### **Акт**

**по результатам государственной историко-культурной экспертизы**  
проектной документации на проведение работ по сохранению объекта культурного наследия федерального значения «Корпус химический с двумя флигелями», входящего в состав объекта культурного наследия федерального значения «Институт Санкт-Петербургский Политехнический императора Петра Великого» по адресу: г. Санкт-Петербург, Политехническая ул., 29, Гидротехников ул., Гжатская ул., Фаворского ул., юго-восточнее главного здания<sup>1</sup>: «Разработка научно-проектной документации на реставрацию и ремонт помещений: входная группа главной лестницы (тамбур, вестибюль) главная лестница, боковые лестницы (ЛК11, ЛК12) Химического корпуса», Шифр: 19/12-02-СП-1, разработанной ООО «ИНТЕХ Констракшн», ЗАО «СПБ-ПРОЕКТ» в 2020 году

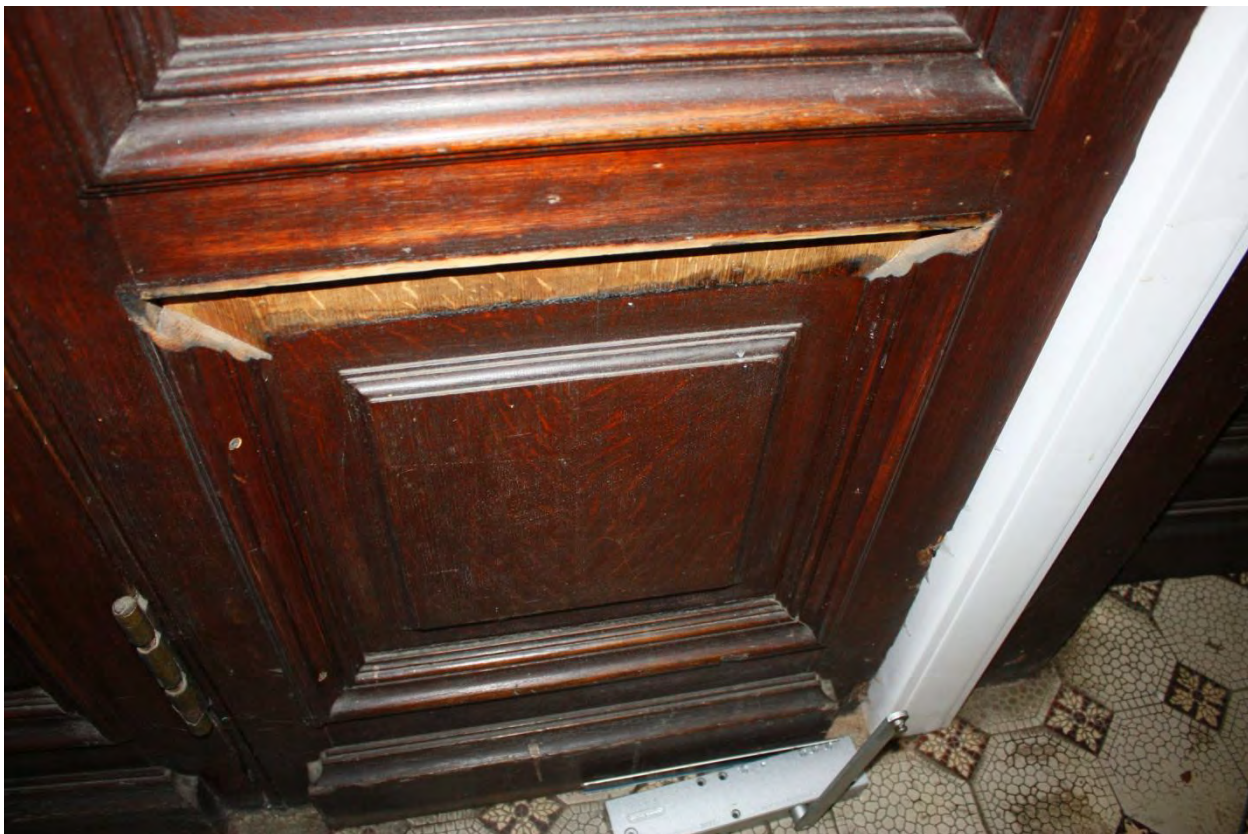
Фото 14. Утрата профиля с востока.

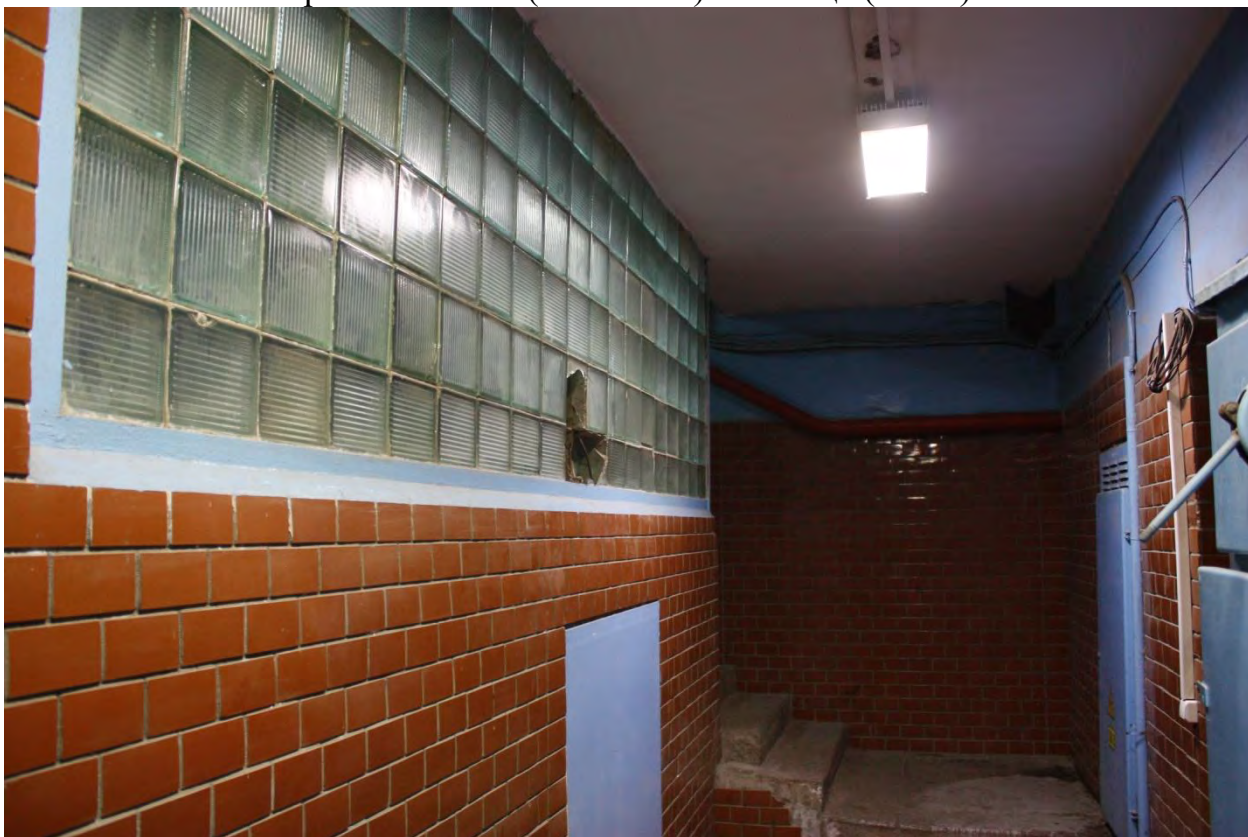
- поздняя перегородка из стеклоблоков имеет разрушения. Перегородка нарушает историческое планировочное решение;

Фото 95. Подвал, поздняя перегородка из стеклоблоков.

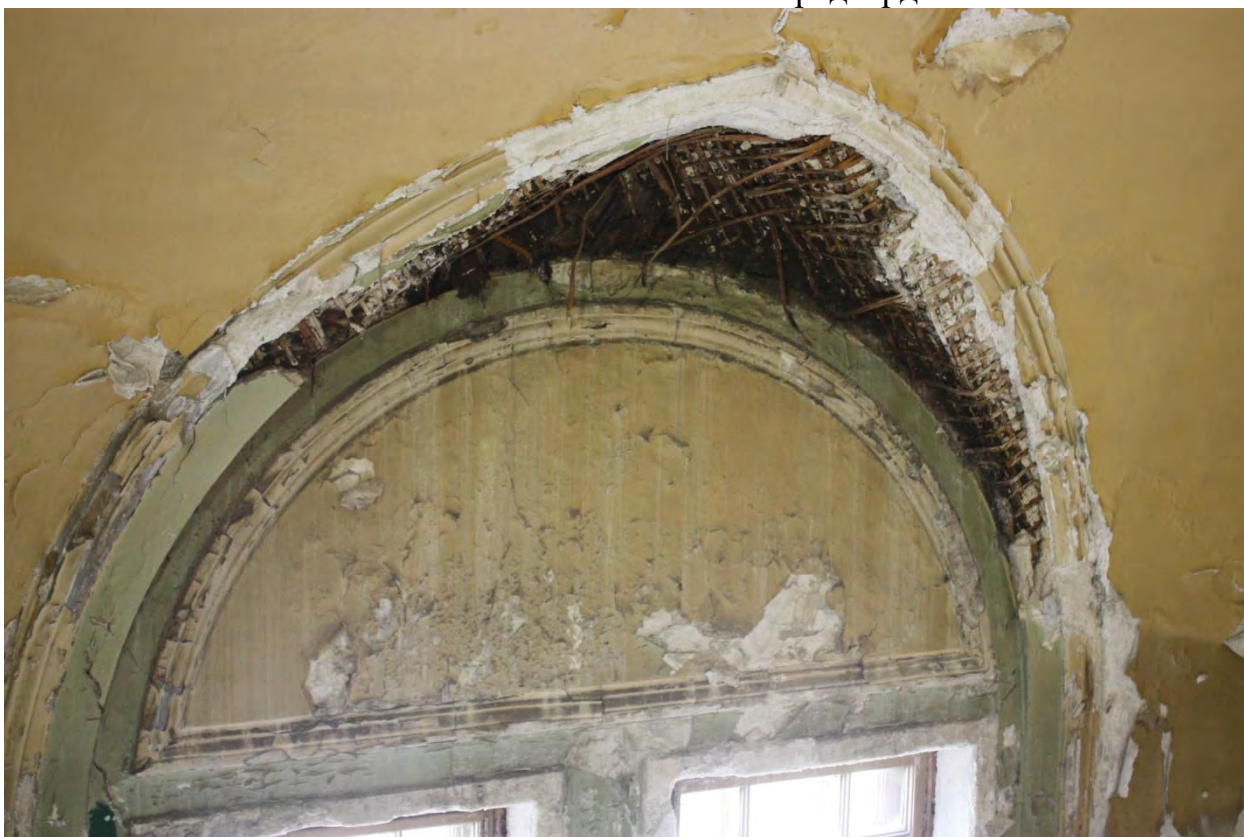
Фото 125. Разрушение деревянной подшивки.

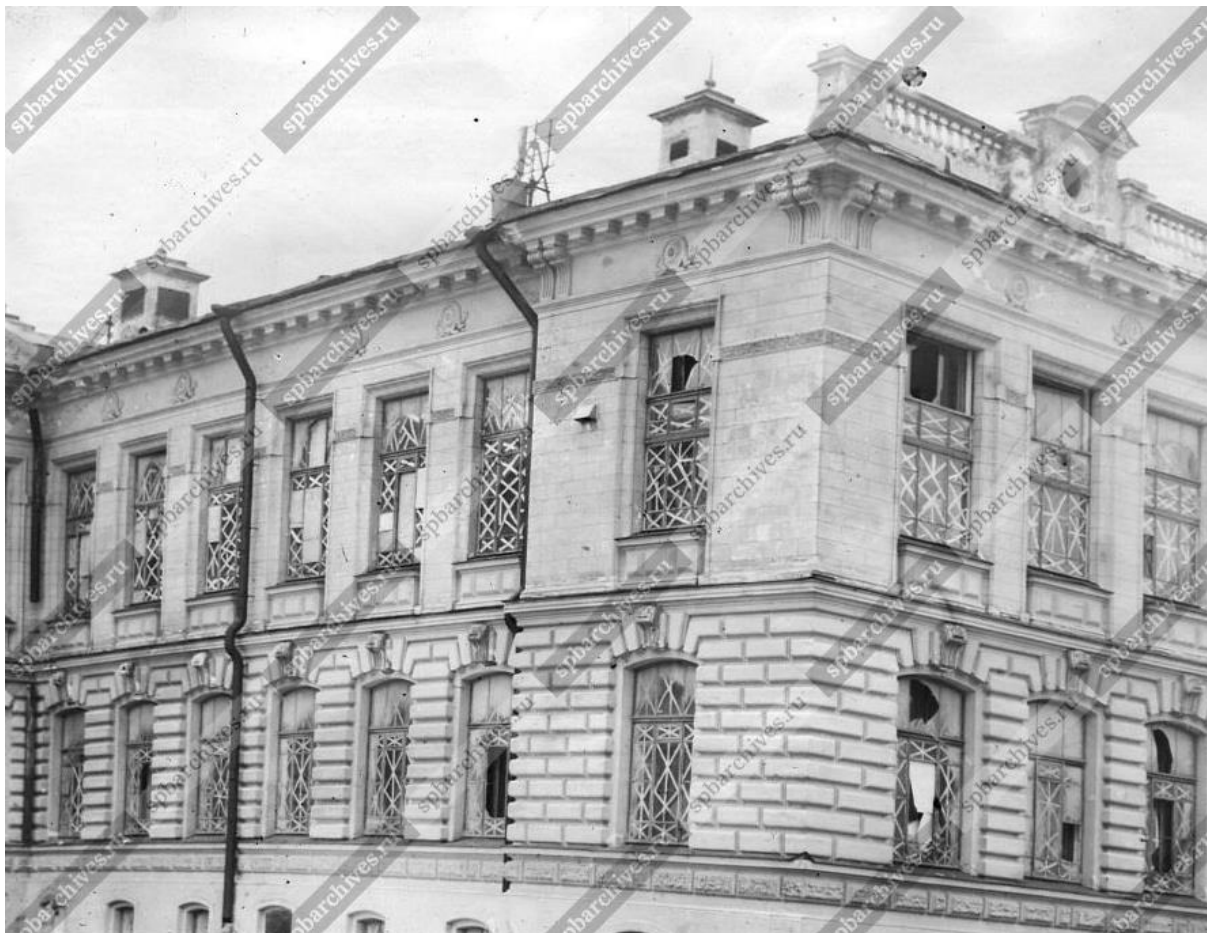
Илл. 26. Корпус Ленинградского политехнического института имени М.И. Калинина разрушенный при бомбежке. 1944 г. ЦГАКФФД СПб. Вр 937.
