## АКТ

**по результатам государственной историко-культурной экспертизы проектной документации на проведение работ по сохранению объекта культурного наследия регионального значения «Особняк Серебряковой» по адресу: Санкт-Петербург, набережная Кутузова, дом 22, литера А (Кутузова наб., 22; Фурманова ул., 2): «Реставрация, ремонт и приспособление для современного использования объекта культурного наследия регионального значения «Особняк Серебряковой», по адресу: Санкт-Петербург, набережная Кутузова, д. 22, литера А для обеспечения деятельности АНООВО «Европейский университет в Санкт-Петербурге», выполненной ООО «НИиПИ Спецреставрация» в 2021 г, шифр: 24-А2-2021**

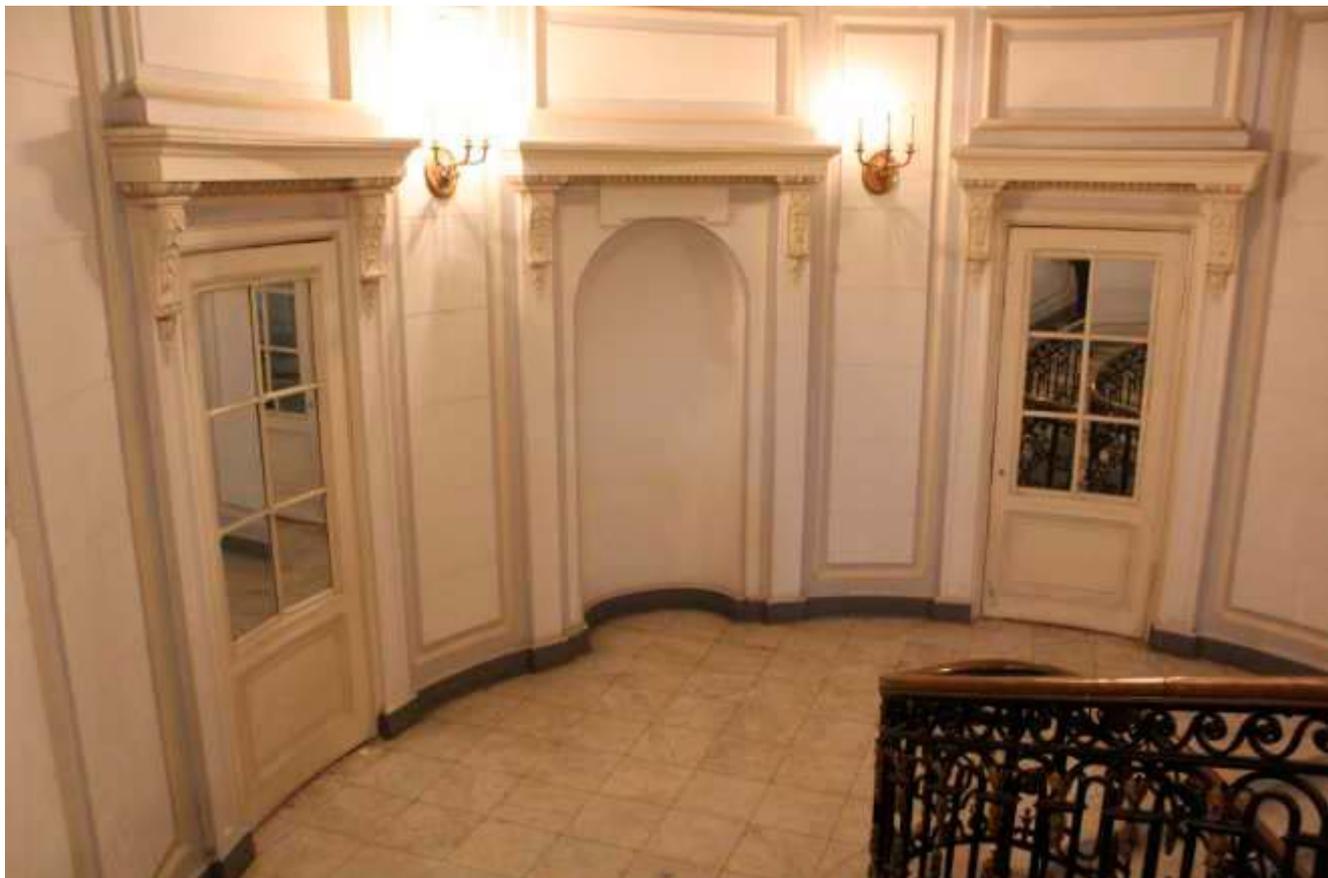
*Лестницы.* В здании расположено 3 лестничные клетки. Парадная лестница в северо-восточной части здания двух-трех маршевая. Марши висячие, с консольной жесткой заделкой ступеней и площадок, выполненных из натурального камня. Выявлены множественные докомпановки ступеней, на последней ступени первого лестничного марша продольная трещина. Техническое состояние лестницы оценивается как работоспособное. Лестница в северо-западной части здания трехмаршевая по металлическим косоурам из металлического листа и уголков, конструкции ступеней и площадки выполнены из металлического листа, конструкции площадки опираются на металлические уголки, в подвале - двухмаршевая железобетонная. На 5 этаже лестница обрывается, не доходит до чердака, ограждение отсутствует. Техническое состояние лестницы с 1 по 5 этаж оценивается как работоспособное, техническое состояние верхнего марша лестницы оценивается как ограниченно-работоспособное. Лестница в юго-западной части здания с 1 по 5 этаж двухмаршевая, выполнена из наборных бетонных ступеней на кирпичном бое с опиранием на металлические двутавровые косоуры и балки лестничных площадок. Лестничные площадки выполнены по сводам, опирающимся по нижним полкам металлических двутавровых балок. Лестничный марш с уровня 1 этажа в подвал железобетонный. Выявлен раскол ступеней марша лестницы, ведущего с уровня 1 этажа на промежуточную площадку между 1-ым и 2-ым этажами, обрыв корродированного металлического опорного элемента крепления косоура, сплошная коррозия опорного швеллера и косоура. Техническое состояние лестницы оценивается как работоспособное, техническое состояние марша лестницы, ведущего с уровня 1 этажа на промежуточную площадку между 1-ым и 2-ым этажами оценивается как аварийное.

18. Объект культурного наследия регионального значения «Особняк Серебряковой» по адресу: Санкт-Петербург, набережная Кутузова, дом 22, литера А. Парадная лестница, площадка между 1-м и 2-м этажом. Дата съемки: 01 декабря 2021 г.
