Акт

**по результатам государственной историко-культурной экспертизы
проектной документации на проведение работ по сохранению объекта
культурного наследия регионального значения «Жилой дом» по адресу:
г. Санкт-Петербург, Московский р-н, Московский пр., д. 190, лит. «А»,
разработанной в 2022г.**

Договор №11/14/18-202/Д/ФС/2022.

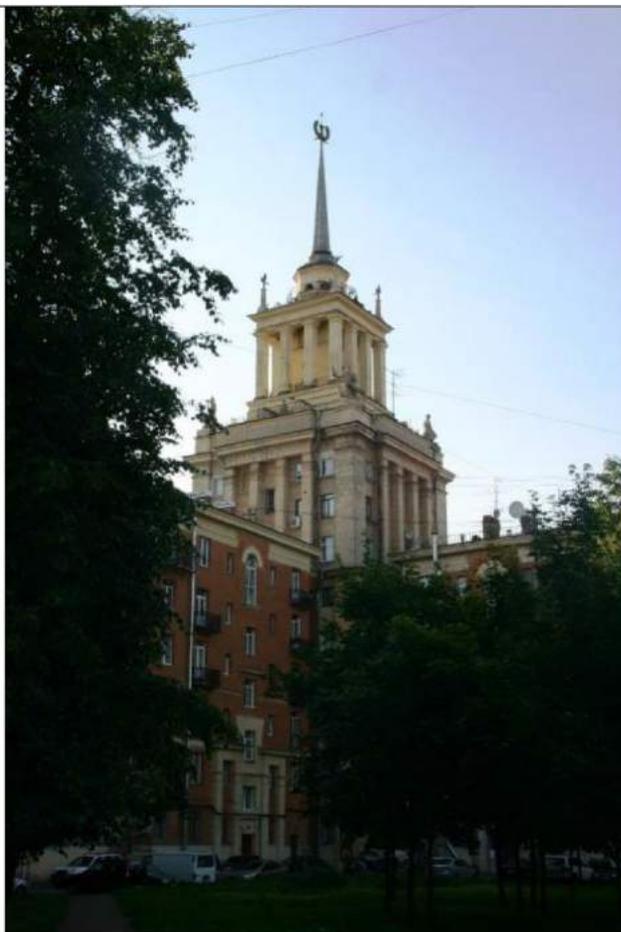
Фото 2. Вид здания – башни со стороны внутреннего двора.

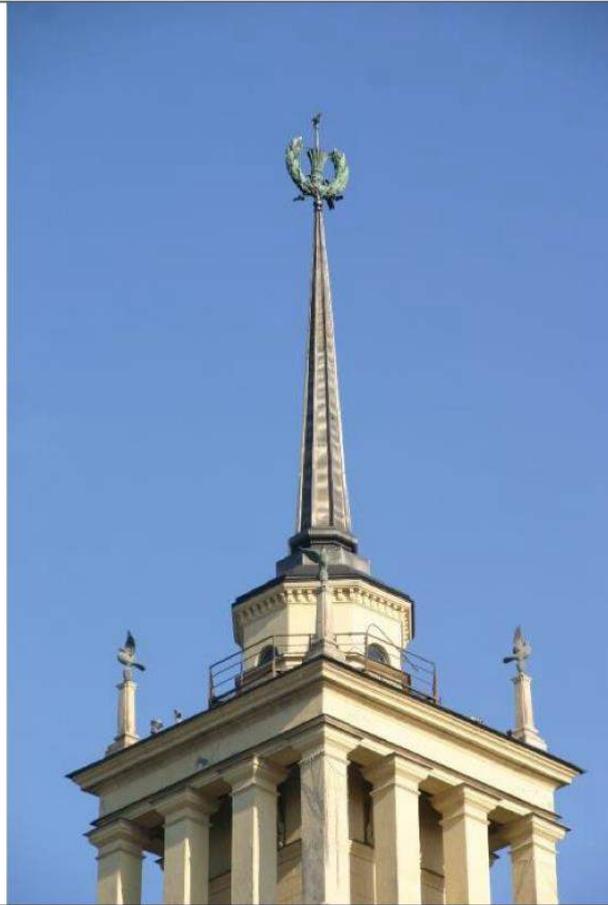
Фото 3. 3 и 4 ярусы башни.

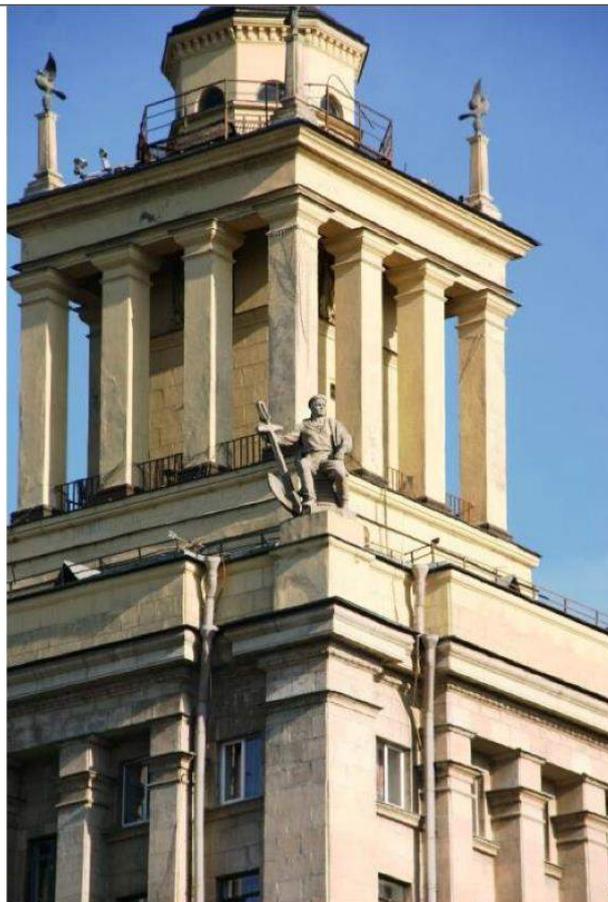
Фото 4. 2 – 4 ярусы башни. Периптер с женской скульптурой № 3.

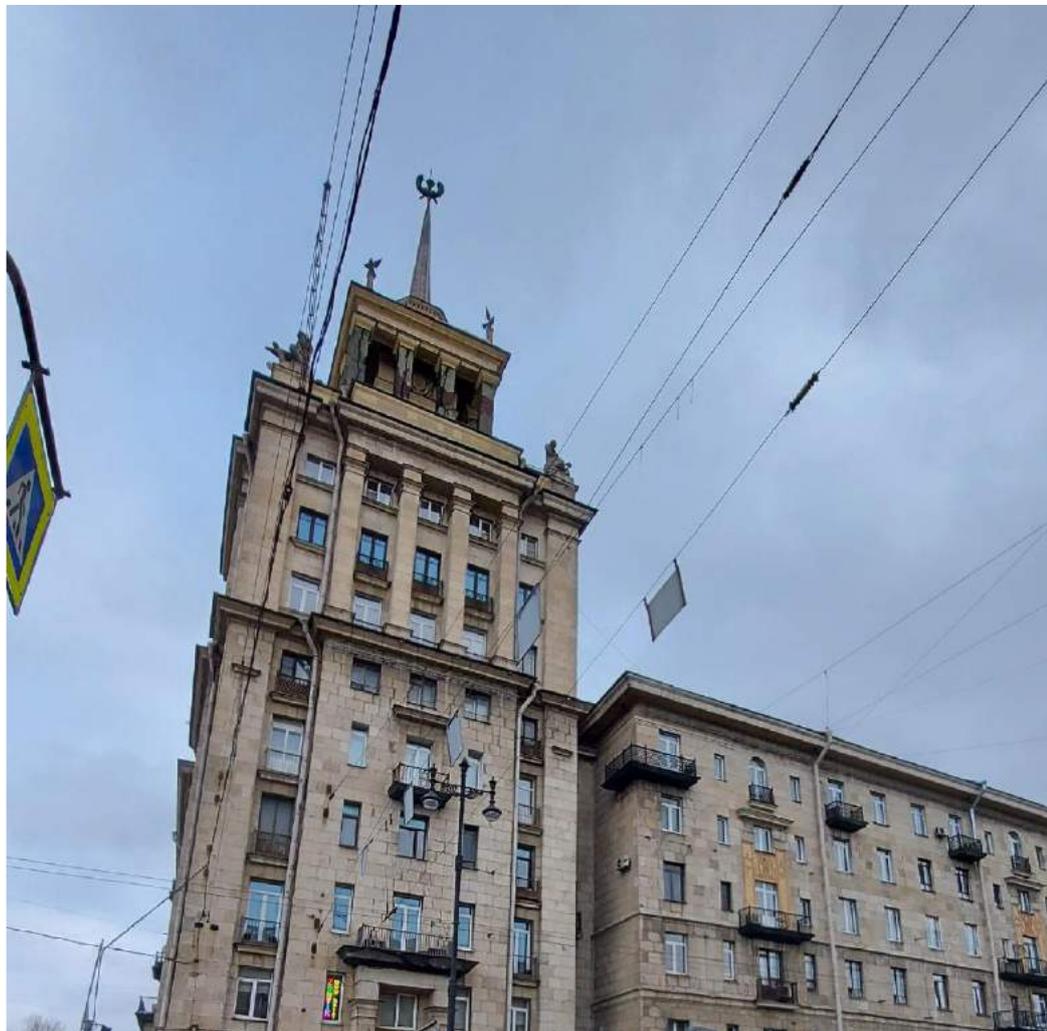
Фото 5. Фасад Г-А. Выветривания раствора цоколя, биопоражения, деструкция терразитовой штукатурки, выветривание раствора между швами, трещины, замокания, загрязнения

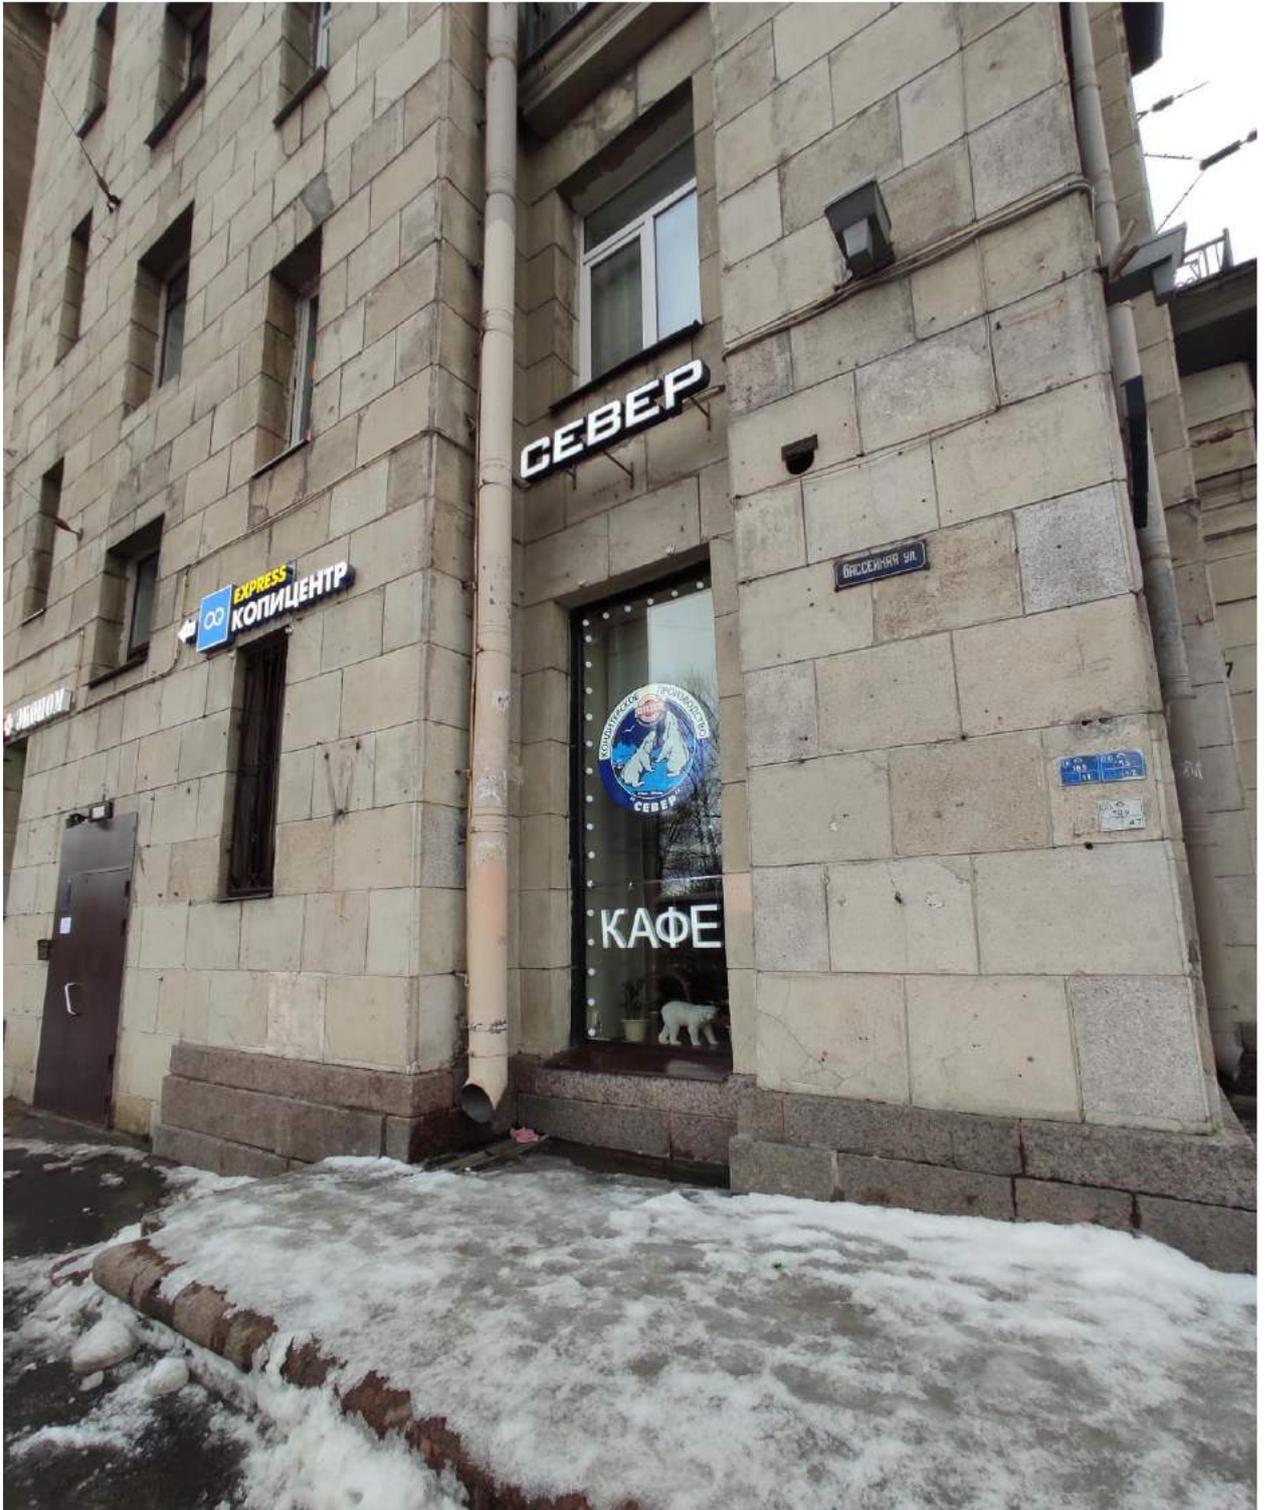
Фото 6. Фасад Г-А. Выветривания раствора цоколя, биопоражения, деструкция терразитовой штукатурки, выветривание раствора между швами, трещины, замокания, загрязнения, следы многочисленных цементных вставок, утрата исторического дверного заполнения, следы ржавчины

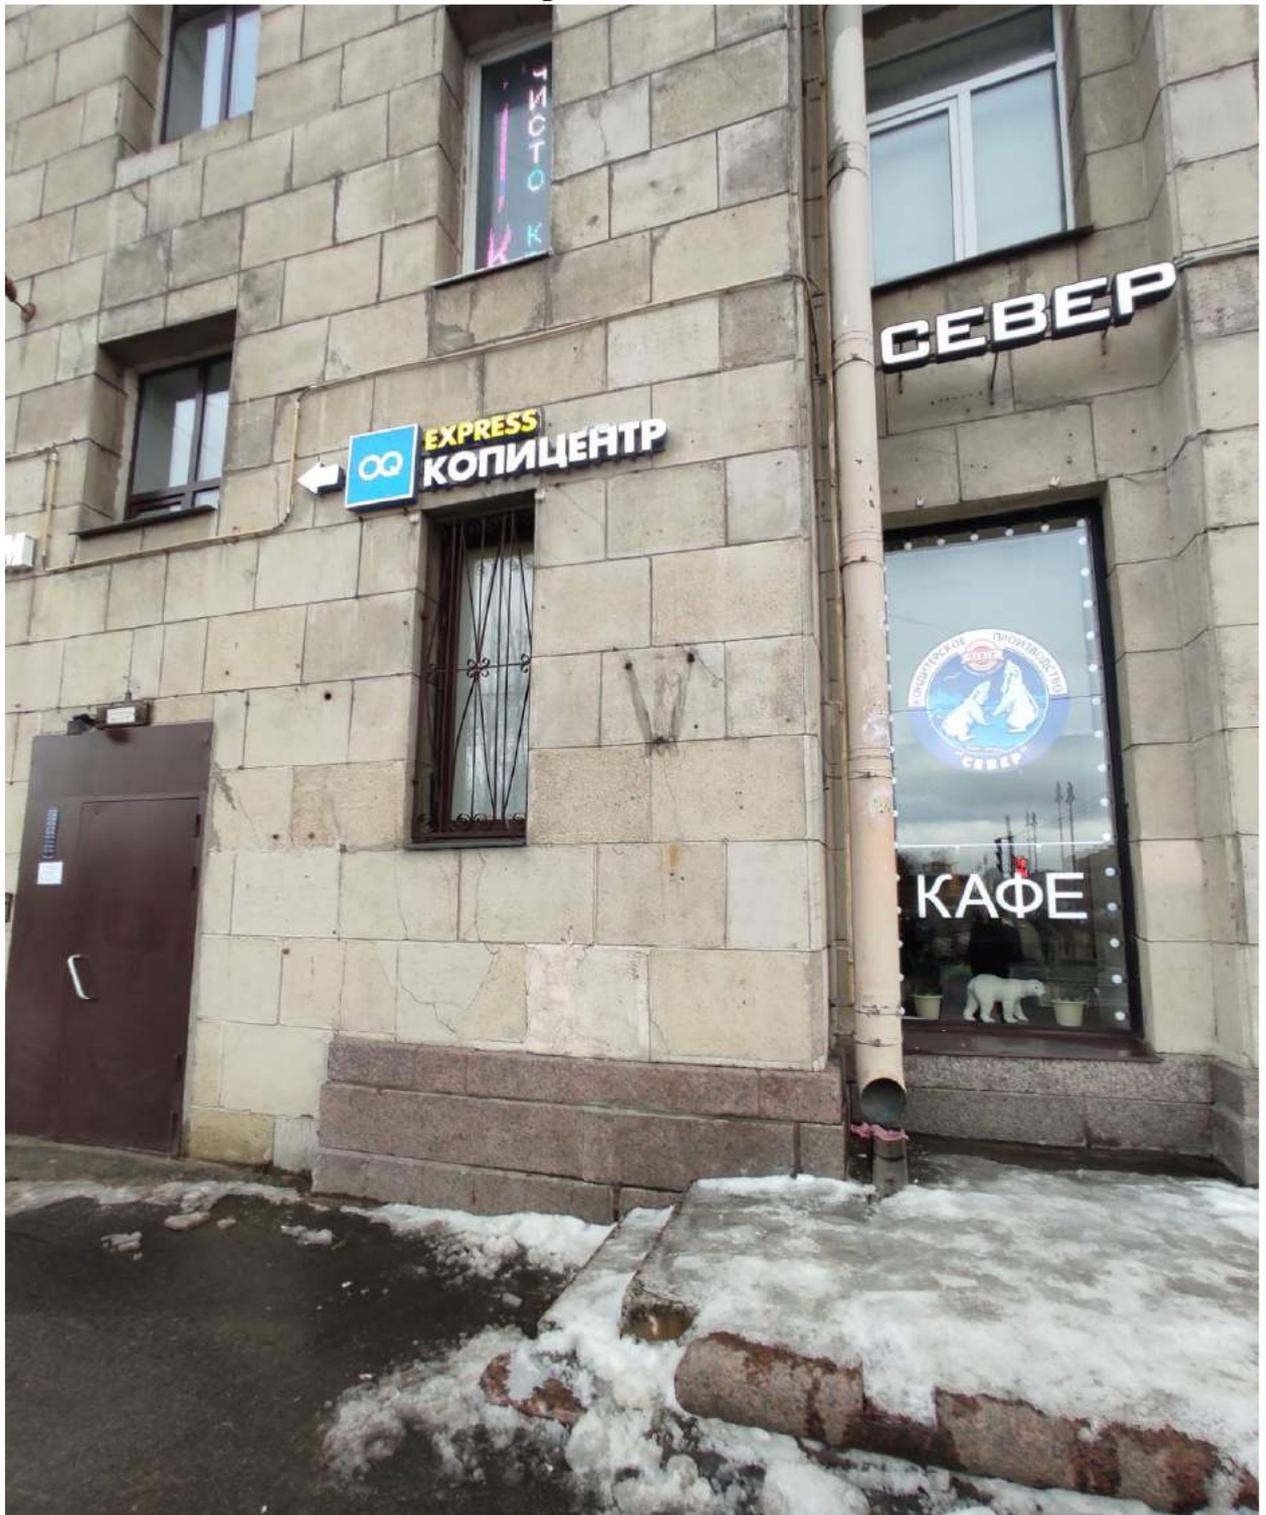
Фото 7. Фасад Г-А. Выветривания раствора цоколя, биопоражения, деструкция терразитовой штукатурки, выветривание раствора между швами, трещины, замокания, загрязнения, следы многочисленных цементных вставок, утрата исторического дверного заполнения

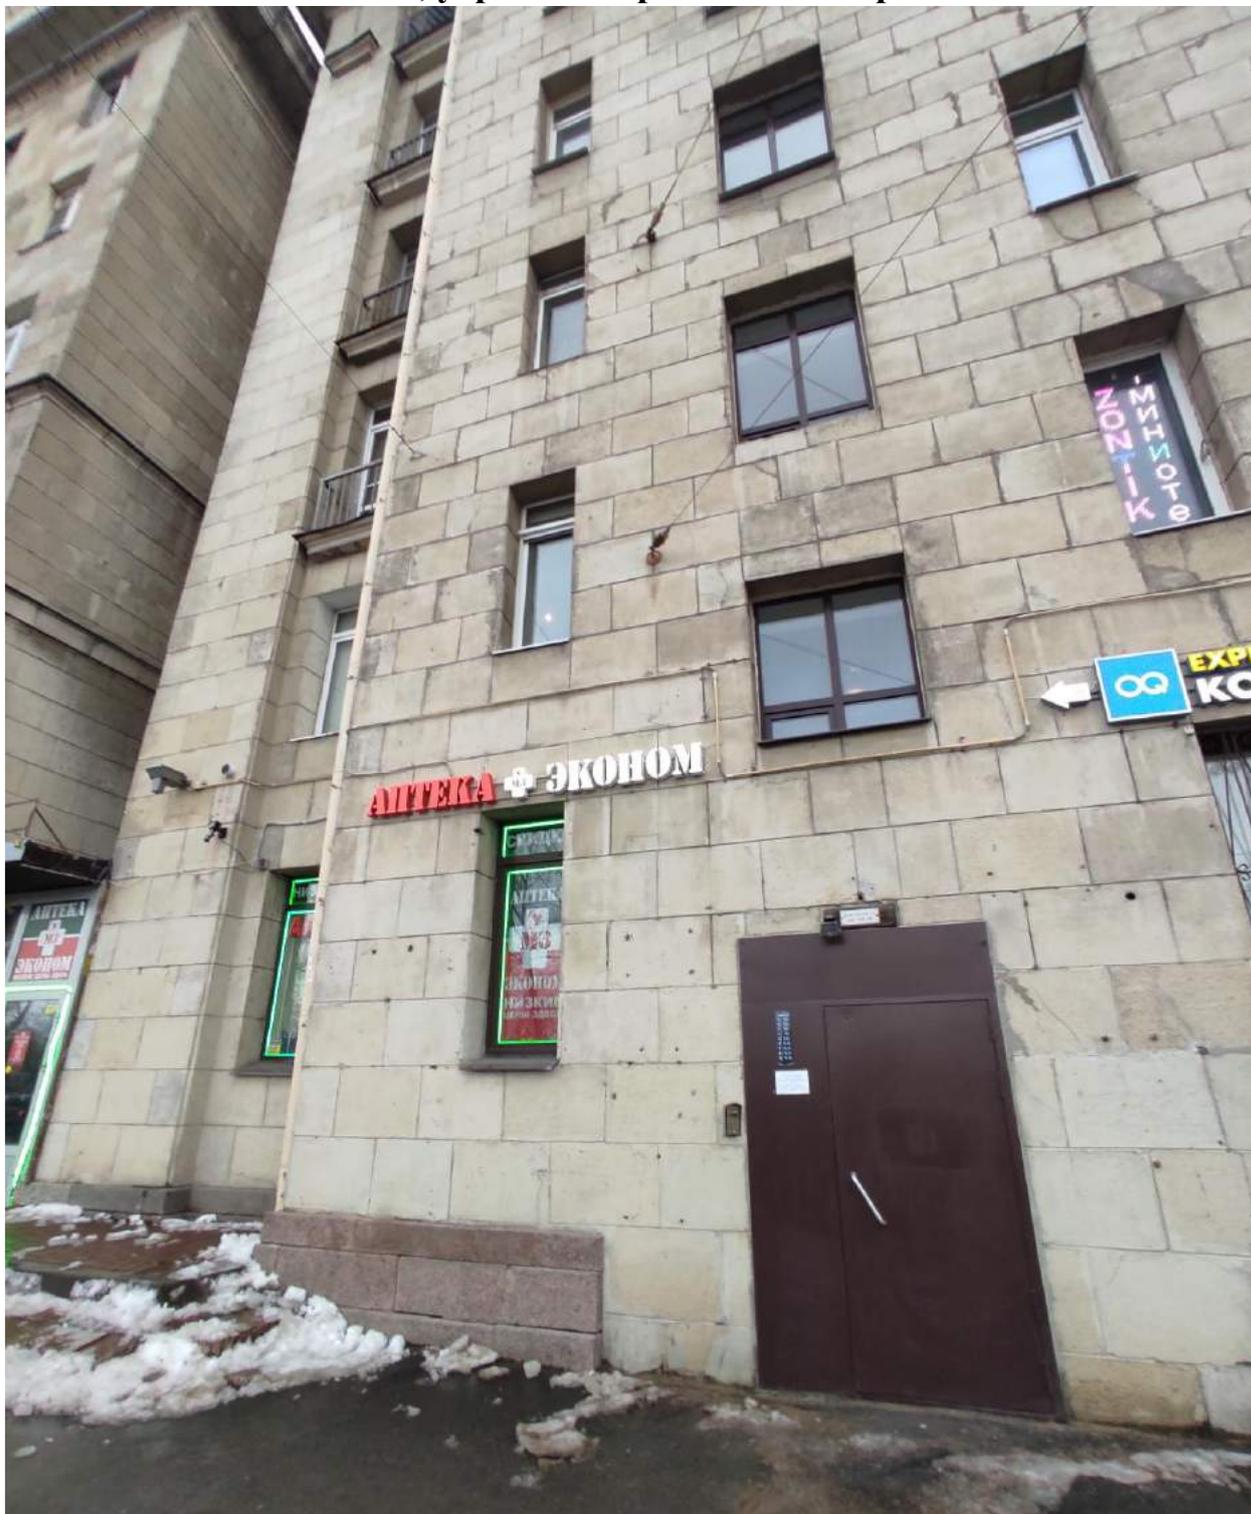
Фото 8. Фасад Г-А. Выветривания раствора цоколя, биопоражения, деструкция терразитовой штукатурки, выветривание раствора между швами, трещины, замокания, загрязнения, следы многочисленных цементных вставок, следы выветривания известкового слоя терразитовой штукатурки

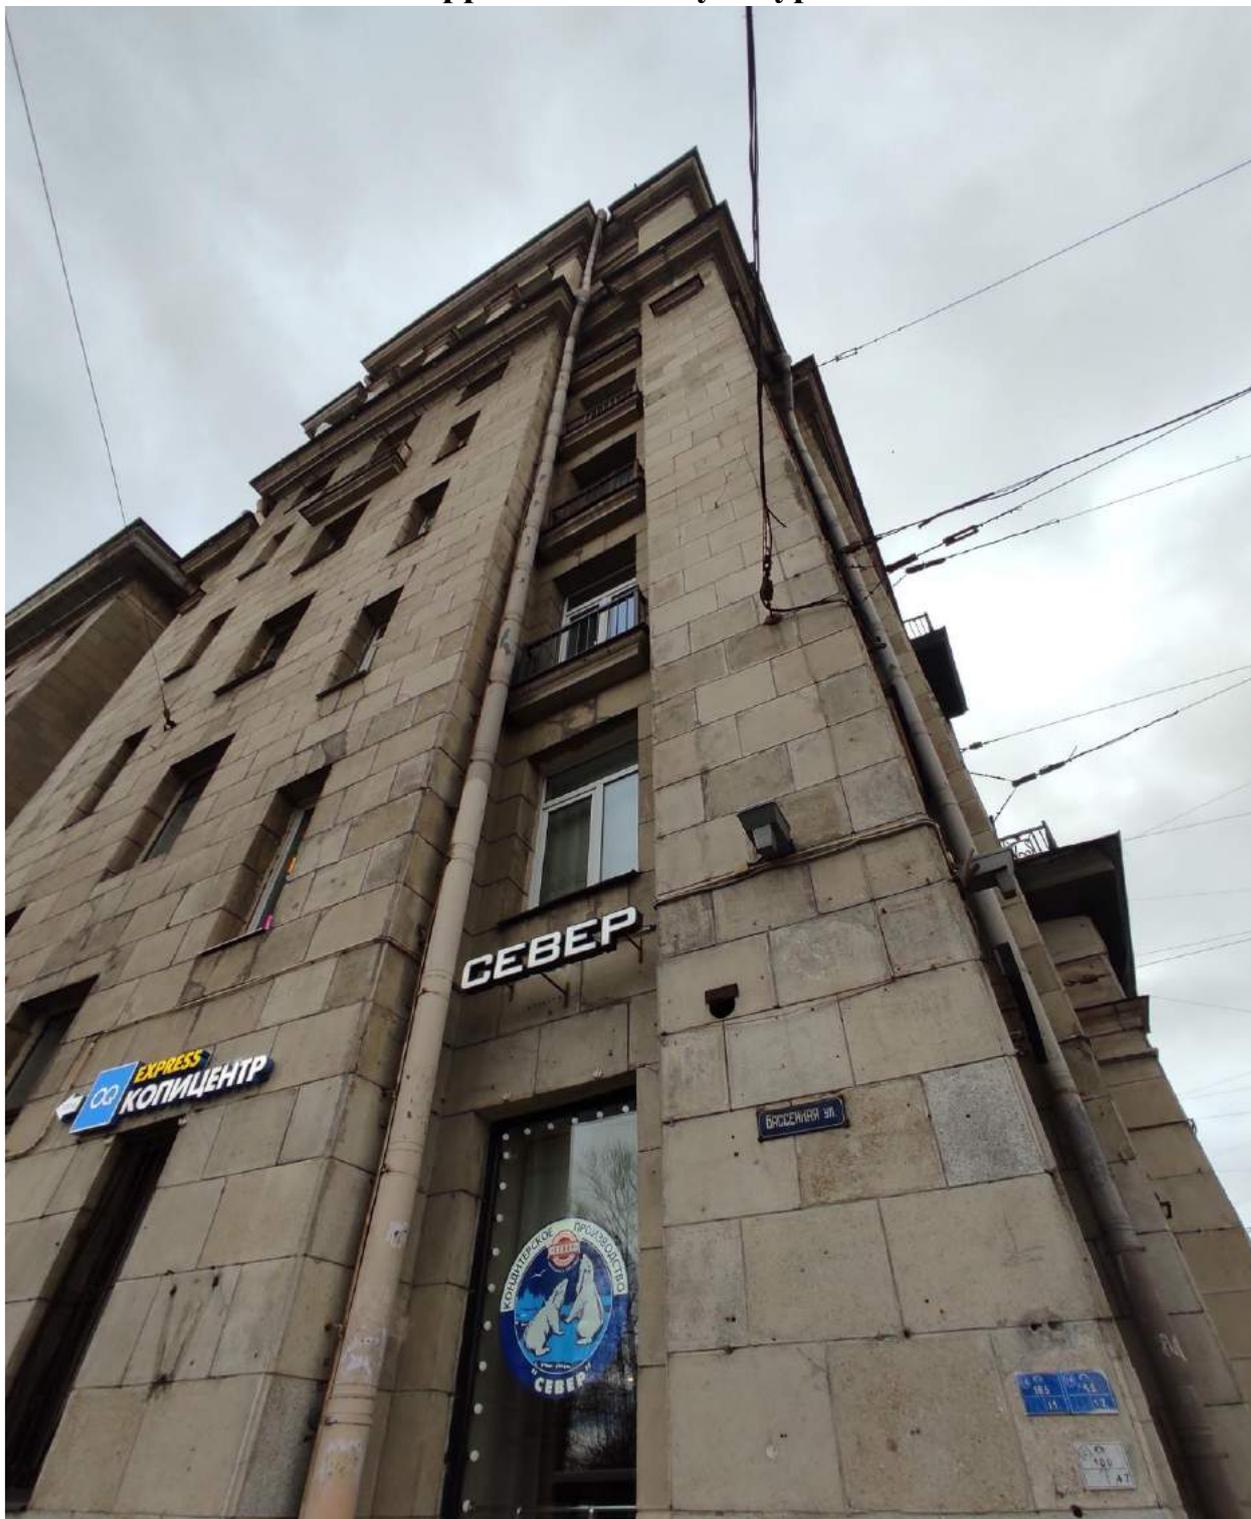
Фото 9. Фасад 1-4. Следы выветривания известкового слоя терразитовой штукатурки, трещины, биопоражения, выветривание и трещины шовного раствора, поздние цементные вставки

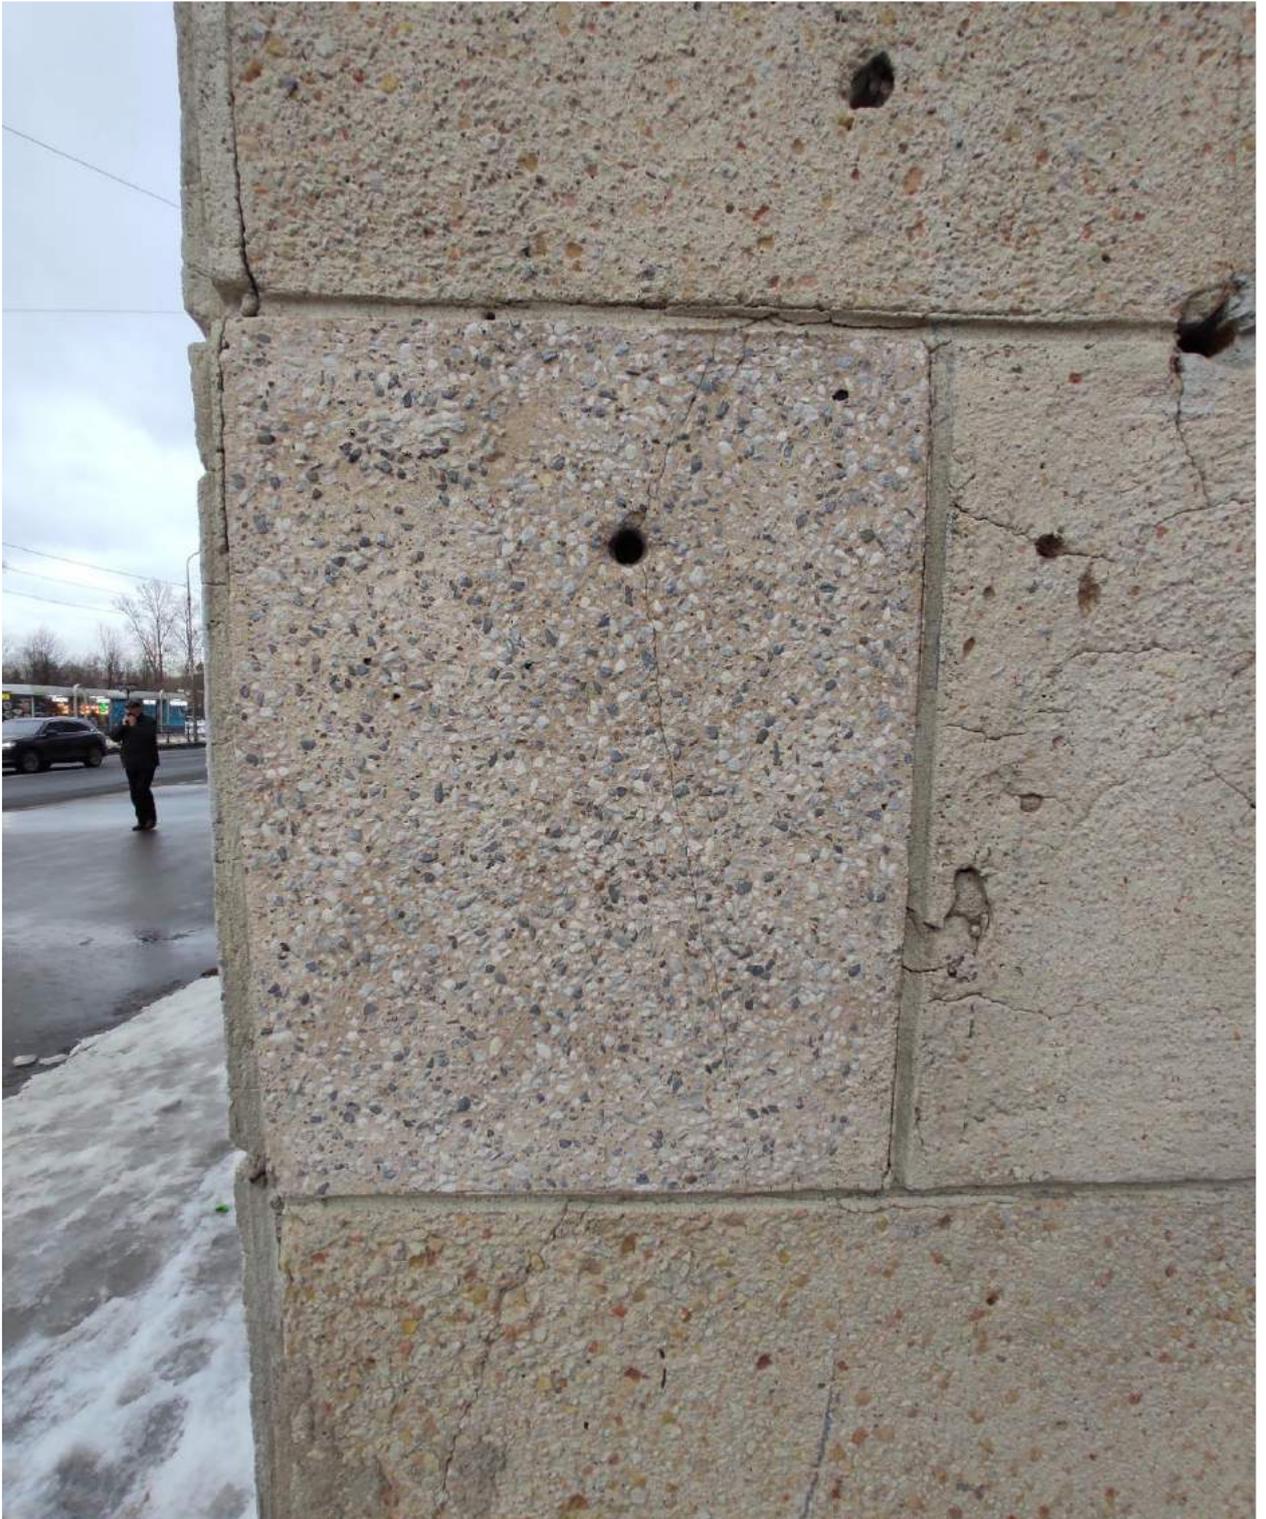
Фото 10. Фасад Г-А. Следы выветривания известкового слоя терразитовой штукатурки, трещины, биопоражения, выветривание и трещины шовного раствора, поздние цементные вставки, ржавчина от креплений водосточной трубы на фасаде, коррозия креплений водосточной трубы

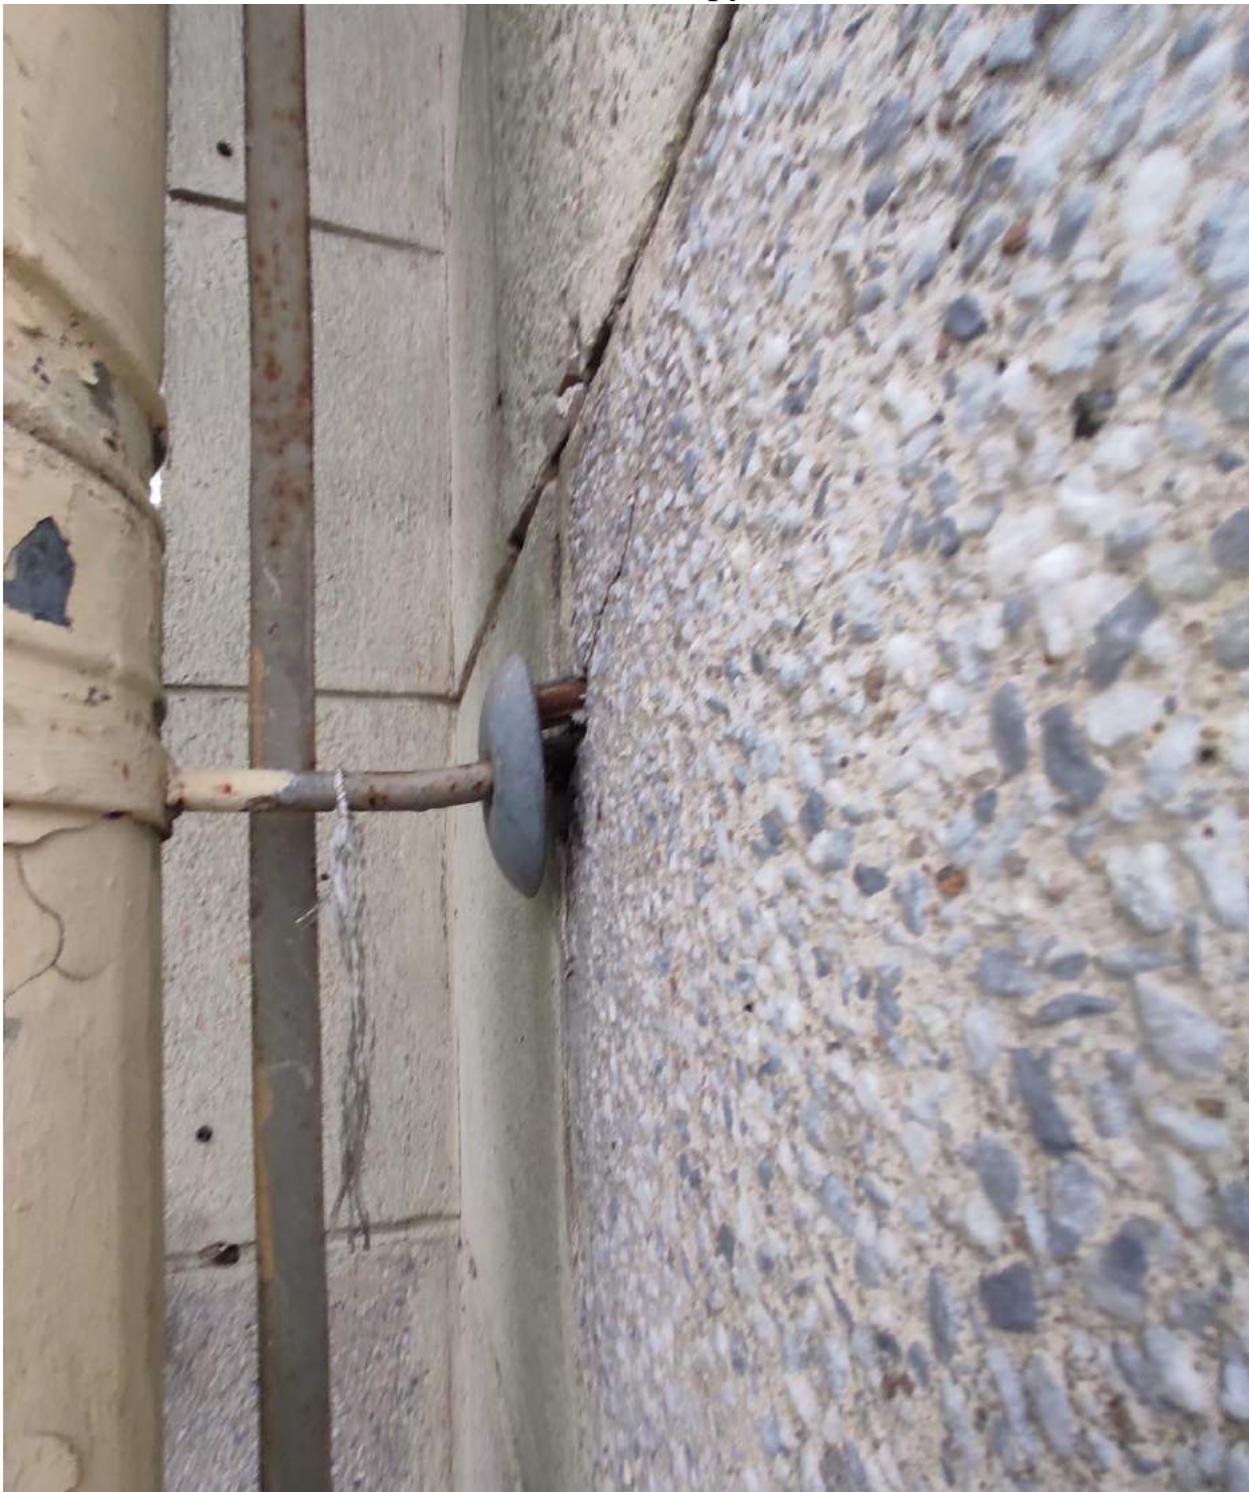
Фото 11. Фасад Г-А. Следы выветривания известкового слоя терразитовой штукатурки, трещины, биопоражения, выветривание и трещины шовного раствора, поздние цементные вставки, ржавчина от креплений водосточной трубы на фасаде, коррозия креплений водосточной трубы

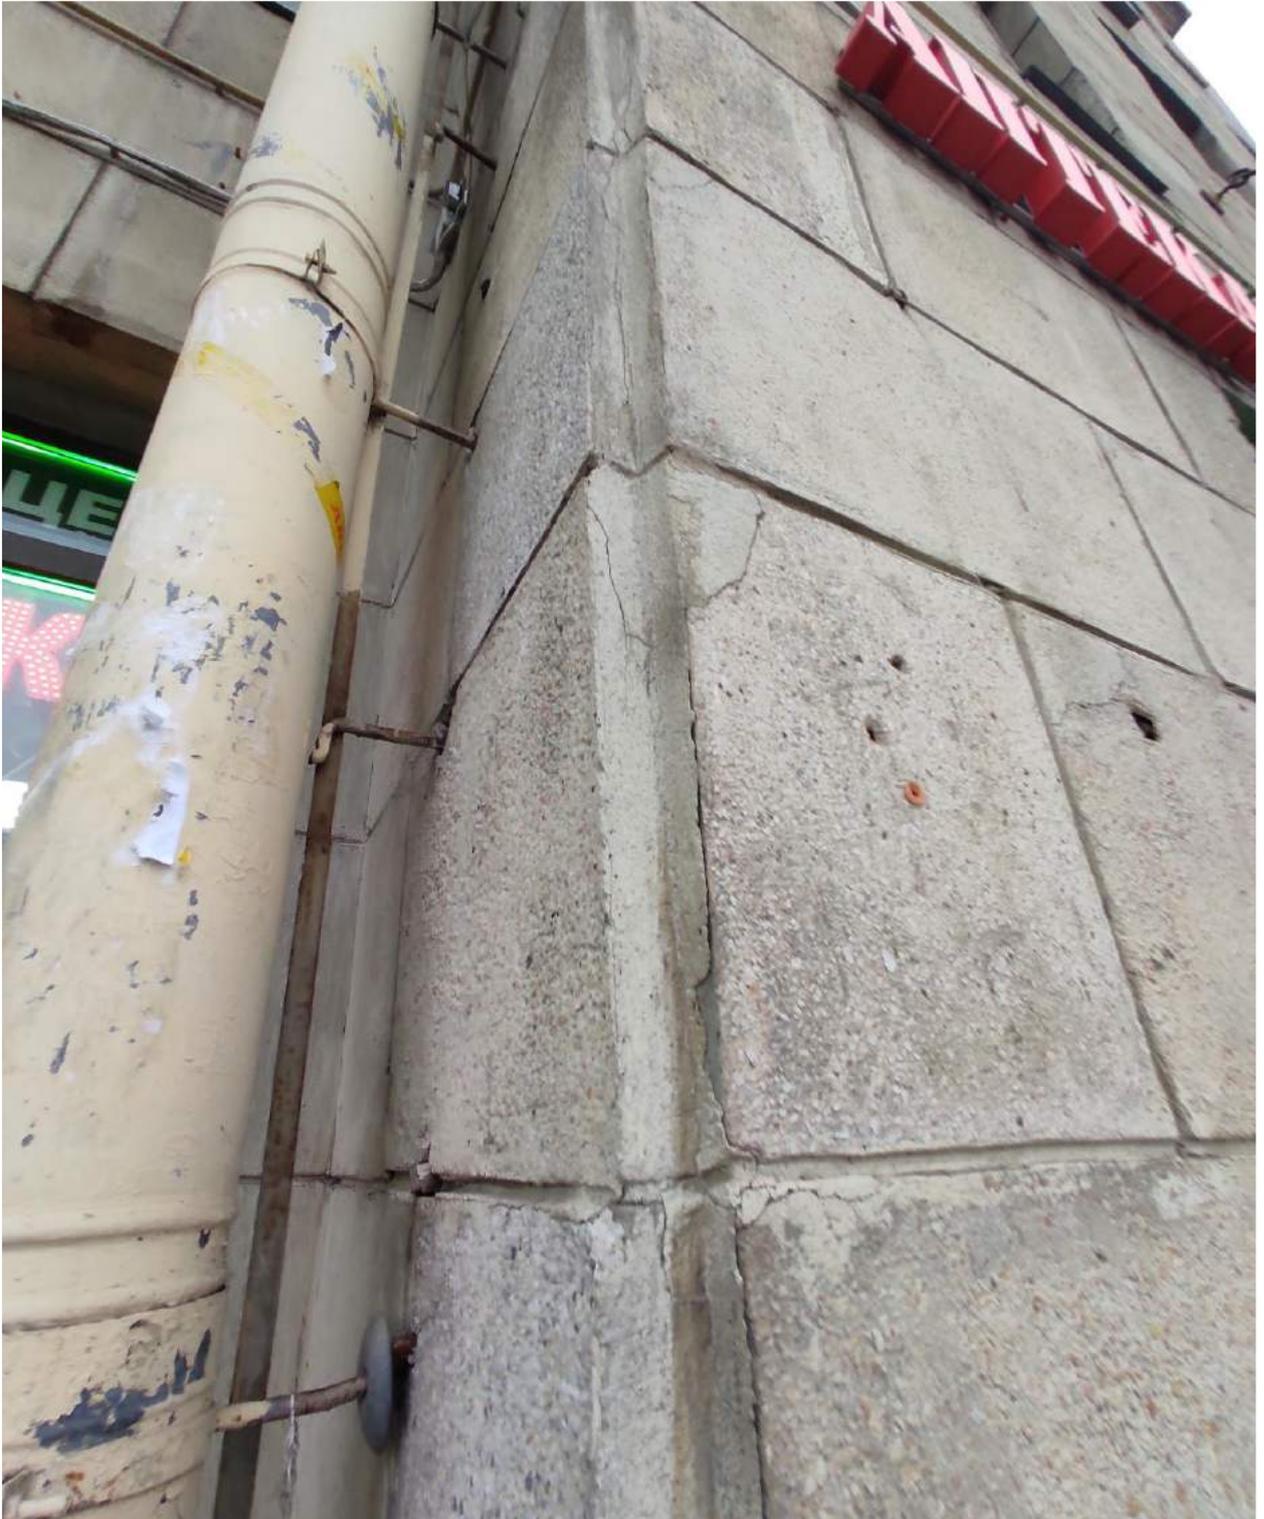
Фото 12. Фасад Г-А. Следы выветривания шовного раствора. Поздние цементные вставки, трещины в штукатурном слое, деструкция терразитовой штукатурки

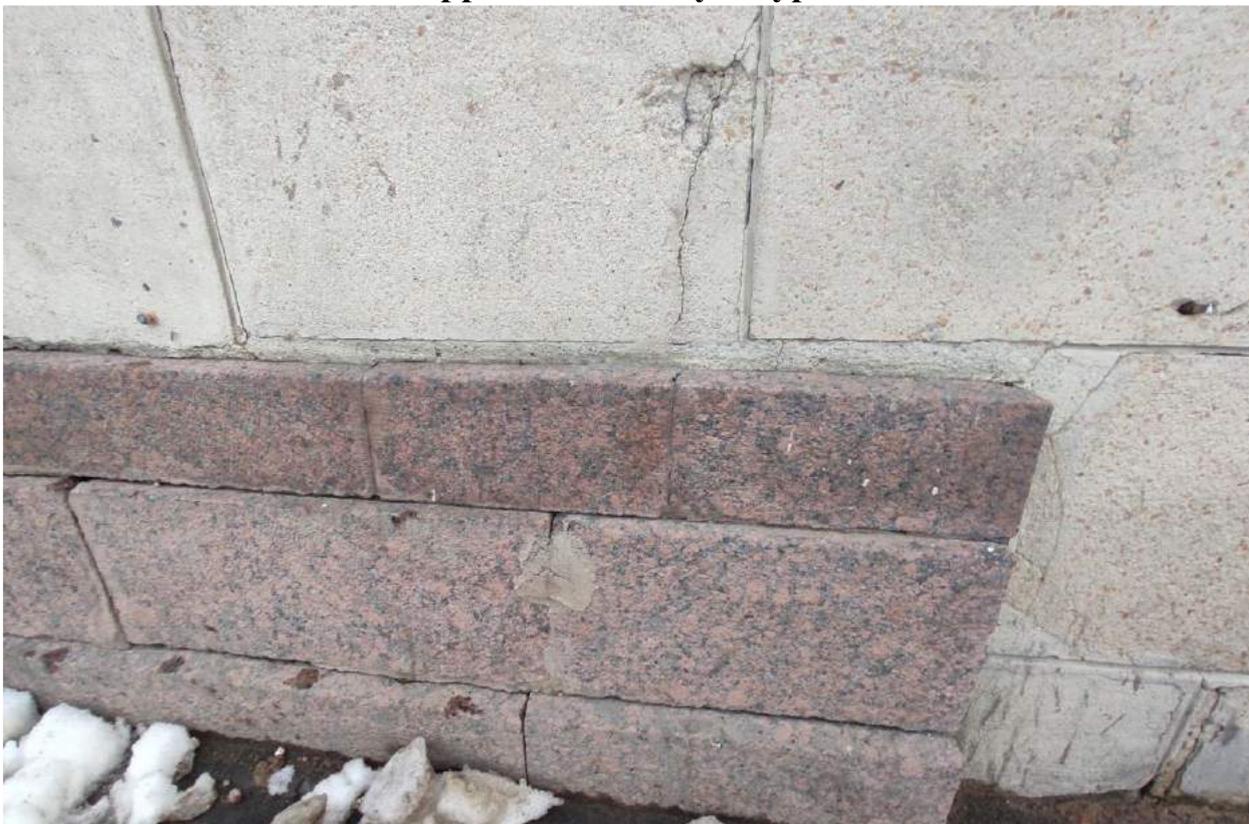
Фото 13. Фасад 1-4 Следы выветривания шовного раствора. Поздние цементные вставки, трещины в штукатурном слое, деструкция терразитовой штукатурки

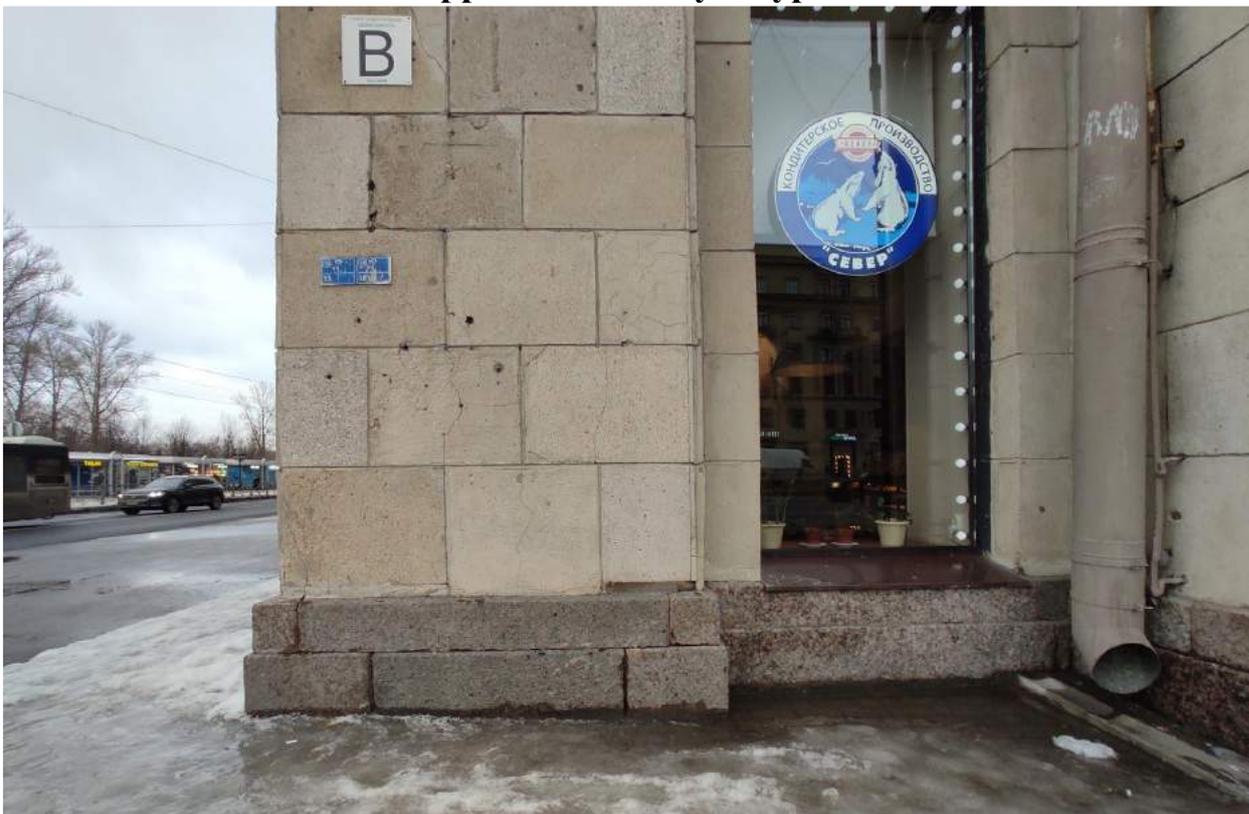
Фото № 14. Фасад 1-4. Следы выветривания известкового слоя терразитовой штукатурки, трещины, биопоражения, выветривание и трещины шовного раствора, поздние цементные вставки, коррозионные металлические крепления на фасаде

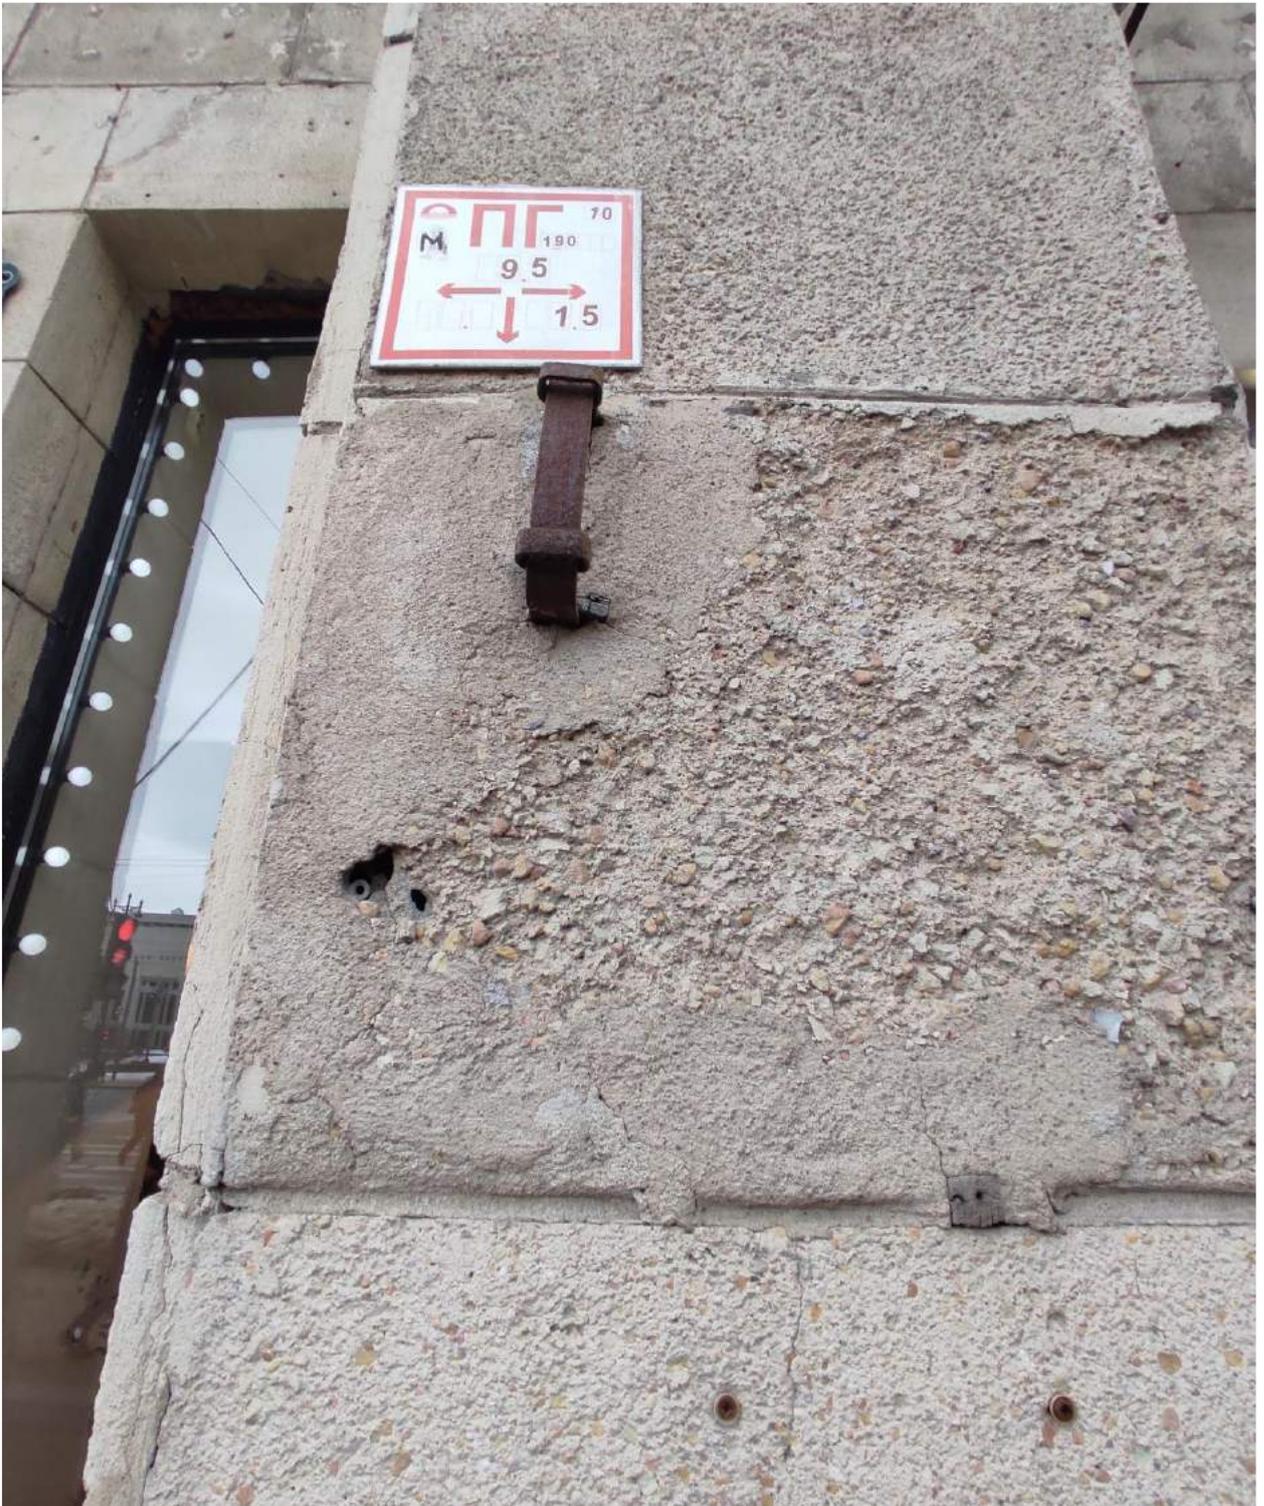
**Фото № 15. Фасад 1-4. Входной портал с Московского проспекта.
Выветривания раствора цоколя, биопоражения, деструкция
терразитовой штукатурки, выветривание раствора между швами,
трещины, замокания, загрязнения, следы многочисленных цементных
вставок, следы выветривания известкового слоя терразитовой
штукатурки, следы ржавчины**

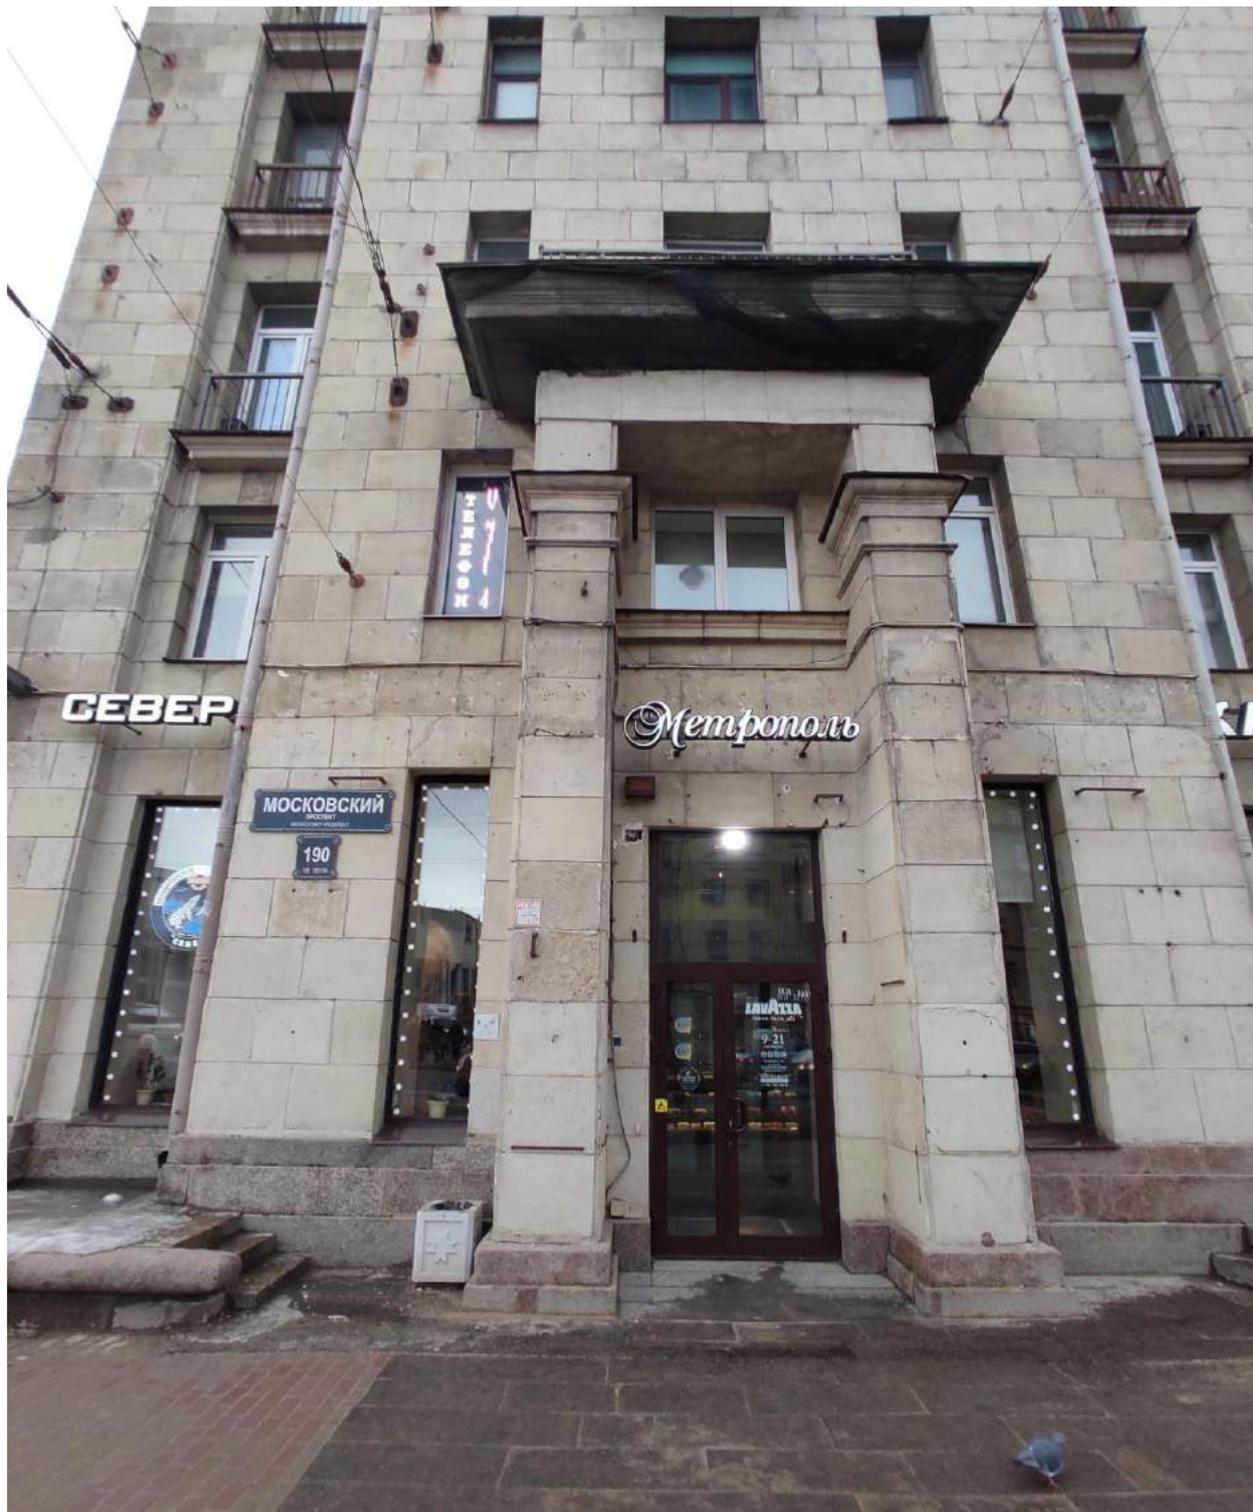
Фото № 16. Фасад 1-4. Колонна. Поздние цементные вставки, утрата шовного раствора между терразитовыми плитами, трещины в слое терразитовой штукатурки. Биопоражения цоколя, выветривание шовного раствора между гранитными плитами
