Акт

**по результатам государственной историко-культурной экспертизы
проектной документации на проведение работ по сохранению объекта
культурного наследия регионального значения «Жилой дом» по адресу:
г. Санкт-Петербург, Московский р-н, Московский пр., д. 190, лит. «А»,
разработанной в 2022г.**

Договор №11/14/18-202/Д/ФС/2022.

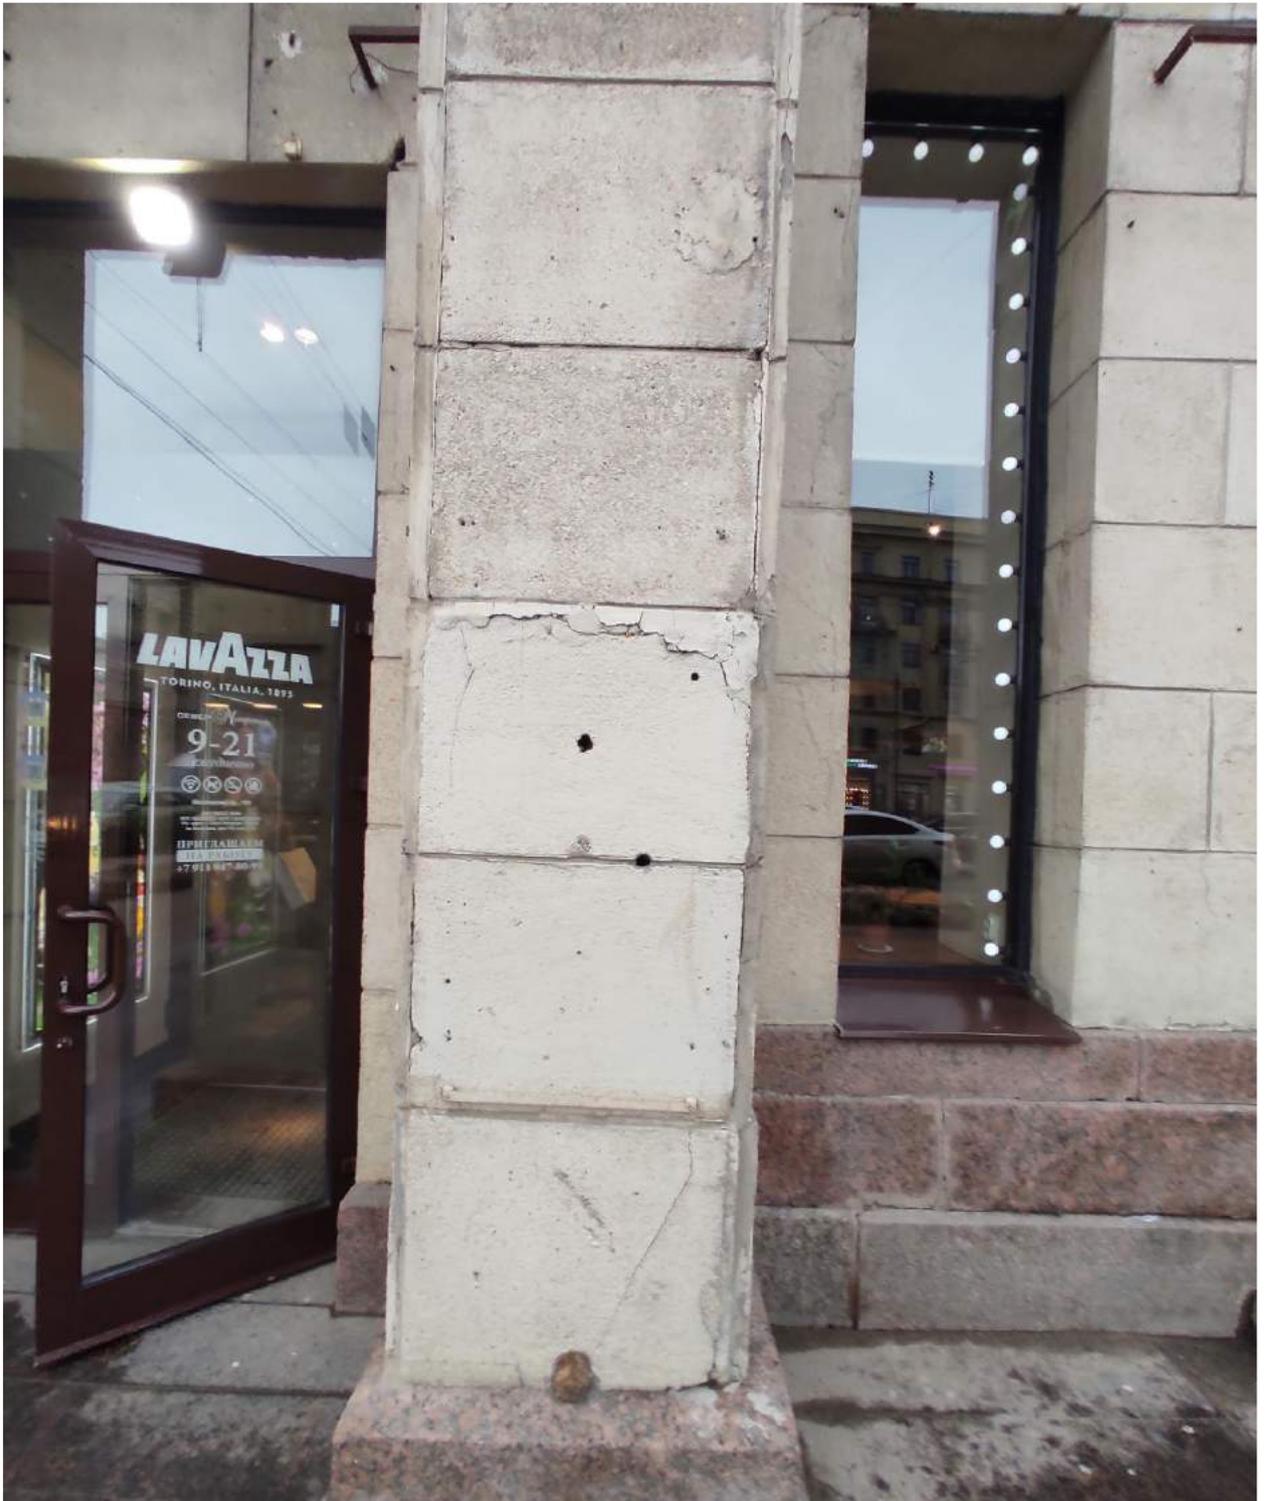
Фото 17. Фасад 1-4. Загрязнения, биопоражения, высолы цоколя и гранитных ступеней. Утрата шовного раствора, трещины в, загрязнения терразитовой штукатурки, поздние цементные вставки

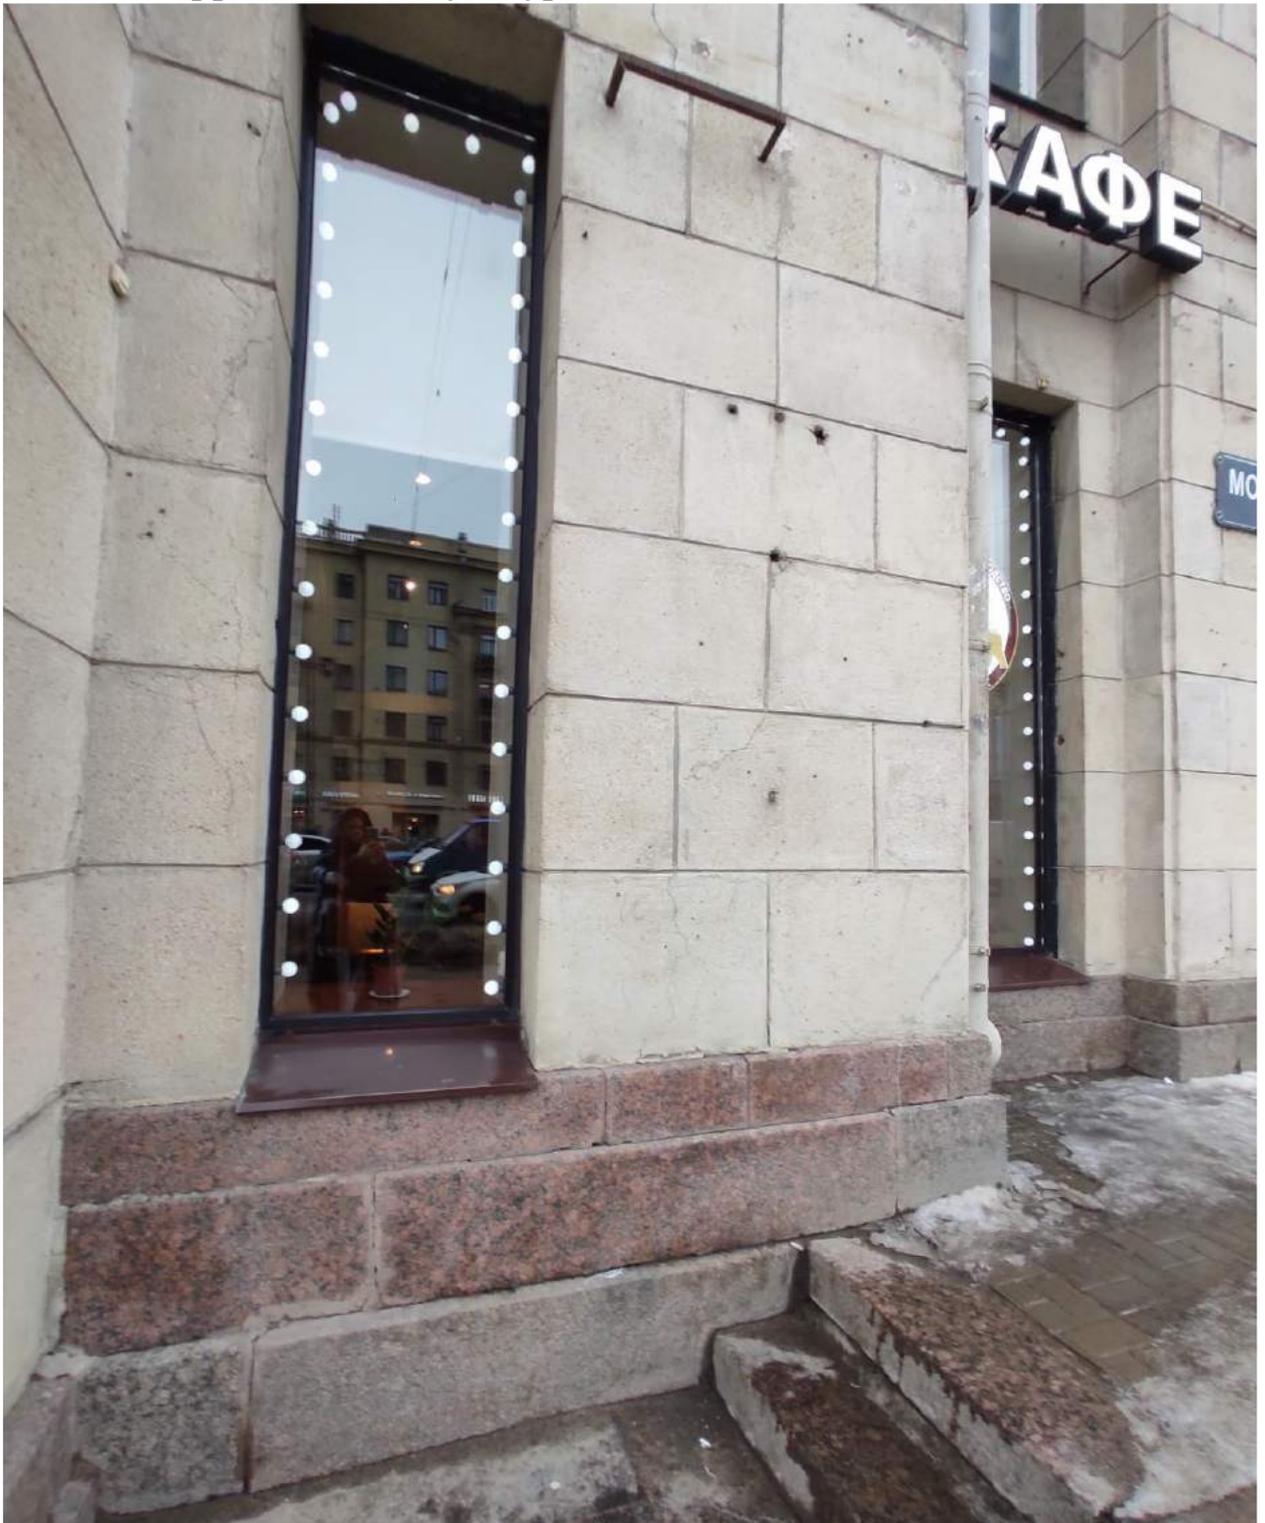
Фото 18. Фасад 1-4. Гранитные ступени: высолы, загрязнения, биопоражения

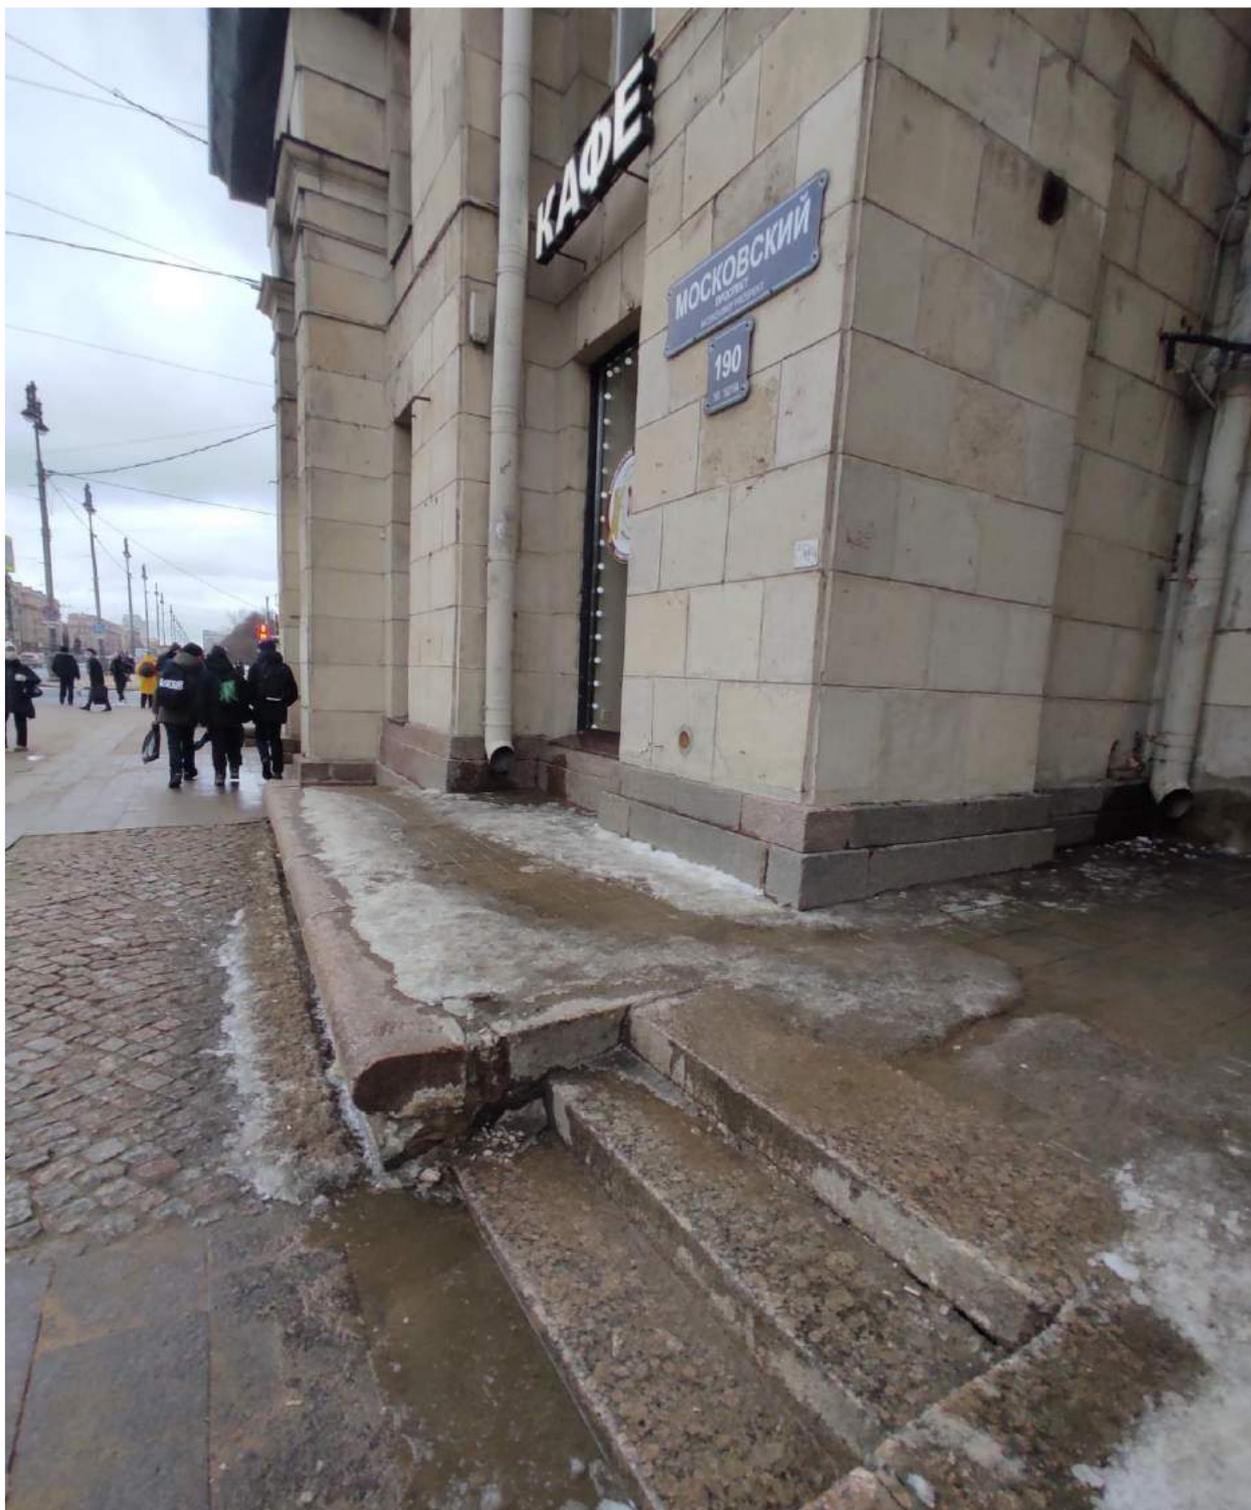
Фото 19. Фасад Г-А. Вид с Московского проспекта. деструкция терразитовой штукатурки, выветривание раствора между швами, трещины, замокания, загрязнения, следы многочисленных цементных вставок, трещины, следы выветривания известкового слоя терразитовой штукатурки, следы ржавчины

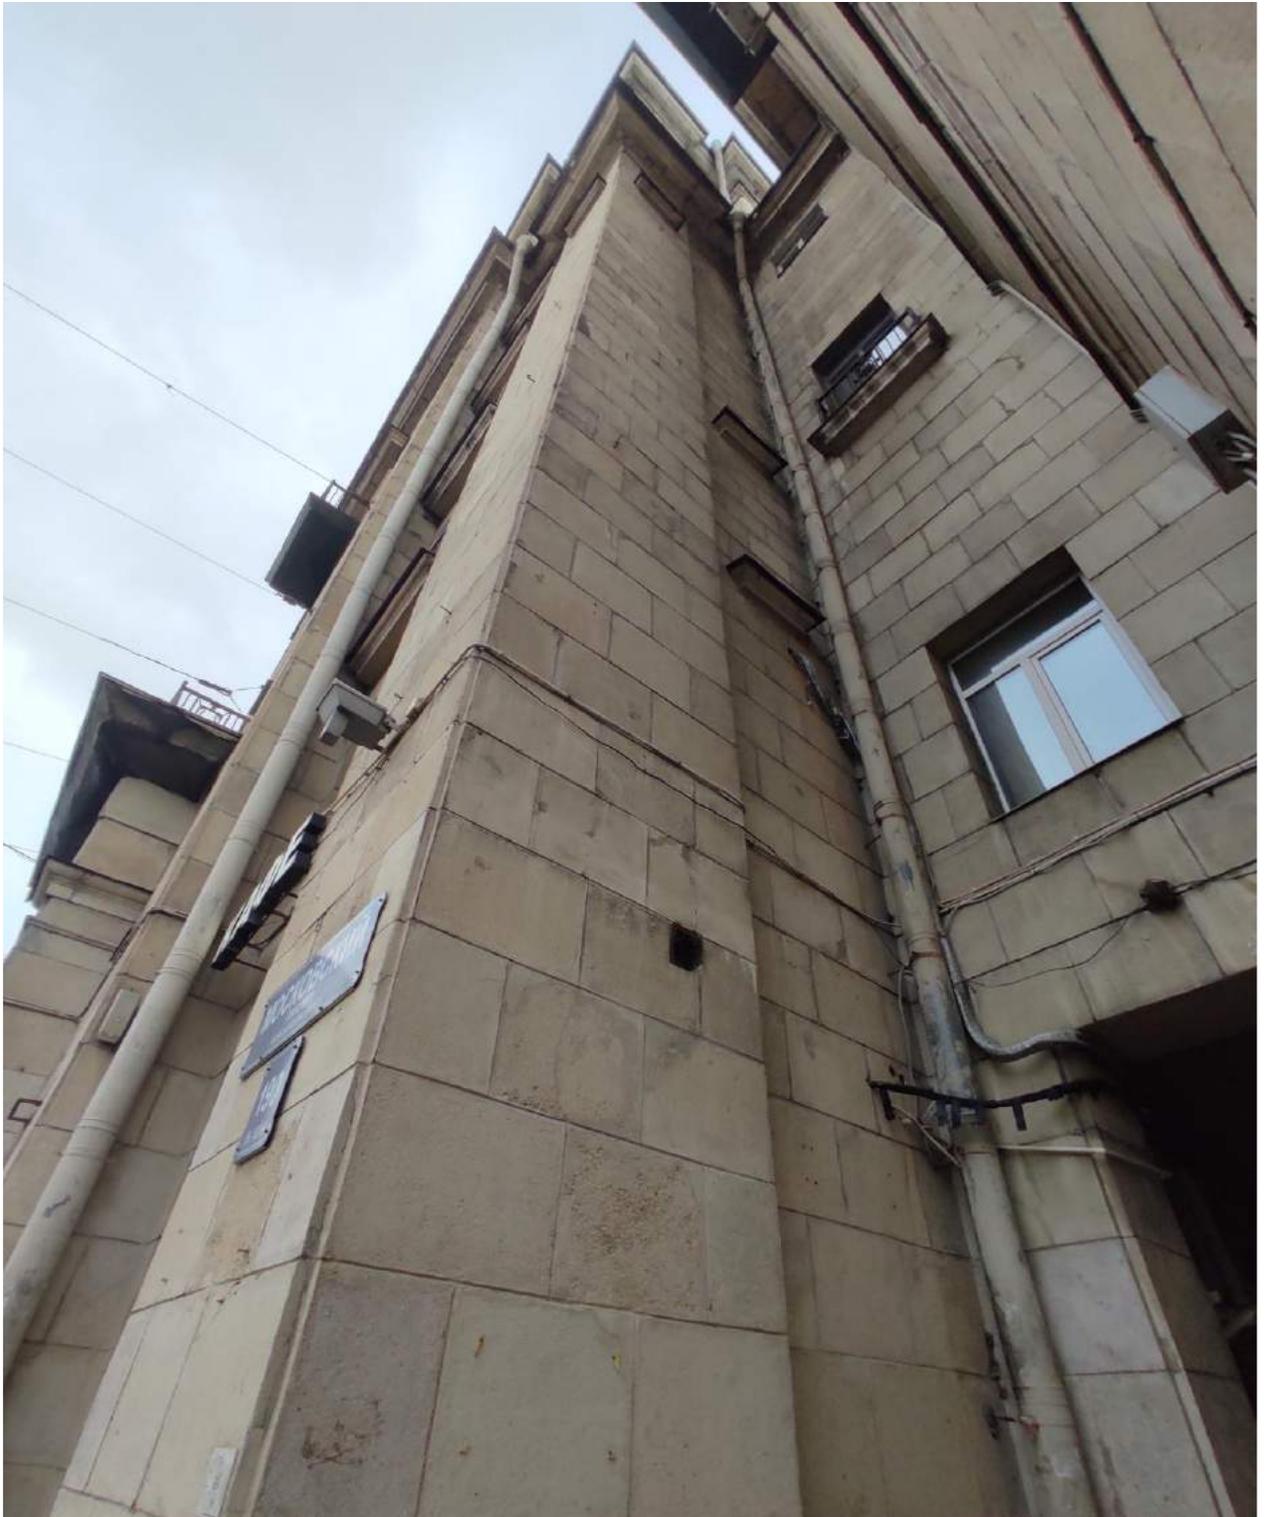
Фото 20. Фасад Г-А. Вид с Московского проспекта. деструкция терразитовой штукатурки, выветривание раствора между швами, трещины, замокания, загрязнения, следы многочисленных цементных вставок, трещины, следы выветривания известкового слоя терразитовой штукатурки, следы ржавчины, замокание за водосточной трубой

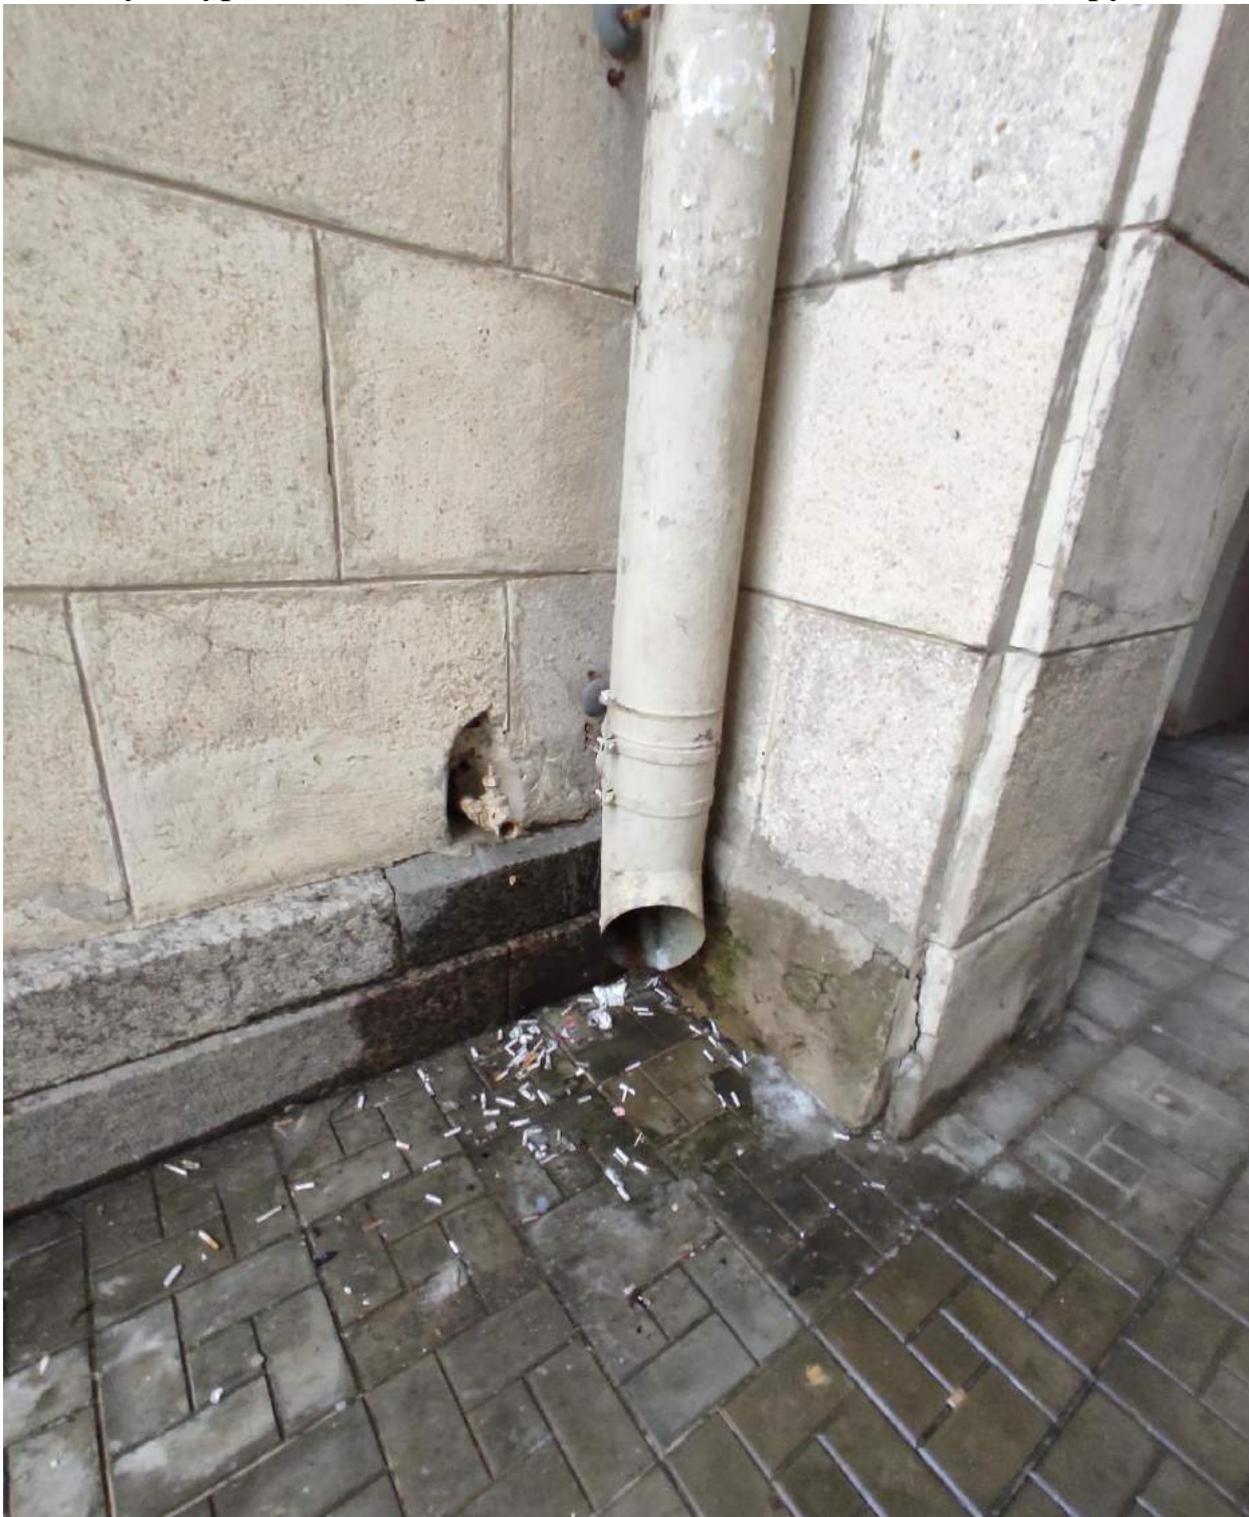
Фото 21. Проходная арка вид с Московского проспекта. Трещины, утрата штукатурного слоя, деструкция штукатурного слоя, поздние цементные вставки, докомпоновки

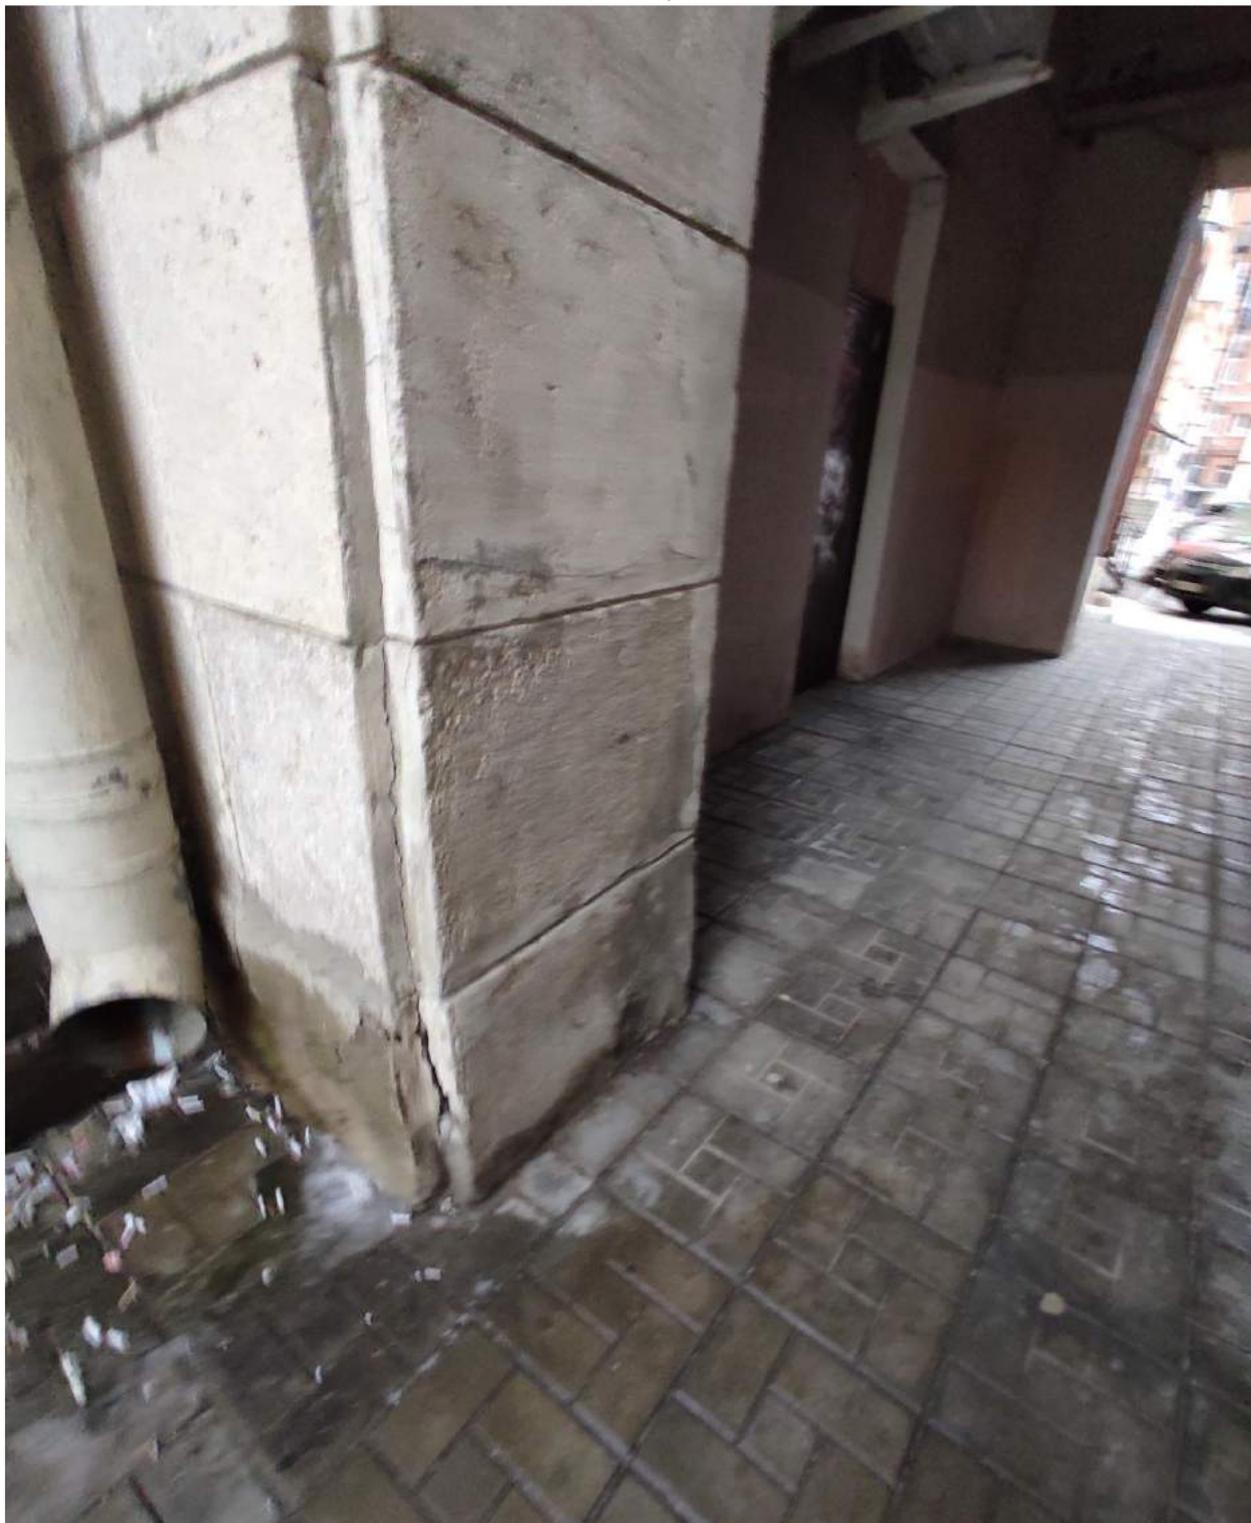
Фото 22. Проходная арка вид с Московского проспекта. Трещины, утрата штукатурного слоя, деструкция штукатурного слоя, поздние цементные вставки, докомпоновки

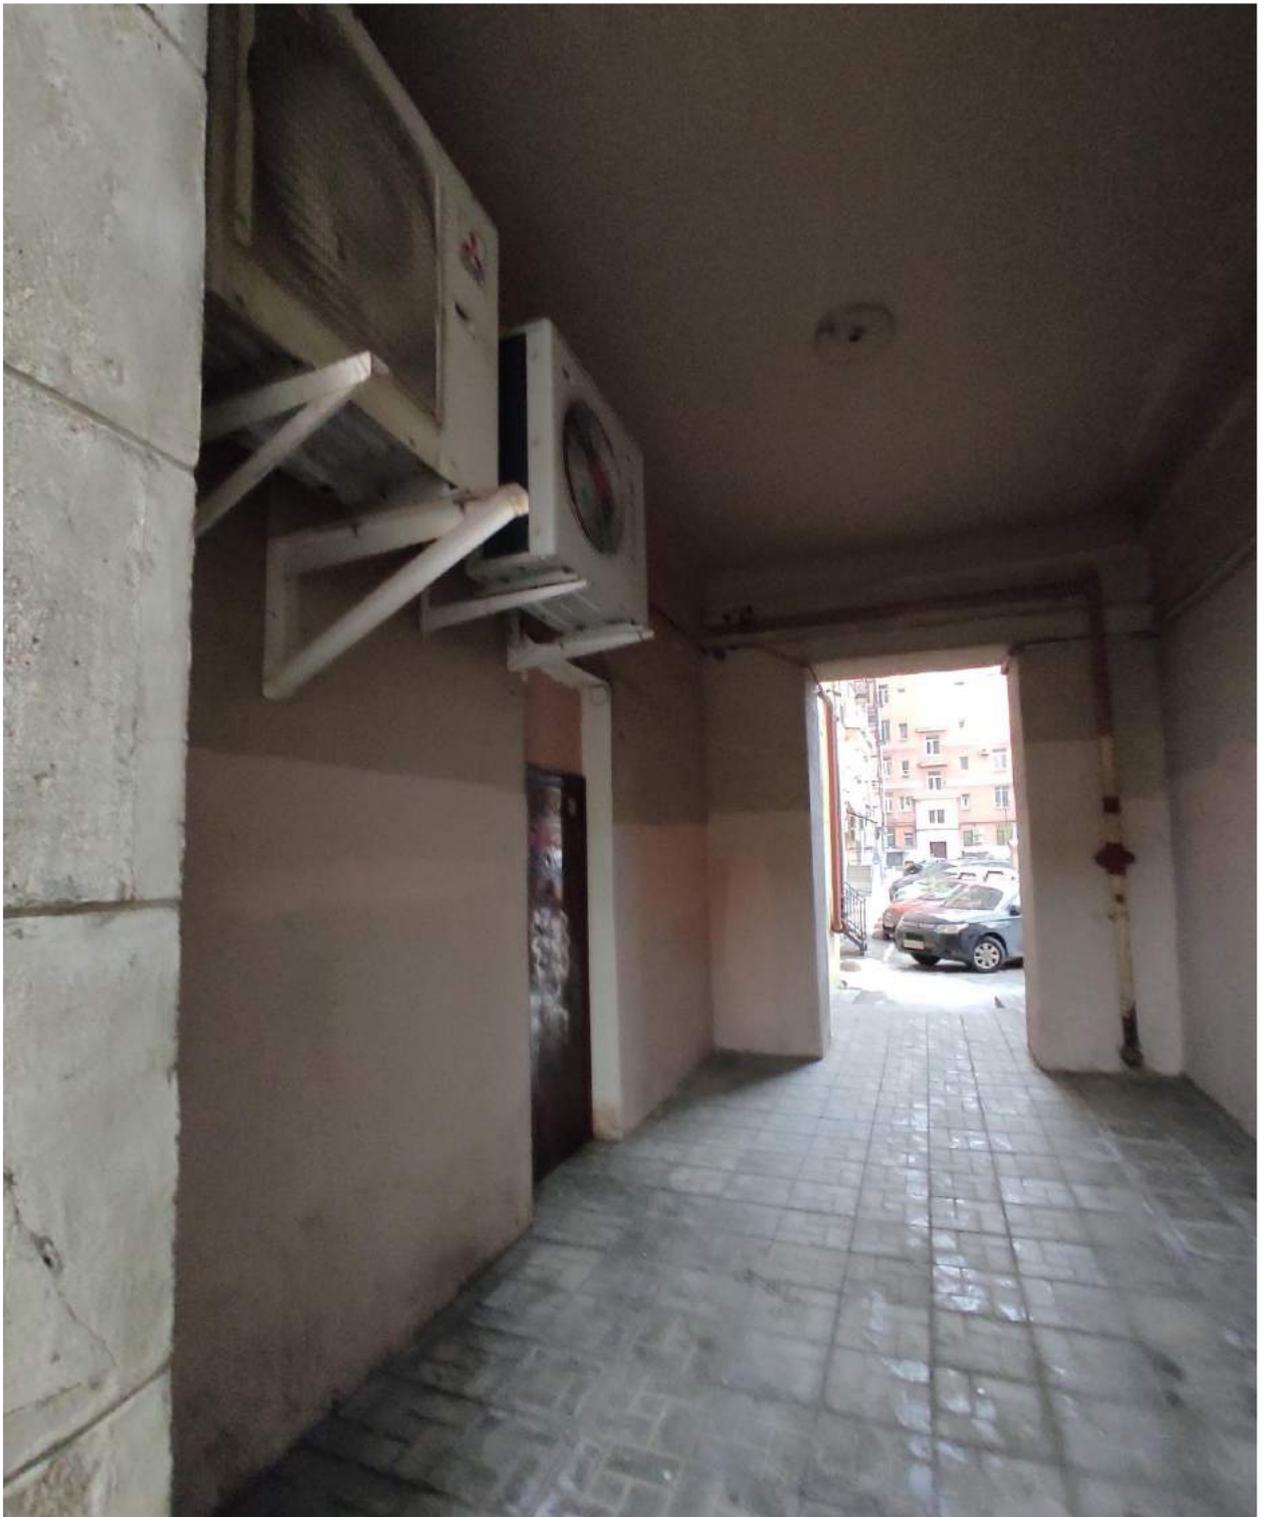
Фото 23. Фасад 4-1. Следы многочисленных покрасок терразитовой штукатурки, трещины, поздние цементные вставки

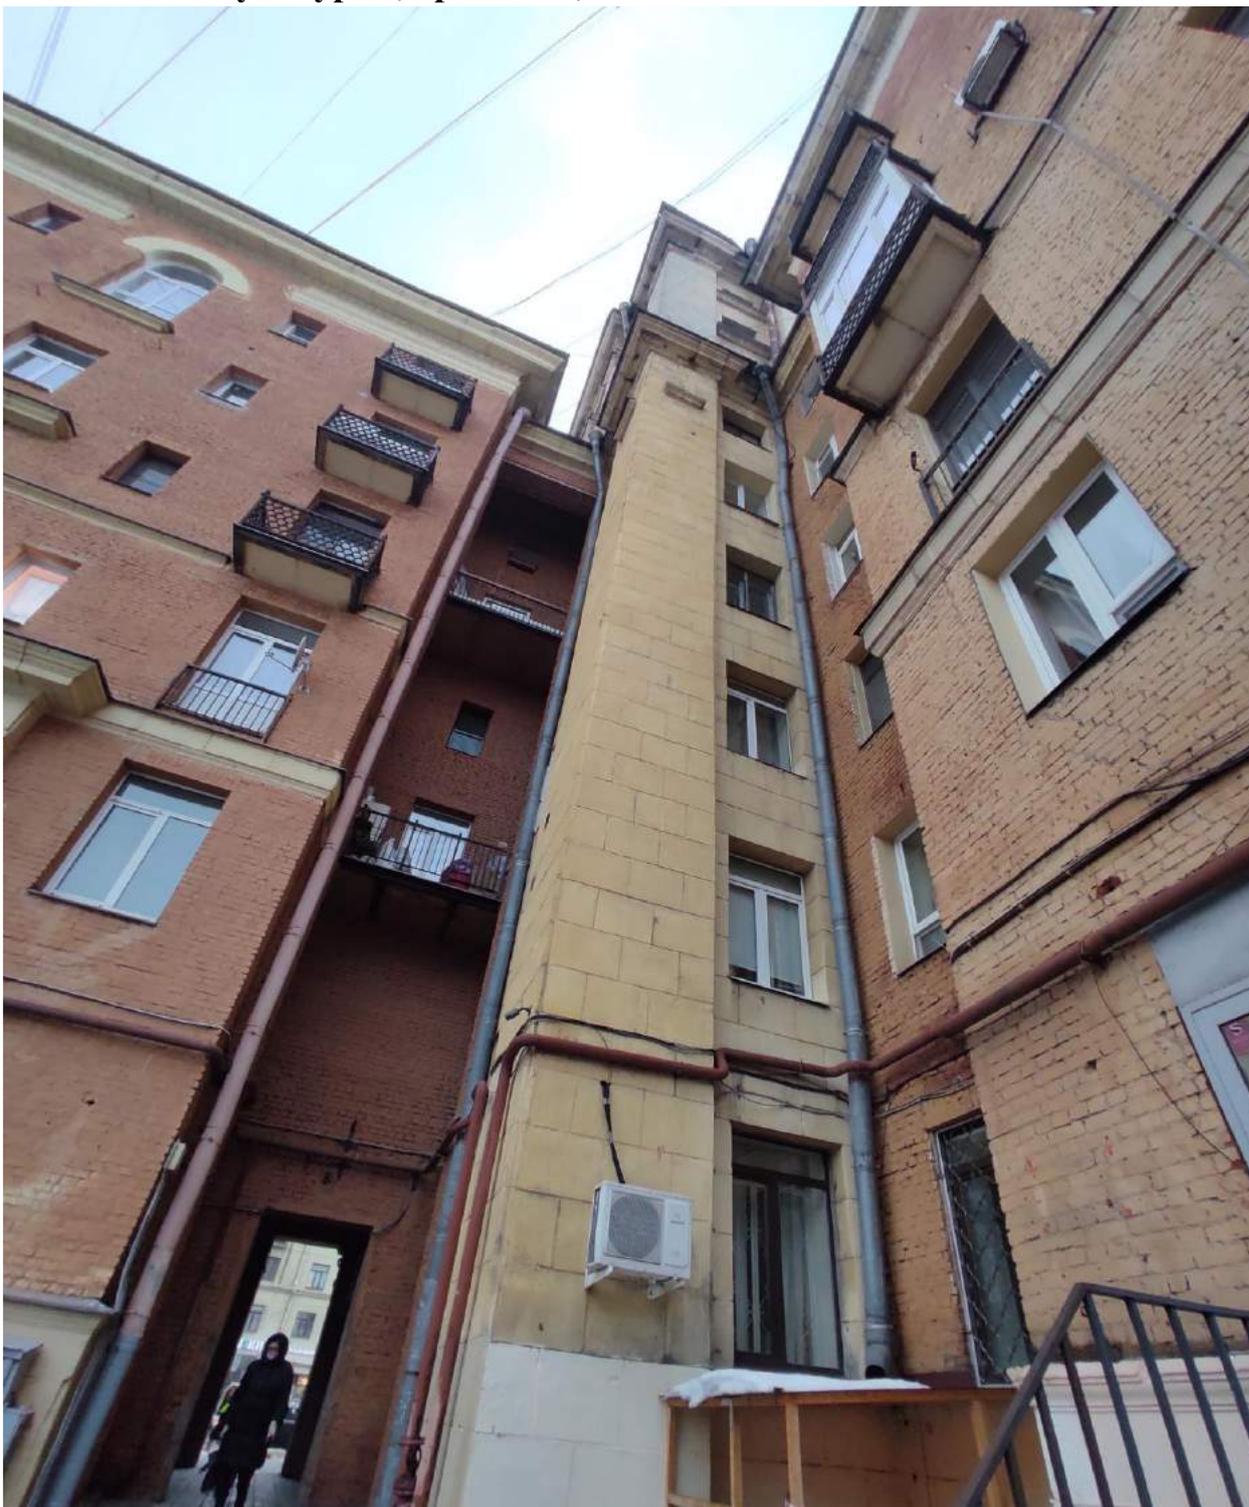
Фото 24. Фасад 4-1. Следы многочисленных покрасок терразитовой штукатурки, трещины, поздние цементные вставки, деструкция штукатурного слоя

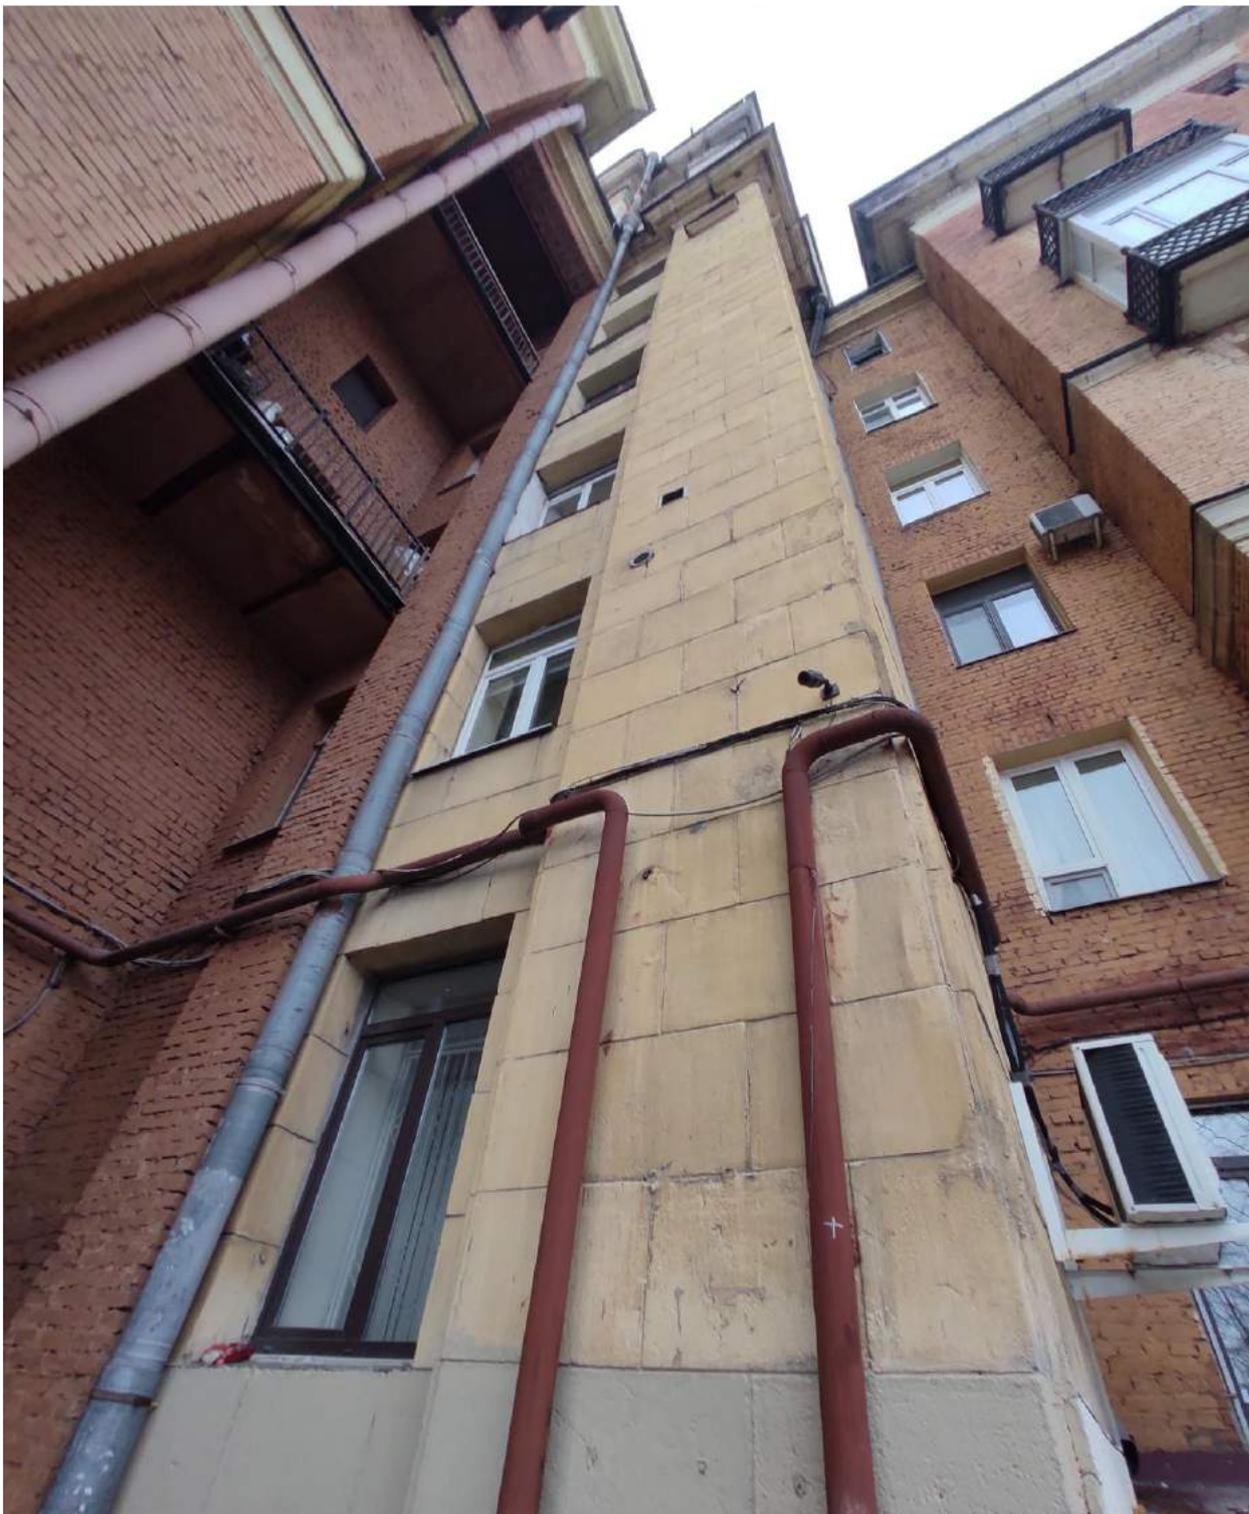
Фото 25. Фасад 1-4 (фото с квадрокоптера). Деструкция штукатурного слоя, Трещины, высолы, биопоражения, коррозия линейных окрытий, коррозия кровельного окрытия, следы ржавчины, поздние цементные вставки и докомпоновки

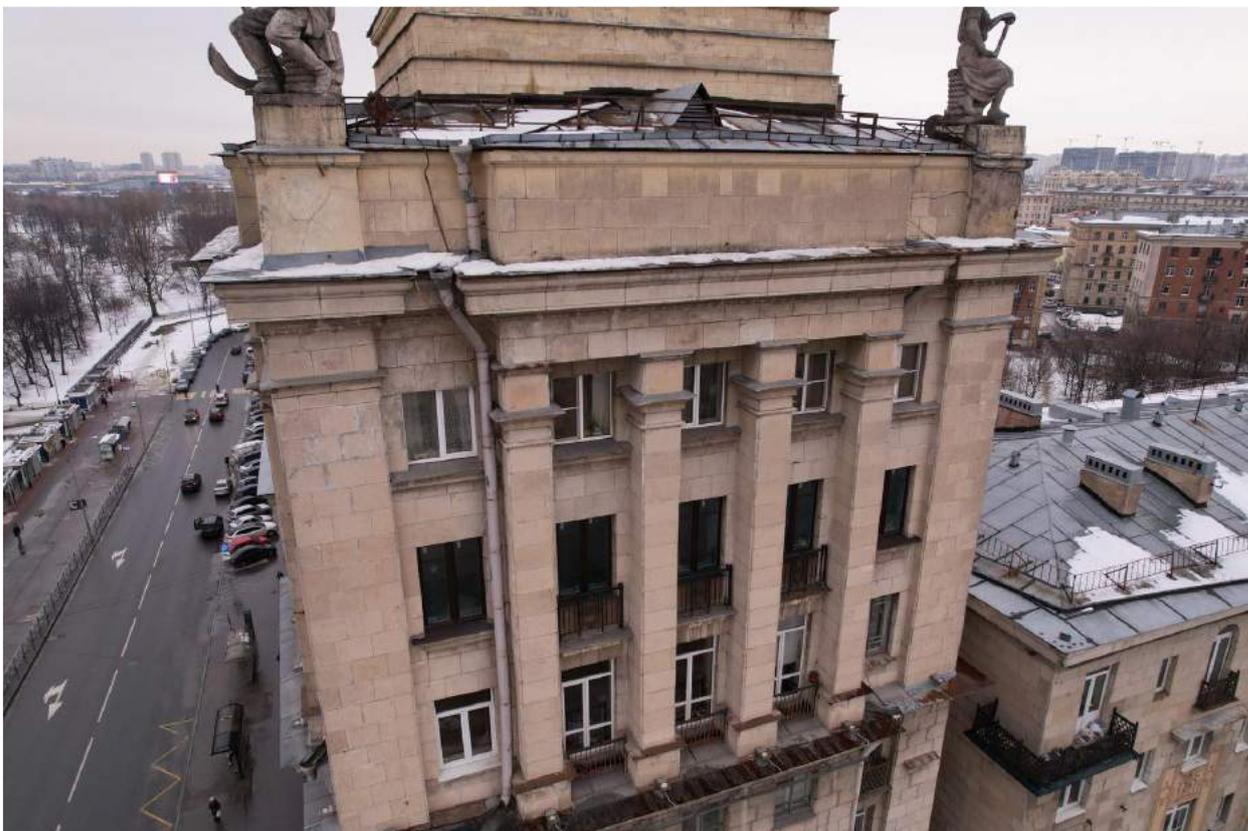
Фото 26. Фасад Г-А (фото с квадрокоптера). Деструкция штукатурного слоя, Трещины, высолы, биопоражения, коррозия линейных окрытий, коррозия кровельного окрытия, следы ржавчины, поздние цементные вставки и докомпоновки

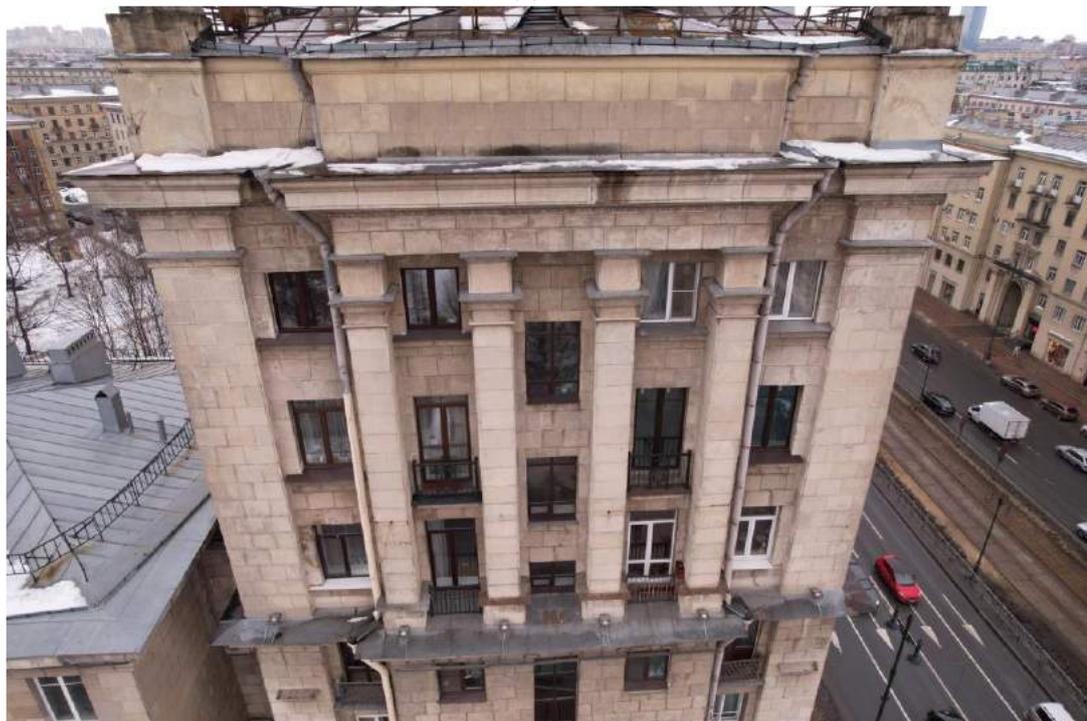
Фото 27. Фасад А-Г (фото с квадрокоптера). Деструкция штукатурного слоя, Трещины, высолы, биопоражения, коррозия линейных покрытий, коррозия кровельного покрытия, следы ржавчины, поздние цементные вставки и докомпоновки, разрушение кирпичной кладки вывалы кирпича

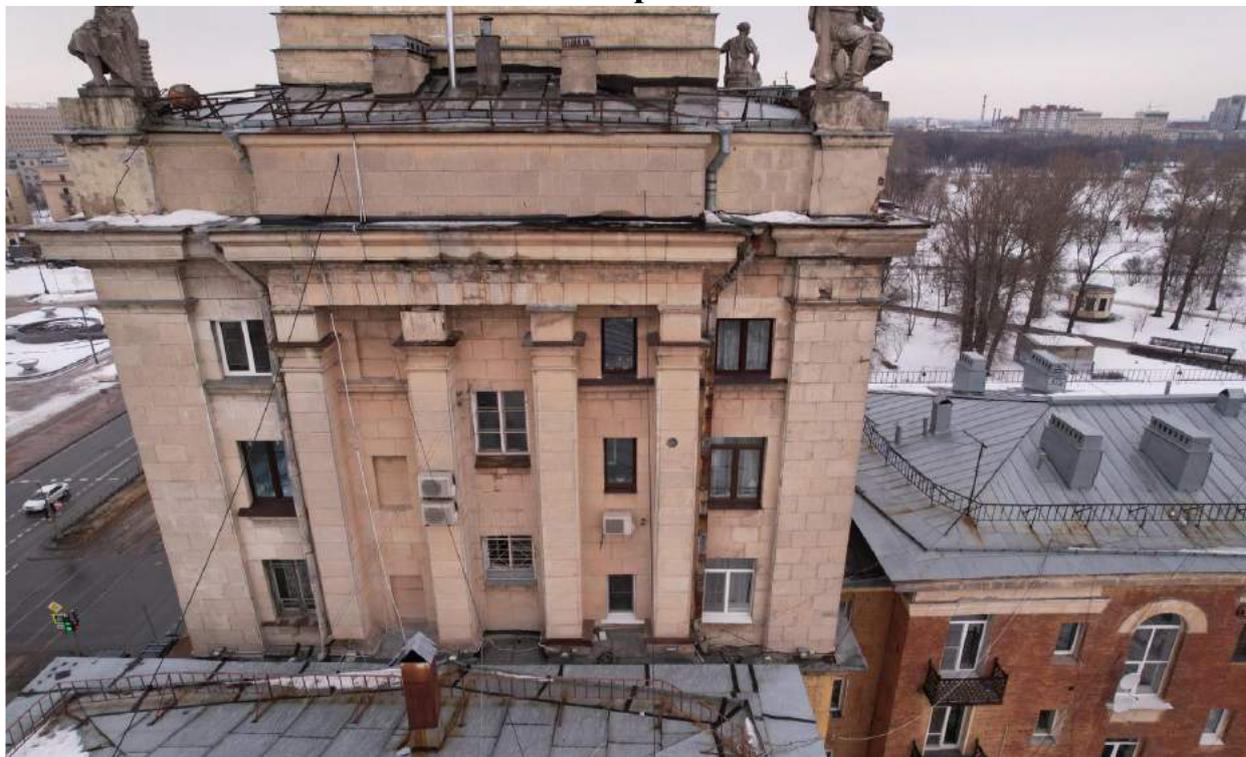
Фото 28. Фасад Г-А. деструкция штукатурного слоя, высолы, поздние цементные вставки, Трещины, коррозия линейных покрытий и покрытия кровли, разрушение штукатурного слоя колонн до кирпичного основания, разрушение скульптур из бетона, биопоражения

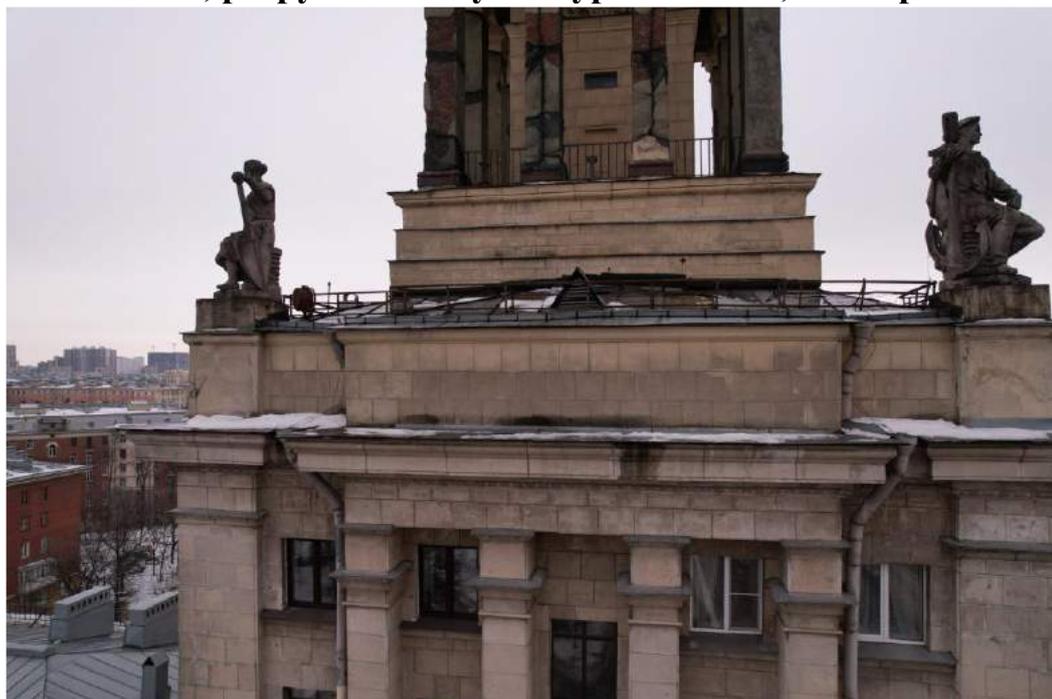
Фото 29. Фасад 4-1. деструкция штукатурного слоя, высолы, поздние цементные вставки, Трещины, коррозия линейных окрытий и покрытия кровли, разрушение штукатурного слоя колонн до кирпичного основания, разрушение скульптур из бетона, биопоражения

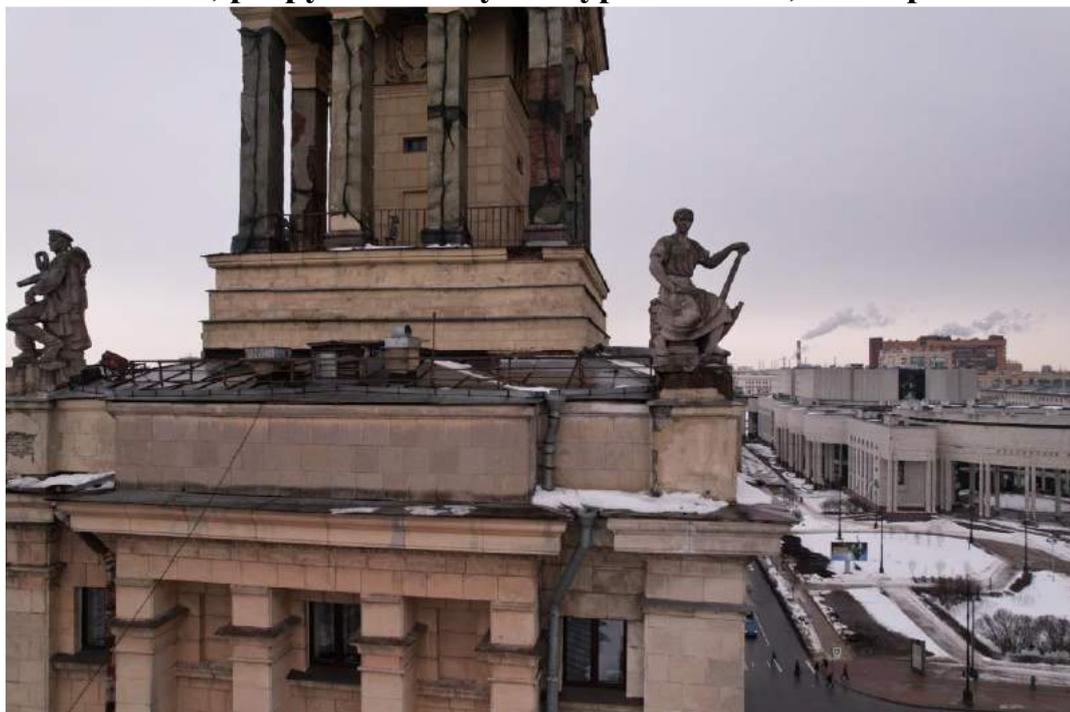
Фото 30. Фасад 1-4 деструкция штукатурного слоя, высолы, поздние цементные вставки, Трещины, коррозия линейных окрытий и покрытия кровли, разрушение штукатурного слоя колонн до кирпичного основания, разрушение скульптур из бетона, биопоражения, коррозия металлодекора

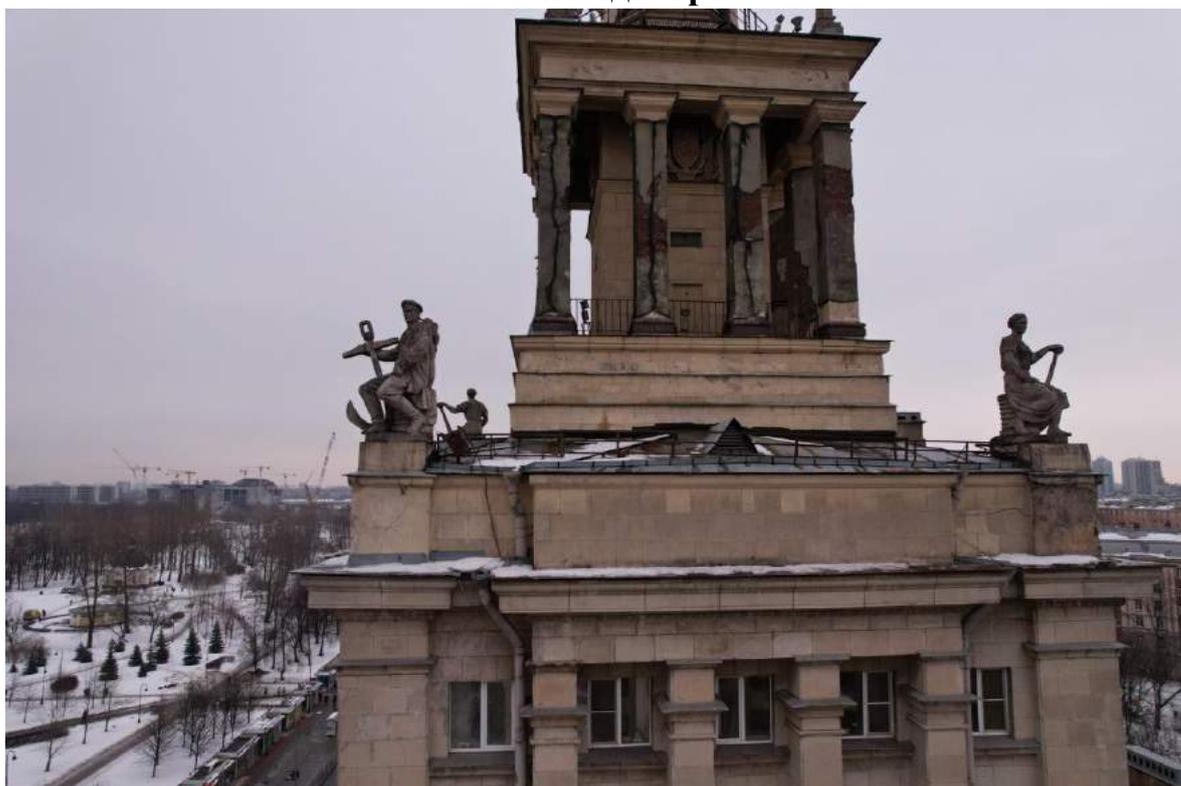
Фото 31. Фасад А-Г деструкция штукатурного слоя, высолы, поздние цементные вставки, Трещины, коррозия линейных окрытий и покрытия кровли, разрушение штукатурного слоя колонн до кирпичного основания, разрушение скульптур из бетона, биопоражения, коррозия металлодекора
