Акт

**по результатам государственной историко-культурной экспертизы
проектной документации на проведение работ по сохранению объекта
культурного наследия регионального значения «Жилой дом» по адресу:
г. Санкт-Петербург, Московский р-н, Московский пр., д. 190, лит. «А»,
разработанной в 2022г.**

Договор №11/14/18-202/Д/ФС/2022.

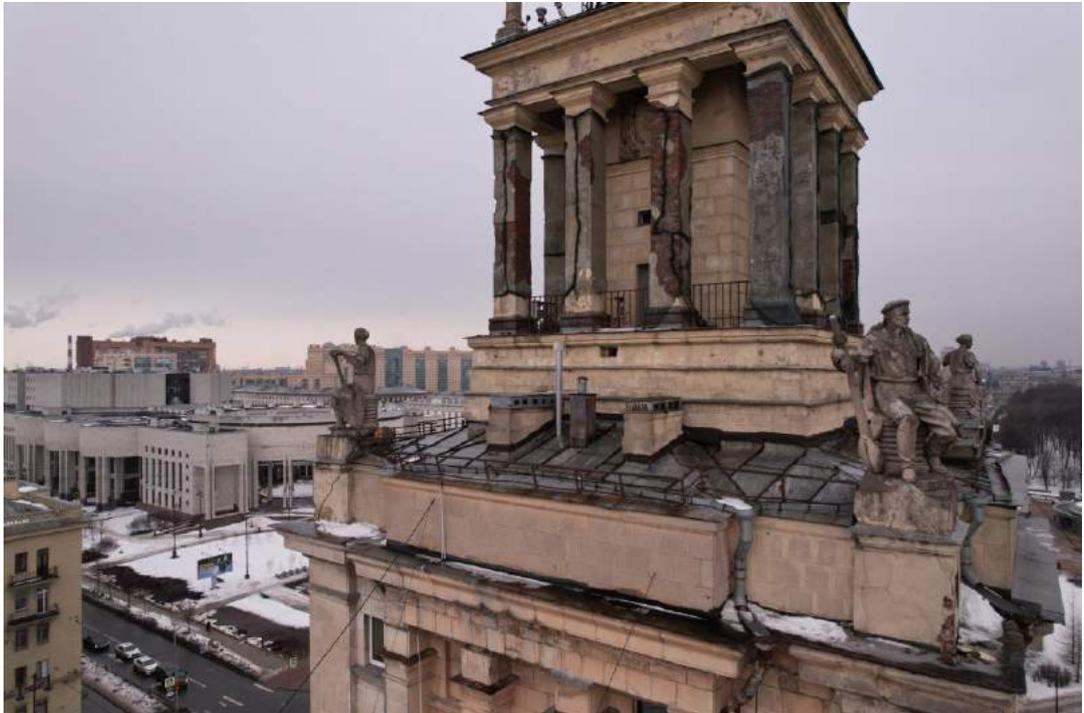
Фото 32. Фасад А-Г деструкция штукатурного слоя, высолы, поздние цементные вставки, Трещины, коррозия линейных окрытий и покрытия кровли, разрушение штукатурного слоя колонн до кирпичного основания, разрушение скульптур из бетона, биопоражения, коррозия металлодекора

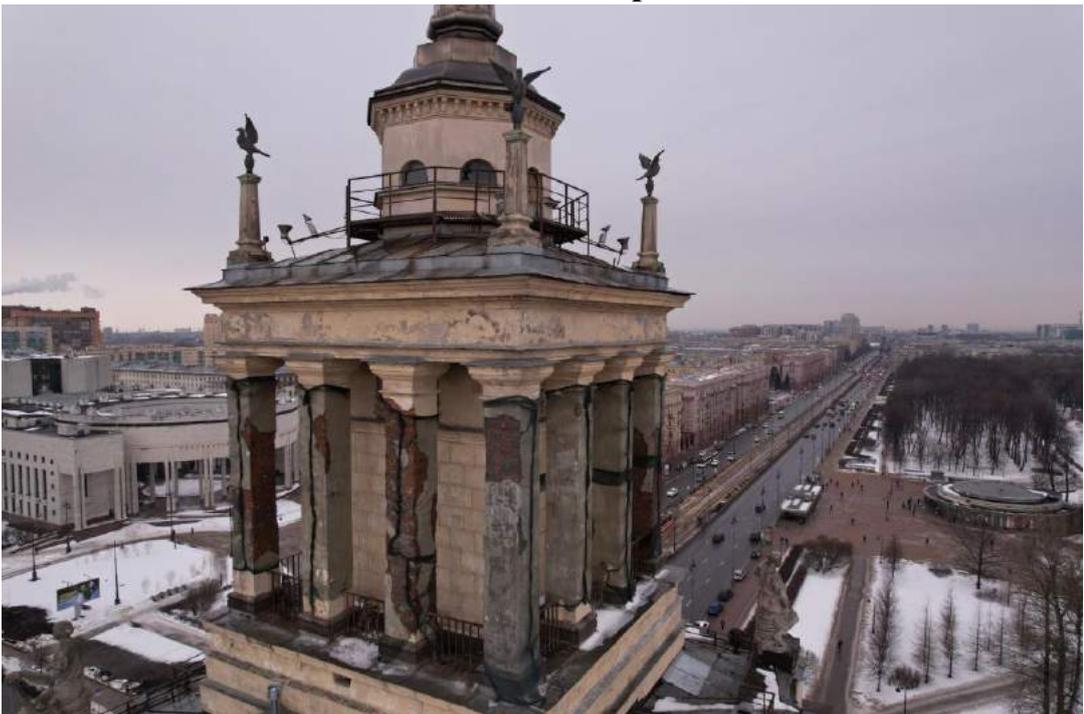
Фото 33. Фасад 4-1 деструкция штукатурного слоя, высолы, поздние цементные вставки, Трещины, коррозия линейных окрытий и покрытия кровли, разрушение штукатурного слоя колонн до кирпичного основания, разрушение скульптур из бетона, биопоражения, коррозия металлодекора

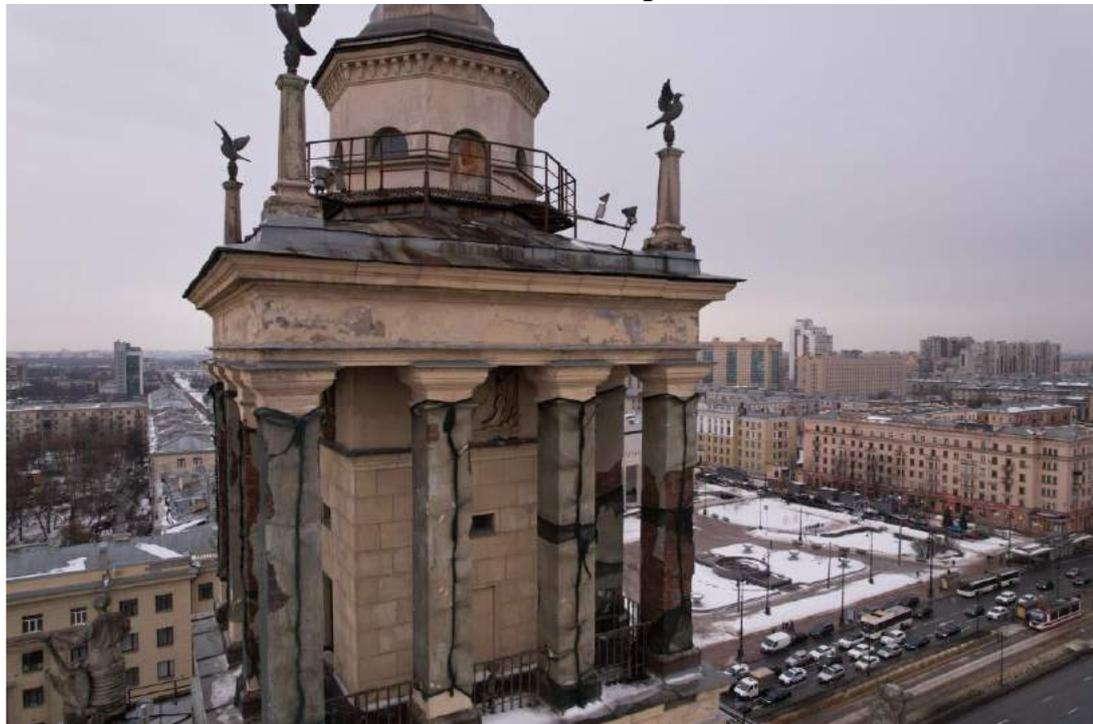
Фото 34. Разрушение штукатурного слоя до кирпичного основания, деструкция кирпичной кладки и вывалы кирпича, биопоражения бетонных скульптур, высолы

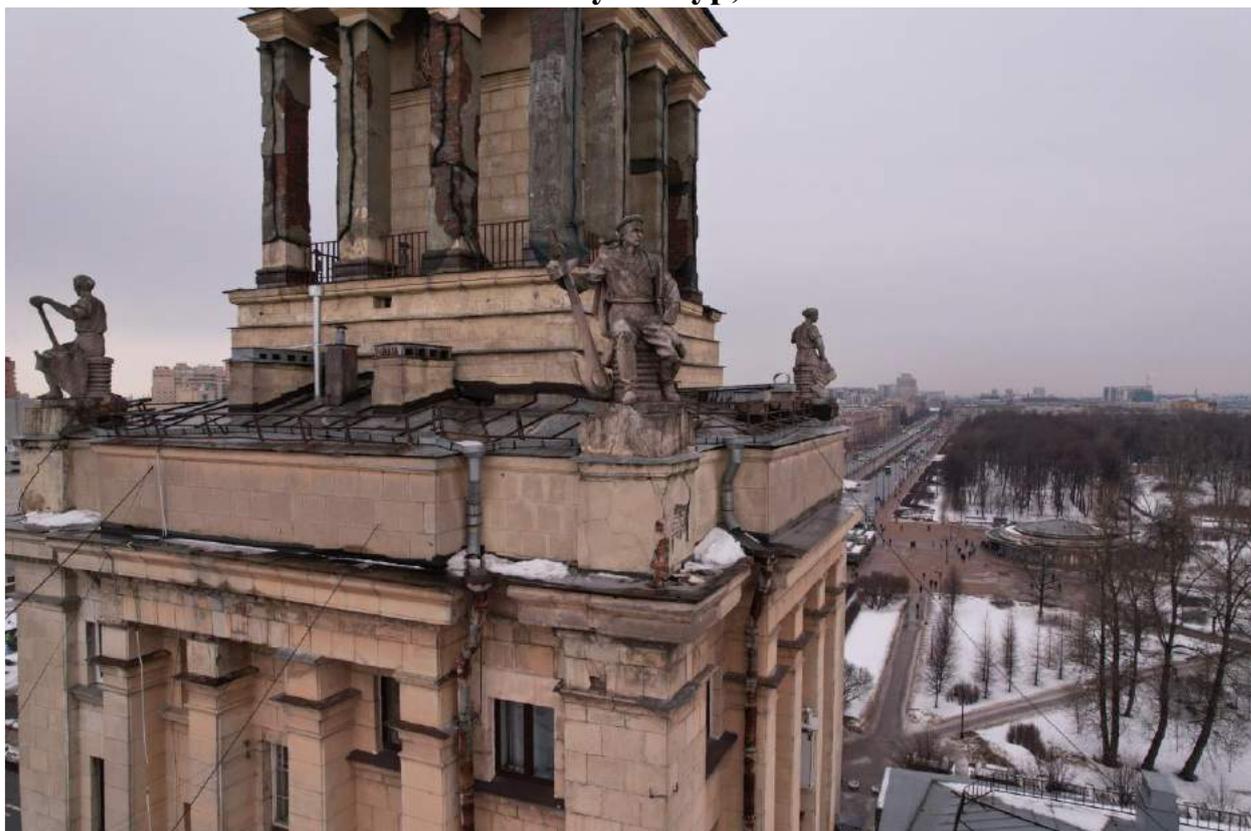
Фото 34.1 Фасад Г-А. Разрушение штукатурного слоя до кирпичного основания, деструкция кирпичной кладки и вывалы кирпича, биопоражения бетонных скульптур, высолы, коррозия линейных покрытий и покрытия кровли
