Акт

по результатам государственной историко-культурной экспертизы
проектной документации - «Проектная документация на проведение работ по сохранению объекта культурного наследия регионального значения «Дом, где в 1907 г. жил Бонч-Бруевич В.Д.» по адресу: Санкт-Петербург, Херсонская ул., д. 1/7 литера А. Ремонт фасадов с целью поддержания их в эксплуатационном состоянии» (шифр: 11/14/18/202/Д/ФС/2022-03), разработанной ООО «БизнесИнвестПроект» в 2022г.

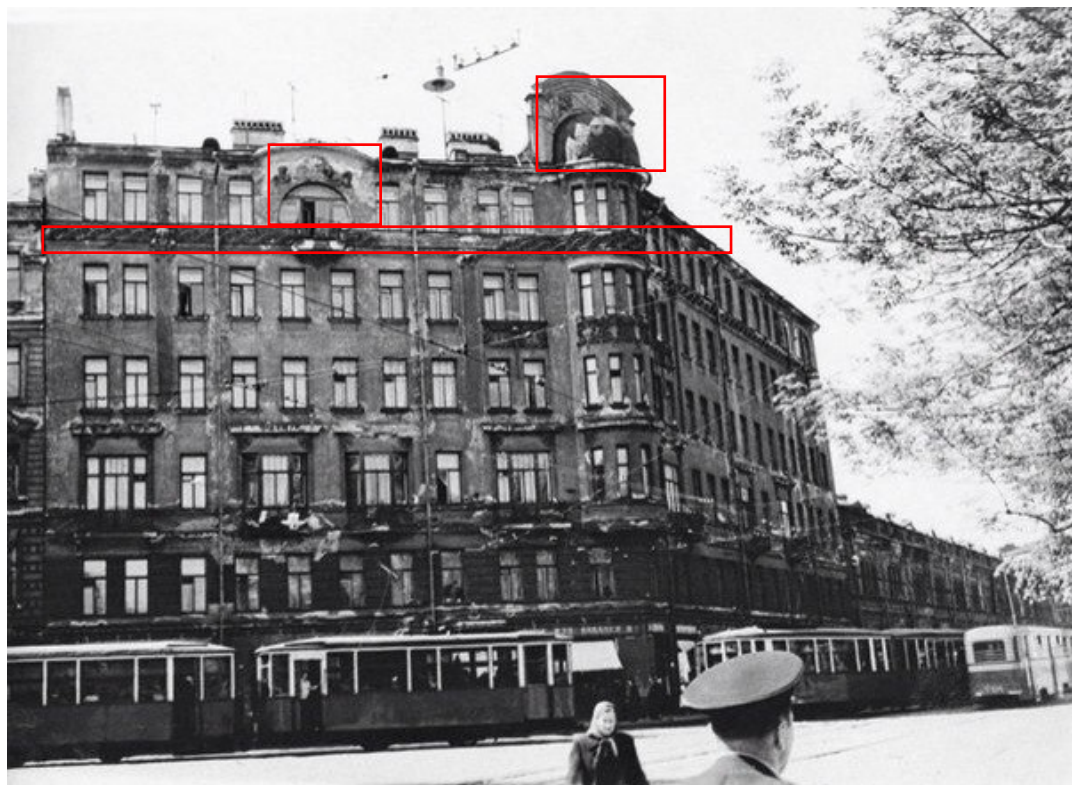
Илл. 5. 1957 год. Фото из частного архива. На фото видно, что часть лепного декора (орнамент с растительным декором между пятым и шестым этажом, декор над полукруглым окном и декор на портике над куполом утрачен)

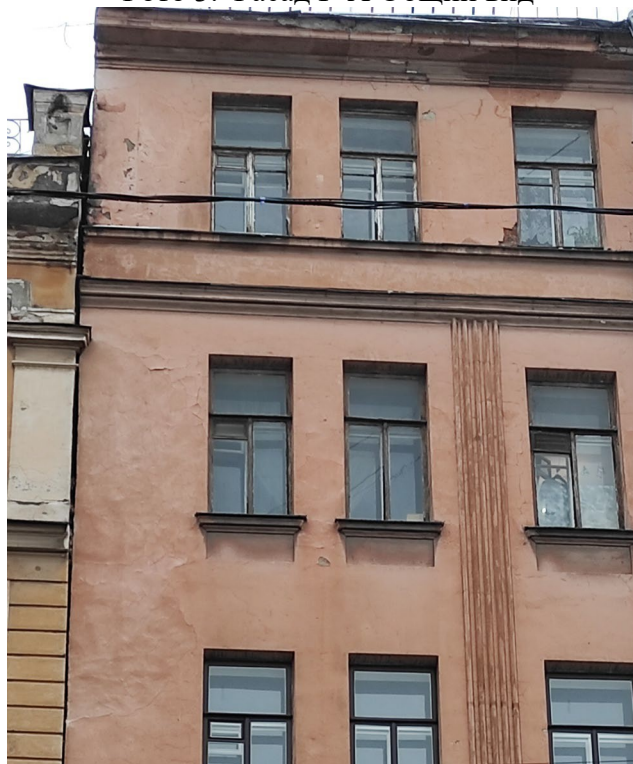
Фото 4. Лицевой фасад по пр. Бакунина. Деструкция красочного и штукатурного слоев. Множественные замокания, утрата лепного декора в виде женской головы, утрата лепного декора с цветочным орнаментом между 5 и 6 этажами

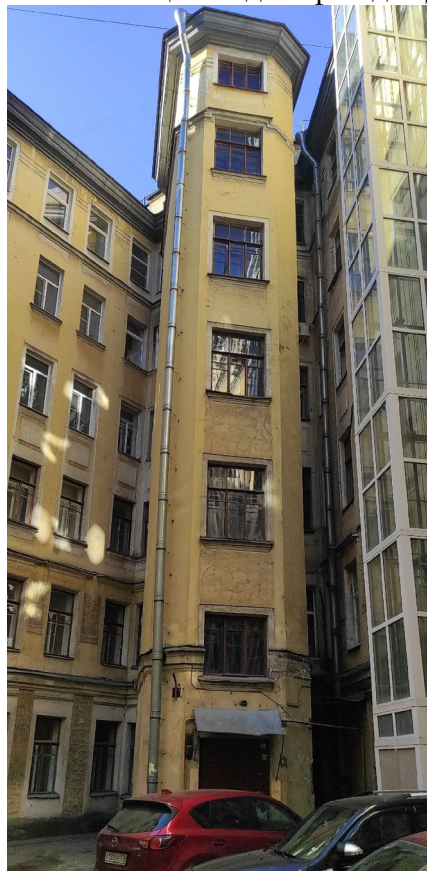
Фото 10. Фасад Г'-Б'. Биопоражения, замокания, высолы, утрата штукатурной тяги, трещины в штукатурном слое, разрушение линейных окрытий и козырька

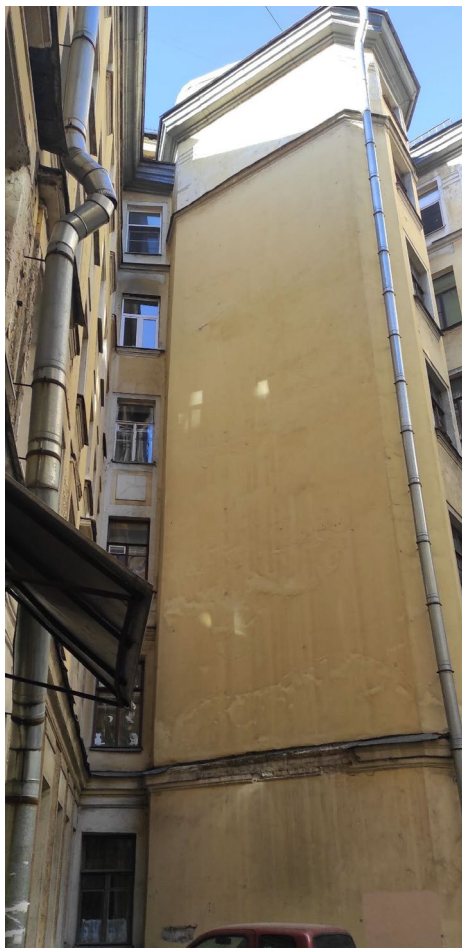
Фото 11. Фасад Г'-Б'. Биопоражения, замокания, высолы, утрата штукатурной тяги, утрата штукатурного слоя до кирпичного основания

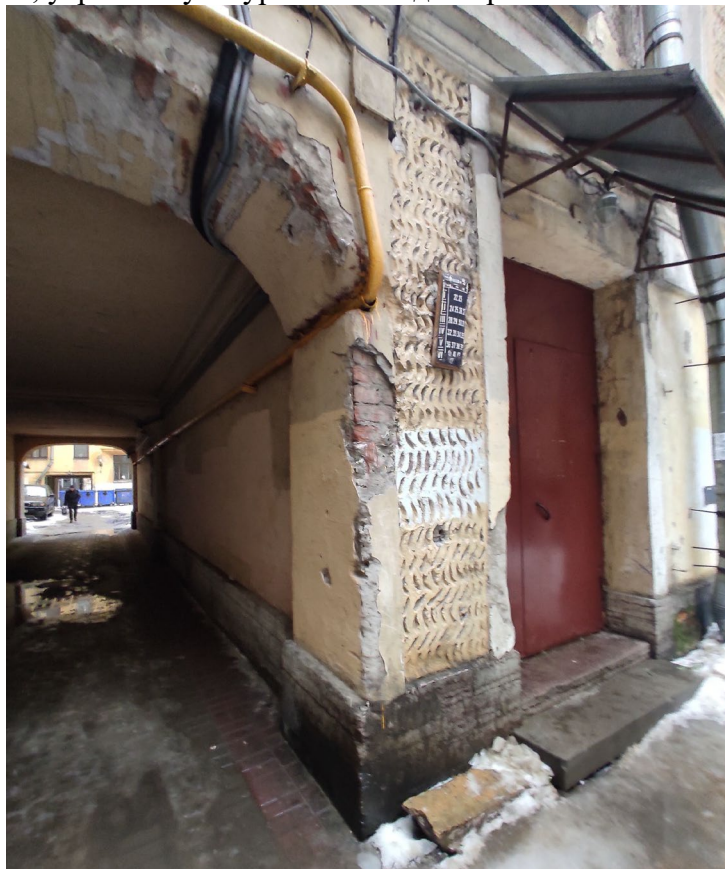
Фото 12. Фасад 2-9. Проездная арка. Утраты штукатурного слоя до кирпичного

основания, биопоражения, утрата известняковых ступеней

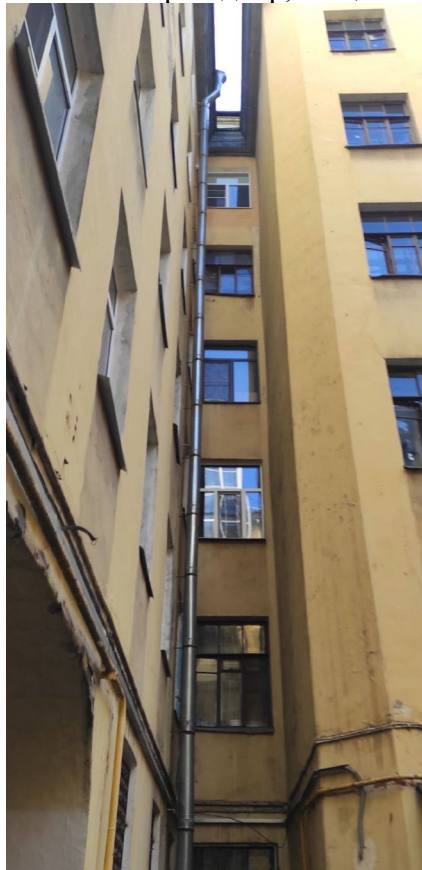
Фото 16. Фасад Е-К. Загрязнения фасада, высолы, утраты и разрушения штукатурного слоя

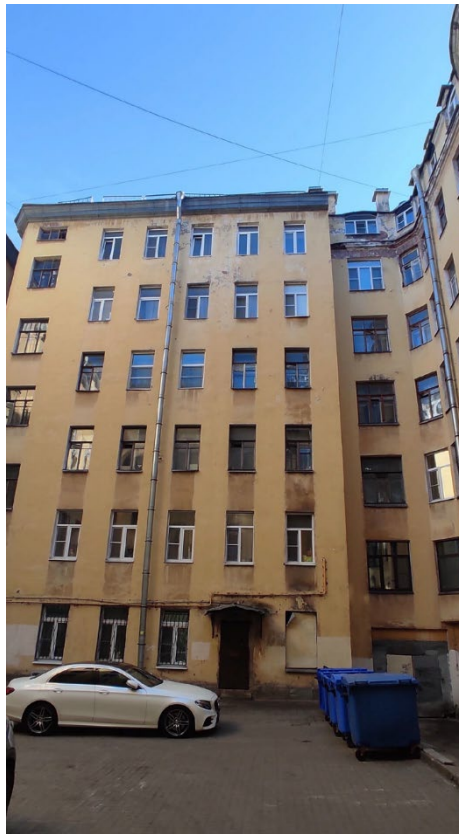
Фото 17. Шелушение красочного слоя пилона. Деструкция штукатурного слоя, высолы, биопоражения, ржавчина. Утрата дверного заполнения, коррозия исторического металлического козырька

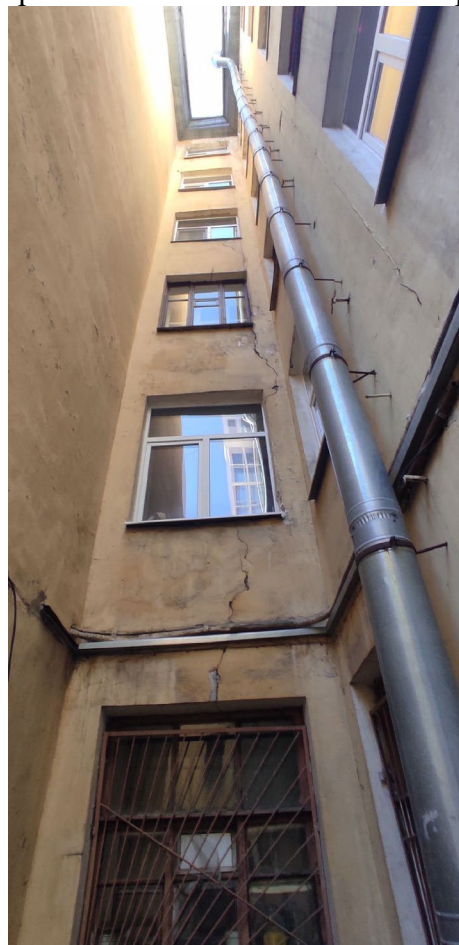
- Высолы;
- Выветривания шовного раствора в зонах утрат штукатурного слоя;
- Вывалы кирпича в зонах утрат штукатурного слоя;
- На фасаде Ж-Е под окнами имеются трещины шириной раскрытия более 0,5 мм.

Фото 18. Трещины на фасаде К-Е

8. Стабилизация солей в зонах высолов;
9. Бицидная обработка в местах поражений;
10. Выполнить расшивку трещин с последующим заделыванием;
11. Инъектирование трещин на фасаде Ж-Е по методике компании ООО «Система РСА», либо аналогичным;

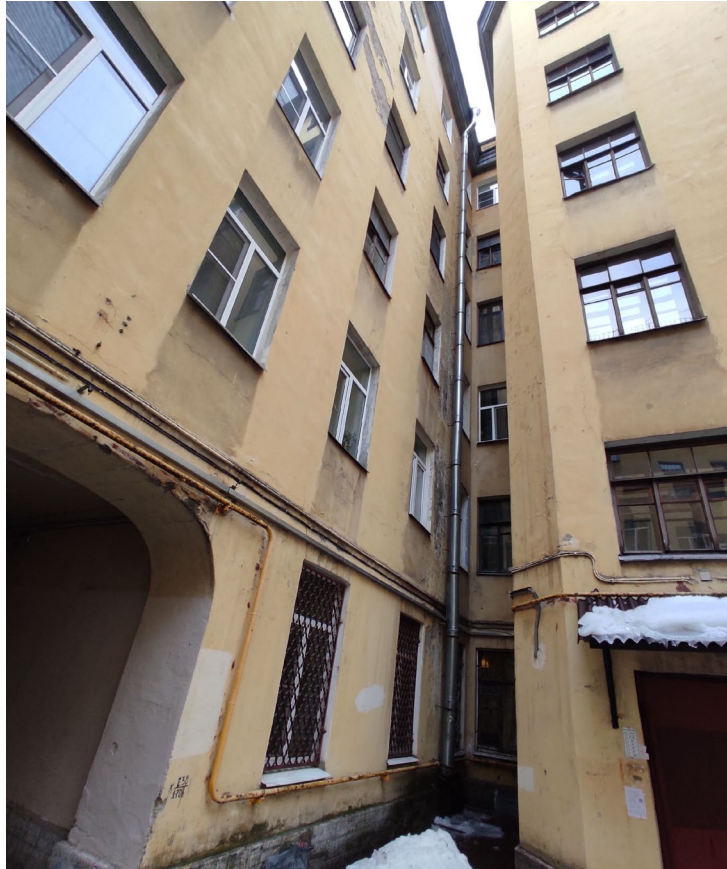
Фото 19. Фасад 10-2. Шелушение красочного слоя пилона. Деструкция штукатурного слоя, высолы, биопоражения, ржавчина
