Акт

**по результатам государственной историко-культурной экспертизы
проектной документации на проведение работ по сохранению объекта
культурного наследия регионального значения «Жилой дом» по адресу:
г. Санкт-Петербург, Московский р-н, Московский пр., д. 190, лит. «А»,
разработанной в 2022г.**

Договор №11/14/18-202/Д/ФС/2022.

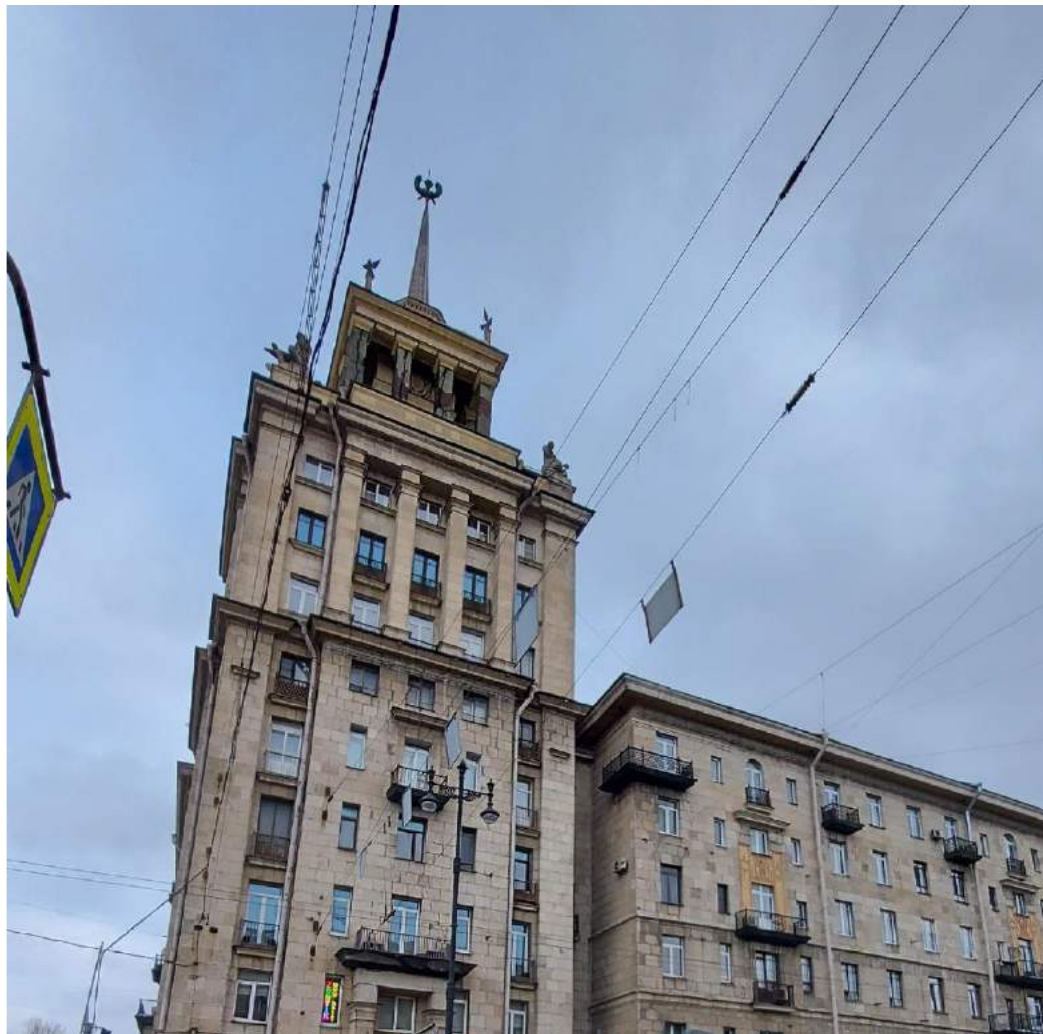
Фото 5. Фасад Г-А. Выветривания раствора цоколя, биопоражения, деструкция терразитовой штукатурки, выветривание раствора между швами, трещины, замокания, загрязнения

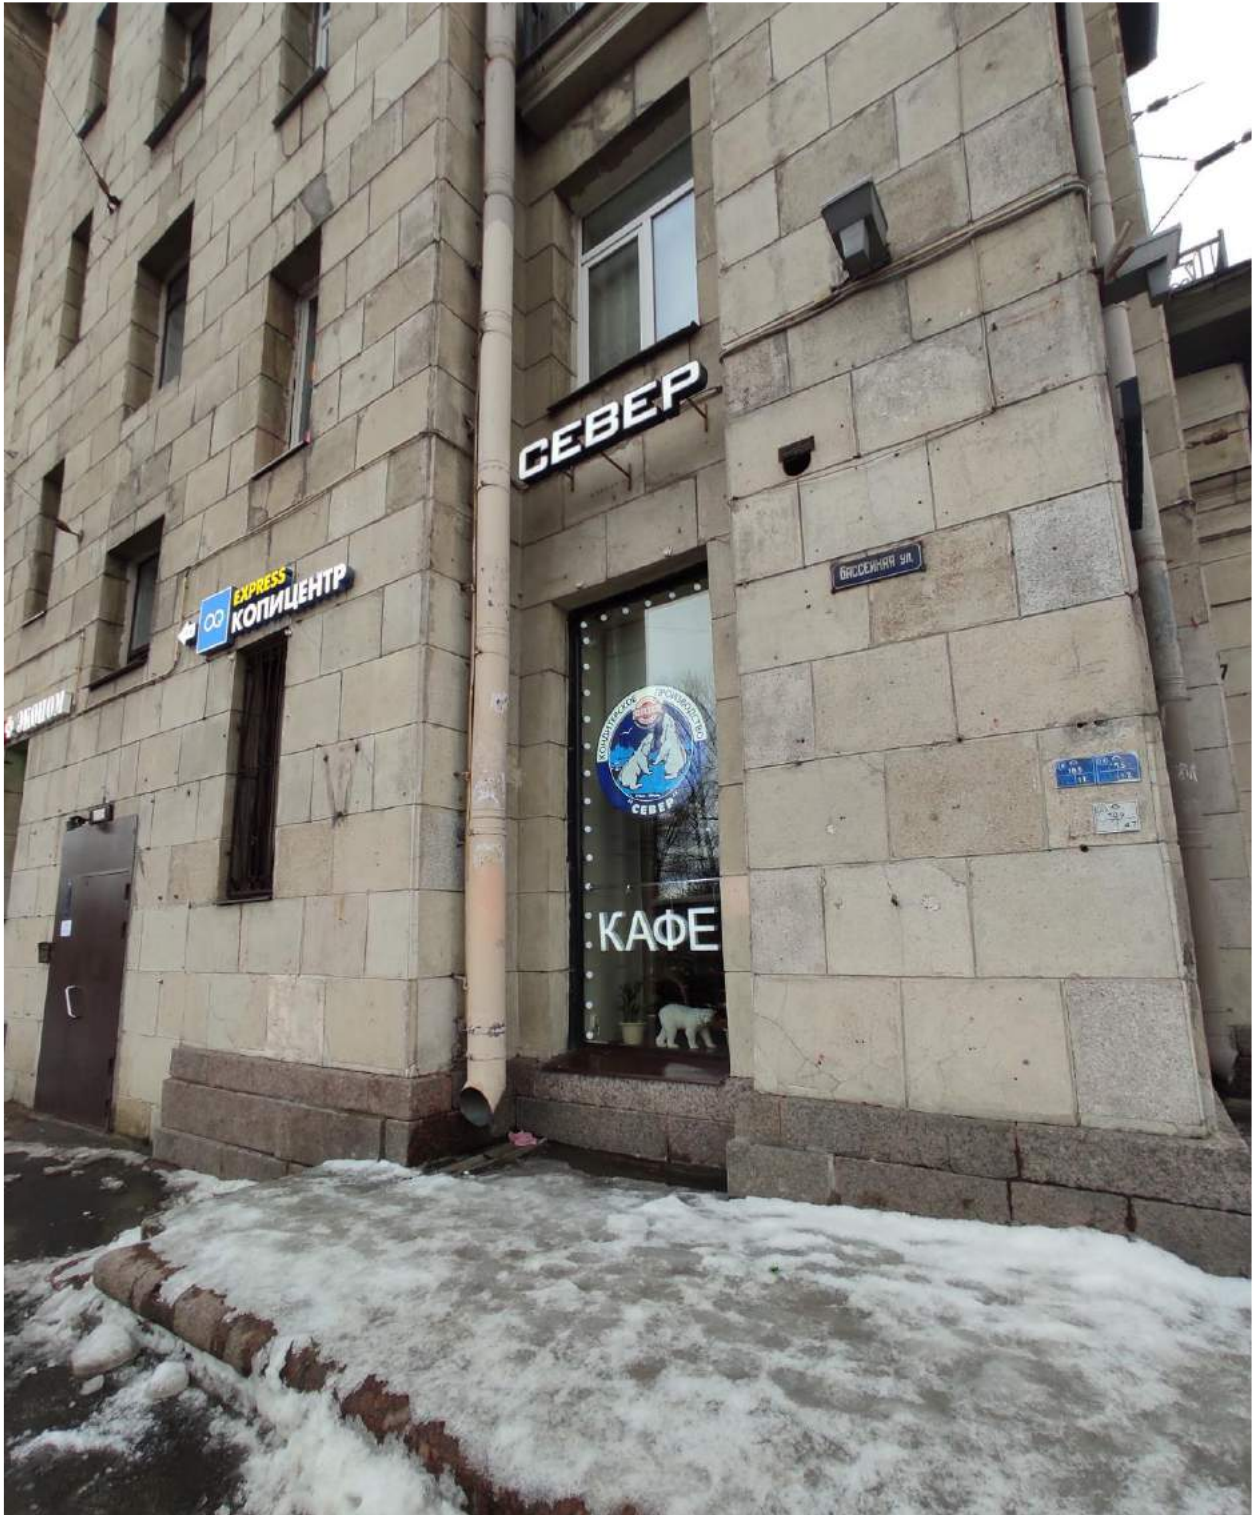
Фото 6. Фасад Г-А. Выветривания раствора цоколя, биопоражения, деструкция терразитовой штукатурки, выветривание раствора между швами, трещины, замокания, загрязнения, следы многочисленных цементных вставок, утрата исторического дверного заполнения, следы ржавчины

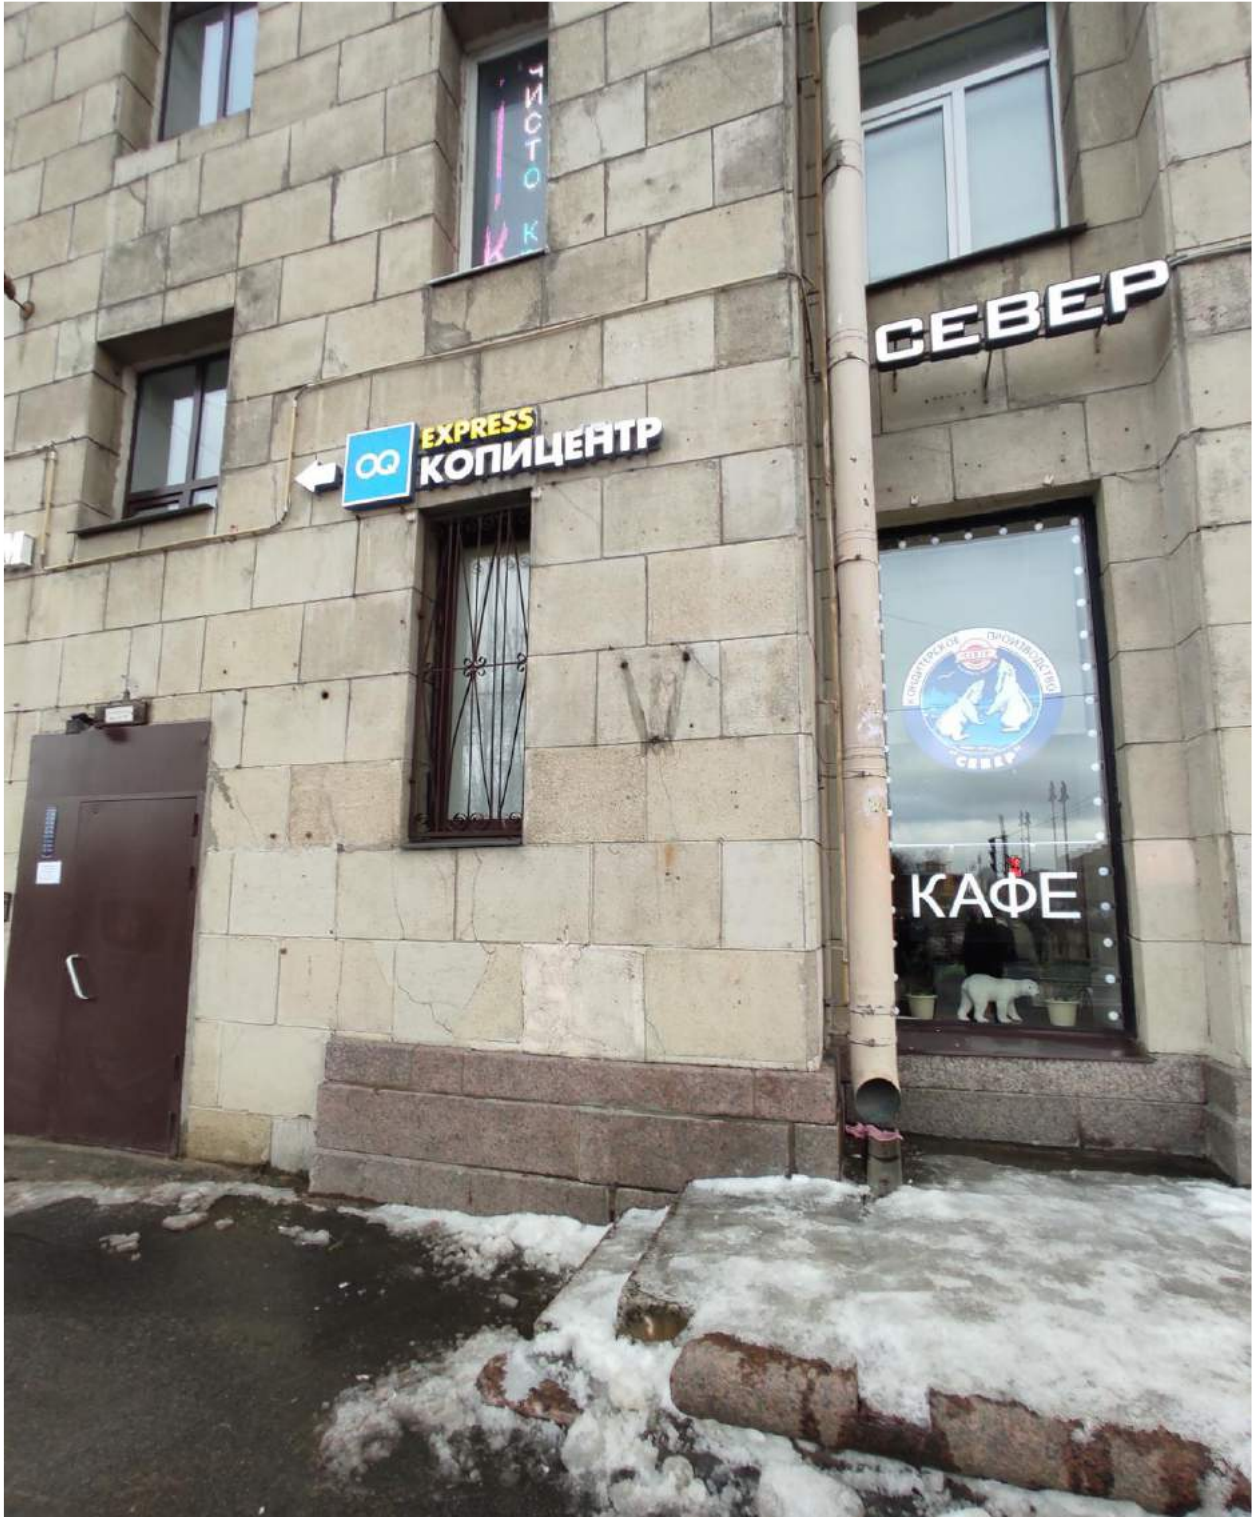
Фото 7. Фасад Г-А. Выветривания раствора цоколя, биопоражения, деструкция терразитовой штукатурки, выветривание раствора между швами, трещины, замокания, загрязнения, следы многочисленных цементных вставок, утрата исторического дверного заполнения

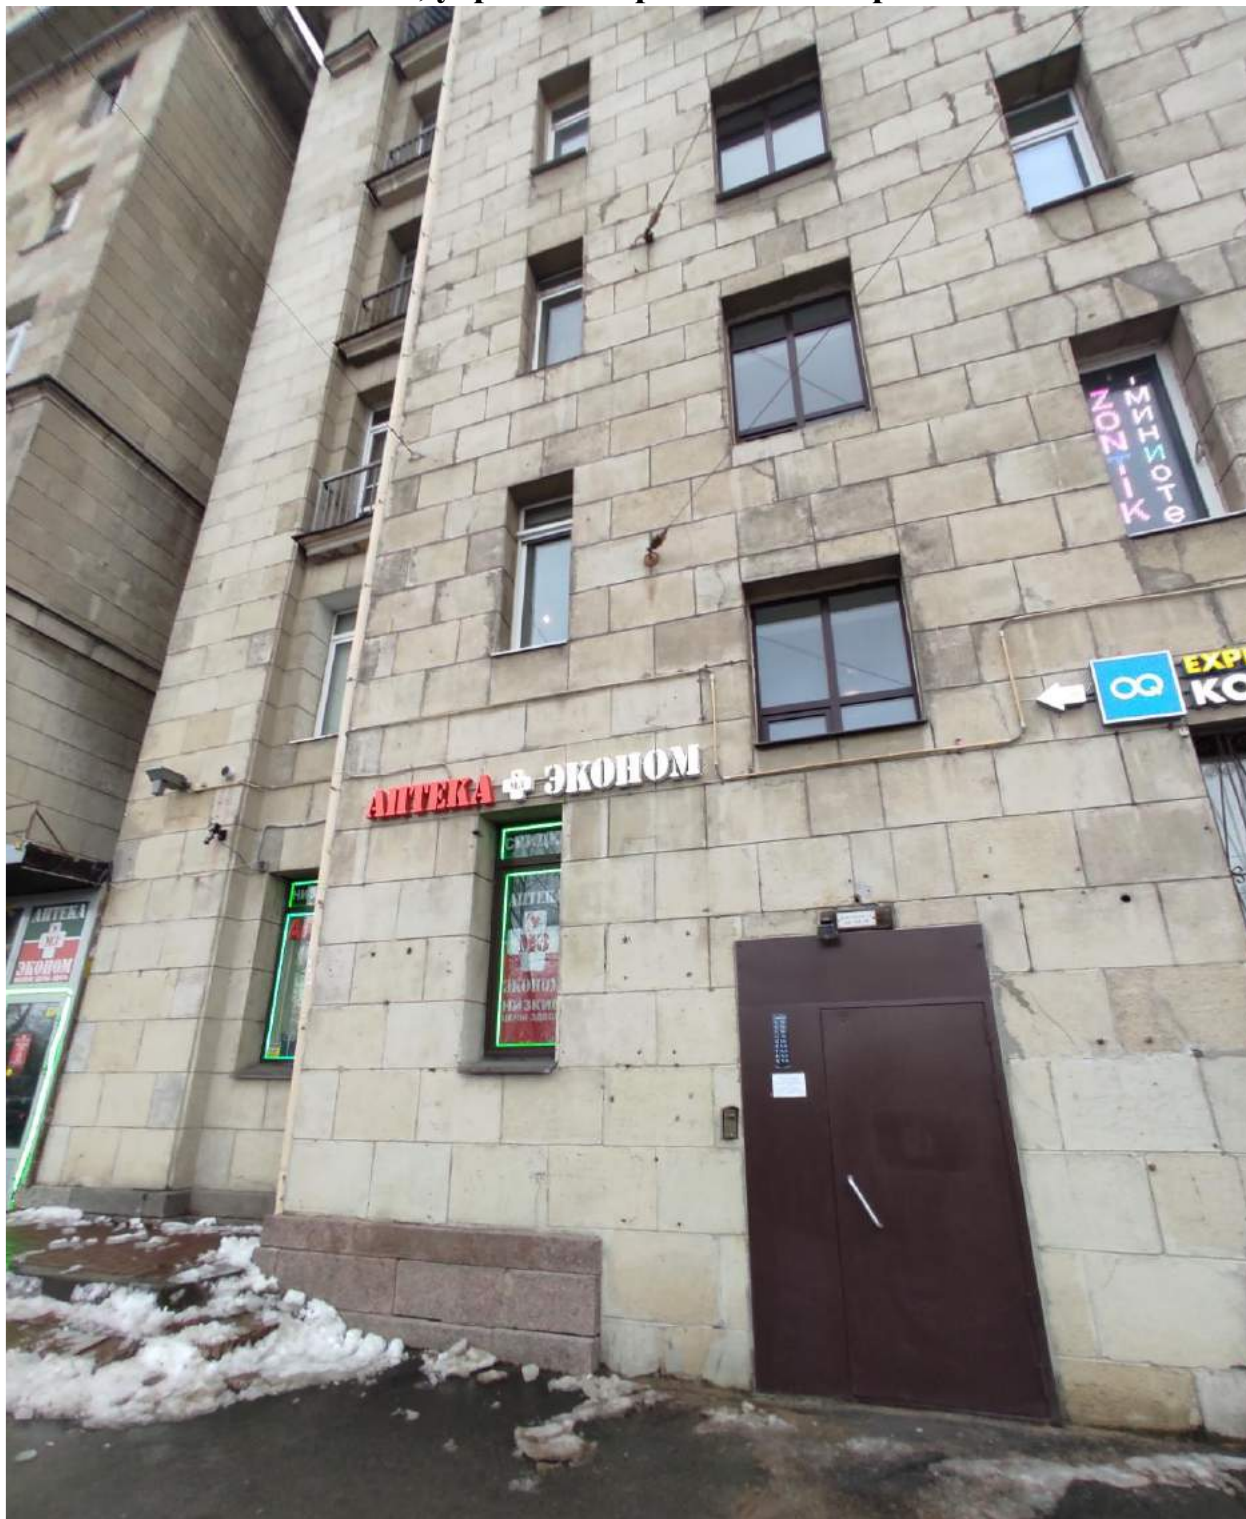
Фото 8. Фасад Г-А. Выветривания раствора цоколя, биопоражения, деструкция терразитовой штукатурки, выветривание раствора между швами, трещины, замокания, загрязнения, следы многочисленных цементных вставок, следы выветривания известкового слоя терразитовой штукатурки

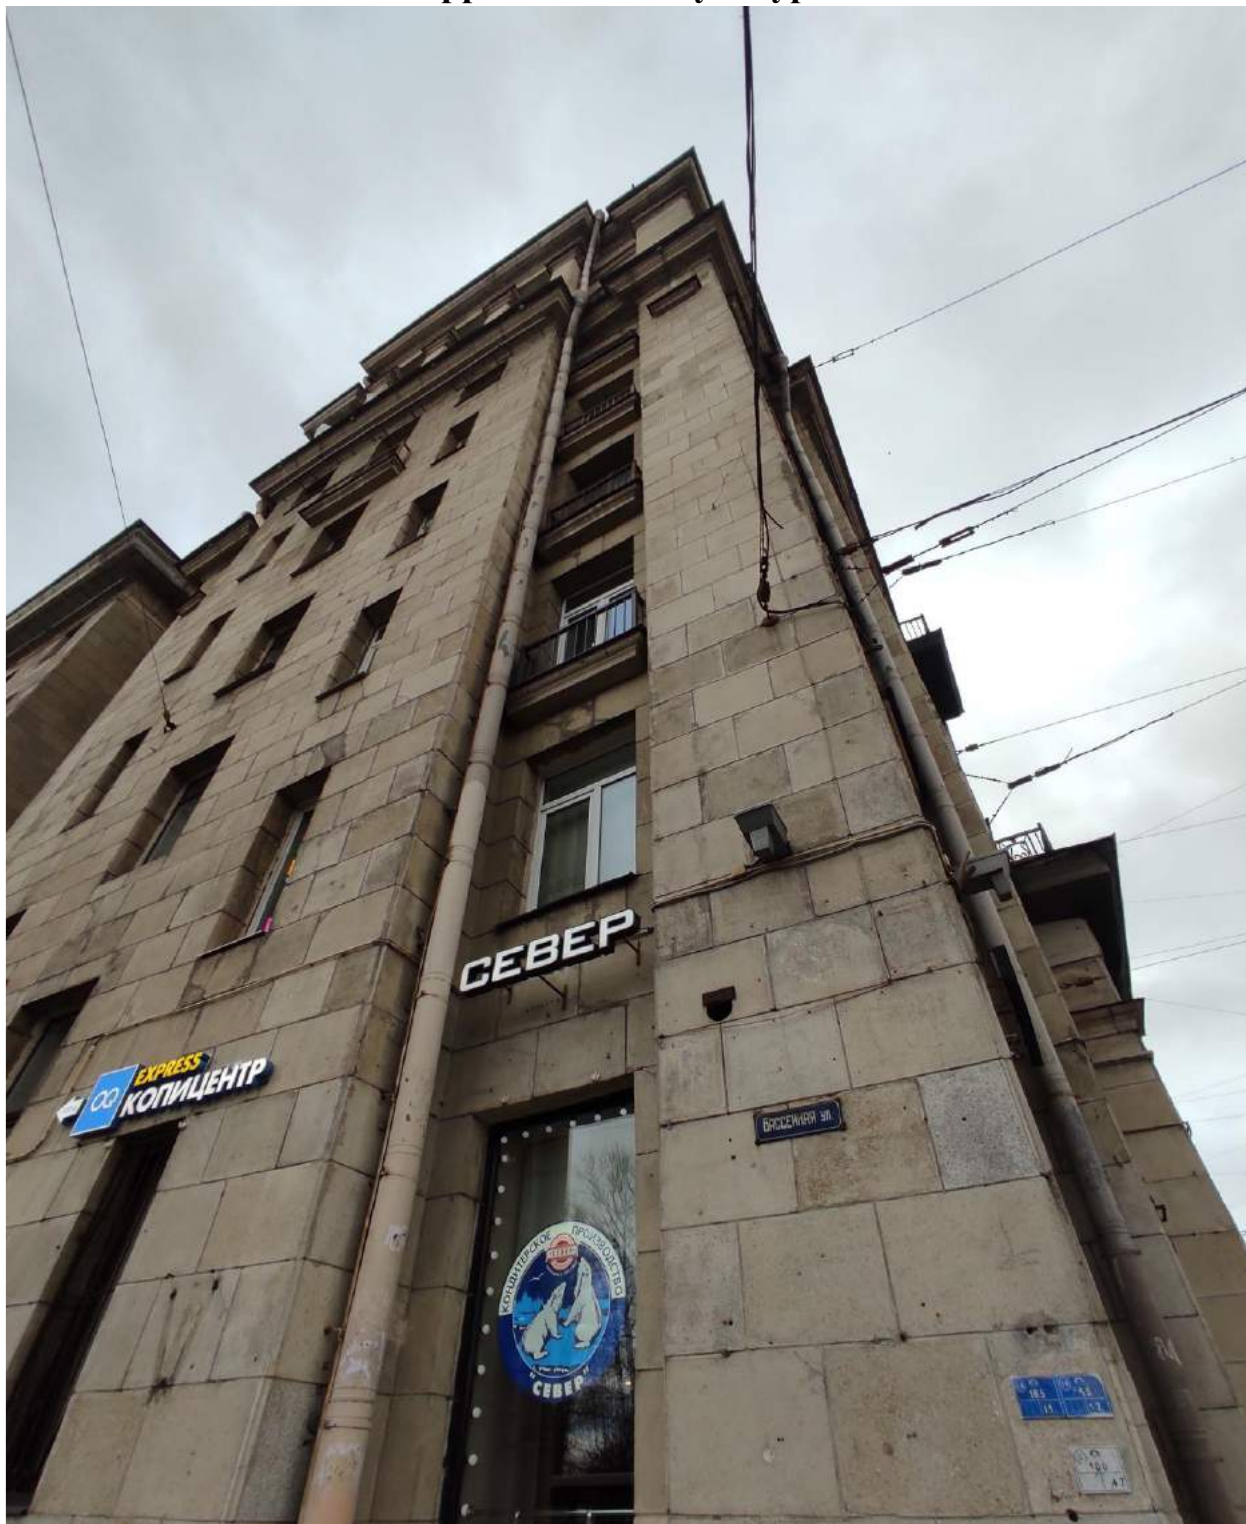
Фото 9. Фасад 1-4. Следы выветривания известкового слоя терразитовой штукатурки, трещины, биопоражения, выветривание и трещины шовного раствора, поздние цементные вставки

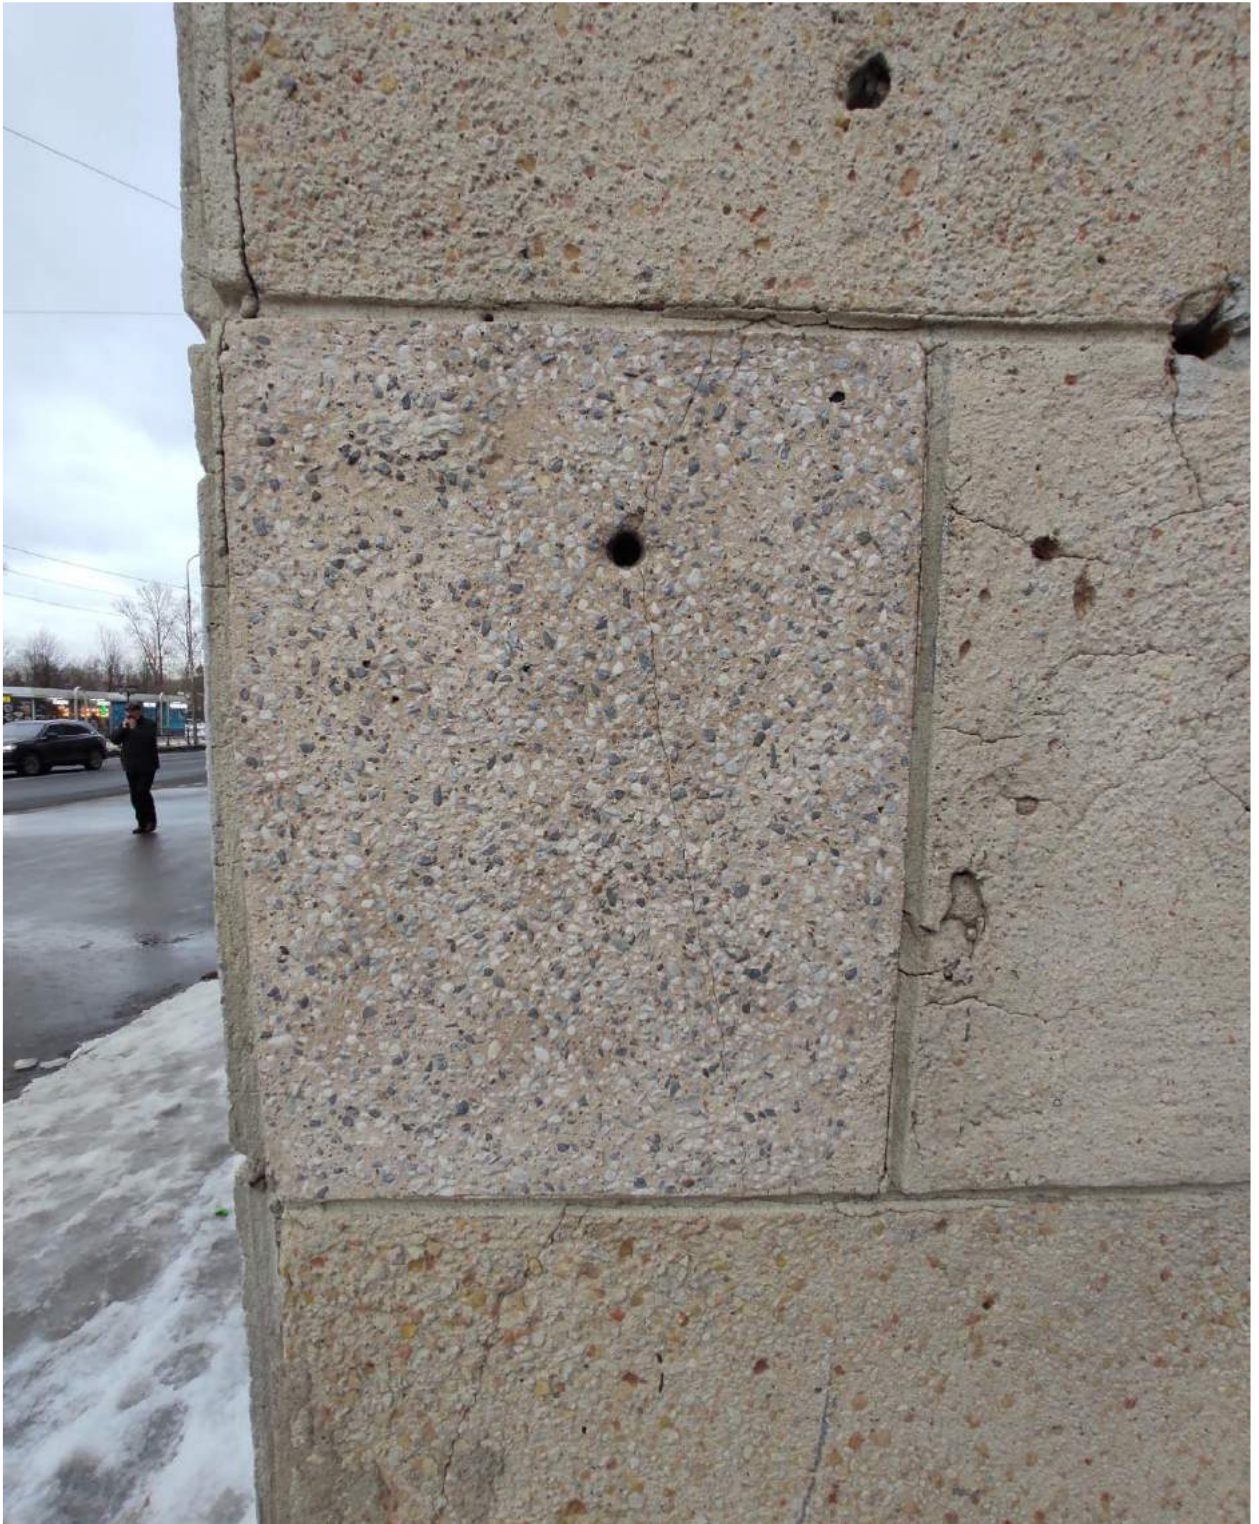
Фото 10. Фасад Г-А. Следы выветривания известкового слоя терразитовой штукатурки, трещины, биопоражения, выветривание и трещины шовного раствора, поздние цементные вставки, ржавчина от креплений водосточной трубы на фасаде, коррозия креплений водосточной трубы

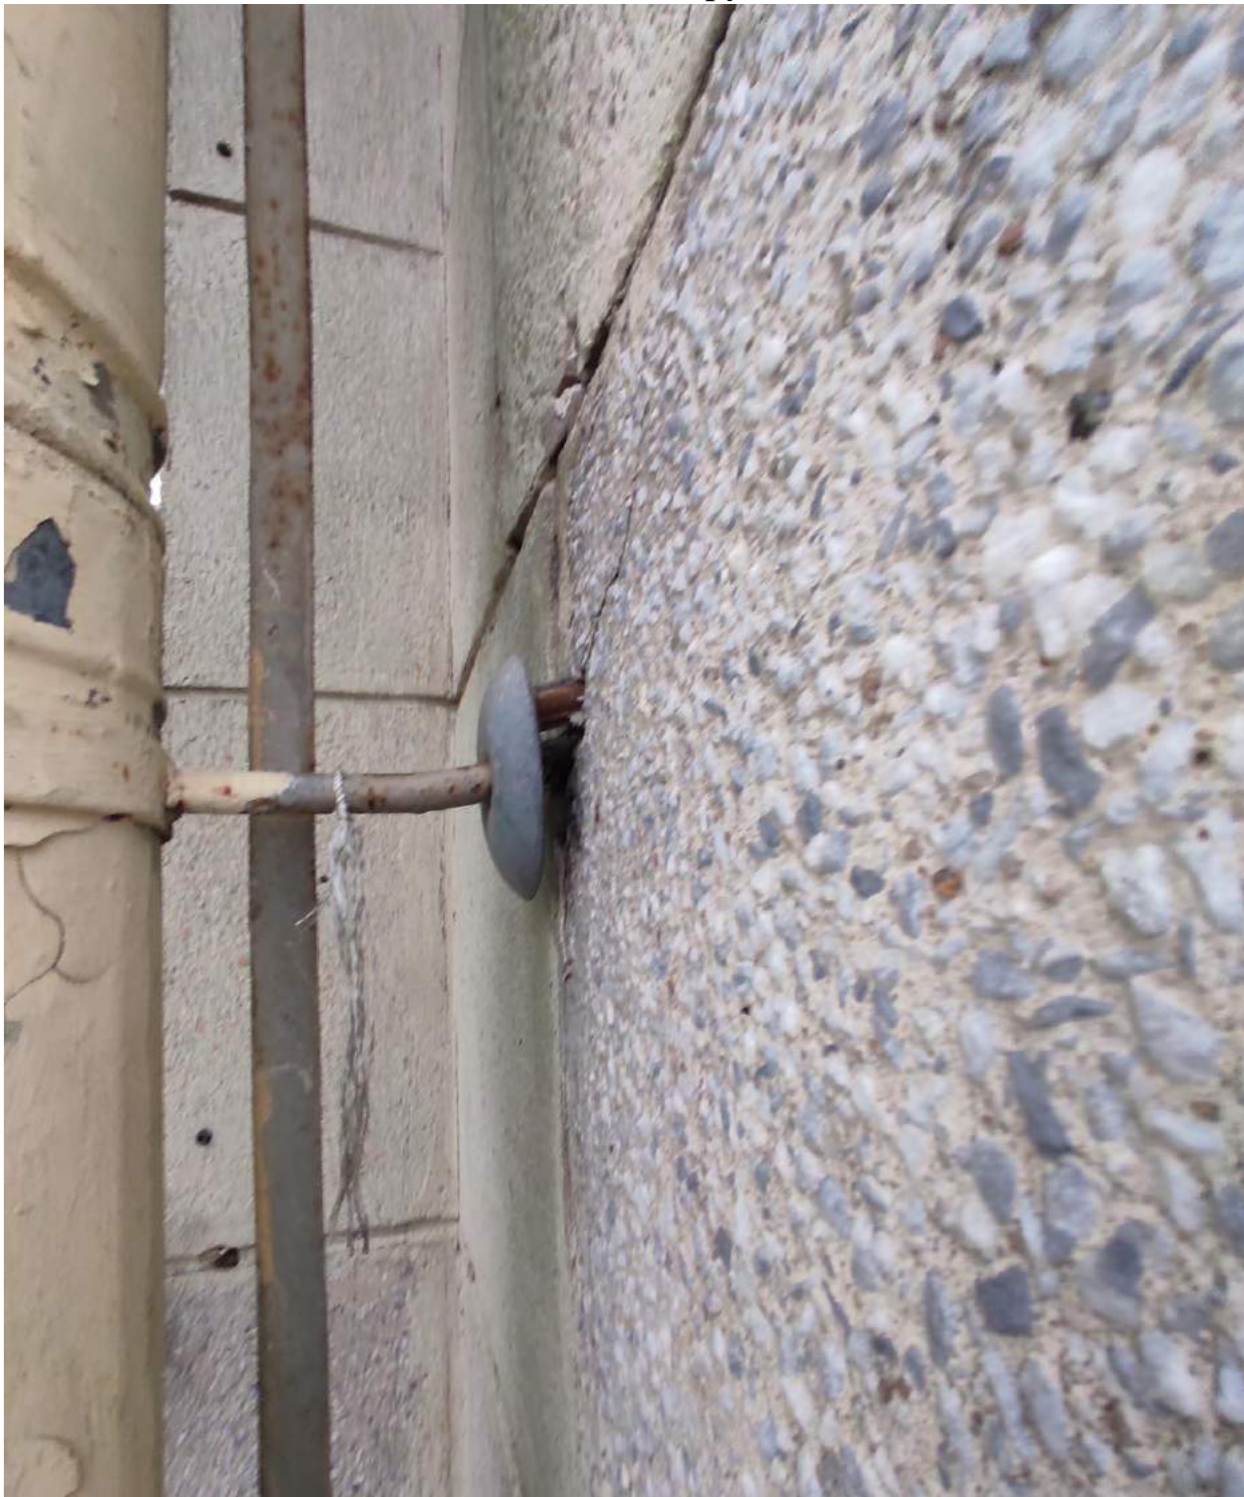
Фото 11. Фасад Г-А. Следы выветривания известкового слоя терразитовой штукатурки, трещины, биопоражения, выветривание и трещины шовного раствора, поздние цементные вставки, ржавчина от креплений водосточной трубы на фасаде, коррозия креплений водосточной трубы

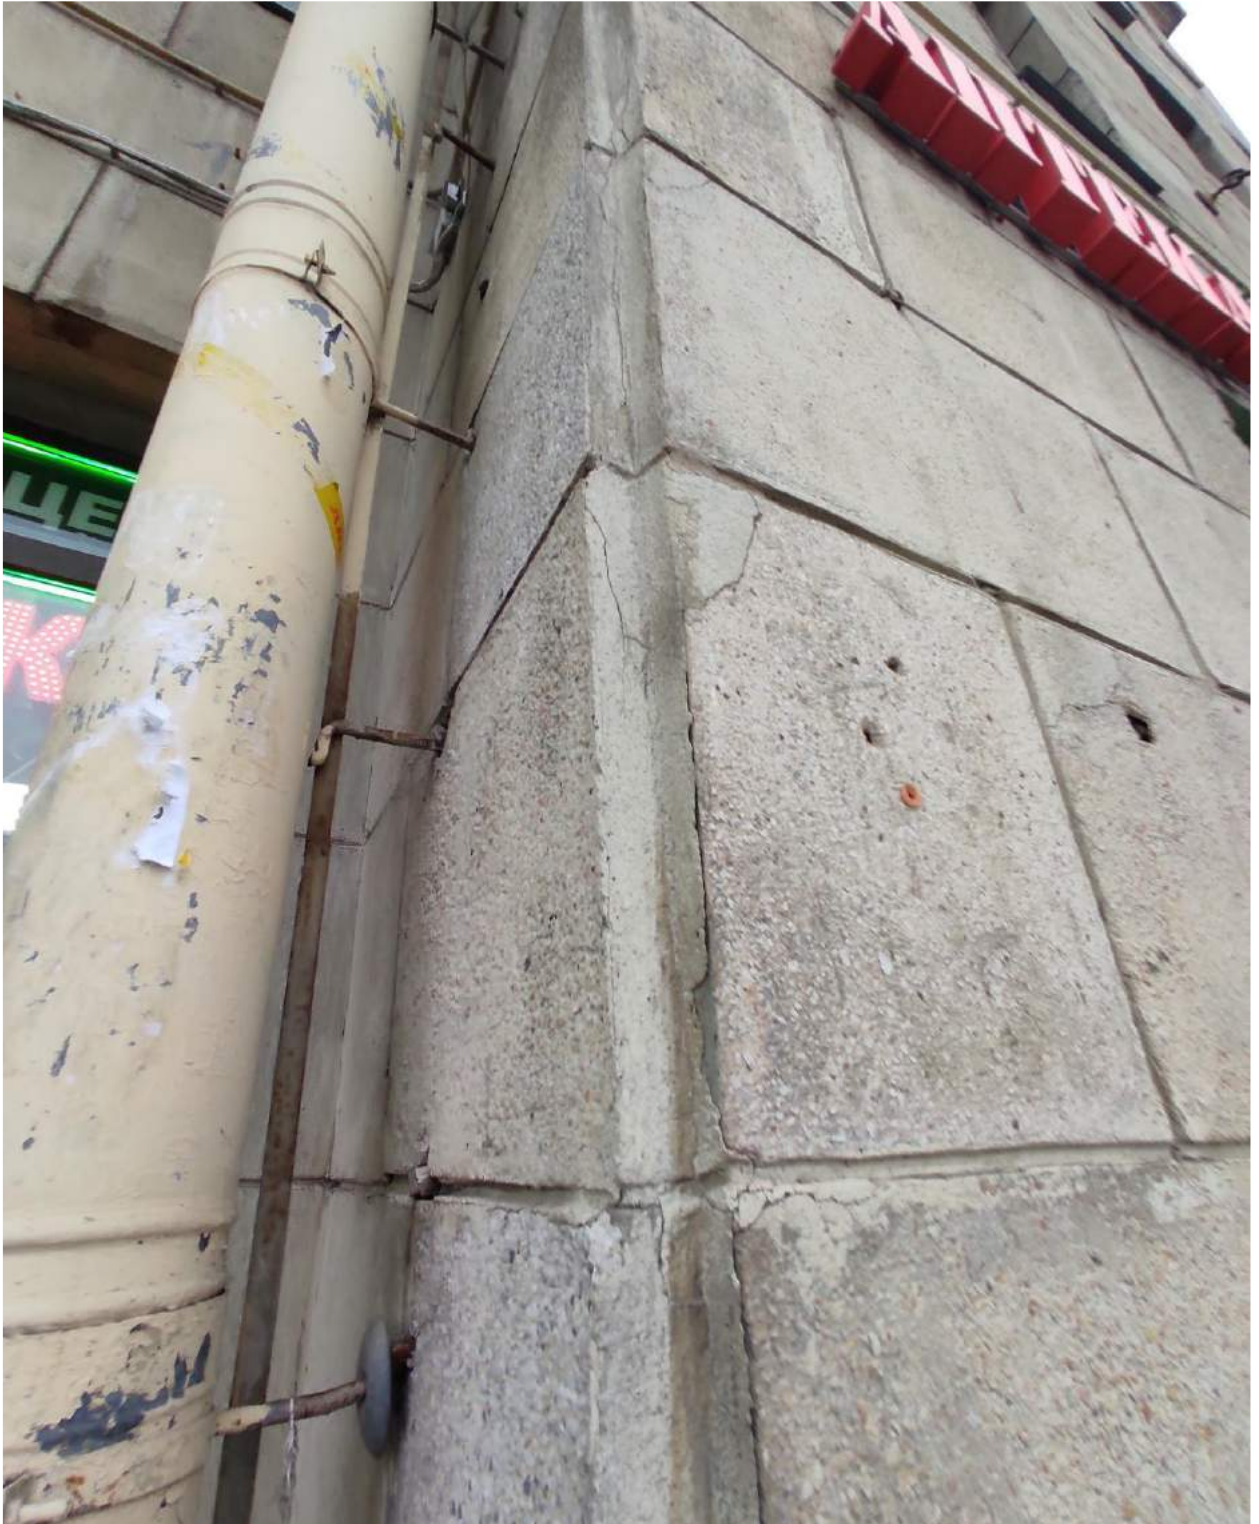
Фото 12. Фасад Г-А. Следы выветривания шовного раствора. Поздние цементные вставки, трещины в штукатурном слое, деструкция терразитовой штукатурки

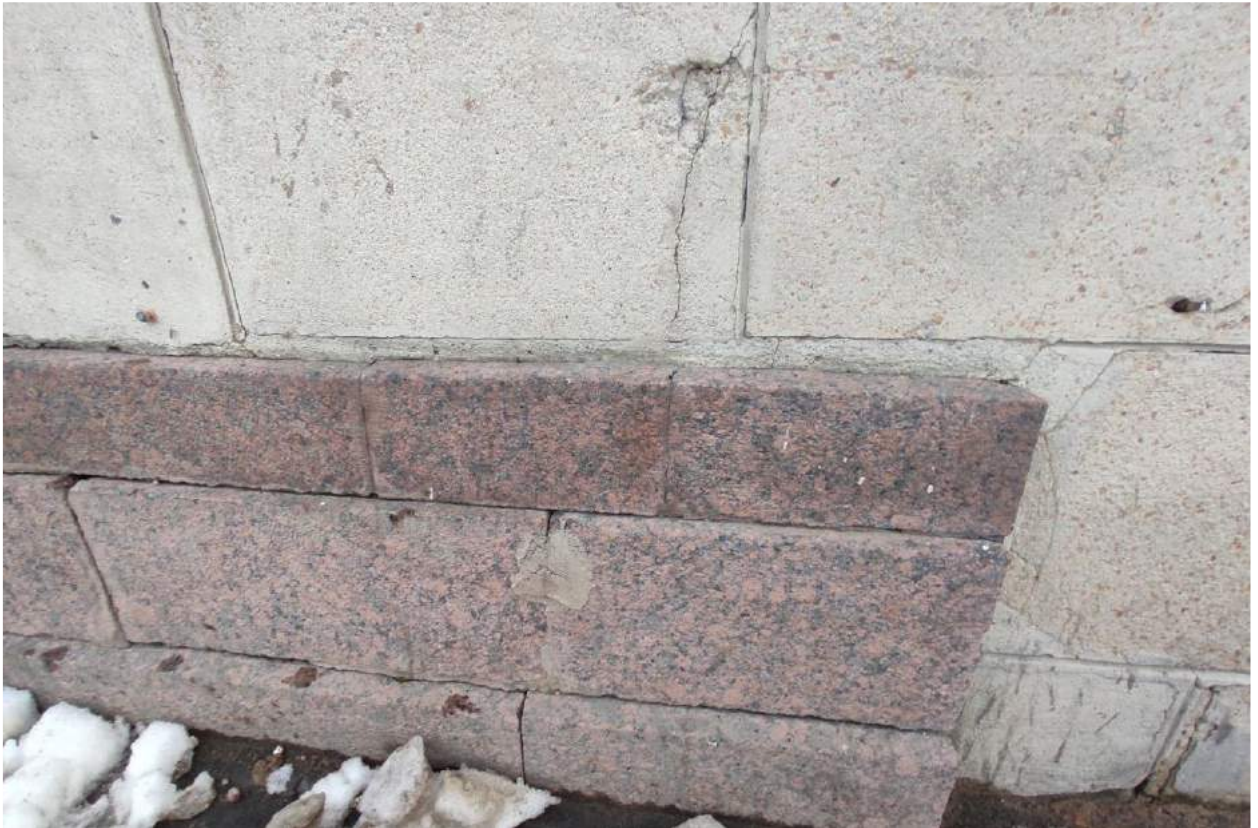
Фото 13. Фасад 1-4 Следы выветривания шовного раствора. Поздние цементные вставки, трещины в штукатурном слое, деструкция терразитовой штукатурки

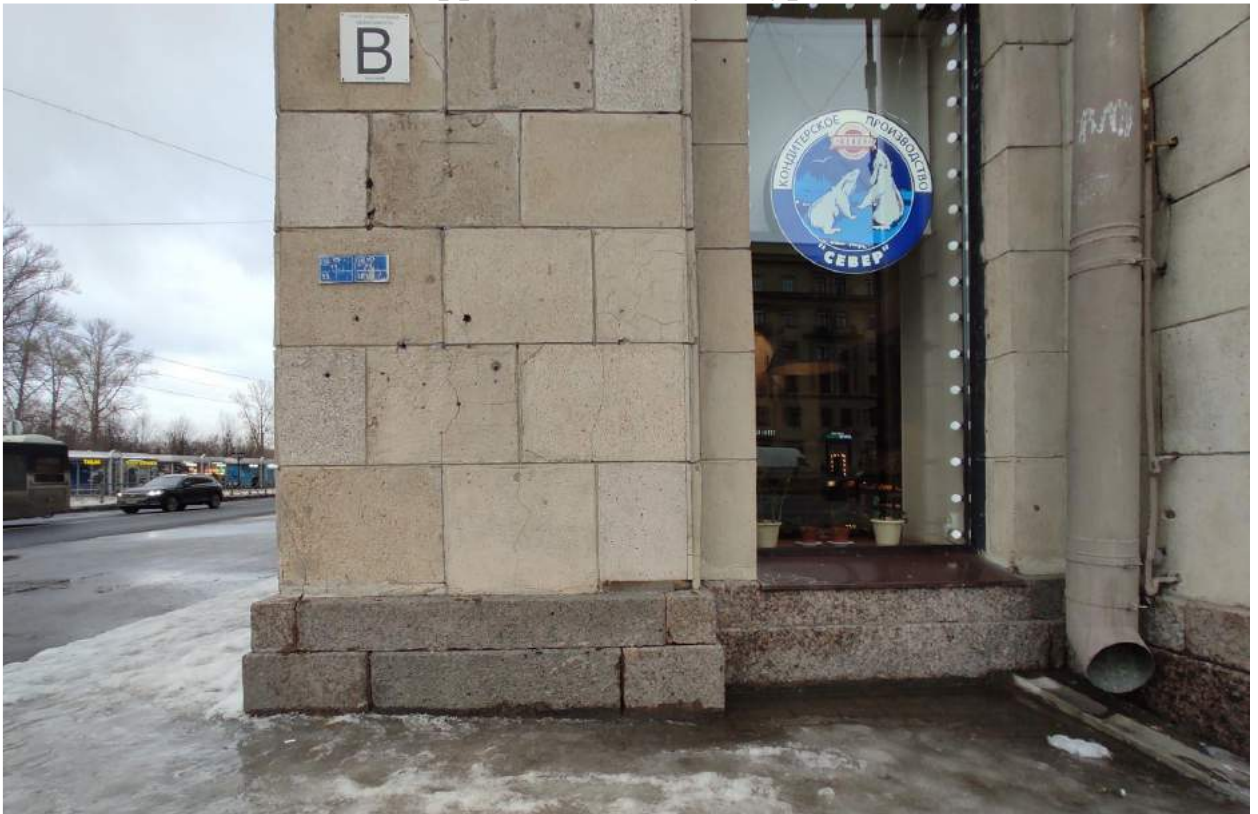
Фото № 14. Фасад 1-4. Следы выветривания известкового слоя терразитовой штукатурки, трещины, биопоражения, выветривание и трещины шовного раствора, поздние цементные вставки, коррозионные металлические крепления на фасаде

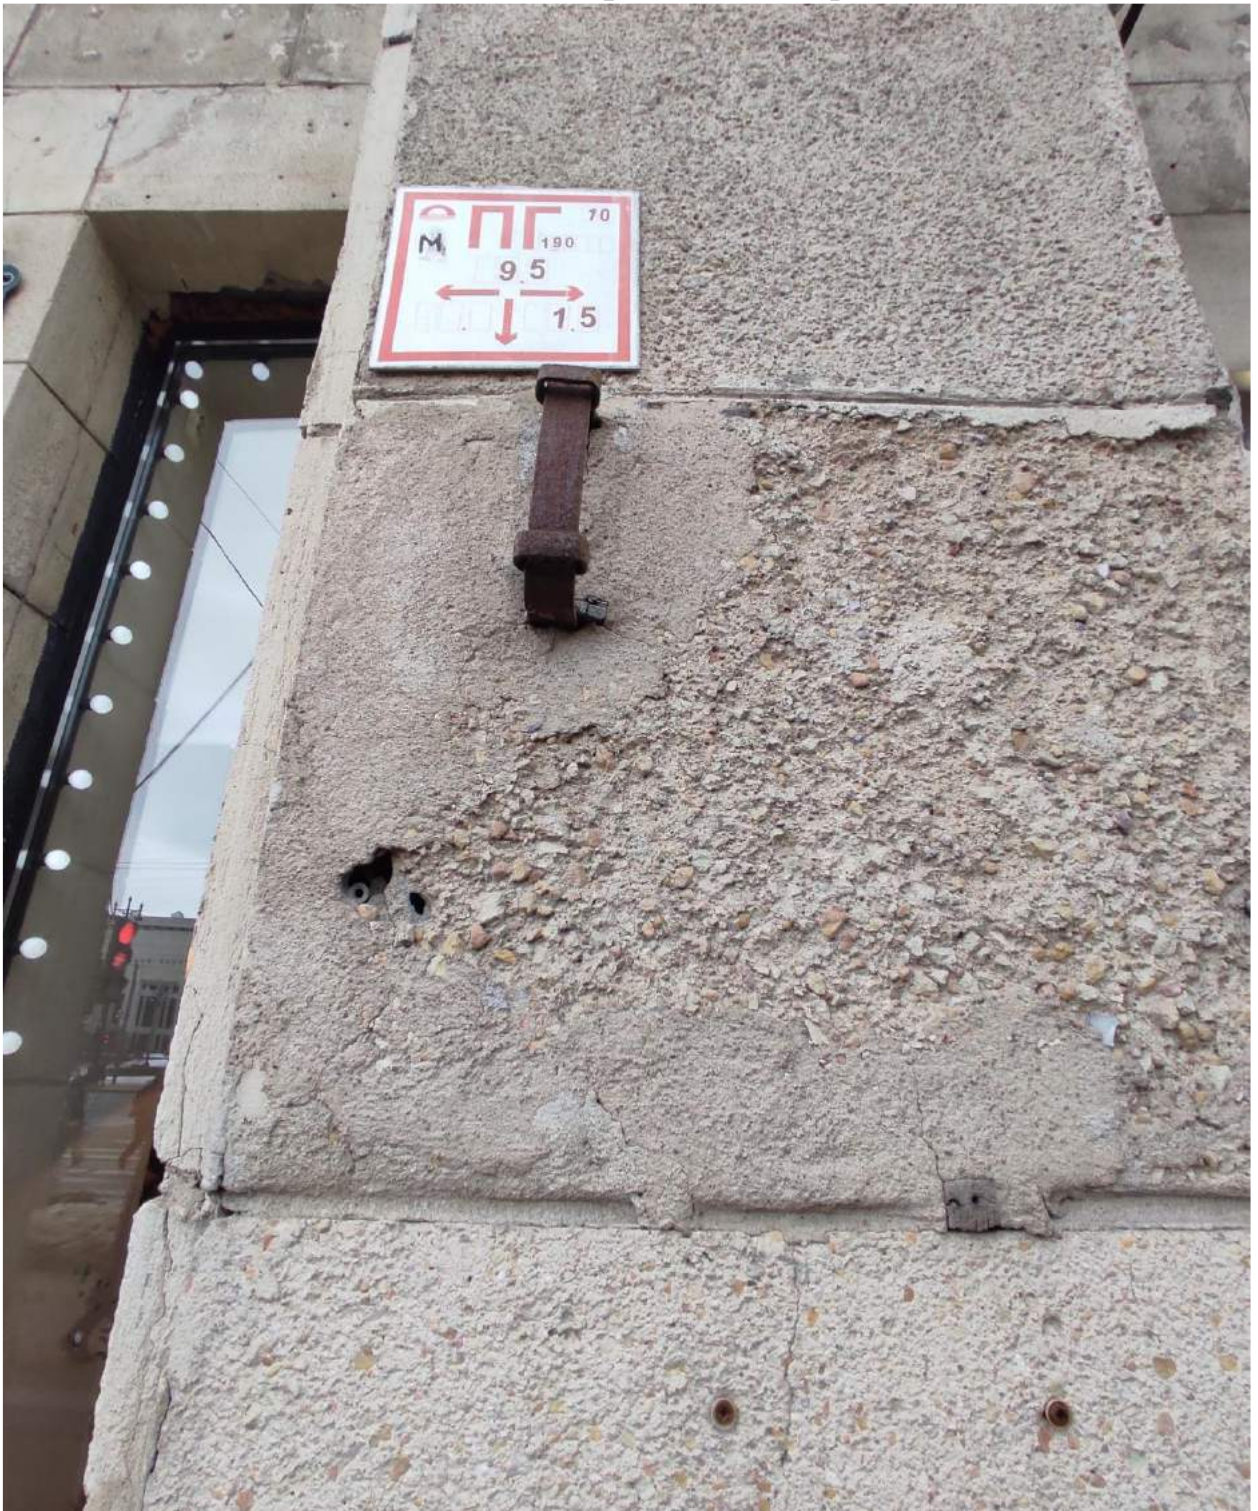
**Фото № 15. Фасад 1-4. Входной портал с Московского проспекта.
Выветривания раствора цоколя, биопоражения, деструкция
терразитовой штукатурки, выветривание раствора между швами,
трещины, замокания, загрязнения, следы многочисленных цементных
вставок, следы выветривания известкового слоя терразитовой
штукатурки, следы ржавчины**

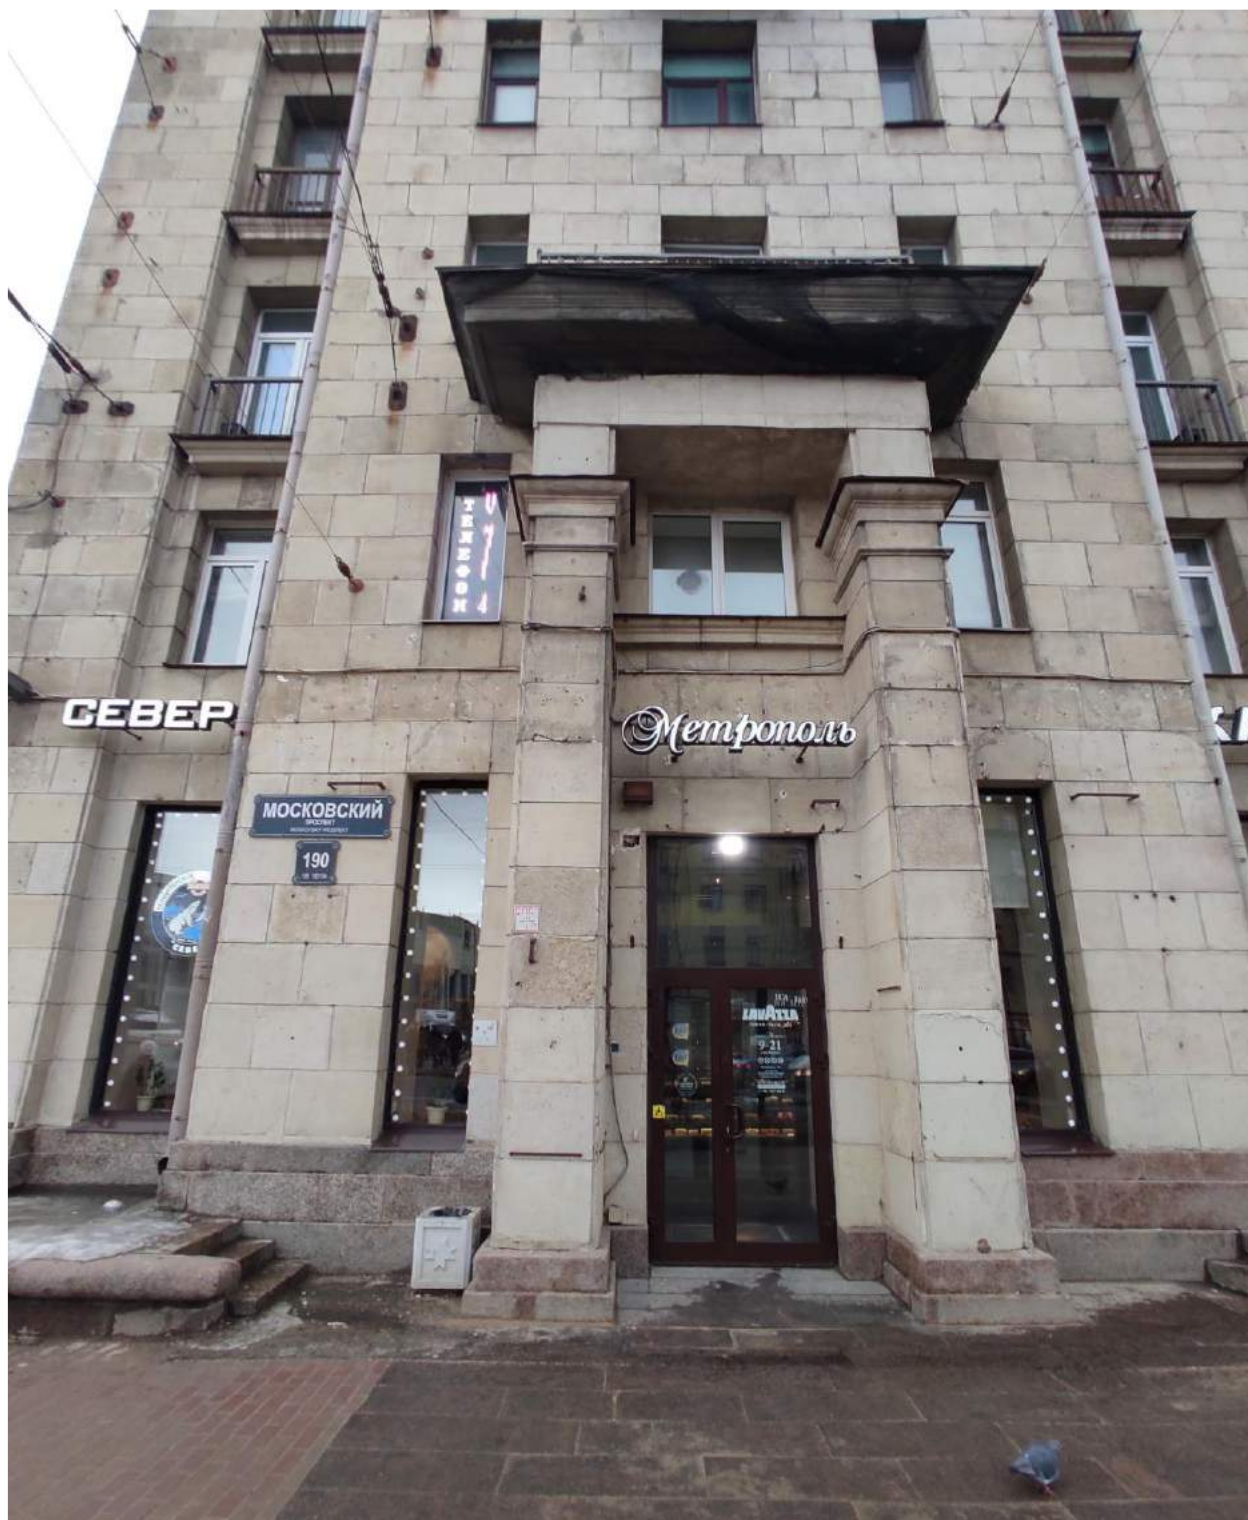
Фото № 16. Фасад 1-4. Колонна. Поздние цементные вставки, утрата шовного раствора между терразитовыми плитами, трещины в слое терразитовой штукатурки. Биопоражения цоколя, выветривание шовного раствора между гранитными плитами

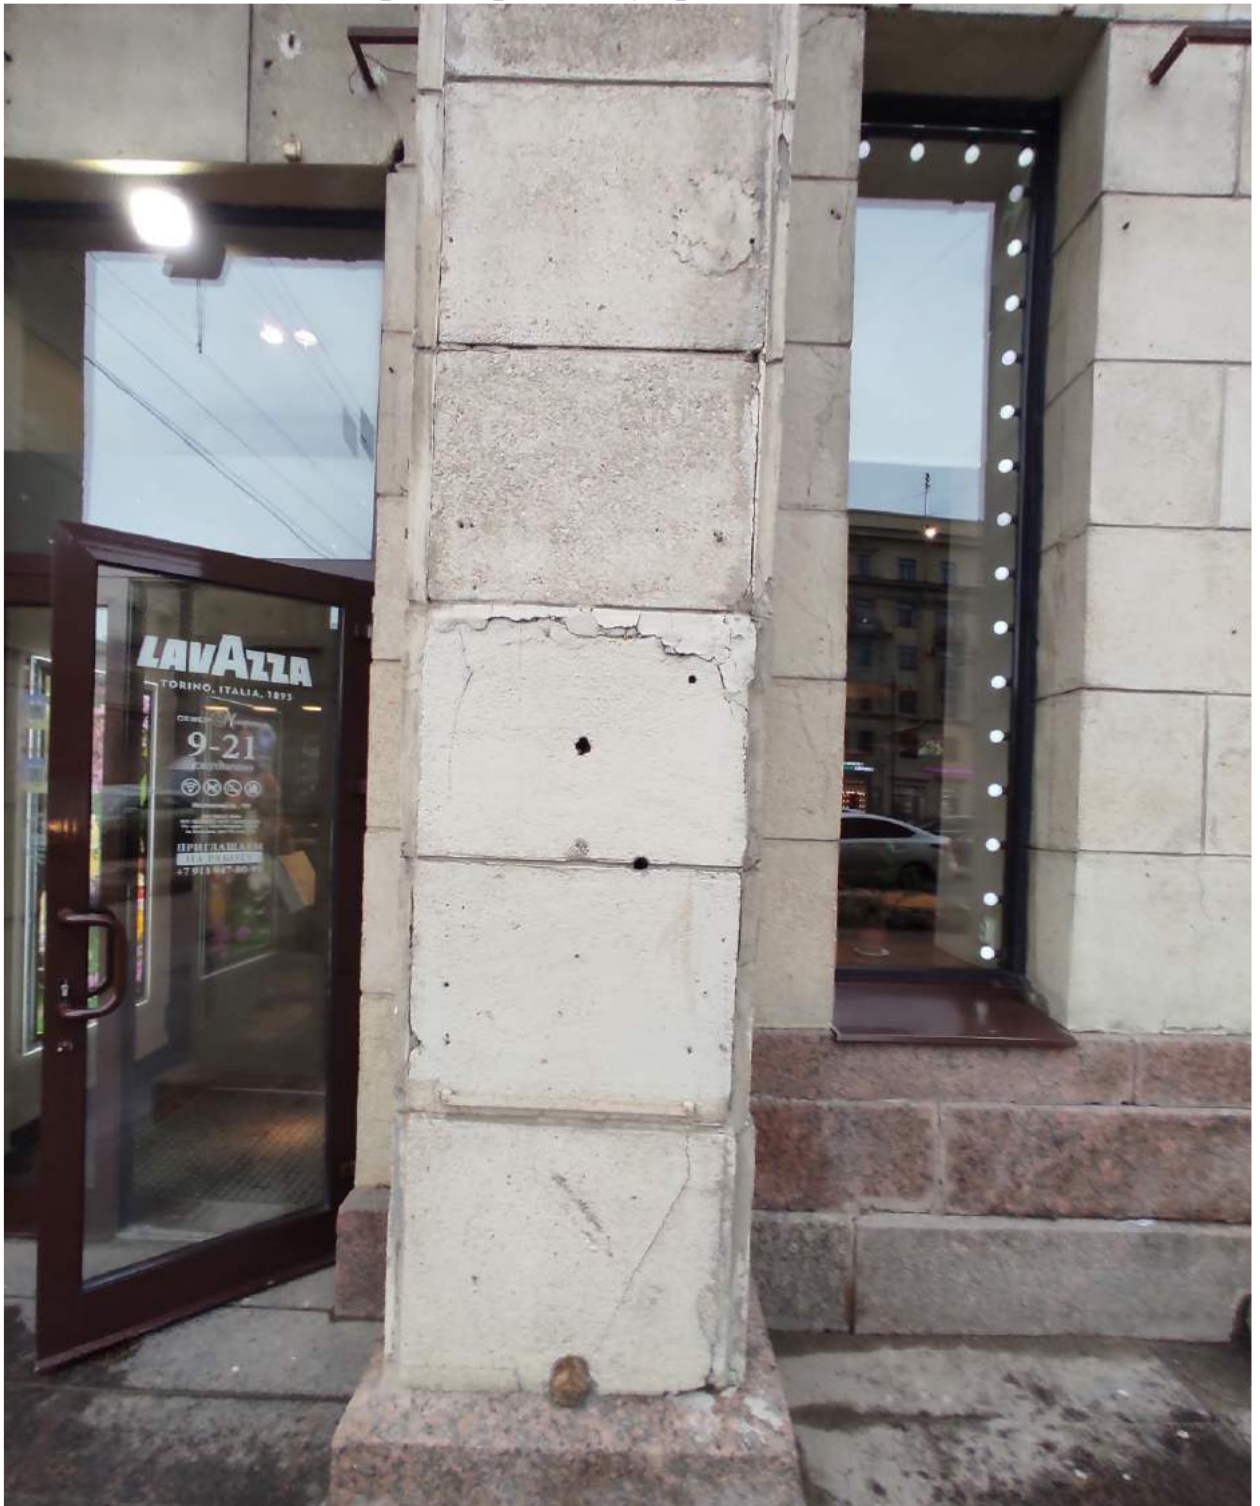
Фото 17. Фасад 1-4. Загрязнения, биопоражения, высолы цоколя и гранитных ступеней. Утрата шовного раствора, трещины в, загрязнения терразитовой штукатурки, поздние цементные вставки
