Акт

**по результатам государственной историко-культурной экспертизы
проектной документации на проведение работ по сохранению объекта
культурного наследия регионального значения «Жилой дом» по адресу:
г. Санкт-Петербург, Московский р-н, Московский пр., д. 190, лит. «А»,
разработанной в 2022г.**

Договор №11/14/18-202/Д/ФС/2022.

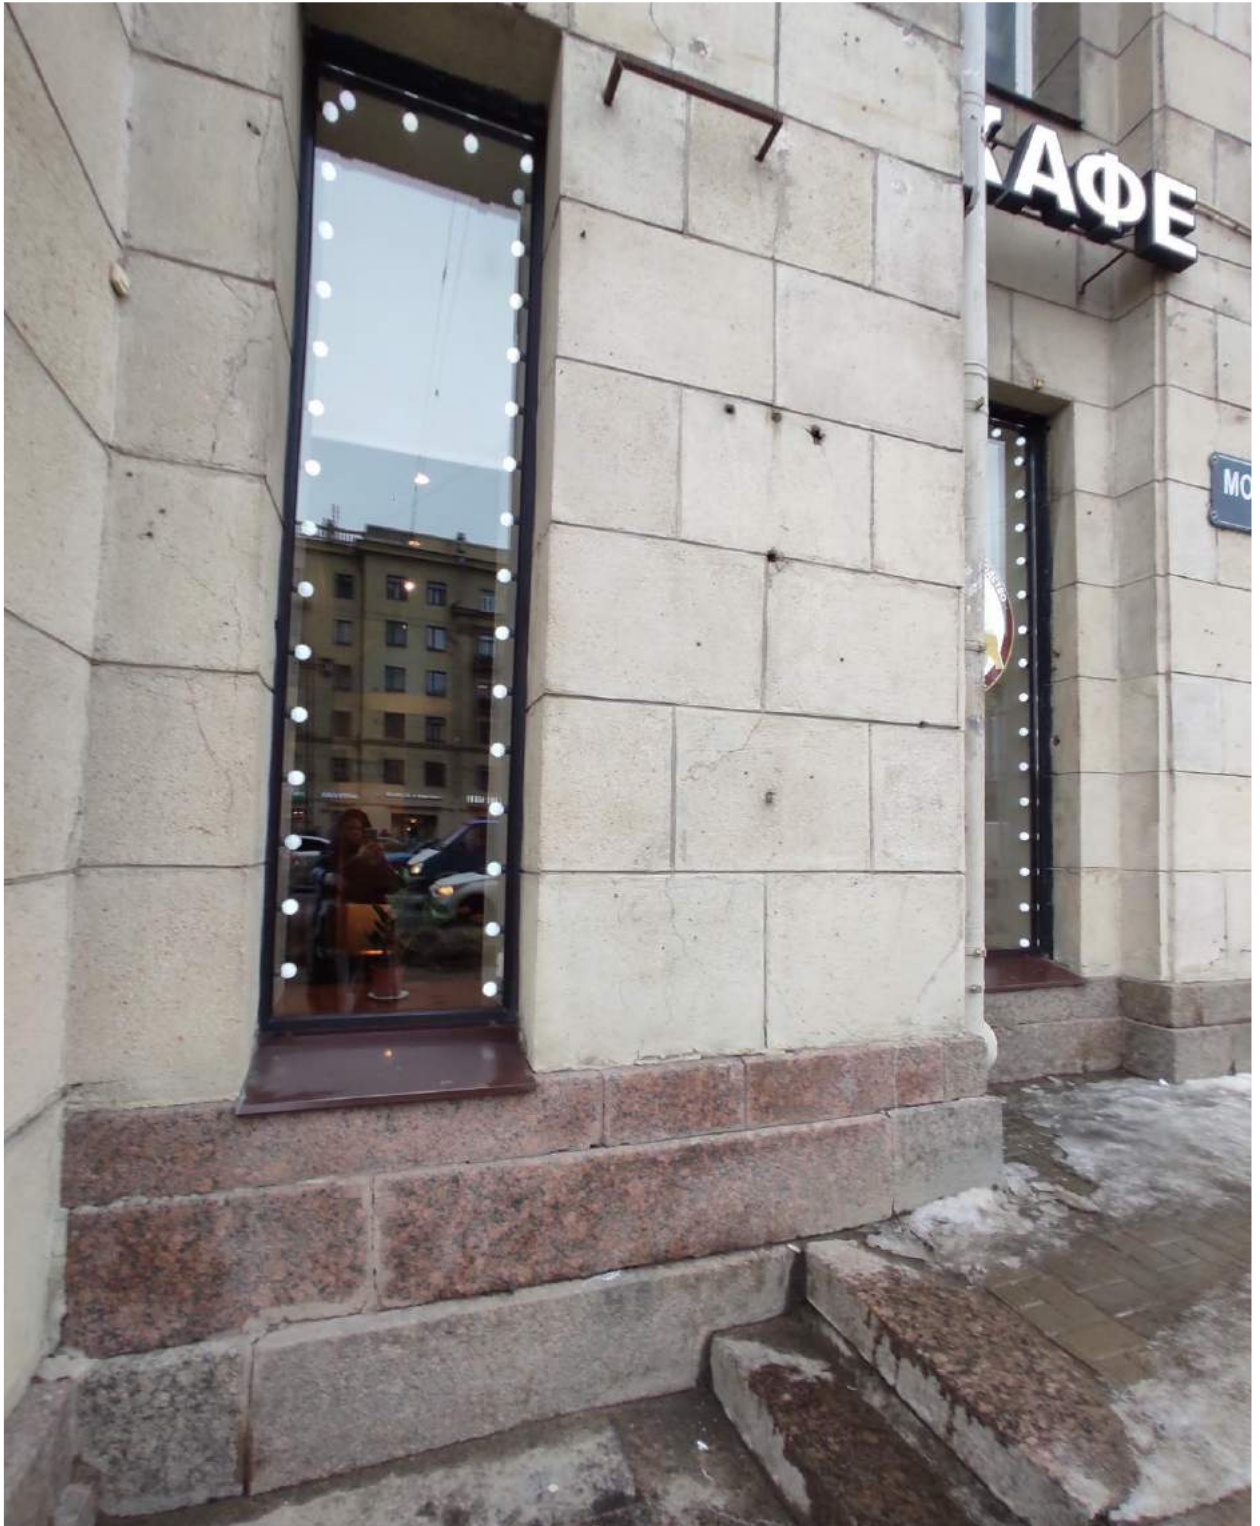
Фото 18. Фасад 1-4. Гранитные ступени: высолы, загрязнения, биопоражения

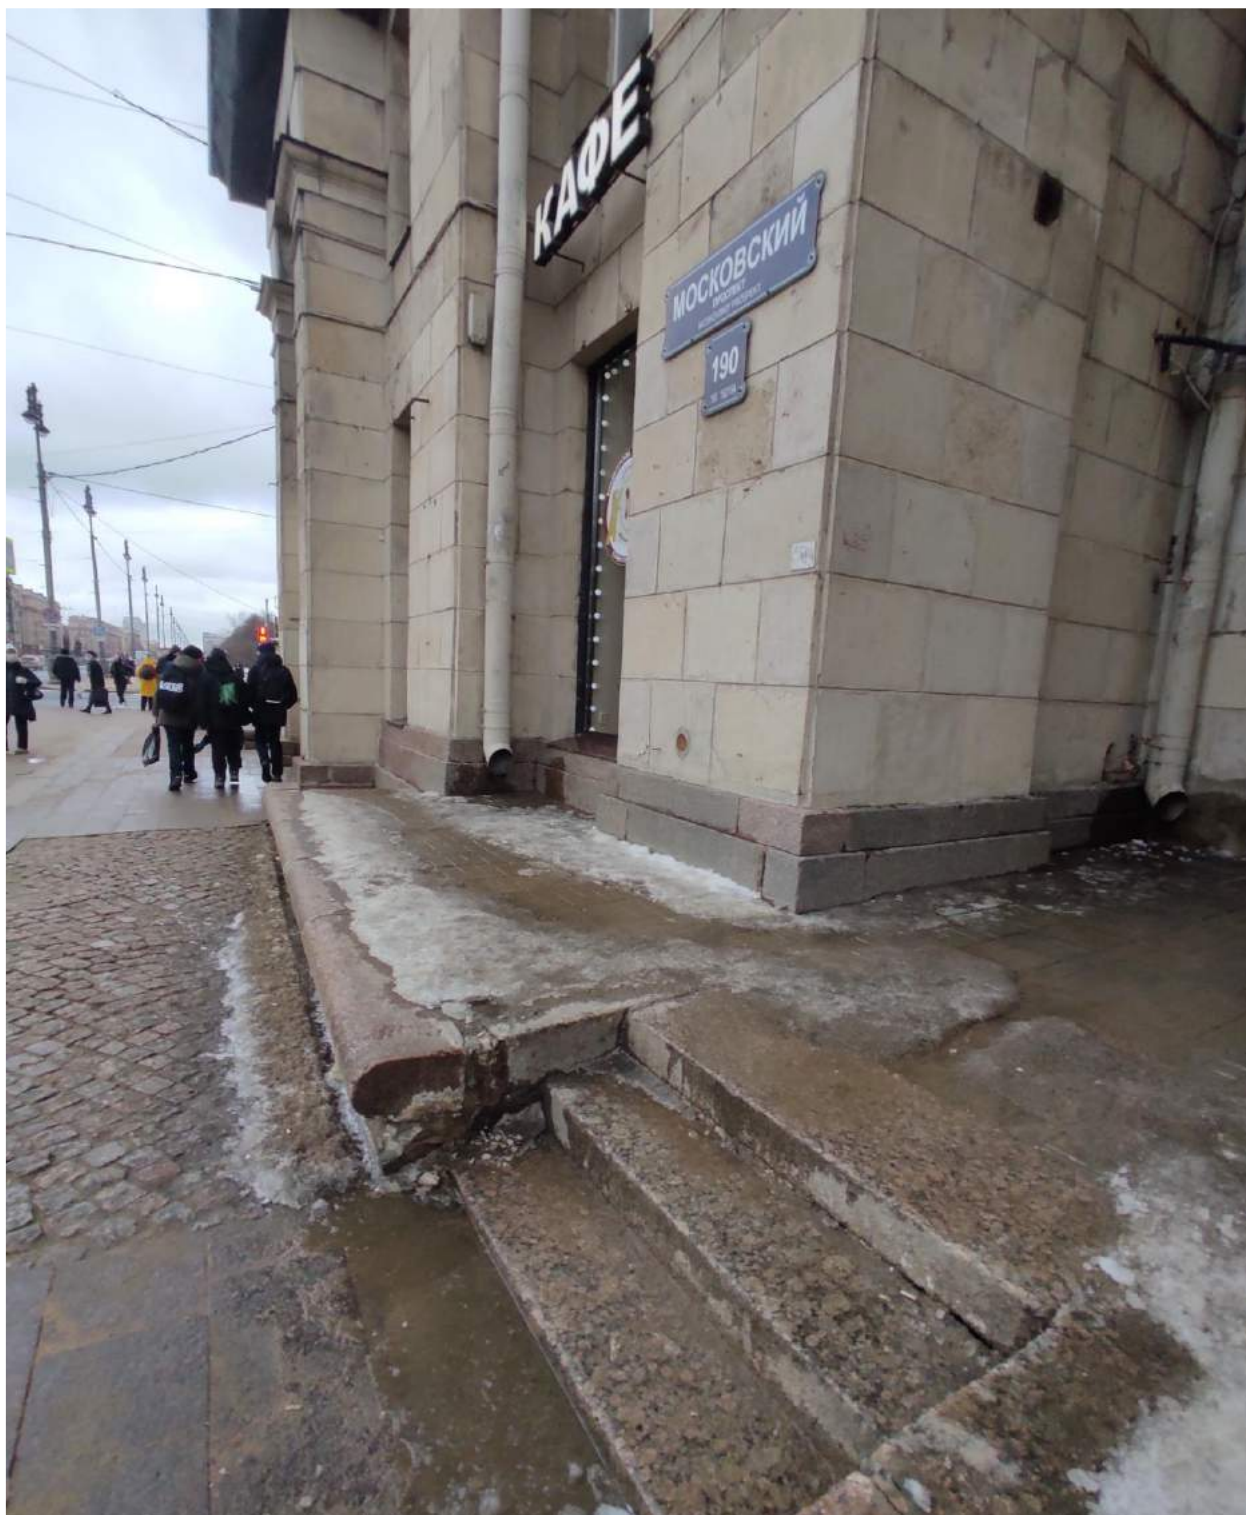
Фото 19. Фасад Г-А. Вид с Московского проспекта. деструкция терразитовой штукатурки, выветривание раствора между швами, трещины, замокания, загрязнения, следы многочисленных цементных вставок, трещины, следы выветривания известкового слоя терразитовой штукатурки, следы ржавчины

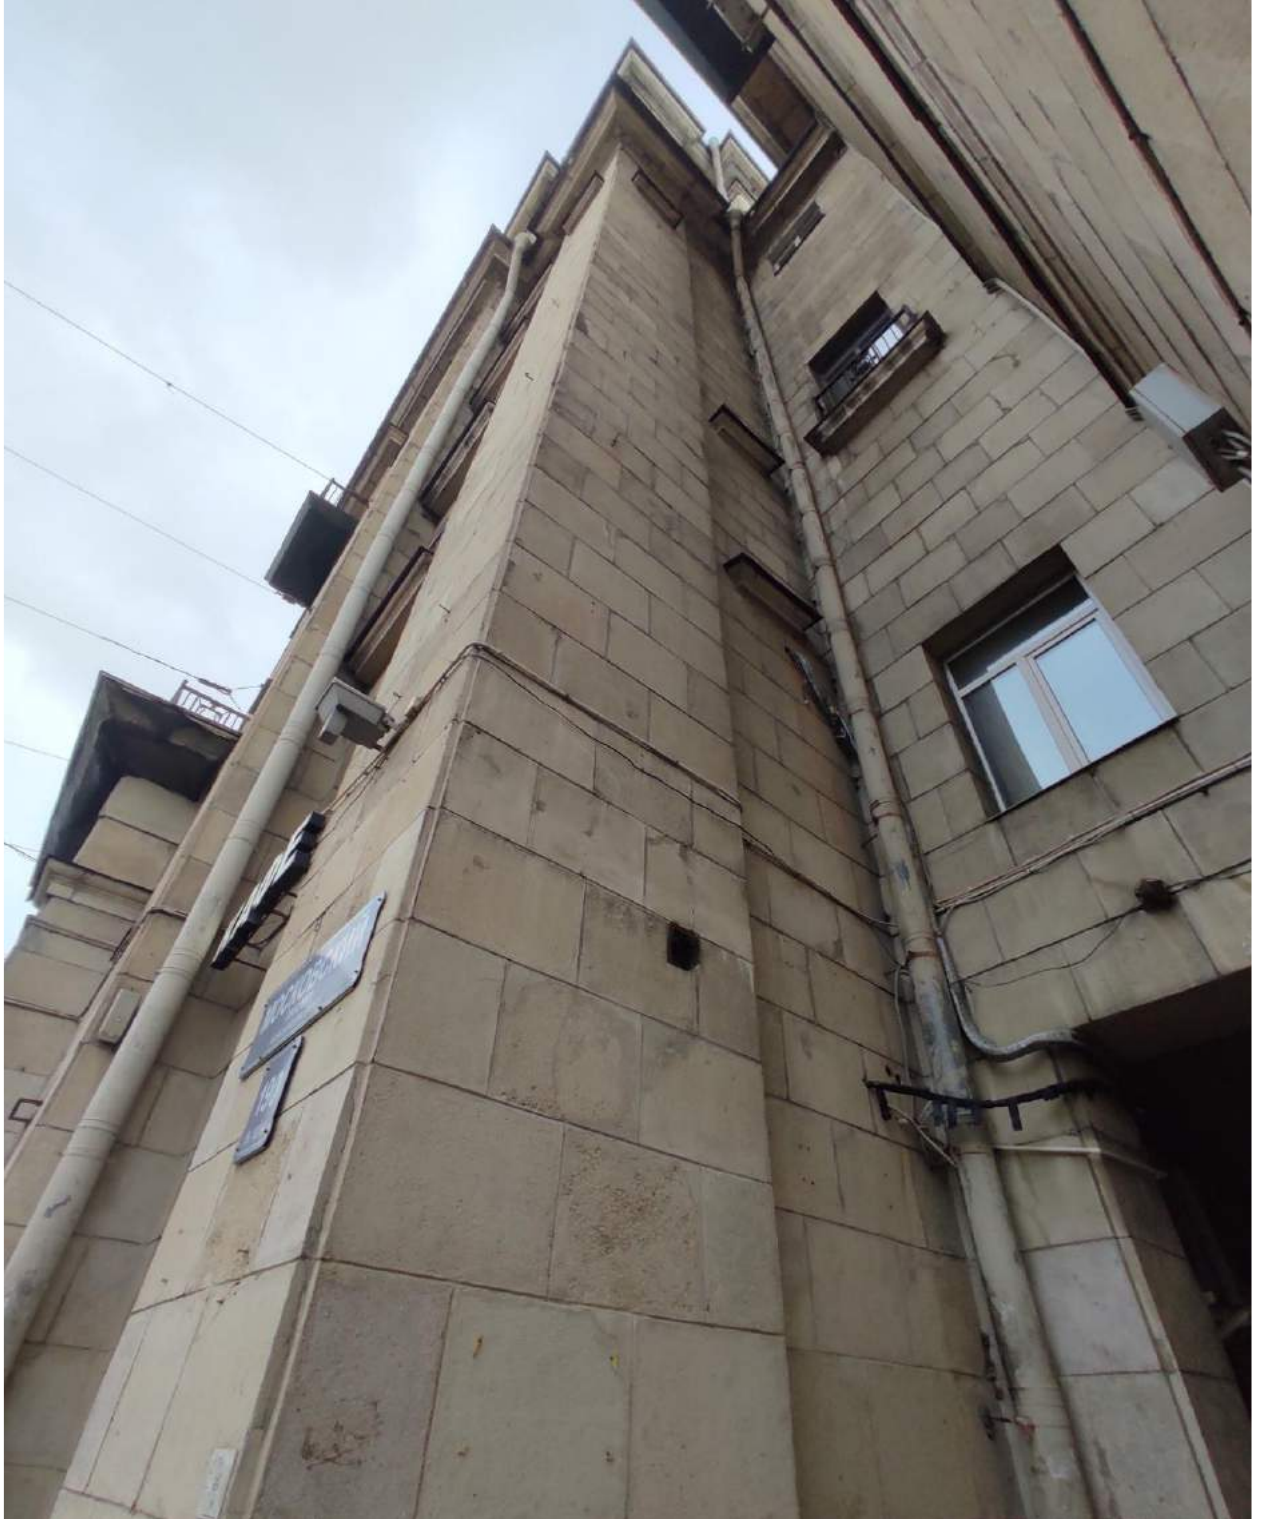
Фото 20. Фасад Г-А. Вид с Московского проспекта. деструкция терразитовой штукатурки, выветривание раствора между швами, трещины, замокания, загрязнения, следы многочисленных цементных вставок, трещины, следы выветривания известкового слоя терразитовой штукатурки, следы ржавчины, замокание за водосточной трубой

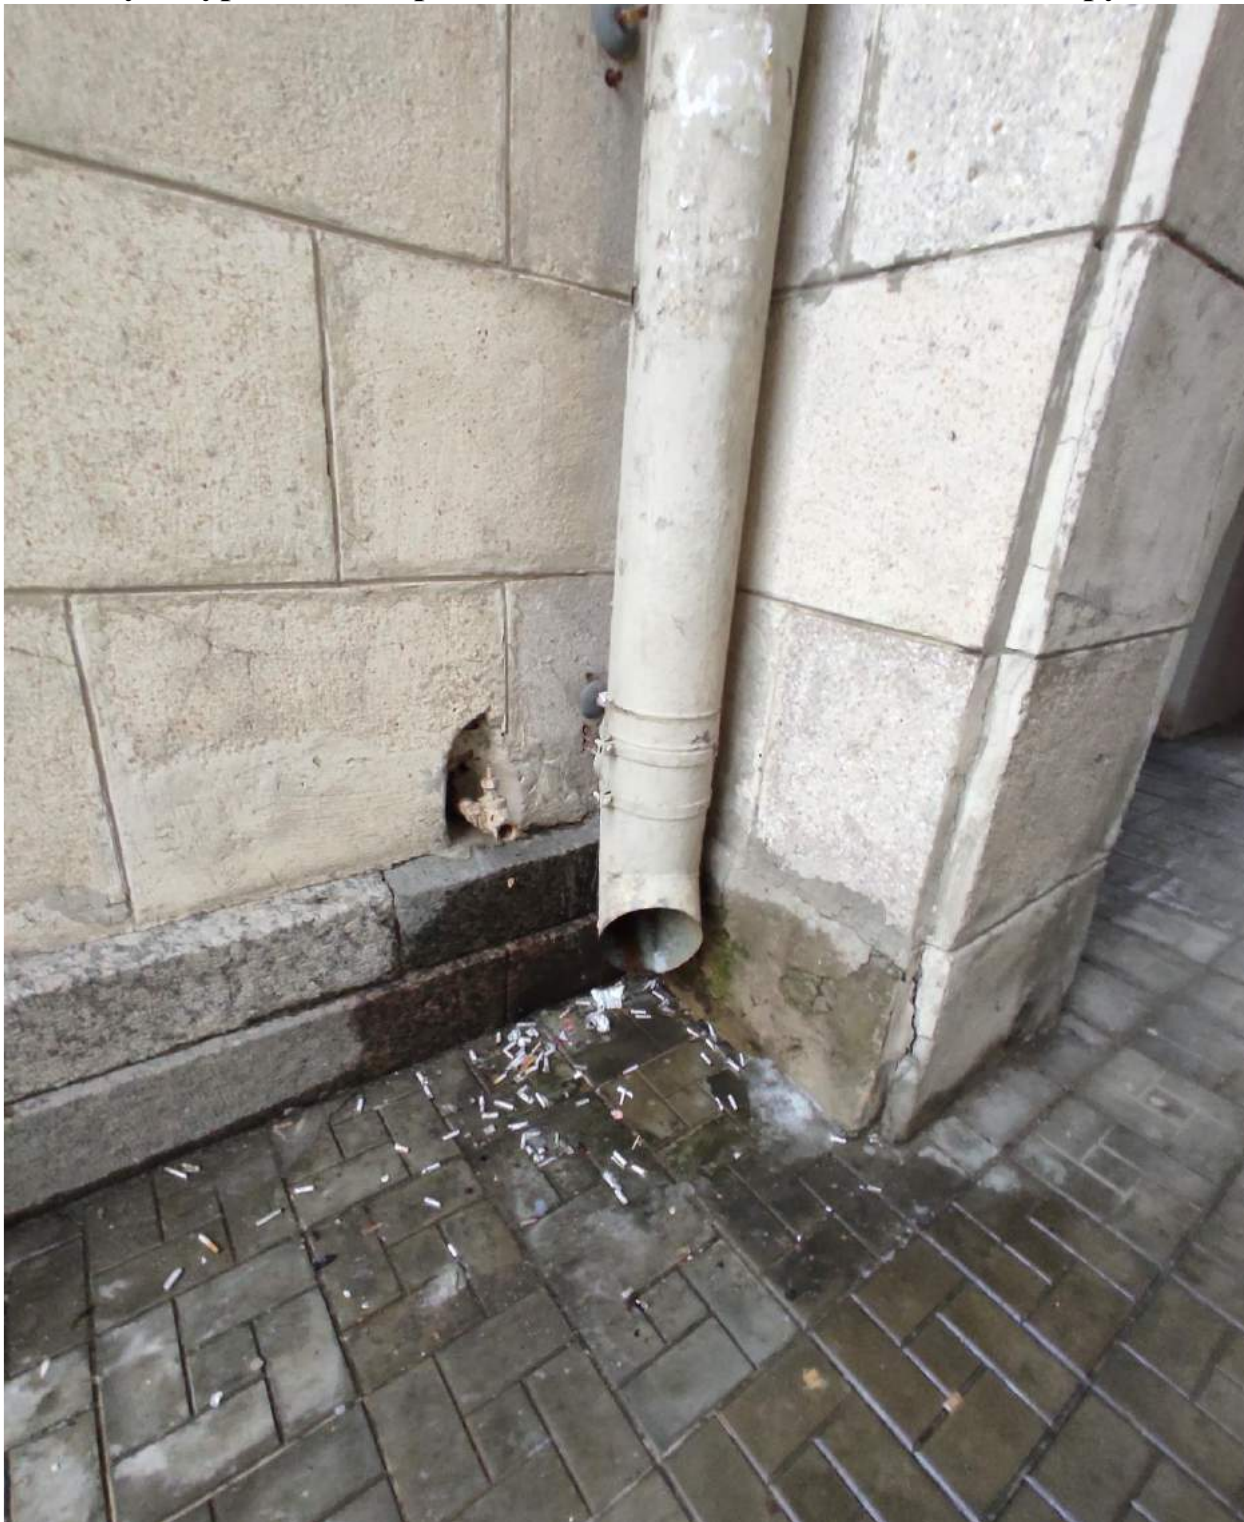
Фото 21. Проходная арка вид с Московского проспекта. Трещины, утрата штукатурного слоя, деструкция штукатурного слоя, поздние цементные вставки, докомпоновки

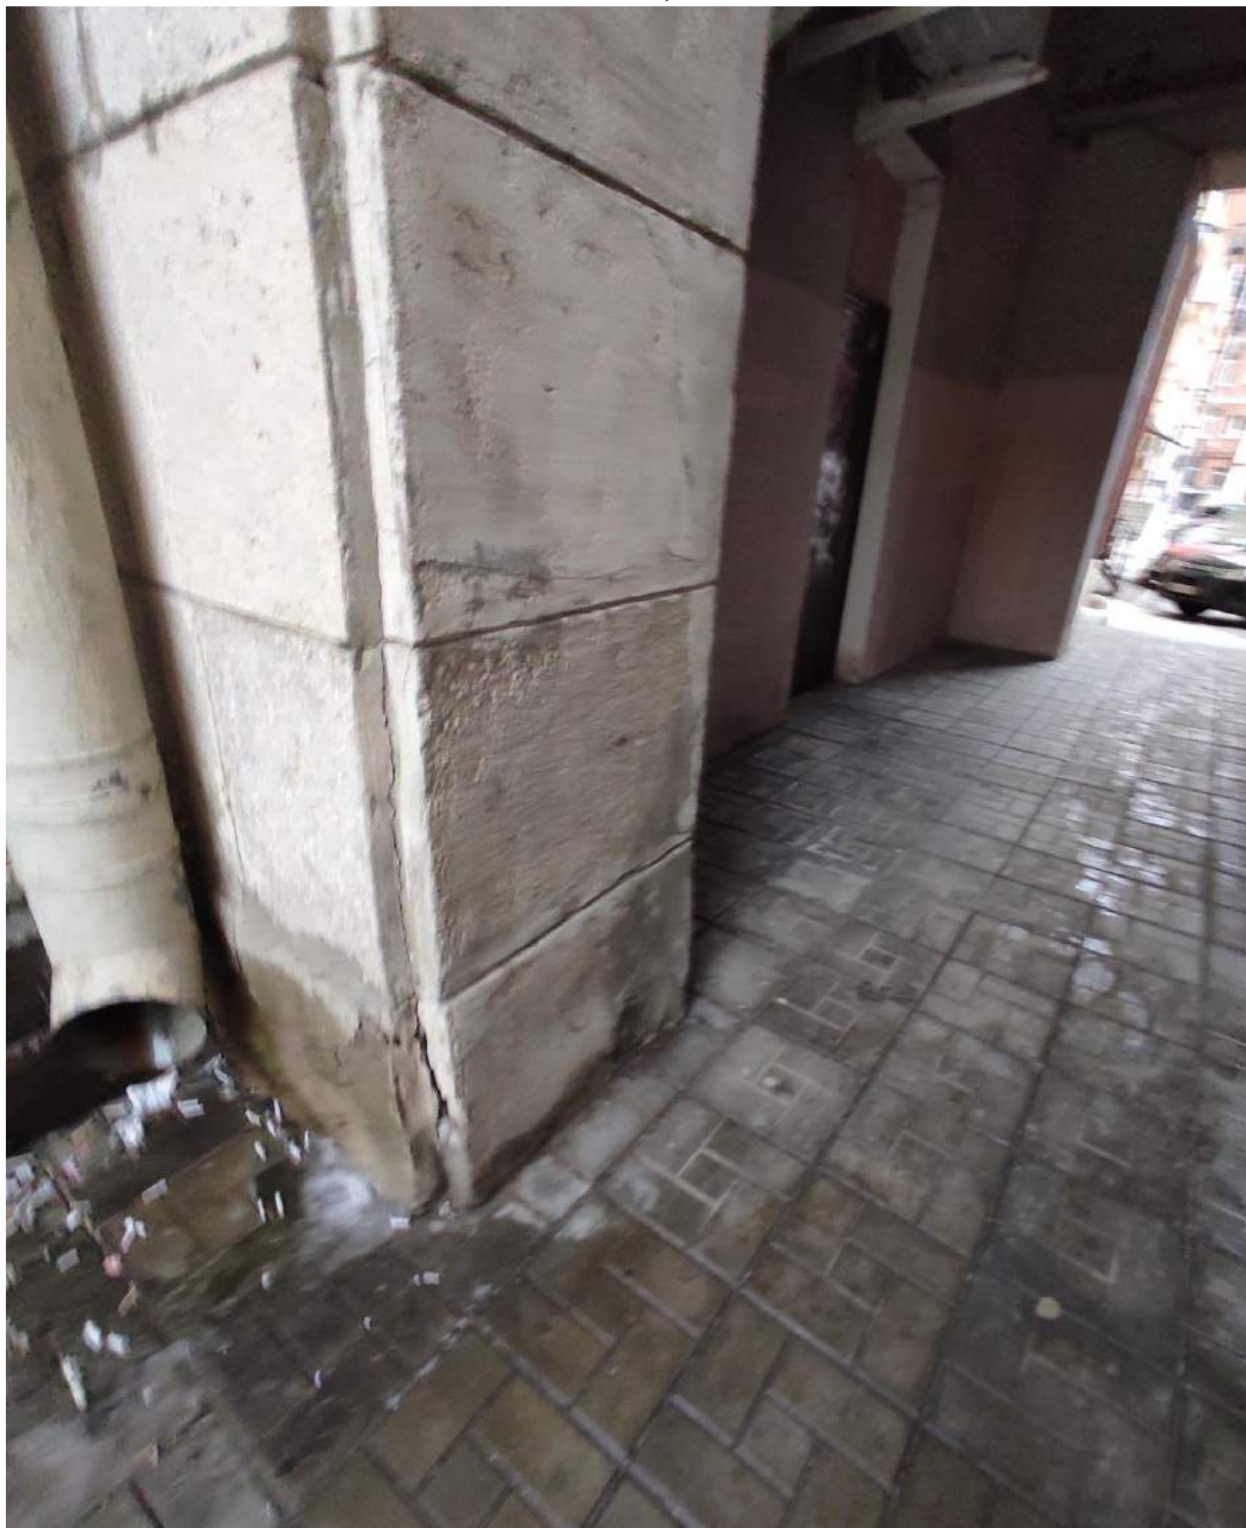
Фото 22. Проходная арка вид с Московского проспекта. Трещины, утрата штукатурного слоя, деструкция штукатурного слоя, поздние цементные вставки, докомпоновки

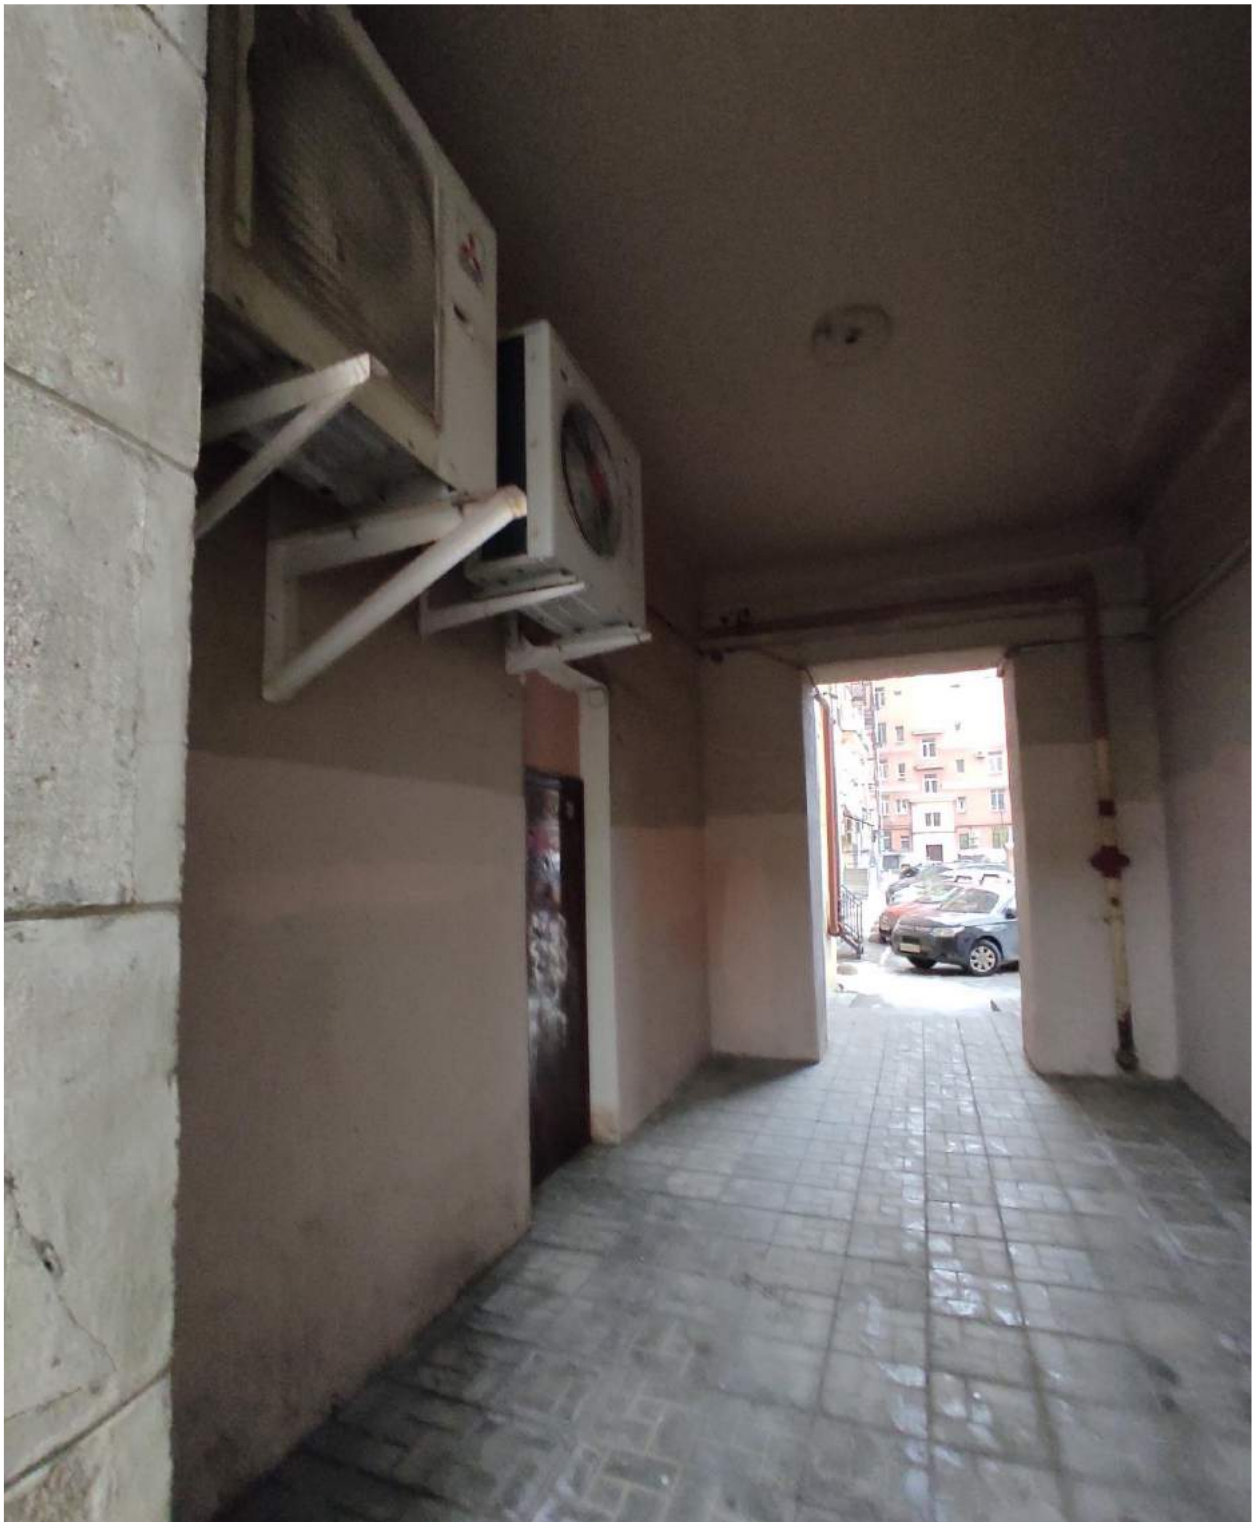
Фото 23. Фасад 4-1. Следы многочисленных покрасок терразитовой штукатурки, трещины, поздние цементные вставки

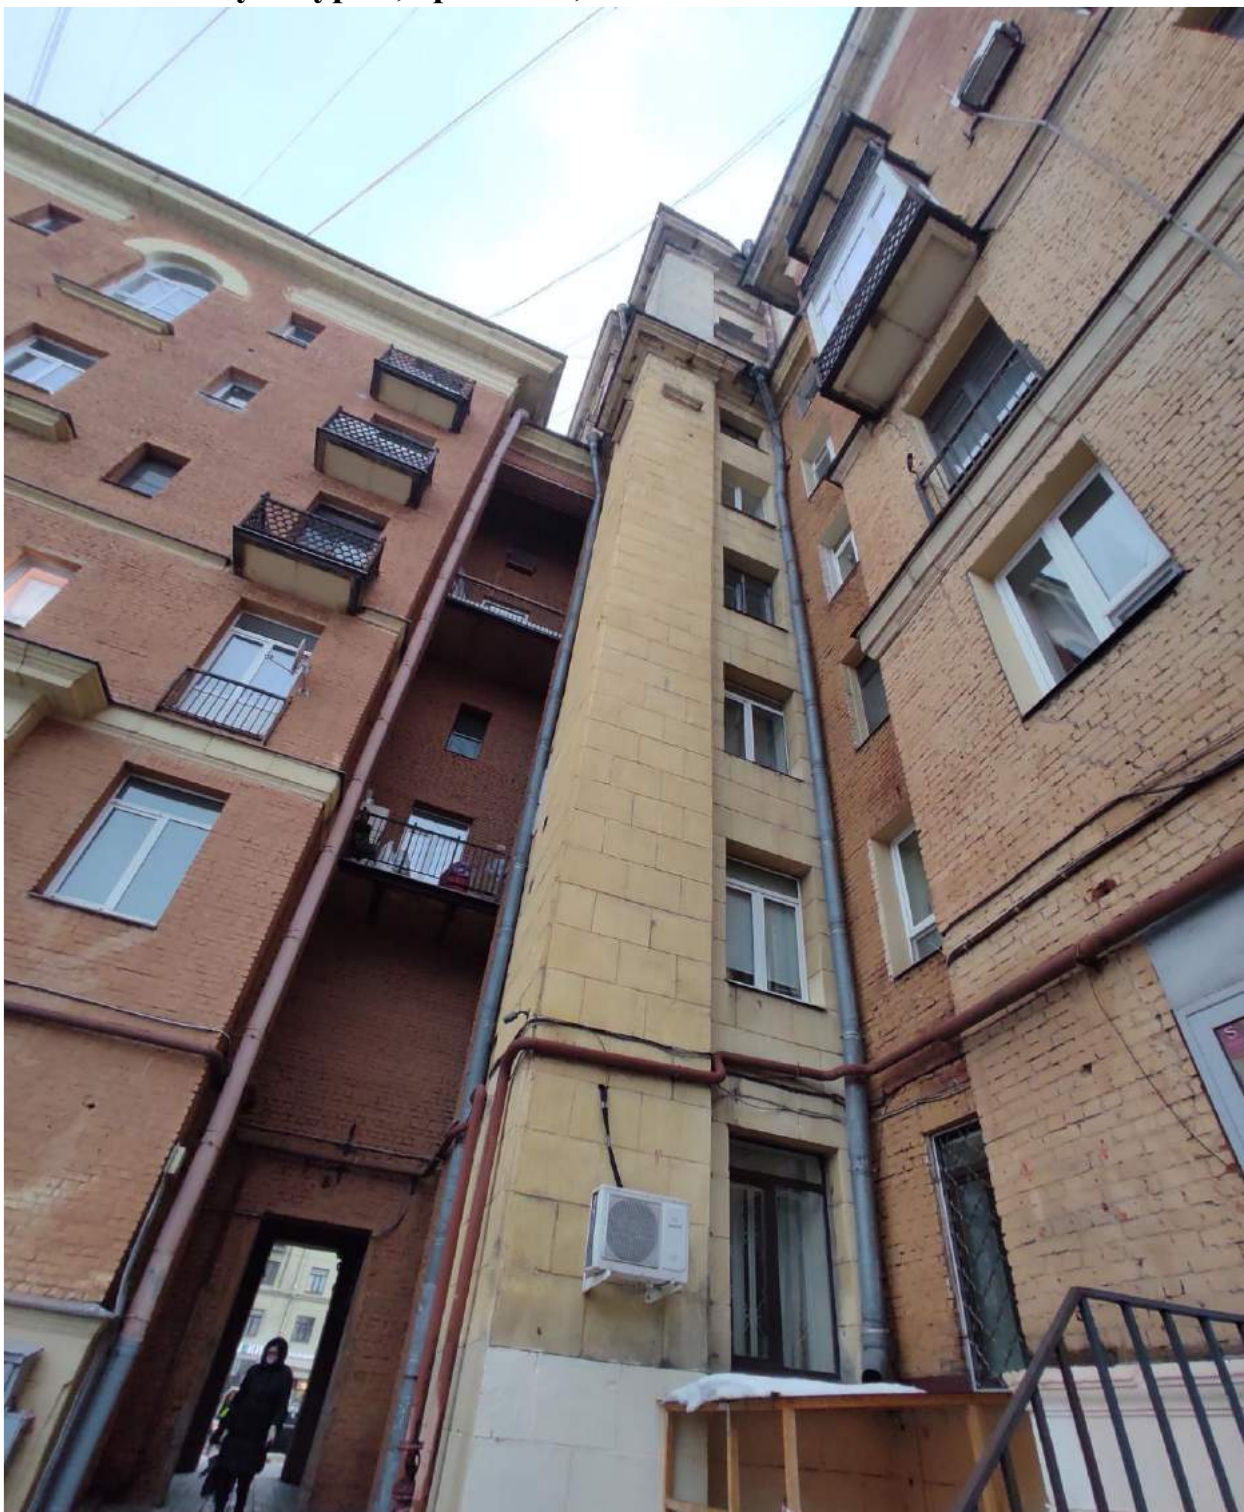
Фото 24. Фасад 4-1. Следы многочисленных покрасок терразитовой штукатурки, трещины, поздние цементные вставки, деструкция штукатурного слоя

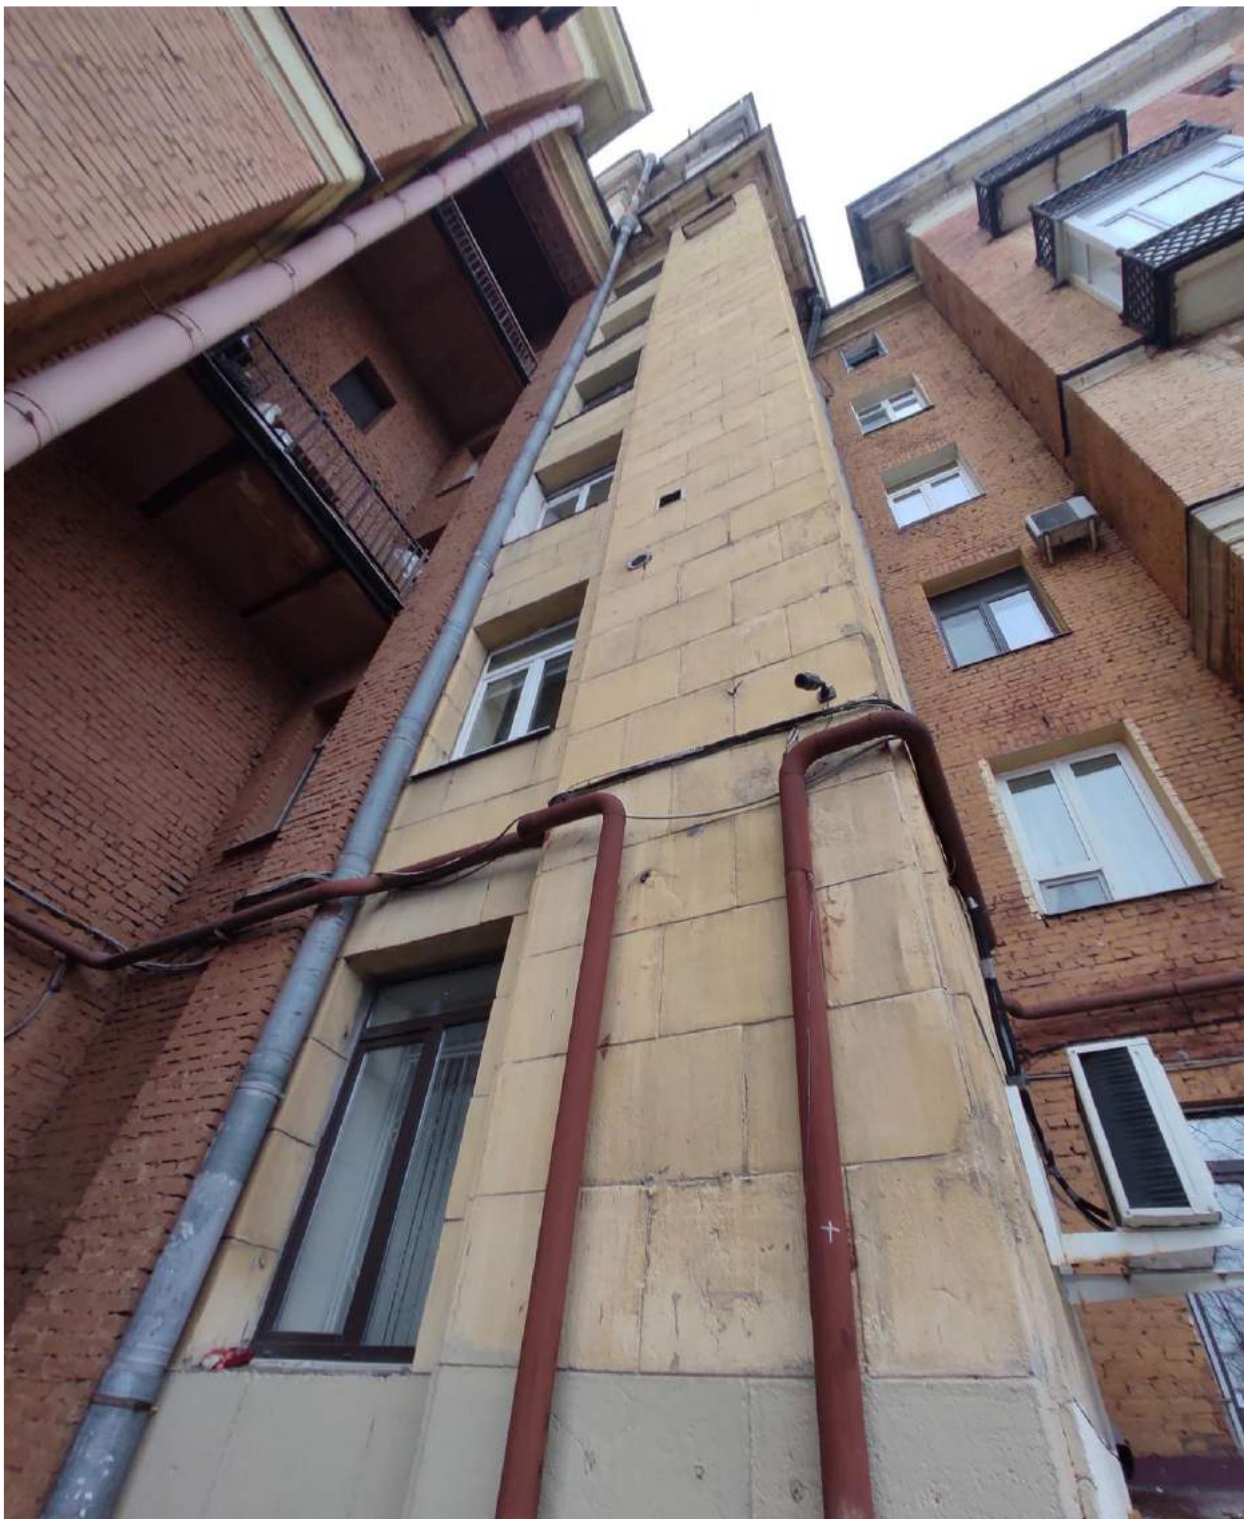
Фото 25. Фасад 1-4 (фото с квадрокоптера). Деструкция штукатурного слоя, Трещины, высолы, биопоражения, коррозия линейных окрытий, коррозия кровельного окрытия, следы ржавчины, поздние цементные вставки и докомпоновки

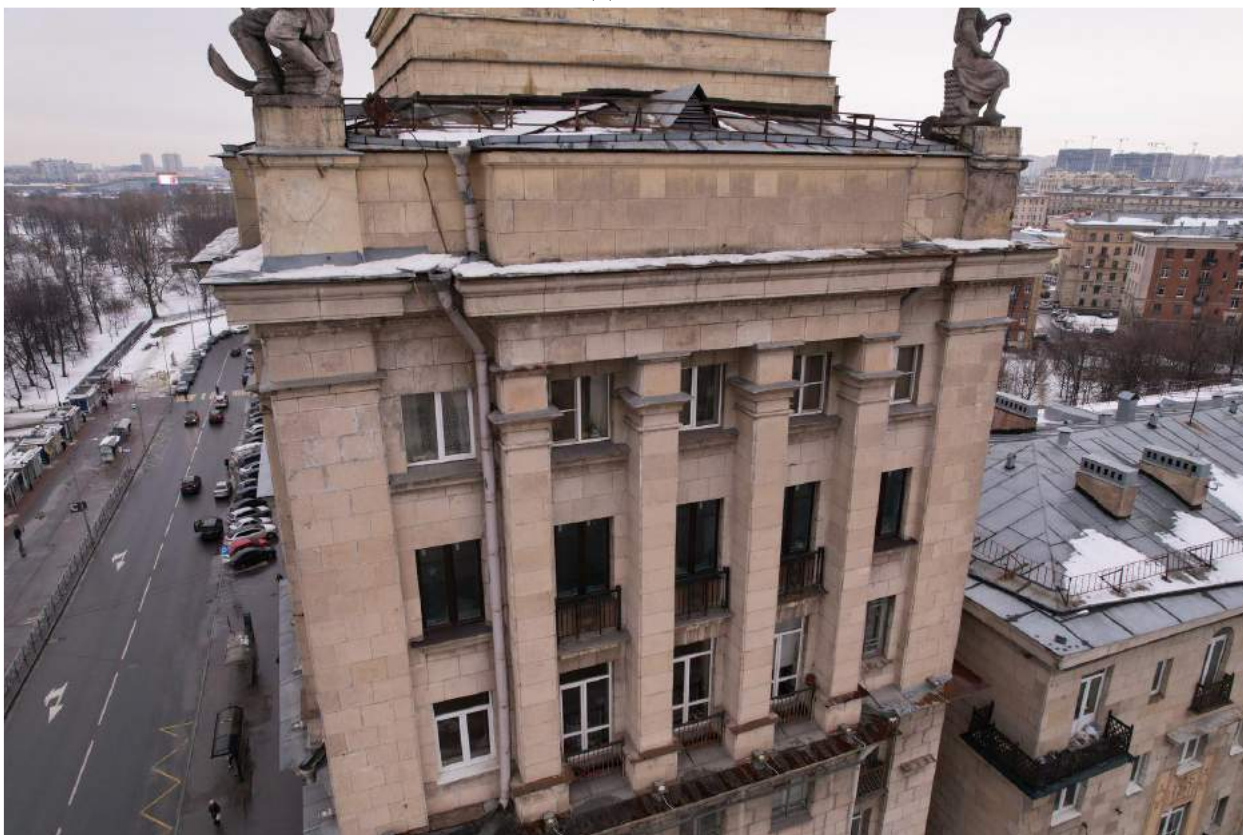
Фото 26. Фасад Г-А (фото с квадрокоптера). Деструкция штукатурного слоя, Трещины, высолы, биопоражения, коррозия линейных окрытий, коррозия кровельного окрытия, следы ржавчины, поздние цементные вставки и докомпоновки

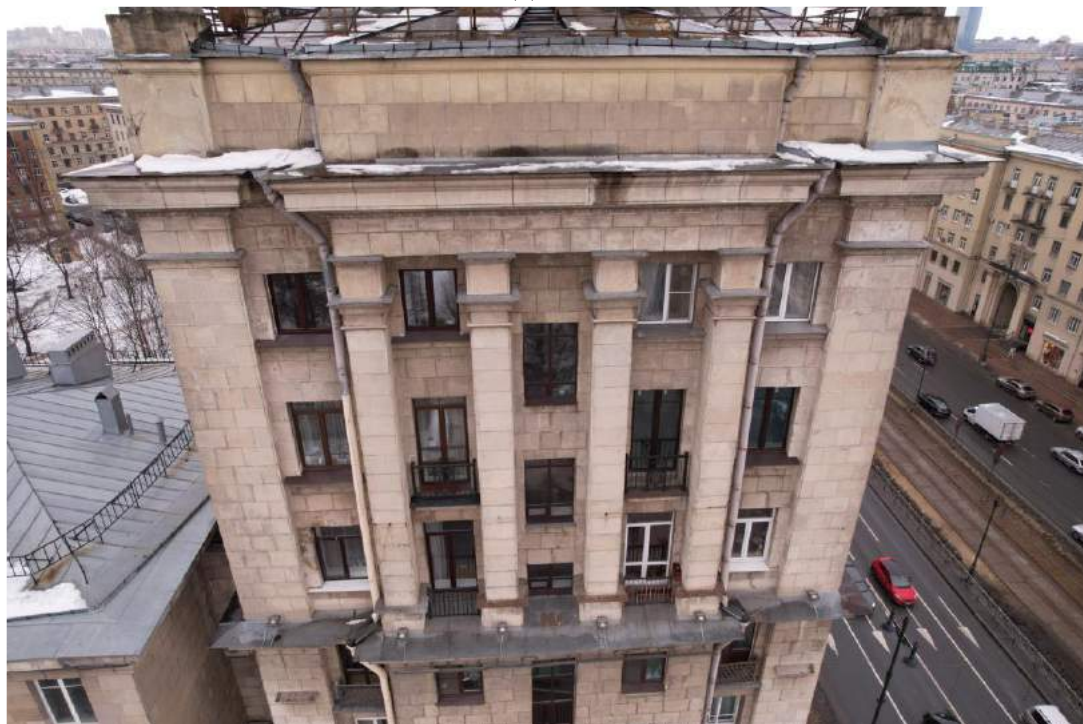
Фото 27. Фасад А-Г (фото с квадрокоптера). Деструкция штукатурного слоя, Трещины, высолы, биопоражения, коррозия линейных покрытий, коррозия кровельного покрытия, следы ржавчины, поздние цементные вставки и докомпоновки, разрушение кирпичной кладки вывалы кирпича

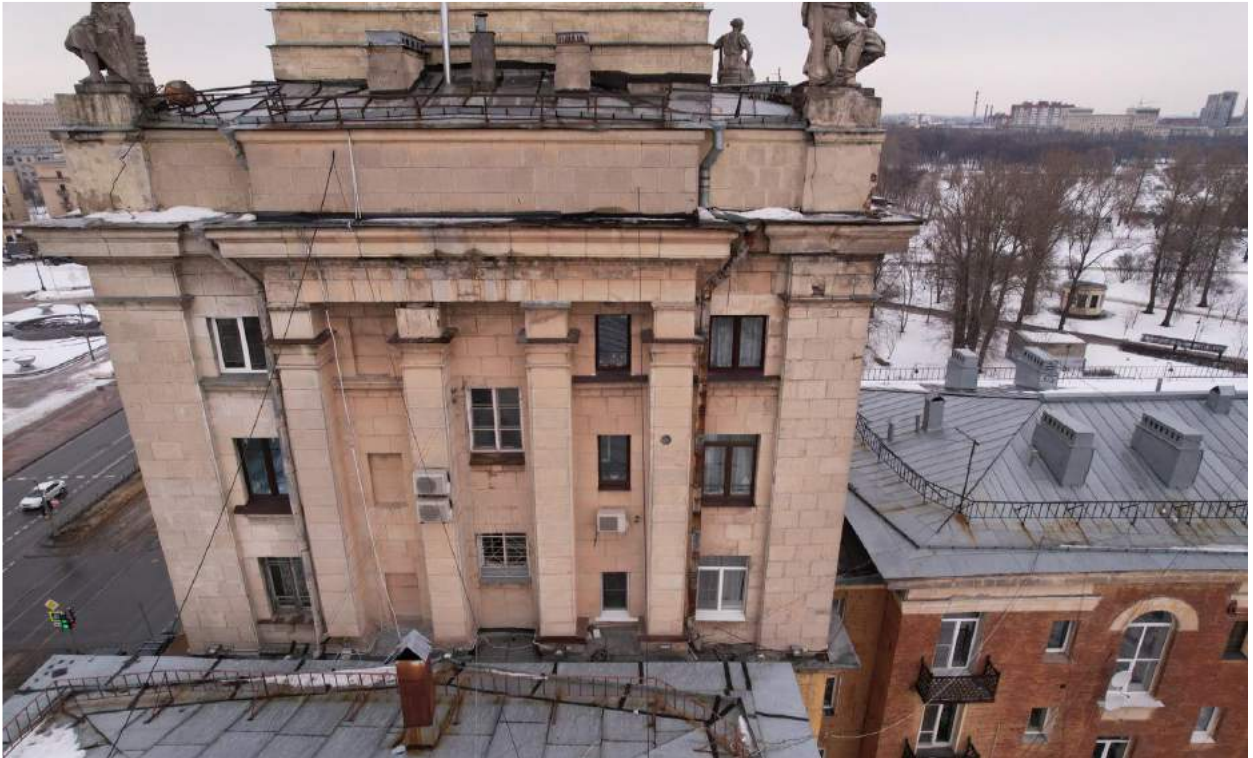
Фото 28. Фасад Г-А. деструкция штукатурного слоя, высолы, поздние цементные вставки, Трещины, коррозия линейных покрытий и покрытия кровли, разрушение штукатурного слоя колонн до кирпичного основания, разрушение скульптур из бетона, биопоражения

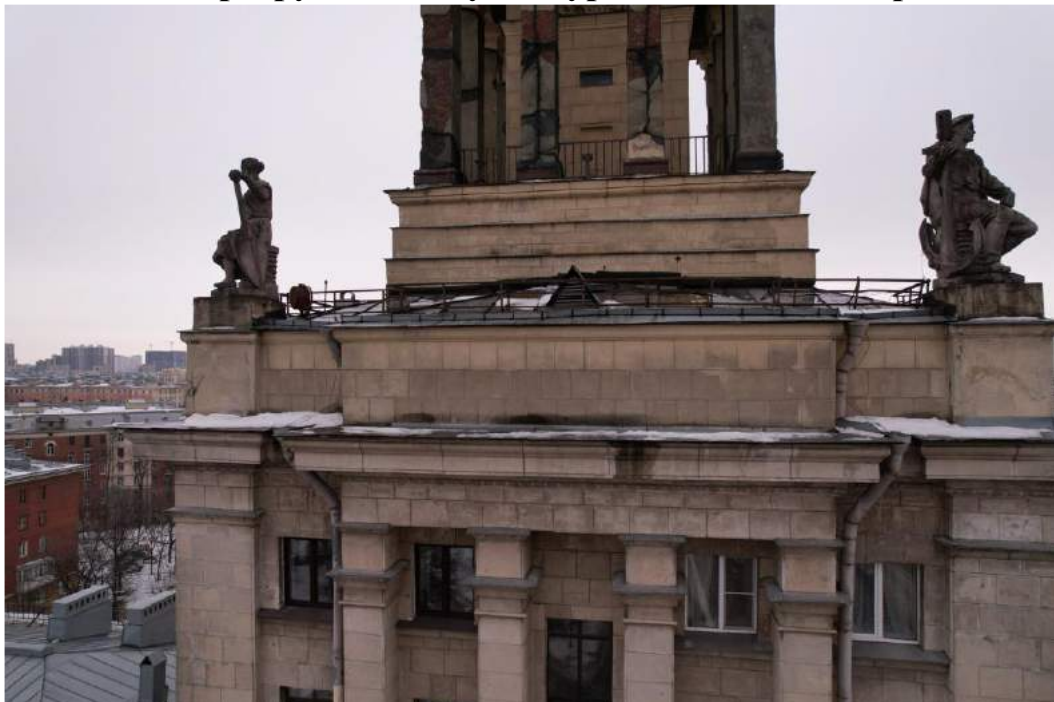
Фото 29. Фасад 4-1. деструкция штукатурного слоя, высолы, поздние цементные вставки, Трещины, коррозия линейных окрытий и покрытия кровли, разрушение штукатурного слоя колонн до кирпичного основания, разрушение скульптур из бетона, биопоражения

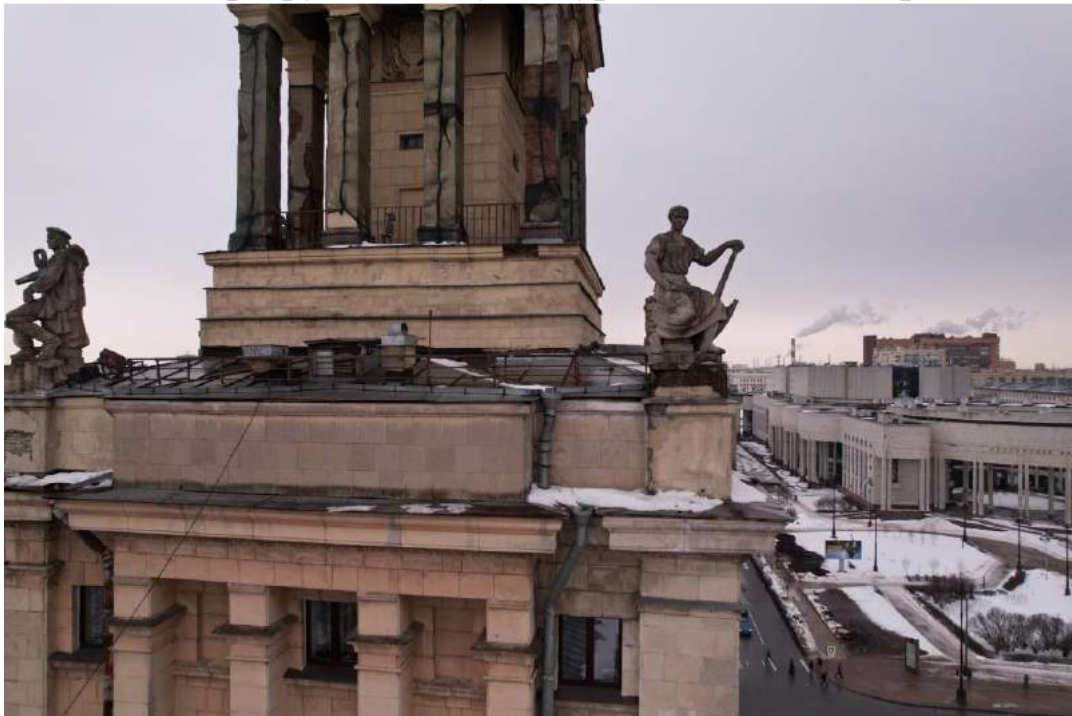
Фото 30. Фасад 1-4 деструкция штукатурного слоя, высолы, поздние цементные вставки, Трещины, коррозия линейных окрытий и покрытия кровли, разрушение штукатурного слоя колонн до кирпичного основания, разрушение скульптур из бетона, биопоражения, коррозия металлодекора

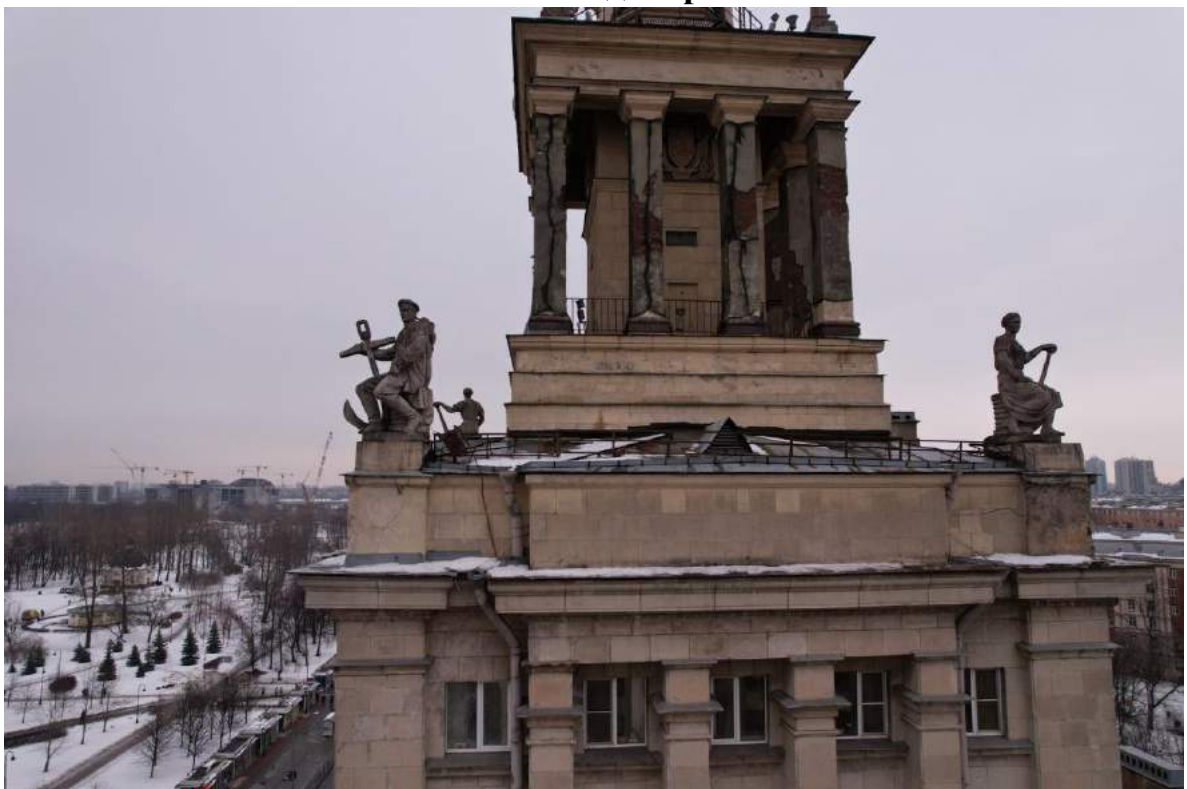
Фото 31. Фасад А-Г деструкция штукатурного слоя, высолы, поздние цементные вставки, Трещины, коррозия линейных окрытий и покрытия кровли, разрушение штукатурного слоя колонн до кирпичного основания, разрушение скульптур из бетона, биопоражения, коррозия металлодекора

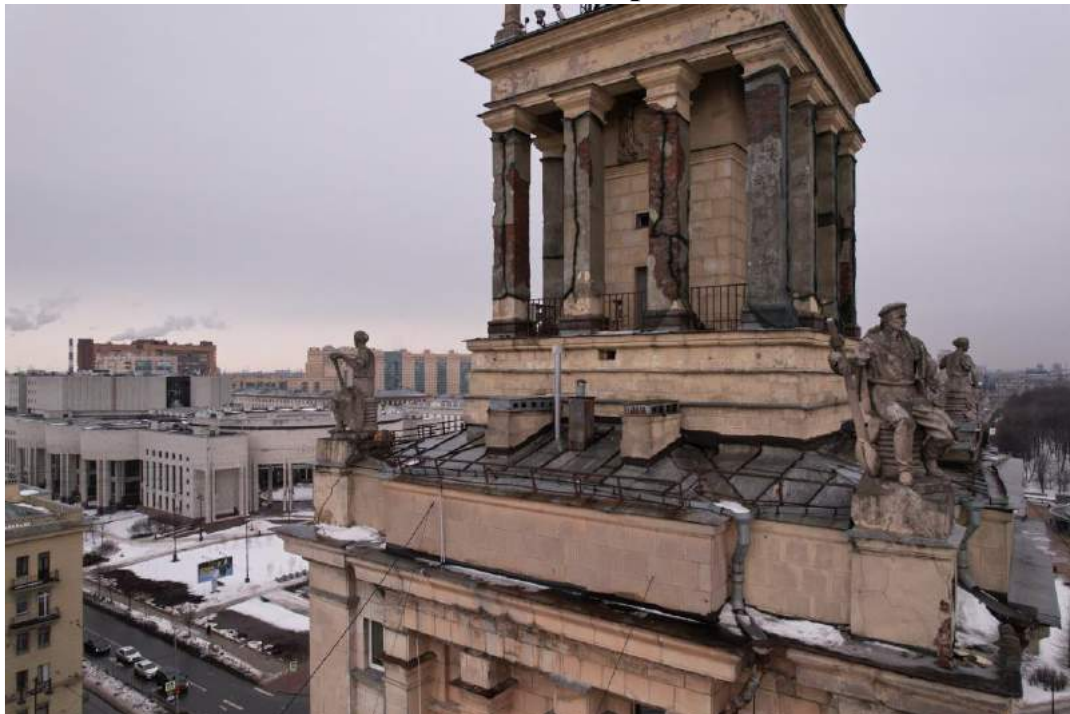
Фото 32. Фасад А-Г деструкция штукатурного слоя, высолы, поздние цементные вставки, Трещины, коррозия линейных окрытий и покрытия кровли, разрушение штукатурного слоя колонн до кирпичного основания, разрушение скульптур из бетона, биопоражения, коррозия металлодекора

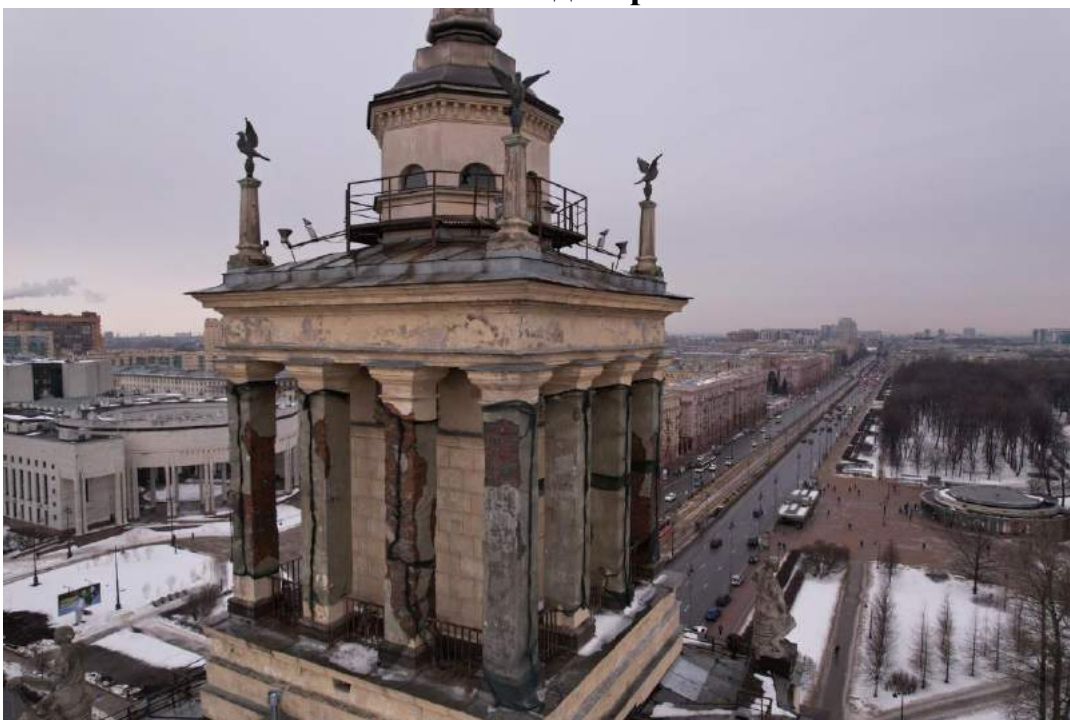
Фото 33. Фасад 4-1 деструкция штукатурного слоя, высолы, поздние цементные вставки, Трещины, коррозия линейных окрытий и покрытия кровли, разрушение штукатурного слоя колонн до кирпичного основания, разрушение скульптур из бетона, биопоражения, коррозия металлодекора
