Акт

**по результатам государственной историко-культурной экспертизы
проектной документации на проведение работ по сохранению объекта
культурного наследия регионального значения «Жилой дом» по адресу:
г. Санкт-Петербург, Московский р-н, Московский пр., д. 190, лит. «А»,
разработанной в 2022г.**

Договор №11/14/18-202/Д/ФС/2022.

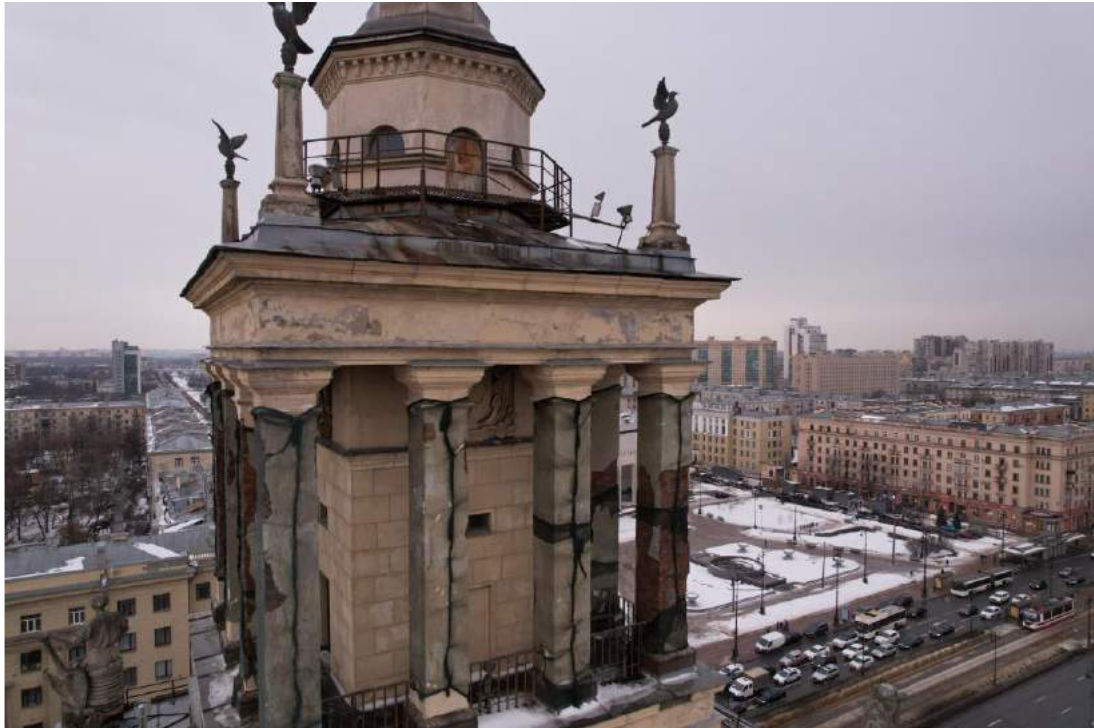
Фото 34. Разрушение штукатурного слоя до кирпичного основания, деструкция кирпичной кладки и вывалы кирпича, биопоражения бетонных скульптур, высолы

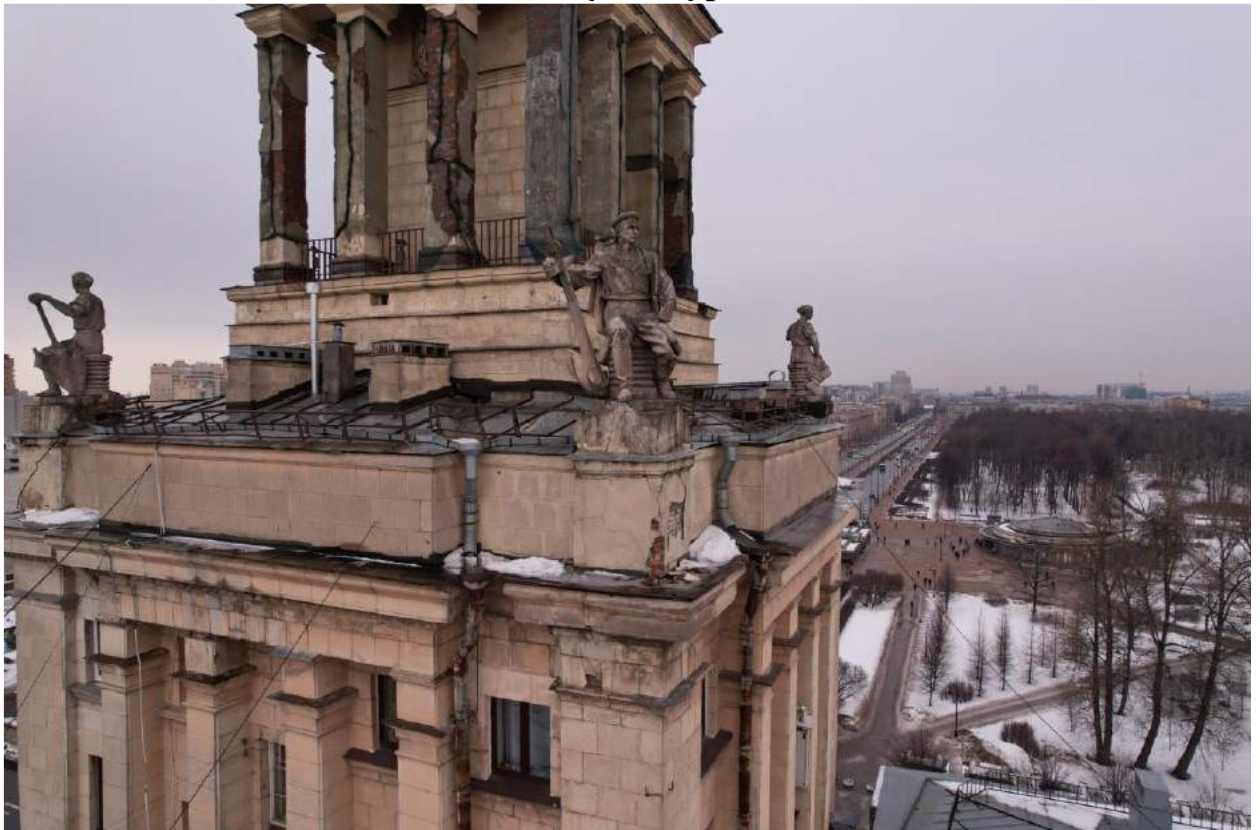
Фото 34.1 Фасад Г-А. Разрушение штукатурного слоя до кирпичного основания, деструкция кирпичной кладки и вывалы кирпича, биопоражения бетонных скульптур, высолы, коррозия линейных покрытий и покрытия кровли
