**АКТ**

**по результатам проведения государственной историко-культурной экспертизы проектной документации на проведение работ по сохранению выявленного объекта культурного наследия «Дом культуры им.В.И.Ленина завода "Большевик"», расположенного по адресу: г. Санкт-Петербург, пр. Обуховской Обороны, д. 223, лит. А (Обуховской Обороны пр., 223), в части ремонта и реставрации фасадов, - «Разработка проектной документации на проведение работ по сохранению выявленного объекта культурного наследия «Дом культуры им. В.И. Ленина завода «Большевик»», расположенного по адресу: Санкт-Петербург, пр. Обуховской обороны, д. 223, лит. А (ремонт и реставрация фасадов)», разработанной ООО «АРМ «Арх-Рест» в 2022 г., шифр 0372200086922000004-01, с целью определения соответствия проектной документации требованиям законодательства Российской Федерации в области государственной охраны объектов культурного наследия**

06.10.2022 г.

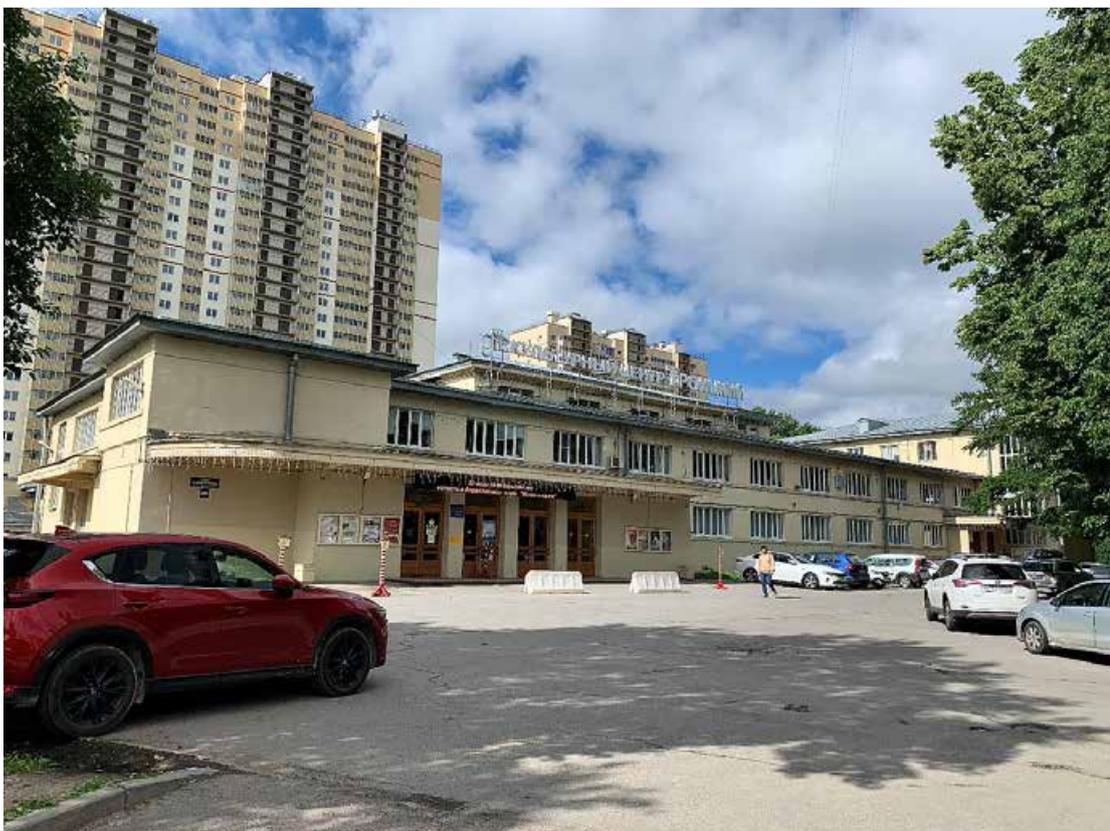
*Фото №1. Общий вид на главный фасад со стороны проспекта Обуховской Обороны. Наблюдается деструкция штукатурного слоя, современные стеклопакеты, общая загрязненность фасада, трещины.*

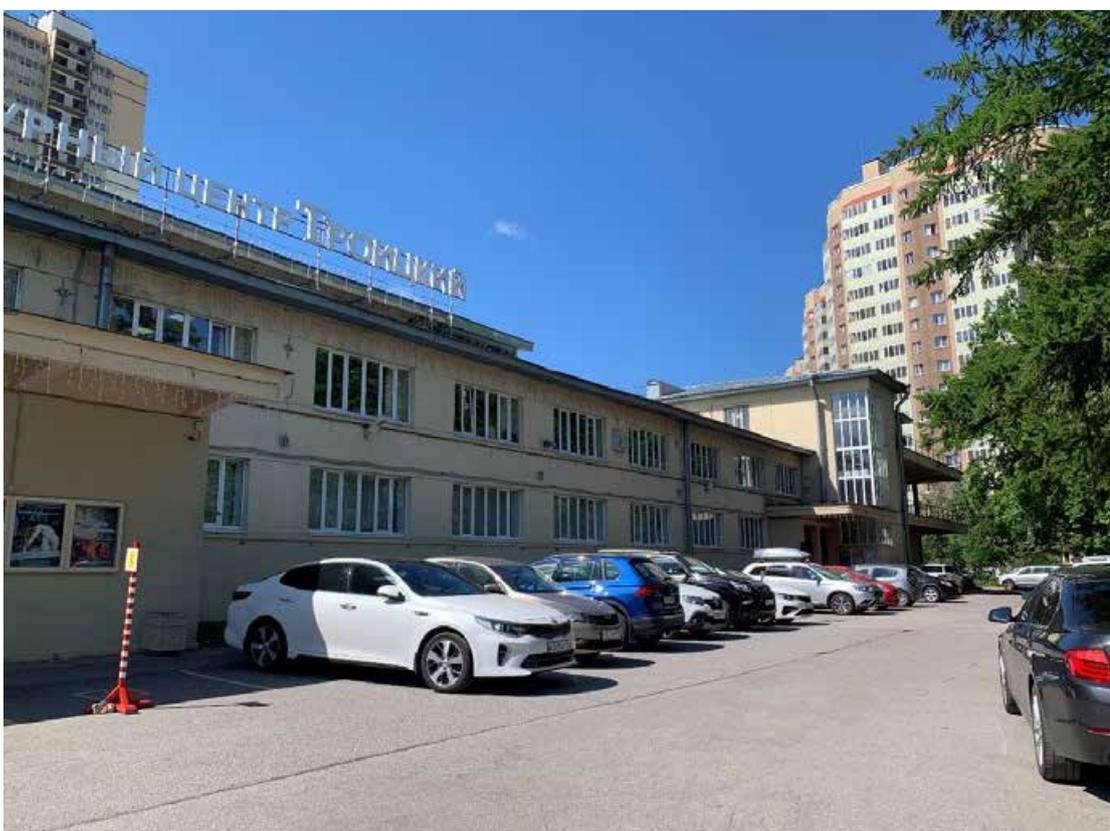
*Фото №2. Главный фасад со стороны проспекта Обуховской Обороны. Наблюдается деструкция штукатурного слоя, современные стеклопакеты, общая загрязненность фасада, трещины.*

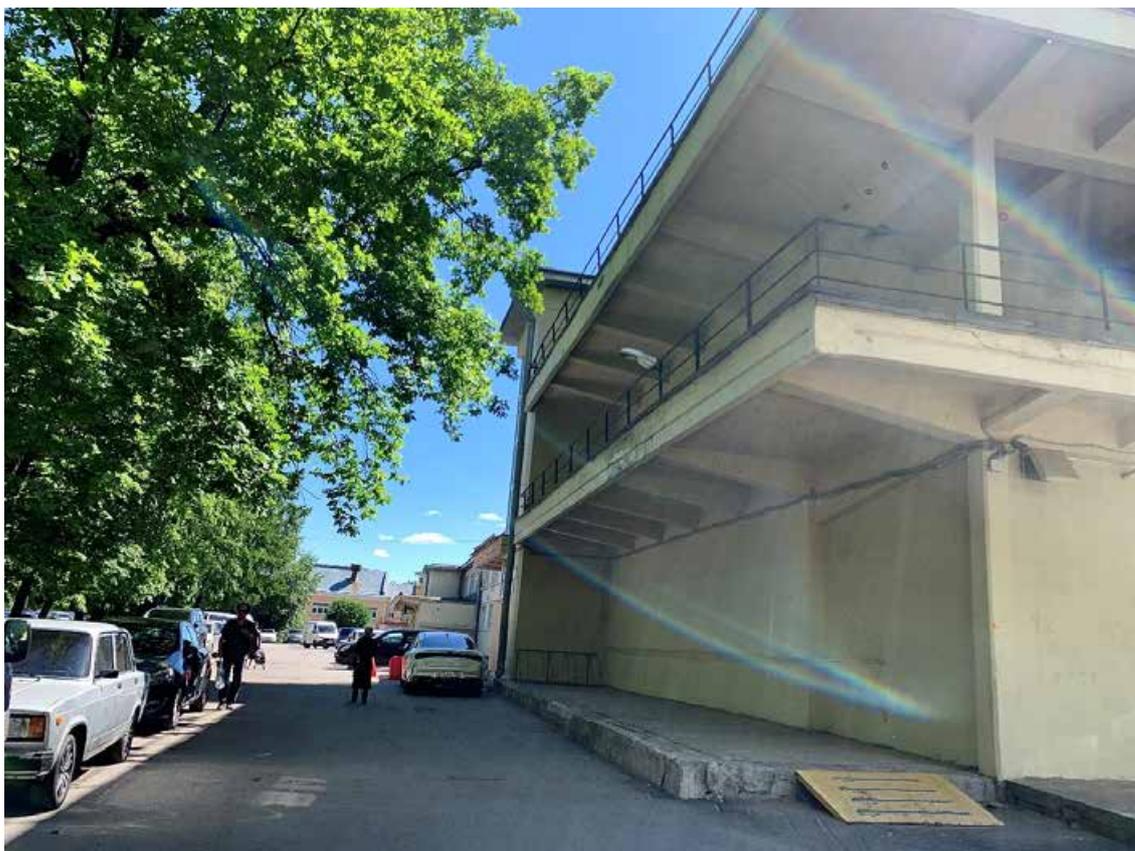
*Фото №3. Главный фасад со стороны проспекта Одуховской Обороны. Наблюдается деструкция штукатурного слоя, общая загрязненность фасада, трещины.*

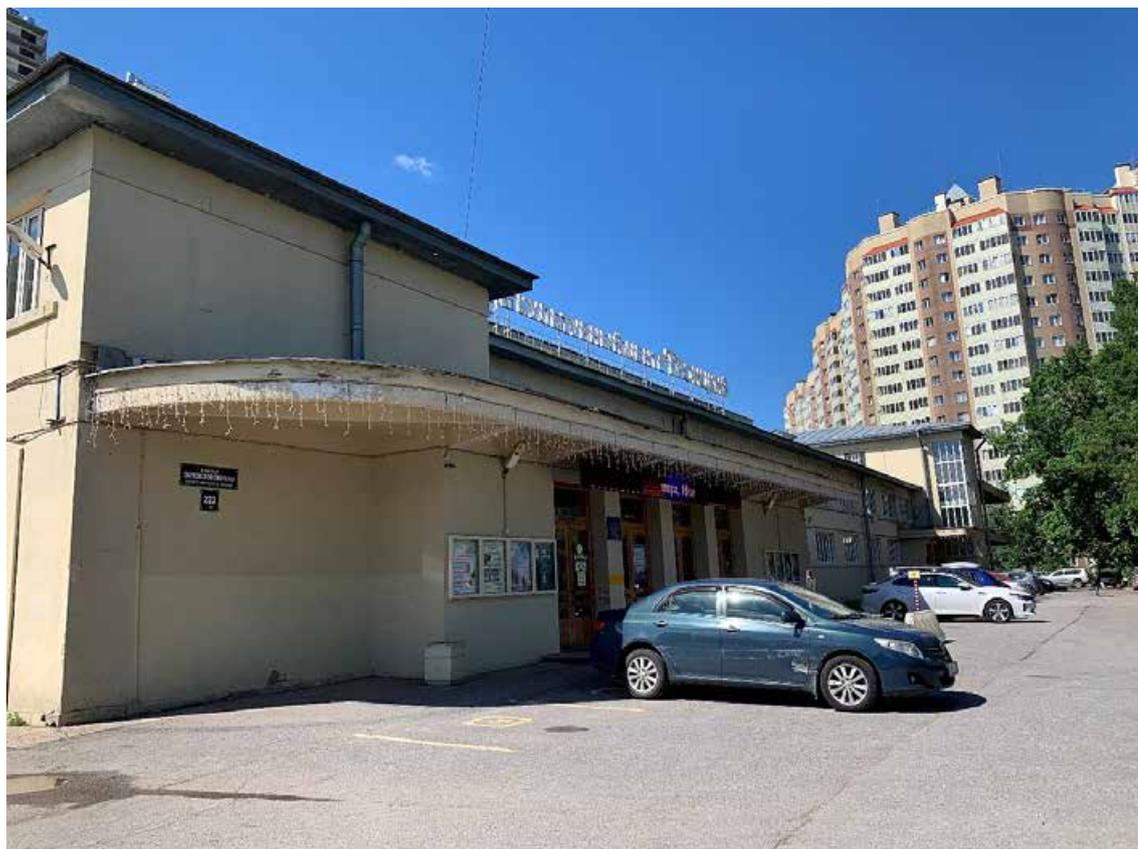
*Фото №5. Фрагмент главного фасада со стороны проспекта Обуховской Обороны. Наблюдается деградация штукатурного слоя, общая загрязненность фасада, трещины.*

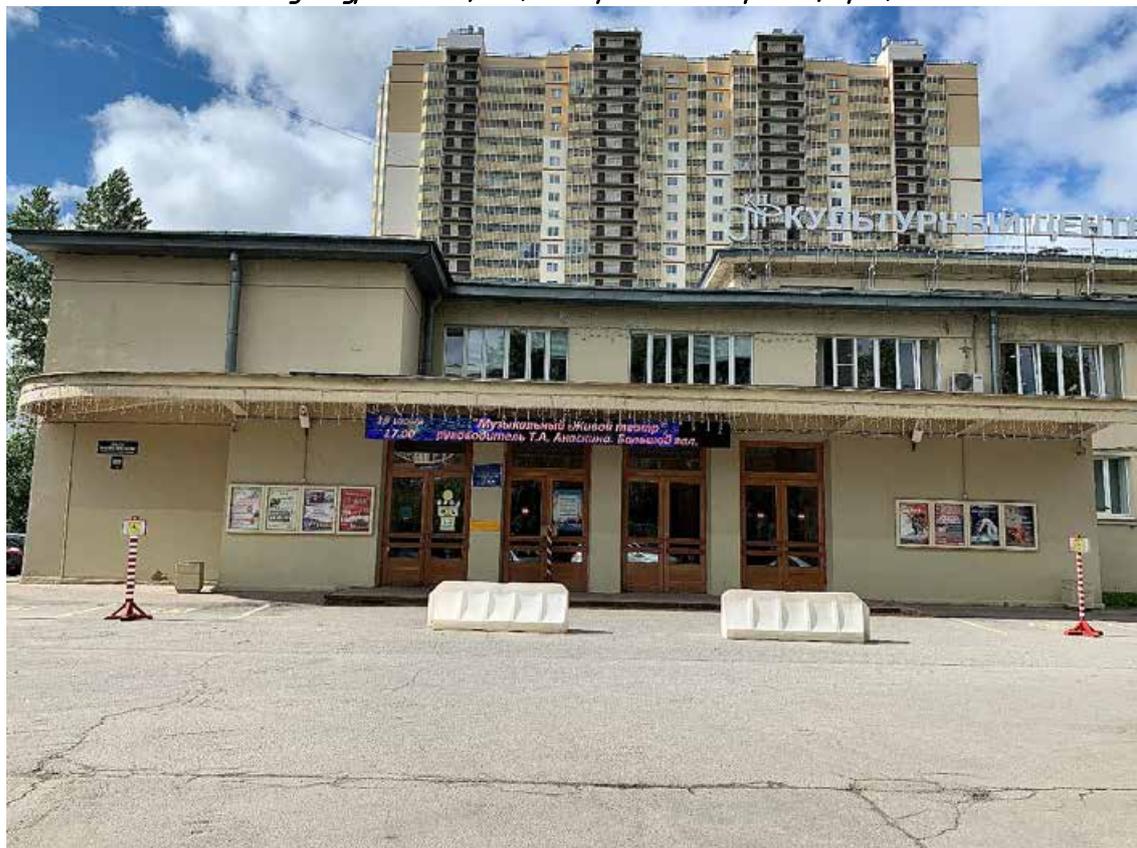
*Фото №6. Фрагмент главного фасада. Наблюдается деградация штукатурного слоя, современные стеклопакеты, общая загрязненность фасада, трещины.*

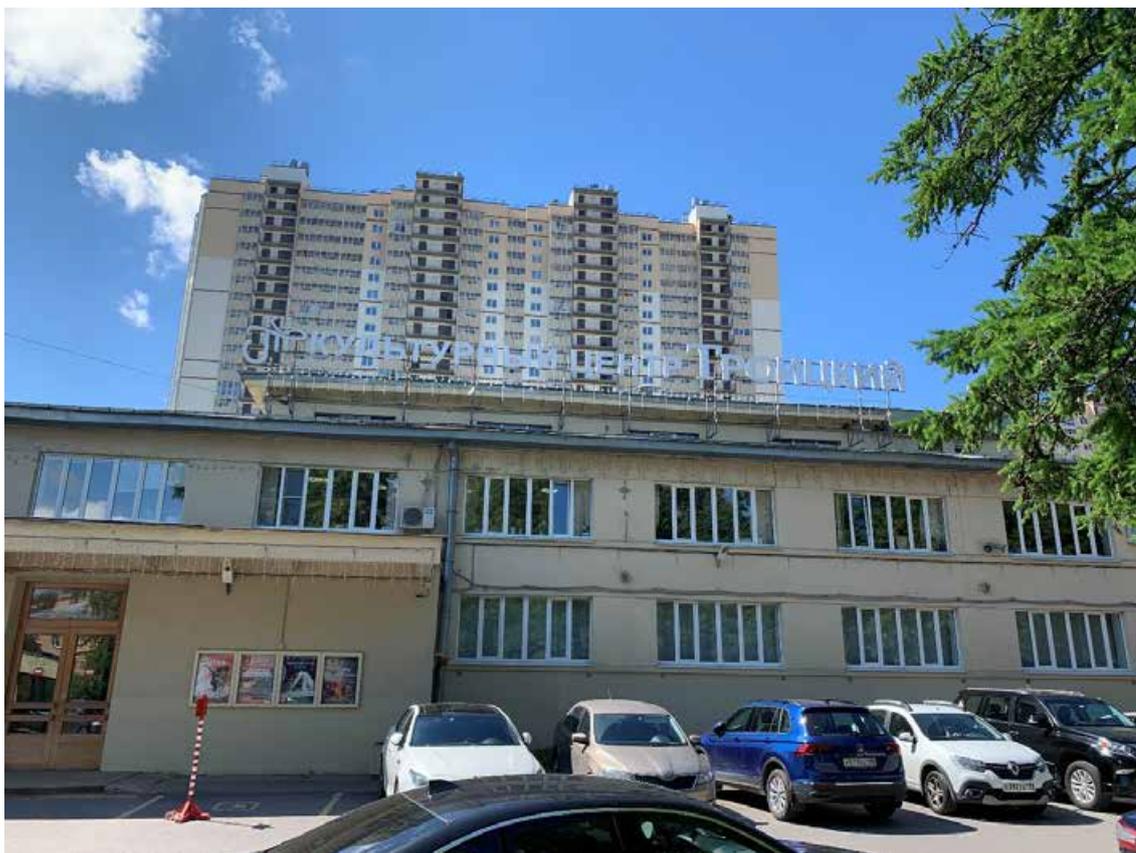
*Фото №7. Фрагмент главного фасада. Наблюдается деструкция штукатурного слоя, современные стеклопакеты, общая загрязненность фасада, трещины.*

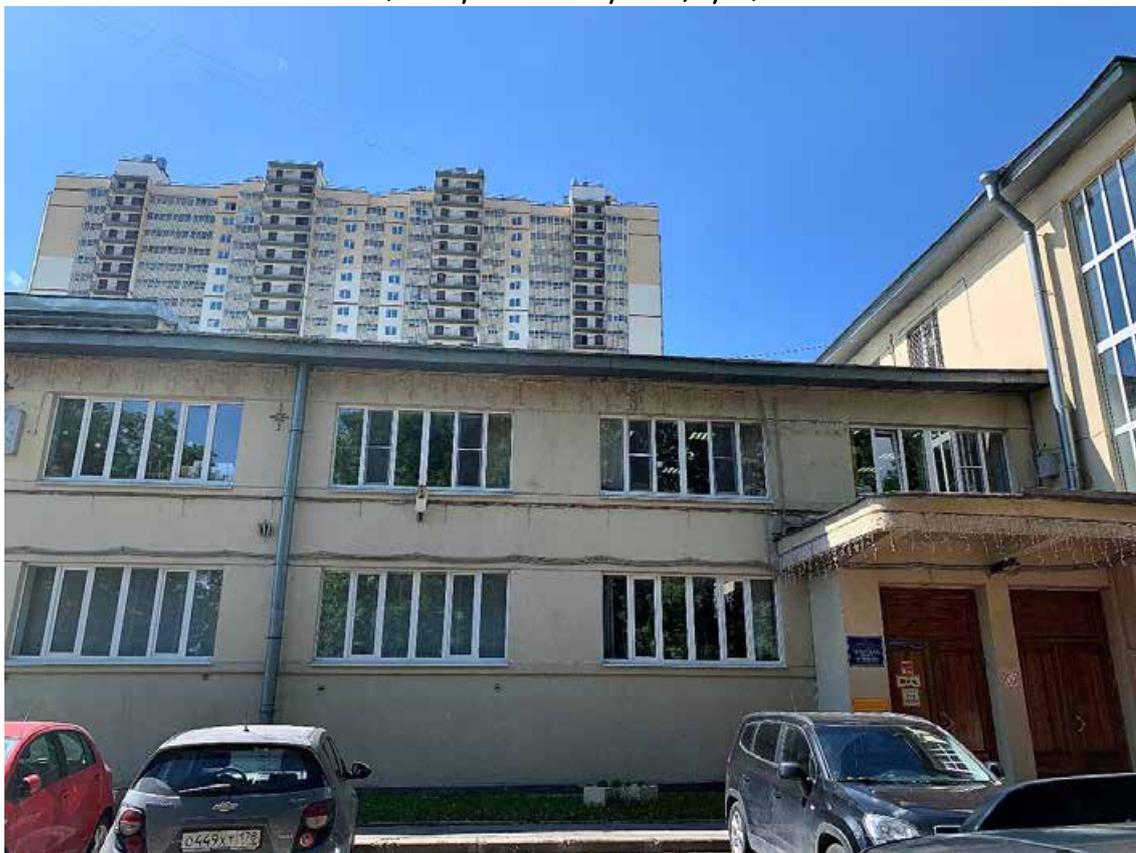
*Фото №8. Фрагмент главного фасада. Наблюдается деструкция штукатурного слоя, современные стеклопакеты, общая загрязненность фасада, трещины.*

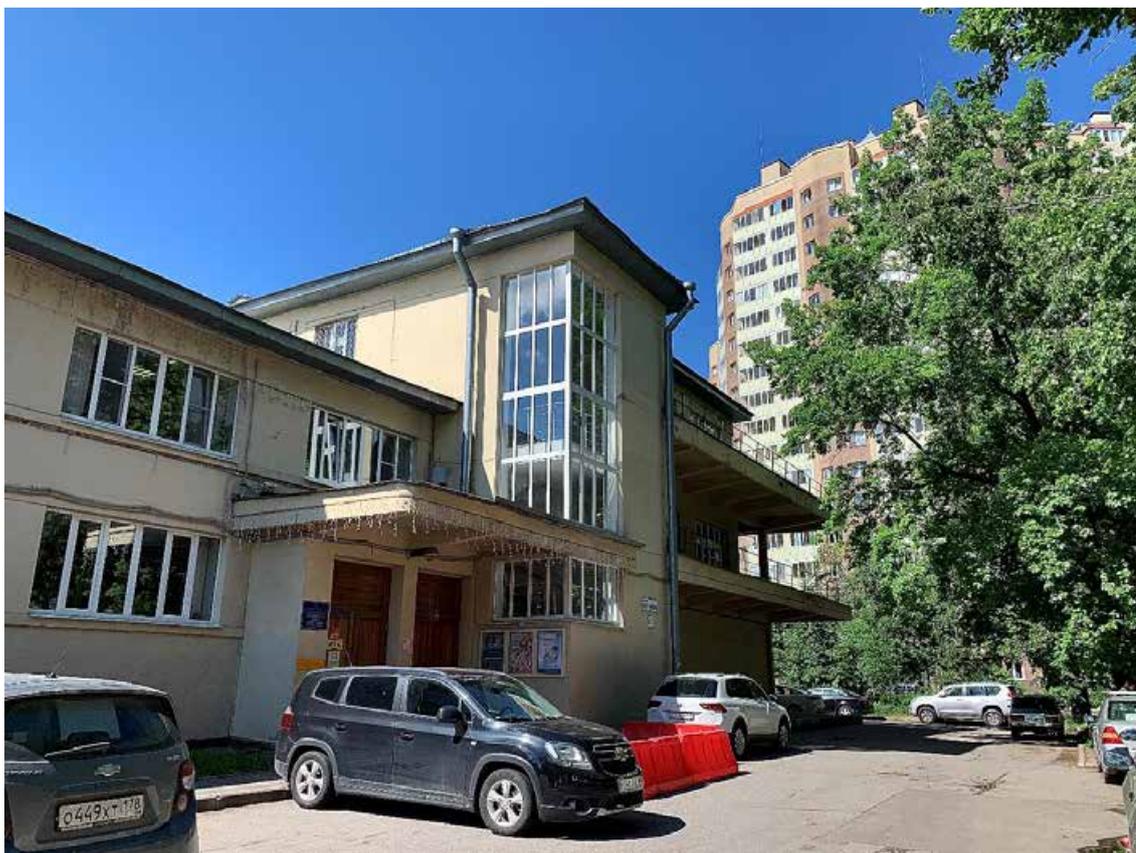
*Фото №9. Фрагмент главного фасада. Наблюдается деструкция штукатурного слоя, современные стеклопакеты, общая загрязненность фасада, трещины.*

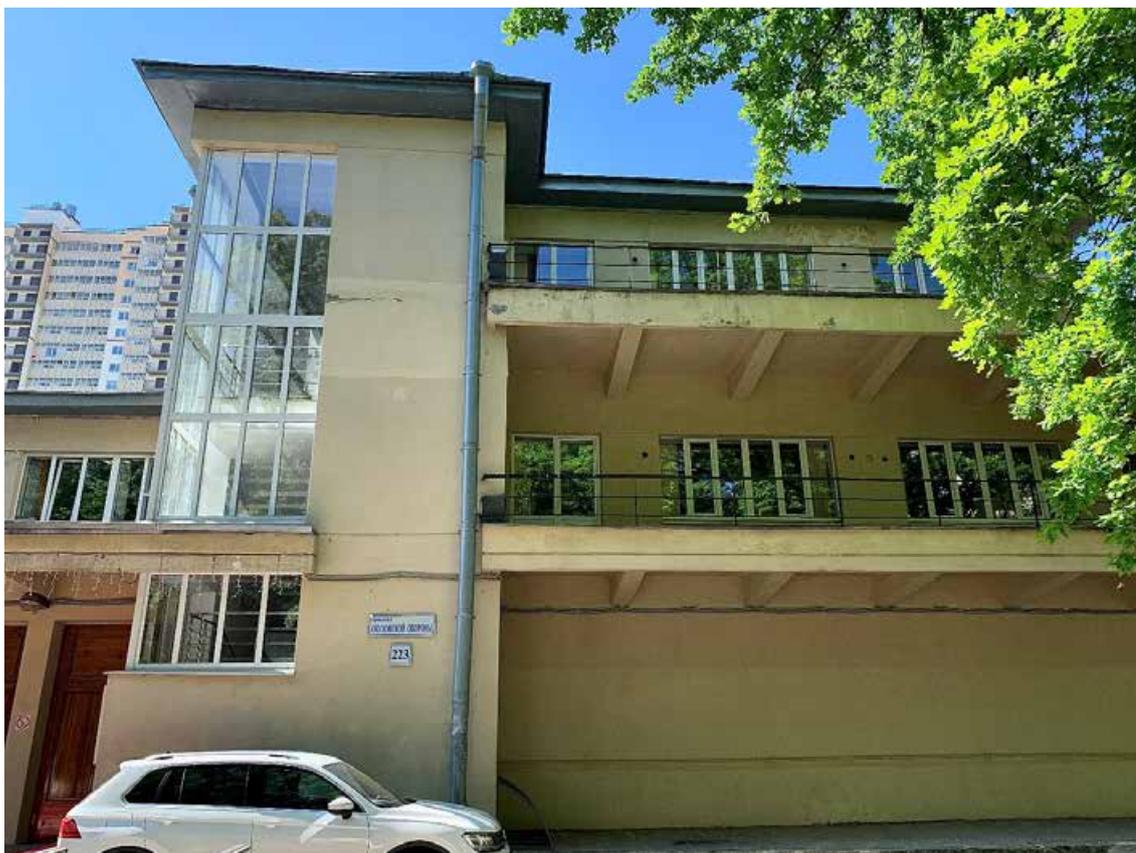
*Фото №11. Фрагмент главного фасада с балконом. Наблюдается деградация красочного и штукатурного слоя, современные стеклопакеты, поздние ремонтные вмешательства и общая загрязненность фасада.*

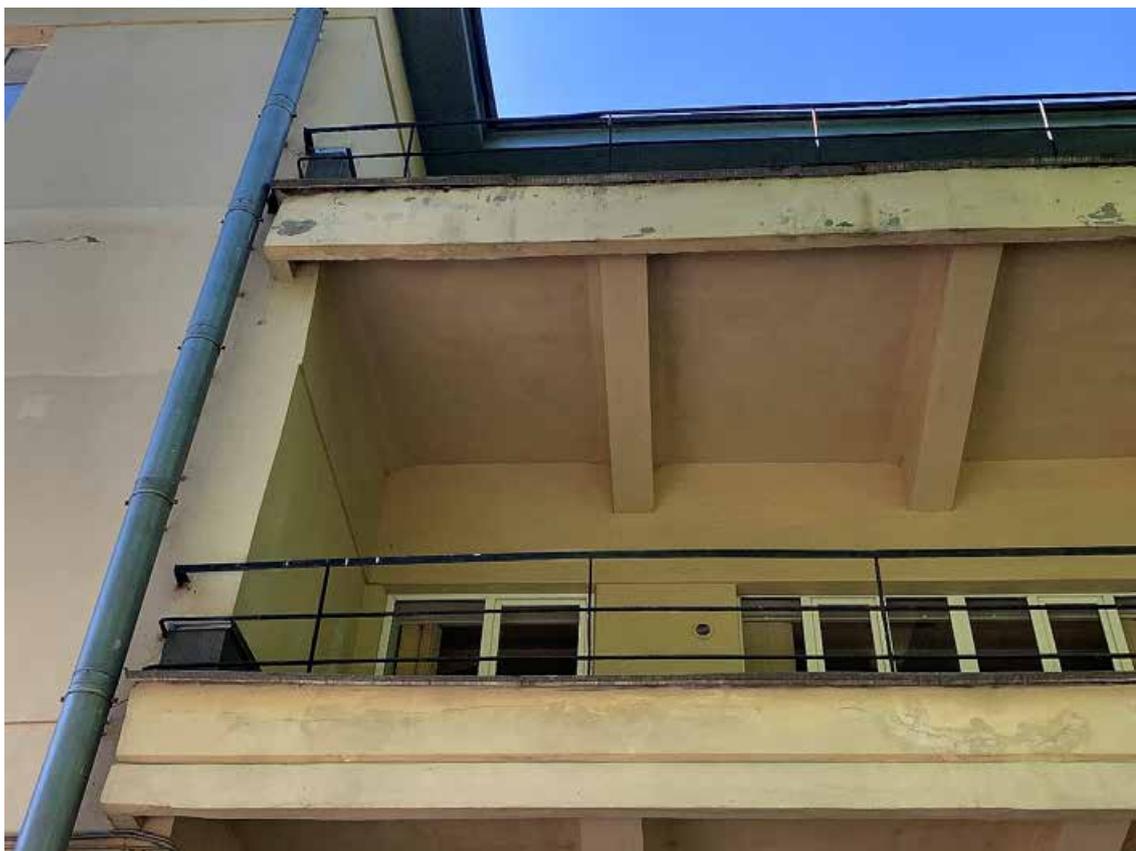
*Фото №17. Фрагмент балкона. Наблюдаются трещины, разрушения штукатурного и красочного слоя, потеки, многочисленные волосяные трещины по красочному, поздние ремонтные вмешательства и общая загрязненность.*

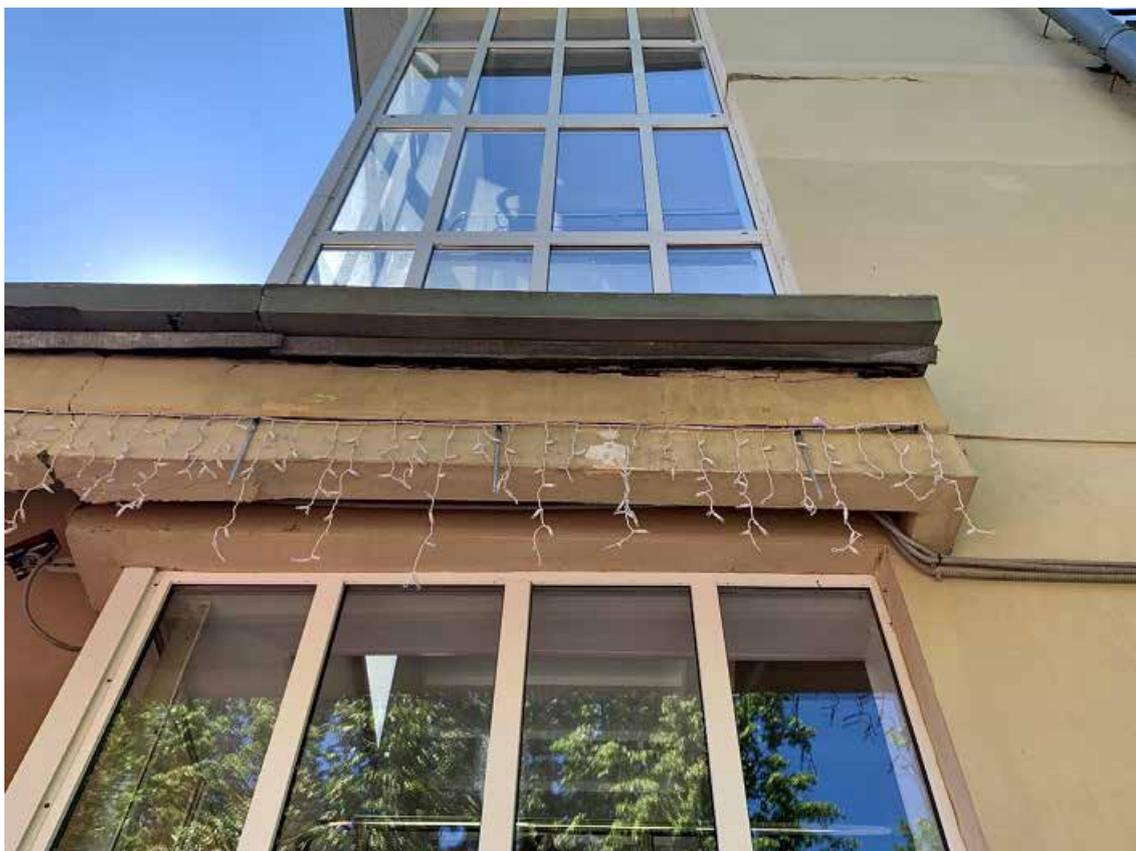
*Фото №19. Фрагмент главного фасада с угловым окном. На козырьке наблюдаются трещины, деструкция красочного слоя, потеки и общая загрязненность.*

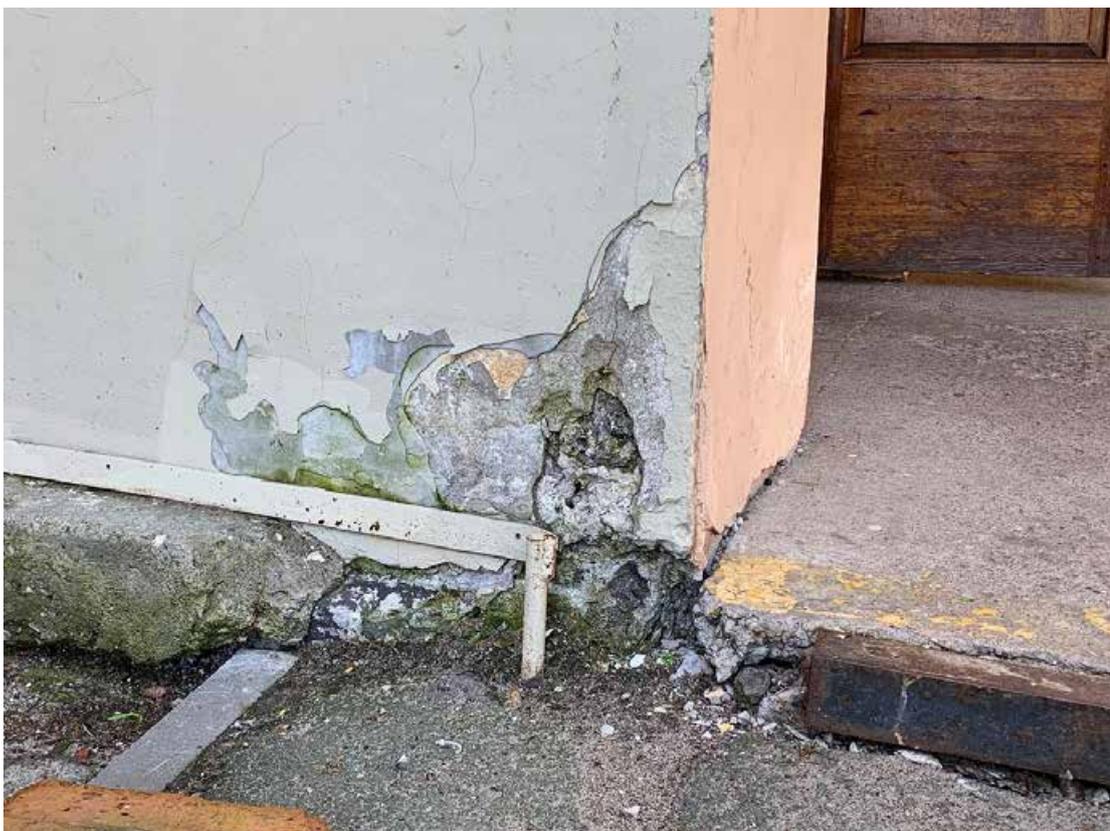
*Фото №25. Фрагмент входной группы главного фасада с козырьком. Наблюдается деструкция красочного и штукатурного слоя, биопоражения, сколы и многочисленные волосяные трещины по красочному слою.*

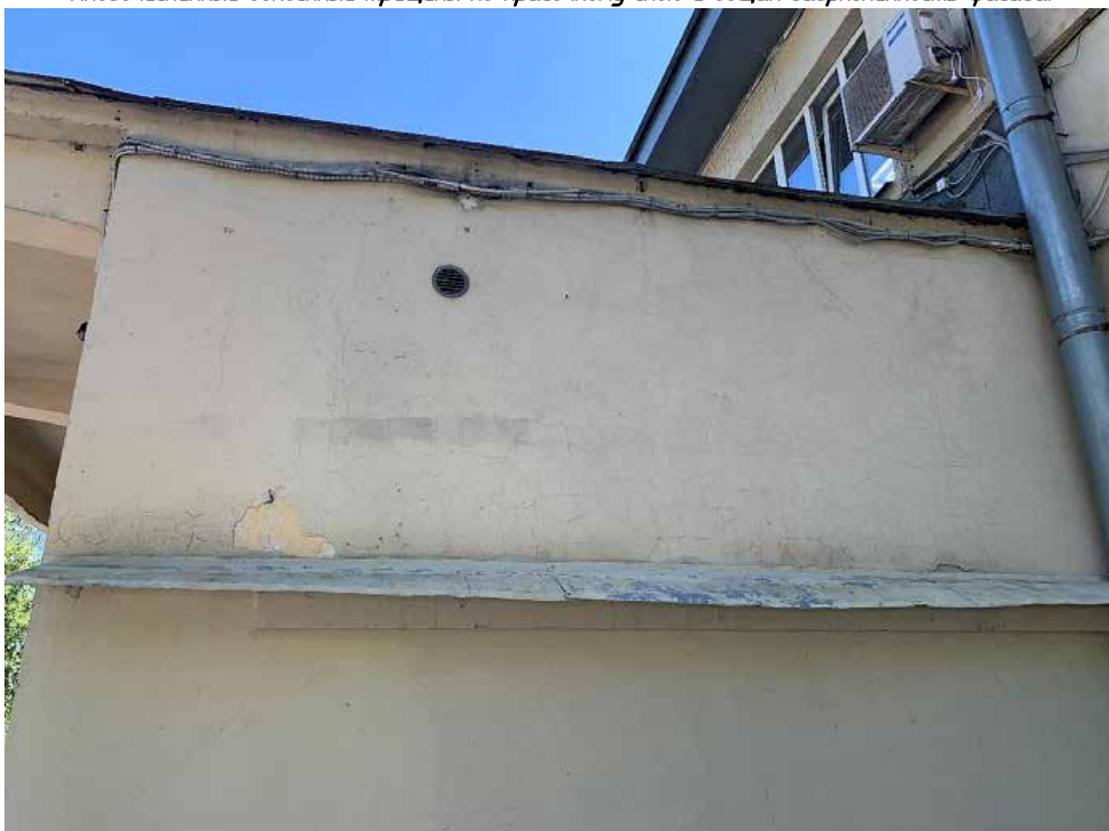
*Фото №28. Фрагмент декоративной части центральной входной группы главного фасада с козырьком. Наблюдается деградация красочного и штукатурного слоя, многочисленные волосяные трещины по красочному слою, общая загрязненность.*

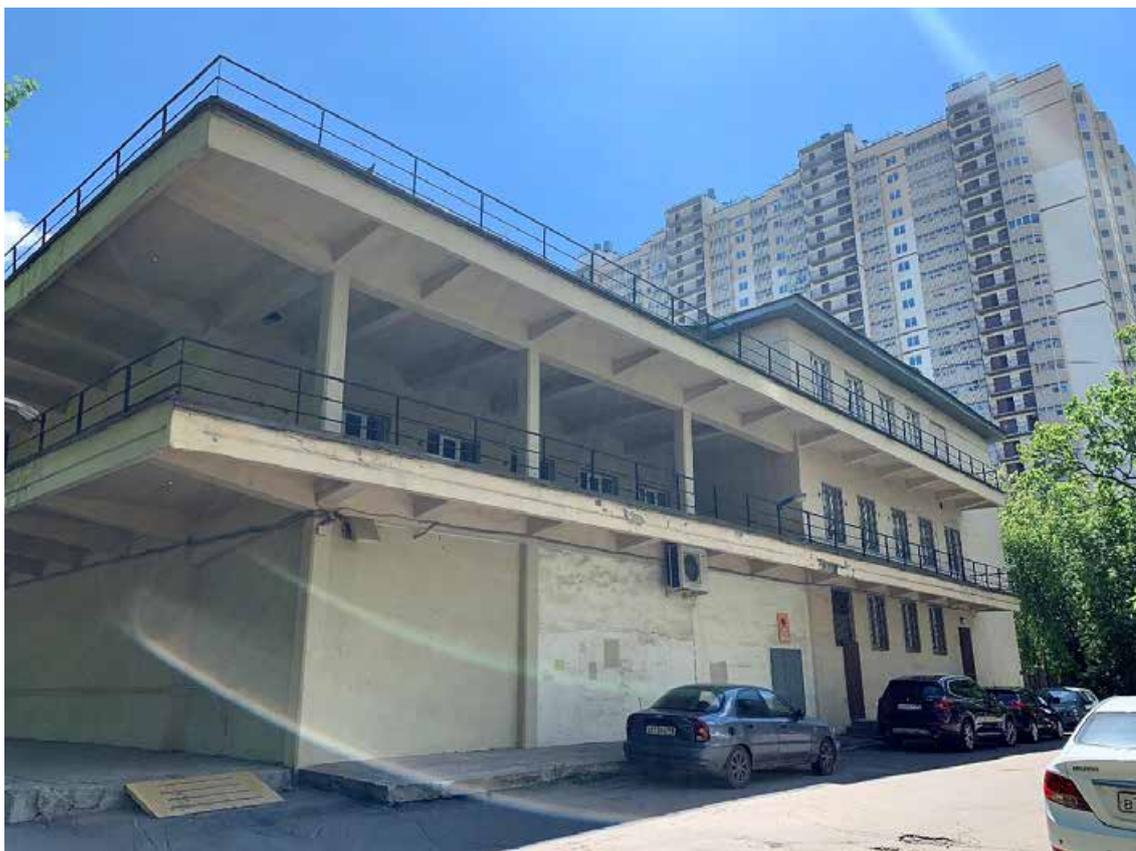
*Фото №31. Общий вид докового фасада с балконом. Наблюдается деградация штукатурного слоя, современные стеклопакеты, общая загрязненность фасада, трещины и поздние ремонтные вмешательства.*

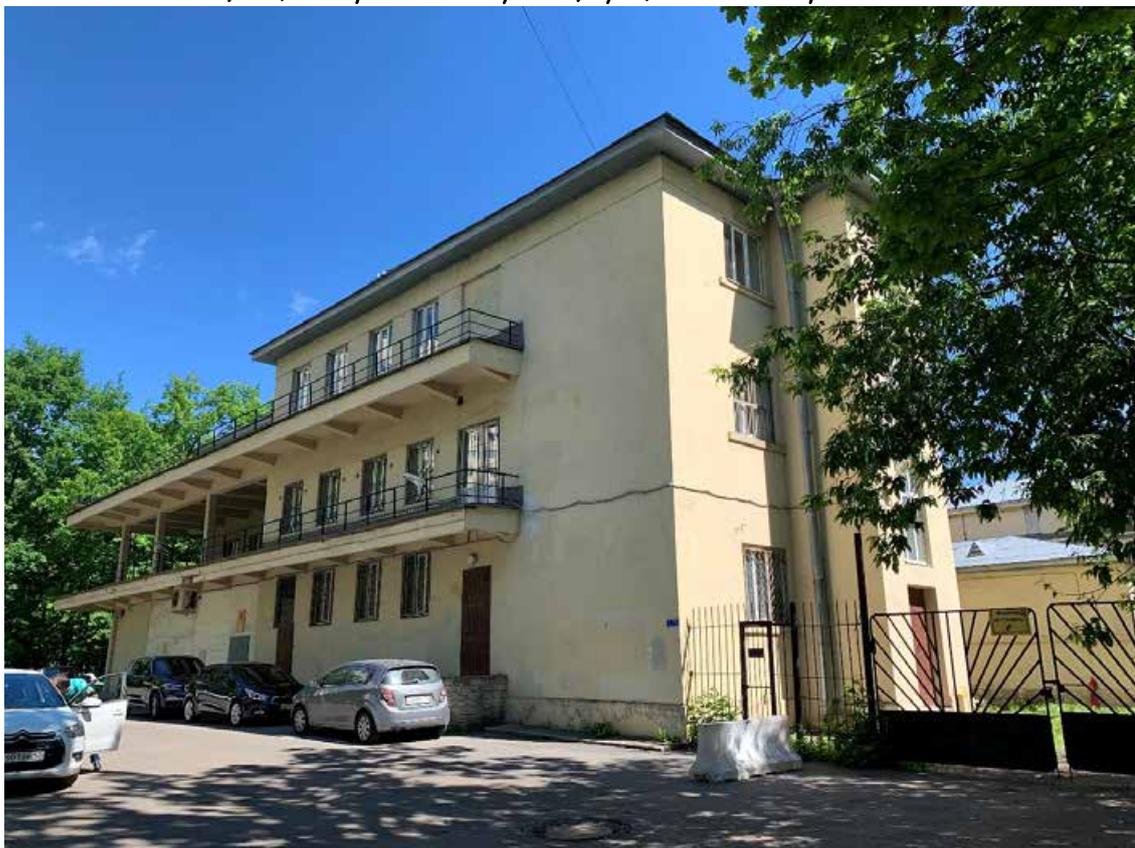
*Фото №32. Общий вид докового фасада с балконом. Наблюдается деградация штукатурного слоя, современные стеклопакеты, общая загрязненность фасада, трещины и поздние ремонтные вмешательства.*

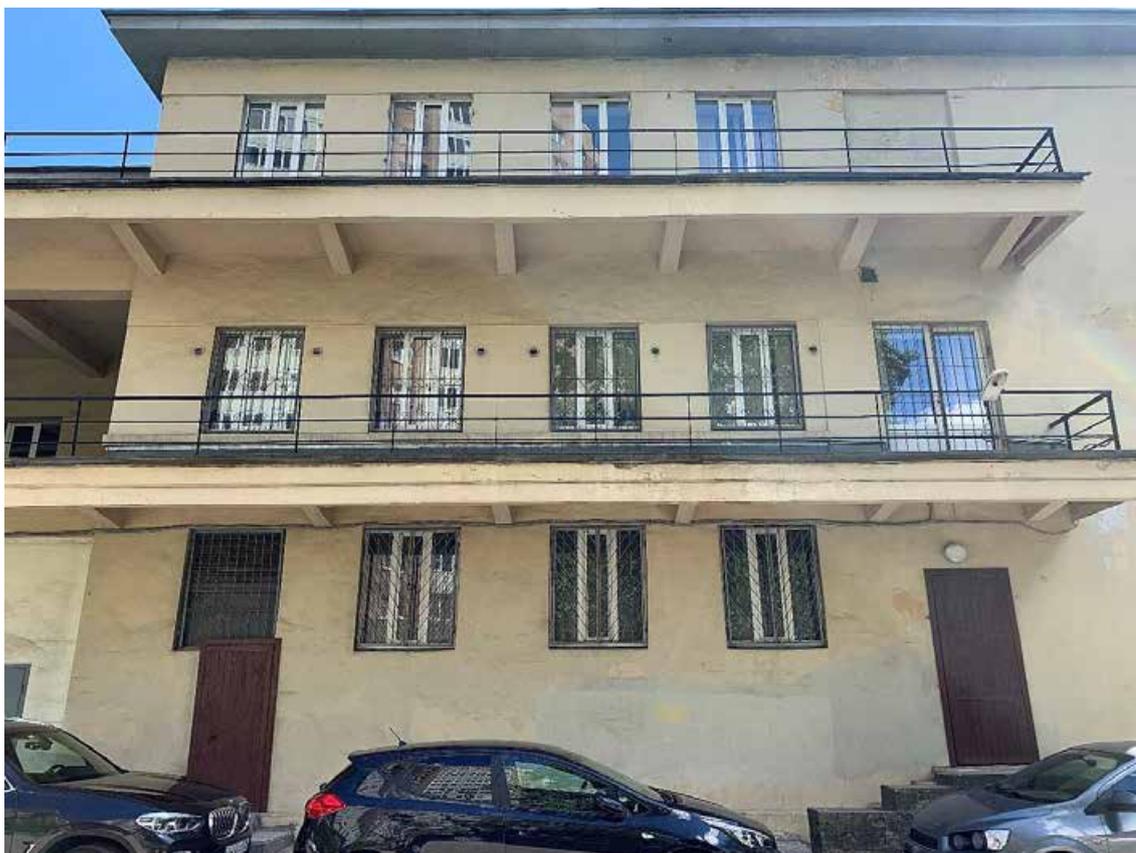
*Фото №35. Фрагмент докового фасада с балконом. Наблюдается деградация красочного и штукатурного слоя, современные стеклопакеты, общая загрязненность фасада, трещины и поздние ремонтные вмешательства.*

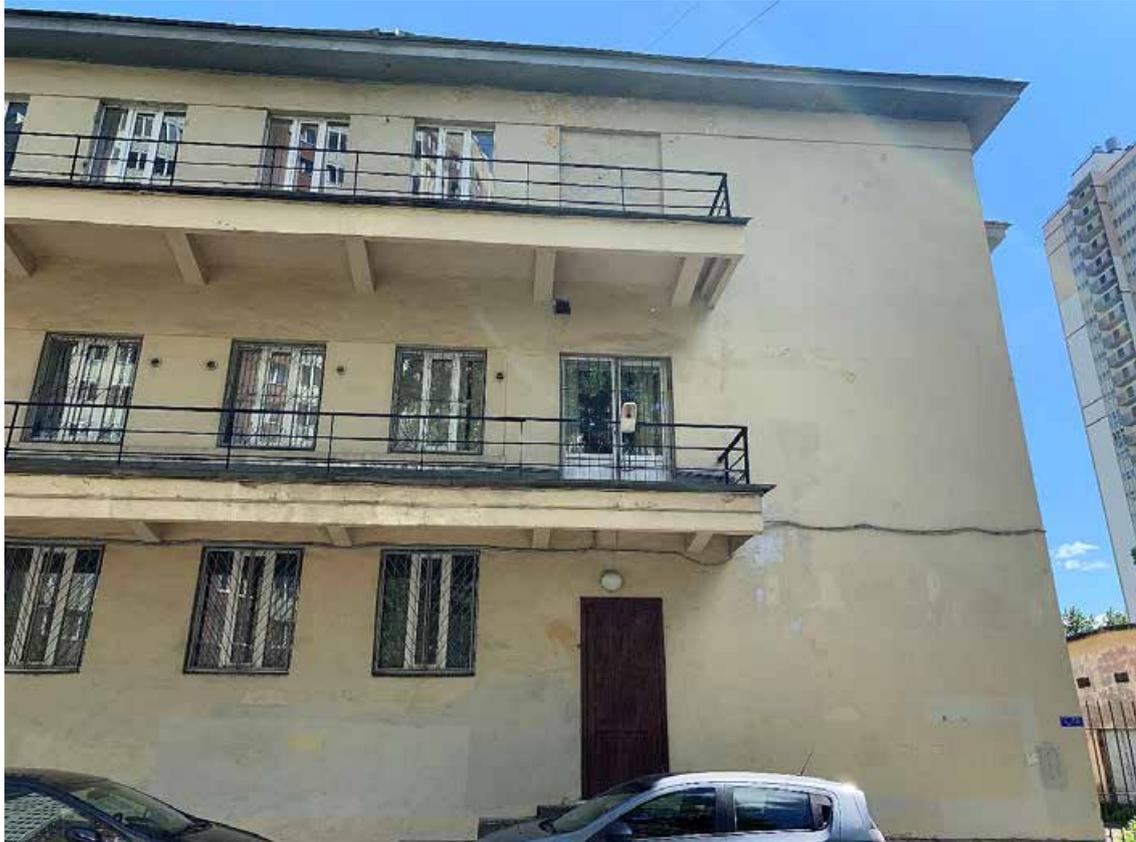
*Фото №36. Фрагмент докового фасада с балконом. Наблюдается деградация красочного и штукатурного слоя, современные стеклопакеты, общая загрязненность фасада, трещины и поздние ремонтные вмешательства.*

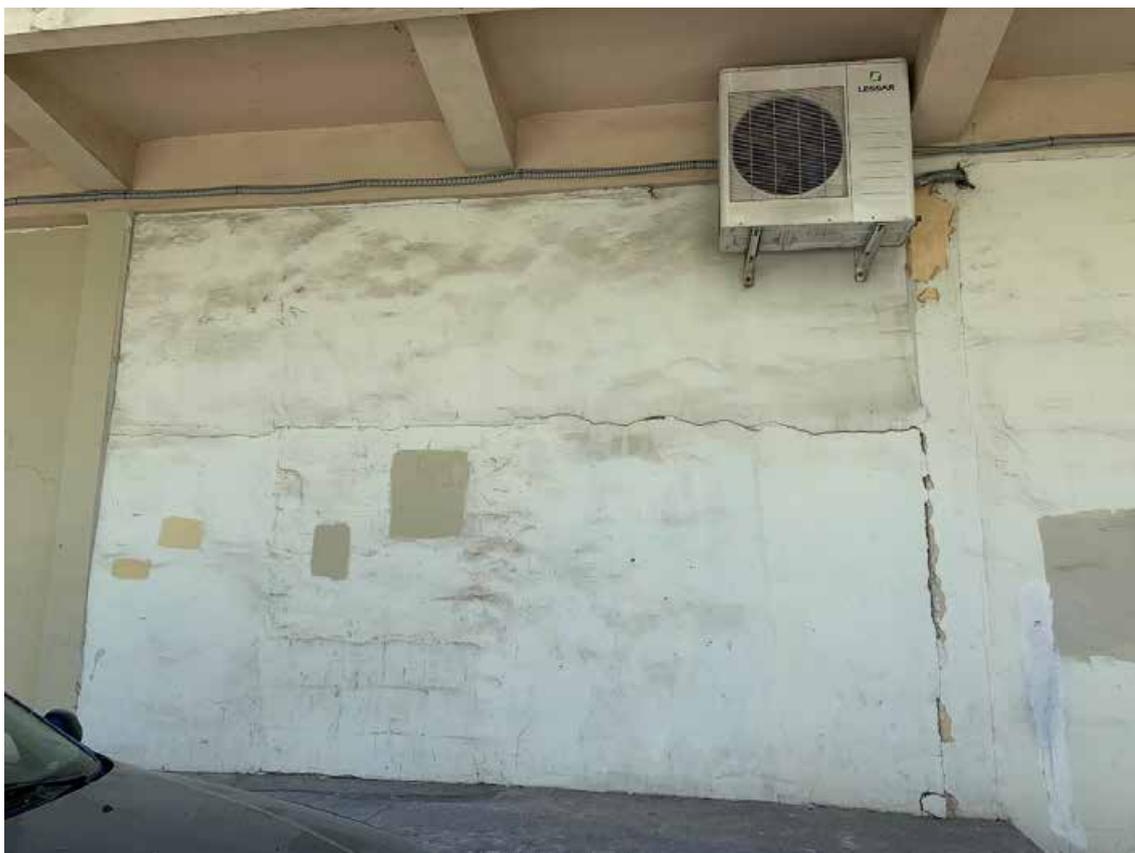
*Фото №4.1. Фрагмент бокового фасада. Наблюдается деструкция красочного и штукатурного слоя, трещины, общая загрязненность фасада, следы некачественного ремонта.*

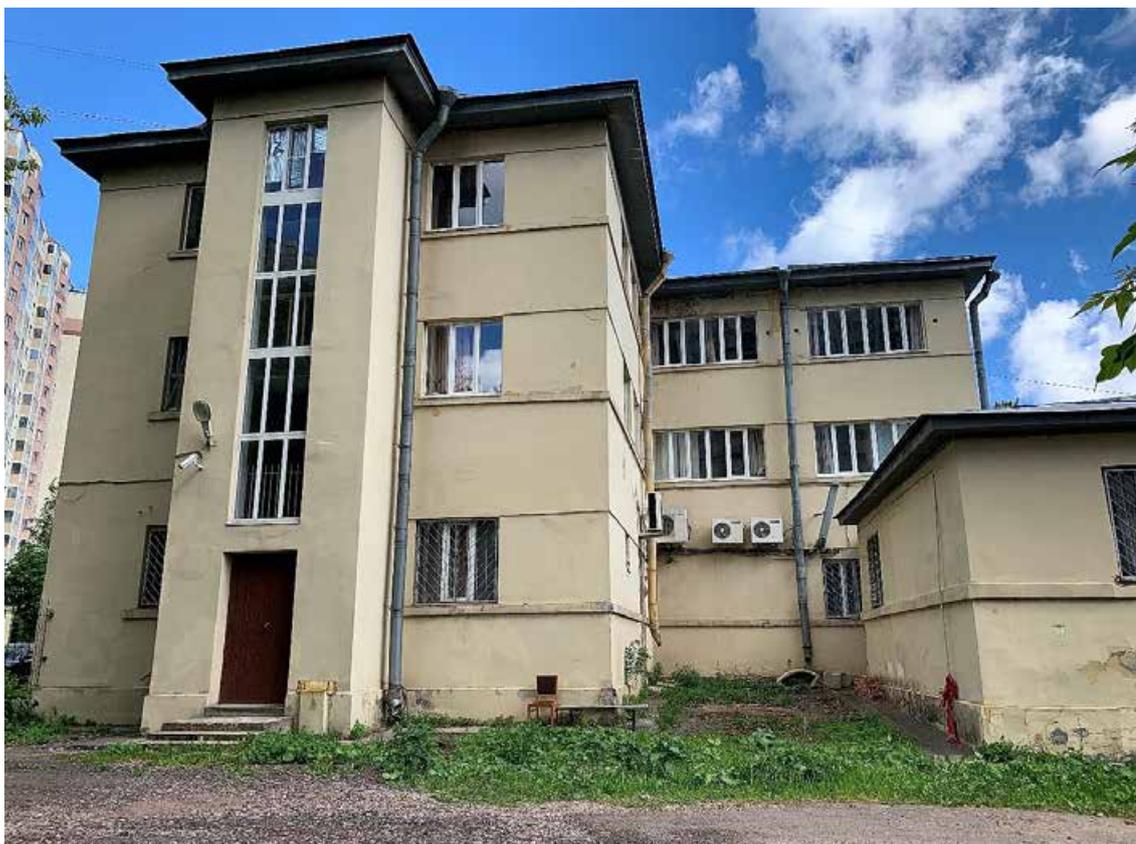
*Фото №50. Общий вид дворового фасада. Наблюдается деструкция красочного и штукатурного слоя, современные стеклопакеты, общая загрязненность фасада, многочисленные волосяные трещины по красочному слою.*

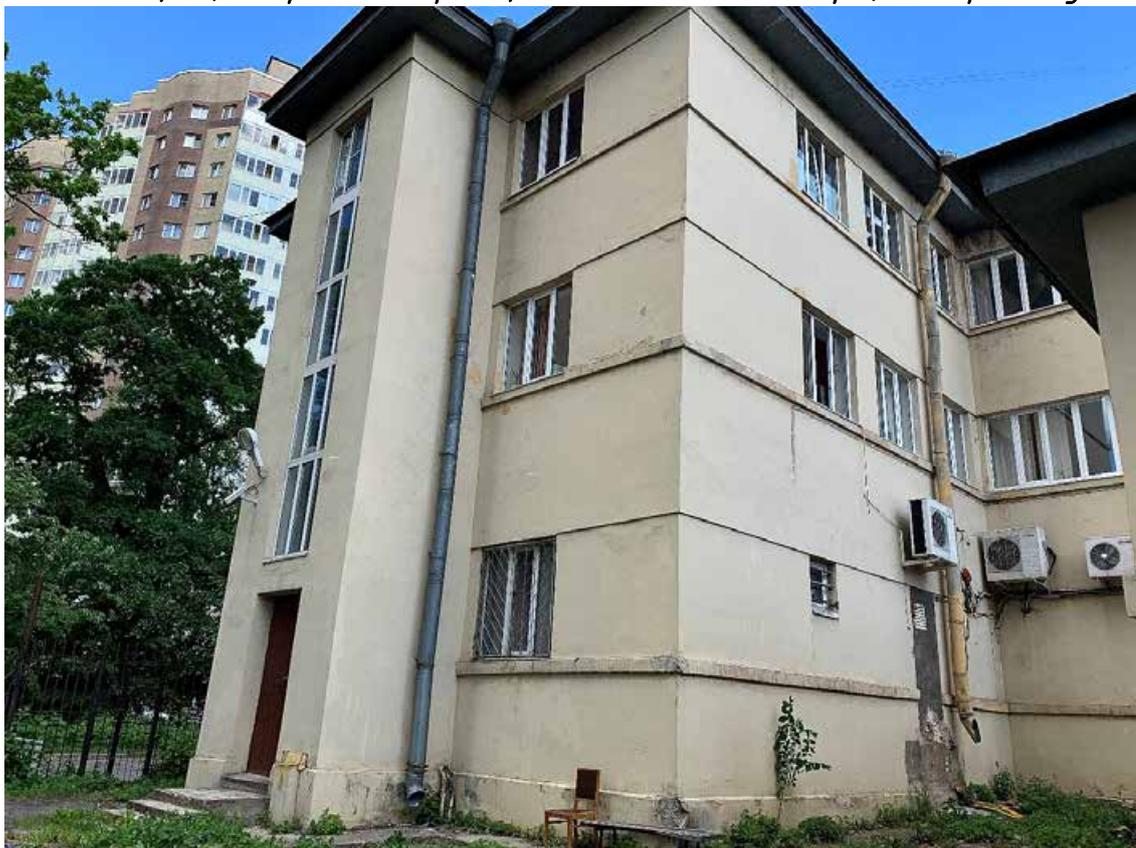
*Фото №51. Общий вид дворового фасада. Наблюдается деструкция красочного и штукатурного слоя, современные стеклопакеты, общая загрязненность фасада, многочисленные волосяные трещины по красочному слою.*

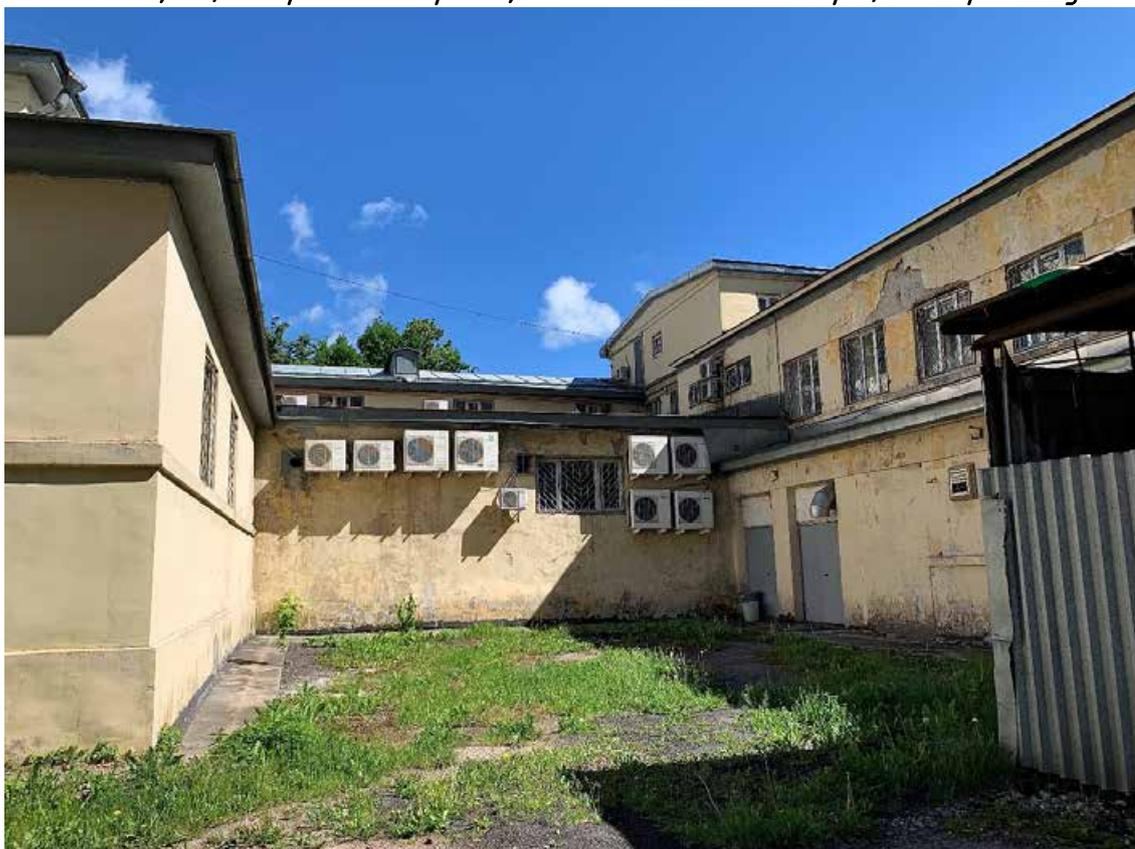
*Фото №53. Общий вид дворового фасада. Наблюдается деградация красочного и штукатурного слоя, современные стеклопакеты, общая загрязненность фасада, многочисленные волосяные трещины по красочному слою.*

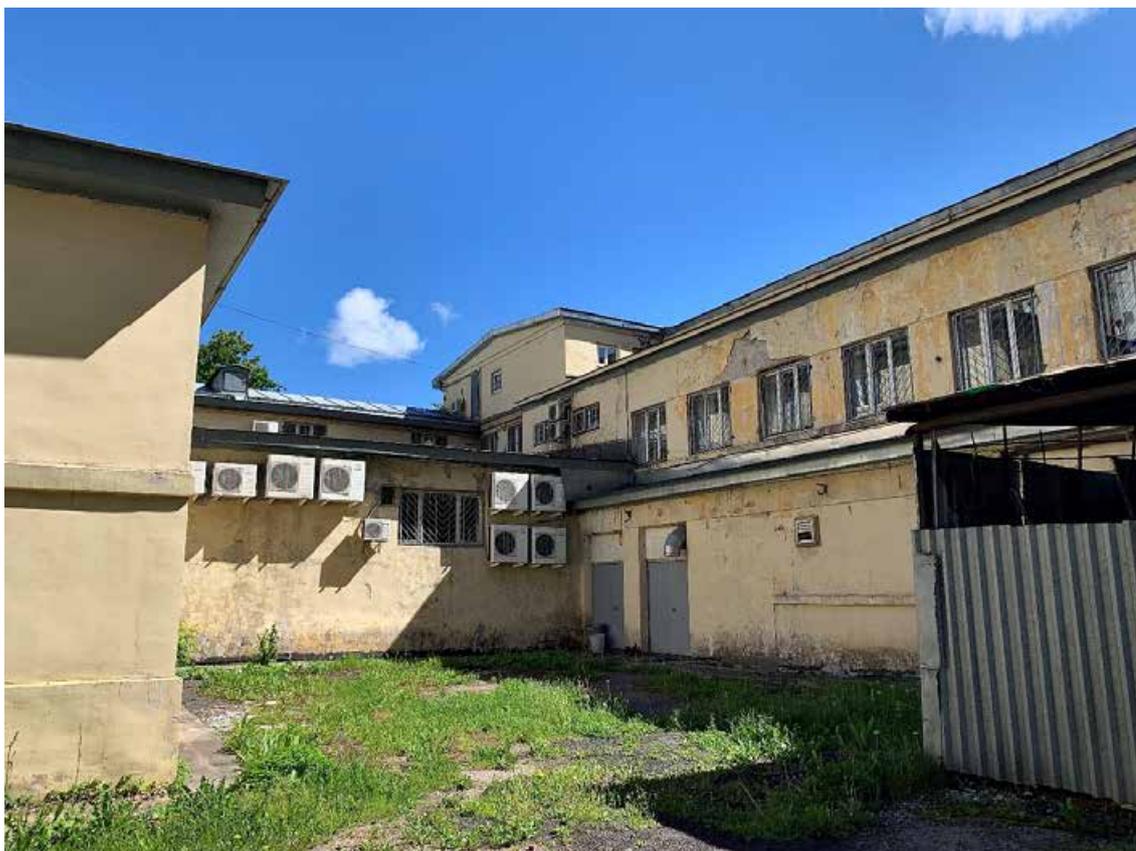
*Фото №54. Общий вид дворового фасада. Наблюдается деградация красочного и штукатурного слоя, современные стеклопакеты, общая загрязненность фасада, многочисленные волосяные трещины по красочному слою*
