**АКТ**

**по результатам проведения государственной историко-культурной экспертизы проектной документации на проведение работ по сохранению выявленного объекта культурного наследия «Дом культуры им.В.И.Ленина завода "Большевик"», расположенного по адресу: г. Санкт-Петербург, пр. Обуховской Обороны, д. 223, лит. А (Обуховской Обороны пр., 223), в части ремонта и реставрации фасадов, - «Разработка проектной документации на проведение работ по сохранению выявленного объекта культурного наследия «Дом культуры им. В.И. Ленина завода «Большевик»», расположенного по адресу: Санкт-Петербург, пр. Обуховской обороны, д. 223, лит. А (ремонт и реставрация фасадов)», разработанной ООО «АРМ «Арх-Рест» в 2022 г., шифр 0372200086922000004-01, с целью определения соответствия проектной документации требованиям законодательства Российской Федерации в области государственной охраны объектов культурного наследия**

06.10.2022 г.

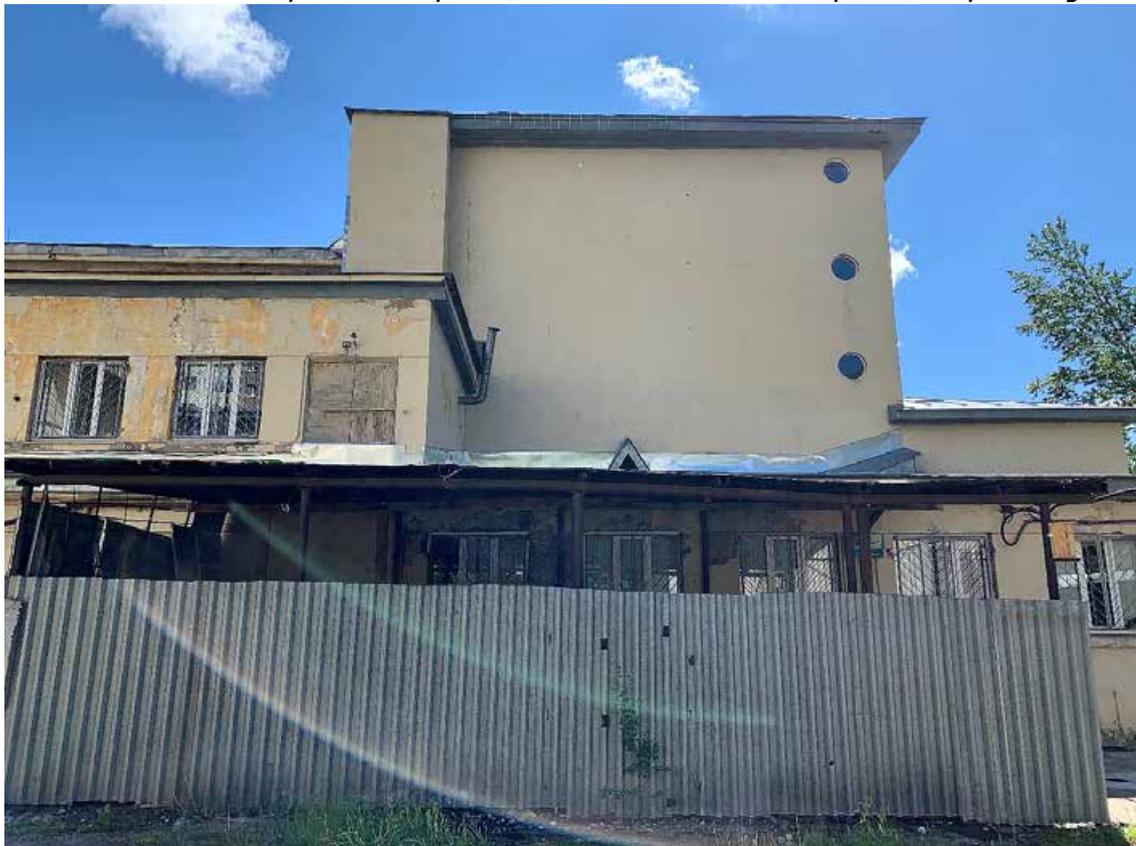
*Фото №55. Общий вид дворового фасада. Наблюдается деградация красочного и штукатурного слоя, современные стеклопакеты, общая загрязненность фасада, многочисленные волосяные трещины по красочному слою.*

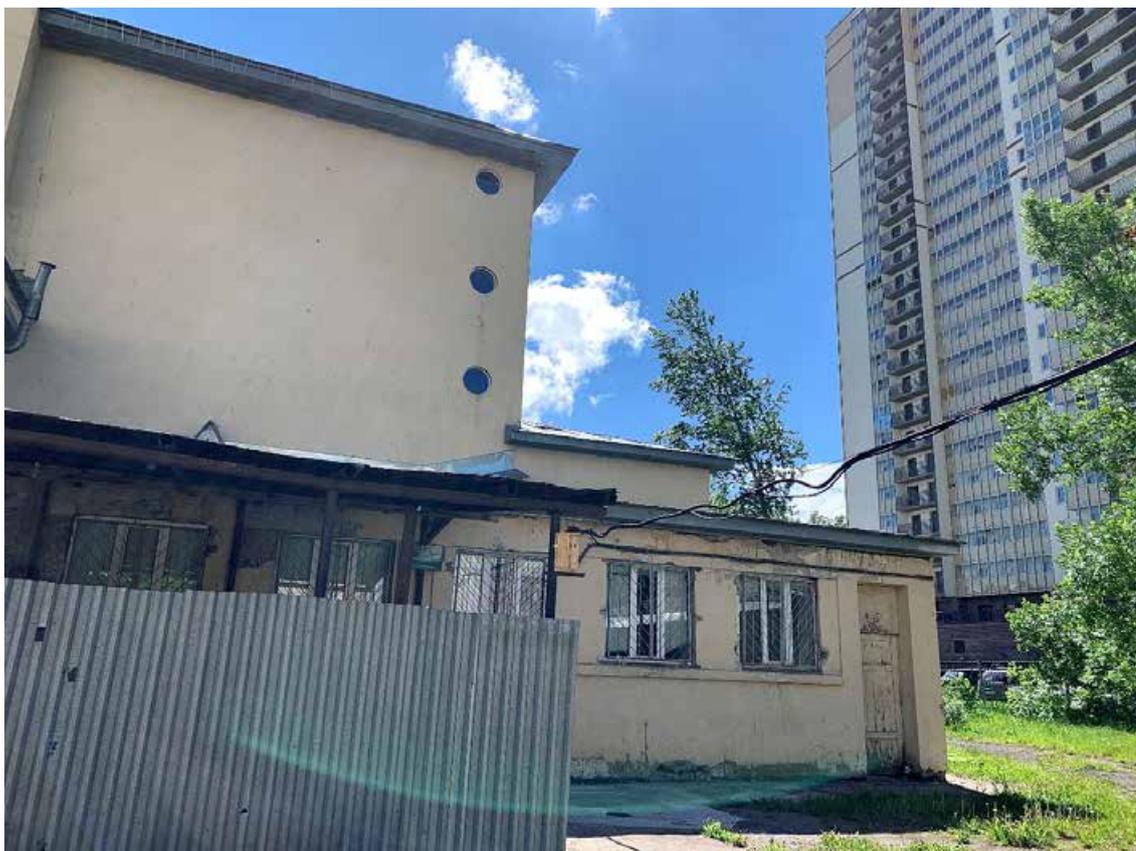
*Фото №56. Общий вид дворового фасада. Наблюдается деградация красочного и штукатурного слоя, современные стеклопакеты, общая загрязненность фасада, многочисленные волосяные трещины по красочному слою.*

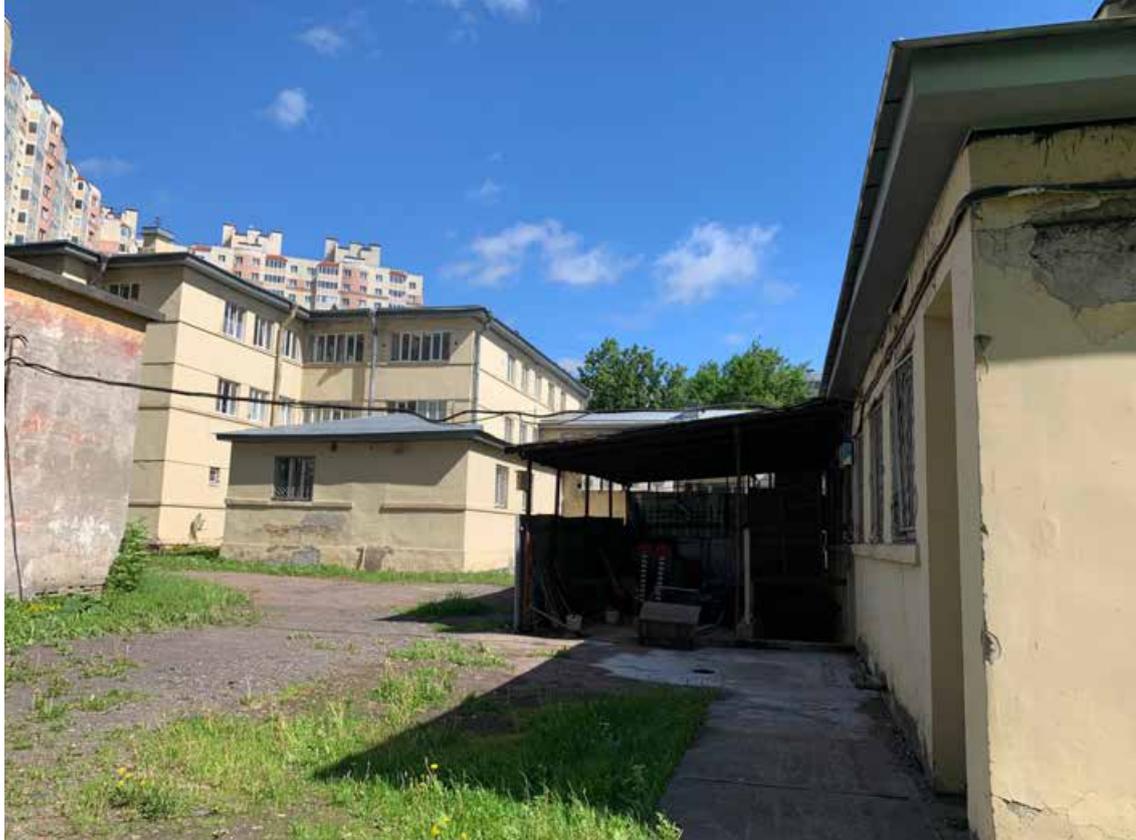
*Фото №57. Общий вид дворового фасада. Наблюдается деградация красочного и штукатурного слоя, современные стеклопакеты, общая загрязненность фасада, многочисленные волосяные трещины по красочному слою.*

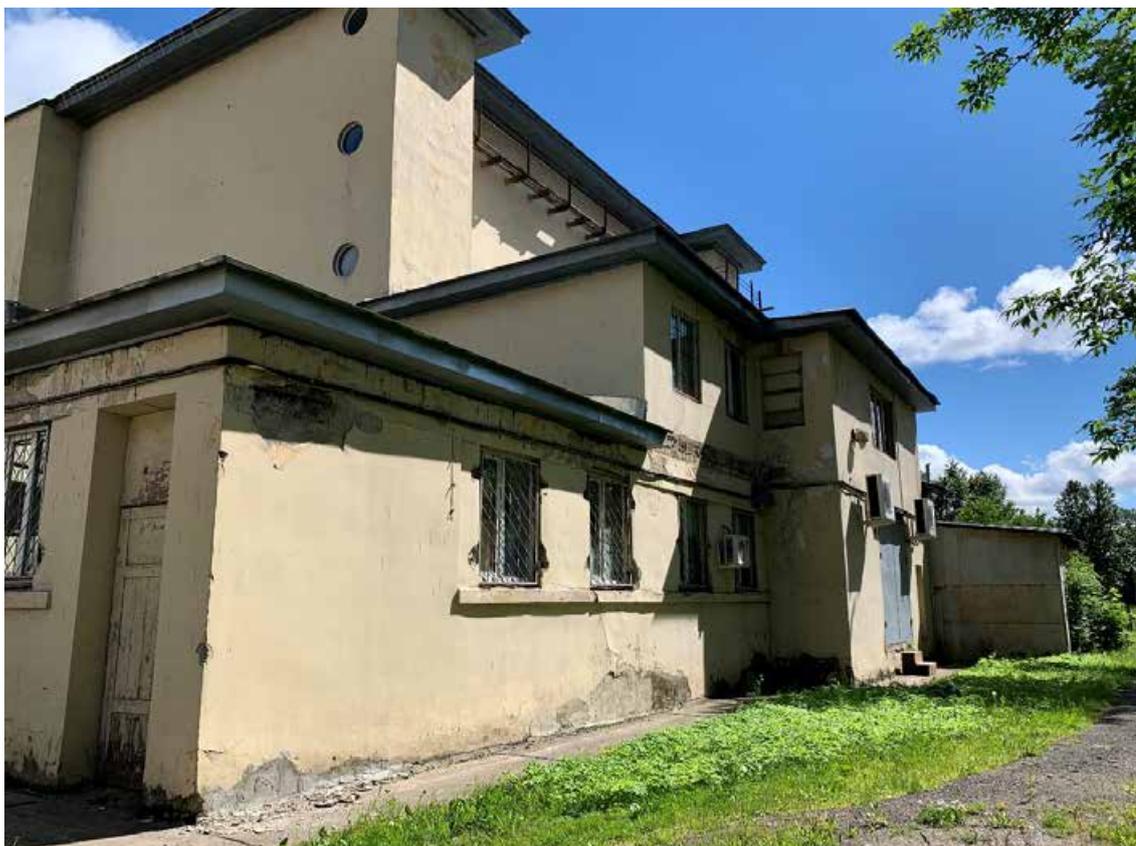
*Фото №58. Общий вид оборочного фасада. Наблюдается деструкция красочного и штукатурного слоя, современные стеклопакеты, общая загрязненность фасада, многочисленные волосяные трещины по красочному слою.*

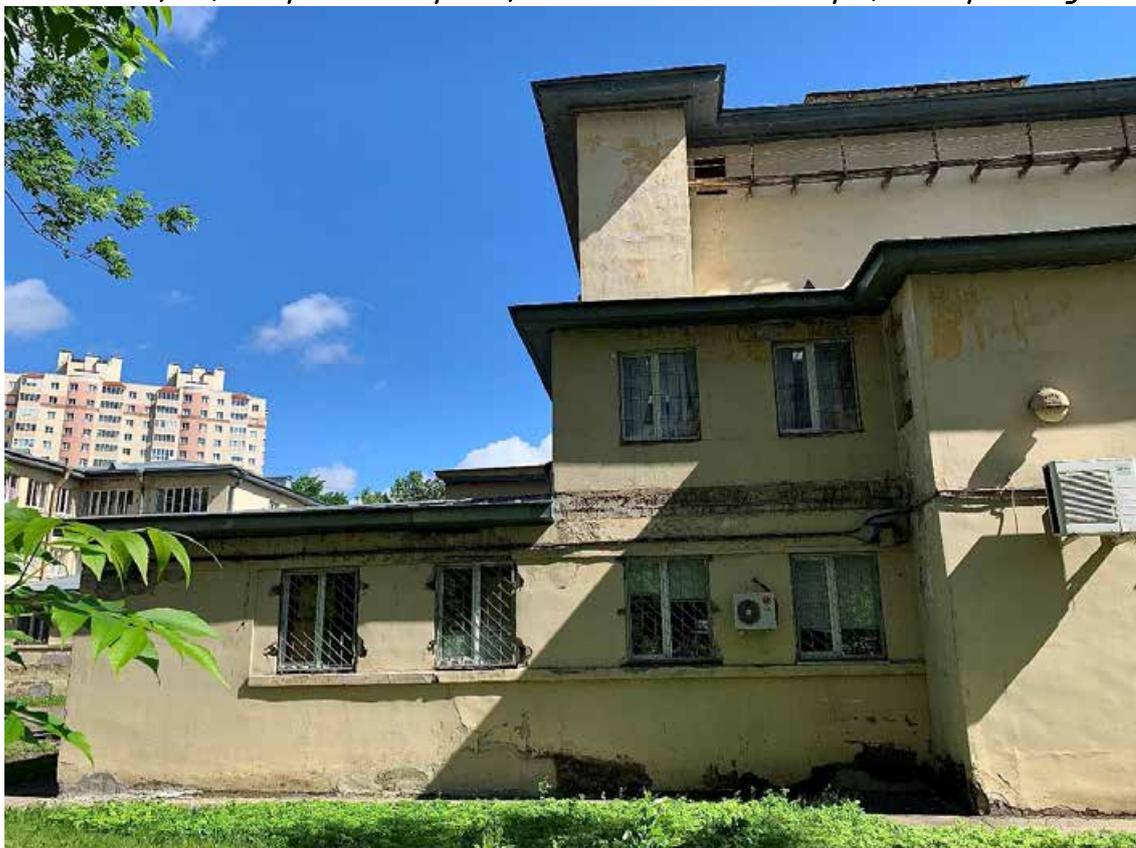
*Фото №59. Общий вид оборочного фасада. Наблюдается деструкция красочного и штукатурного слоя, общая загрязненность фасада, трещины по красочному слою, сеть волосяных трещин.*

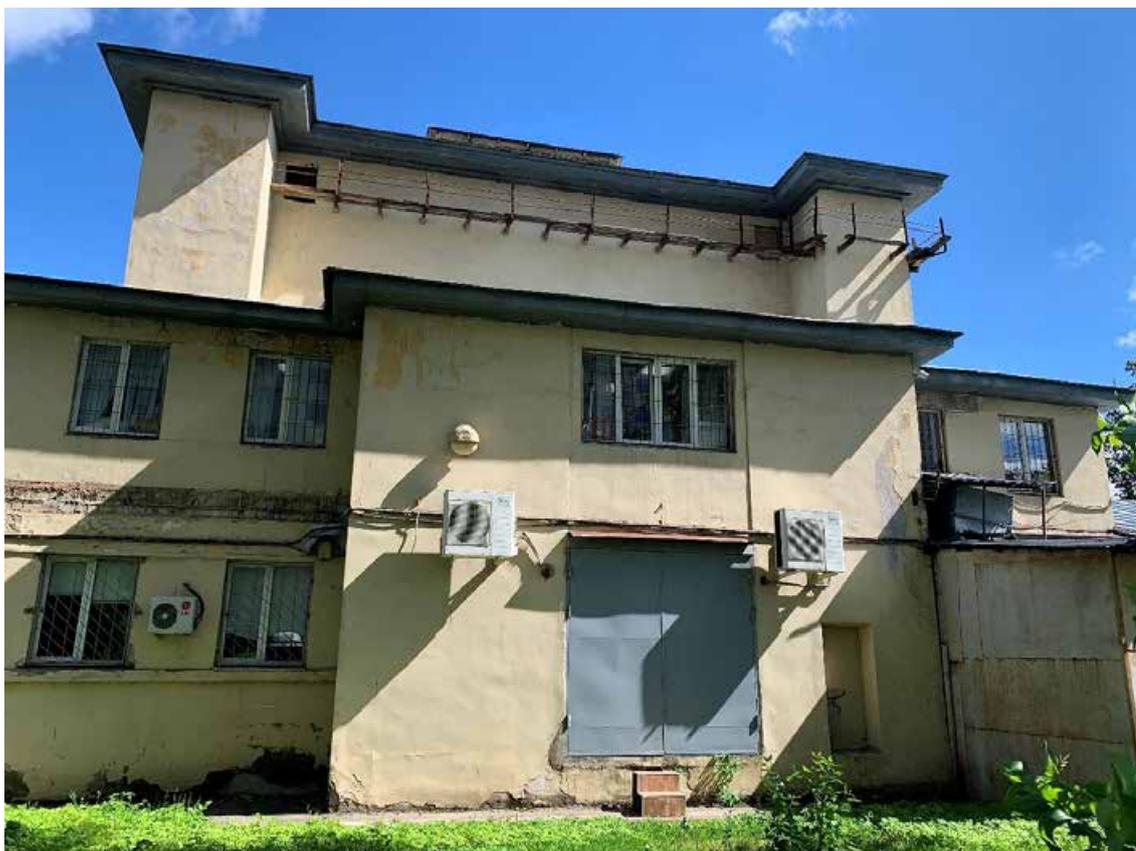
*Фото №60. Общий вид оборотного фасада. Наблюдается деградация красочного и штукатурного слоя, современные стеклопакеты, общая загрязненность фасада, сеть волосяных трещин.*

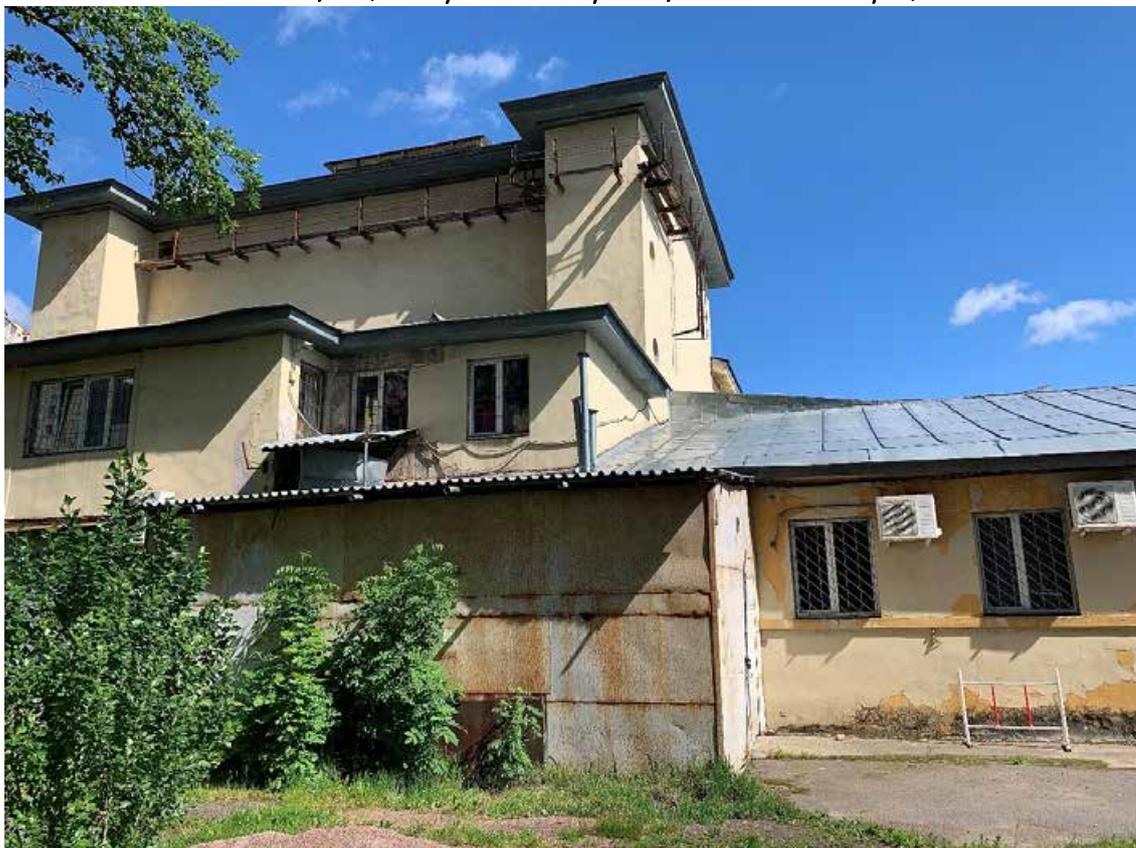
*Фото №61. Общий вид оборотного фасада. Наблюдается деградация красочного и штукатурного слоя, современные стеклопакеты, общая загрязненность фасада, многочисленные волосяные трещины по красочному слою.*

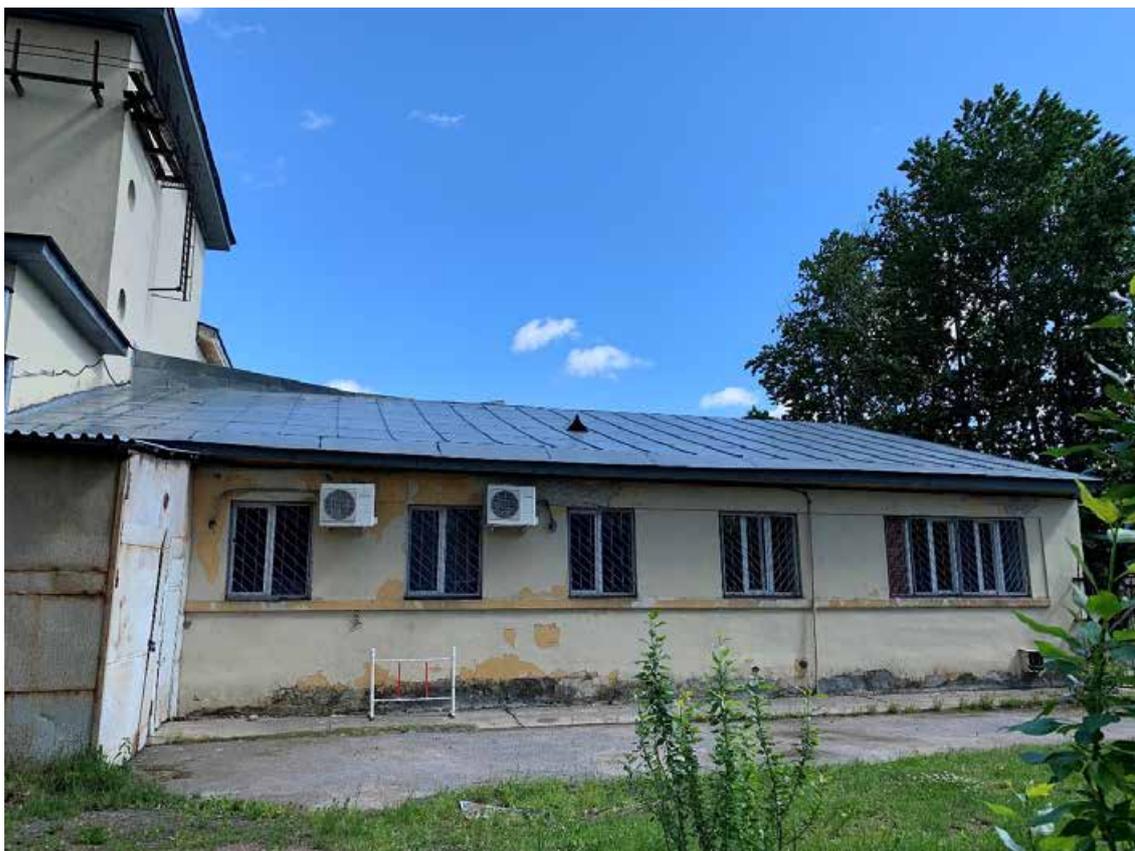
*Фото №62. Общий вид оборотного фасада. Наблюдается деградация красочного и штукатурного слоя, современные стеклопакеты, общая загрязненность фасада, сеть волосяных трещин.*

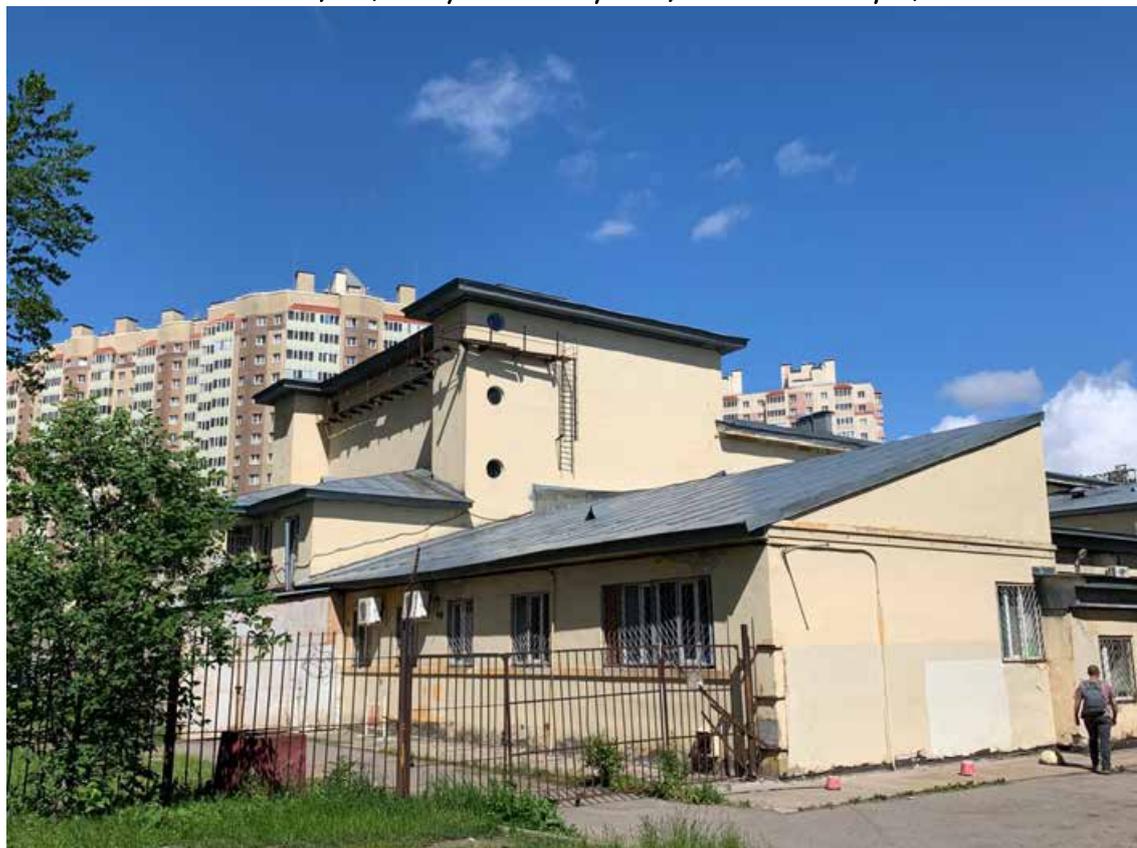
*Фото №63. Общий вид оборотного фасада. Наблюдается деградация красочного и штукатурного слоя, общая загрязненность фасада, сеть волосяных трещин, следы некачественного ремонта.*

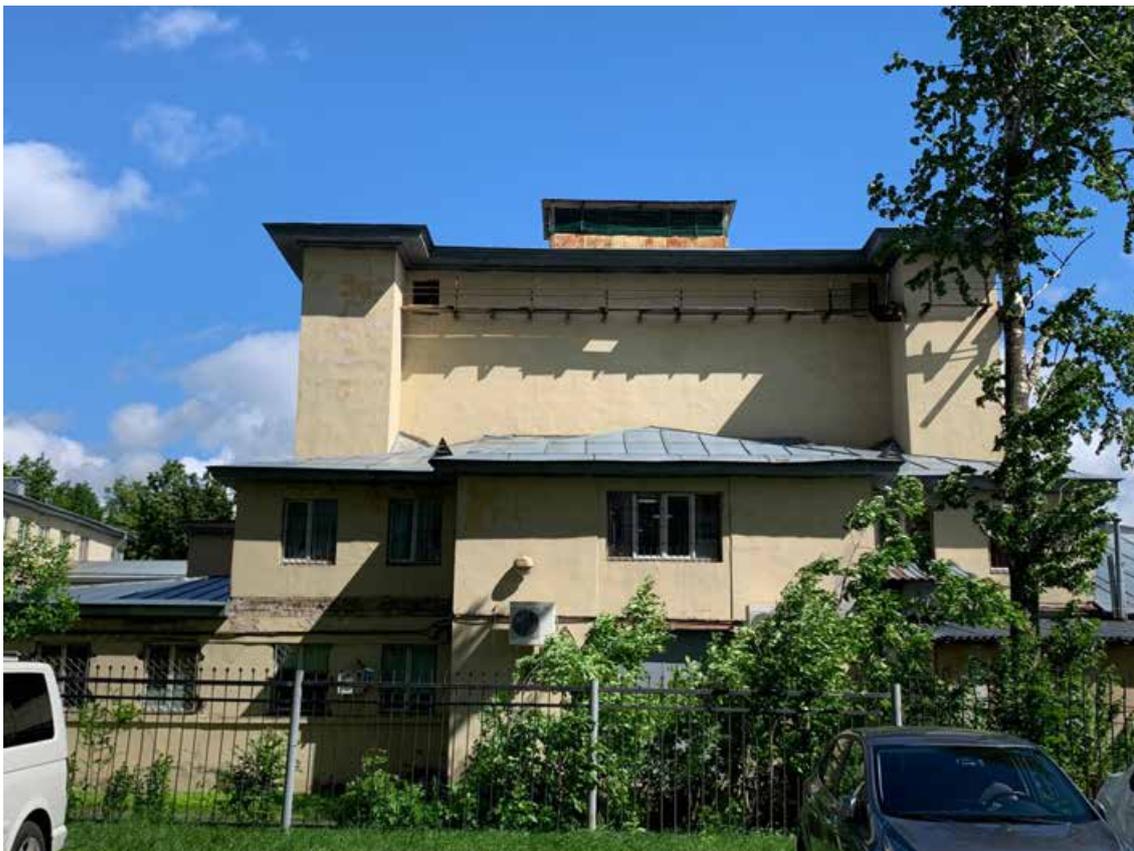
*Фото №64. Общий вид оборотного фасада. Наблюдается деградация красочного и штукатурного слоя, современные стеклопакеты, общая загрязненность фасада, сеть волосяных трещин.*

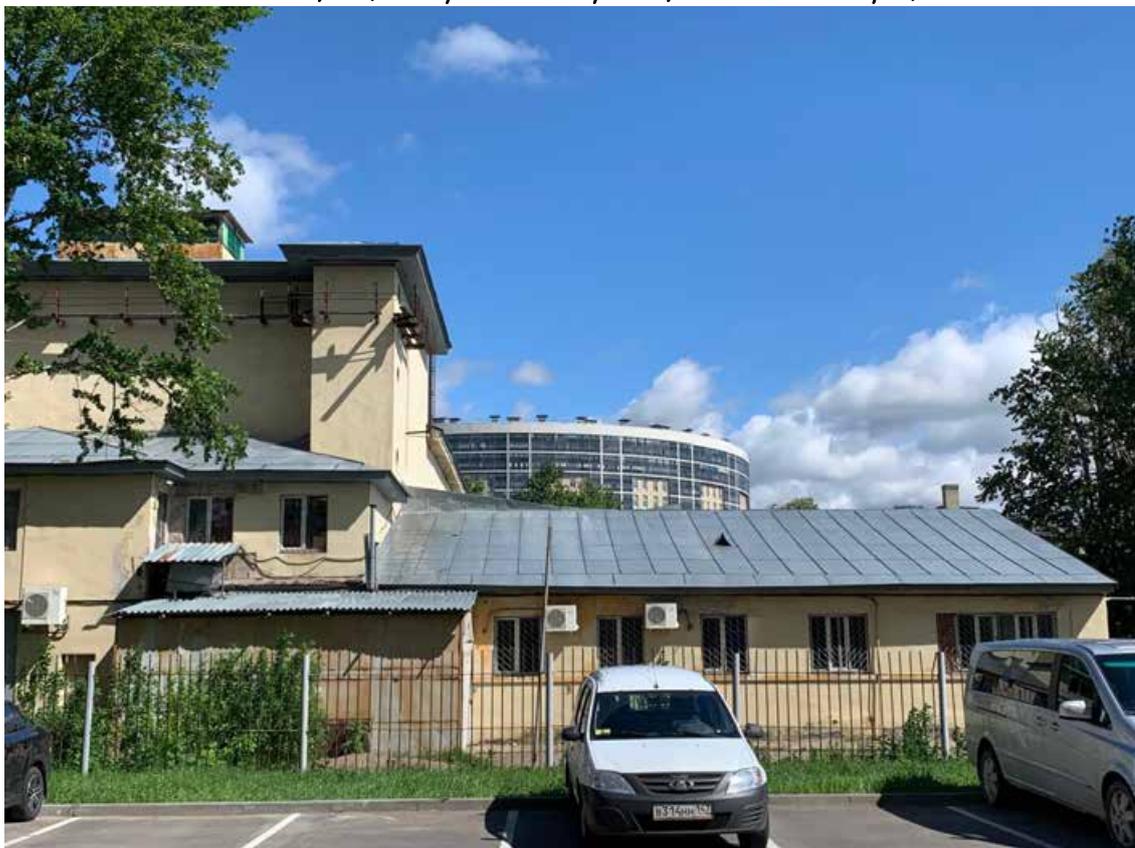
*Фото №65. Общий вид оборотного фасада. Наблюдается деградация красочного и штукатурного слоя, современные стеклопакеты, общая загрязненность фасада, сеть волосяных трещин.*

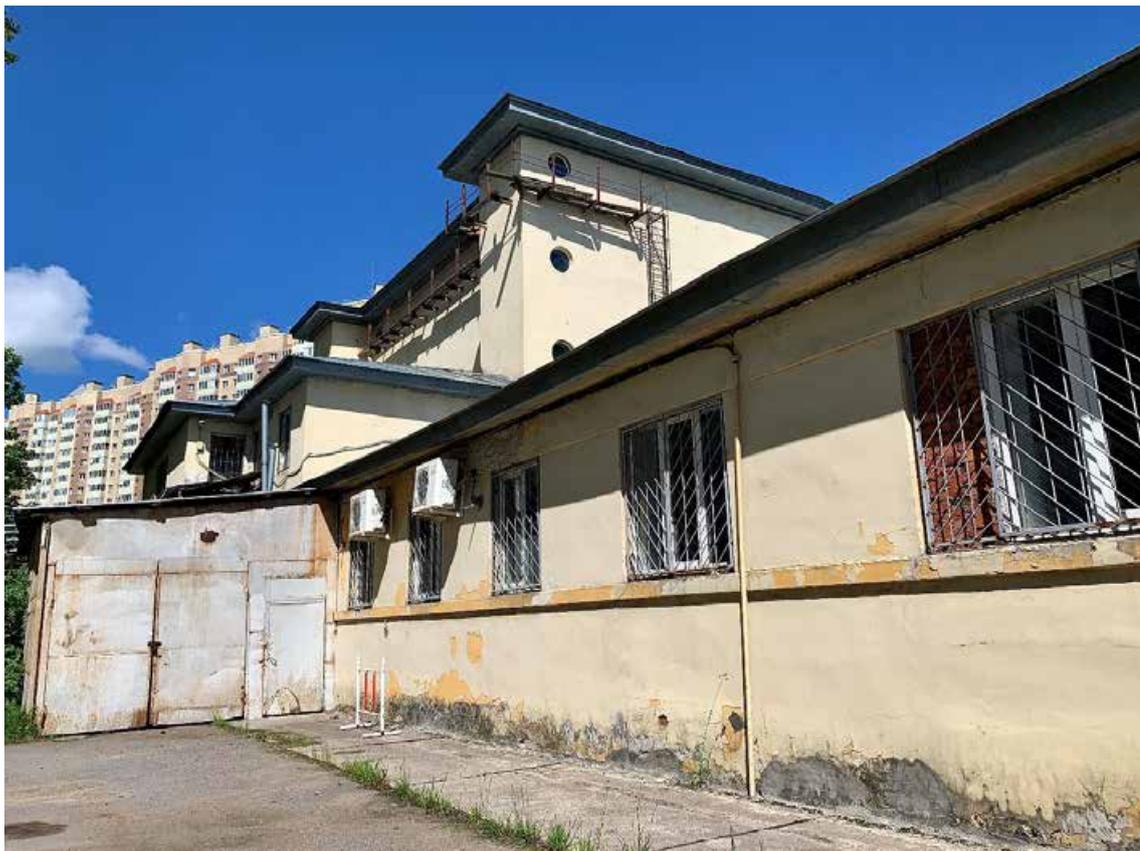
*Фото №66. Фрагмент дворового фасада. Наблюдается деструкция красочного и штукатурного слоя, сеть волосяных трещин, общая загрязненность фасада.*

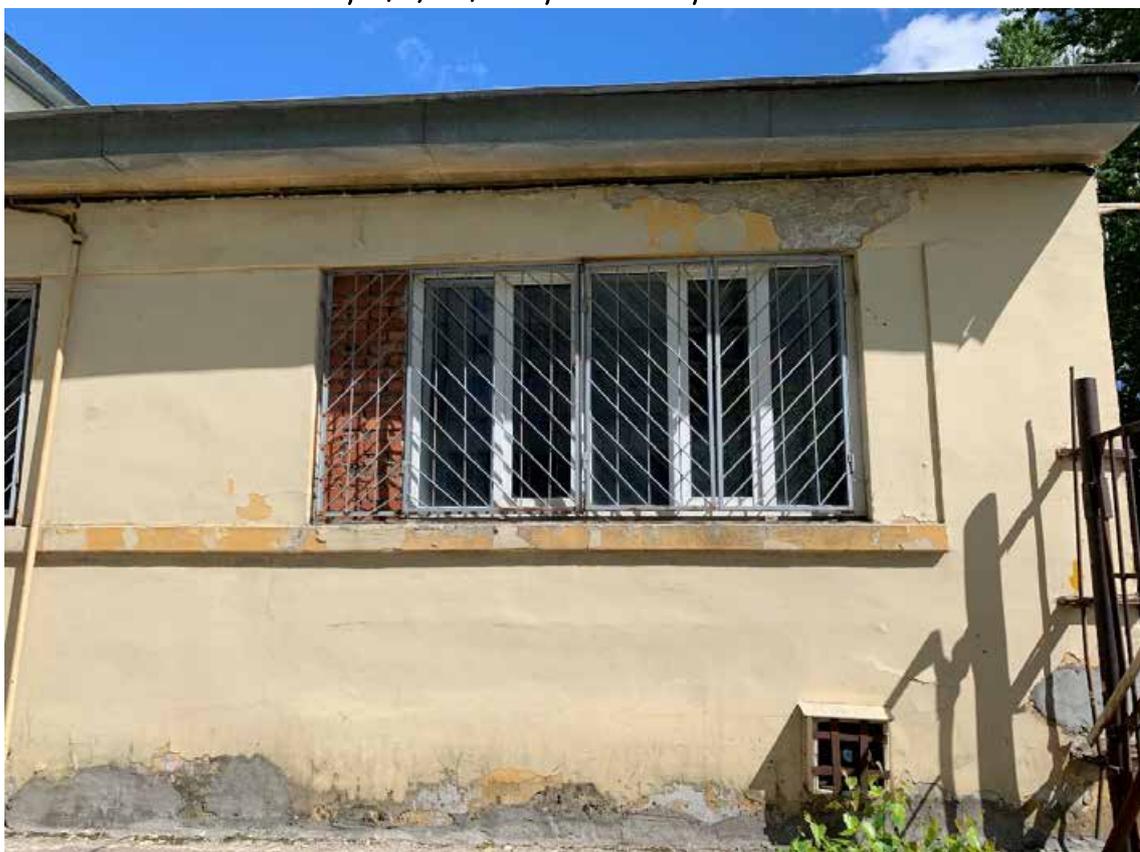
*Фото №67. Фрагмент дворового фасада. Наблюдается деструкция красочного и штукатурного слоя, сеть волосяных трещин, общая загрязненность фасада.*

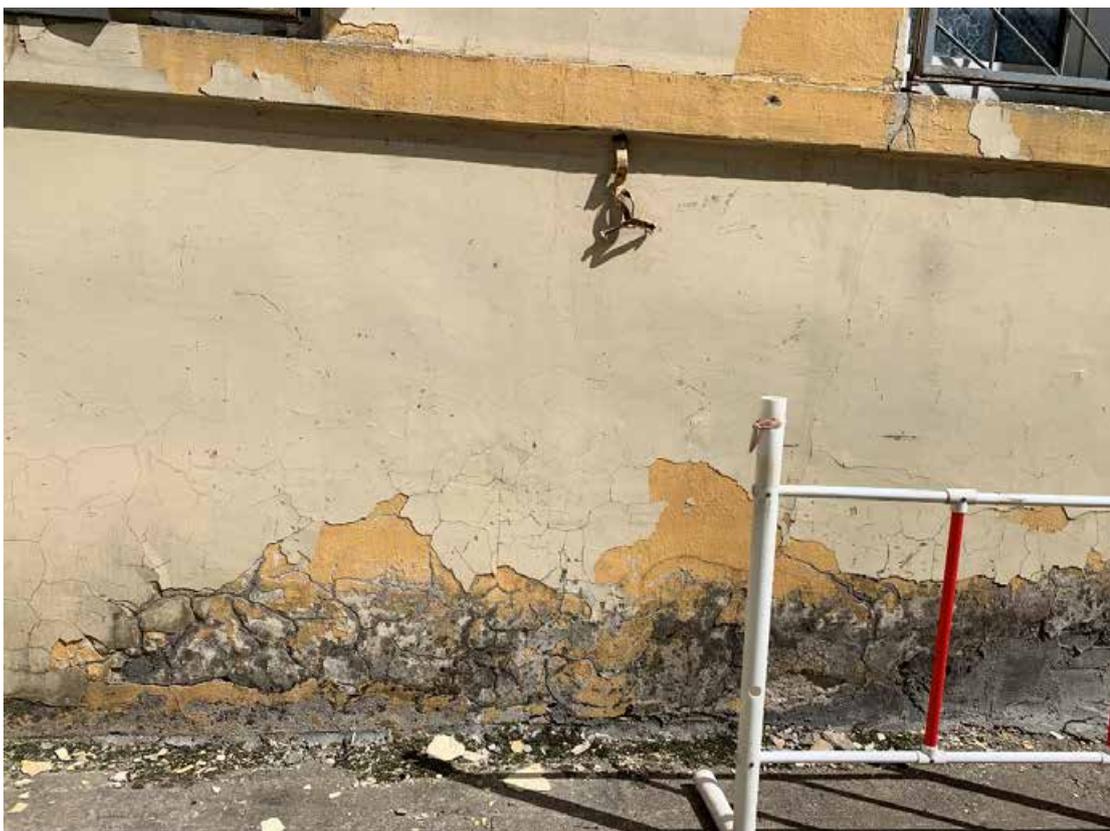
*Фото №70. Фрагмент оконных проемов. Наблюдается деструкция красочного и штукатурного слоя, многочисленные волосяные трещины по красочному слою, общая загрязненность фасада.*

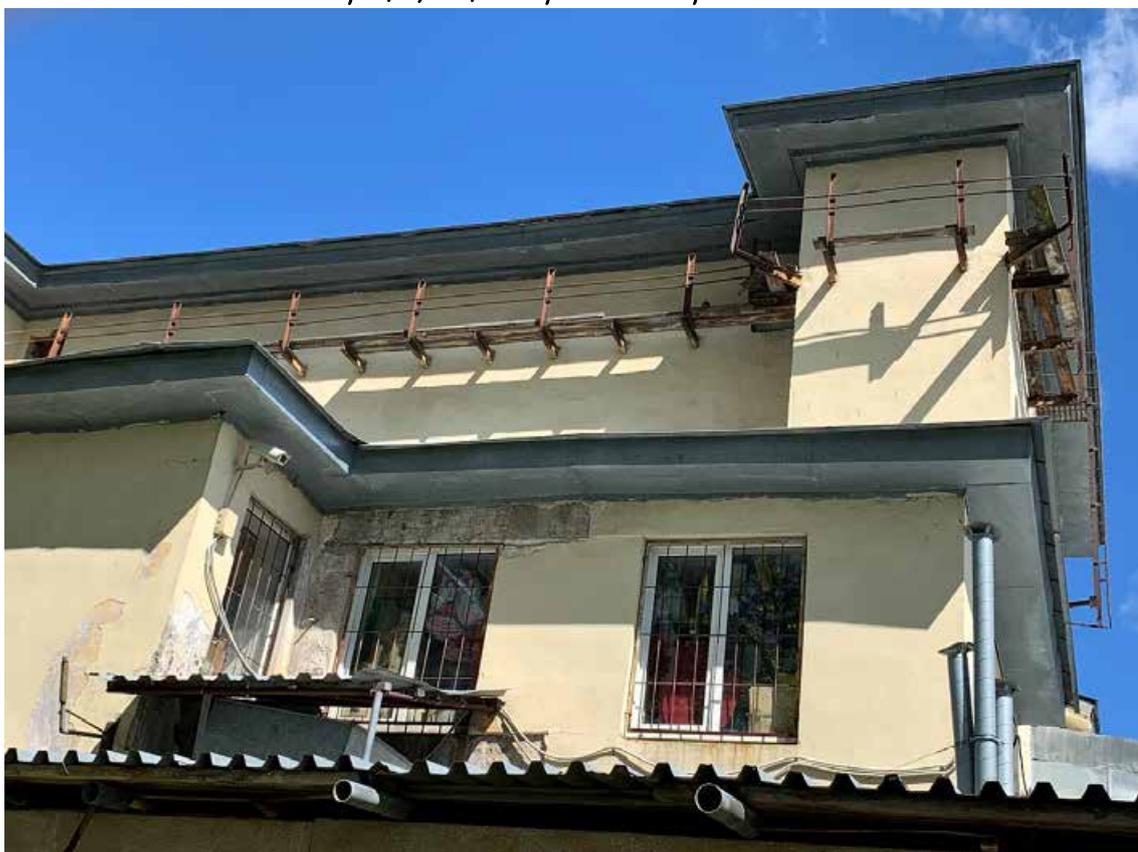
*Фото №74. Фрагмент дворового фасада. Наблюдается деградация красочного и штукатурного слоя, сеть волосяных трещин, общая загрязненность фасада.*

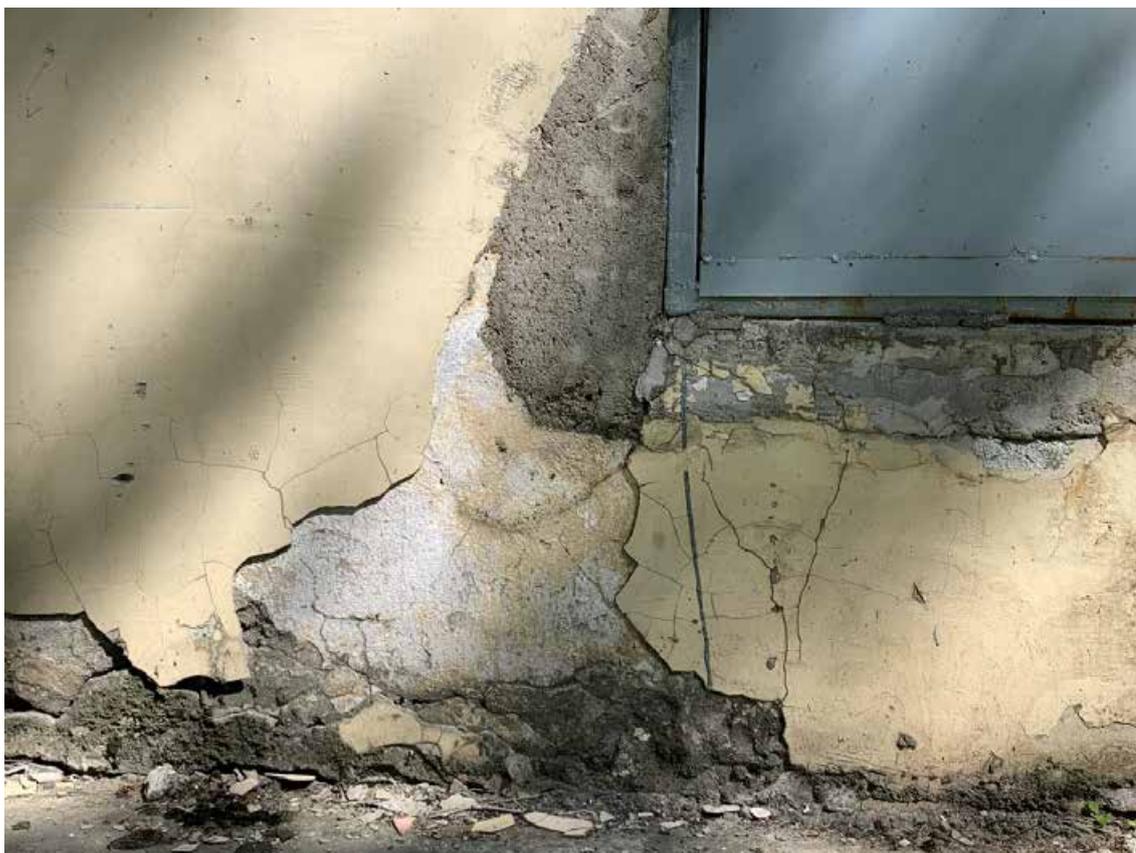
*Фото №79. Фрагмент металлических ворот. Наблюдается отслоение красочного, деструкция штукатурного слоя, общая загрязненность.*

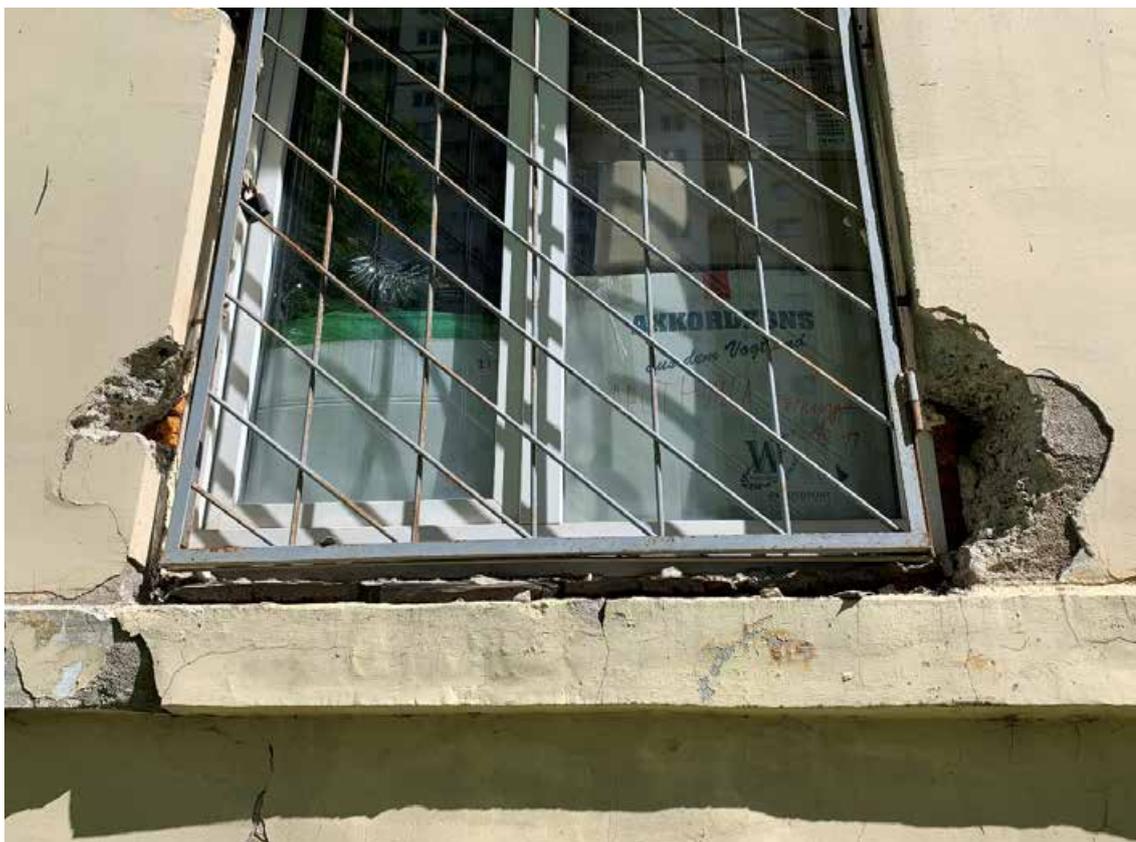
*Фото №89. Фрагмент оконного проема. Наблюдается деструкция красочного и штукатурного слоя, сколы, общая загрязненность.*

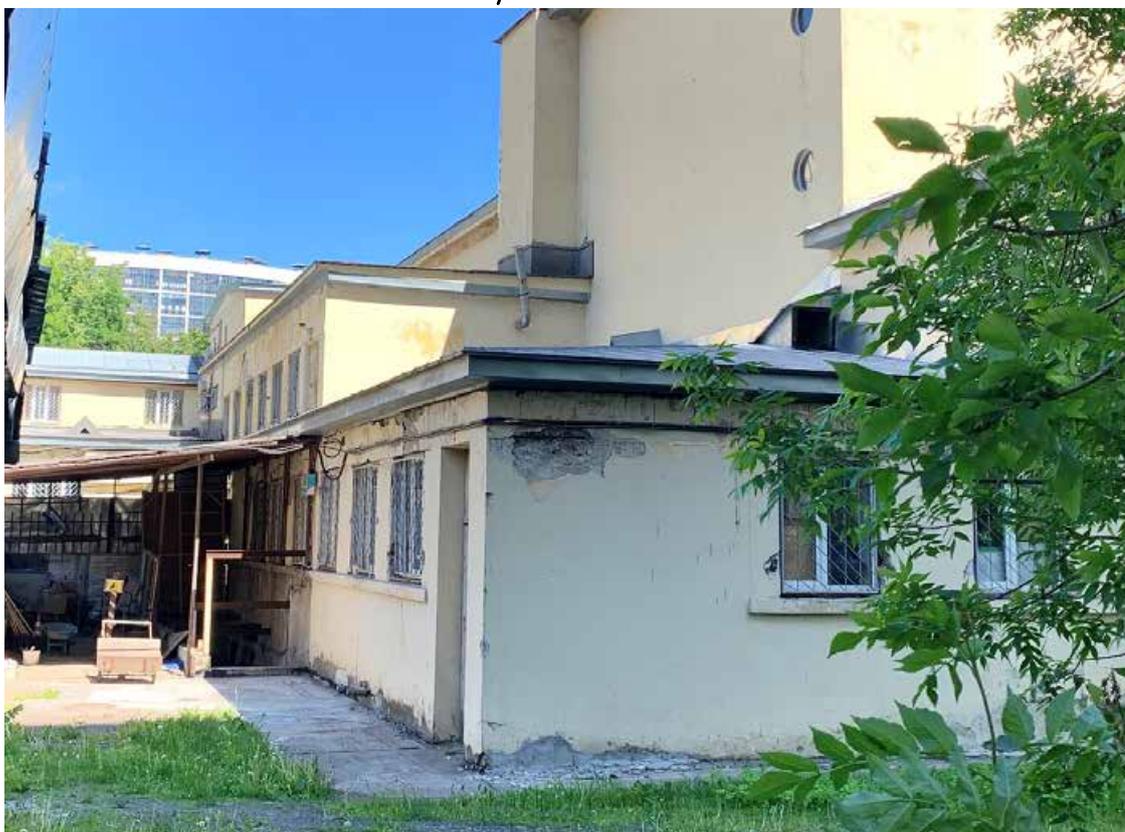
*Фото №90. Фрагмент фасада. Наблюдается деструкция красочного и штукатурного слоя, сеть волосяных трещин, общая загрязненность.*

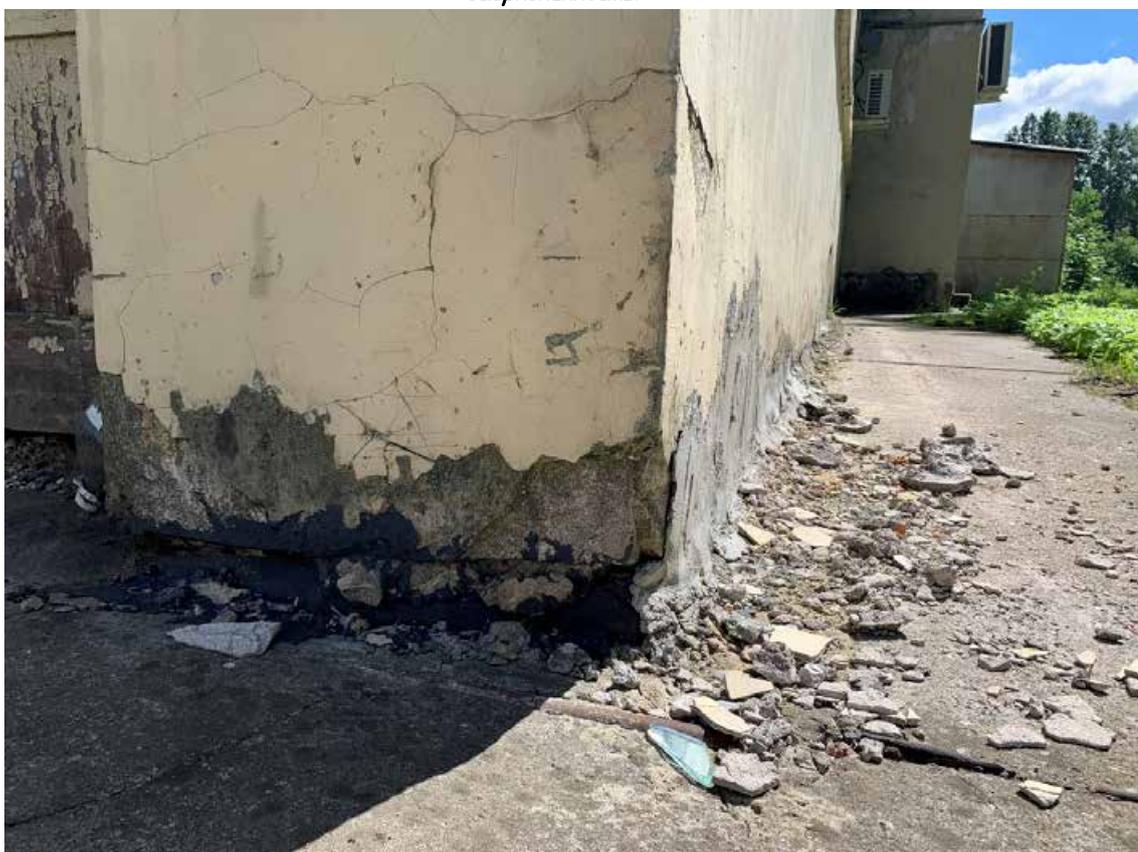
*Фото №92. Фрагмент цоколя фасада. Наблюдается деструкция красочного и штукатурного слоя, сколы, сеть волосяных трещин, общая загрязненность.*

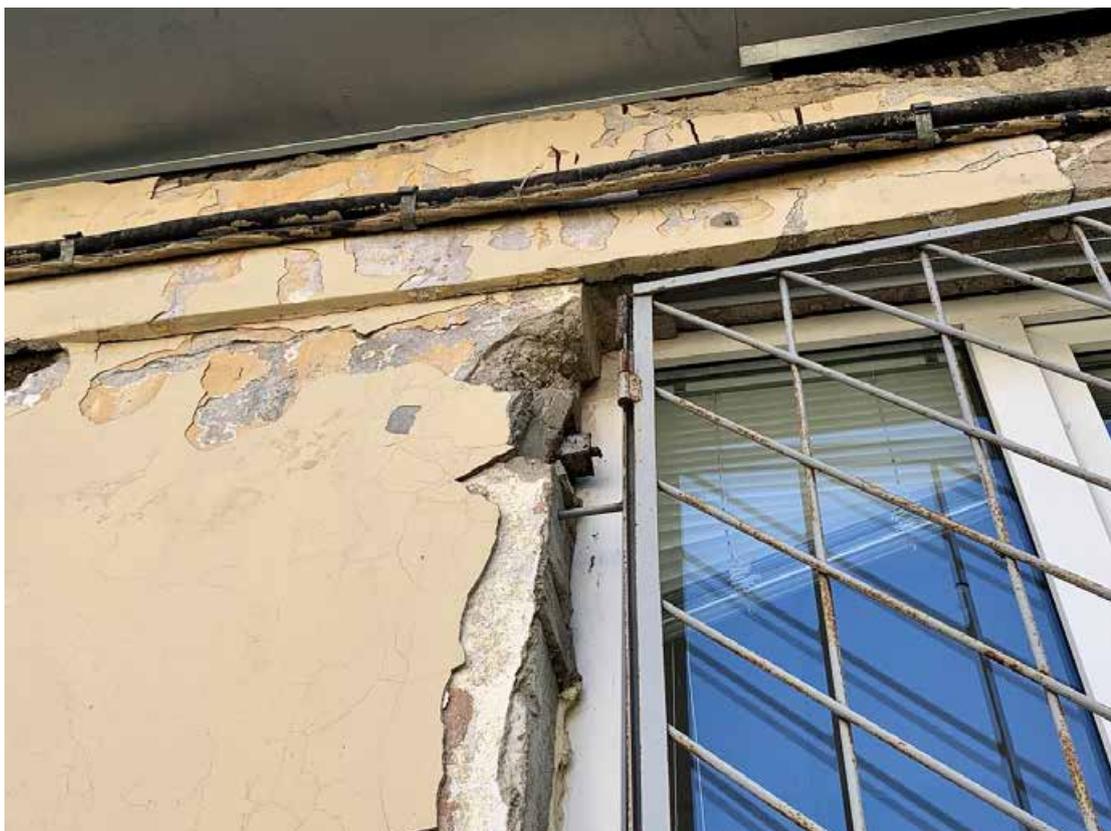
*Фото №97. Фрагмент оконного проема. Наблюдаются деструкция красочного и штукатурного слоя, сколы, общая загрязненность.*

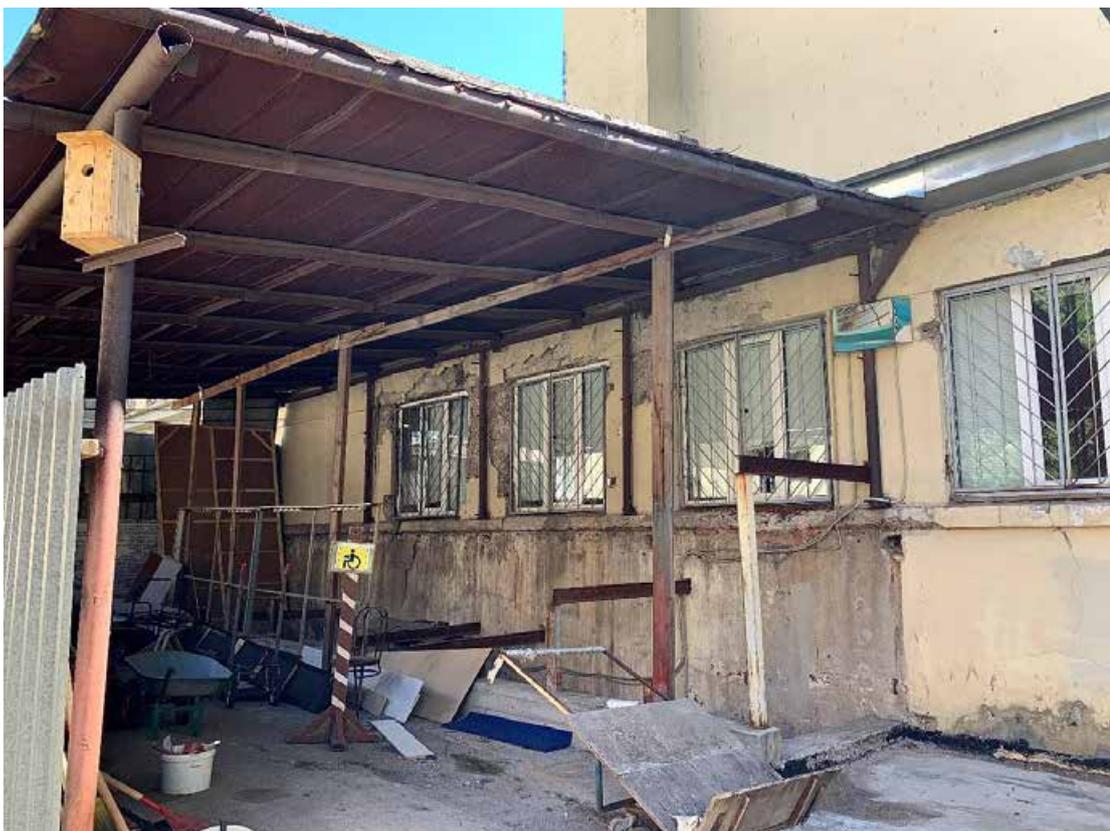
*Фото №99. Фрагмент фасада. Наблюдается общая деструкция красочного и штукатурного слоя, волосяные трещины по красочному слою, общая загрязненность.*

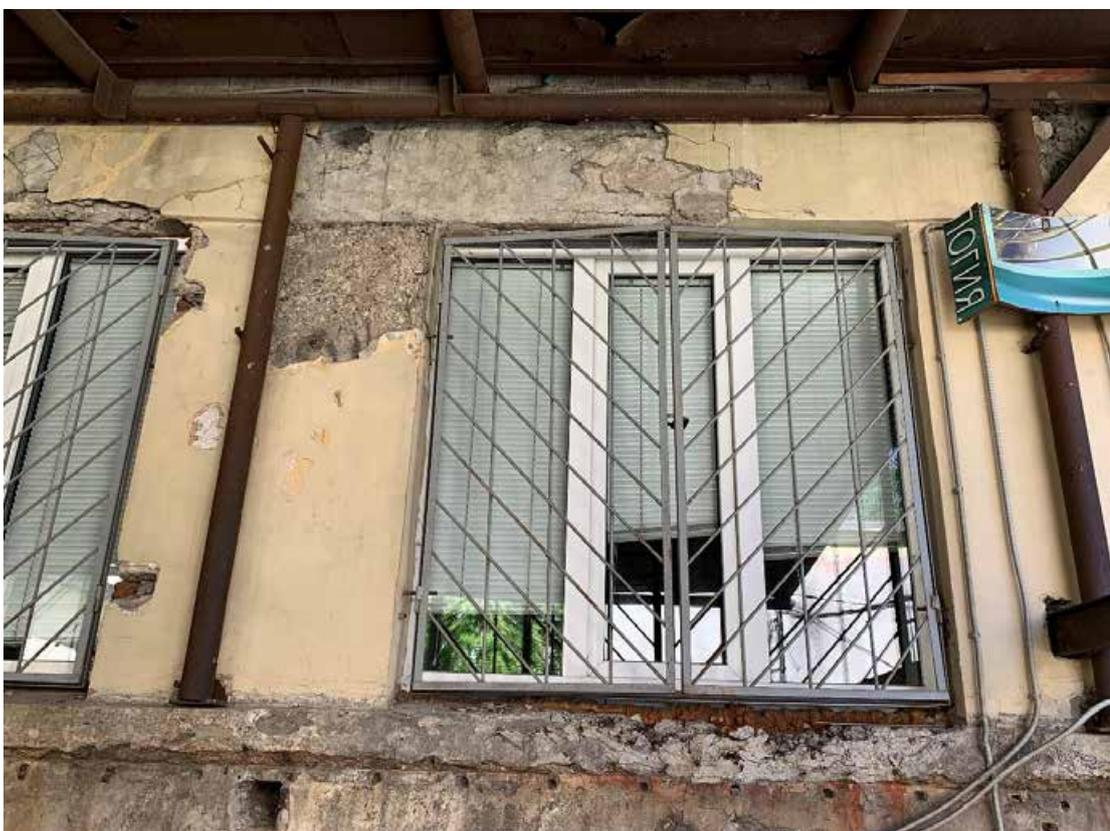
*Фото №100. Фрагмент оконного проема. Наблюдается общая деструкция красочного и штукатурного слоя, сколы, сеть волосяных трещин, общая загрязненность.*

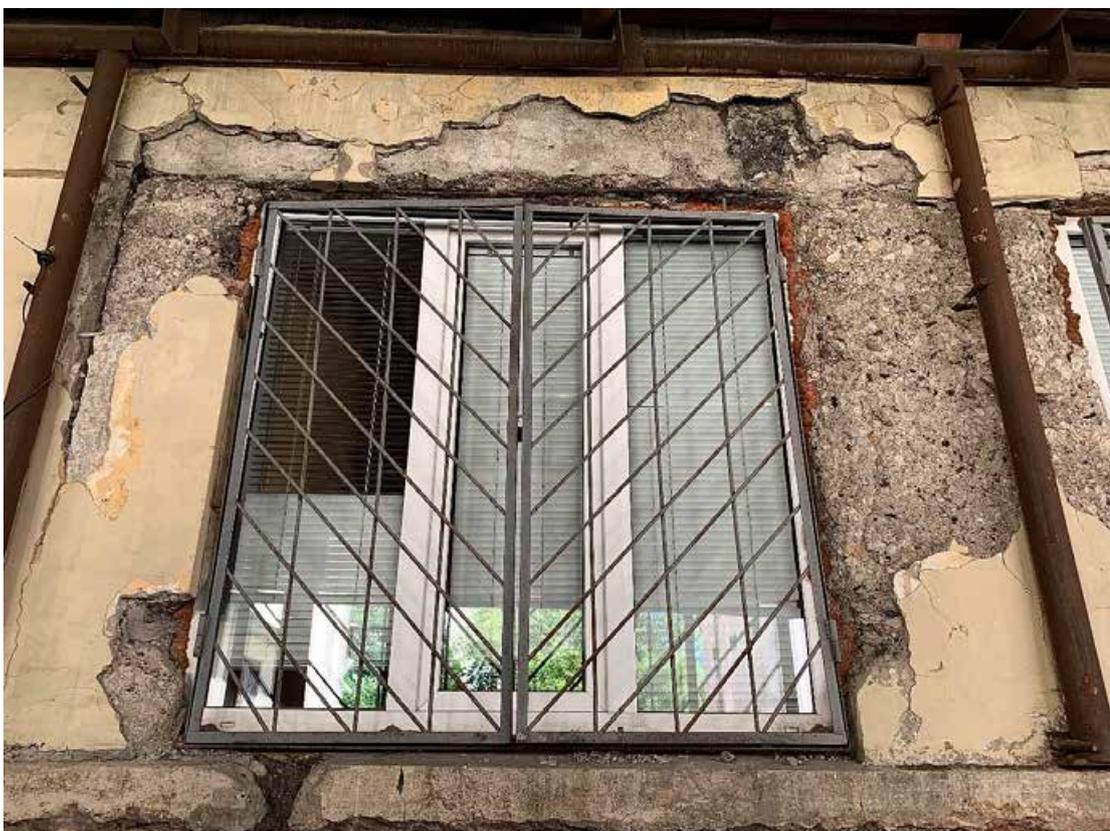
*Фото №102. Фрагмент оконного проема. Наблюдаются деструкция красочного и штукатурного слоя, сколы, трещины, общая загрязненность.*
