**АКТ**

**по результатам проведения государственной историко-культурной экспертизы проектной документации на проведение работ по сохранению выявленного объекта культурного наследия «Дом культуры им.В.И.Ленина завода "Большевик"», расположенного по адресу: г. Санкт-Петербург, пр. Обуховской Обороны, д. 223, лит. А (Обуховской Обороны пр., 223), в части ремонта и реставрации фасадов, - «Разработка проектной документации на проведение работ по сохранению выявленного объекта культурного наследия «Дом культуры им. В.И. Ленина завода «Большевик»», расположенного по адресу: Санкт-Петербург, пр. Обуховской обороны, д. 223, лит. А (ремонт и реставрация фасадов)», разработанной ООО «АРМ «Арх-Рест» в 2022 г., шифр 0372200086922000004-01, с целью определения соответствия проектной документации требованиям законодательства Российской Федерации в области государственной охраны объектов культурного наследия**

06.10.2022 г.

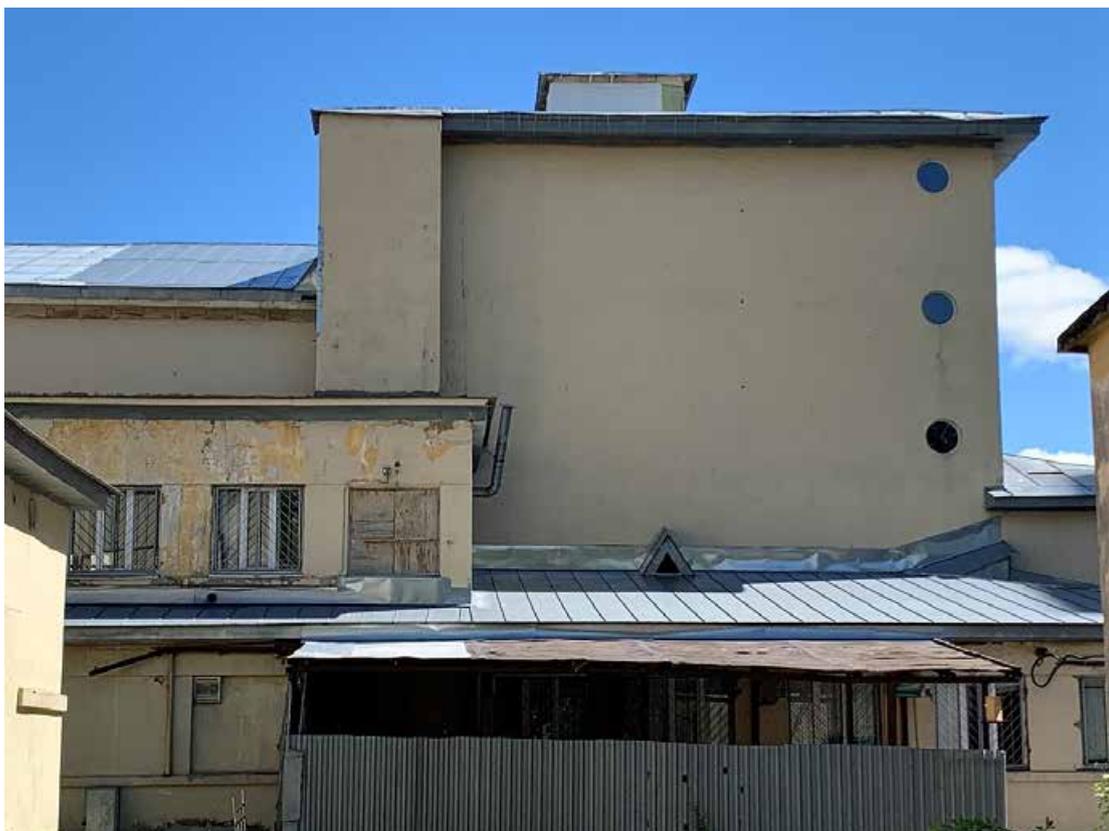
*Фото №105. Фрагмент фасада. Наблюдаются деструкция красочного и штукатурного слоя, трещины, общая загрязненность.*

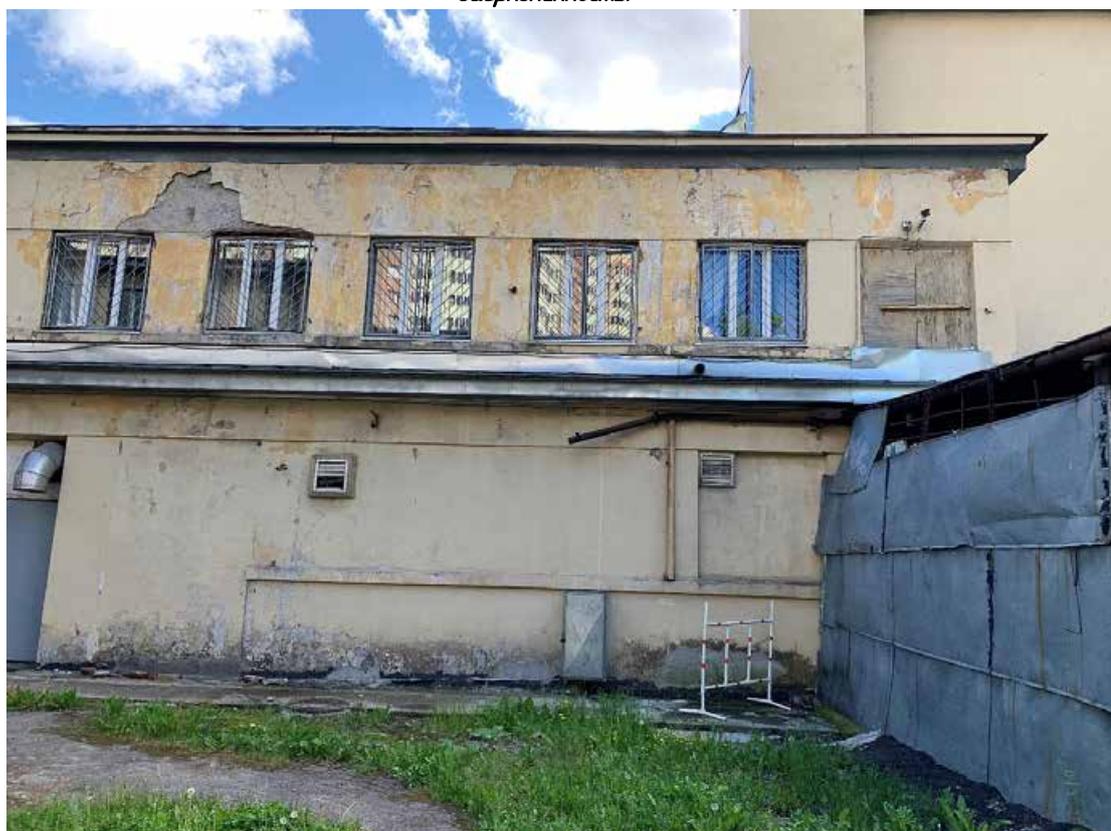
*Фото №106. Фрагмент фасада. Наблюдаются деструкция красочного и штукатурного слоя, биопоражения, общая загрязненность.*

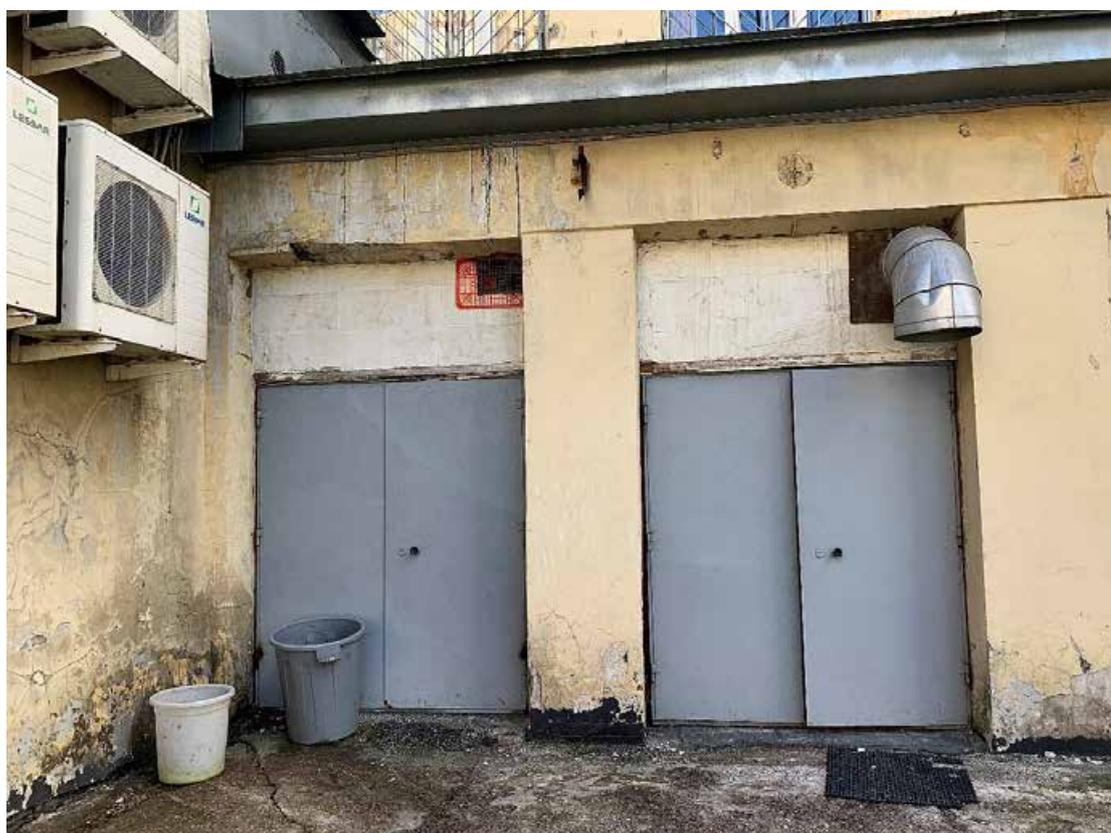
*Фото №110. Фрагмент входных металлических дверей дворового фасада. Наблюдаются деградация красочного и штукатурного слоя, биопоражения, сколы, общая загрязненность.*

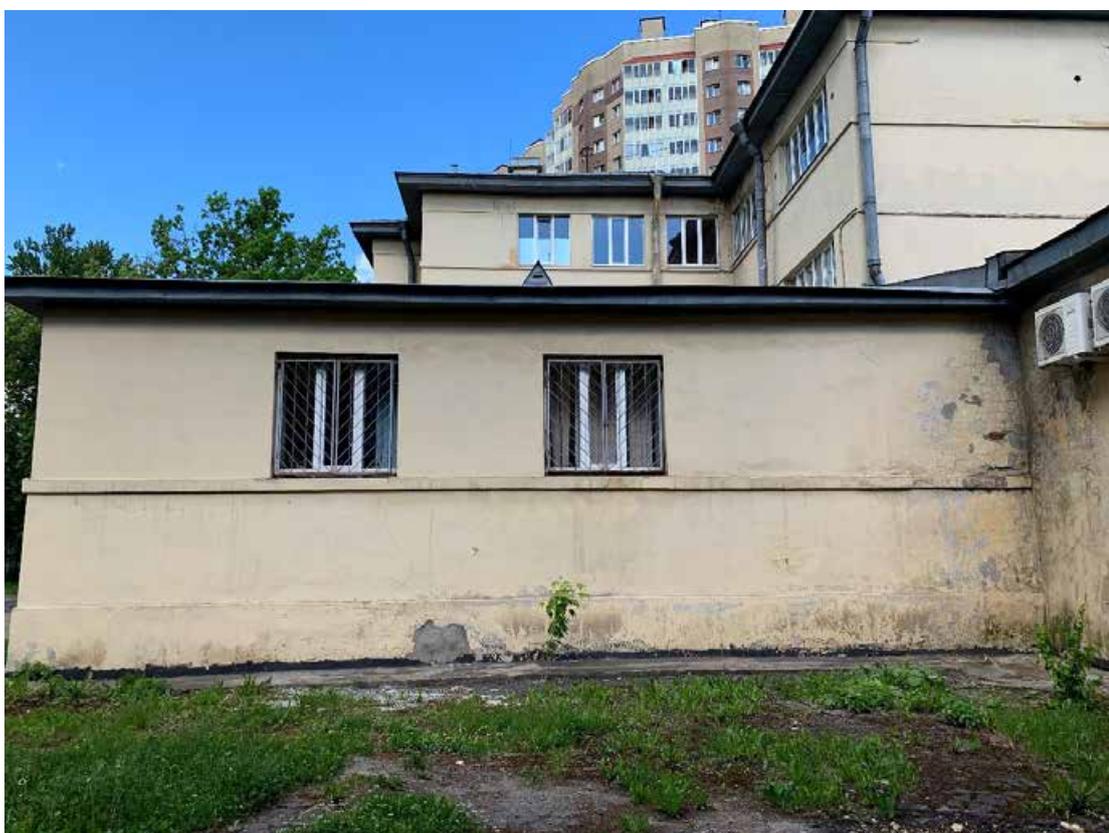
*Фото №120. Фрагмент фасада. Наблюдаются деструкция красочного и штукатурного слоя, сеть волосяных трещин, биопоражения, общая загрязненность.*

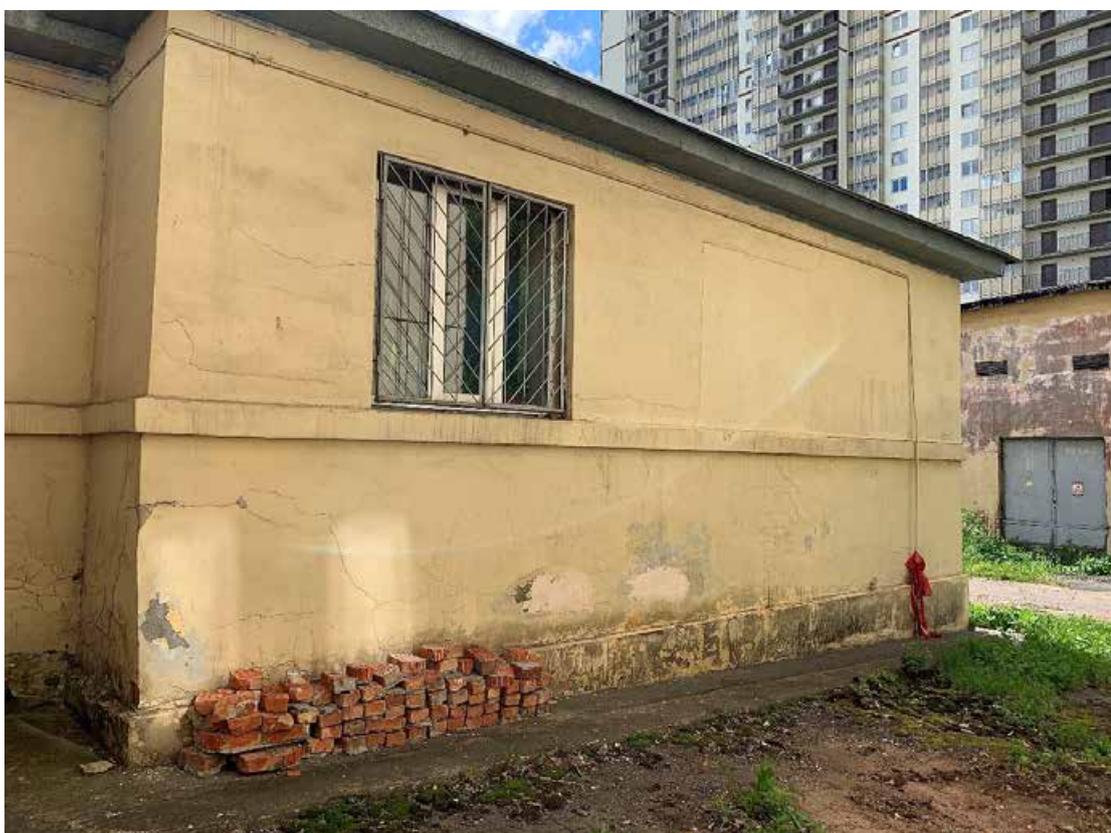
*Фото №128. Фрагмент дворового фасада. Наблюдаются деструкция красочного и штукатурного слоя, сеть волосяных трещин, трещины, поздние ремонтные вмешательства, общая загрязненность.*

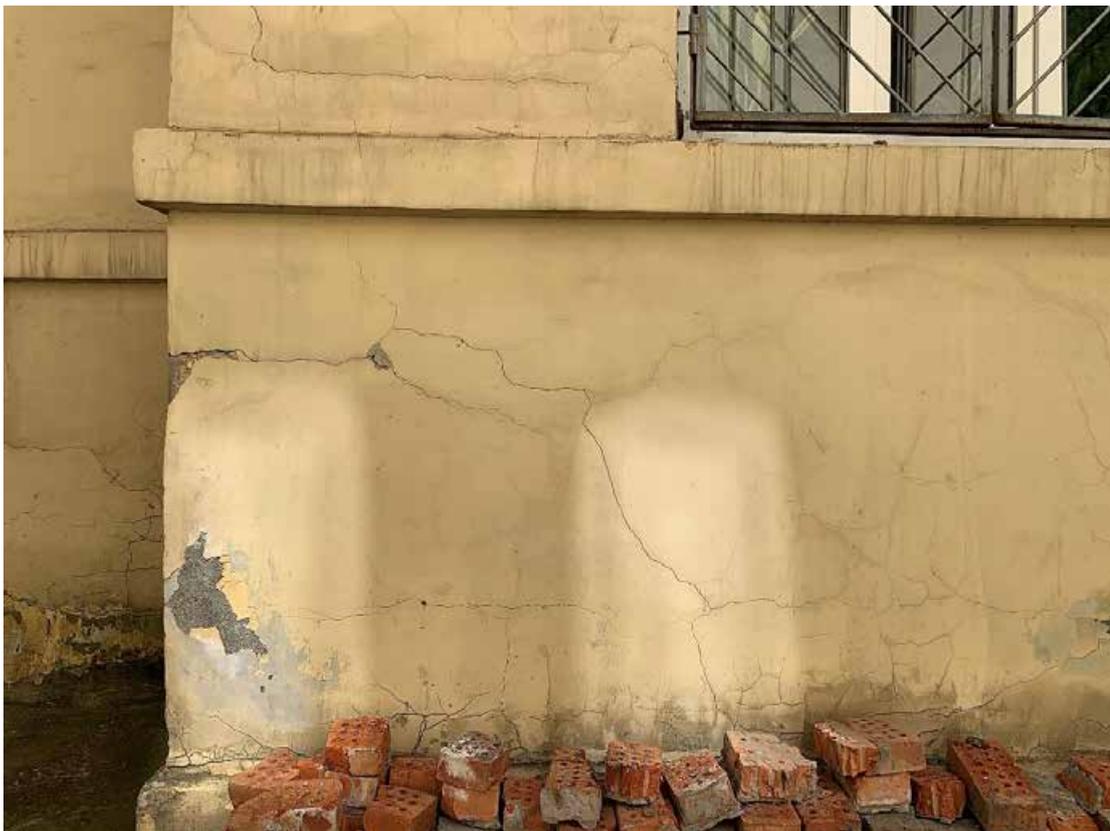
*Фото №129. Фрагмент фасада. Наблюдаются деструкция красочного и штукатурного слоя, сеть волосяных трещин, трещины, общая загрязненность.*

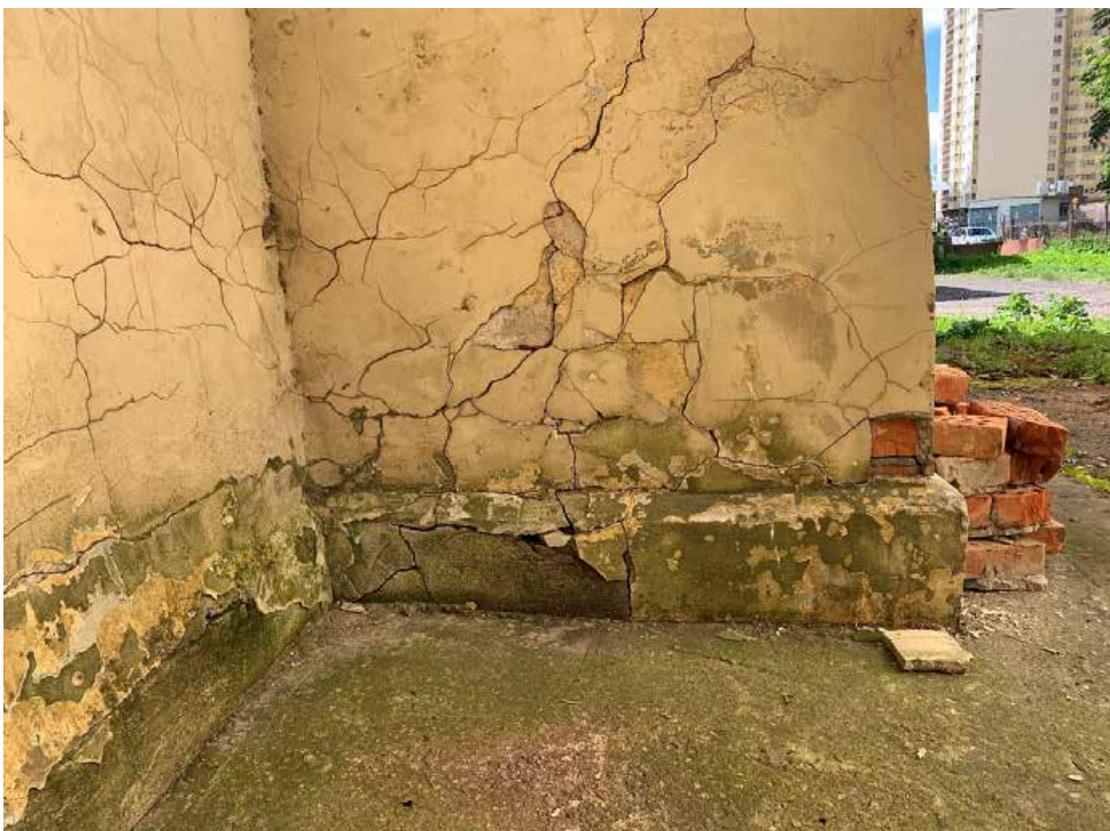
*Фото №130. Фрагмент цоколя. Наблюдаются деструкция красочного и штукатурного слоя, биопоражения, сеть волосяных трещин, трещины, общая загрязненность.*

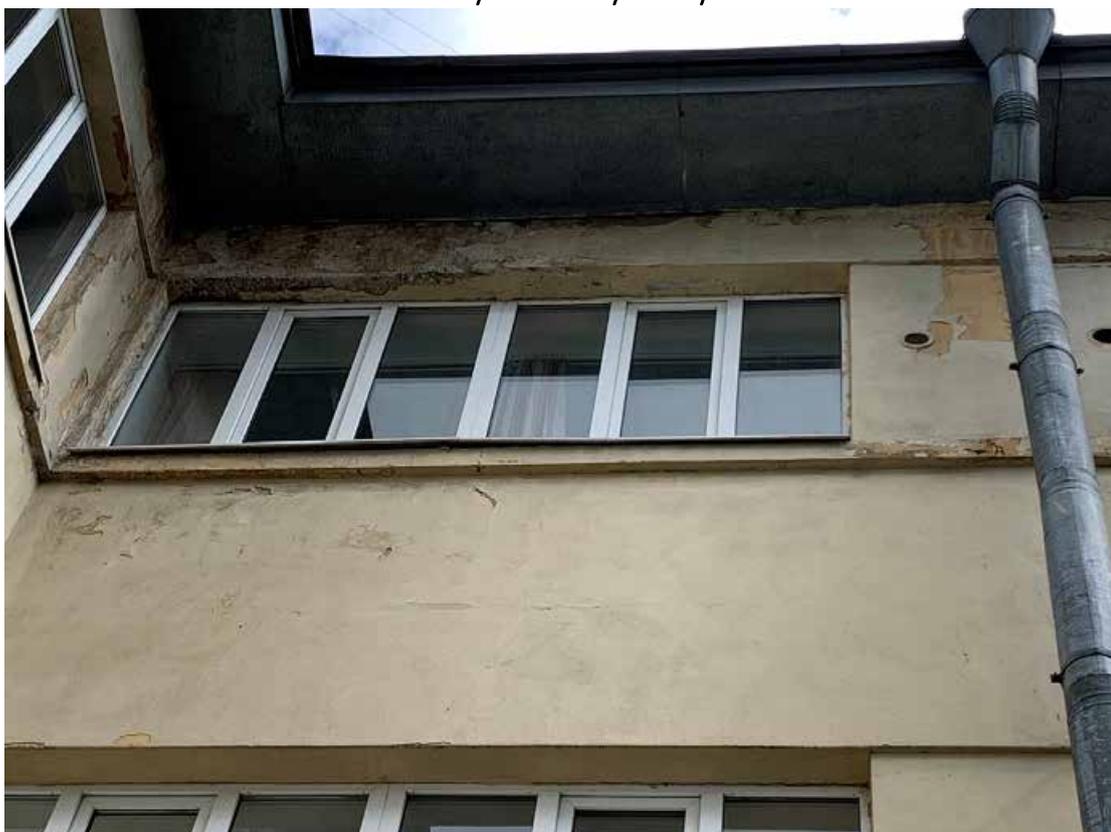
*Фото №134. Фрагмент фасада. Наблюдаются деструкция красочного и штукатурного слоя, потеки, волосяные трещины, общая загрязненность.*

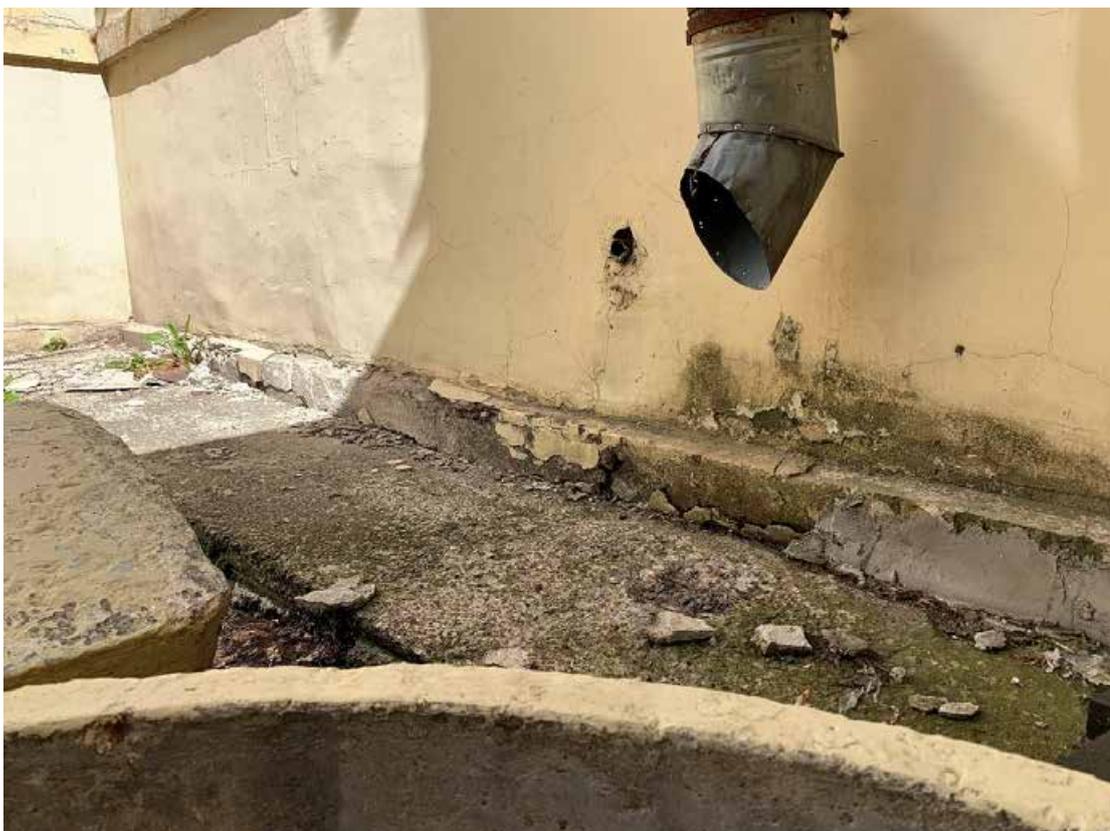
*Фото №135. Фрагмент цоколя. Наблюдаются деструкция красочного и штукатурного слоя, сколы, волосяные трещины, биопоражения, общая загрязненность.*

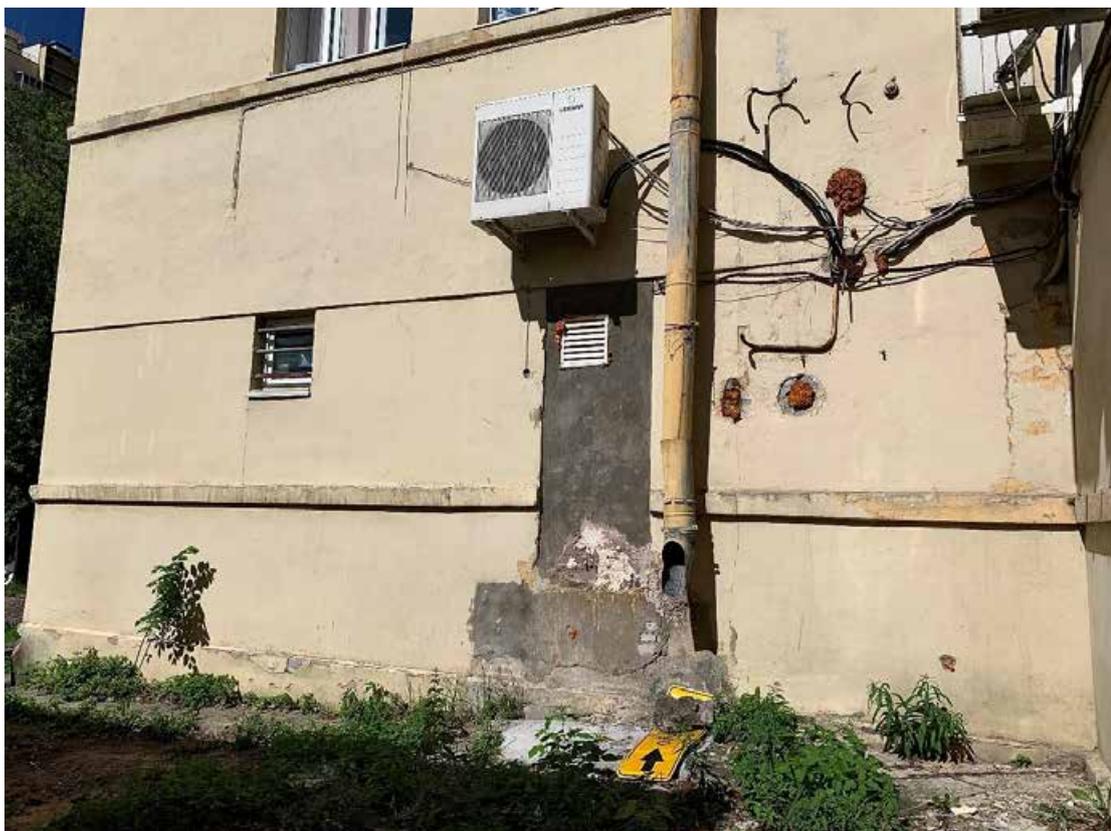
*Фото №137. Фрагмент фасада. Наблюдаются деструкция красочного слоя, поздние ремонтные вмешательства, общая загрязненность.*

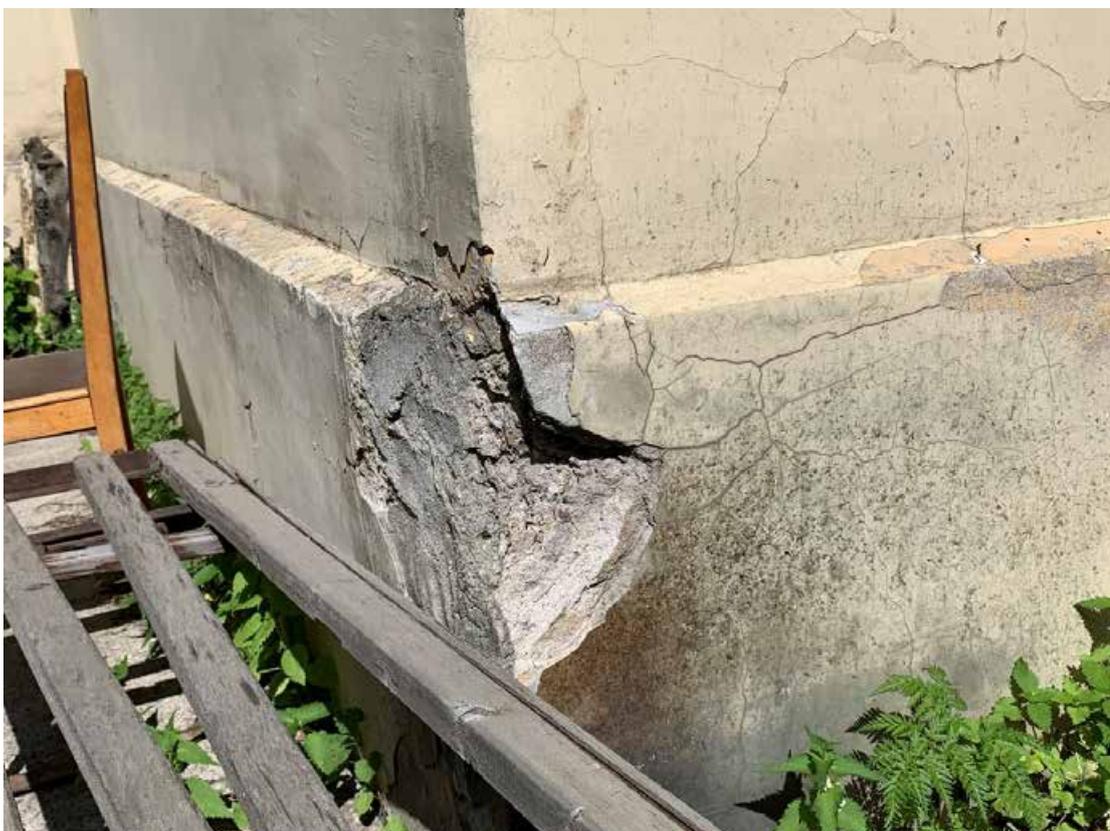
*Фото №140. Фрагмент цоколя. Наблюдаются деструкция красочного и штукатурного слоя, сколы, волосяные трещины, общая загрязненность.*

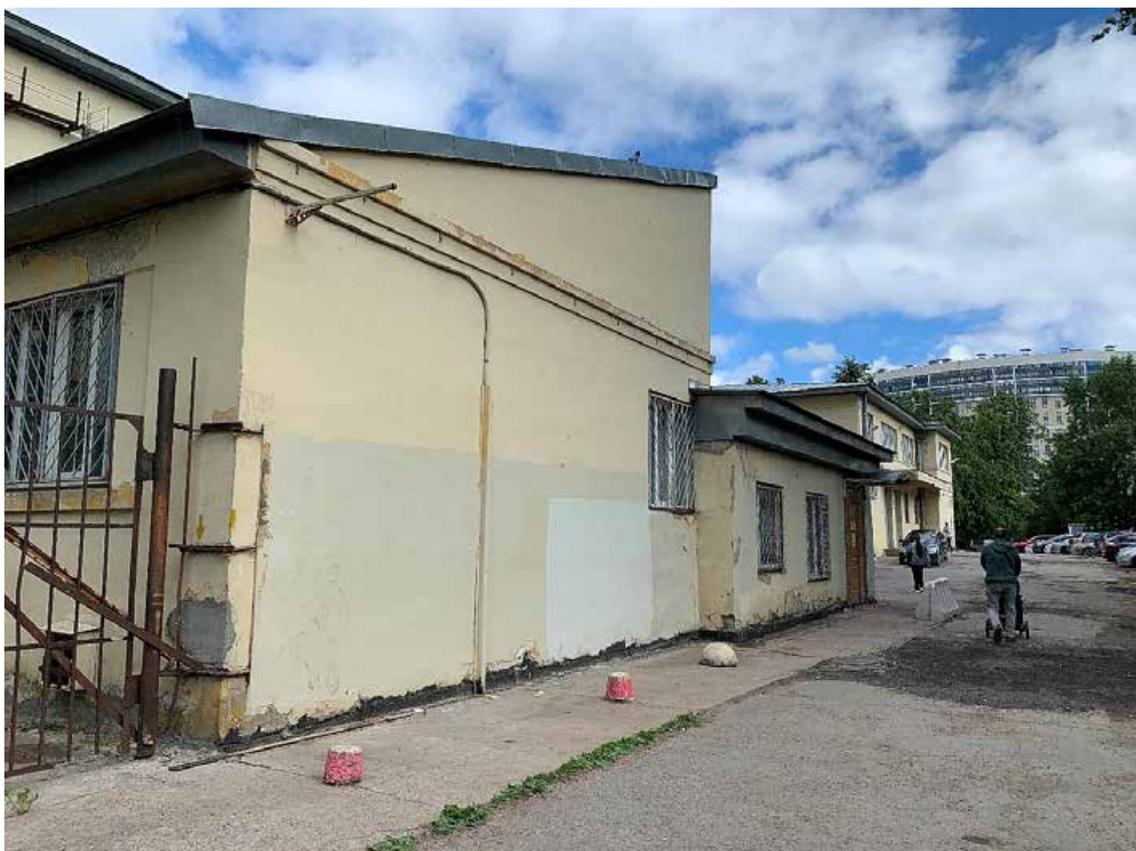
*Фото №14.7. Общий вид докового фасада. Наблюдается деструкция красочного слоя, общая загрязненность, сеть волосяных трещин, поздние ремонтные вмешательства.*

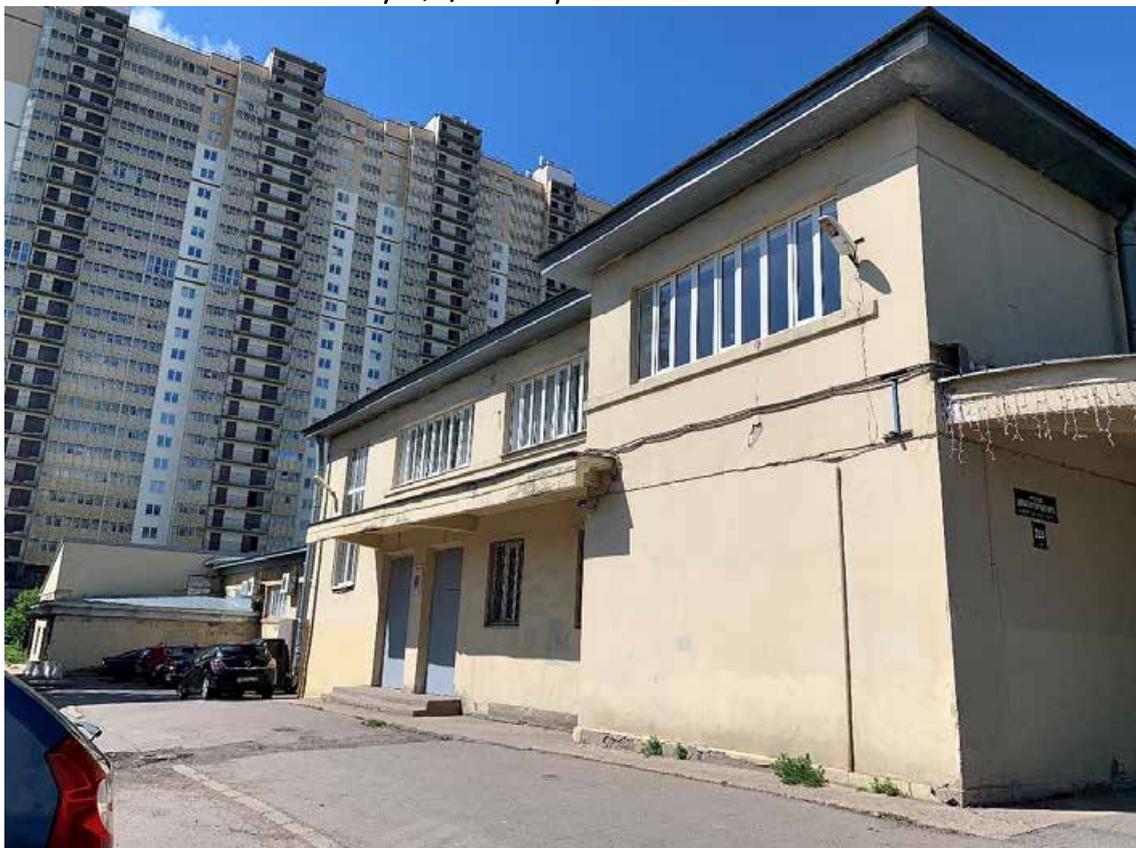
*Фото №14.8. Общий вид докового фасада. Наблюдается деструкция красочного слоя, общая загрязненность фасада, сеть волосяных трещин, поздние ремонтные вмешательства.*

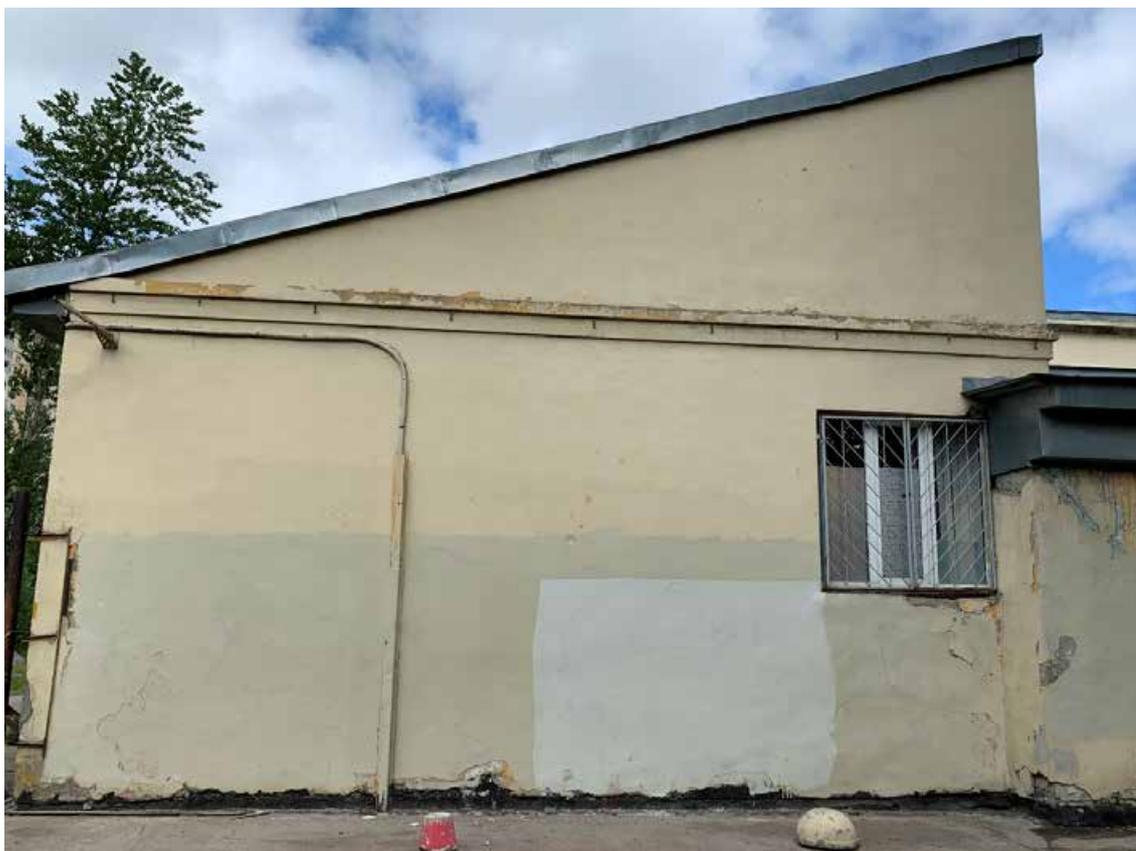
*Фото №149. Фрагмент докового фасада. Наблюдается деградация красочного и штукатурного слоя, общая загрязненность, сколы, сеть волосяных трещин, поздние ремонтные вмешательства.*

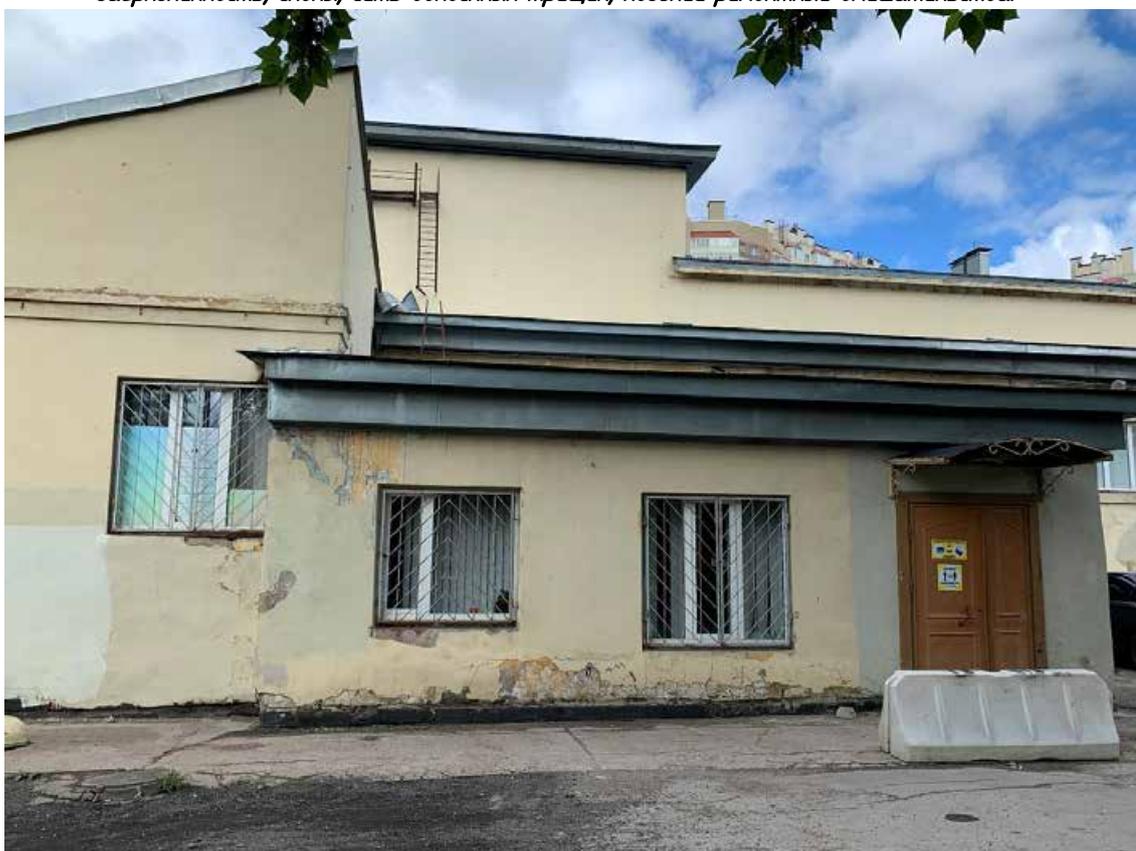
*Фото №150. Фрагмент докового фасада. Наблюдается деградация красочного и штукатурного слоя, общая загрязненность, сколы, сеть волосяных трещин, поздние ремонтные вмешательства.*

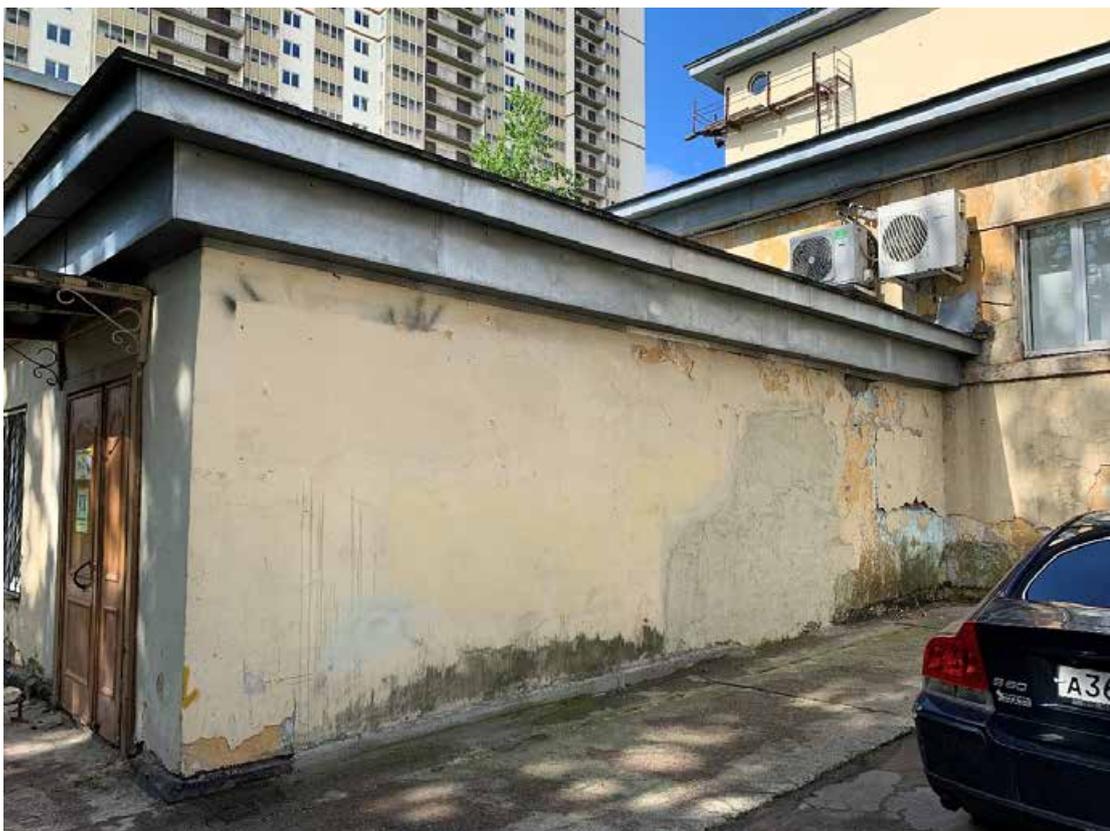
*Фото №151 Фрагмент бокового фасада. Наблюдается деструкция красочного и штукатурного слоя, потеки, биопоражения, сколы, сеть волосяных трещин, общая загрязненность.*

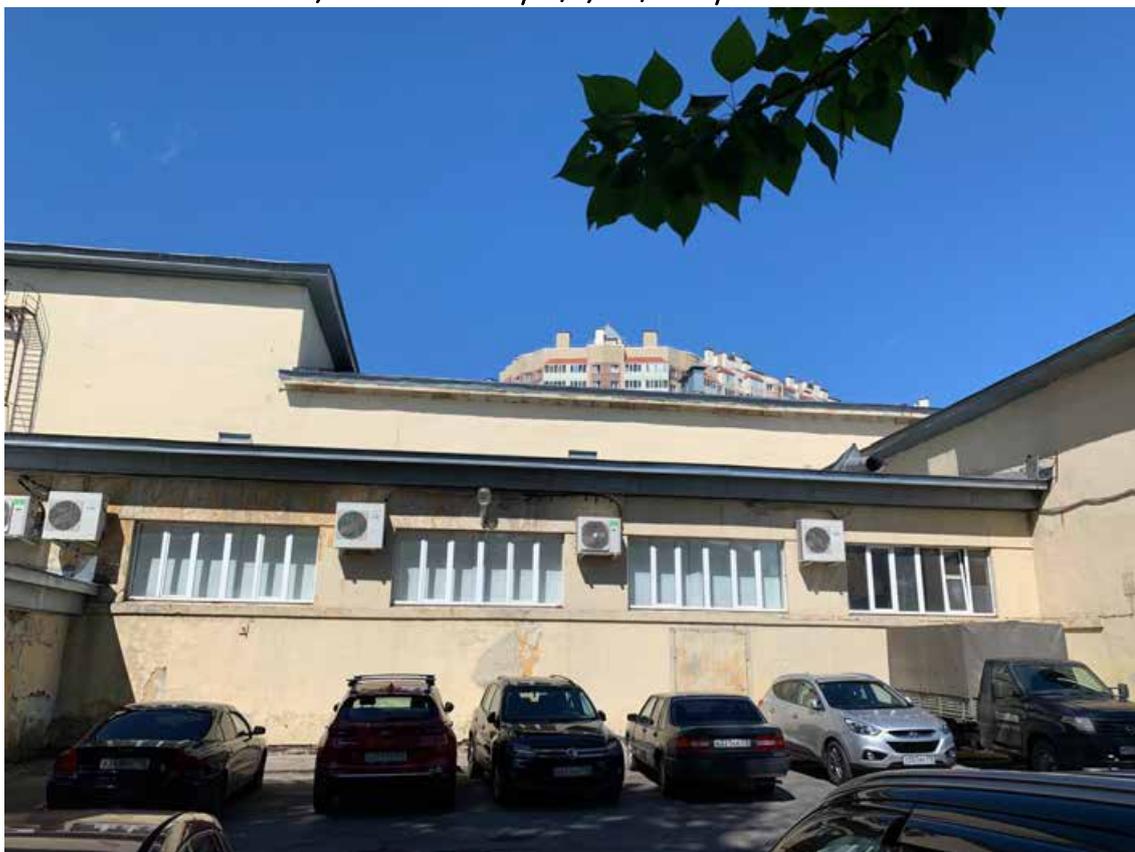
*Фото №152 Фрагмент бокового фасада. Наблюдается деструкция красочного и штукатурного слоя, потеки, сколы, сеть волосяных трещин, общая загрязненность.*

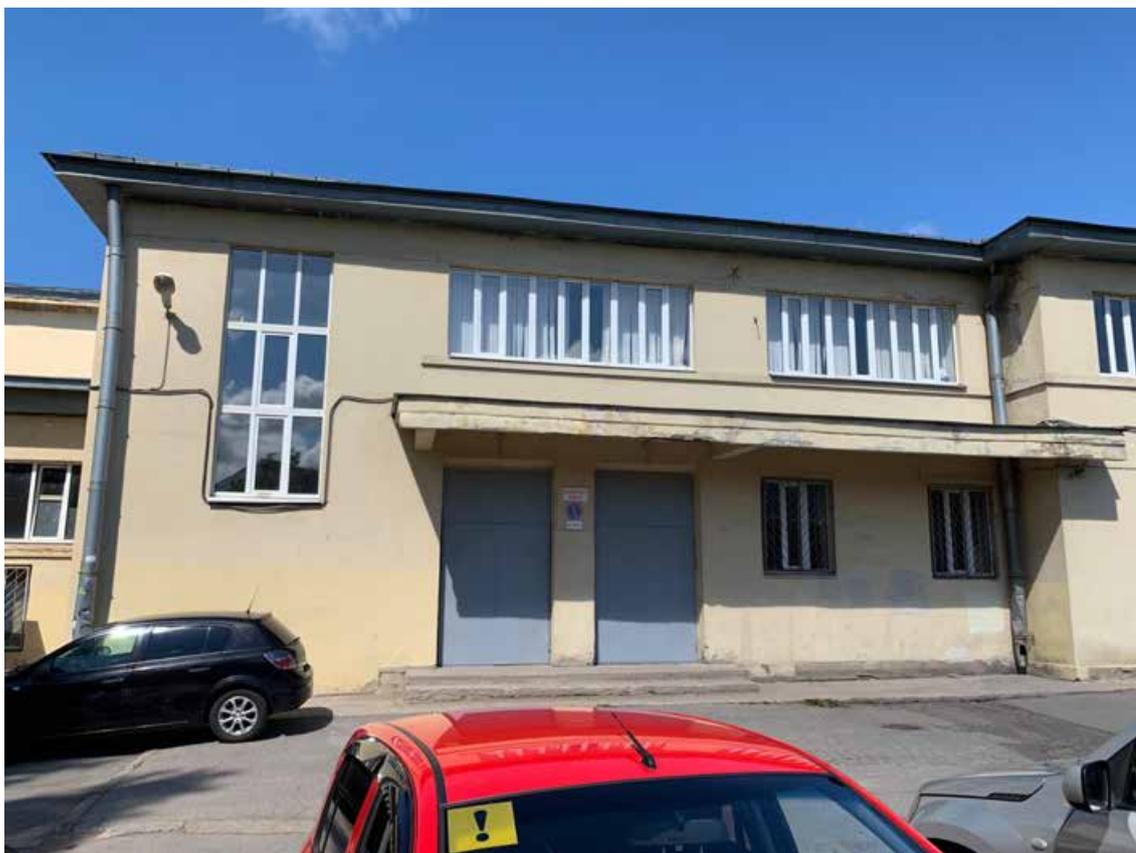
*Фото №153. Фрагмент входной группы докового фасада с козырьком. Наблюдается деградация красочного слоя, сеть волосяных трещин, общая загрязненность фасада, поздние ремонтные вмешательства.*

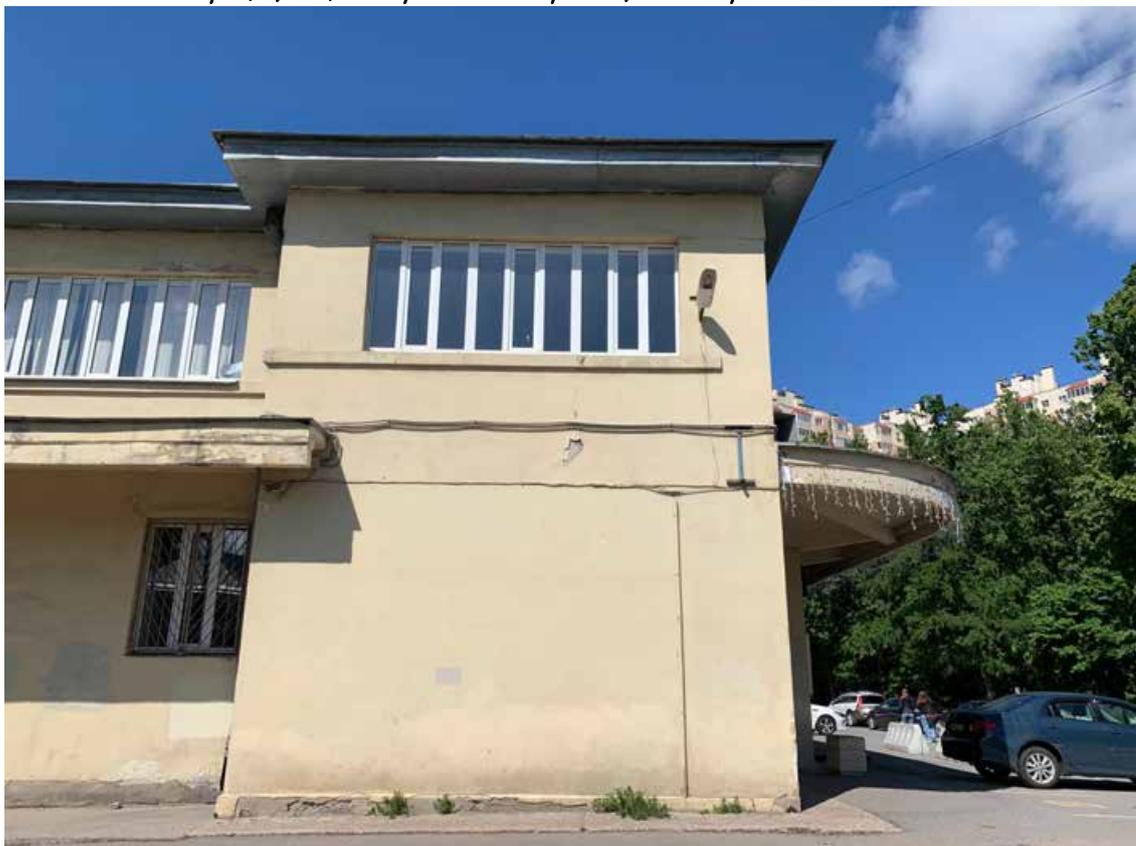
*Фото №154. Фрагмент докового фасада. Наблюдается деградация красочного слоя, сеть волосяных трещин, общая загрязненность фасада, поздние ремонтные вмешательства.*

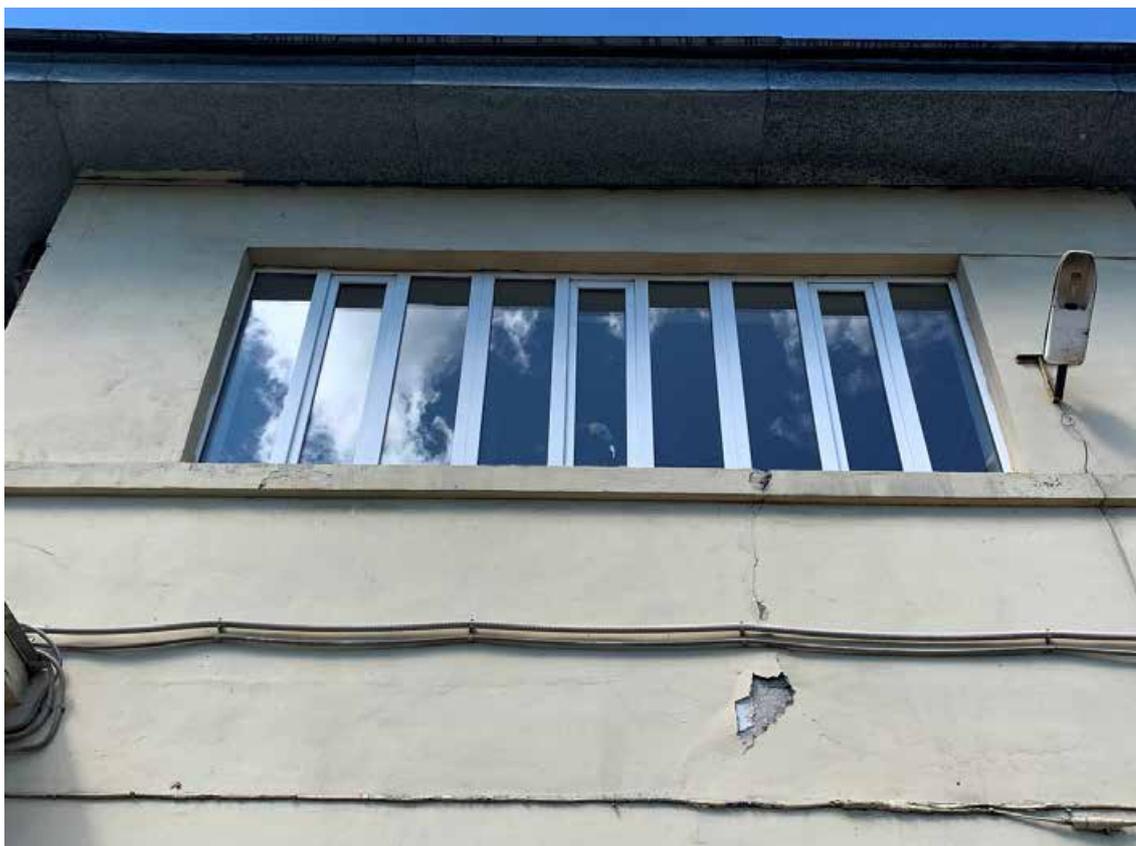
*Фото №155. Фрагмент оконного проема. Наблюдается деструкция красочного слоя, сеть волосяных трещин, общая загрязненность фасада.*

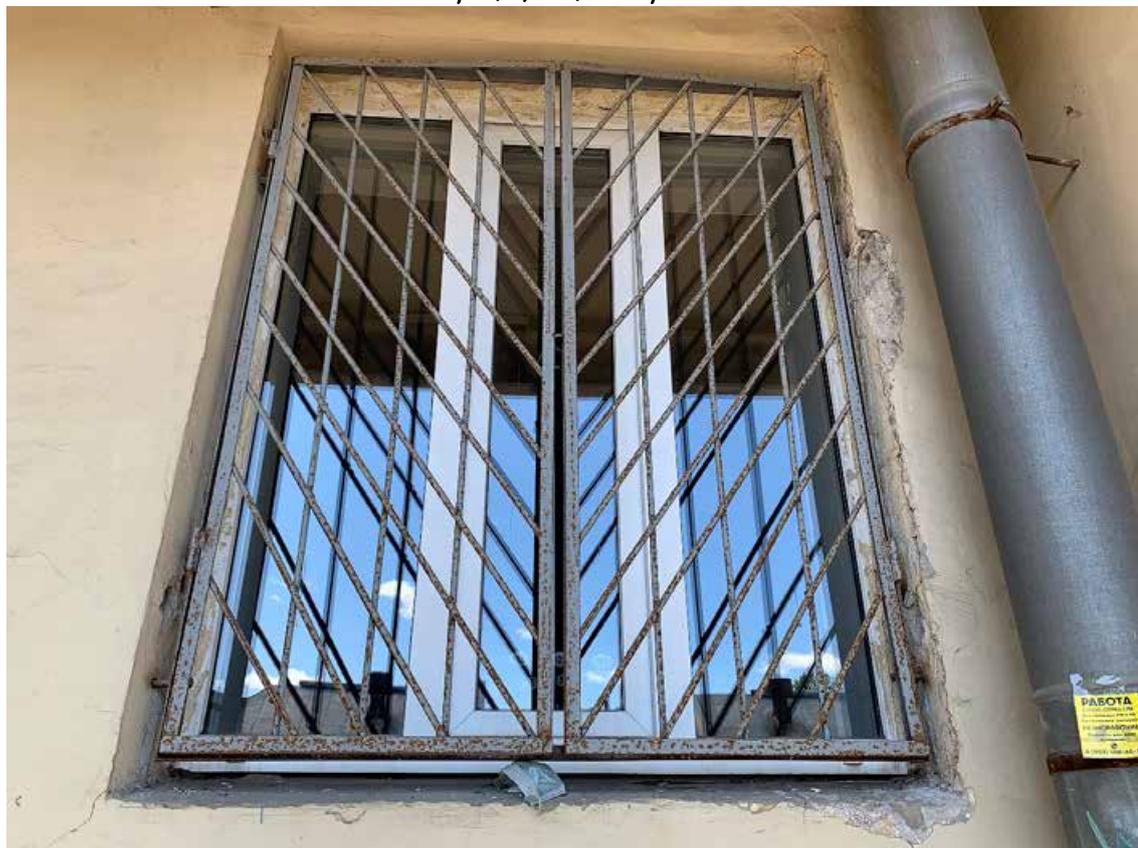
*Фото №158. Фрагмент оконного проема. Наблюдается деструкция красочного и штукатурного слоя, сколы, сеть волосяных трещин, общая загрязненность.*
