**Акт**

**по результатам государственной историко-культурной экспертизы  
проектной документации на проведение работ по сохранению объекта  
культурного наследия регионального значения «Особняк Дурново П.П., ХУШ  
в.;1872, арх.Фонтана Л.Ф.», расположенного по адресу  
г. Санкт-Петербург, Английская наб.,д.16, Галерная ул.,д.15<sup>1</sup>:  
Проектная документация на ремонт и реставрацию дворовых фасадов  
и интерьеров (западная лестница лицевого флигеля  
по Английской наб. и пом. 67)  
выполненной ООО «СПбПроектРеставрация» в 2021 г.  
Шифр: ПД-7-2021**

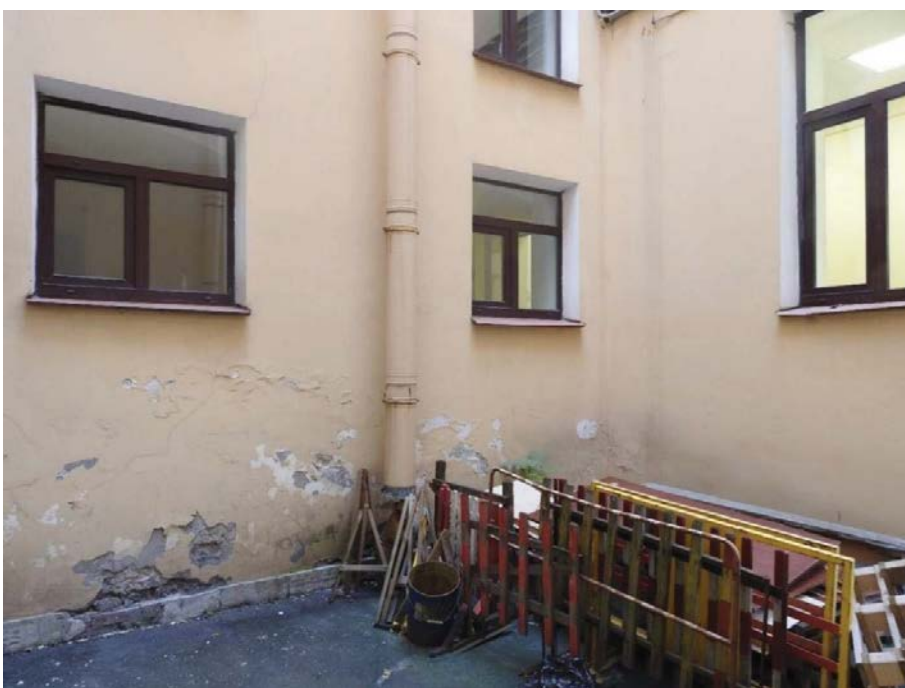
8. «Особняк Дурново П.П., ХУІІІ в.;1872, арх. Фонтана Л.Ф.», Английская наб., д.16, Галерная ул., д.15. Фрагмент дворового фасада левая сторона Восточного флигеля. Заложенные оконные заполнения в уровне цоколя. Фото 06.09.2021г.

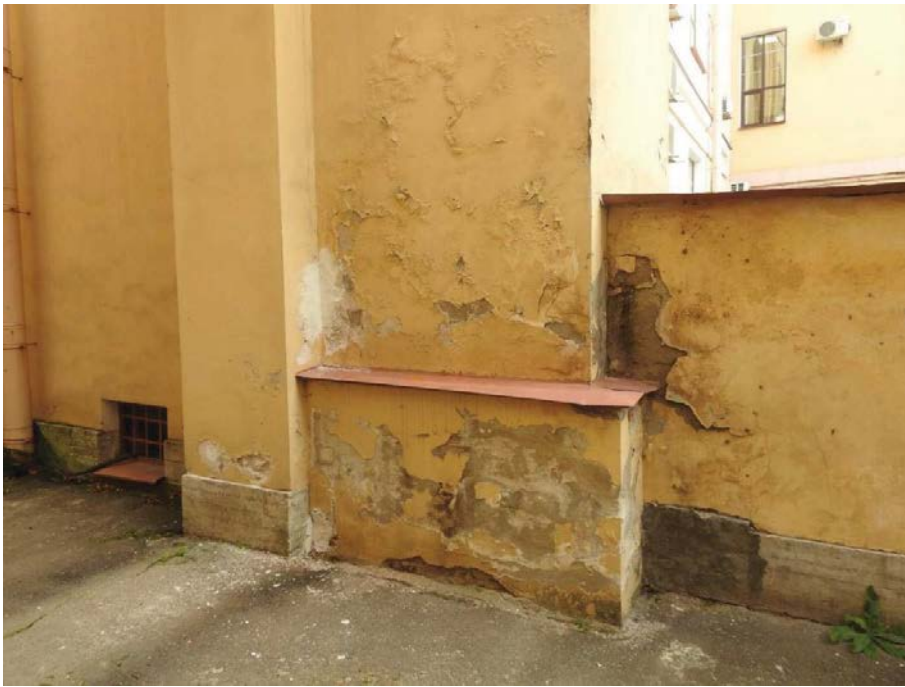
21. «Особняк Дурново П.П., ХУІІІ в.;1872, арх. Фонтана Л.Ф.», Английская наб., д.16, Галерная ул., д.15. Фрагмент цокольной части поздней трубы, подлежащей демонтажу. Фото 06.09.2021г.

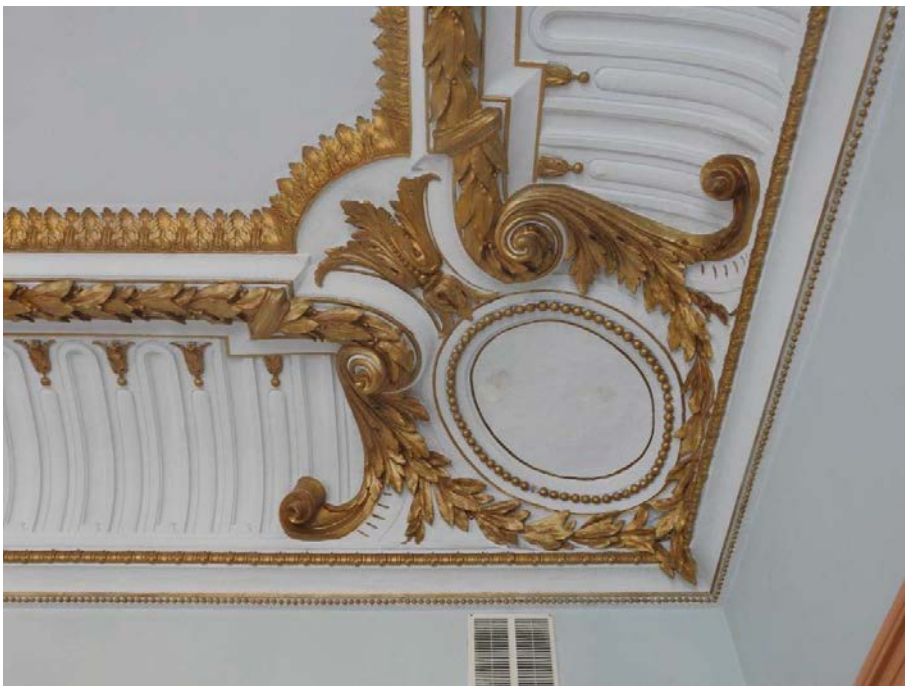
39. «Особняк Дурново П.П., ХУІІІ в.;1872, арх. Фонтана Л.Ф.», Английская наб., д.16, Галерная ул., д.15. Фрагмент падуи южной части потолка с расчистками на предмет выявления живописи. Фото 06.09.2021г.

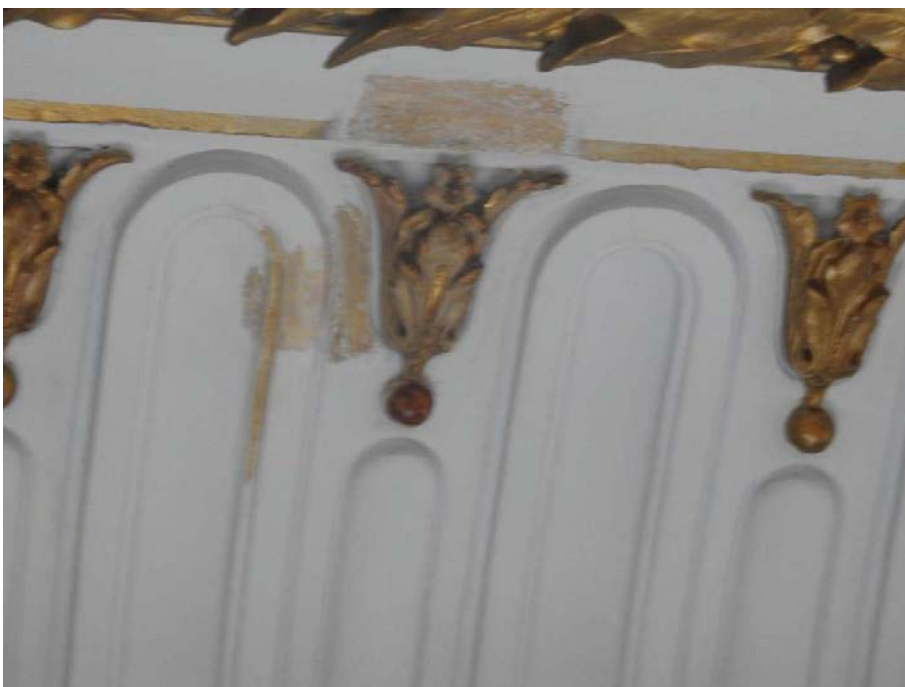
40. «Особняк Дурново П.П., ХУІІІ в.;1872, арх. Фонтана Л.Ф.», Английская наб., д.16, Галерная ул., д.15. Фрагмент падуи южной части потолка с расчистками на предмет выявления позолоты. Фото 06.09.2021г.

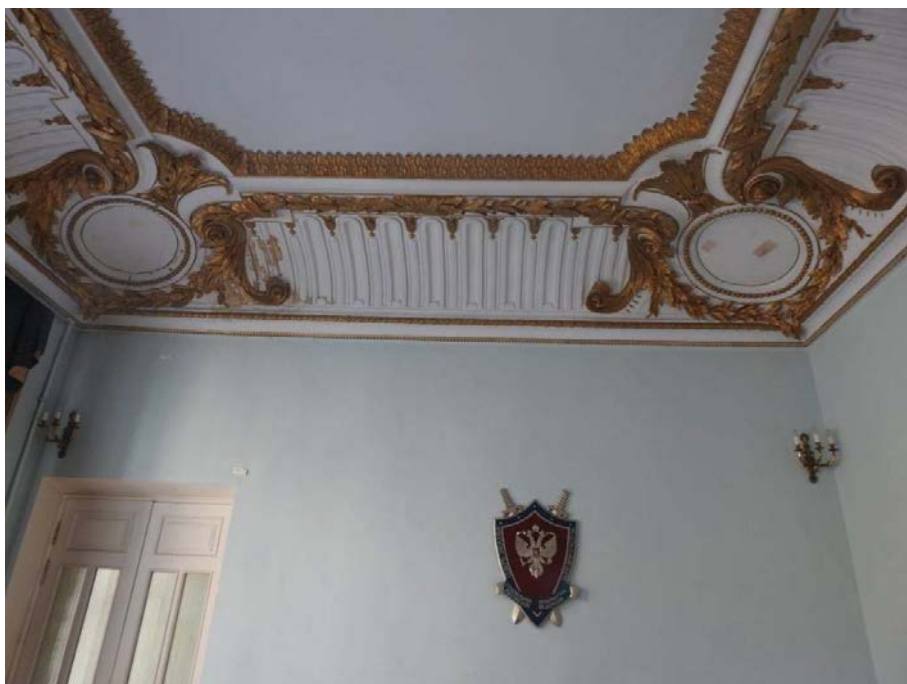
41. «Особняк Дурново П.П., ХУІІІ в.;1872, арх. Фонтана Л.Ф.», Английская наб., д.16, Галерная ул., д.15. Фрагмент южной части стены и потолка с расчистками на предмет выявления живописи и позолоты. Фото 06.09.2021г.
