А К Т

**по результатам государственной историко-культурной экспертизы
проектной документации на проведение работ по сохранению
объекта культурного наследия федерального значения
«Батарея южная № 3 (Милютин)» расположенного по адресу:
Санкт-Петербург, г. Кронштадт, 3-й Южный форт, литера А:**

**«Проектная документация для производства работ по сохранению
объекта культурного наследия федерального значения
«Батарея южная № 3 (Милютин)», по адресу:
Санкт-Петербург, г. Кронштадт, 3-й Южный форт, литера А (реставрация, ремонт,
приспособление для современного использования)», шифр 01-18, разработанной ООО
«АСМ Групп» в 2020г.**

«16» декабря 2022 года
дата оформления

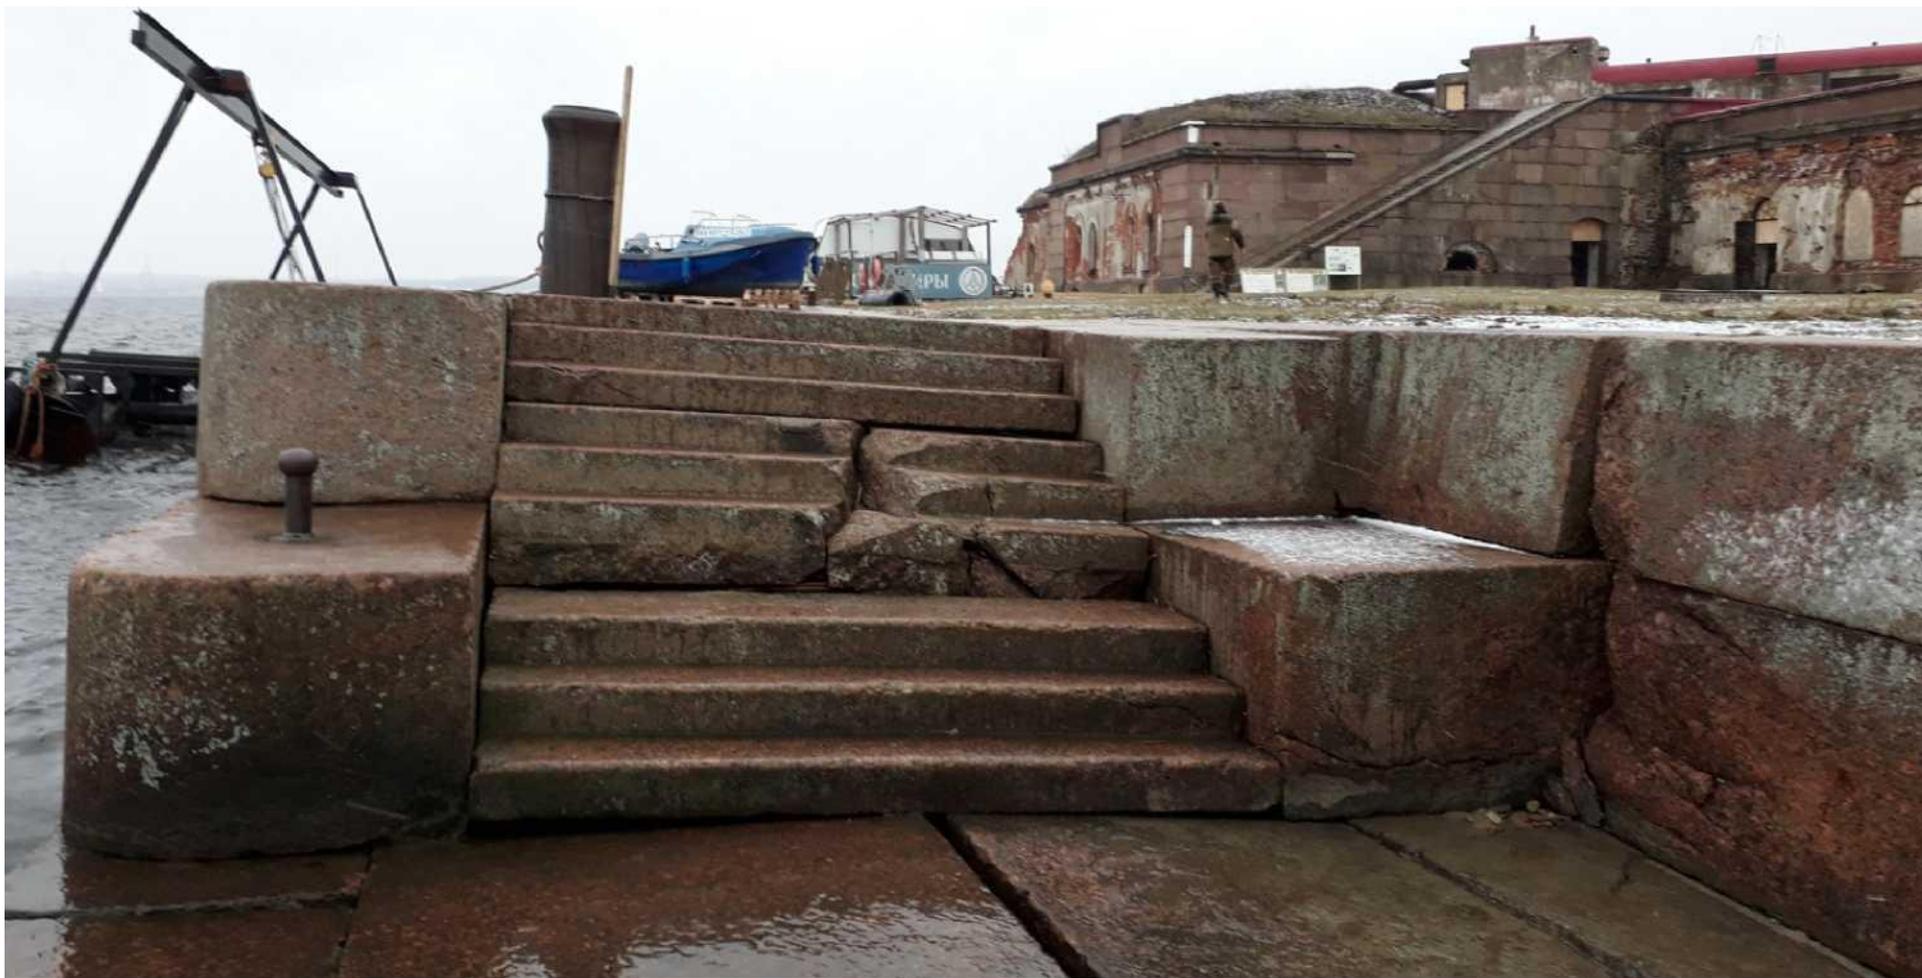
С горжевой стороны острова между причальными стенками в центре расположен гранитный причал с двумя лестницами. Причал выполнен из массивных гранитных блоков чистой тески, установлен на свайно-ряжевом и насыпном каменном основании. Причальными тумбами (кнехтами) служат стволы чугунных пушек. Идет размыв бутового основания пирса, в результате чего наблюдаются трещины по камню площадок и лестничных маршей, подвижки блоков с нарушениями перевязки и образованием щелей между блоками до 40мм и пустот. Гранитные лестницы имеют повреждения ступеней в виде поперечных трещин до 45мм.

Фото 6. Вид с востока. Пристань. Фото Михайловской Г.В. 10.04. 2021 г.

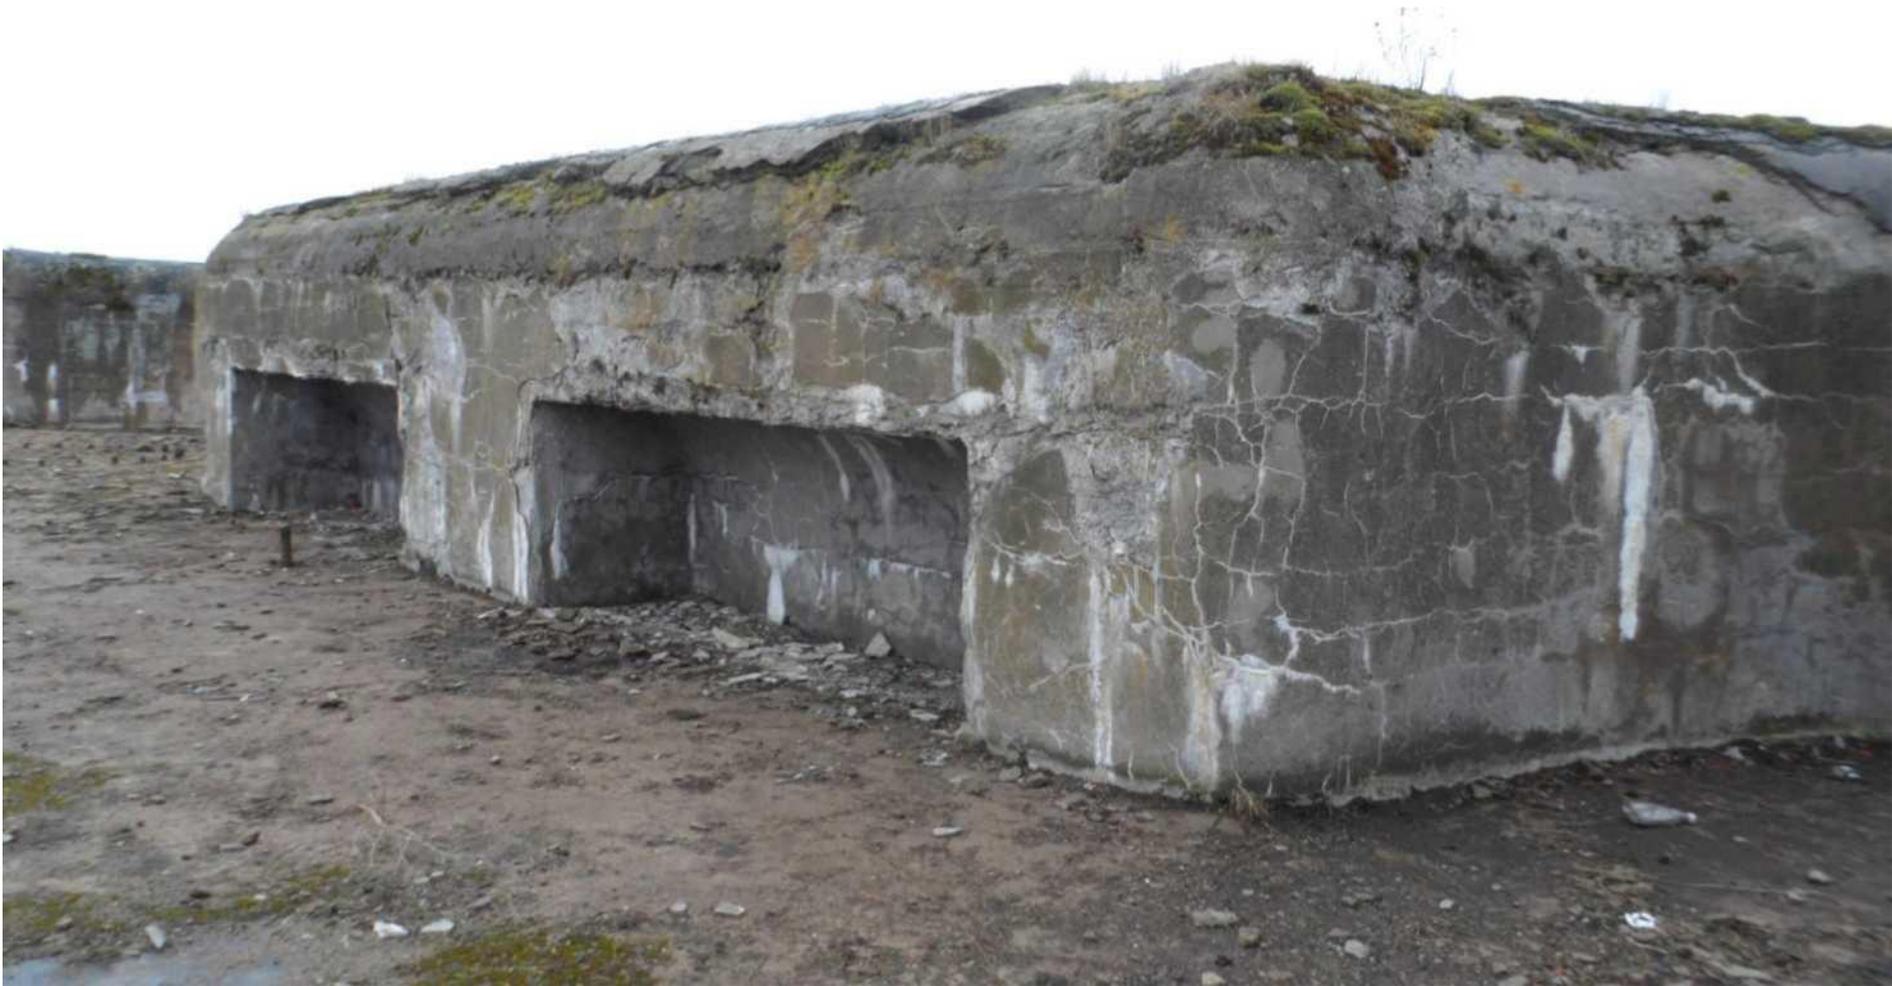
На правом фланге сохранилась фрагментарно земляная засыпка (остатки земляного эскарпа), на которой в начале XX века была построена открытая батарея на 2 орудия (сохранились орудийные дворики) с казематами и броневым бруствером. Батарея построена без фундаментов, имеет вертикальные сквозные трещины.

Фото 11. Открытая батарея на валганге эскарпа. Бруствер. Фрагмент, правый фланг. Фото Михайловской Г.В. 10.04. 2021 г.

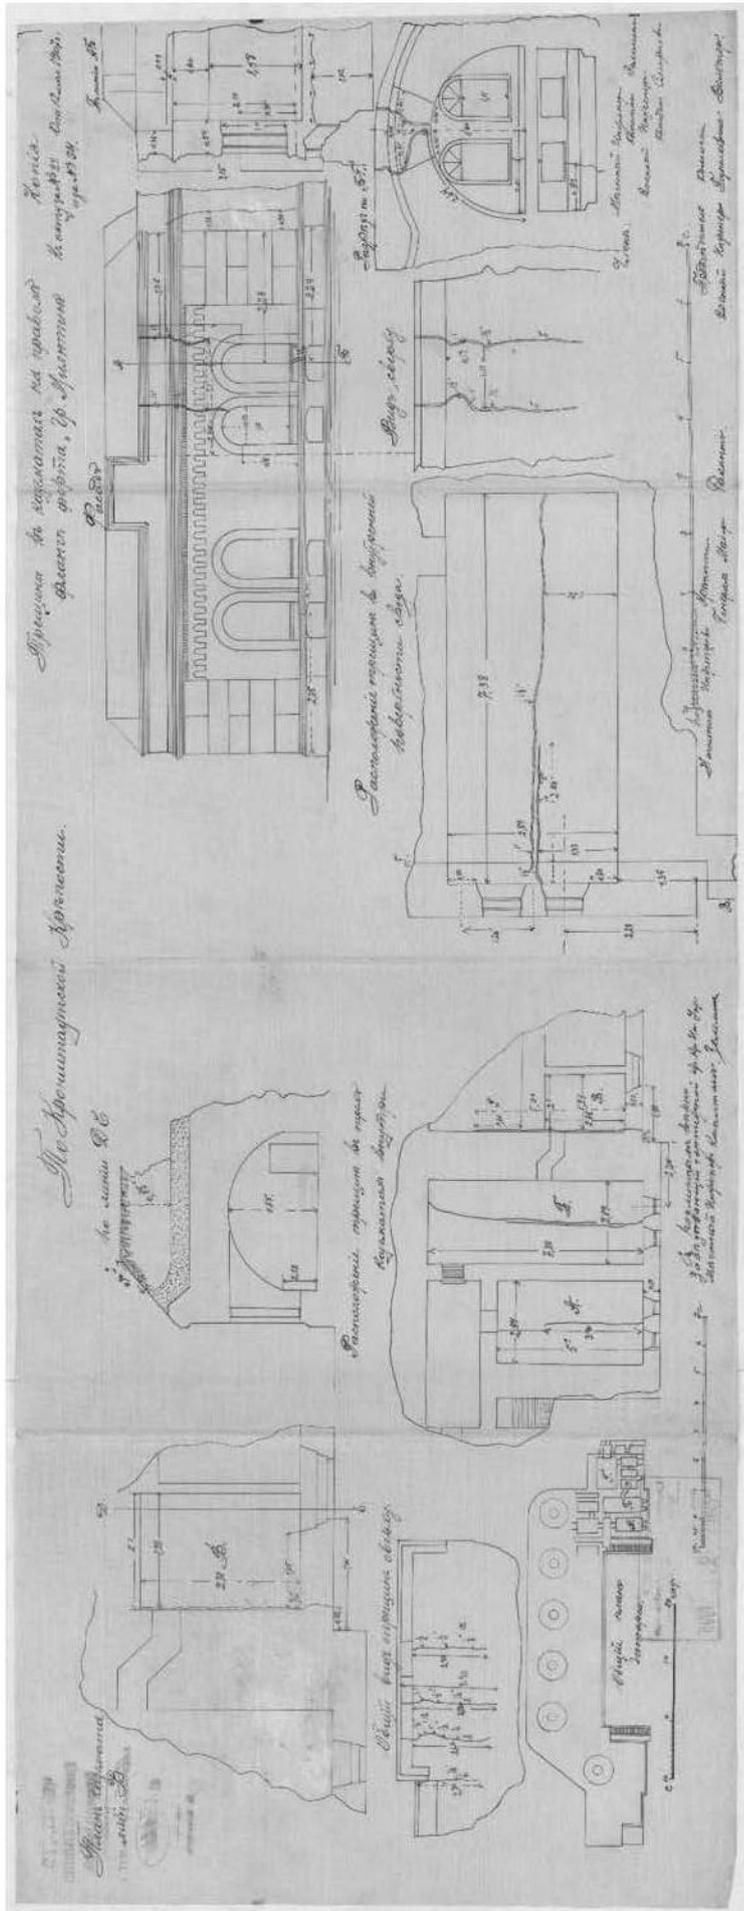
В 1907 году комендант форта капитан Никифоров отметил, что в казематах появились трещины в сводах и стенах. Прибывшая комиссия поставила на трещины маяки. Трещины могли говорить только об одном - неравномерная осадка сооружения, тем более с учетом места постройки. За три года наблюдений было отмечено, что трещины не развиваются, но появились новые трещины, в том числе на лицевом фасаде казематированной казармы. Комиссию возглавлял генерал Шишкин. После изучения архивных документов пришли к выводу, что возможной причиной неравномерной осадки батареи могло быть осаживание в грунт части свай, которое произошло из-за регулярного подъема воды в заливе в осенний период, что в свою очередь вело к перенасыщению грунта (песка) под батареей водой и увеличило вес сооружения

Илл. 18. По Кронштадтской крепости. Трецины в Казематах на правом фланге форга «Гр. Милютин». Копия к Акту №23 от 12 мая 1907г. РГЛАВМФ. Фонд. 1341. Оп.2. Д.1995.

В результате комиссия постановила: все трещины расшить до грунта, где это необходимо и залить раствором состава 1:1,5 на основе портландцемента; в подвальном помещениях комиссия предложила нанести на полы и стены гидроизоляционное покрытие из чистого цемента с железнением поверхностей; горла колодцев поднять выше пола на три фута.

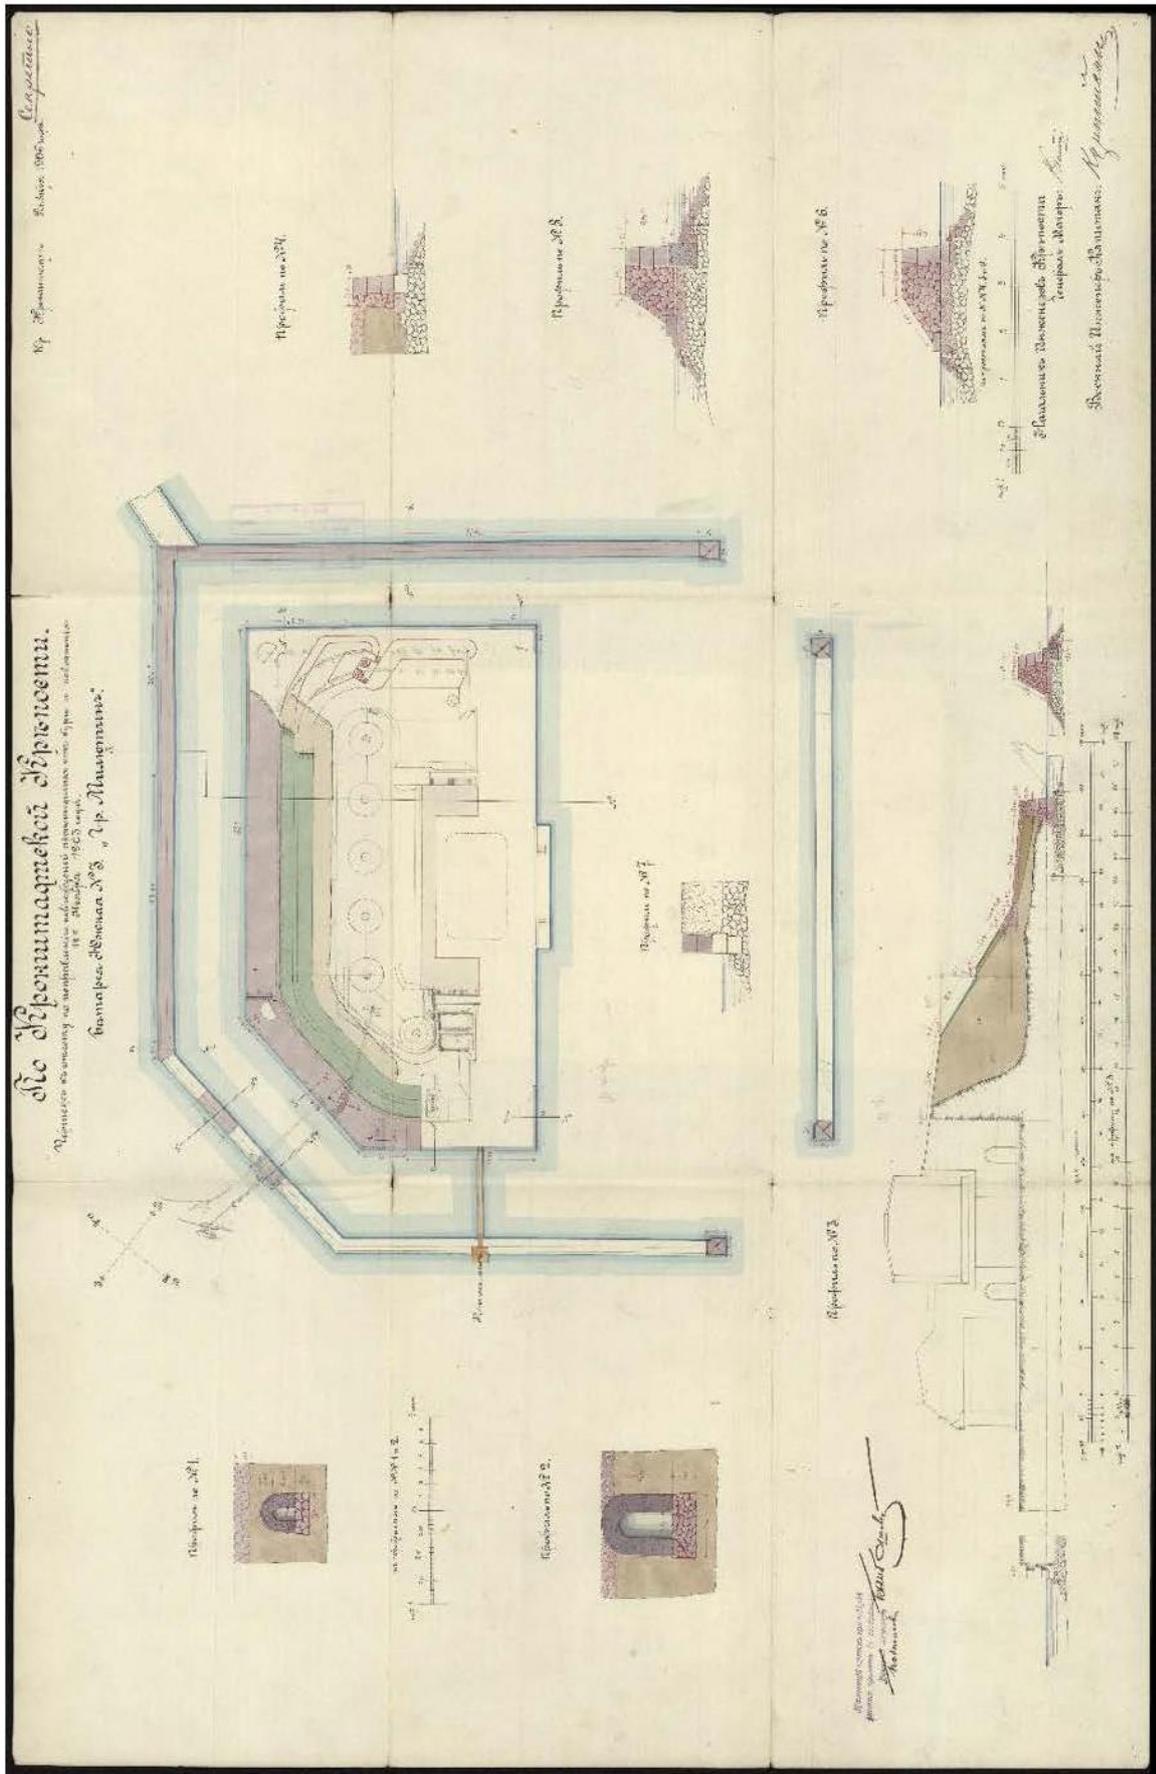
Большой урон подпорным стенкам и эскарпам батареи причинили наводнение и буря, которые произошли 12 ноября 1903 года. Повреждения были зафиксированы в чертежах, где было указано что: «повреждено: молот разрушено водою (50+10+84+60+77) саж; земля бруствера смыто водою - 4310м³ (950 куб.саж); каменной мостовой эскарпа и бермы - 2087м³ (460 куб.саж); плакировки уничтожено до 1679м³ (370 куб.саж) и на верхнем скате бруствера до 1043м³ (230 куб.саж) поверхности двора до 2042м³ (450 (куб.саж). Всего 11161м³. На чертежах указаны наиболее поврежденные части - это западная и южная части форта: фактически было смыто до 2/3 земляной массы и полостью разрушены подпорные стенки. Были предусмотрены мероприятия по устранению аварийной ситуации. От эскарпа сохранились фрагменты земляной обваловки: с фронтальной стороны на уровне в среднем на 3,0 метра; с правого фланга на высоту бруствера - 50% и левого фланга на высоту бруствера - 50%. Берма и каменная мостовая эскарпа не сохранилась. Эскарп в полном объеме не восстанавливается. Только в 1908 году - юго-западная и западная подпорные стенки форта были отремонтированы. Высоту волнозащитных стенок повысили, гранитная облицовка была заменена блоками из бутового камня на бетонном связующем. Новые блоки из бутового камня устанавливались на сохранившиеся гранитные камни.

Илл. 18-2. По Кронштадтской крепости. Чертеж к отчету по исправлению повреждений, причиненных бурей и наводнением 12 ноября 1903 года. Батарея Южная 3 «Гр. Милютин» - январь 1906 г. РГЛВМФ. Фонд. 1341. Оп.2.
