А К Т

по результатам государственной историко-культурной экспертизы проектной документации на проведение работ по сохранению выявленного объекта культурного наследия «Здание статс - секретариата Царства Польского», расположенного по адресу: г. Санкт-Петербург, ул. Глинки, д. 8, лит. А:

«Проектная документация на проведение работ по сохранению выявленного объекта культурного наследия «Здание статс - секретариата Царства Польского» по адресу: г. Санкт-Петербург, ул. Глинки, д. 8, лит. А – ремонт, реставрация и приспособление объекта для современного использования», шифр 0372200102122000040-П, разработанной ООО «ЕвроДом» в 2022г.

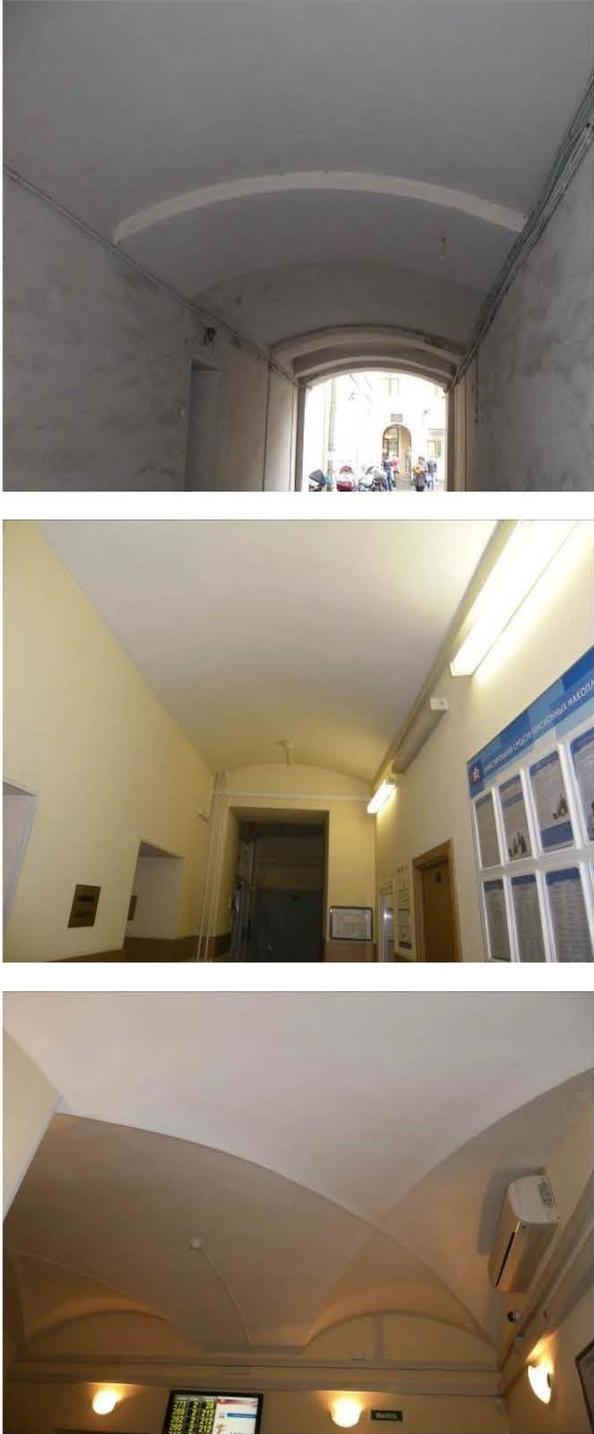
| 2 | <p>Конструктивная система:</p> | <p>исторические наружные и внутренние кирпичные капитальные стены;</p> <p>исторические отметки междуэтажных перекрытий – местоположение;</p> <p>своды: коробовый на подпружных арках – воротного проезда;</p> <p>коробовый – пом. № 11, площадью 9,3 кв.м.;</p> <p>крестовые на опорных пилонах – пом. №№ 14, площадью 37,2 кв.м.; 15, площадью 13,9 кв.м.; 16, площадью 12,6 кв.м.; 17, площадью 7,6 кв.м.;</p> | <p>The first photograph shows a perspective view of a hallway with a series of vaulted ceilings leading to an arched opening at the end. The second photograph shows a hallway with a vaulted ceiling, fluorescent lighting, and a display board on the right wall. The third photograph shows a close-up of a vaulted ceiling with a cross-vault structure supported by pillars.</p> |

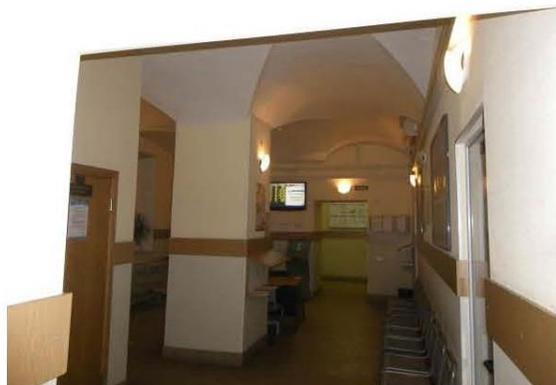
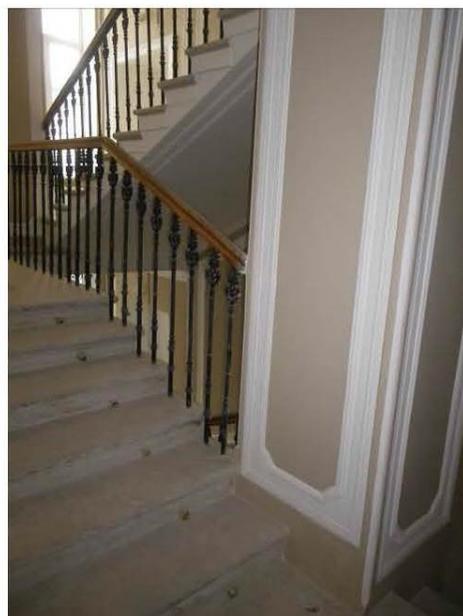
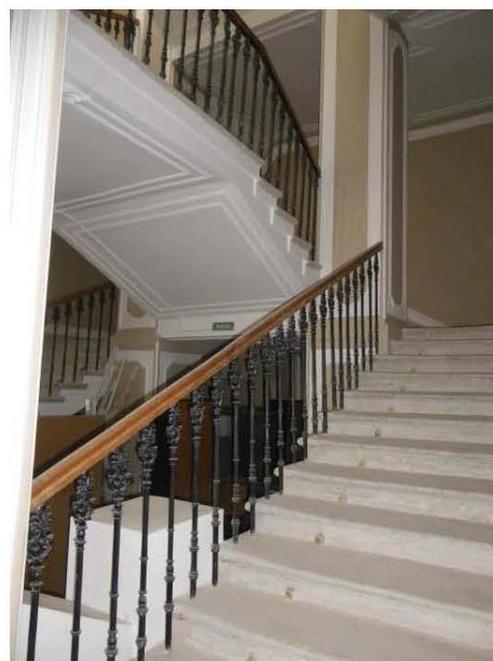
парадную лестницу по проспекту (5-ЛК) – трехмаршевую на опорных столбах, с известняковыми ступенями, с площадками (в уровне 1-го этажа и междуэтажной площадки – метлахская плитка, в уровне 2-го этажа – облицована современными материалами, в уровне 3-го этажа – известняковые плиты), с литым металлическим ограждением растительно-геометрического рисунка (вертикальные стойки с перехватами, с ажурными волютами с пальметтой в верхней части), с профилированным деревянным поручнем;

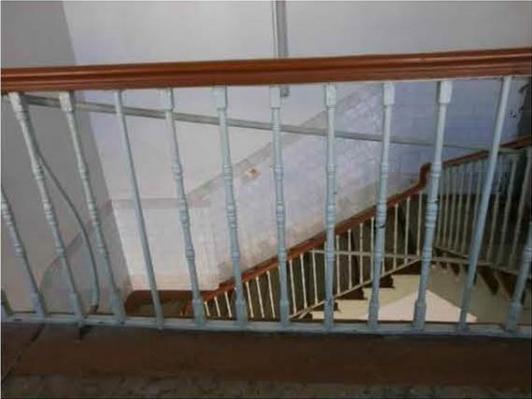
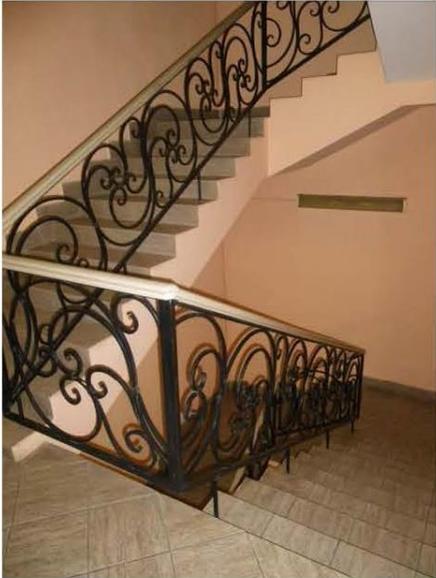
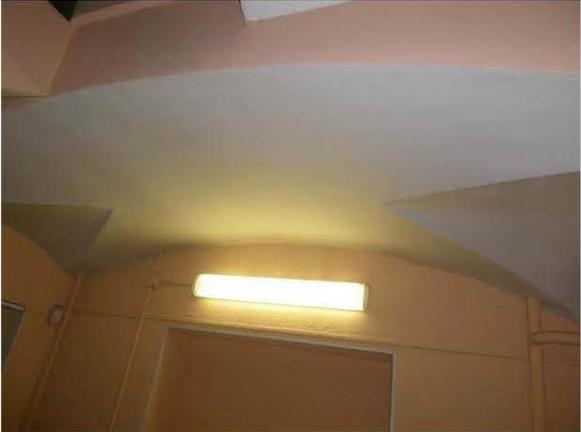
| | | <p>лестницу 6-ЛК – трехмаршевую, на косоурах, с известняковыми ступенями и площадками, с литым металлическим ограждением, с геометрическим рисунком (вертикальные стойки с перехватами), с деревянным профилированным поручнем;</p> <p>конструкция лестницы северного дворового корпуса с площадками по сводам;</p> | |

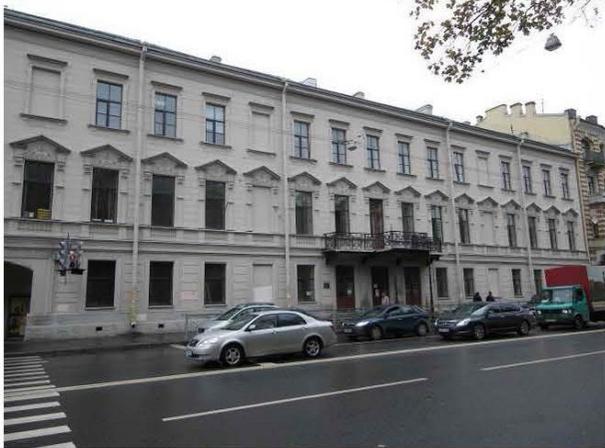
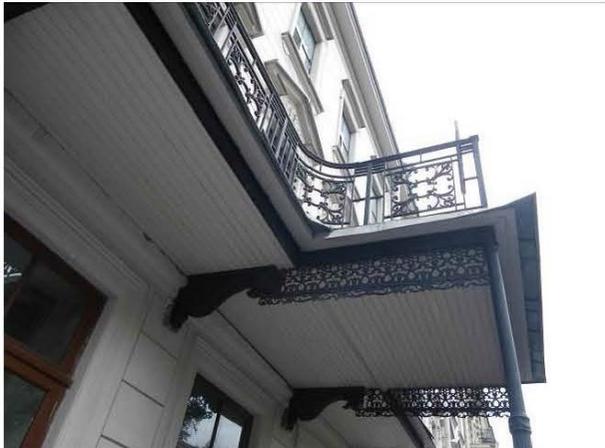
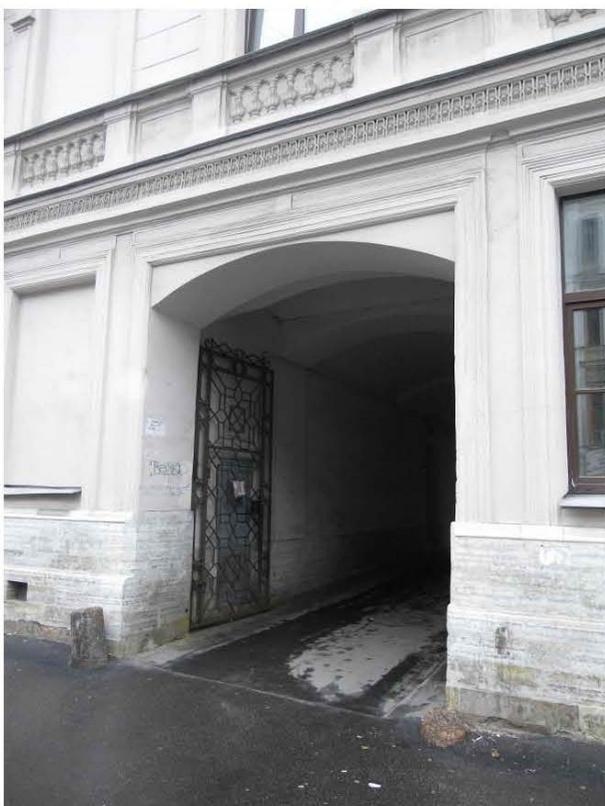
| 4 | <p>Архитектурно-художественное решение фасадов:</p> | <p>лицевые фасады: трехэтажные, на семнадцать световых осей по проспекту и на двадцать пять осей – по улице, выполнены в приемах ранней эклектики: вид материала и характер отделки цоколя – известняк;</p> <p>вид материала и характер отделки фасада – окрашенная штукатурка (руст);</p> <p>балкон на чугунных кронштейнах с козырьком на колонках – местоположение (в уровне 2-го этажа, по центральным осям фасада по проспекту), габариты, конфигурация, с ажурным металлическим ограждением растительно-геометрического рисунка;</p> <p>воротный проезд – местоположение (по улице), габариты, конфигурация (лучковый), оформление (профилированный прямоугольный наличник с уплощенным линейным сандриком с замковым камнем);</p> | |

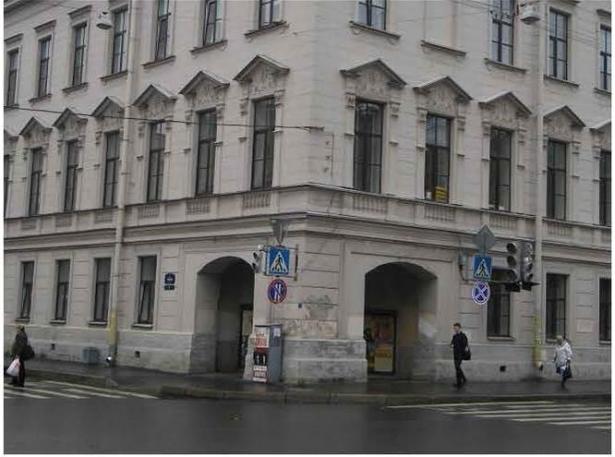
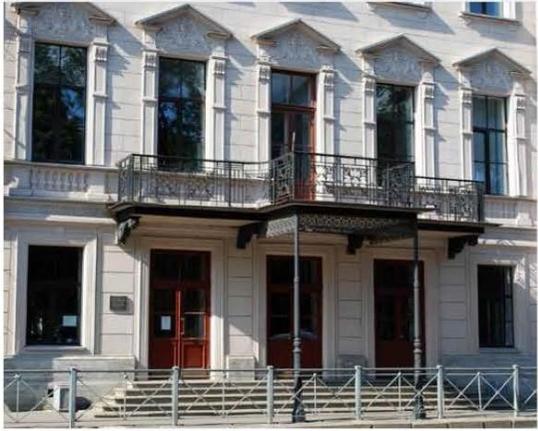
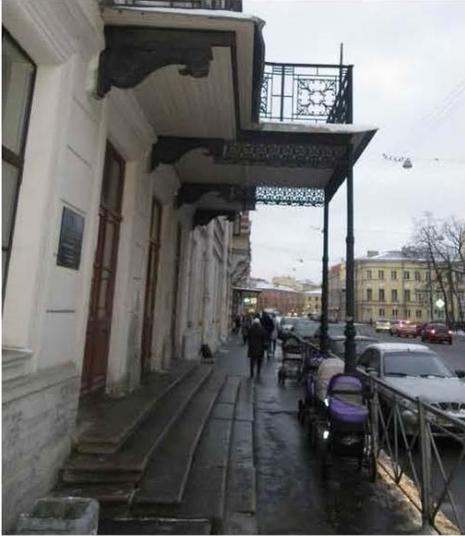
| | <p>сквозной арочный проем – местоположение (общий угол фасадов), габариты, конфигурация (с лучковым завершением), оформление (профилированные прямоугольные наличники с уплощенными линейными сандриками с замковыми камнями);</p> <p>крыльцо – местоположение (по проспекту), габариты, конфигурация, материал (гранит);</p> <p>исторические дверные проемы, включая балконный – местоположение, габариты, конфигурация (прямоугольные); заполнение дверных проемов – материал (дерево), конструкция (двери двухстворчатые, полусветлые, с двухчастными остекленными фрамугами, оформление (профилированные филенки);</p> <p>исторические оконные проемы – местоположение, габариты, конфигурация (прямоугольные); исторический рисунок, цвет* и материал (дерево), оконных заполнений, оформление оконных проемов: профилированные наличники – в уровне 1-3-го этажей; уплощенные линейные сандрики с замковыми камнями – в уровне 1-го этажа; фигурные наличники в виде портика из пилястр, увенчанных</p> <p>*по результатам архивных и натурных исследований</p> | |

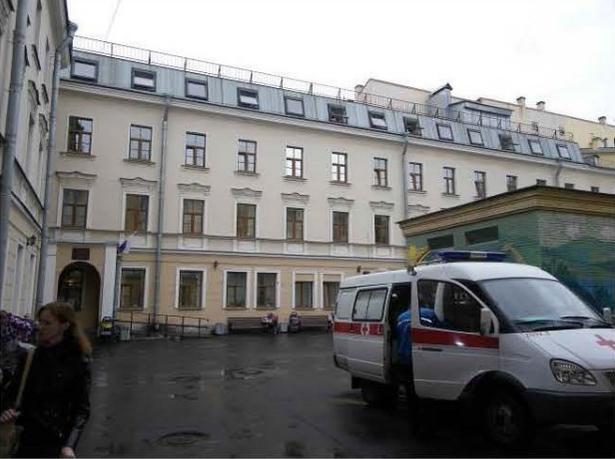
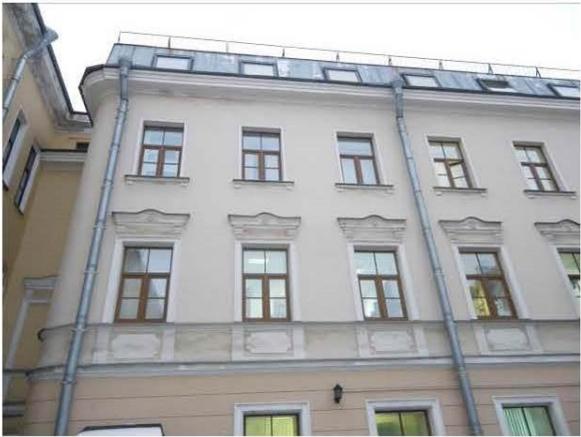
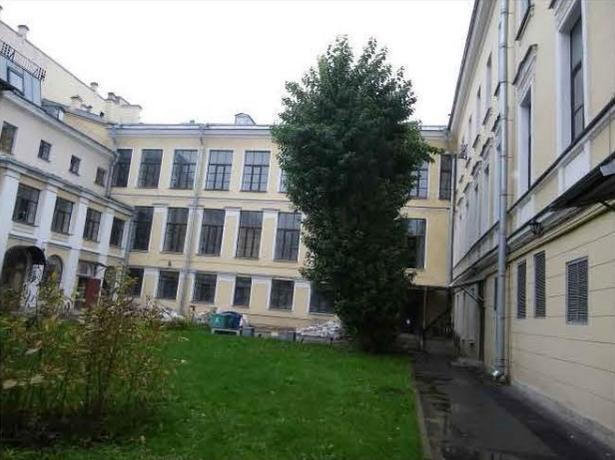
| | <p>дворовые фасады:</p> <p>вид материала и характер отделки цоколя – известняк;</p> <p>вид материала и характер отделки фасада – окрашенная штукатурка (линейный руст – в уровне 1-го этажа (исключая южный фасад), гладкая штукатурка – в уровне 2-3-го этажей (южный фасад – в уровне 1-3-го этажей);</p> <p>ризалит северного фасада – местоположение, габариты, конфигурация;</p> <p>исторические оконные и дверные проемы – местоположение, габариты, конфигурация (прямоугольные); оформление оконных проемов, исключая окна южного фасада: профилированные наличники – в уровне 1-3-го этажей; прямоугольные и фигурные филенки, линейные сандрики с розетками, лучковым завершением, на уплощенных кронштейнах – в уровне 2-го этажа; подоконные доски на кубических кронштейнах – в уровне 3-го этажа;</p> <p>окна южного фасада: стилизованные пилястры – в уровне 2-3-го этажей; рамочные наличники – в уровне 3-го этажа;</p> <p>профилированные междуэтажные тяги и подоконные карнизы;</p> <p>профилированный венчающий карниз.</p> | |

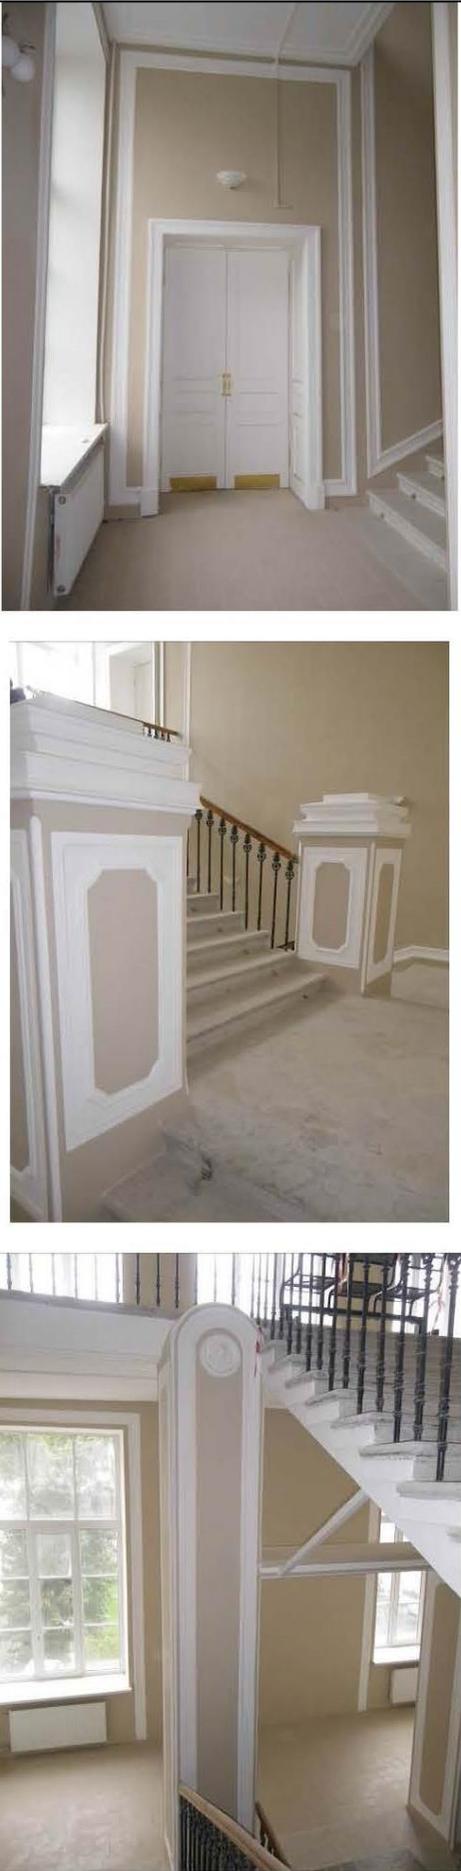
| 5 | <p>Декоративно-художественная отделка интерьеров:</p> | <p>парадная лестница:</p> <p>оформление стен – профилированные зеркала;</p> <p>исторические дверные проемы – местоположение, габариты, конфигурация (прямоугольные), оформление (профилированные наличники, панели с профилированными филенками);</p> <p>заполнение дверных проемов – материал (дерево), конструкция (двери двухстворчатые), оформление (профилированные филенки);</p> <p>лестница:</p> <p>оформление опорных пилонов и парапетных тумб – профилированные фигурные филенки;</p> <p>опорные пилоны – с полуциркульным завершением, декорированные профилированными круглыми медальонами с львиными маскаронами;</p> | |

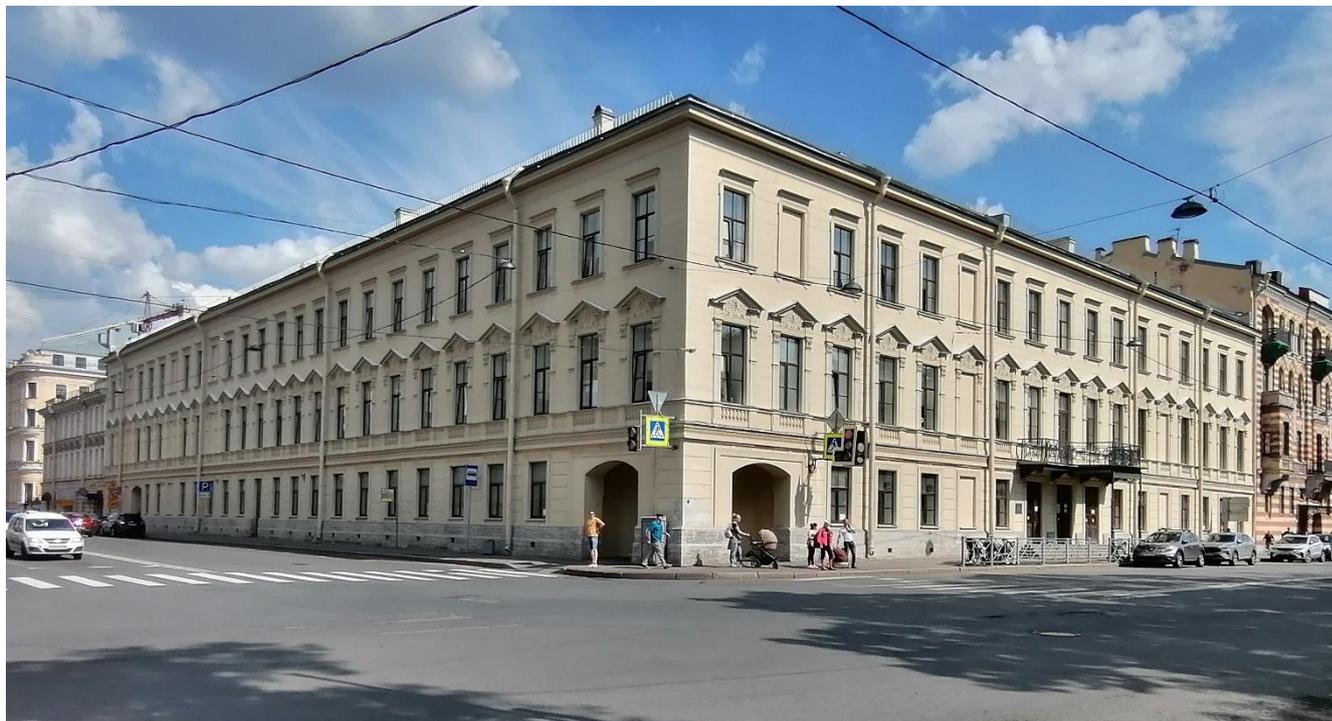
Фото 1. «Здание статс - секретариата Царства Польского» по адресу: г. Санкт-Петербург, ул. Глинки, д. 8, лит. А (ул. Римского-Корсаково, д.35). Общий вид на перекрестке улиц Глинки и Римского Корсаково детского отделения городской поликлиники №27. 23.05.2023г.

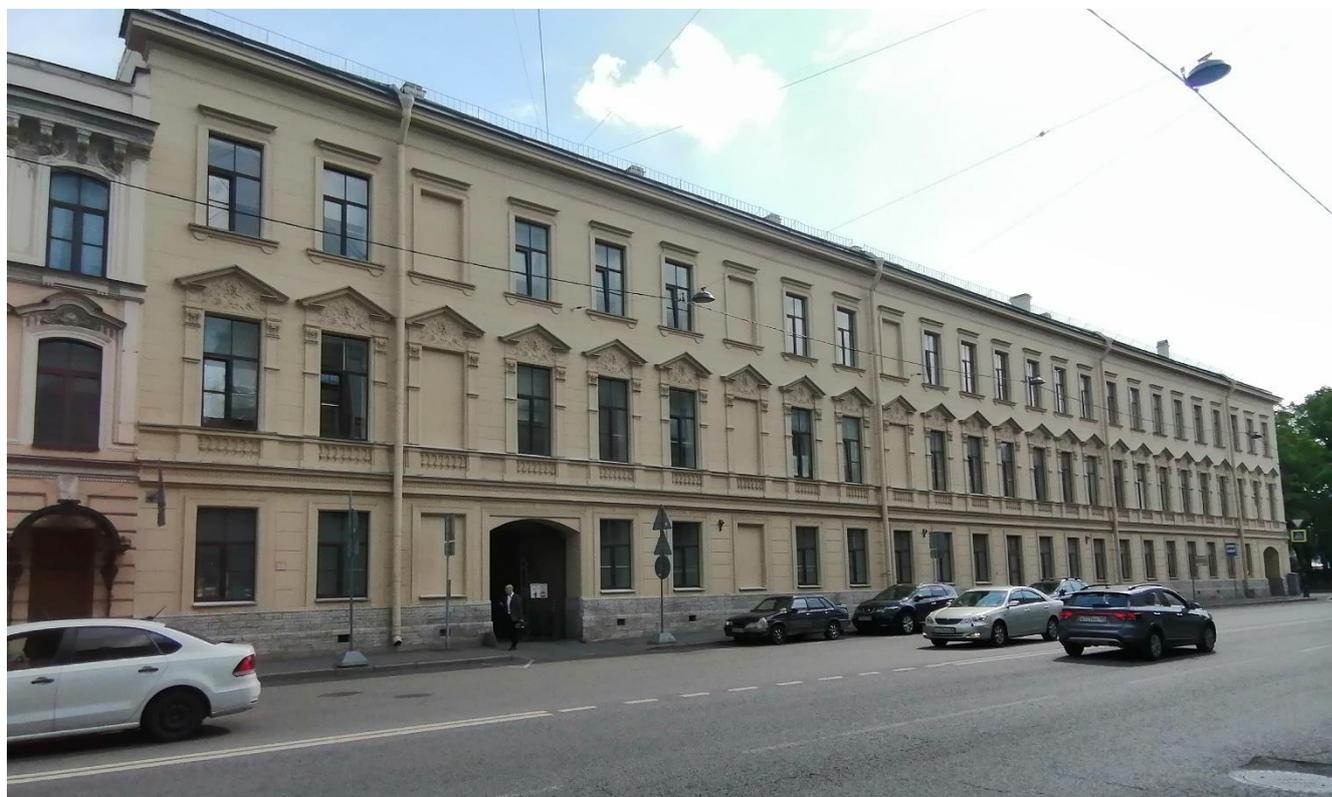
Фото 2. «Здание статс - секретариата Царства Польского» по адресу: г. Санкт-Петербург, ул. Глинки, д. 8, лит. А (ул. Римского-Корсаково, д.35). Общий вид с улицы Глинки на здание детского отделения городской поликлиники №27. 23.05.2023г.

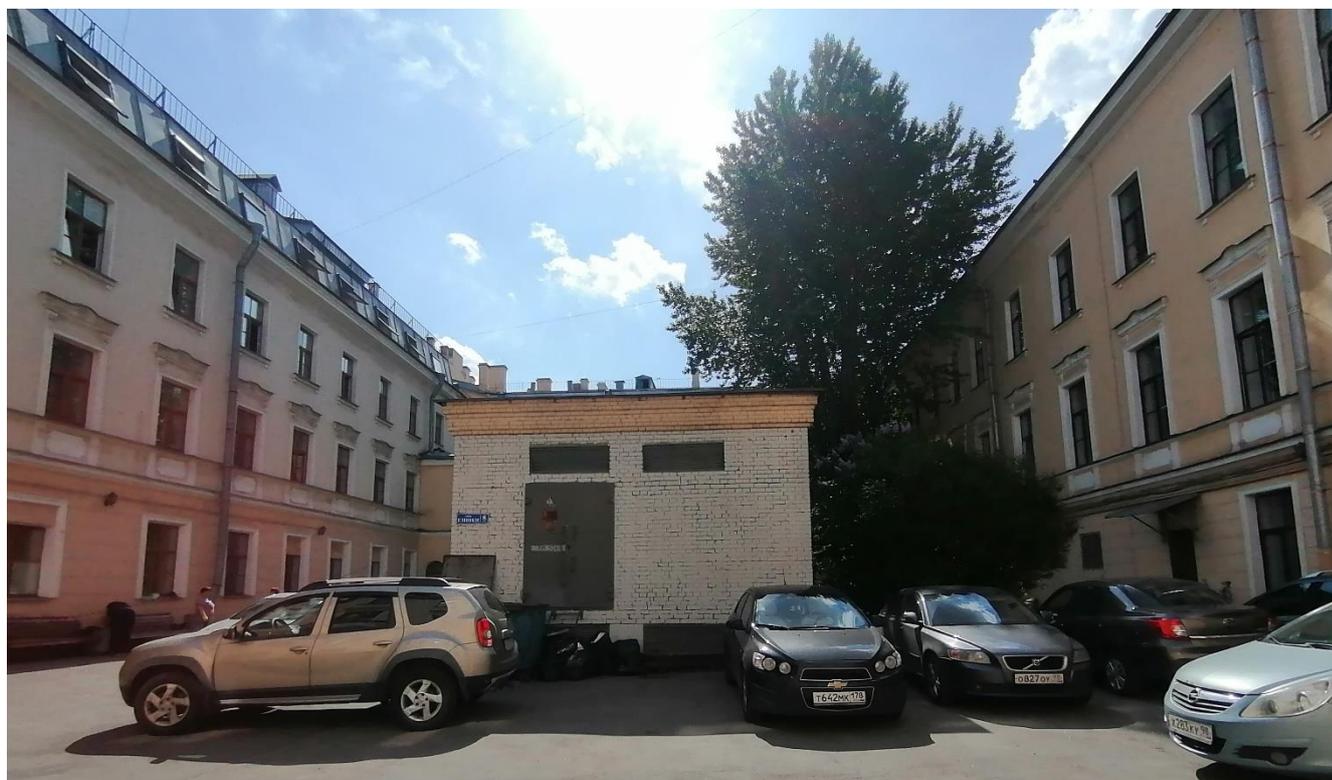
Фото 3. «Здание статс - секретариата Царства Польского» по адресу: г. Санкт-Петербург, ул. Глинки, д. 8, лит. А (ул. Римского-Корсаково, д.35). Общий вид с стороны двора на здание детского отделения городской поликлиники №27. 23.05.2023г.

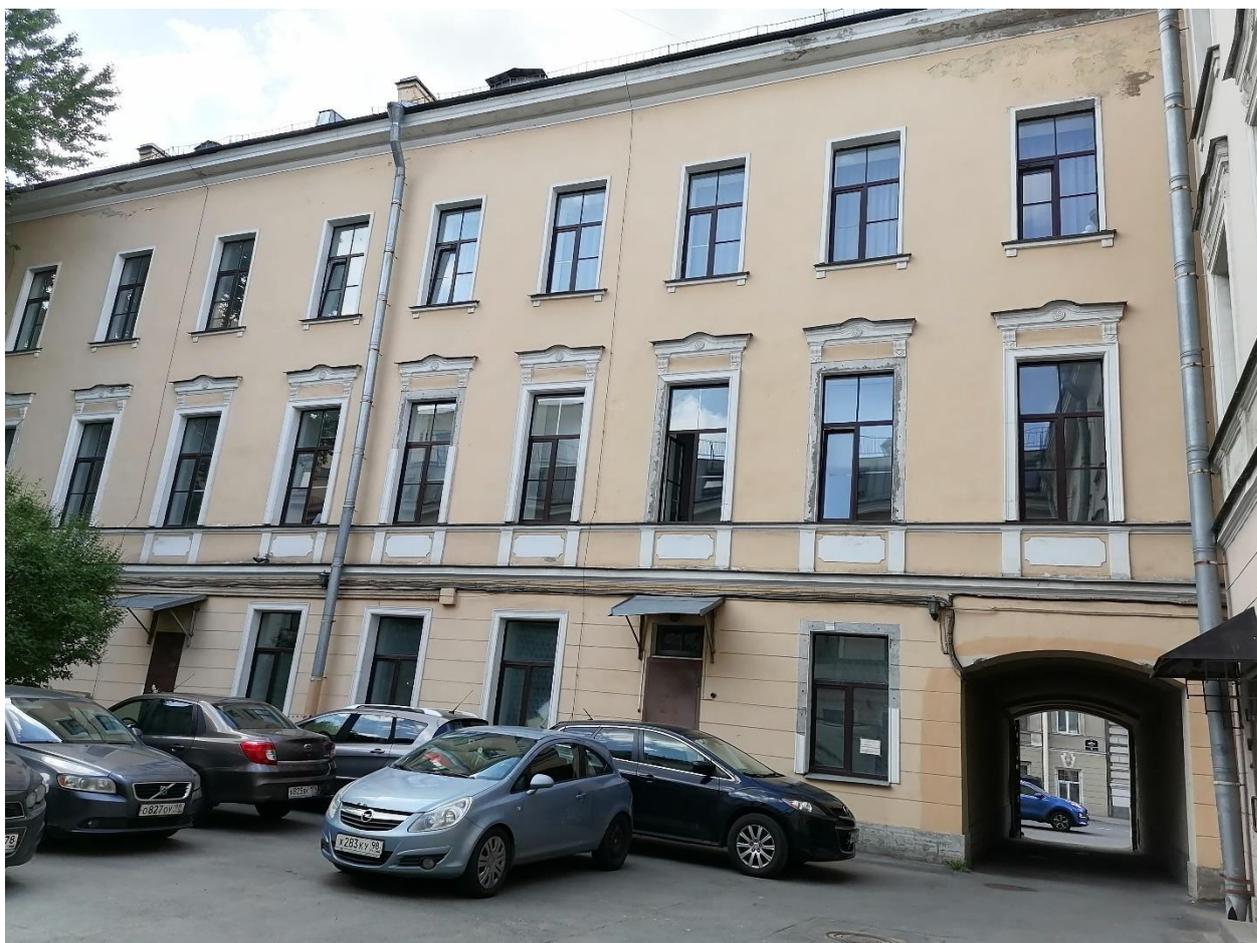
Фото 4. Здание детского отделения городской поликлиники №27. Западный фасад со стороны двора. Общий вид. 23.05.2023г.

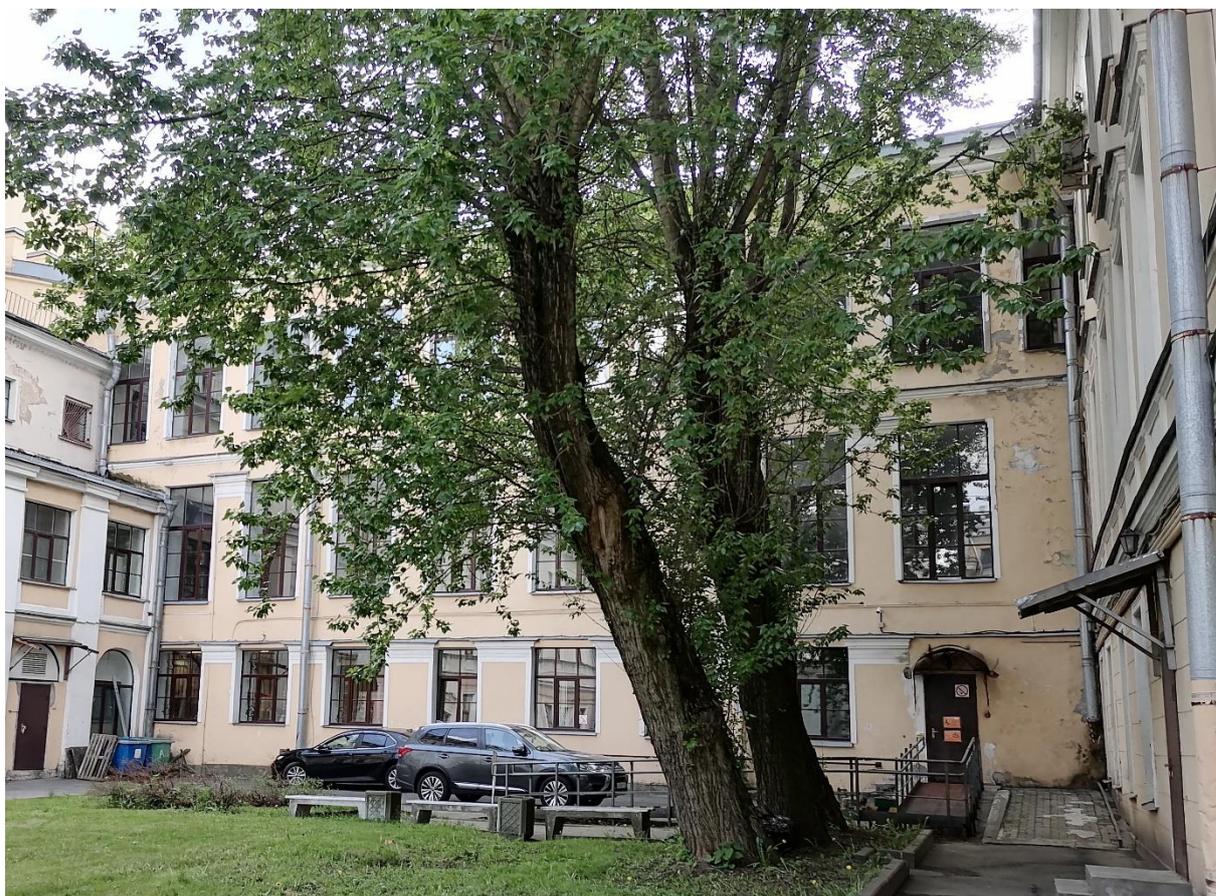
Фото 5. Здание детского отделения городской поликлиники №27. Южный фасад со стороны двора. Общий вид. 23.05.2023г.

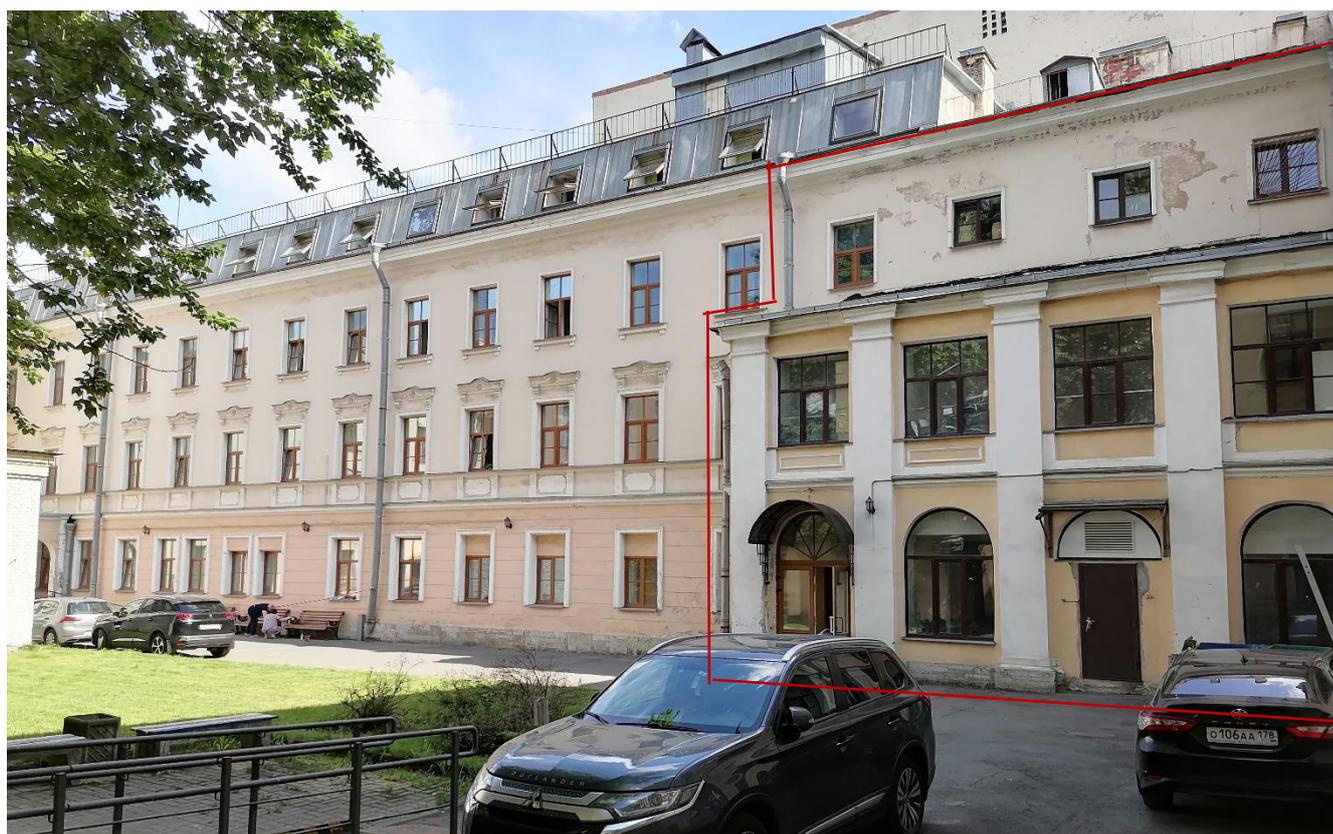
Фото 6. «Здание статс - секретариата Царства Польского» по адресу: г. Санкт-Петербург, ул. Глинки, д. 8, лит. А (ул. Римского-Корсаково, д.35). Восточный фасад со стороны двора. Общий вид. Примыкание части здания детского отделения городской поликлиники №27 к части здания, где размещается пенсионный фонд. 23.05.2023г.

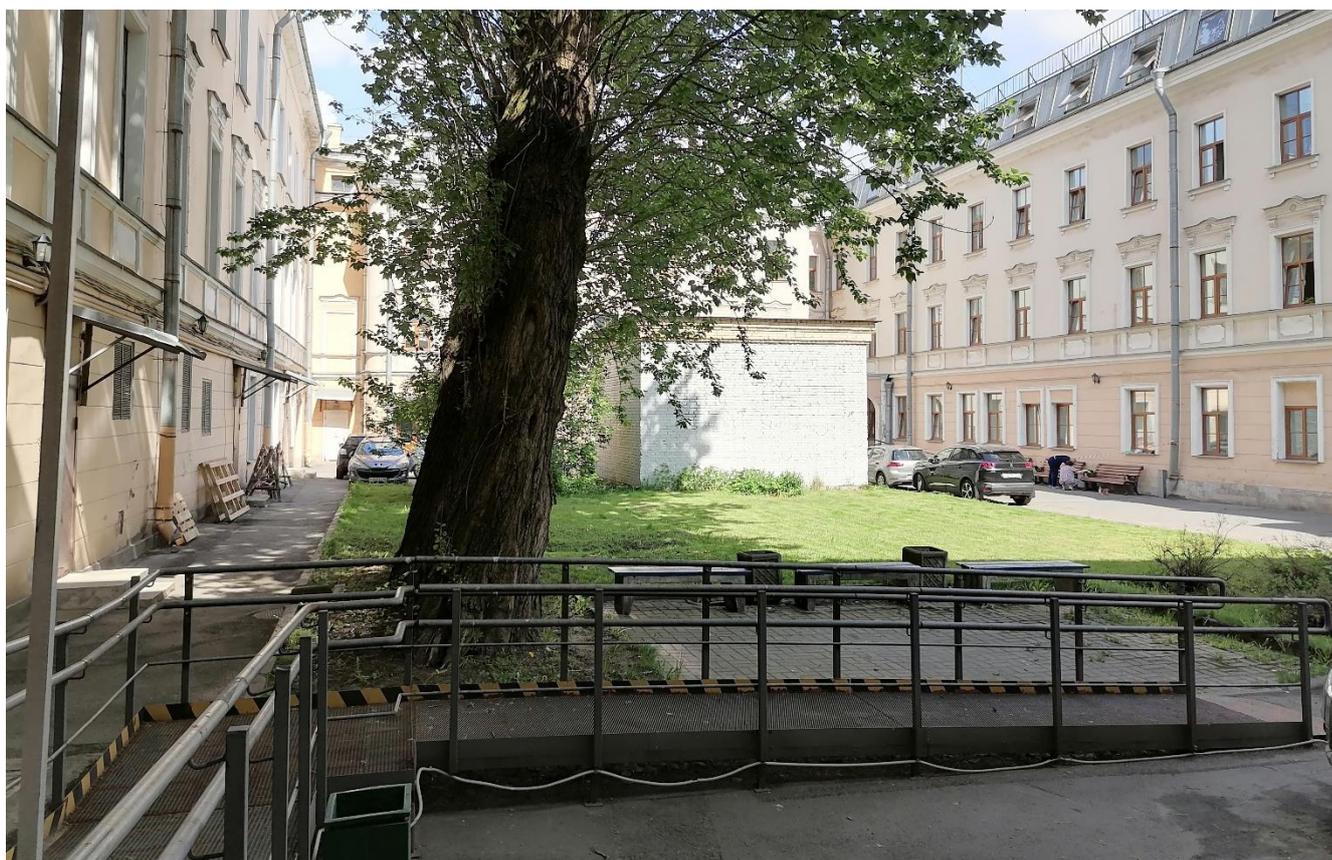
Фото 8. «Здание статс - секретариата Царства Польского» по адресу: г. Санкт-Петербург, ул. Глинки, д. 8, лит. А (ул. Римского-Корсаково, д.35). Дворовая территория. Площадка перед служебным входом на южном фасаде здания детского отделения городской поликлиники №27. 23.05.2023г.

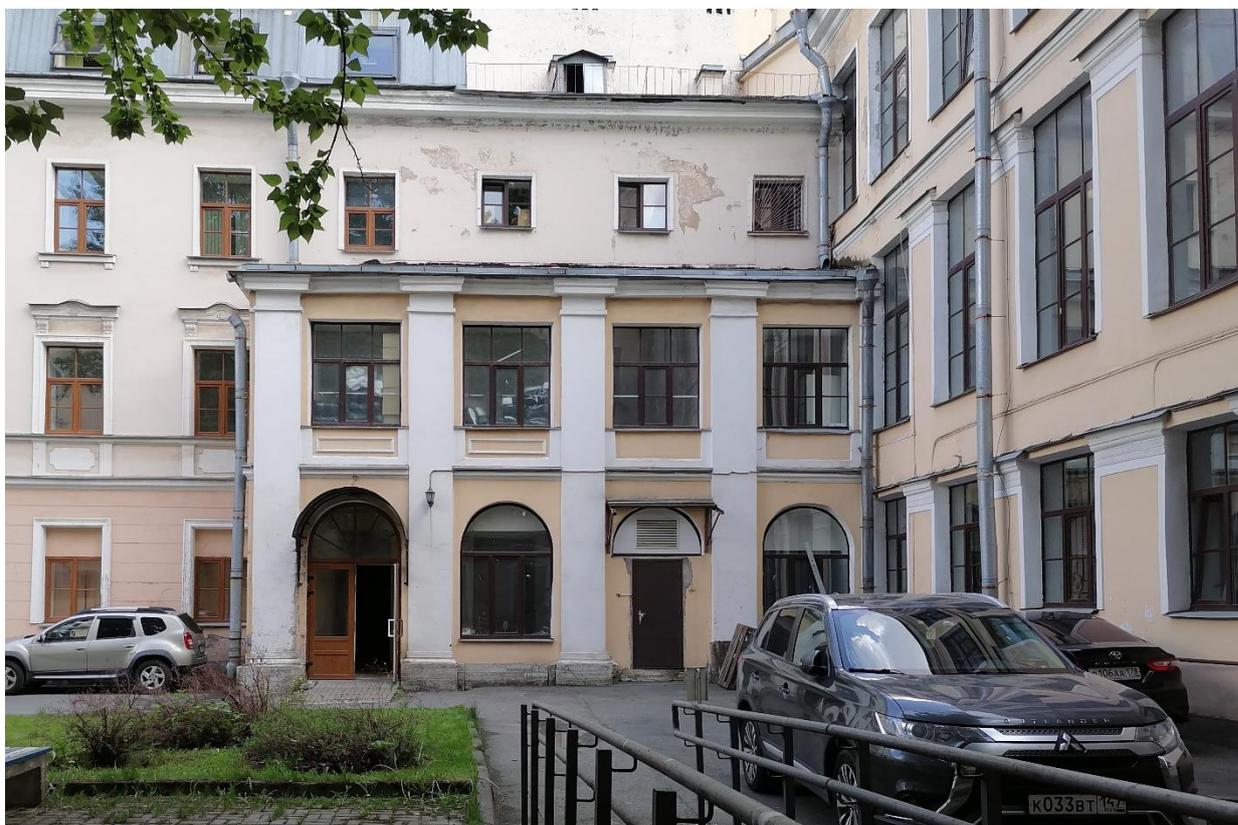
Фото 9. Здание детского отделения городской поликлиники №27. Восточный фасад со стороны двора. 23.05.2023г.

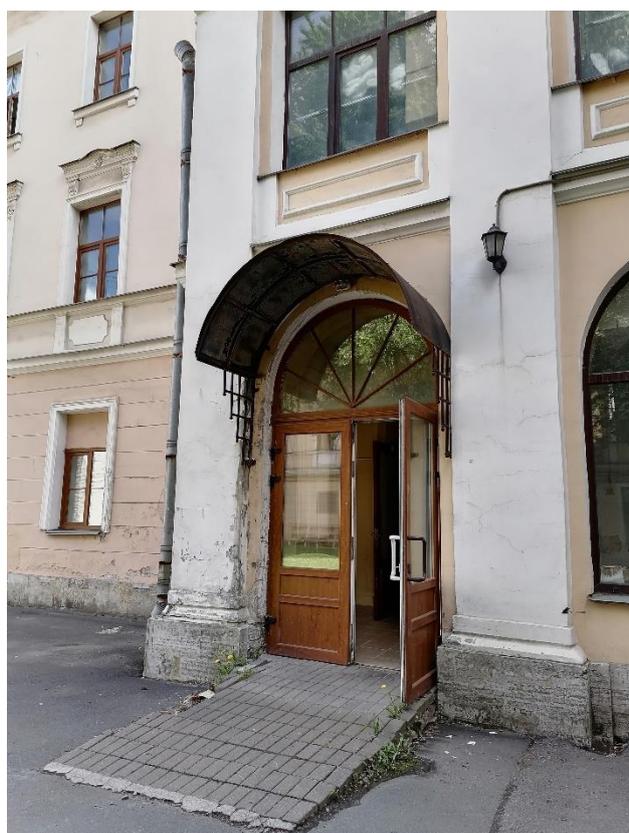
Фото 10. Здание детского отделения городской поликлиники №27. Служебный вход со стороны восточного дворового фасада. 23.05.2023г.

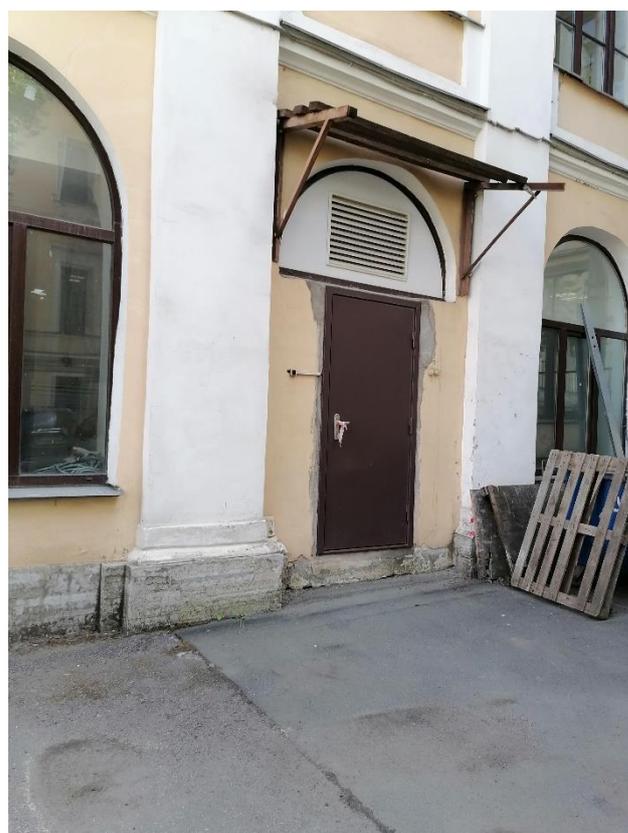
Фото 11. Здание детского отделения городской поликлиники №27. Служебный вход со стороны восточного дворового фасада. 23.05.2023г.

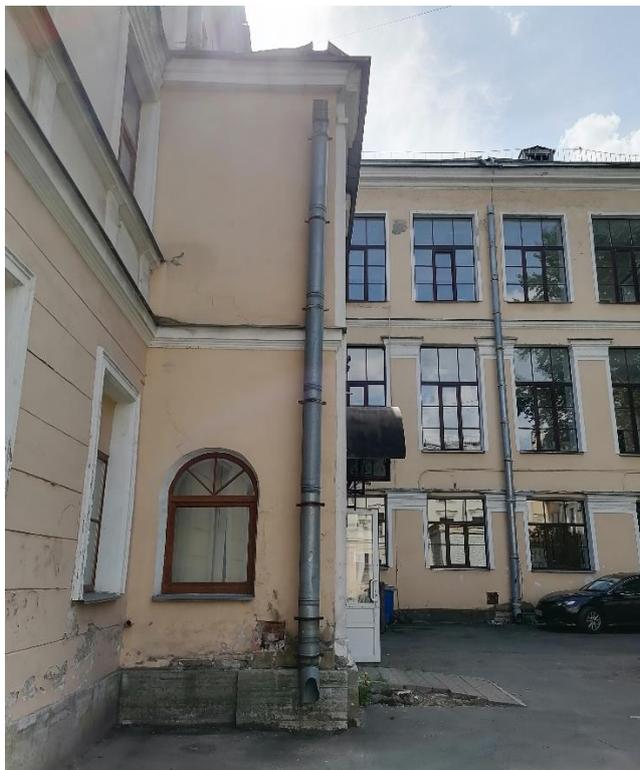
Фото 12. Здание детского отделения городской поликлиники №27. Фрагмент раскреповки дворового восточного фасада. 23.05.2023г.

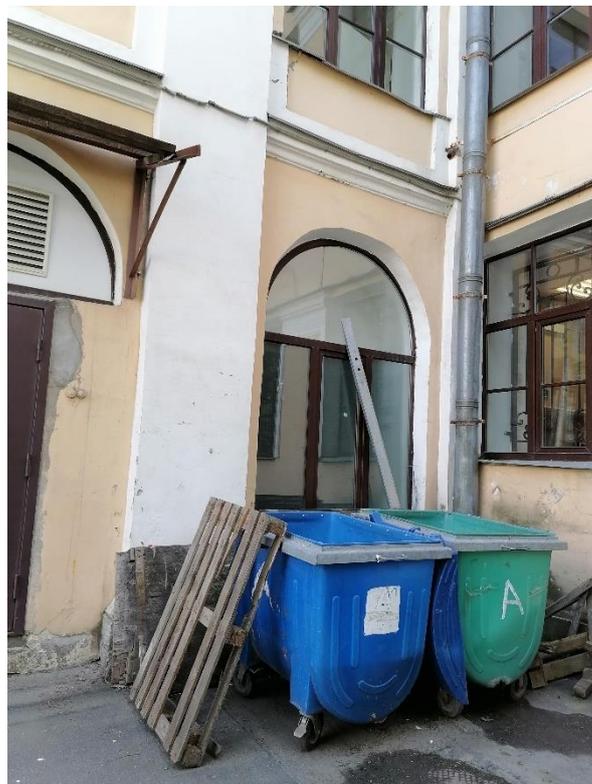
Фото 13. Здание детского отделения городской поликлиники №27. Фрагмент примыкания двух частей здания. 23.05.2023г.

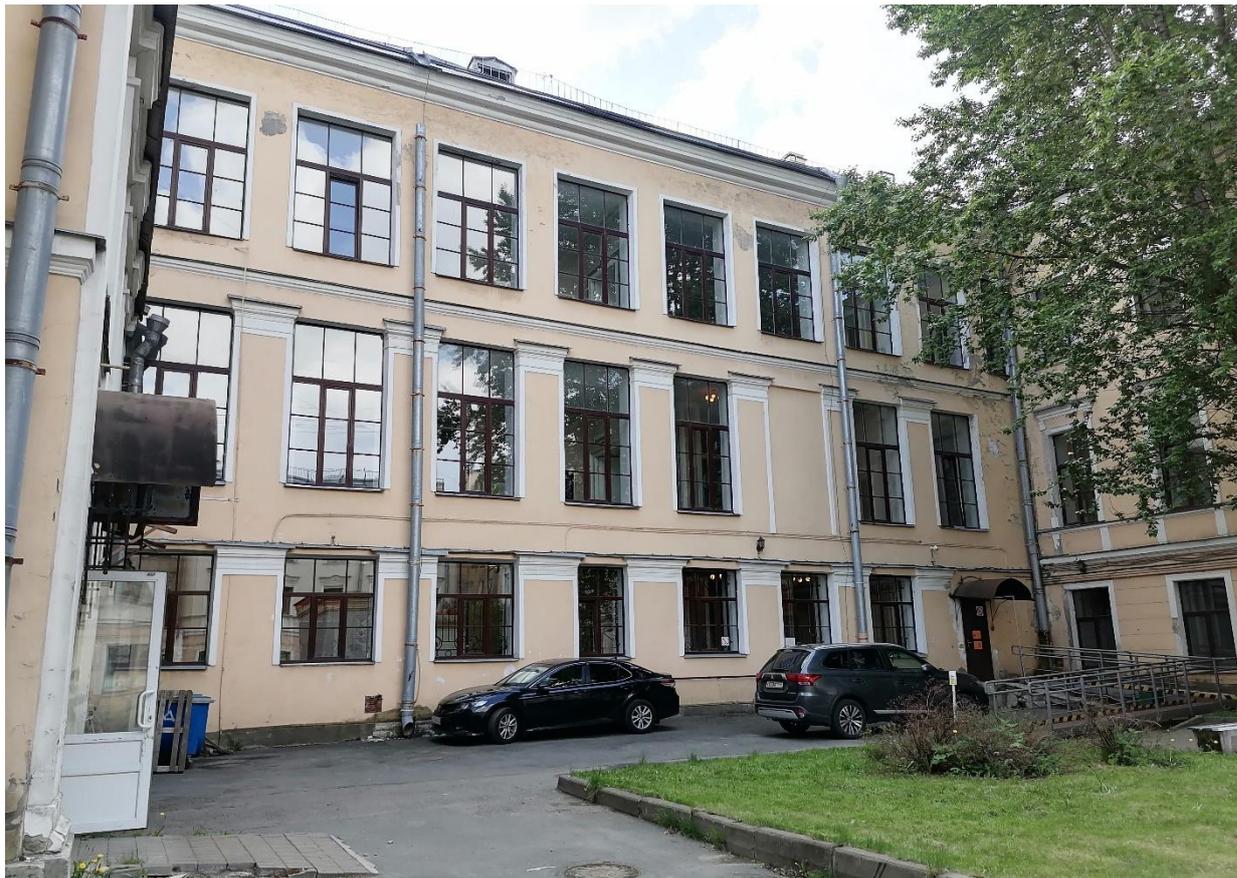
Фото 14. Здание детского отделения городской поликлиники №27. Южный фасад со стороны двора. 23.05.2023г.

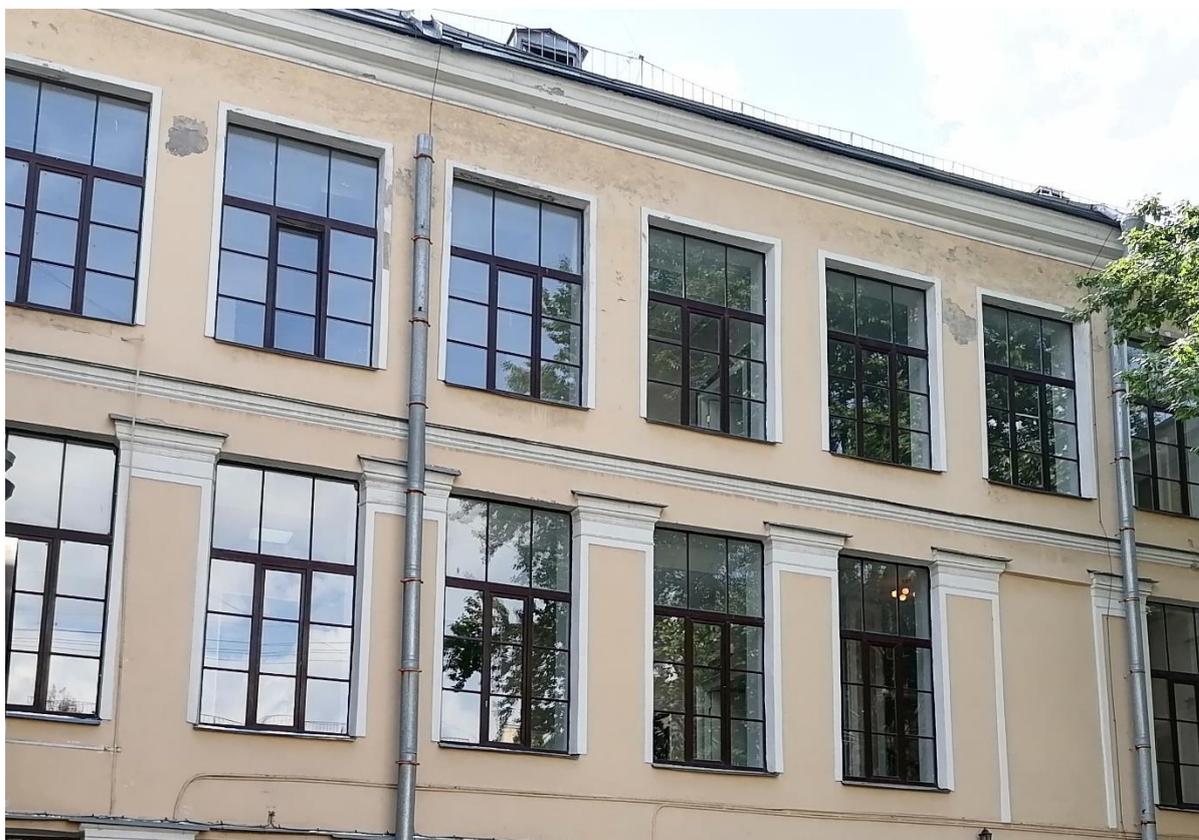
Фото 15. Здание детского отделения городской поликлиники №27. Фрагмент южного фасада со стороны двора – второй и третий этажи. 23.05.2023г.

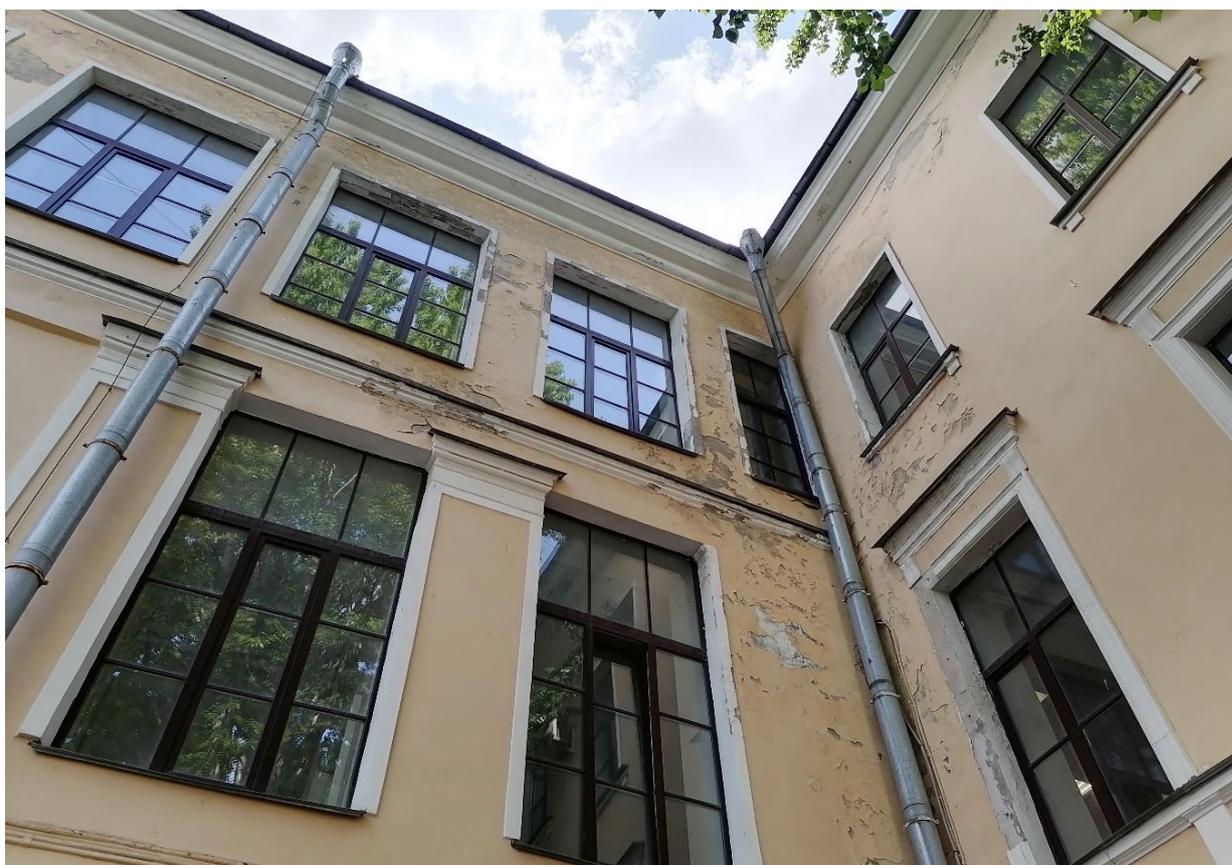
Фото 16. Здание детского отделения городской поликлиники №27. Фрагмент южного фасада со стороны двора – второй и третий этажи в примыкании южного и западного фасадов. 23.05.2023г.

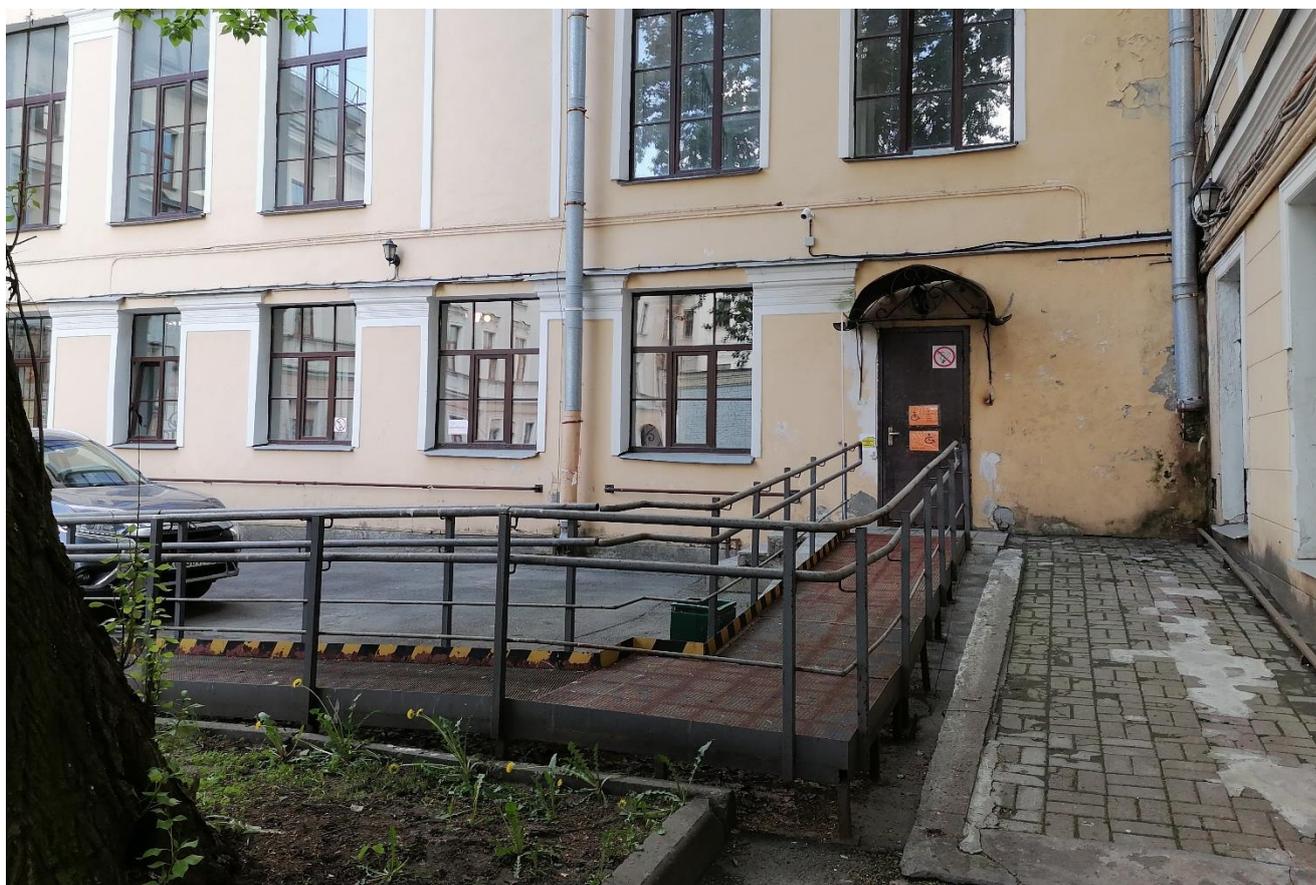
Фото 17. Здание детского отделения городской поликлиники №27. Фрагмент южного фасада со стороны двора – первый этаж, служебный вход и пандус в примыкании частей. 23.05.2023г.
