А К Т

по результатам государственной историко-культурной экспертизы проектной документации на проведение работ по сохранению выявленного объекта культурного наследия «Здание статс - секретариата Царства Польского», расположенного по адресу: г. Санкт-Петербург, ул. Глинки, д. 8, лит. А:

«Проектная документация на проведение работ по сохранению выявленного объекта культурного наследия «Здание статс - секретариата Царства Польского» по адресу: г. Санкт-Петербург, ул. Глинки, д. 8, лит. А – ремонт, реставрация и приспособление объекта для современного использования», шифр 0372200102122000040-П, разработанной ООО «ЕвроДом» в 2022г.

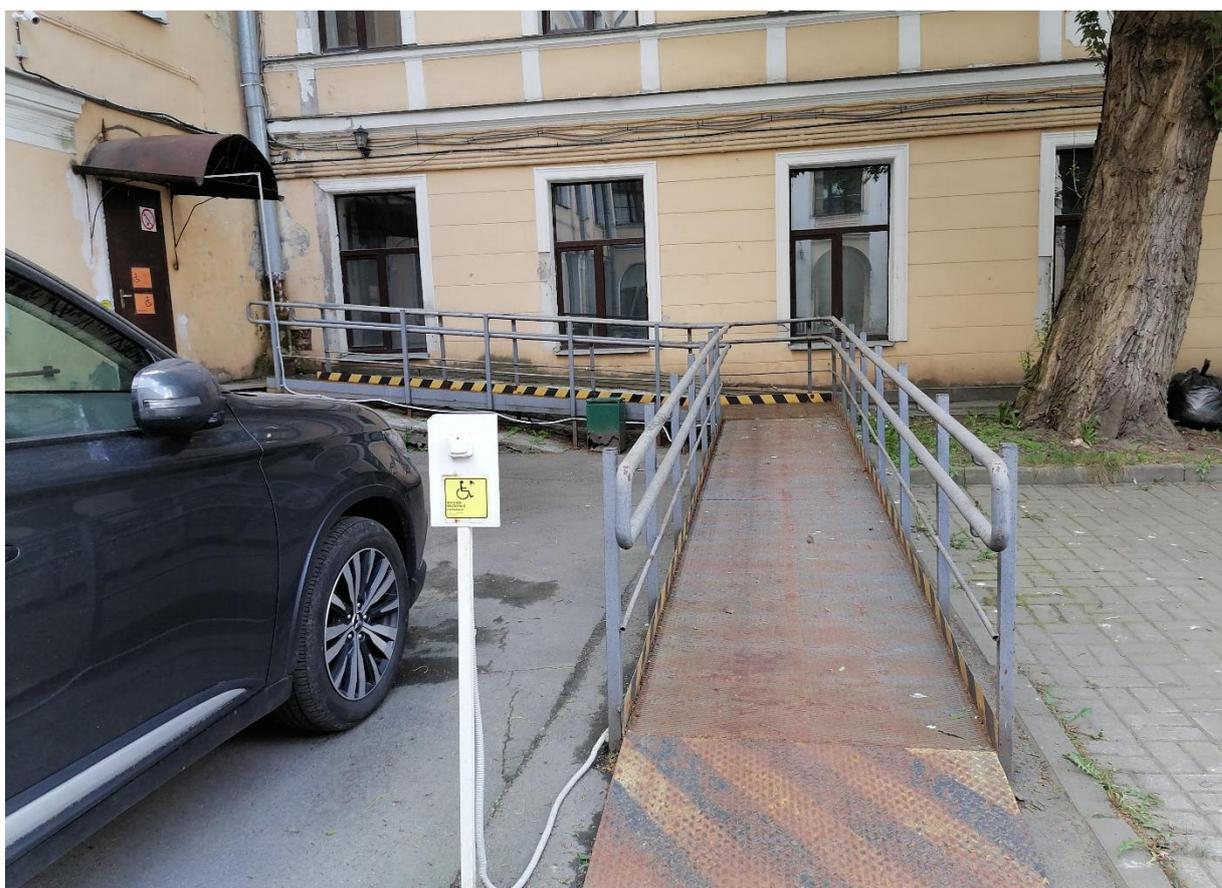
Фото 18. Здание детского отделения городской поликлиники №27. Фрагмент южного фасада со стороны двора – первый этаж, служебный вход и пандус в примыкании частей. 23.05.2023г.

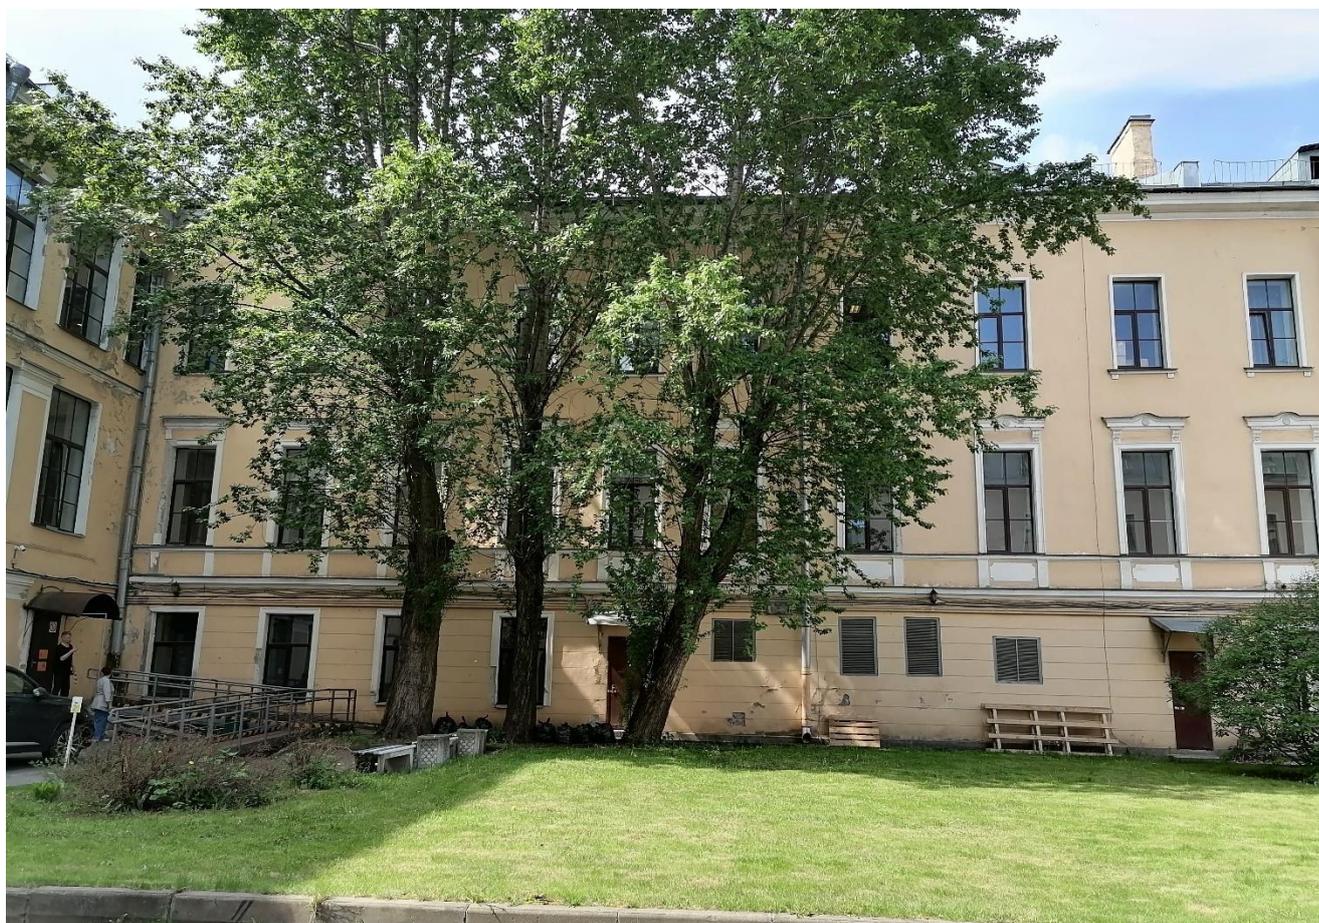
Фото 19. Здание детского отделения городской поликлиники №27. Западный фасад со стороны двора (у южной части здания). 23.05.2023г.

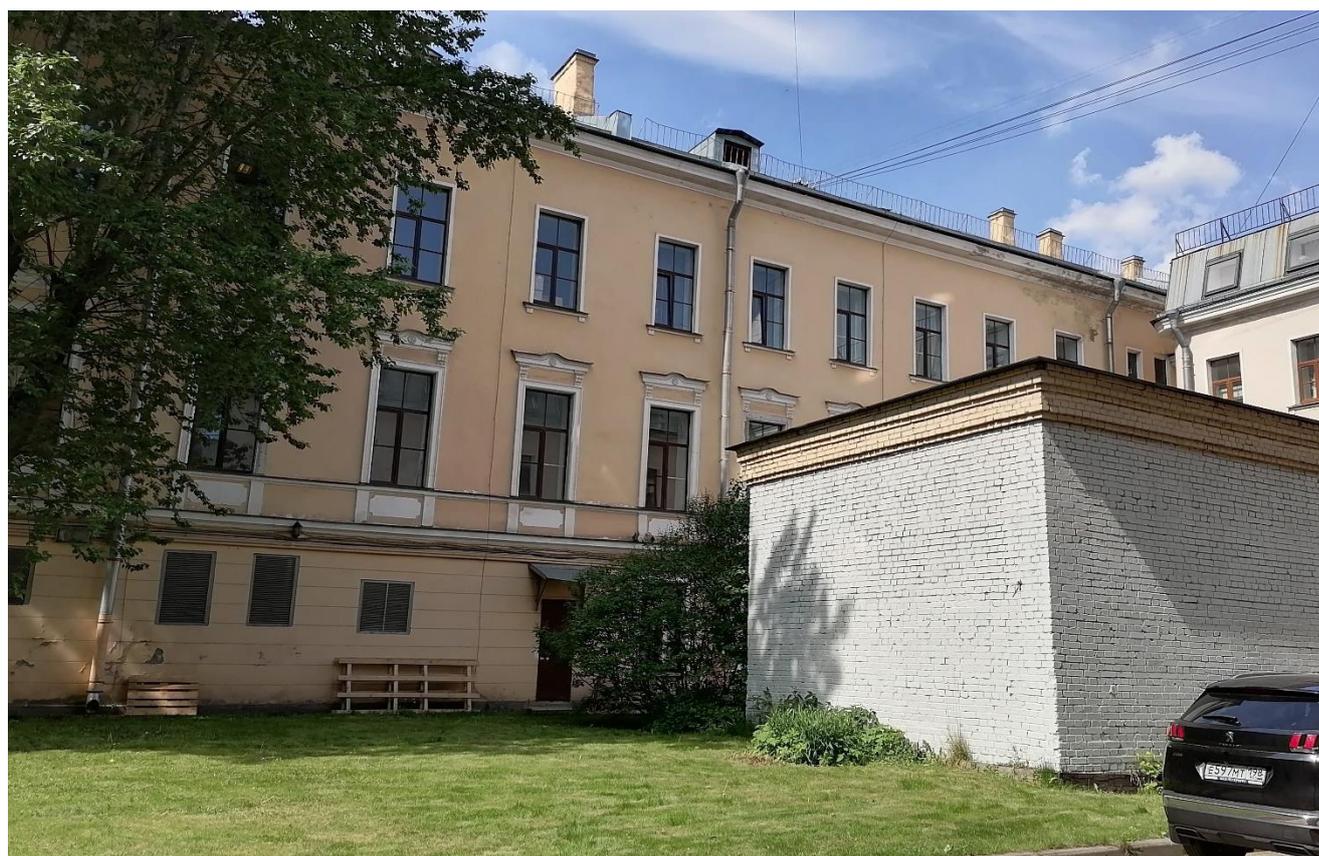
Фото 20. Здание детского отделения городской поликлиники №27. Западный фасад со стороны двора (у северной части здания). 23.05.2023г.

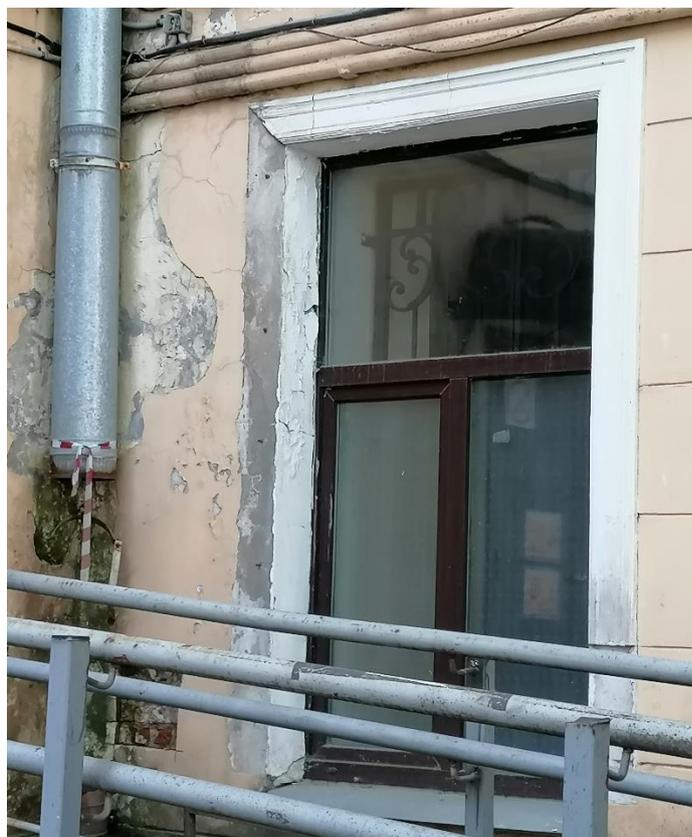
Фото 26. Здание детского отделения городской поликлиники №27. Состояние отделки оконного проема первого этажа западного дворового фасада у пандуса. 23.05.2023г.

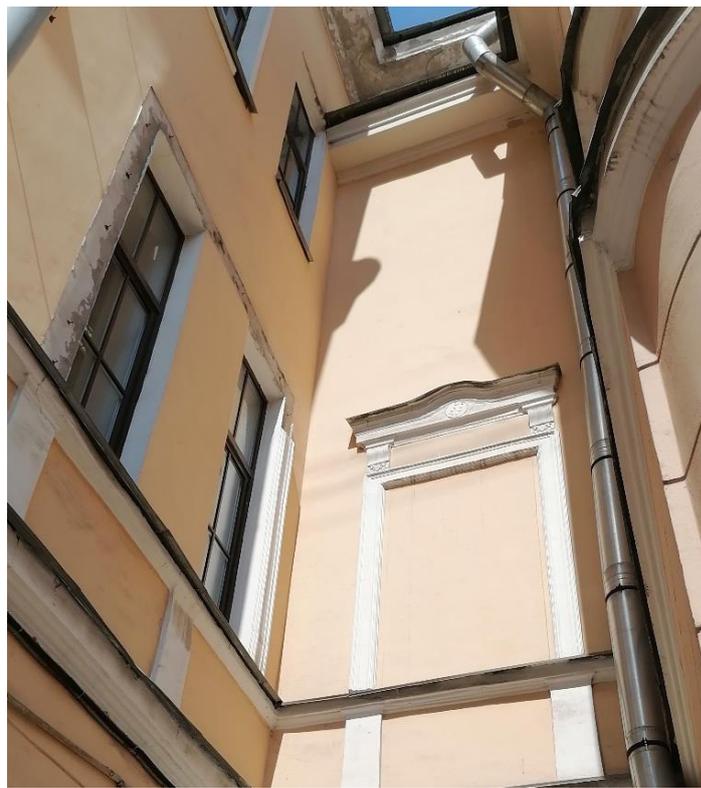
Фото 31. Здание детского отделения городской поликлиники №27. Состояние отделки оконных проемов второго этажа в примыкании к части здания пенсионного фонда. 23.05.2023г.

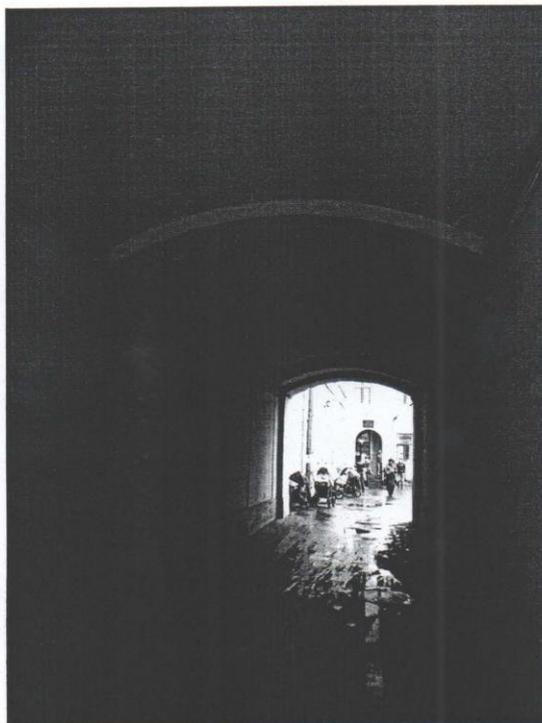
Свод воротного проезда по ул. Глинки. Съемка 04.10.2012. В.Ю.Белая

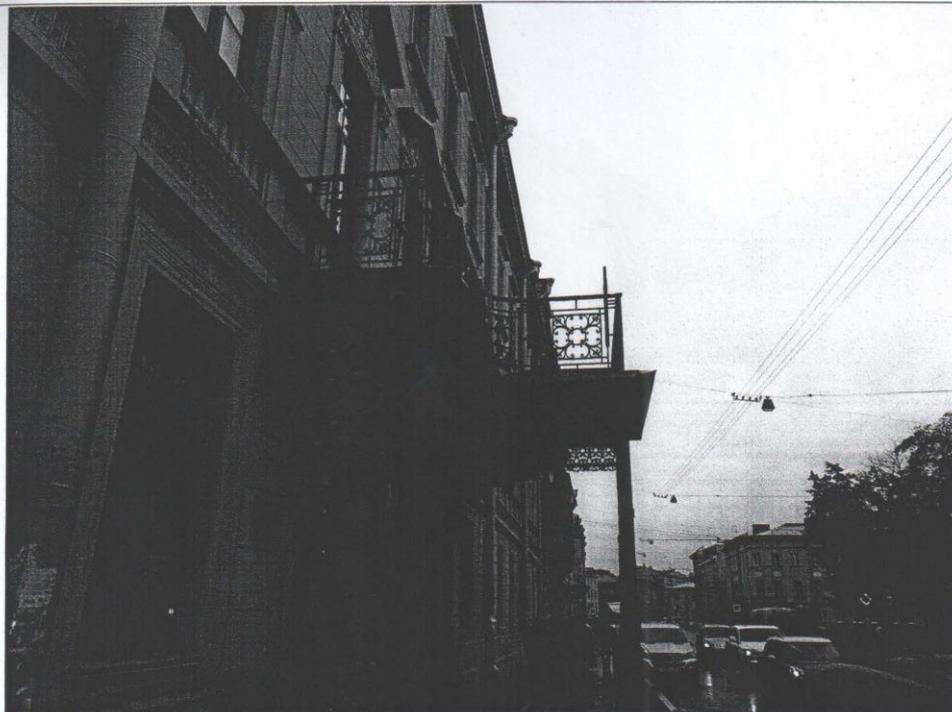
Балкон по пр. Римского-Корсакова. Съемка 04.10.2012. В.Ю.Белая

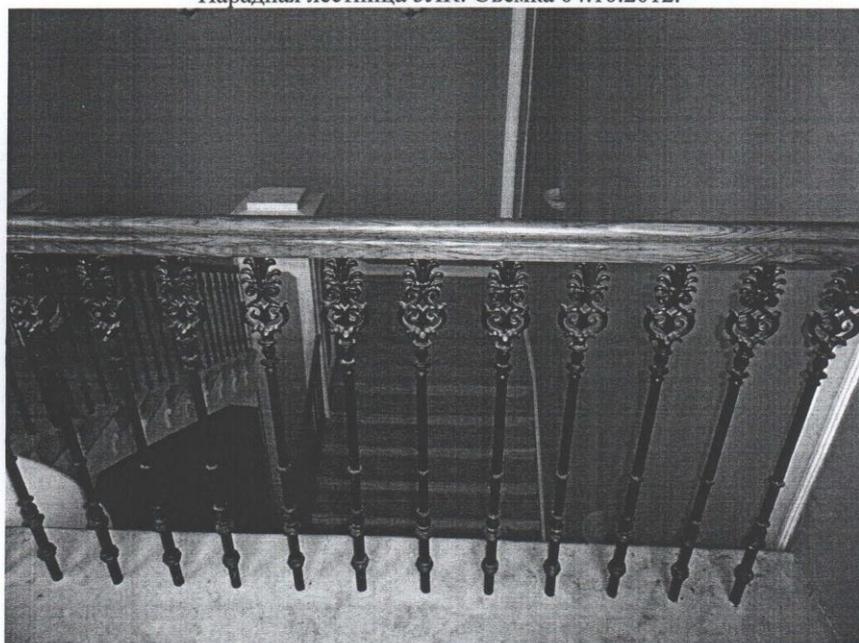
Ограждение парадной лестницы 5ЛК. Съёмка 04.10.2012. В.Ю.Белая

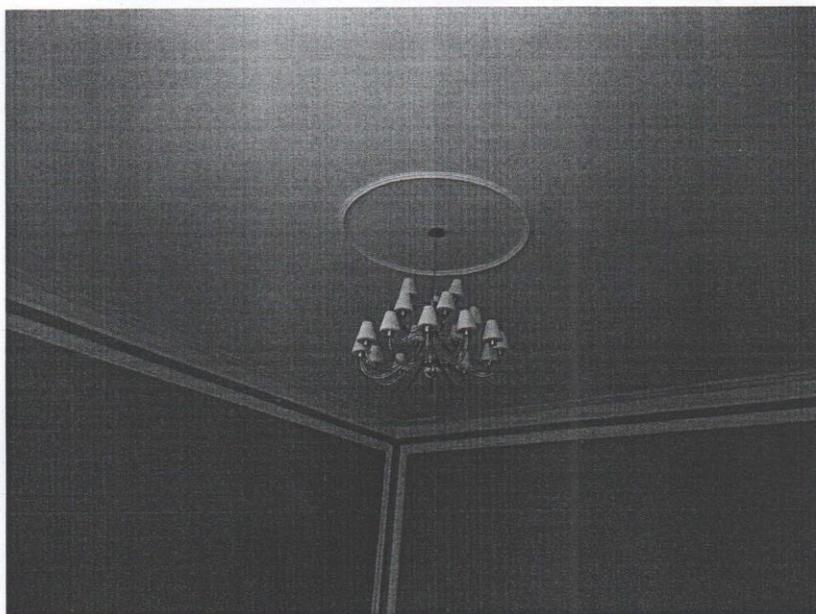
Оформление потолка парадной лестницы. Съемка 04.10.2012. В.Ю.Белая

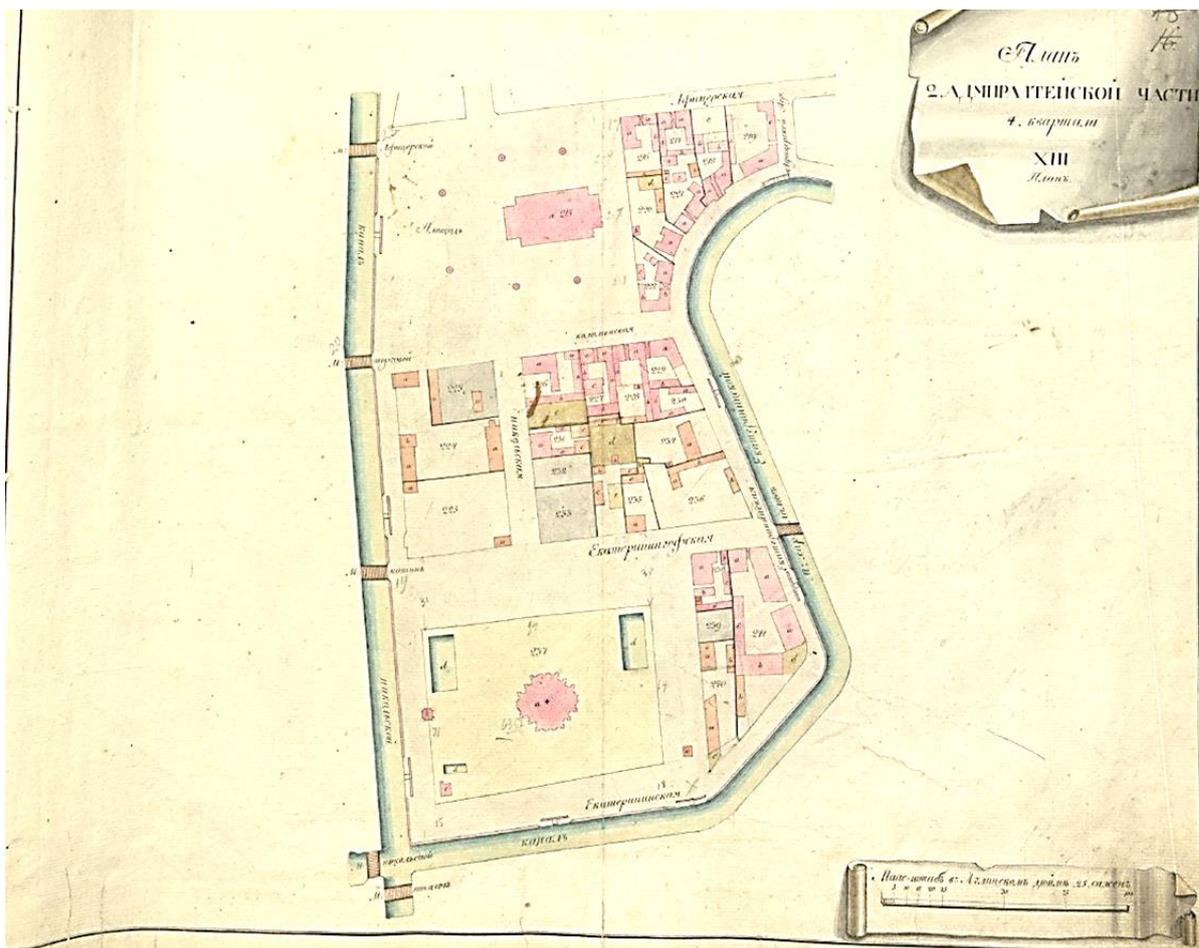
Илл.1. «Атлас столичного города Санкт-Петербурга, состоящий из одиннадцати частей и 51-го квартала. Сочинен в Санкт-Петербурге при Сенате». 1798 г. План 2 Адмиралтейской части, 4 квартала, XIII. ЦИА СПб. Ф. 513. Оп. 168. Д. 319.

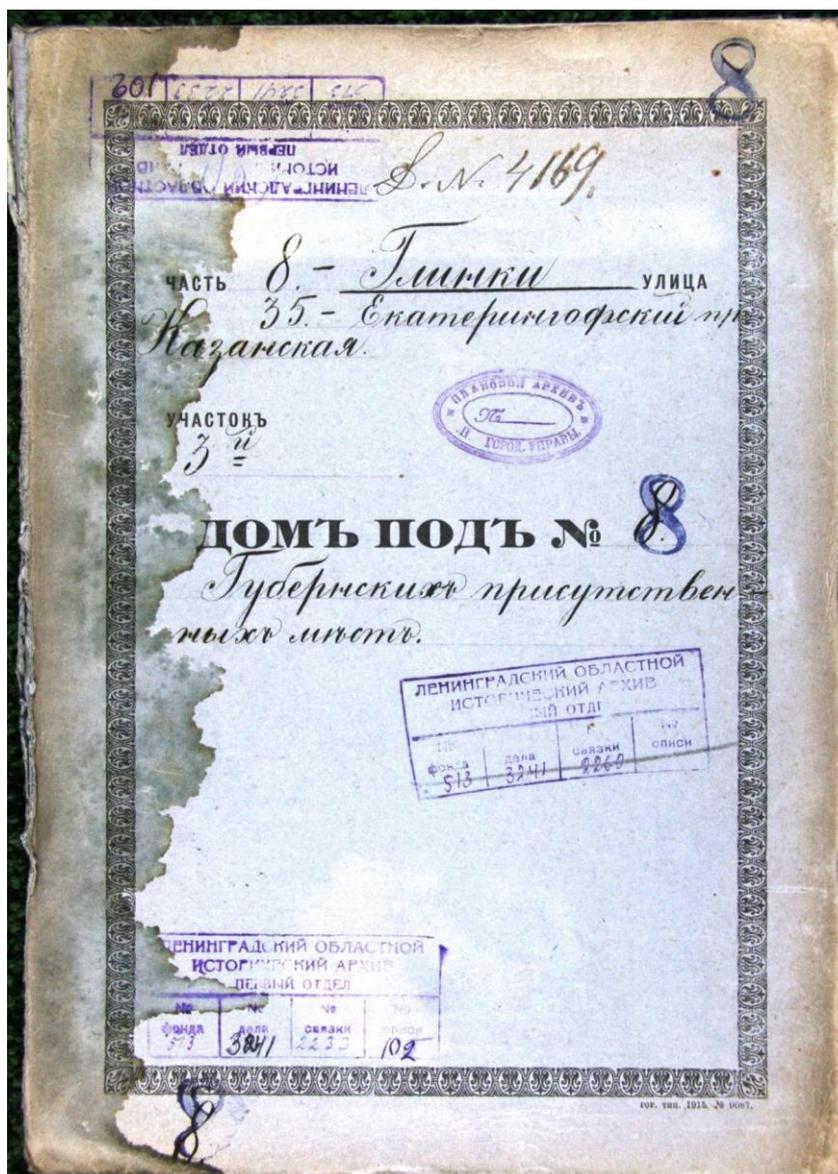
Илл.3. Чертежи здания на участке, принадлежащем Хованской, Стас-секретариату Царства Польского, Губернским присутственным местам по ул. Глинки, 8 (ул. Глинки, 8 и Екатерингофскому пр.35) – «8 – Глинки улица, 35 Екатерингофский пр./Казанская. Участок 3-й Дом подь №8 Губернских присутственных мест».1822-1852гг. ЦГИА СПб. Фонд 513, оп.102. дело 3241.

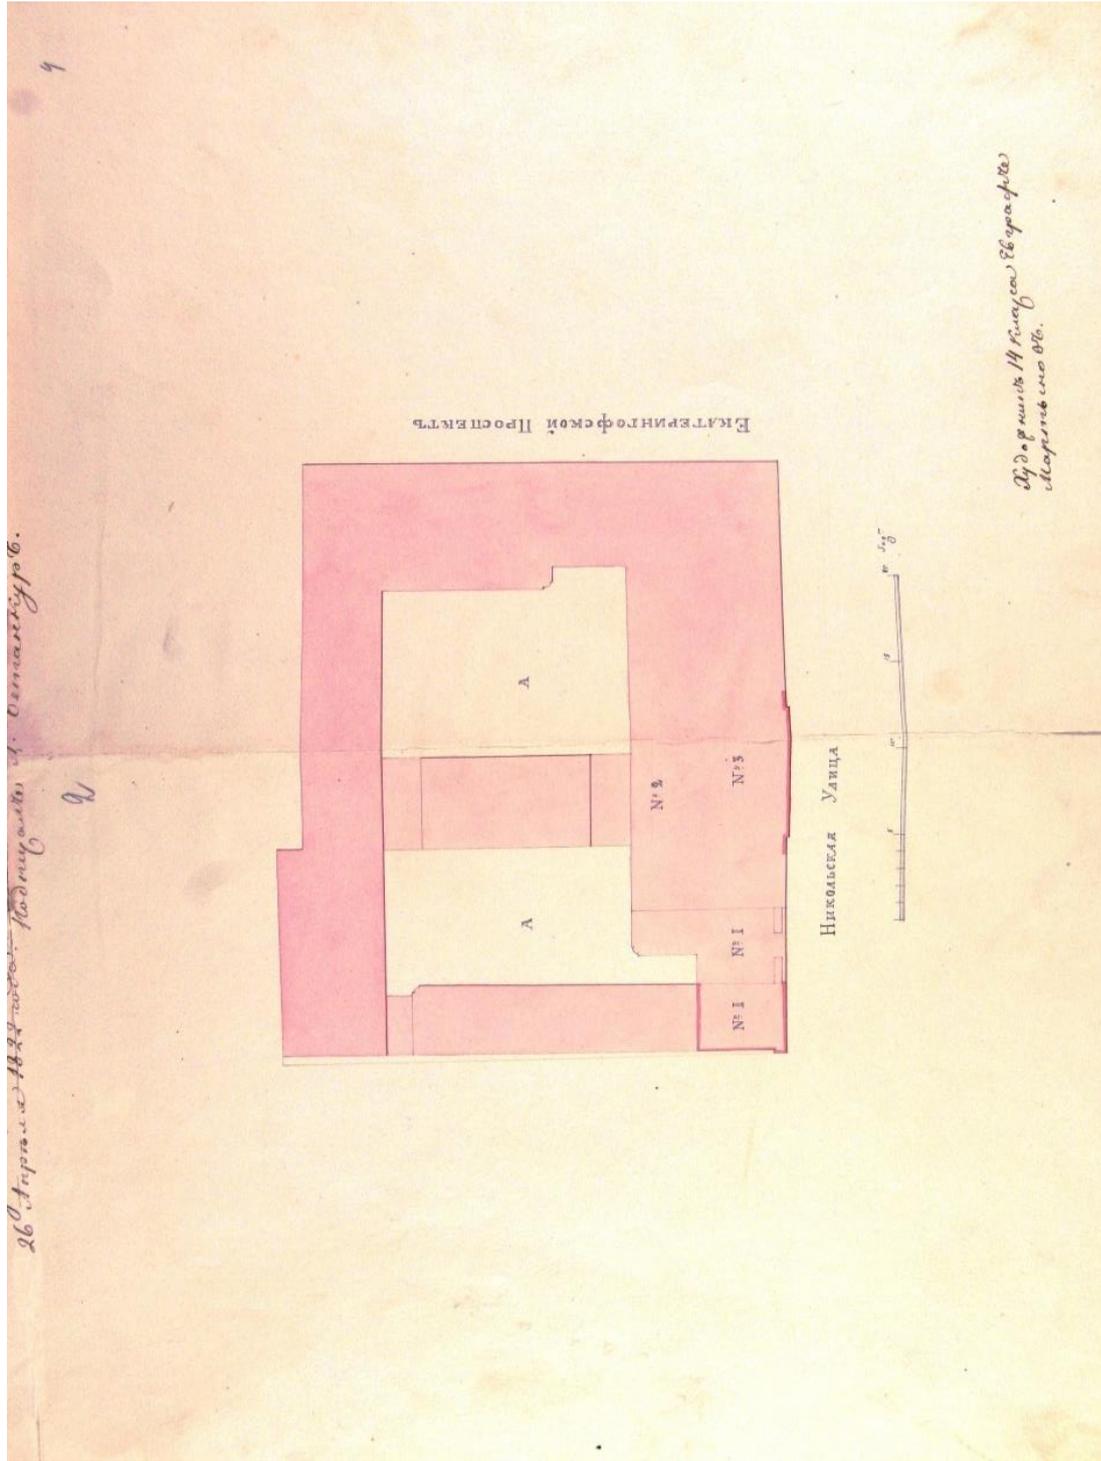
Илл.5. План и фасад по 2-ой адмиралтейской части 4 квартала под № 219. Двор Коллежской Советницы Княгини Екатерины Матвеевны Хованской. План пристройки с отдельным входом к существующему двухэтажному строению. Подписал А. Бетанкур. 26 апреля 1822г. ЦГИА СПб. Фонд 513, оп. 102. дело 3241, л. 2.

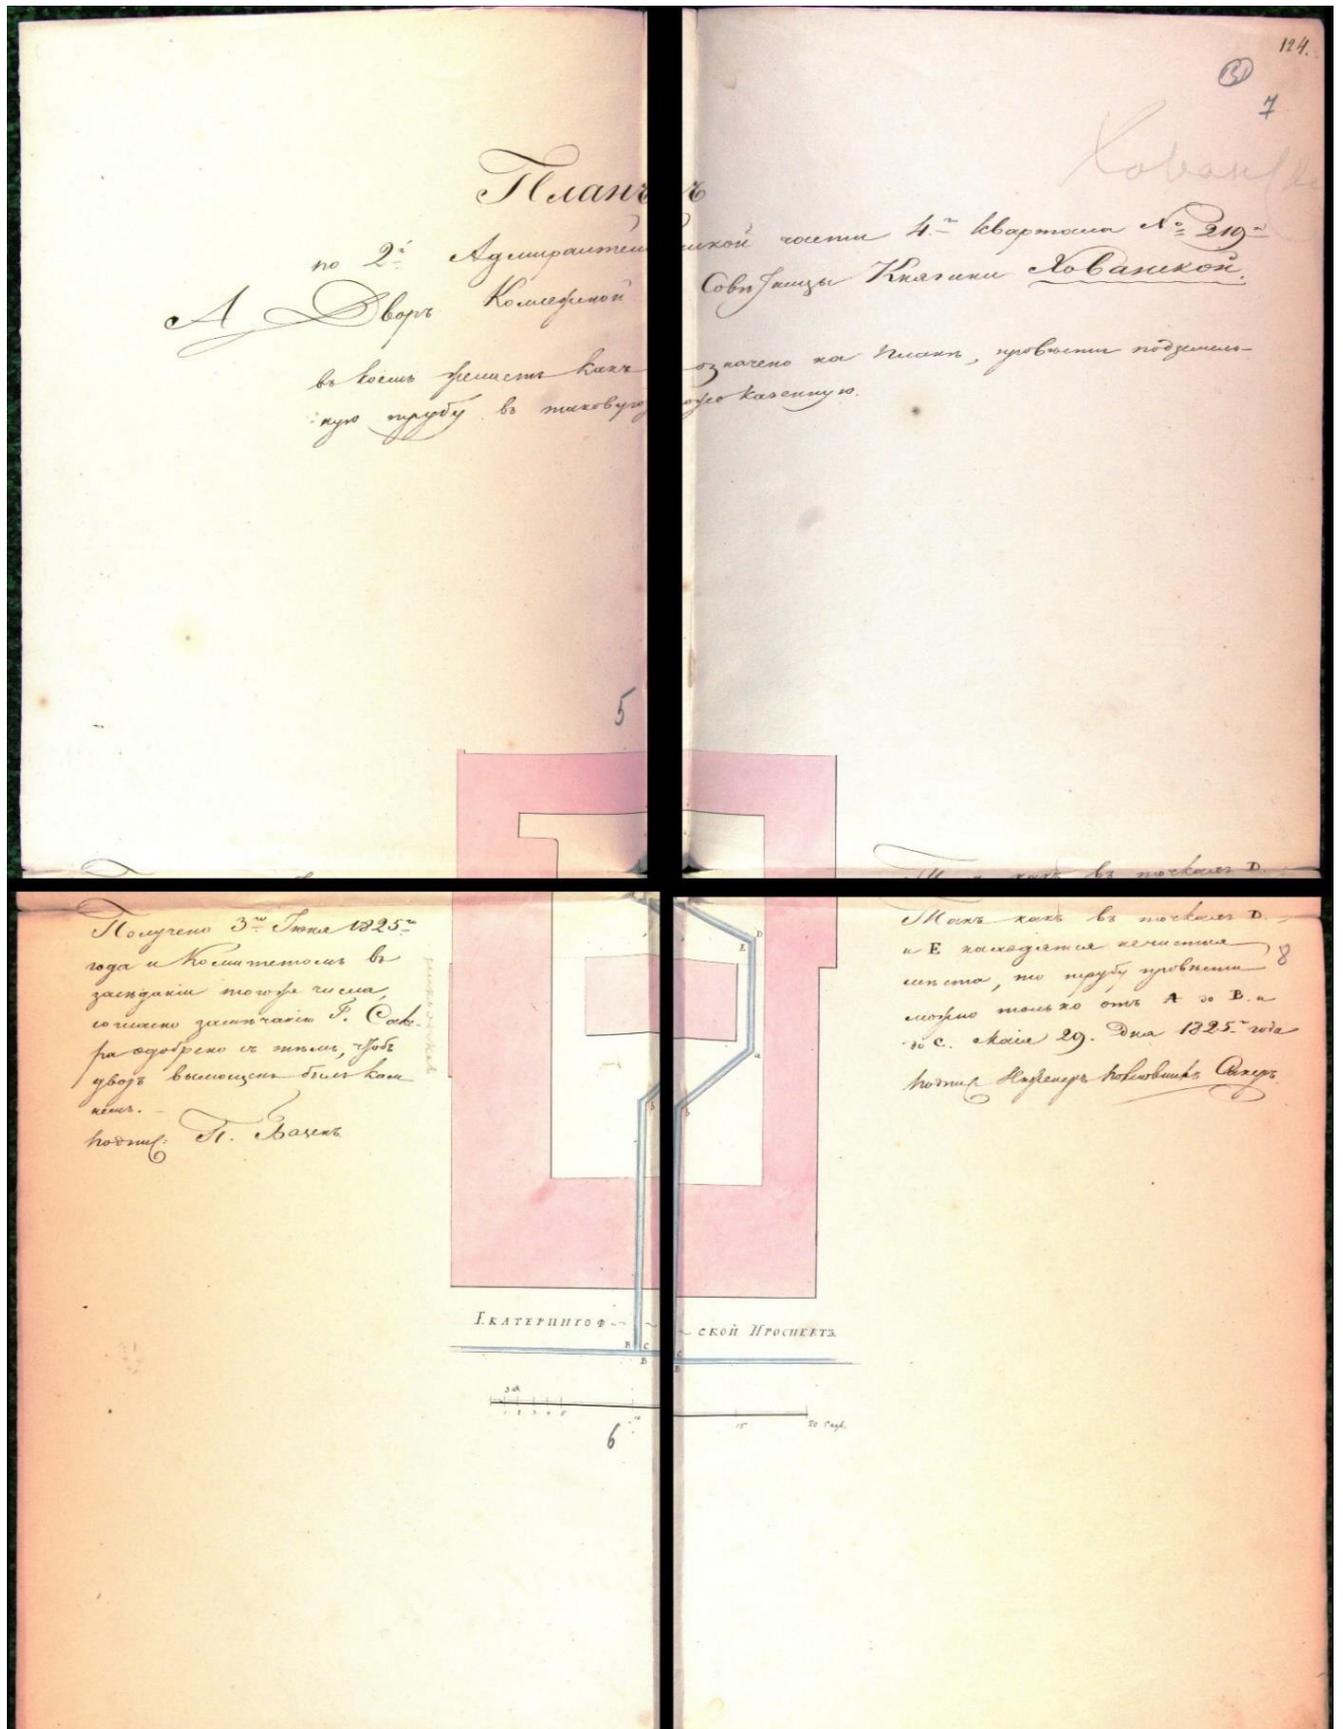
Илл.6. План по 2-ой адмиралтейской части 4 квартала № 219. Двор Коллежской Советницы Княгини Екатерины Матвеевны Хованской. План прокладки подземной трубы. 29 июня 1825 год. ЦГИА СПб. Фонд 513, оп.102. дело 3241, л.7,8.

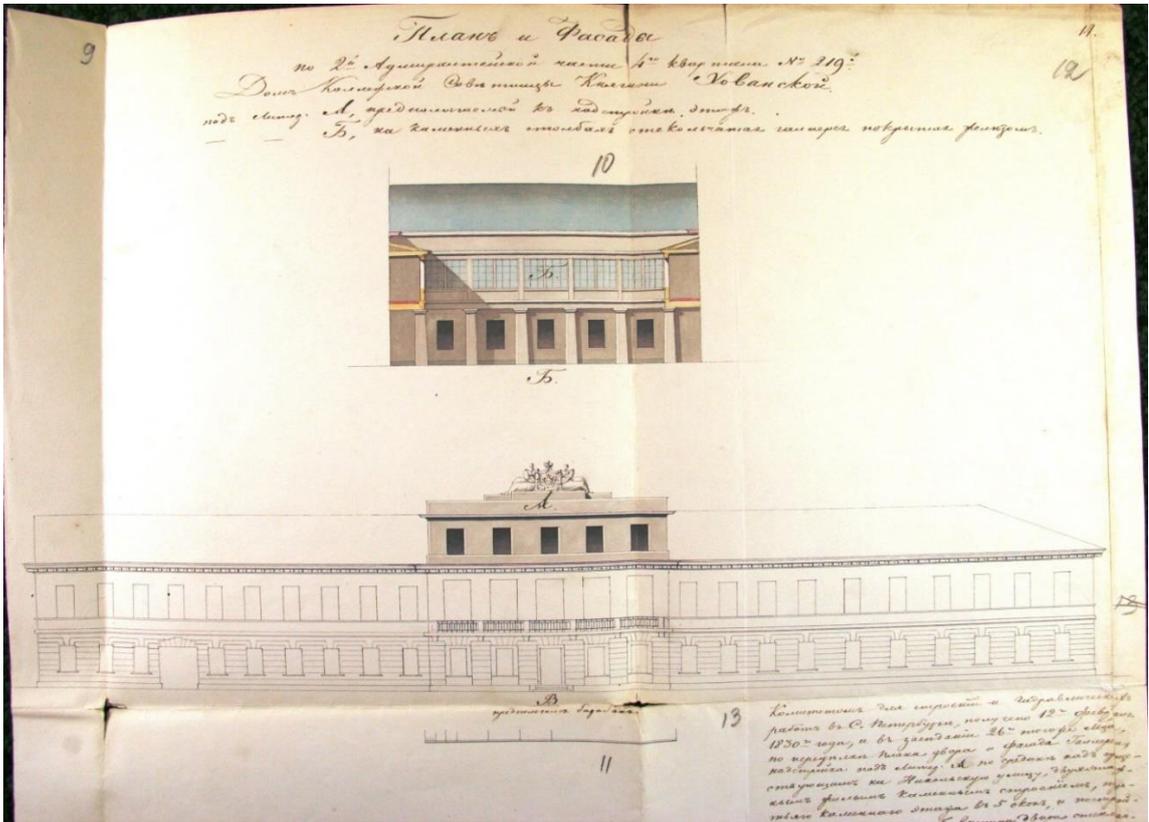
Илл.9. План и фасад 2-ой адмиралтейской части 4 квартала под № 219. Двор Коллежской Советницы Княгини Екатерины Матвеевны Хованской. Фасад с предполагаемой надстройкой этажа. 12 февраля 1830 года. ЦГИА СПб. Фонд 513, оп.102. дело 3241, л.12.

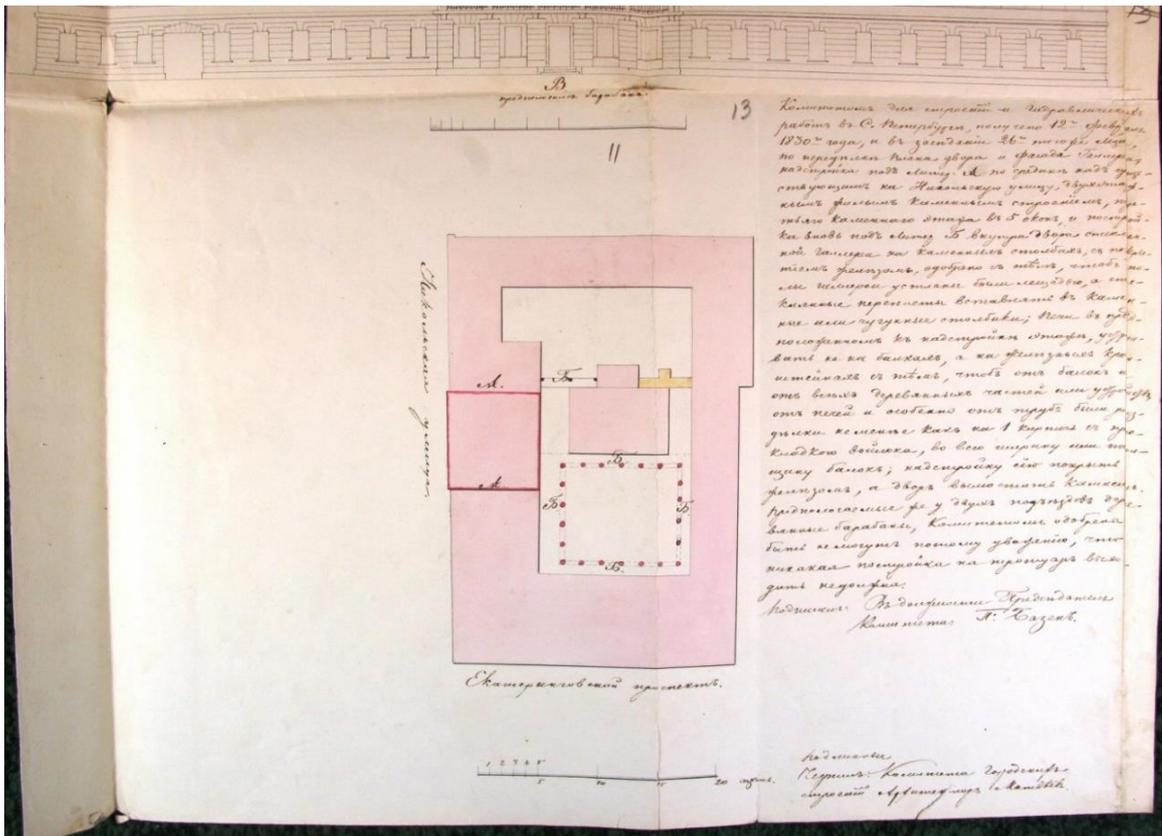
Илл.10. План и фасад 2-ой адмиралтейской части 4 квартала под № 219. Двор Коллежской Советницы Княгини Екатерины Матвеевны Хованской. План двора со стекольчатая галерей на каменных столбах. 12 февраля 1830 года. ЦГИА СПб. Фонд 513, оп.102. дело 3241, л.13.

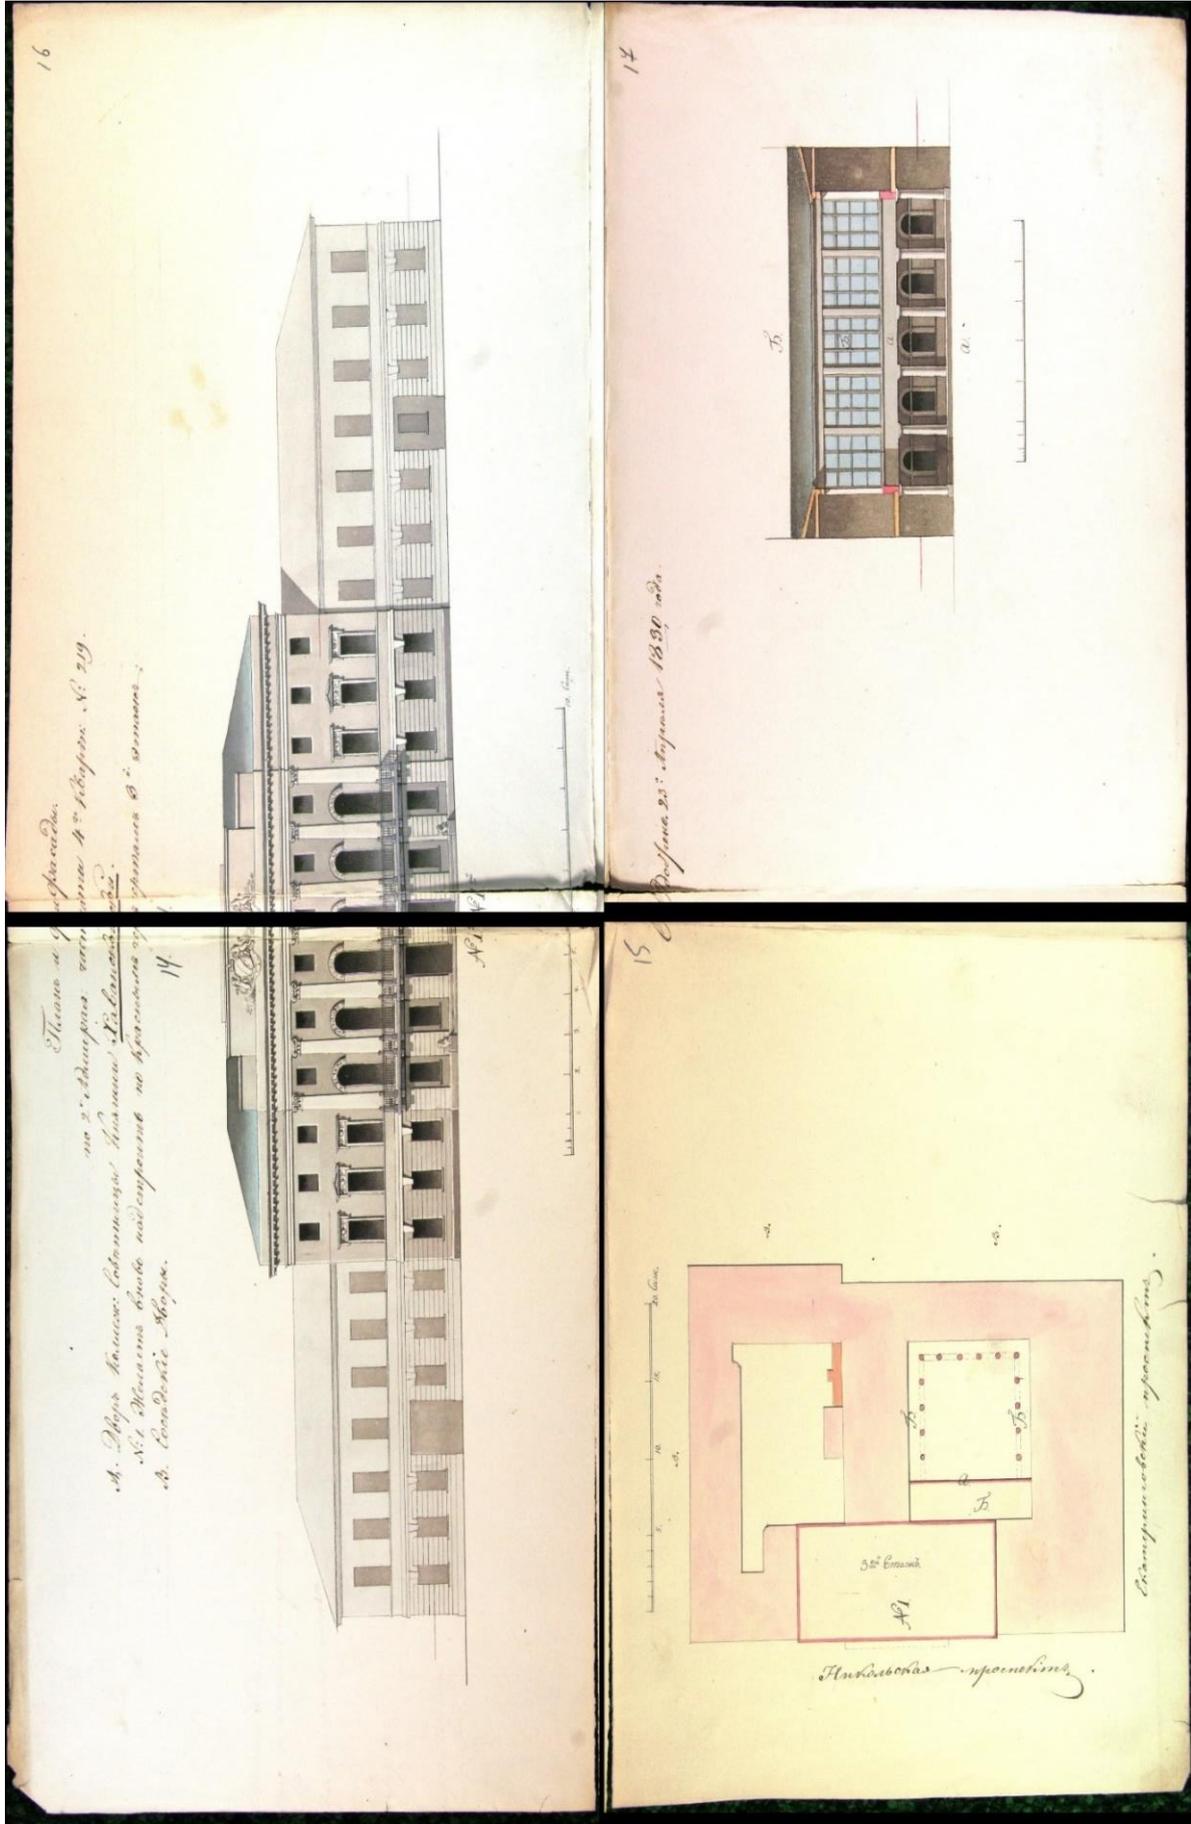
Илл. 11. План и фасад 2-ой адмиралтейской части 4 квартала под № 219. Двор Коллежской Советницы Княгини Екатерины Матвеевны Хованской. Главный фасад и план постройки третьего этажа. 23 апреля 1830 г. ЦГИА СПб. Фонд 513, оп.102. дело 3241, л.14,15,16,17.

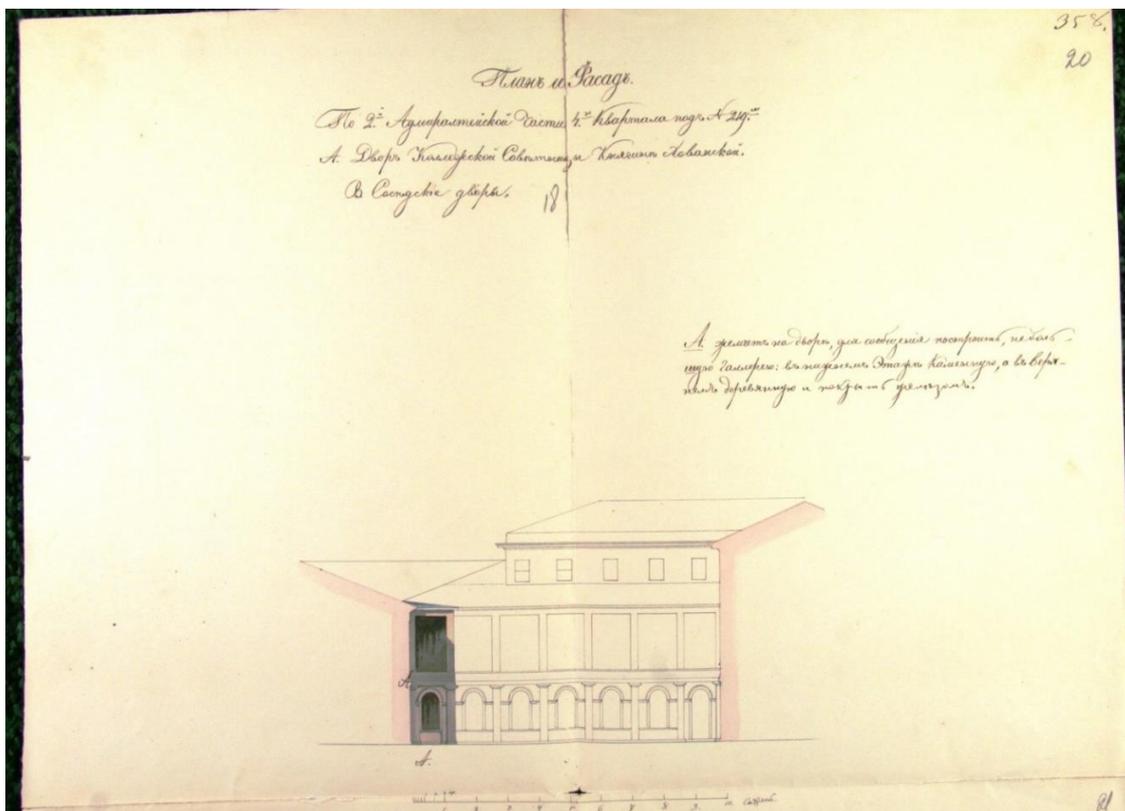
Илл.12. План и фасад 2-ой адмиралтейской части 4 квартала под № 219. Двор Коллежской Советницы Княгини Екатерины Матвеевны Хованской. Фасад небольшой галереи: в нижнем этаже каменной, а в верхнем этаже деревянной. Архитектор Шретер. 19 июля 1833г. ЦГИА СПб. Фонд 513, оп.102. дело 3241, л.20.

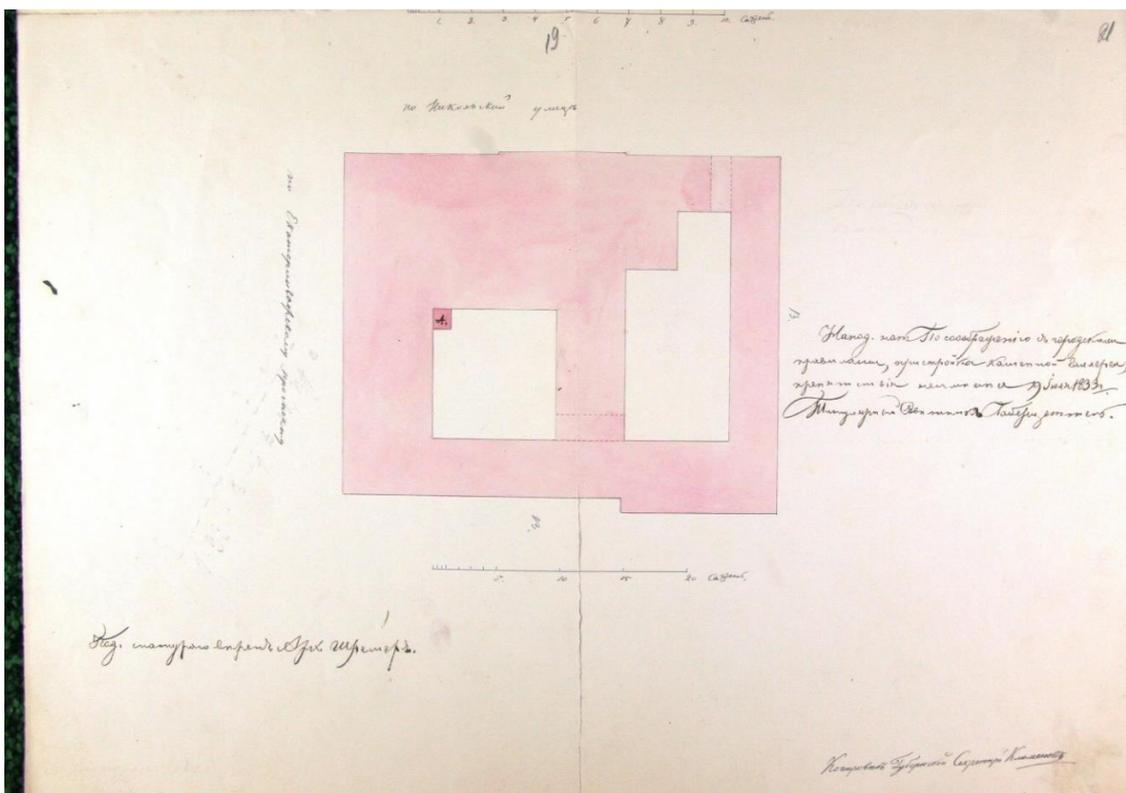
Илл.13. План и фасад 2-ой адмиралтейской части 4 квартала под № 219. Двор Коллежской Советницы Княгини Екатерины Матвеевны Хованской. План каменно-деревянной галереи для сообщения с дворовыми постройками. Архитектор Шретер. 19 июля 1833г. ЦГИА СПб. Фонд 513, оп.102. дело 3241, л.21.

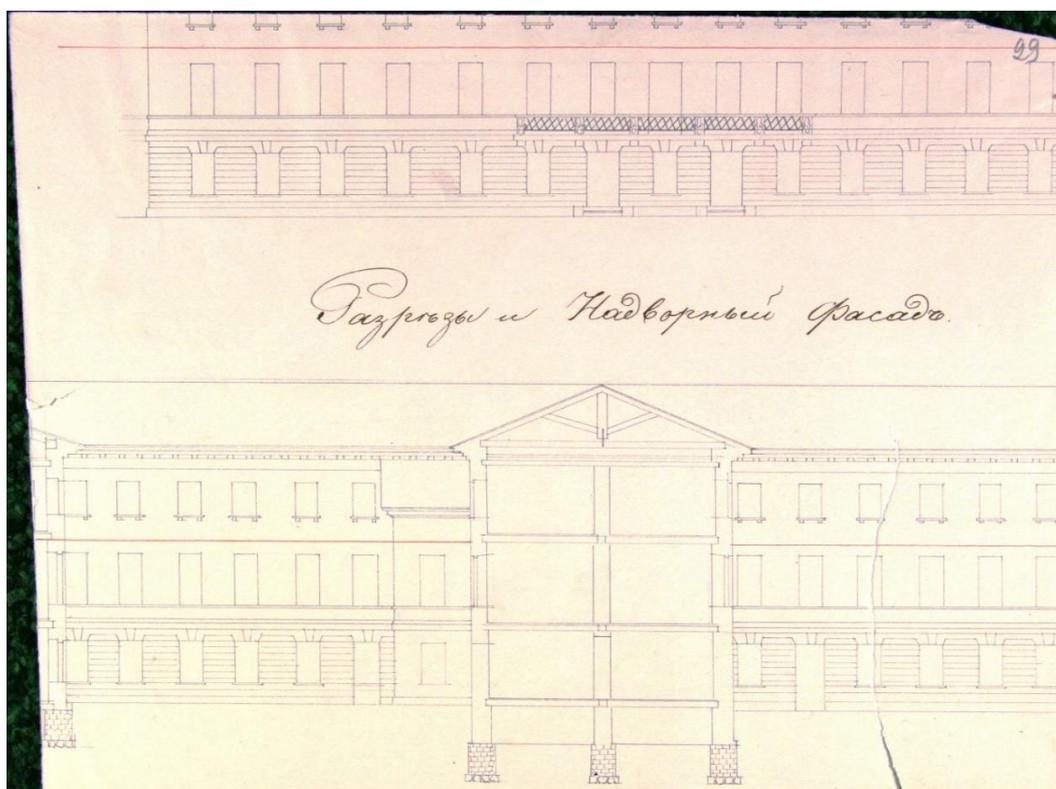
Илл.17. Дом Генерал-Лейтенантши Екатерины Осиповны Горголи по 2-ой Адмиралтейской части, 4-ый квартал под №7/219. Архитектор Цолликофер. 18 апреля 1836 г. Фрагмент фасада по Екатерингофскому проспекту и фрагмент разреза со стороны двора. ЦГИА СПб. Фонд 513, оп.102. дело 3241, л.29.

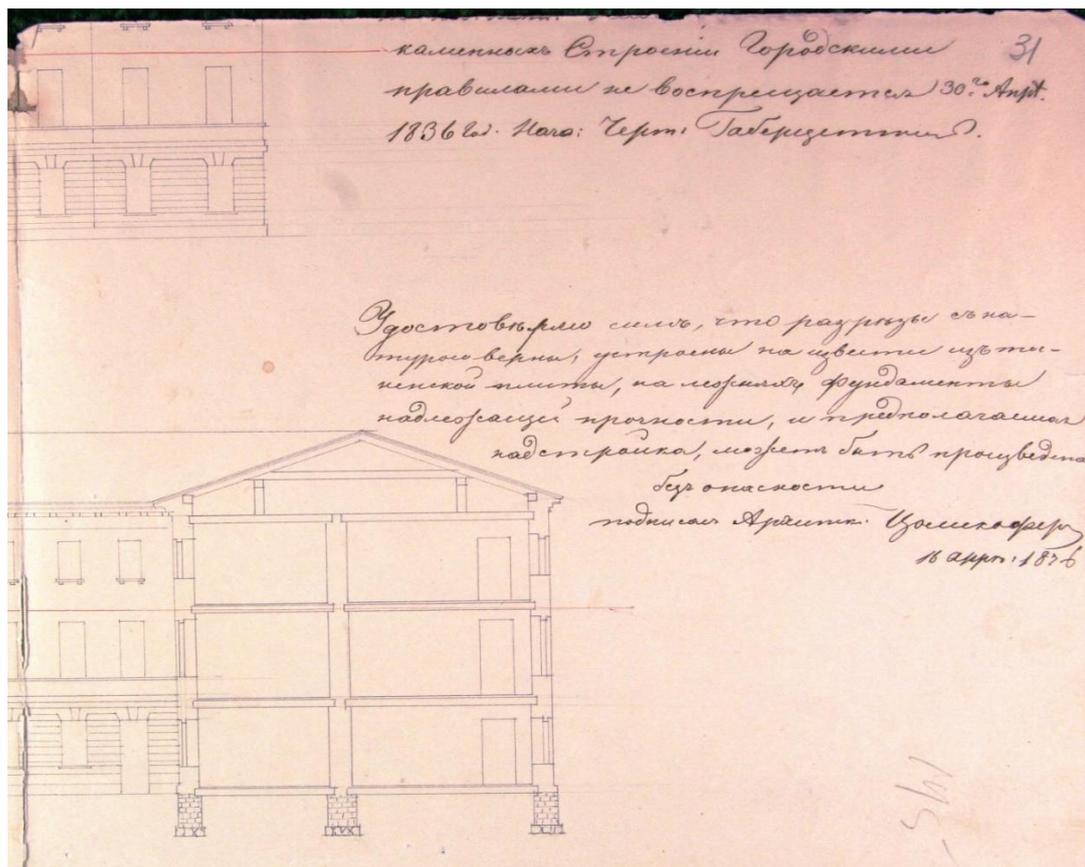
Илл.18. Дом Генерал-Лейтенантши Екатерины Осиповны Горголи по 2-ой Адмиралтейской части, 4-ый квартал под №7/219. Архитектор Цолликофер. 18 апреля 1836 г. Фрагмент разреза со стороны двора. ЦГИА СПб. Фонд 513, оп.102. дело 3241, л.31.
