А К Т

по результатам государственной историко-культурной экспертизы проектной документации на проведение работ по сохранению выявленного объекта культурного наследия «Здание статс - секретариата Царства Польского», расположенного по адресу: г. Санкт-Петербург, ул. Глинки, д. 8, лит. А:

«Проектная документация на проведение работ по сохранению выявленного объекта культурного наследия «Здание статс - секретариата Царства Польского» по адресу: г. Санкт-Петербург, ул. Глинки, д. 8, лит. А – ремонт, реставрация и приспособление объекта для современного использования», шифр 0372200102122000040-П, разработанной ООО «ЕвроДом» в 2022г.

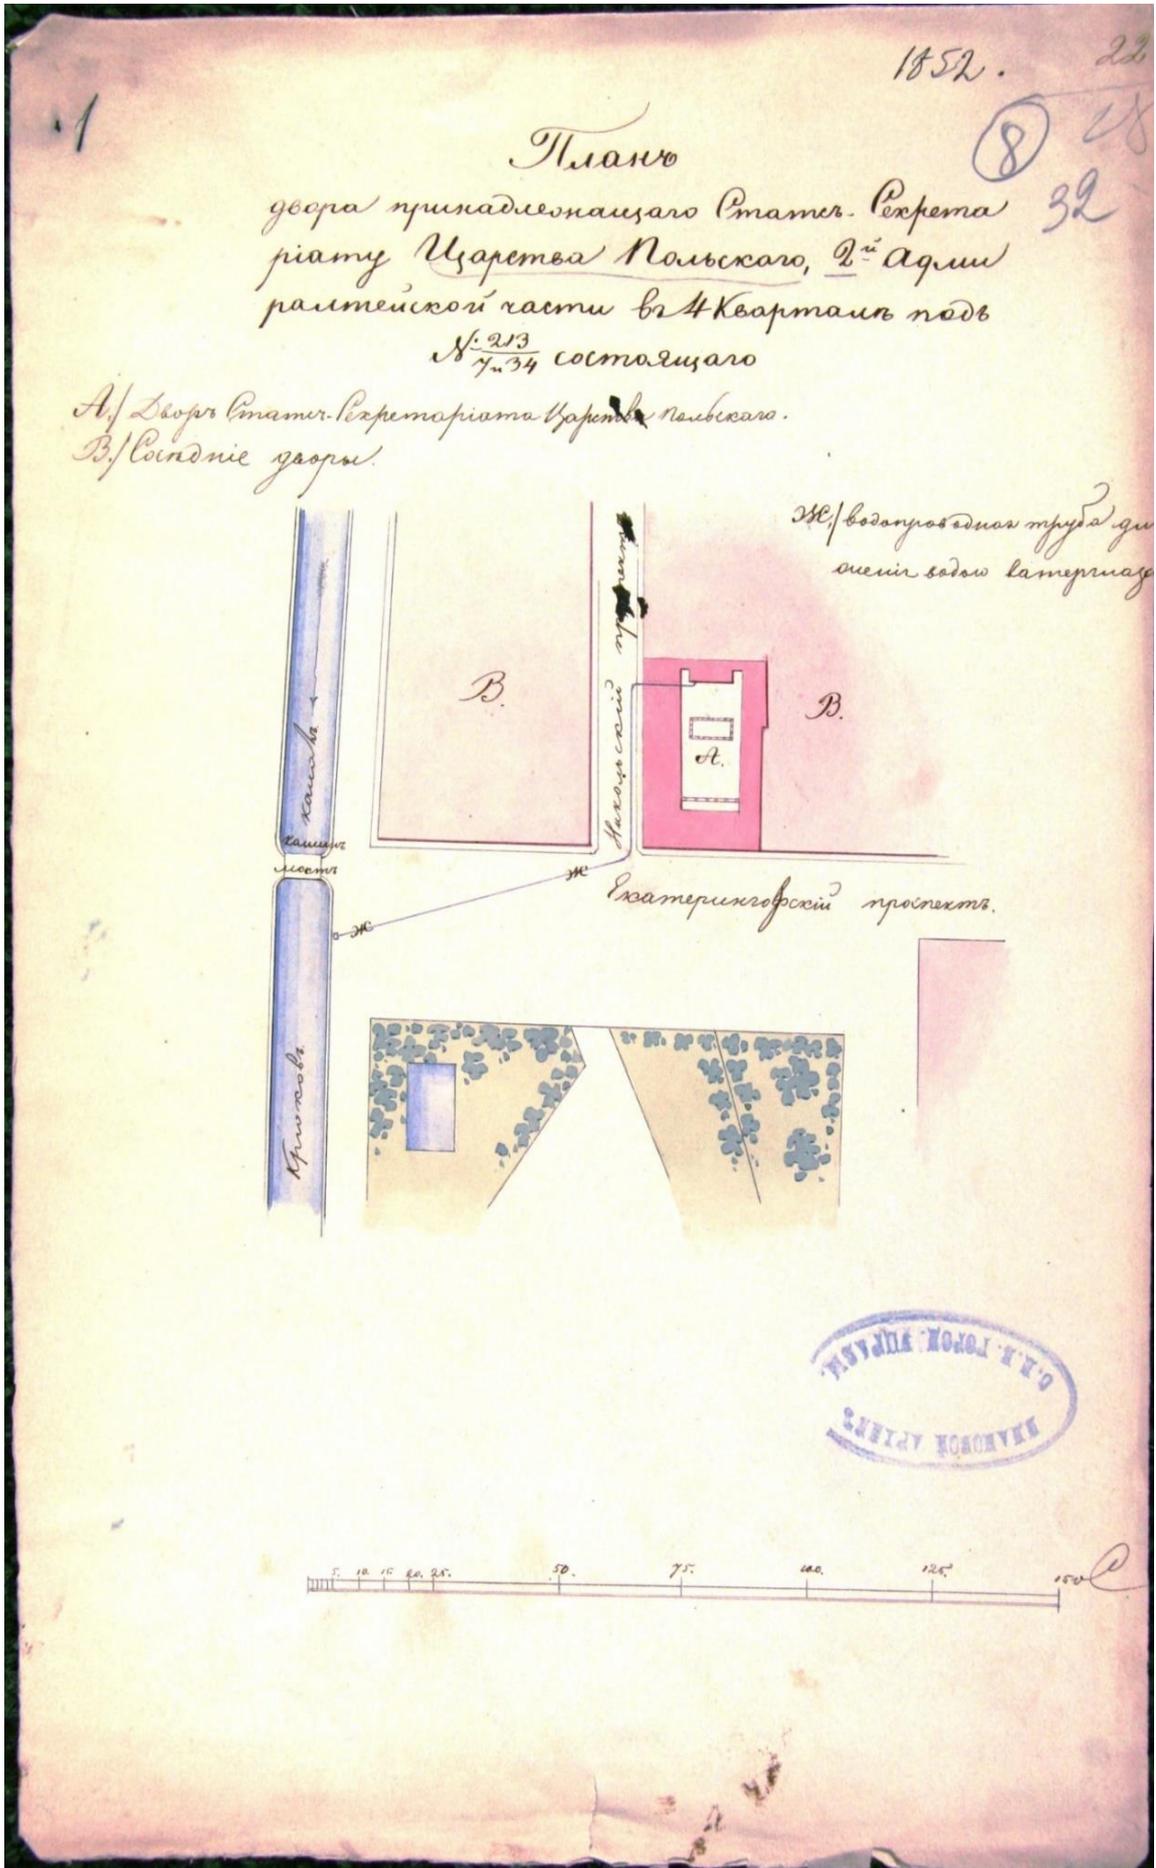
Илл.22. План двора, принадлежащего Статс-Секретариату Царства Польского с указанием плана прокладки водопроводной трубы. 1852 год. ЦГИА СПб. Фонд 513, оп.102. дело 3241, л.32.

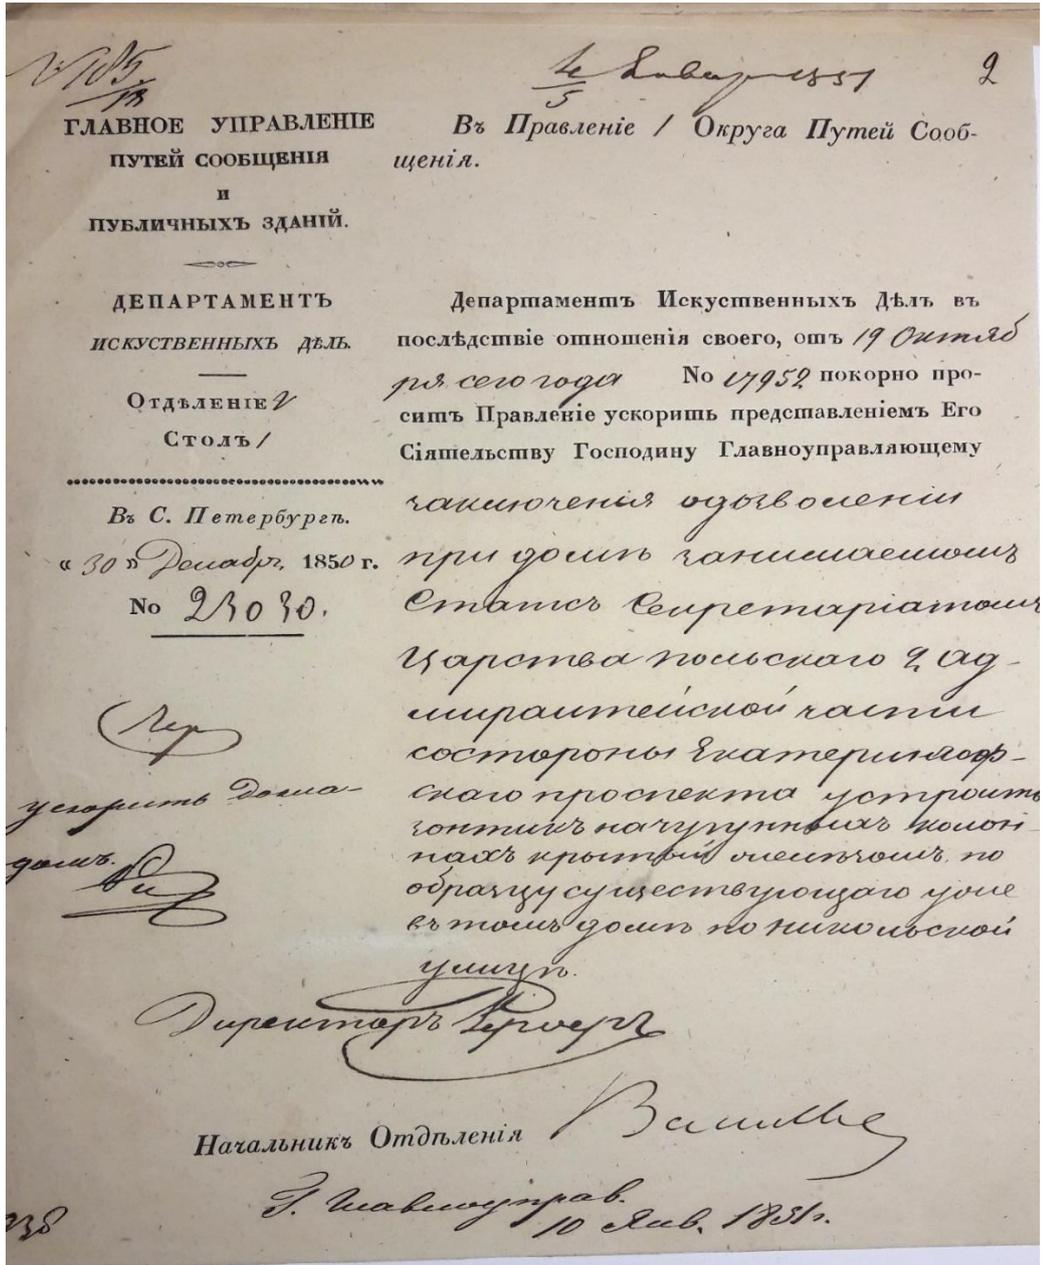
Илл.26. Отношение Департамента Искусственных дел о дозволении при доме занимаемом Статс Секретариатом Царства Польского устроить зонт на чугунных колонах от 30 декабря 1850 г. №23030. ЦГИА СПб. Фонд 921, оп.6. дело 289, л.2.

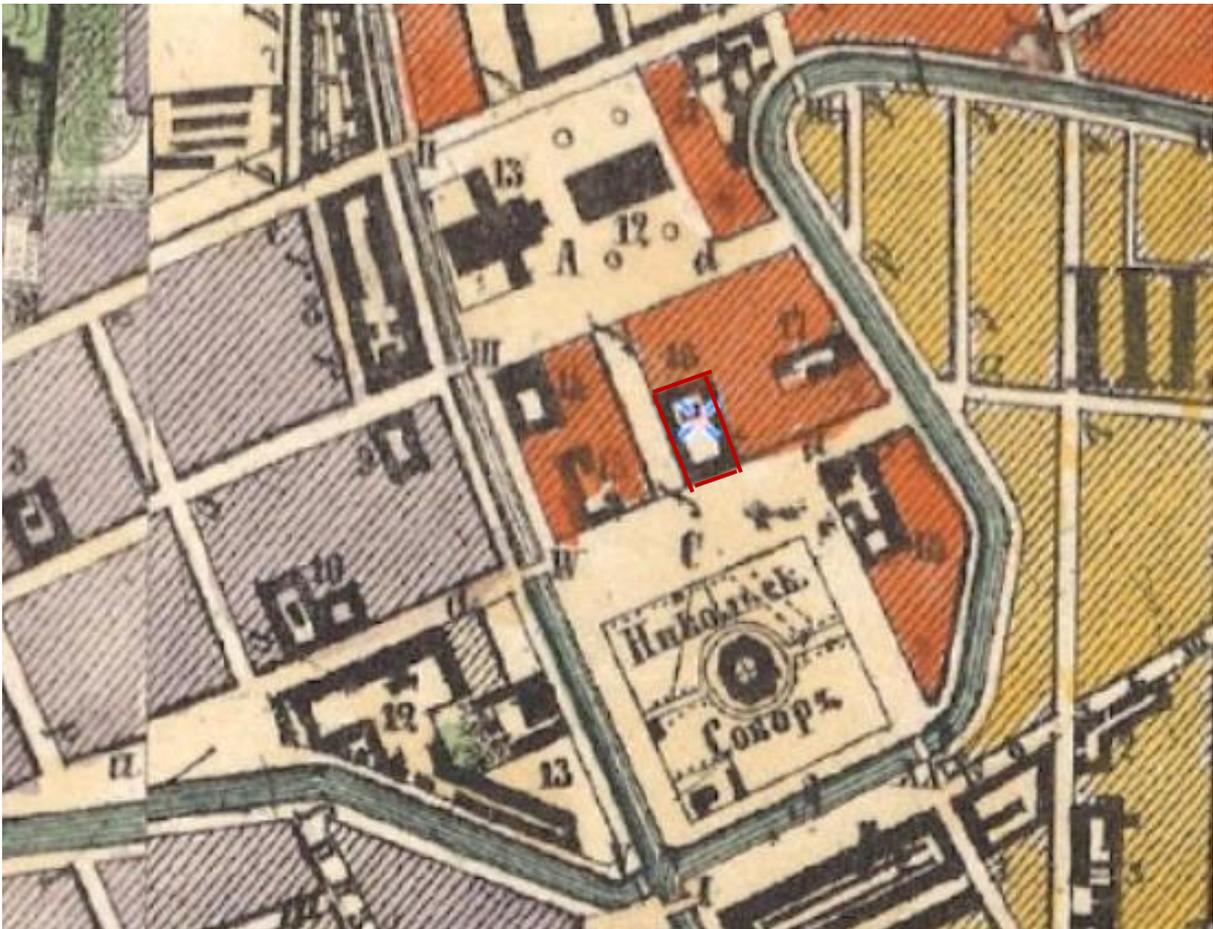
Илл.27. Фрагмент Генерального плана столичного города Санкт-Петербурга из книги «Подробный атлас Российской Империи. Составитель Н.И. Зуев» Территория у Никольского собора. URL: <http://www.etomesto.ru/map-peterburg/>.

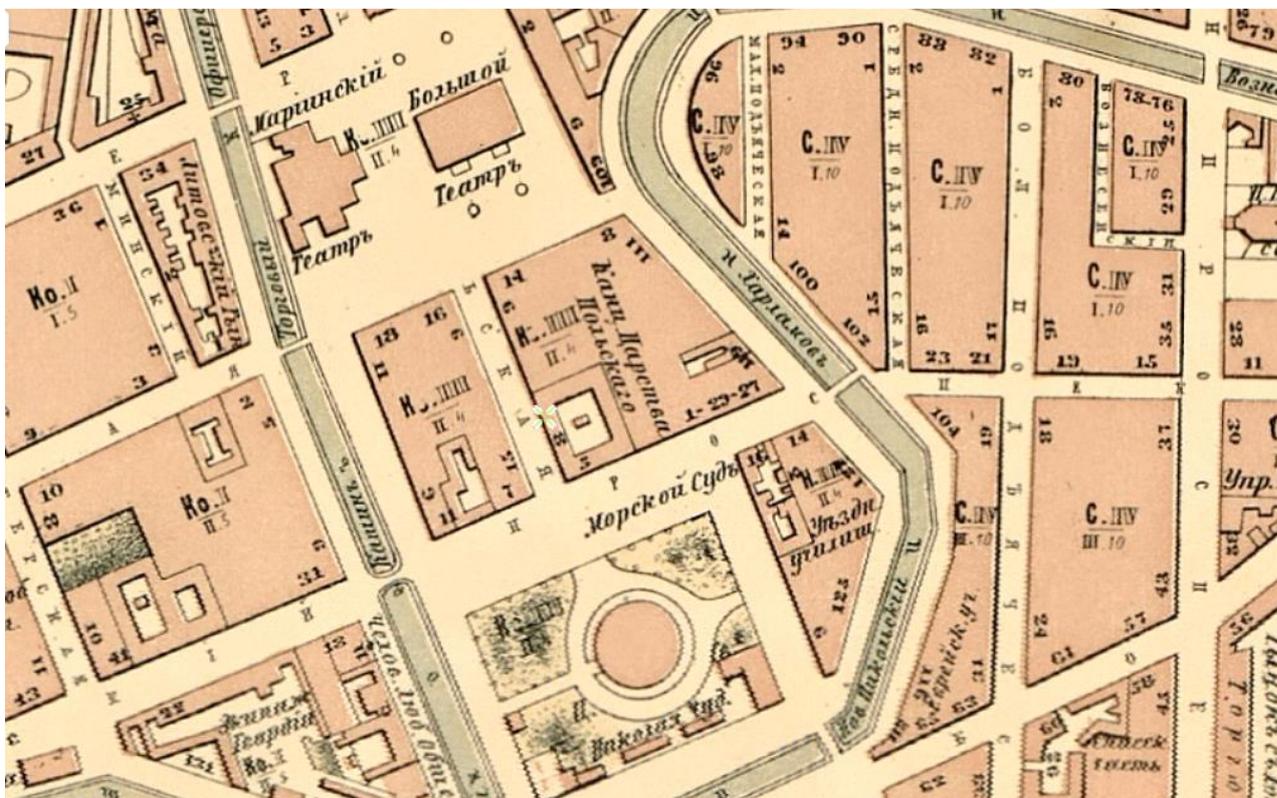
Илл.29. План Санкт-Петербурга 1968 года. И здания Гидрографического департамента Морского министерства под редакцией М.И. Мусницкого. Территория у Никольского собора. URL: <http://www.etomesto.ru/map-peterburg/>.

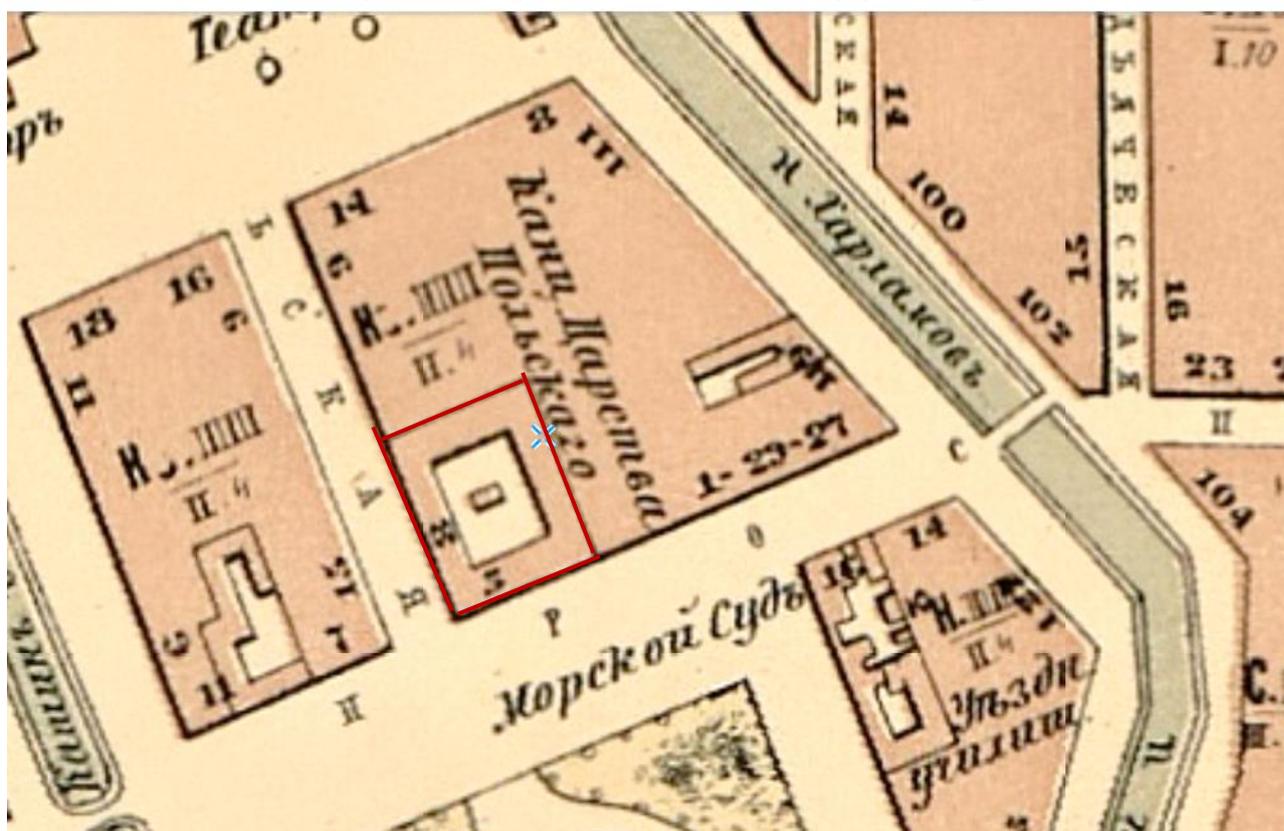
Илл.30. План Санкт-Петербурга 1968 года. И здания Гидрографического департамента Морского министерства под редакцией М.И. Мусницкого. Фрагмент с указанием здания Канцелярии Царства Польского. URL: <http://www.etomesto.ru/map-peterburg/>.

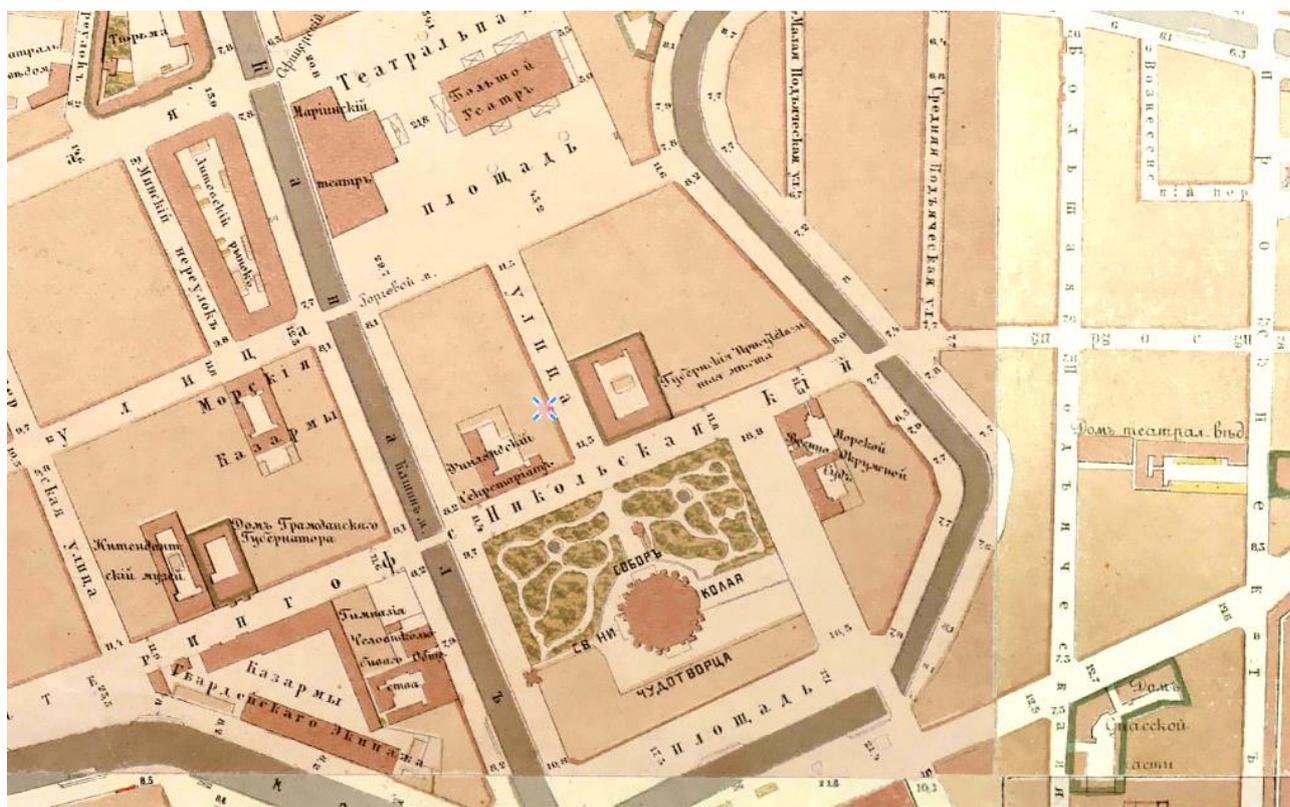
Илл.31. План на урегулирование Санкт-Петербурга, утвержденный 07 марта 1880 года.
Территория у Никольского собора URL: <http://www.etomesto.ru/map-peterburg/>.

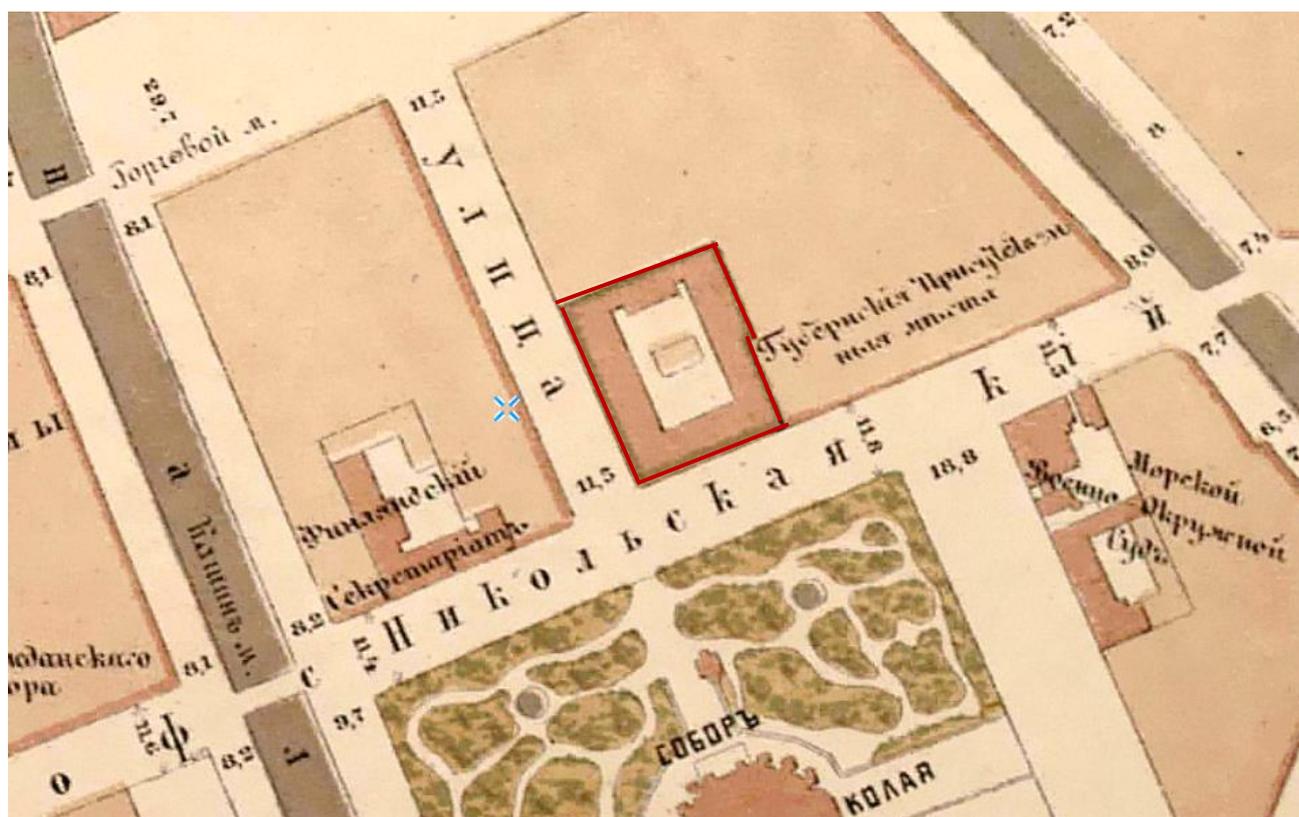
Илл.32. План на урегулирование Санкт-Петербурга, утвержденный 07 марта 1880 года.
Фрагмент с указанием здания Губернских Присутственных мест. URL:
<http://www.etomesto.ru/map-peterburg/>.
