Акт

**по результатам государственной историко-культурной экспертизы
проектной документации на проведение работ по сохранению выявленного объекта
культурного наследия «Конторское здание», расположенного по адресу: г. Санкт-
Петербург, ул. Черниговская, д.13:**

**«Реконструкция учебно-лабораторного корпуса ФГБОУ ВО СПбГАВМ по адресу: г.
Санкт-Петербург, Московский район, ул. Черниговская, дом 13, литера А»,
«Проект восстановления лестниц учебно-лабораторного корпуса ФГБОУ ВО
СПбГАВМ, по адресу: г. Санкт-Петербург, Московский район,
ул. Черниговская, дом 13, литера А»
выполненной ООО «НПФ «ГАМАС» в 2023 г.
(Шифр: 1/К/2023-НПД/1)**

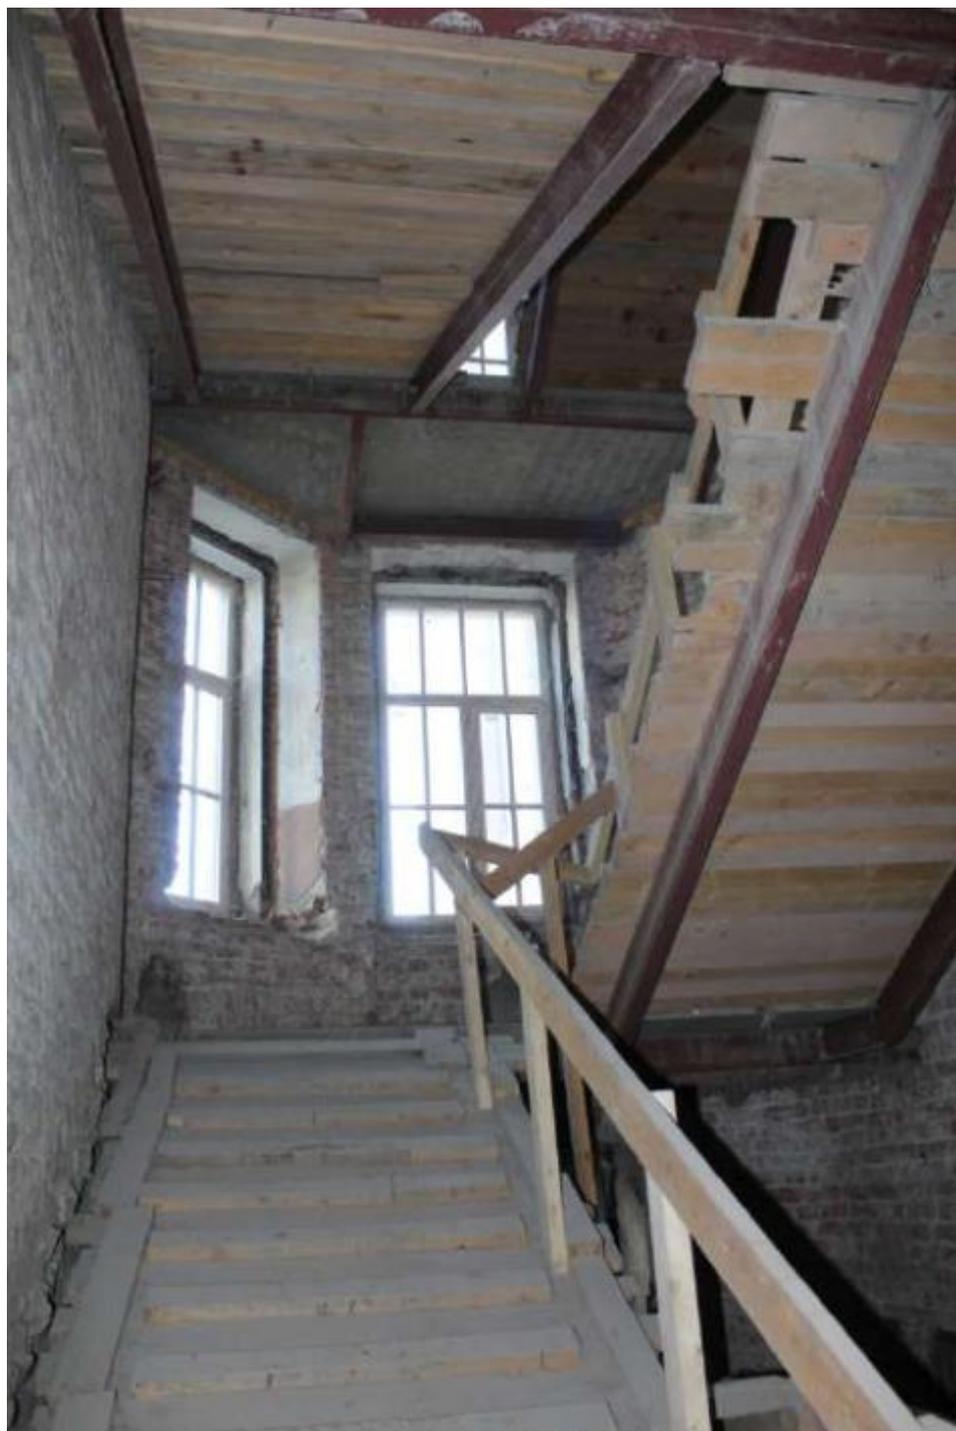
б. Лестничные марши. Выявленный объект культурного наследия «Конторское здание», расположенного по адресу: г. Санкт-Петербург, ул. Черниговская, д.13.

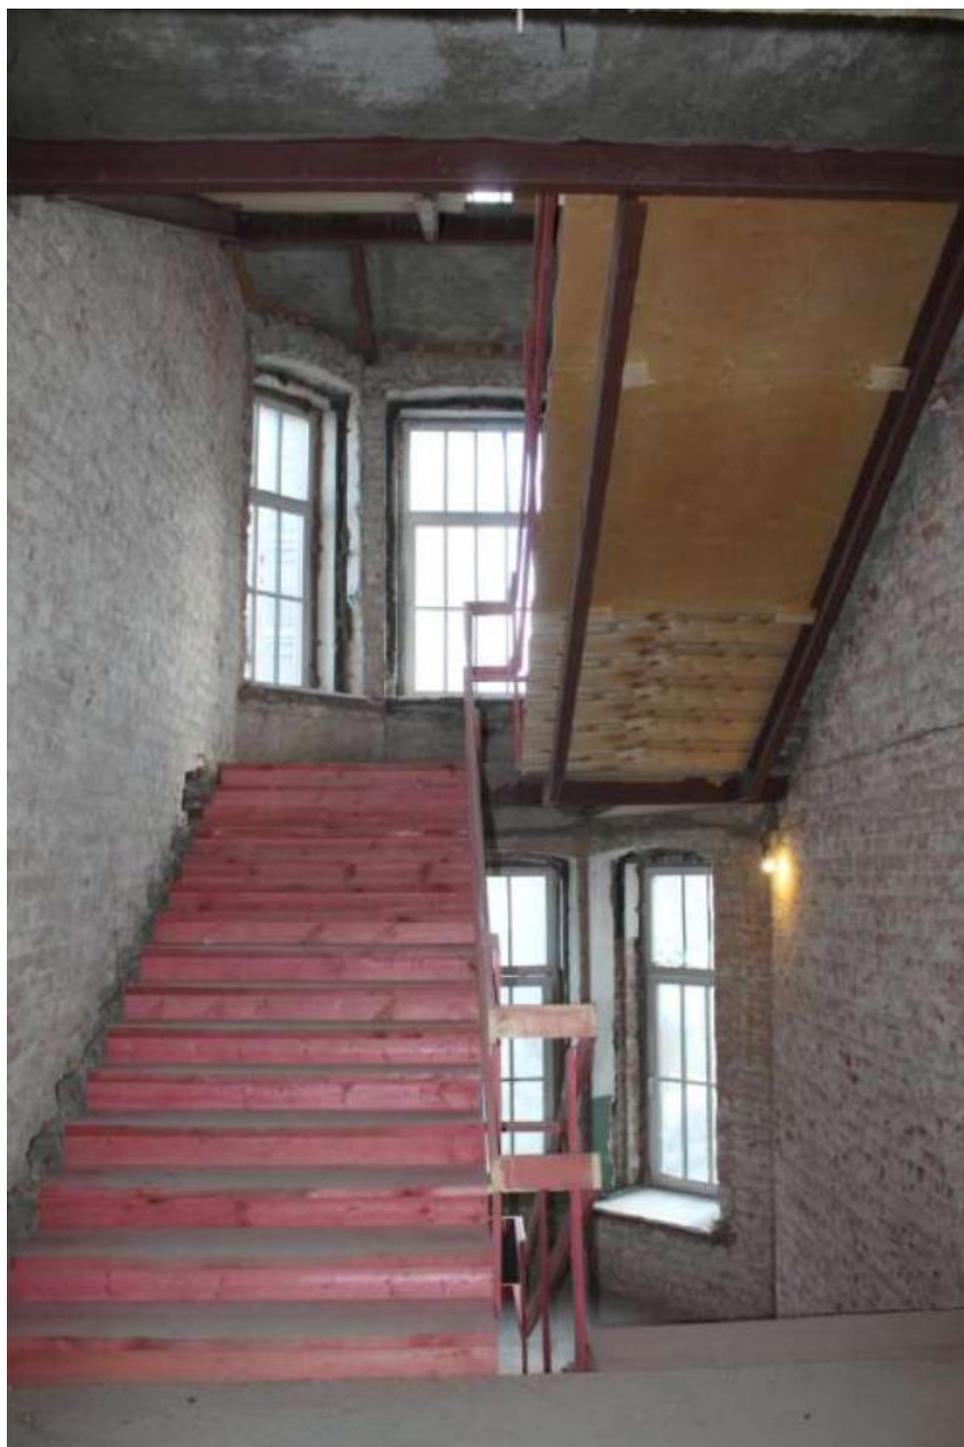
7. Лестничные марши. Выявленный объект культурного наследия «Конторское здание», расположенного по адресу: г. Санкт-Петербург, ул. Черниговская, д.13.

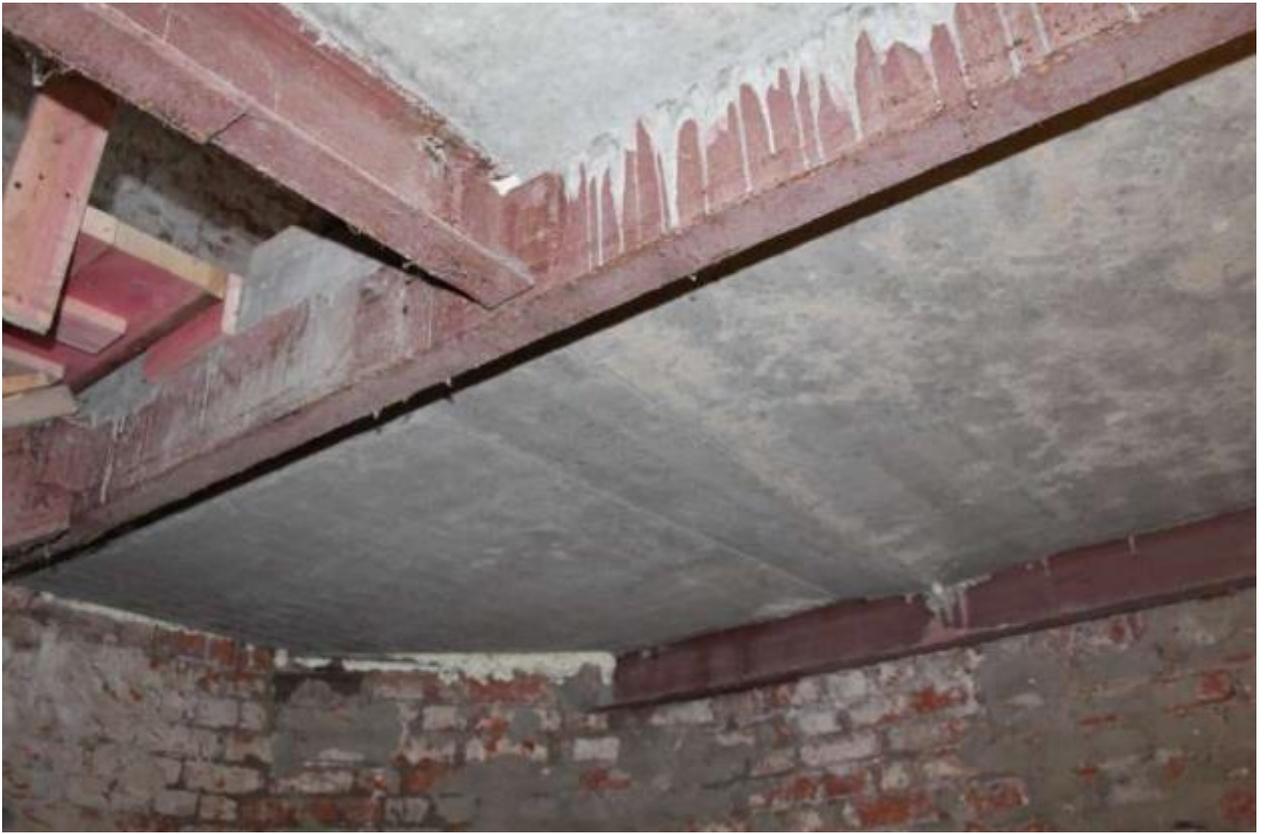
8. Общий вид конструкций промежуточной лестничной площадки. Выявленный объект культурного наследия «Конторское здание», расположенного по адресу: г. Санкт-Петербург, ул. Черниговская, д.13.

- очистку металла элементов в пределах подвала и первоначально уложенных в нишах стен опорных балок площадок от продуктов коррозии с последующим покрытием антикоррозионным составом;
- реконструкцию площадок 1-го этажа с передачей нагрузки от первоначально выполненных плит межбалочного заполнения на вновь уложенные балки;
- замену покрытий лестничных клеток.

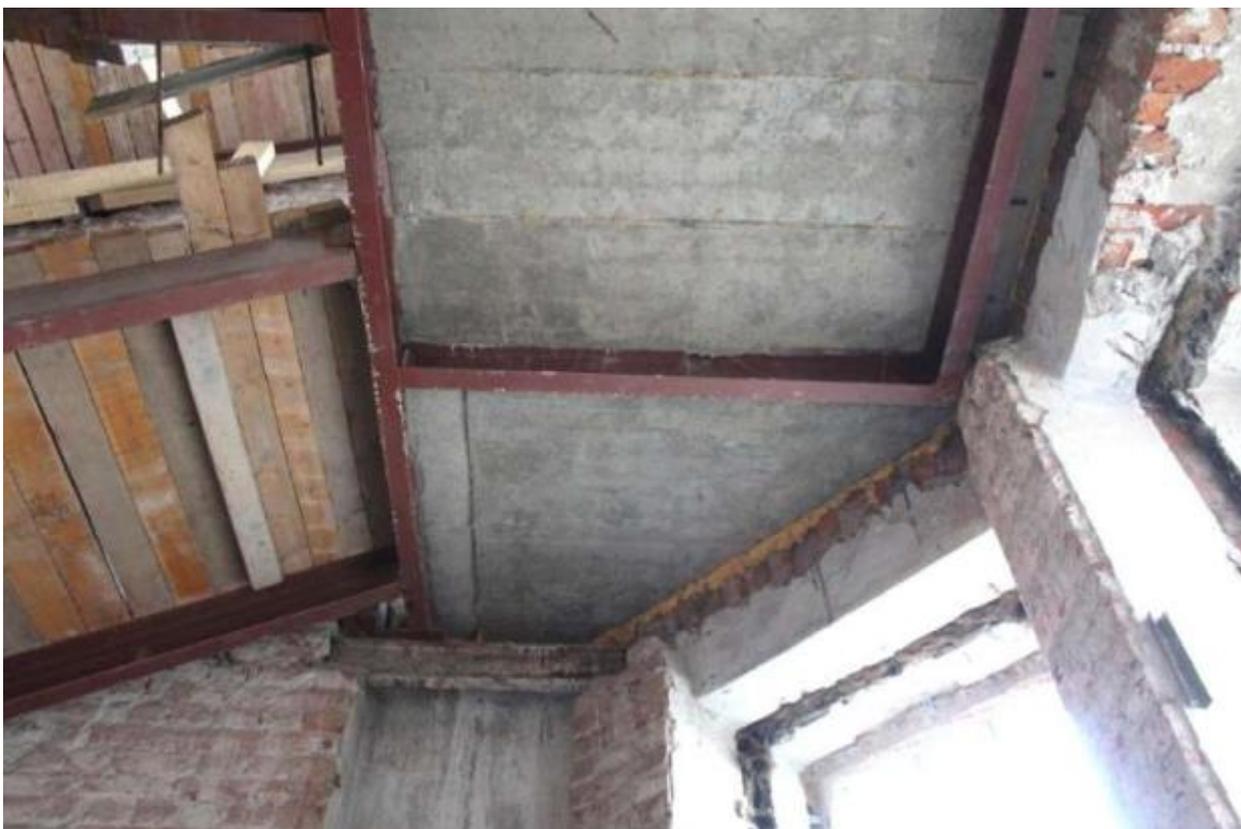
9. Общий вид конструкций промежуточной лестничной площадки. Выявленный объект культурного наследия «Конторское здание», расположенного по адресу: г. Санкт-Петербург, ул. Черниговская, д.13. Первый этаж.
