### **Акт**

**по результатам государственной историко-культурной экспертизы**  
проектной документации на проведение работ по сохранению выявленного  
объекта культурного наследия «Дом Л.Н. Бенуа», по адресу:  
Санкт-Петербург, Большой пр. В.О., 57; 16-я линия, 15:  
«Проект приспособления для современного использования квартиры № 38  
(в части перепланировки и переустройства) по адресу: С-Пб, Большой проспект  
В.О., дом 57/15, литера А», шифр: 18-0000744, разработанной ГУП «ГУИОН»  
в 2021 году

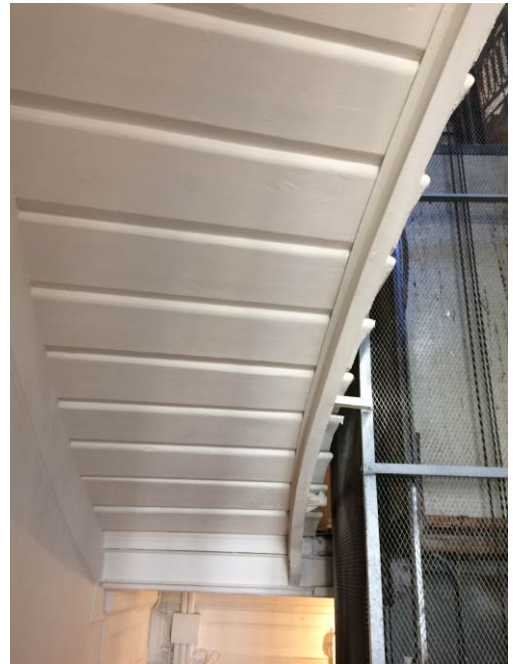
парадная лестница Л1 - двухмаршевая, с маршами (криволинейной формы) по косоурам, ступени известняковой плиты, с валиком;

ограждение лестничных маршей черного металла, (ковка, прокат, слесарная сборка), рисунок в виде овалов соединенных малоформатными шарами; орнамент в виде «геометрических встречных волнот» в местах сопряжений звеньев;

поручни деревянные, профилированные;

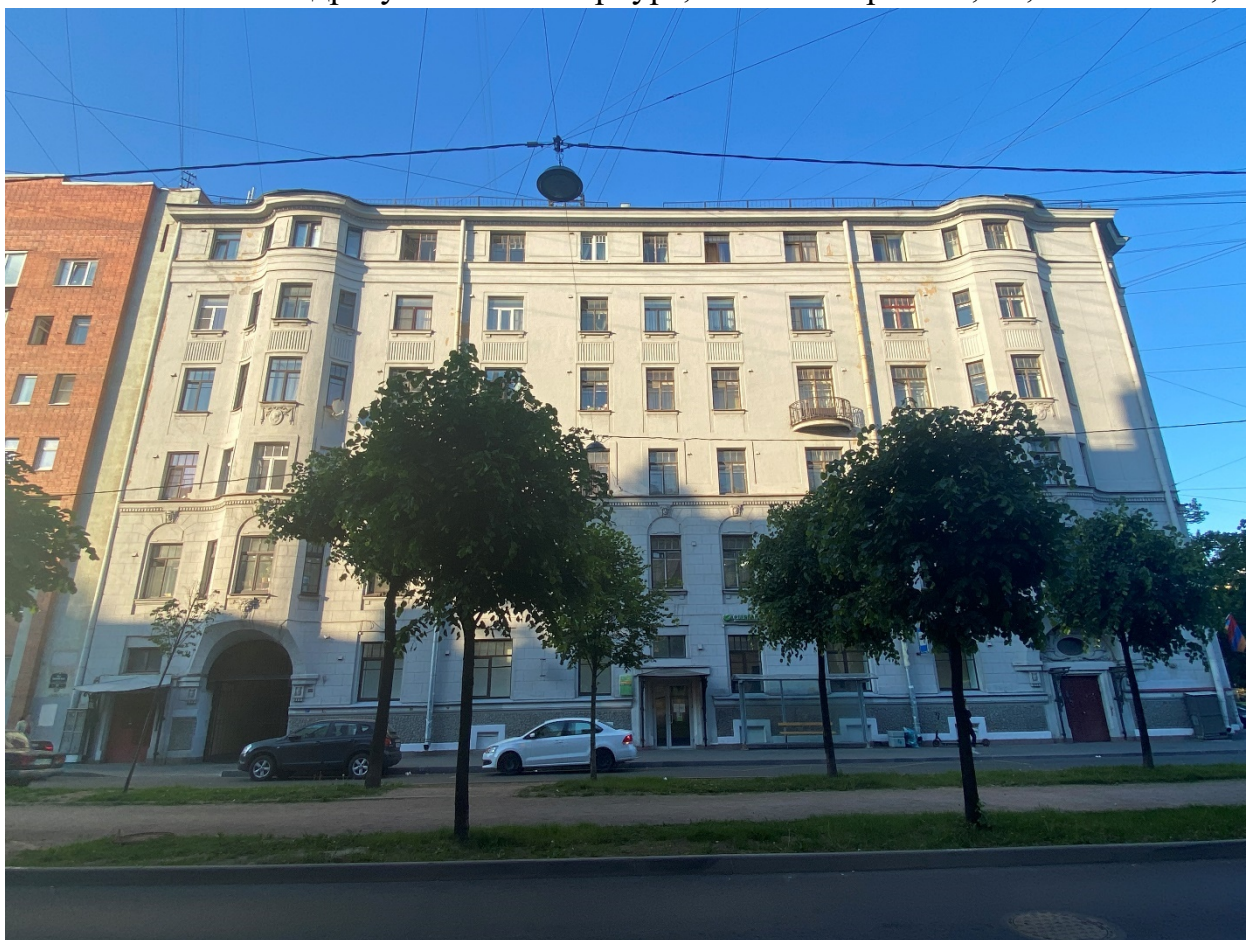
Фото 2. Юго-западный лицевой фасад.

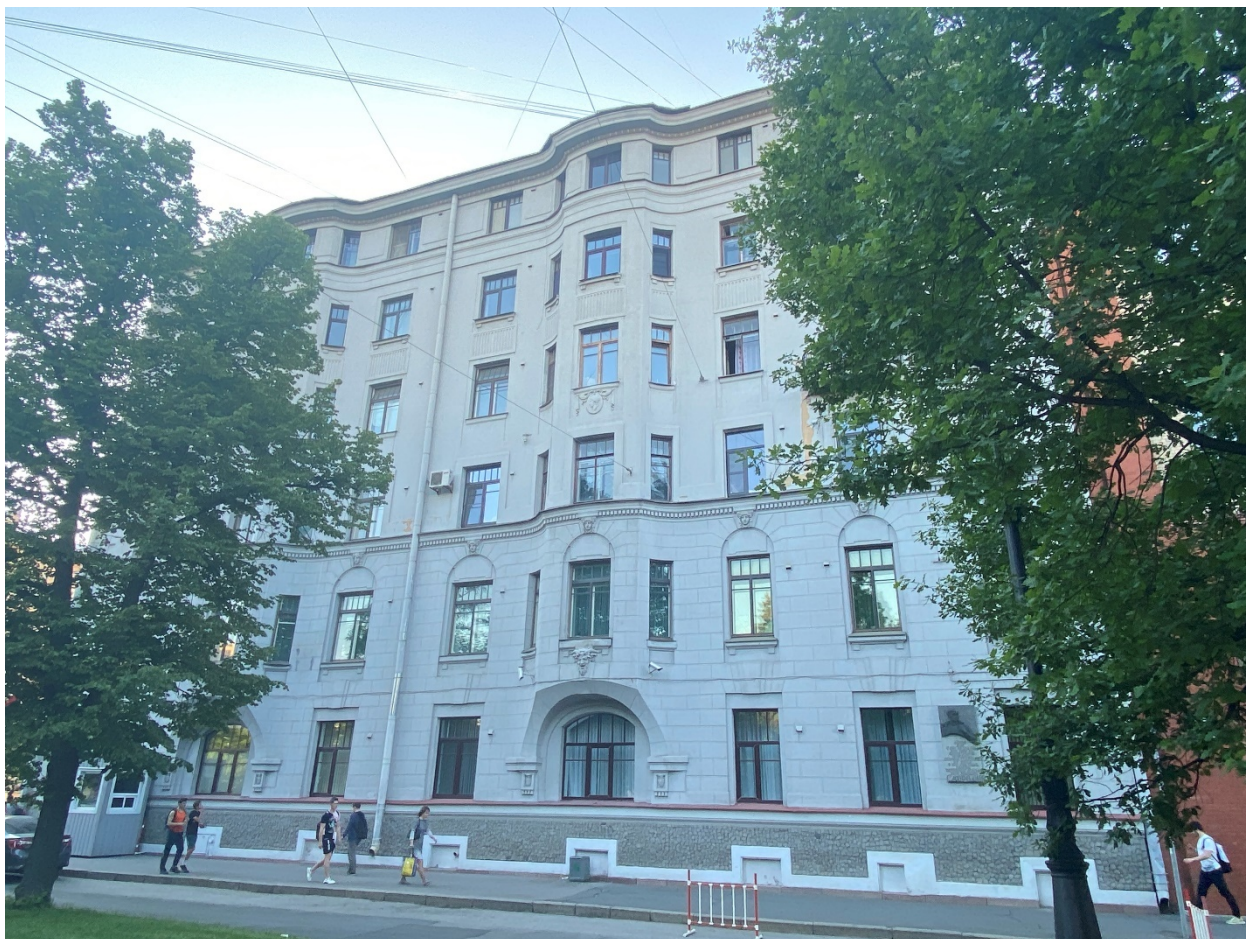
Фото 3. Юго-восточный лицевой фасад.

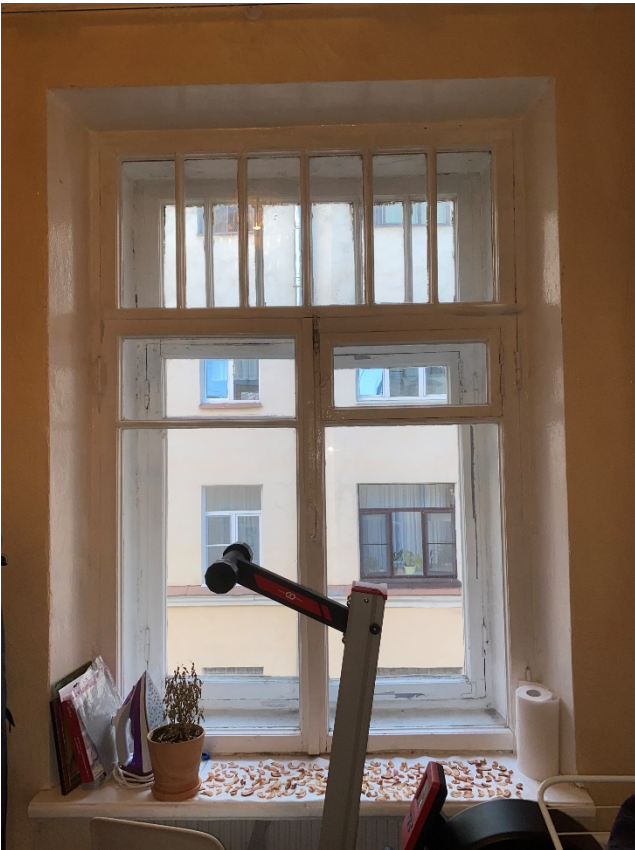
Фото 24. Исторические деревянные  
оконные заполнения.

В результате проведения обследования выявлено, что в некоторых помещениях квартиры сохранились деревянные оконные заполнения в две нитки. Запорная фурнитура присутствует. В остальных помещениях оконные заполнения - металлопластиковые. Существенных дефектов и повреждений заполнений оконных проемов не выявлено. Заполнения оконных проемов квартиры находятся в удовлетворительном состоянии.
