**Акт**  
**по результатам государственной историко-культурной экспертизы**  
**проектной документации на проведение работ по сохранению**  
**выявленного объекта культурного наследия «Дом С.Д. Шереметева»,**  
**расположенного по адресу: Санкт-Петербург, Центральный район,**  
**Литейный пр., д.51, литера А (Литейный пр.,51)<sup>1</sup>: «Проект**  
**приспособления для современного использования квартиры №142 в**  
**границах выявленного объекта культурного наследия «Дом С.Д.**  
**Шереметьева» по адресу: Санкт-Петербург, Центральный район,**  
**Литейный пр., д.51, лит.А» (шифр: КП-18.11/3272), разработанной ООО**  
**«Реал-Проект» в 2022 г.**

Определение соответствия проектной документации на проведение работ по сохранению выявленного объекта культурного наследия «Дом С.Д. Шереметева», расположенного по адресу: Санкт-Петербург, Центральный район, Литейный пр., д.51, литера А (Литейный пр.,51): «Проект приспособления для современного использования квартиры №142 в границах выявленного объекта культурного наследия «Дом С.Д. Шереметьева» по адресу: Санкт-Петербург, Центральный район, Литейный пр., д.51, лит.А» (шифр: КП-18.11/3272), разработанной ООО «Реал-Проект» в 2022 г. требов

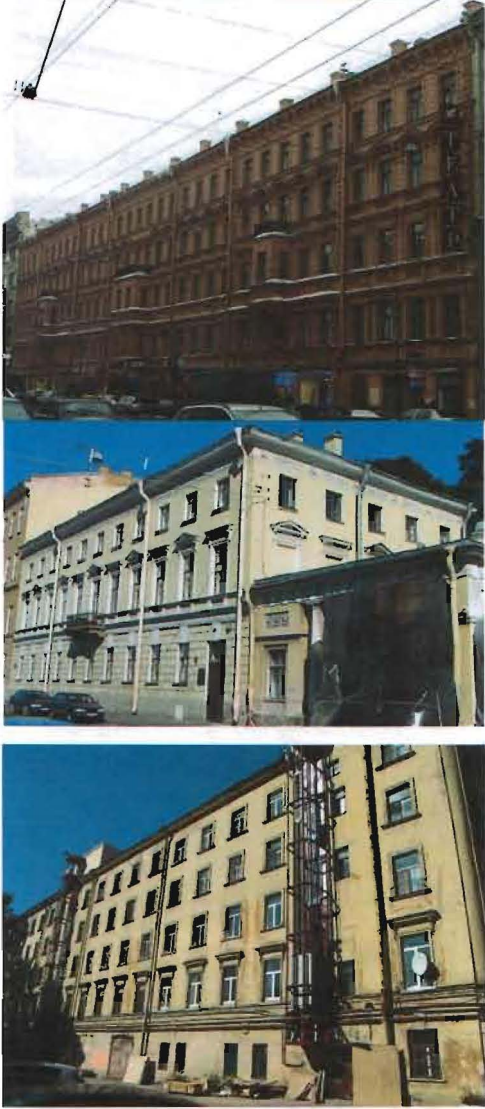
№ пп	Видовая принадлежность предмета охраны	Предмет охраны	Фотофиксация
1	2	3	4
1	Объемно-пространственное и планировочное решение территории:	местоположение границ территории;  расположение на участке лицевых корпусов по наб. р. Фонтанки и Литейному пр., дворовых корпусов.	 
2	Объемно-пространственное решение:	пятиэтажный корпус по Литейному пр., трехэтажный корпус по наб. р. Фонтанки дворовые корпуса, их габариты и конфигурация;

крыши лицевых корпусов по Литейному пр. и наб. р. Фонтанки, дворовых корпусов, их конфигурация и габариты, включая высотные отметки коньков и карнизов;

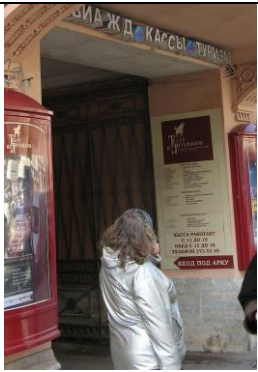
<p>воротный проезд – историческое местоположение (корпус по Литейному пр.), конфигурация (прямоугольный), габариты.</p>

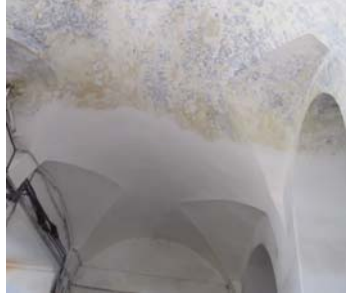
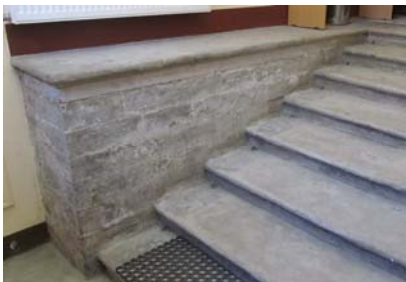
3	<p>Конструктивная система:</p>	<p>фундаменты;          исторические наружные и внутренние капитальные стены – местоположение, материал (кирпич);          междуэтажные перекрытия – местоположение;</p> <p>своды: уплощенные (вестибюли лестниц корпуса по Литейному пр.);</p> <p>уплощенные с распалубками (площадки лестниц корпуса по Литейному пр.);</p> <p>крестовые, коробовые с распалубками (площадки лестниц надвального флигеля);</p> <p>по балкам (воротный проезд);</p> <p>исторические межстенные одномаршевые лестницы с известняковыми ступенями, их местоположение (вестибюли корпусов по Литейному пр., по наб. р. Фонтанки), тип, конструкция, габариты; известняковое ограждение лестницы корпуса по наб. р. Фонтанки;</p>

<p>исторические межэтажные двухмаршевые лестницы с известняковыми ступенями по металлическим косоурам, с металлическими литыми ограждениями, их местоположение (корпусов по Литейному пр., по наб. р. Фонтанки), тип, конструкция, габариты; материал, техника исполнения и рисунок (прутья с пальметтами и листьями) ограждений;</p> <p>исторические межэтажные трехмаршевые лестницы на столбах и сводах, с известняковыми ступенями, их местоположение (надворный флигель, примыкающий к корпусу по наб. р. Фонтанки), тип, конструкция, габариты;</p> <p>исторические межэтажные лестницы, их местоположение, тип, конструкция, габариты.</p>	       
4	Объемно-планировочное решение:	<p>лицевые корпуса по Литейному пр., наб. р. Фонтанки, дворовые корпуса:</p> <p>историческое объемно-планировочное решение в габаритах капитальных стен, включая габариты помещений с исторической отделкой.</p>

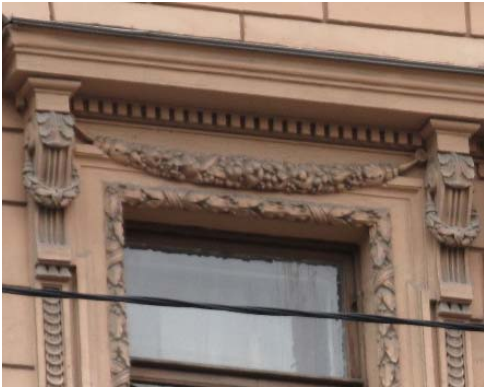
5	<p>Архитектурно-художественное решение фасадов:</p>	<p>лицевой фасад корпуса по Литейному пр., его историческое архитектурно-художественное решение в формах эклектики: материал отделки цоколя с валиком по верхнему краю – известняковая скоба;</p> <p>материал и характер отделки фасада – гладкая (в уровне 1-го, 3-5-го этажей) и фактурная (в уровне 2-го этажа) штукатурка, разделанная в уровне 2-5-го этажей под кирпичный руст;</p> <p>два эркера в одну световую ось в уровне 3-го этажа, эркер в две световые оси в уровне 2-3-го этажей, на орнаментированных кронштейнах, с балконами в завершении, их историческое местоположение, конфигурация (прямоугольные в плане), габариты;</p> <p>два балкона в одну световую ось, балкон в две световые оси с чугунными литыми ограждениями, их историческое местоположение (в завершении эркеров), конфигурация (прямоугольные в плане), габариты, материал, техника исполнения и рисунок (стилизованные растительно-геометрический орнамент) ограждений;</p> <p>проемы балконных дверей – историческое местоположение, конфигурация (прямоугольные), габариты, оформление (профилированные штукатурные наличники с «цехинами»), штукатурные обрамления из дубовых листьев, провисающие плодовые гирлянды, прямые и лучковые сандрики с дентикулами на кронштейнах;</p> <p>историческая конструкция, материал (дерево), цвет (по результатам расчисток и архивных исследований) и оформление заполнения проемов балконных дверей;</p> <p>оформление воротного проезда – профилированный карниз, орнаментальная тяга по стенам, кронштейны, поддерживающие своды, орнаментальная тяга по сводам;</p>

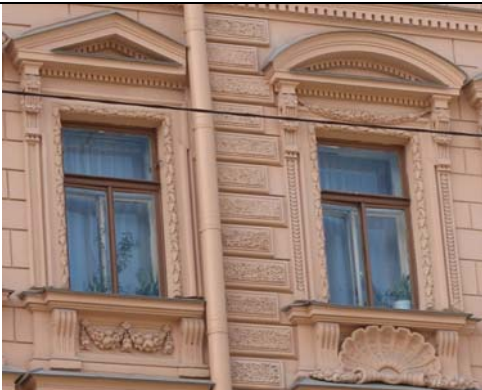
<p>антаблемент с филенчатым фризом, декорированным лепными провисающими гирляндами, и карнизом на кронштейнах с поясами дентикул и иоников;</p> <p>ограждение крыши с гладкими оштукатуренными опорными тумбами и металлическими секциями геометрического рисунка;</p> <p>лицевой фасад корпуса по наб. р. Фонтанки, его историческое архитектурно-художественное решение:</p> <p>материал отделки цоколя – известняковая скоба;</p> <p>материал и характер отделки фасада – гладкая штукатурка, разделанная под кирпичный руст в уровне 1-го этажа;</p> <p>балкон в одну световую ось на четырех парных гранитных кронштейнах, с гранитной плитой;*</p> <p>* ограждения утрачены</p> <p>проем балконной двери – историческое местоположение, конфигурация (прямоугольный), габариты, оформление (профилированный штукатурный наличник, треугольный сандрик на орнаментированных кронштейнах, лепная композиция из ромбовидной филенки, пальметт и растительных завитков;</p>

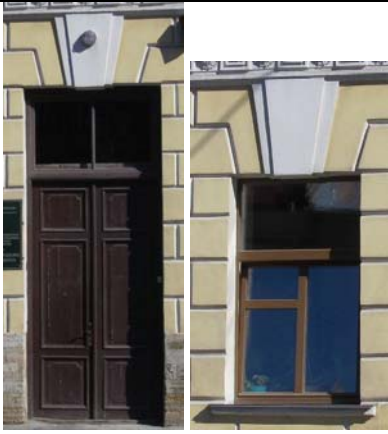
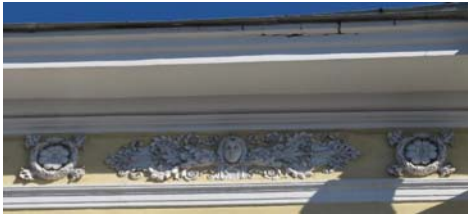
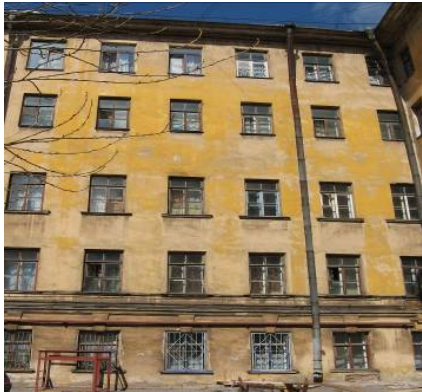
<p>дверной проем – историческое местоположение, конфигурация (прямоугольный), габариты; оформление – профилированный штукатурный наличник, трехчастный замковый камень;</p> <p>историческая конструкция, материал (дерево), цвет (по результатам расчисток и архивных исследований) и оформление заполнения проемов балконной и входной дверей;</p> <p>исторические оконные проемы 1-3-го этажей, – местоположение, конфигурация (прямоугольные), габариты;</p> <p>исторические материал (дерево), цвет (по результатам архивных исследований), конструкция, рисунок расстекловки заполнения оконных проемов;</p> <p>оформление проемов – трехчастные замковые камни (проемы 1-го этажа), профилированные штукатурные наличники, прямые и треугольные сандрики на орнаментированных кронштейнах, лепные композиции из ромбовидной филенки, пальметт и растительных завитков (проемы 2-го этажа), гладкие подоконные выступы (проемы 3-го этажа);</p> <p>профилированные подоконный и межэтажный карнизы, декоративная балюстрада, пояс меандра и цветочных розеток в подоконном пространстве 2-го этажа;</p> <p>профилированные штукатурные тяги, фриз с лепными композициями из венков, маскаронов и растительно-цветочных элементов; венчающий профилированный выносной карниз;</p> <p>дворовые фасады лицевых и дворовых корпусов, их историческое архитектурно-художественное решение: материал и характер отделки цоколя – известняковая скоба; материал и характер отделки фасадов – гладкая штукатурка, обработанная в уровне нижней части портика южного дворового корпуса под кирпичный руст;</p> <p>проемы входов, включая проемы бывших каретников надворного флигеля, примыкающего к корпусу по наб. р. Фонтанки – историческое местоположение, конфигурация,</p>

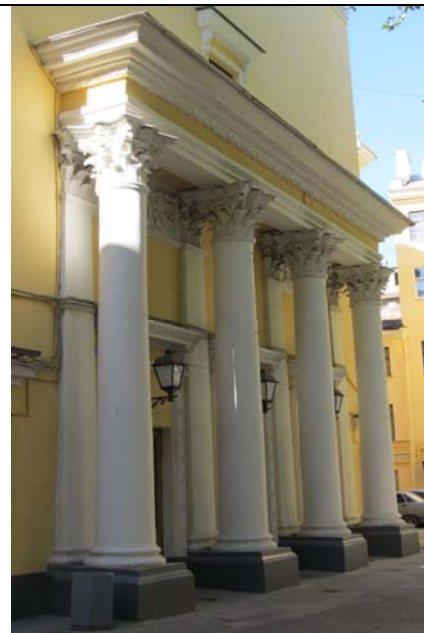
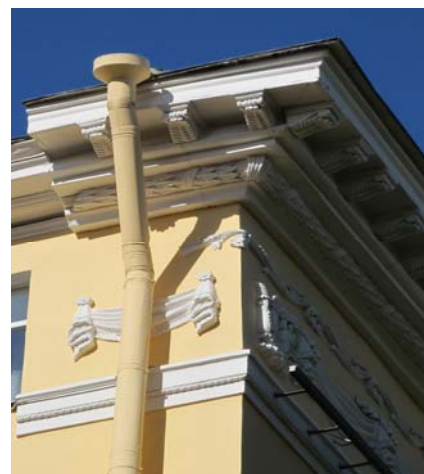
оформление восточного фасада восточного дворового корпуса (театр) четырехколонным портиком коринфского ордера с соответствующими колоннам пилястрами, антаблементом с поясами дубовых листьев и жгута и профилированным карнизом; лепные композиции из венков с лентами, колосьев, драпировок и знамен – между капителями пилястр; профилированные тяги с орнаментальными поясами, фриз с лепными композициями из провисающих драпировок и растительных гирлянд;

венчающий профилированный карниз на модульонах с акантовыми листьями;

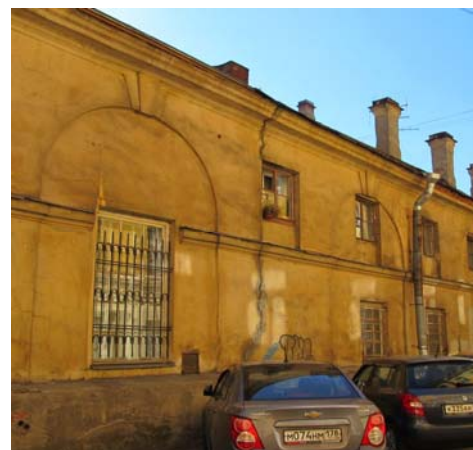
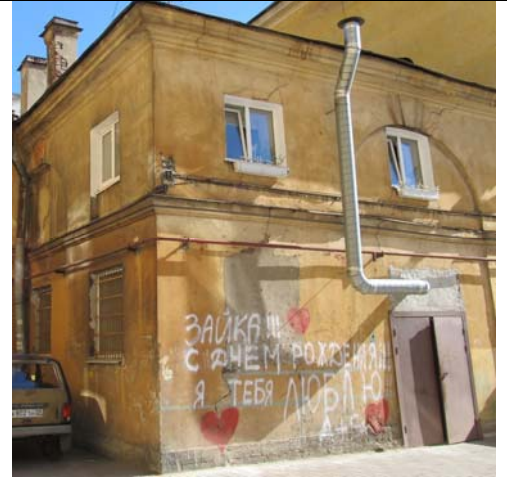
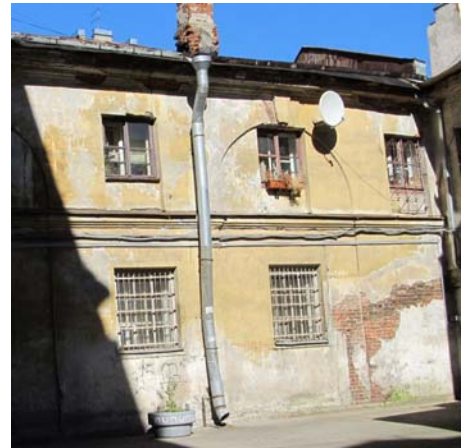
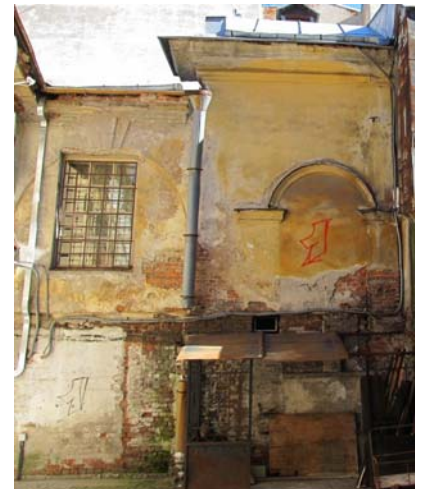
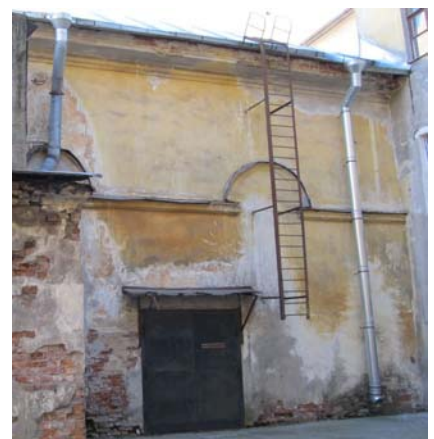
уплощенные ниши с трехчастными замковыми камнями северного и южного фасадов центрального дворового корпуса;

профилированные архивольты западного фасада центрального дворового корпуса;

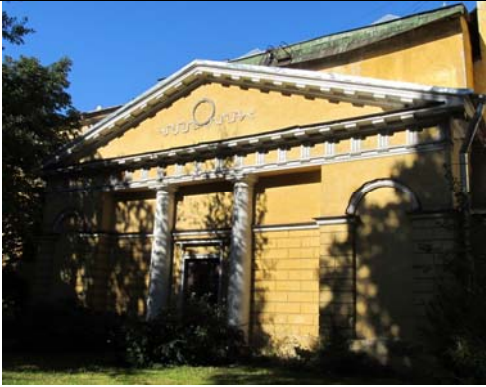
<p>оформление южного фасада южного дворового корпуса портиком, завершенным треугольным фронтоном, с двумя колоннами дорического ордера, прямоугольной нишей в центральной части и двумя уплощенными нишами в боковых частях, декорированных профилированными архивольтами; лепная композиция из венка с лентами в тимпане фронтона;</p> <p>триглифный фриз;</p> <p>венчающий профилированный карниз с сухариками.</p>

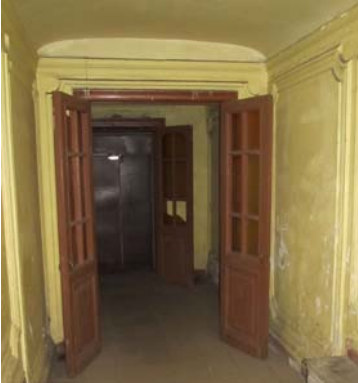
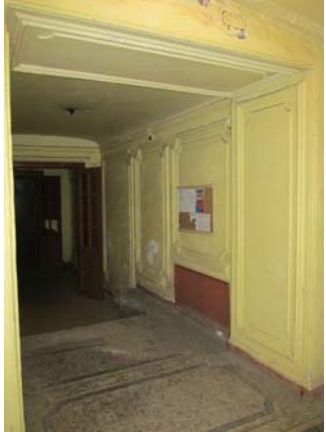
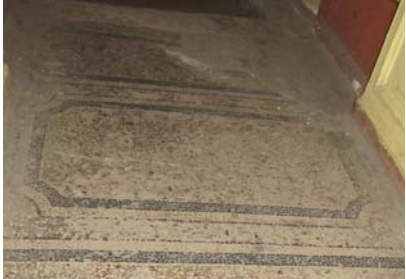
6	<p>Декоративно-художественное оформление интерьеров, предметы декоративно-прикладного искусства:</p>	<p>вестибюли корпуса по Литейному пр.: тамбуры с двустворчатыми деревянными флиенчатыми полусветлыми заполнениями;</p> <p>оформление стен – фигурейные филенки с выкружками, профилированный карниз;</p> <p>наливные полы мраморной крошки черного и белого цветов с бордюром;</p>

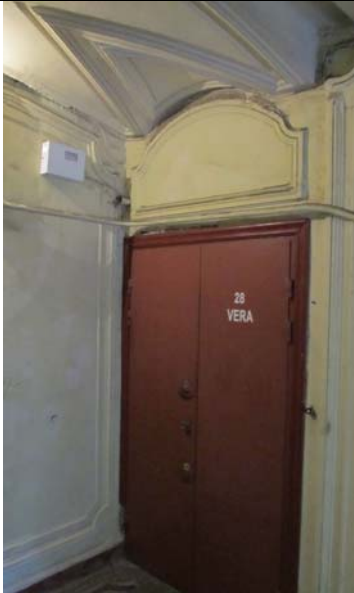
<p>лестницы корпуса по Литейному пр. (входы с лицевого фасада):</p> <p>оформление сводов лестничных площадок профилями;</p> <p>оформление стен – фигурейные фигурные филенки;</p> <p>наливные полы мраморной крошки черного и белого цветов с бордюром.</p>

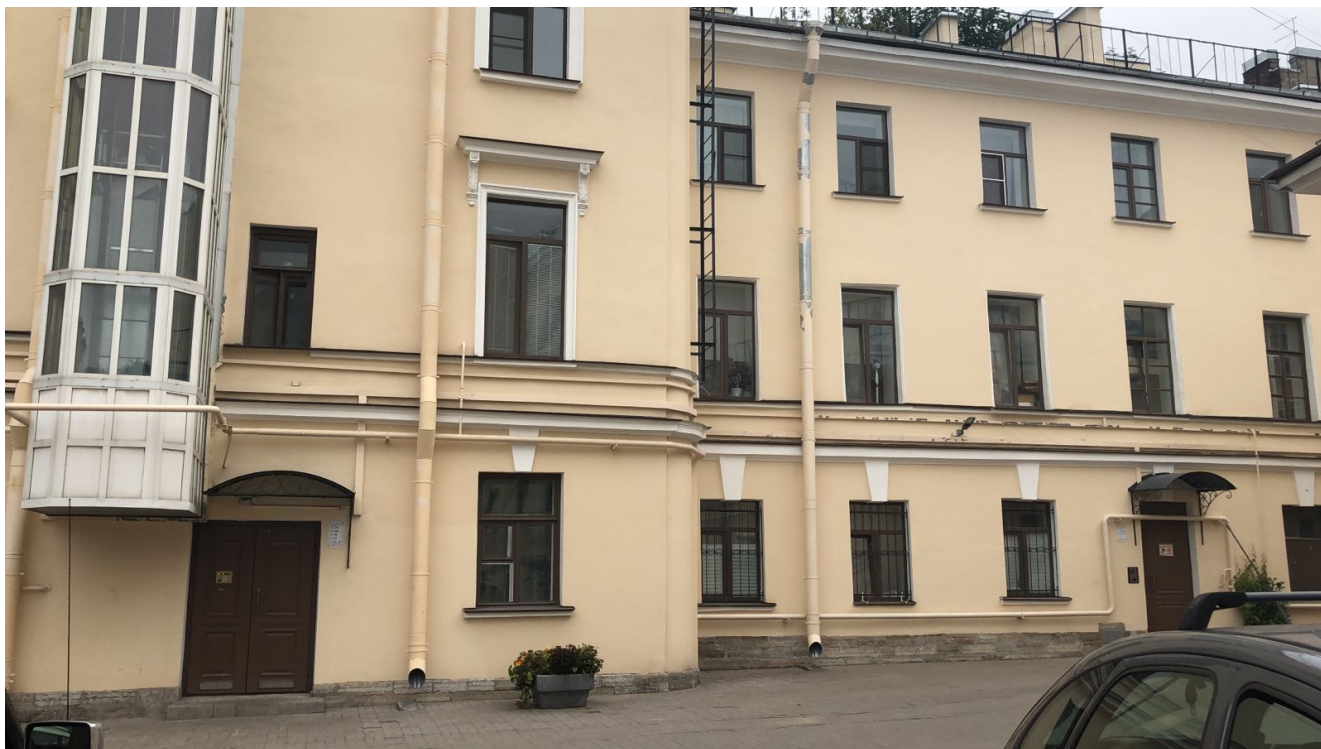
Фото 1. Общий вид на объект культурного наследия «Дом С.Д. Шереметева» со стороны внутреннего двора

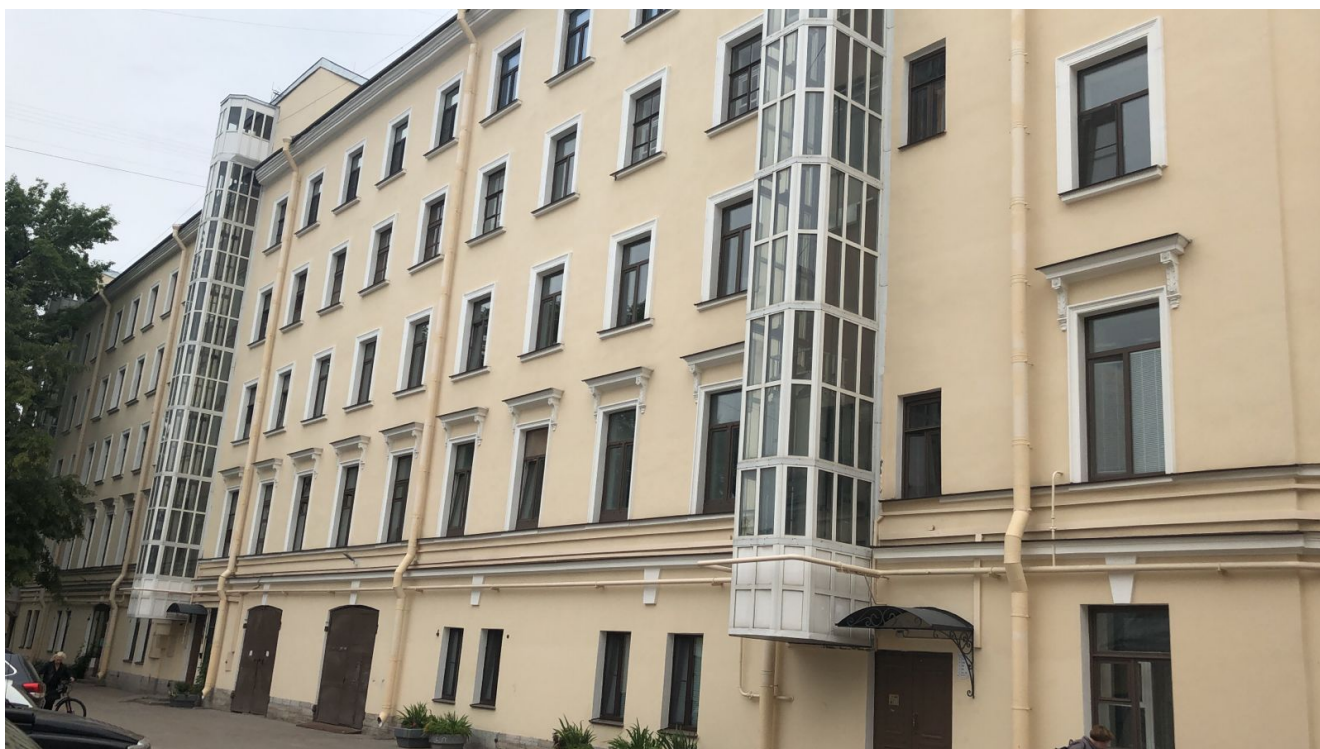
Фото 2. Общий вид на объект культурного наследия «Дом С.Д. Шереметева» со стороны внутреннего двора

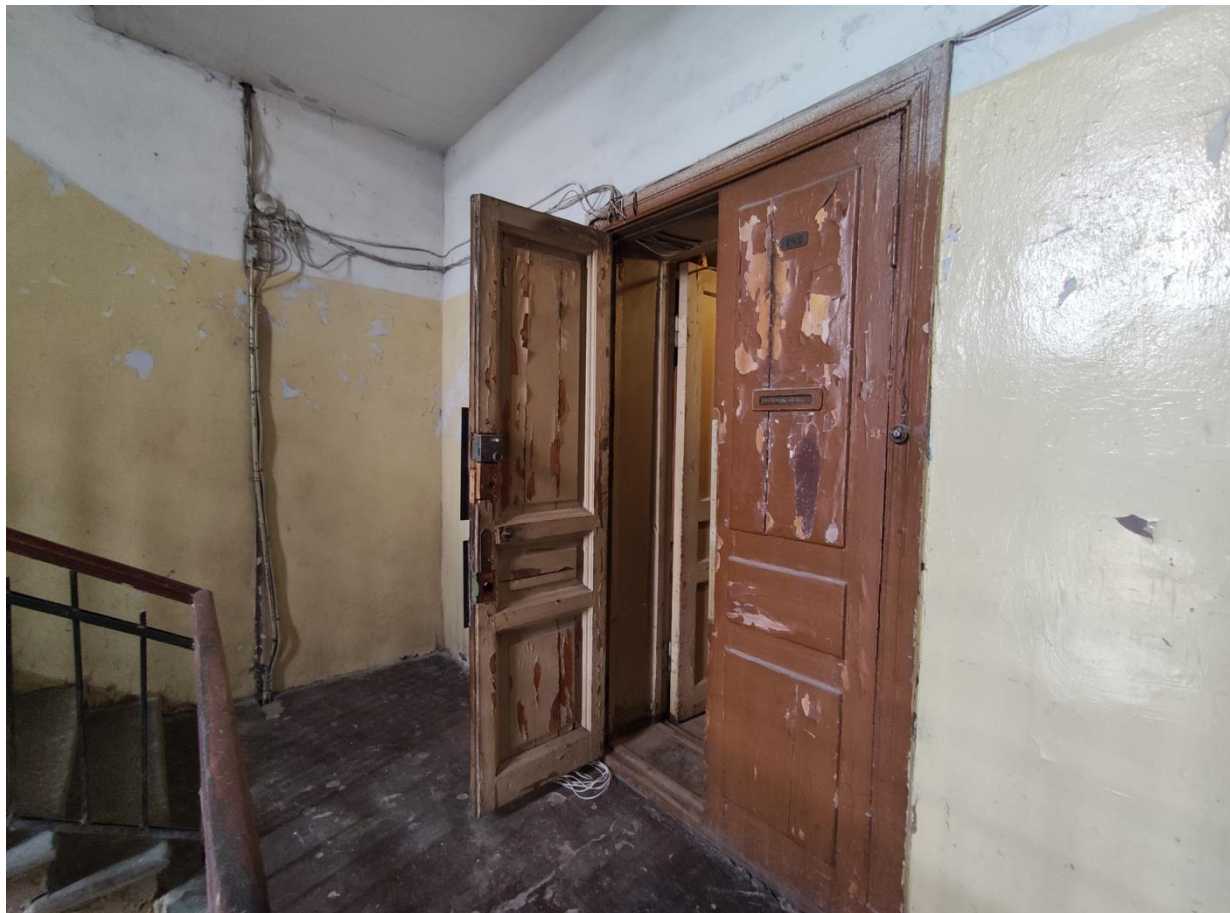
Фото 3. Вид на вход в квартиру №142 с лестничной клетки

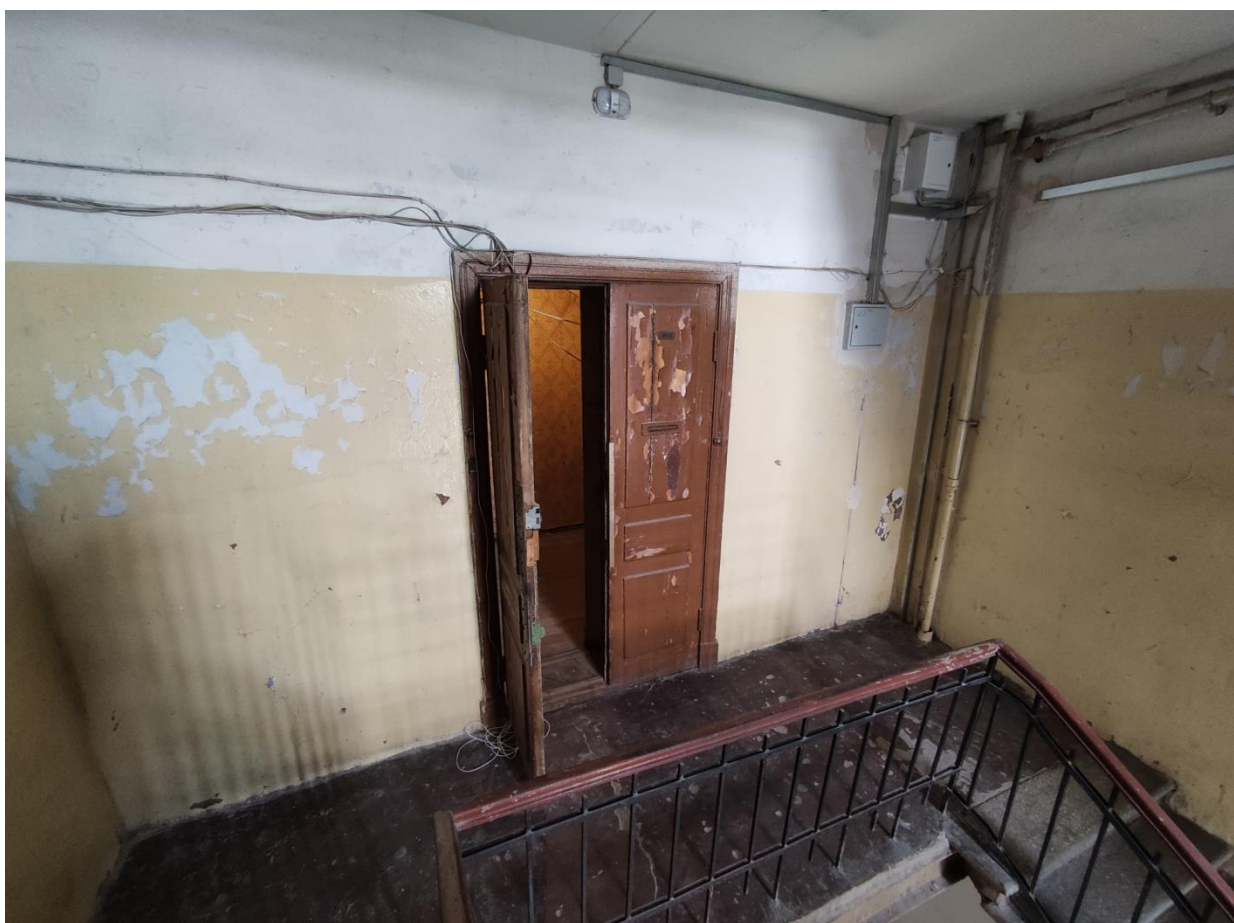
Фото 4. Вид на вход в квартиру №142 с лестничной клетки

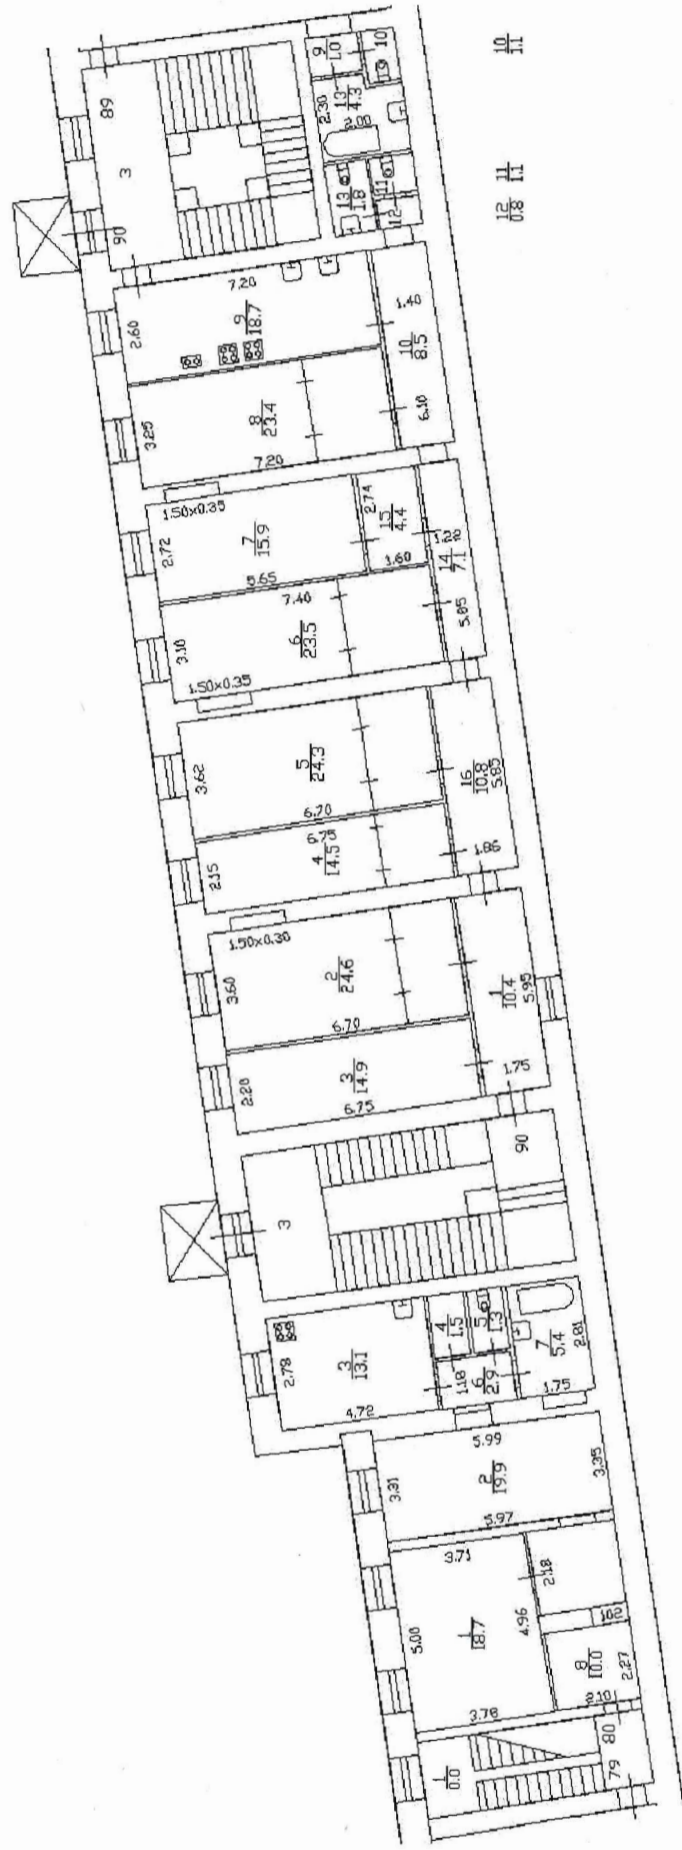
План части 3-го этажа

ООО «ТехИнвентаризация»		И-в. №3272/20
Лист №1	Выкопировка квартиры 80 и 90 из поэтажного плана дома 51, лит. А по Литейному проспекту	Масштаб 1:200
Дата	Должность	Подпись
30.11.2020	Инженер	Рядко К.В.
30.11.2020	Проверил	Ген. Директор Михайлова Т.Е.

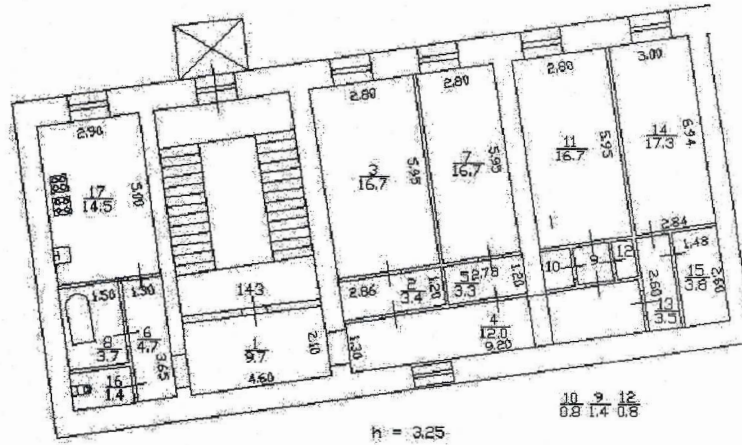
План части 5-го этажа

000			ООО "ЛенТехинвентаризация"		Инв. N3272 / 20
Лист. N1	Выкопировка квартиры 143 из поэтажного плана дома 51, лит. А по Литейному проспекту				Масштаб 1:200
Дата	Исполнил	Должность	ФИО	Подпись	
30.11.2020	Исполнил	Инженер	Рудко К.В.		
30.11.2020	Проверил	Ген. Директор	Михайлова Т.Е.
