**Акт**

**по результатам государственной историко-культурной экспертизы проектной документации на проведение работ по сохранению объекта культурного наследия регионального значения «Дом Зайцева (Ф.И. Кривдина)» по адресу: г. Санкт-Петербург, Большой Казачий пер., 9, литеры А, Г: «Реставрация и ремонт лицевых и дворовых фасадов объекта культурного наследия регионального значения «Дом Зайцева (Ф.И. Кривдина)» (Санкт-Петербург, Большой Казачий пер., д. 9, лит. А)», шифр: ПД-8МКД-2022, разработанной ЗАО «СПБ - ПРОЕКТ» в 2022-2023 годах**

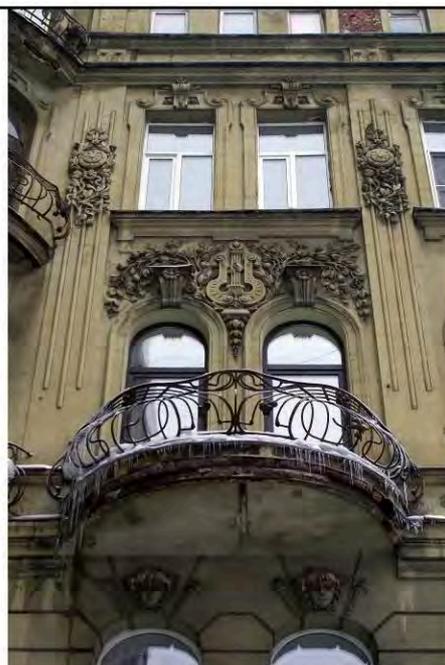
над балконными проемами  
лепные композиции из  
лиры с гирляндой хмеля и  
ветвями с листьями и  
бутонами;

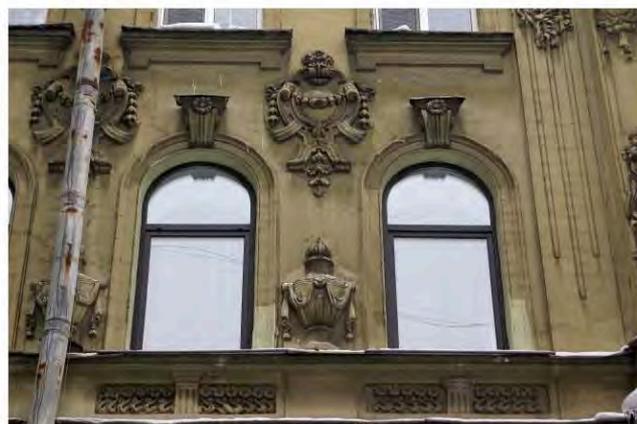
по центральным осям  
фасада лепные парные  
композиции из медальонов  
в картуше с провисающей  
гирляндой и вазонов с  
провисающим  
лампрекеном;

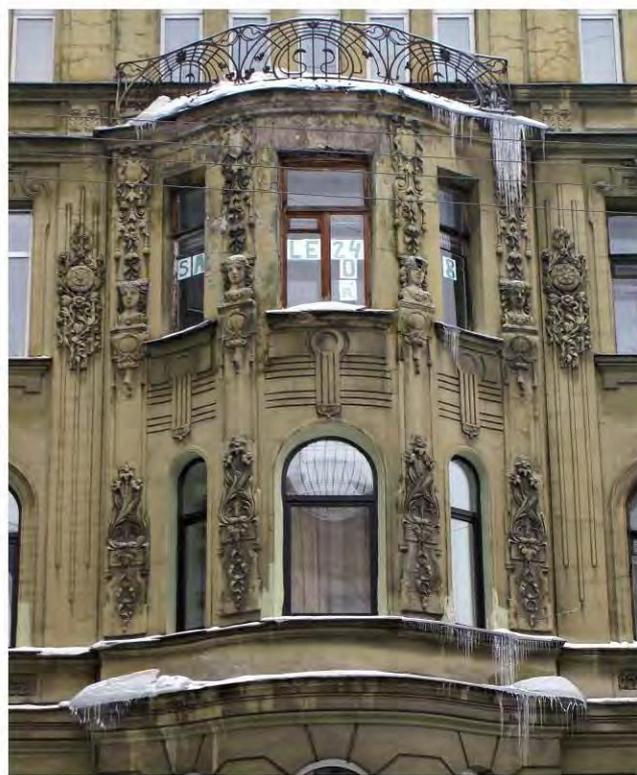
оформление окон эркера по  
Большому Казачьему пер. –  
лопатки с лепными  
композициями из цветов,  
стеблей, медальонов,  
гирлянд, лент, женских  
бюстов; горизонтальные  
тяги из каннелюр с  
накладными  
стилизованными  
полотенцами с патерами –  
в уровне 3-4-го этажей;

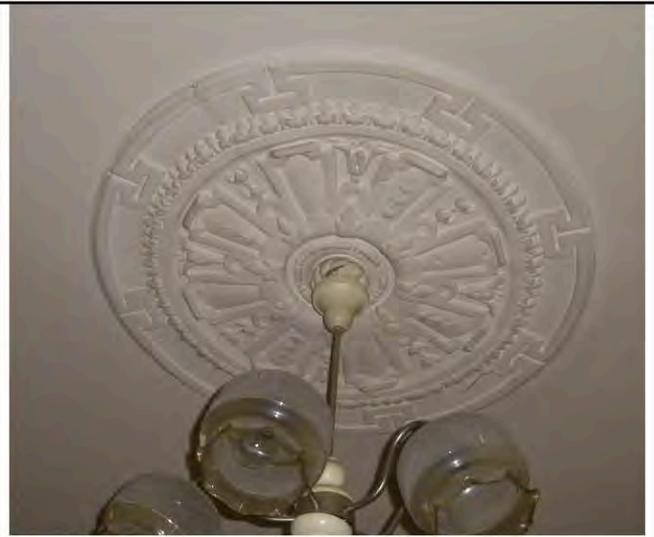
в центре плафона лепная веерная розетка в профилированном круглом обрамлении растительно-геометрического рисунка;

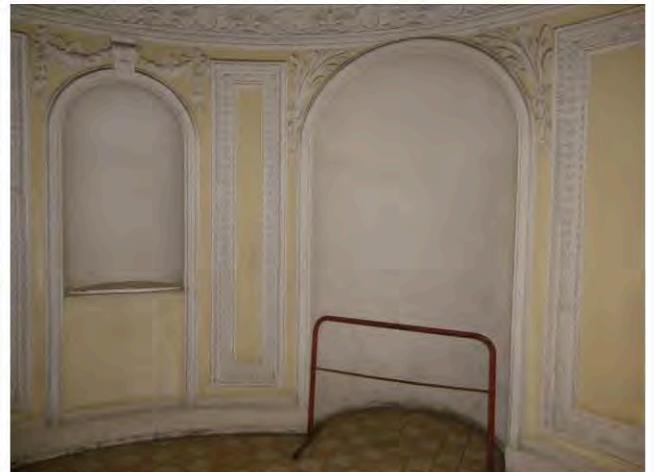
оформление стен – профилированные филенки с порезками «бусы», лепными гирляндами с цветами, ниши-конхи с профилированными наличниками; сверху фланкированы лепными букетами из листьев, перевязанными лентами, замковыми камнями с провисающими гирляндами с бантами;

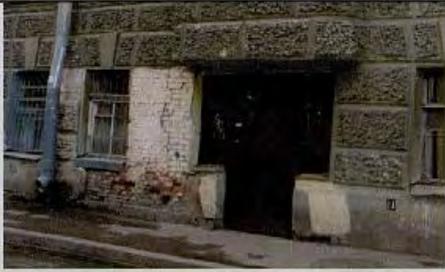
дверной проем входа в здание - конфигурация, габариты, местоположение;

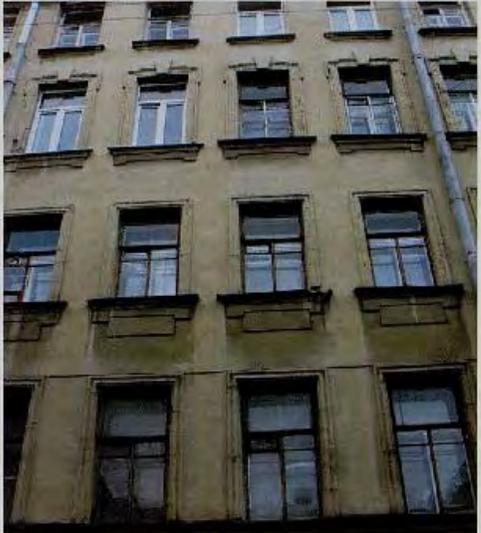
оконные проемы - конфигурация, габариты, местоположение; оформление оконных проемов первого-четвертого этажей: профилированные наличники, в том числе с «ушками», клиновидные замковые камни, подоконные доски;

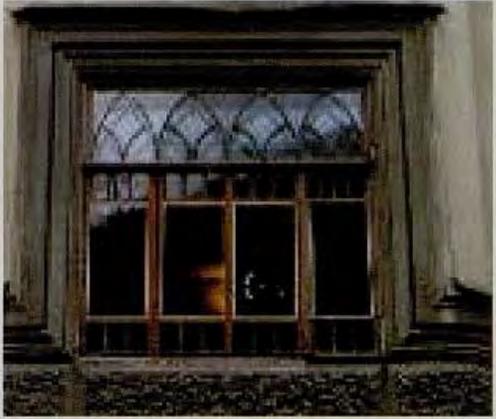
историческое заполнение оконных проемов (материал - дерево), включая заполнения оконных проемов лестничной клетки Л-3: переплет с фрамугой, мелкой расстекловкой и стрельчатыми арочками;

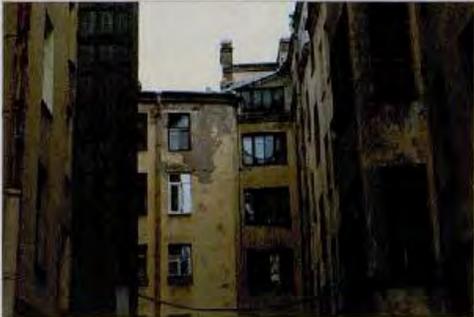
венчающий карниз (защит железом по состоянию на 04.12.2012);

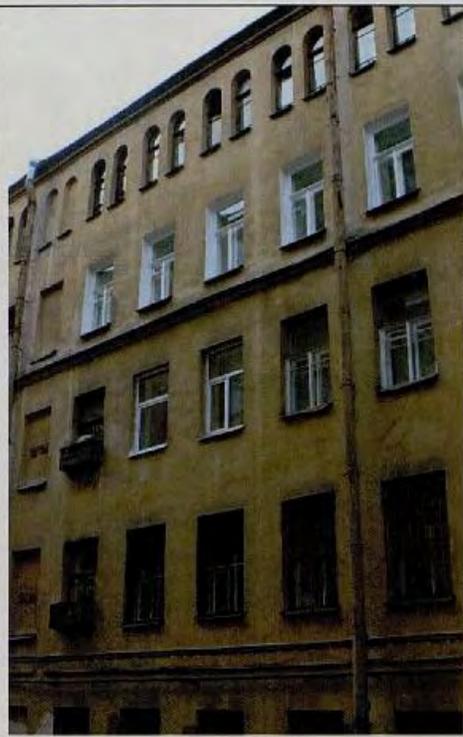
архитектурно-художественное решение дворовых фасадов (здания под литерой А, корпуса 1 и 2):  
 материал, фактура отделки фасадов - гладкая штукатурка;  
 материал отделки цоколя - известняк;

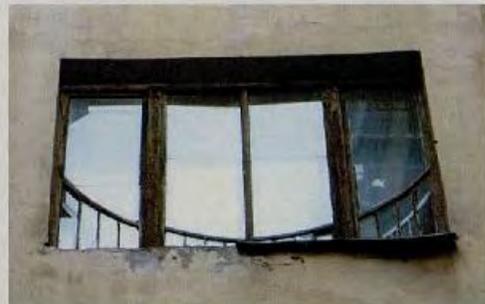
оконные проемы — конфигурация (прямые и арочные перемычки), габариты, местоположение;

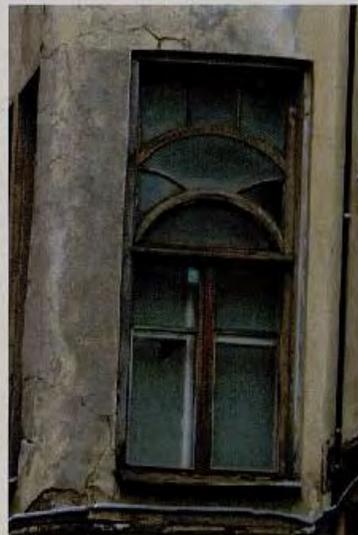
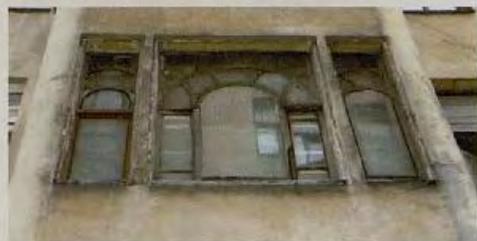
историческое заполнение оконных проемов, включая заполнения с криволинейными переплетами, с фрамугами и мелкой расстекловкой;

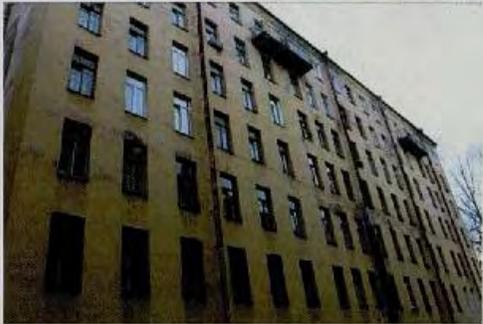
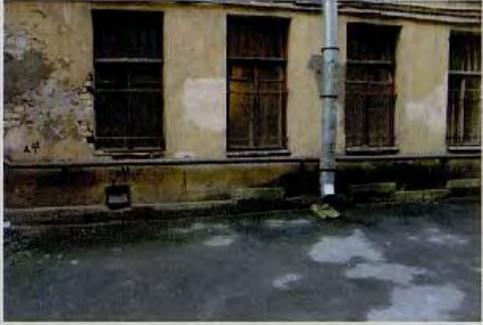
<p>венчающий карниз (защит железом по состоянию на 04.12.2012). Архитектурно-художественное решение фасадов дворового корпуса под литерой Г:</p> <p>материал, фактура отделки фасадов - гладкая штукатурка;</p> <p>материал отделки цоколя - известняк;</p> <p>оконные проемы - конфигурация (прямые перемычки), габариты, местоположение;</p> <p>историческое заполнение оконных проемов - оконный переплет с фрамугой и мелкой расстекловкой;</p> <p>венчающий профилированный карниз.</p>

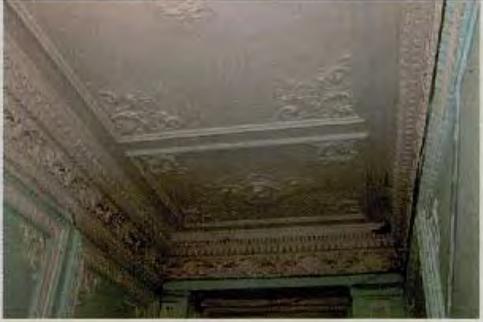
<p>Декоративно-художественная отделка интерьеров:</p>		<p>парадная лестница Л-2 (первого корпуса, литера А): исторический вестибюль: оформление стен - орнаментированные филенки и тяги (цветочные и растительные композиции),</p>

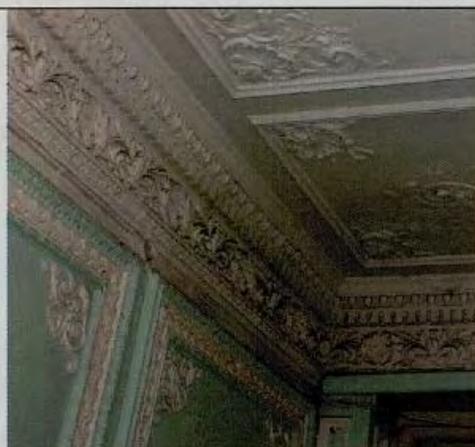
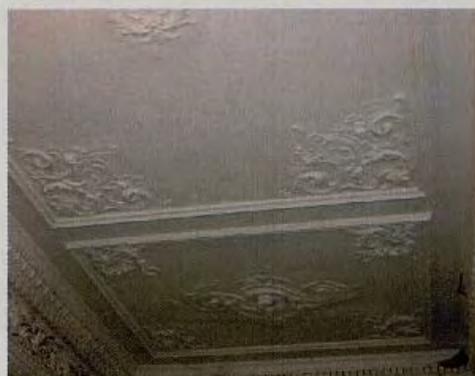
оформление  
перекрытия: лепные  
декоративно-  
художественные  
композиции с  
розетками,  
периметральные тяги.

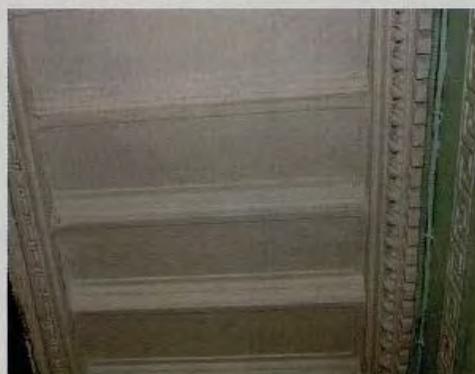
декоративно-  
художественное  
оформление лестницы:  
косоуры,  
оштукатуренные и  
декорированные  
поясками бус; подшивка  
лестницы филенчатая;

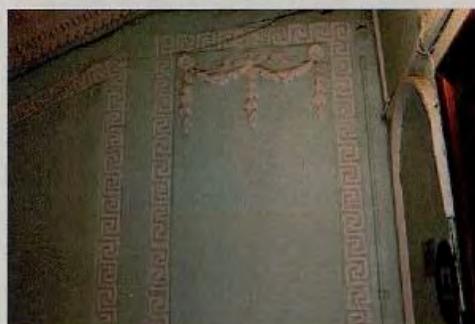
оформление стен:  
филенки,  
орнаментированные  
поясом меандра,  
лепные декоративно  
художественные  
композиции, состоящие  
из листовых гирлянд  
и розеток.

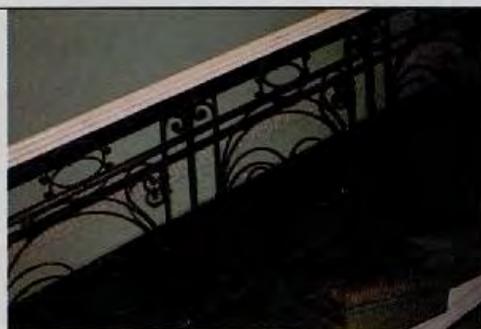
историческое  
ограждение: материал  
(металл), техника  
(ковка), рисунок;

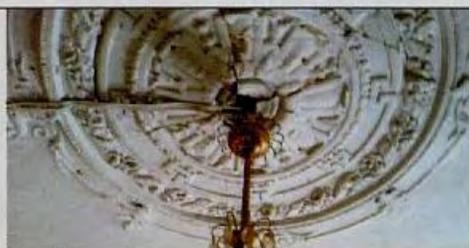
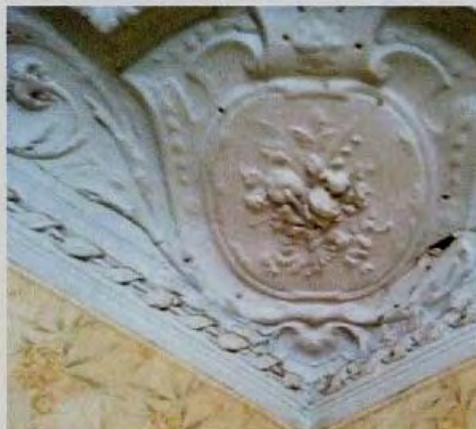
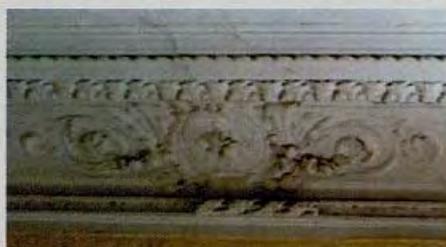
комн. 8 - 39,8 кв. м. :  
 лепной плафон с  
 центральной розеткой,  
 картушами в углах и  
 орнаментированным  
 карнизом; печь угловая,  
 облицованная  
 терракотовыми  
 изразцами.

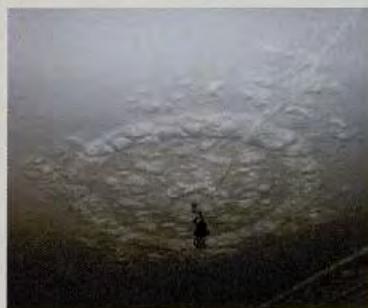
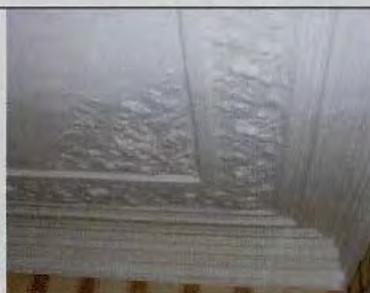
кв. 42, комн. 1, площ. 20 кв.м.: центральная лепная розетка, орнаментированные периметральные тяги,
