А К Т

по результатам государственной историко-культурной экспертизы проектной документации на проведение работ по сохранению выявленных объектов культурного наследия «Главное здание», «Жилой дом» – «Проектная документация. Ремонт и реставрация фасадов здания: «Главное здание», «Жилой дом» – выявленный объект культурного наследия, входящий в состав выявленного объекта культурного наследия «Комплекс построек Бактериологической лаборатории Ветеринарного управления МВД (с оградой)» (Санкт-Петербург, Московский пр., д. 99, лит. А), — выполнена ООО «Реставрация и обследование», шифр 03-20-ПИР

Санкт-Петербург
2021 г.

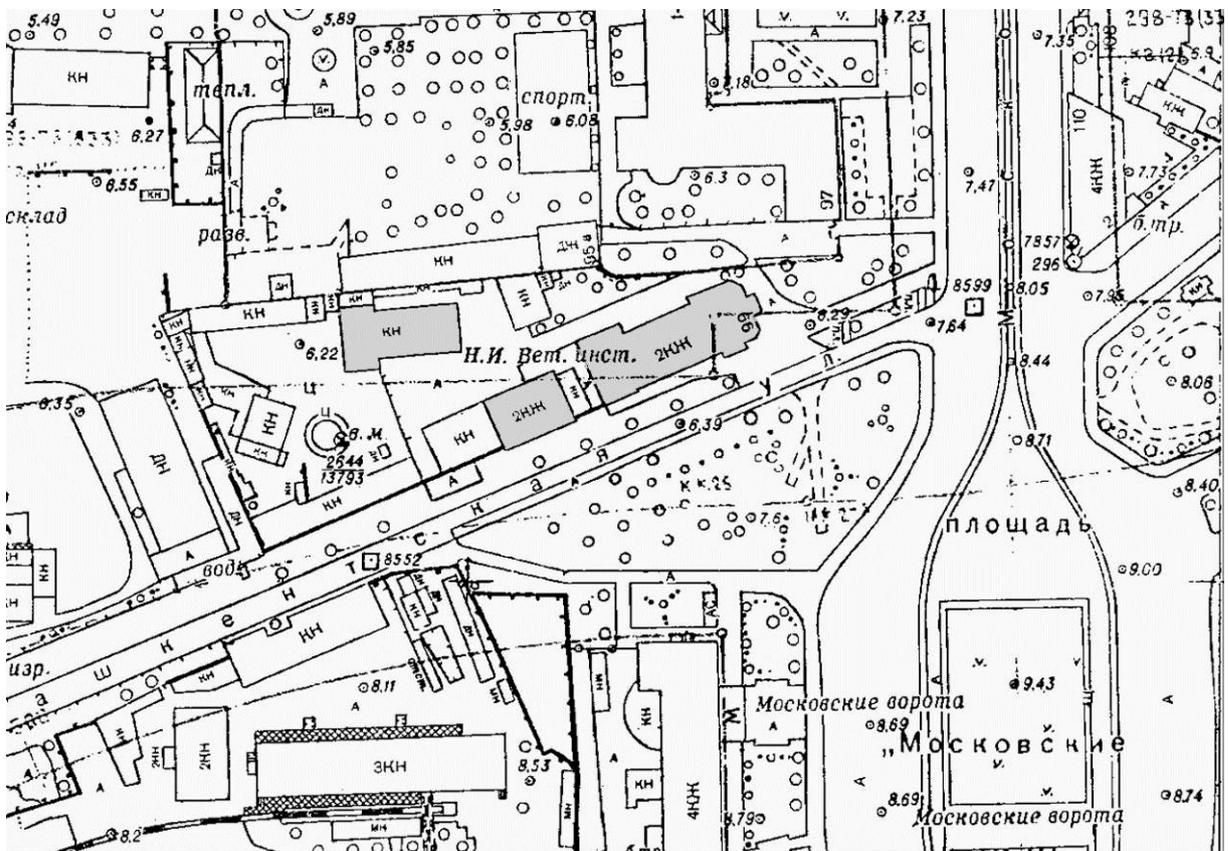
Илл. 27. Топоъемка 1978 г. – ТГРИИ.

Зафиксированы поздние одноэтажные пристройки к главному зданию – д. 99.

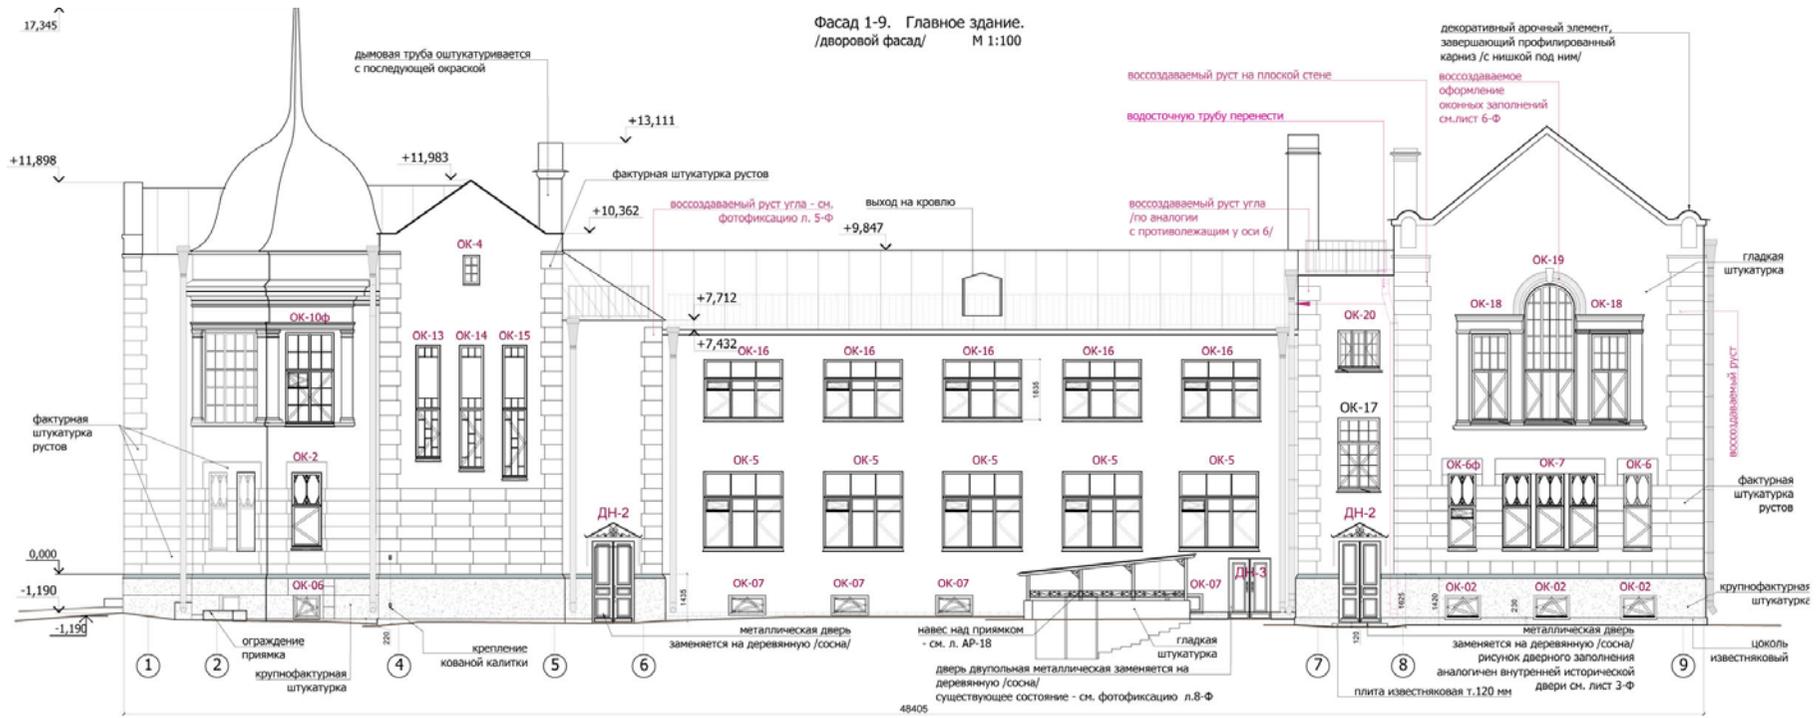
Фасад 1-9. Главное здание.
/дворовой фасад/ М 1:100

Фрагмент фасада 1-9 м/о 4-6.
Демонтируемая поздняя пристройка.

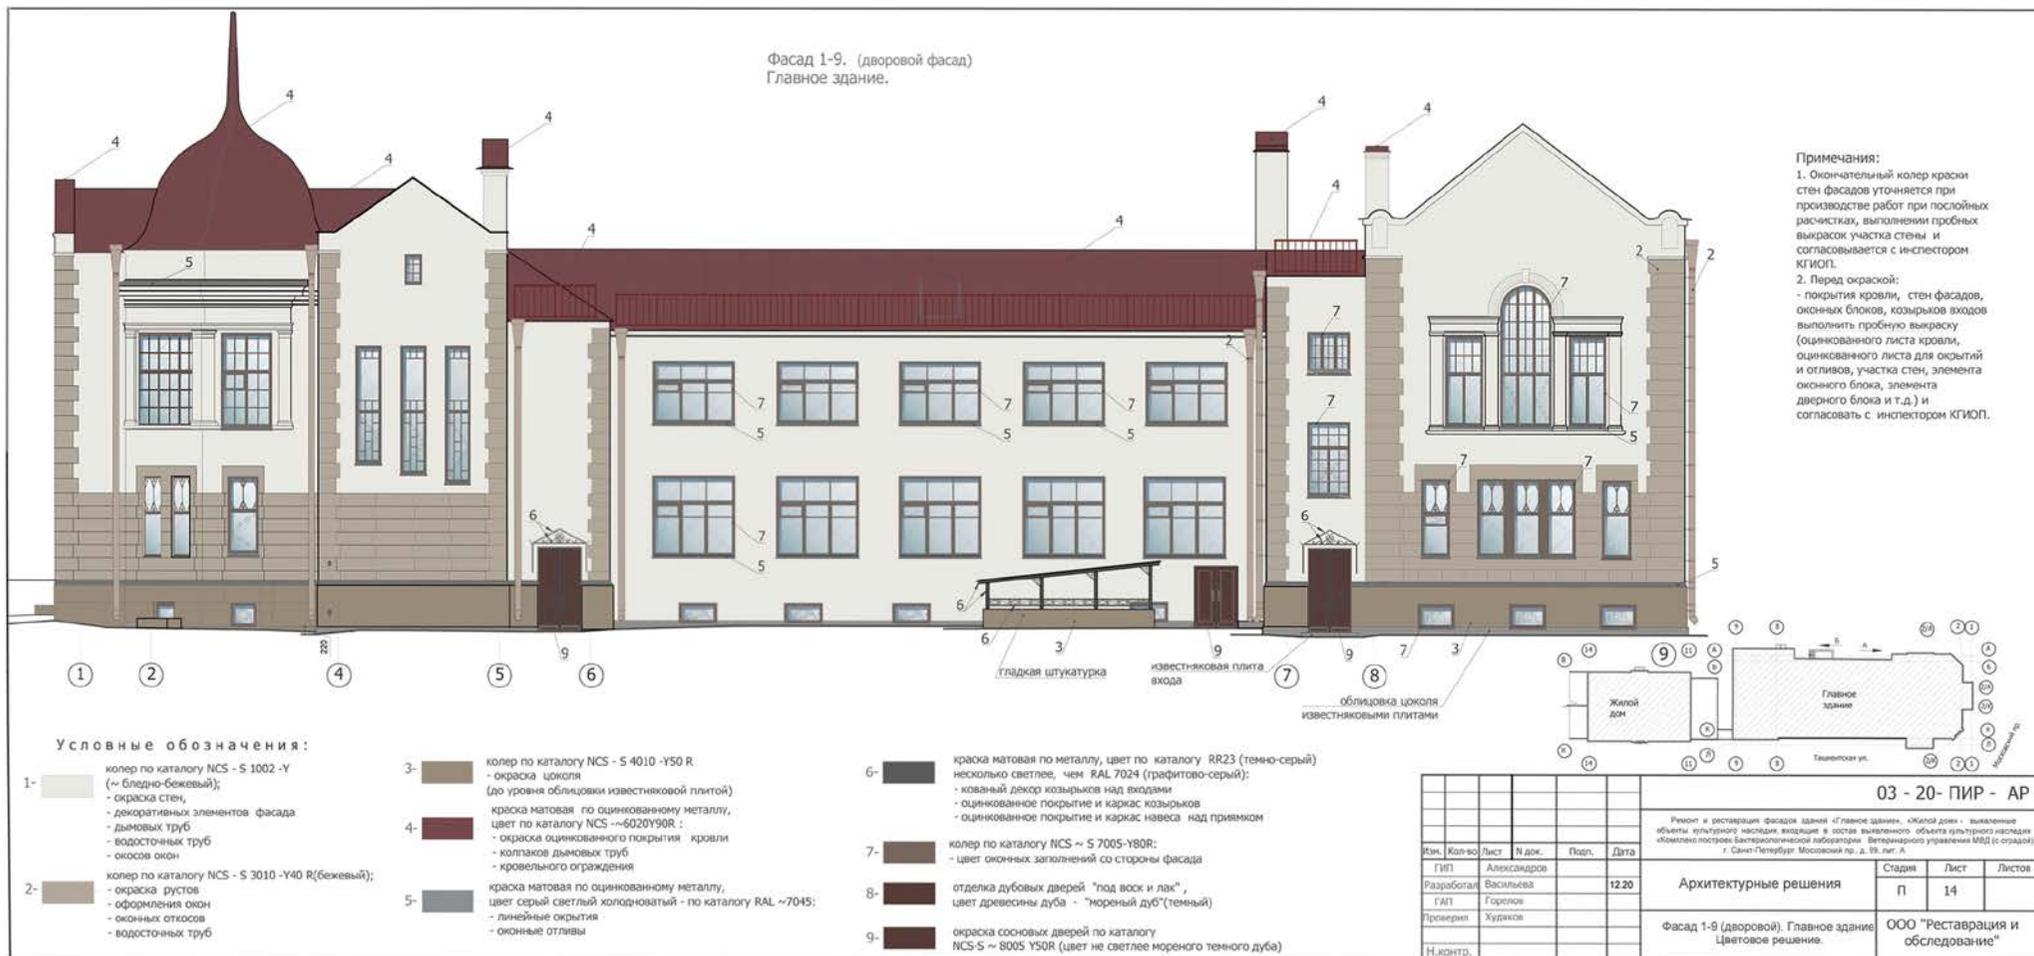
Фасад Б-А / вид Б/. Главное здание.
М 1:100

- 1- колер по каталогу NCS - S 1002 -Y (~ бледно-бежевый);
- окраска стен,
- декоративных элементов фасада
- дымовых труб
- водосточных труб
- окосов окон
- 2- колер по каталогу NCS - S 3010 -Y40 R(бежевый);

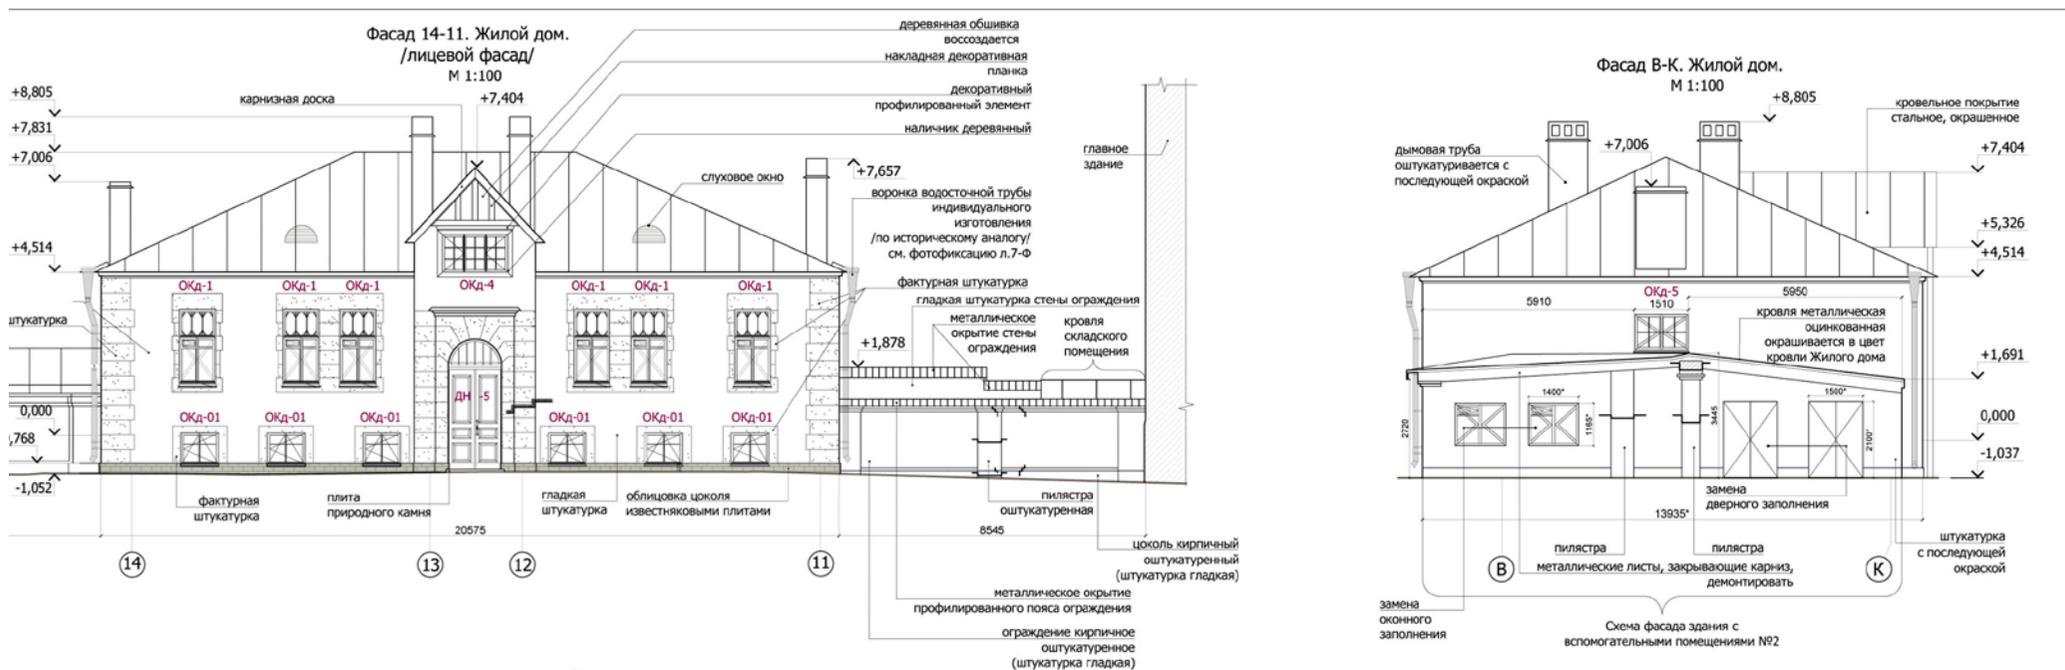
2. На фасаде пристроенного здания в осях В-К:
 - существующий штукатурный слой снять (трещины, деструкция, местами опадание);
 - произвести ремонт кирпичной кладки стены, карниза и цоколя с заменой деструктурированных кирпичей и гидрофобизацией цокольной части;

- кровлю оцинкованную окрасить в цвет кровли основных зданий;
3. На всех фасадах пристроенных зданий устанавливаются металлические двери как более износостойкие. Дизайн всех дверей одинаков.

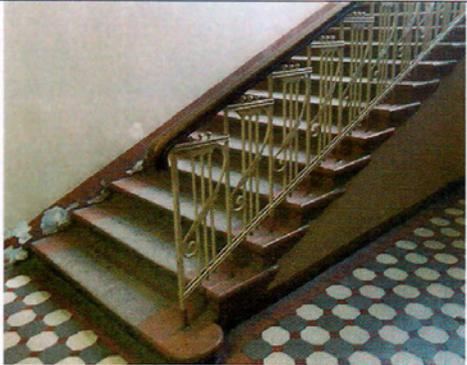
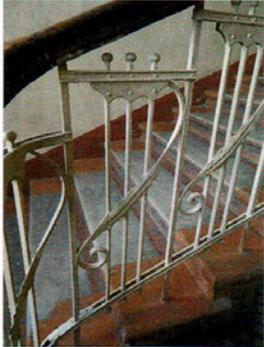
2	Конструктивная система здания:	исторические наружные и внутренние капитальные стены (кирпич); парадная лестница – конструкция (по косоурам), ступени из известняка, ограждение (материал – металл; техника – ковка; рисунок); отметки междуэтажных плоских перекрытий.

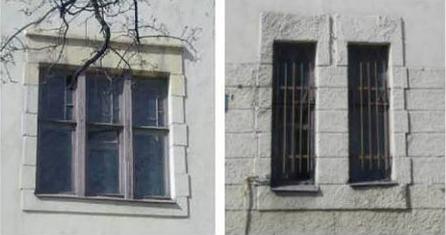
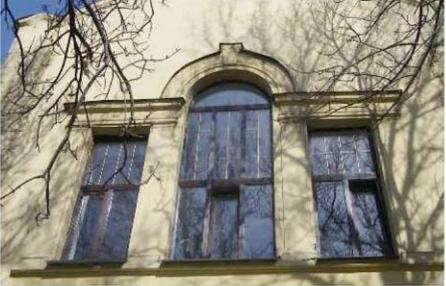
<p>пилястры;</p> <p>рустованные и гладкие наличники, профилированный архивольт с замковым камнем, прямые стилизованные сандрики;</p> <p>венчающий профилированный карниз.</p>

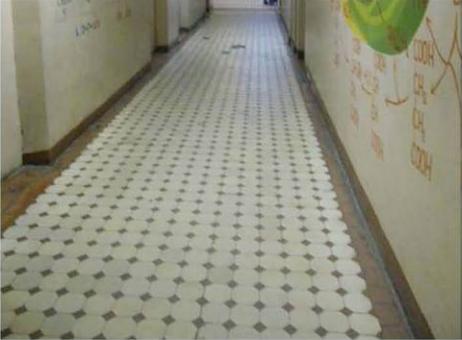
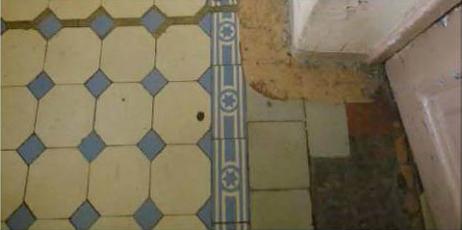
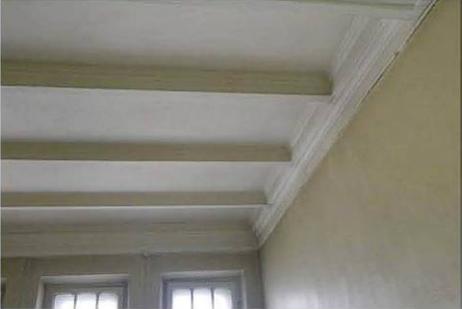
<p>5 Декоративно-художественная отделка интерьеров:</p>	<p>помещение 1-Н (18, 23, 50, 68, 70) - покрытие пола – метлахская плитка;</p> <p>помещение 1-Н (68): оформление потолка - прямоугольные кессоны, профилью по периметру.</p>

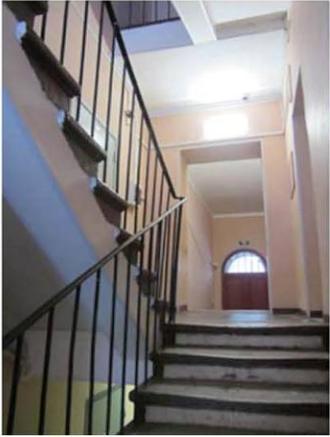
<p>лестница - двухмаршевая, конструкция (по косоурам), материал ступеней (известняк); ограждение - материал (металл), техника (ковка), рисунок (прямые, круглые в сечении прутья);</p> <p>отметки плоских междуэтажных перекрытий</p>

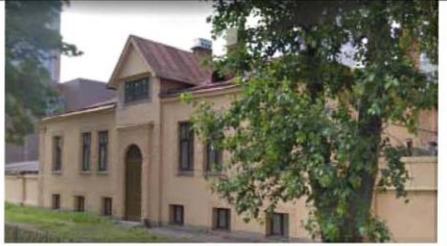
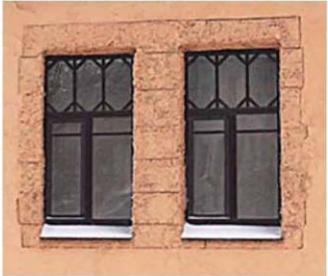
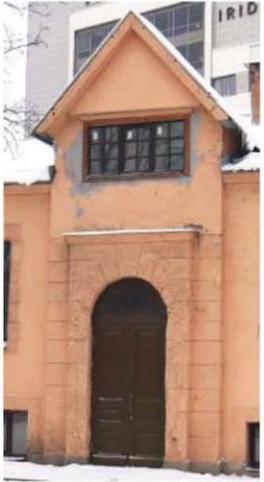
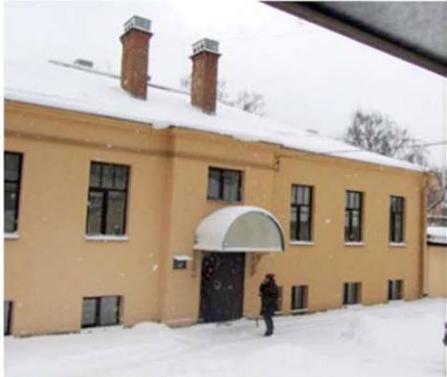
<p>историческое архитектурно-художественное решение лицевого (южного) фасада в стиле модерн:</p> <p>центральнo-симметричная композиция, с раскреповкой центральной оси завершённой объёмом мезонина;</p> <p>профилированный венчающий карниз;</p> <p>лопатки фактурной штукатурки с разделкой под руст по углам здания – габариты, местоположение;</p> <p>оформление оконных проёмов цокольного и первого этажей наличниками фактурной штукатурки, в том числе в уровне первого этажа с разделкой под руст;</p> <p>оформление оконного проёма мезонина – деревянным наличником;</p> <p>дверной проём с полуциркульной перемычкой, оформленный порталом прямоугольной формы фактурной штукатурки с разделкой под руст;</p> <p>дверное заполнение – с фрамугой, филёнчатое, рисунок заполнения;</p> <p>исторический рисунок оконных заполнений с восьмигранными вставками во фрамуге окон первого этажа, и мелкой расстекловкой окна мезонина;</p> <p>Архитектурно-художественное решение дворового (северного) фасада:</p> <p>центральнo-симметричная композиция, с раскреповкой центральной оси – габариты, конфигурация;</p> <p>венчающий профилированный карниз;</p> <p>дверной проём с прямой перемычкой по центральной оси;</p> <p>рисунок оконные заполнения первого этажа: с вертикальной расстекловкой фрамуг;</p>

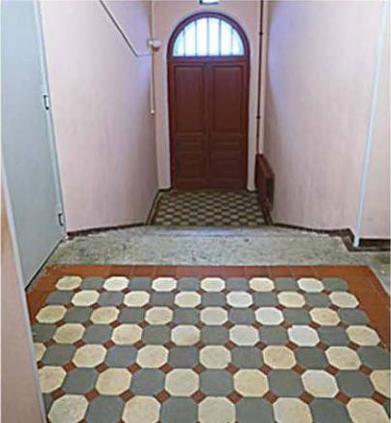
5.	Декоративно-художественная отделка интерьеров:	помещение 6-Н (41,42) - покрытие пола метлахской плиткой (рисунок «соты», цвет – белый, серый, бордовый).
