**Акт****по результатам государственной историко-культурной экспертизы**

проектной документации на проведение работ по сохранению выявленного объекта культурного наследия «Жилые дома (2 здания)», расположенного по адресу: г. Санкт-Петербург, Московский пр.,145, Московский пр.,147; Благодатная ул.,26 – «Проектная документация на проведение работ по сохранению выявленного объекта культурного наследия «Здание 2», входящего в состав выявленного объекта культурного наследия «Жилые дома (2 здания)» и расположенного по адресу: Санкт-Петербург, Московский пр., д. 14 7, лит. А, приспособления для современного использования в части перепланировки пом.2-Н», шифр: МП-147-2-2022, разработанной ООО «СтройЭкспертГрупп» в 2023 г.

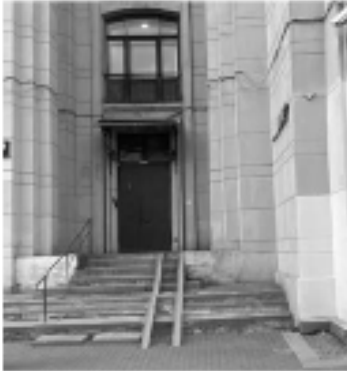
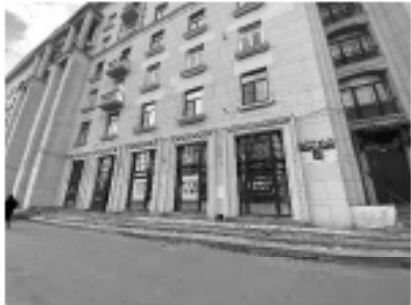
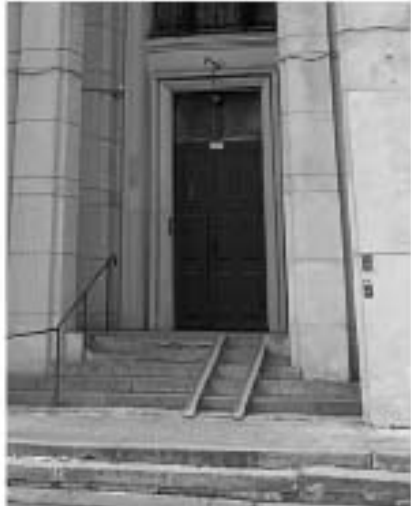
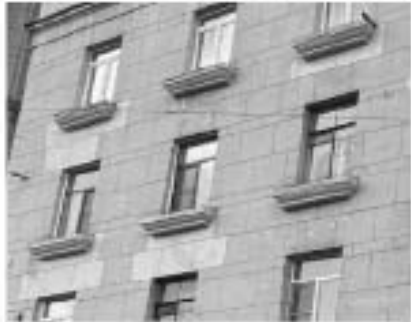
<p>межэтажный профилированный карниз;</p> <p>раскреповки по оси парадных входов на высоту 1-6-го этажей, с профилированными рамами потолков;</p> <p>гранитные крыльца;</p> <p>перспективные порталы дверных проемов и проемов витринных окон;</p> <p>профилированные подоконные выступы;</p>

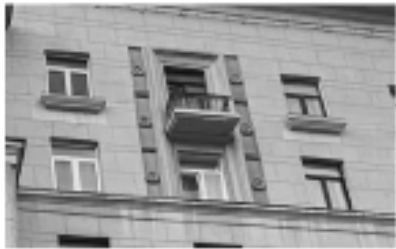
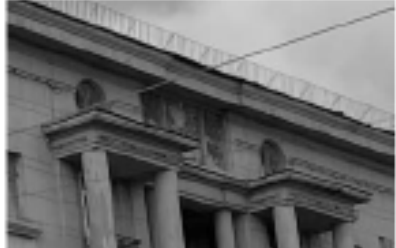
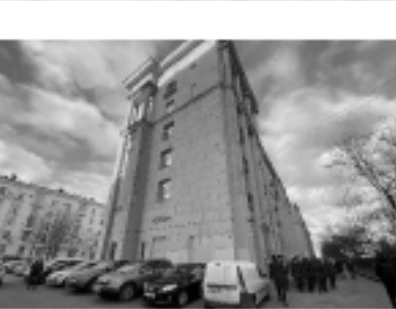
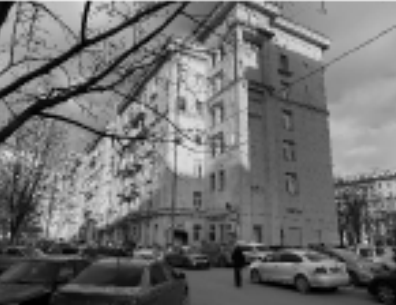
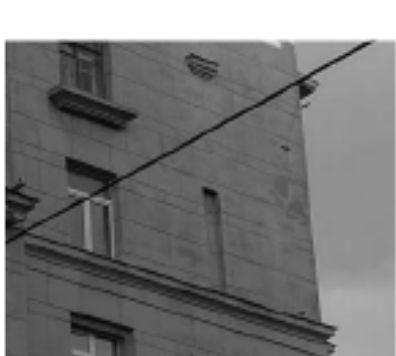
<p>прямоугольные ниши, выделенные красным колером, с розетками;</p> <p>венчающий профилированный карниз;</p> <p>рельефные композиции под венчающим карнизом;</p> <p>торцевые (северный и южный) фасады;</p> <p>материал и характер отделки фасадной поверхности - гладкая штукатурка, руст; облицовка цоколя известняком;</p> <p>местоположение, конфигурация и габариты дверного и оконных проемов;</p> <p>исторический рисунок и цвет оконных и дверных заполнений;</p> <p>ризалит с пилонами на высоту 4-го этажа, завершенный стилизованным портиком на высоту 5-6-го этажей, нишей между пилонами с лучковым завершением;</p> <p>прямые сандрики, щелевидные ниши;</p>

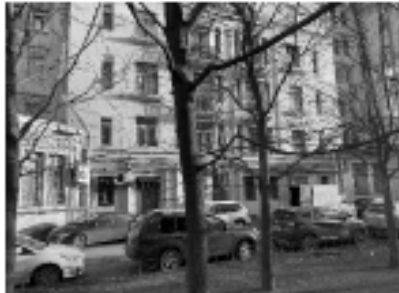
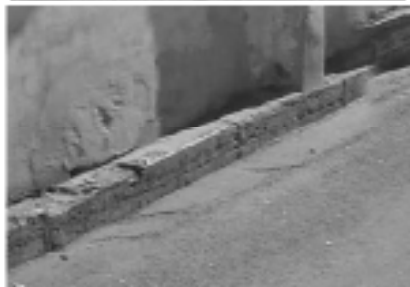
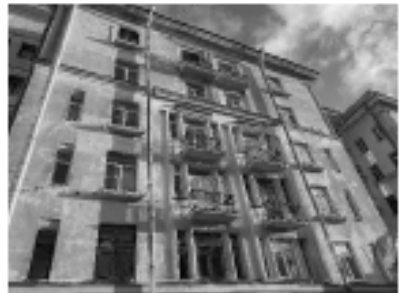
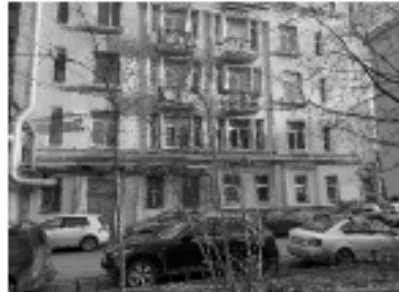
<p>межэтажный профилированный карниз;</p> <p>круглая ниша в профилированном обрамлении;</p> <p>венчающий профилированный карниз;</p> <p>дворовые фасады:</p> <p>вид материала и характер отделки цоколя – известняк;</p> <p>вид материала и характер отделки фасадов – гладкая штукатурка;</p> <p>исторические местоположение, конфигурация и габариты оконных и дверных проемов 2 – 6 этажей;</p> <p>ширина и верхняя отметка дверных и оконных проемов 1-го этажа;</p>

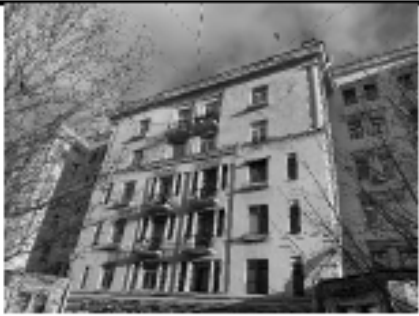
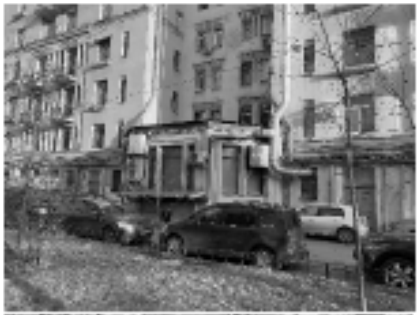
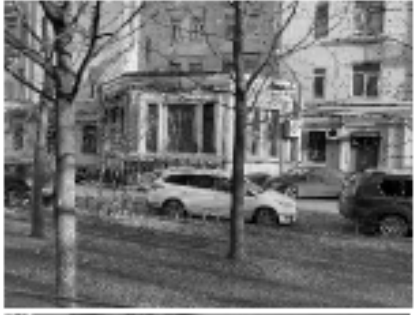
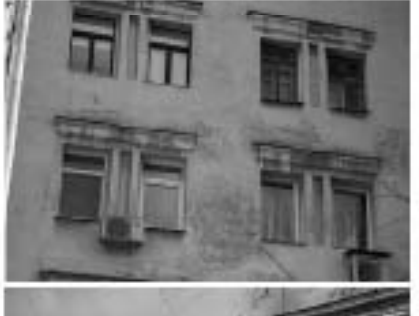
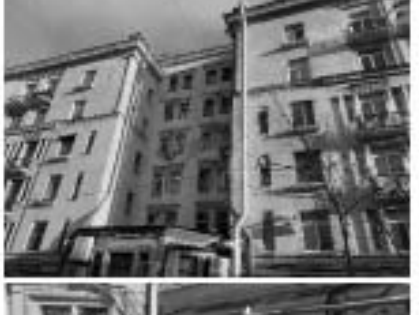
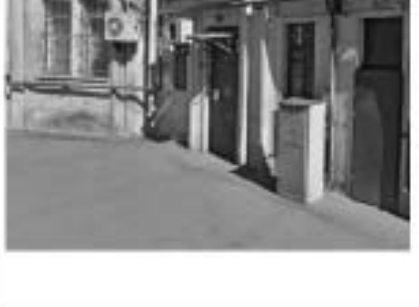
<p>ризалиты с угловыми трехчетвертными колоннами на высоту 5-6-го этажей;</p> <p>трапециевидные выступающие объемы 1-го этажа – местоположение, профилированный карниз, прижимок на центральной грани;</p> <p>прямые сандрики, уплощенные ниши;</p> <p>межэтажные профилированные карнизы;</p> <p>профилированные рамы в оформлении первого этажа;</p>

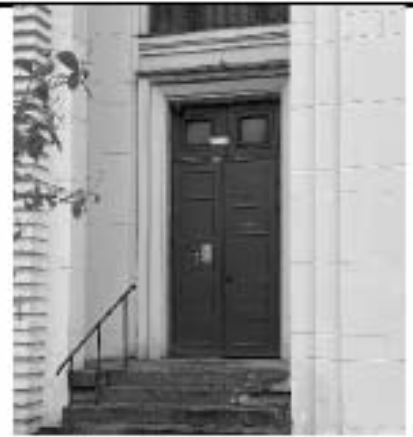
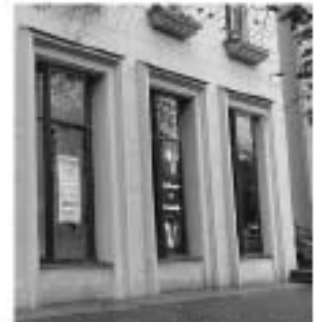
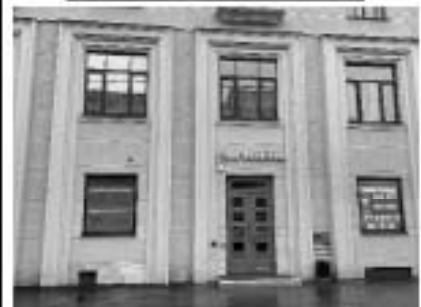
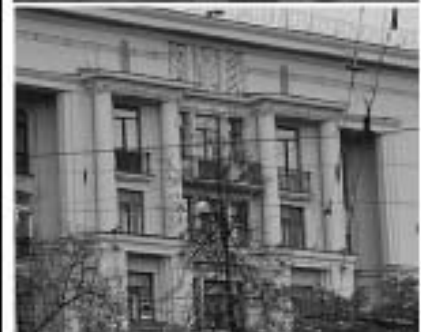
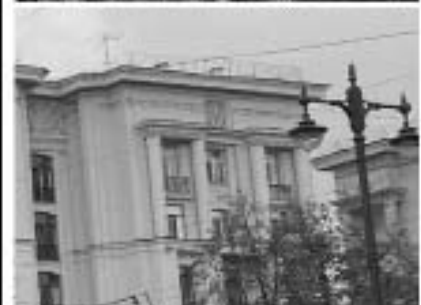
перспективные порталы дверных проемов и проемов витринных окон;

стилизованные перспективные порталы на высоту двух этажей;

ризалиты, завершенные стилизованными портиками на высоту 5-6-го этажей;

гранитные крыльца;

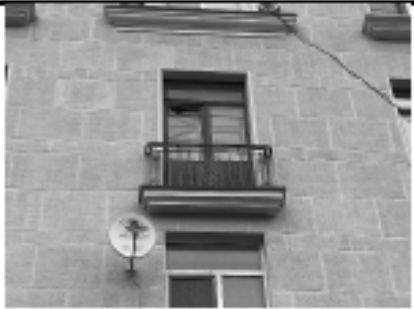
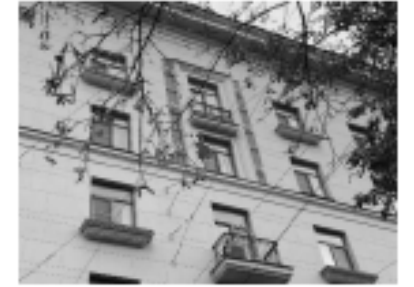
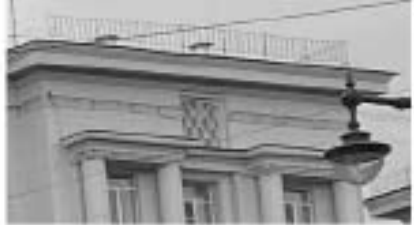
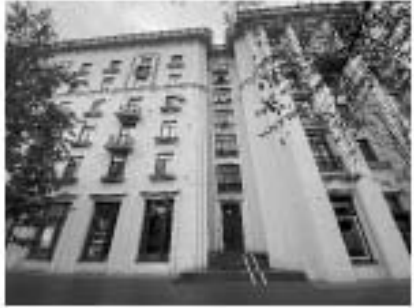
<p>балконы, в том числе «французские» - рисунок ограждения с мотивами пальмовых ветвей, балконные плиты с профилировками в нижней части;</p> <p>профилированные подоконные выступы;</p> <p>межэтажный профилированный карниз;</p> <p>прямоугольные ниши, выделенные красным колером, с розетками;</p> <p>рельефные композиции под венчающим карнизом и на торцевых частях лицевого корпуса;</p> <p>раскреповки по оси парадных входов на высоту 1-6-го этажей, с профилированными рамами потолков;</p>

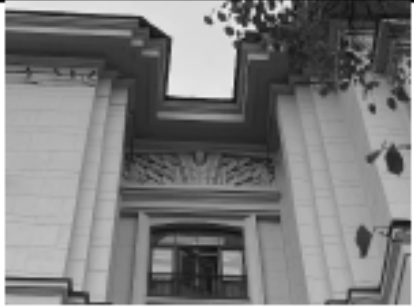
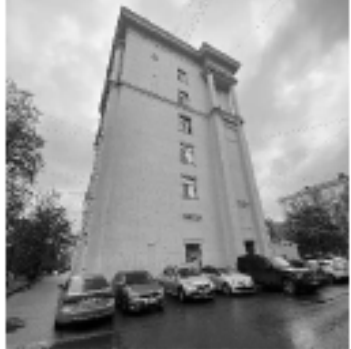
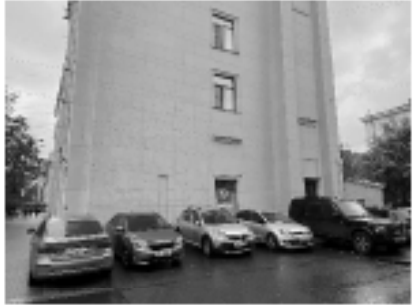
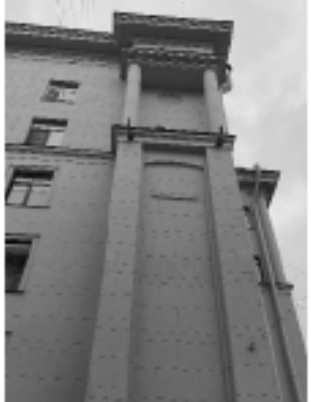
<p>венчающий профилированный карниз;</p> <p>торцевой северный фасад: материал и характер отделки фасадной поверхности - гладкая штукатурка, руст;</p> <p>местоположение, конфигурации и габариты дверного и оконных проемов;</p> <p>исторический рисунок и цвет оконных и дверных заполнений;</p> <p>ризалит с пилонами на высоту 4-го этажа, завершенный стилизованным портиком на высоту 5-6-го этажей, нишей между пилонами с лучковым завершением;</p> <p>прямые сандрики, щелевидные ниши;</p> <p>межэтажный профилированный карниз;</p> <p>круглая ниша в профилированном обрамлении;</p> <p>венчающий профилированный карниз;</p>

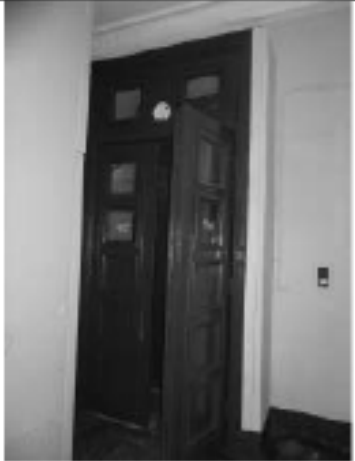
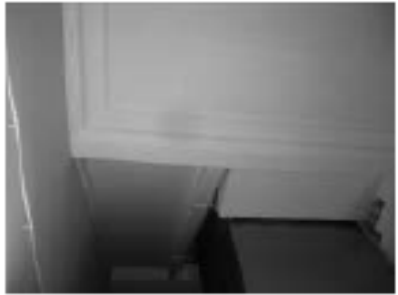
4.	Декоративно-художественная отделка интерьеров:	<p>помещение вестибюлей и лестниц:</p> <p>деревянные филленчатые заполнения дверных проемов парадных входов с фрамугой и остеклением;</p> <p>оформление потолка и поля подшивки лестничных маршей – потолочные балки и косоуры с профилем по периметру.</p>

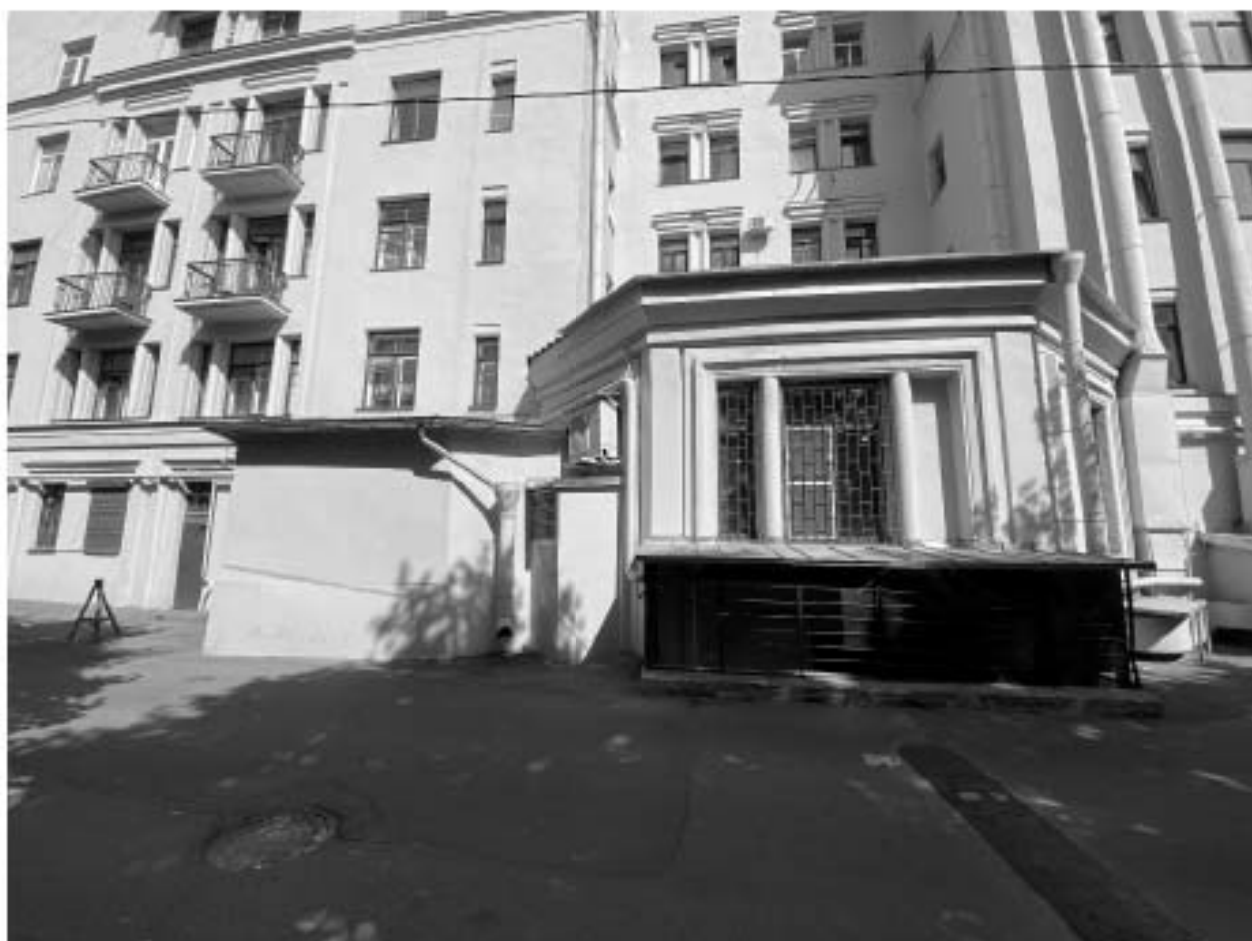
Фото 3. Фрагмент западного дворового фасада с пристройкой.

На момент обследования зафиксировано наличие пристройки со стороны дворового фасада здания, которая используется для загрузки. Пол пристройки выполнен по деревянным лагам, которые опираются на стены из пенобетонных блоков, сверху выполнена стяжка и покрытие из наливного пола. Дефекты в конструкциях пристройки не зафиксированы, конструкции в работоспособном состоянии. В месте устройства пристройки существующий дверной проем был частично заложен до отметки пола пристройки для объединения помещения 2-Н и пристройки, откосы не затрагивались, перемычка осталась без изменений.
