**АКТ**  
**по результатам государственной историко-культурной экспертизы**  
**проектной документации на проведение работ по сохранению в части реставрации**  
**и приспособления для современного использования**  
**объекта культурного наследия федерального значения «Ограда между домами»**  
**в составе объекта культурного наследия федерального значения**  
**«Храм евангелическо-лютеранский Апостола Петра» –**  
**«Проектная документация на проведение работ по сохранению объекта культурного**  
**наследия федерального значения «Ограда между домами»**  
**в составе объекта культурного наследия федерального значения**  
**«Храм евангелическо-лютеранский Апостола Петра»,**  
**по адресу: Санкт-Петербург, Невский пр., д. 22-24»,**  
**выполненной ООО «КАСТ»**  
**Шифр: 1/08**

6.2. Объект государственной историко-культурной экспертизы: *проектная документация на проведение работ по сохранению объекта культурного наследия в части реставрации и приспособления для современного использования объекта культурного наследия федерального значения «Ограда между домами» в составе объекта культурного наследия федерального значения «Храм евангелическо-лютеранский Апостола Петра» - «Проектная докум

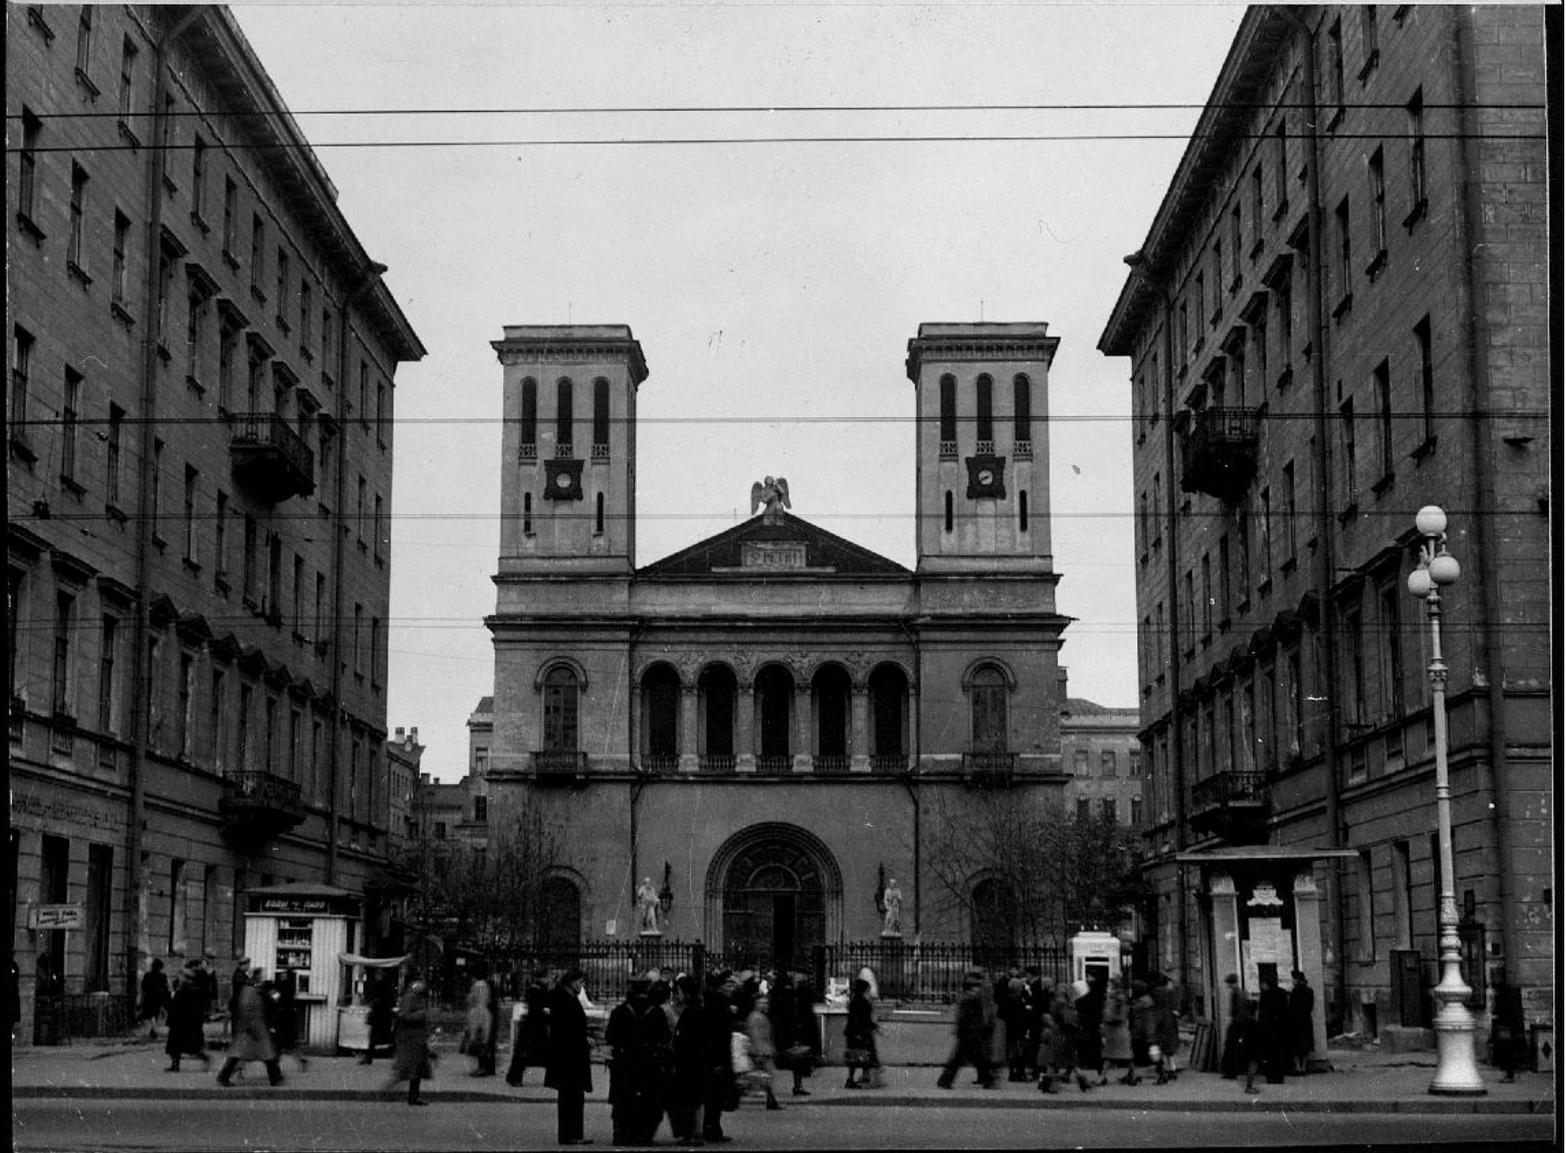
З. 4, 7.(4.3) - 1. 29. 1.

Лютеранская церковь св. Петра (в ограде)  
Южный мещовой сад. (1833-1838 гг.)

Вид со стороны Невского проспекта.

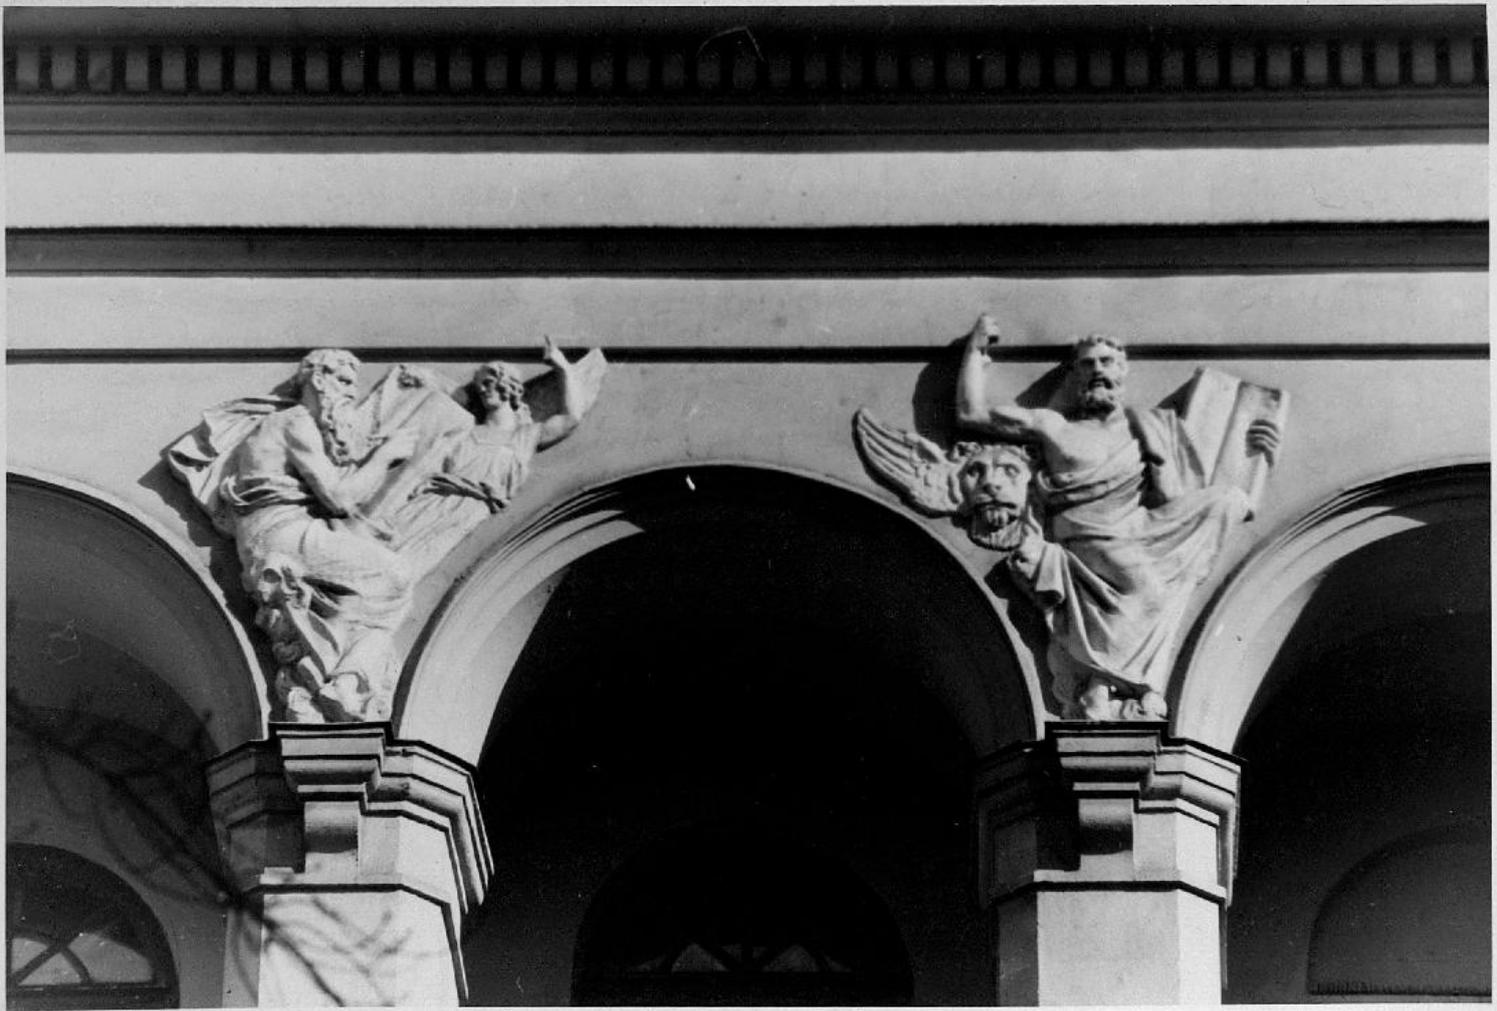
3. 4, 7. (4.3.) - 1. 29. 1.

Мотельная церковь св. Петра (с орденом)  
(1833-1838 гг.)

Фрагмент южного шпильного фасада.

Декор аркады в виде скульптурного  
изображения святых Матвей и  
Марты. (См. Ст. Мек).

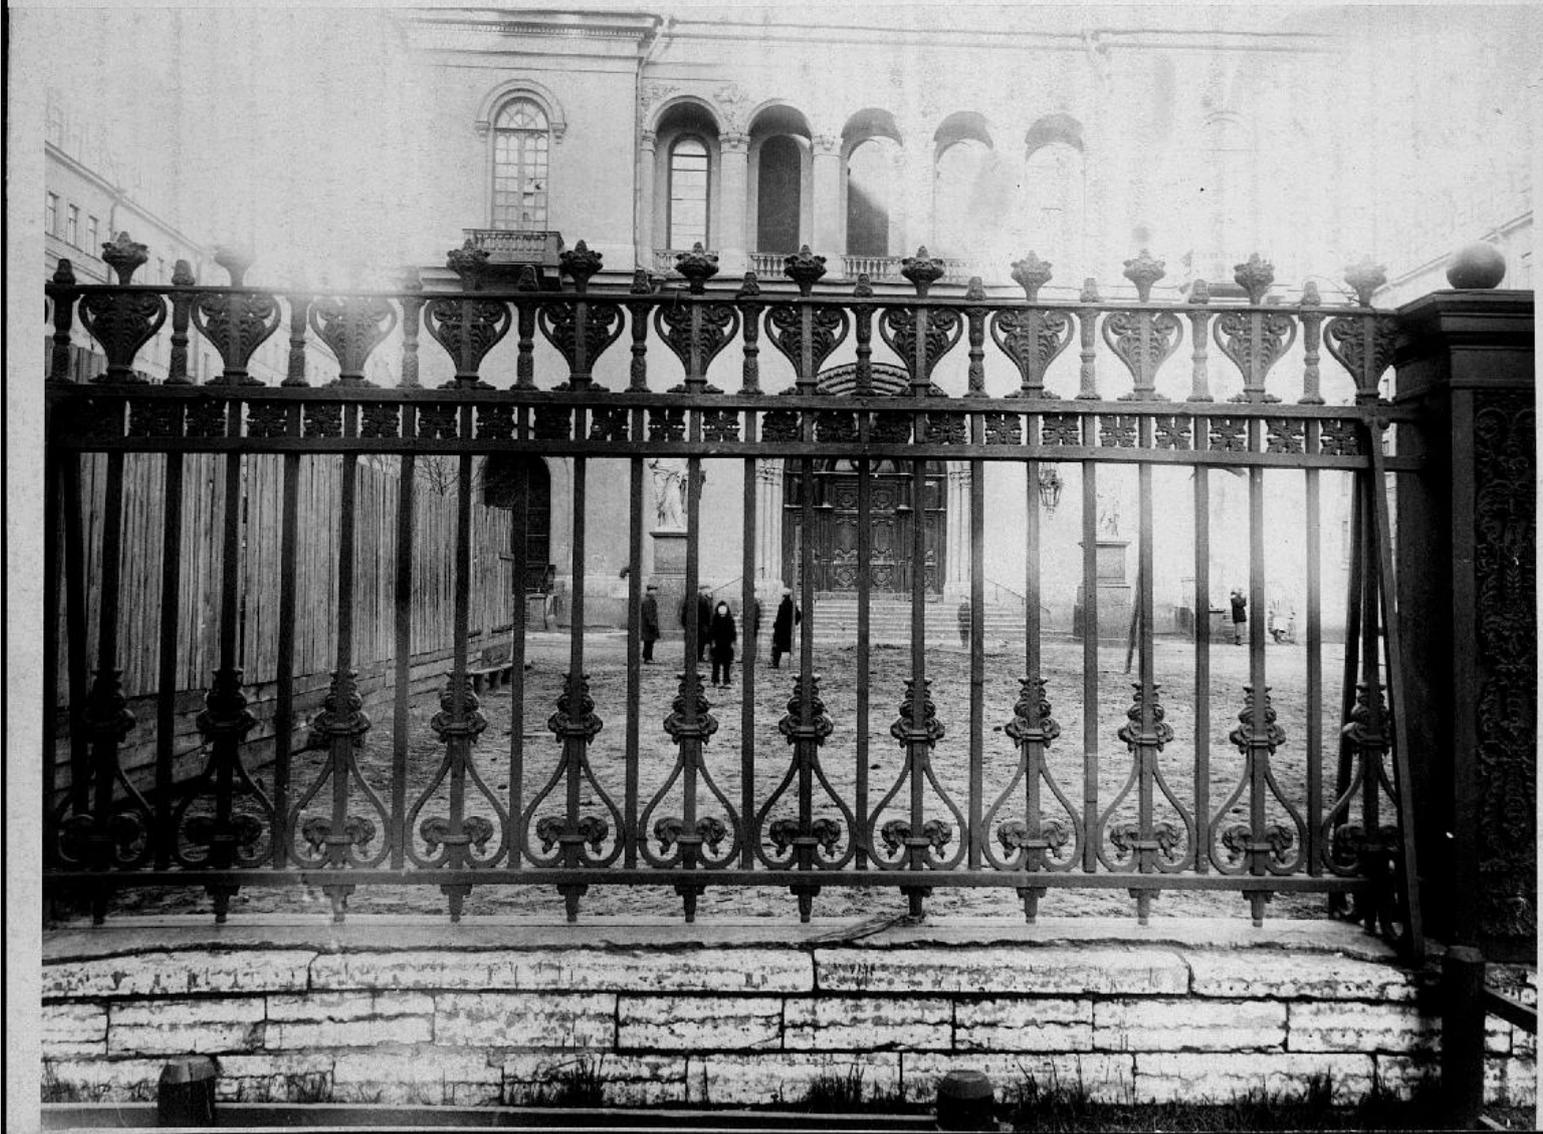
3, 4, 7(и.з) - т. 29. 1.

Михайловская Церковь св. Петра (с оградой)  
Французский чугунный ограды. (1833-1838 гг.)

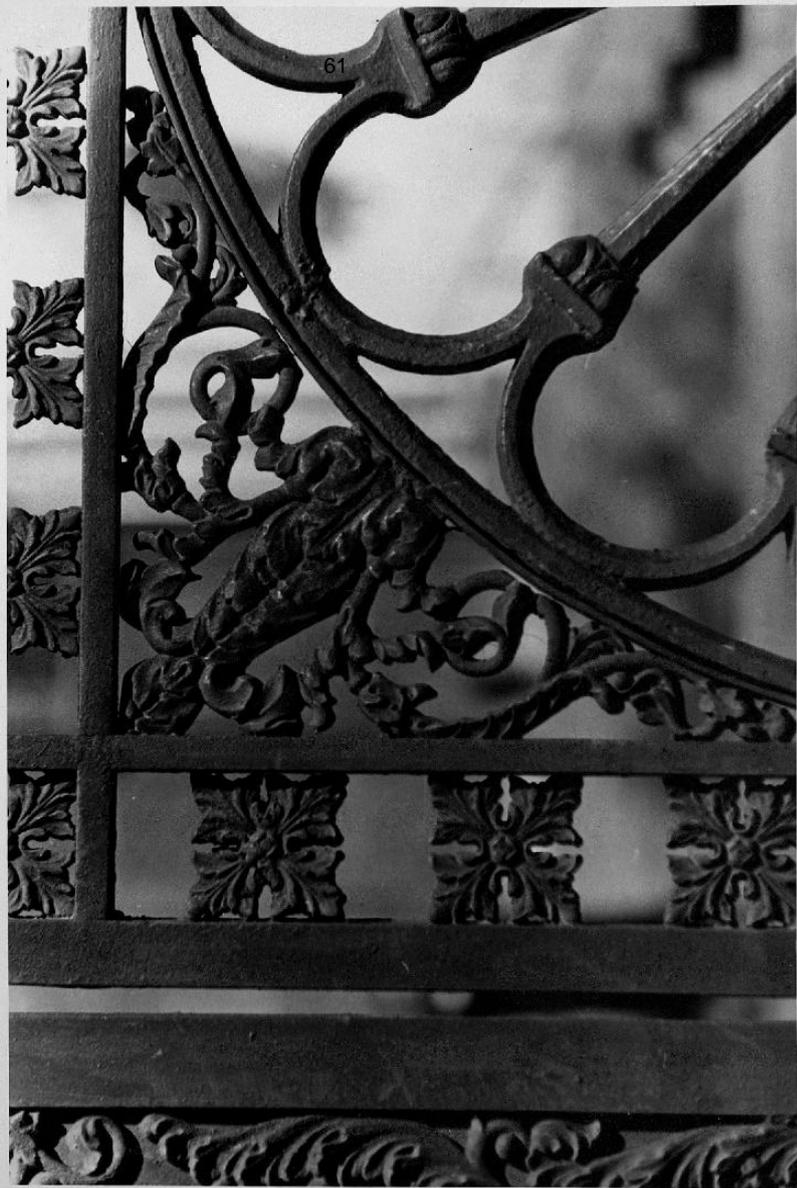
3, 4, 7(4.3) - 1. 29. 1.

Лютеранская церковь св. Петра  
(с оградой) (1833-1838 гг.)  
Суучинская роща.

Деталь въездных ворот.

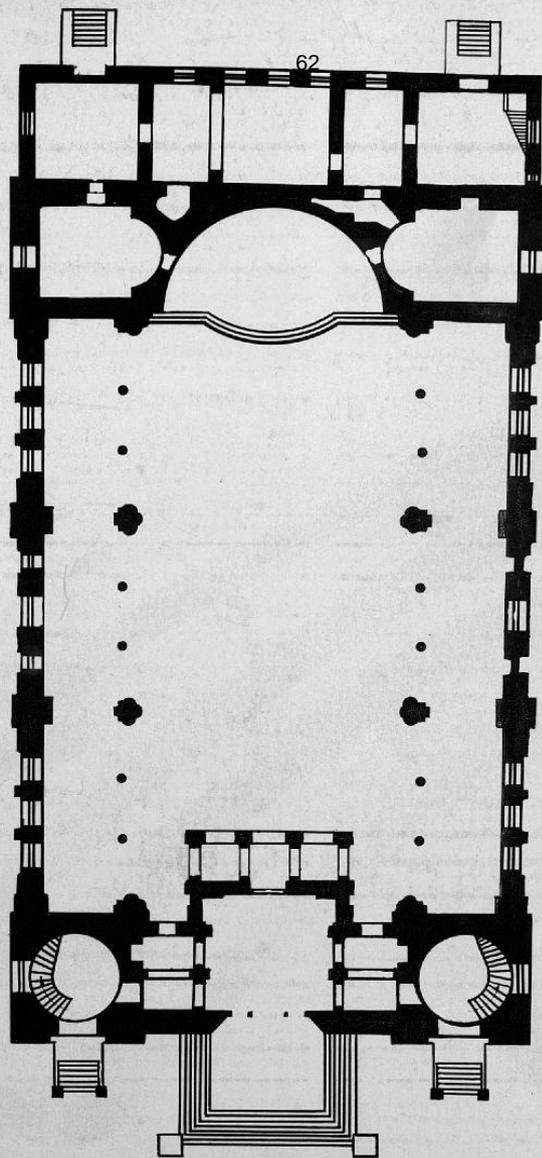
З. 4, 7. (113) - 1. 29. 1.

Ковельский проект.  
 Лютеранская церковь св. Петра.  
 (с. Огарев) (1833-1838 гг.)  
 План 1 этажа  
 Фр. Шрей, 1955 г.

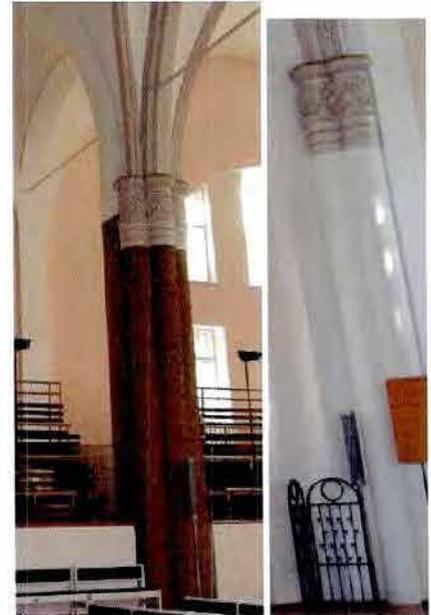
межэтажные винтовые лестницы Л-1 и Л-2 с вмонтированными в стены известняковыми ступенями, их историческое местоположение), конфигурация, габариты;

историческое литое ограждение – местоположение, материал, техника исполнения, габариты, рисунок (фигурные стойки с завитками);

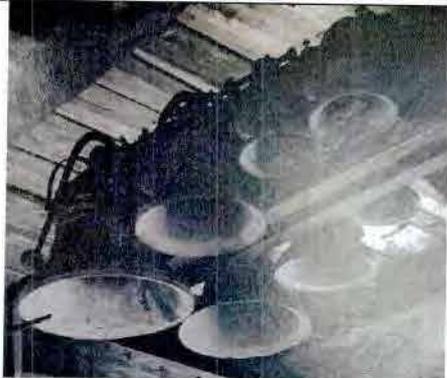
| | | <p>восемь* колоколов (разновеликие), отлитые в России, их историческое местоположение (восточная башня), конфигурация, габариты, материал, оформление (рельефный декор с православной символикой).</p> <p>* шесть колоколов утрачены</p> | |

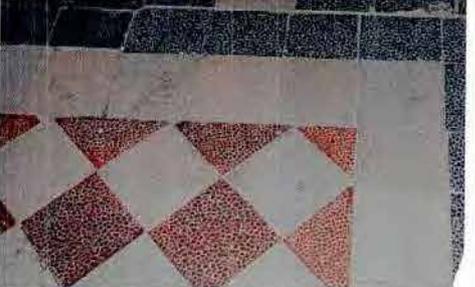
| 6. | <p>Декоративно-художественное оформление интерьеров, предметы декоративно-прикладного искусства:</p> | <p>помещение 1-Н(3) (притвор):</p> <p>покрытие пола метлахской плиткой кирпичного, серого и черного цветов, уложенной в шахматном порядке, с бордюром;</p> | |

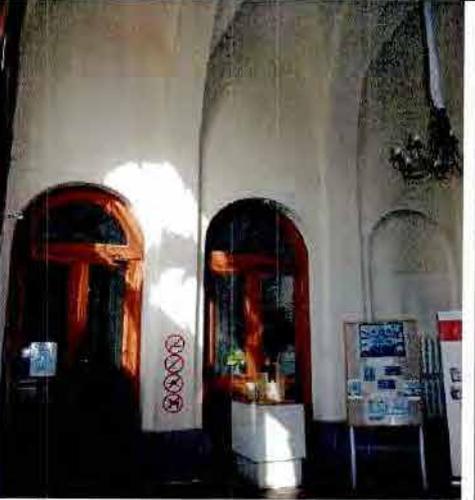
| | | <p>оформление стен – высокий раскрепованный цоколь с профилем по верхнему краю;</p> <p>четыре арочных проема, ведущих в боковые помещения, две аналогичные им уплощенные ниши – в западной и восточной стенах;</p> | |

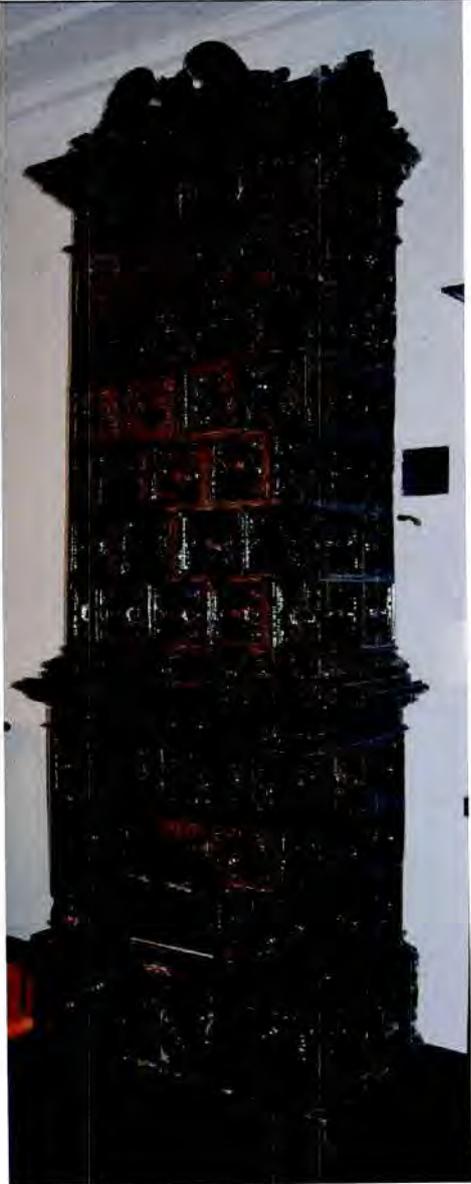
| №<br>пп | Видовая<br>принадлежность<br>предмета охраны | Предмет охраны | Фотофиксация |
|---|--|--|---|
| | | <p>печь средистенная, двухъярусная, облицованная коричневым поливным изразцом: на высоком плинте с орнаментом в виде медальонов в орнаментированном обрамлении и гладких рамах; плинт отделен от нижнего яруса орнаментальными поясами, ярусы разделены профилированным карнизом с орнаментальными поясами; изразцы ярусов со сложным рельефным растительным рисунком с геометрическими элементами; в завершении каждого яруса орнаментальный фриз; венчающий карниз выносной, профилированный, с орнаментальными поясами; навершие по лицевой стороне состоит из двух направленных друг к другу волнот, акантовых листьев и геометрических деталей; боковые навершия лукообразные, декорированы картушем и растительными элементами; топка прямоугольная, две латунные дверцы с поворотными ручками;</p> <p>помещение 81-Н(5)</p> | |

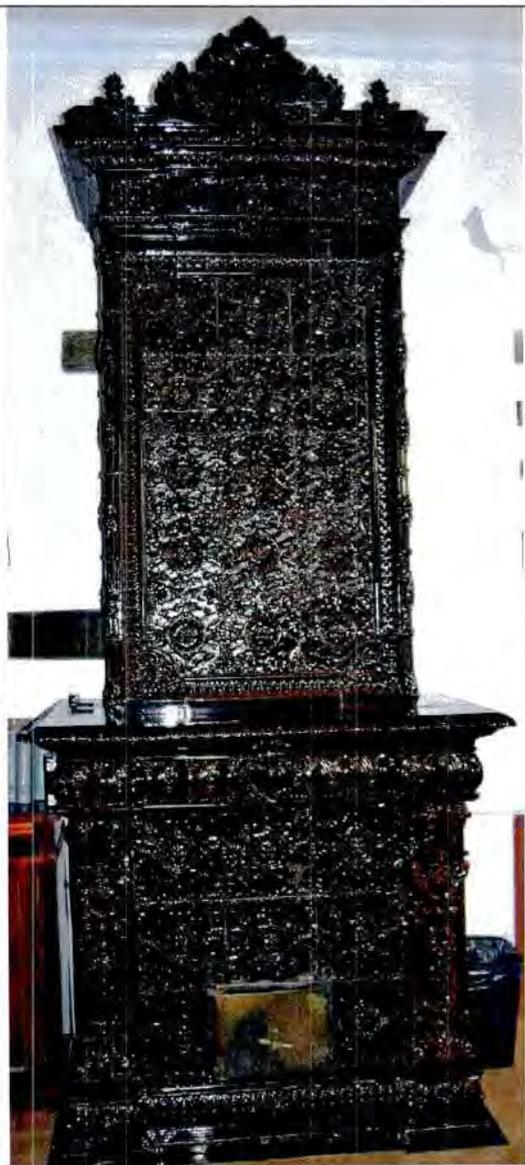
помещение 83-Н(3)

печь средистенная, двухъярусная, облицованная коричневым поливным изразцом: на раскрепованном плитке с пальчиковым и растительным орнаментом; нижний ярус декорирован стилизованными гермами с орнаментом, фриз с медальонами и растительными элементами, более широкий нижний ярус отделен от верхнего профилированной полочкой с орнаментальным поясом; верхний ярус обрамлен орнаментальной рамой с «выкружками», углы декорированы стилизованными колонками с фигурными перехватами; изразцы ярусов с медальонами и растительным орнаментом; фриз 2-го яруса декорирован картушем, стилизованными раковинами и растительными элементами; выносной профилированный карниз с орнаментальными поясами; фигурное центральное навершие с картушем и растительными элементами, на фигурном основании, боковые фигурные акротерии; топка квадратная, створка латунная с поворотной ручкой.

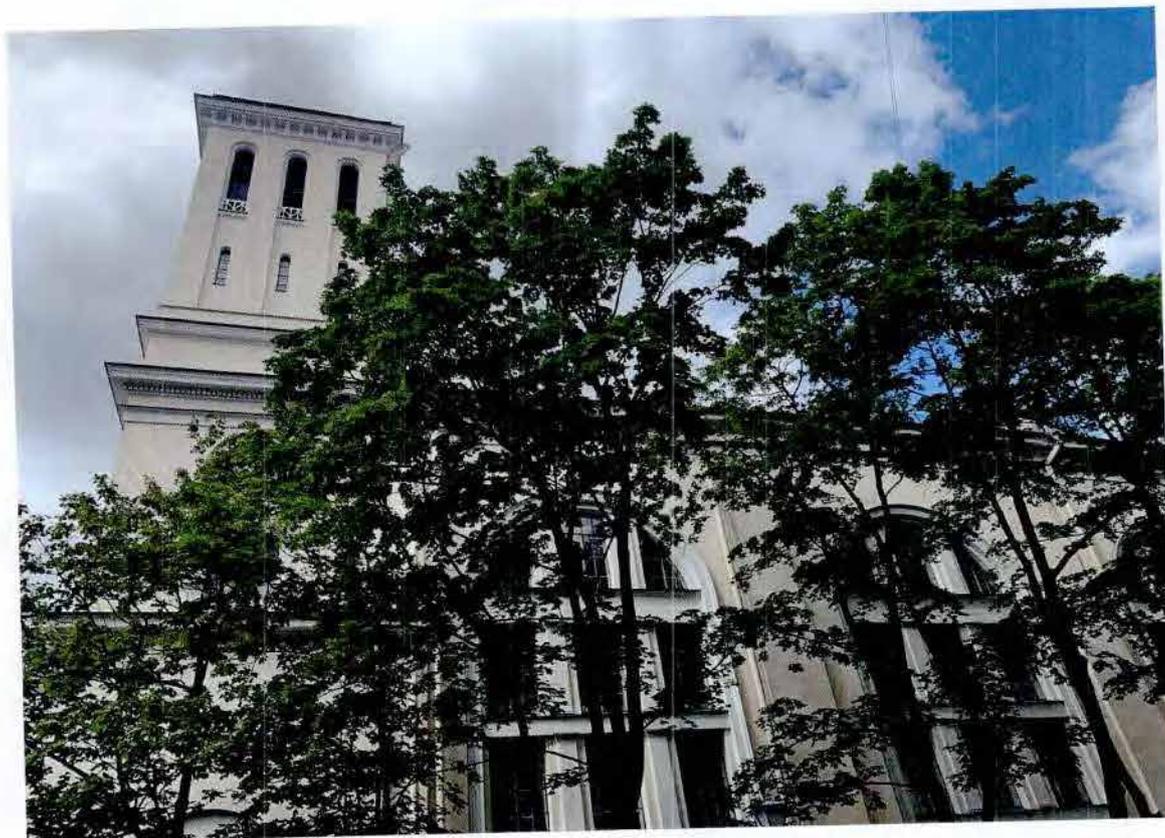
2. Восточный фасад. Фрагмент.

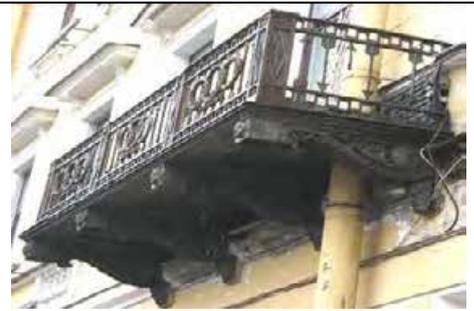
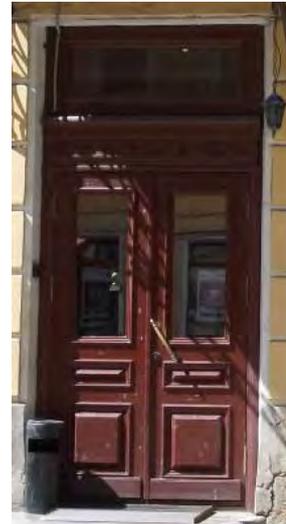
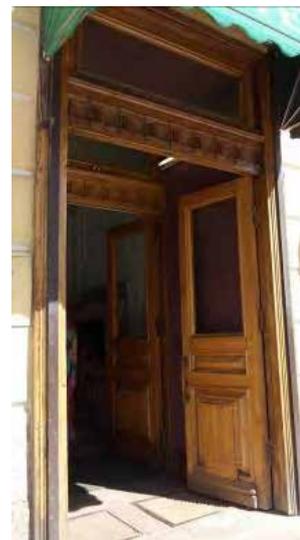
деревянные заполнения дверных  
проемов – конструкция  
(двухстворчатые, полусветлые, с  
прямоугольными остекленными  
фрамугами), оформление (в каждой  
створке по фигурной филенке,  
филенке «алмазная грань», фрамуга  
отделена резным триглифно-метопным  
фризом);

оформление оконных проемов 1-го  
этажа – рустованная штукатурка;

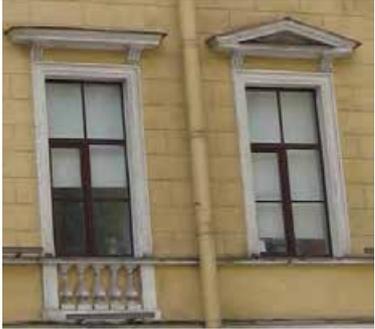
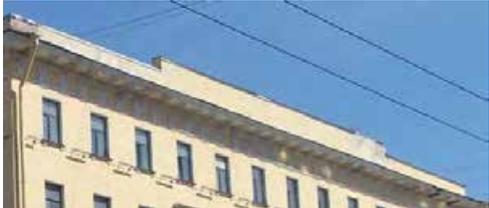
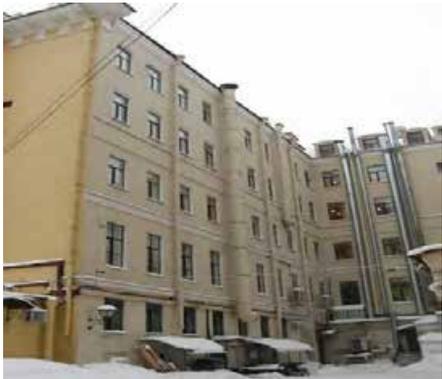
| | | <p>оформление оконных проемов 2-го этажа – штукатурные профилированные наличники, треугольные и прямые сандрики на кронштейнах с цехинами, стилизованные лопатки и декоративная балюстрада в подоконном пространстве проемов с прямыми сандриками;</p> <p>оформление оконных проемов 3-го, 5-го этажей – рустованная штукатурка, прямые сандрики на кронштейнах с цехинами, гладкие подоконные выступы на стилизованных кронштейнах;</p> <p>оформление оконных проемов 4-го этажа – рустованная штукатурка, прямые сандрики на кронштейнах с цехинами, гладкие подоконные выступы на стилизованных кронштейнах;</p> <p>гладкая подоконная тяга, профилированная межэтажная тяга, триглифный фриз;</p> <p>венчающий профилированный выносной карниз с орнаментированными сухариками;</p> <p>три ступенчатых аттика их исторические местоположение, конфигурация, габариты;</p> <p>дворовые фасады лицевых корпусов:</p> <p>существующее архитектурно-художественное решение фасадов;</p> <p>материал и характер отделки цоколя – известняковые скобы;</p> <p>материал и характер отделки фасадов – гладкая штукатурка;</p> <p>исторические дверные и оконные проемы – их историческое местоположение, конфигурация (прямоугольные), габариты;</p> | |

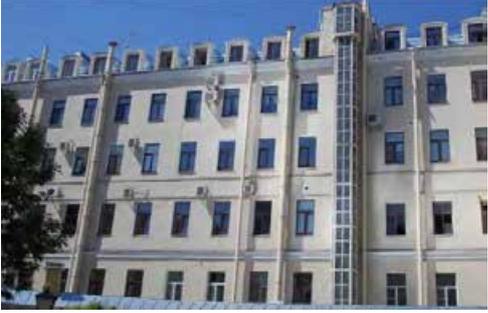
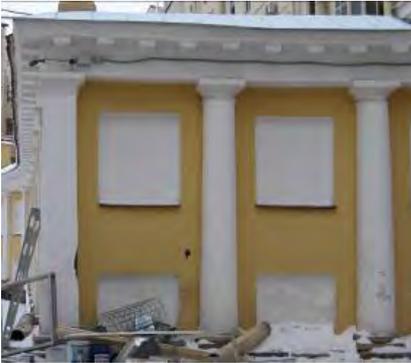
| | | <p>гладкие и профилированные межэтажные и подоконные тяги;</p> <p>венчающий профилированный карниз;</p> <p>фасады дугообразного корпуса:<br/>материал и характер отделки фасадов – гладкая штукатурка;<br/>материал и характер отделки цоколя – известняковые скобы;</p> <p>исторические дверные и оконные проемы – историческое местоположение, конфигурация (прямоугольные), габариты;</p> <p>прямоугольные нишки, оштукатуренные пилястры и трехчетвертные колонны тосканского ордера, их историческое местоположение, конфигурация, габариты;</p> <p>венчающий профилированный карниз, в том числе с сухариками.</p> | |

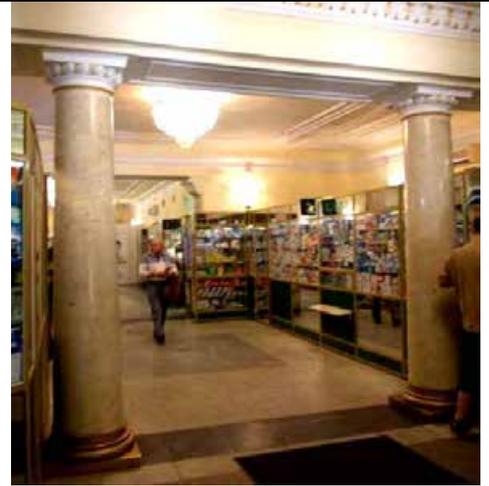
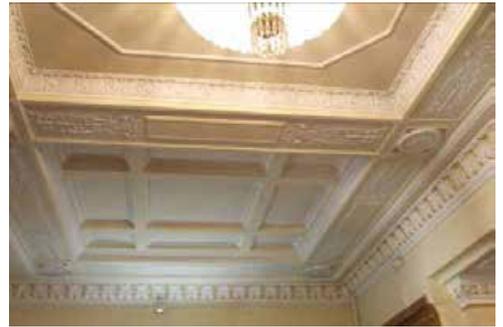
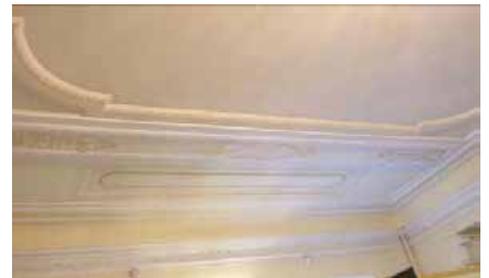
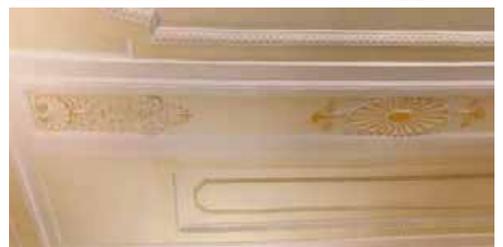
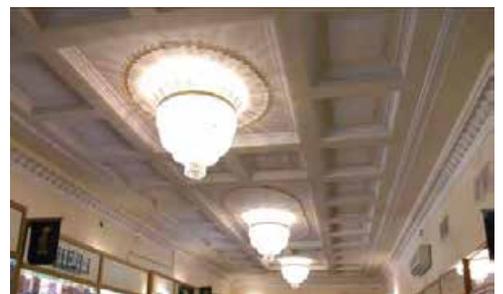
оформление плафона – кессоны с орнаментальными поясами по периметру и филленками в центре; центральная часть плафона разделена на три секции с орнаментальными поясами по периметру и лепными венками в центральной части каждой секции;

оформление стен – профилированные тяги и пояс аканта по периметру помещения;

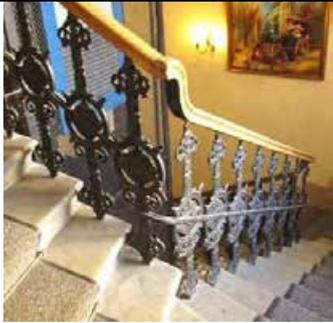
| | | <p>межэтажная трехмаршевая лестница с известняковыми ступенями, литым ограждением, ее историческое местоположение (вестибюль парадного входа с Невского пр.), конфигурация, габариты;</p> <p>исторический рисунок ограждения (фигурные секции геометрического и растительного рисунка).</p> | |

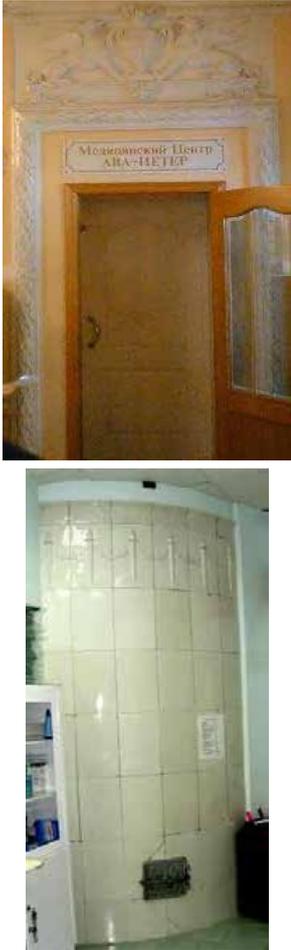
| | | <p>помещение 61-Н(17):<br/> угловая печь без плитки, облицованная белыми изразцами; в завершении фриз из рельефных изразцов с изображением факелов и гирлянд, полоса меандра и профилированная тяга; топочное отверстие прямоугольной формы, дверца, декорированная завитками и пальметтой, со щеколдой и ручкой-кнопкой;</p> | |

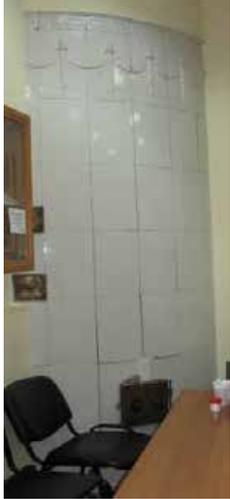
| | | <p>помещение 80-Н(4):<br/> угловая печь без плитки, облицованная белыми изразцами; в завершении фриз из рельефных изразцов с изображением факелов и гирлянд, полоса меандра и профилированная тяга; топочное отверстие прямоугольной формы, в левой части два зольника с ручками-кнопками.</p> | |

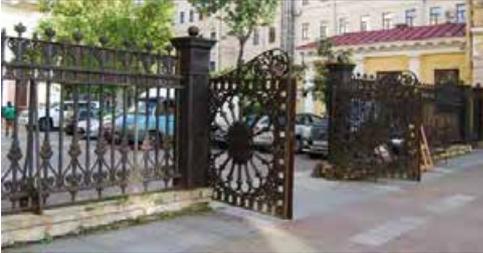
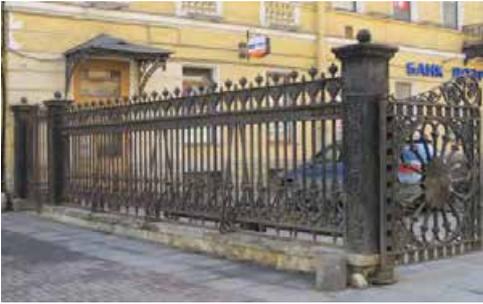
III. Ограда между домами, 1833-1837 гг., арх. Брюллов А.П.  
(Невский просп., 22, 24)

| 2. | Объемно-пространственное решение: | чугунная ограда на невысоком цоколе, состоящая из центральных двустворных ворот, соединенных вытянутыми секциями с двумя боковыми двустворными калитками. | |

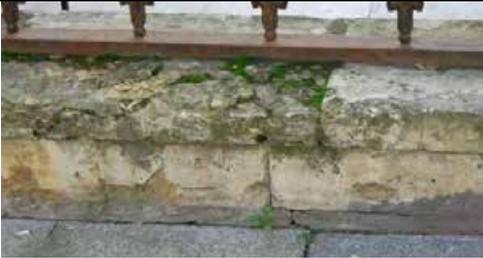
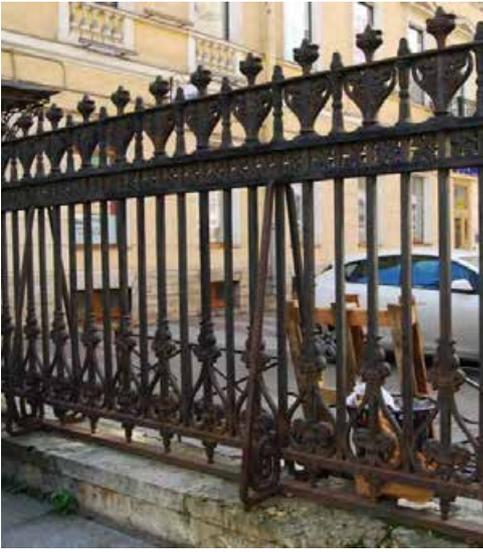
| 3. | Архитектурно-художественное решение: | <p>материал и характер отделки цоколя – известняковые плиты;</p> <p>чугунные литые секции, соединяющие ворота с калитками, их историческое местоположение, конфигурация и габариты;</p> <p>рисунок секций (вертикальные прутья с перехватами в верхней части, завершенные пучками листьев, воллютообразные завитки с растительными элементами в нижней части секций, два фриза из листьев аканта и воллютообразных завитков в верхней части секций);</p> | |

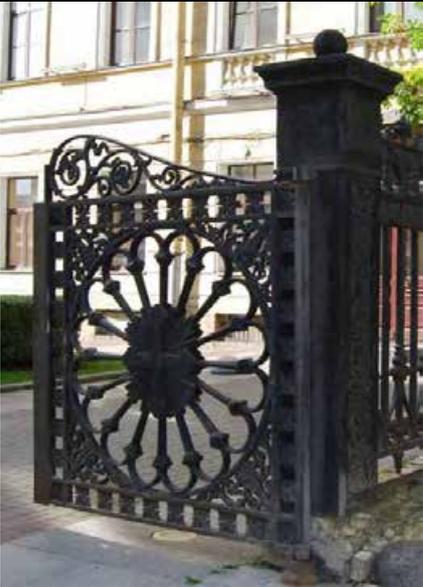
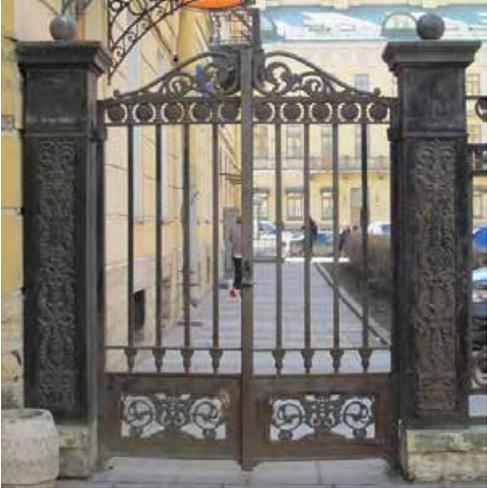
| | | <p>чугунные литые центральные ворота, состоящие из двух створок с центральными ажурными розетками в обрамлении поясов из листьев аканта, завершенных волутообразной деталью из растительных завитков;</p> <p>два квадратных в сечении опорных столба, декорированные филенками, заполненными рельефным растительным орнаментом, завершенные профилированным карнизом и шаром;</p> <p>две чугунные литые боковые калитки, каждая из которых состоит из двух створок, в нижней части которых по сквозной композиции из растительных завитков, в центральной части прутья с фигурным основанием, в завершении фриз с цветочными розетками и волутообразная деталь из растительных завитков;</p> <p>четыре квадратных в сечении опорных столба, декорированные филенками, заполненными рельефным растительным орнаментом, завершенные профилированным карнизом и шаром.</p> | |

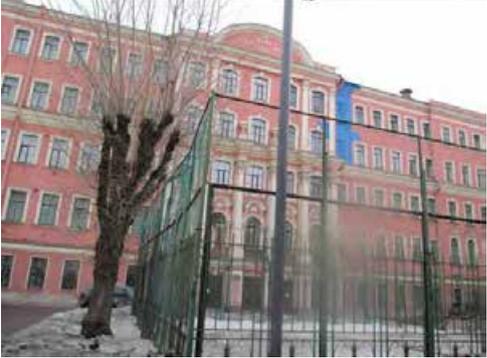
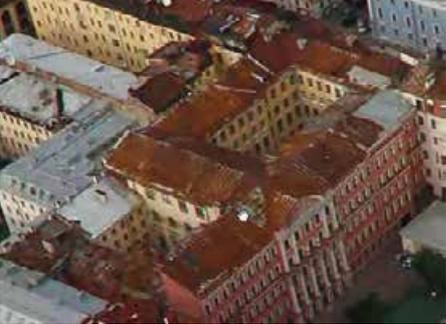
| 2. | <p>Объемно-пространственное решение:</p> | <p>пятиэтажное* сложное в плане здание на подвалах, состоящее из восточного корпуса по Малой Конюшенной ул., южного корпуса, выходящего во двор, и трех дворовых (северного, западного и поперечного) корпусов, образующих два внутренних замкнутых двора;</p> <p>*пятый этаж и центральный фронтоны южного корпуса надстроены после 1920-х гг.</p> <p>три раскреповки, их историческое местоположение (боковые (в три световые оси) и центральная (в пять световых осей) часть южного фасада), конфигурация (лучковый фронтоны в завершении центральной раскреповки);</p> <p>крыша, ее конфигурация, существующие габариты, в том числе, высотные отметки коньков и карнизов;</p> | |

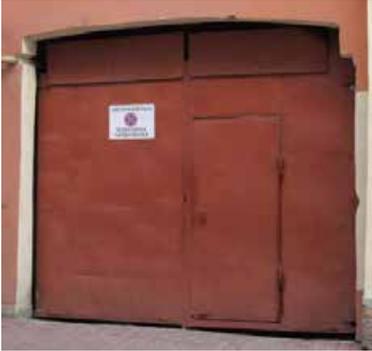
| | | <p>воротные проезды – историческое местоположение, конфигурация, габариты.</p> | |

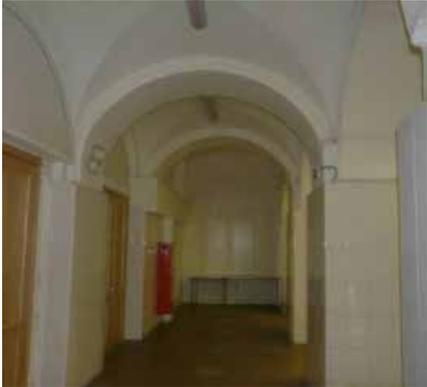
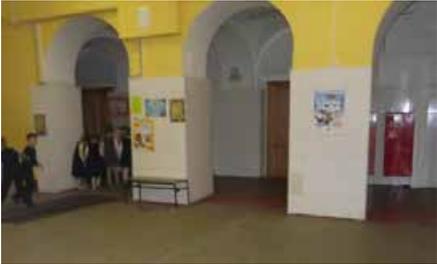
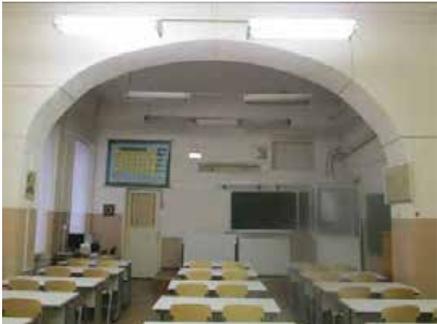
| <p>3.</p> | <p>Конструктивная система:</p> | <p>фундаменты;<br/>исторические наружные и внутренние капитальные стены, их местоположение, материал (кирпич);<br/>своды, в том числе коробовые, включая коробовые с распалубками и на подпружных арках;</p> <p>междуэтажные перекрытия – местоположение;<br/>арочные проемы – местоположение (центральный вестибюль), конфигурация (полуциркульные арки), габариты;</p> <p>арочный проем помещения 2-го этажа площадью 73 кв.м. – местоположение, конфигурация (трехцентровая арка), габариты;</p> | |

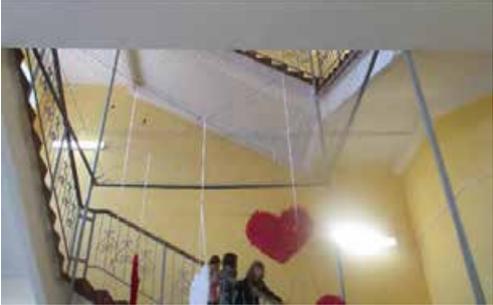
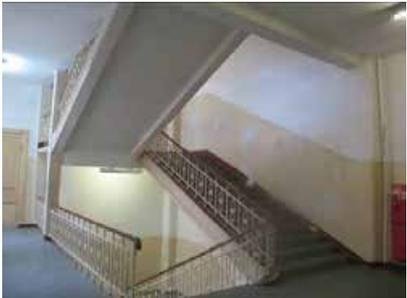
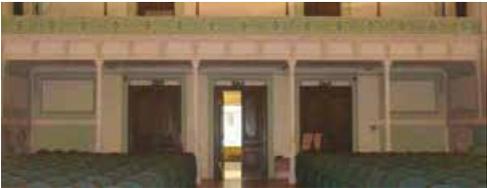
| | | <p>межэтажная трехмаршевая парадная лестница с известняковыми ступенями, ее историческое местоположение (центральная часть южного корпуса), конфигурация, габариты;<br/>историческое ограждение* – местоположение, материал, техника исполнения, габариты, рисунок;</p> <p>* утрачено</p> <p>межэтажная двухмаршевая лестница с известняковыми ступенями и металлическим ограждением, ее историческое местоположение (угловая часть восточного корпуса), конфигурация, габариты;</p> <p>исторический рисунок ограждения.</p> <p>галерея с глухим оштукатуренным ограждением – местоположение, конструкция (на четырех чугунных окрашенных колонках), габариты;</p> | |

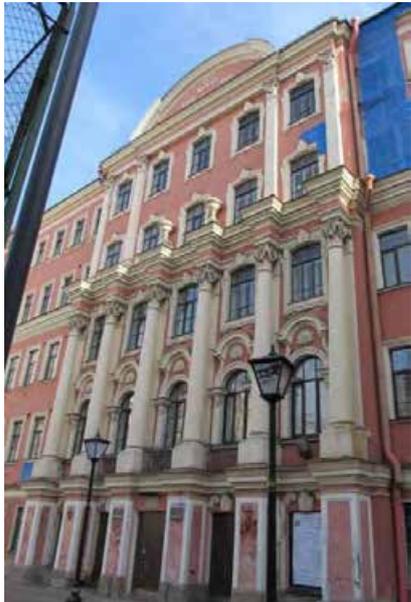
| 5. | Архитектурно-художественное решение фасадов: | <p>южный фасад:</p> <p>материал и характер отделки цоколя – известняковые скобы;<br/>материал и характер отделки фасада – гладкая штукатурка в уровне 2-5-го этажей, фактурная штукатурка в уровне 1-го этажа;</p> <p>оформление центральной раскреповки:</p> <p>шесть оштукатуренных филенчатых полупилонов – в уровне 1-го этажа;</p> <p>шесть оштукатуренных колонн со стилизованными капителями ионического ордера, декорированными маскаронами и растительными гирляндами, на постаментах, поддерживающих раскрепованный и шесть соответствующим им пилястр – в уровне 2-3-го этажей;</p> <p>четыре пилястры со стилизованными капителями ионического ордера, декорированными растительными гирляндами и цветами – в уровне 4-5-го этажей;</p> | |

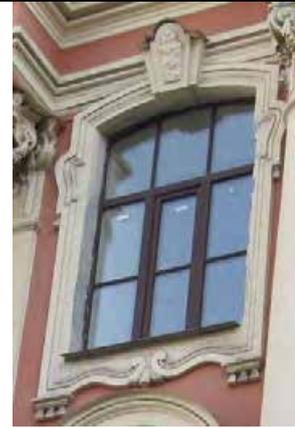
оформление оконных проемов 3-5-го этажей – профилированные штукатурные наличники, включая фигурные (в раскреповках), фигурные трехчастные замковые камни, гутты, профилированные подоконные выступы;

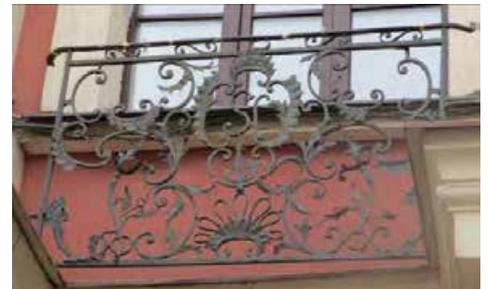
три металлические кованые решетки, их местоположение (в подоконном пространстве 2-го этажа в 2-4-й световых осях центрального ризалита), конфигурация, габариты, материал (металл), рисунок (рокайльные завитки и растительные элементы);

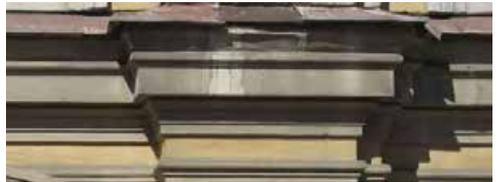
профилированные раскрепованные межэтажный и подоконный карнизы;

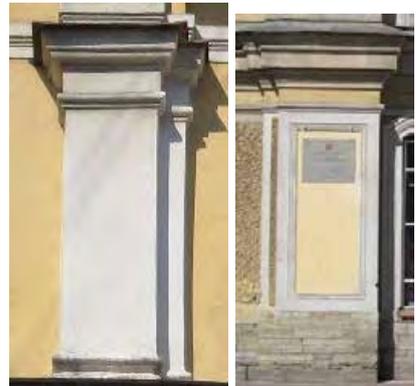
раскрепованные оштукатуренные пилястры южной и северной частей фасада в уровне 1-го (филенчатые) и 5-го этажей;

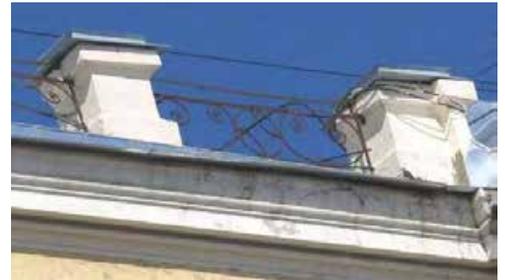
гладкие оштукатуренные опорные столбы ограждения крыши, их местоположение, габариты, конфигурация;

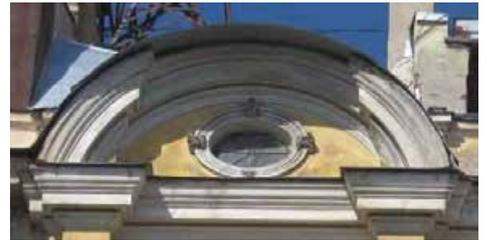
два лучковых раскрепованных фронтона с профилированным карнизом - южной и северной частей фасада;

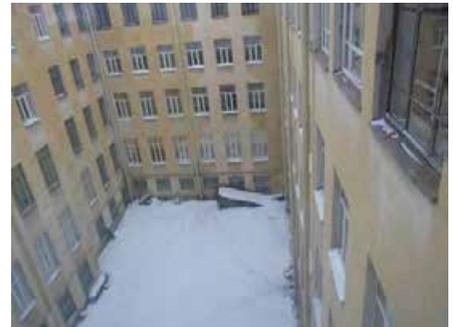
исторические дверные и оконные проемы – местоположение, конфигурация (прямоугольные, с лучковыми завершениями), габариты;

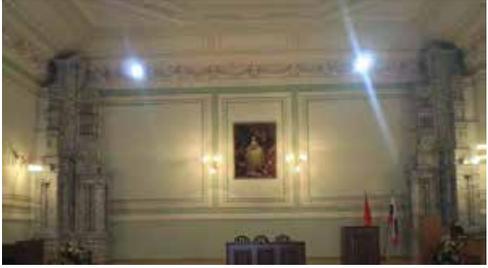
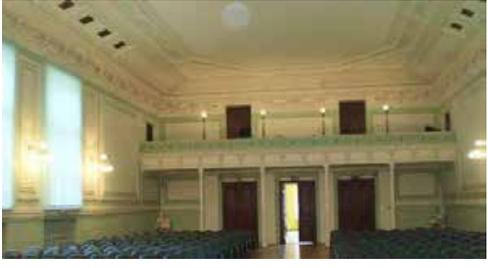
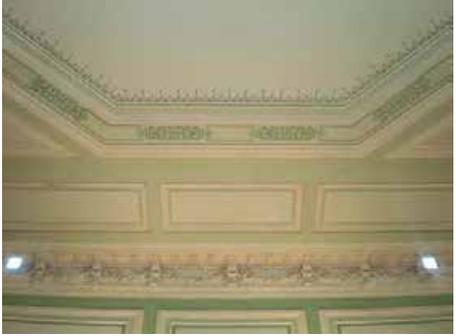
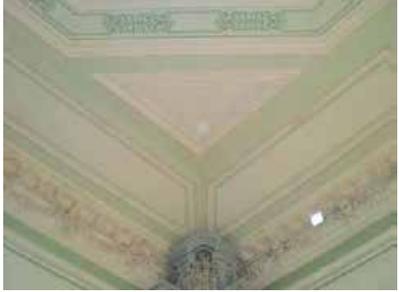
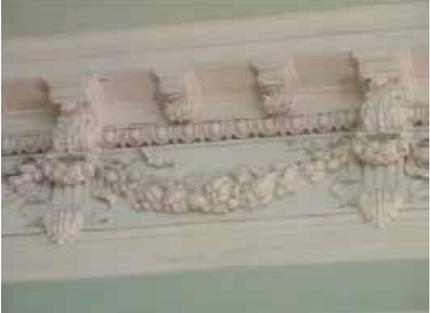
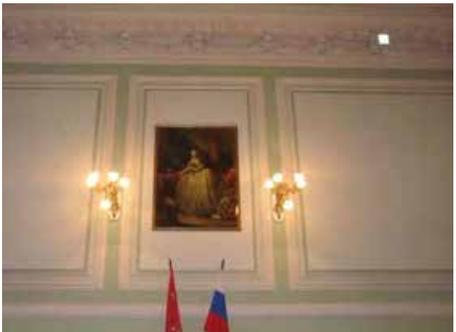
| <p>6.</p> | <p>Декоративно-художественное оформление интерьеров, предметы декоративно-прикладного искусства:</p> | <p>историческое декоративно-художественное решение помещений с отделкой;</p> <p>помещение 116-Н(45):</p> <p>оформление плафона – профилированные рамы, орнаментальные пояса, прямоугольные филенки по периметру плафона, треугольные филенки в угловых частях; невысокая падуга;</p> <p>оформление стен – профилированный карниз на модульонах, декорированных листьями аканта, с орнаментированными кронштейнами и поясом ов. фриз с провисающими между кронштейнами плодовыми гирляндами – по периметру помещения;</p> <p>профилированная тяга в нижней части стен, фигурные прямоугольные филенки в профилированных рамах;</p> | |

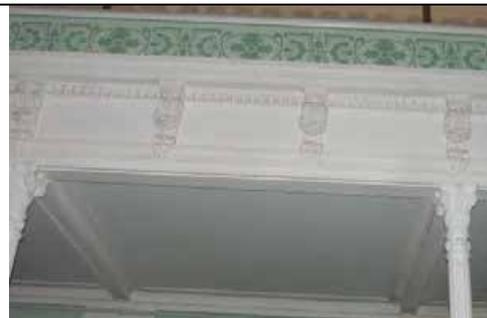
оформление галереи – профилированный карниз с дентикулами, орнаментированные стилизованные кронштейны, контррельефные прямоугольные филенки поля подшивки галереи, разделенные декоративными балками;

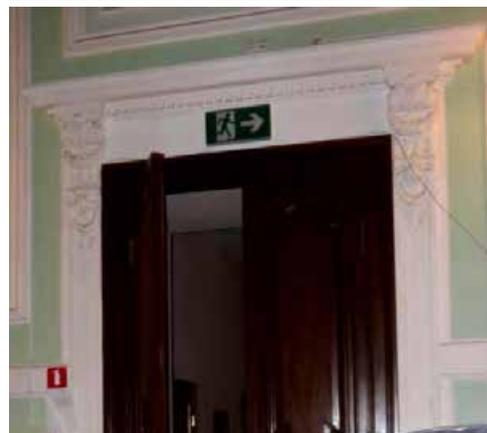
исторический дверной проем – местоположение, конфигурация (прямоугольный), габариты;

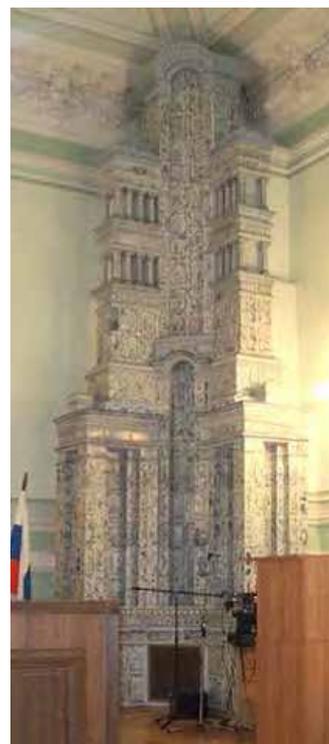
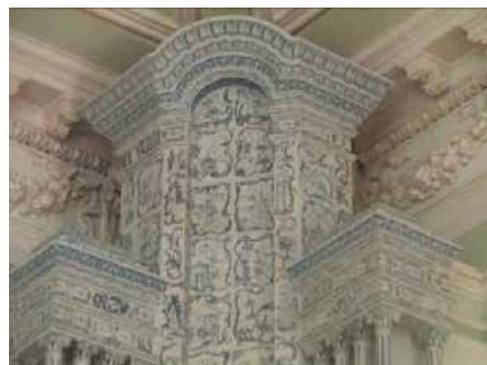
две угловые многоярусные печи сложной конфигурации, облицованные изразцами с кобальтовым цветочным рисунком на белом фоне; каждая печь на высоком плинте с антаблементом; центральная часть, оформленная нишами с лучковыми завершениями, фланкирована ступенчатыми ризалитами, 1-й ярус которых оформлен пилонами с антаблементом, 2-й ярус – стилизованными портиками и карнизами; в завершении печи профилированный карниз с лучковым повышением в центральной части.

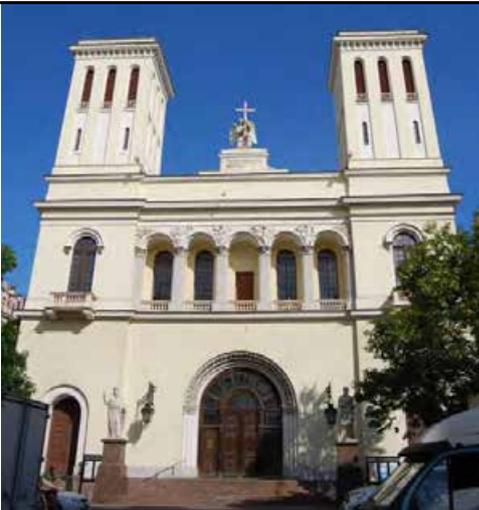
| 2. | <p>Объемно-пространственное решение:</p> | <p>Трехэтажное на подвалах трехнефное здание, прямоугольное в плане, с двумя угловыми двухъярусными башнями, тремя гранитными крыльцами по южному фасаду, с двумя гранитными крыльцами по западному и восточному фасадам;</p> <p>лицевой фасад разделен на два яруса, в нижнем – перспективный портал в центральной части, в верхнем – открытая лоджия с пятью арками;</p> | |

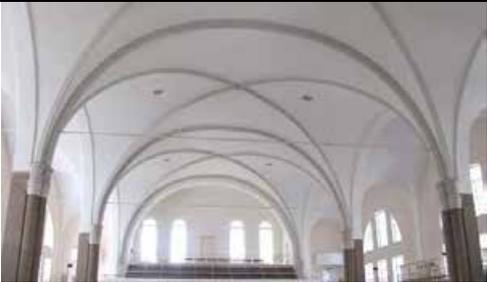
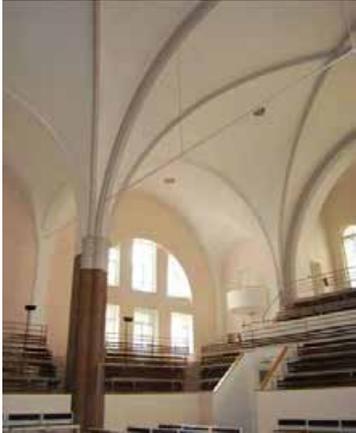
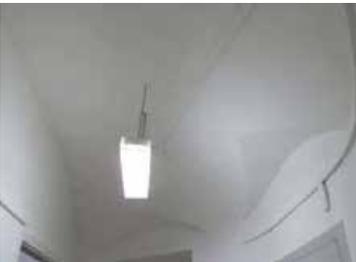
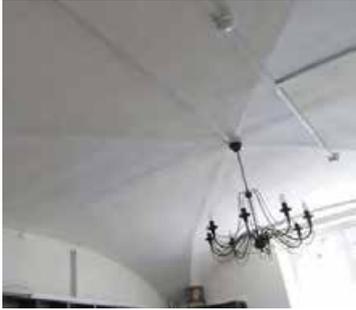
| <p>3.</p> | <p>Конструктивная система:</p> | <p>Фундаменты;<br/>исторические наружные и внутренние капитальные стены, их местоположение, материал (кирпич);</p> <p>междуэтажные перекрытия – местоположение;</p> <p>своды, в том числе система крестовых и коробовых с распалубками сводов, опирающихся на пилоны с приставными колонками, крестовые, коробовые с распалубками, на пилонах;</p> <p>система обходных галерей основного объема трехнефного зала – историческое местоположение галерей, конфигурация, габариты; ограждения галерей – историческое местоположение, габариты, материал, оформление;</p> <p>система галерей апсиды – историческое местоположение, конфигурация, габариты; ограждение галерей – историческое местоположение, габариты, материал, оформление;</p> | |
