**АКТ**  
**по результатам государственной историко-культурной экспертизы**  
**проектной документации на проведение работ по сохранению в части реставрации**  
**и приспособления для современного использования**  
**объекта культурного наследия федерального значения «Ограда между домами»**  
**в составе объекта культурного наследия федерального значения**  
**«Храм евангелическо-лютеранский Апостола Петра» –**  
**«Проектная документация на проведение работ по сохранению объекта культурного**  
**наследия федерального значения «Ограда между домами»**  
**в составе объекта культурного наследия федерального значения**  
**«Храм евангелическо-лютеранский Апостола Петра»,**  
**по адресу: Санкт-Петербург, Невский пр., д. 22-24»,**  
**выполненной ООО «КАСТ»**  
**Шифр: 1/08**

6.2. Объект государственной историко-культурной экспертизы: *проектная документация на проведение работ по сохранению объекта культурного наследия в части реставрации и приспособления для современного использования объекта культурного наследия федерального значения «Ограда между домами» в составе объекта культурного наследия федерального значения «Храм евангелическо-лютеранский Апостола Петра» - «Проектная докум

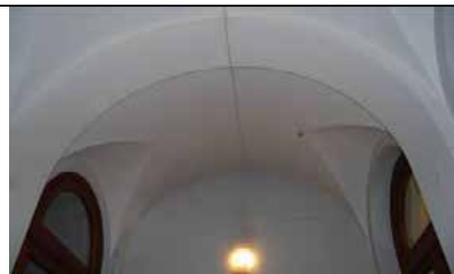
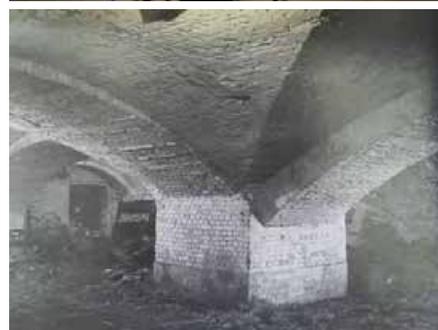
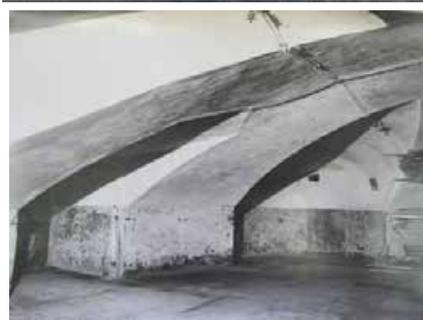
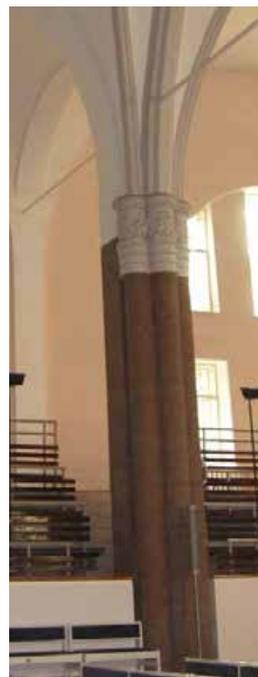
четыре гранитных пилона с гранитными приставными колонками с окрашенными стилизованными капителями, на постаментах (по три колонки у каждого пилон);

две пары гранитных\* приставных колонок с окрашенными стилизованными капителями, на постаментах;

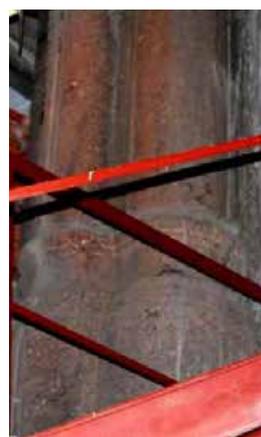
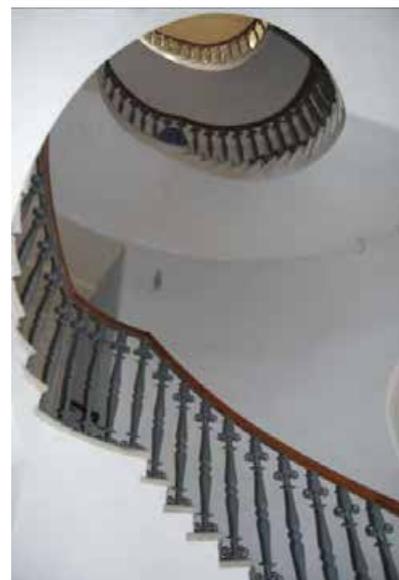
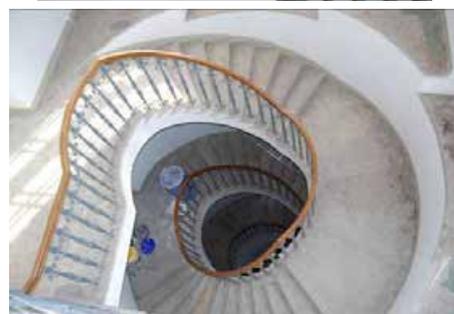
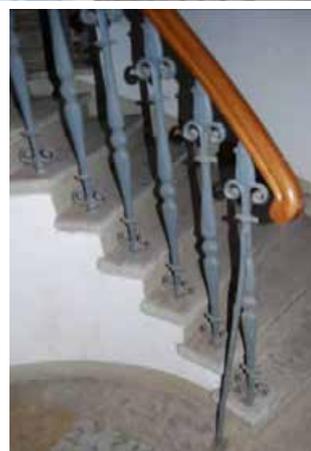
межэтажные винтовые лестницы Л-1 и Л-2 с вмонтированными в стены известняковыми ступенями, их историческое местоположение), конфигурация, габариты;

историческое литое ограждение – местоположение, материал, техника исполнения, габариты, рисунок (фигурные стойки с завитками);

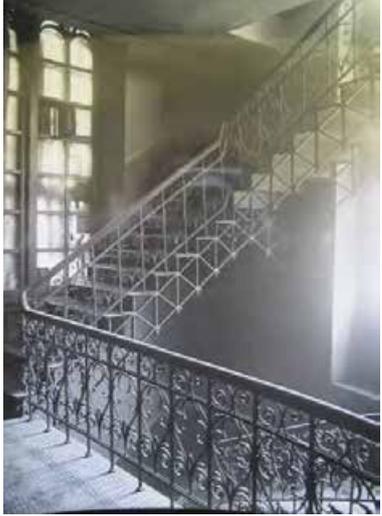
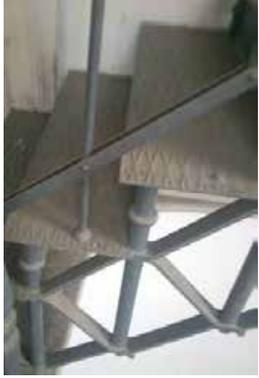
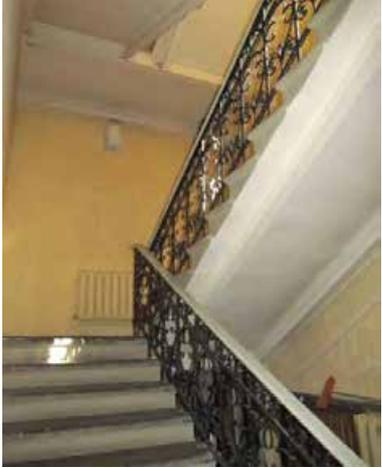
| | | <p>две металлические лестницы с литыми ступенями и подступенками, ведущие с верхней площадки лестниц Л-1 и Л-2 в башни, их местоположение, конструкция, габариты, материал, техника исполнения;</p> <p>исторические ограждения лестниц* – местоположение, конфигурация, рисунок, материал, техника исполнения;</p> <p>* сохранились фрагментарно</p> <p>межэтажные двухмаршевые лестницы Л-3 и Л-4 с известняковыми ступенями по металлическим косоурам, их историческое местоположение, конфигурация, габариты;</p> <p>историческое кованое ограждение – местоположение, материал, техника исполнения, габариты, рисунок (стилизованый геометрический и растительный орнамент);</p> <p>исторические металлические стяжки наружных капитальных стен башен.</p> | |

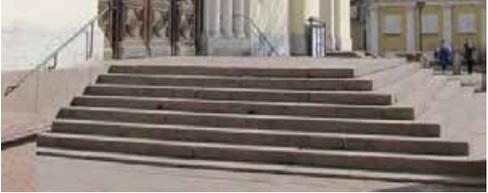
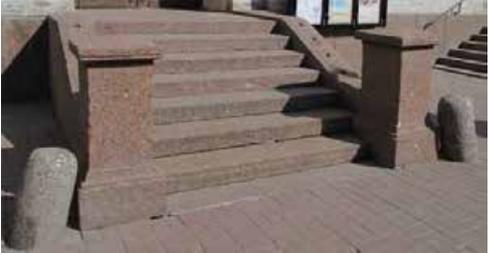
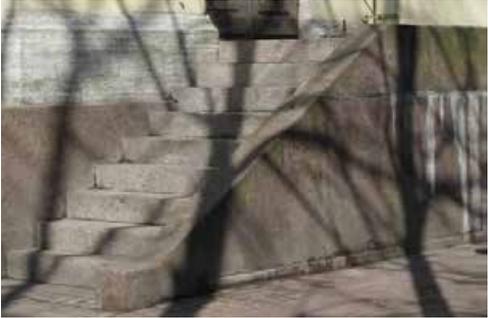
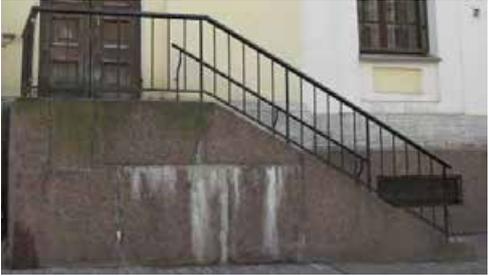
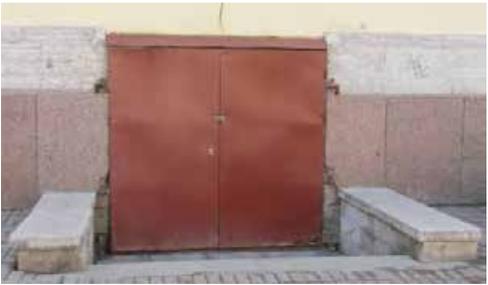
| | | <p>крыльцо из ступеней красного гранита, его историческое местоположение (центральная часть южного фасада), конфигурация, габариты;</p> <p>историческое ограждение* – местоположение, конфигурация, габариты, материал, техника исполнения, рисунок;</p> <p>*утрачено</p> <p>два крыльца из ступеней красного гранита, с двумя опорными тумбами, квадратными в сечении, на профилированном основании, расположенными у нижней ступени, их историческое местоположение (боковые стороны южного фасада), конфигурация, габариты;</p> <p>исторические ограждения* – местоположение, конфигурация, габариты, материал, техника исполнения, рисунок;</p> <p>*утрачены</p> <p>два крыльца из ступеней красного гранита, их историческое местоположение (северная часть восточного и западного фасадов), конфигурация, габариты;</p> <p>исторические ограждения* – местоположение, конфигурация, габариты, материал, техника исполнения, рисунок;</p> <p>*утрачены</p> <p>прямо́к с ведущими вниз ступенями – местоположение (северный фасад), габариты, конфигурация, исторический материал ступеней и прямо́ка;</p> | |

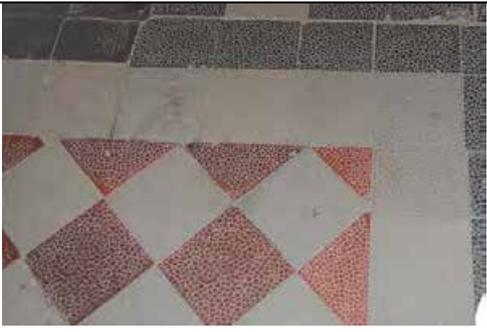
| 6. | <p>Декоративно-художественное оформление интерьеров, предметы декоративно-прикладного искусства:</p> | <p>помещение 1-Н(3) (притвор):</p> <p>покрытие пола метлахской плиткой кирпичного, серого и черного цветов, уложенной в шахматном порядке, с бордюром;</p> | |

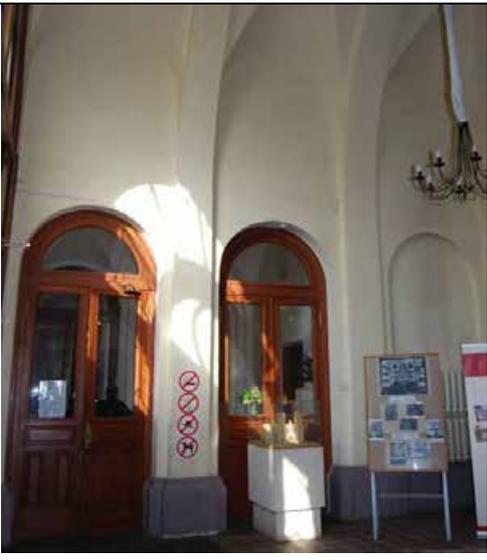
| | | <p>оформление стен – высокий раскрепованный цоколь с профилем по верхнему краю;</p> <p>четыре арочных проема, ведущих в боковые помещения, две аналогичные им уплощенные ниши – в западной и восточной стенах;</p> | |

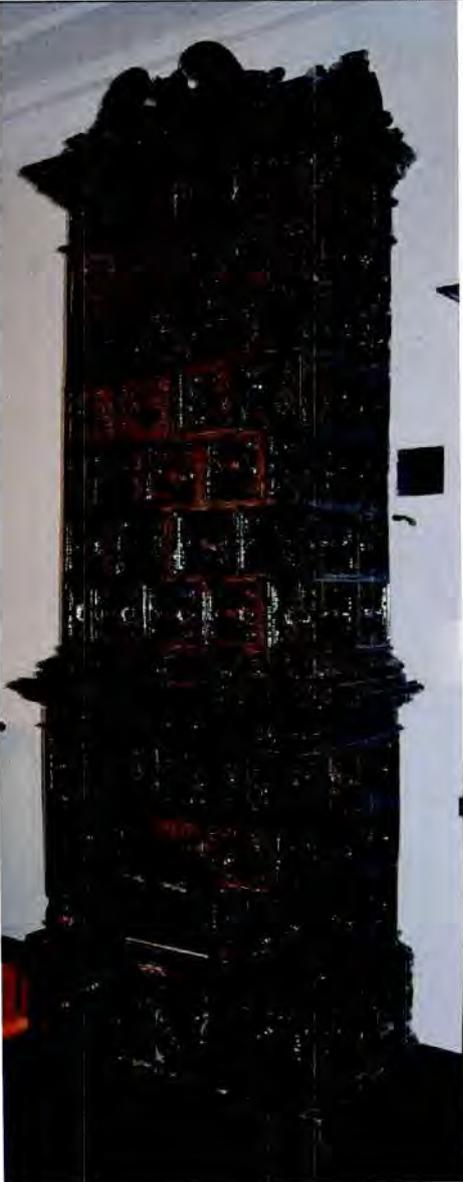
| №<br>пп | Видовая<br>принадлежность<br>предмета охраны | Предмет охраны | Фотофиксация |
|---|--|--|---|
| | | <p>печь средистенная, двухъярусная, облицованная коричневым поливным изразцом: на высоком плинте с орнаментом в виде медальонов в орнаментированном обрамлении и гладких рамах; плинт отделен от нижнего яруса орнаментальными поясами, ярусы разделены профилированным карнизом с орнаментальными поясами; изразцы ярусов со сложным рельефным растительным рисунком с геометрическими элементами; в завершении каждого яруса орнаментальный фриз; венчающий карниз выносной, профилированный, с орнаментальными поясами; навершие по лицевой стороне состоит из двух направленных друг к другу волнот, акантовых листьев и геометрических деталей; боковые навершия лукообразные, декорированы картушем и растительными элементами; топка прямоугольная, две латунные дверцы с поворотными ручками;</p> <p>помещение 81-Н(5)</p> | |

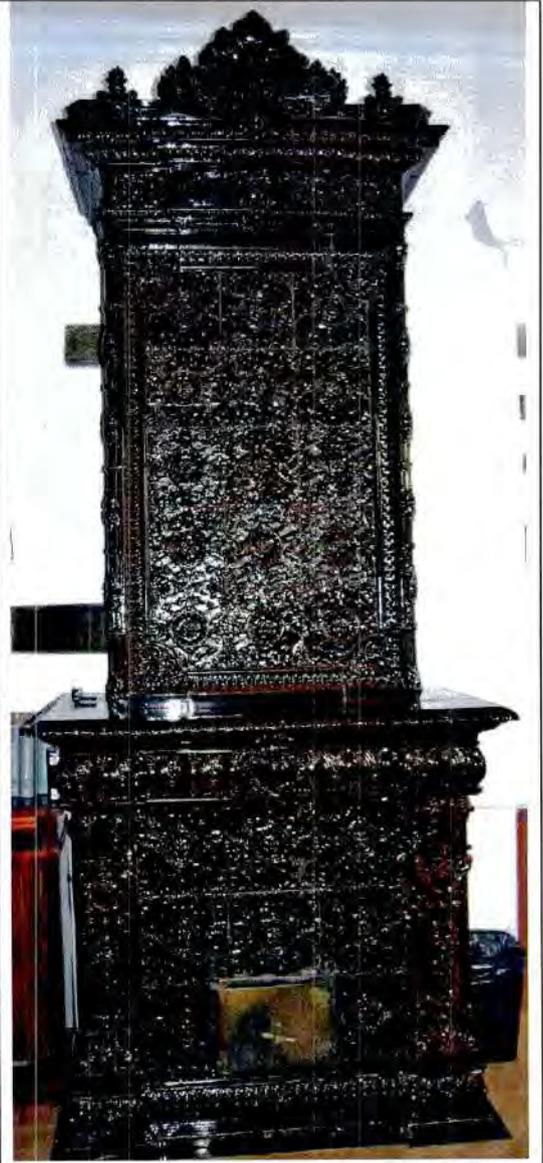
помещение 83-Н(3)

печь средистенная, двухъярусная, облицованная коричневым поливным изразцом: на раскрепованном плитке с пальчиковым и растительным орнаментом; нижний ярус декорирован стилизованными гермами с орнаментом, фриз с медальонами и растительными элементами, более широкий нижний ярус отделен от верхнего профилированной полочкой с орнаментальным поясом; верхний ярус обрамлен орнаментальной рамой с «выкружками», углы декорированы стилизованными колонками с фигурными перехватами; изразцы ярусов с медальонами и растительным орнаментом; фриз 2-го яруса декорирован картушем, стилизованными раковинами и растительными элементами; выносной профилированный карниз с орнаментальными поясами; фигурное центральное навершие с картушем и растительными элементами, на фигурном основании, боковые фигурные акротерии; топка квадратная, створка латунная с поворотной ручкой.

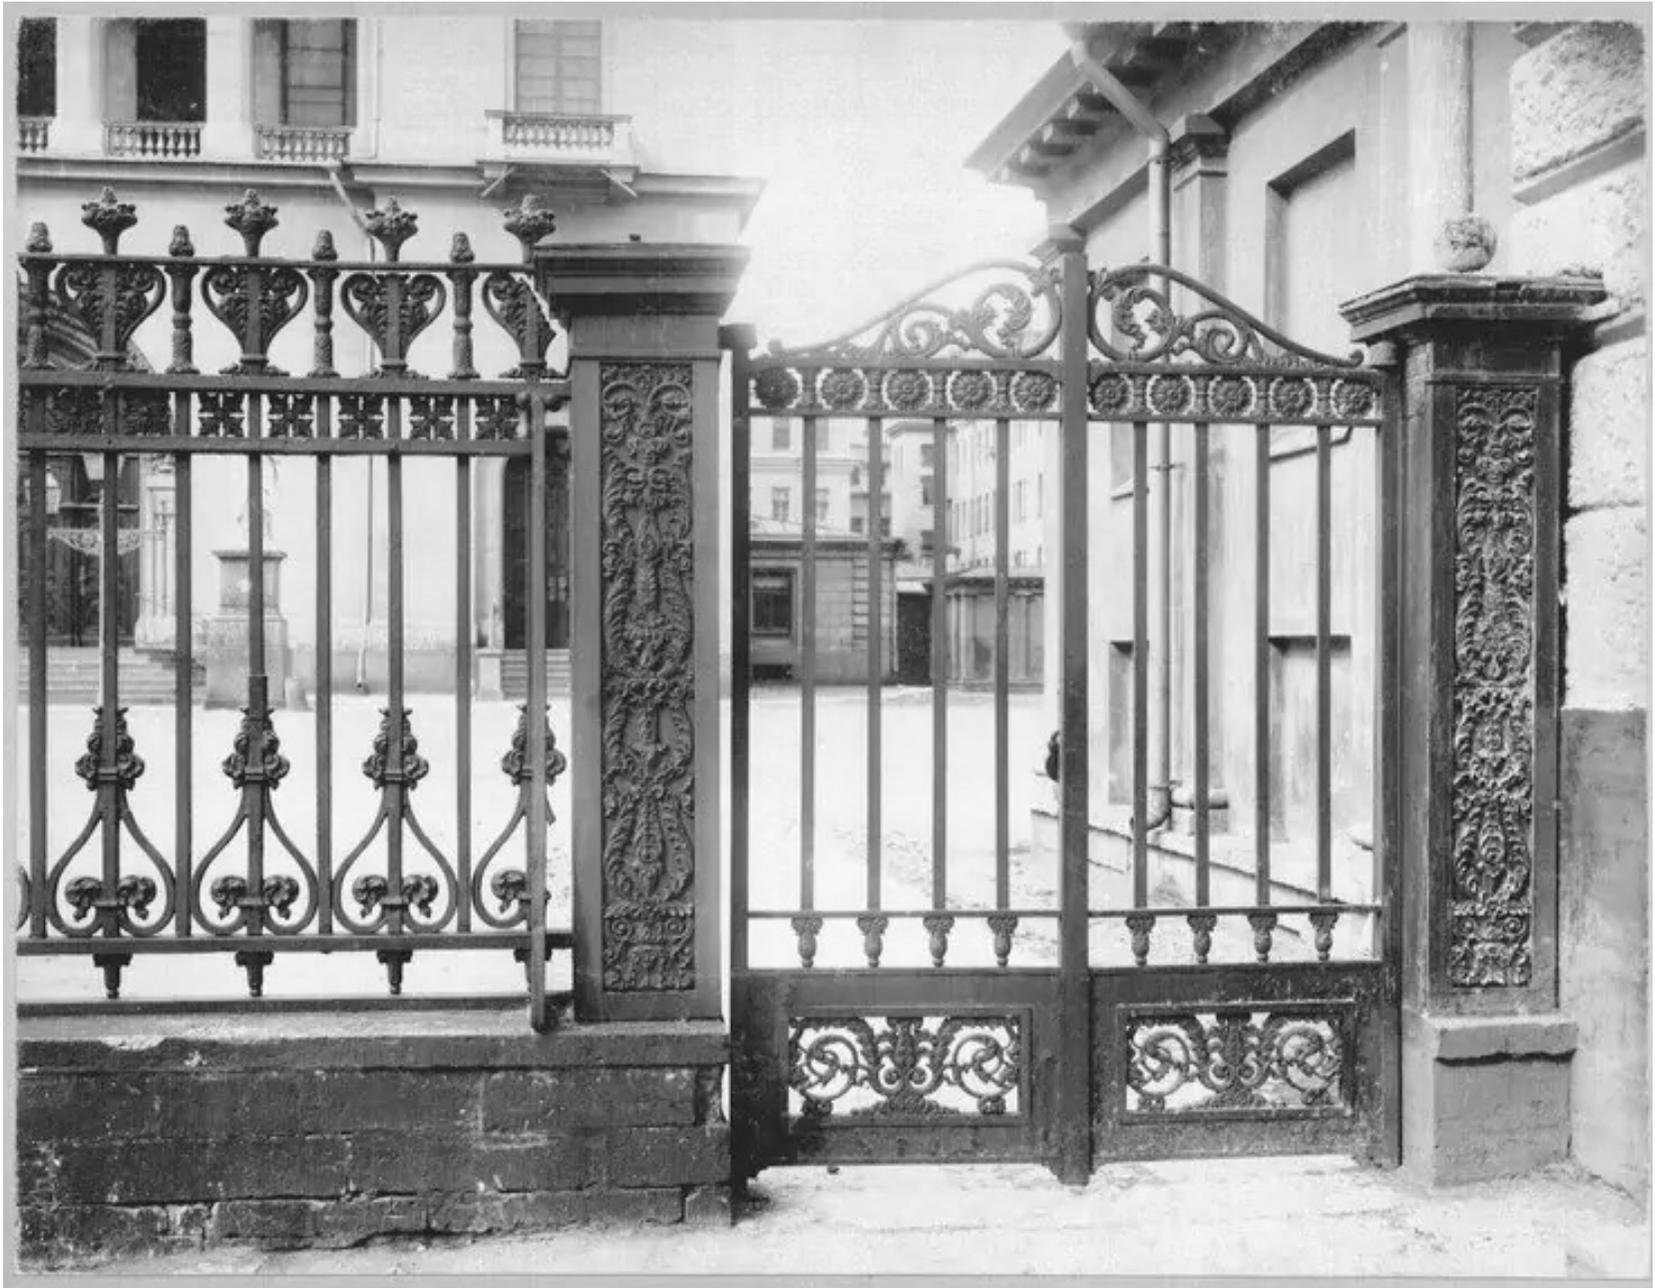
Ил. 7  
Боковая калитка в ограде лютеранской церкви Св. Петра и Павла. 1900 г.  
ГМИ СПб//<https://pastvu.com/p/874006>

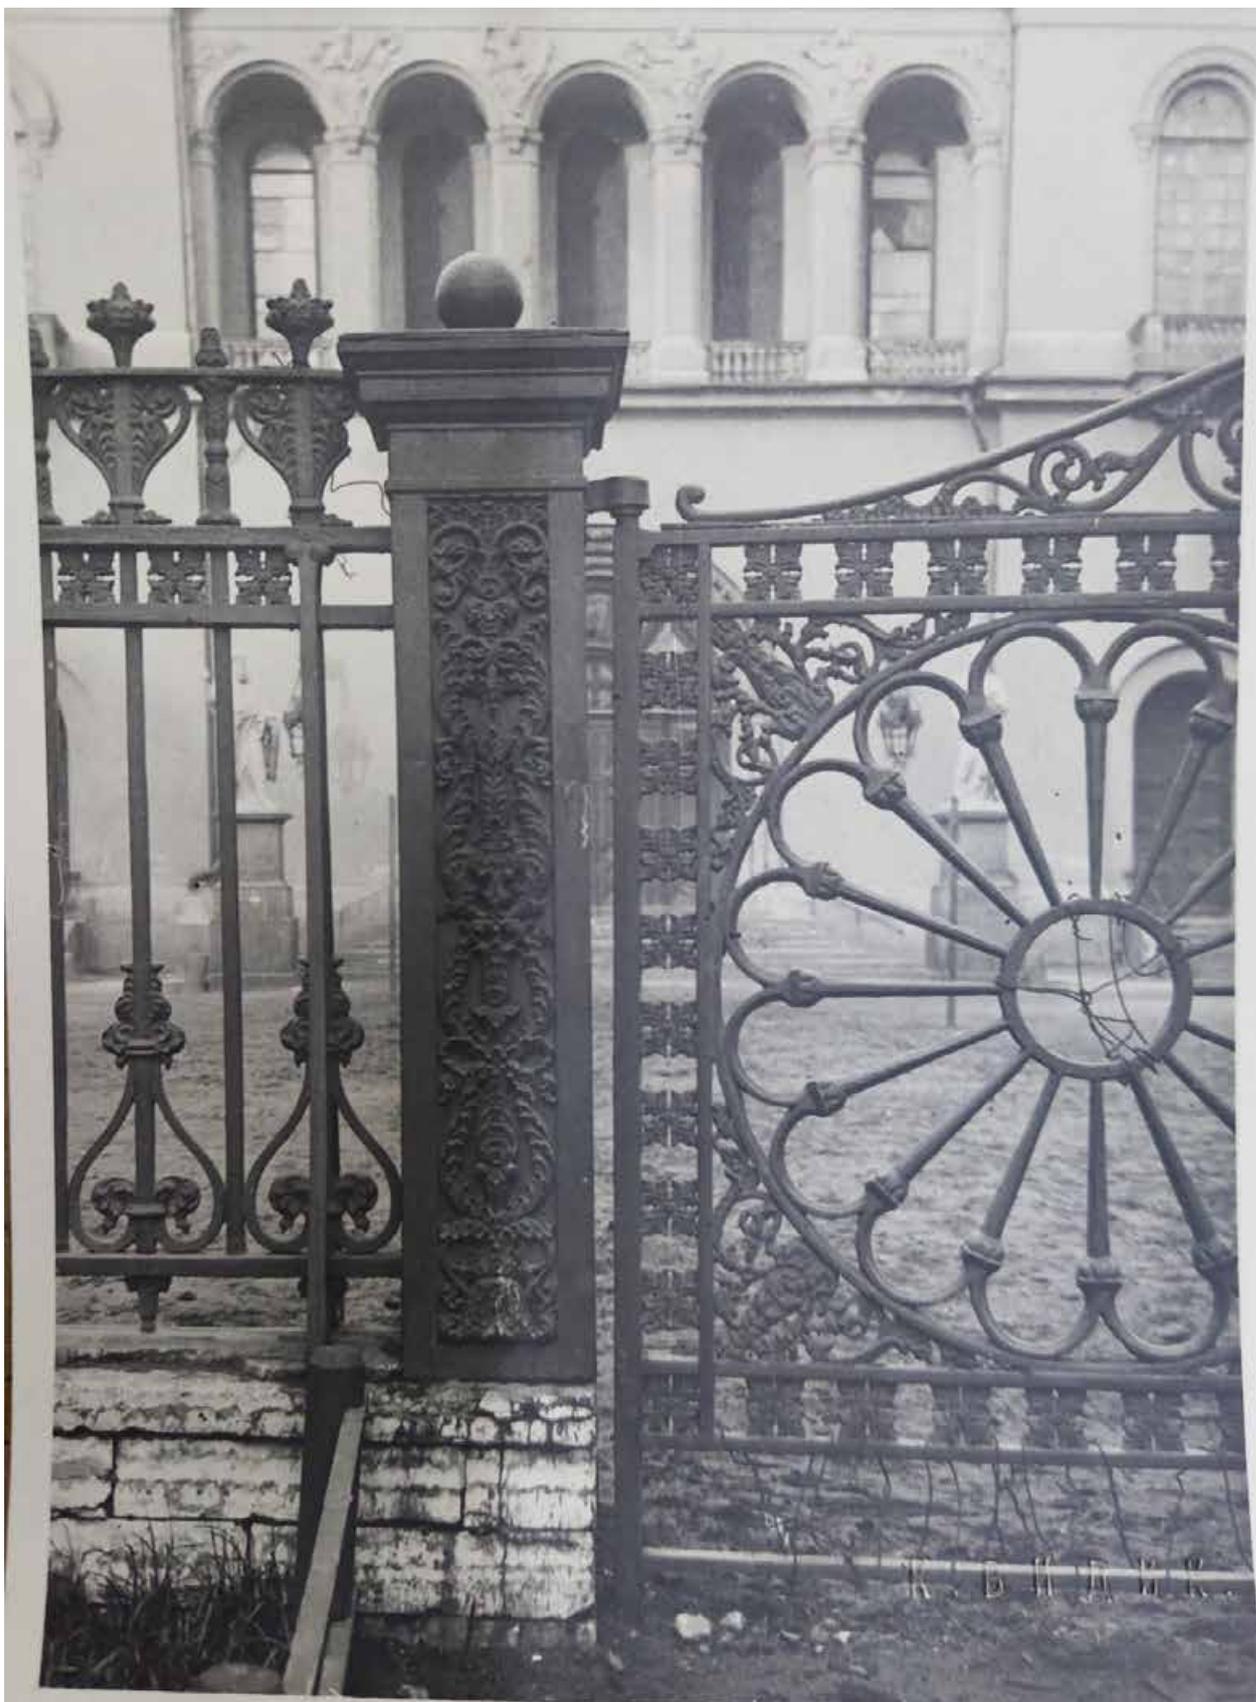
Ил. 14  
Ворота лютеранской церкви Св. Петра на Невском проспекте. 1939 г.  
Архив КГИОП, № 5131

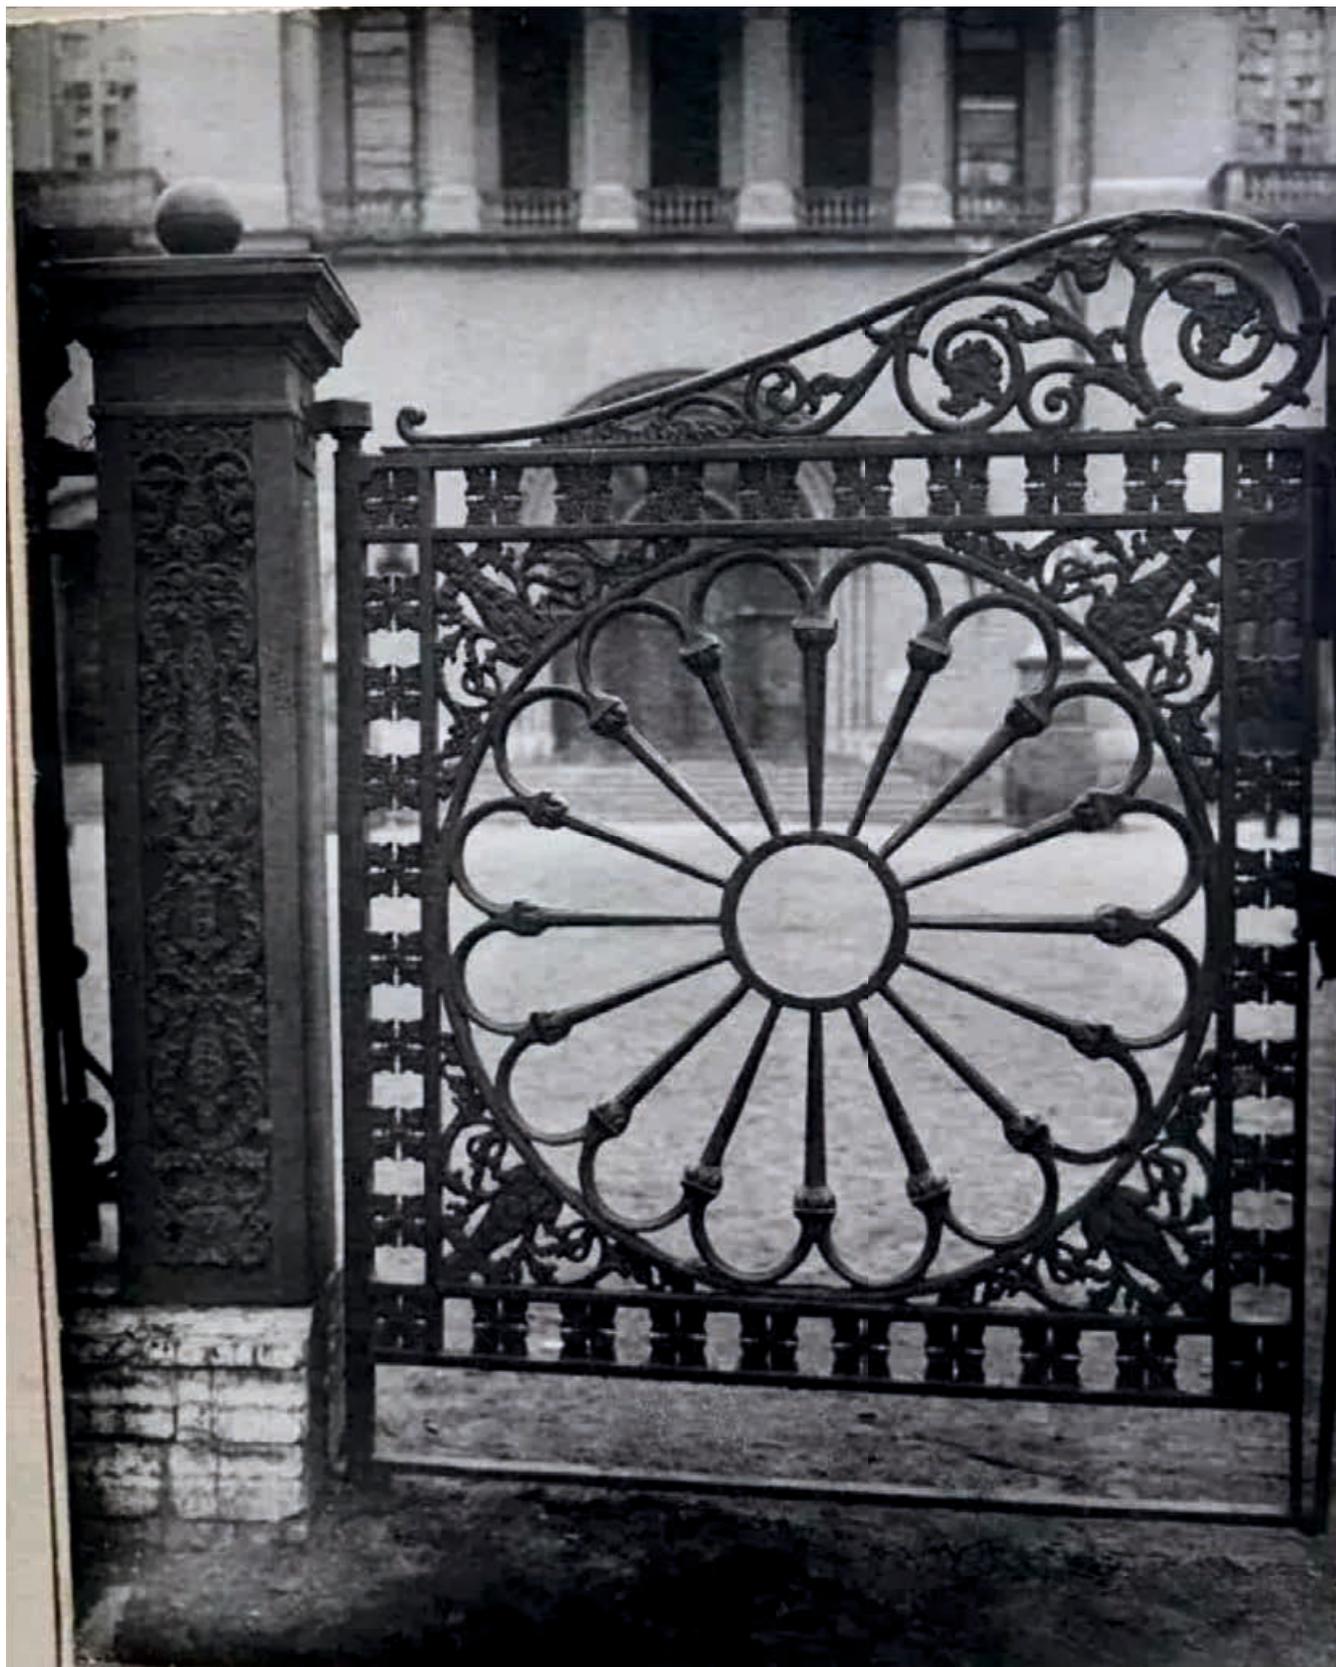
Ил. 15  
Ворота бывшей лютеранской церкви. 1940 г. ГНИМА НФ-ОФ-90/151  
[//https://goskatalog.ru/portal/#/collections?id=31931593](https://goskatalog.ru/portal/#/collections?id=31931593)

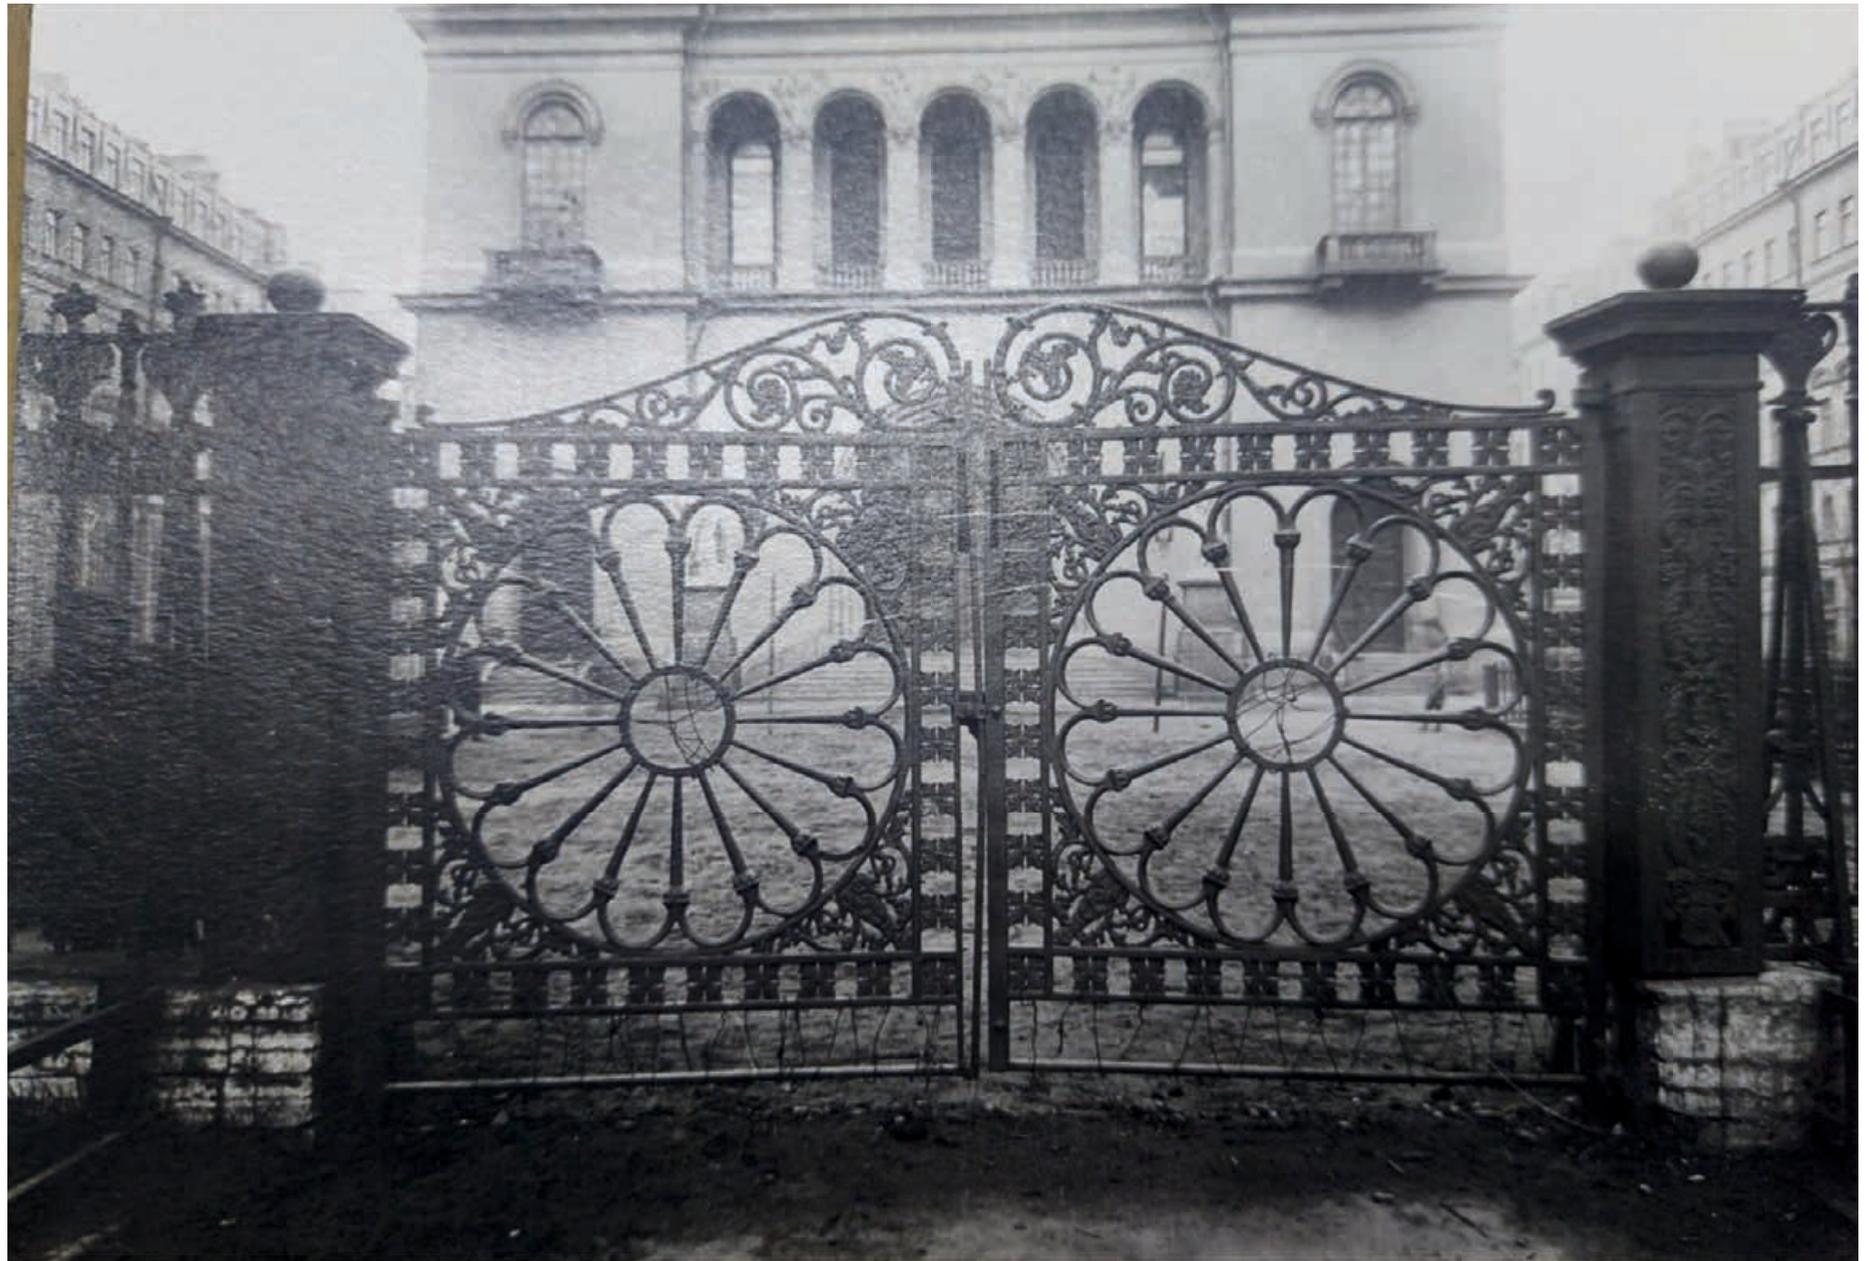
Ил. 17  
Решетка перед лютеранской церковью апостола Петра. 1948 г.  
Архив КГИОП, № 22740

За годы Великой отечественной войны состояние решетки ухудшилось, к 1952 г. помимо ранее перечисленных дефектов <sup>18</sup> (Ил. 17,18,19,20) были утрачены отдельные пики решетки <sup>19</sup> (Ил. 21).

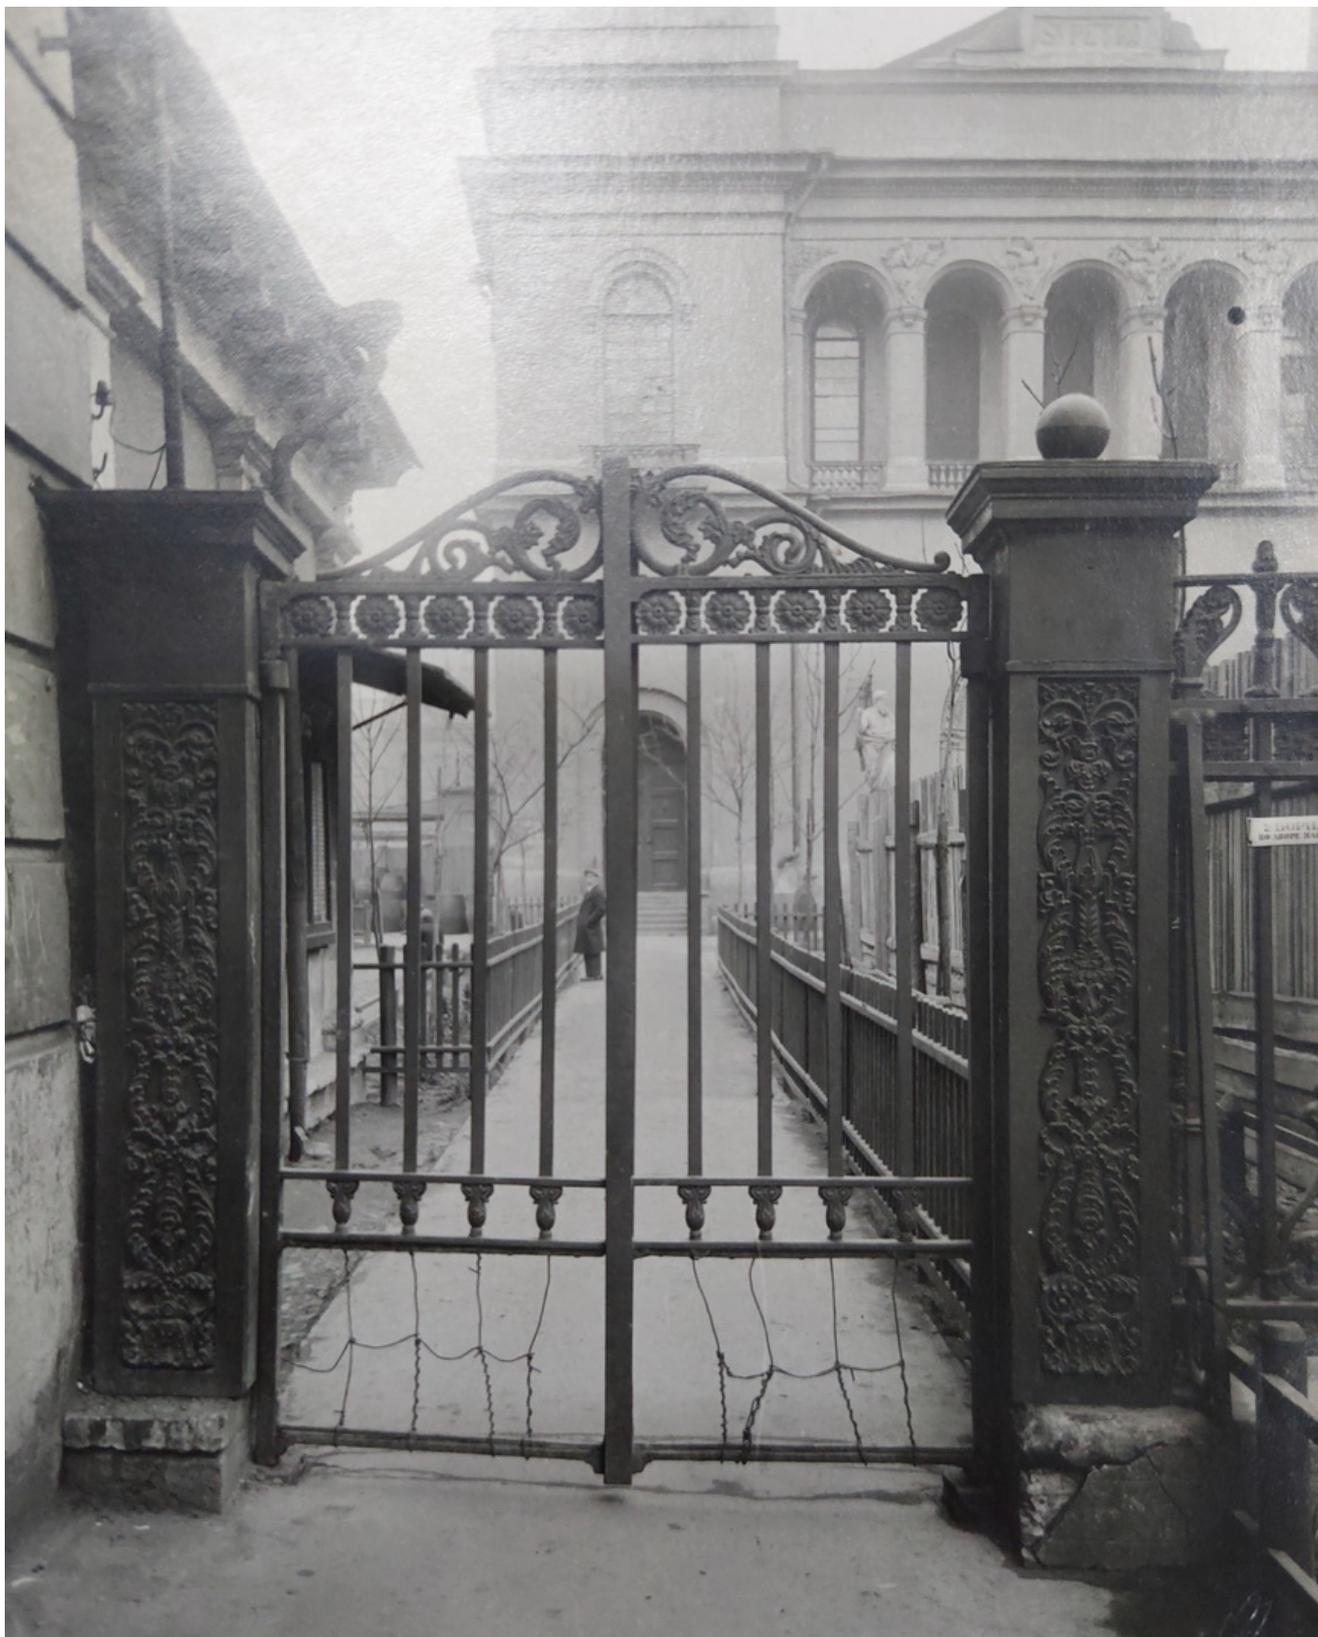
Ил. 18  
Решетка перед лютеранской церковью апостола Петра. 1948 г.  
Архив КГИОП, № 22739

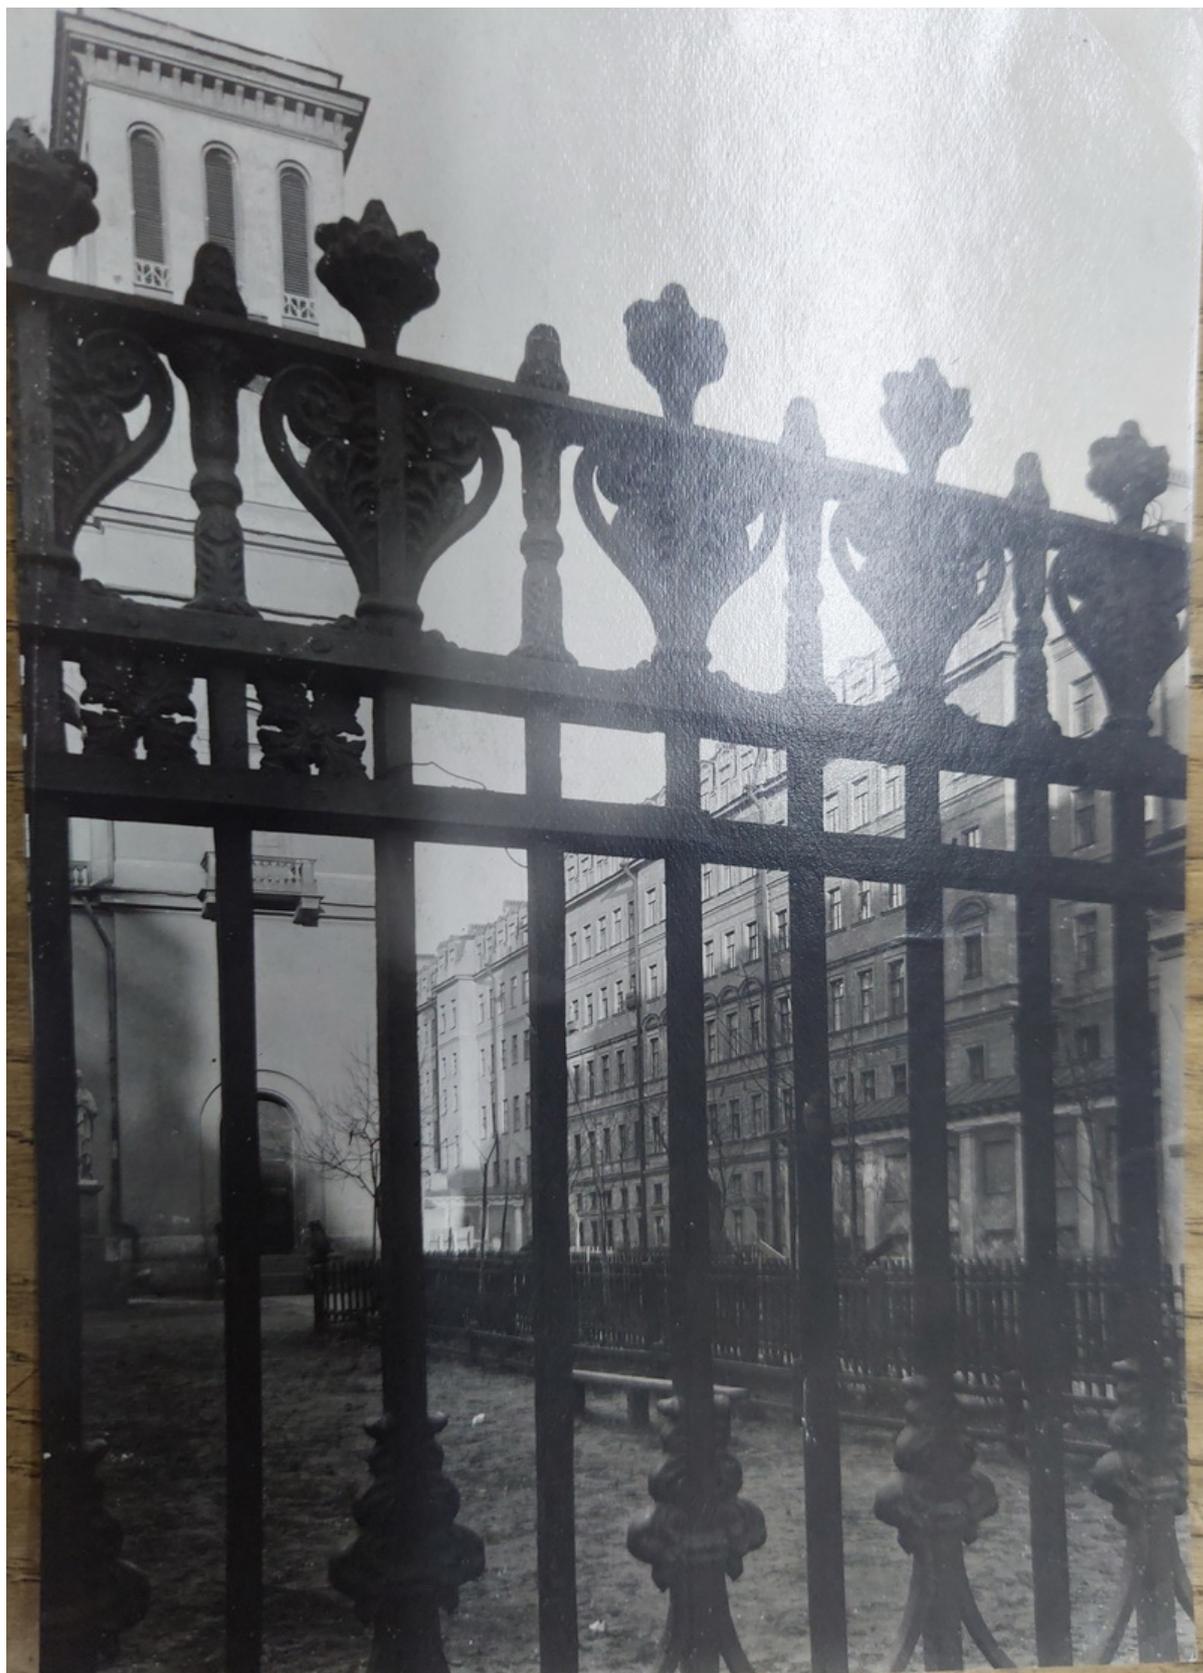
Ил. 19  
Решетка перед лютеранской церковью апостола Петра. 1948 г.  
Архив КГИОП, № 22737

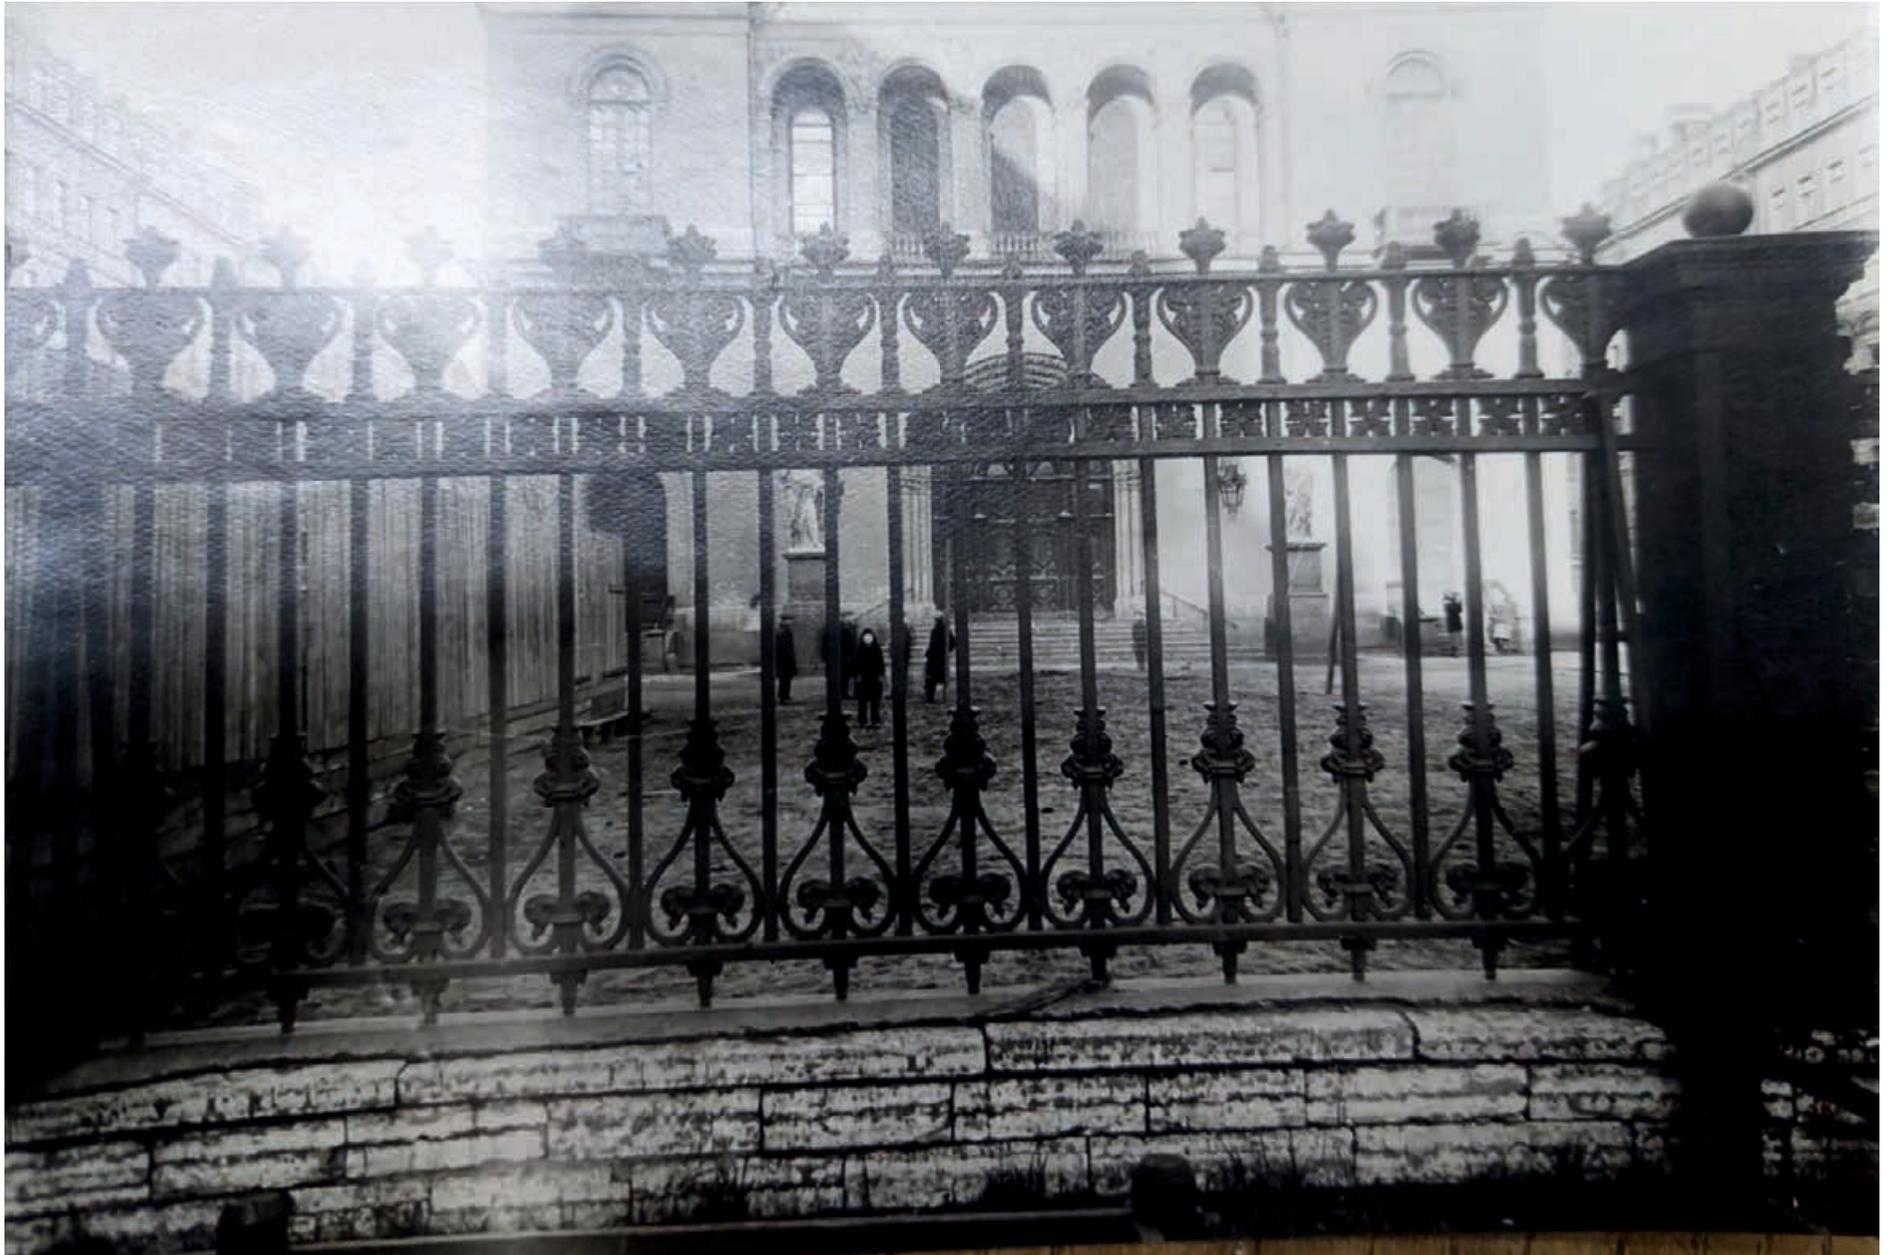
Ил. 20  
Решетка перед лютеранской церковью апостола Петра. 1948 г.  
Архив КГИОП, № 22738
