**АКТ**  
**по результатам государственной историко-культурной экспертизы**  
**проектной документации на проведение работ по сохранению в части реставрации**  
**и приспособления для современного использования**  
**объекта культурного наследия федерального значения «Ограда между домами»**  
**в составе объекта культурного наследия федерального значения**  
**«Храм евангелическо-лютеранский Апостола Петра» –**  
**«Проектная документация на проведение работ по сохранению объекта культурного**  
**наследия федерального значения «Ограда между домами»**  
**в составе объекта культурного наследия федерального значения**  
**«Храм евангелическо-лютеранский Апостола Петра»,**  
**по адресу: Санкт-Петербург, Невский пр., д. 22-24»,**  
**выполненной ООО «КАСТ»**  
**Шифр: 1/08**

6.2. Объект государственной историко-культурной экспертизы: *проектная документация на проведение работ по сохранению объекта культурного наследия в части реставрации и приспособления для современного использования объекта культурного наследия федерального значения «Ограда между домами» в составе объекта культурного наследия федерального значения «Храм евангелическо-лютеранский Апостола Петра» - «Проектная докум

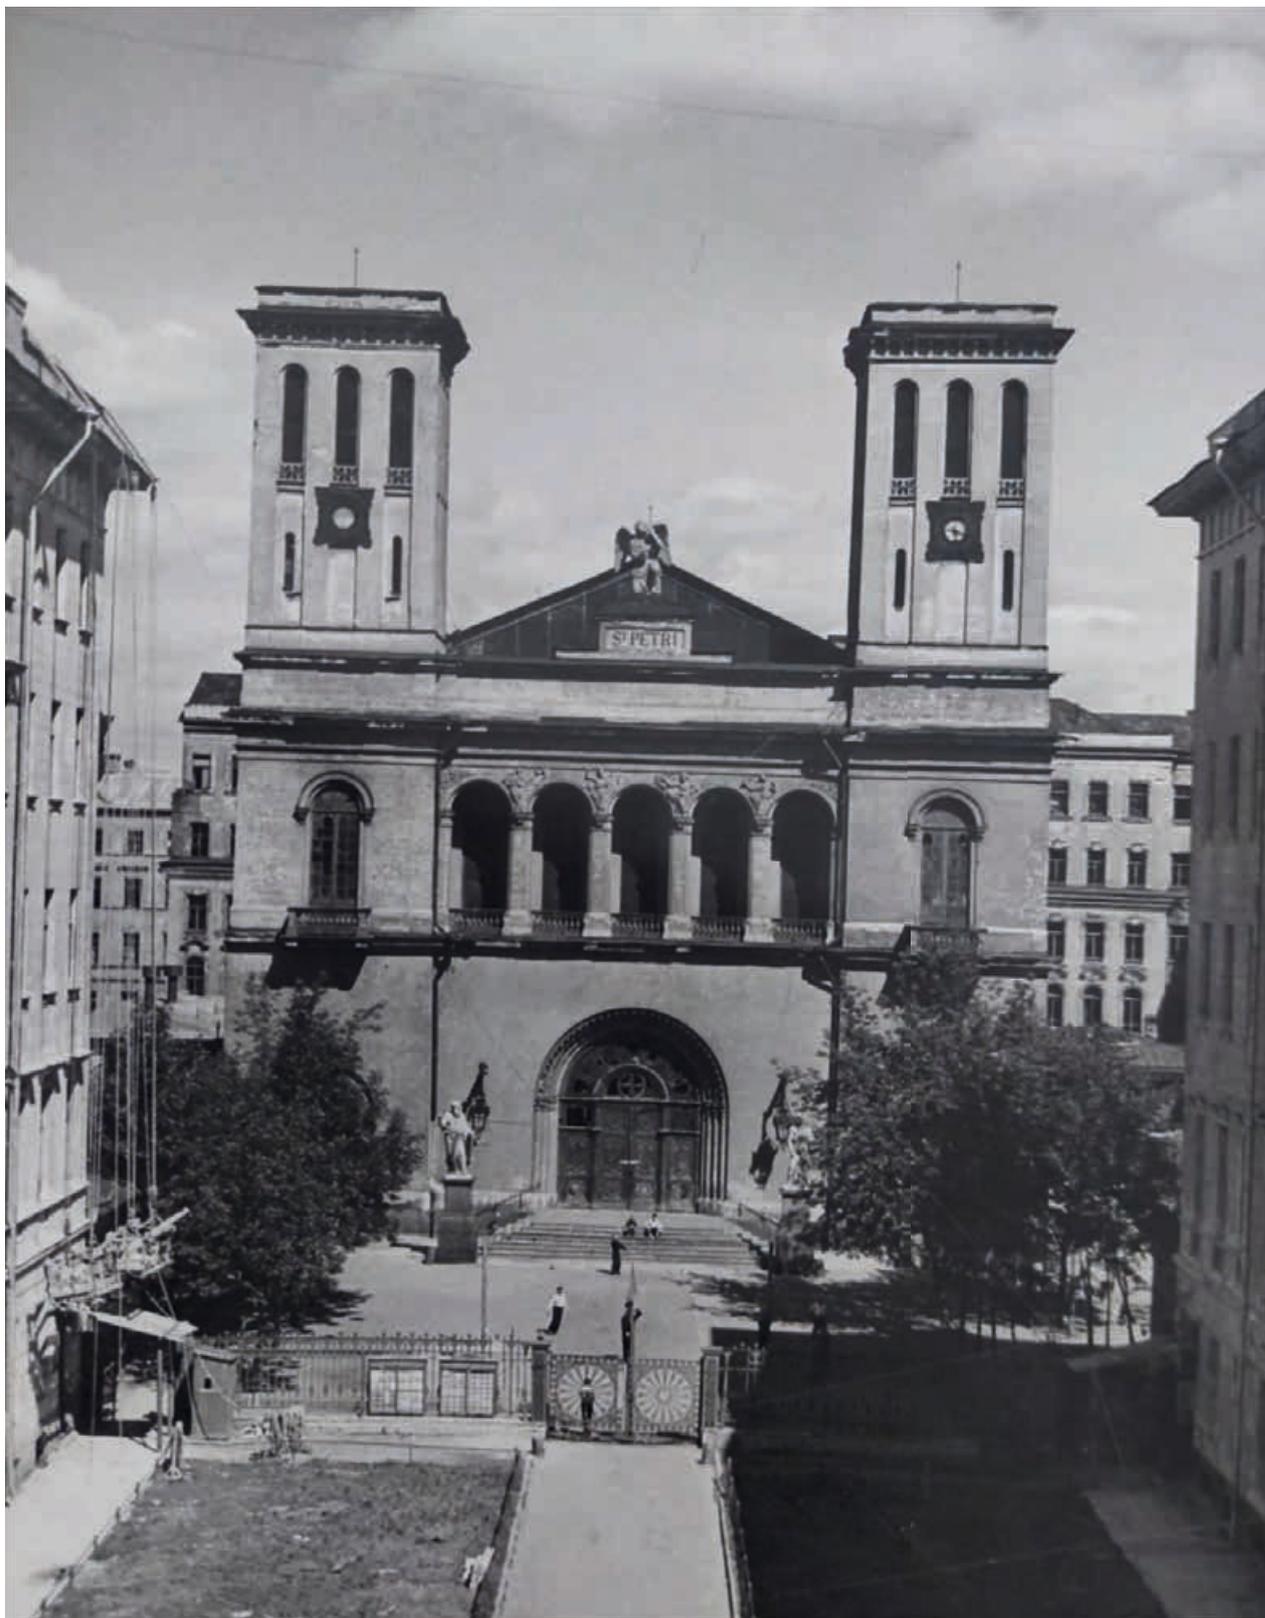
Ил. 21  
Церковь апостола Петра на Невском пр. 1952 г.  
Архив КГИОП, № 41757

За годы Великой отечественной войны состояние решетки ухудшилось, к 1952 г. помимо ранее перечисленных дефектов <sup>18</sup> (Ил. 17,18,19,20) были утрачены отдельные пики решетки <sup>19</sup> (Ил. 21).

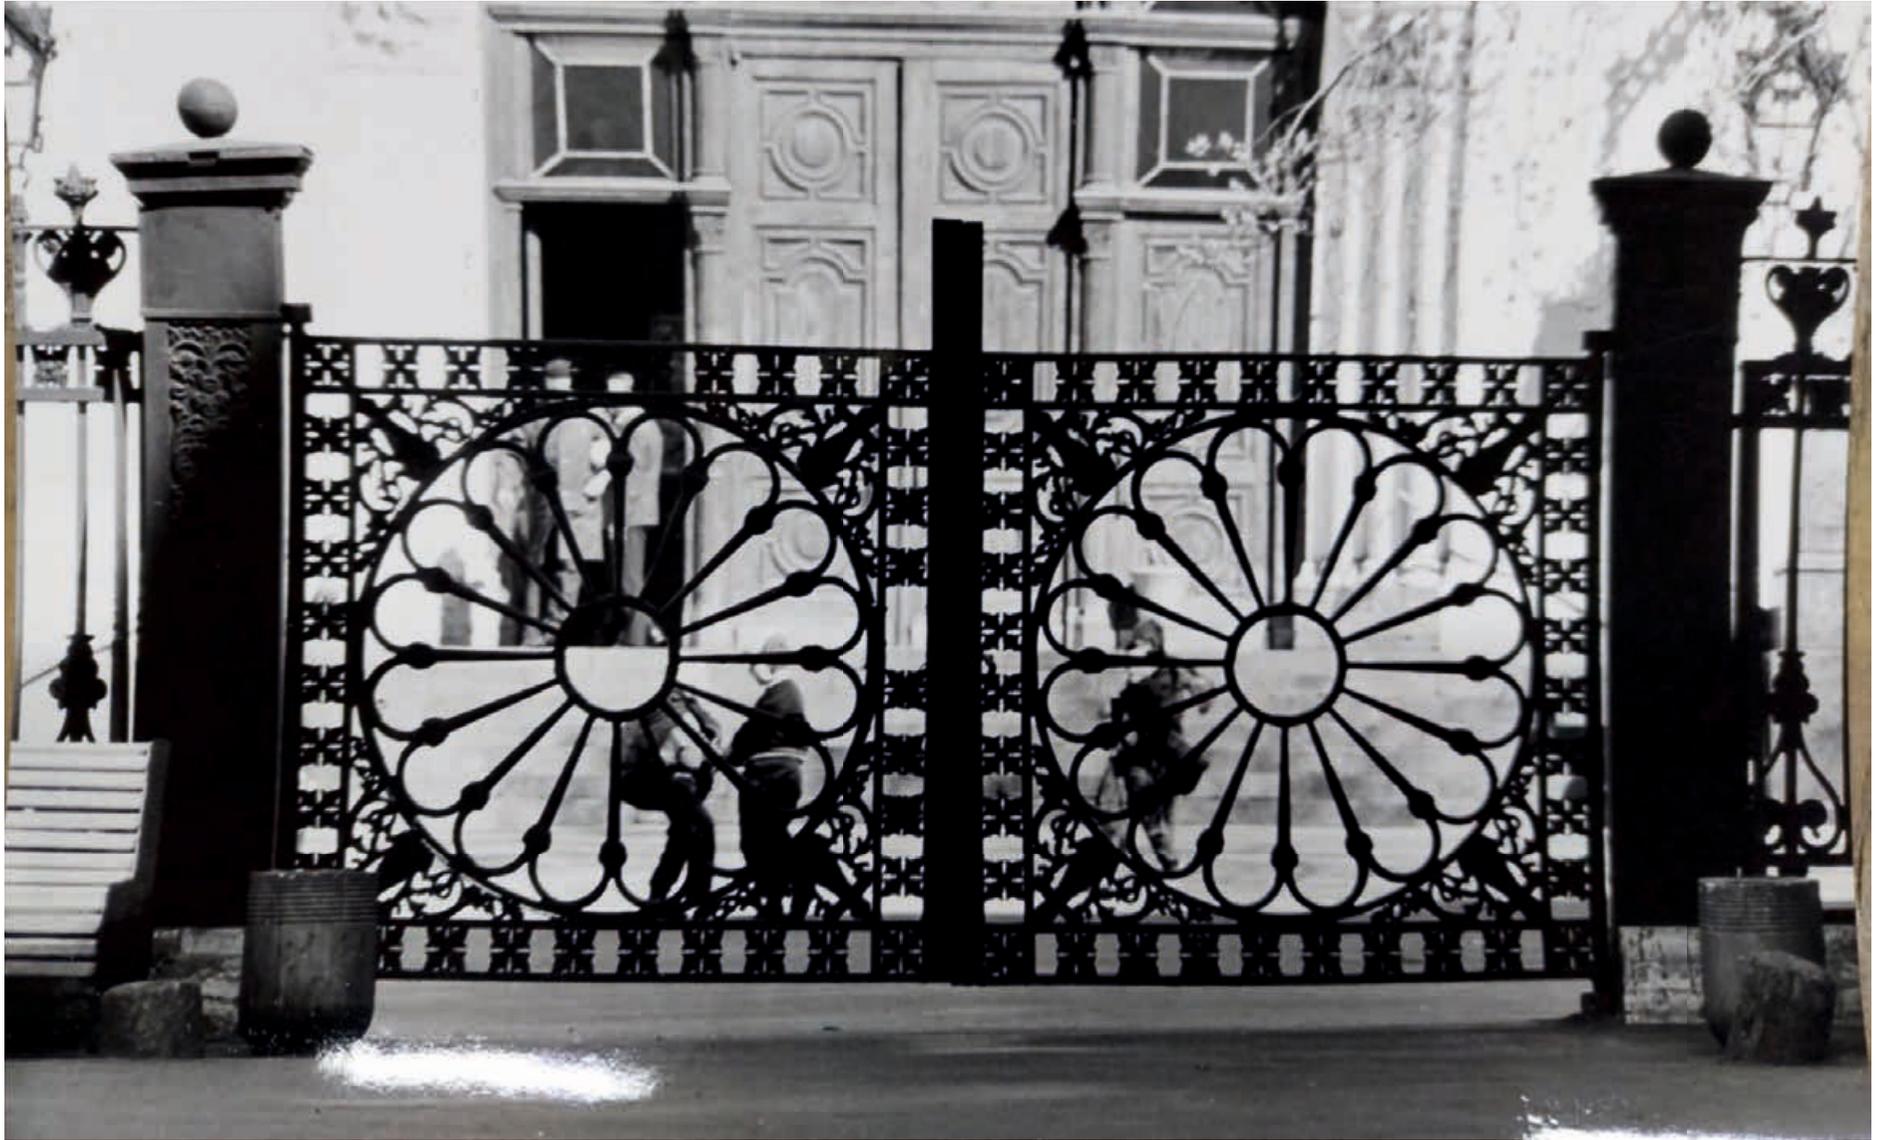
Ил. 22  
Решетка перед лютеранской церковью апостола Петра. 1973 г.  
Архив КГИОП, № 44497

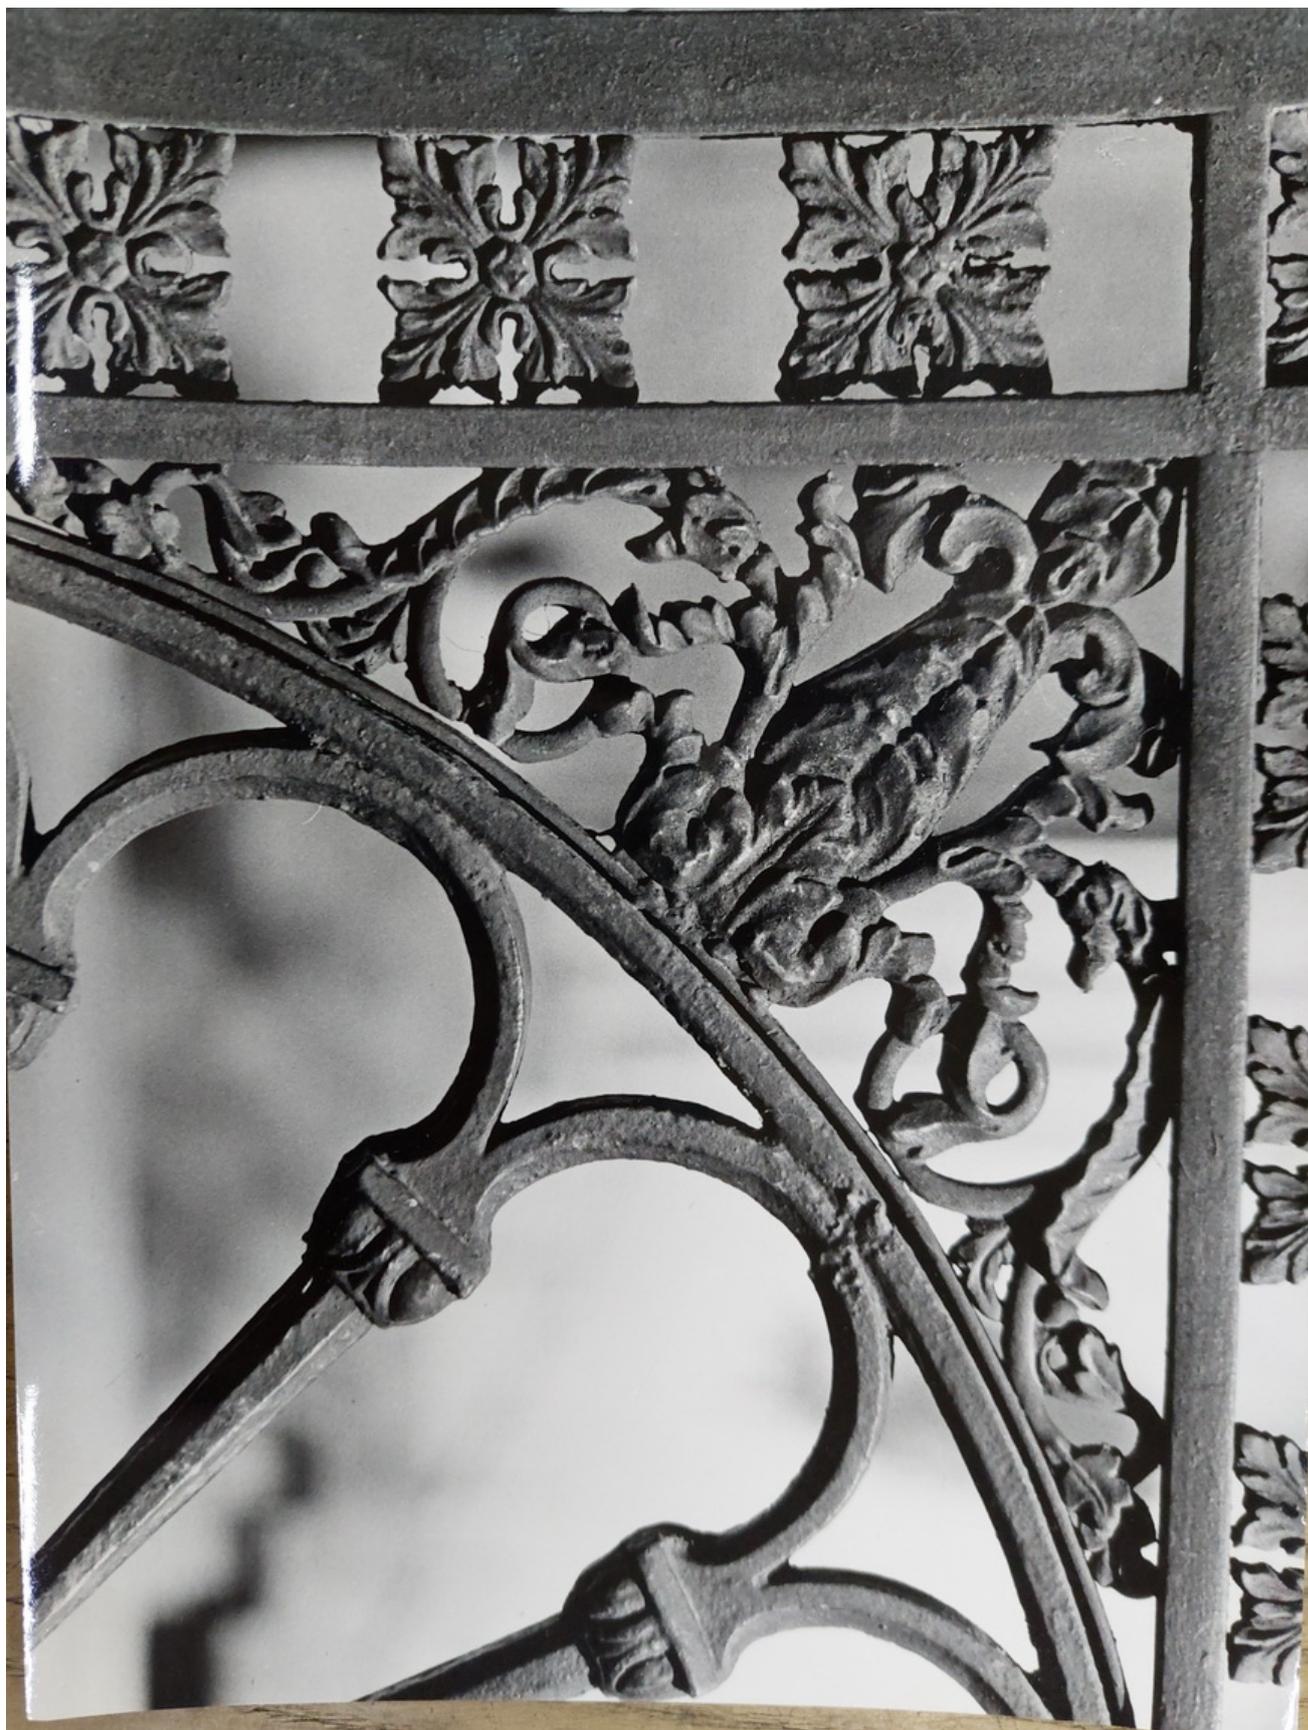
Ил. 23  
Решетка перед лютеранской церковью апостола Петра. 1973 г.  
Архив КГИОП, № 25768

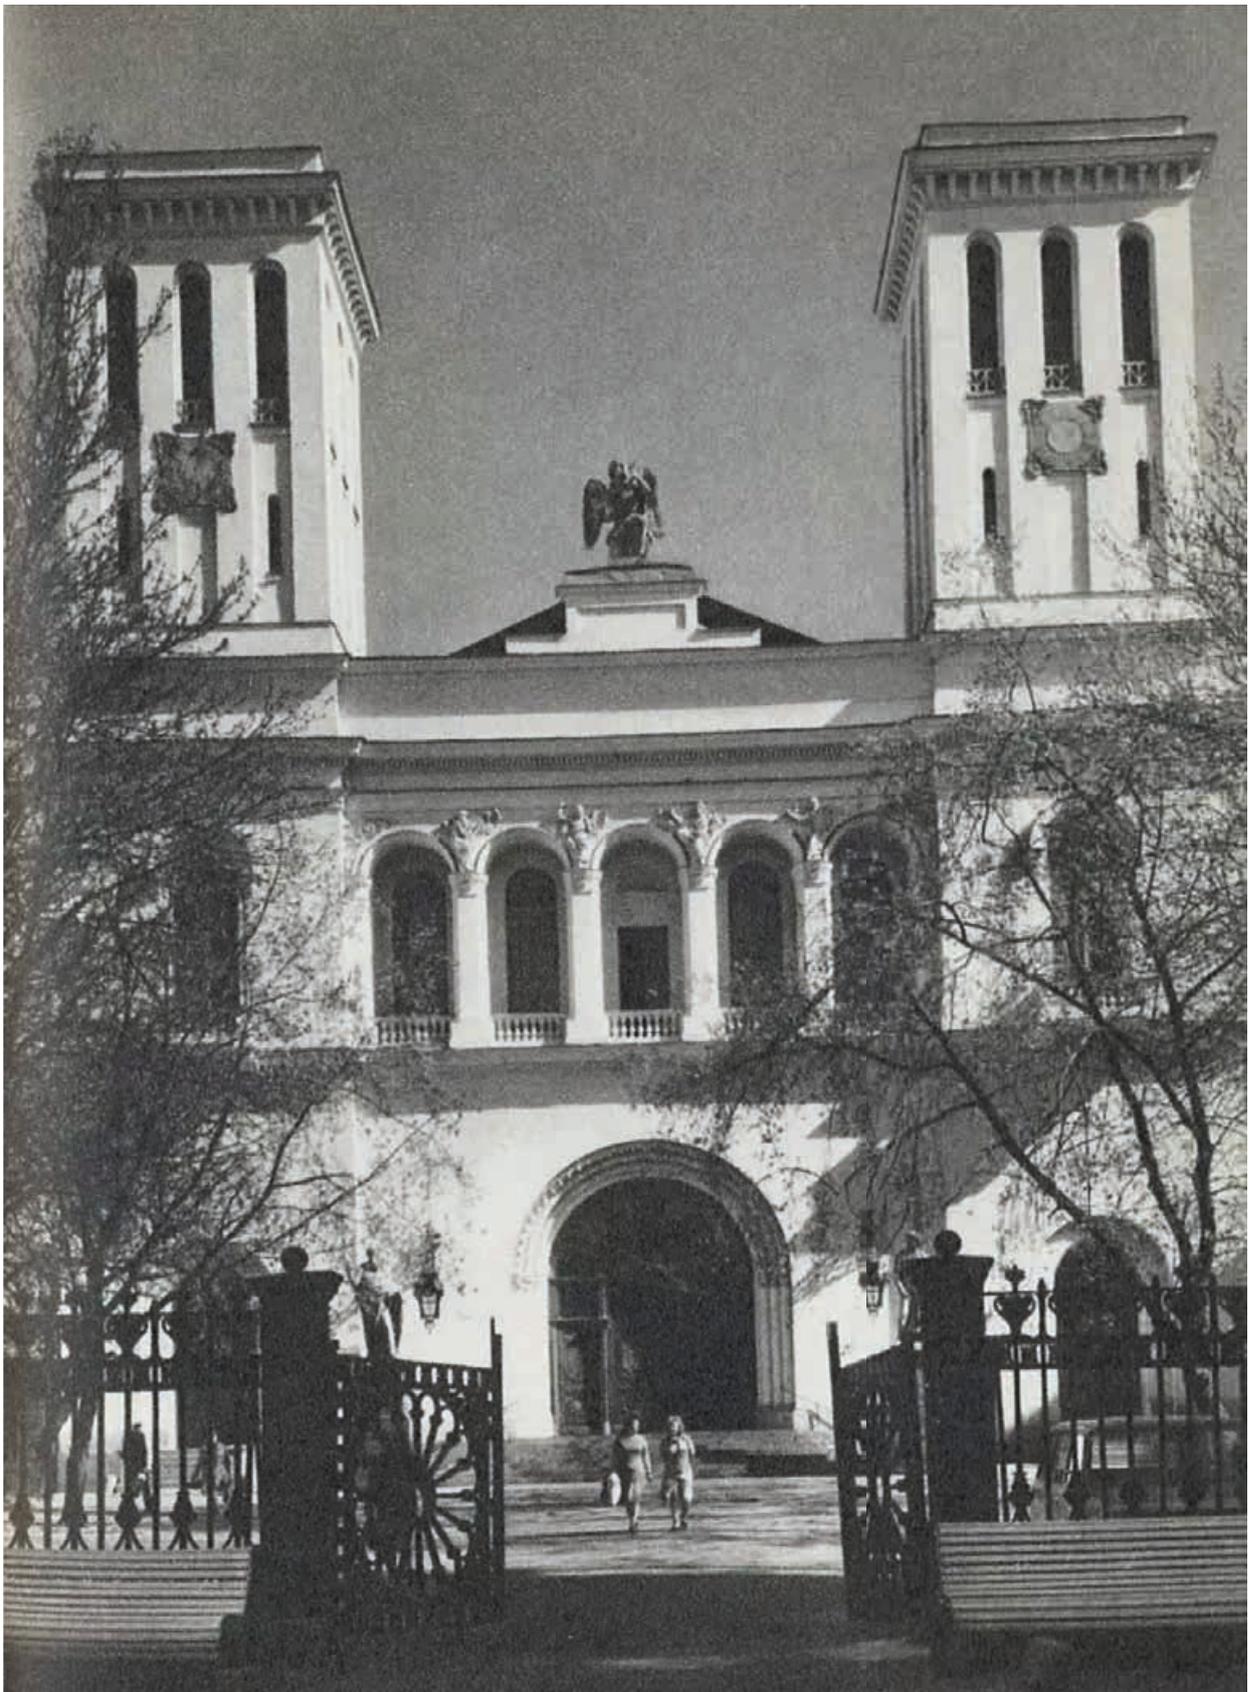
Ил. 25  
Ворота лютеранской церкви на Невском проспекте. 1970-1978.  
Л.С. Алешина., Памятники искусства Советского Союза,  
Ленинград и окрестности, Москва, "Искусство", 1980

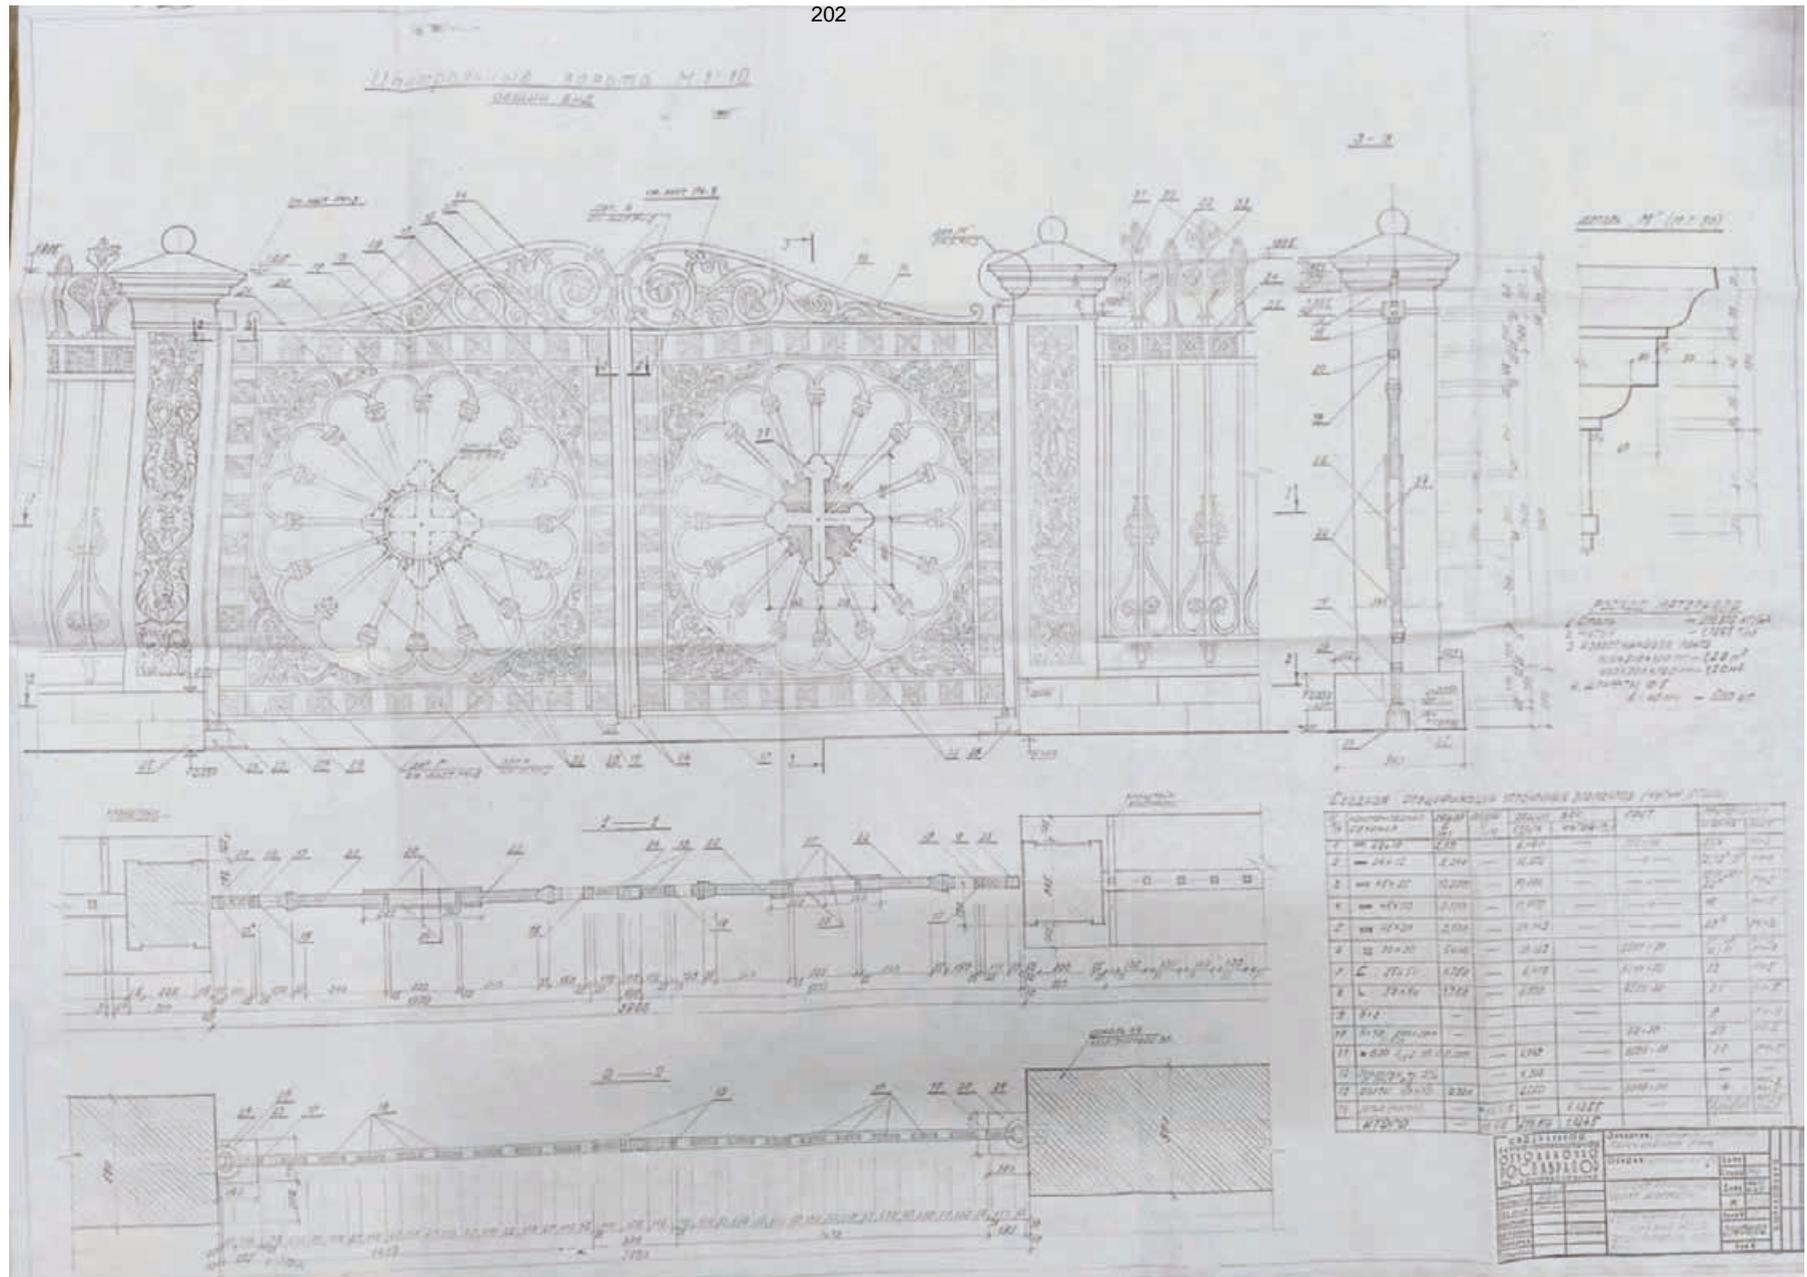
Ил. 27

Проект реставрации ворот и ограды. Невский пр. 22-24. 1988 г. СНПО «Реставратор»  
Архив КГИОП, № 133/Пр-1

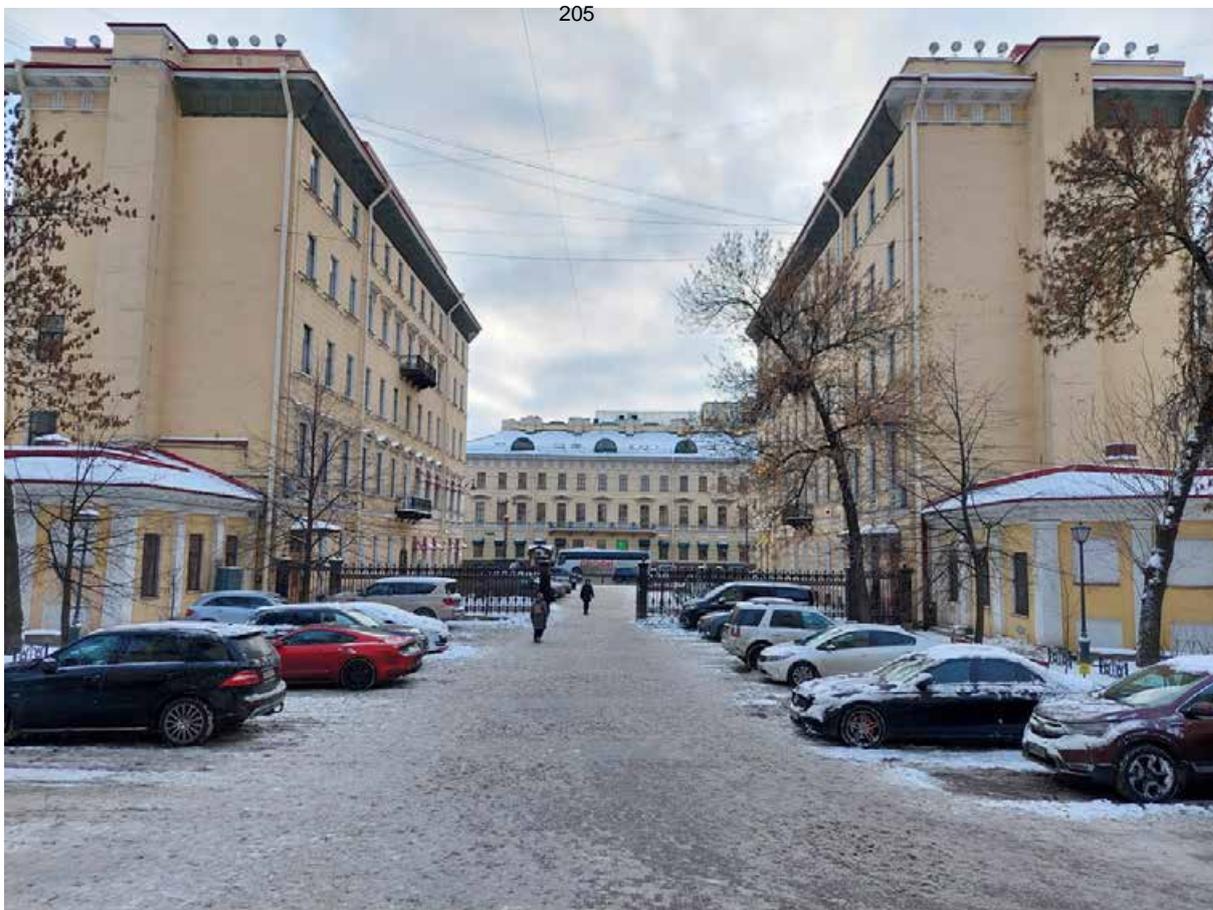
- 1 ОКН федерального значения “Ограда между домами” (в составе «Храм евангелическо-лютеранский Апостола Петра») по адресу: Санкт-Петербург, Невский пр., д. 22-24, лит. Б. Вид на юг в сторону ограды от входа в храм.  
Дата съемки: 01.12.2022 г.

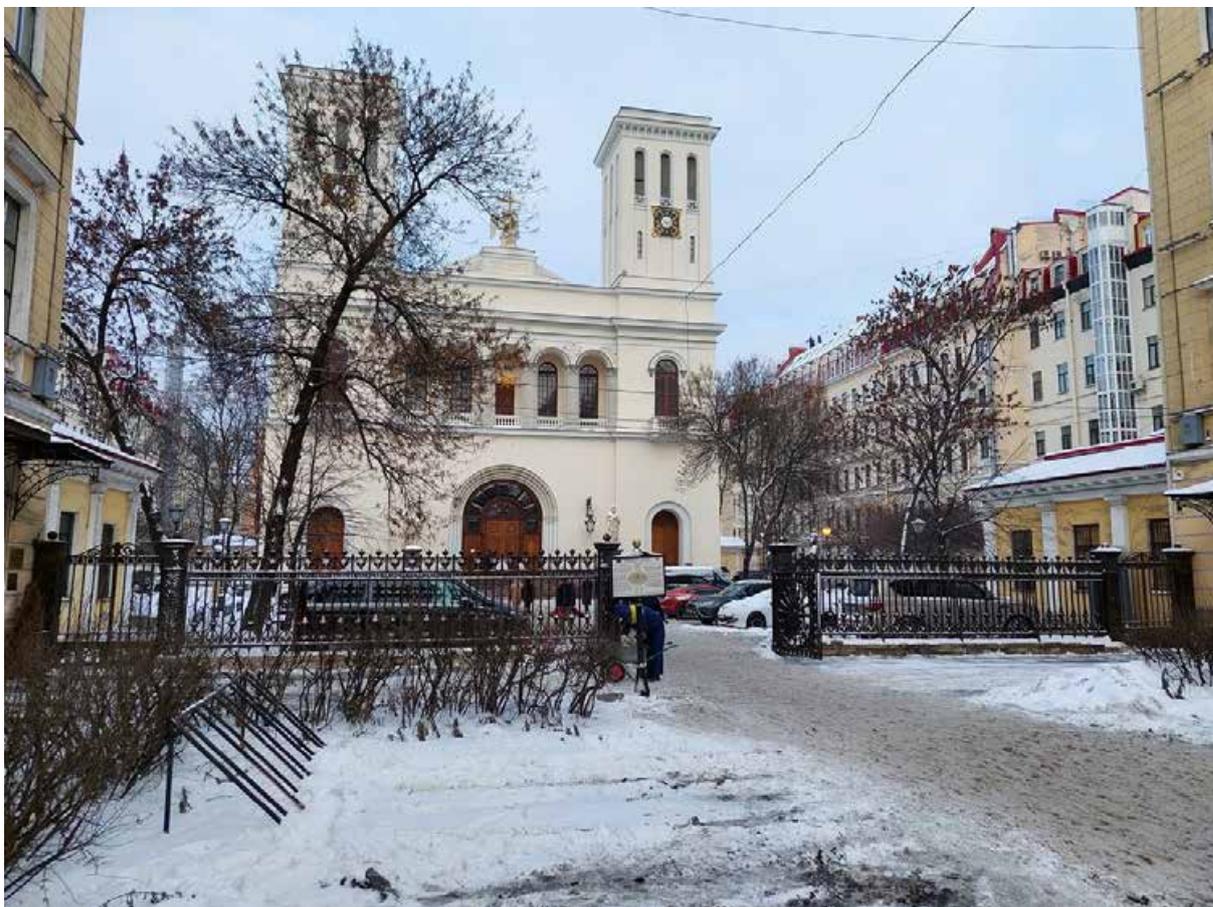
- 2 ОКН федерального значения “Ограда между домами” (в составе «Храм евангелическо-лютеранский Апостола Петра») по адресу: Санкт-Петербург, Невский пр., д. 22-24, лит. Б. Вид на север на ограду из сквера со стороны Невского пр.  
Дата съемки: 01.12.2022 г.

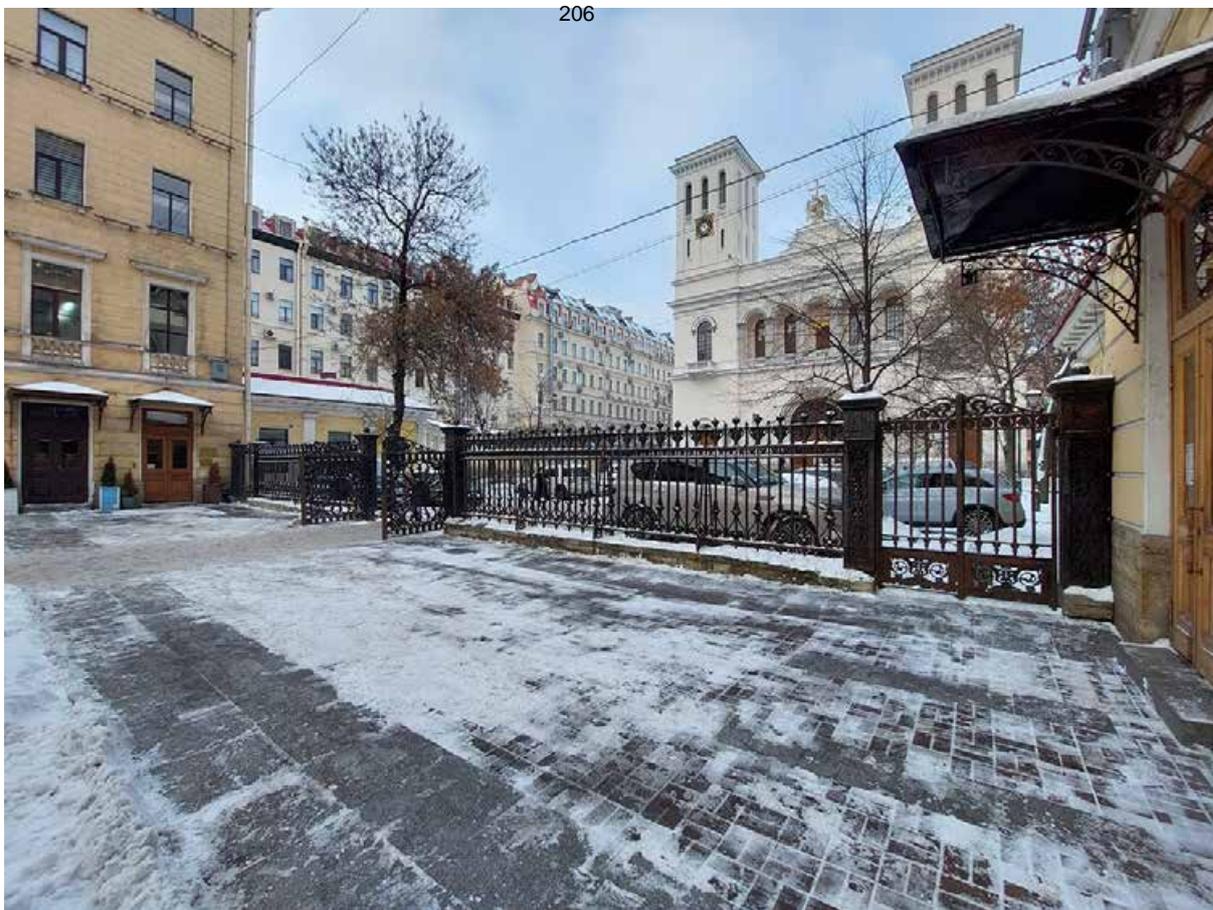
- 3 ОКН федерального значения “Ограда между домами” (в составе «Храм евангелическо-лютеранский Апостола Петра») по адресу: Санкт-Петербург, Невский пр., д. 22-24, лит. Б. Общий вид ограды. Вид с юга.  
Дата съемки: 01.12.2022 г.

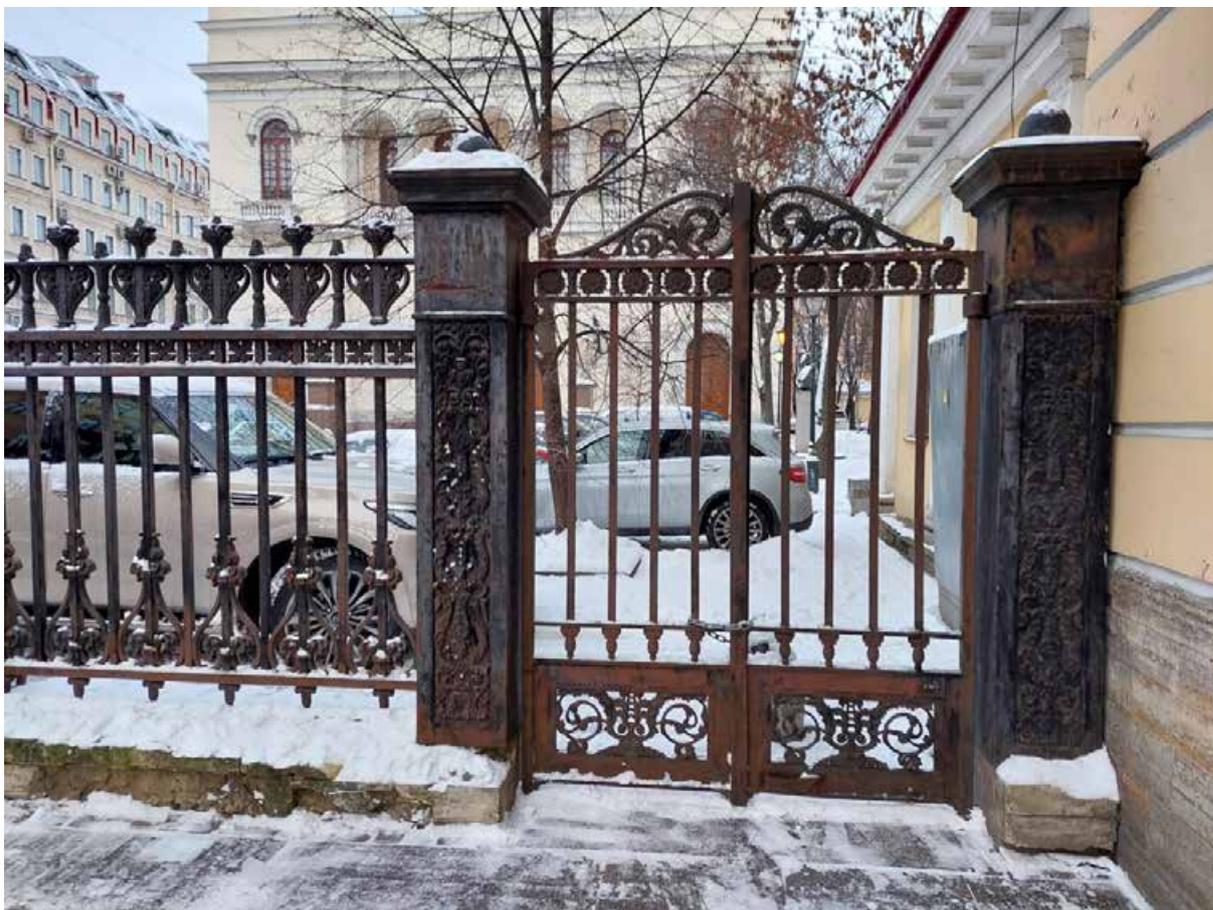
- 4 ОКН федерального значения “Ограда между домами” (в составе «Храм евангелическо-лютеранский Апостола Петра») по адресу: Санкт-Петербург, Невский пр., д. 22-24, лит. Б. Восточные ворота ограды. Вид с юга.  
Дата съемки: 01.12.2022 г.

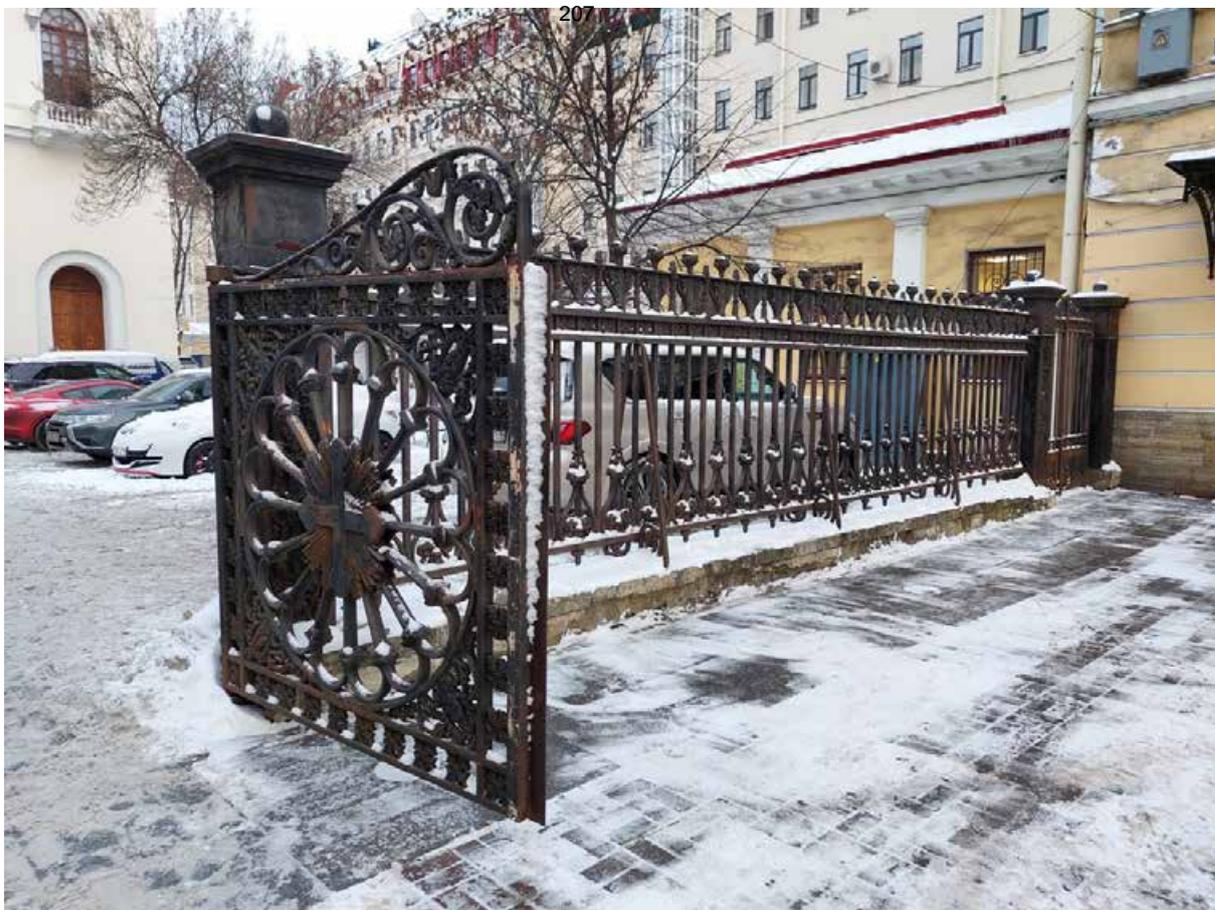
- 5 ОКН федерального значения “Ограда между домами” (в составе «Храм евангелическо-лютеранский Апостола Петра») по адресу: Санкт-Петербург, Невский пр., д. 22-24, лит. Б. Восточная часть ограды. Вид с юга.  
Дата съемки: 01.12.2022 г.

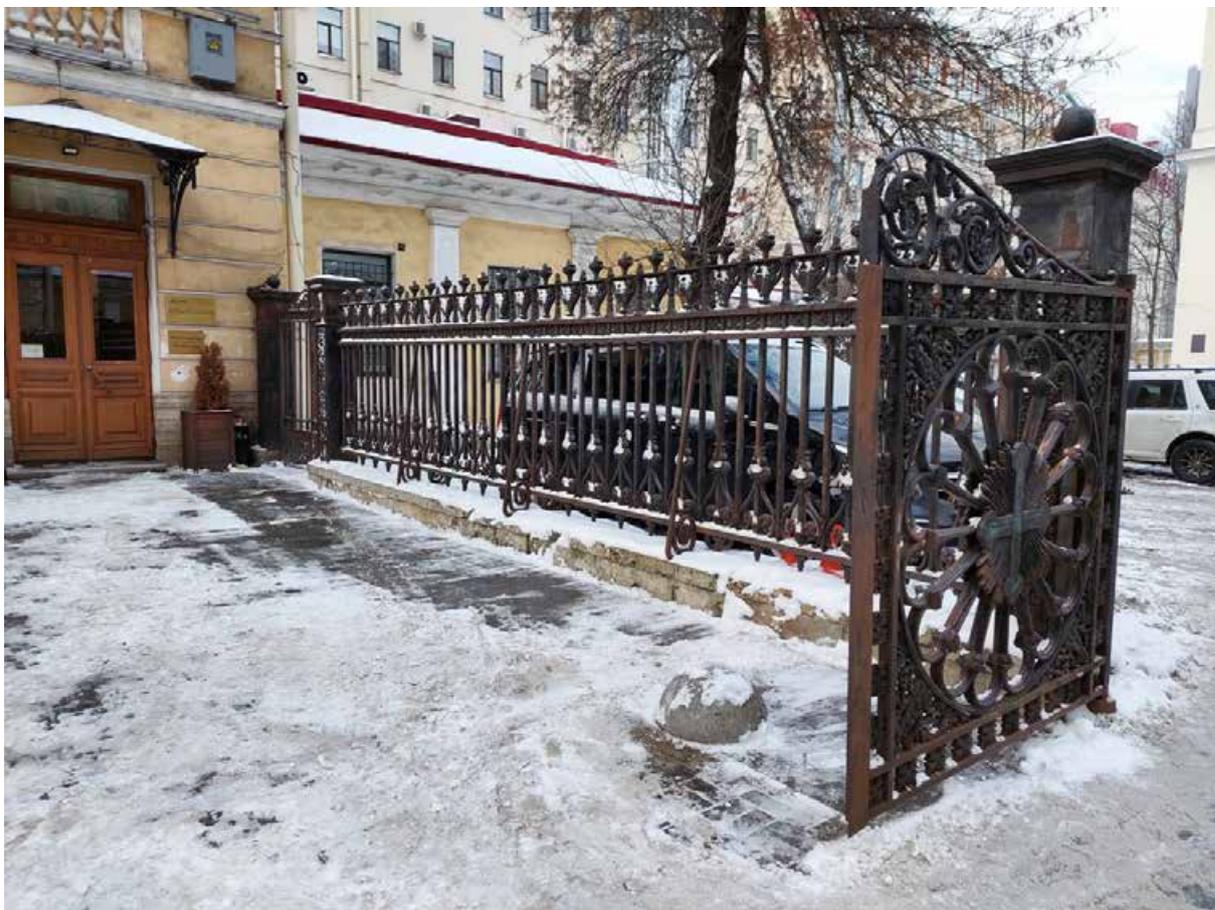
- 6 ОКН федерального значения “Ограда между домами” (в составе «Храм евангелическо-лютеранский Апостола Петра») по адресу: Санкт-Петербург, Невский пр., д. 22-24, лит. Б. Западная часть ограды. Вид с юга.  
Дата съемки: 01.12.2022 г.

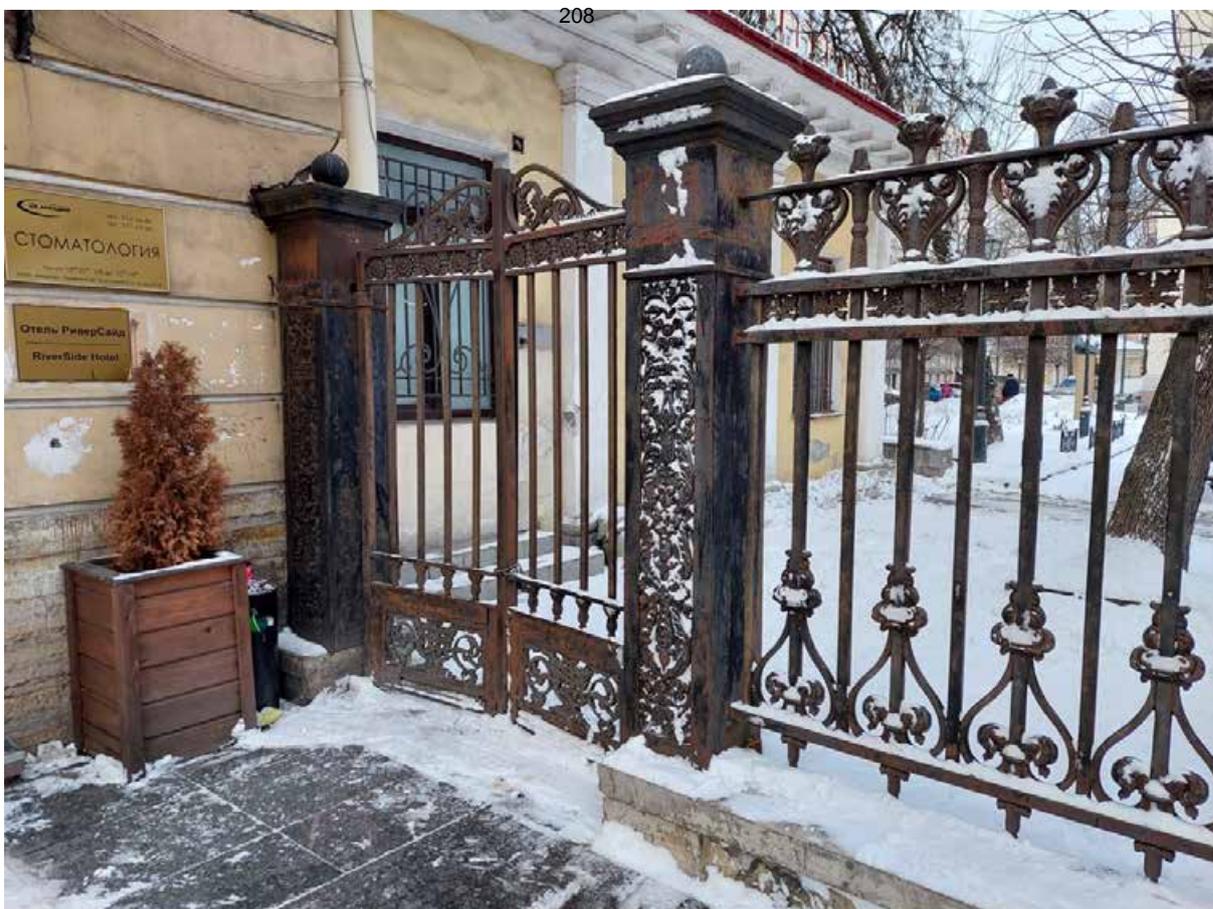
- 7 ОКН федерального значения “Ограда между домами” (в составе «Храм евангелическо-лютеранский Апостола Петра») по адресу: Санкт-Петербург, Невский пр., д. 22-24, лит. Б. Западные ворота ограды. Вид с юга.  
Дата съемки: 01.12.2022 г.

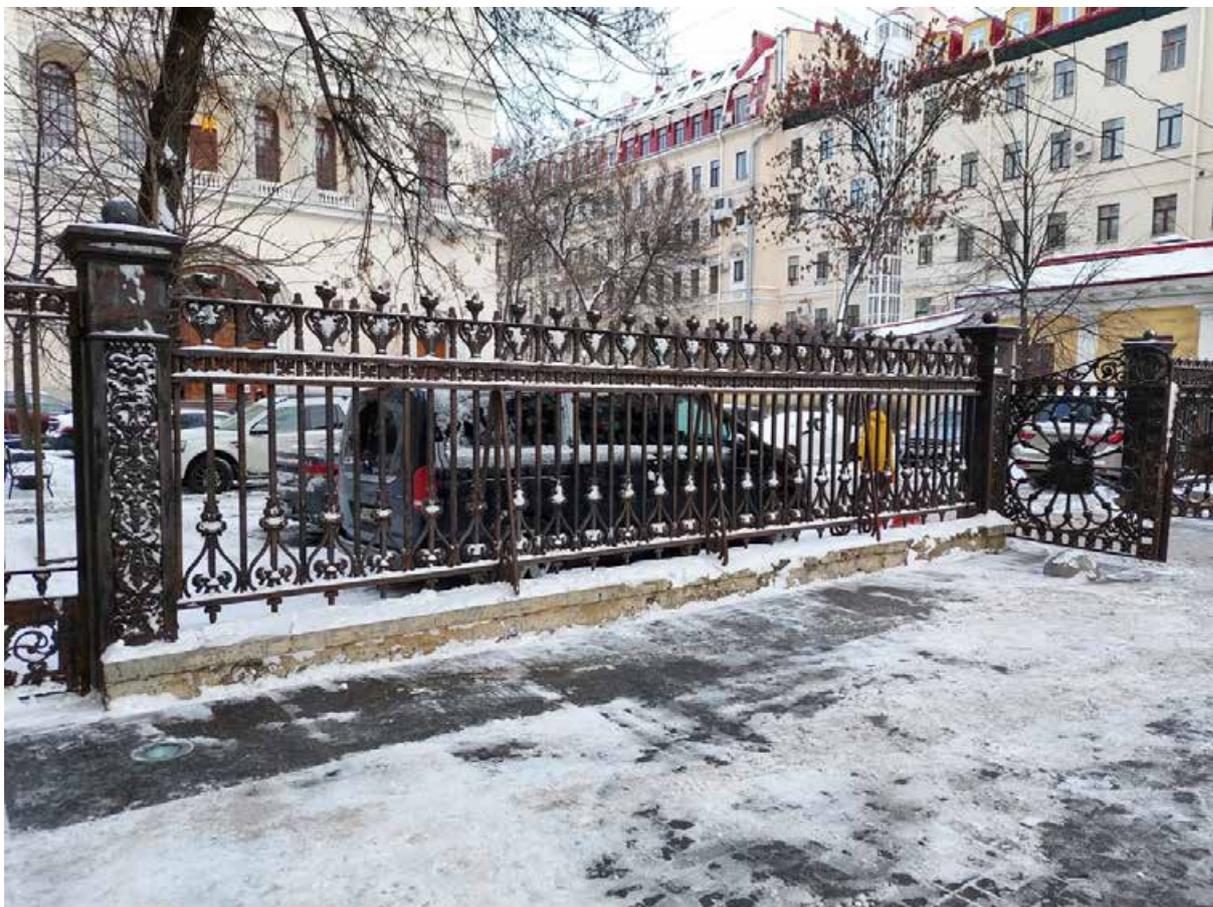
- 8 ОКН федерального значения “Ограда между домами” (в составе «Храм евангелическо-лютеранский Апостола Петра») по адресу: Санкт-Петербург, Невский пр., д. 22-24, лит. Б. Западная часть ограды. Вид с юга.  
Дата съемки: 01.12.2022 г.

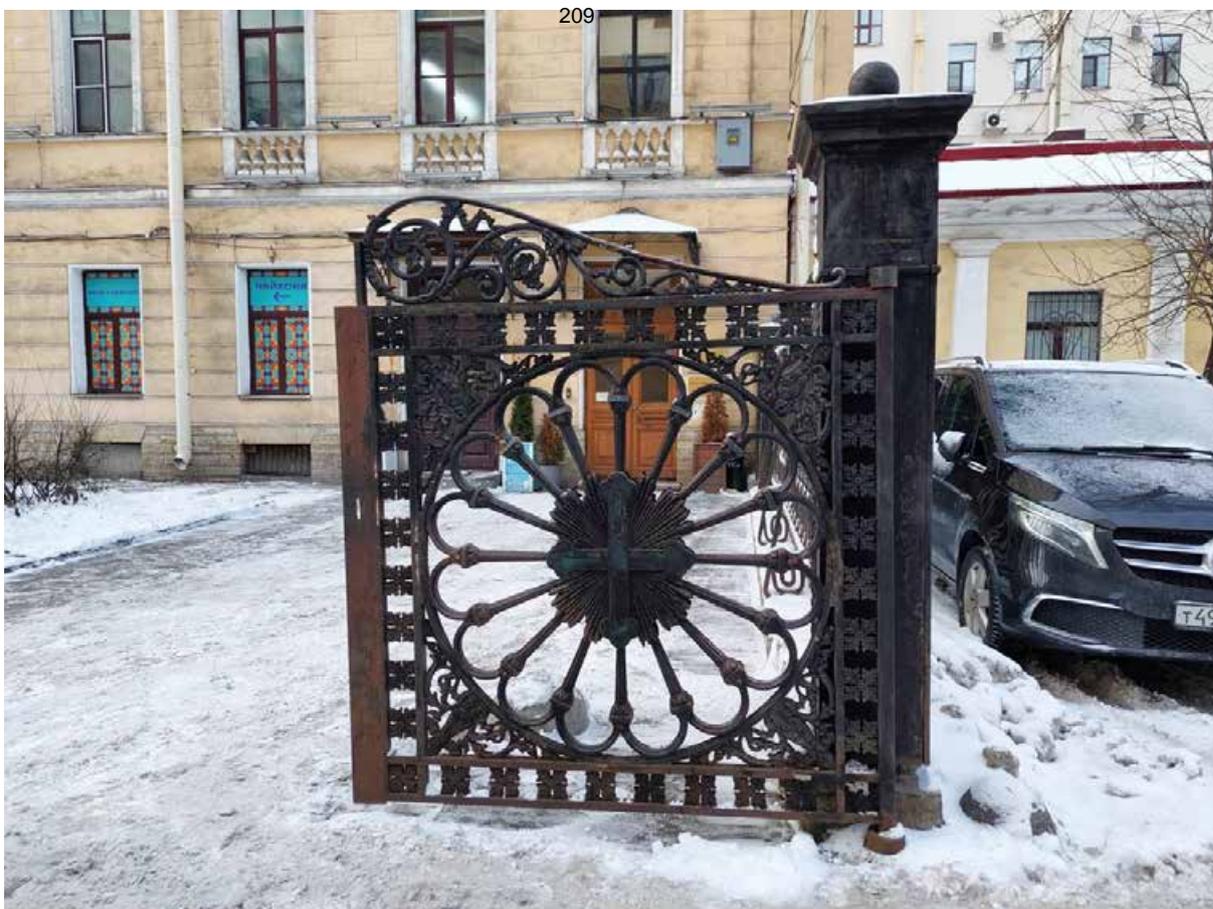
- 9 ОКН федерального значения “Ограда между домами” (в составе «Храм евангелическо-лютеранский Апостола Петра») по адресу: Санкт-Петербург, Невский пр., д. 22-24, лит. Б. Западная часть ограды. Створка центральных ворот. Вид с востока.  
Дата съемки: 01.12.2022 г.

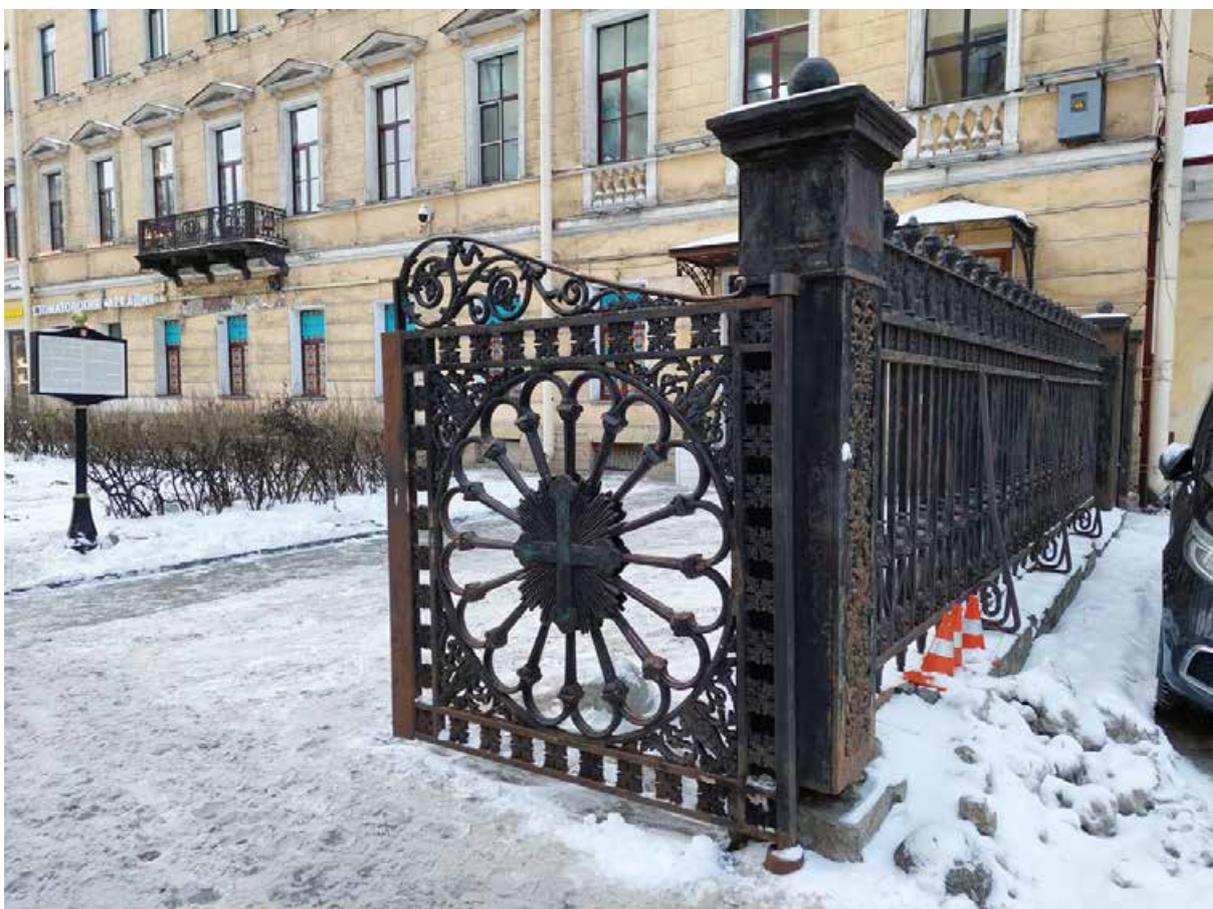
- 10 ОКН федерального значения “Ограда между домами” (в составе «Храм евангелическо-лютеранский Апостола Петра») по адресу: Санкт-Петербург, Невский пр., д. 22-24, лит. Б. Западная часть ограды. Вид с востока.  
Дата съемки: 01.12.2022 г.
