**АКТ**  
**по результатам государственной историко-культурной экспертизы**  
**проектной документации на проведение работ по сохранению в части реставрации**  
**и приспособления для современного использования**  
**объекта культурного наследия федерального значения «Ограда между домами»**  
**в составе объекта культурного наследия федерального значения**  
**«Храм евангелическо-лютеранский Апостола Петра» –**  
**«Проектная документация на проведение работ по сохранению объекта культурного**  
**наследия федерального значения «Ограда между домами»**  
**в составе объекта культурного наследия федерального значения**  
**«Храм евангелическо-лютеранский Апостола Петра»,**  
**по адресу: Санкт-Петербург, Невский пр., д. 22-24»,**  
**выполненной ООО «КАСТ»**  
**Шифр: 1/08**

6.2. Объект государственной историко-культурной экспертизы: *проектная документация на проведение работ по сохранению объекта культурного наследия в части реставрации и приспособления для современного использования объекта культурного наследия федерального значения «Ограда между домами» в составе объекта культурного наследия федерального значения «Храм евангелическо-лютеранский Апостола Петра» - «Проектная докум

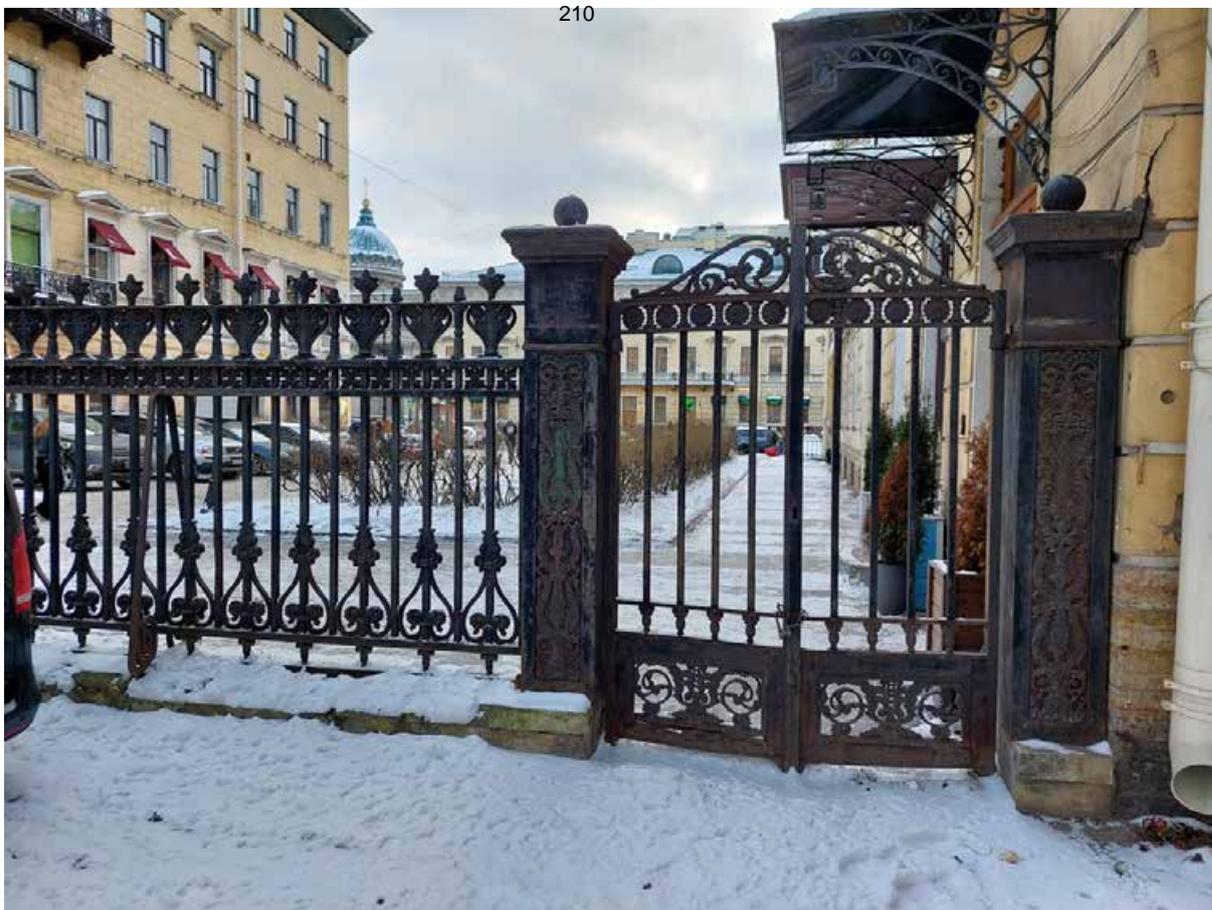
- 11 ОКН федерального значения “Ограда между домами” (в составе «Храм евангелическо-лютеранский Апостола Петра») по адресу: Санкт-Петербург, Невский пр., д. 22-24, лит. Б. Западные ворота ограды. Вид с севера.  
Дата съемки: 01.12.2022 г.

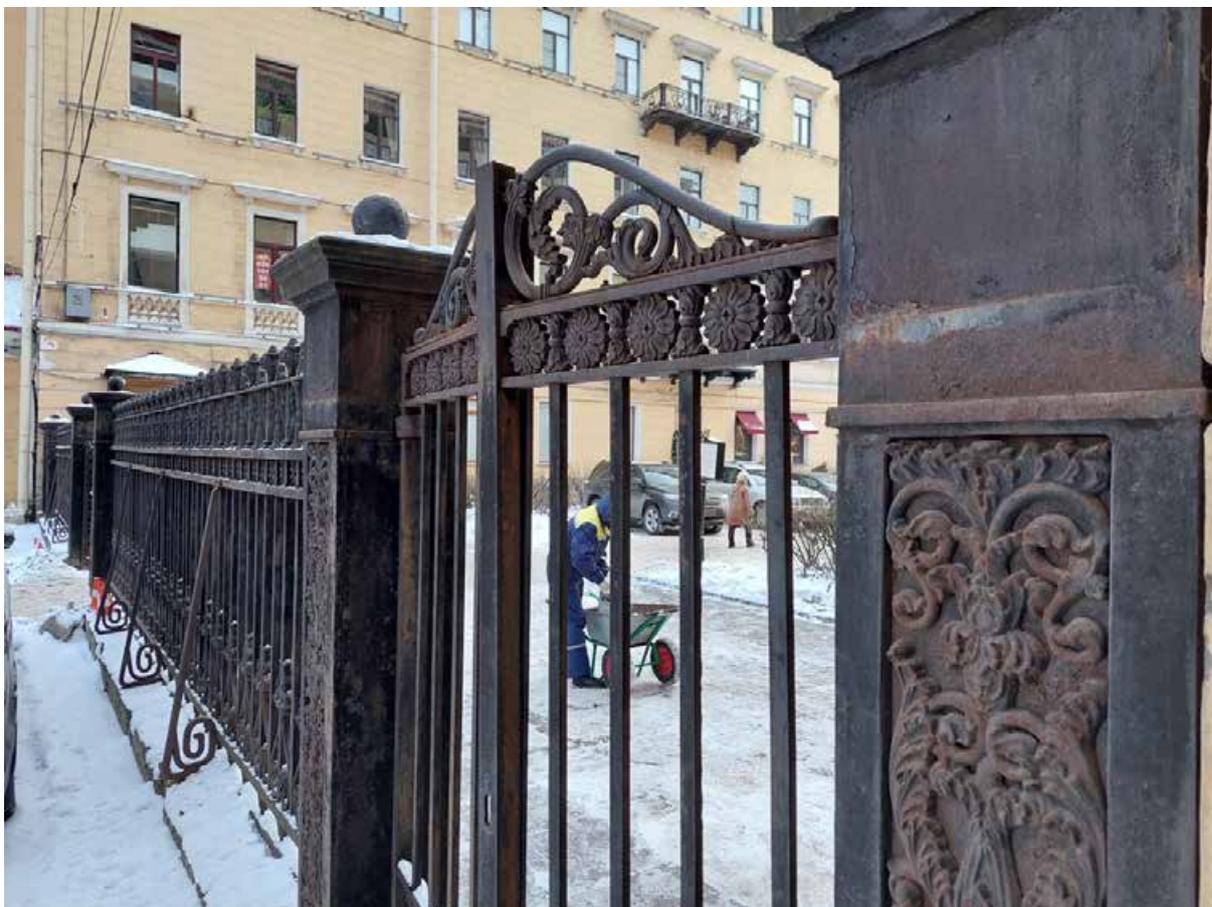
- 12 ОКН федерального значения “Ограда между домами” (в составе «Храм евангелическо-лютеранский Апостола Петра») по адресу: Санкт-Петербург, Невский пр., д. 22-24, лит. Б. Общий вид ограды. Вид с северо-запада.  
Дата съемки: 01.12.2022 г.

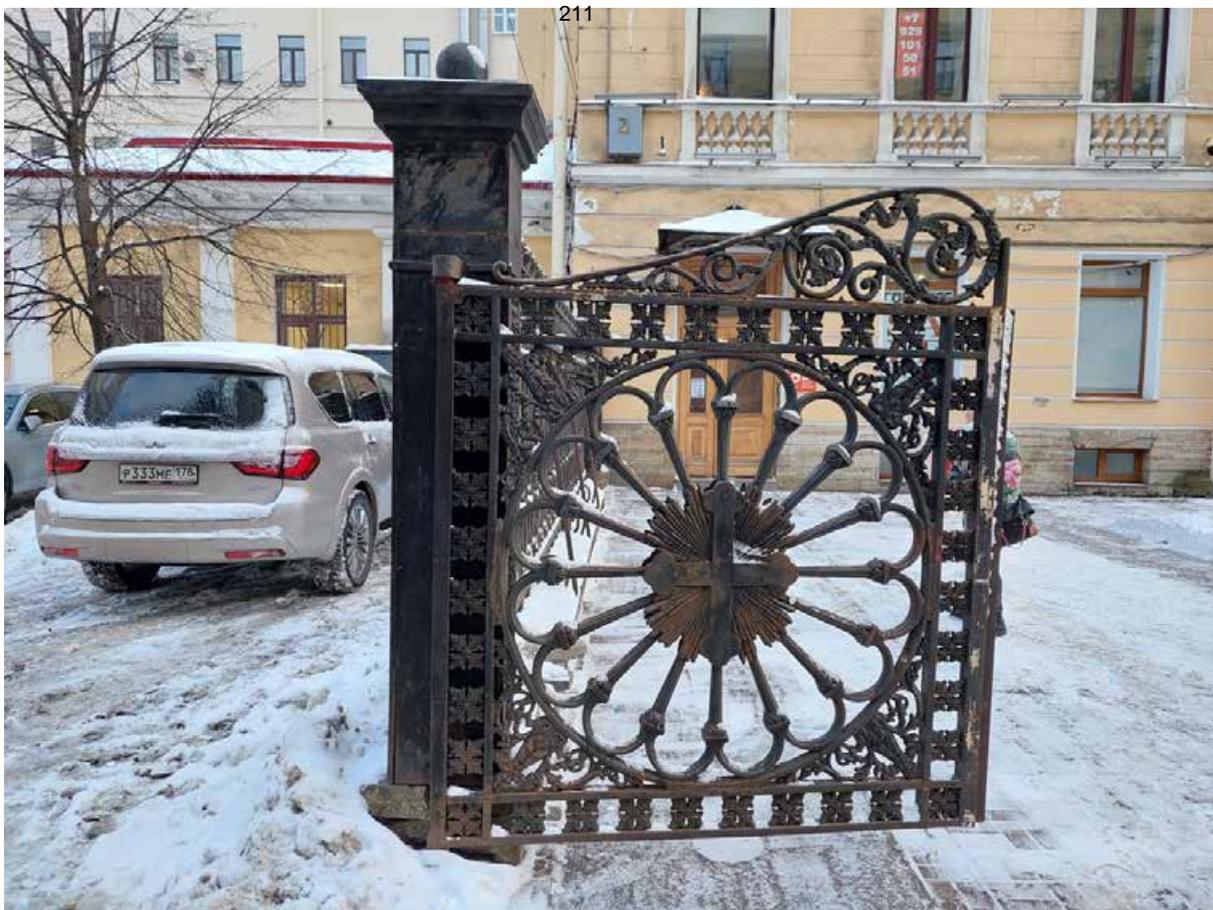
- 13 ОКН федерального значения “Ограда между домами” (в составе «Храм евангелическо-лютеранский Апостола Петра») по адресу: Санкт-Петербург, Невский пр., д. 22-24, лит. Б. Восточная часть ограды. Створка центральных ворот. Вид с запада.  
Дата съемки: 01.12.2022 г.

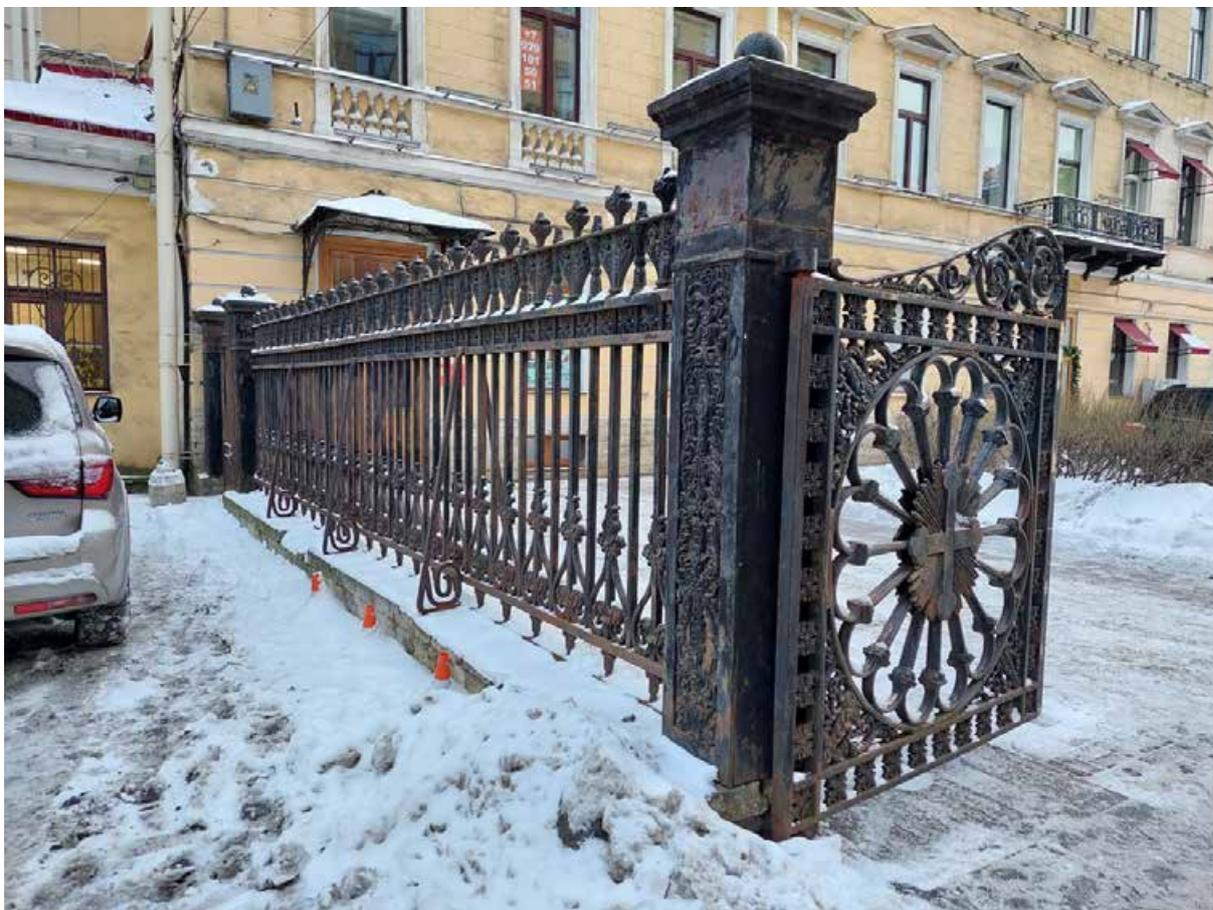
- 14 ОКН федерального значения “Ограда между домами” (в составе «Храм евангелическо-лютеранский Апостола Петра») по адресу: Санкт-Петербург, Невский пр., д. 22-24, лит. Б. Восточная часть ограды. Вид с северо-запада.  
Дата съемки: 01.12.2022 г.

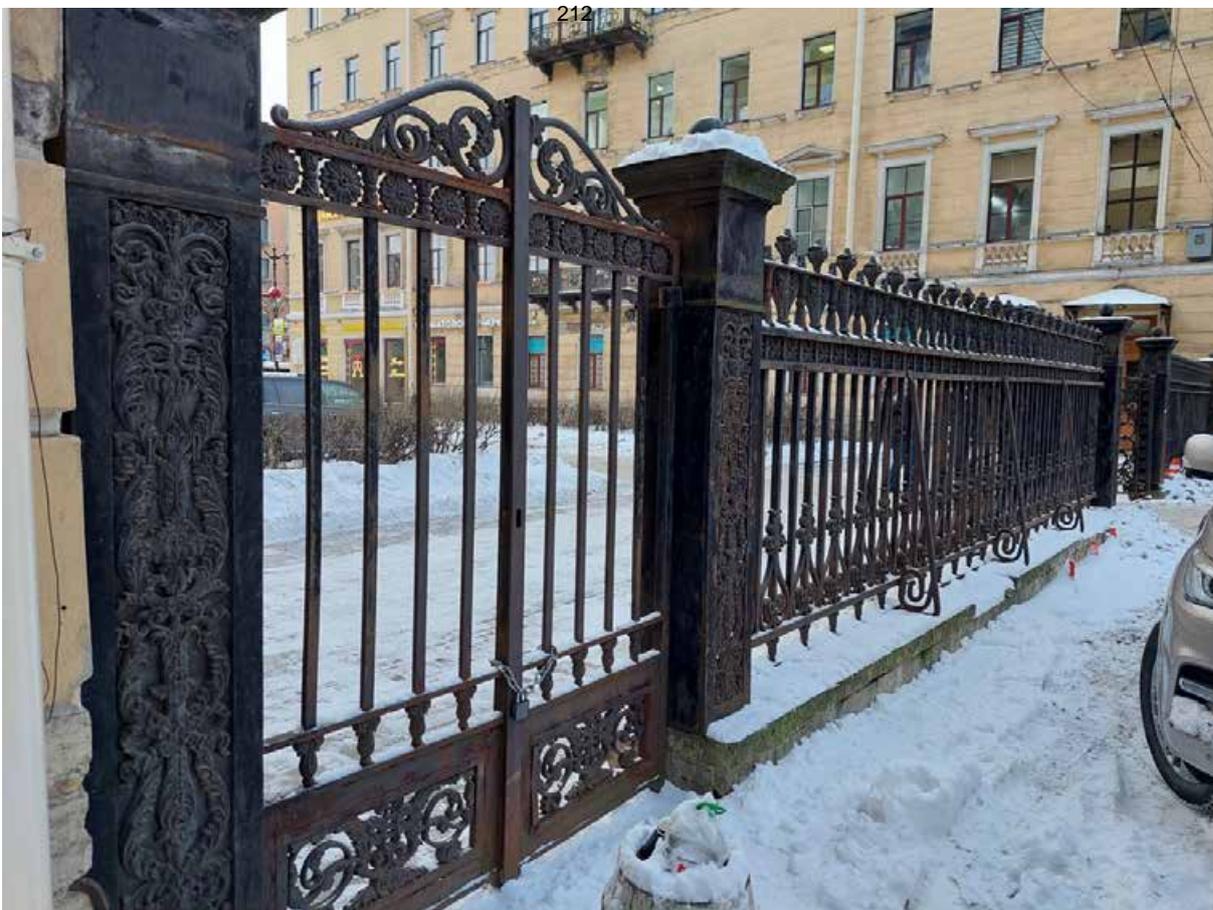
15 ОКН федерального значения “Ограда между домами” (в составе «Храм евангелическо-лютеранский Апостола Петра») по адресу: Санкт-Петербург, Невский пр., д. 22-24, лит. Б. Общий вид ограды. Вид с северо-востока.  
Дата съемки: 01.12.2022 г.

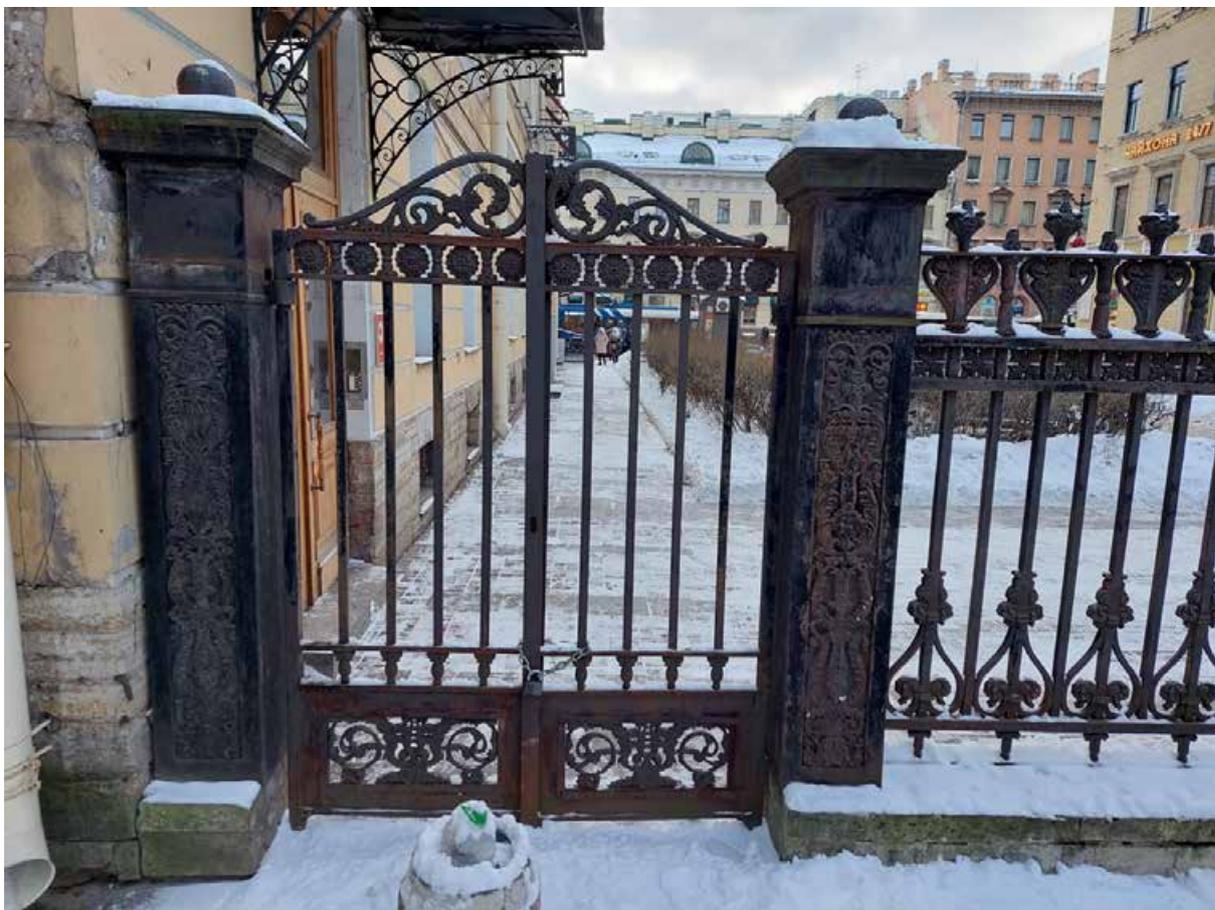
16 ОКН федерального значения “Ограда между домами” (в составе «Храм евангелическо-лютеранский Апостола Петра») по адресу: Санкт-Петербург, Невский пр., д. 22-24, лит. Б. Восточные ворота ограды. Вид с севера.  
Дата съемки: 01.12.2022 г.
