Акт

по результатам государственной историко-культурной экспертизы

проектной документации на проведение работ по сохранению выявленного объекта культурного наследия «Дом Р.С. Гробова» расположенного по адресу: Санкт-Петербург, Марата ул., д. 55/5, лит.

А: «Проект по приспособлению выявленного объекта культурного наследия «Дом Р.С. Гробова» по адресу: Санкт-Петербург, Марата ул., д. 55/5, лит. А (квартира № 32) для современного использования в части перепланировки и переустройства квартиры 32» (шифр:

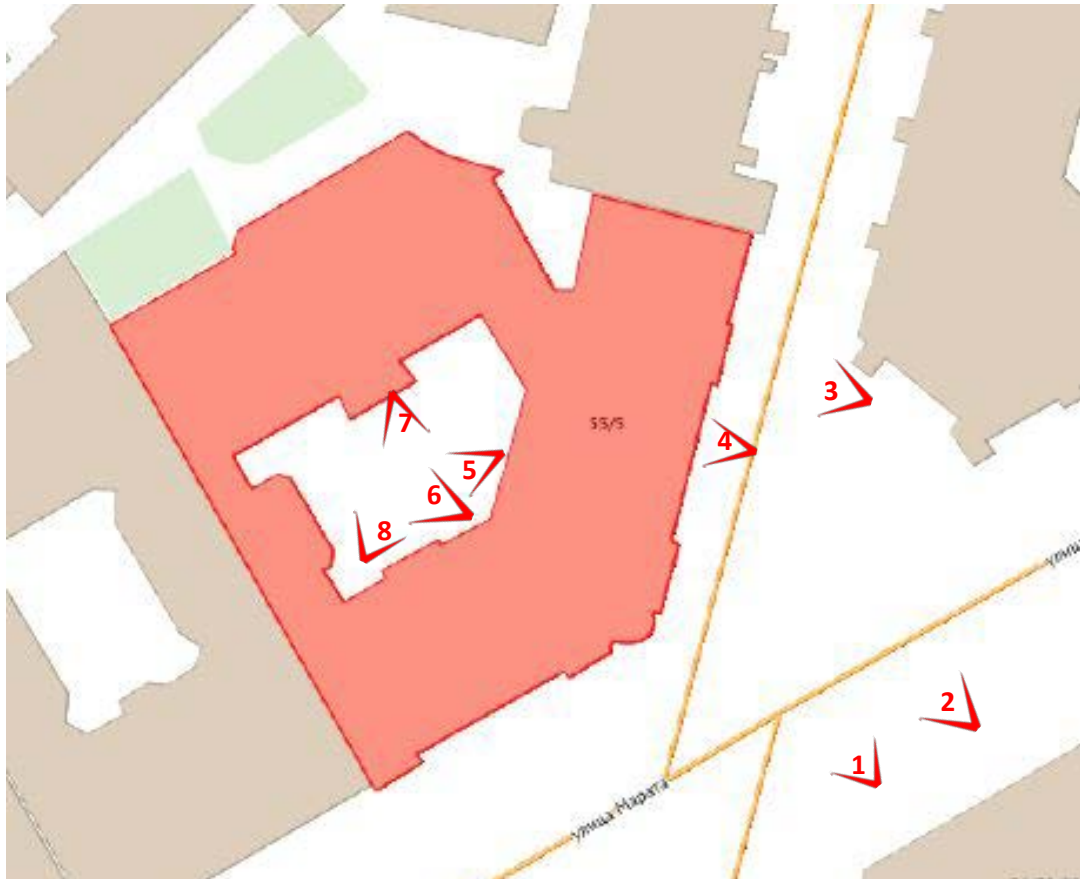
Рисунок 1 Схема фотофиксации на плане здания

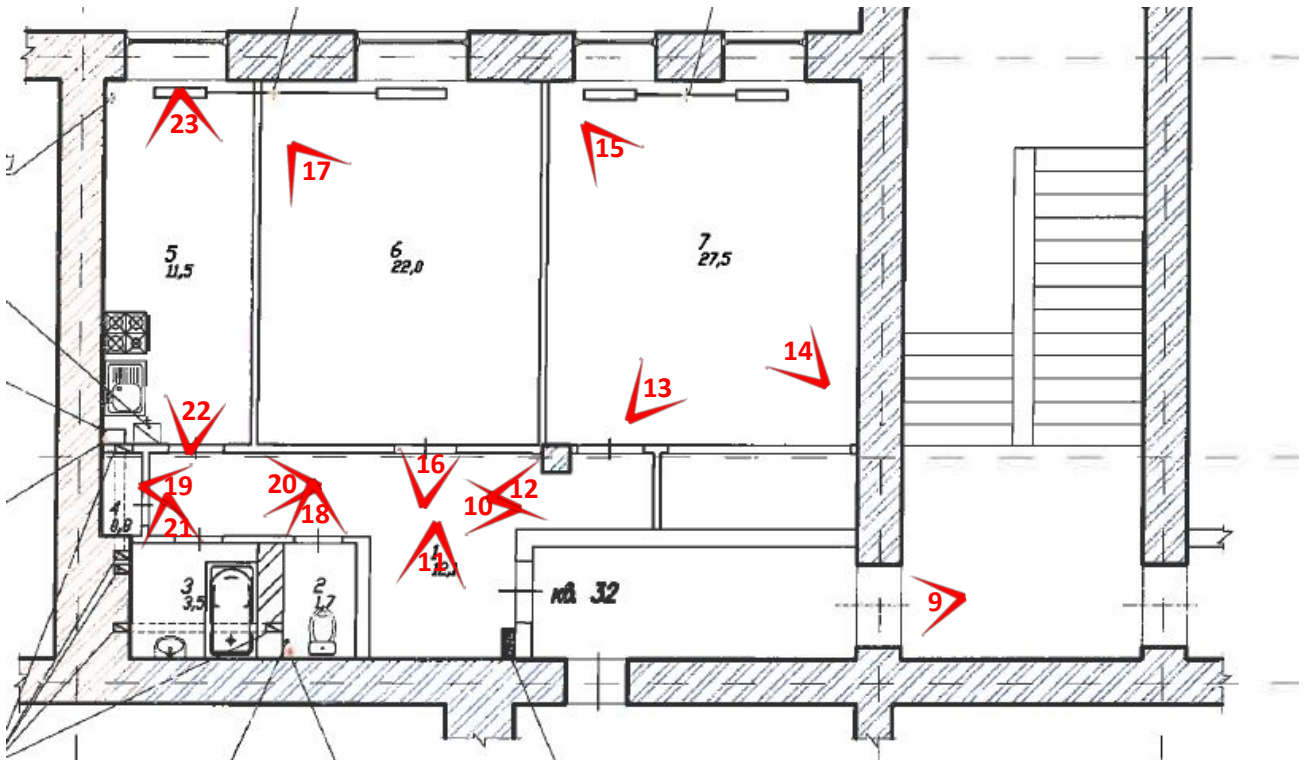
Рисунок 2 Схема фотофиксации на плане квартиры

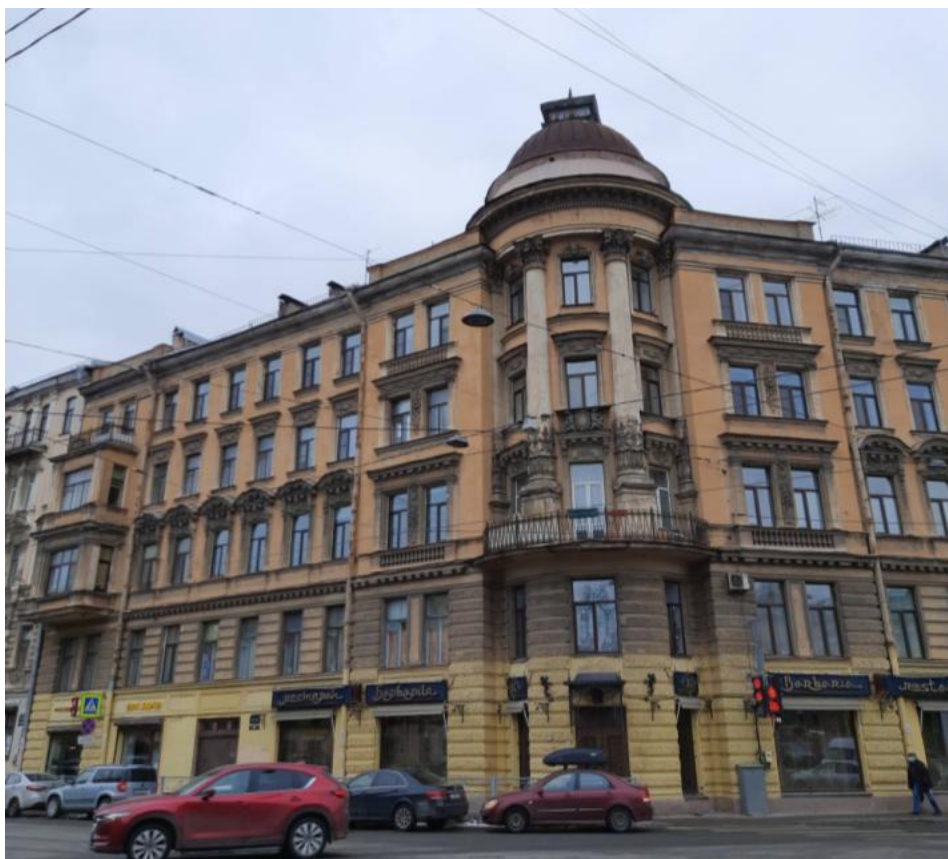
Фото 1 Лицевой фасад выявленного объекта культурного наследия «Дом Р.С.Гробова» по адресу: Санкт-Петербург, Марата ул., д. 55/5, лит. А

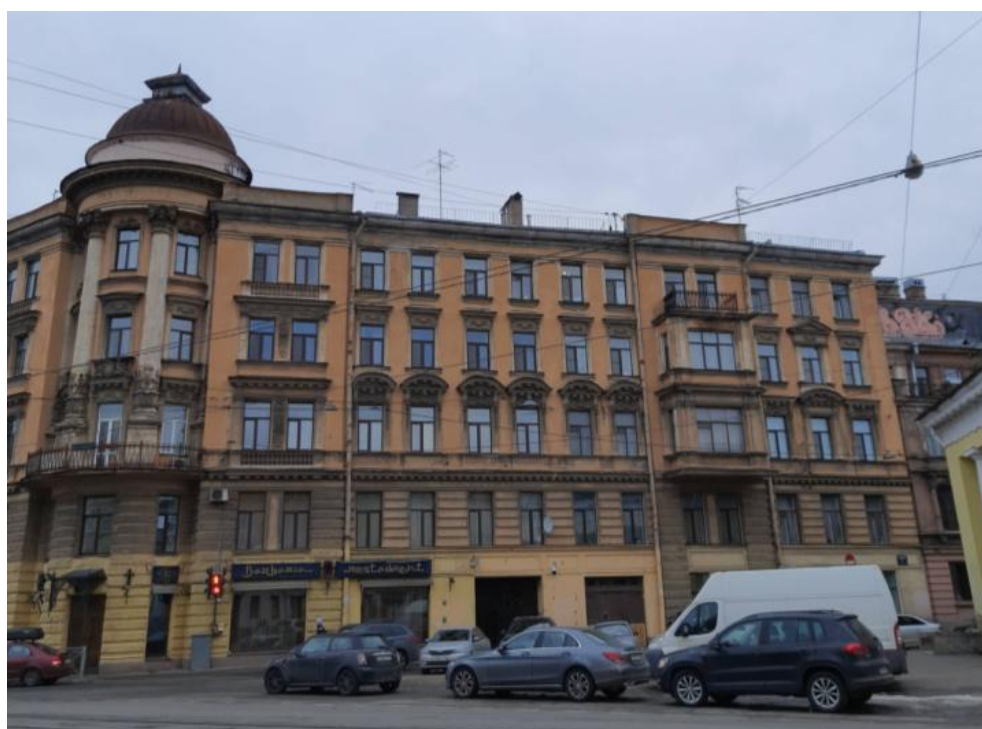
Фото 2 Лицевой фасад выявленного объекта культурного наследия «Дом Р.С.Гробова» по адресу: Санкт-Петербург, Марата ул., д. 55/5, лит. А

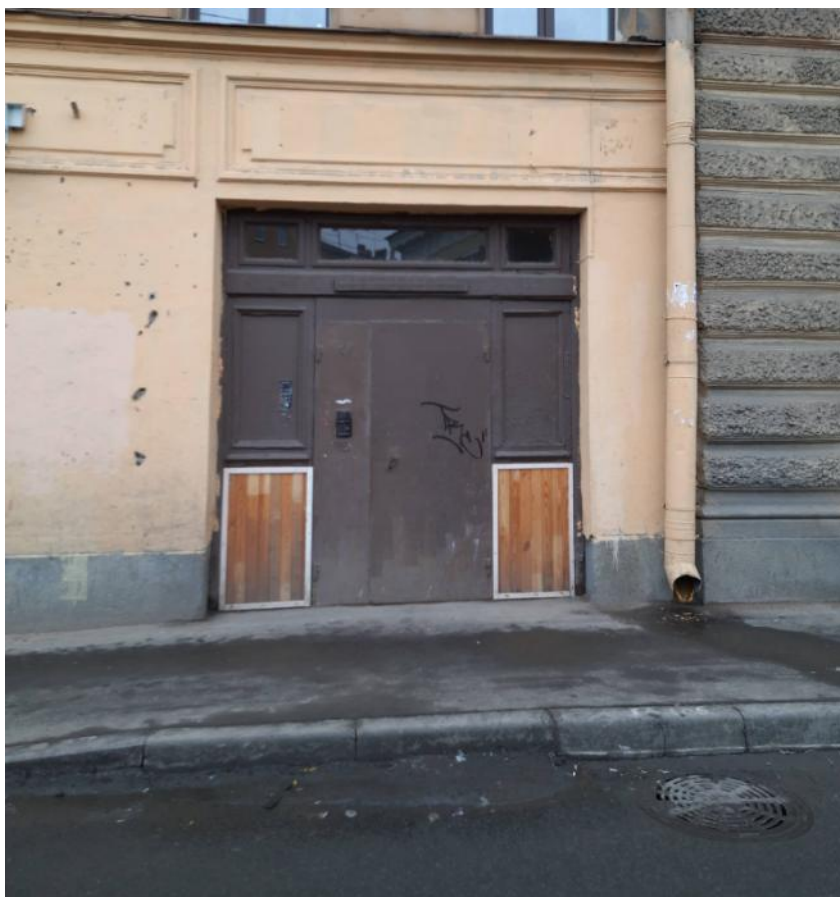
Фото 3 Лицевой фасад объекта выявленного объекта культурного наследия «Дом Р.С.Грובה» по адресу: Санкт-Петербург, Марата ул., д. 55/5, лит. А, парадная №2

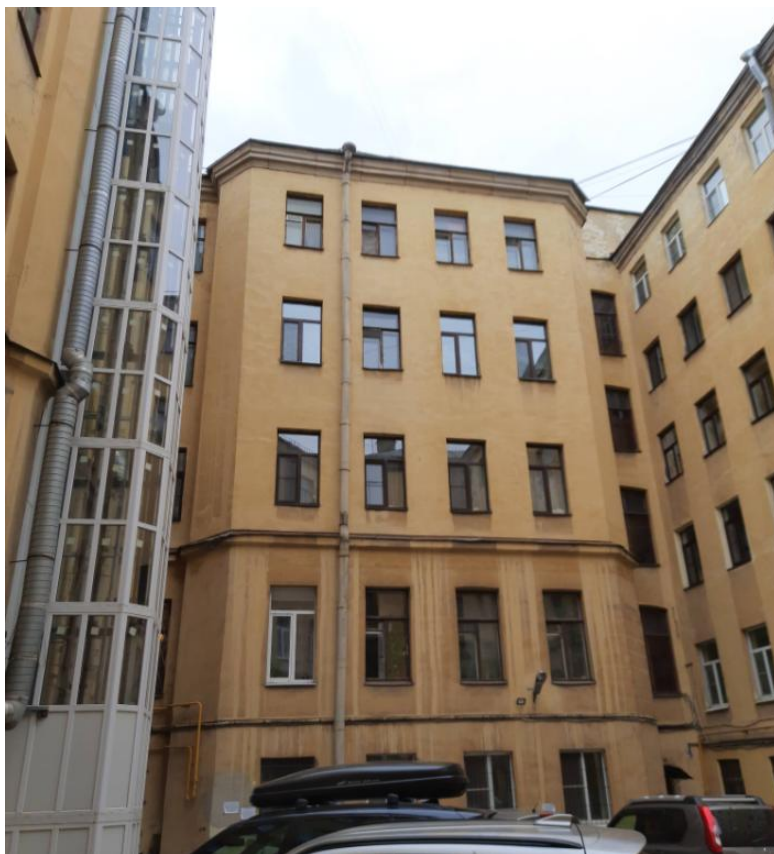
Фото 5 Фрагмент дворового фасада выявленного объекта культурного наследия «Дом Р.С.Грובה» по адресу: Санкт-Петербург, Марата ул., д. 55/5, лит. А

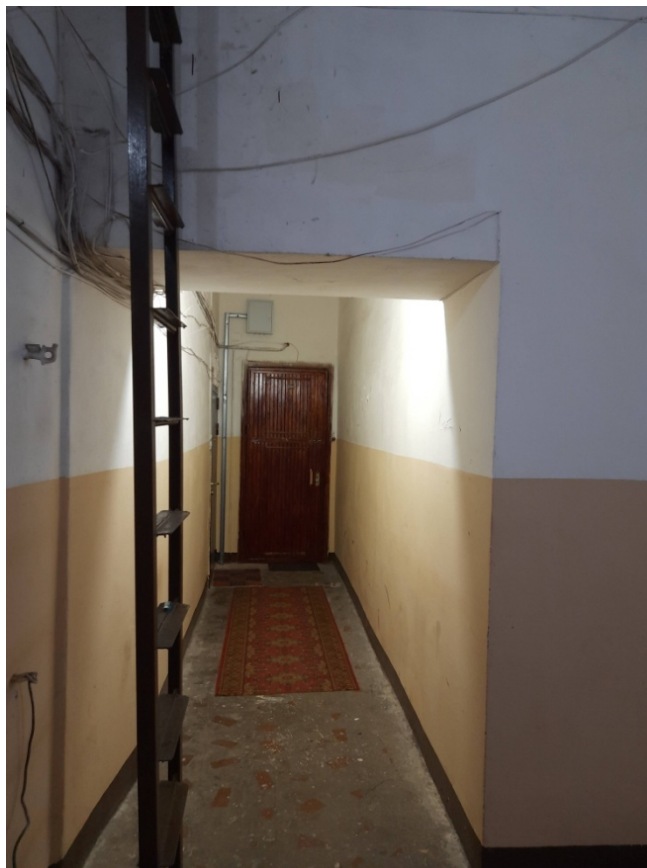
Фото 9 Входное дверное заполнение квартиры № выявленного объекта культурного наследия «Дом Р.С.Грובה» по адресу: Санкт-Петербург, Марата ул., д. 55/5, лит. А

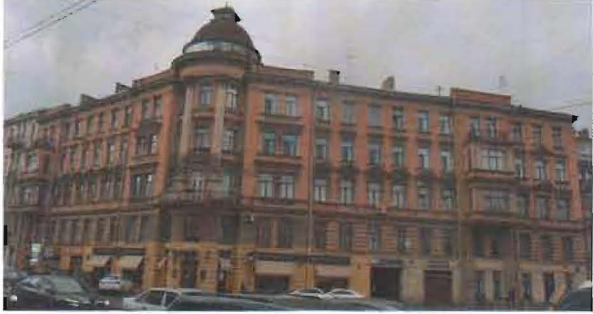
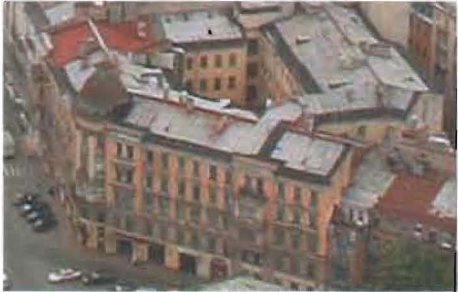
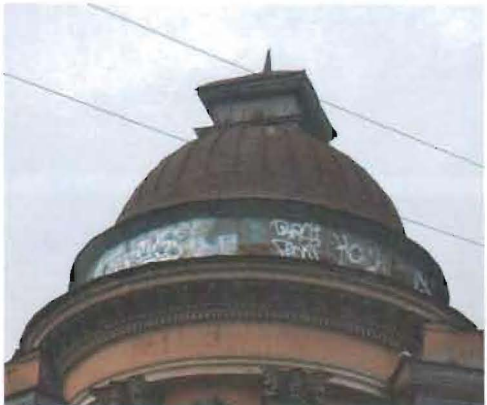
№ пп	Видовая принадлежность предмета охраны	Предмет охраны	Фотофиксация
1	2	3	4
1	Объемно-пространственное решение:	<p>Габариты и конфигурация углового 5-ти-этажного здания, оформляющего угол на пересечении ул. Марата и Боровой ул.</p> <p>конфигурация, габариты и высотные отметки крыш;</p> <p>купол на высоком барабане с прямоугольной башней и шпилем – местоположение, конфигурация, габариты, оформление;</p>

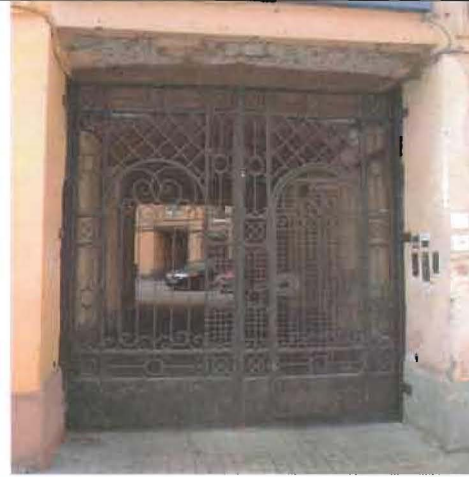
воротный проезд –
местоположение (в 5-6-ой
световых осях лицевого фасада
по ул. Боровой), конфигурация
(прямоугольный);

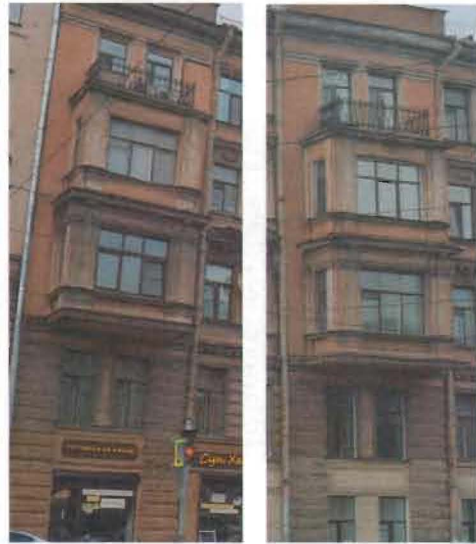
два эркера, завершенные
балконами – конфигурация
(прямоугольные в плане),
местоположение (в 1-2-ой
световых осях лицевого фасада
по ул. Марата и в 9-10-ой
световых осях лицевого фасада
по ул. Боровой), габариты (в две
световые оси, в высоту 3-4-го
этажей);

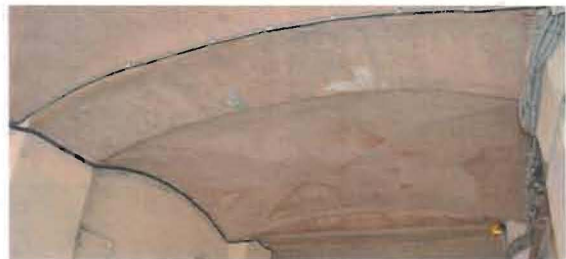
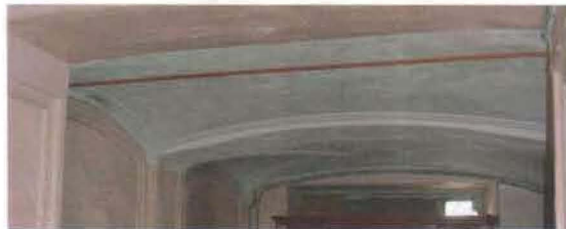
коробовые, в том числе с
распалубками, на подпружных
арках;

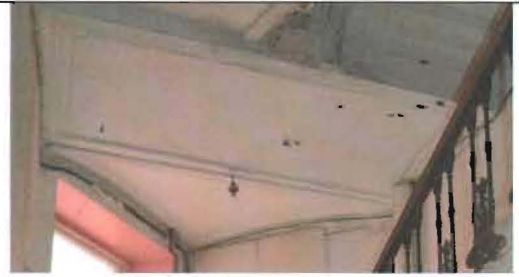
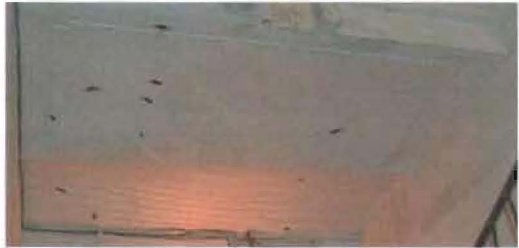
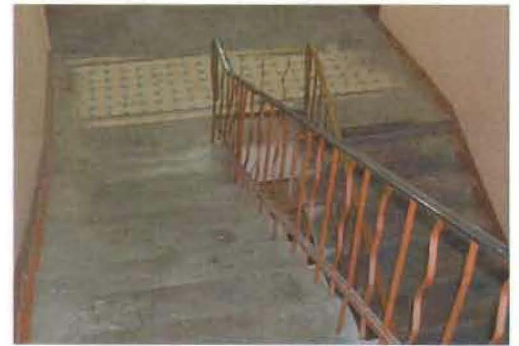
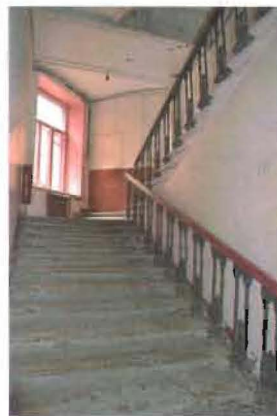
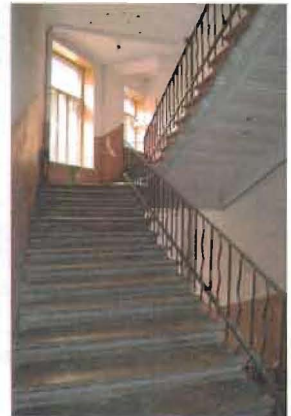
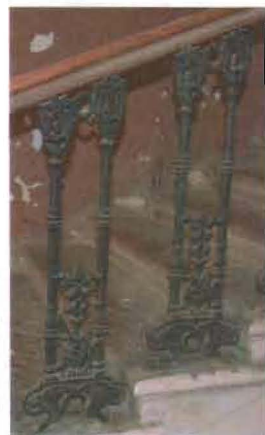
двухмаршевая парадная лестница (лестница №1, лицевой фасад по ул. Марата) с маршами на косоурах, с межэтажными площадками по сводам, с известняковыми ступенями и площадками, облицованными метлахской плиткой, с металлическим ограждением*;

двухмаршевая парадная лестница (лестница №2, лицевой фасад по Боровой ул.) с маршами на косоурах, с дополнительными ступенями – на межуровневых площадках, с площадками по сводам, с известняковыми ступенями и площадками, облицованными метлахской плиткой, с металлическим ограждением в виде литых вертикальных стоек с перехватами и растительным орнаментом, с орнаментированными вертикальными стойками на площадках и деревянными поручнями*;

*историческое ограждение частично утрачено.

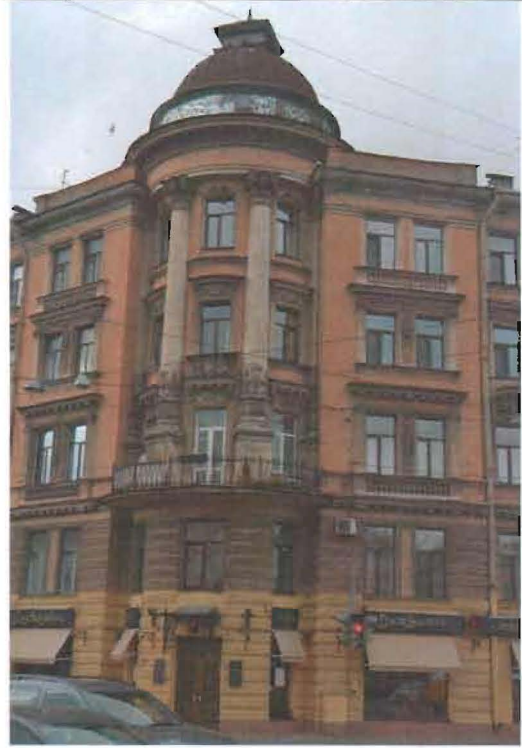
трехчетвертные колонны на высоких постаментах и угловые пилястры – местоположение и габариты (в оформлении угловой закругленной части фасада в уровне 3-5-го этажей), оформление (с коринфскими капителями,

с лепными композициями в нижней части с изображением акантовых листьев, чаш с лентами и факелами, лавровых гирлянд, кадуцеев - в центральной части с табличкой с буквами «Р.Г.», с поясом меандра – в оформлении пилястр);

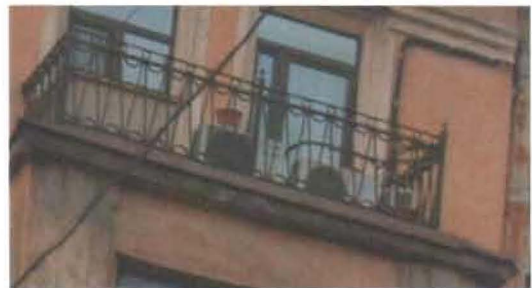
два балкона в завершении эркеров, в уровне 5-го этажа – местоположение, конфигурация (прямоугольные в плане), габариты;

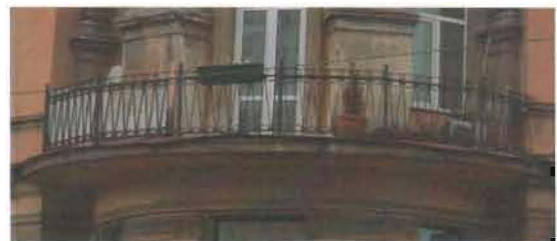
балкон угловой части фасада в уровне 3-го этажа - местоположение, конфигурация (полукруглый в плане), габариты;

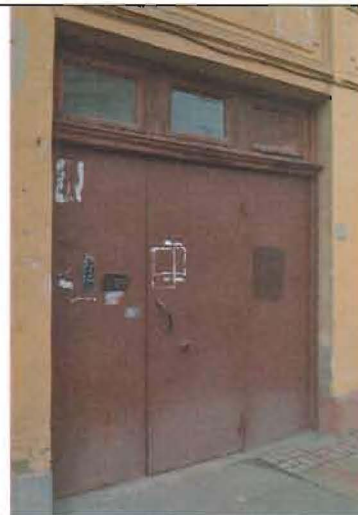
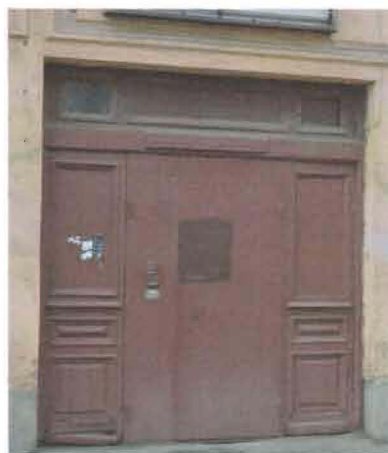
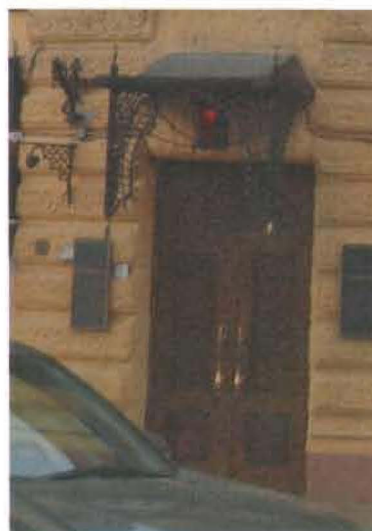
два исторических дверных проема парадных входов со стороны ул. Марата и со стороны Боровой ул. – местоположение, конфигурация (прямоугольные), габариты;

историческое заполнение дверного проема парадного входа со стороны ул. Марата* – конфигурация (прямоугольное с трехчастной остекленной фрамугой), историческая конструкция и материал (дерево), габариты, оформление фрамуги (филенки с поясом растительного орнамента, профилированный карниз с поясом растительного орнамента);

историческое заполнение дверного проема парадного входа со стороны ул. Боровой* – конфигурация (прямоугольное с трехчастной остекленной фрамугой), историческая конструкция (створчатое с прямоугольной фрамугой с трехчастным остеклением), материал (дерево), габариты, оформление двух крайних дверных полотен (филенчатое, с профилированной полочкой и прямоугольной филенкой с алмазной гранью);

дверной проем угловой закругленной части – конфигурация (прямоугольный), габариты;

историческое заполнение дверного проема угловой закругленной части* – конфигурация (прямоугольное), историческая конструкция и материал (дерево), габариты;

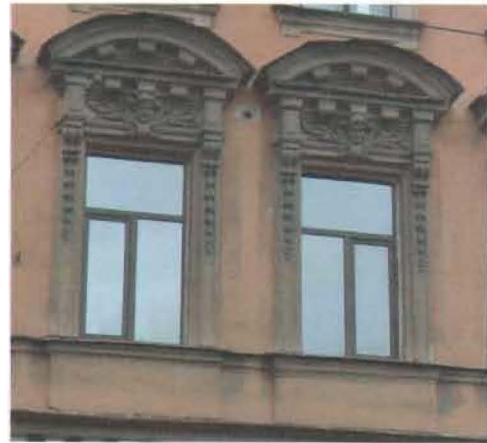
исторические оконные проемы – местоположение, конфигурация (прямоугольные, прямоугольные витринные), габариты;

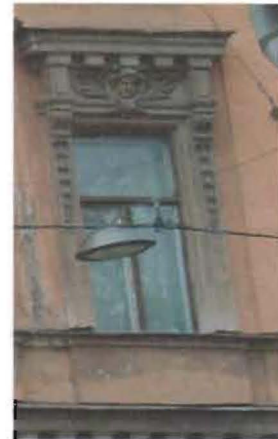
оформление оконных и дверных (балконных) проемов –

профилированные наличники, в том числе с фестонами; профилированные фигурные подоконные доски, подоконные выступы;

лучковые и прямые сандрики на кронштейнах, оформленные поясами стилизованных дентикул;

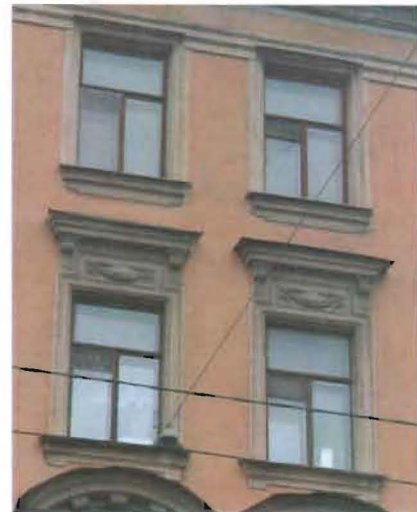
лепные композиции с изображением маскарона Гермеса и растительного орнамента;

прямые сандрики с поясом иоников на каннелированных кронштейнах;

прямоугольные филенки с изображением провисающей гирлянды с лентами;

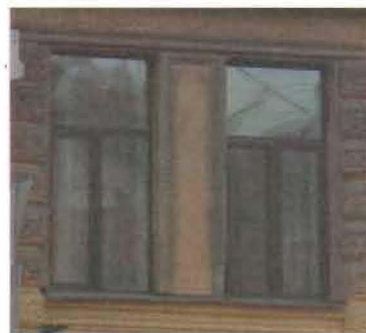
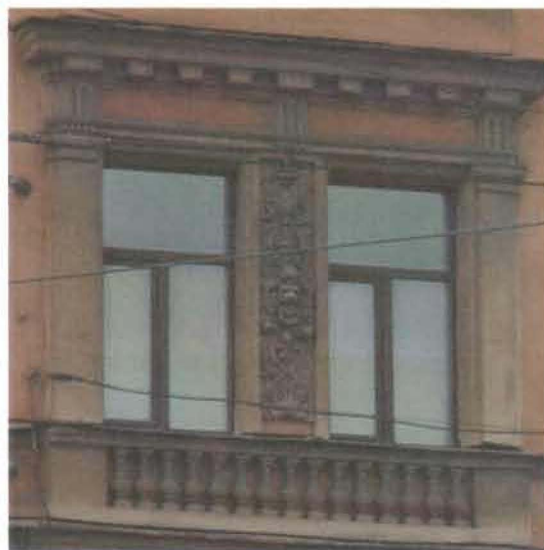
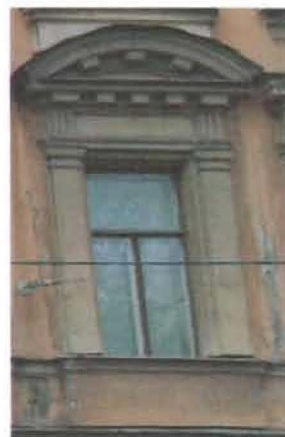
замковые камни в виде кронштейнов с лентами;

филенки в профилированных рамах в межконных пространствах;

оконные проемы в двух световых осях в уровне 3-го-5-го этажей объединены оформлением;

подоконные пространства, оформленные балюстрадами ограниченными угловыми тумбами;

фланкирующие пилястры с капителями дорического ордера;

прямоугольные филенки с лепной композицией с изображением львиного маскарона, вазонов и растительного орнамента в межконном пространстве;

фризы с триглифами и метопами;

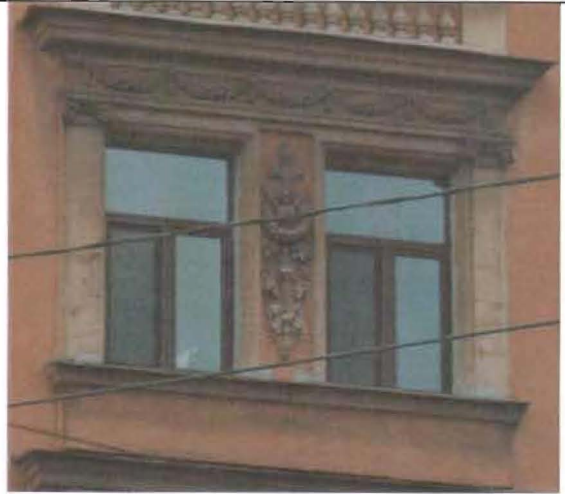
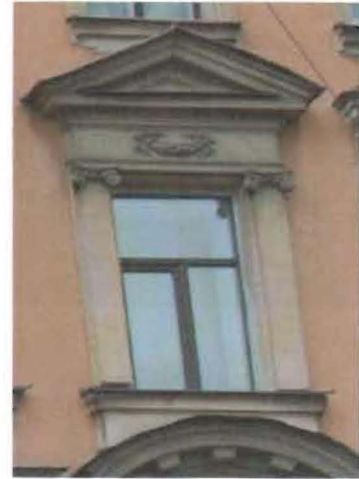
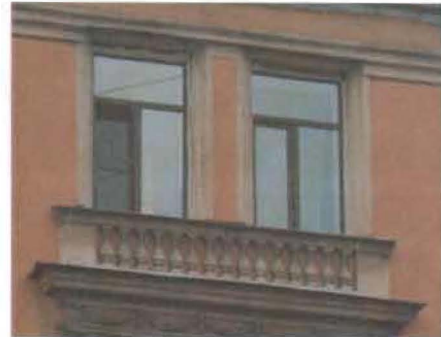
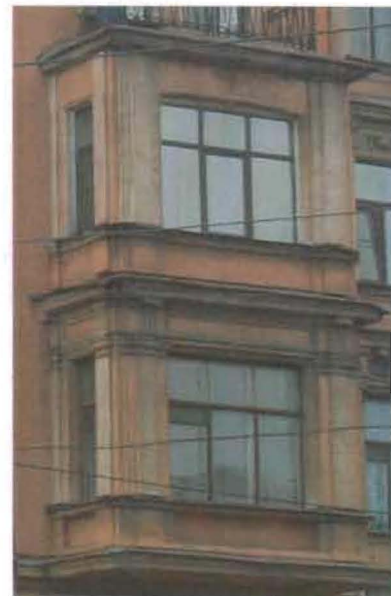
подоконные пространства оформленные в виде стилизованных цоколей с профилированным карнизом;

фланкирующие угловые пилястры с капителями ионического ордера;

прямоугольные филенки с лепными композициями с изображением жезла, венка и растительного орнамента в межоконном пространстве;

фриз с провисающими гирляндами, профилированный карниз с поясом иоников (в уровне 4-го этажа);

треугольный сандрик с поясом иоников, фриз с лепной провисающей гирляндой;

подоконные пространства оформленные ложными балюстрадами, ограниченными угловыми тумбами;

подоконные пространства оформленные в виде стилизованных раскрепованных цоколей с уплощенными прямоугольными нишами;

фланкирующие гладкие лопатки;

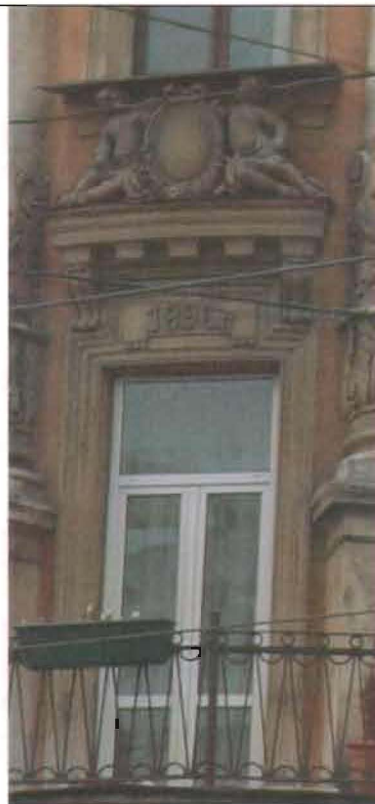
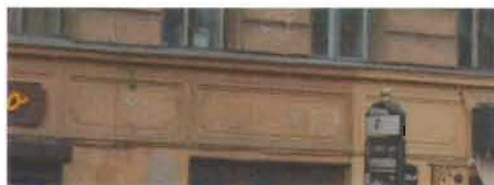
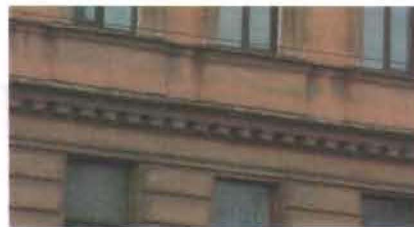
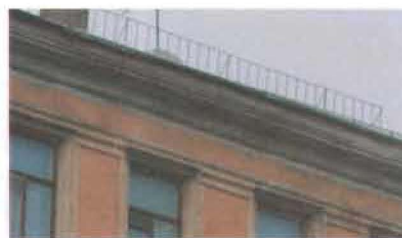
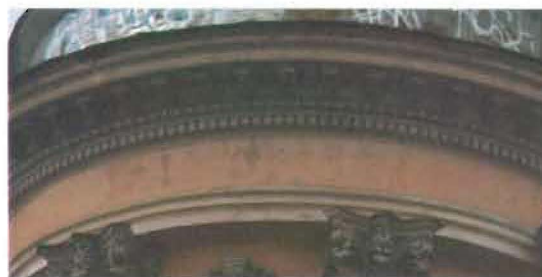
оформление дверного (балконного) проема закругленной части лицевого фасада в уровне 3-го этажа – профилированные фигурные наличники с вписанной в верхнюю часть фигурной филенкой, оформленной гуттами с изображением даты «1896 г», прямой сандрик на каннелированных кронштейнах с дентикулами, с навершием в виде скульптурной композиции с изображением овалного медальона, декорированного лентами и гирляндами и сидящих по сторонам от него путти;

профилированные раскрепованные подоконные тяги; гладкие фризы и фриз со штукатурными зеркалами, вытянутыми по горизонтали, в профилированных рамах; междуэтажные

профилированные раскрепованные карнизы, в том числе с дентикулами;

венчающий карниз;

антаблемент угловой части с карнизом с модульонами, поясом дентикул и иоников;

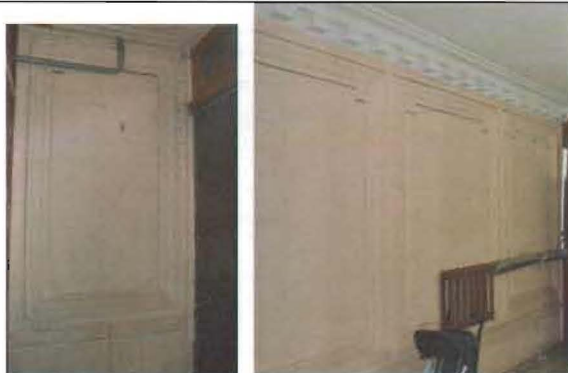
оформление стен тамбура и вестибюля – штукатурные зеркала в профилированных рамах, прямоугольные филенки в профилированных рамах – в оформлении арочного проема вестибюля, профилированные тяги в нижних частях стен и профилированный карниз с дентикулами в вестибюле;

оформление потолка тамбура – штукатурное зеркало в профилированной раме;

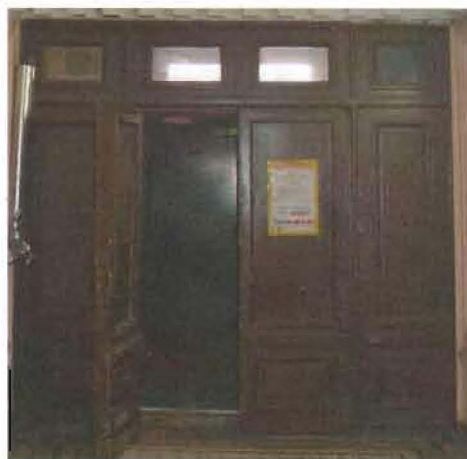
историческое заполнение тамбура (внутренние двери) – конфигурация, конструкция (глухое, четырехстворчатое, с прямоугольной фрамугой с четырехчастным остеклением), оформление (филенчатое) материал (дерево), габариты, цвет;

оформление потолка вестибюля и софита арочного проема – прямоугольные профилированные рамы;

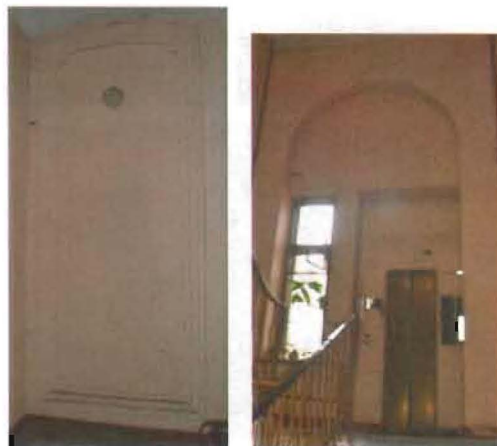
оформление стен лестницы – штукатурные зеркала в профилированных рамах*, ниша с полуциркульным завершением в уровне последнего этажа лестничной клетки;

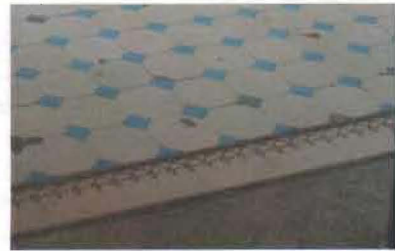
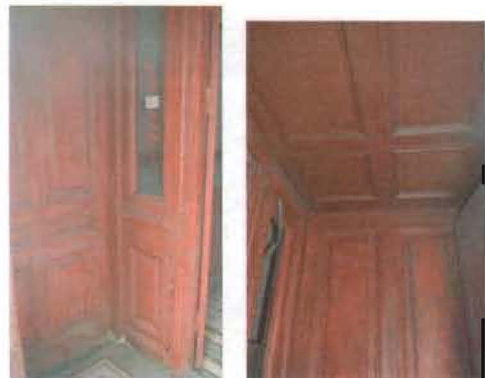
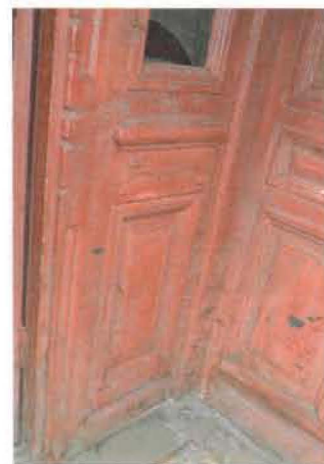
покрытие пола тамбура, вестибюля и площадок лестницы – материал (метлахская плитка), рисунок (соты в прямоугольных орнаментированных рамах), цвет (белый, голубой, коричневый, черный);

историческое заполнение тамбура – конфигурация, конструкция (створчатая), оформление (профилированные филенки, филенки с алмазной гранью, профилированные полочки с резным фигурным орнаментом), материал (дерево), габариты, цвет;

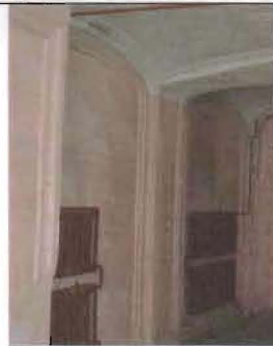
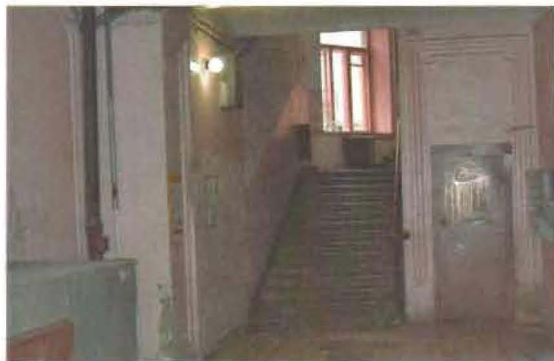
оформление стен вестибюля –
 профилированные
 периметральные рамы,
 штукатурные зеркала в
 профилированных рамах;

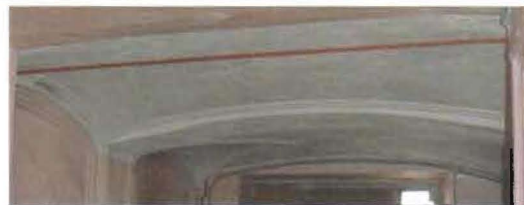
оформление потолка вестибюля
 – профилированные
 периметральные рамы,
 профилированные ребра свода;

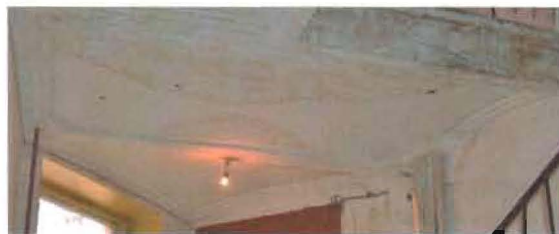
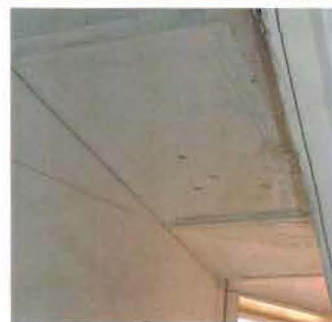
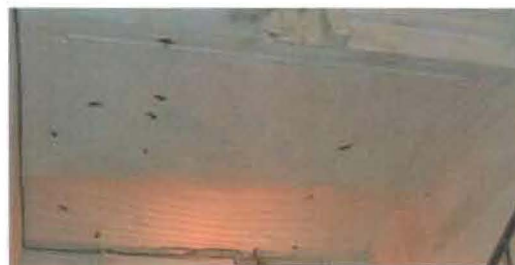
оформление подшивки
 лестничных площадок –
 штукатурные зеркала в
 профилированных рамах,
 профилированные
 периметральные филенки;

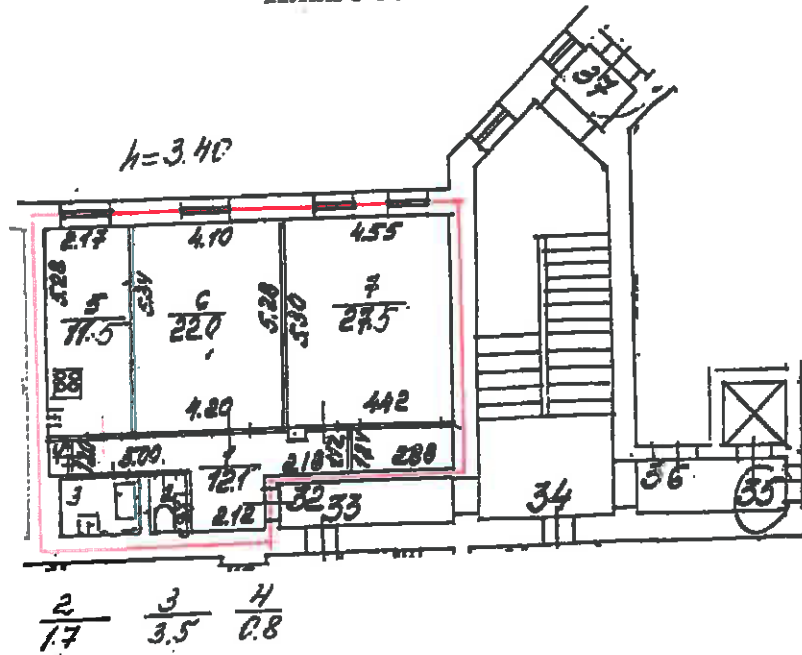
План 5-го этажа

— границы квартиры
