**Акт**  
**по результатам государственной историко-культурной экспертизы**  
**проектной документации на проведение работ по сохранению**  
**выявленного объекта культурного наследия**  
**«Дом К. Штрауха», расположенного по адресу:**  
**г. Санкт-Петербург, 6-я линия В.О., д. 25, литер А,**  
**разработанной ООО «Архитектурно-реставрационная мастерская “Вега”»**  
**в 2023 г.: «Проект приспособления для современного использования помещения**  
**14-Н по адресу: Санкт-Петербург, 6-я линия В.О., д. 25, лит. А» (Шифр: П-83-23),**  
**с целью определения соответствия проектной документации требованиям**  
**законодательства Российской Федерации в области государственной охраны**  
**объектов культурного наследия**

Проектная документация на проведение работ по сохранению выявленного объекта культурного наследия «Дом К. Штрауха», расположенного по адресу: г. Санкт-Петербург, 6-я линия В.О., д. 25, литер А (на основании приказа председателя КГИОП от 20.02.2001 г. № 15), разработанная ООО «Архитектурно-реставрационная мастерская “Вега”» в 2023 г.: «Проект приспособления для современного использования помещения 14-Н по адресу: Санкт-Петербург, 6-я линия В.О., д. 25, лит. А» (Шифр: П-83-2

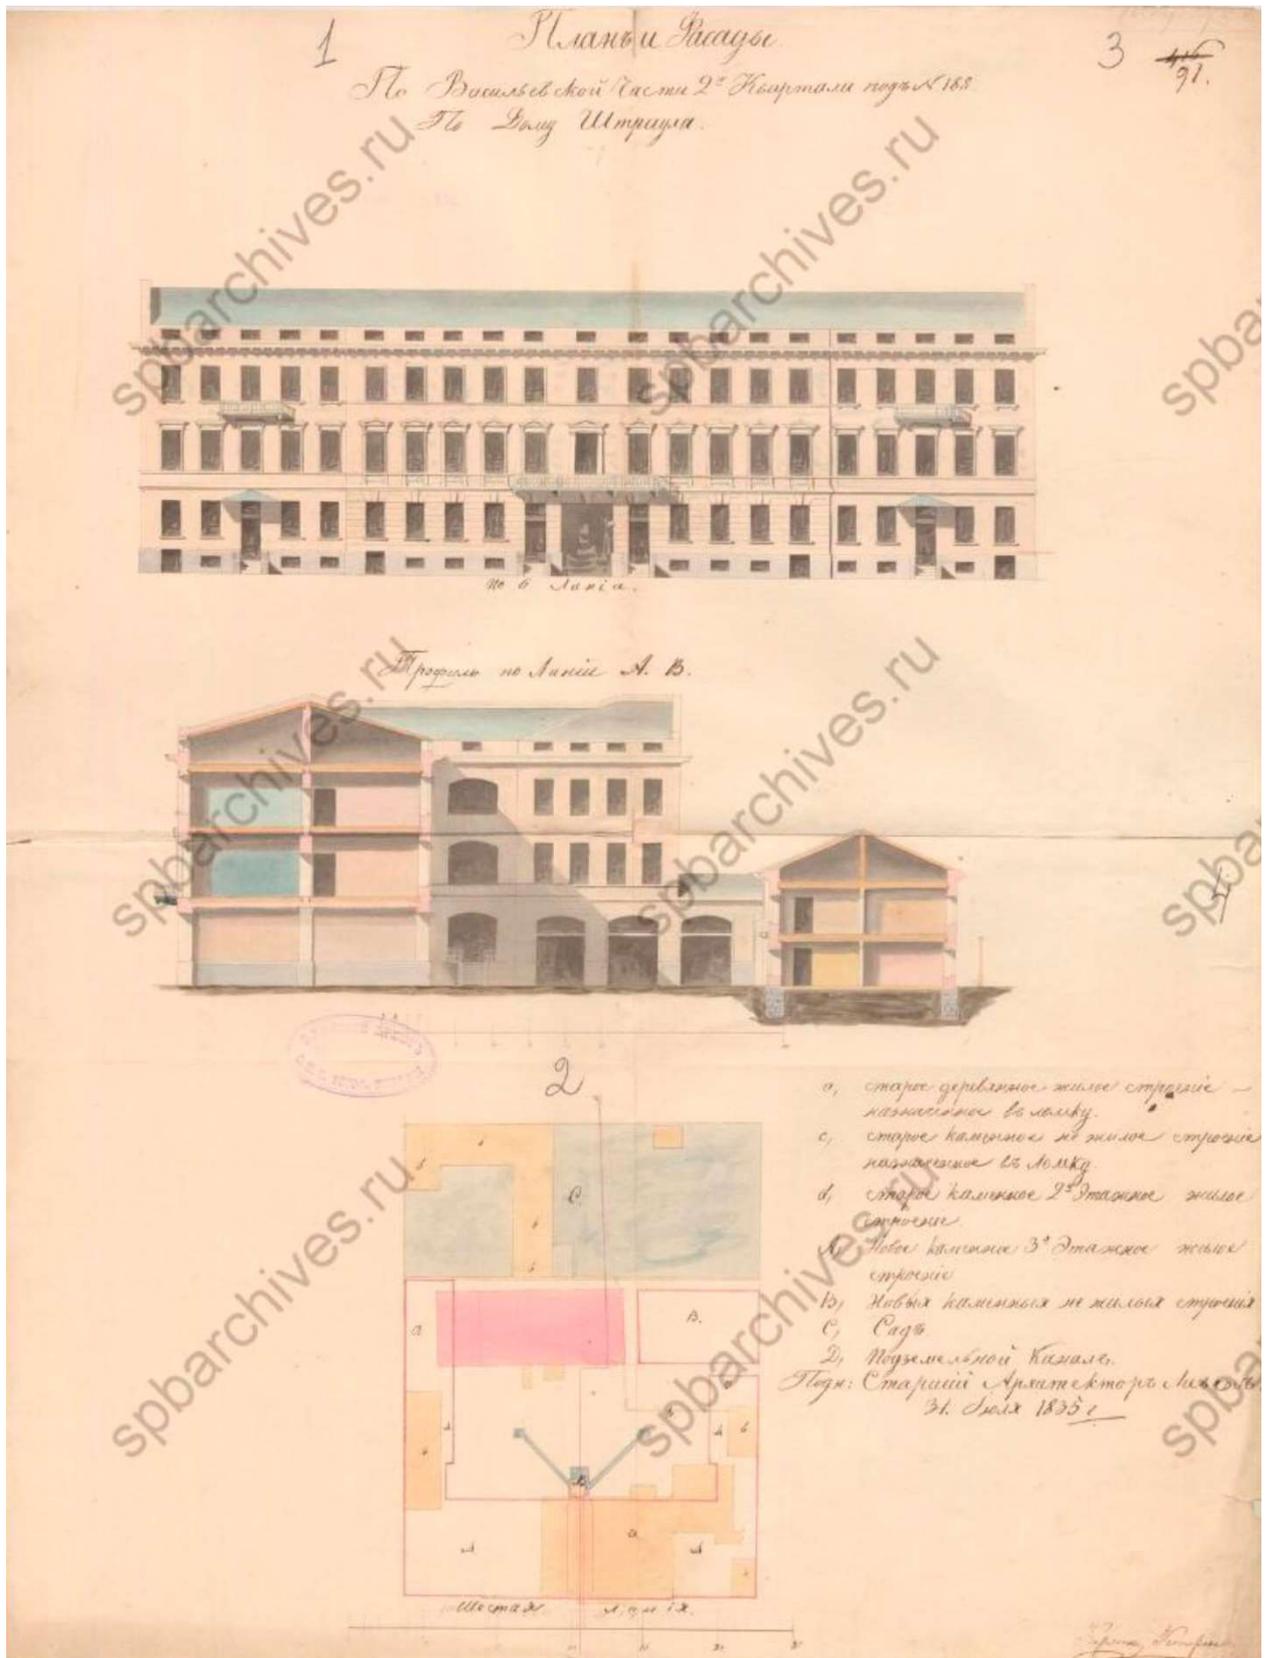
Илл. 2. Чертежи дома на участке, принадлежавшем Штрауху по 6-й линии В.О., 25.  
Источник: ЦГИА СПб ф.513 оп.102 д.1606

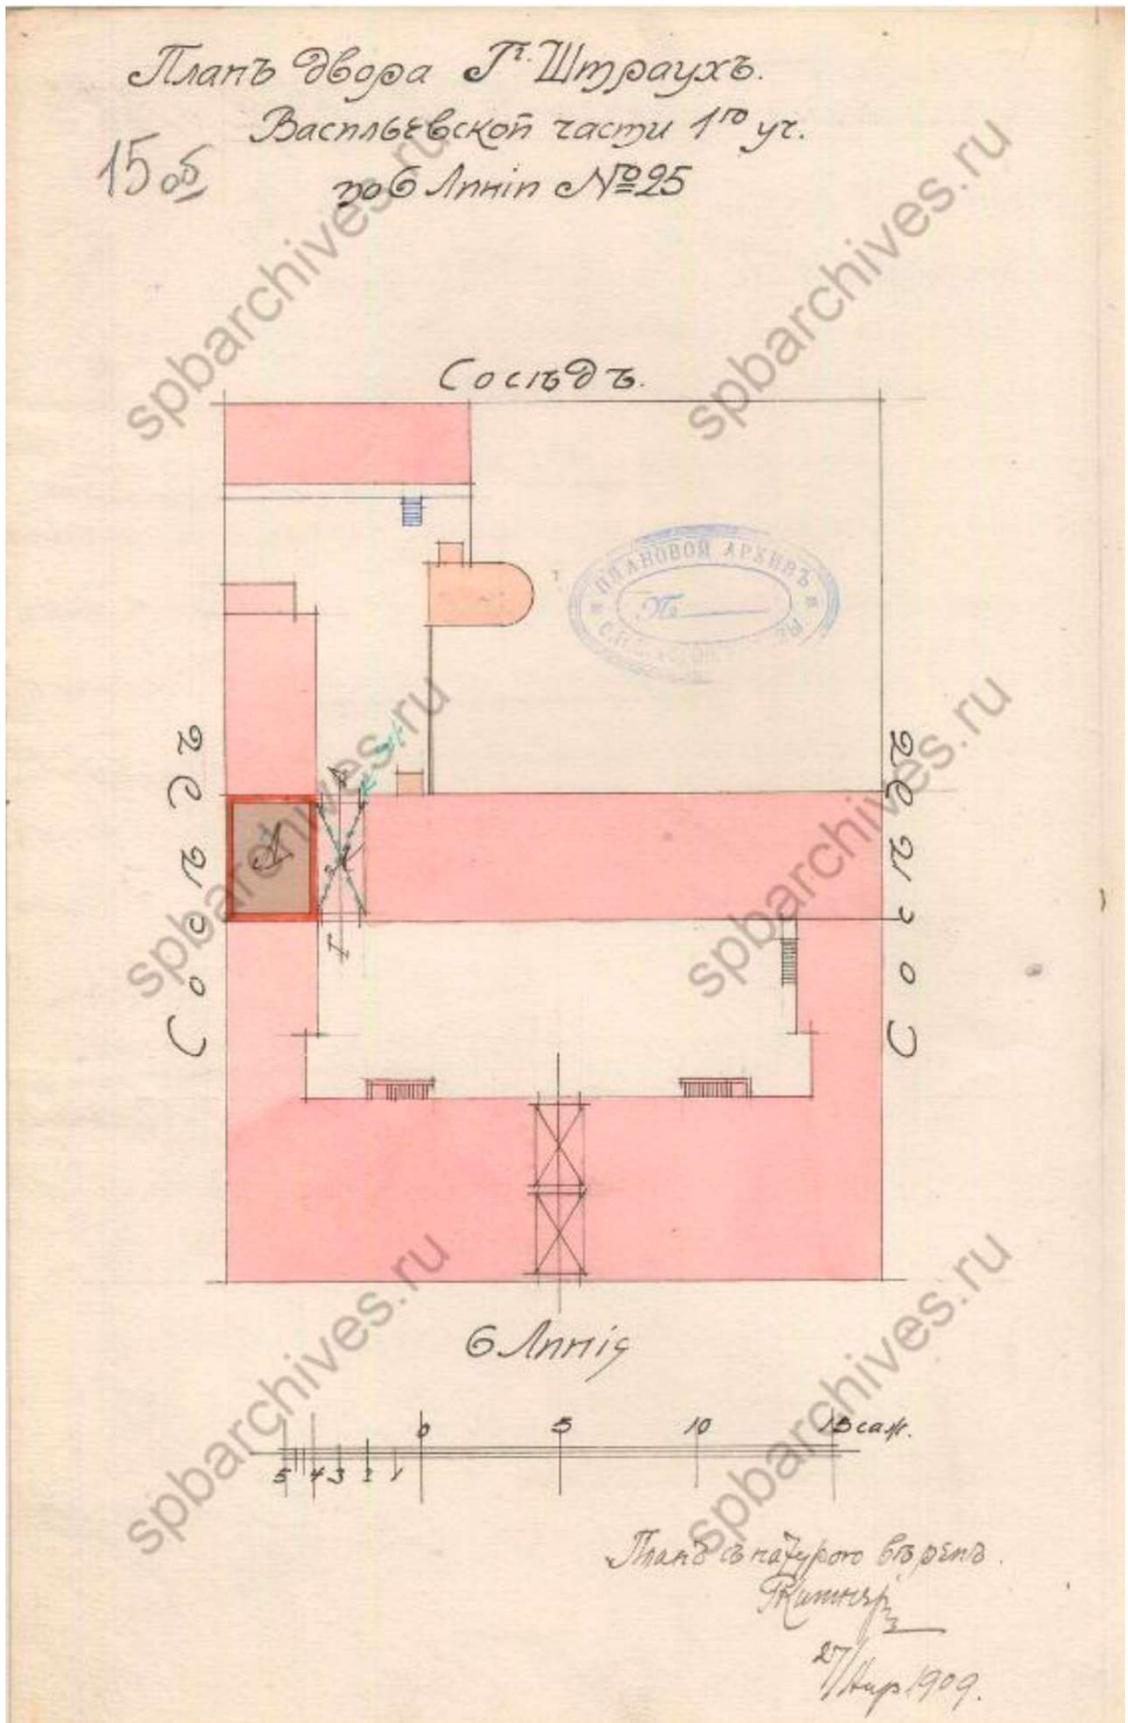
Илл. 3. Чертежи дома на участке, принадлежавшем Штрауху по 6-й линии В.О., 25.  
Источник: ЦГИА СПб ф.513 оп.102 д.1606

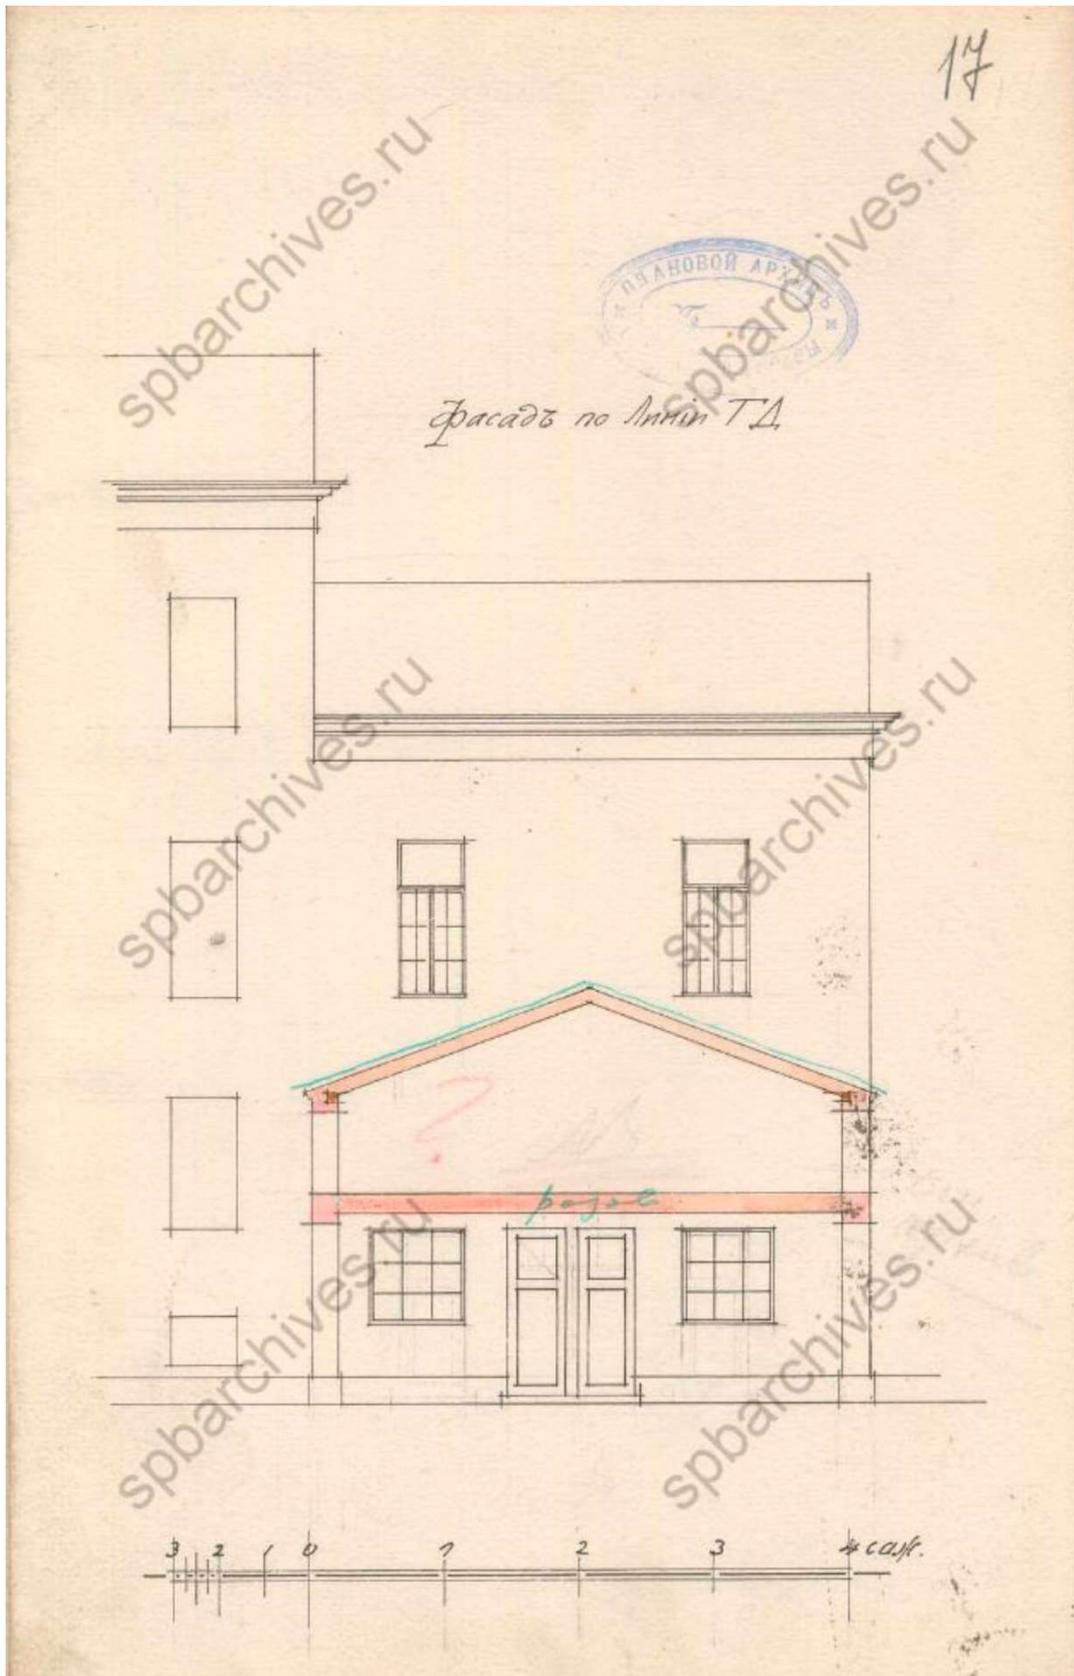
Илл. 4. Чертежи дома на участке, принадлежавшем Штрауху по 6-й линии В.О., 25.  
Источник: ЦГИА СПб ф.513 оп.102 д.1606
