**Акт**  
**по результатам государственной историко-культурной экспертизы**  
**проектной документации на проведение работ по сохранению**  
**выявленного объекта культурного наследия**  
**«Жилой дом при заводе Ф.К. Сан-Галли», расположенного по адресу:**  
**г. Санкт-Петербург, Центральный район, Лиговский пр., д. 64 – 66,**  
**лит. А: «Проект приспособления для современного использования**  
**помещения по адресу: г. Санкт-Петербург, Лиговский проспект, дом 64 –**  
**66, литера А, пом. 3-Н», разработанной ООО «Архитектурно-**  
**реставрационная мастерская «Вега» в 2022 г.**

Проектная документация на проведение работ по сохранению выявленного объекта культурного наследия «Жилой дом при заводе Ф.К. Сан-Галли», расположенного по адресу:

г. Санкт-Петербург, Центральный район, Лиговский пр., д. 64 – 66, лит. А: «Проект приспособления для современного использования помещения по адресу: г. Санкт-Петербург, Лиговский проспект, дом 64 – 66, литера А, пом. 3-Н» (Шифр: П69.22), разработанная ООО «Архитектурно-реставрационная мастерская «Вега» в 2022 г.

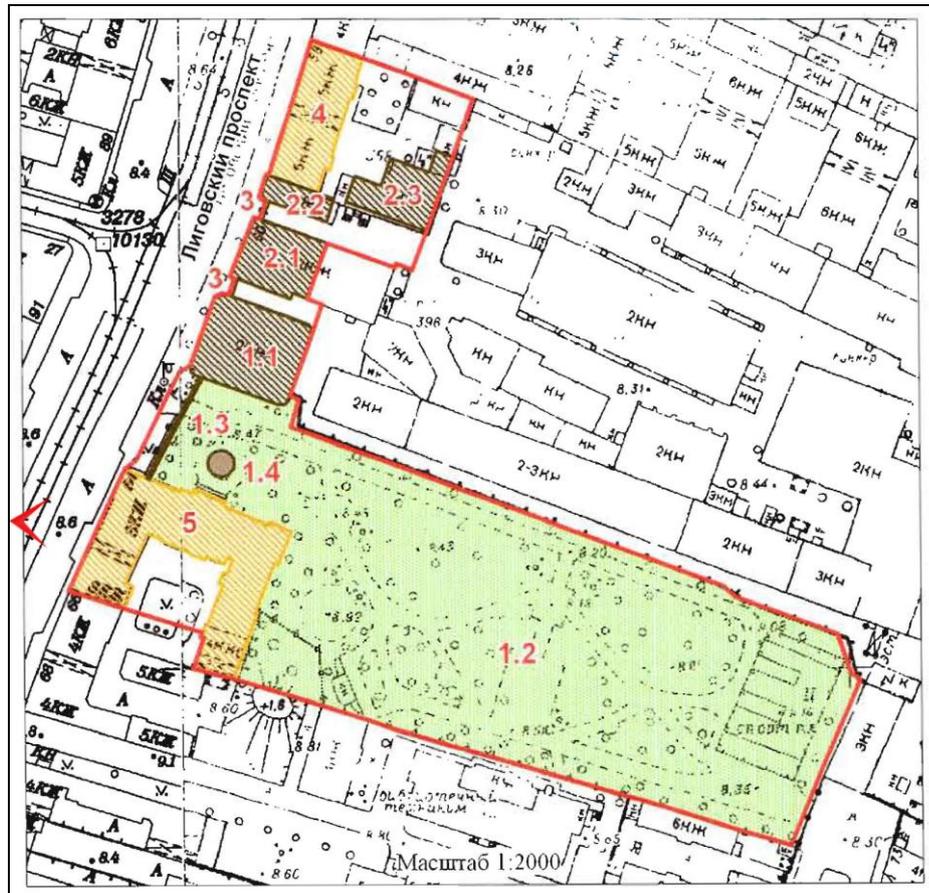
1. Выявленный объект культурного наследия «Жилой дом при заводе Ф.К. Сан-Галли».  
Общий вид здания с Лиговского проспекта.

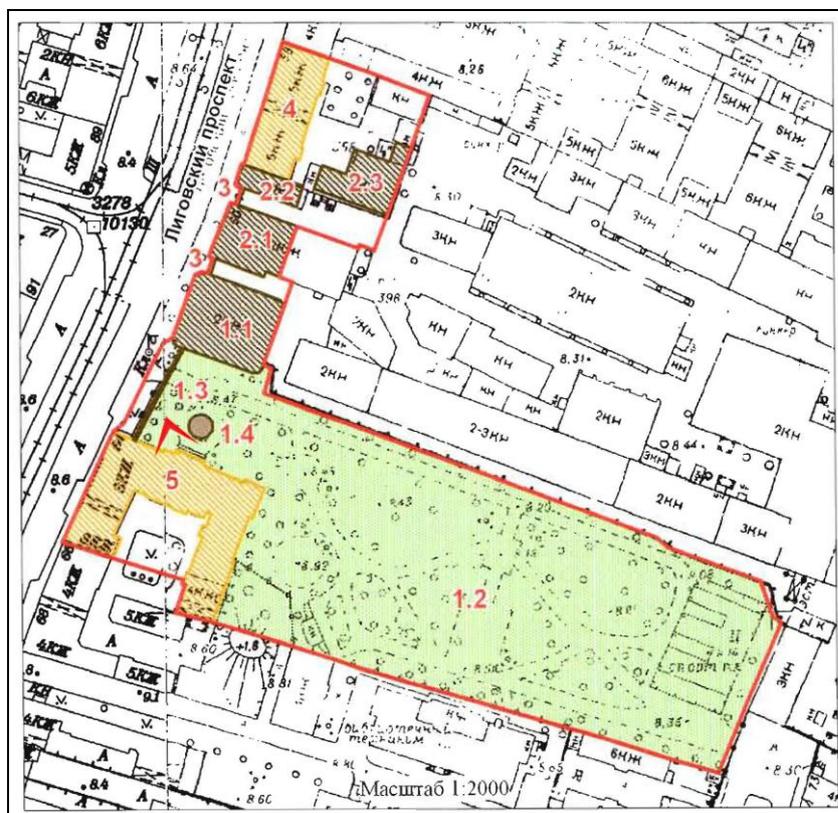
2. Выявленный объект культурного наследия «Жилой дом при заводе Ф.К. Сан-Галли». Фрагмент лицевого (северо-восточного) фасада здания.

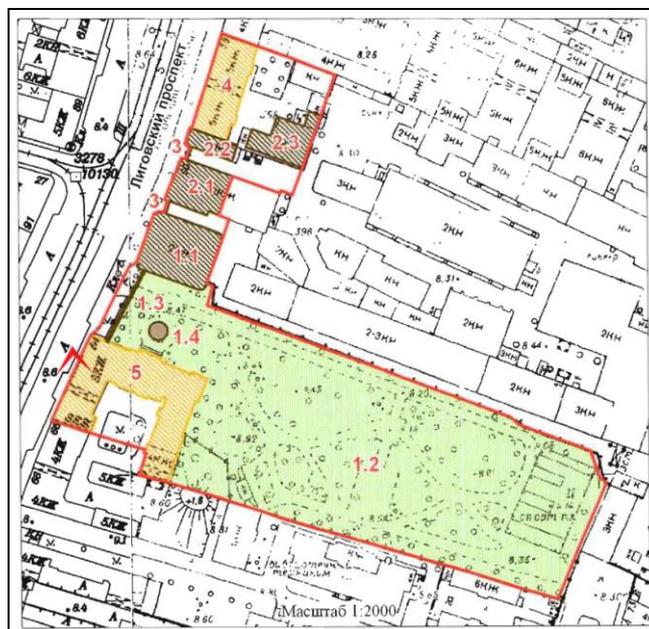
6. Выявленный объект культурного наследия «Жилой дом при заводе Ф.К. Сан-Галли». Фрагмент лицевого фасада. Вход в помещение 3-Н.

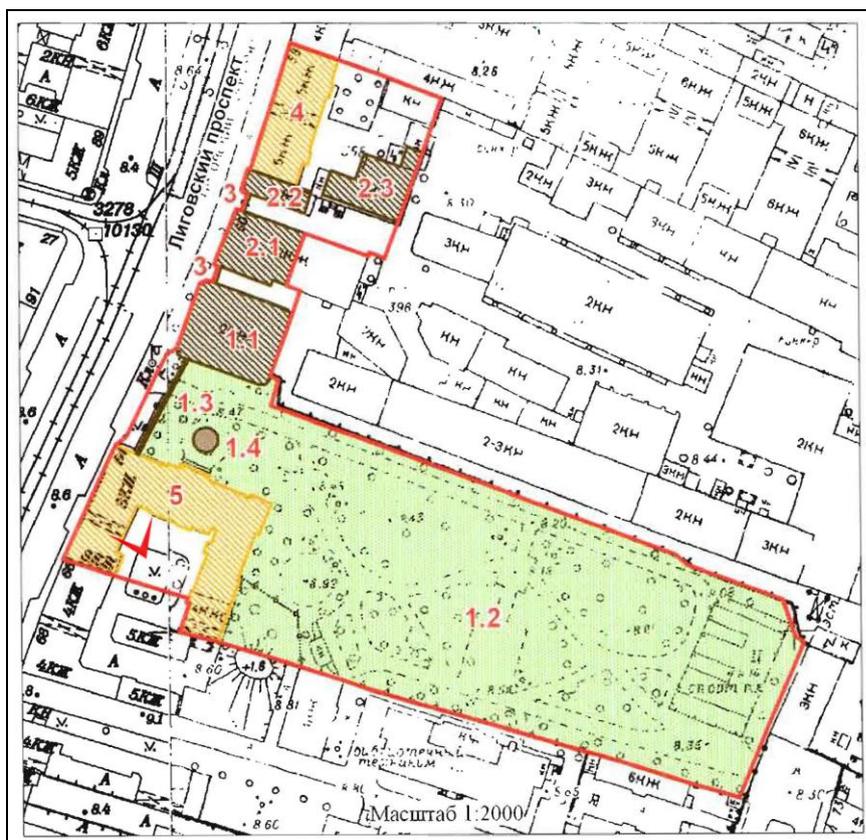
8. Выявленный объект культурного наследия «Жилой дом при заводе Ф.К. Сан-Галли». Фрагмент дворового фасада. Вход в помещение 3-Н.

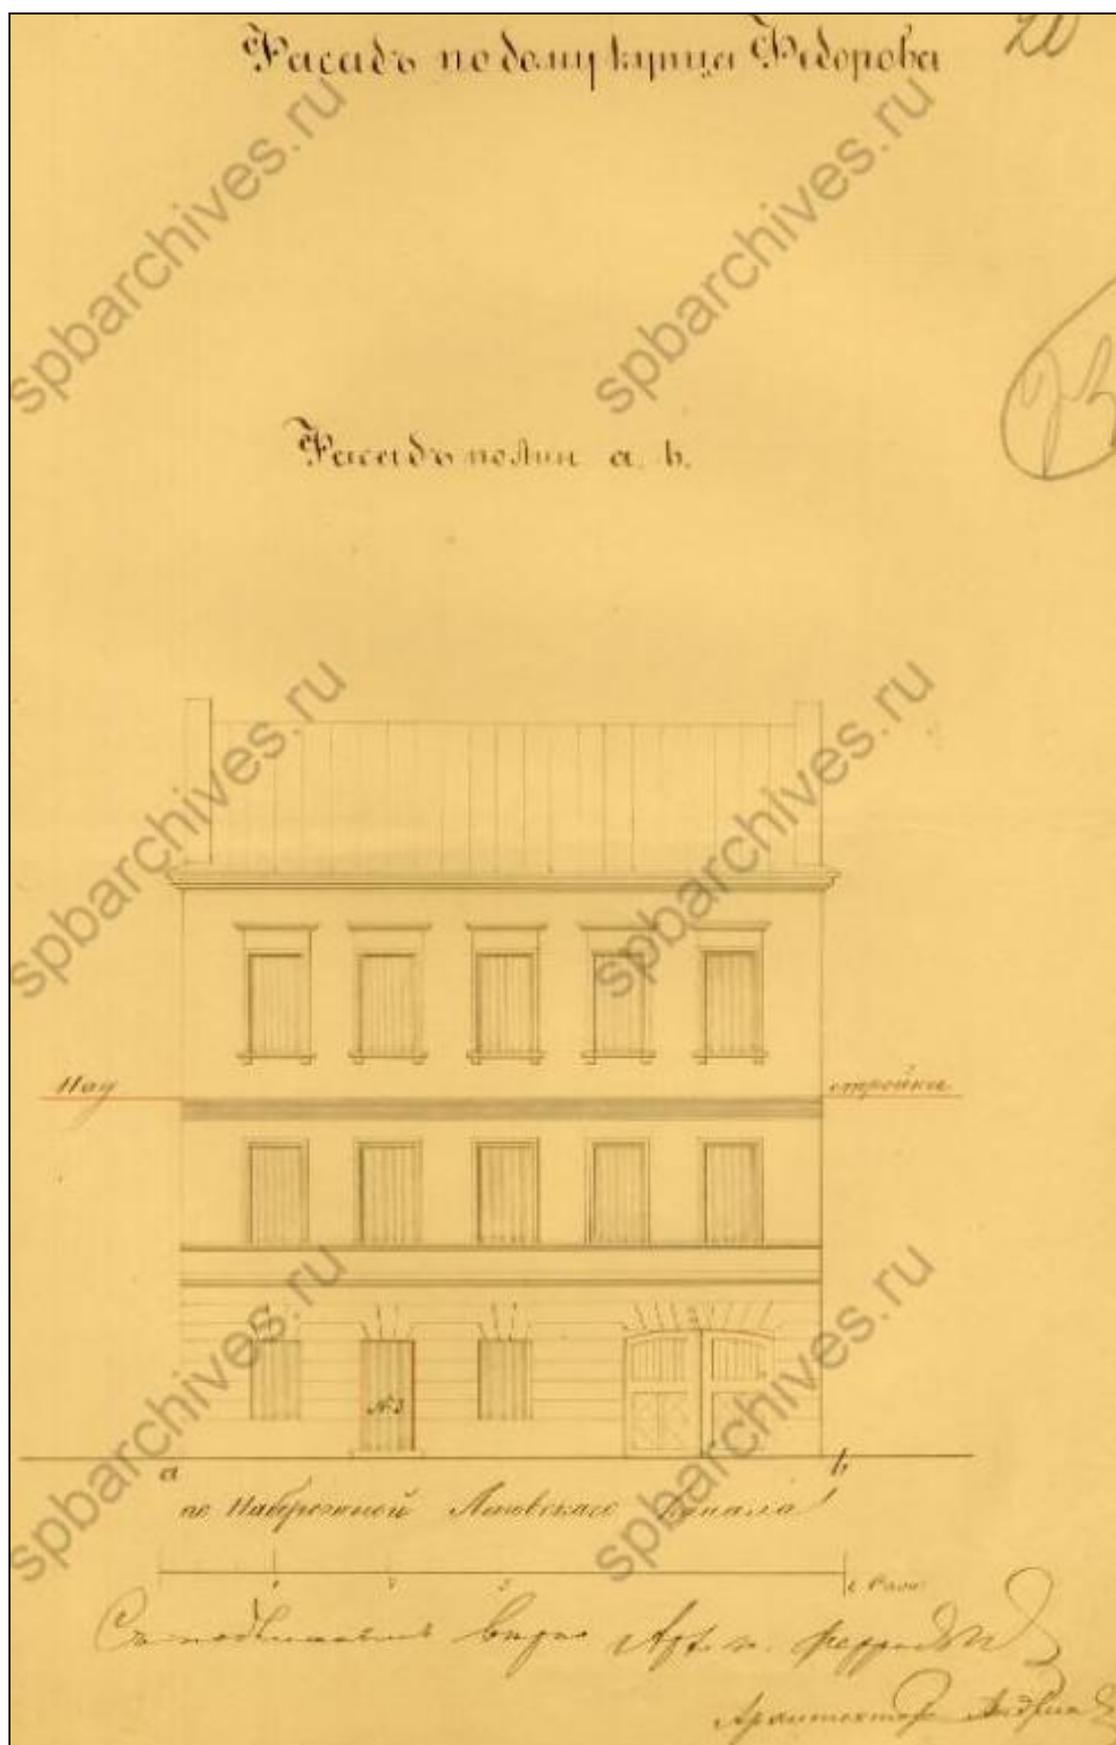
Илл. 7. Фасад по дому купца Федорова. 1850 г.  
ЦГИА СПб. Ф. 513. Оп. 102. Д. 529. Л. 20.

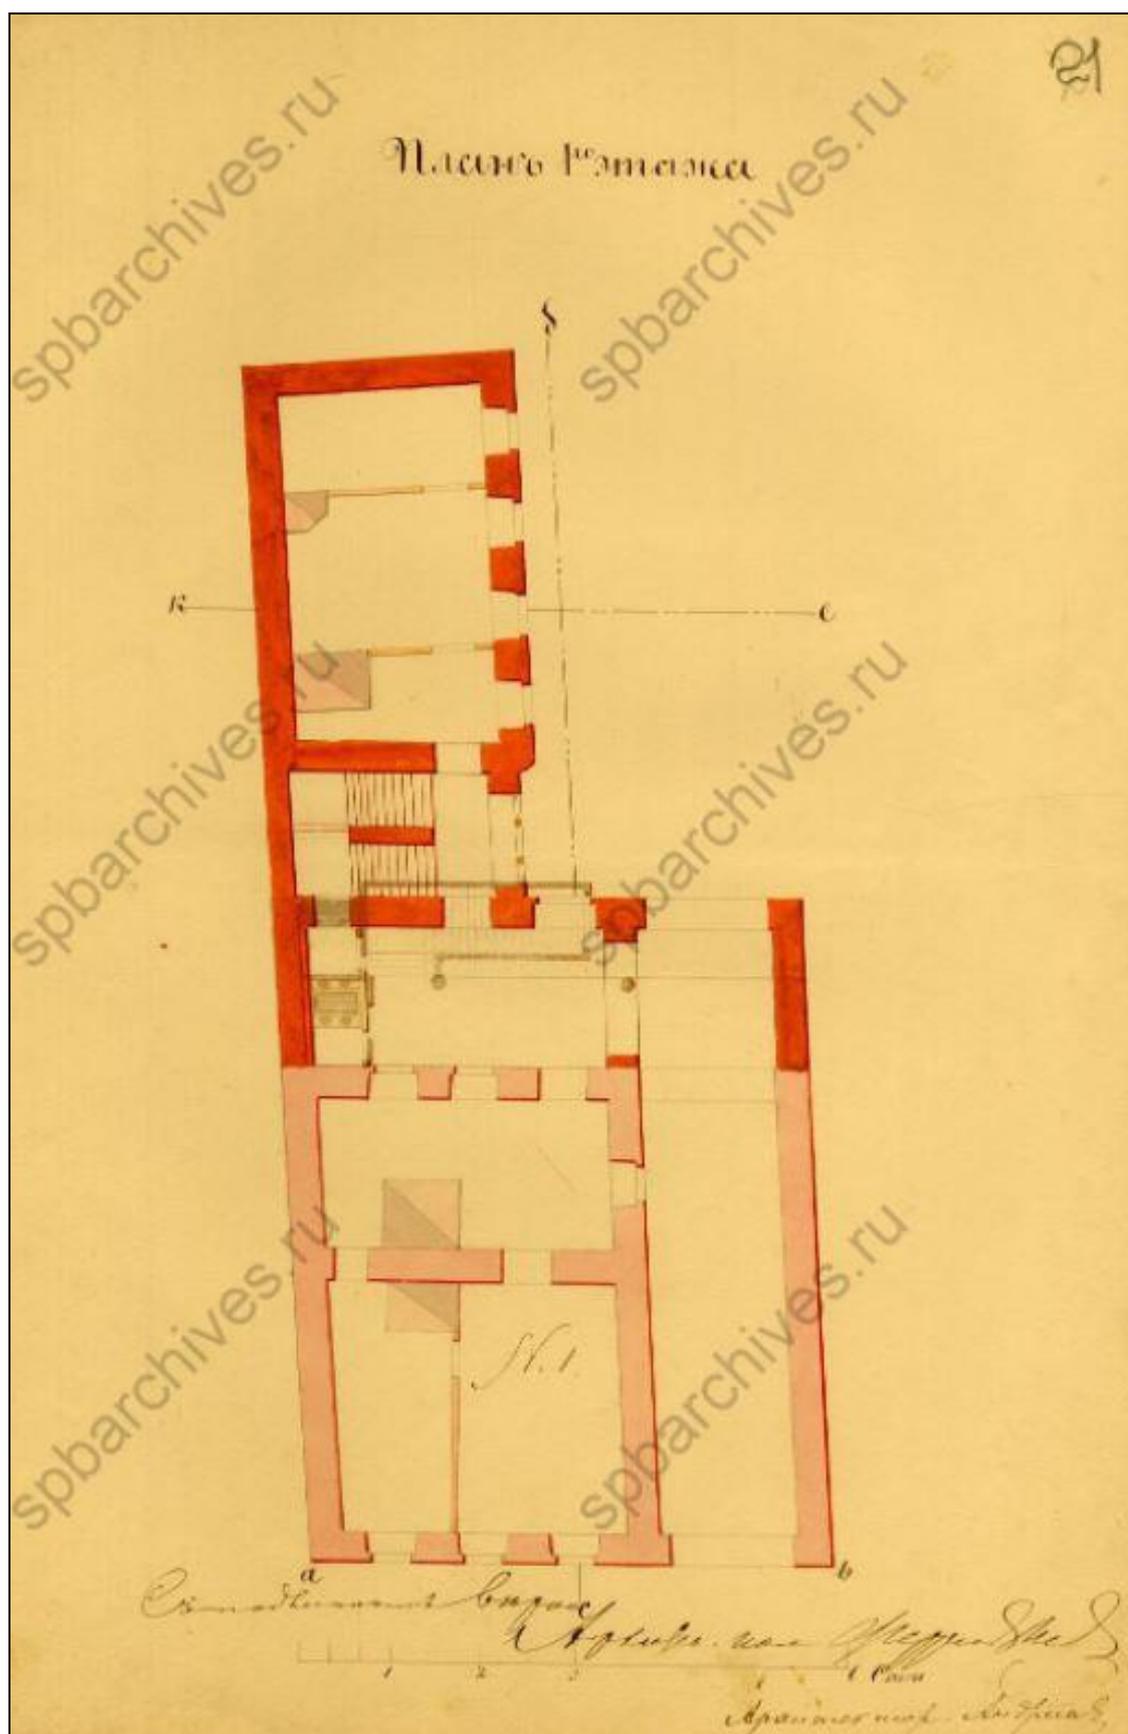
Илл. 8. План 1-го этажа. 1850 г.  
ЦГИА СПб. Ф. 513. Оп. 102. Д. 529. Л. 21.

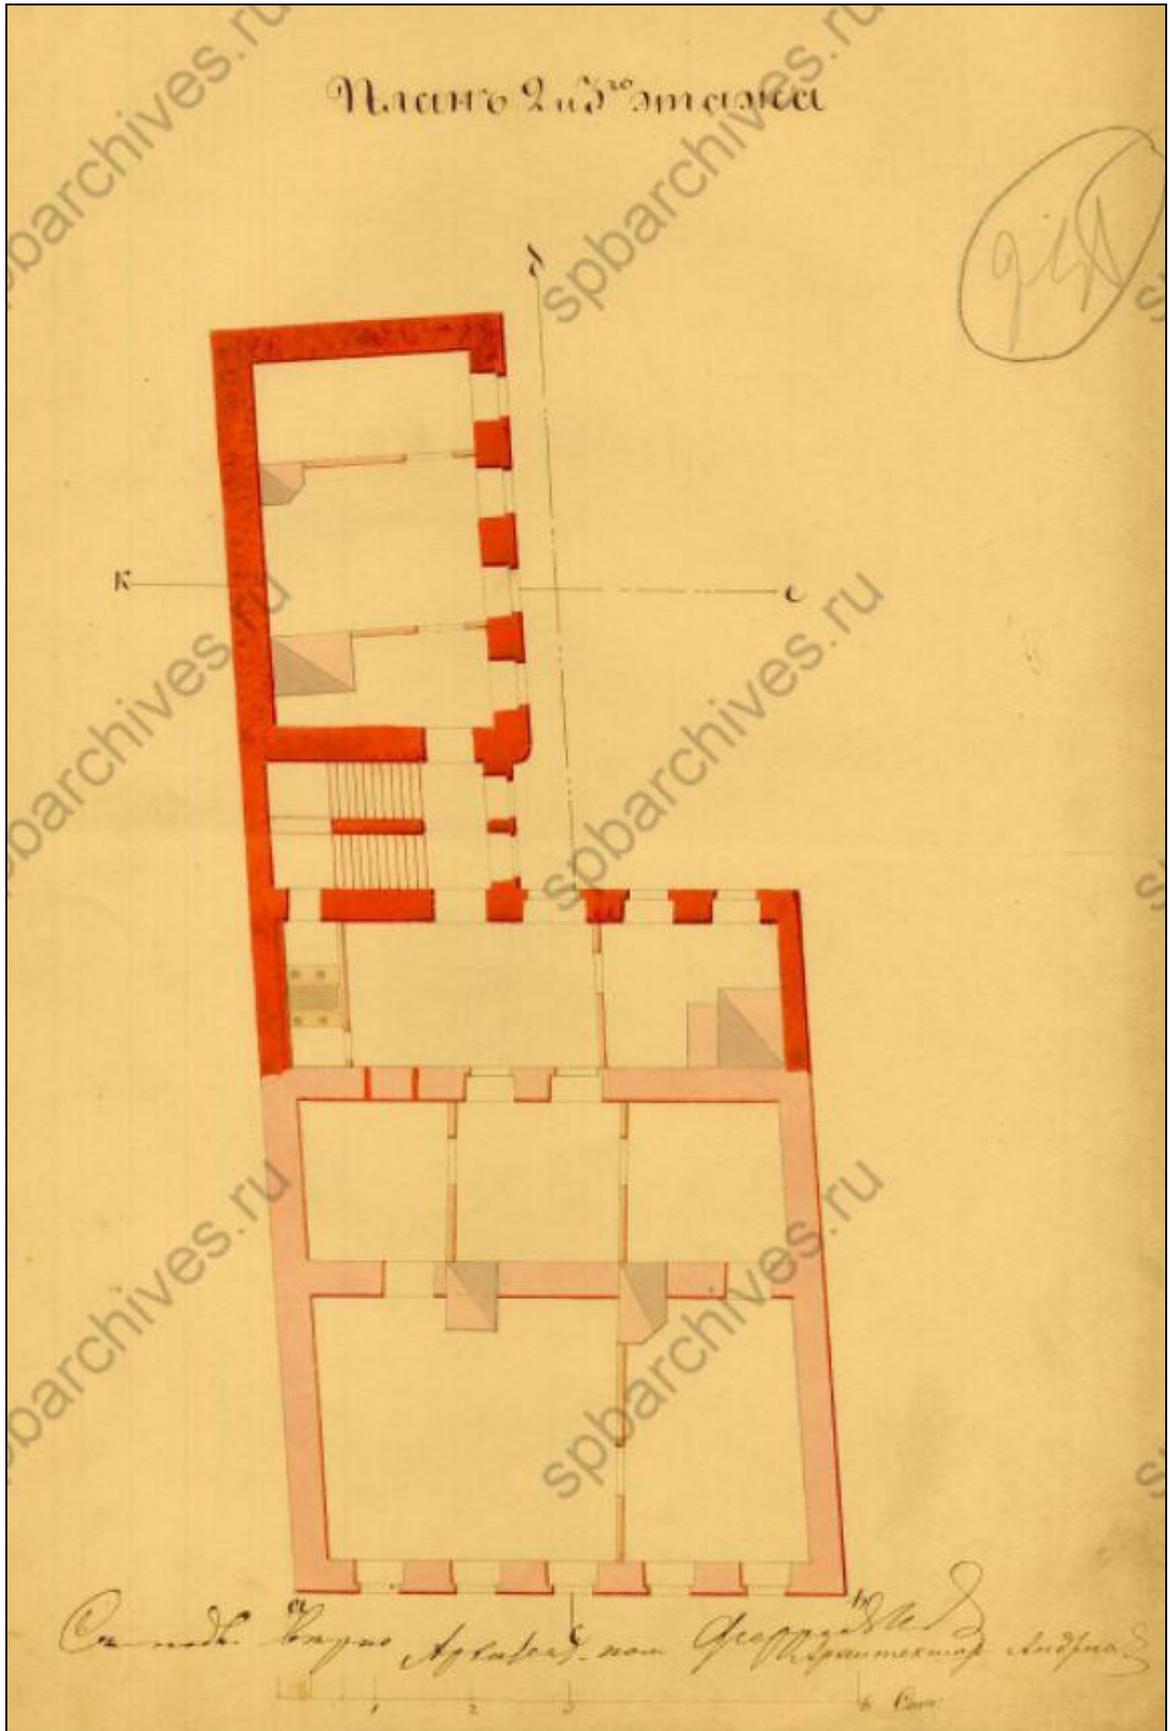
Илл. 9. План 2 и 3-го этажа. 1850 г.  
ЦГИА СПб. Ф. 513. Оп. 102. Д. 529. Л. 19.

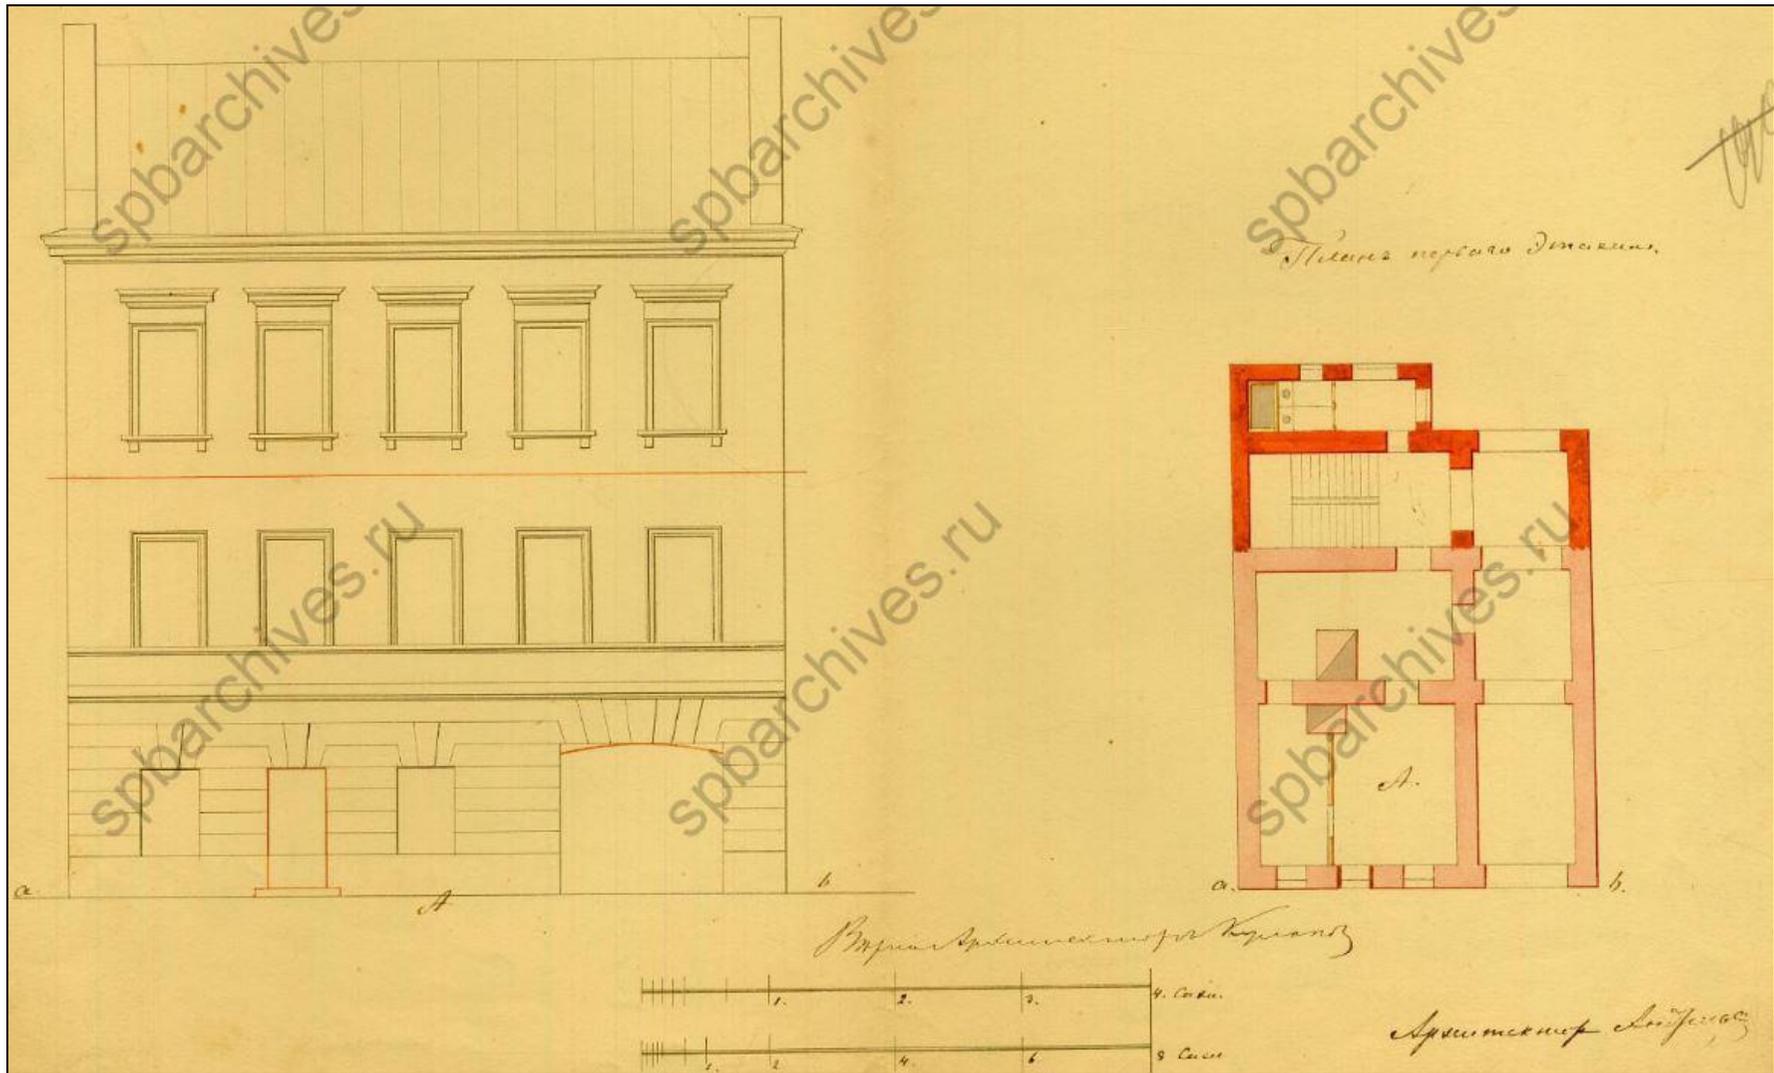
Илл. 11. Фасад дома лит. А. 1861 г.  
ЦГИА СПб. Ф. 513. Оп. 102. Д. 529. Л. 44 – 45.

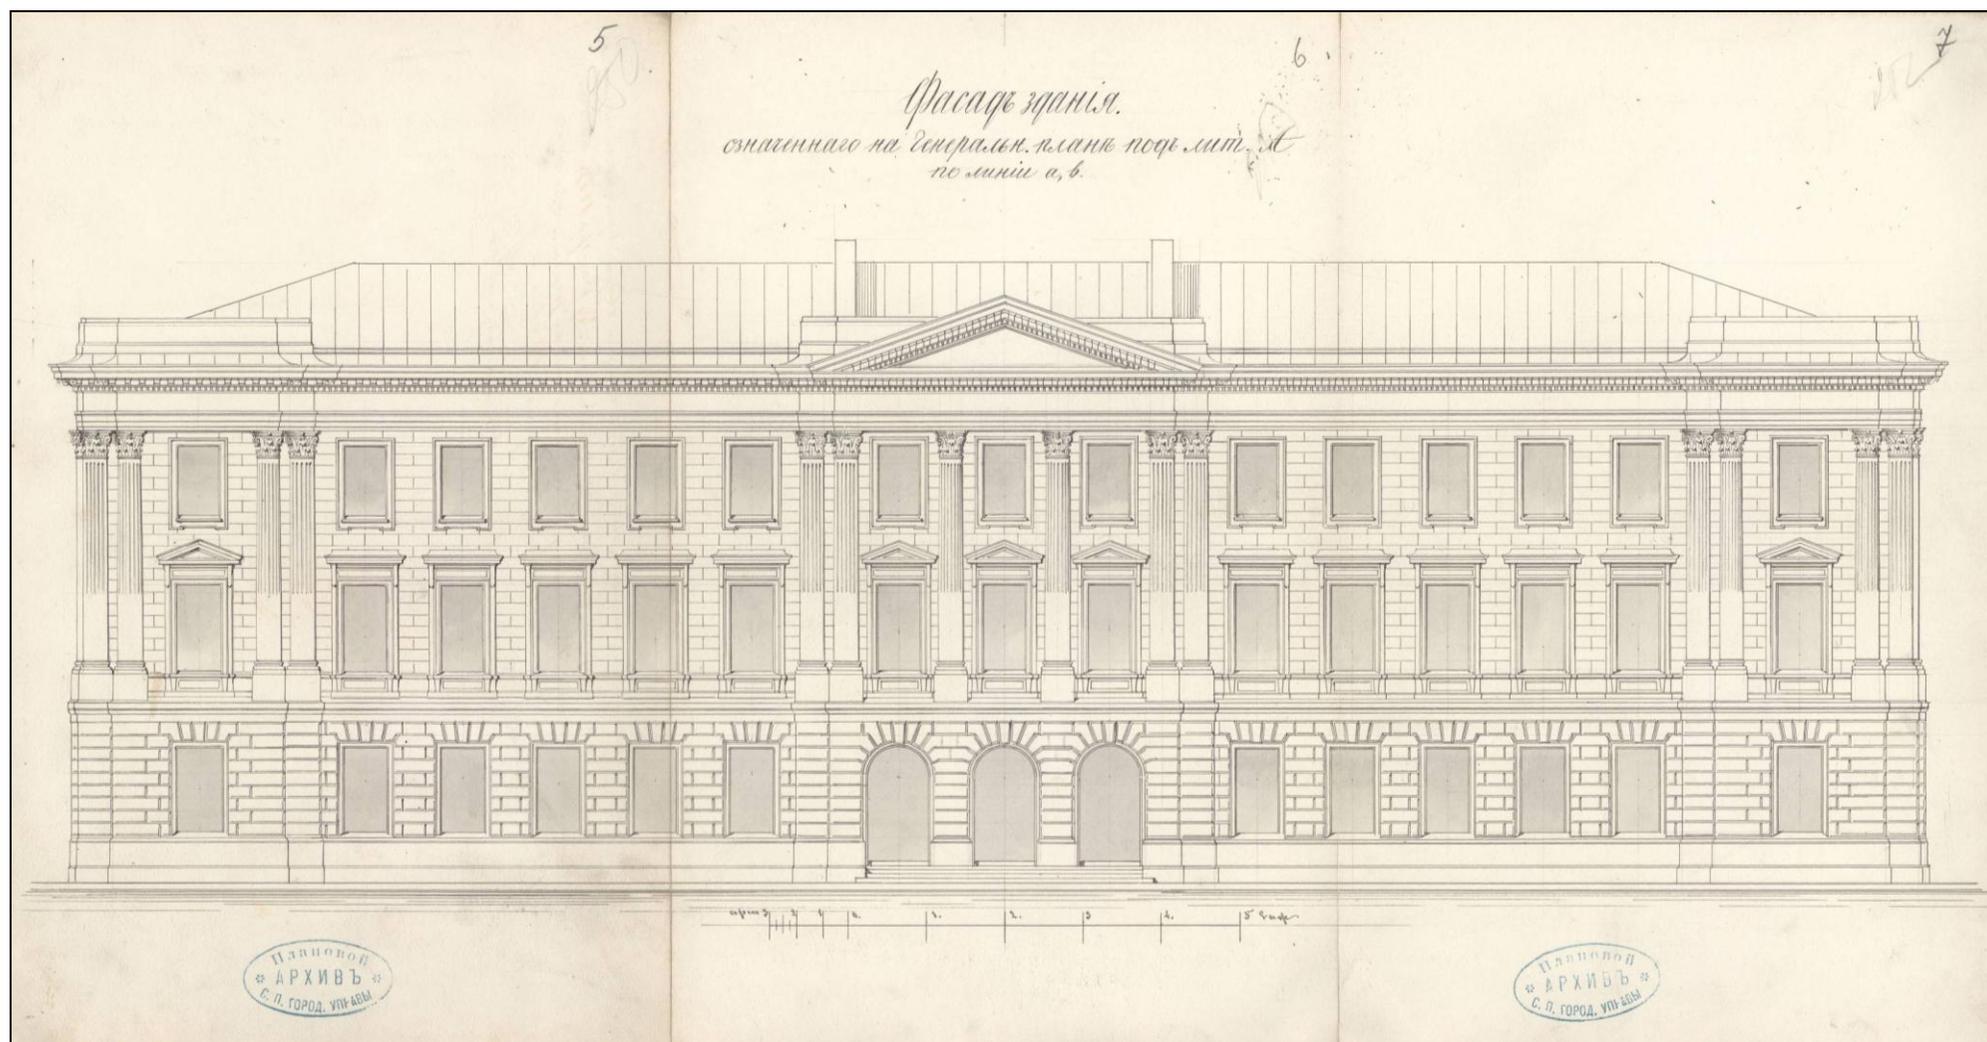
Илл. 14. Фасад здания, обозначенного на генеральном плане под лит. А. 1880 г.

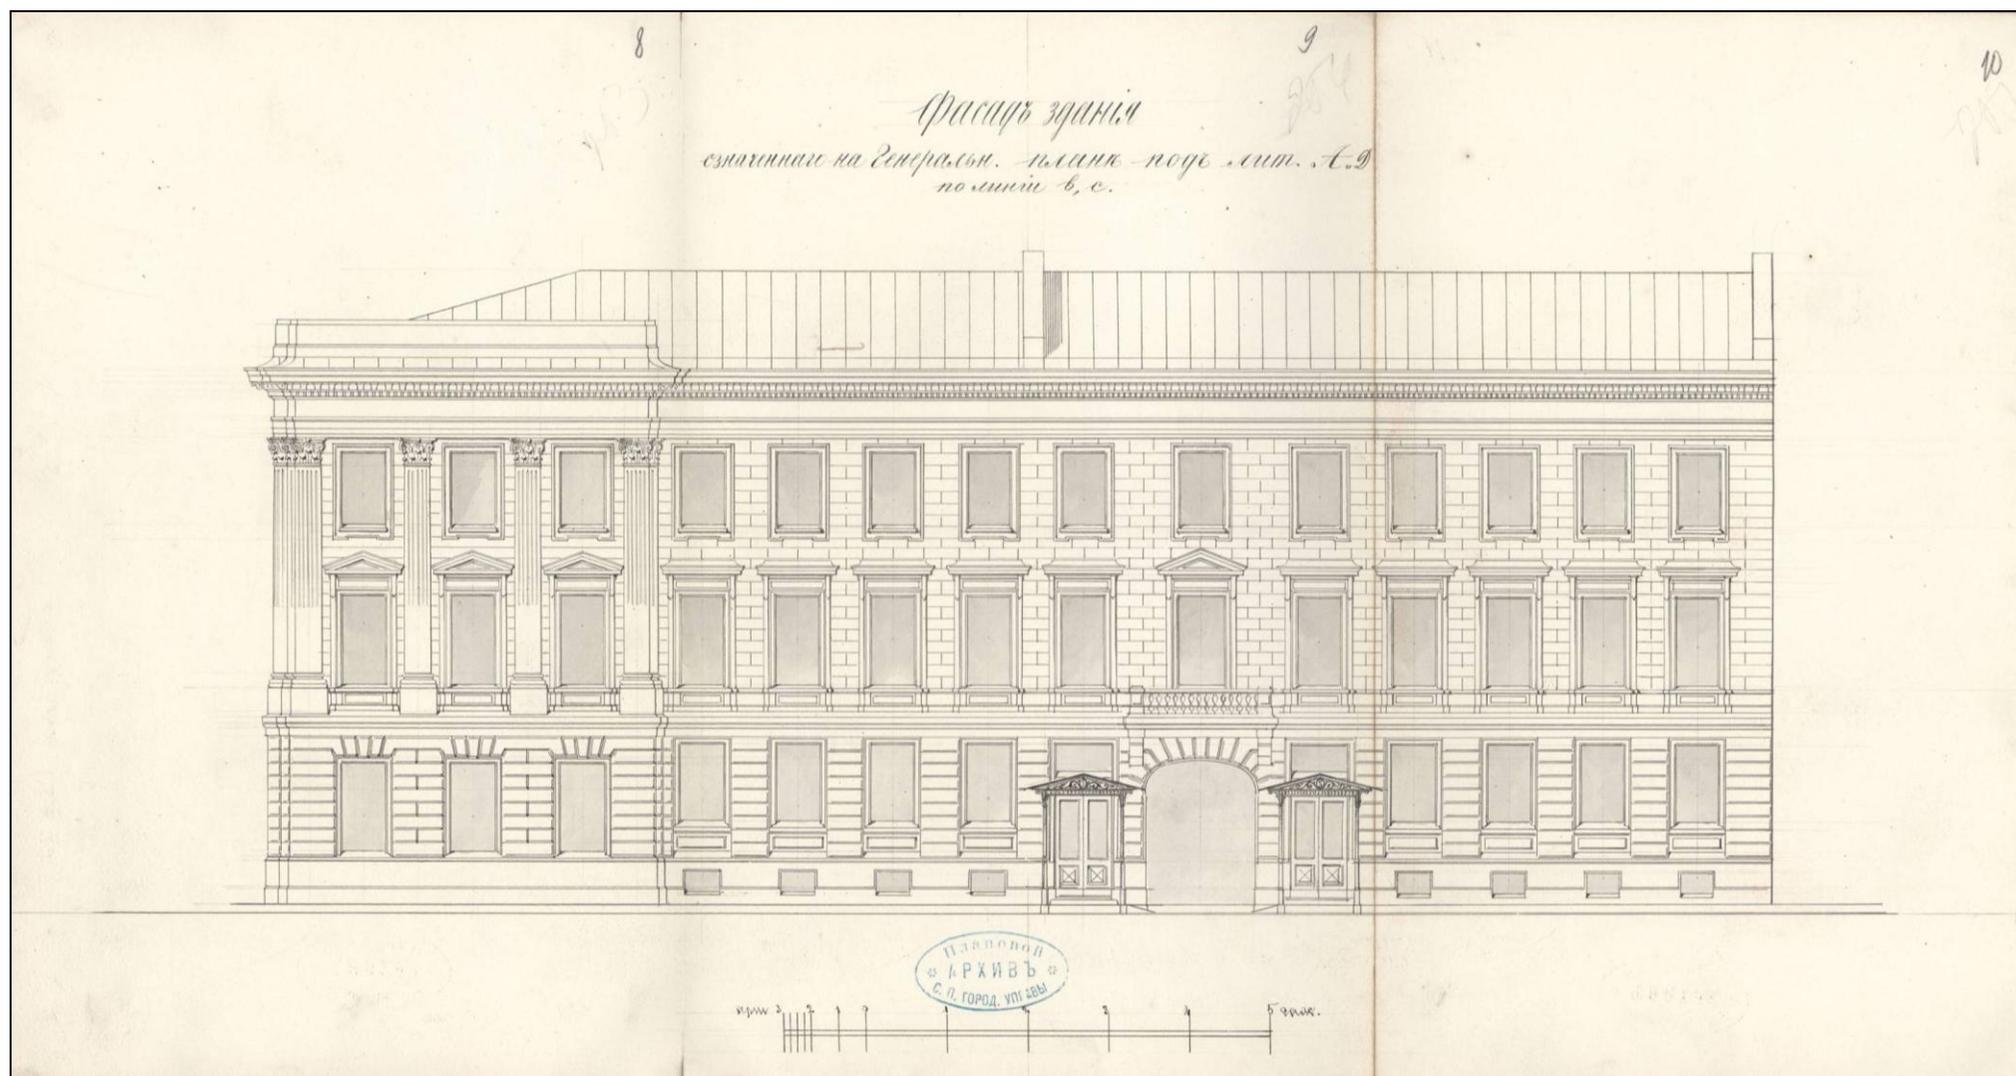
Илл. 15. Фасад здания, обозначенного на генеральном плане под лит. А и Д. 1880 г.

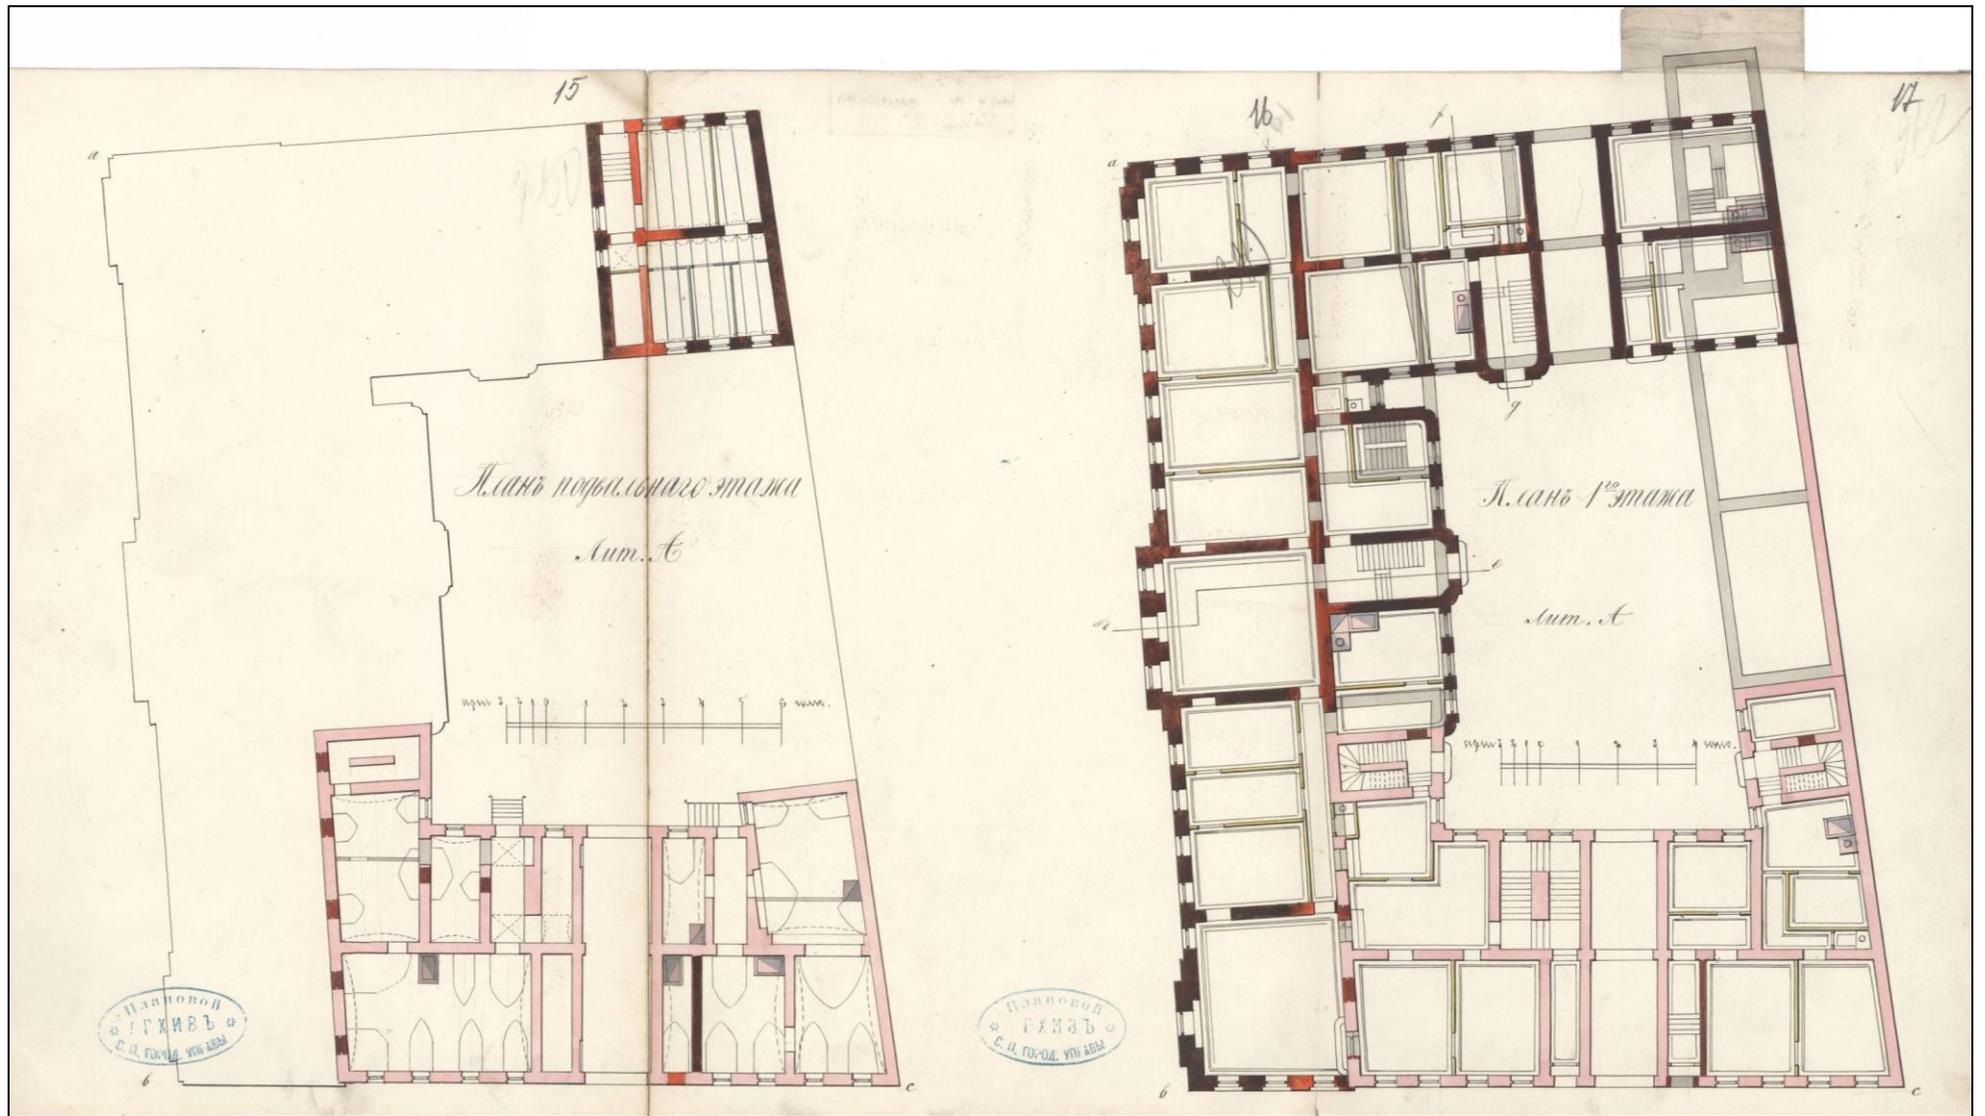
Илл. 16. Планы подвального и 1-го этажей. 1880 г.  
ЦГИА СПб. Ф. 513. Оп. 102. Д. 530. Л. 15 – 17.

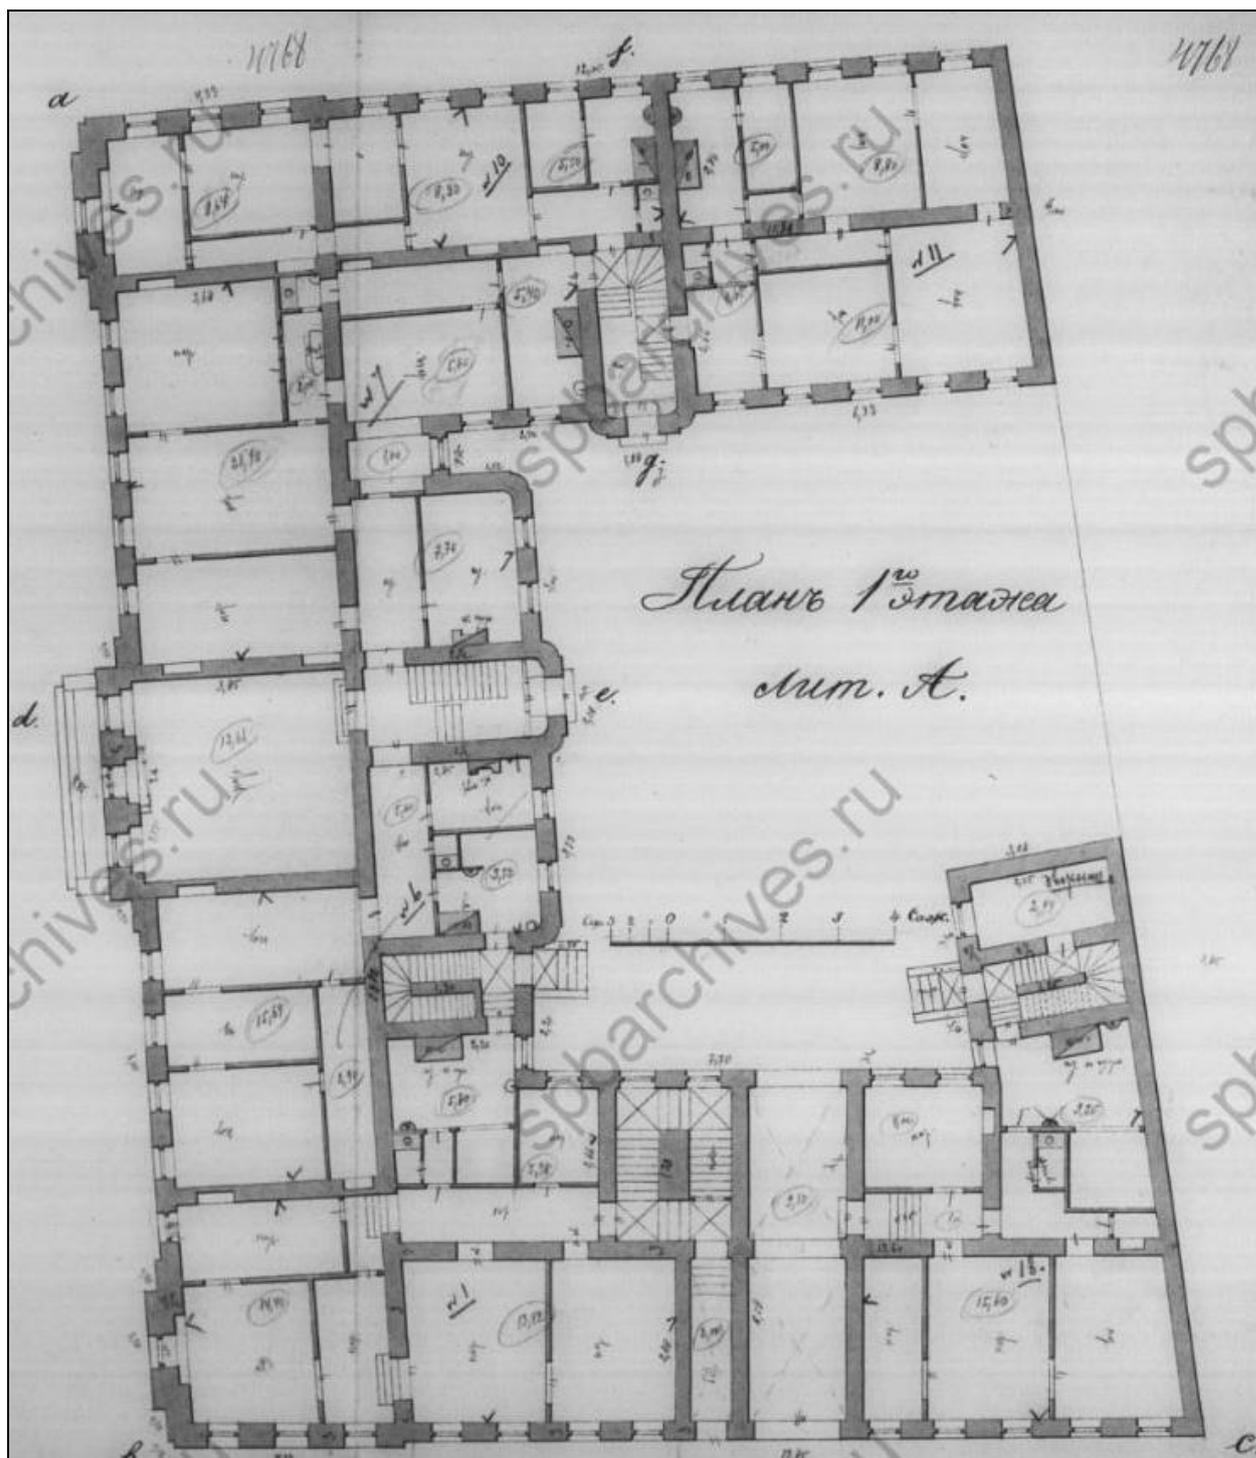
Илл. 20. План 1-го этажа лит. А.  
ЦГИА СПб. Ф. 515. Оп. 4. Д. 2513. Л. 114.

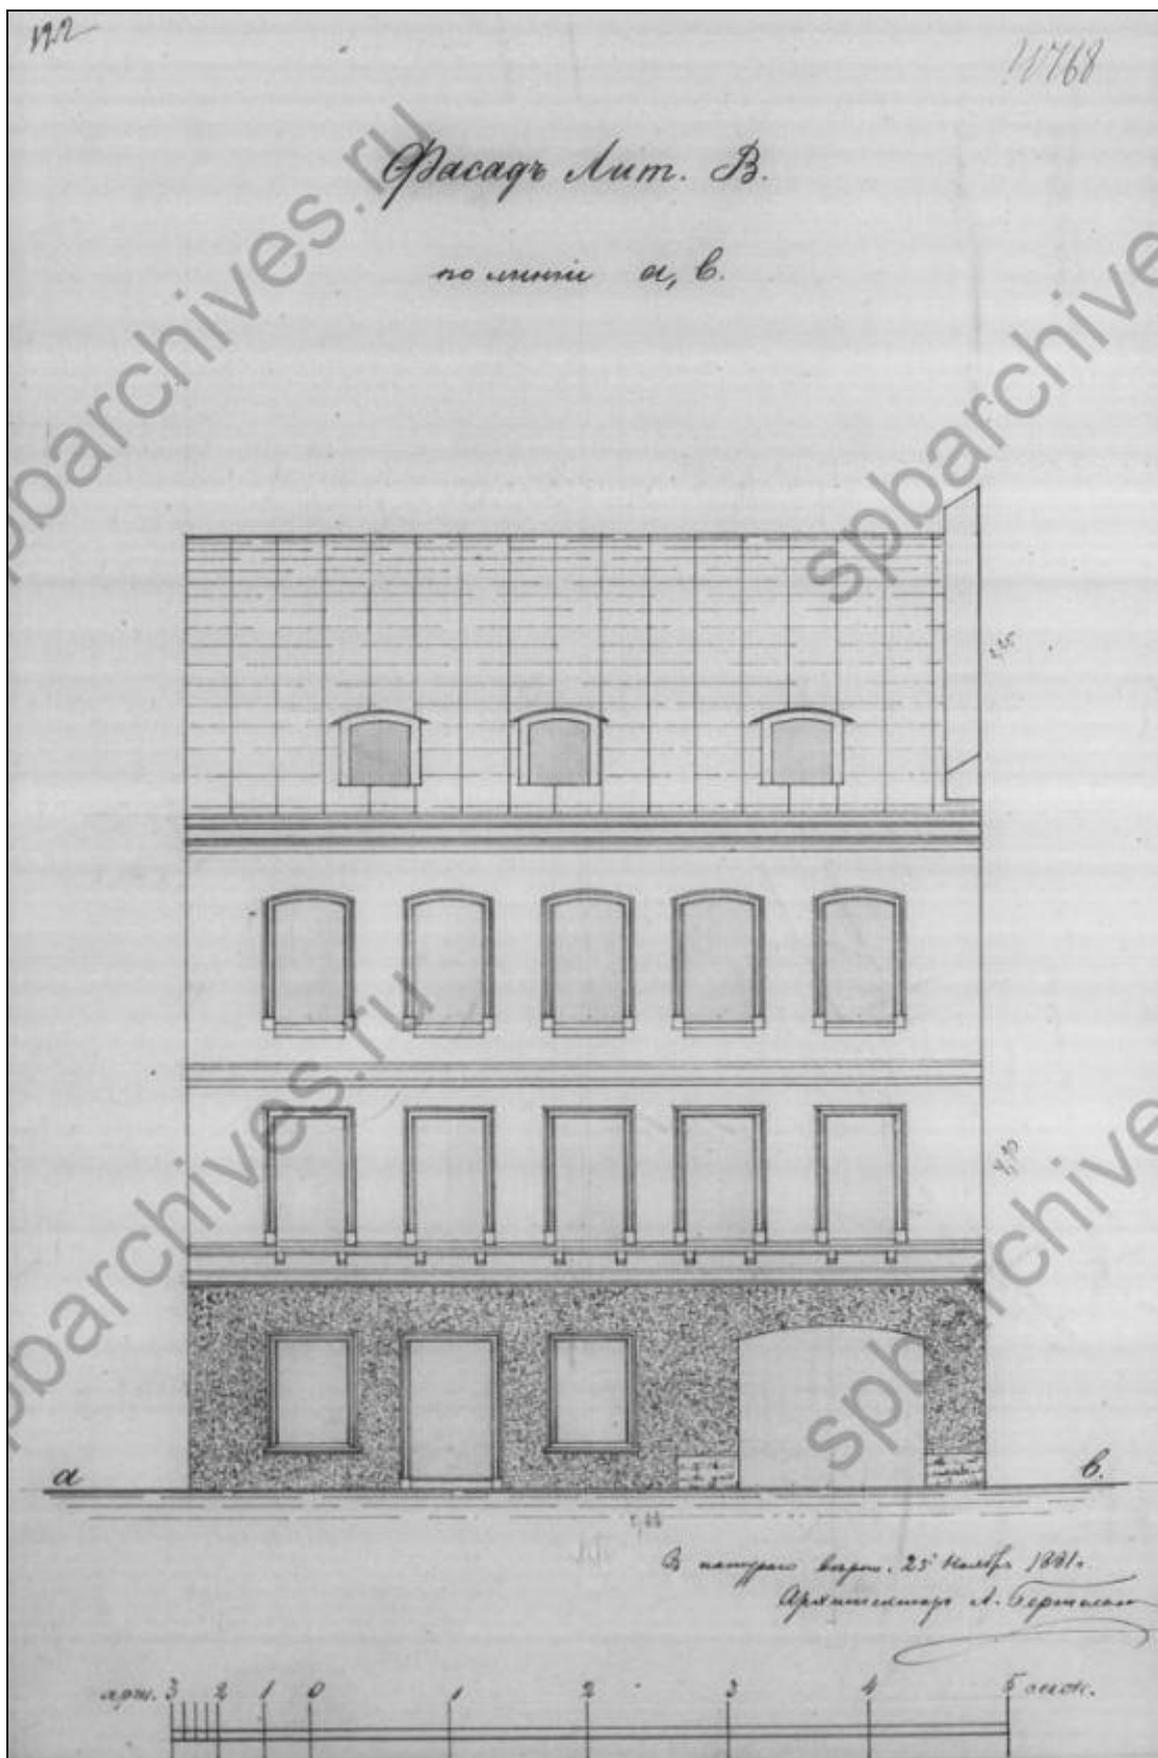
Илл. 21. Фасад лит. В. 1881 г.  
ЦГИА СПб. Ф. 515. Оп. 4. Д. 2513. Л. 122.

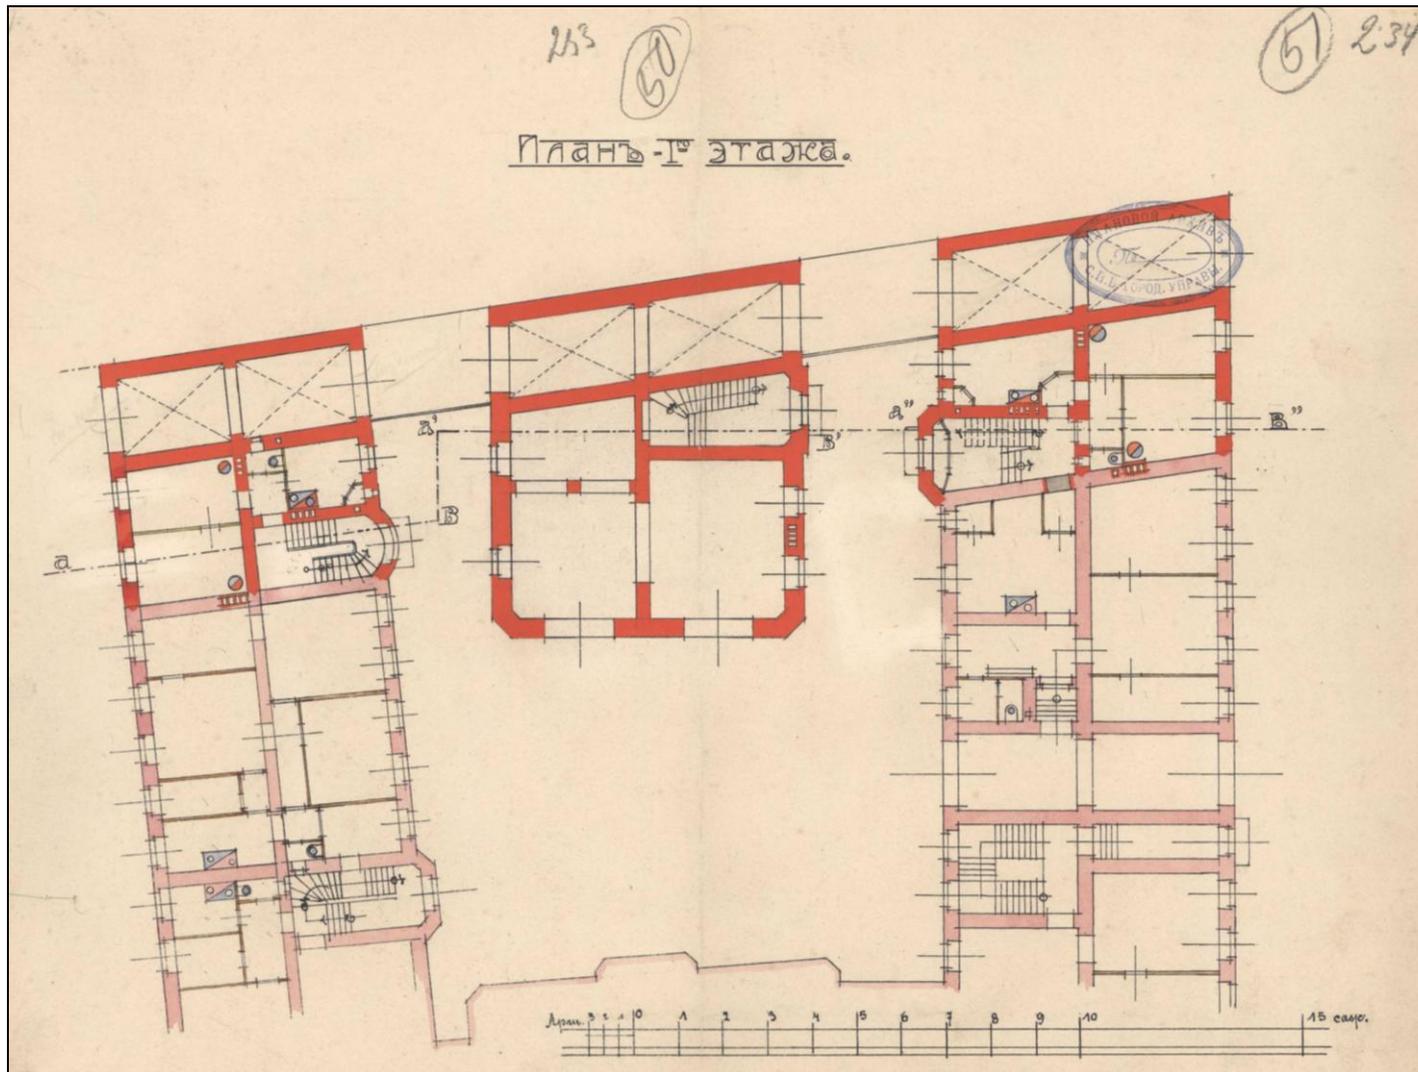
Илл. 24. План 1-го этажа. 1909 г.  
ЦГИА СПб. Ф. 513. Оп. 102. Д. 530. Л. 233 – 234.
