**Акт**  
**по результатам государственной историко-культурной экспертизы**  
**проектной документации на проведение работ по сохранению**  
**выявленного объекта культурного наследия**  
**«Жилой дом при заводе Ф.К. Сан-Галли», расположенного по адресу:**  
**г. Санкт-Петербург, Центральный район, Лиговский пр., д. 64 – 66,**  
**лит. А: «Проект приспособления для современного использования**  
**помещения по адресу: г. Санкт-Петербург, Лиговский проспект, дом 64 –**  
**66, литера А, пом. 3-Н», разработанной ООО «Архитектурно-**  
**реставрационная мастерская «Вега» в 2022 г.**

Проектная документация на проведение работ по сохранению выявленного объекта культурного наследия «Жилой дом при заводе Ф.К. Сан-Галли», расположенного по адресу:

г. Санкт-Петербург, Центральный район, Лиговский пр., д. 64 – 66, лит. А: «Проект приспособления для современного использования помещения по адресу: г. Санкт-Петербург, Лиговский проспект, дом 64 – 66, литера А, пом. 3-Н» (Шифр: П69.22), разработанная ООО «Архитектурно-реставрационная мастерская «Вега» в 2022 г.

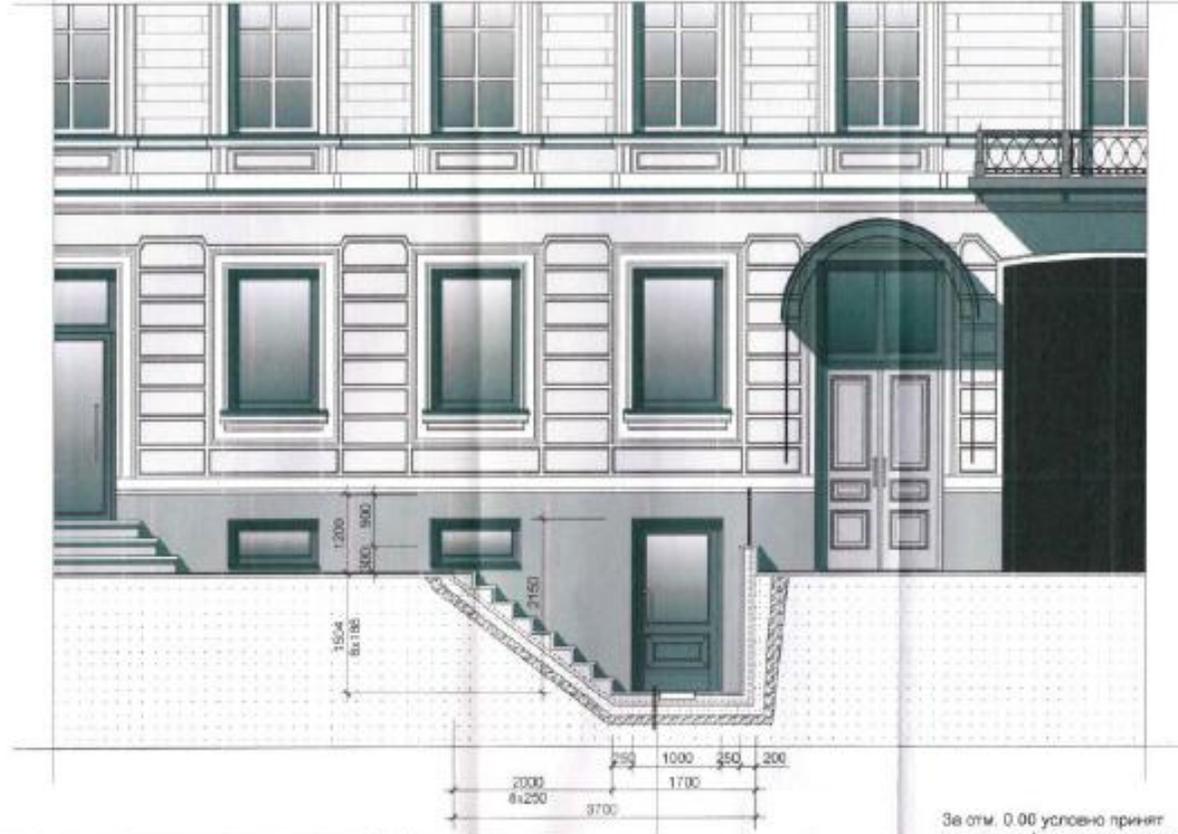
- Облицовка плиткой из натурального камня известняковая скоба - 20мм
- Бетонная плита армированная сеткой diam. 10A) с шагом 100x100мм (бетон класс В 12,5) - 130мм
- Бетонная подготовка (бетон класс В 7,5) - 100мм
- Уплотненный щебнем грунт - 80мм

За отм. 0.00 условно принят уровень асфальта пешеходного тротуара

АР		
					Санкт-Петербург, Литовский пр., д. 64-66, лит. А, пом. 3Н		
Имя, Фамилия	Генд. Директор	Подпись	Дата	Устройство дополнительного входа с прилегаем	Стация	Лист	Листов
ГАП	Александр	<i>[Signature]</i>			п		
Исполнитель	Хурин	<i>[Signature]</i>			ООО "СтройЭкспертГрупп"		
					Разрез по А-А М1:50

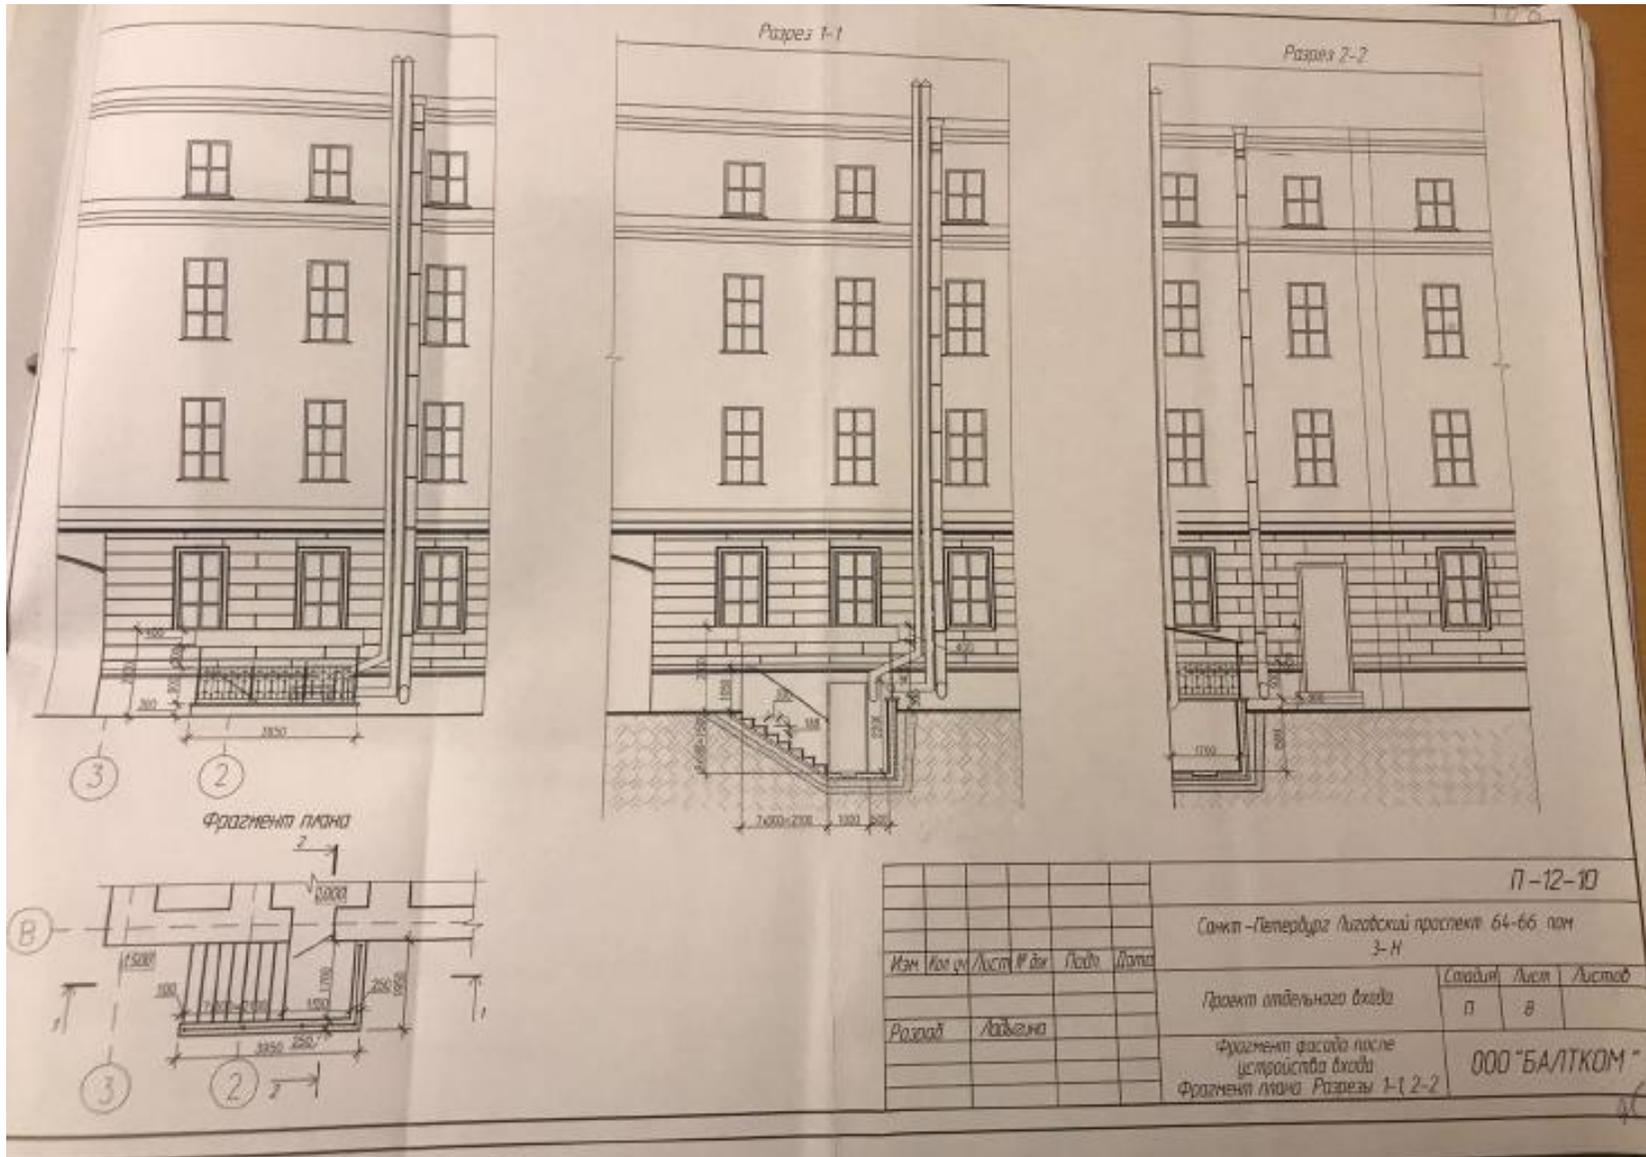
Проект отдельного входа  
Фрагмент фасада после устройства входа  
Фрагмент плана Разрезы 1-1, 2-2
