### **Акт**

**по результатам государственной историко-культурной экспертизы проектной документации**  
на проведение работ по сохранению объекта культурного наследия регионального значения «Пассаж», расположенного по адресу: Санкт-Петербург, Невский пр., дом 48, литера А (Невский пр., 48; Итальянская ул., 19): «Проектная документация по приспособлению для современного использования помещения 1-Н (ч.п. 4-13, 99-101); Объект культурного наследия регионального значения «Пассаж»; адрес объекта: Санкт-Петербург, Невский проспект, д. 48, лит. А» (шифр: 004-23-П), разработанной ООО «Эталон» в 2023 г.

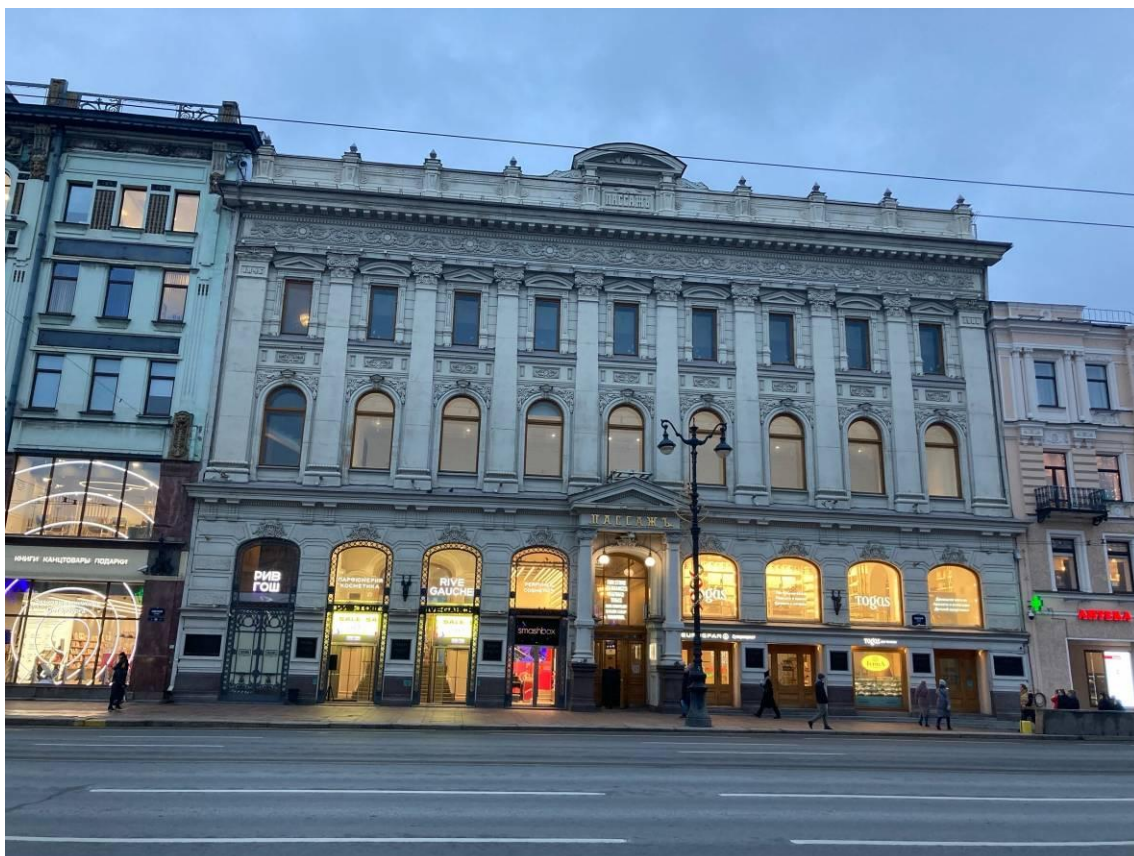
Фото 1. Лицевой фасад объекта культурного наследия регионального значения «Пассаж» по Невскому пр.

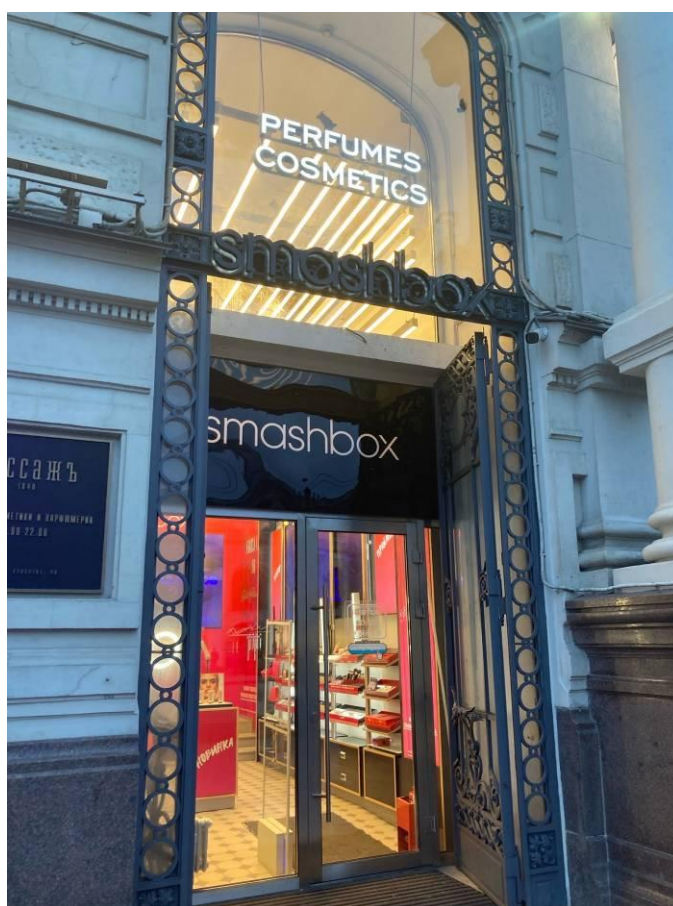
Фото 2. Фрагмент лицевой фасада объекта культурного наследия регионального значения «Пассаж» по Невскому пр., вход в помещения

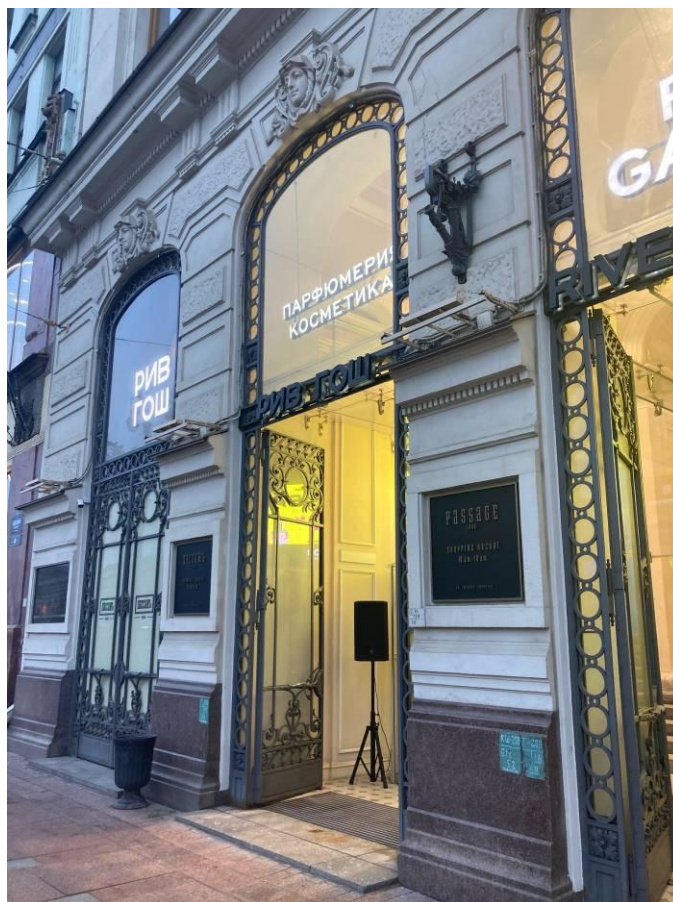
Фото 3. Фрагмент лицевой фасада объекта культурного наследия регионального значения «Пассаж» по Невскому пр., вход в помещения

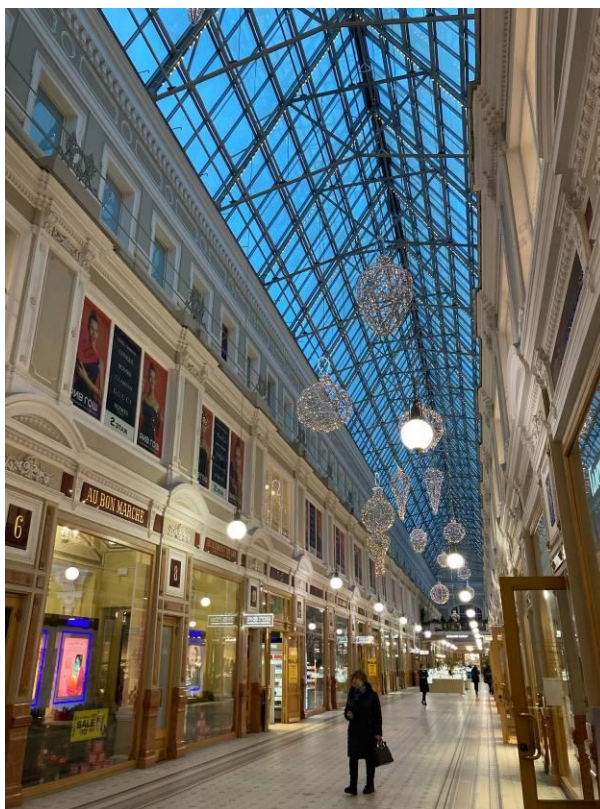
Фото 5. Фрагмент центральной галереи объекта культурного наследия регионального значения «Пассаж»

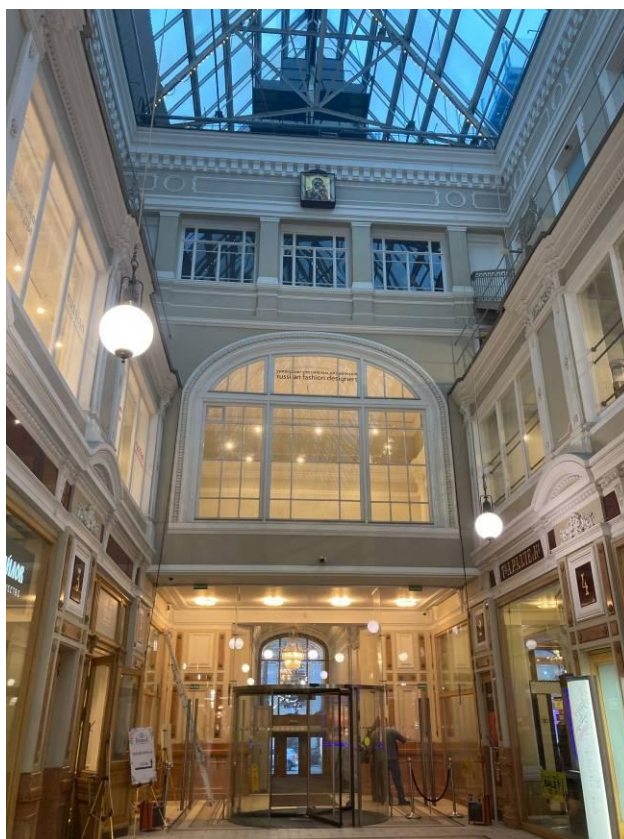
Фото 6. Фрагмент центральной галереи объекта культурного наследия регионального значения «Пассаж»

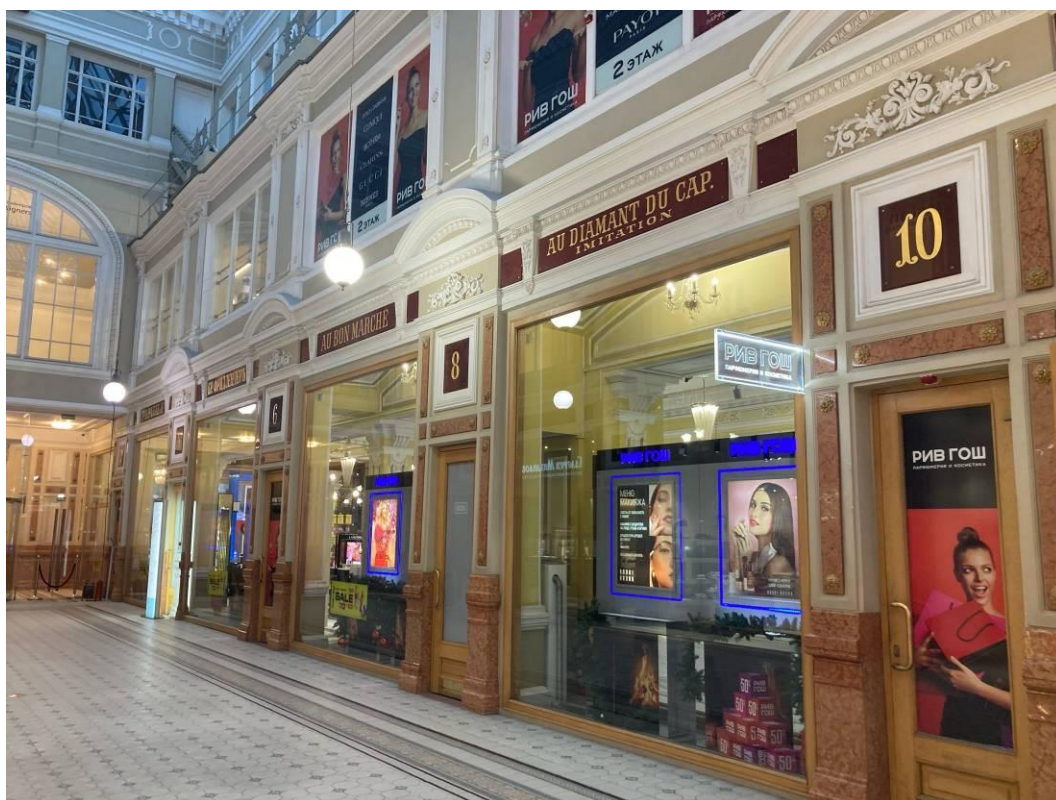
Фото 7. Фрагмент центральной галереи объекта культурного наследия регионального значения «Пассаж»

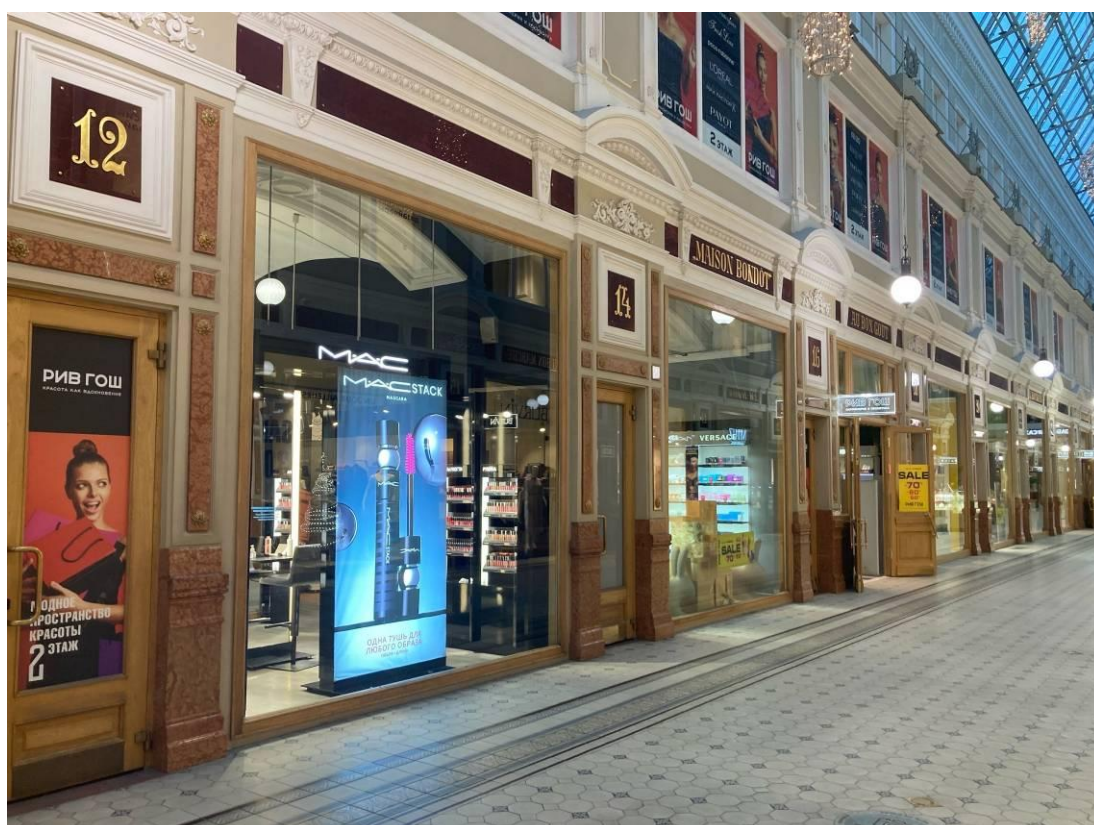
Фото 8. Фрагмент центральной галереи объекта культурного наследия регионального значения «Пассаж»

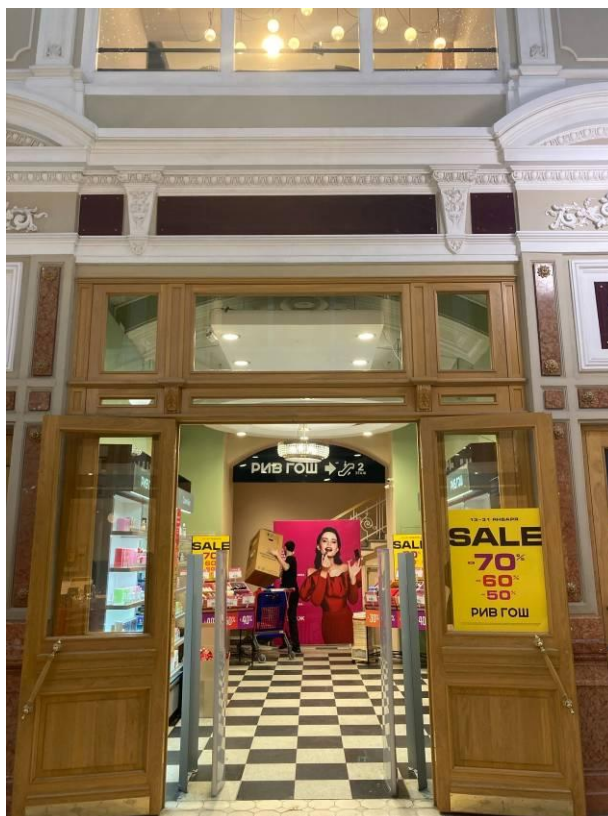
Фото 9. Фрагмент центральной галереи объекта культурного наследия регионального значения «Пассаж»

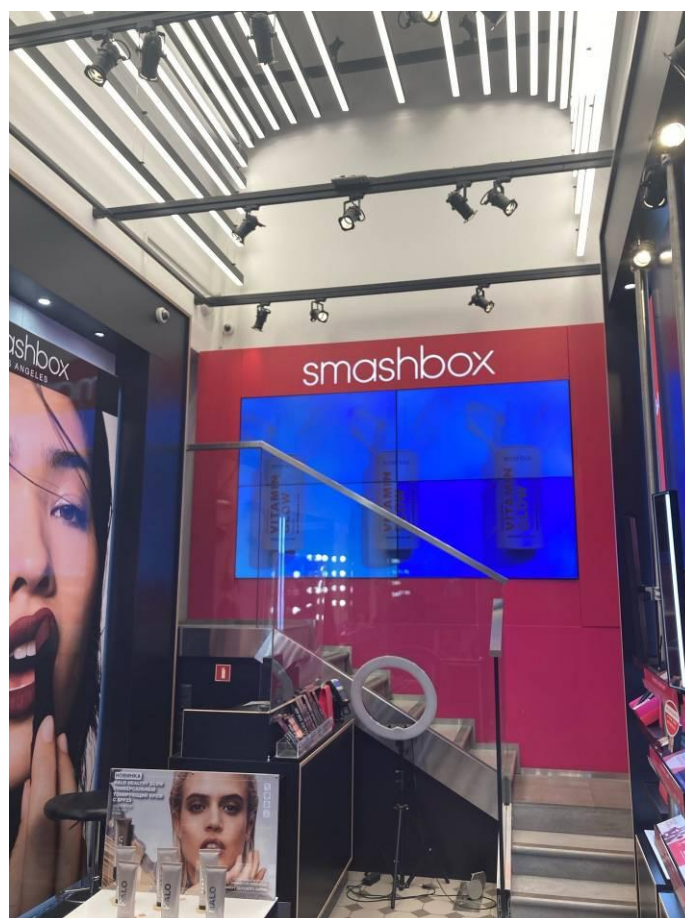
Фото 10. Интерьер помещений 1-Н (первый этаж) объекта культурного наследия регионального значения «Пассаж», ч.п. 100

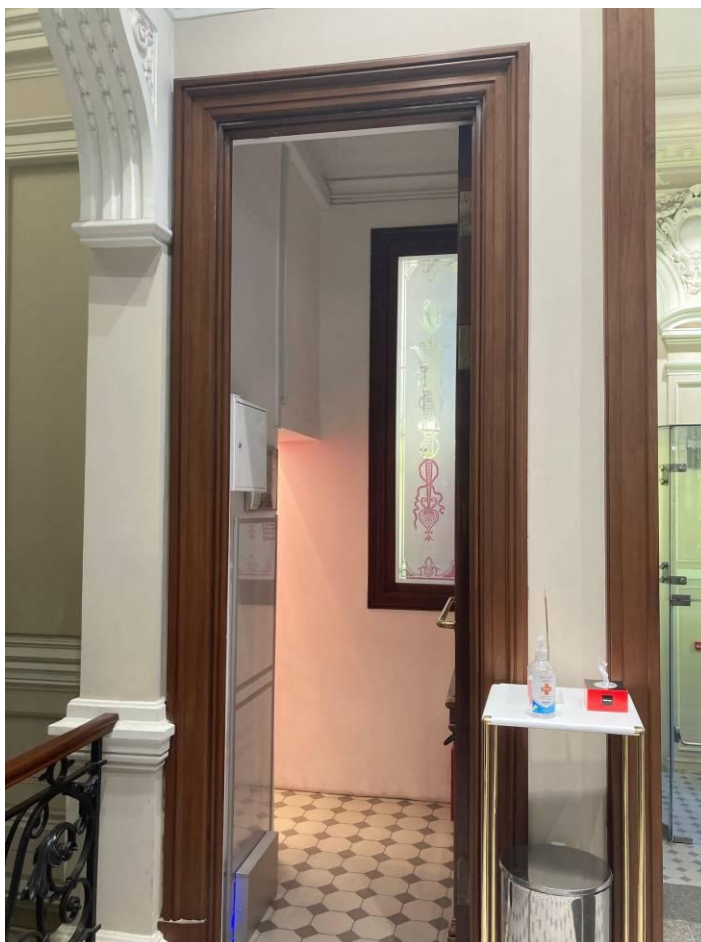
Фото 12. Интерьер помещений 1-Н (первый этаж) объекта культурного наследия регионального значения «Пассаж», ч.п. 101

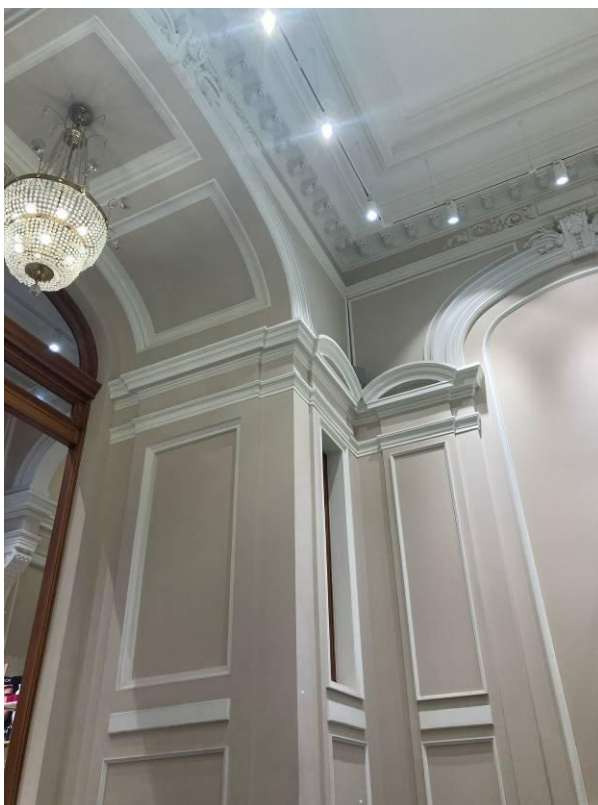
Фото 13. Интерьер вестибюля 1 этажа объекта культурного наследия регионального значения «Пассаж» (вход в 1-Н с Невского пр.)

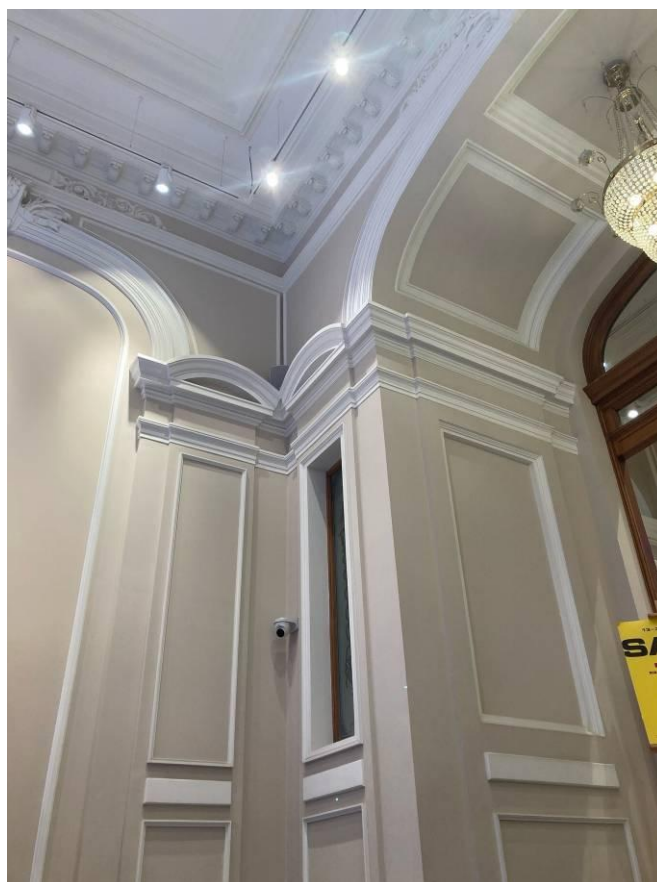
Фото 14. Интерьер вестибюля 1 этажа объекта культурного наследия регионального значения «Пассаж» (вход в 1-Н с Невского пр.)

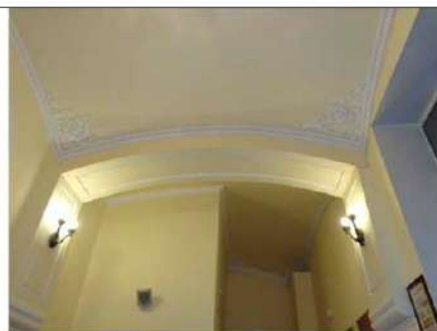
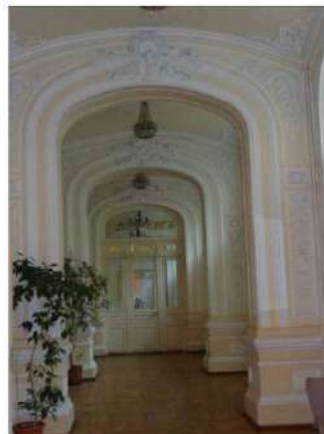
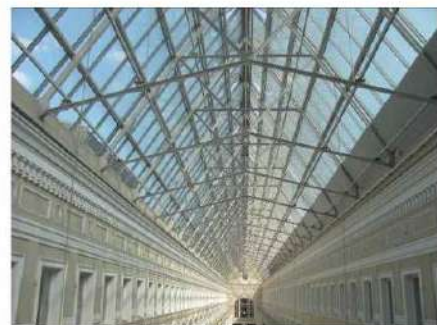
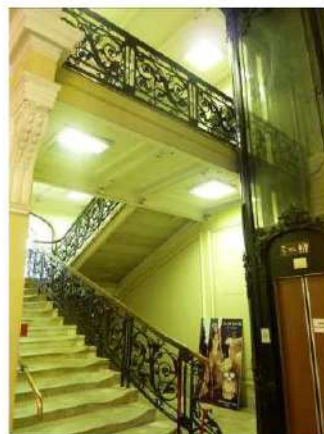
пом. 210 (лестница банка «Лионский кредит»);  
местоположение, габариты, тип (двухмаршевая по косоурам);  
ступени и площадки белого мрамора;  
ограждение кованое растительного характера);  
подшивка маршей и площадок;  
местоположение, характер оформления, рисунок, материал (металл, ковка, гнутое стекло) лифтовой шахты;

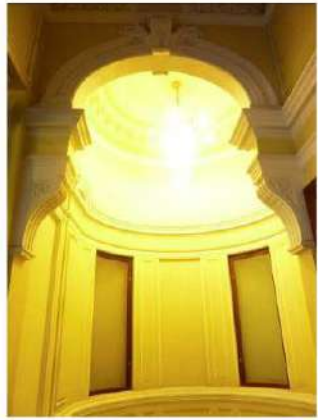
<p>пом. 212 (полукруглая лестница банка «Лионский кредит»): местоположение, габариты, тип (одномаршевая, винтовая, с забежными ступенями, ступени по кованому каркасу), ограждения кованые растительного орнамента;</p> <p>материал ступеней (плиты белого с серыми прожилками мрамора);</p> <p>конфигурация, материал, габариты, поручней (массив дуба);</p> <p>купольное перекрытие объема лестницы, декор в виде лепного фриза и модульонов;</p> <p>оформление стен – плоские ниши, штукатурные профилированные филенки карнизы, тяги;</p> <p>оформление арки: два кронштейна, импосты, архивольт с замковым камнем;</p> <p>пом. 1-Н (221) (Аптечная лестница): местоположение, габариты, тип (двухмаршевой, по металлическим косоурам лестницы), штукатурный декор стен и нижней поверхности маршей и площадок, кованое ограждение маршей;</p>

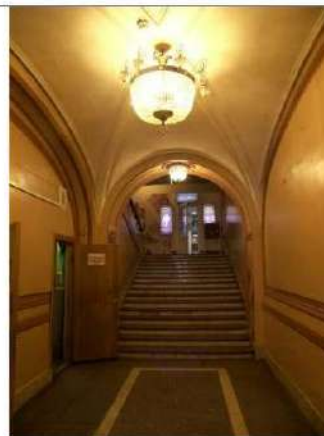
пом. 1-Н(4) (нижний вестибюль лестницы):  
местоположение, габариты, сводчатое перекрытие штукатурный декор;

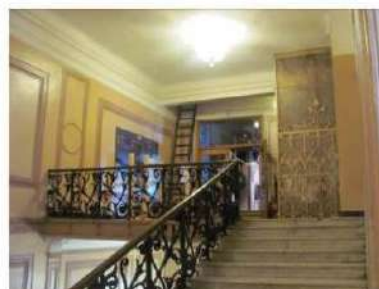
местоположение, характер оформления, рисунок (растительный орнамент), материал (металл, ковка) лифтовой шахты;

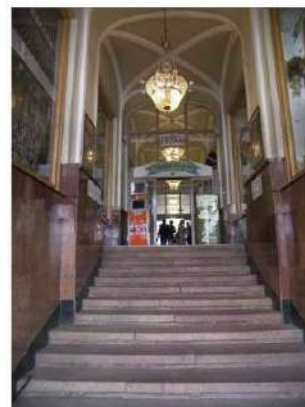
пом. 1-Н (172, 179) (северный вестибюль):  
историческая лестница – местоположение, габариты, тип (одномаршевая, средистенная), материал ступеней (плиты серого гранита);

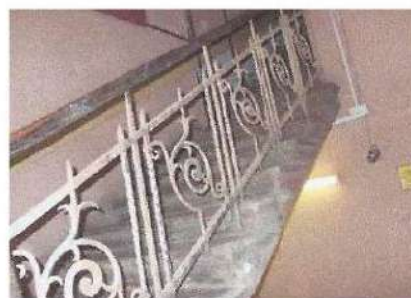
пом. 1-Н (151, 152) («Каменная»):  
местоположение, габариты, тип (трехмаршевая по металлическим косоурам, ступени и площадки путиловской плиты), ограждения кованые растительного орнамента;

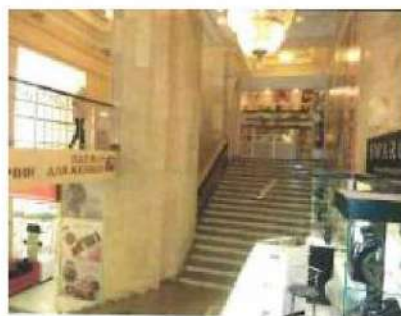
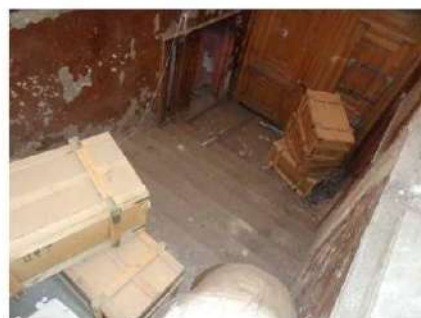
пом. 2-Н (8):  
переход между уровнями площадки парадного входа с Итальянской улицы, расположенная по третьей световой оси лицевого северного фасада, ступени выполнены из лещадной плиты;

<p>пом. 2-Н (12): лестница в два марша, ступени облицованы плитами серого мрамора;</p> <p>металлическое ограждение выполнено в виде ажурной решетки геометрического рисунка под деревянным профилированным поручнем;</p> <p>пом. 2-Н (52): лестница, расположенная в восточной части эркера: двухмаршевая, марши на косоурах, ступени выполнены из лещадной плиты с металлическими кольцами ковродержателей; металлическое ограждение в виде вертикальных стоек, завершенных шариками, под деревянным профилированным поручнем;</p> <p>пом. 2-Н (16): лестница в два марша;</p> <p>металлическое ограждение - вертикальные круглые в сечении стойки под деревянным профилированным поручнем;</p> <p>пом. 2-Н (18): двухмаршевая лестница в уровне первого-второго этажей с дополнительным маршем в уровне первого этажа, марши на косоурах, ступени облицованы плитами серого мрамора; металлическое ограждение выполнено в виде ажурной решетки - вертикальные стойки, витые в центральной части, с волкотообразными завитками, под деревянным профилированным поручнем;</p>

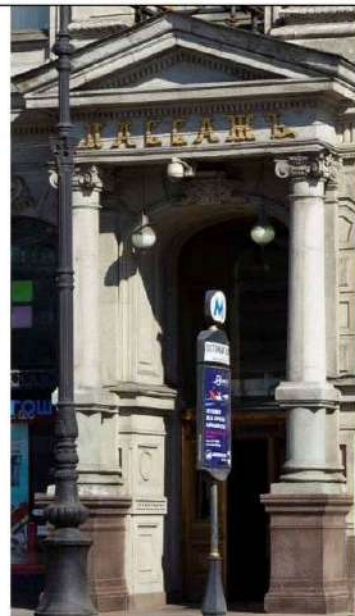
историческое заполнение центрального дверного проема – габариты, конструкция (трехстворчатое, с остекленной фрамугой), материал (массив дуба, рисунок);

светильники (2 шт.) – историческое местоположение (в портике), конфигурация;

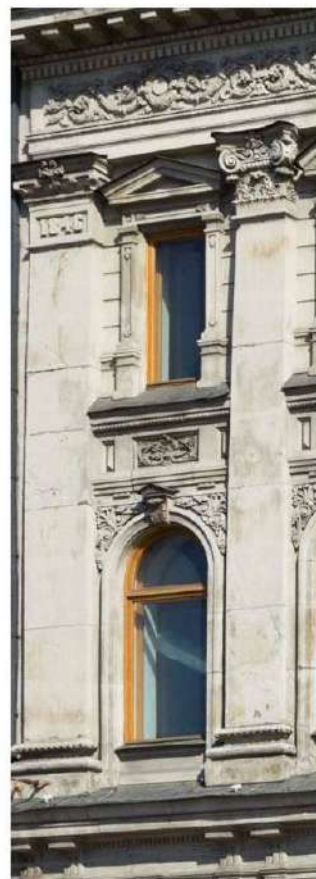
архитектурно-художественное оформление фасада – руст в уровне 1-го и 3-го этажей, пилястры коринфского ордера

в простенках 2-го и 3-го этажей, профилированные филленки, профилированные тяги и карнизы, декоративные парные кронштейны, орнаментированный фриз антаблемента с сухариками, выносной венчающий карниз с модульонами;

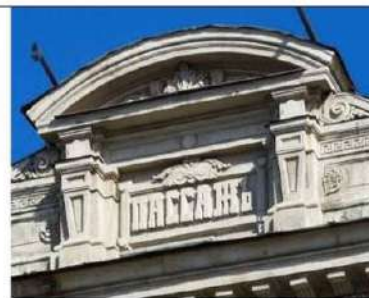
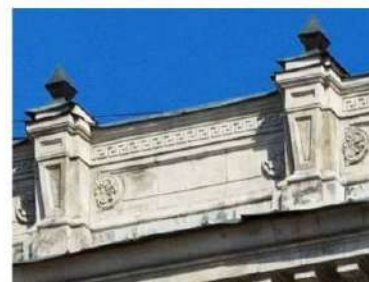
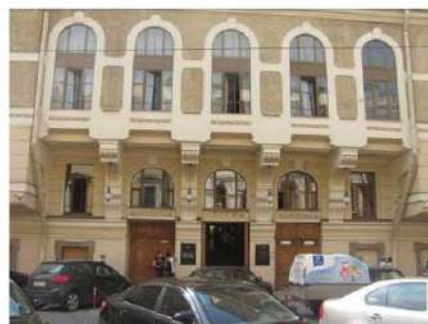
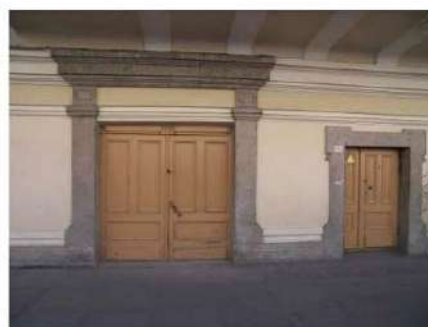
дверные проемы и ниши: местоположение, конфигурация (прямоугольные), габариты; уплощенные наличники с ушками, оформляющие четыре дверных проема и две ниши; стилизованные пилястры, несущие прямые профилированные сандрики боковых дверных проемов; семь деревянных глухих филенчатых двустворчатых дверей;

эркер на лепных каннелированных кронштейнах: местоположение, конфигурация, габариты; оконные проемы и ниши: местоположение, конфигурация (прямоугольные и с полуциркульным завершением), габариты; уплощенные наличники, замковые камни клинчатой формы; заполнения оконных проемов: материал (дерево), цвет (по результатам архивных исследований), исторический рисунок расстекловки;

рельефный лепной декор фасада: орнаментальные филенки в подоконном пространстве, пояс иоников, профилированные тяги, профилированный венчающий карниз, гирлянды; аттик декорирован лопатками, филенками, профилированным карнизом с дентикулами, лепными рельефными гирляндами и композициями с лирой в обрамлении растительных элементов, завершен профилированным карнизом;

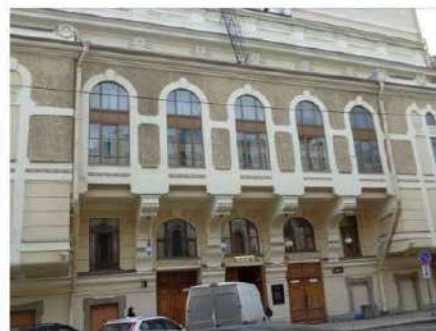
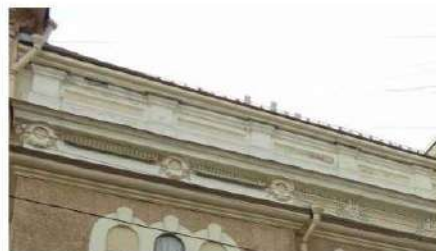
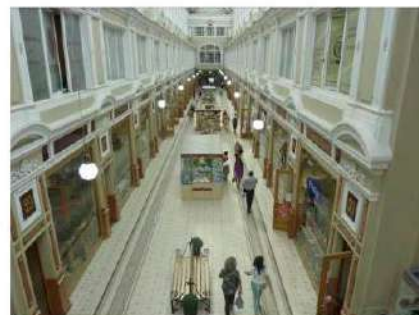
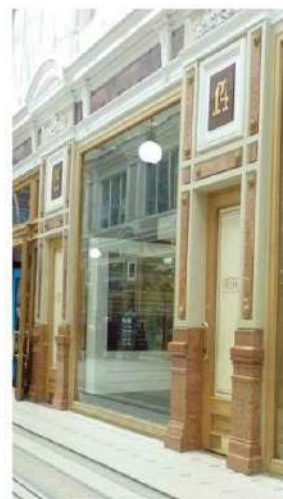
оформление стен и простенков в отметке первого этажа: облицовка панелями светло-коричневого мрамора, смальтовые вставки во фризе, штукатурные профилированные филенки и тяги, штукатурные лучковые сандрики, золоченые розетки; местоположение, габариты, прямоугольная конфигурация оконных проемов первого, второго и третьего этажей; оформление стен и простенков в отметке второго этажа: лепными кронштейнами, профилированный раскрепованный карниз с сухариками, штукатурные филенки с лепными розетками и пальметтами;

местоположение и габариты проемов второго света второго этажа с лучковыми и полуциркульными перемычками;

профилированные наличники окон третьего этажа;

фриз со штукатурными фигурными филенками,  
венчающий карниз с модульонами;

кованое ограждение из металлического профиля с орнаментальными композициями – над оконными проемами в уровне 2-го этажа);

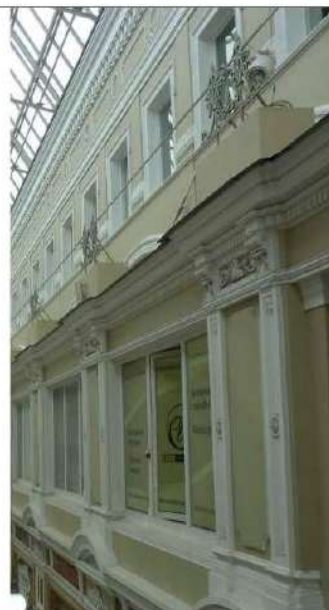
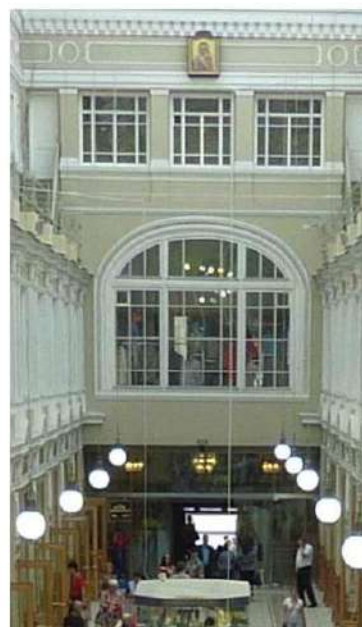
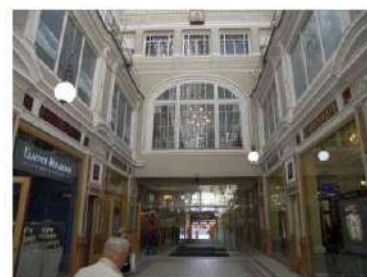
историческое оформление южной и северной торцевых стен;

<p>историческое покрытие пола (музеефицированный участок покрытия) – материал светлая метлахская плитка с орнаментальным фризом в голубых тонах;</p>	 
5	<p>Декоративно-художественное оформление интерьеров, предметы декоративно-прикладного искусства:</p>	<p>подвал, пом. б/н: исторический штукатурный декор подпружных арок центральной коридора – в виде профилированных филенок с изображением плодов и маскаронов;</p> <p>пом. 1-Н (211): оформление стен в верхнем уровне (профилированные вертикальные филенки); историческое оформление плафона; оформление арочных проемов (профилированные архивольты, стилизованные декоративные замковые камни, профилированные импосты, волотообразные кронштейны); периметральный лепной фриз с мотивом из акантовых листьев; венчающий выносной профилированный карниз с модульонами;</p>

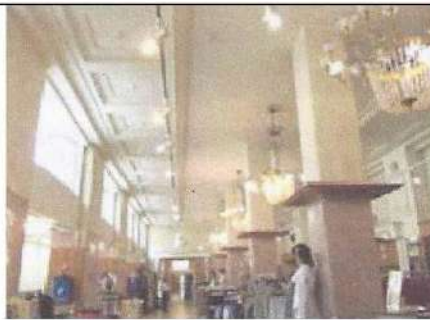
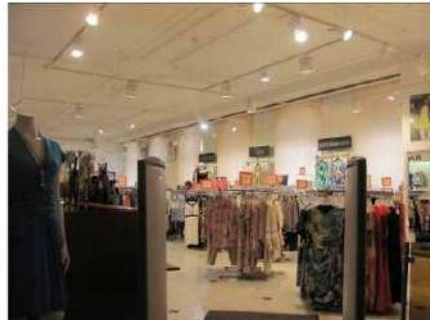
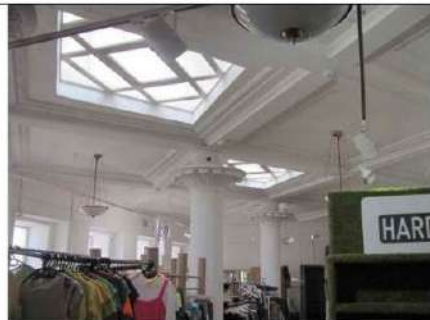
<p>пом. 1-Н (253):          местоположение и габариты световых фонарей;</p> <p>местоположение по центральной оси- колонн с лотосовидными капителями;</p> <p>«рифленая» декоративная отделка простенков между окнами западной стены;</p> <p>оформление плафона штукатурными кессонами с лепными порезками;</p> <p>капители со стилизованными листьями лотоса – габариты, конфигурация, материал;</p>

<p>рисунок расстекловки световых фонарей;</p>

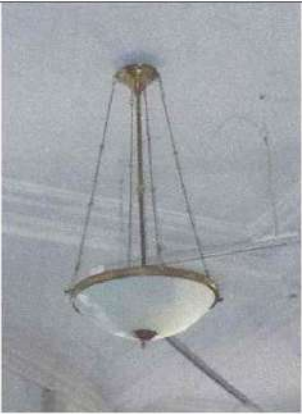
<p>2. люстра (28 шт.) (латунь, матовое стекло, штамповка) на 5 светоточек, на металлическом штоке с круглой профилированной потолочной розеткой, металлическим корпусом в виде гладкого обода на четырех тягах, с гладким стеклянным поддоном, замыкающимся металлической розеткой с шишкой.</p>

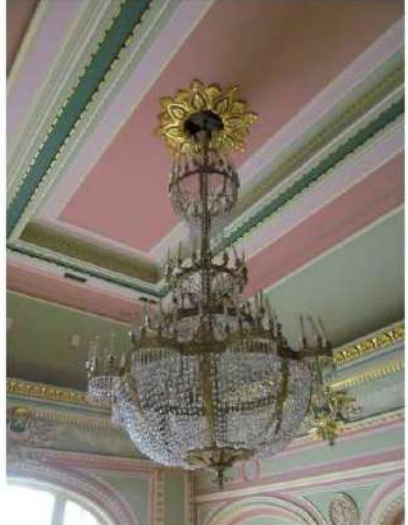
<b>13. люстра</b> на 78 светоточек, латунь, стекло, хрусталь; трехъярусная; основание – сложнофигурная балясина; нижний ярус – в форме грушевидной корзины из хрустальных пронизок; внизу пронизки замыкаются малым ободом, соединенным с балясиной, оканчивающейся розеткой; корзина разделена на семь секций ажурными тягами с растительным орнаментом и маскаронами; к верхнему ободу корзины крепятся чередующиеся факелы с хрустальными пиками (7 шт.), и 7 полуободов со сквозным растительным орнаментом; каждый полуобод имеет 5 рожков со стеклянными розетками с бобешками; к полуободам подвешены хрустальные призмы; средний ярус – обод с 8 рожками с профитками, бобешками и

<p>стеклянными розетками;          обод декорирован растительным орнаментом с хрустальными листьями и пиками;          верхний ярус в форме корзины из хрустальных пронизок, разделенный латунными ветвями с листьями на 8 секций;          по ободу — 18 рожков, соединенных попарно, с розетками и бобешками;          люстра завершается короной из стеклянных листьев;          время: начало XX века;          размер: высота — пр. 250см.          диаметр — пр. 200см.          сохранность: металл потускнел, частичная утрата хрустального убора; у 1 рожка утрачена розетка и бобешка;</p>	
		<p><b>14. три светильника-плафона</b> на 1 светоточку, латунь, стекло;          в виде полусферы граненого прозрачного стекла;          латунный обод декорирован жемчужником;          время: начало XX века;          размер: диаметр — пр. 40см.          сохранность: металл потускнел, плафоны современные (?);</p>

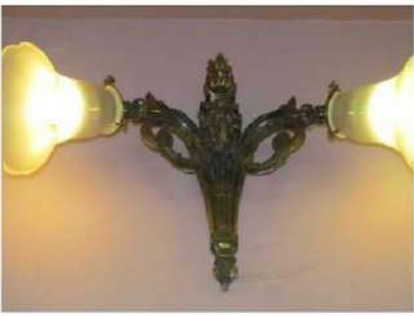
<p><b>15. три бра</b> на 1 светоточку, латунь;          стенник в виде полуколонки, завершенной головой барана, в нижней части - лист аканта;          от стенника отходят два рожка вниз;          плафоны молочного стекла в виде колокольчиков;          время: начало XX века;          размер: высота - пр. 40см.          ширина - пр. 50см.          глубина - пр. 35 см.          сохранность: потертые, плафоны современные;</p>

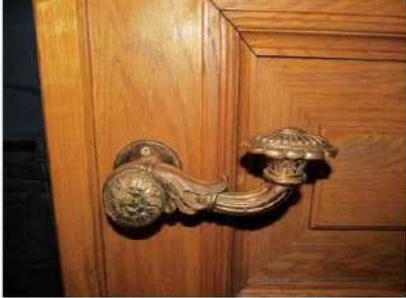
<p><b>16. четыре ручки-фаль</b>, латунные, с рельефным изогнутым стержнем с орнаментом и рельефной рукояткой в виде овальной розетки;          время: вторая половина XX века;          размер: длина - 17см.          сохранность: потертые;          время: современные;</p>

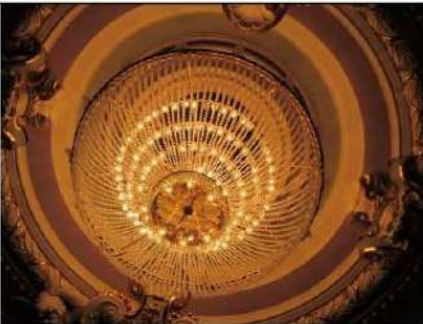
<p><b>21. люстра на 104 светоточки,</b> латунь, хрусталь; основание в форме корзины из хрустальных пронизок, прикрепленных к ободу; внизу пронизки замыкаются малым ободом со свисающими по периметру призмами; по периметру верхней части верхнего обода - стеклянные листы аканта;</p> <p>время: начало XX века; размер: высота - пр. 100см. диаметр – пр. 220см.</p> <p>сохранность: загрязнена;</p>

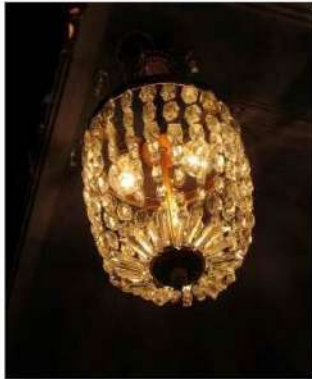
<p><b>22. шесть люстр на 3 светоточки,</b> латунь, хрусталь; основание в форме вытянутой корзины из хрустальных пронизок, прикрепленных к ободу; обод декорирован латунными розетками и хрустальными призмами; внизу пронизки замыкаются латунным диском и шишечкой; люстра завершается выпуклым рельефным диском и свисающими с него призмами;</p> <p>время: середина XX века; размер: высота - пр. 76см. диаметр – пр. 23см.</p> <p>сохранность: металл потускнел, частичная утрата хрустального убора;</p>

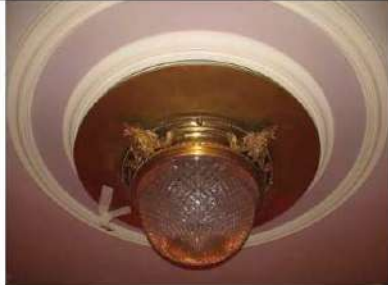
<p><b>23. три плафона потолочных,</b> аналогичные указанным в п. 11;</p> <p>сохранность: металл потускнел, колпаки современные;</p>

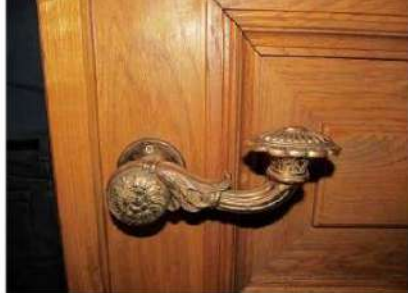
<p><b>24. десять ручек-фаль,</b> латунные, с рельефным изогнутым стержнем с орнаментом и рельефной рукояткой в виде овальной розетки;</p> <p>время: вторая половина XX века; размер: длина - 17см.</p> <p>сохранность: потертые; время: современные;</p>

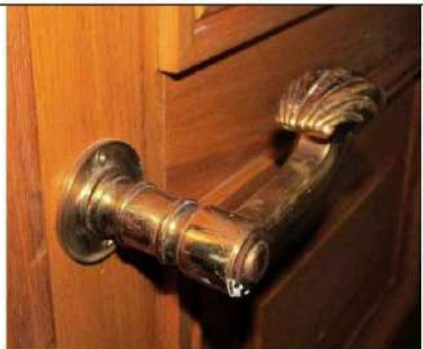
<p><b>25. двадцать четыре ручки-фаль, с фигурной рукояткой;</b>          время: вторая половина XX века;          размер: длина - пр. 12см.          сохранность: потертые;</p>

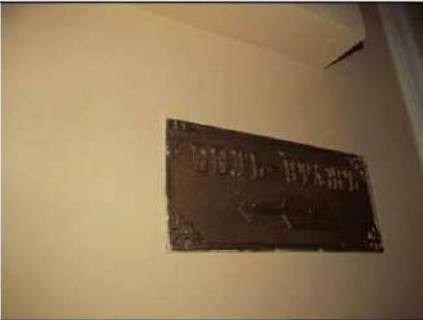
<b>Бельэтаж.</b>			
		<p><b>26. зеркало стенное, в лепной прямоугольной раме;</b>          стекло с факетом;          время: начало XX века;          размер: высота - пр. 98см.          ширина - пр. 188см.          сохранность: загрязнено, в пятнах, амальгама потускнела, в левом нижнем и верхнем углах сколы, трещины;</p>	
		<p><b>27. восемь ручек-фаль, с фигурной рукояткой;</b>          время: вторая половина XX века;          размер: длина - пр. 12см.          сохранность: потертые;</p>	
<b>Лестница на бельэтаж.</b>			
		<p><b>28. табличка настенная, латунная, прямоугольная, с надписью «бельэтаж» и стрелкой;</b>          время: начало XX века;          размер: высота - 14см.          ширина - 32см.          сохранность: удовлетворительная;</p>

<p>26. зеркало настенное, в лепной прямоугольной раме;          стекло с факетом;          время: начало XX века;          размер: высота - пр. 98см.          ширина - пр. 188см.          сохранность: загрязнено, в пятнах, амальгама потускнела, в левом нижнем и верхнем углах сколы, трещины;</p>	
--	--	---	--

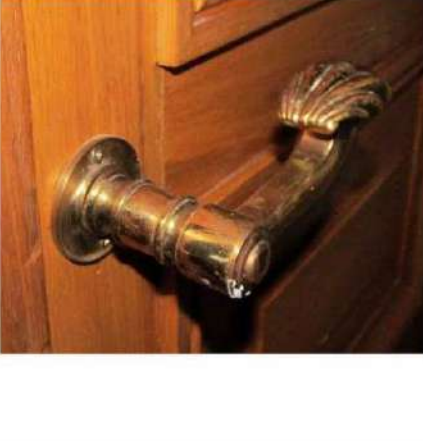
<b>Кабинет №35.</b>			
		<p><b>29. две ручки-фаль, с фигурной рукояткой;</b>          время: вторая половина XX века;          размер: длина - пр. 12см.          сохранность: потертые;</p>

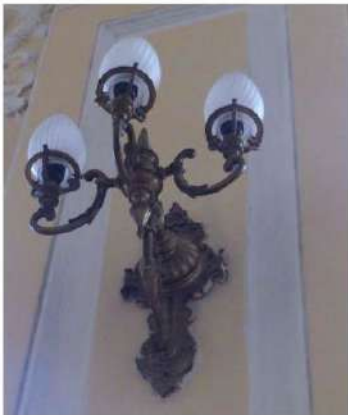
<b>37. четыре бра на 3</b> светоточки, латунь (?); стенник фигурных очертаний, от него отходит горизонтальный стержень, поддерживаемый волнотой; стержень завершается точеной балясинкой от которой отходят 3 изогнутых рожка вверх с конусообразными плафонами матового граненого стекла с рельефным орнаментом; время: начало XX века; размер: высота - 70см. диаметр - 60см. глубина – 60см.  сохранность: металл потускнел, у двух бра - плафоны современные;

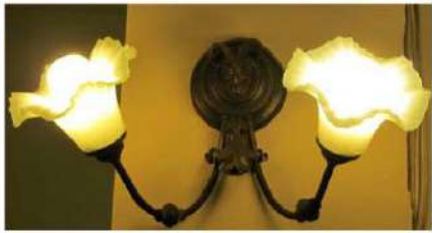
<b>Гримерная №4.</b>		
	<p><b>41. четыре ручки-фальш</b> латунные, с гладким конусообразным стержнем;          время: начало XX века;          размер: длина - 10,5см.          сохранность: потертые;</p>	
<b>Вновь выявленные.</b>		
	<p><b>42. два бра</b> на 2 светоточки, латунные; стенник в виде жемчужника, от которого отходят 2 рожка вверх, стенник завершается головой сатира, внизу – лист аканта, плафоны молочного стекла в виде колокольчиков;          время: начало XX века;          размер: высота – пр. 40 см.          ширина – 50 см.          глубина – 35 см.          сохранность: металл потускнел; (площадка между нижним и верхним вестибюлем);</p>

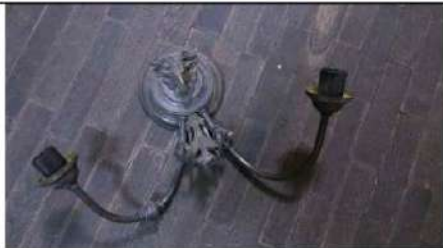
<p><b>43. бра</b> на 2 свт., латунное, стенник в виде жемчужника, от которого отходят 2 рожка вверх, стенник завершается бараньей головой, внизу - лист аканта;          время: н. 20 в.(?)          размер: высота – пр. 40 см.          ширина – 50 см.          глубина – 35 см.          сохранность: металл потускнел, плафоны отсутствуют; (на складе);</p>

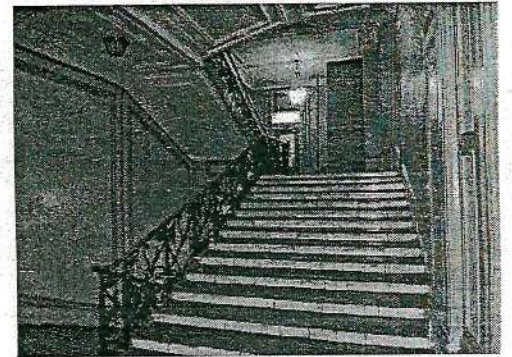
пом. 1-Н (221) (Аптечная лестница): местоположение, габариты, тип (двухмаршевой, по металлическим косоурам лестницы), штукатурный декор стен и нижней поверхности маршей и площадок, кованое ограждение маршей;

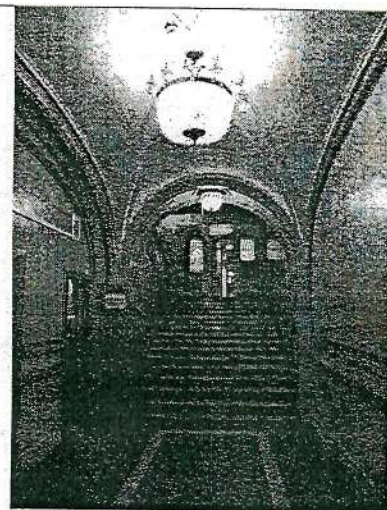
пом. 1-Н(4) (нижний вестибюль  
лестницы):  
местоположение, габариты,  
сводчатое перекрытие штукатурный  
декор;

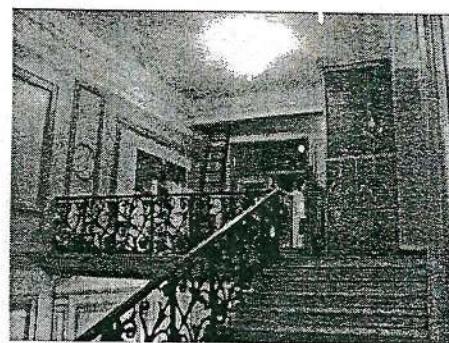
местоположение, характер  
оформления, рисунок (растительный  
орнамент), материал (металл, ковка)  
лифтовой шахты;

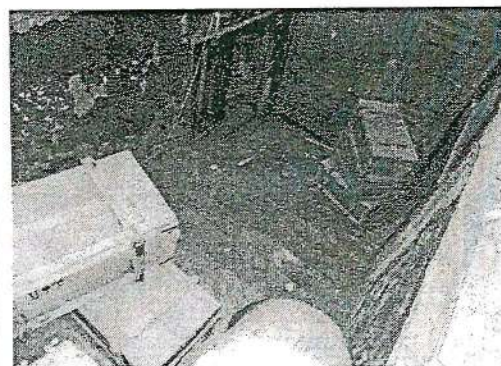
пом. 2-Н (12):  
лестница в два марша, ступени облицованы плитами серого мрамора;

металлическое ограждение выполнено в виде ажурной решетки геометрического рисунка под деревянным профилированным поручнем;

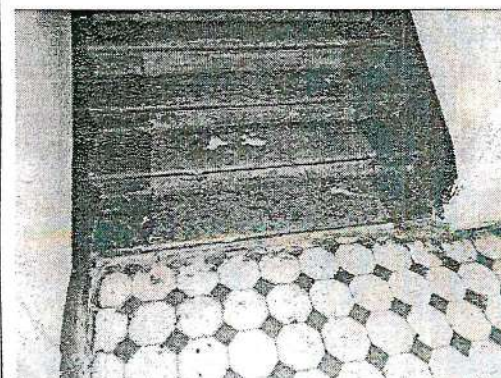
пом. 2-Н (64-65):  
 двухмаршевая междустенная  
 лестница, с дополнительным  
 маршем в уровне 1-го этажа;  
 марши на косоурах, ступени  
 выполнены из лещадной плиты;

площадки облицованы двуцветной  
 метлахской плиткой, орнамент  
 «соты»;

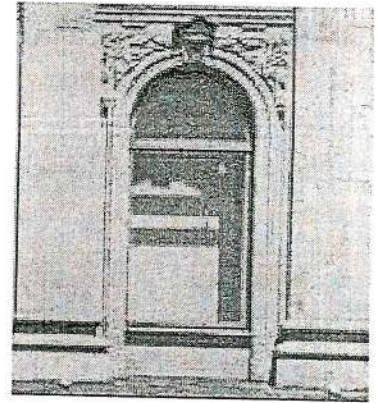
местоположение, конфигурация,  
габариты оконных проемов  
второго этажа (арочные,  
оформленные профилированным  
архивольтом с замковым камнем,  
декорированным акантовым листом;  
с лиственным рельефным  
орнаментом в тимпанах);

рисунок расстекловки (цельное  
остекление);

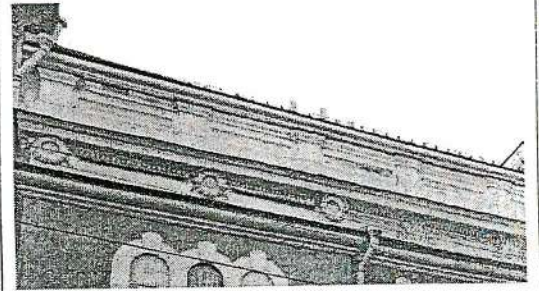
рельефный лепной декор фасада: орнаментальные филенки в подоконном пространстве, пояс иоников, профилированные тяги, профилированный венчающий карниз, гирлянды; аттик декорирован лопатками, филенками, профилированным карнизом с дентикулами, лепными рельефными гирляндами и композициями с лирой в обрамлении растительных элементов, завершен профилированным карнизом;

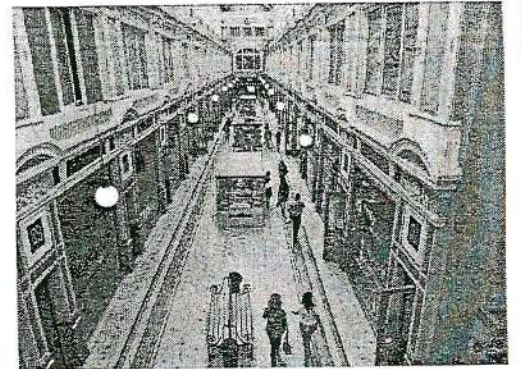
**пом. 1-Н (159) (центральная галерея)**

местоположение (между восточным и западным корпусами), габариты; архитектурно-художественное решение фасадов (трехъярусное, с креповкой в уровне отметки перекрытия над вторым этажом) трехэтажных продольных корпусов:

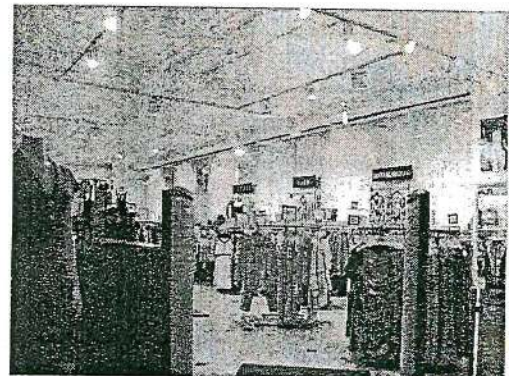
пом. 1-Н (253):  
 местоположение и габариты  
 световых фонарей;

местоположение по центральной  
 оси- колонн с лотосовидными  
 капителями;

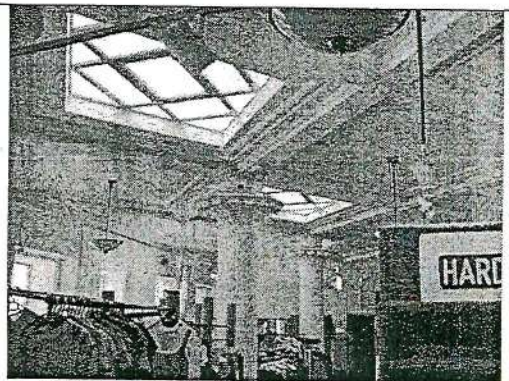
оформление плафона штукатурными  
 кессонами с лепными порезками;

капители со стилизованными  
 листьями лотоса – габариты,  
 конфигурация, материал;

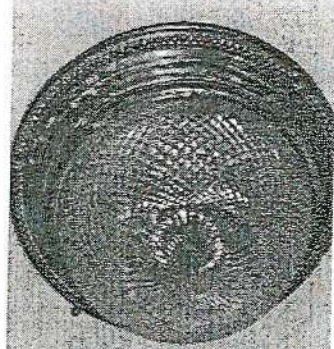
<p><b>15. три бра на 1 светоточку, латунь;</b>          стенник в виде полуколонки, завершенной головой барана, в нижней части - лист аканта;          от стенника отходят два рожка вниз;          плафоны молочного стекла в виде колокольчиков;          время: начало XX века;          размер: высота - пр. 40см.          ширина - пр. 50см.          глубина - пр. 35 см.          сохранность: потертые, плафоны современные;</p>

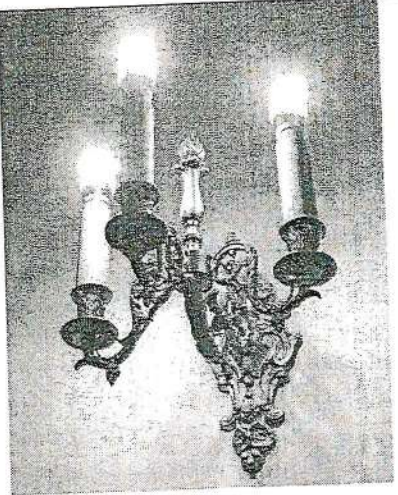
<p>18. <b>семь бра</b> на 7 светоточек, полированная латунь; к стеннику фигурных очертаний крепится изогнутый кронштейн с 3 рожками, с профитками и бобешками, и пикой в центре; декор в виде листов аканта; время: конец XIX - начало XX века; размер: высота - пр. 40см. диаметр - пр. 50см. сохранность: удовлетворительная;</p>

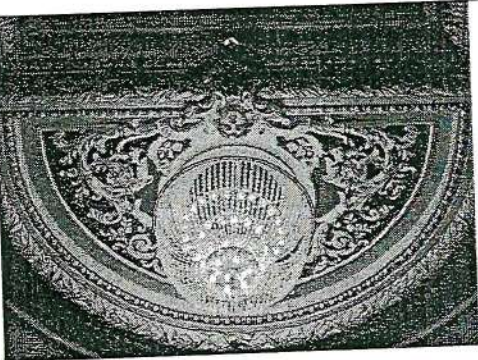
<b>Зрительный зал.</b>			
		<p>20. <b>люстра</b> на 74 светоточки, латунь, хрусталь; основание в виде корзины из хрустальных пронизок, прикрепленных к ободу; внизу пронизки замыкаются малым ободом со свисающими по периметру призмами; в центре малого обода - эл.патрон, вокруг которого также свисают призмы; время: начало XX века; размер: высота - пр. 80см. диаметр - пр. 200см. сохранность: загрязнена;</p>

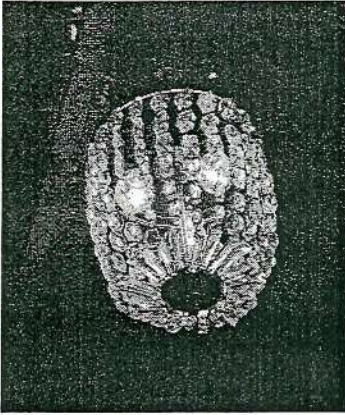
<p>23. три плафона потолочных, аналогичные указанным в п. 11;</p> <p>сохранность: металл потускнел, колпаки современные;</p>

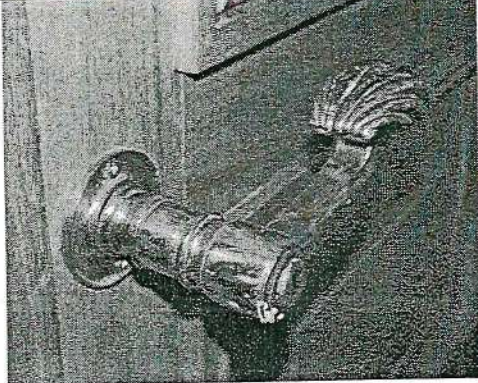
<p>29. две ручки-фаль, с фигурной рукояткой;          время: вторая половина XX века;          размер: длина - пр. 12см.          сохранность: потерты;</p>

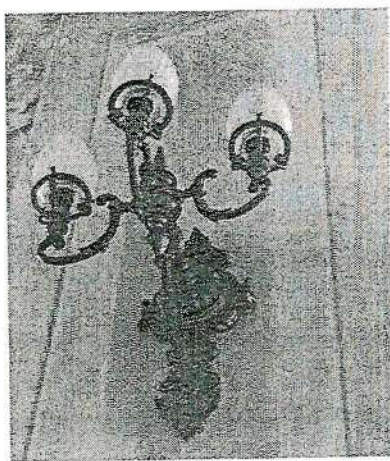
37. четыре бра на 3 светоточки, латунь (?); стенник фигурных очертаний, от него отходит горизонтальный стержень, поддерживаемый воллютой; стержень завершается точеной балясинкой от которой отходят 3 изогнутых рожка вверх с конусообразными плафонами матового граненого стекла с рельефным орнаментом; время: начало XX века; размер: высота - 70см. диаметр - 60см. глубина - 60см.  сохранность: металл потускнел, у двух бра - плафоны современные;

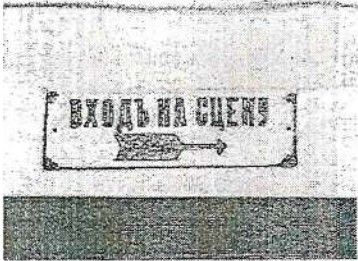
<b>Коридор рядом с комнатой №31.</b>		
	<p><b>39. табличка настенная,</b> латунная, прямоугольная, с надписью «вход на сцену» и стрелкой;          время: начало XX века;          размер: высота - 11см.          ширина - 35,5см.          сохранность: окрашена масляной краской, частично расчищена;</p>

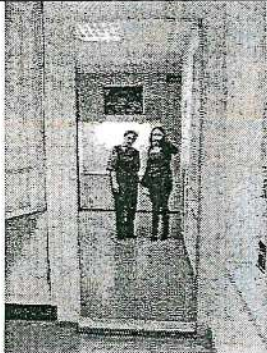
<p><b>40. зеркало стенное</b> прямоугольное, стекло с факетом, без рамы;          время: начало XX века;          размер: высота - пр. 250см.          ширина - 106см.          сохранность: амальгама потускнела, пятна, нижний левый угол со сколами;</p>
