### **Акт**

**по результатам государственной историко-культурной экспертизы проектной документации**  
на проведение работ по сохранению объекта культурного наследия регионального значения «Пассаж», расположенного по адресу: Санкт-Петербург, Невский пр., дом 48, литера А (Невский пр., 48; Итальянская ул., 19): «Проектная документация по приспособлению для современного использования помещения 1-Н (ч.п. 4-13, 99-101); Объект культурного наследия регионального значения «Пассаж»; адрес объекта: Санкт-Петербург, Невский проспект, д. 48, лит. А» (шифр: 004-23-П), разработанной ООО «Эталон» в 2023 г.

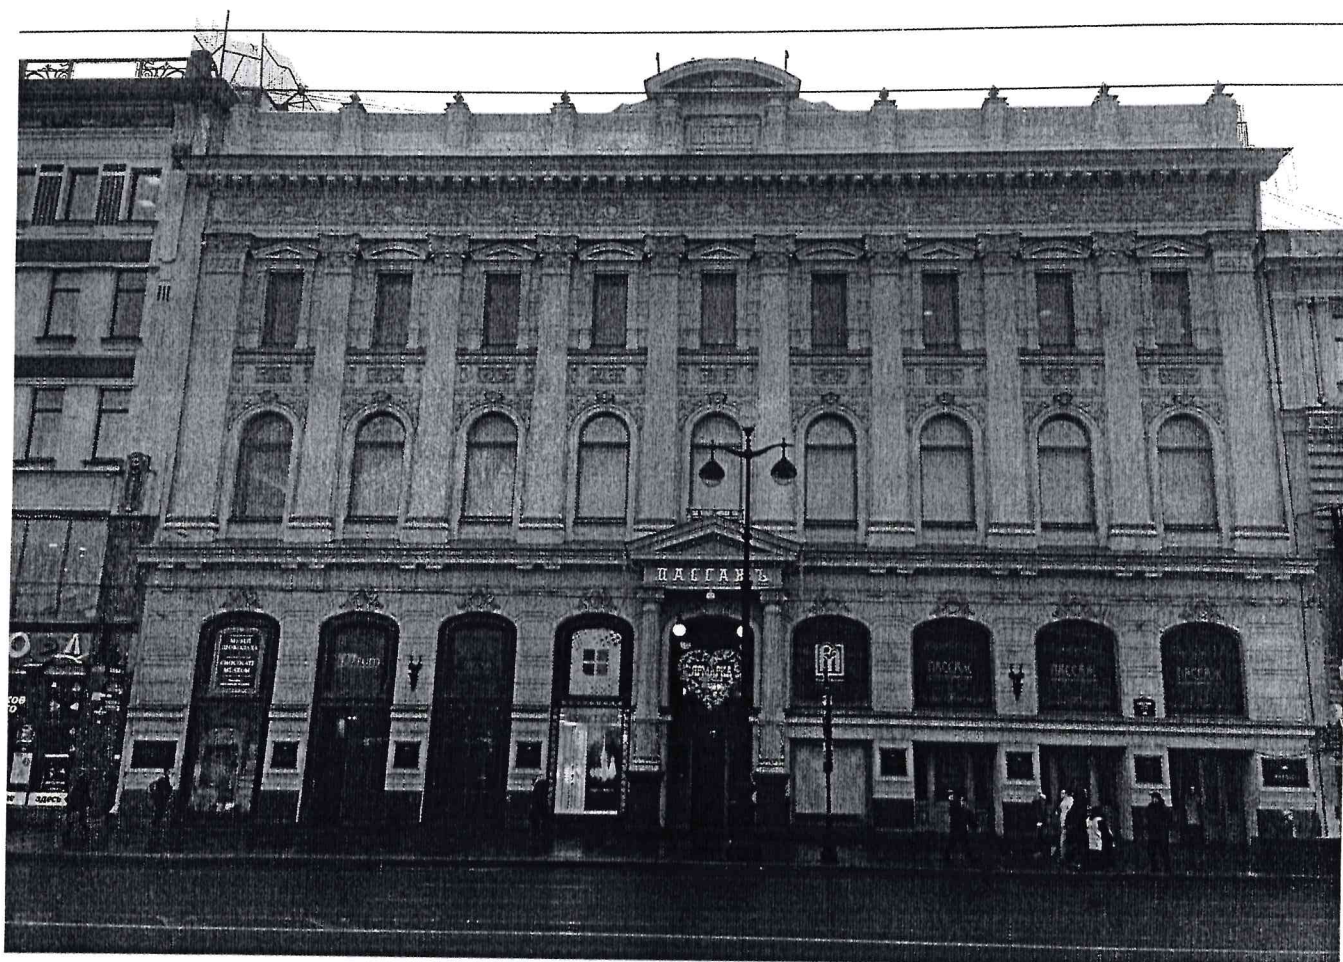
Фотографическое изображение объекта культурного наследия,  
за исключением отдельных объектов археологического наследия,  
фотографическое изображение которых вносится на основании решения  
соответствующего органа охраны объектов культурного наследия
