проведение работ по сохранению выявленного объекта культурного наследия «Дом М.Э. Маркевич» (приспособление для современного использования нежилого помещения № 1-Н) по адресу: г. С-Пб, 13-я Красноармейская улица, д. 22, лит. А», шифр: 0206-2021 СП, разработанная ООО «Гутцайт и сыновья» в 2022 году, в составе:

Подраздел 1. Пояснительная записка ***шифр: 0206-2021 СП ПЗ+***

Подраздел 2. Архитектурные решения. (шифр: 0206-2021 СП АР).

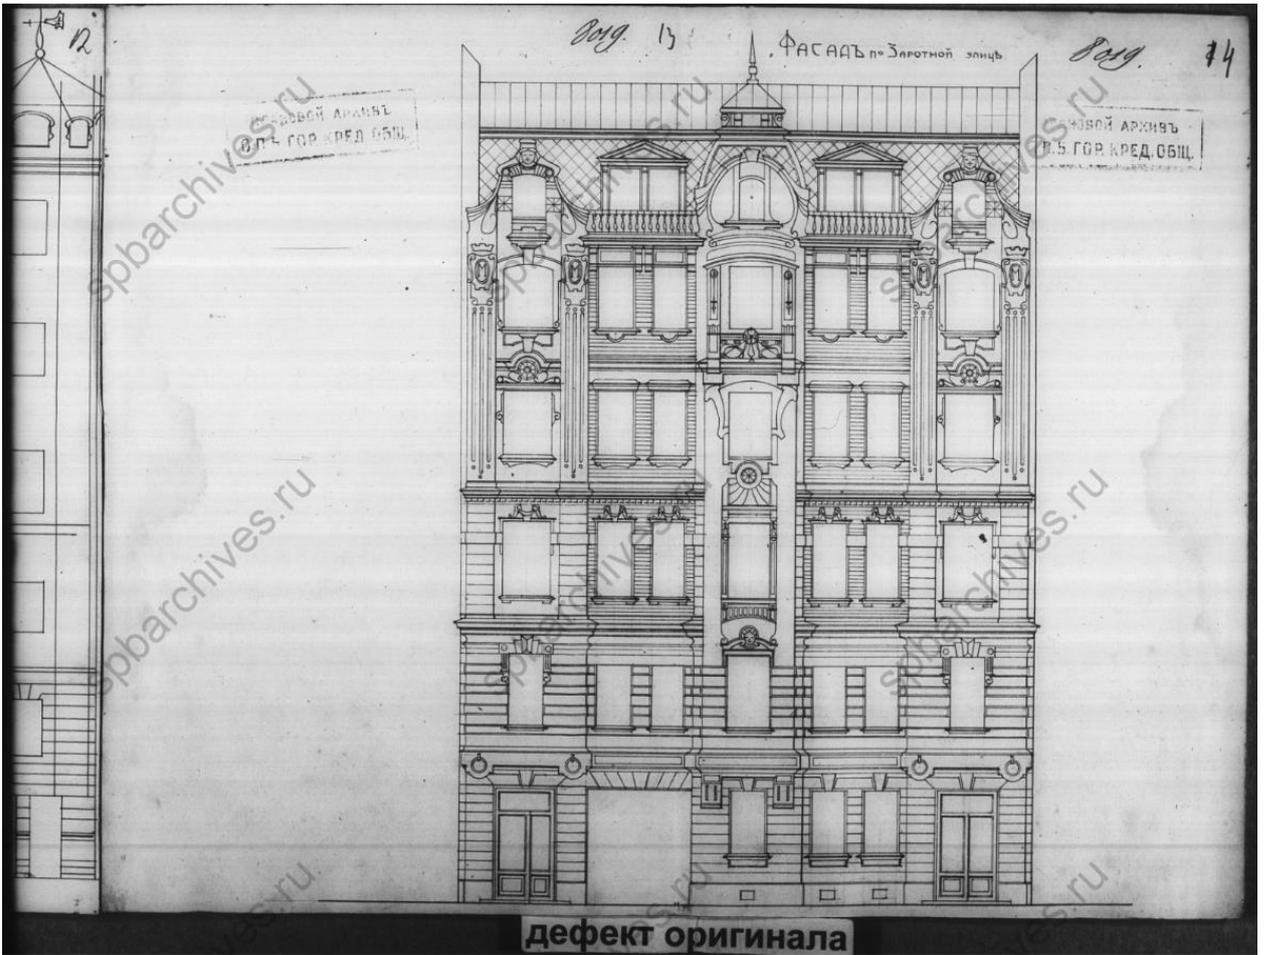
Илл. 14. Фасад по Заротной улице. Источник: ЦГИА СПб, ф.515 оп.4 д.1953.

Анализируя архивные фотографии и проектные материалы, можно сделать вывод, что проект был реализован с некоторыми отступлениями от первоначальной задумки: некоторые элементы архитектурно-художественного оформления фасадов в стиле модерн были исполнены в стиле неоклассицизма, два мансардных окна, по проекту располагавшихся между крайними и центральной световыми осями, не были выполнены при строительстве.

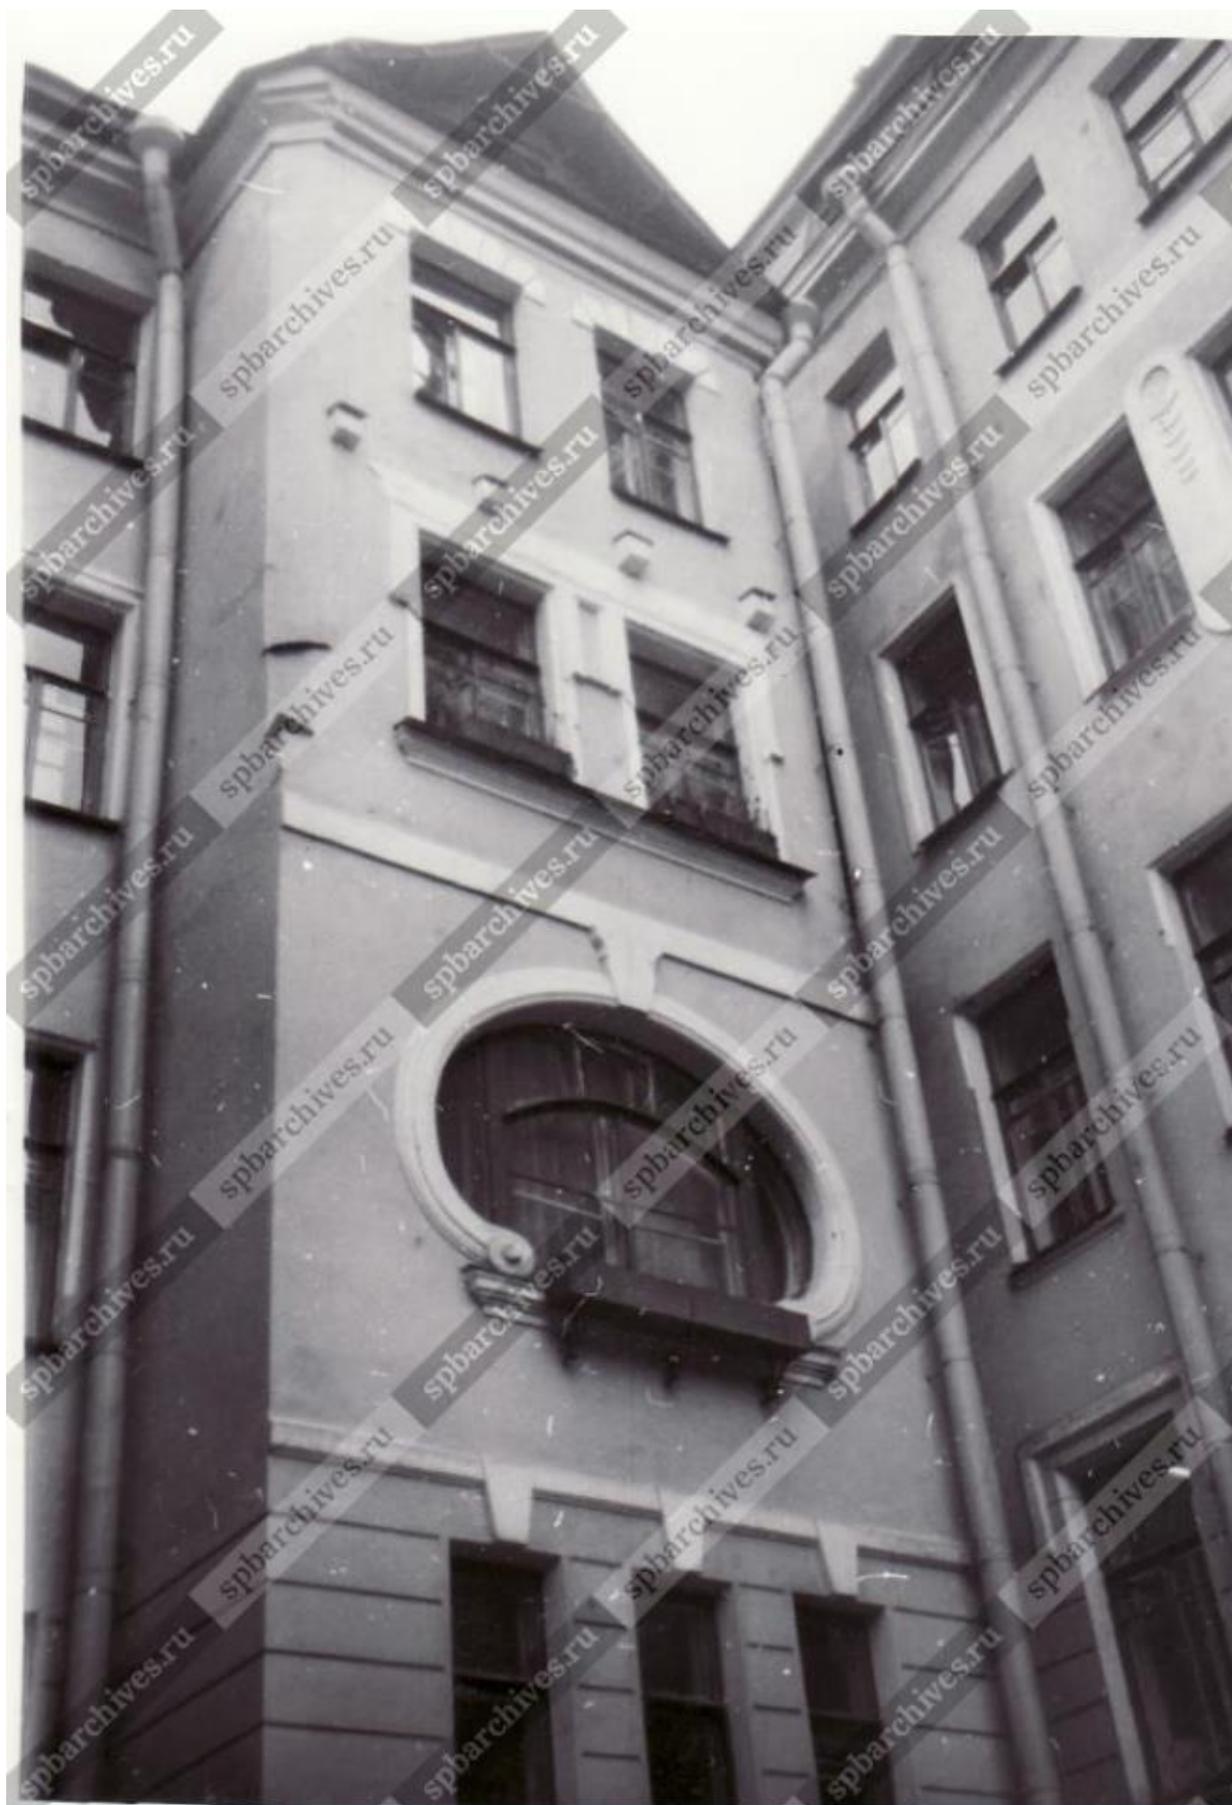
Илл. 15. Вид части фасада дома № 22 по 13-й Красноармейской улице со стороны двора (бывший доходный дом М.Э.Маркович, архитектор С.В.Баниге, 1905 г.). Дата: 1985 г.
Источник: ЦГАКФФД СПб. Фотодокумент Ар 217630.

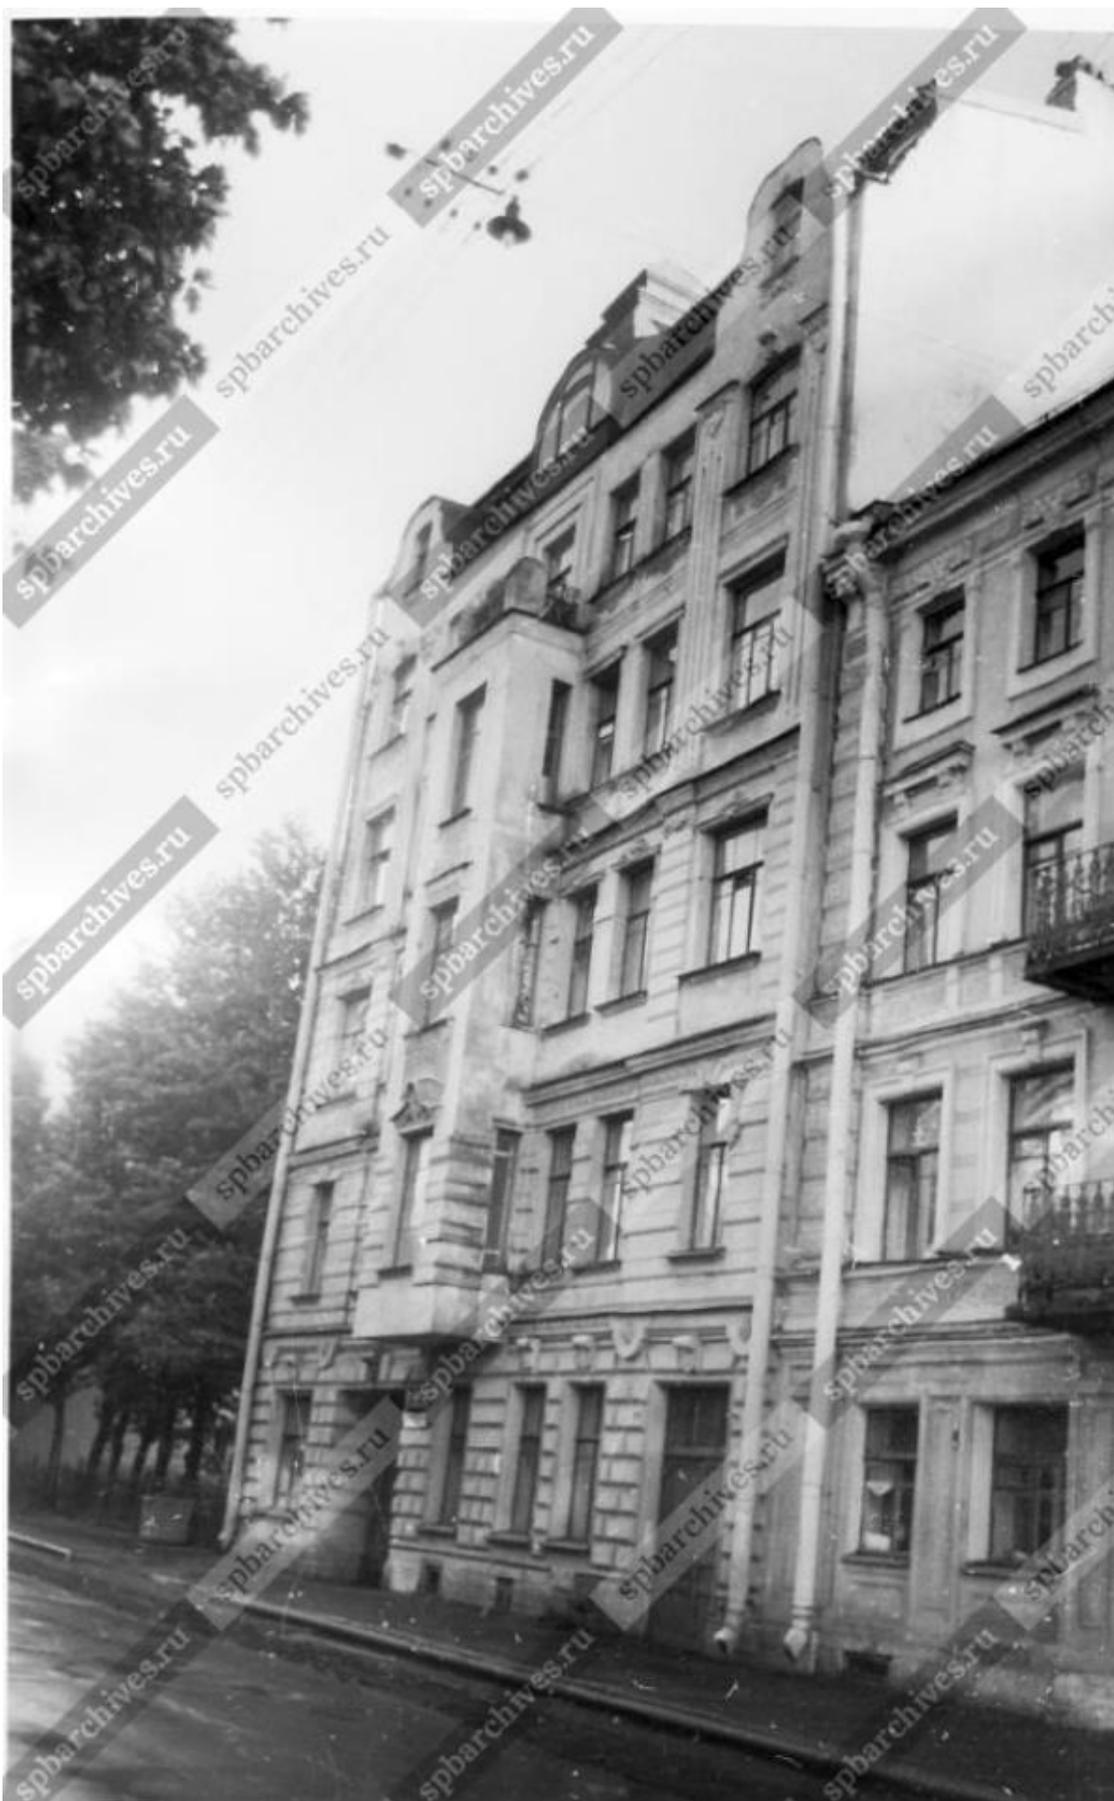
Илл. 17. Общий вид центрального фасада жилого дома № 22 с эркером по 13-й Красноармейской улице (бывший доходный дом М.Э.Маркович, архитектор С.В. Баниге, 1905 год). Дата: 1986 г. Источник: ЦГАКФФД СПб. Фотодокумент Ар 225774.

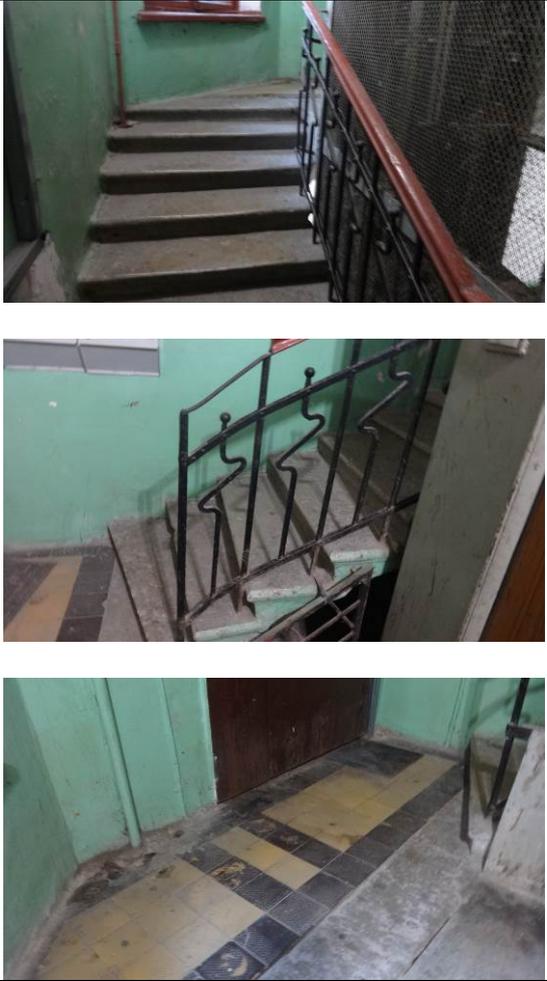
<p>лестницу 2-ЛК (юго-восточный угол дворовых фасадов) – известняковую, со ступенями консольно заделанными в стены, с металлическим ограждением из чередующихся вертикальных и изогнутых с шариками стоек; с площадками, облицованными двуцветной (желтый, коричневый) метлахской плиткой;</p>

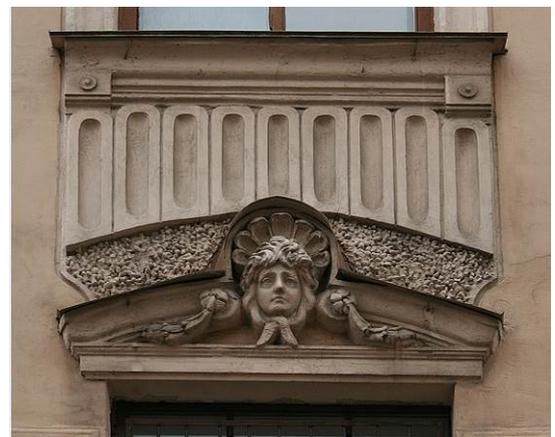
лепная композиция в виде головы Медузы Горгоны с рокайлем, фланкированная лавровыми гирляндами, на фоне ложчатого орнамента и фактурной штукатурки;

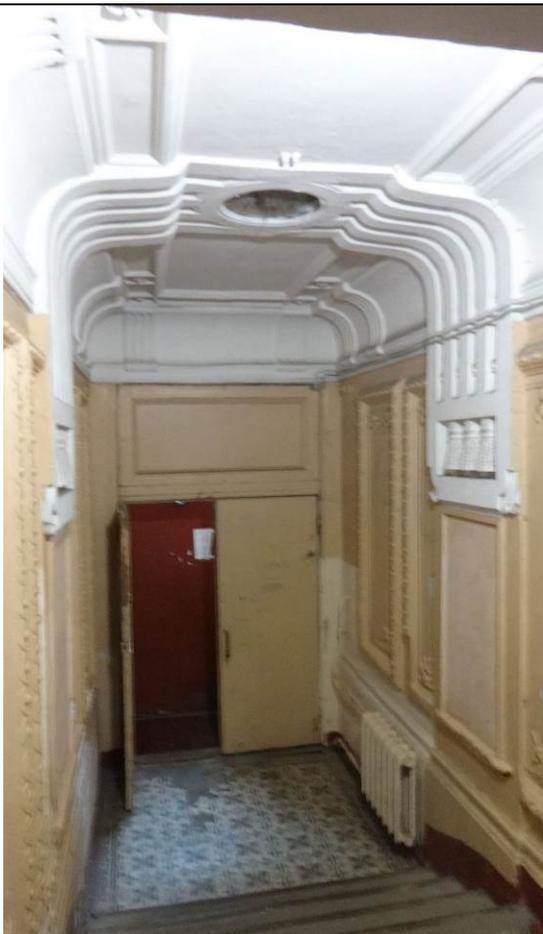
5	<p>Декоративно-художественная отделка интерьеров:</p>	<p>парадная лестница: вестибюль:</p> <p>оформление плафона – профилированные тяги, имитирующие кессоны и кронштейны; квадратные кессоны с цветочными розетками;</p> <p>по центральной поперечной оси стилизованная композиция из каннелированных кронштейнов, завершена кистями от ламбрекена;</p>

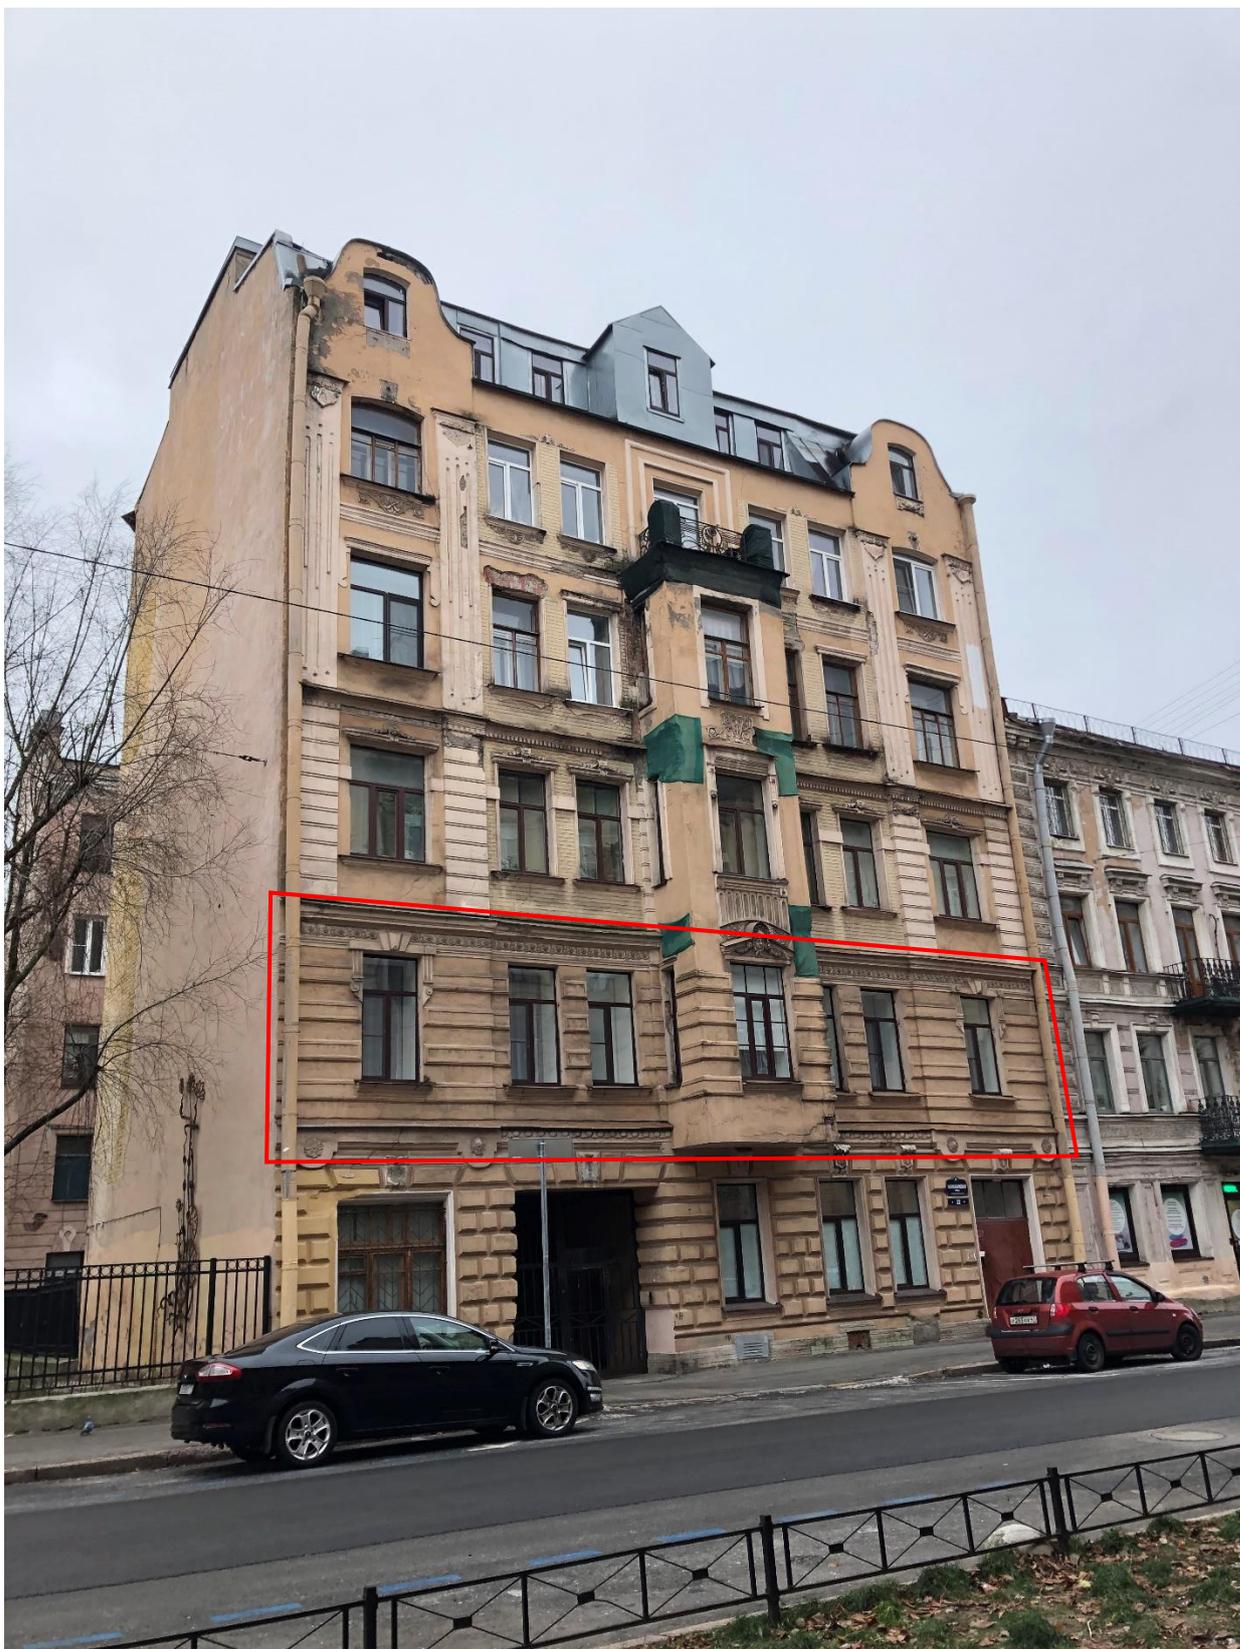
На лицевом фасаде наблюдается частичное отслоение окрасочного и штукатурного слоев вплоть до оголения кирпичной кладки, частичные утраты элементов архитектурно-художественного оформления фасадов, крупные мелкие сколы на профилированных междуэтажных тягах, волосяные трещины на основной плоскости фасада и декоративных элементах, несовпадение колера окрасочного слоя при выполнении самовольных ремонтных работ с основным колером фасада или элемента архитектурно-художественного оформления, биопоражения на поверхности цоколя, загрязнение поверхности фасада. Состояние – ограничено работоспособное.

Фото 2. Вид на лицевой фасад дома № 22 по 13-й Красноармейской улице.

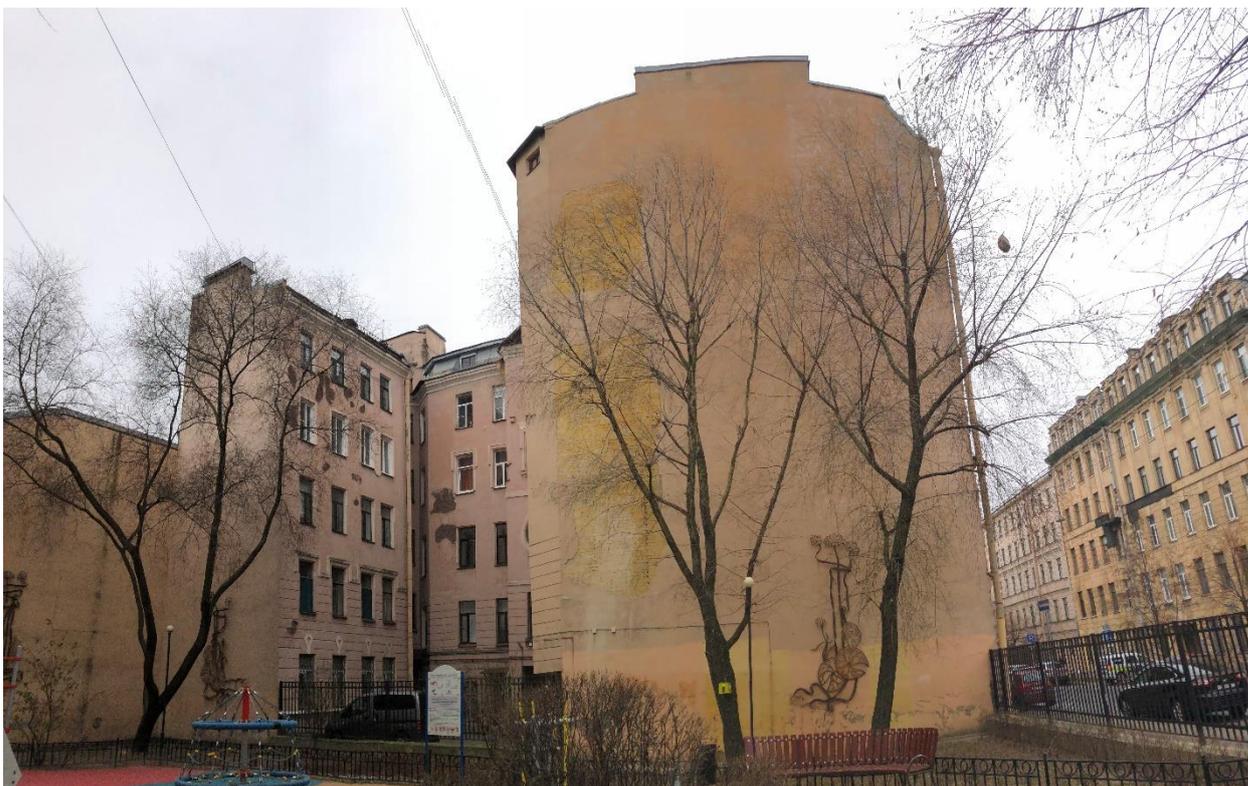
Фото 3. Вид на торцевой фасад и дворовое пространство дома на № 22 с востока на запад 13-й Красноармейской улицы.

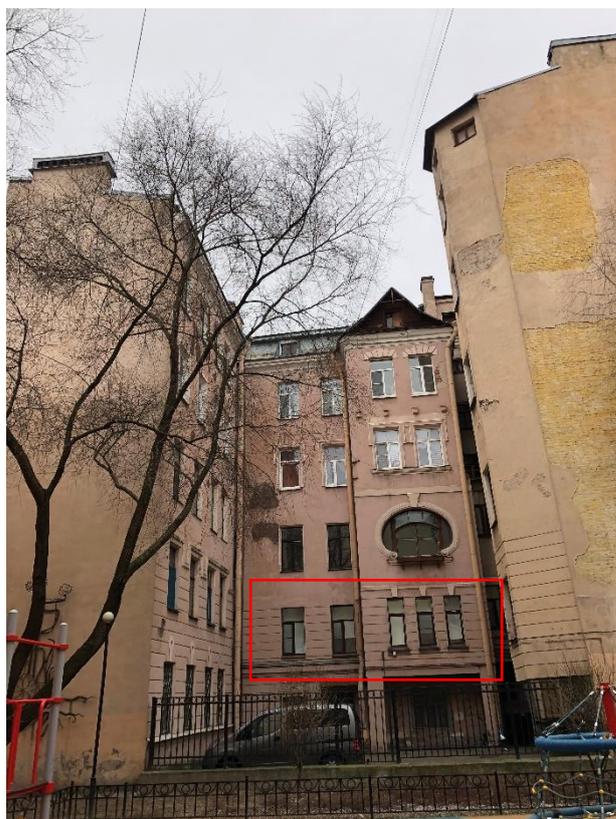
Дворовые фасады оштукатурены и окрашены в розовый цвет, декоративная отделка – ленточный руст в уровне 1-2-го этажей. Восточный и северный фасады акцентированы эркерами в уровне 2-5-го этажей. Оконные проемы частично оформлены плоскими наличниками с ушками; в ризалите оконные проемы 1-2-го этажей оформлены замковыми камнями, в уровне 4-го этажа – спаренными уплощенными наличниками с ушками и общим

Фото 5. Вид на западный дворовый фасад.

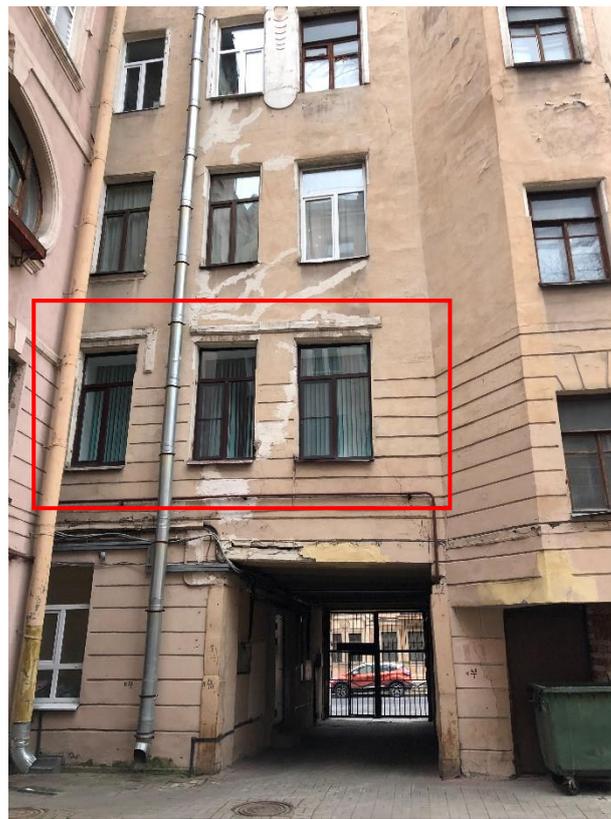
Фото 6. Вид на северный дворовый фасад.
