Акт

**по результатам государственной историко-культурной экспертизы проектной документации на проведение работ по сохранению объекта культурного наследия регионального значения «Главное здание с 8 флигелями» по адресу: г. Санкт-Петербург, Фрунзенский р-н, ул. Расстанная, д. 20, лит. А, в составе объекта культурного наследия регионального значения «Дом престарелых и увечных граждан (Николаевский дом призрения)», расположенного по адресу: Санкт-Петербург, Расстанная ул., д. 20, Тамбовская ул., д. 80-82, предусмотренных проектом: «НАУЧНО-ПРОЕКТНАЯ ДОКУМЕНТАЦИЯ ПО СОХРАНИЕНИЮ ОБЪЕКТА КУЛЬТУРНОГО НАСЛЕДИЯ. Ремонт, реставрация и приспособление объекта культурного наследия регионального значения «Дом престарелых и увечных граждан (Николаевский дом призрения)» в части «Главное здание», «Баня», «Покойницкая с церковью Покрова Пресвятой Богородицы». г. Санкт-Петербург, Фрунзенский р-н, ул. Расстанная, д. 20, лит. А», разработанным ООО «РСК АНТИК»

(Шифр: ПД-24-05/2022)**

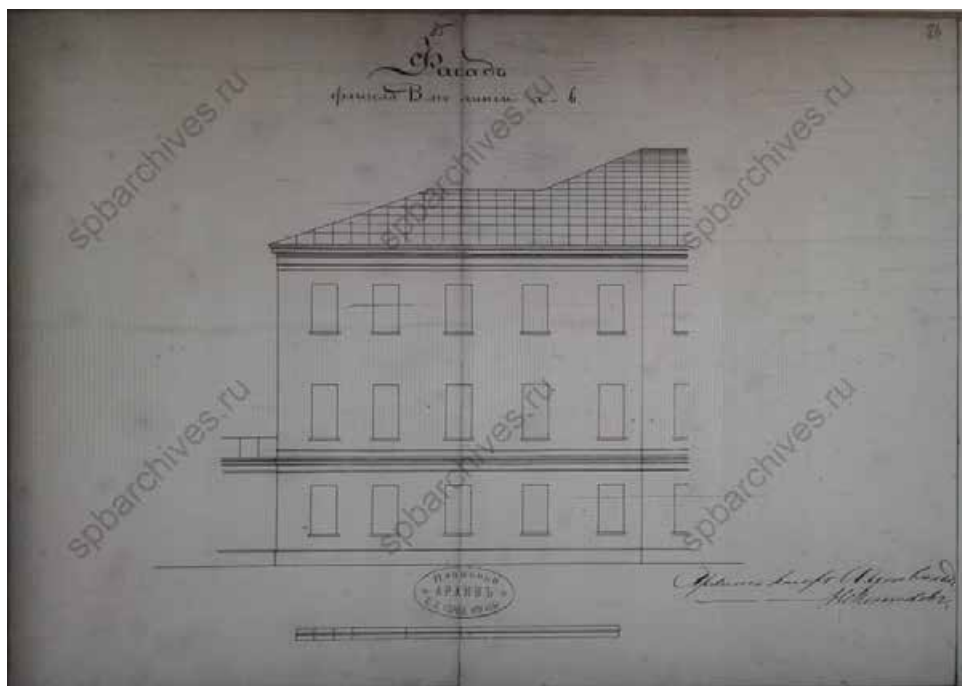
17. Николаевский дом призрения престарелых и увечных граждан Санкт-Петербургского купеческого общества. Разрез флигеля. 1879 г. Ф. 513. Оп. 102. Д. 884. Лл. 79-80.

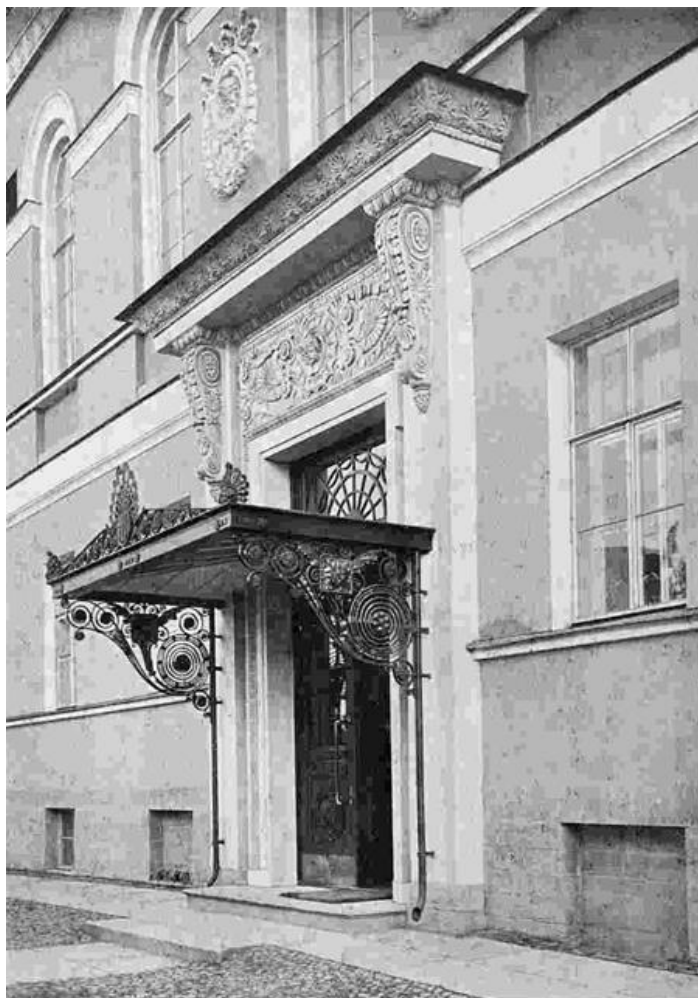
52. Николаевский дом призрения престарелых и увечных граждан Санкт-Петербургского купеческого общества. Главный подъезд (главный вход в здание). Фотография. Зодчий. СПб., 1910.

Исключением является сандрик в составе портала центрального входа, который на момент проведения обследования обшит поздними металлическими профилированными листами. Первоначальное архитектурно-художественное решение портала центрального входа отчетливо иллюстрируется фотографией 1910 г, приводимой в Журнале «Зодчий» (1910 г.).

Первоначальное архитектурно-художественное оформление портала центрального входа отчетливо иллюстрируется фотографией 1910 г, приводимой в Журнале «Зодчий» (1910 г.).

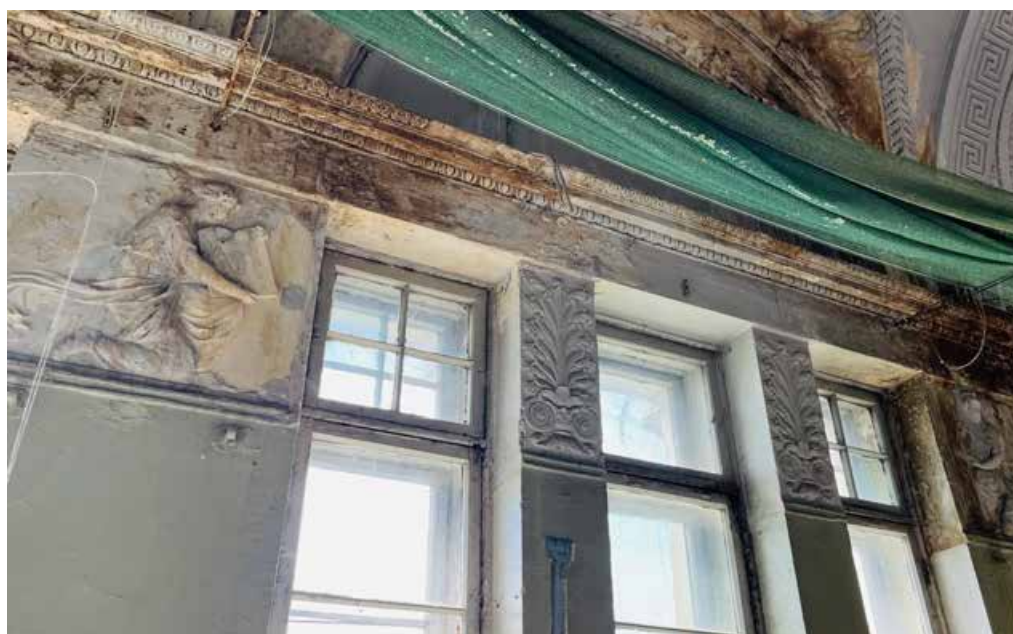
58. Объект культурного наследия регионального значения «Главное здание с 8 флигелями» по адресу: г. Санкт-Петербург, Фрунзенский р-н, ул. Расстанная, д. 20, лит. А, в составе объекта культурного наследия регионального значения «Дом престарелых и увечных граждан (Николаевский дом призрения)», расположенного по адресу: Санкт-Петербург, Расстанная ул., д. 20, Тамбовская ул., д. 80-82. Третий этаж. Помещение бывшей церкви. Фрагмент лепного декора потолка по южной стене помещения.

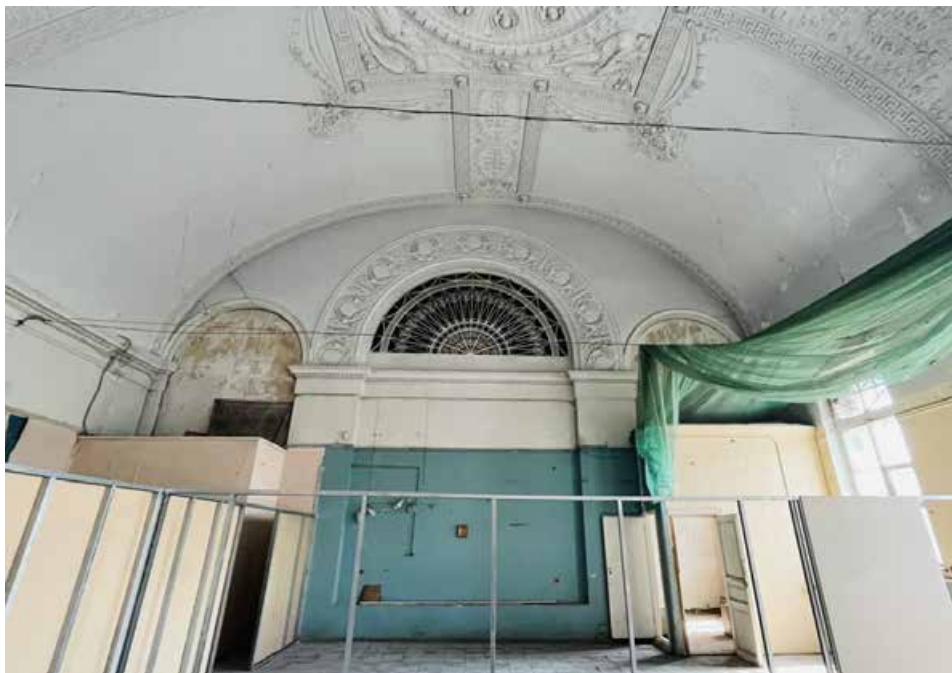
59. Объект культурного наследия регионального значения «Главное здание с 8 флигелями» по адресу: г. Санкт-Петербург, Фрунзенский р-н, ул. Расстанная, д. 20, лит. А, в составе объекта культурного наследия регионального значения «Дом престарелых и увечных граждан (Николаевский дом призрения)», расположенного по адресу: Санкт-Петербург, Расстанная ул., д. 20, Тамбовская ул., д. 80-82. Третий этаж. Помещение бывшей церкви. Фрагмент лепного декора стены по южной стене помещения.

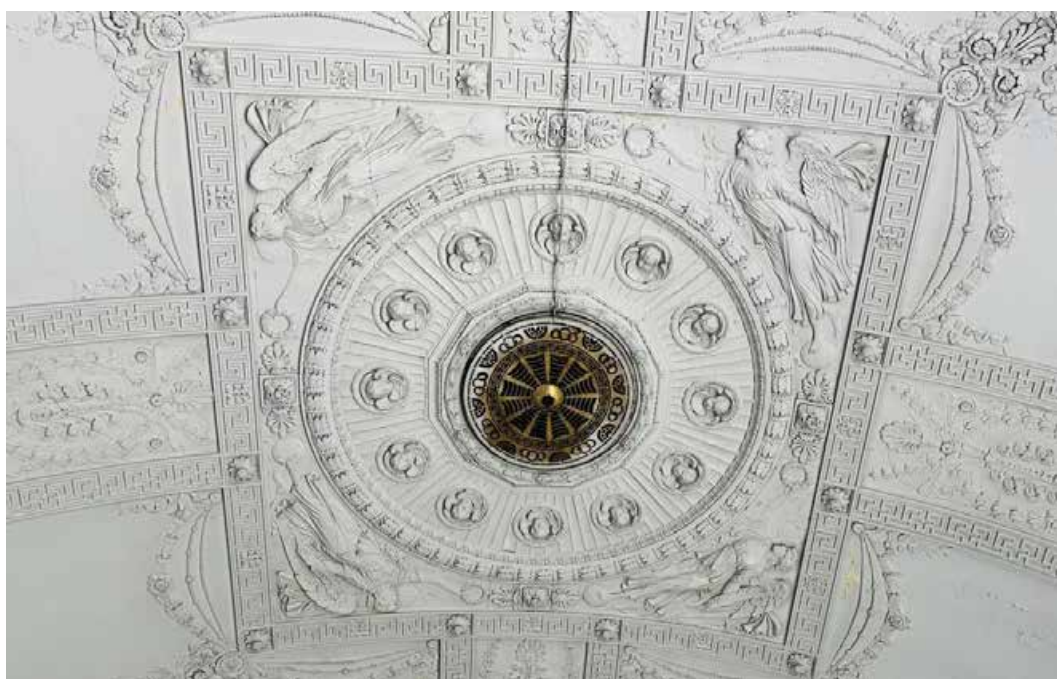
62. Объект культурного наследия регионального значения «Главное здание с 8 флигелями» по адресу: г. Санкт-Петербург, Фрунзенский р-н, ул. Расстанная, д. 20, лит. А, в составе объекта культурного наследия регионального значения «Дом престарелых и увечных граждан (Николаевский дом призрения)», расположенного по адресу: Санкт-Петербург, Расстанная ул., д. 20, Тамбовская ул., д. 80-82. Третий этаж. Помещение бывшей церкви. Лепной декор потолка и арки в восточной части помещения.

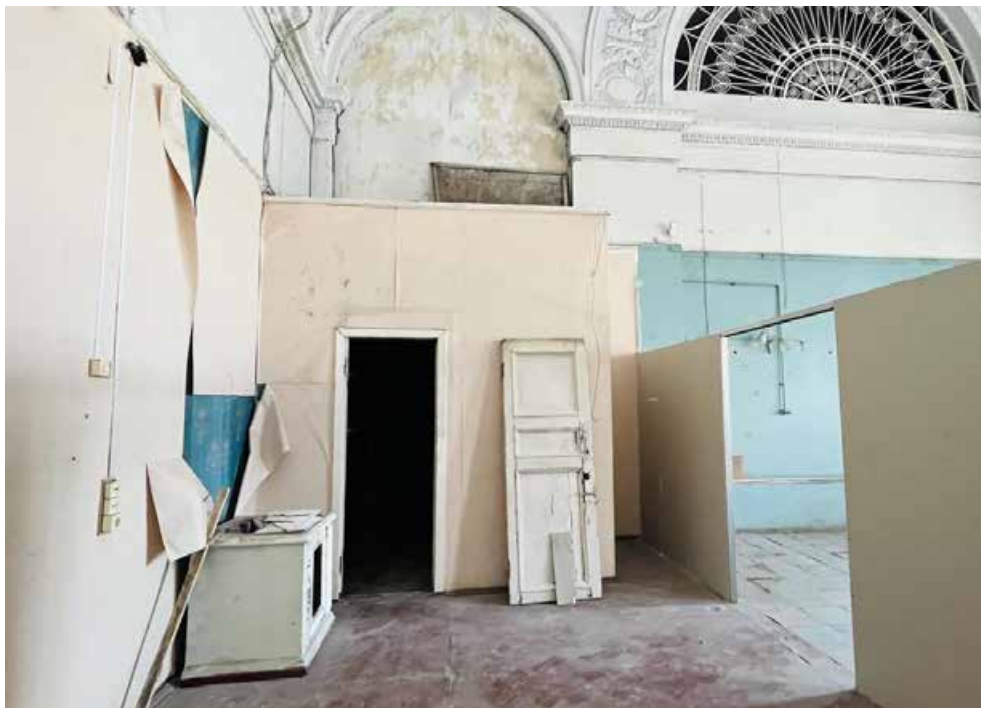
63. Объект культурного наследия регионального значения «Главное здание с 8 флигелями» по адресу: г. Санкт-Петербург, Фрунзенский р-н, ул. Расстанная, д. 20, лит. А, в составе объекта культурного наследия регионального значения «Дом престарелых и увечных граждан (Николаевский дом призрения)», расположенного по адресу: Санкт-Петербург, Расстанная ул., д. 20, Тамбовская ул., д. 80-82. Третий этаж. Помещение бывшей церкви. Лепной декор центральных розеток.

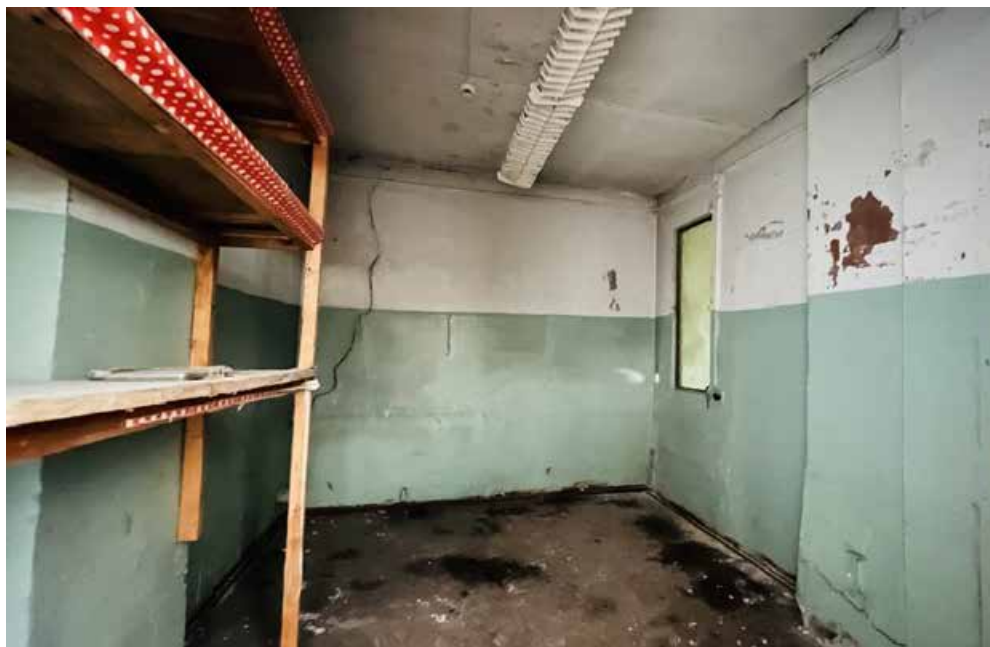
64. Объект культурного наследия регионального значения «Главное здание с 8 флигелями» по адресу: г. Санкт-Петербург, Фрунзенский р-н, ул. Расстанная, д. 20, лит. А, в составе объекта культурного наследия регионального значения «Дом престарелых и увечных граждан (Николаевский дом призрения)», расположенного по адресу: Санкт-Петербург, Расстанная ул., д. 20, Тамбовская ул., д. 80-82. Третий этаж. Помещение бывшей церкви. Поздний объем с северной стороны восточной стены помещения. Общий вид.

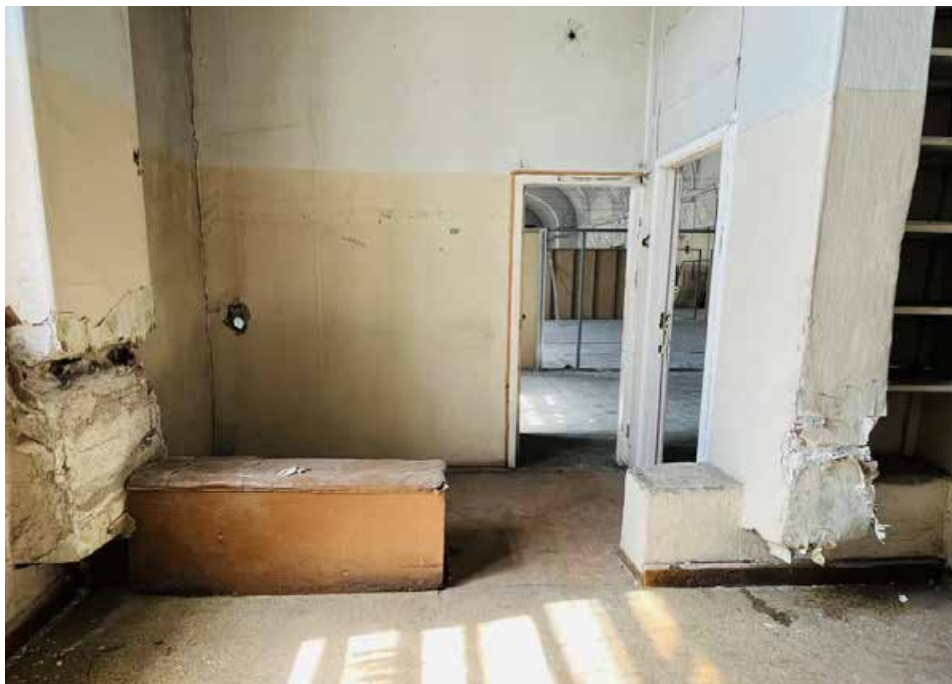
66. Объект культурного наследия регионального значения «Главное здание с 8 флигелями» по адресу: г. Санкт-Петербург, Фрунзенский р-н, ул. Расстанная, д. 20, лит. А, в составе объекта культурного наследия регионального значения «Дом престарелых и увечных граждан (Николаевский дом призрения)», расположенного по адресу: Санкт-Петербург, Расстанная ул., д. 20, Тамбовская ул., д. 80-82. Третий этаж. Помещение бывшей церкви. Позднейшая пристройка с южной стороны по восточной стене.
