Акт

по результатам государственной историко-культурной экспертизы проектной документации на проведение работ по сохранению объекта культурного наследия регионального значения «Дом, где в июле 1917 г. нелегально жил В.И. Ленин», расположенного по адресу: г. Санкт-Петербург, Центральный р-он, ул. 10-я Советская, д. 17, лит. А. (10-я Советская ул., 17, кв. 20)¹: «Проект приспособления для современного использования объекта культурного наследия регионального значения "Дом, где в июле 1917 г. нелегально жил В.И. Ленин" в части перепланировки квартиры №19, расположенной по адресу: Санкт-Петербург, Центральный р-он, ул. 10-я Советская, д. 17, лит. А, кв. 19». (шифр: КП-30.06/5140), разработанной ООО «Реал-Проект» в 2022² г.

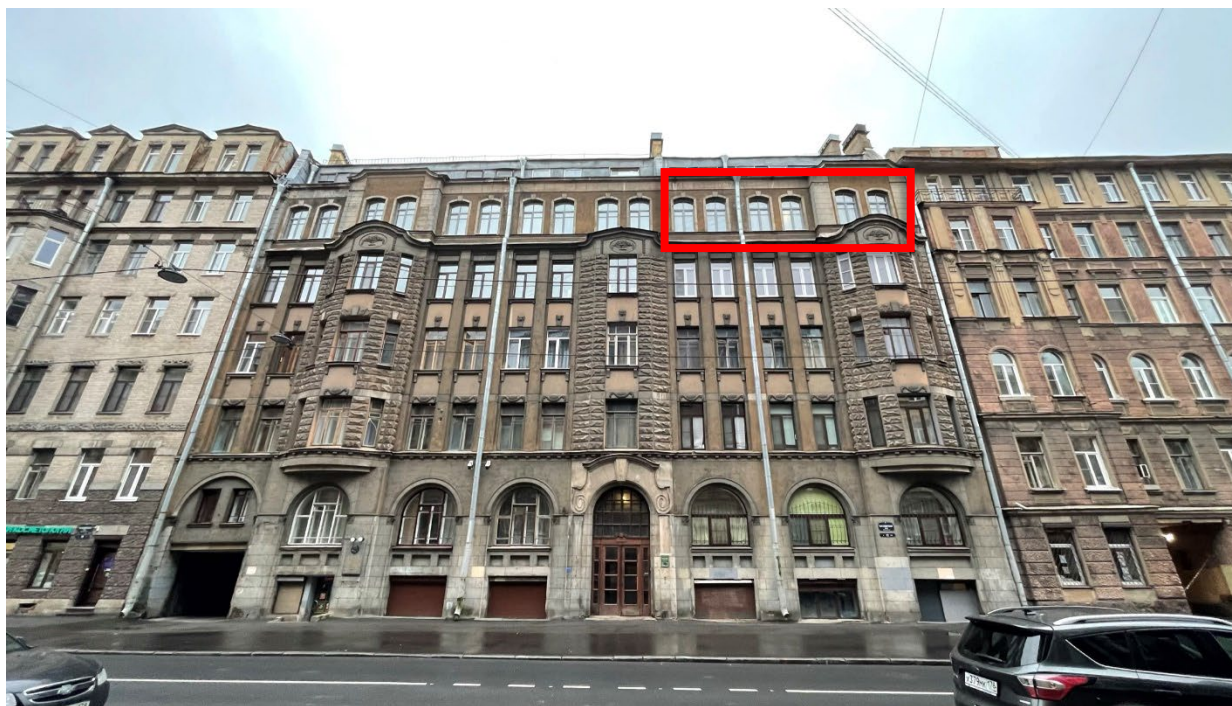
1. Вид на главный фасад здания по 10-ой Советской улице;

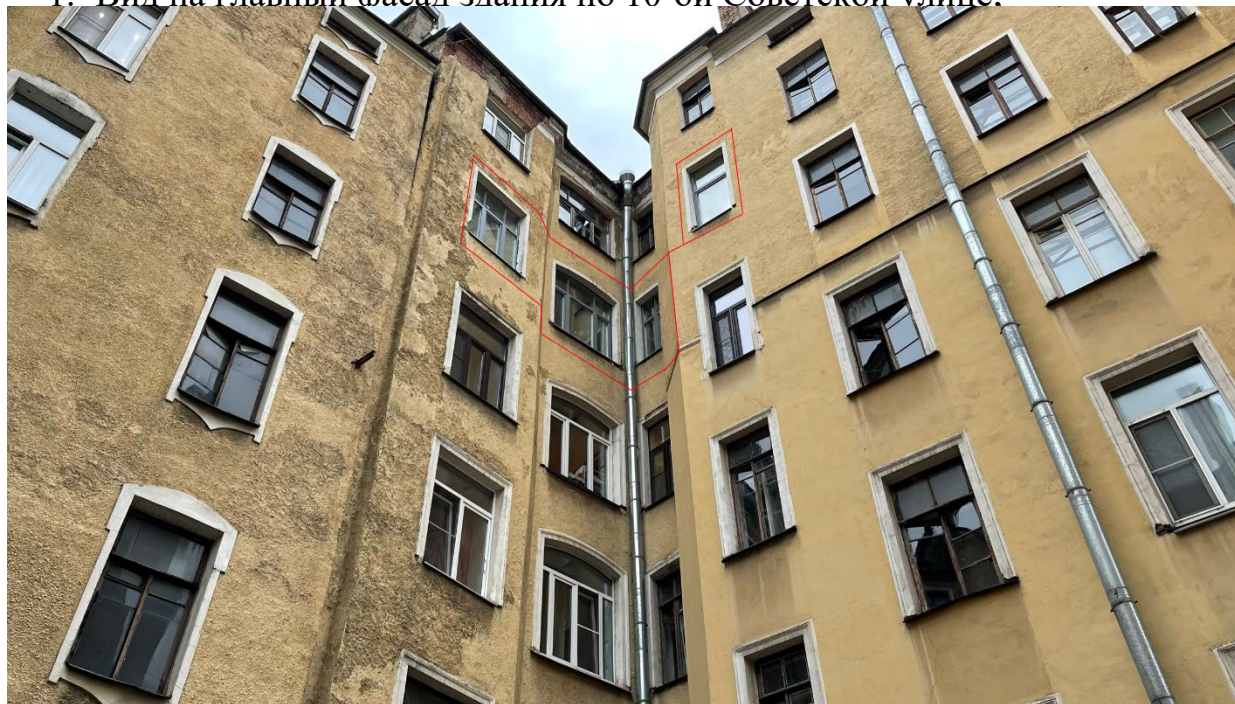
2. Вид на дворовой фасад здания и окна квартиры;

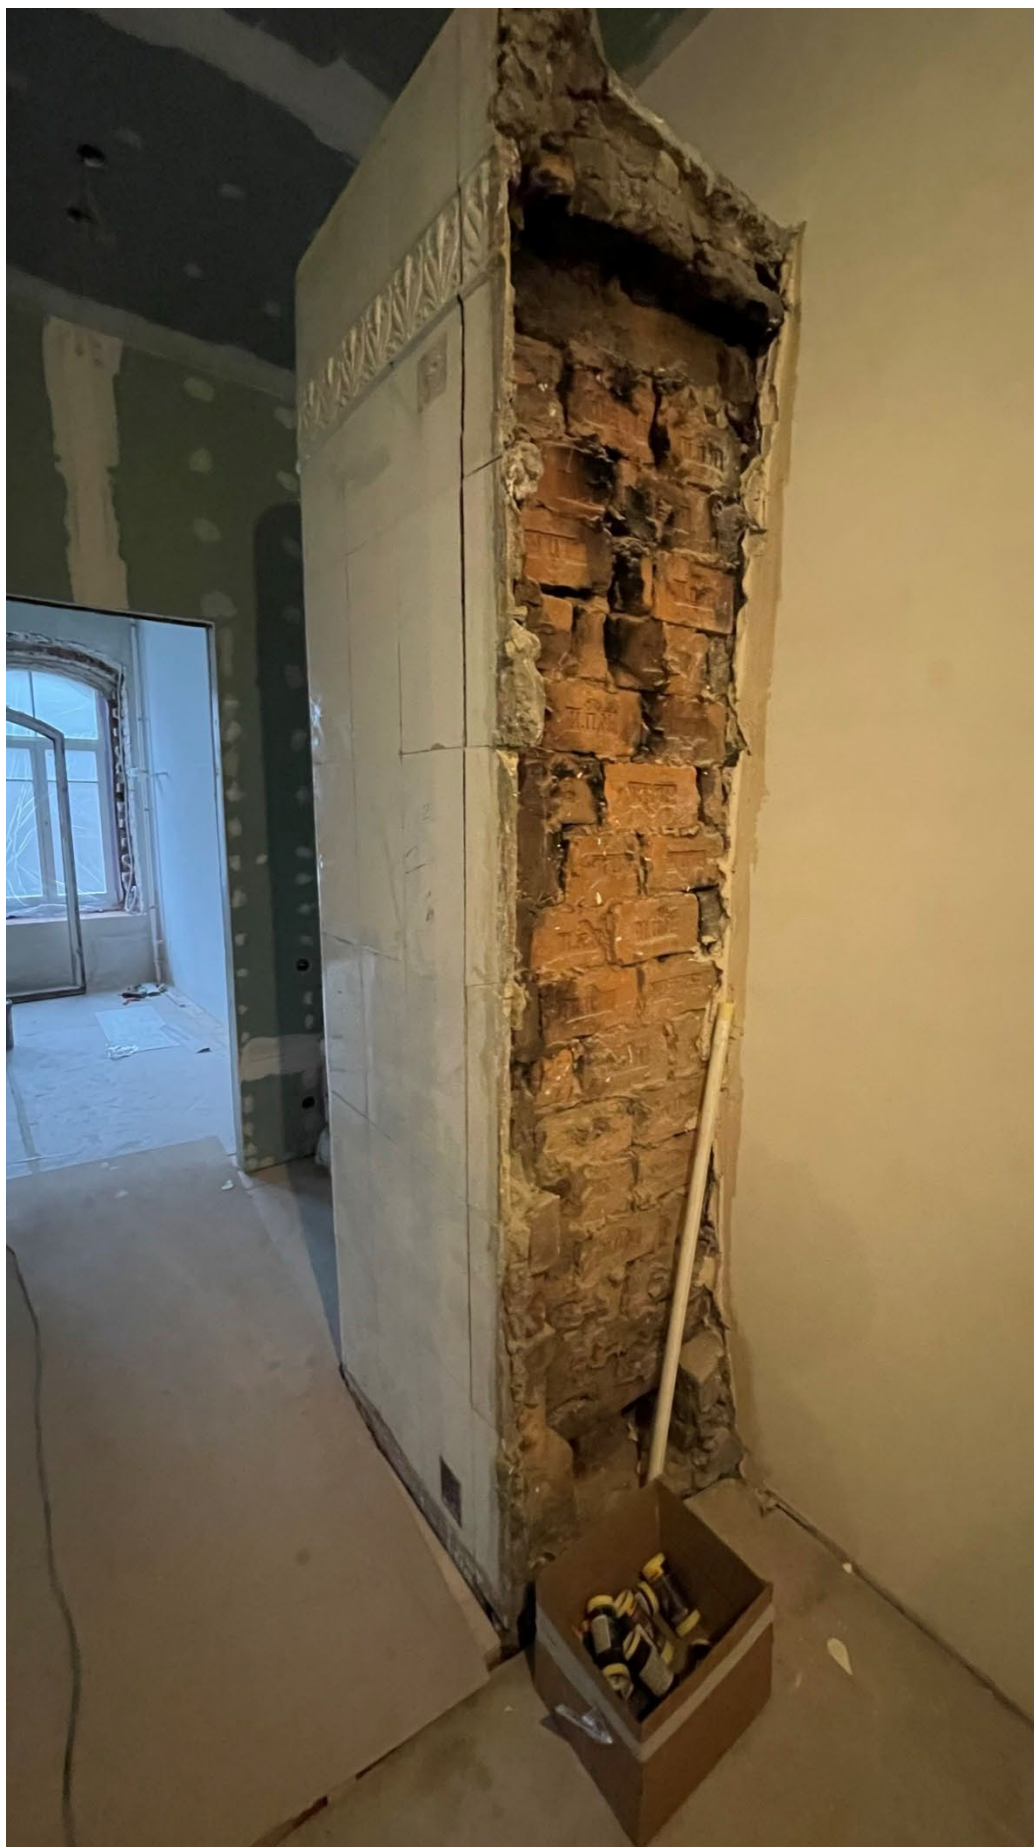
5. Вид на печь (помещение №10);

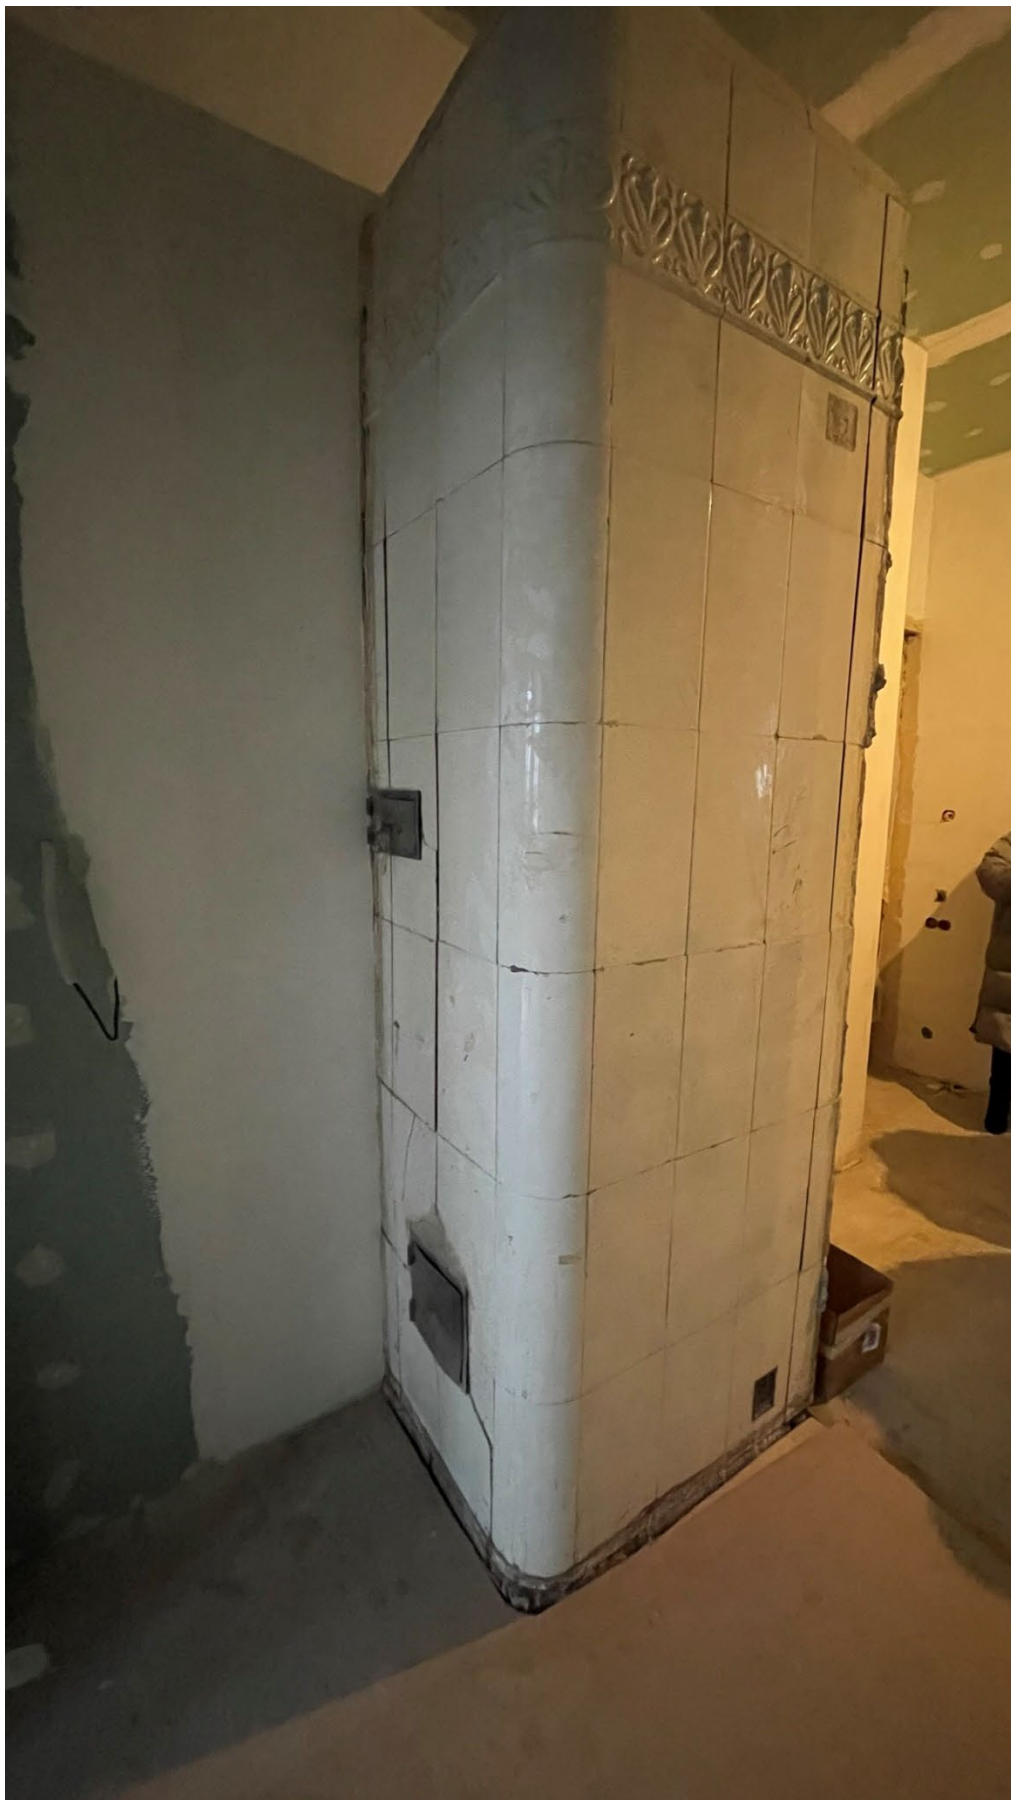
8. Вид на печь (помещение №10);

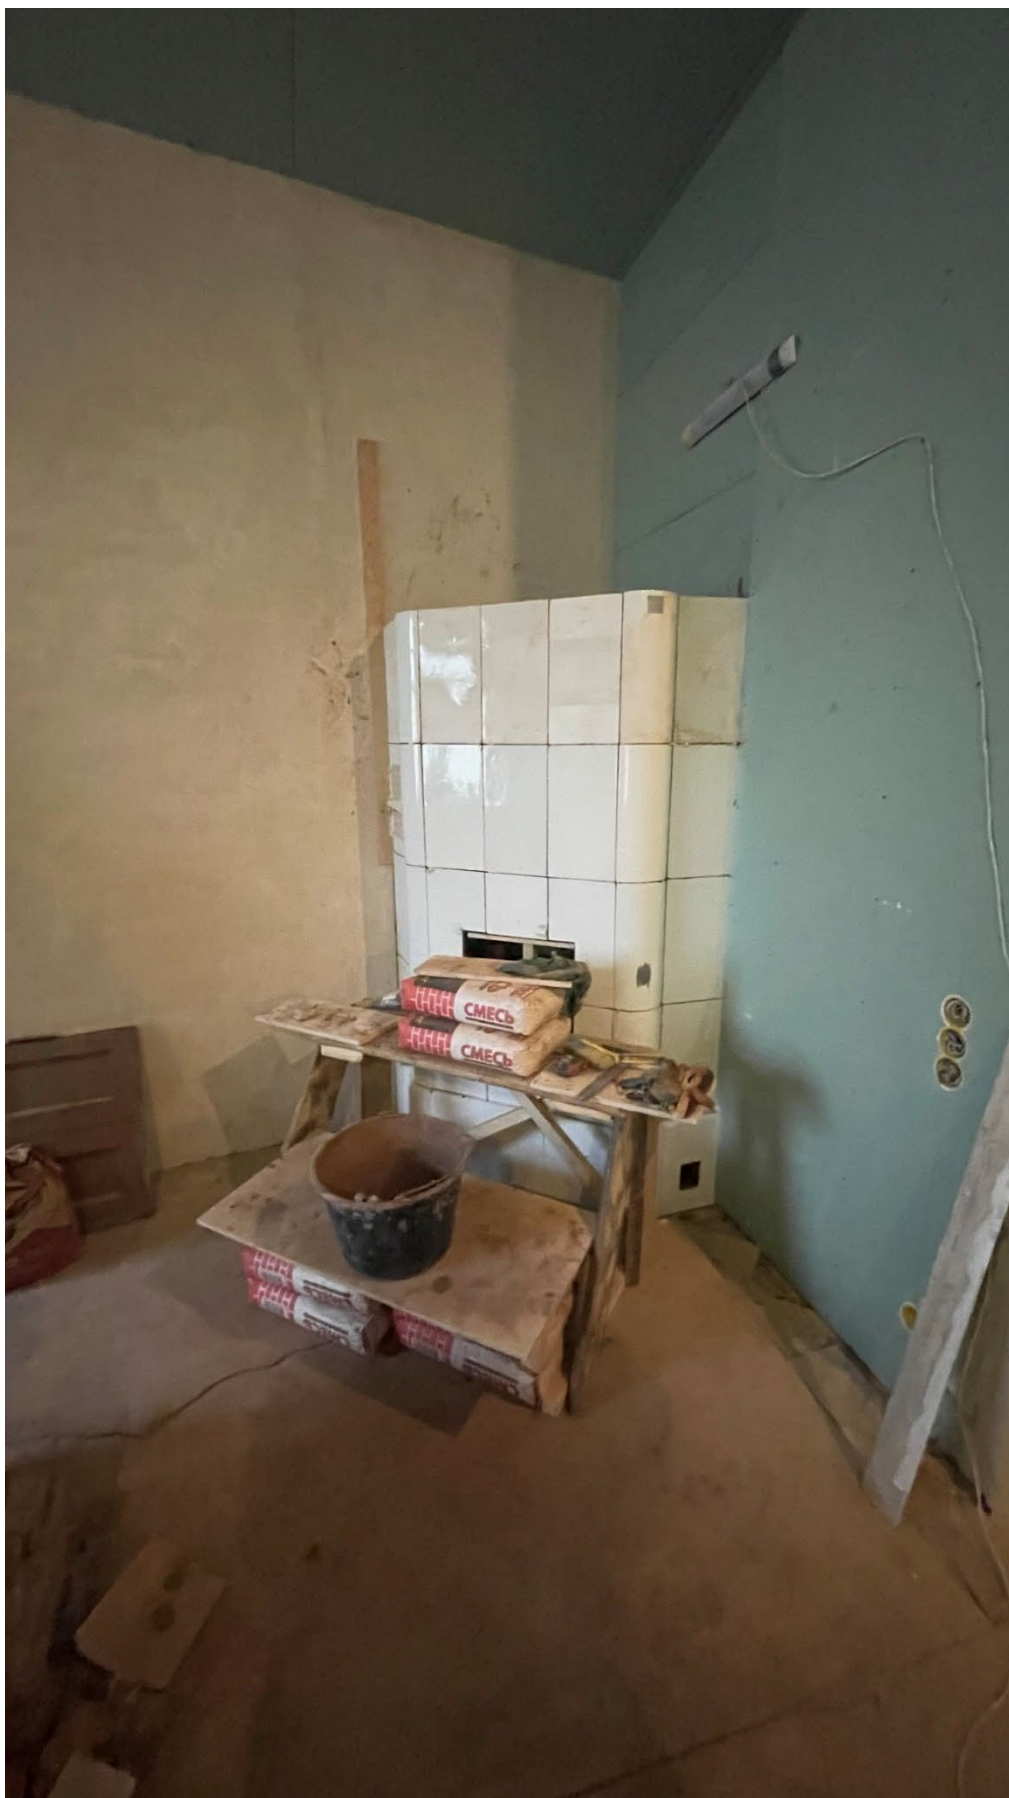
15. Вид на печь (помещение №4);

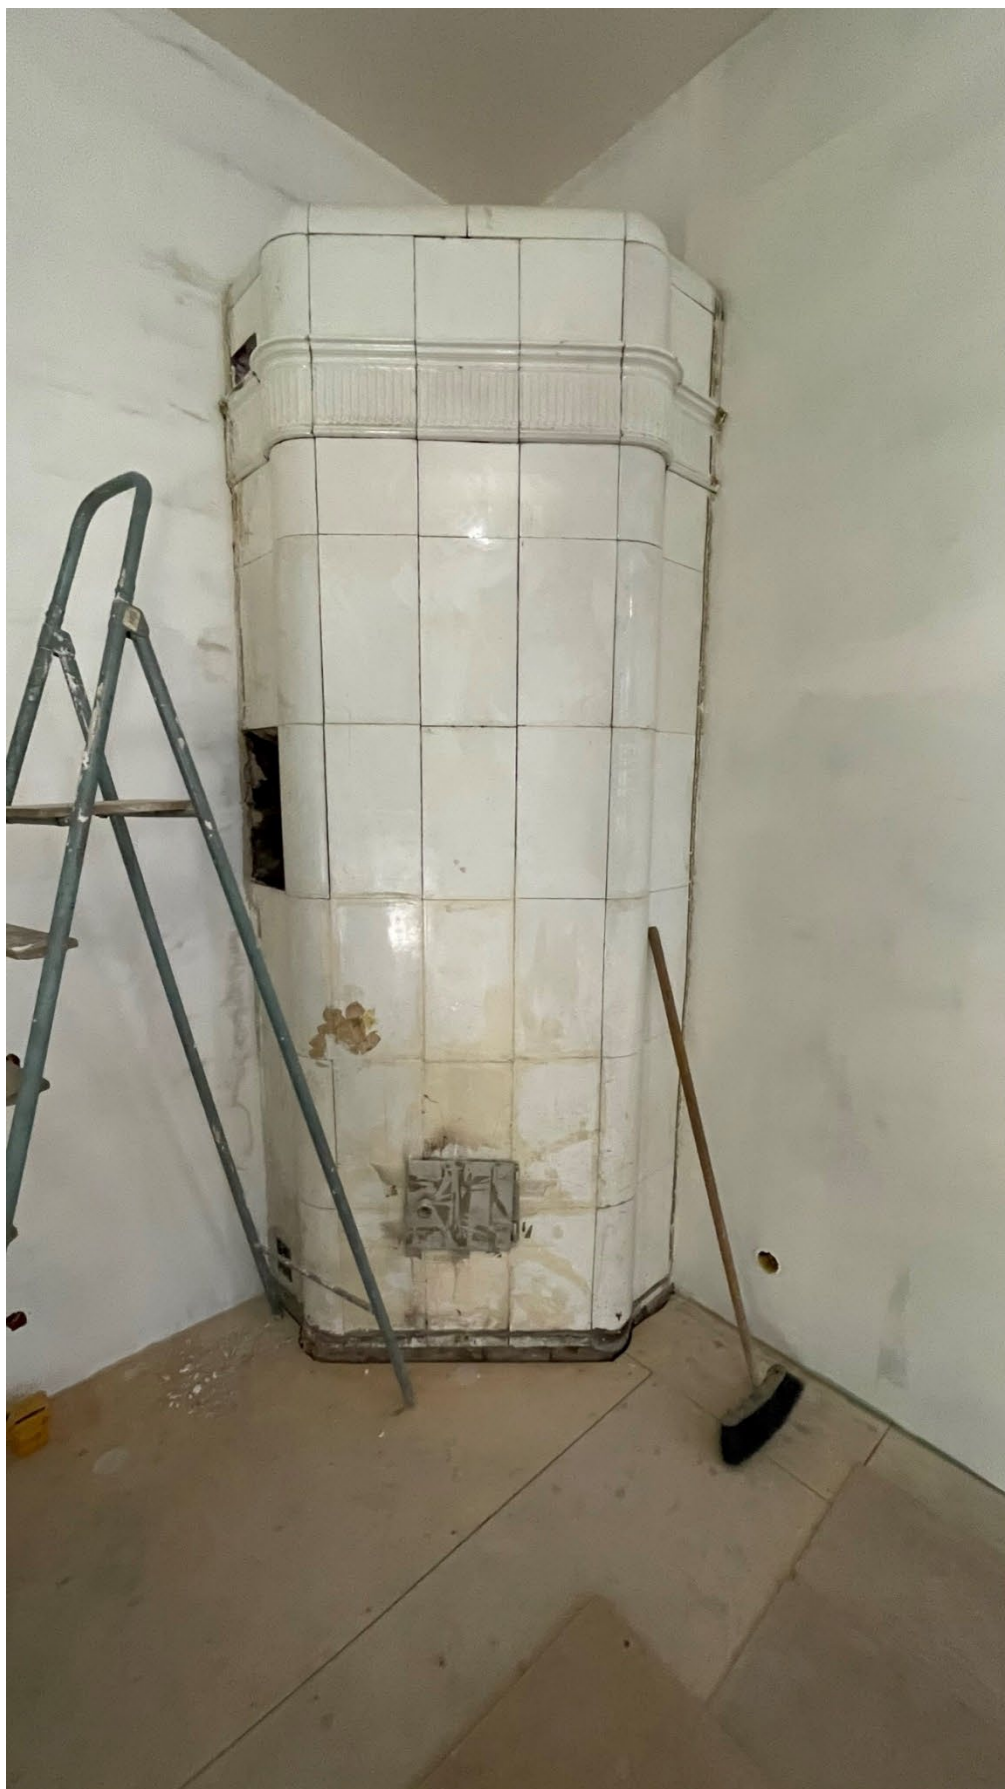
22. Вид на печь (помещение №2);
