АКТ

по результатам государственной историко-культурной экспертизы выявленного объекта культурного наследия «Дом И.В. Кожевникова (Товарищества мануфактур В.И. Кожевникова)», расположенного по адресу: г. Санкт-Петербург, улица Тюшина, дом 9/7, литера А в целях обоснования включения в единый государственный реестр объектов культурного наследия (памятников истории и культуры) народов Российской Федерации

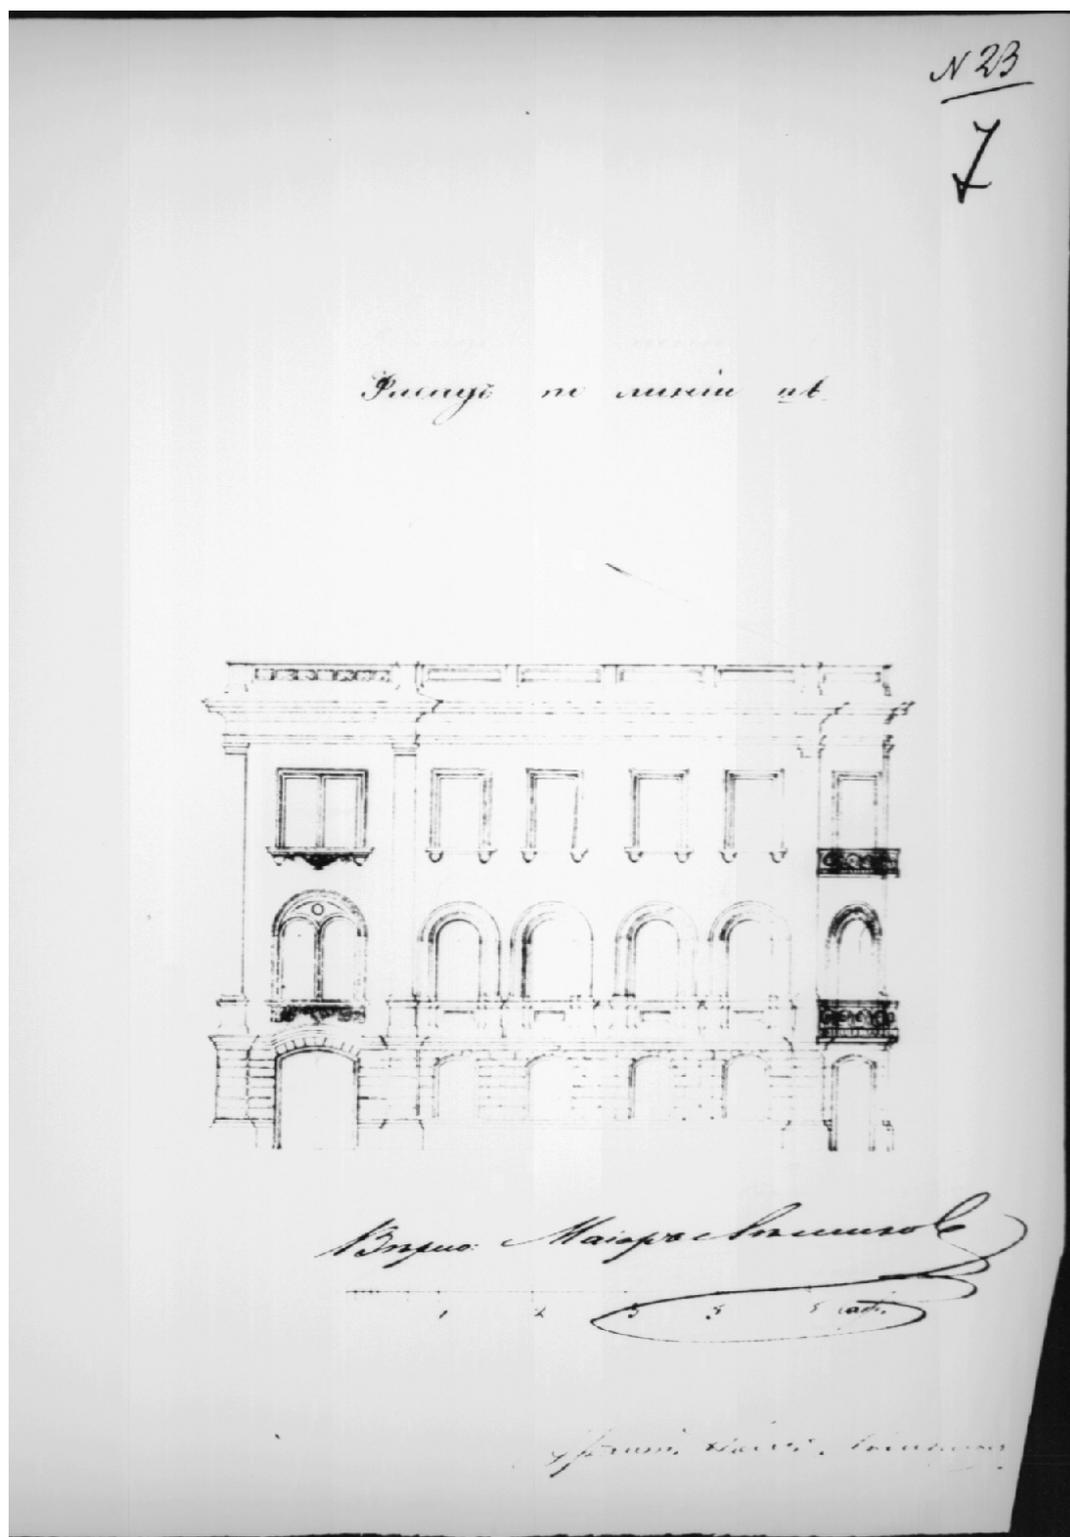
5. Фасад по линии а-б.
1844 г.
Арх.
ЦГИА СПб., Ф. 513. Оп. 102. Д.292. Л. 7.

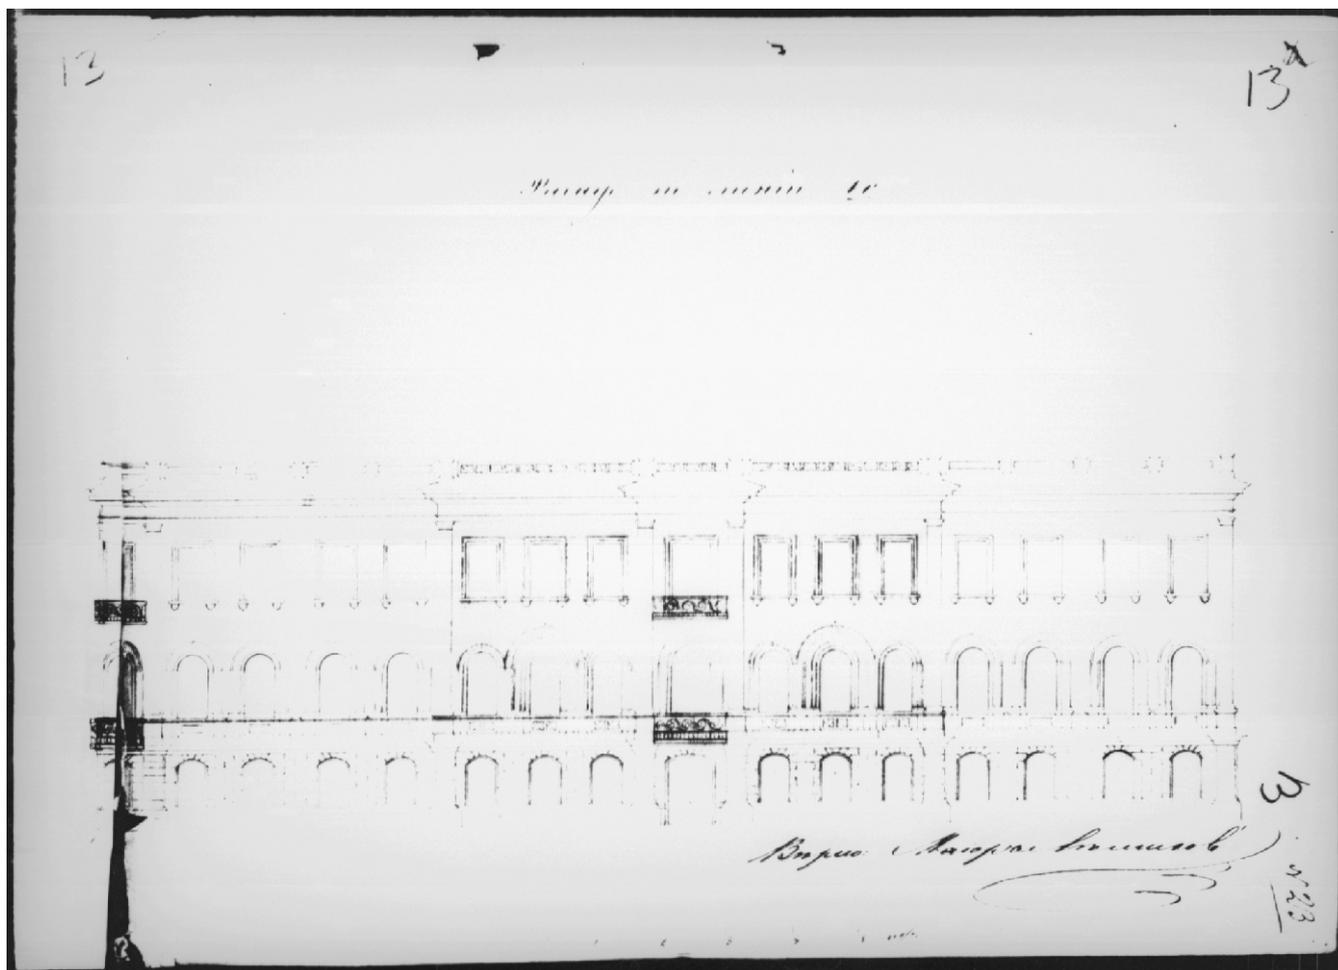
6. Фасад по линии а-б.

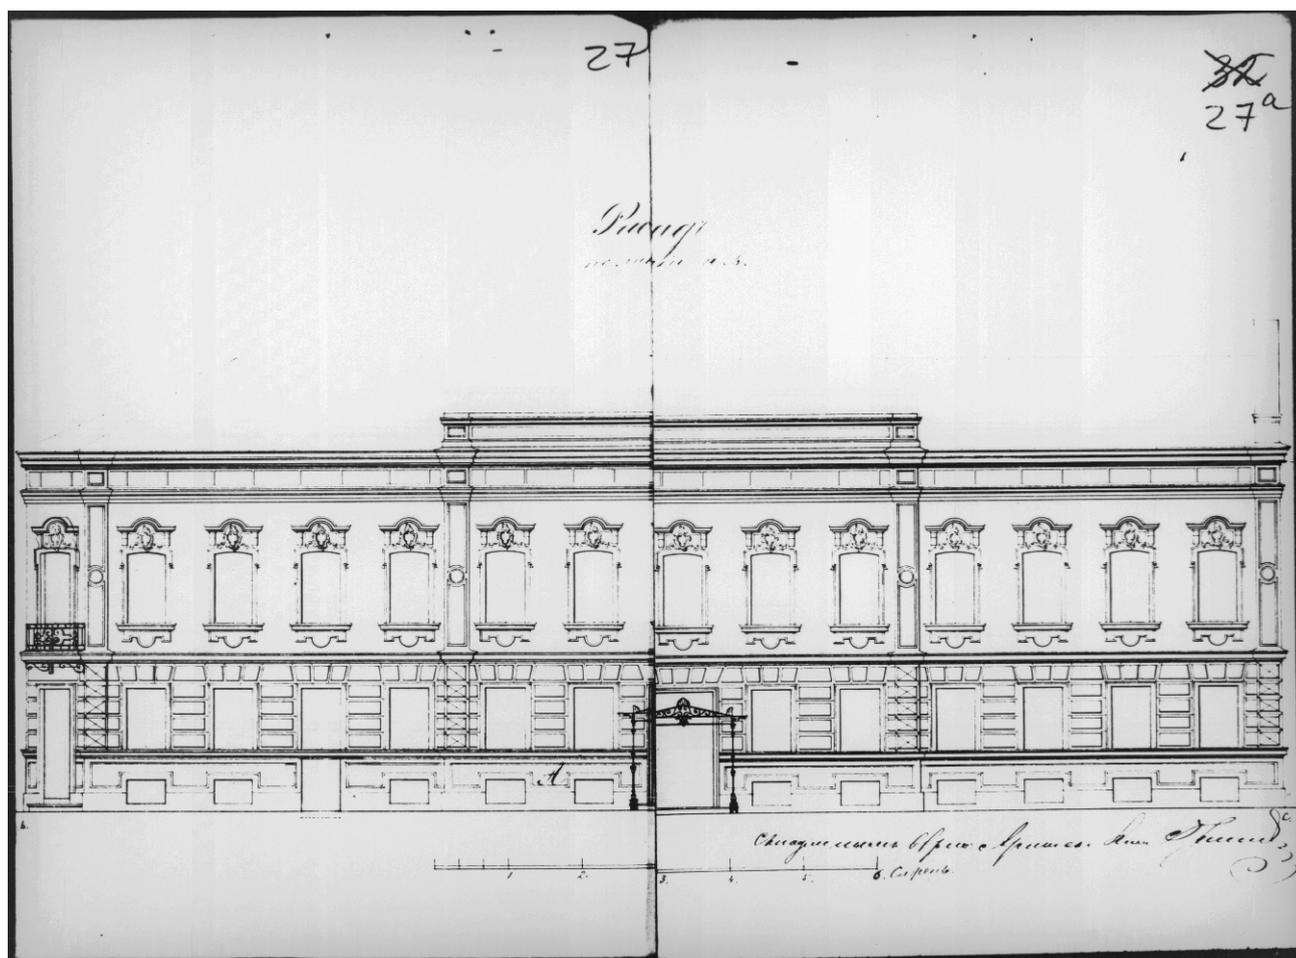
9. Фасад.

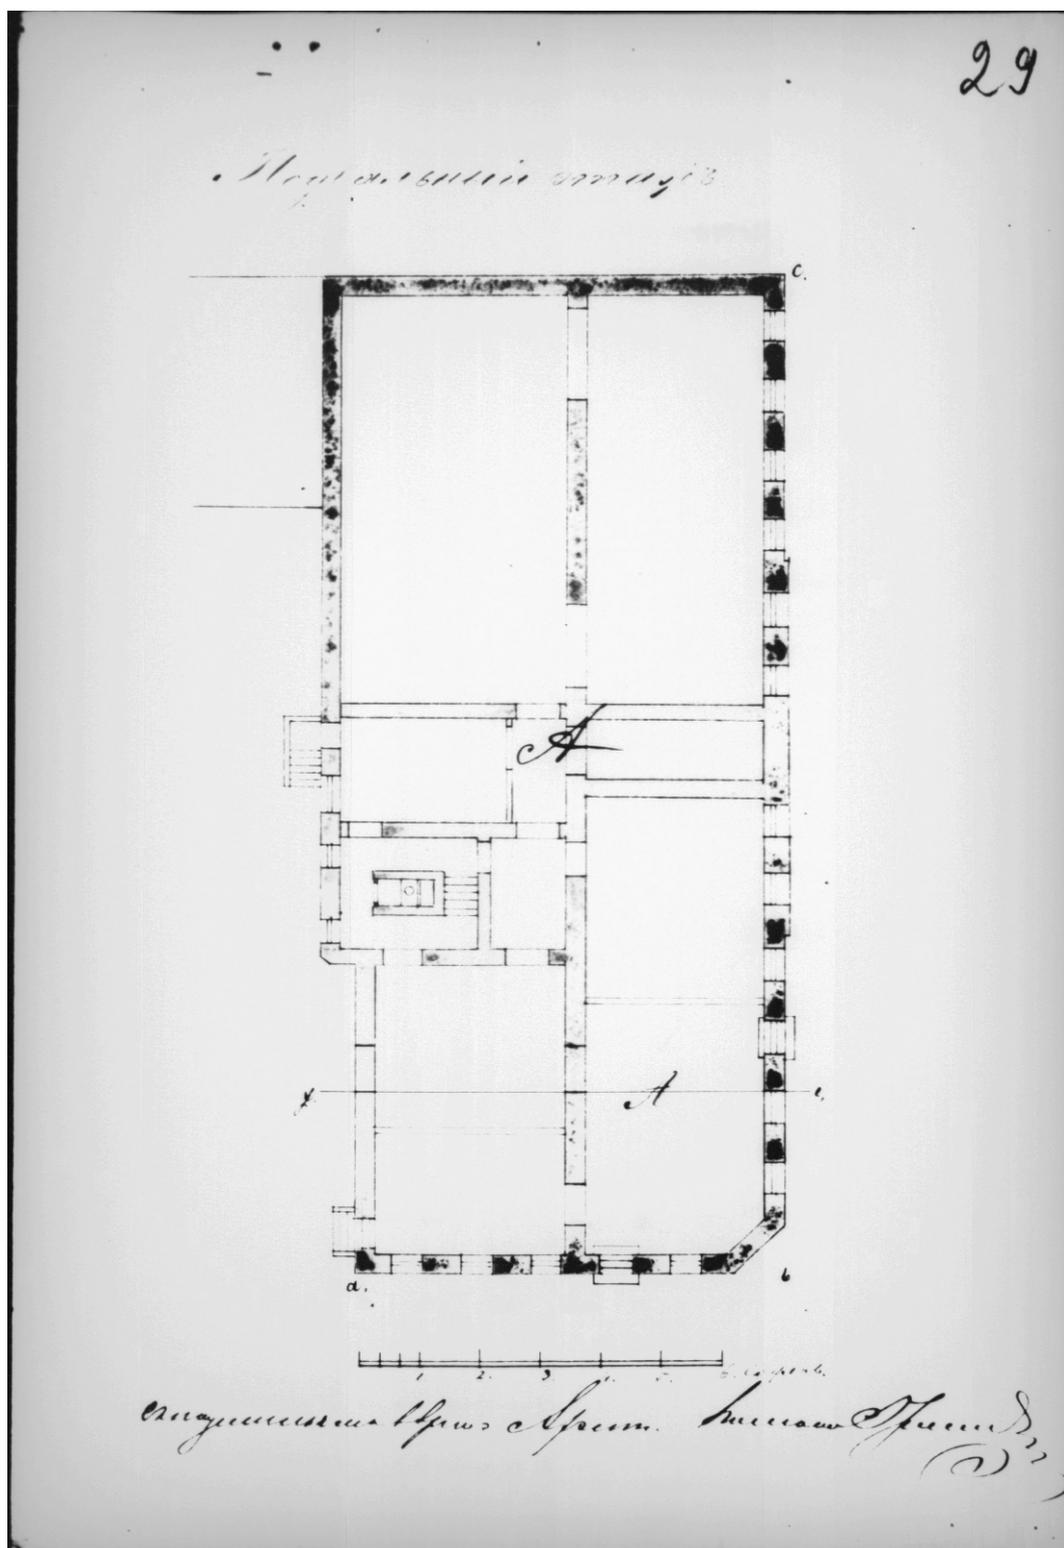
10. Подвальный этаж.

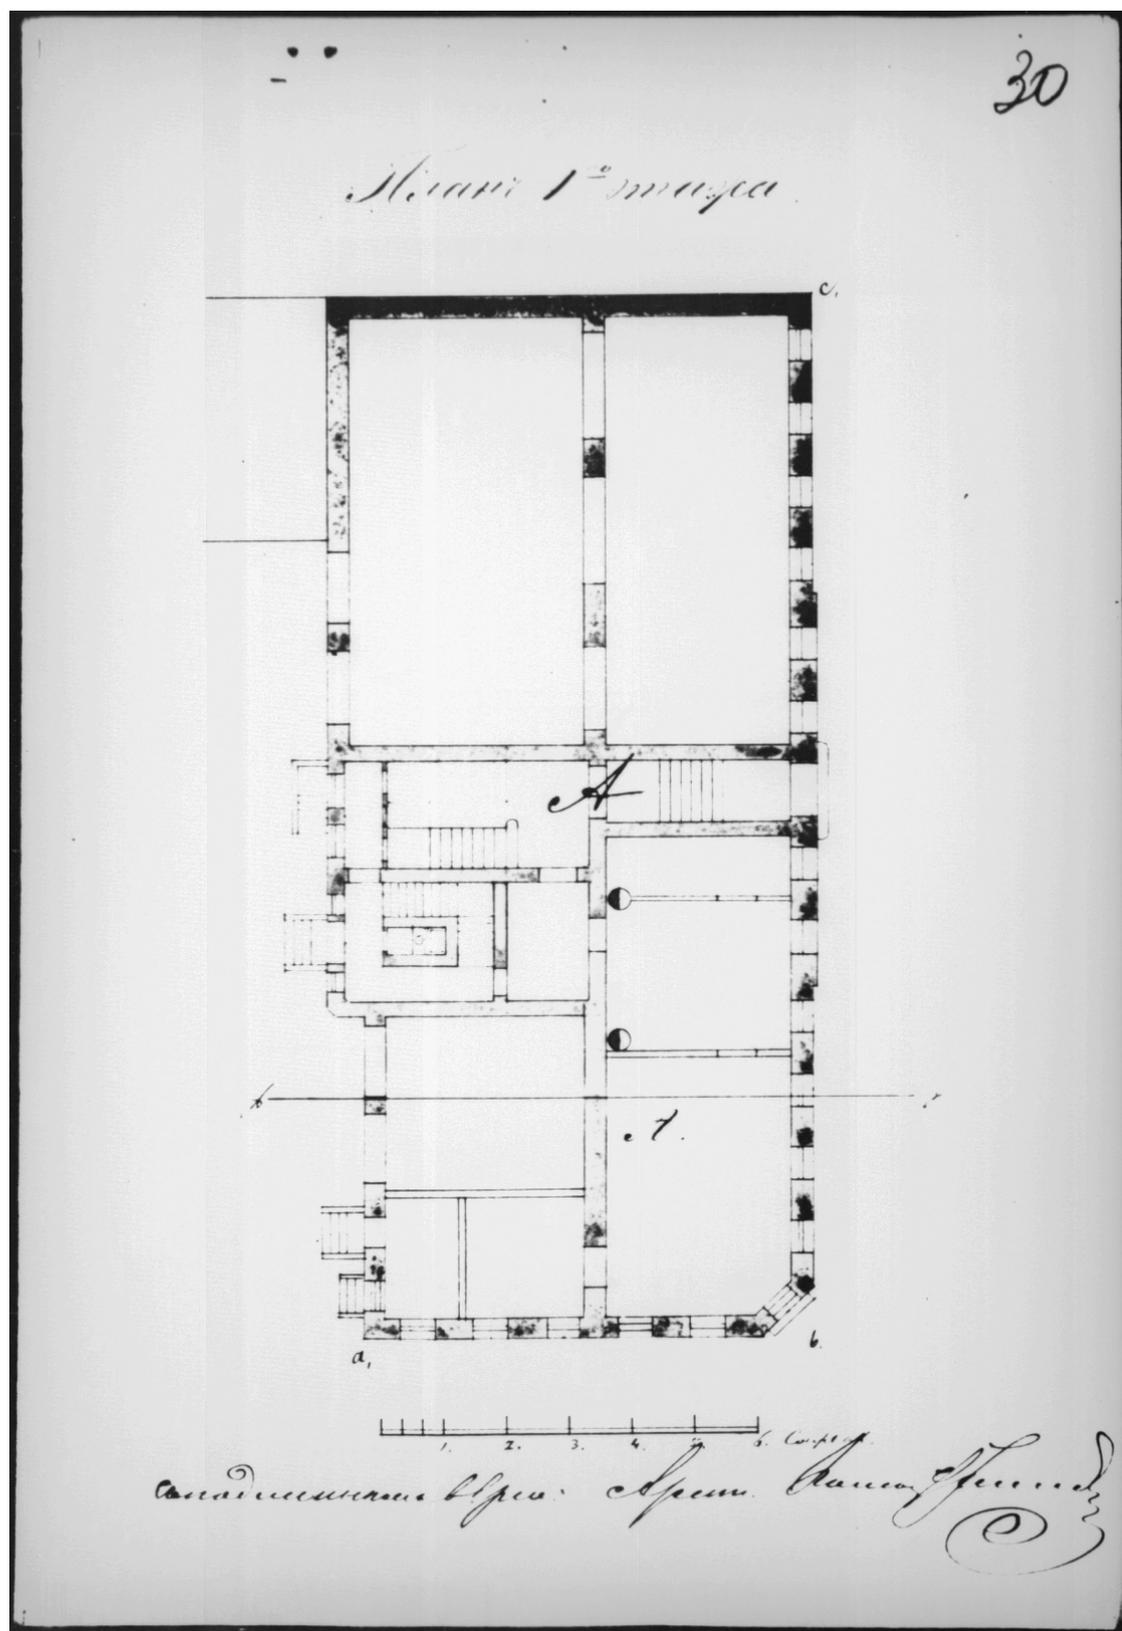
11. План 1-го этажа.

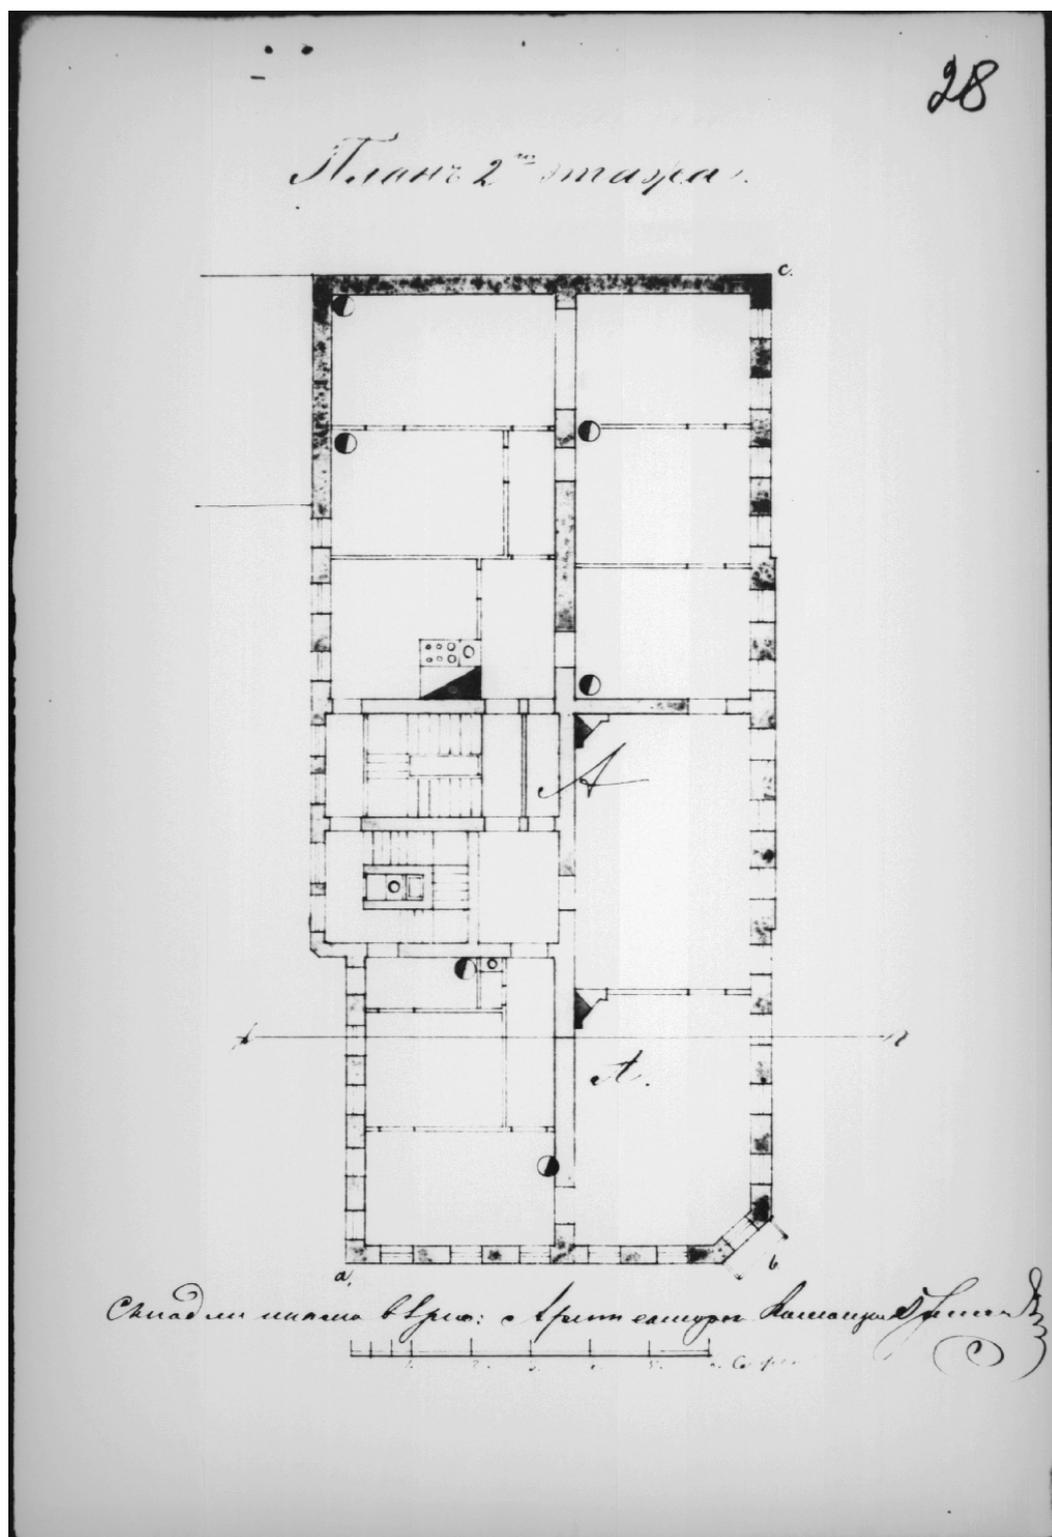
12. План 2-го этажа.

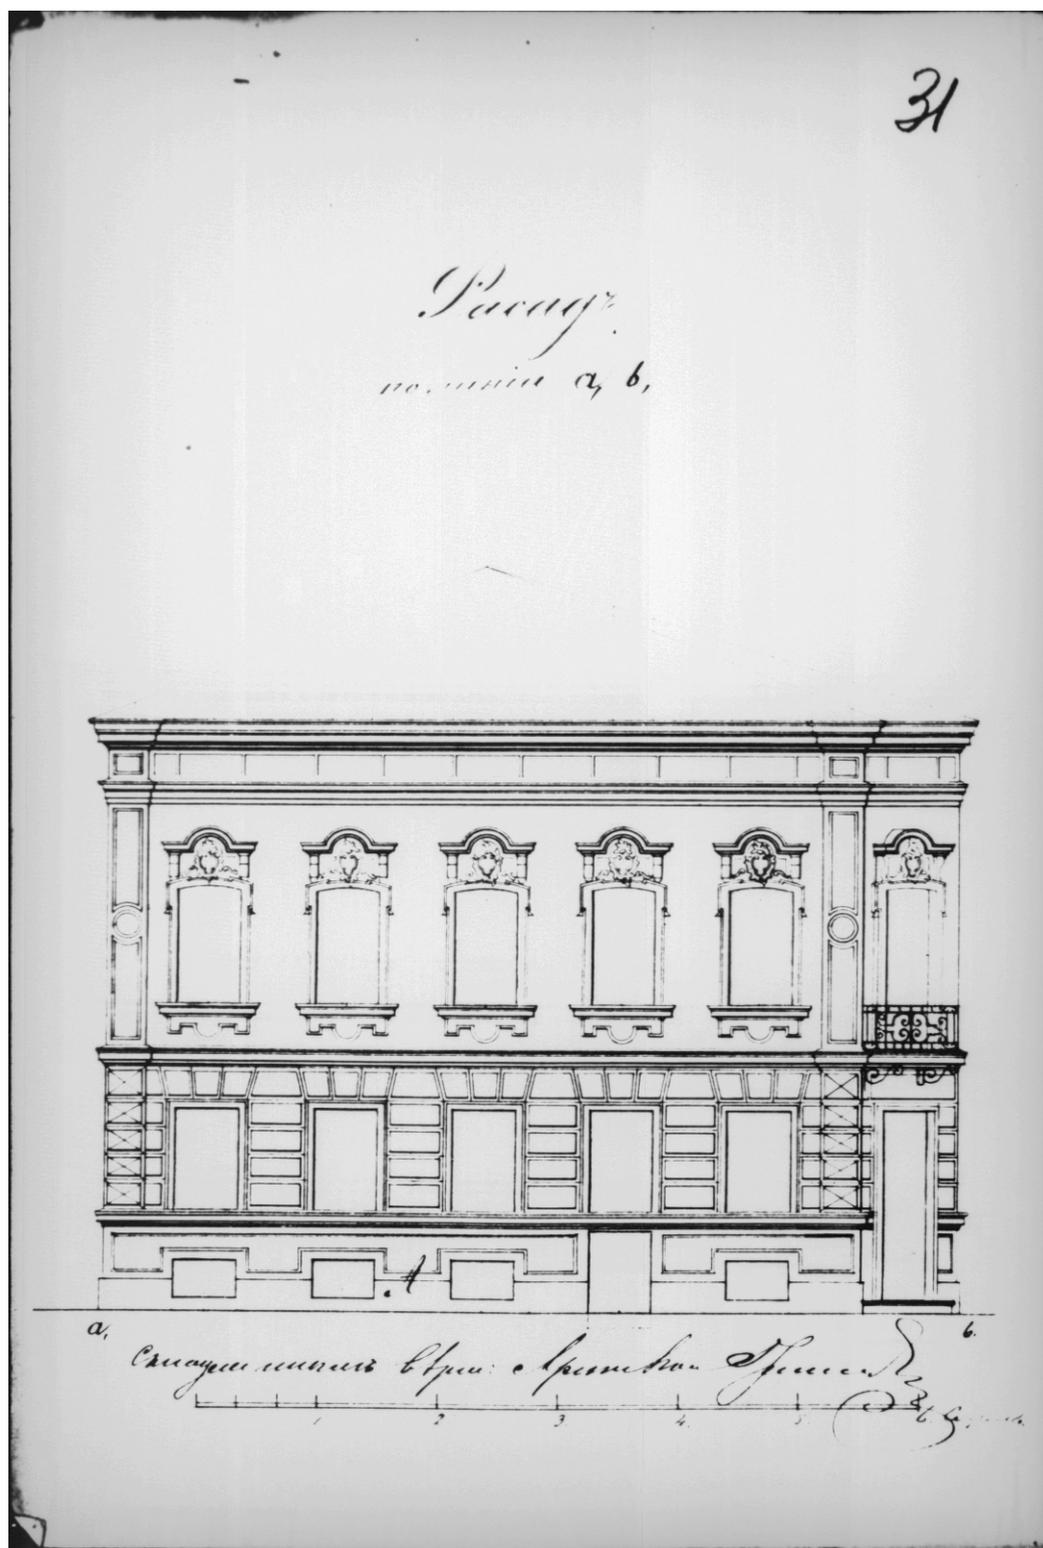
13. Фасад по линии а,в.

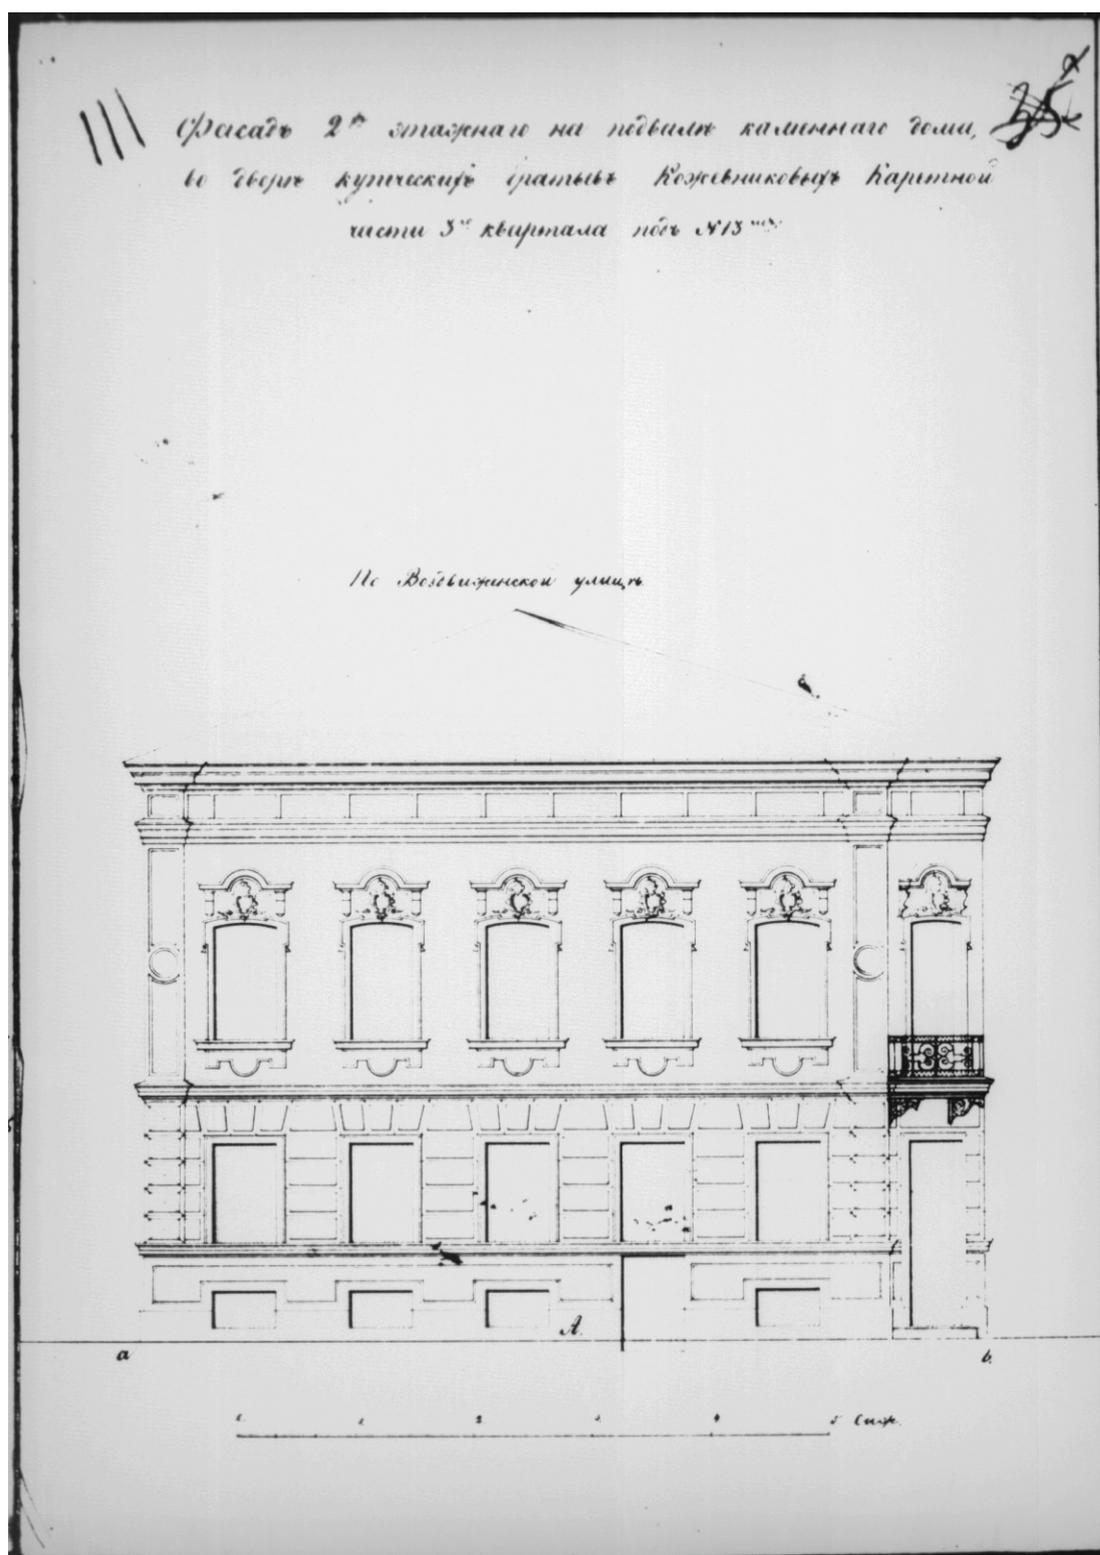
17. Фасад 2-х этажного на подвале каменного дома во дворе купеческих братьев Кожевниковых.
 По Воздвиженской улице.
 ЦГИА СПб., Ф. 513. Оп. 102. Д.292. Л. 111.

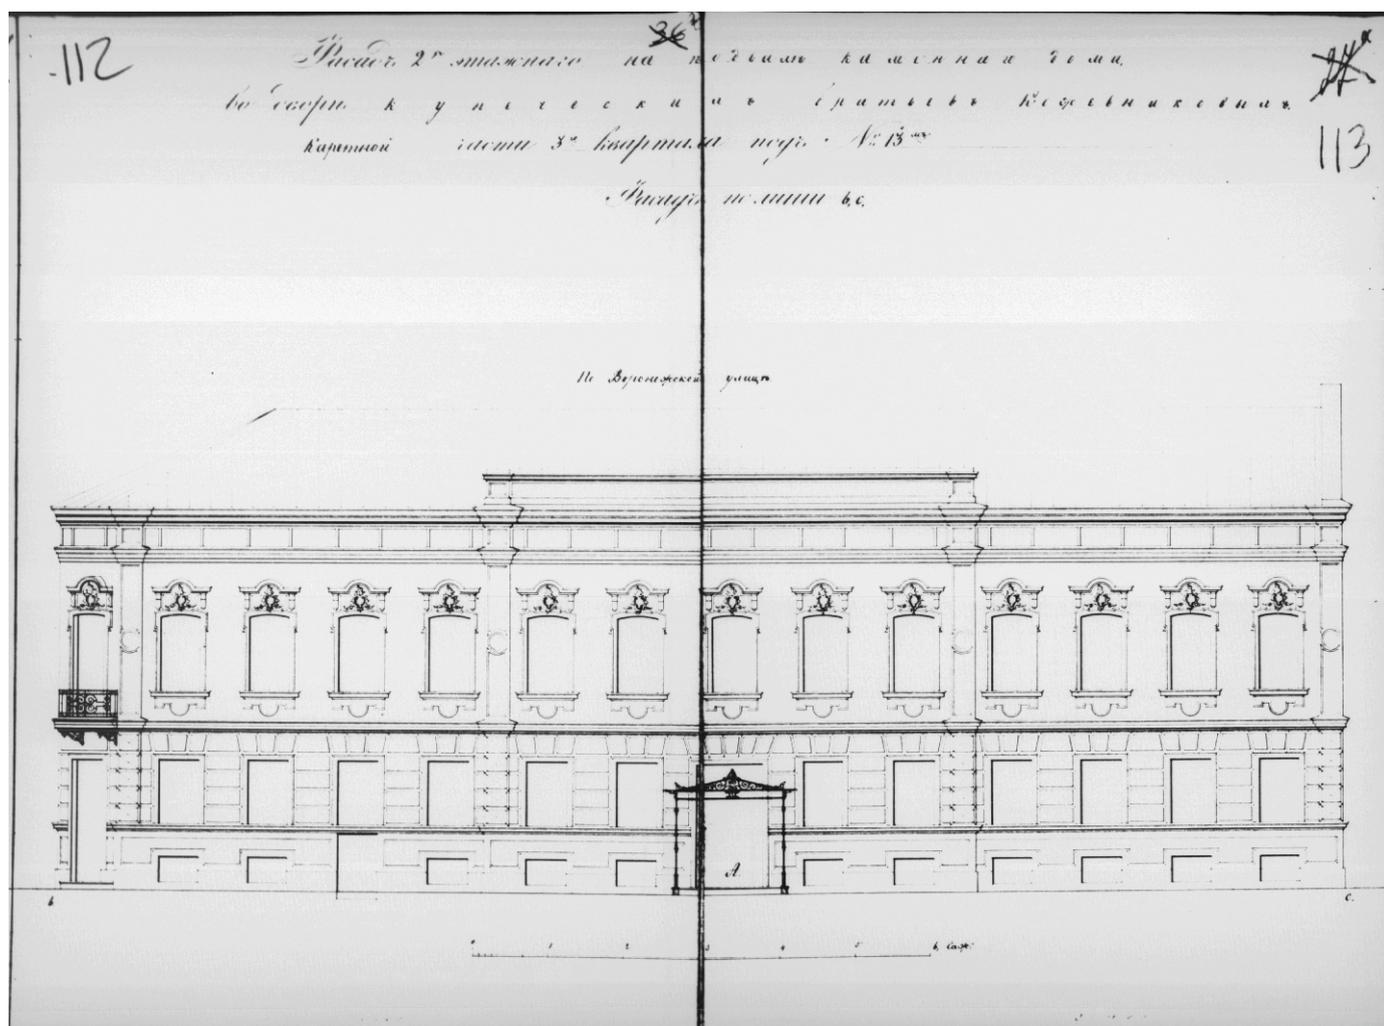
18. Фасад 2-х этажного на подвале каменного дома во дворе купеческих братьев Кожевниковых.
 По Воронежской улице.
 ЦГИА СПб., Ф. 513. Оп. 102. Д.292. Лл. 112-113.

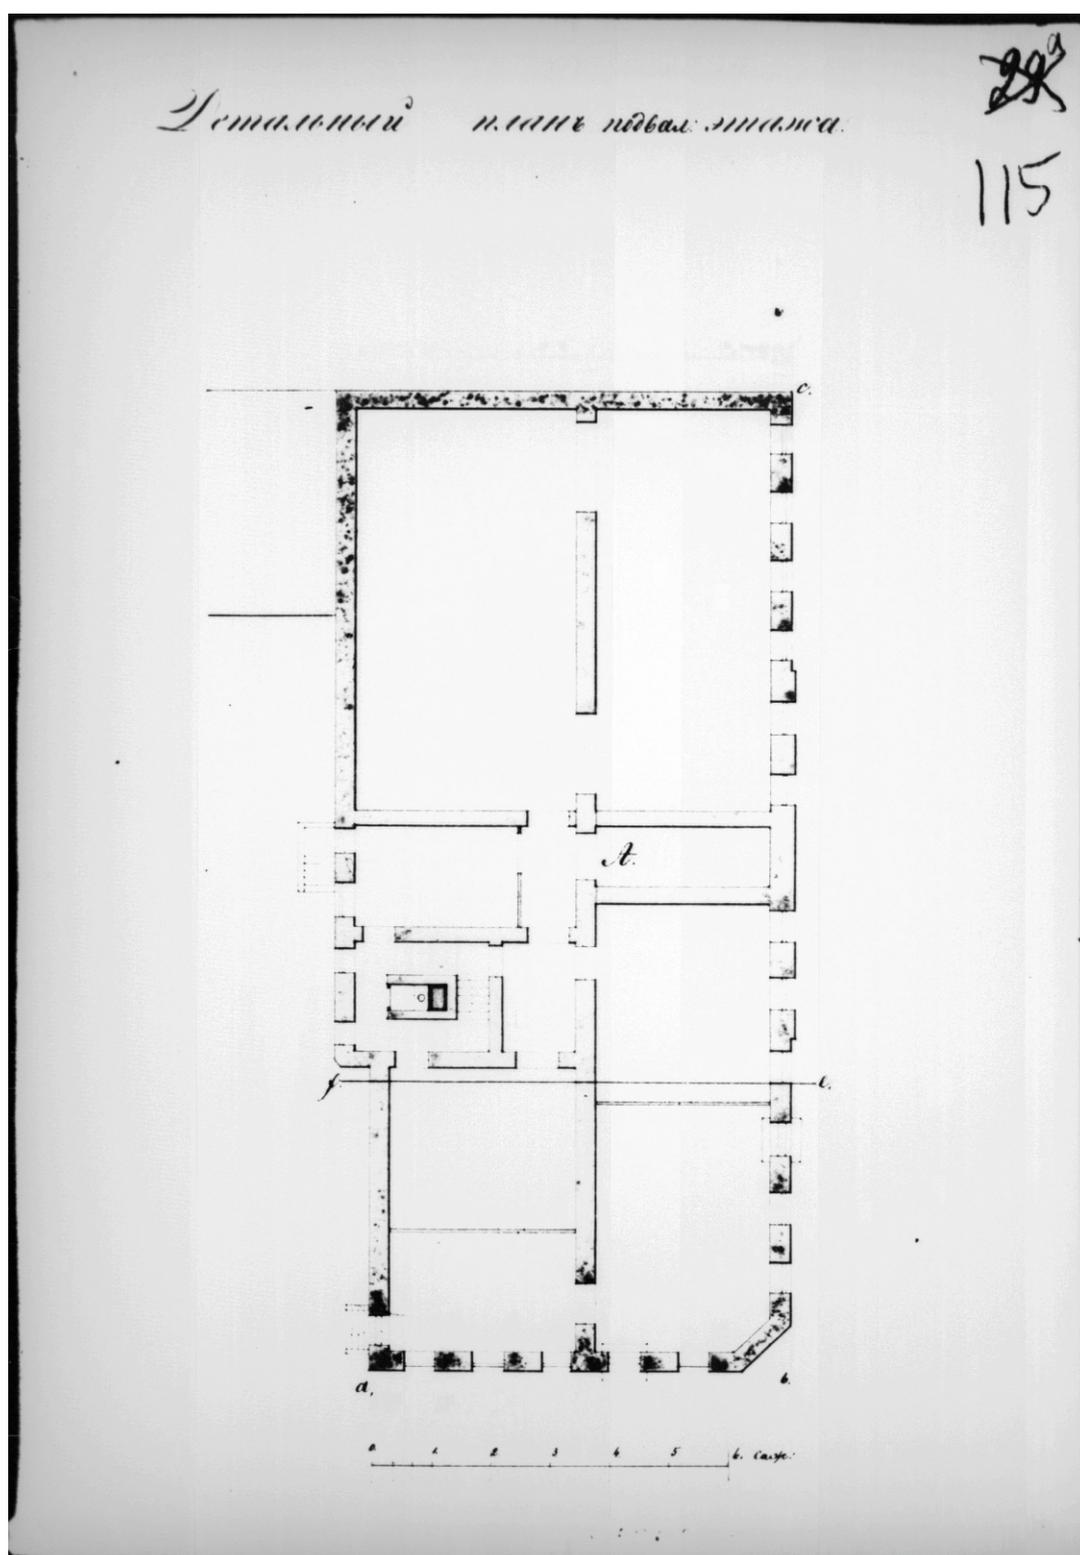
19. Детальный план подвального этажа.
ЦГИА СПб., Ф. 513. Оп. 102. Д.292. Л. 115.

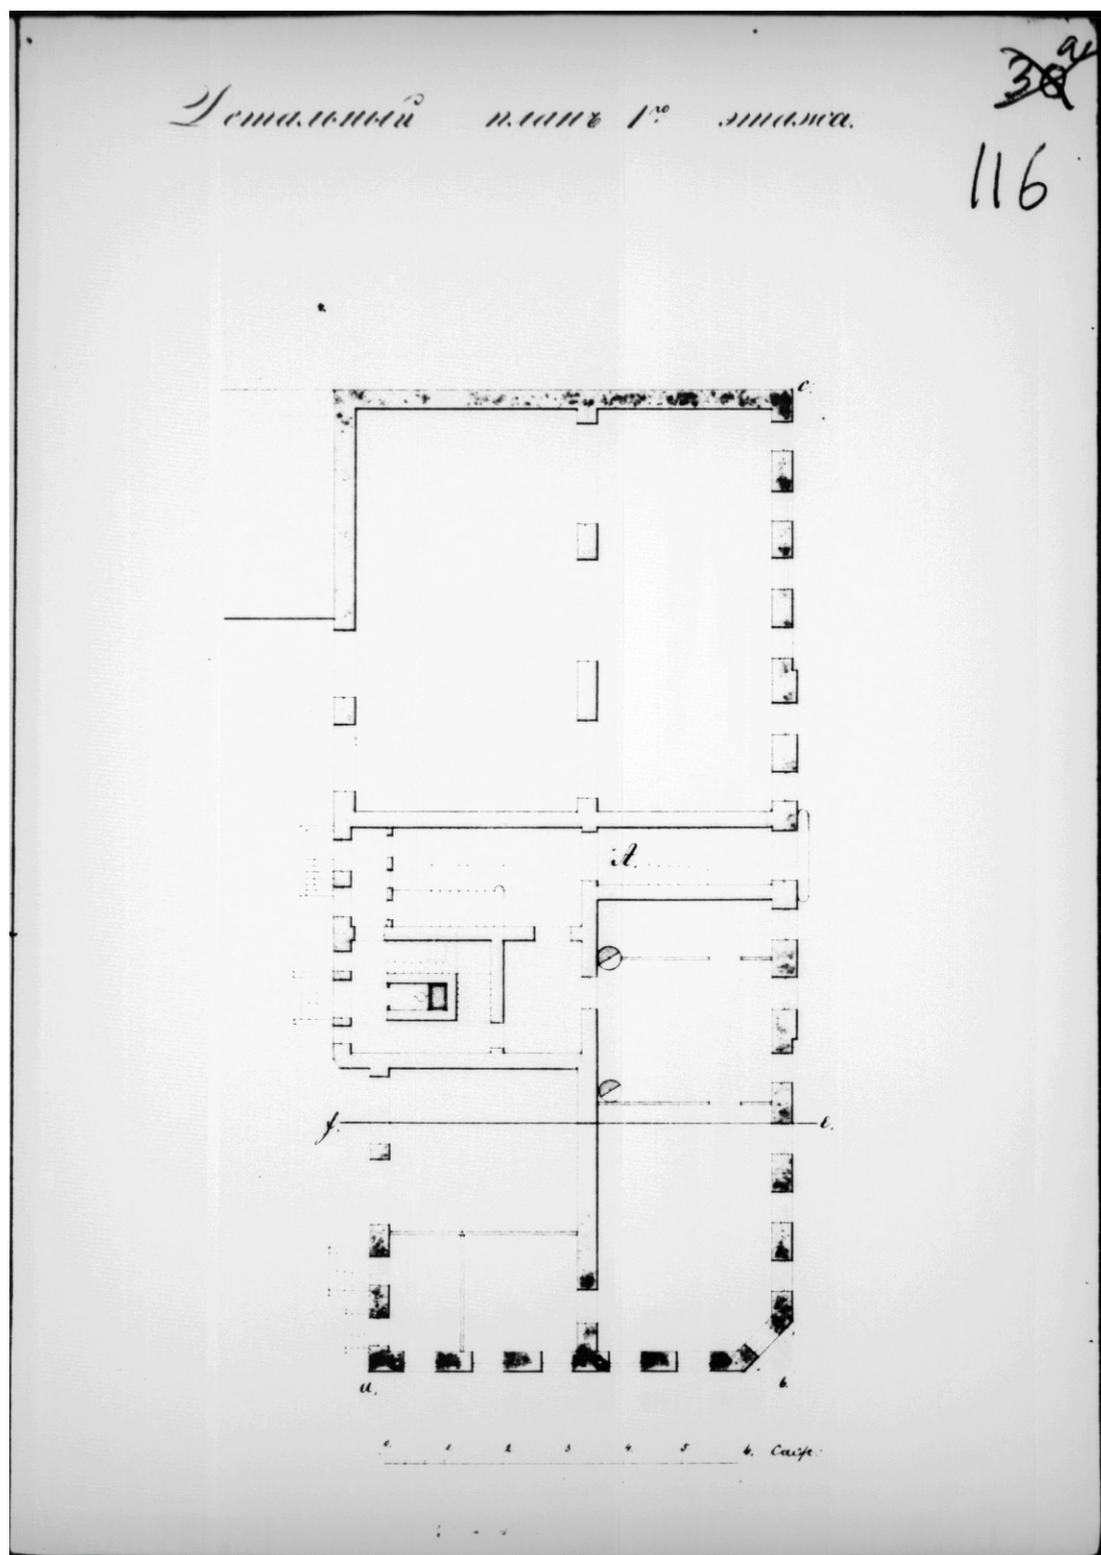
20. Детальный план 1-го этажа.

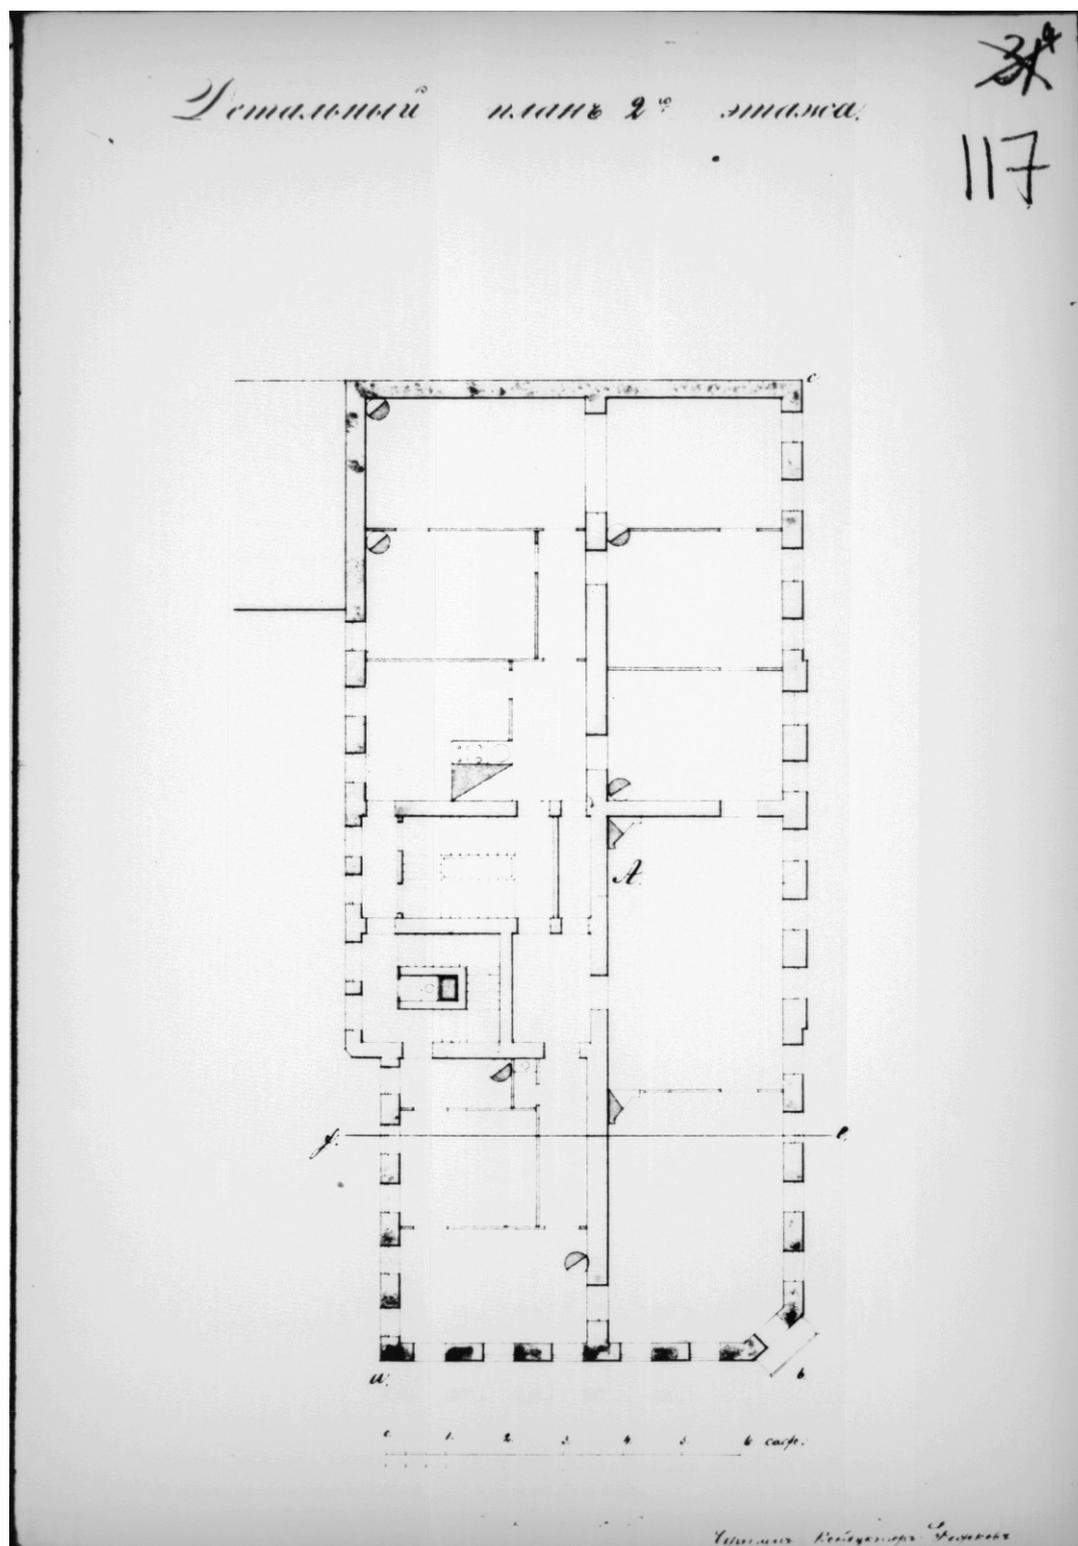
21 Детальный план 2-го этажа.

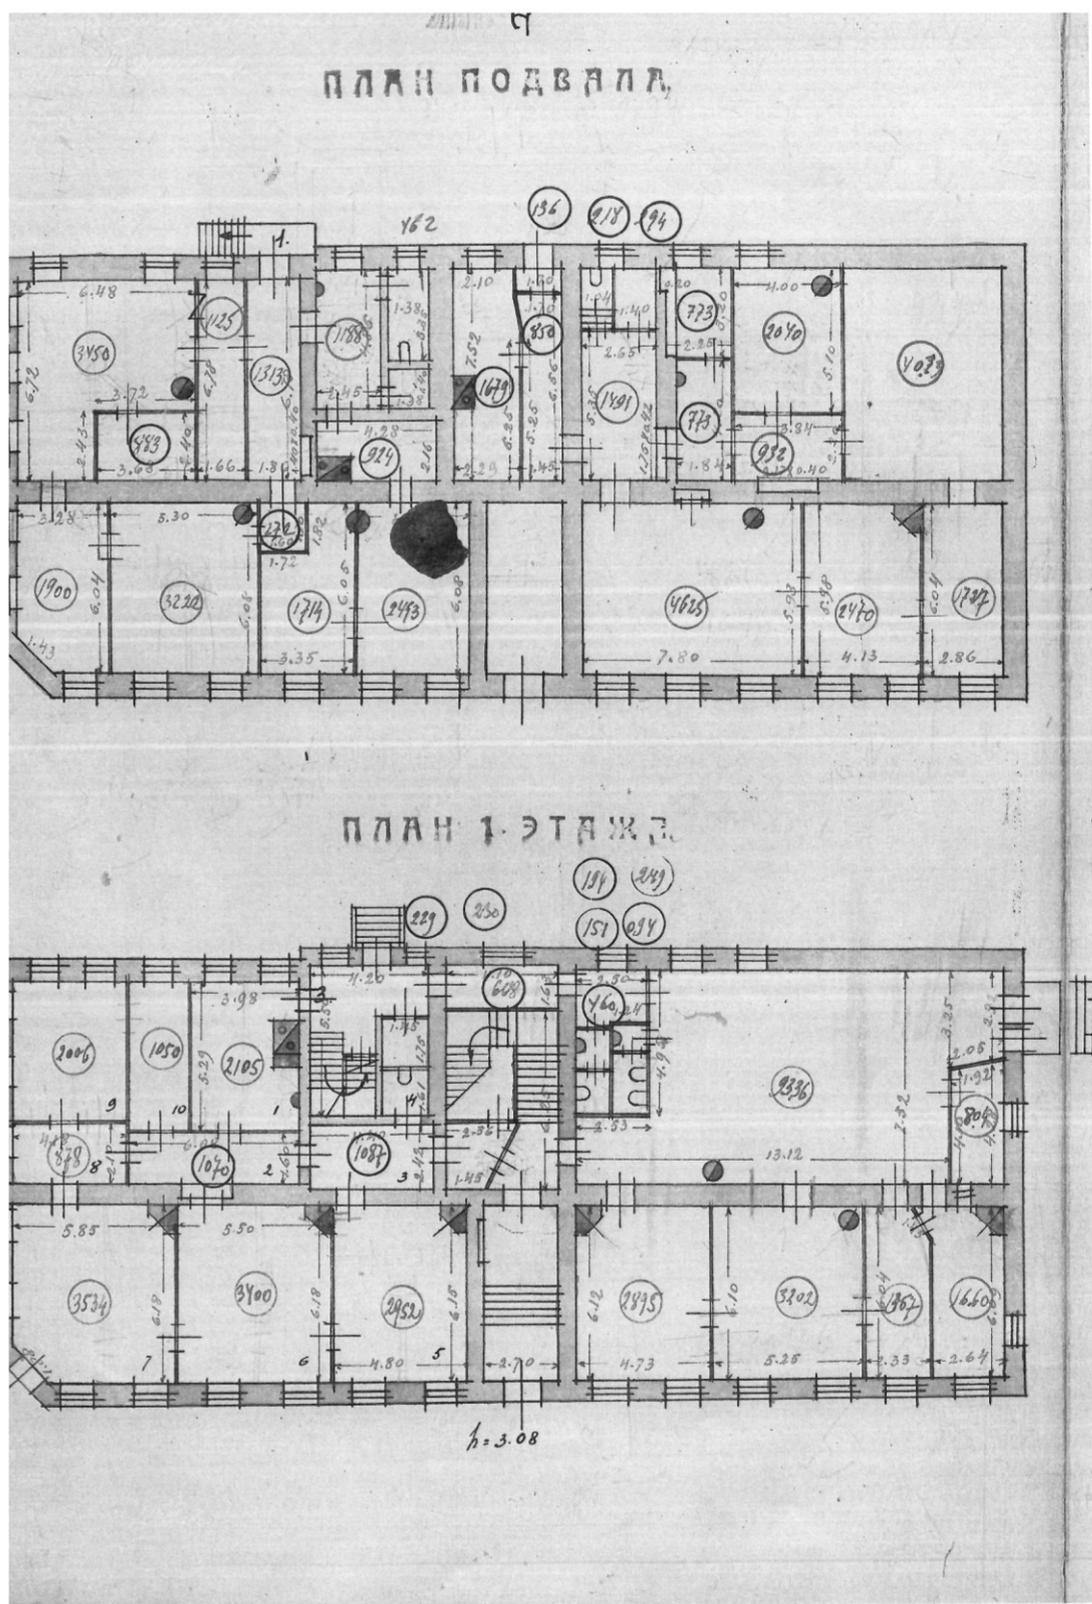
24. План подвала и 1-го этажа.
1932 г.
ПИБ Смольнинского района г. Ленинграда.

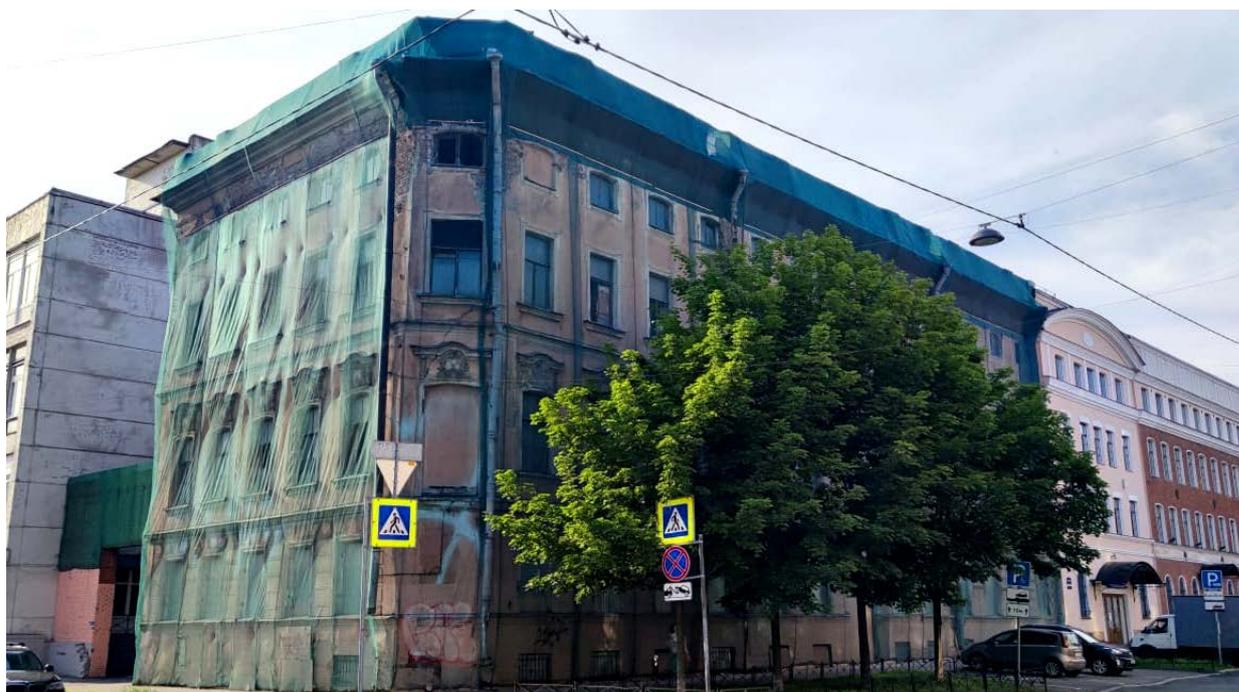
1. Дом И.В. Кожевникова (Товарищества мануфактур В.И. Кожевникова)”. г. Санкт-Петербург, улица Тюшина, дом 9/7, литера А. Вид на лицевые фасады по улицам Воронежской и Тюшина. Фото:01.06.2023

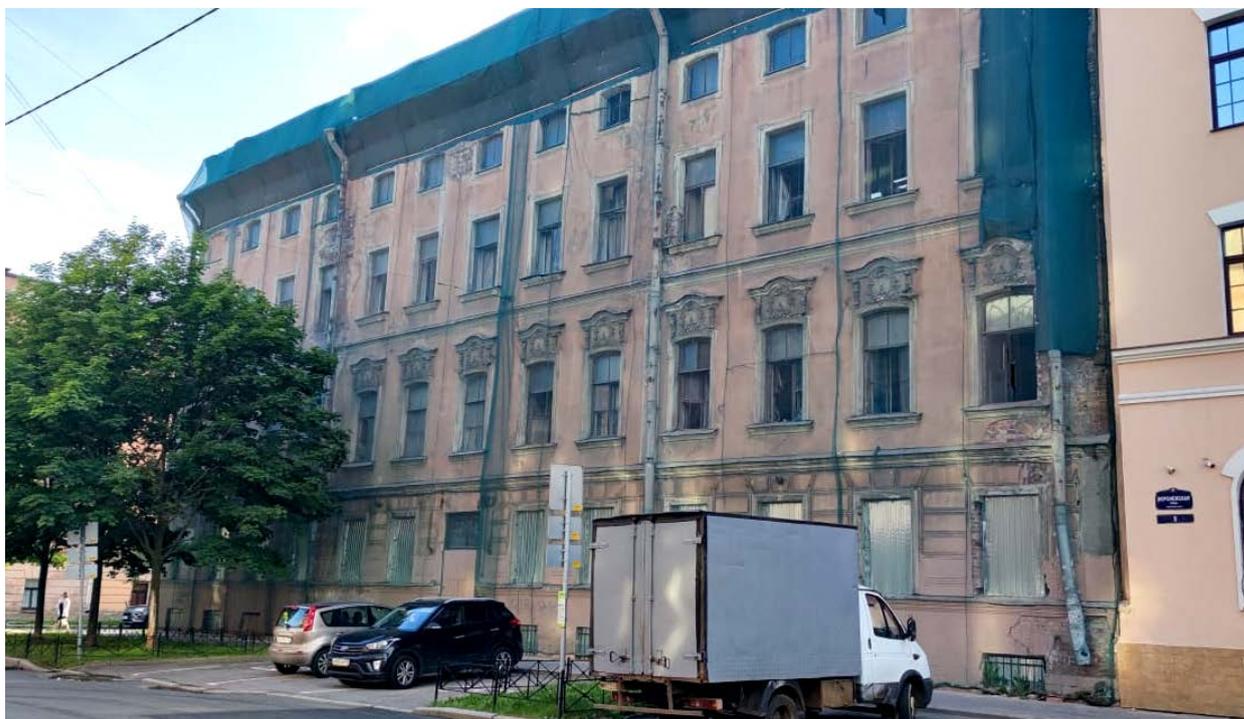
2. Дом И.В. Кожевникова (Товарищества мануфактур В.И. Кожевникова)”. г. Санкт-Петербург, улица Тюшина, дом 9/7, литера А. Лицевой фасад по Воронежской ул. Фото:01.06.2023
