АКТ

по результатам государственной историко-культурной экспертизы выявленного объекта культурного наследия «Дом И.В. Кожевникова (Товарищества мануфактур В.И. Кожевникова)», расположенного по адресу: г. Санкт-Петербург, улица Тюшина, дом 9/7, литера А в целях обоснования включения в единый государственный реестр объектов культурного наследия (памятников истории и культуры) народов Российской Федерации

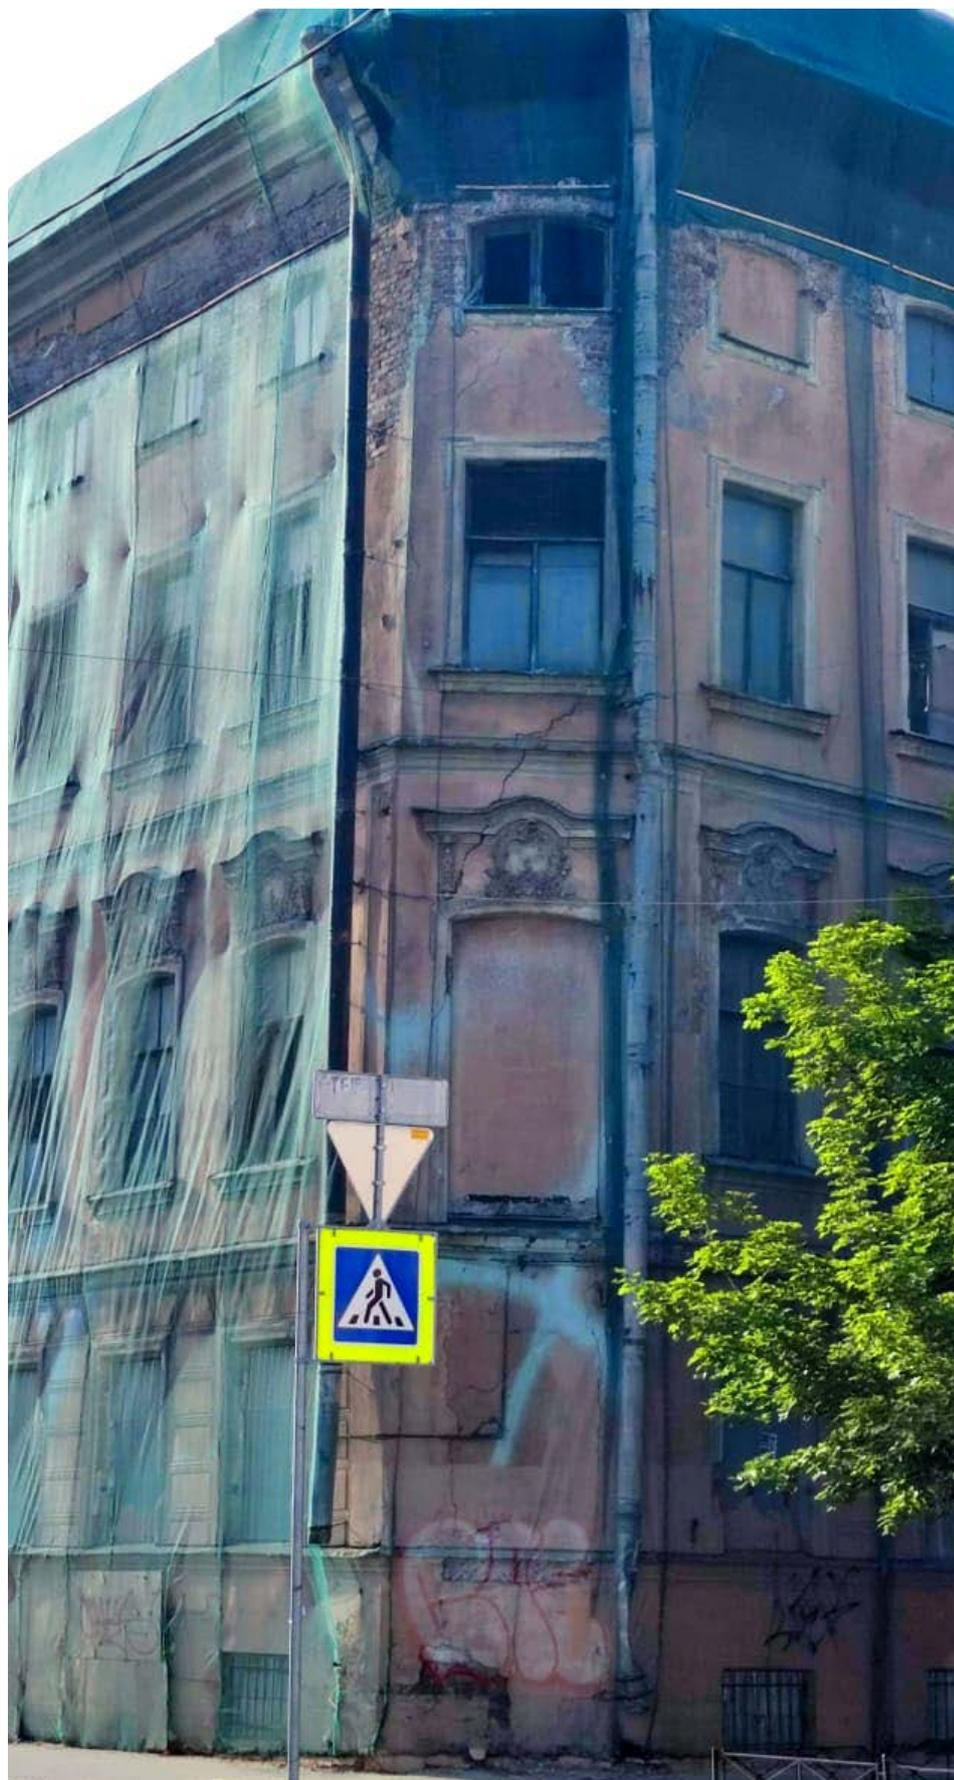
4. Дом И.В. Кожевникова (Товарищества мануфактур В.И. Кожевникова)”. г. Санкт-Петербург, улица Тюшина, дом 9/7, литера А. Фрагмент углового фасада.
Фото:01.06.2023
