Акт

по результатам государственной историко-культурной экспертизы проектной документации на проведение работ по сохранению выявленного объекта культурного наследия «Дом Первого Российского Страхового общества», расположенного по адресу: г. Санкт-Петербург, Кронверкская улица, дом 29/37, литера Б (Кронверкская ул., 29; Пушкарская Большая ул., 37)¹: «Проект приспособления для современного использования выявленного объекта культурного наследия «Дом Первого Российского Страхового общества» по адресу: г. Санкт-Петербург, Кронверкская улица, дом 29/37, литера Б, в части перевода в жилой фонд и перепланировки помещения 48-Н), по адресу: г. Санкт-Петербург, Кронверкская улица, дом 29/37, литера Б» (шифр: К15/2021-КРСПб), разработанной ООО «Деи гратиа» в 2023 г.

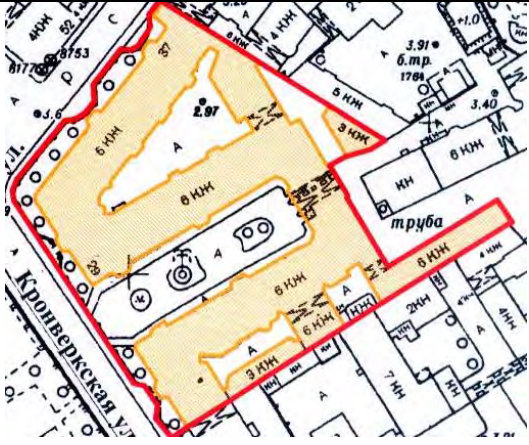
№ п.п.	Виды предметов охраны	Элементы предметов охраны	Фотофиксация
1	2	3	4
1	Объемно-пространственное и планировочное решение территории:	Местоположение границ территории.

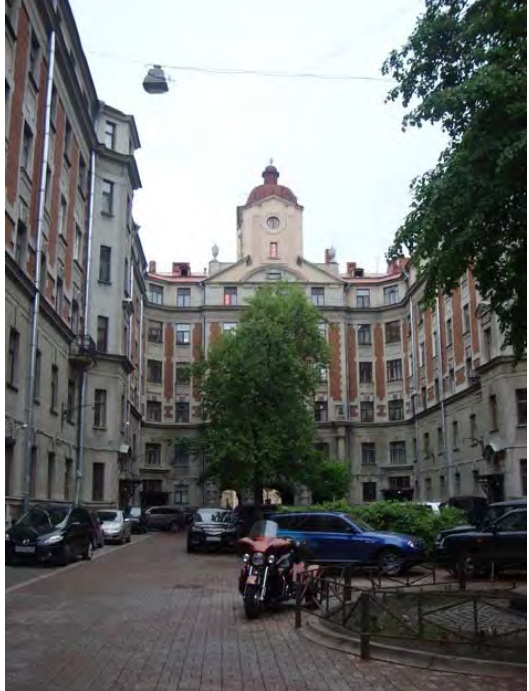
2	Объемно-пространственное решение:	<p>историческое объемно-пространственное решение двух пятиэтажных с аттиковым 6-м этажом лицевых корпусов: П-образного и прямоугольного в плане, с курдонером, палисадником и металлической оградой по периметру, и пяти дворовых флигелей (три шестиэтажных, два трехэтажных), в том числе с воротными проемами исторических гаражей (один из флигелей отдельно стоящий, близкий в плане к треугольнику);</p> <p>исторические габариты основного объема, включая воротные проезды с цилиндрическими сводами и дворовые корпуса;</p> <p>исторический объем часовой башни в центральной части П-образного корпуса, перекрытой сферическим куполом с фонариком;</p> <p>исторические форма и габариты крыши (скатная, сложной конфигурации);</p>

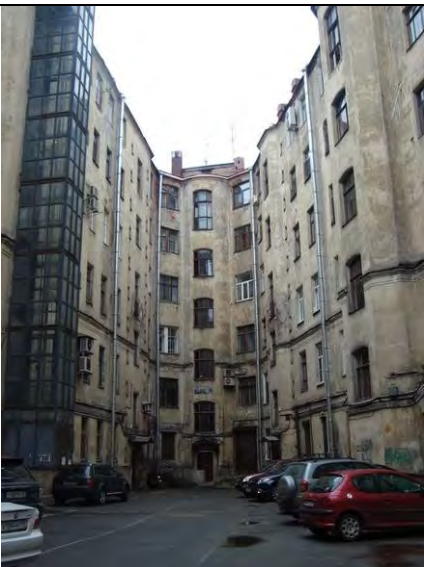
3	<p>Конструктивная система здания:</p>	<p>исторические конструкции: исторические наружные и внутренние капитальные стены, исторические лестницы и лестничные клетки; исторические отметки плоских междуэтажных перекрытий (для помещений без архитектурно-художественной отделки); исторические плоские перекрытия (для помещений с архитектурно-художественной отделкой);</p>

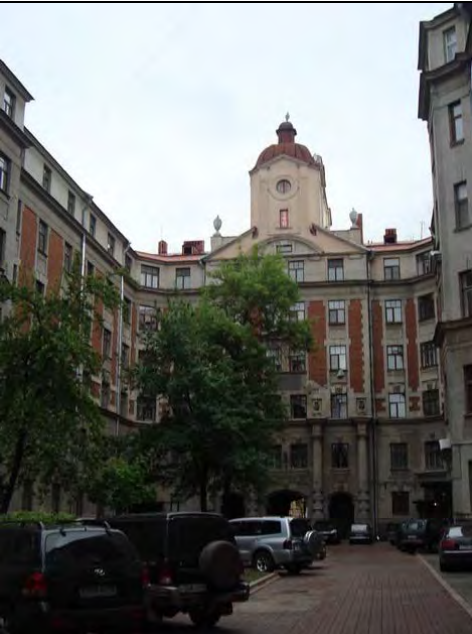
4	<p>Объемно-планировочное решение:</p>	<p>историческое объемно-планировочное решение в габаритах капитальных стен;</p>	
5	<p>Архитектурно-художественное решение (композиция) лицевого фасада:</p>	<p>Архитектурно-художественное решение в характере неоклассицизма;</p> <p>конфигурация оконных и дверных проемов;</p> <p>исторический рисунок расстекловки и цвет заполнений оконных и дверных проемов;</p> <p>материал и характер фасадной поверхности (гранитный цоколь в технике «рваного камня», полигональная гранитная кладка цокольного этажа; терразитовая штукатурка с неглубоким квадратным рустом, облицовочный красный кирпич межоконных вертикальных простенков на уровне 3-5-го этажей);</p>

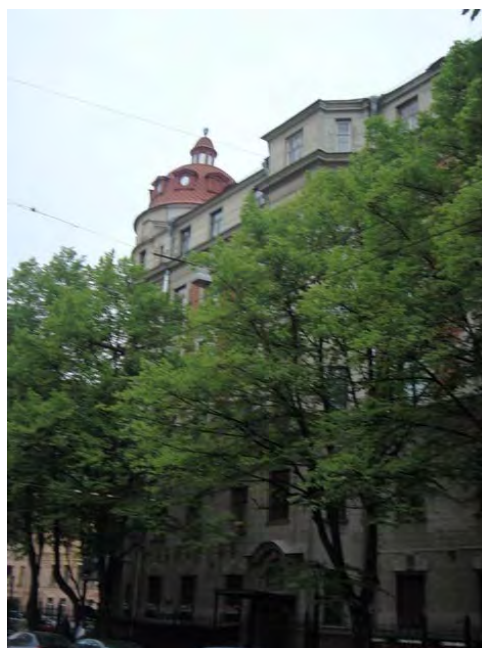
в центре фасадов лицевых корпусов трехгранный в плане эркер на уровне 1–6-го этажей, в том числе с проемами парадных входов в объемах эркеров курдонера;

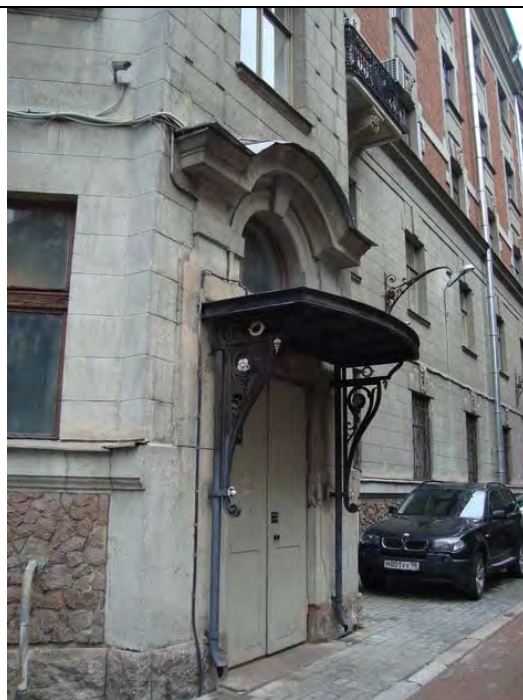
балкон на уровне 3-го этажа эркера на одном кронштейне со штукатурным декором, балконная дверь с профилированным наличником и разорванным треугольным сандриком, в центре которого львиный маскарон, сандрик на кронштейнах;

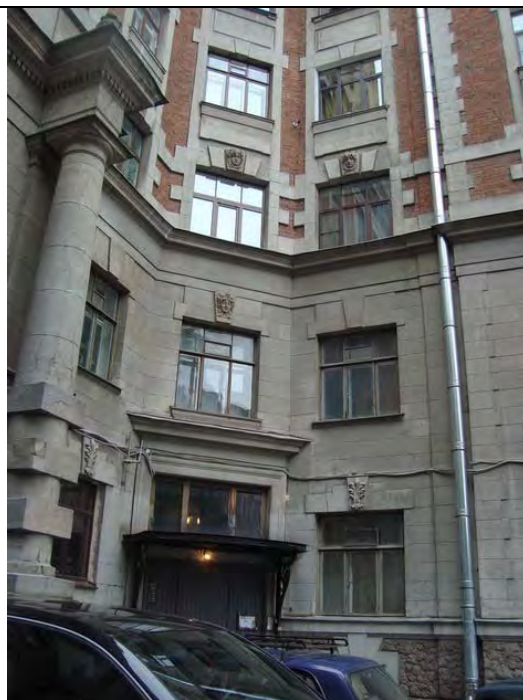
воротный проезд в виде трехпролетной арки;

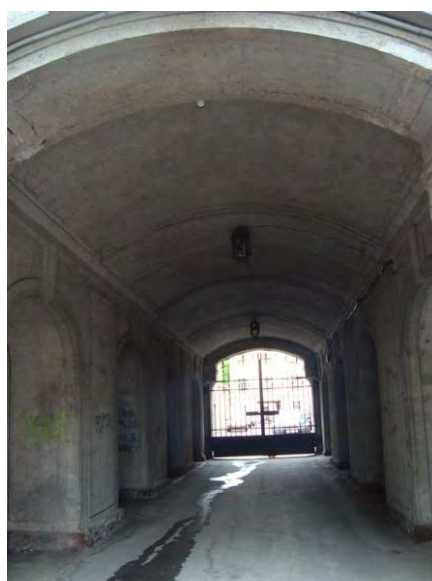
два металлических фонаря, подвешенные к перекрытию воротного проезда;

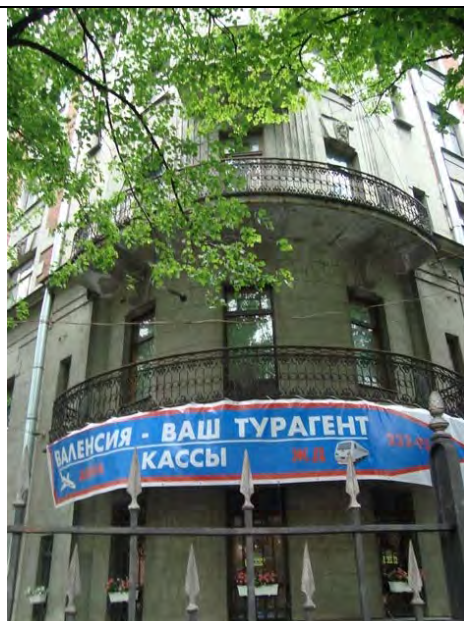
башня, завершенная куполом, с
люкарнами, фонариком и вазоном;

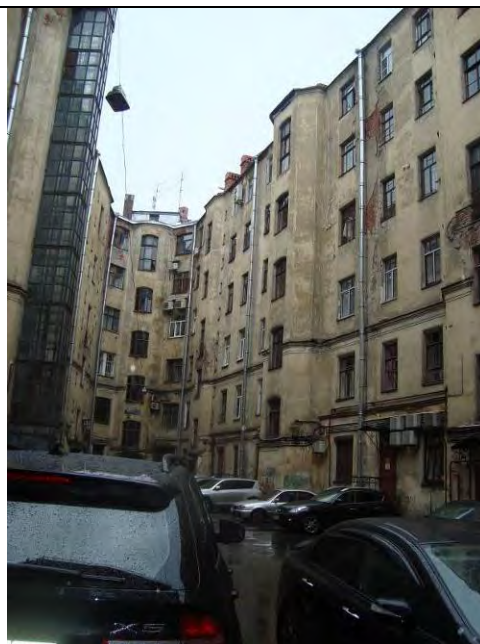
воротные проезды второго двора с
известняковым цоколем;
межэтажные карнизы;
венчающий карниз;

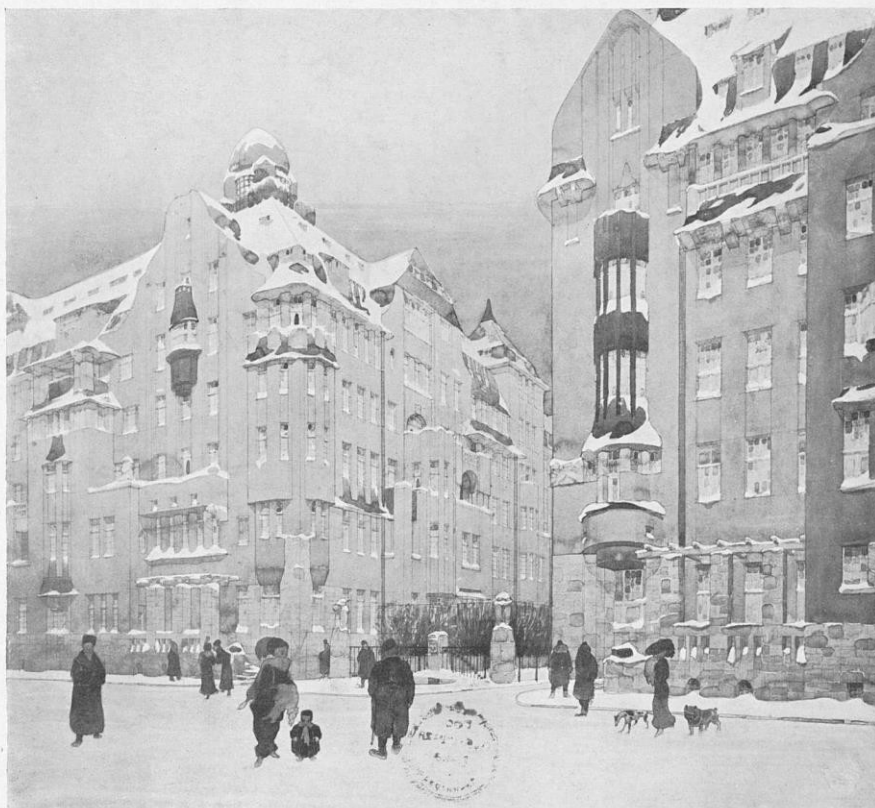
Перспективный видъ.

Илл. 9. Журнал Зодчий, 1911 г. Вып. №9. С. 6. Первая премия на конкурсе, проект коллектива архитекторов Н.В. Васильева и А.И. Дмитриева (не осуществлен).

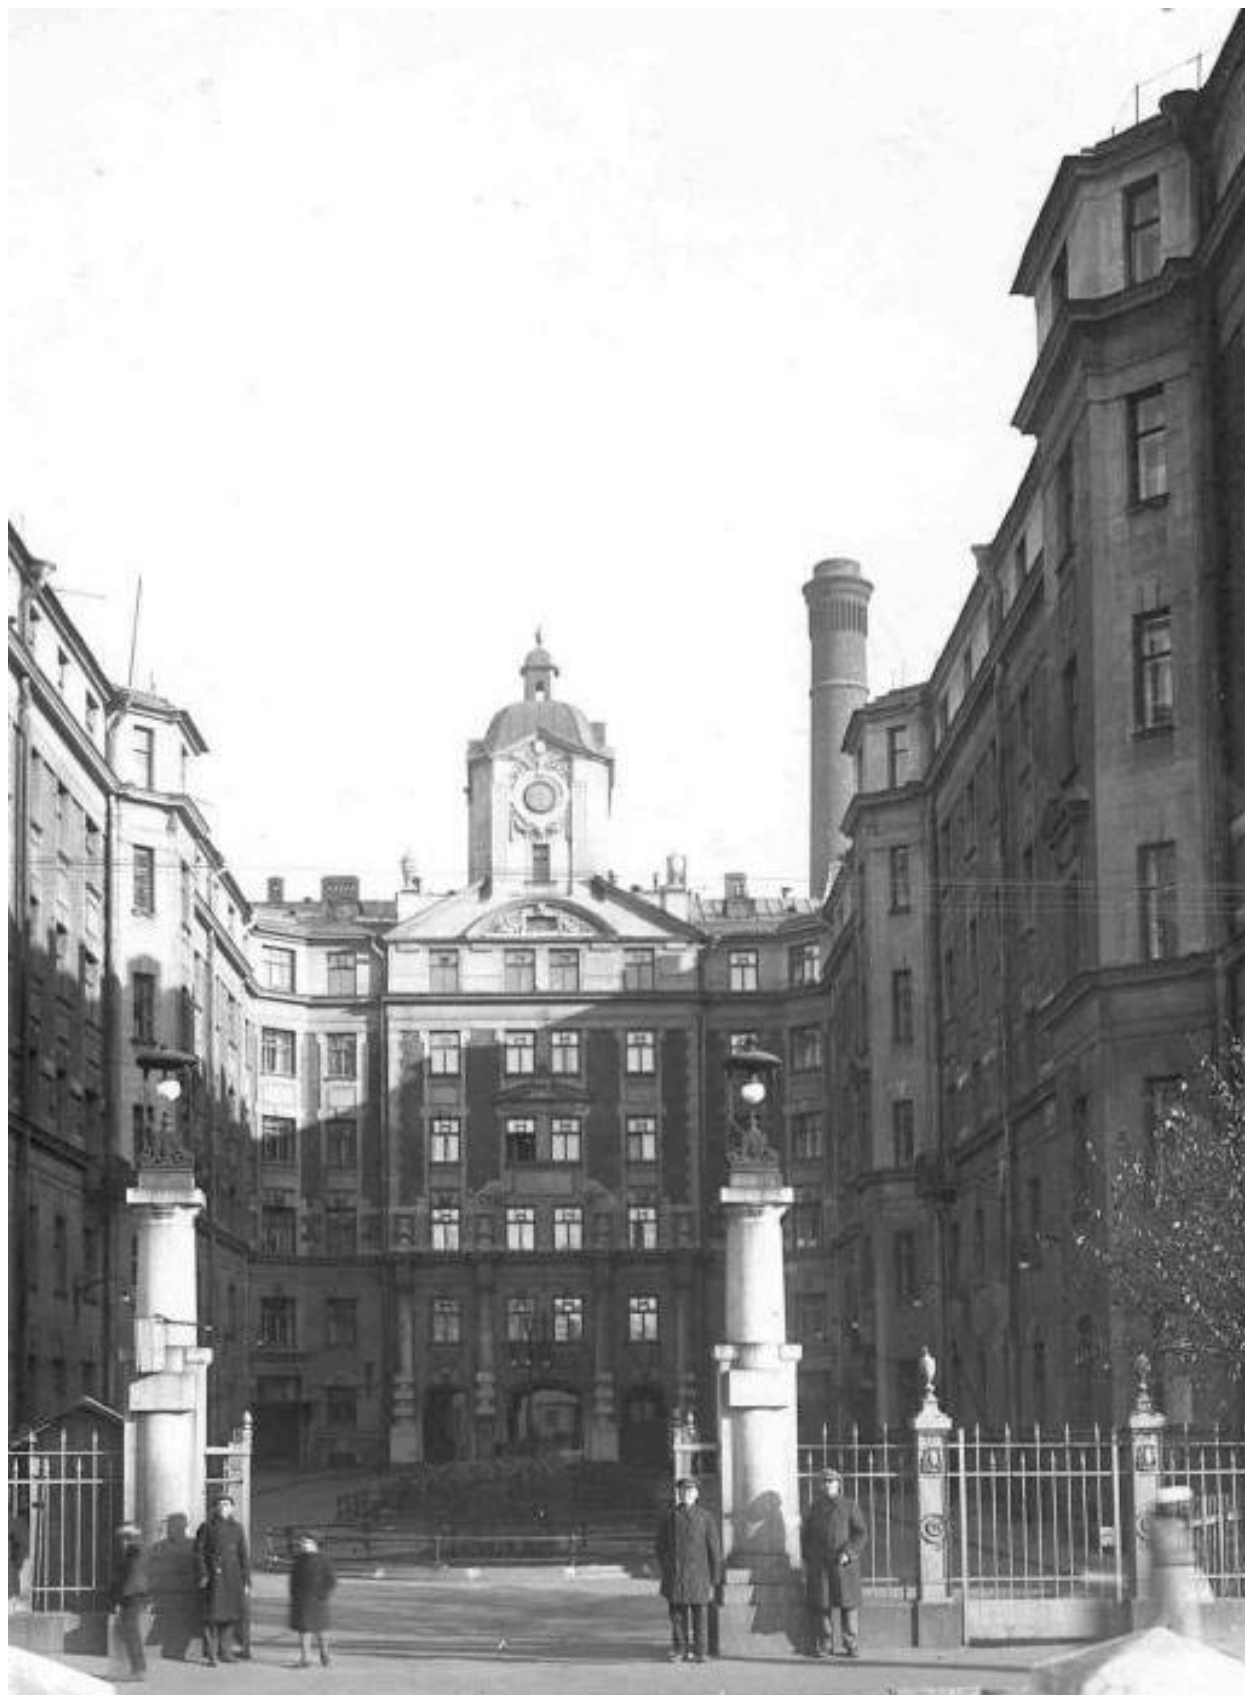
Илл. 16. Парадный курдонер со стороны Кронверкской улицы. ЦГАКФФД (Гр 37713). 1936 г.

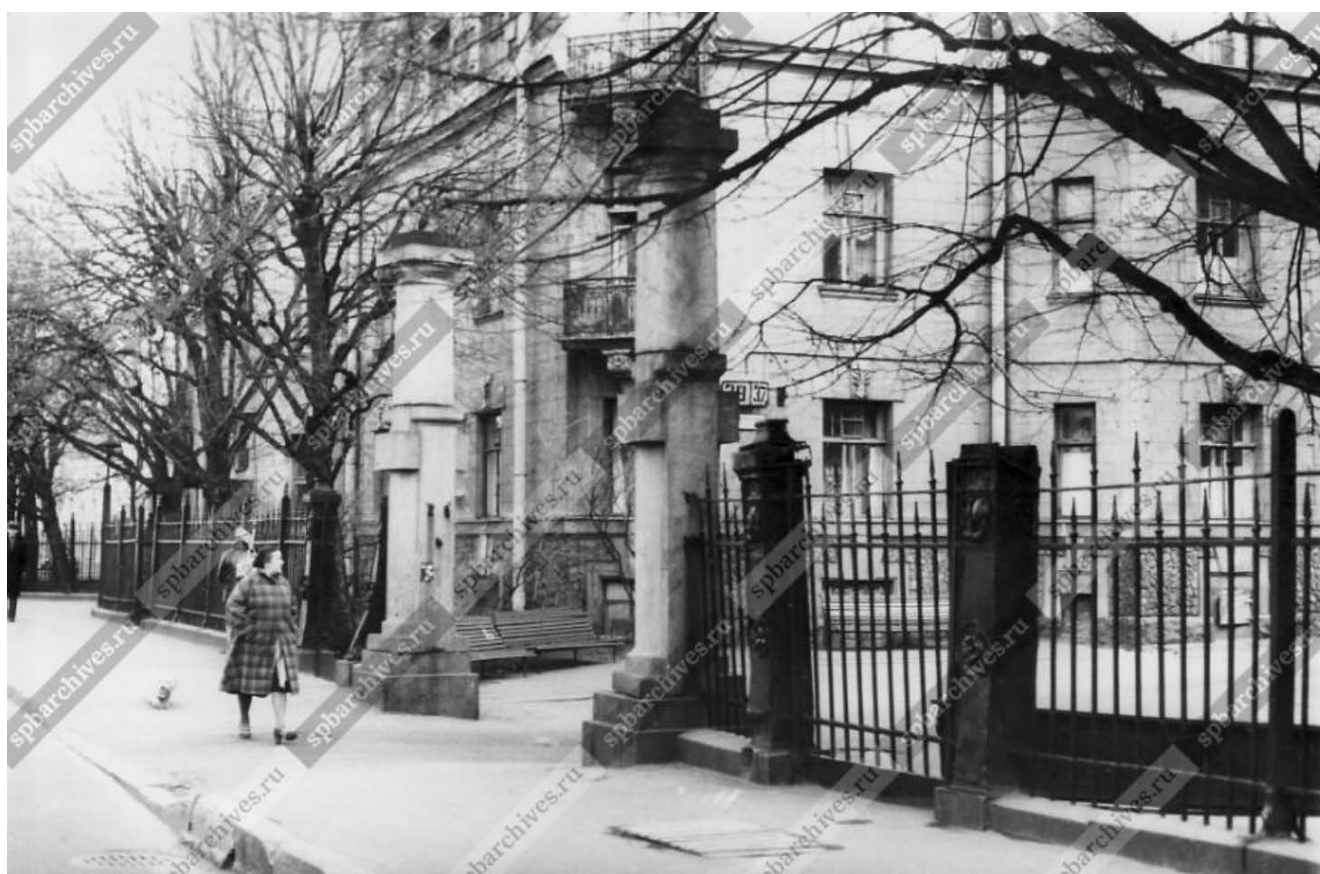
Илл. 20. Вид части металлической ограды с воротами дома № 29/37 со стороны Кронверкской улицы (бывший доходный дом Первого Российского страхового общества, архитекторы Л.Н.и Ю.Ю.Бенуа, 1913-1914 гг.). Архивный шифр: ЦГАКФФД СПб Ар 230597; Дата съёмки: 17 апреля 1983 г.

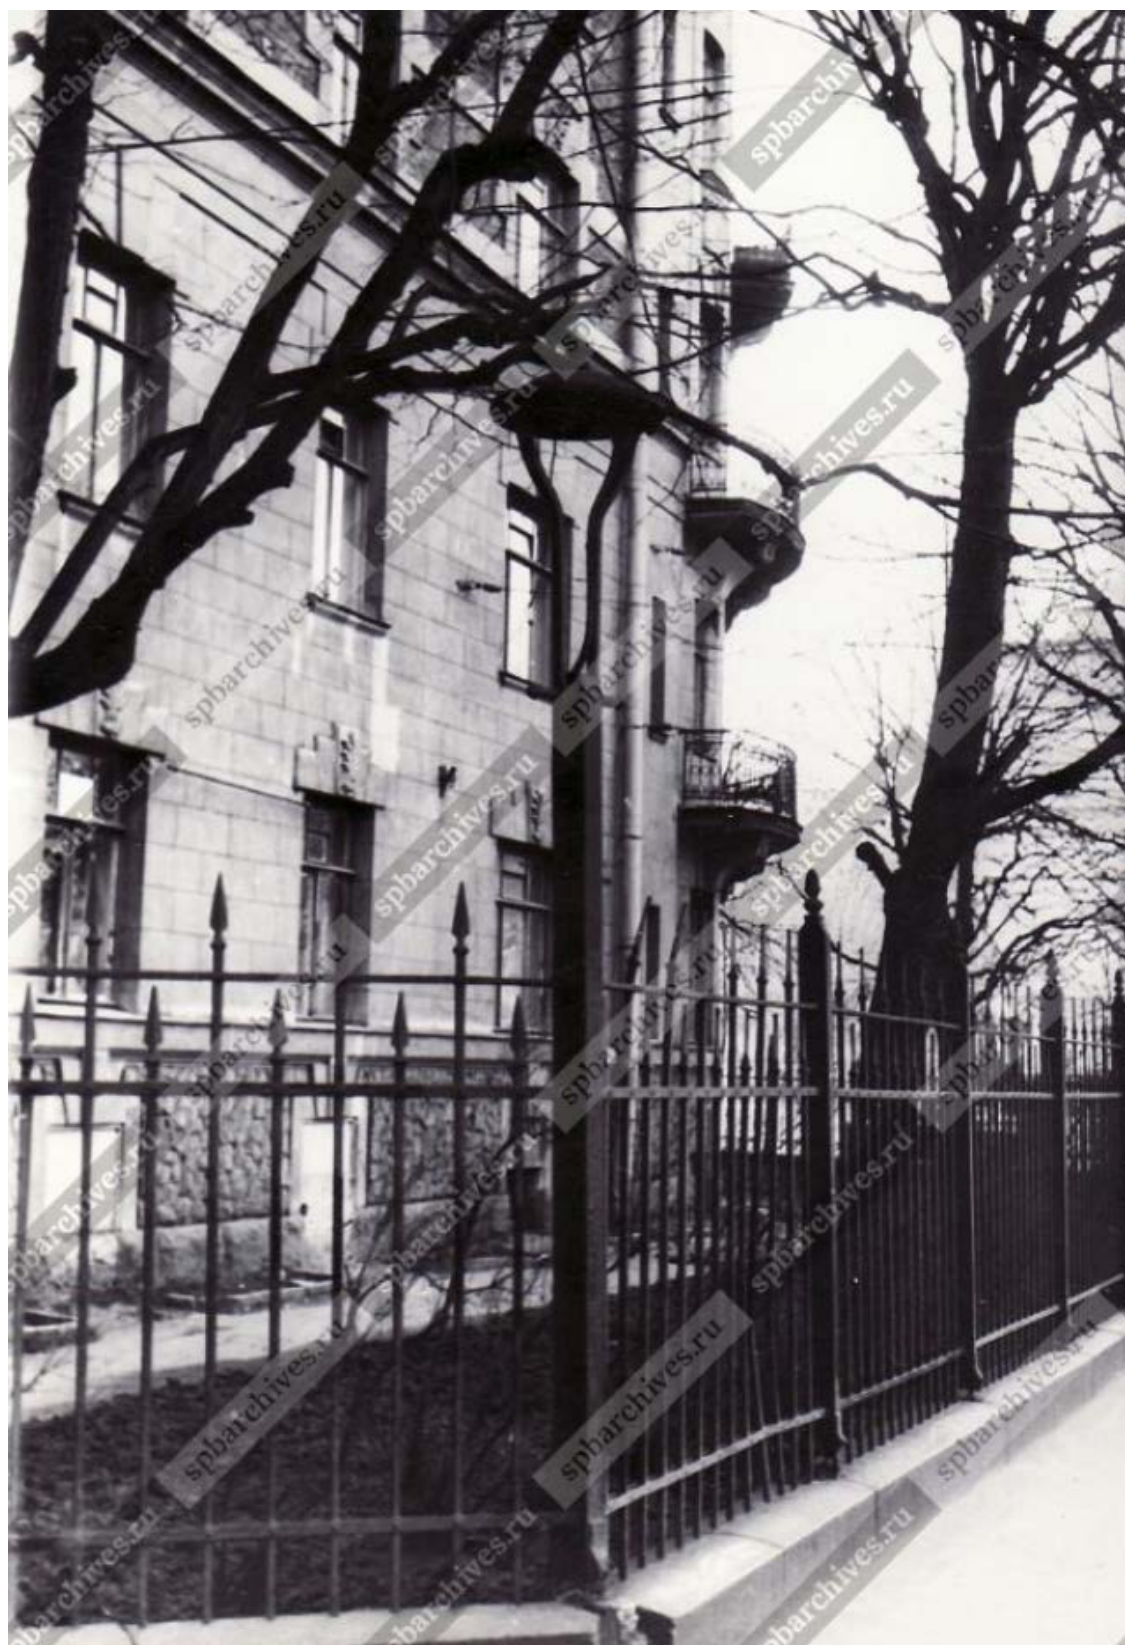
Илл. 21. Вид части фасада жилого дома № 29/37 на углу Кронверкской и Большой Пушкарской улиц со стороны Большой Пушкарской улицы с оградой и палисадником (бывший доходный дом Первого Российского страхового общества, архитекторы Л.Н.Бенуа и Ю.Ю.Бенуа, 1913-1914 гг.). Архивный шифр: ЦГАКФФД СПб Ар 215833; Дата съёмки: 17 апреля 1983 г.
