Акт

по результатам государственной историко-культурной экспертизы проектной документации на проведение работ по сохранению выявленного объекта культурного наследия «Здание Московского райсовета» по адресу: Санкт-Петербург, Московский пр., д. 129, литера А (Московский пр., 129): «Проект приспособления объекта культурного наследия для современного использования в границах помещений 5-Н (28-32), 5-Н МОП (113), 4-Н (30-37,55-60,154-167,183-191)» (шифр: 01-ИП-2019/08/15-1), разработанной индивидуальным предпринимателем Архиповой Марией Сергеевной в 2021 г.

Проектная документация на проведение работ по сохранению выявленного объекта культурного наследия «Здание Московского райсовета» по адресу: Санкт-Петербург, Московский пр., д. 129, литера А (Московский пр., 129): «Проект приспособления объекта культурного наследия для современного использования в границах помещений 5-Н (28-32), 5-Н МОП (113), 4-Н (30-37,55-60,154-167,183-191)» (шифр: 01-ИП-2019/08/15-1), разработанная индивидуальным предпринимателем Архиповой Марией Сергеевной в 2021 г., в следующем составе:

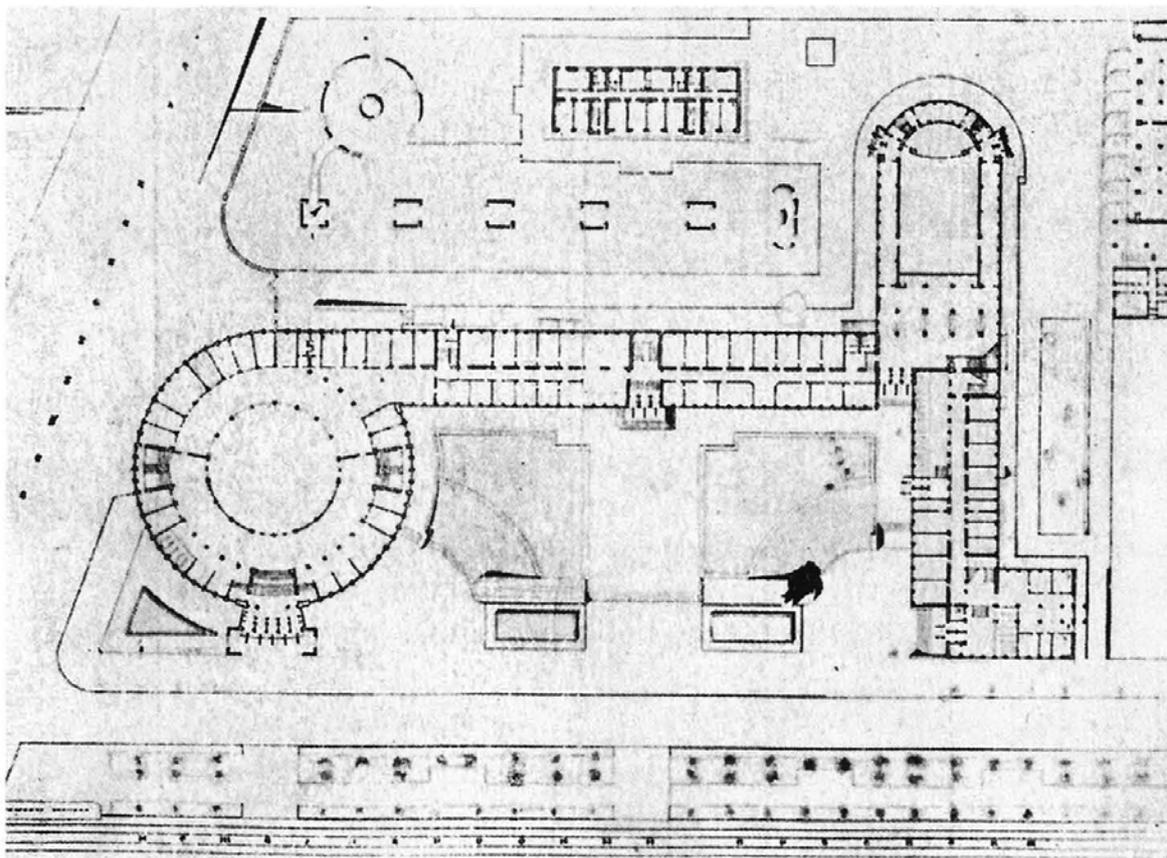
Илл. 7. План Дома Советов Московского района г. Ленинграда.
1930 г. — Курбатов Ю.И. Петроград, Ленинград, Санкт-Петербург:
Архитектурно-градостроительные уроки. — СПб.: Искусство-СПб., 2008.
— 278 с. — С. 25.

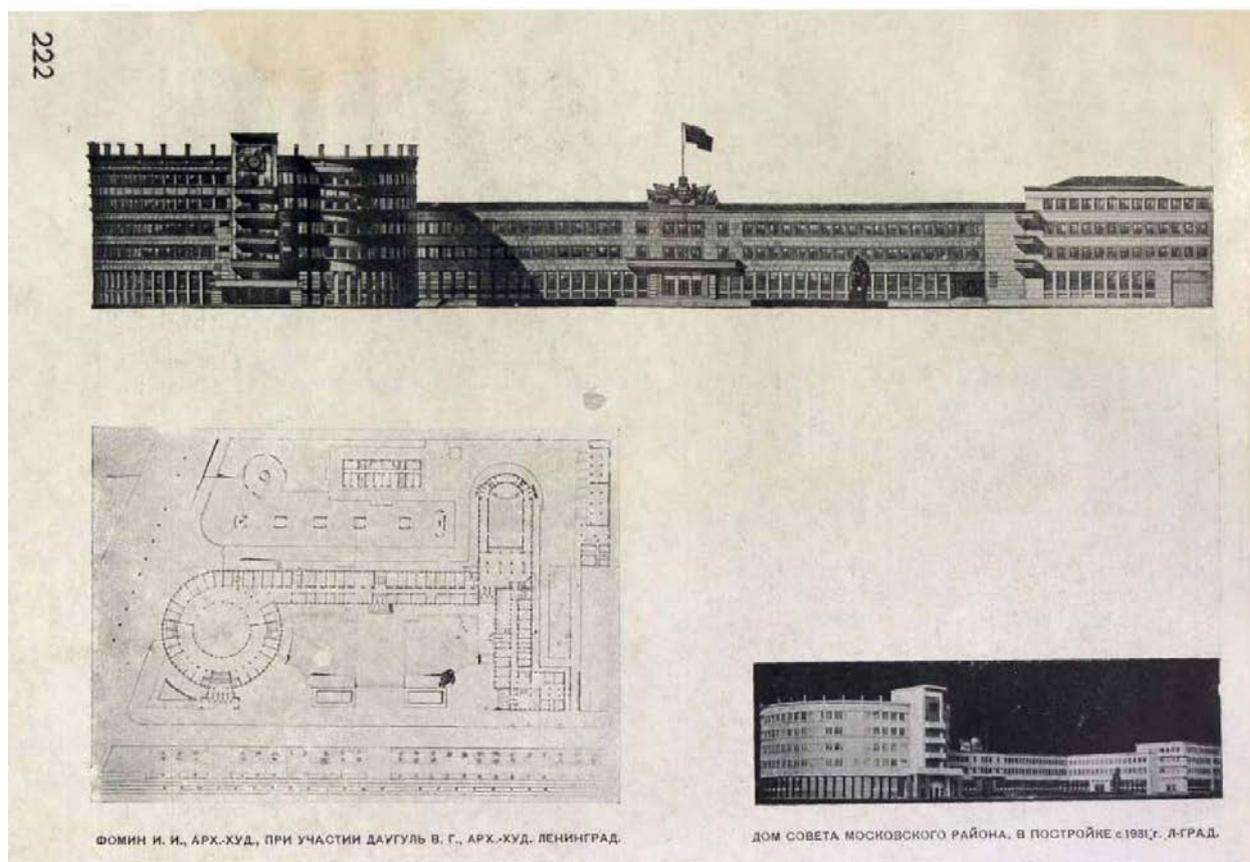
Илл. 8. Чертеж, план и макет — Проект И.И.Фомина, В.Г.Даугуля Дома Советов Московского района (Московский пр., д. 129) — Ежегодник Общества архитекторов-художников. — Л.: Издание Ленинградского союза советских архитекторов, 1935. — Вып. XIV. — С. 223.

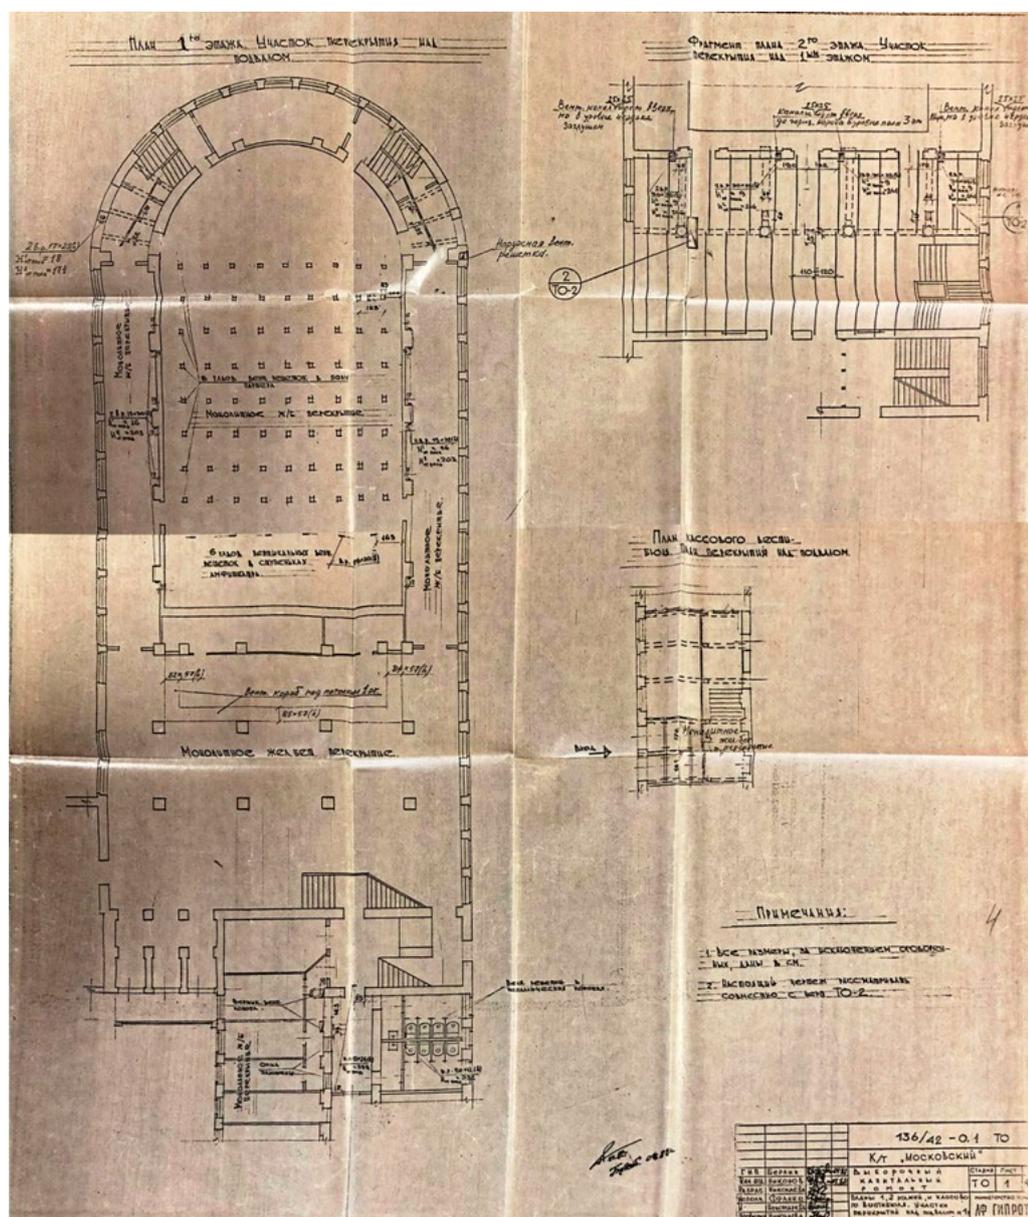
Илл. 31. Выборочный капитальный ремонт кинотеатр «Московский», расположенного по адресу Московский пр., 129. — План 1-го этажа. Фрагмент плана 2-го этажа. План кассового вестибюля. — ЦГАНТД СПб. Ф. 398. Оп. 318. Д. 128.

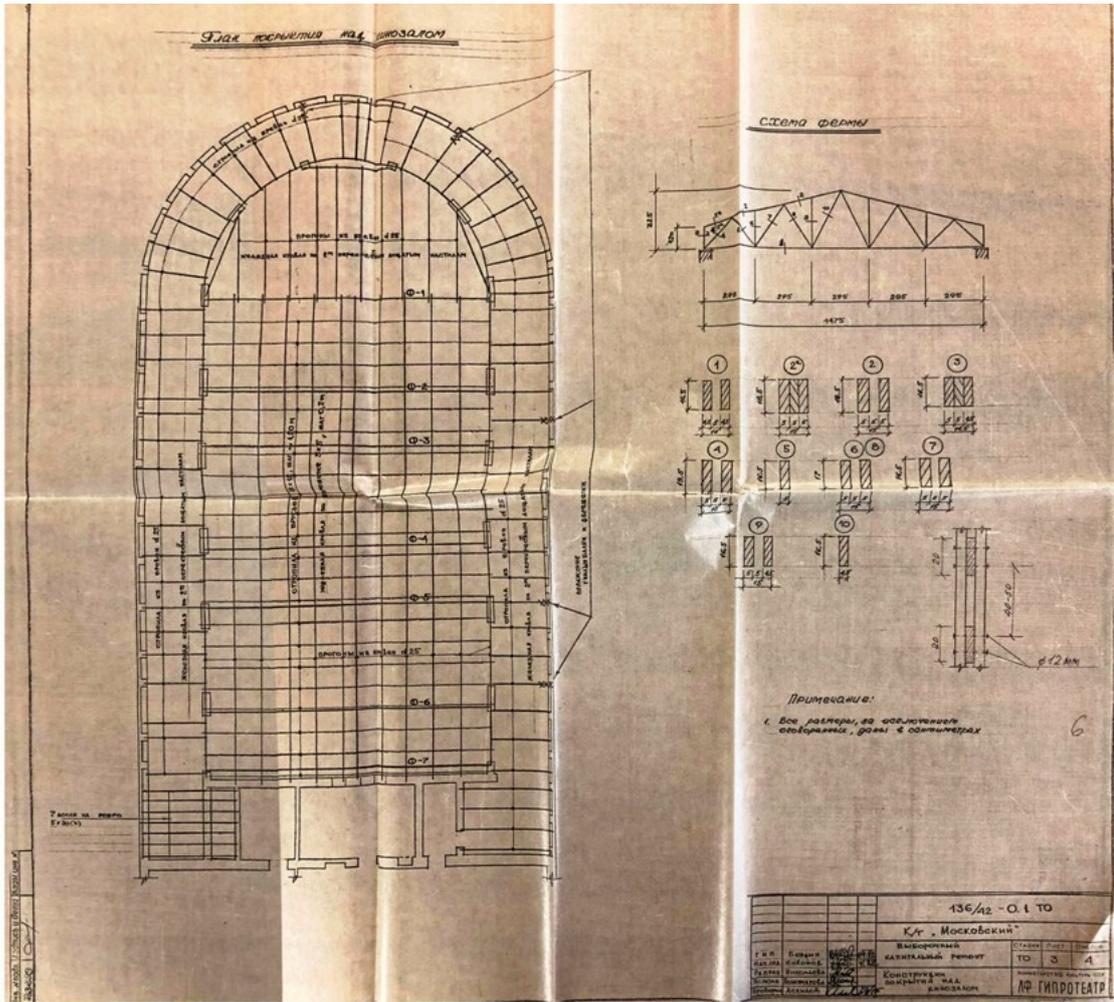
Илл. 33. Выборочный капитальный ремонт кинотеатр «Московский», расположенного по адресу Московский пр., 129. — План перекрытия над кинозалом. Схема фермы. — ЦГАНТД СПб. Ф. 398. Оп. 318. Д. 128.

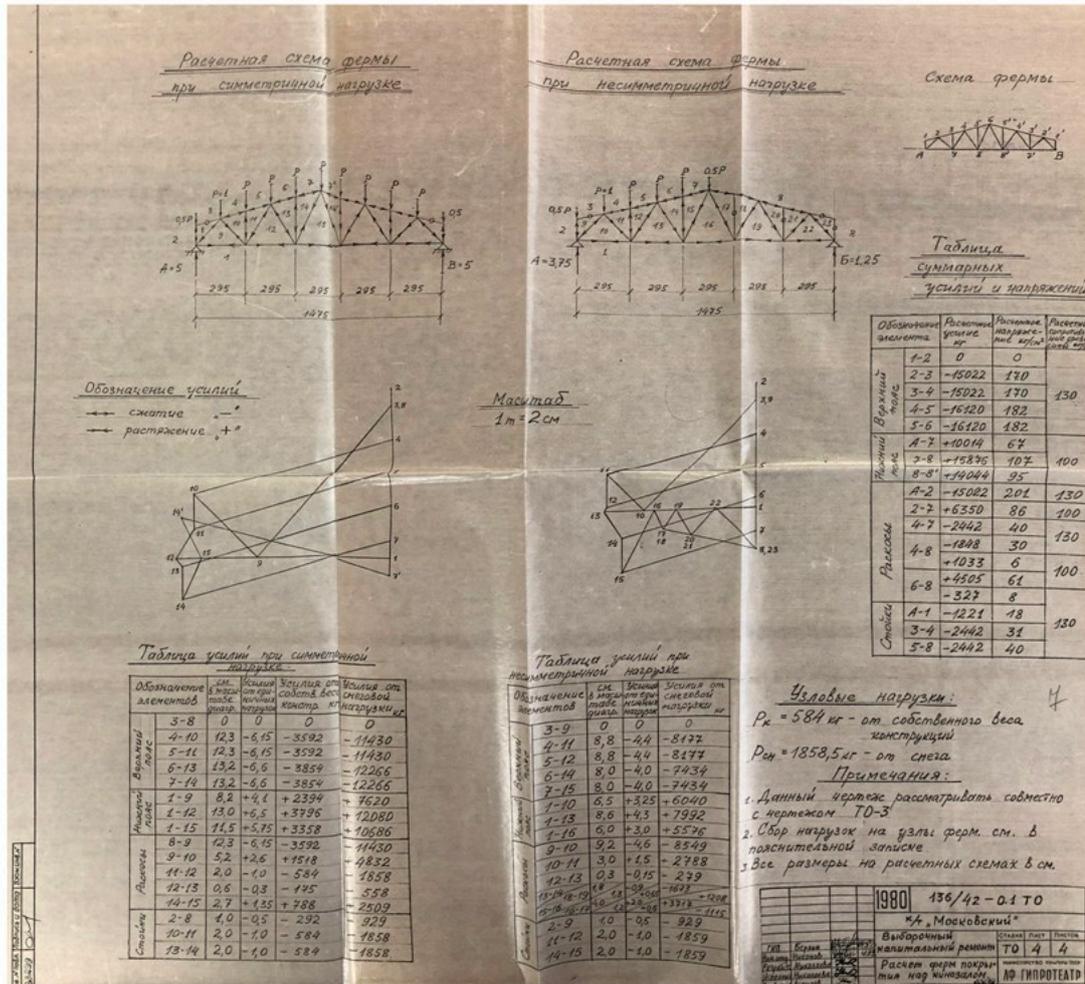
Илл. 34. Выборочный капитальный ремонт кинотеатр «Московский», расположенного по адресу Московский пр., 129. — Схема фермы. — ЦГАНТД СПб. Ф. 398. Оп. 318. Д. 128.

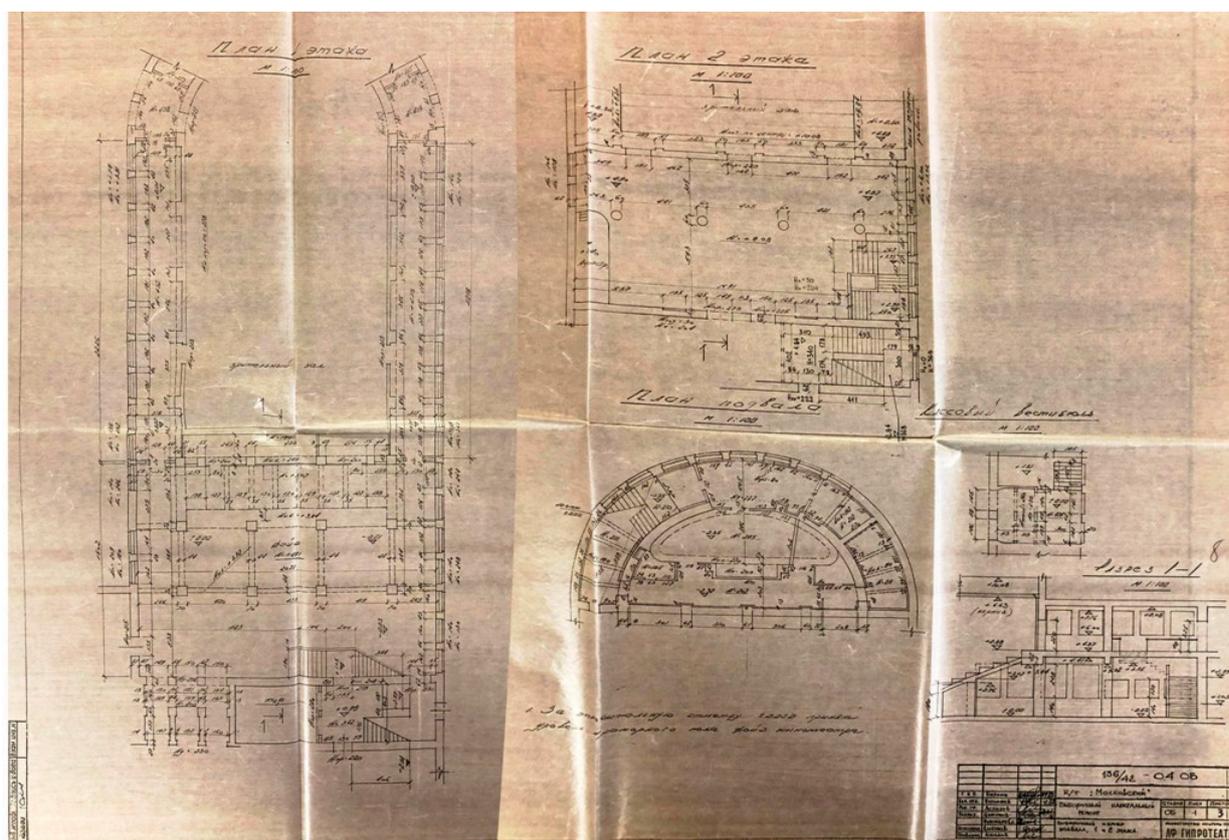
Илл. 35. Выборочный капитальный ремонт кинотеатр «Московский», расположенного по адресу Московский пр., 129. — Планы 1 и 2 этажей. — ЦГАНТД СПб. Ф. 398. Оп. 318. Д. 128.

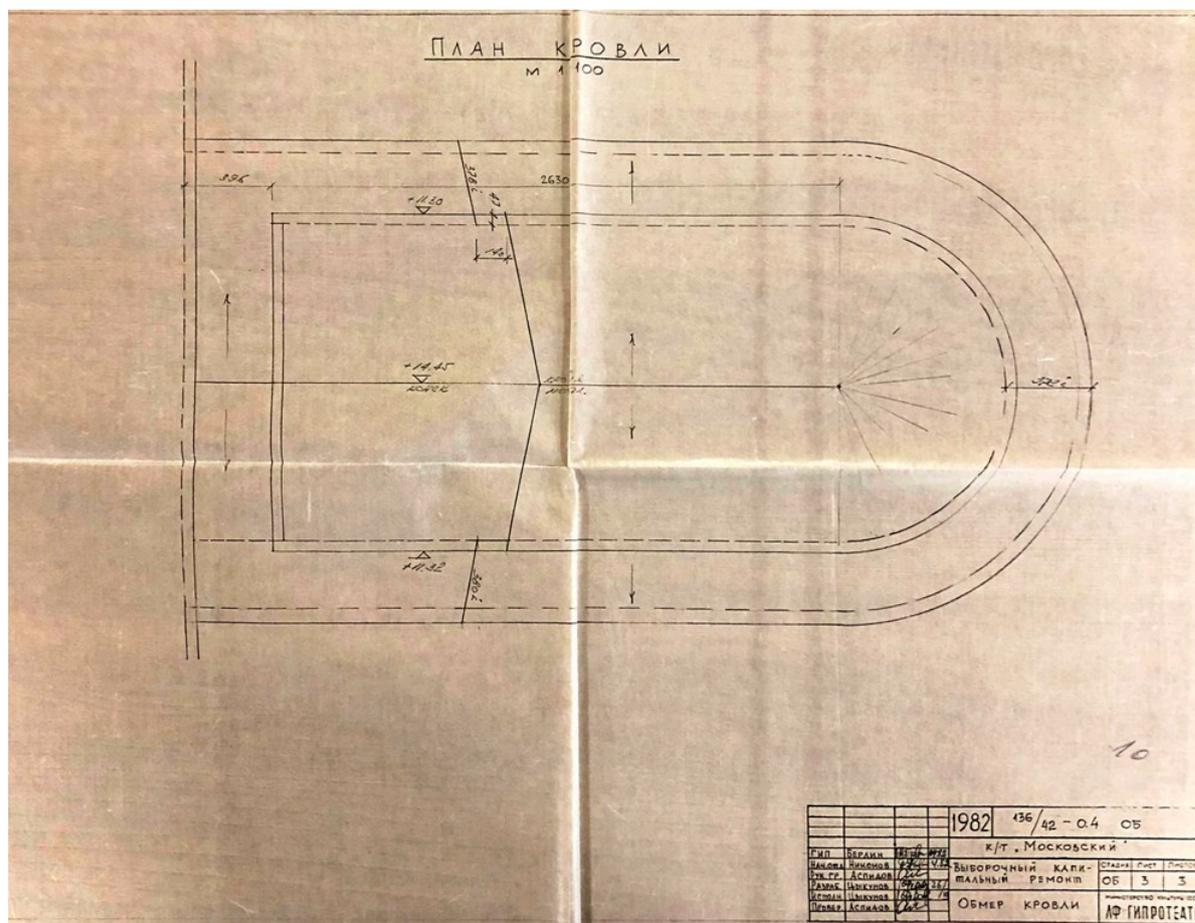
Илл. 36. Выборочный капитальный ремонт кинотеатр «Московский», расположенного по адресу Московский пр., 129. — План кровли. — ЦГАНТД СПб. Ф. 398. Оп. 318. Д. 128.

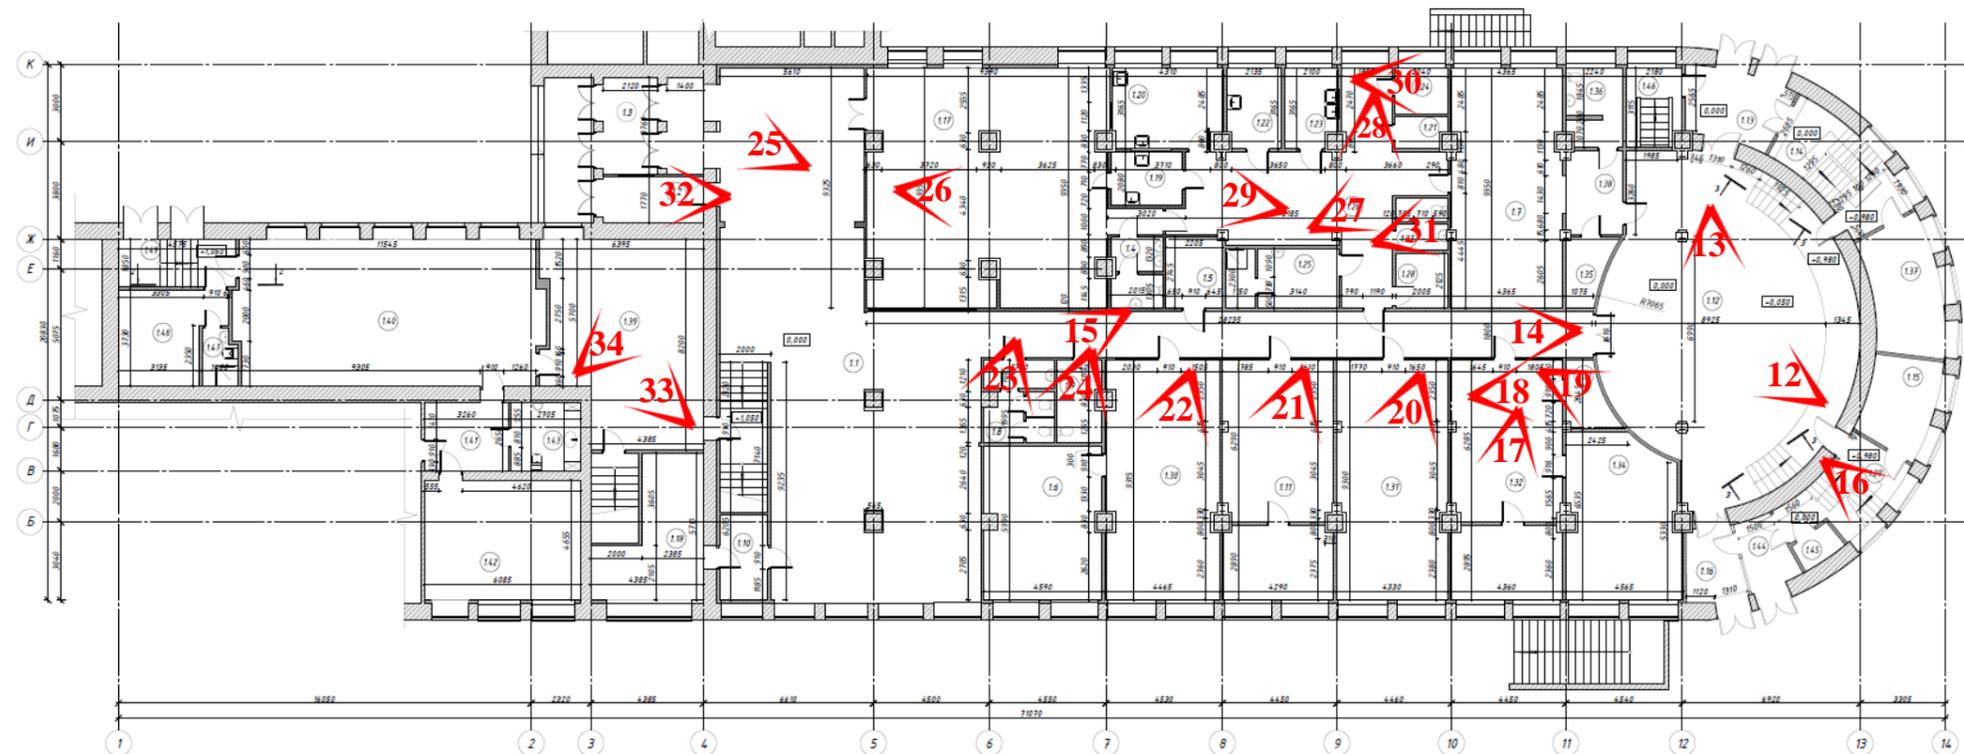
Схема фотофиксации на плане здания

Место и направление фотофиксации
 1- Номер фотографии

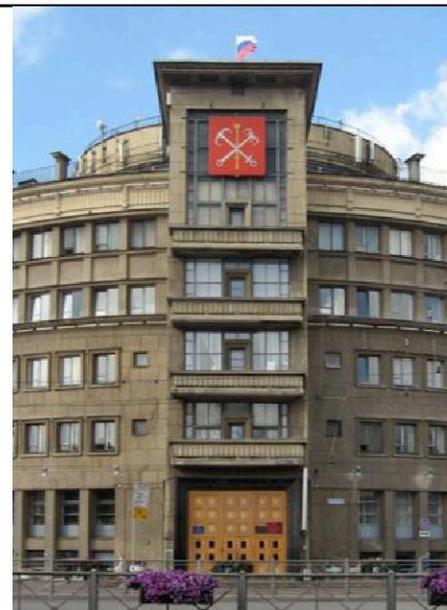
ризалит центрального входа
повышенного объема -
местоположение,
конфигурация, габариты,
витражные окна,
кессонированный выносной
профилированный карниз;

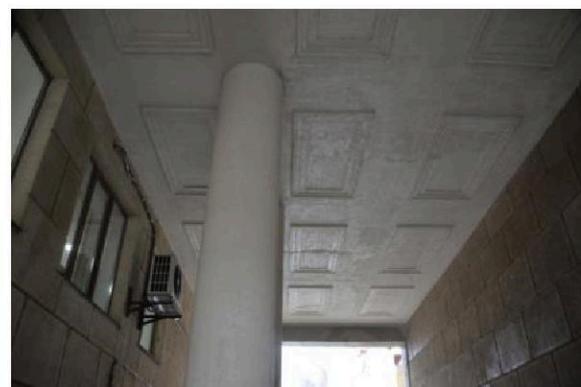
воротный проезд -
местоположение,
конфигурация, габариты,
отделка перекрытия
(профилированные филенки);
цилиндрические пилоны;
отделка стен (руст);

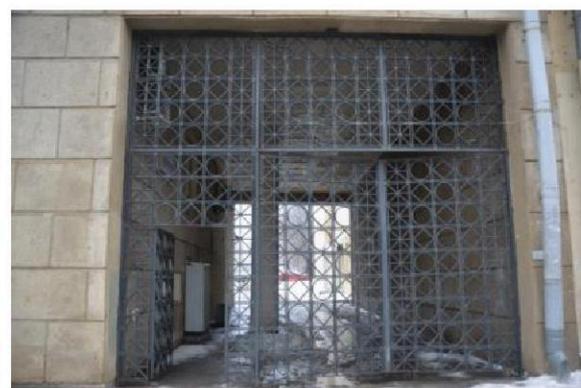
заполнение воротного проема
– материал (металл), техника
(сварка), конструкция
(двустворчатые с калиткой),
рисунок;

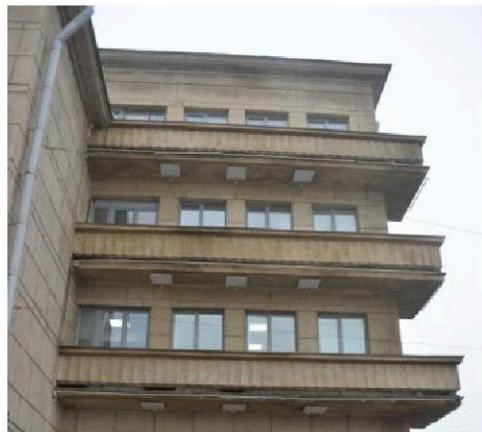
восемь балконов - габариты,
конфигурация,
местоположение;
ограждение - материал
(бетон), рисунок;

- пилястры: отсутствуют;
- балконы, лоджии, крыльца: балконы в уровне второго, третьего четвертого этажей с парапетным ограждением, консольная плита центрального балкона (2 этаж) имеет участки деструкции в результате намокания; входы в здание имеют крыльца из красного и серого гранита, имеются повреждения;

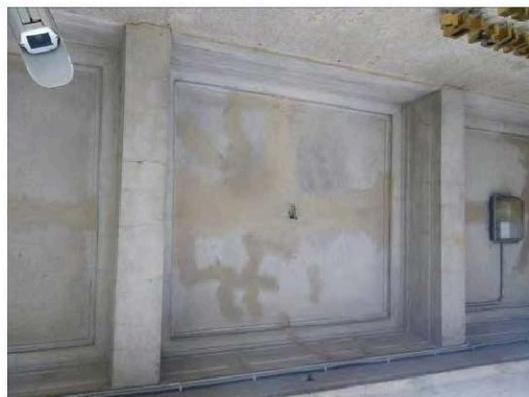
ниша - габариты,
конфигурация,
местоположение,

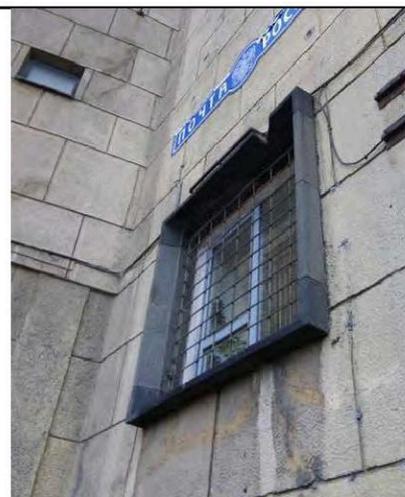
профилированные наличники
– местоположение, материал
(черный гранит);

- декоративные элементы: со стороны лицевого фасада профилированные наличники окон второго третьего этажей (материал – штукатурка, черный гранит); декоративные кронштейны (материал – штукатурка, черный гранит); профилированные порталы входов и балконных дверей (материал – штукатурка, черный гранит); каннелированный фриз цилиндрического объема, некоторые элементы имеют повреждения;

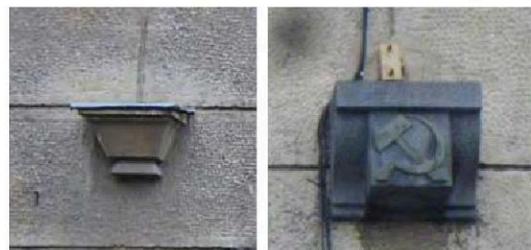
стилизованные кронштейны –
габариты, местоположение,
материал (черный гранит,
штукатурка);

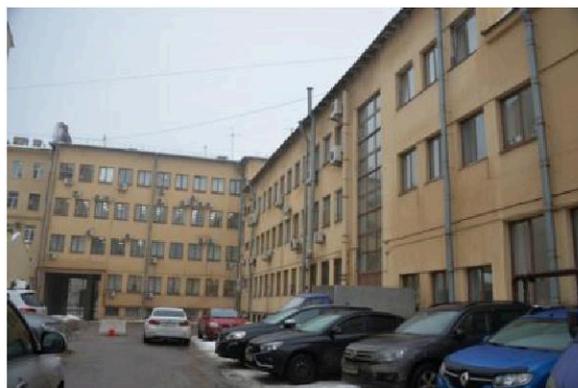
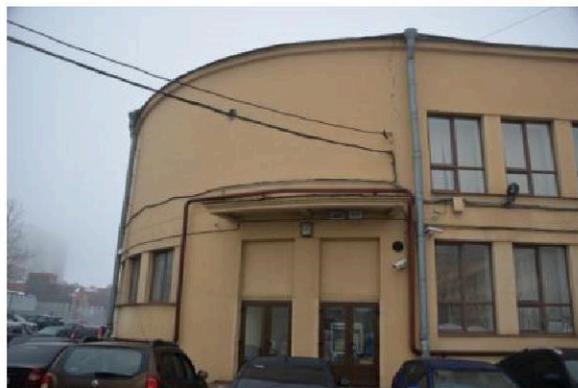
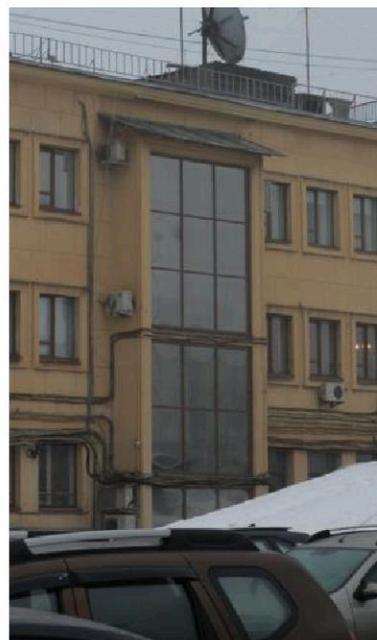
дворовые фасады:
 материал и характер отделки фасада - гладкая штукатурка;

материал отделки цоколя – известняк;
 дверные и оконные проемы - местоположение, конфигурация и габариты;
 оконные заполнения – исторический рисунок;

эркер - местоположение, конфигурация (со сплошным остеклением по внешней части и скатным завершением), габариты;

крыльца (два) - габариты, конфигурация, местоположение, материал (гранит);

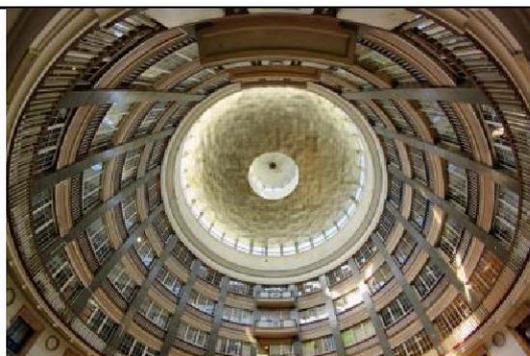
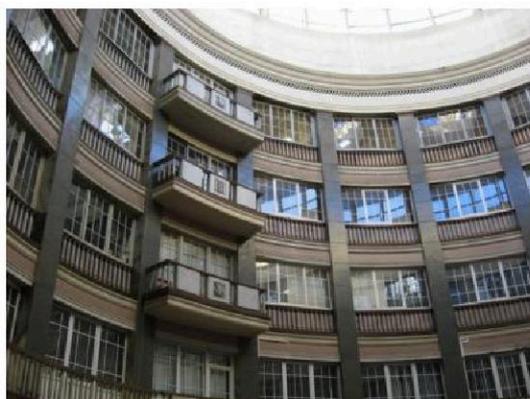
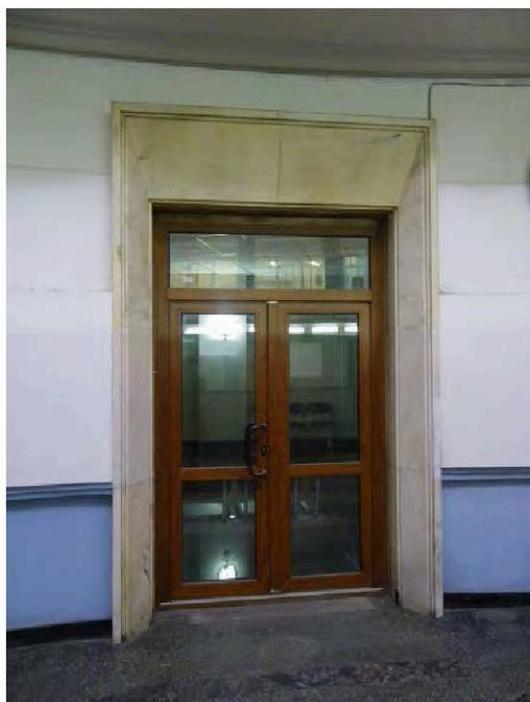
помещение круглого зала: характер отделки потолка – металлы (рифленый, поделенный на квадратные секции);

фриз сетчатого рисунка; профилированный карниз; дверные и оконные проемы - местоположение, конфигурация и габариты; оконные заполнения – исторический рисунок; балконы (шесть) - габариты, конфигурация, местоположение; ограждение - материал (дерево), рисунок, оформление (рельефные композиции); обходной балкон в уровне второго этажа - габариты, конфигурация и местоположение; ограждение – материал (дерево), рисунок, оформление (рельефные композиции); пилястры - материал (гранит);

дверные порталы профилированные - габариты, конфигурация, местоположение, материал (мрамор);

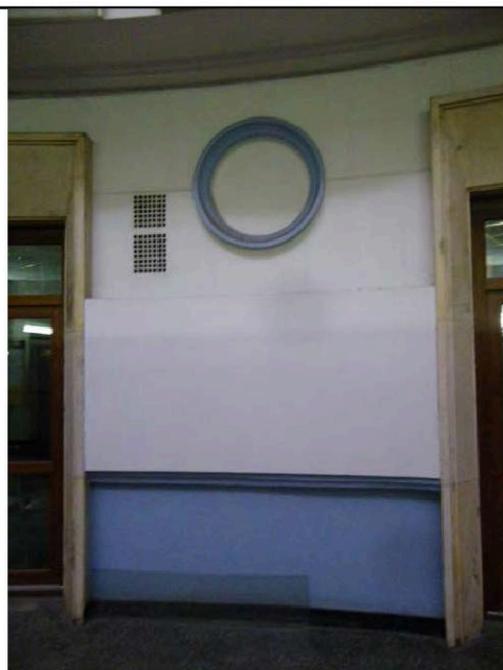
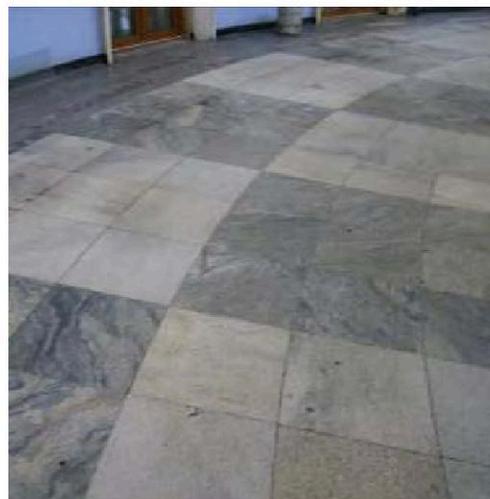
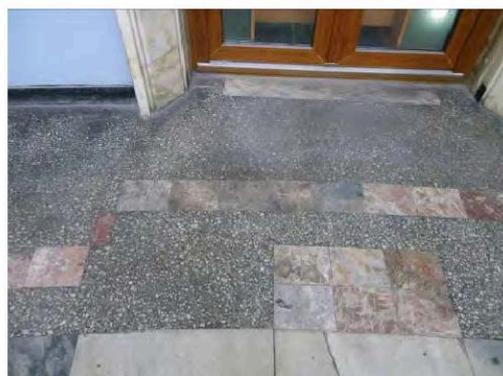
круглые медальоны
(восемнадцать) -
местоположение (в простенках
первого этажа);

профилированные тяги в
простенках между порталами;

покрытие пола – мраморные
плиты в центральной части;
наливные полы с мраморной
крошкой и вставками мрамора
- по окружности;

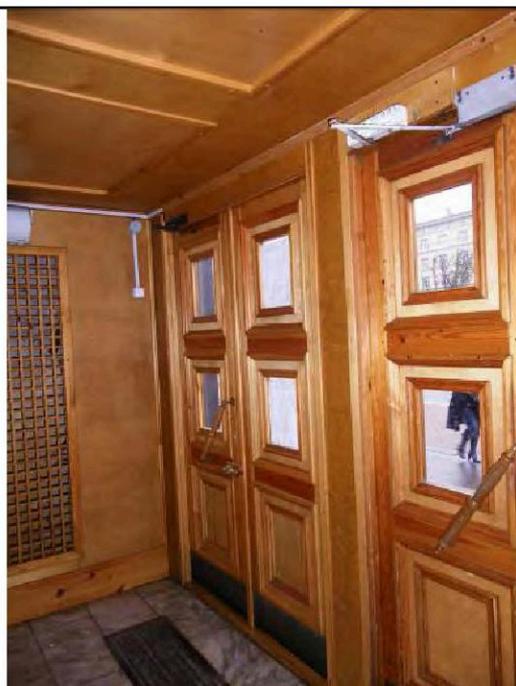
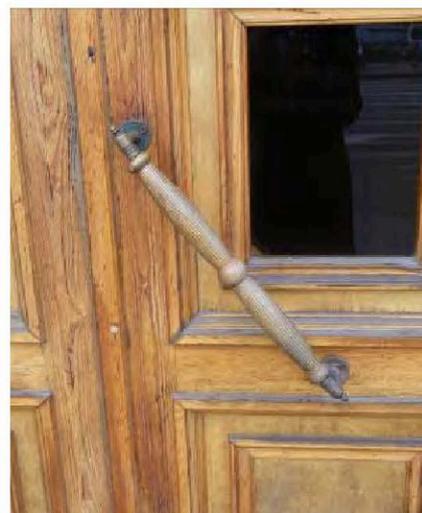
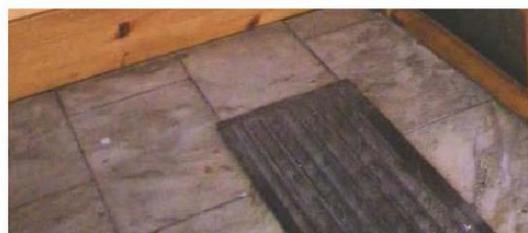
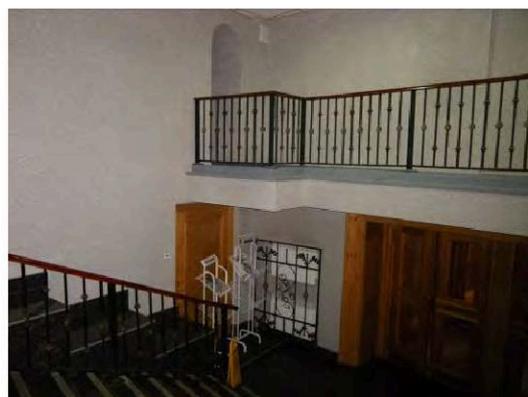
центральный вестибюль
цилиндрического объема:
трехчастный входной тамбур –
обшивка стен и потолка
деревянными филленчатыми
панелями, деревянные
радиаторные решетки;

дверные заполнения –
материал (дерево),
конструкции (филленчатые с
остеклением);
историческая фурнитура:
ручка скоба (шесть) –
материал (латунь, дерево);

покрытие пола – мраморные
плиты;

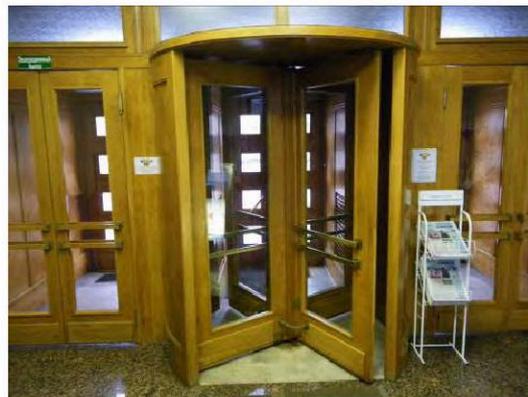
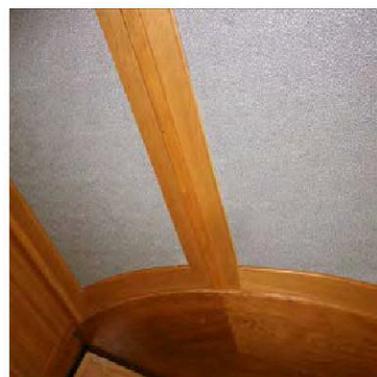
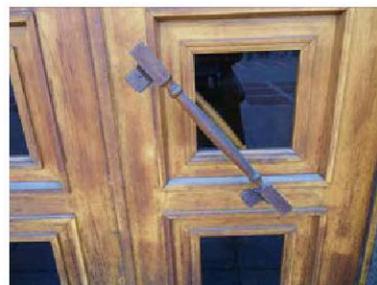
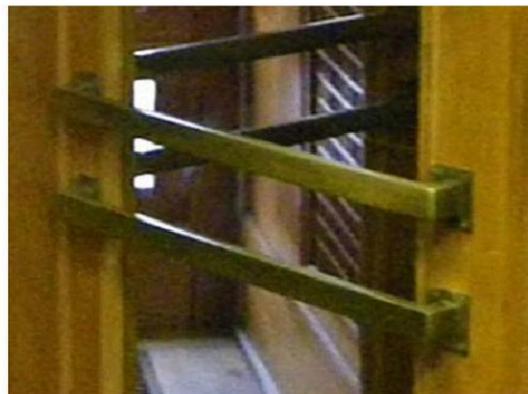
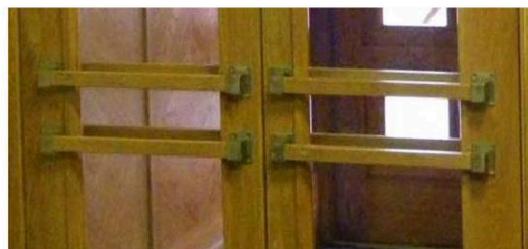
балкон - местоположение (над входным тамбуром), габариты, конфигурация;

вестибюль административного корпуса:
входной тамбур – обшивка стен и потолка деревянными панелями с остеклением, радиаторные решетки;

дверные заполнения – материал (дерево); конструкции (двустворчатые - в боковых частях, вращающиеся - в центральной); остекление;

историческая фурнитура:
ручки (шесть) - тип (скоба), материал (дерево, латунь);

ручки (восемь) - тип (скоба), материал (латунь);

ручки (восемь) - тип (скоба), материал (дерево, латунь).
