АКТ

по результатам государственной историко-культурной экспертизы
выявленного объекта культурного наследия «Дом В.И.Кольшко»,
расположенного по адресу: Санкт-Петербург, Большой пр. П.С., 22-24, в целях
обоснования целесообразности включения в Единый государственный реестр
объектов культурного наследия (памятников истории и культуры) народов
Российской Федерации

Обоснование целесообразности включения выявленного объекта культурного наследия «Дом В.И.Колышко», расположенного по адресу: Санкт-Петербург, Большой пр. П.С., 22-24, в Единый государственный реестр объектов культурного наследия (памятников истории и культуры) народов Российской Федерации.

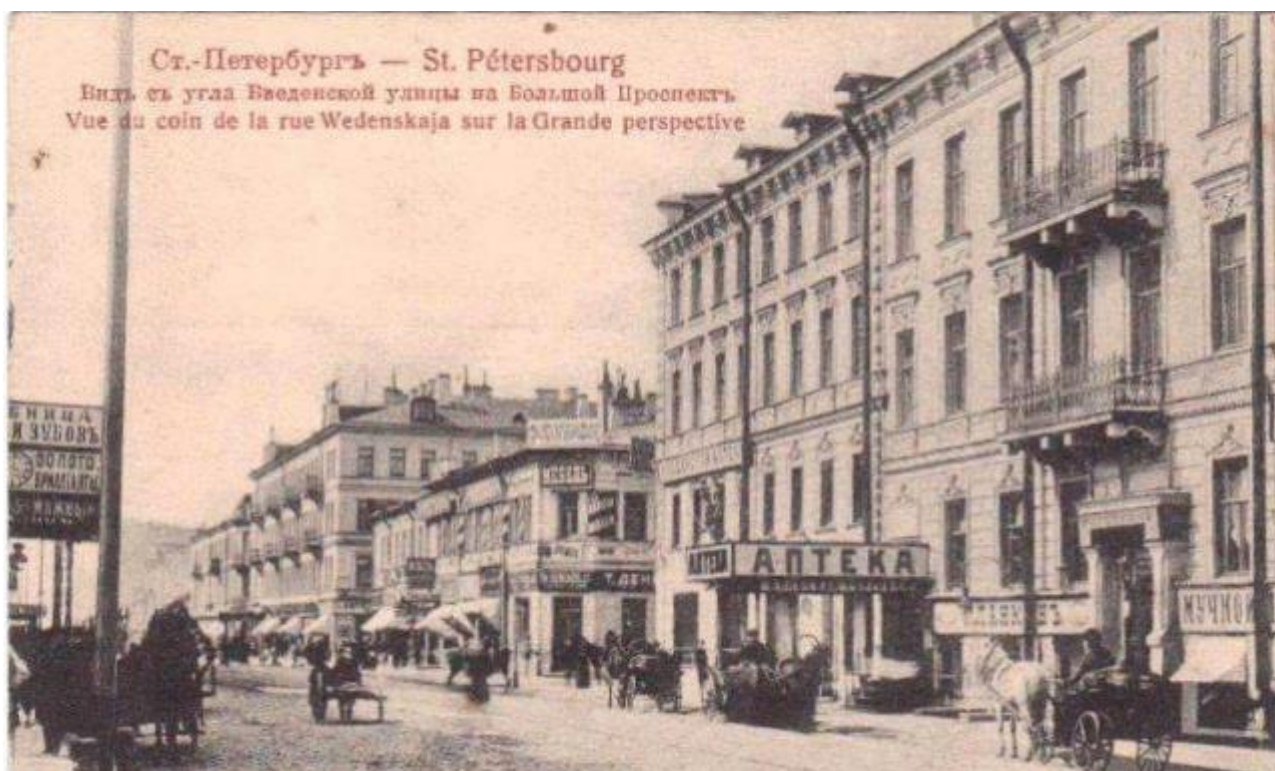
8. «Фасад по Большому проспекту» дома под лит. А (см. илл. 7). Архитектор А. Иванов. 1877 г. ЦГИА СПб. Ф. 513. Оп. 102. Д. 7296.

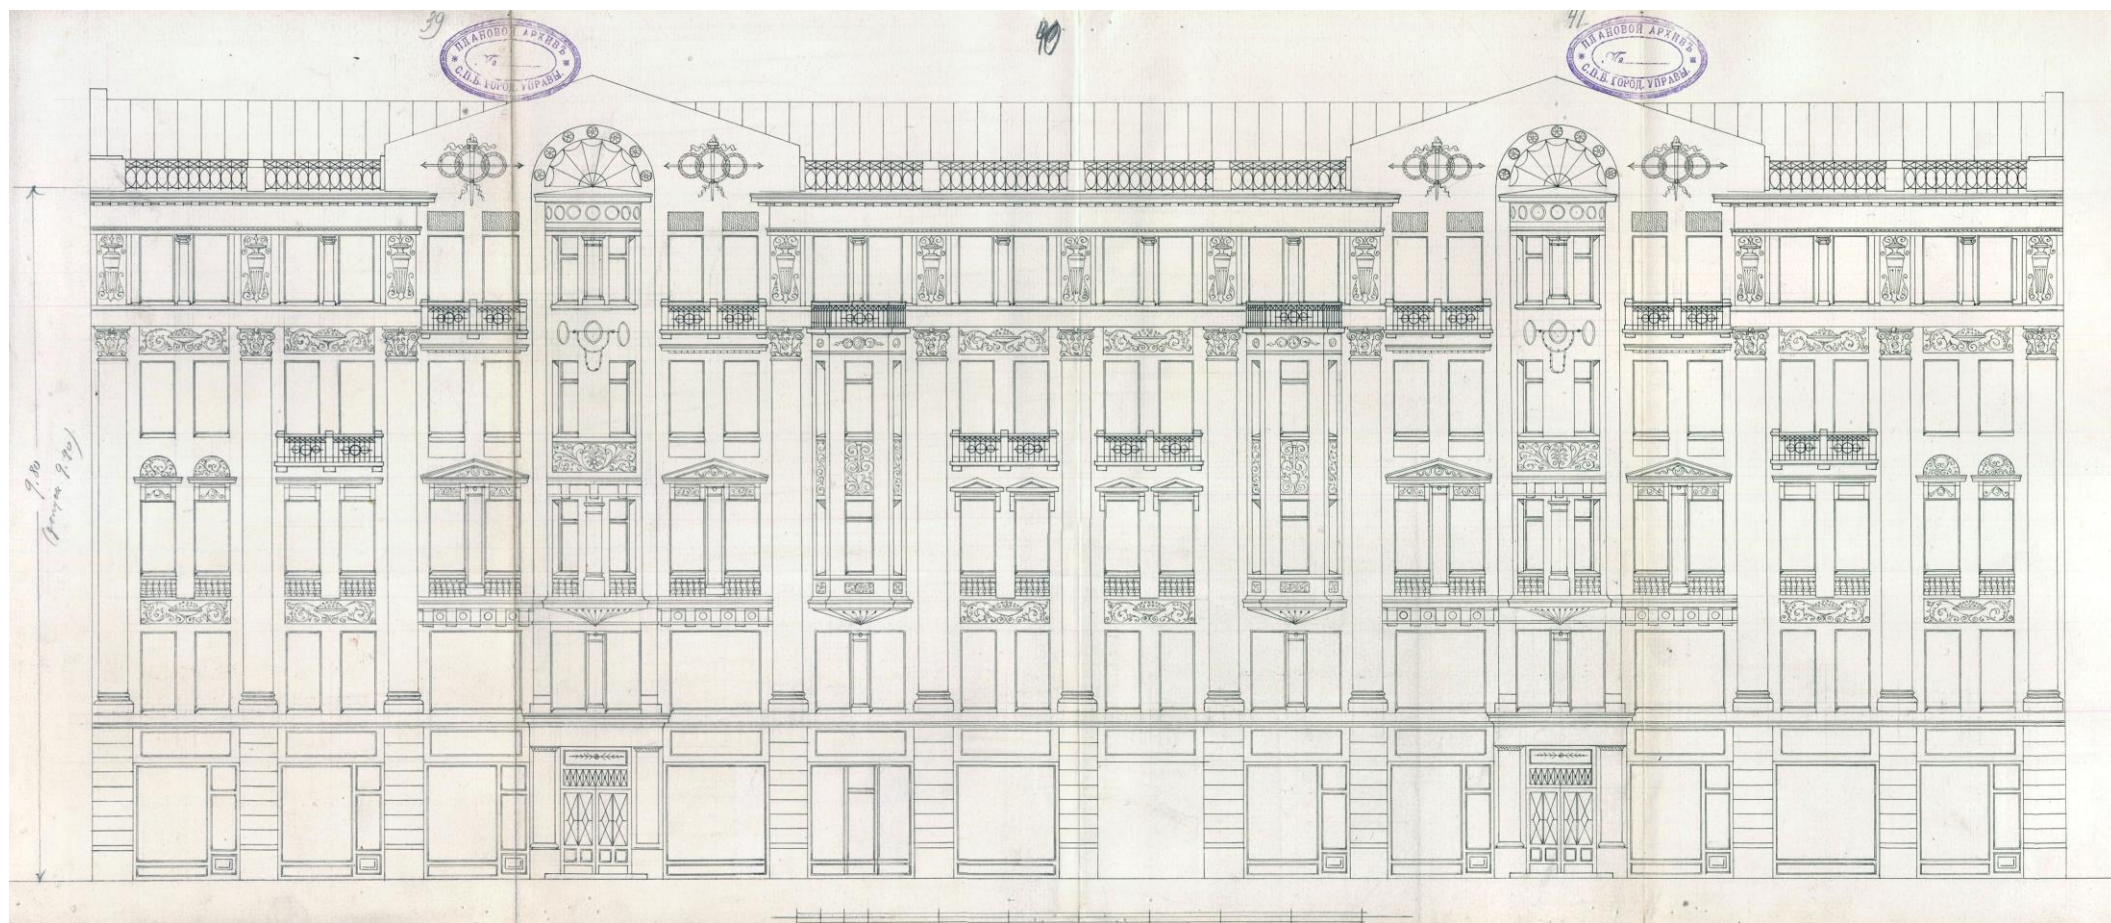
11. Главный фасад дома 22-24. Проектный чертеж (окончательный вариант). Техник П.М. Мульханов. 1911 г. ЦГИА СПб. Ф. 513. Оп. 102. Д. 7296.

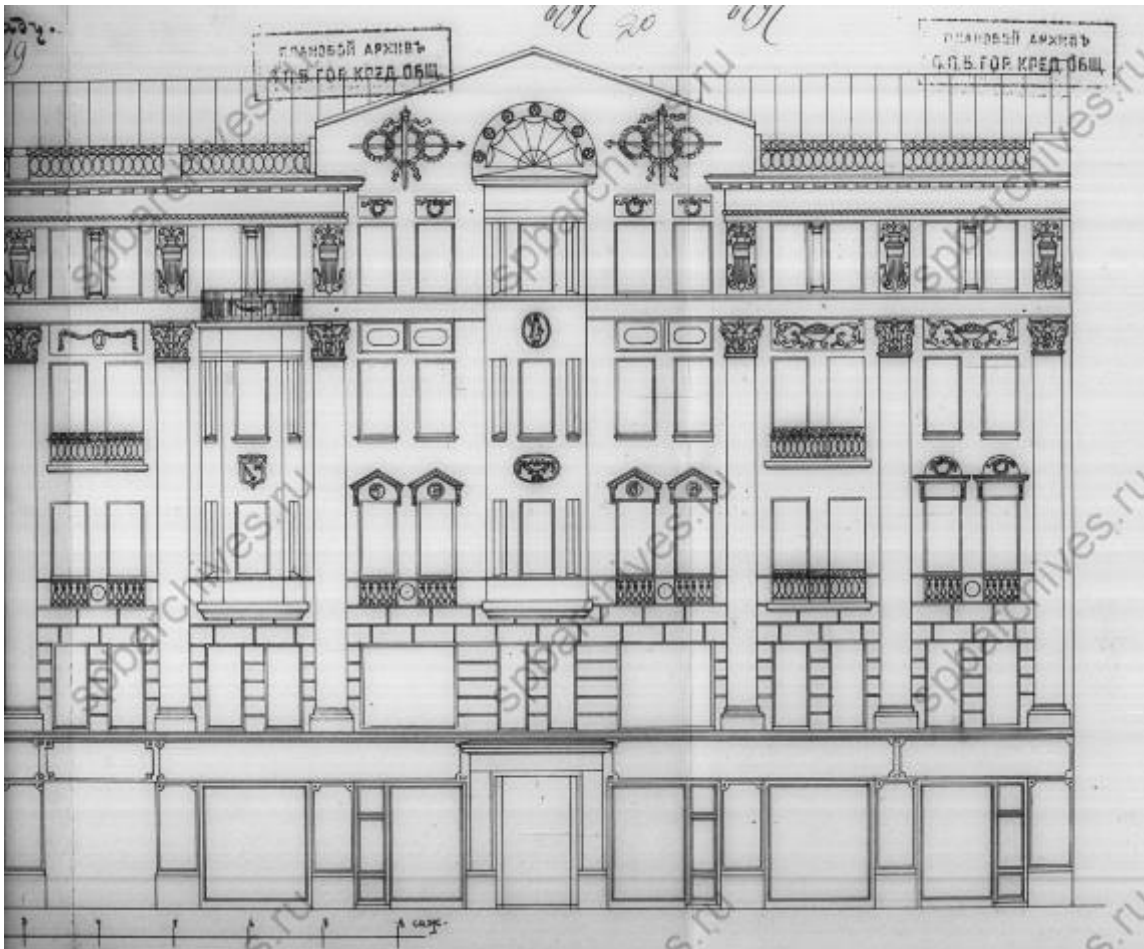
25. Разрез дома 22-24. Фиксационные чертежи. 1912 г. ЦГИА СПб. Ф. 515. Оп. 4. Д. 2446.

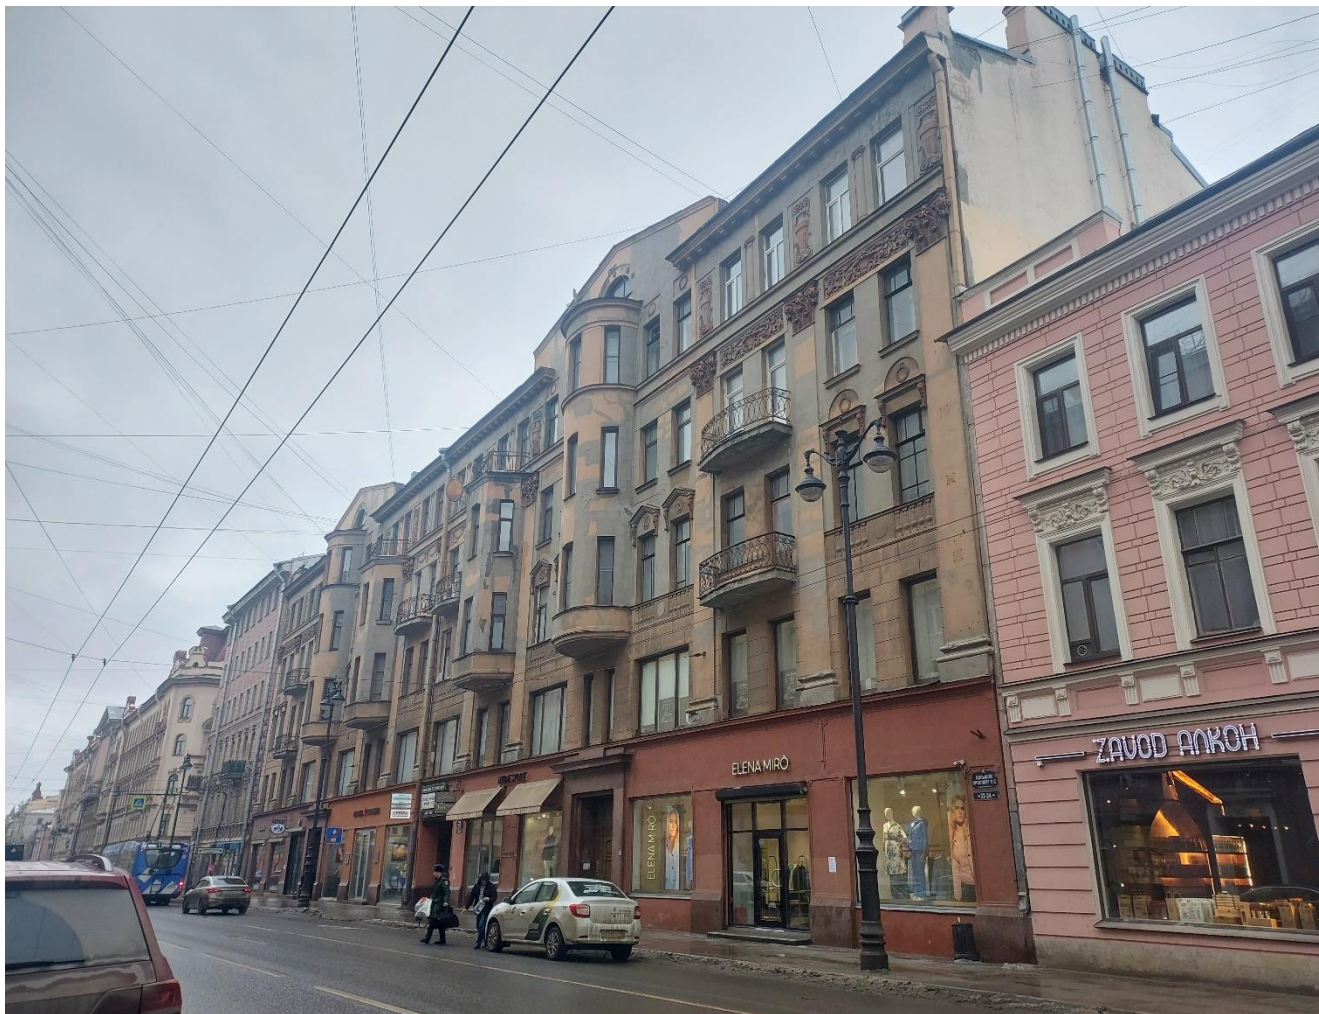
2. Выявленный объект культурного наследия «Дом В.И. Кольшко», расположенный по адресу: г. Санкт-Петербург, Петроградский район, Большой пр. П.С., д. 22-24. Общий вид на главный фасад с северо-востока. Дата съемки: 06.03.2023 г.

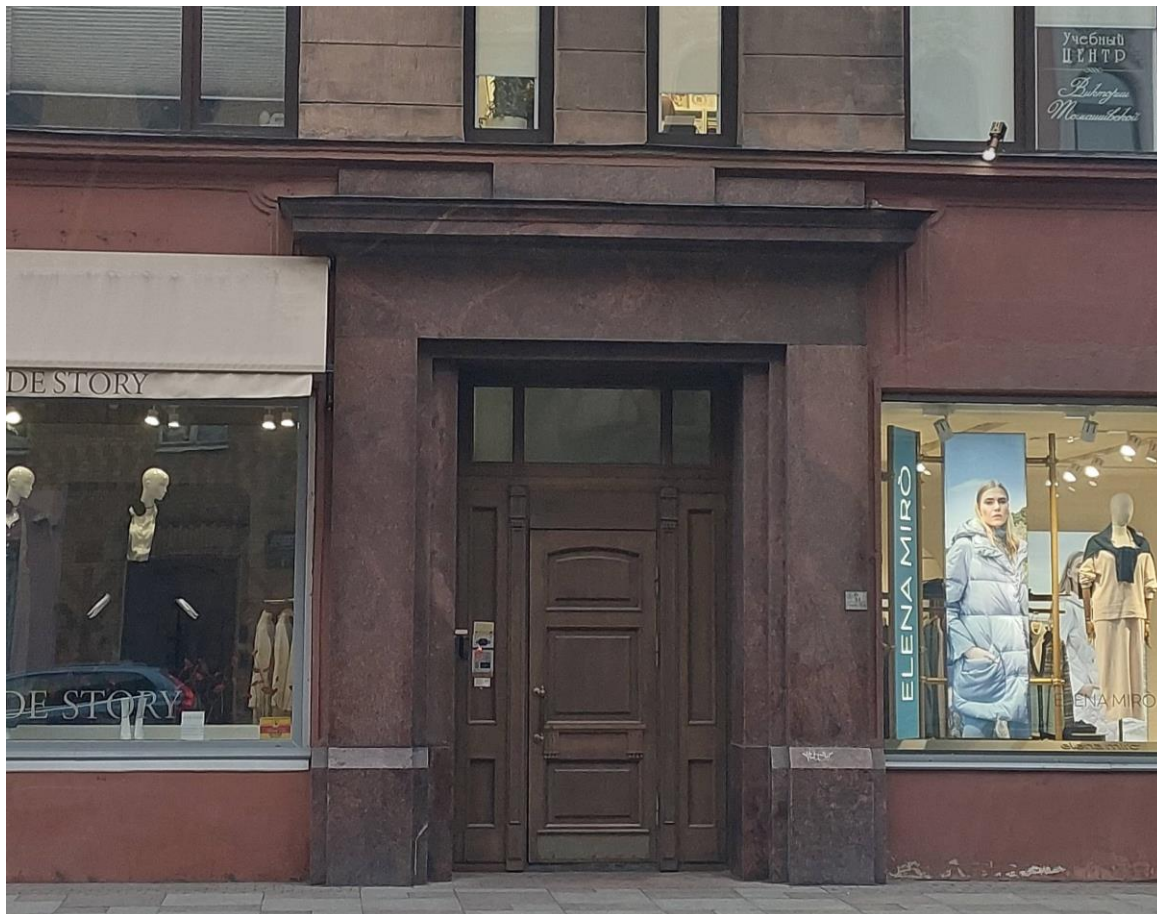
3. Выявленный объект культурного наследия «Дом В.И. Кольшко», расположенный по адресу: г. Санкт-Петербург, Петроградский район, Большой пр. П.С., д. 22-24. Главный фасад. Вид на оформление дверного проема входа в парадную. Дата съемки: 06.03.2023 г.

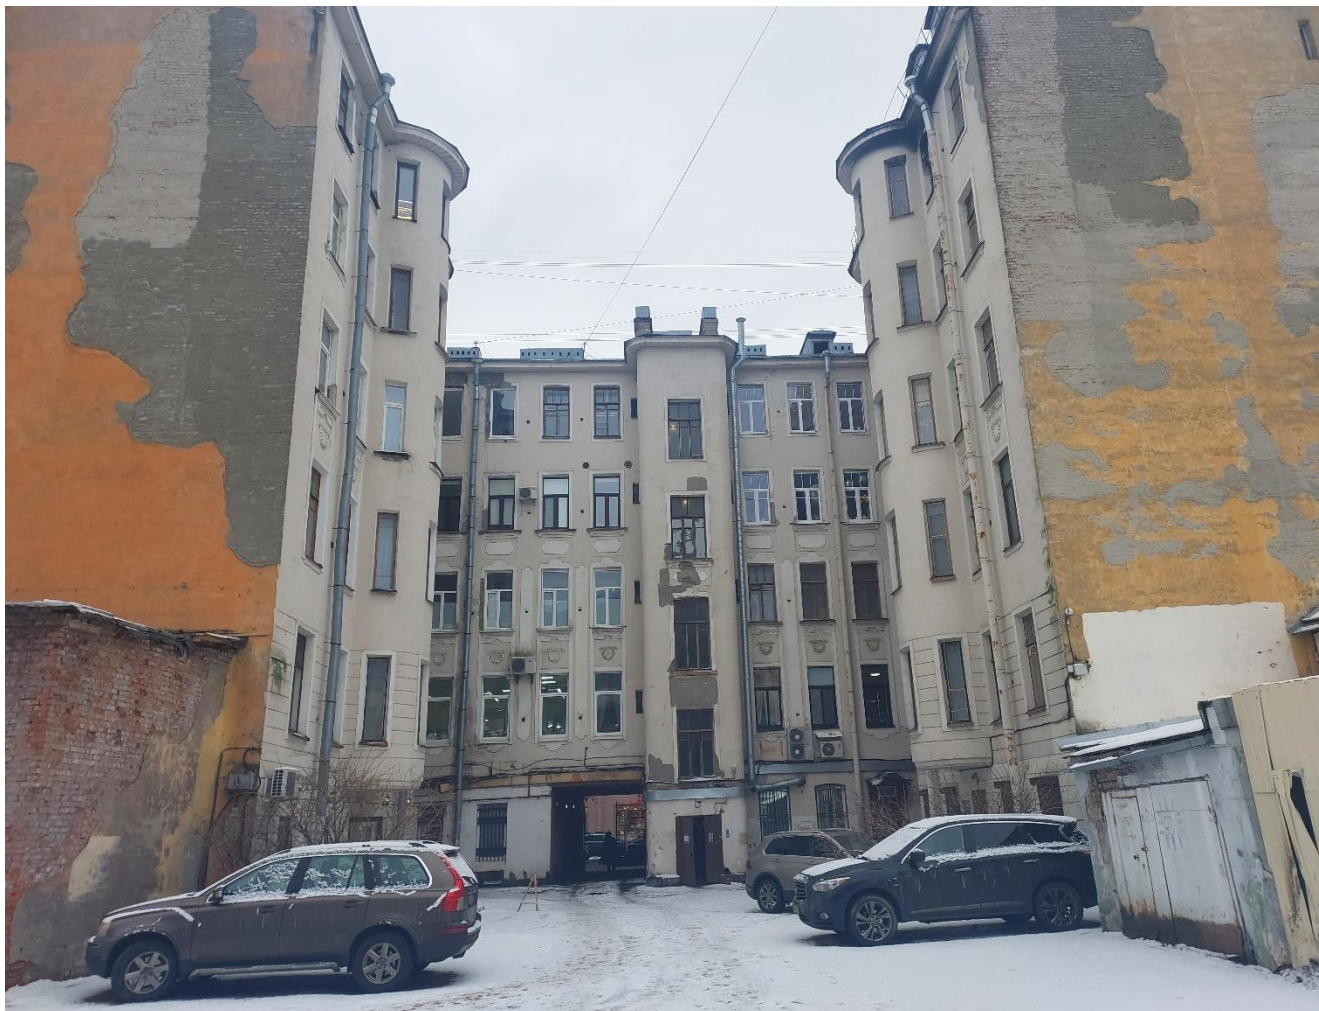
7. Выявленный объект культурного наследия «Дом В.И. Кольшко», расположенный по адресу: г. Санкт-Петербург, Петроградский район, Большой пр. П.С., д. 22-24. Общий вид на дворовые фасады центрального двора (главный корпус).

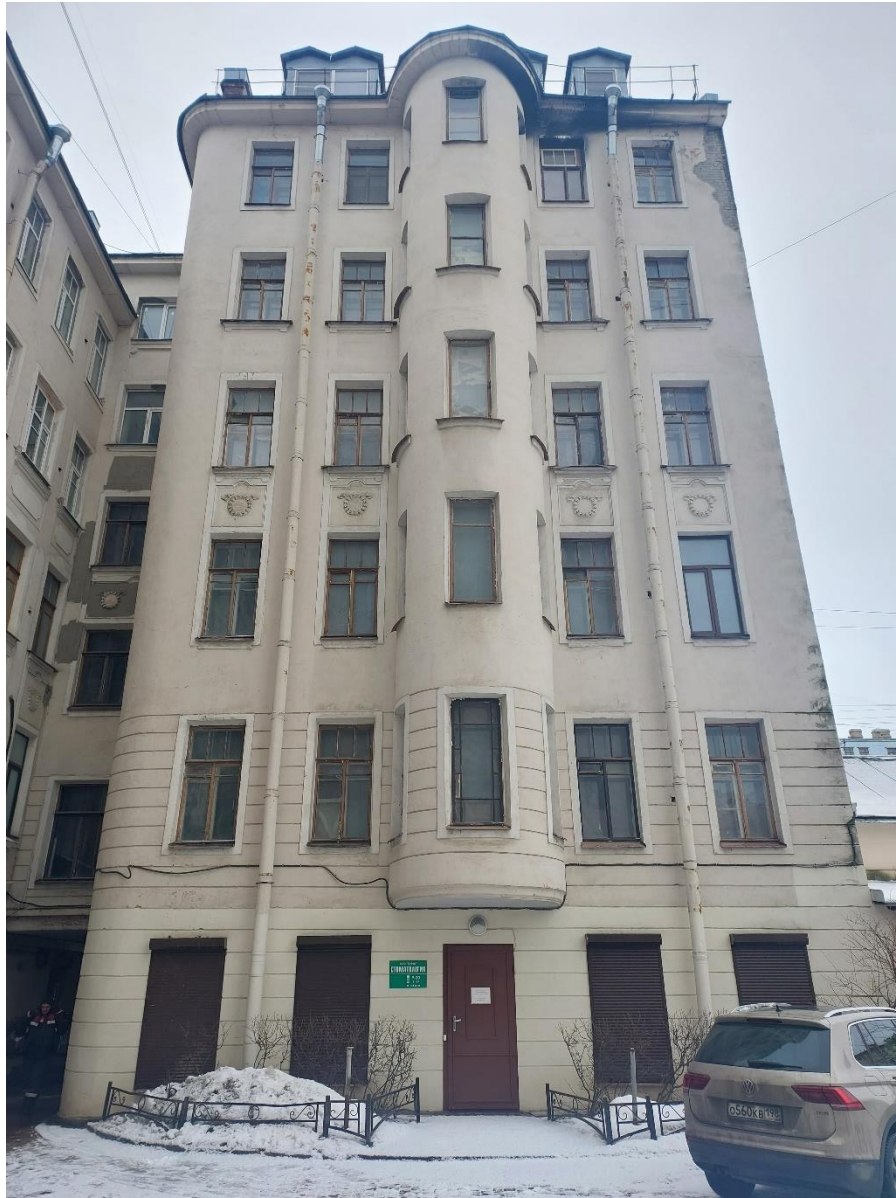
9. Выявленный объект культурного наследия «Дом В.И. Колышко», расположенный по адресу: г. Санкт-Петербург, Петроградский район, Большой пр. П.С., д. 22-24. Общий вид на дворовые фасады центрального двора (южный флигель).
Дата съемки: 06.03.2023 г.

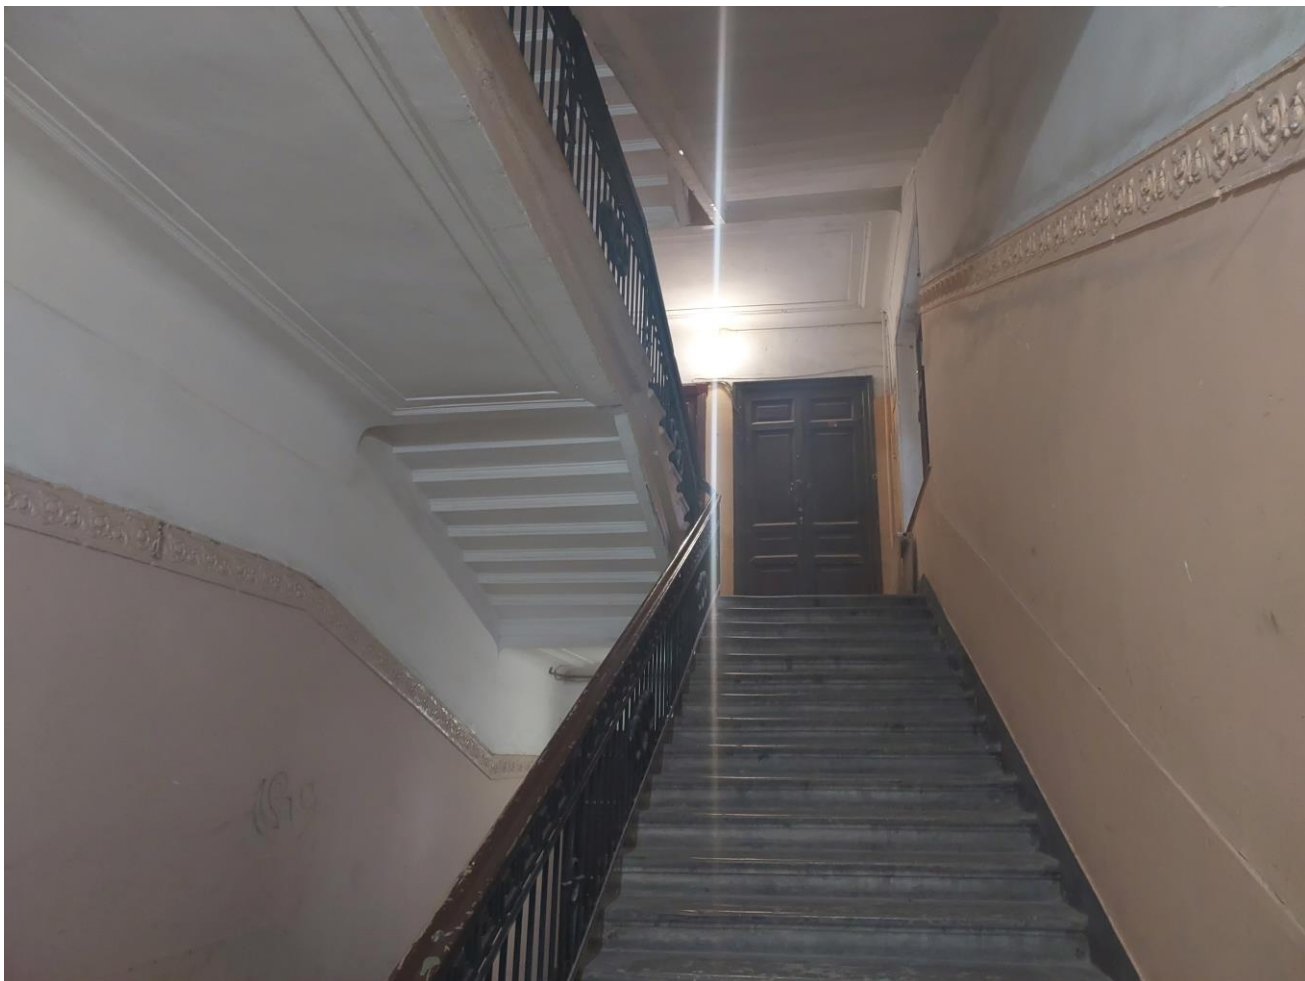
17. Выявленный объект культурного наследия «Дом В.И. Кольшко», расположенный по адресу: г. Санкт-Петербург, Петроградский район, Большой пр. П.С., д. 22-24. Общий вид на типовой пролет парадной лестничной клетки. Дата съемки: 06.03.2023 г.

По результатам визуального осмотра лестничных клеток зафиксированы сколы, выбоины и физический износ лестничных маршей; частичная утрата деревянного профилированного поручня, физический износ напольных покрытий вестибюля и междуэтажных площадок, дефекты штукатурного и красочного слоев стен и потолков, неудовлетворительное состояние деревянных оконных заполнений.

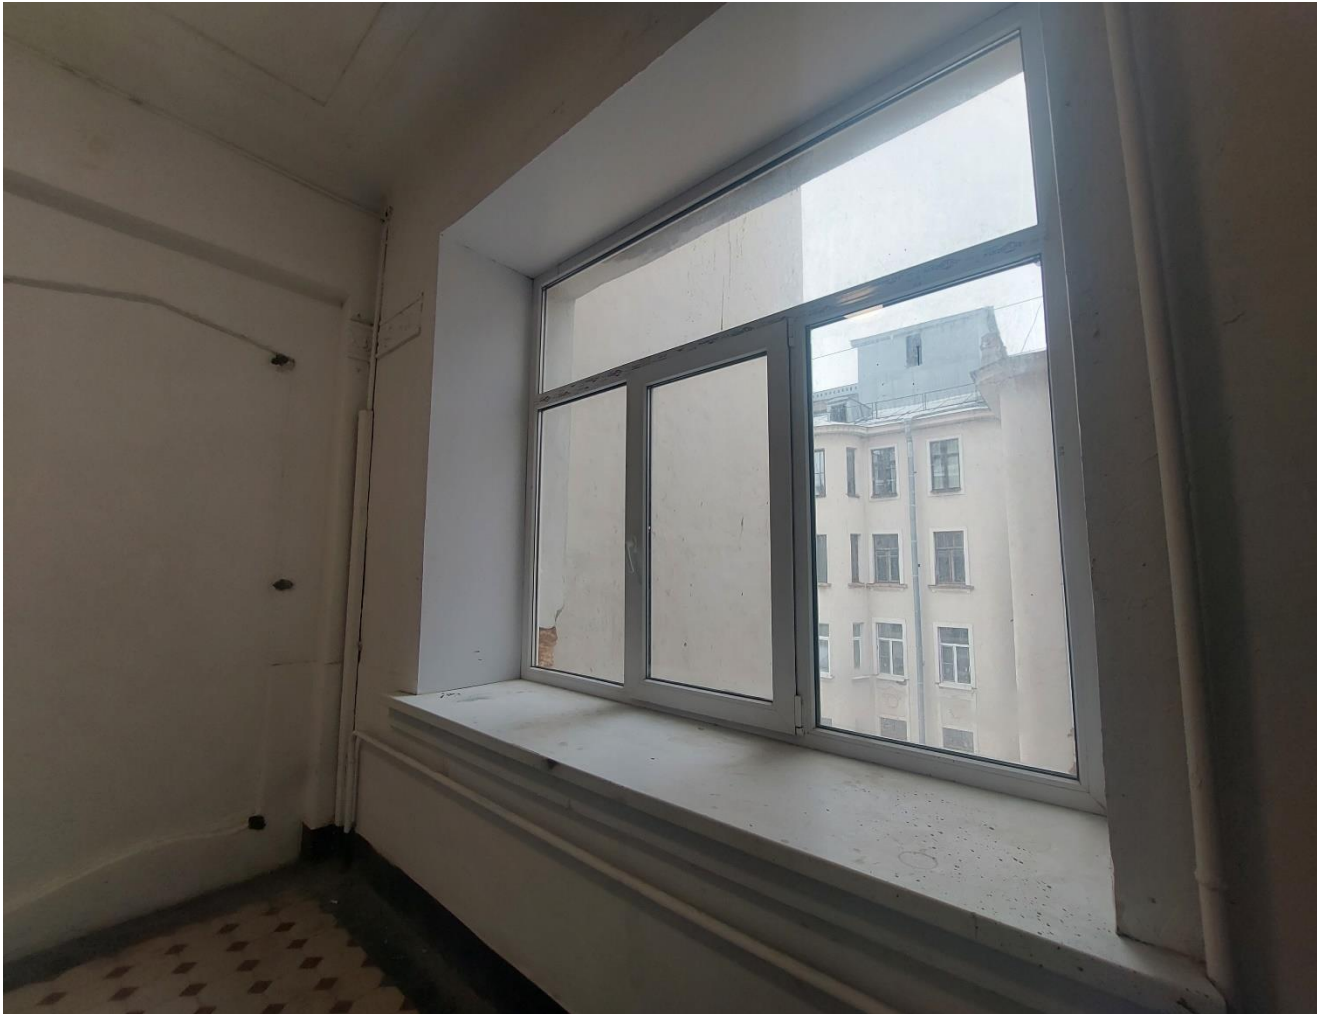
20. Выявленный объект культурного наследия «Дом В.И. Колышко», расположенный по адресу: г. Санкт-Петербург, Петроградский район, Большой пр. П.С., д. 22-24. Помещение парадной лестничной клетки. Вид на оконный проем. Дата: 06.03.2023 г.

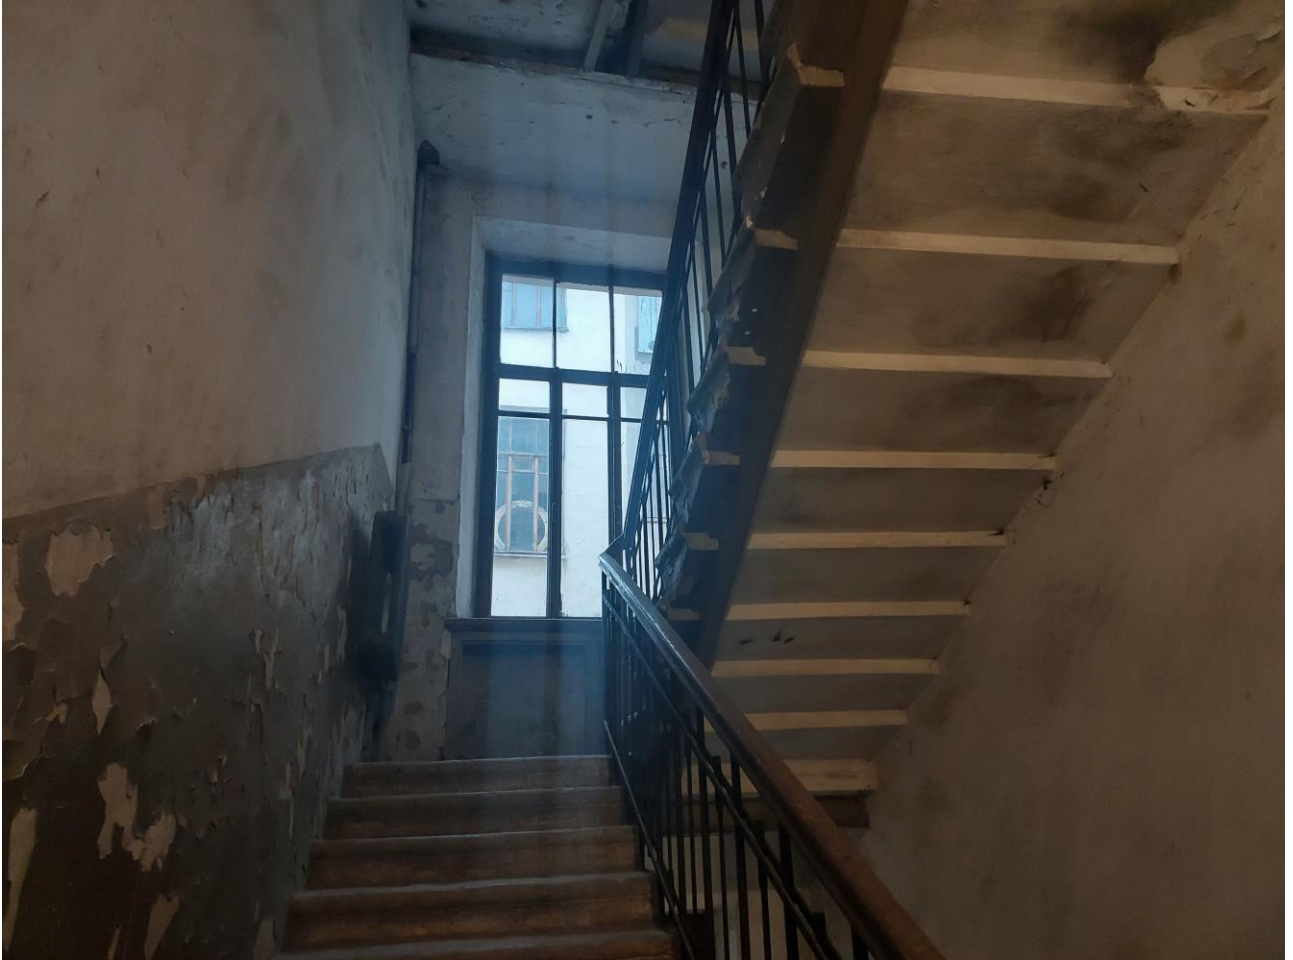
21. Выявленный объект культурного наследия «Дом В.И. Кольшко», расположенный по адресу: г. Санкт-Петербург, Петроградский район, Большой пр. П.С., д. 22-24. Общий вид типовой пролет черной лестничной клетки. Дата съемки: 06.03.2023 г.

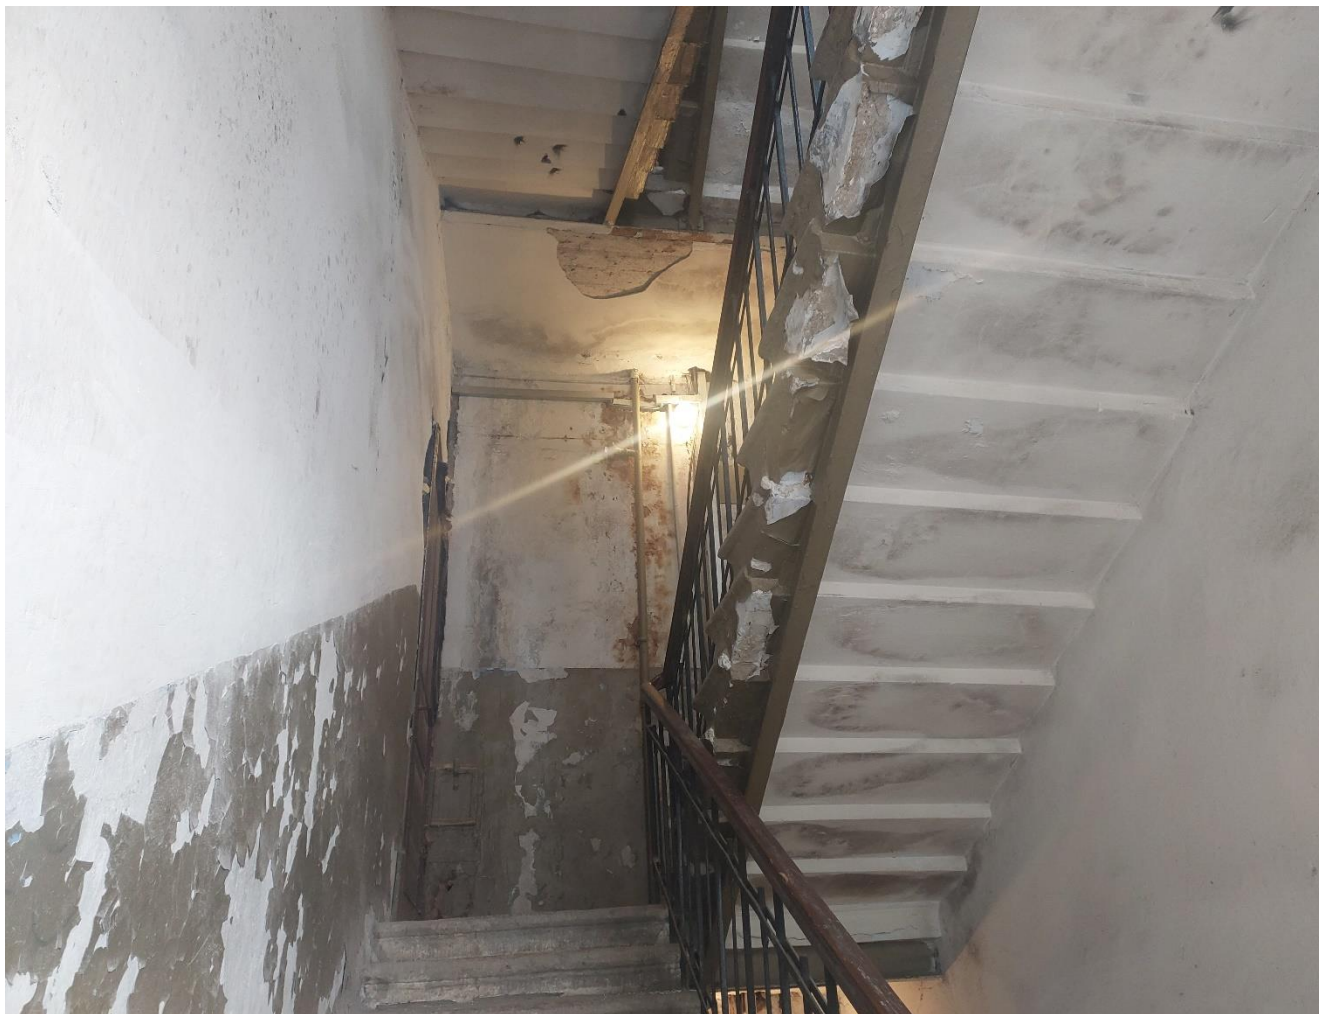
22. Выявленный объект культурного наследия «Дом В.И. Кольшко», расположенный по адресу: г. Санкт-Петербург, Петроградский район, Большой пр. П.С., д. 22-24. Общий вид на типовой пролет черной лестничной клетки. Дата съемки: 06.03.2023 г.

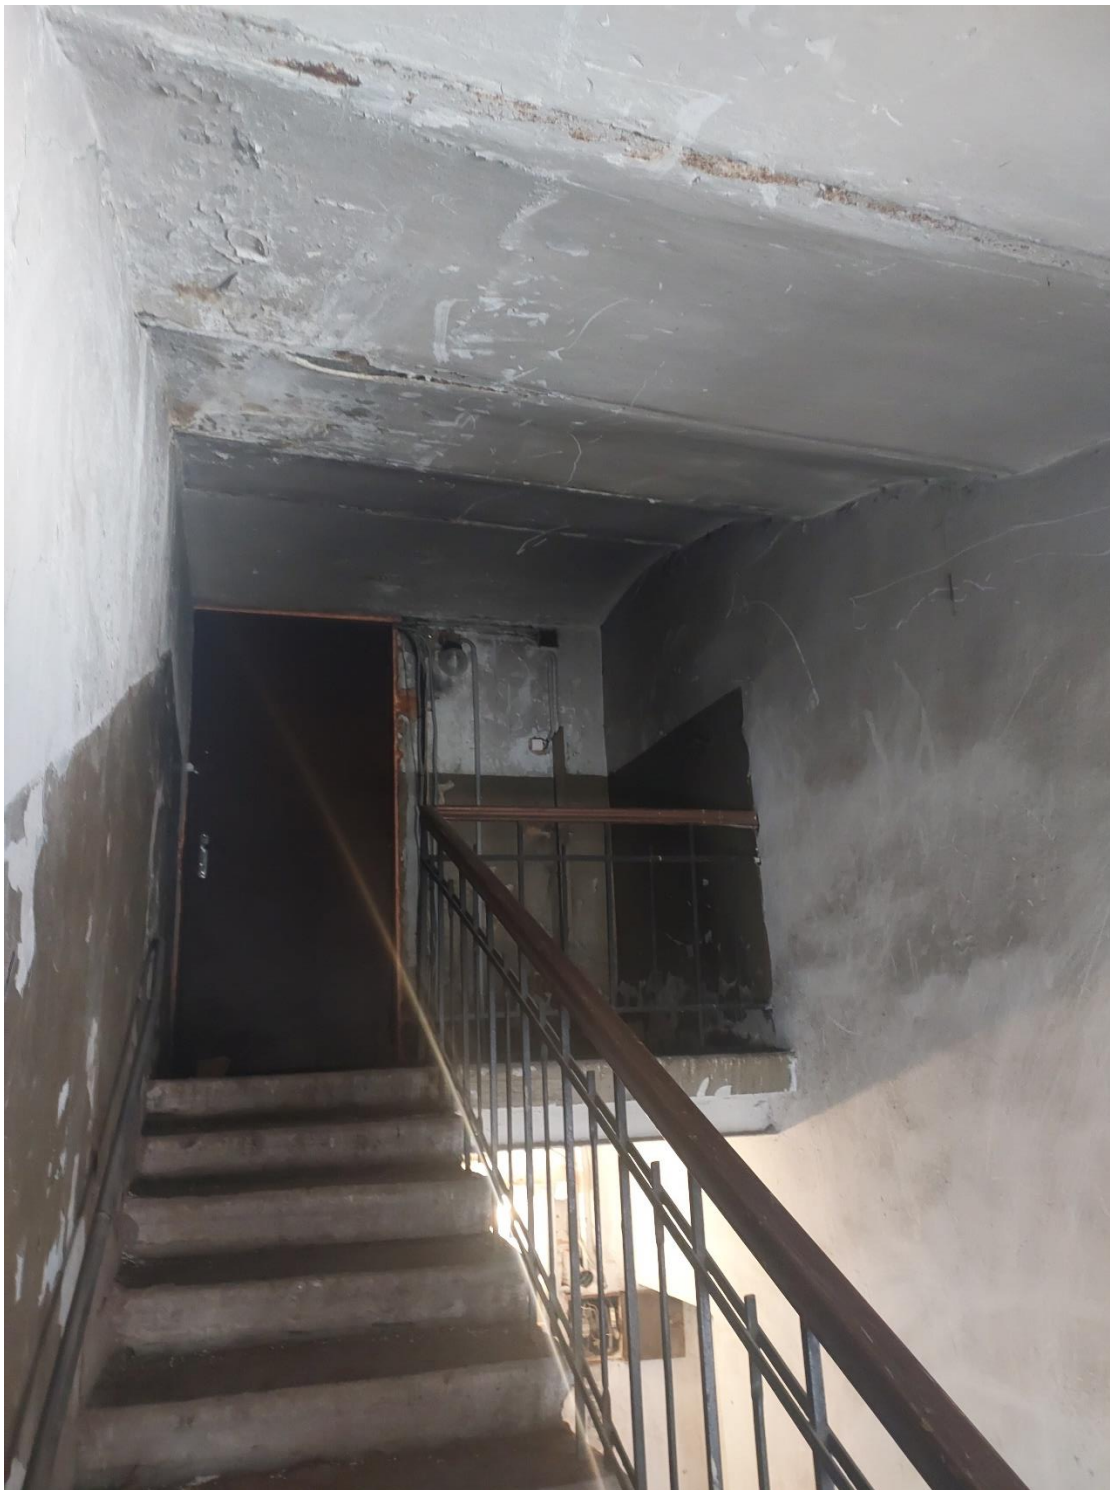
23. Выявленный объект культурного наследия «Дом В.И. Колышко», расположенный по адресу: г. Санкт-Петербург, Петроградский район, Большой пр. П.С., д. 22-24. Вид на перекрытие черной лестничной клетки. Дата съемки: 06.03.2023 г.

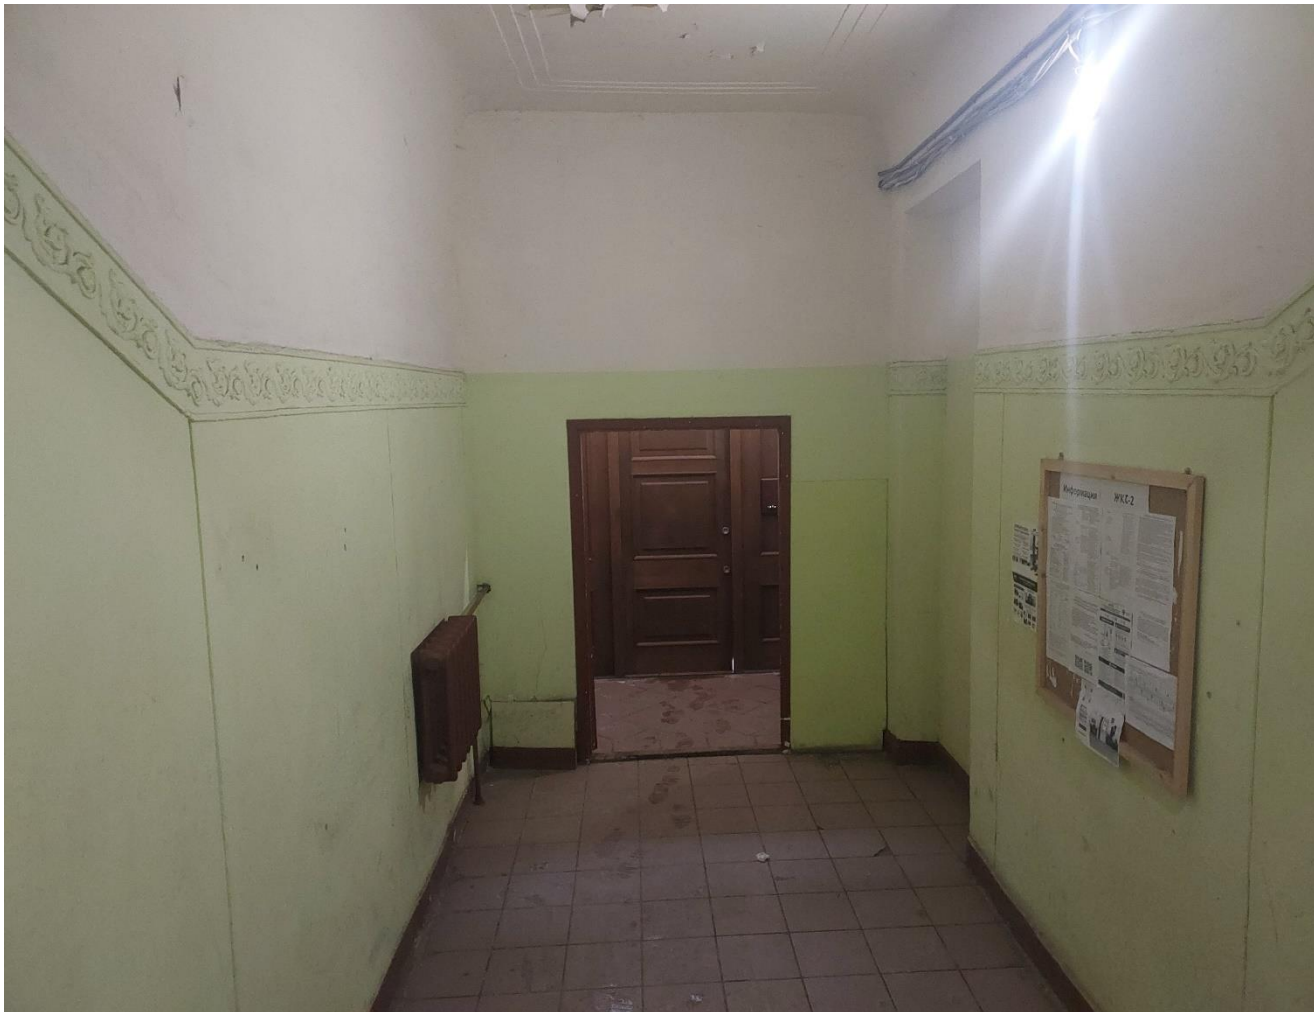
24. Выявленный объект культурного наследия «Дом В.И. Колышко», расположенный по адресу: г. Санкт-Петербург, Петроградский район, Большой пр. П.С., д. 22-24. Общий вид на вестибюль парадной лестничной клетки. Дверной проем. Дата съемки: 06.03.2023 г.

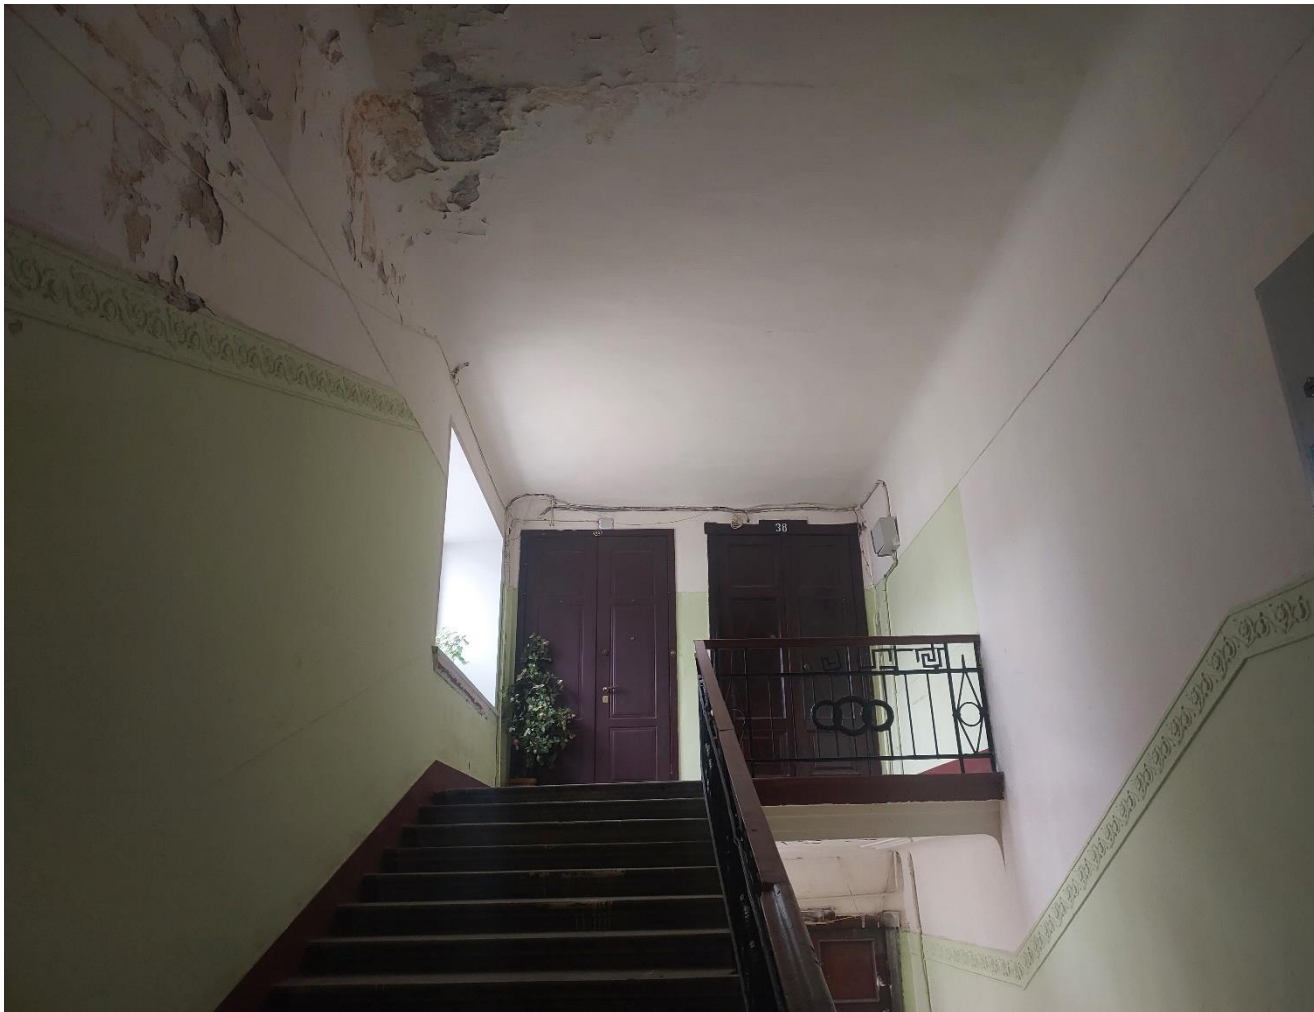
26. Выявленный объект культурного наследия «Дом В.И. Колышко», расположенный по адресу: г. Санкт-Петербург, Петроградский район, Большой пр. П.С., д. 22-24. Вид на перекрытие парадной лестничной клетки. Дата съемки: 06.03.2023 г.

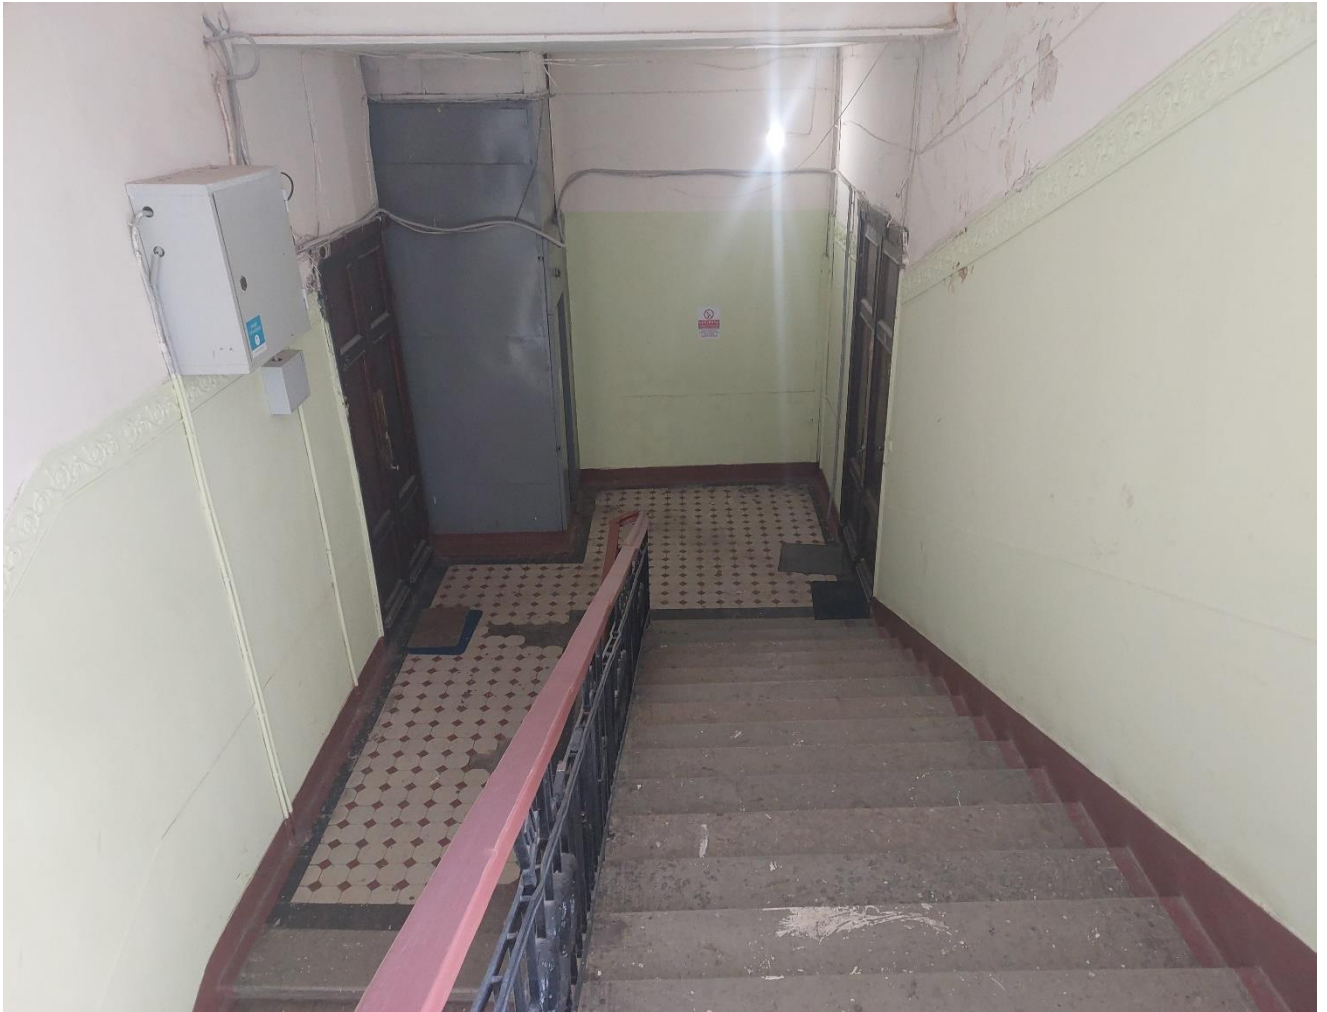
27. Выявленный объект культурного наследия «Дом В.И. Колышко», расположенный по адресу: г. Санкт-Петербург, Петроградский район, Большой пр. П.С., д. 22-24. Общий вид на типовой пролет парадной лестничной клетки. Дата съемки: 06.03.2023 г.

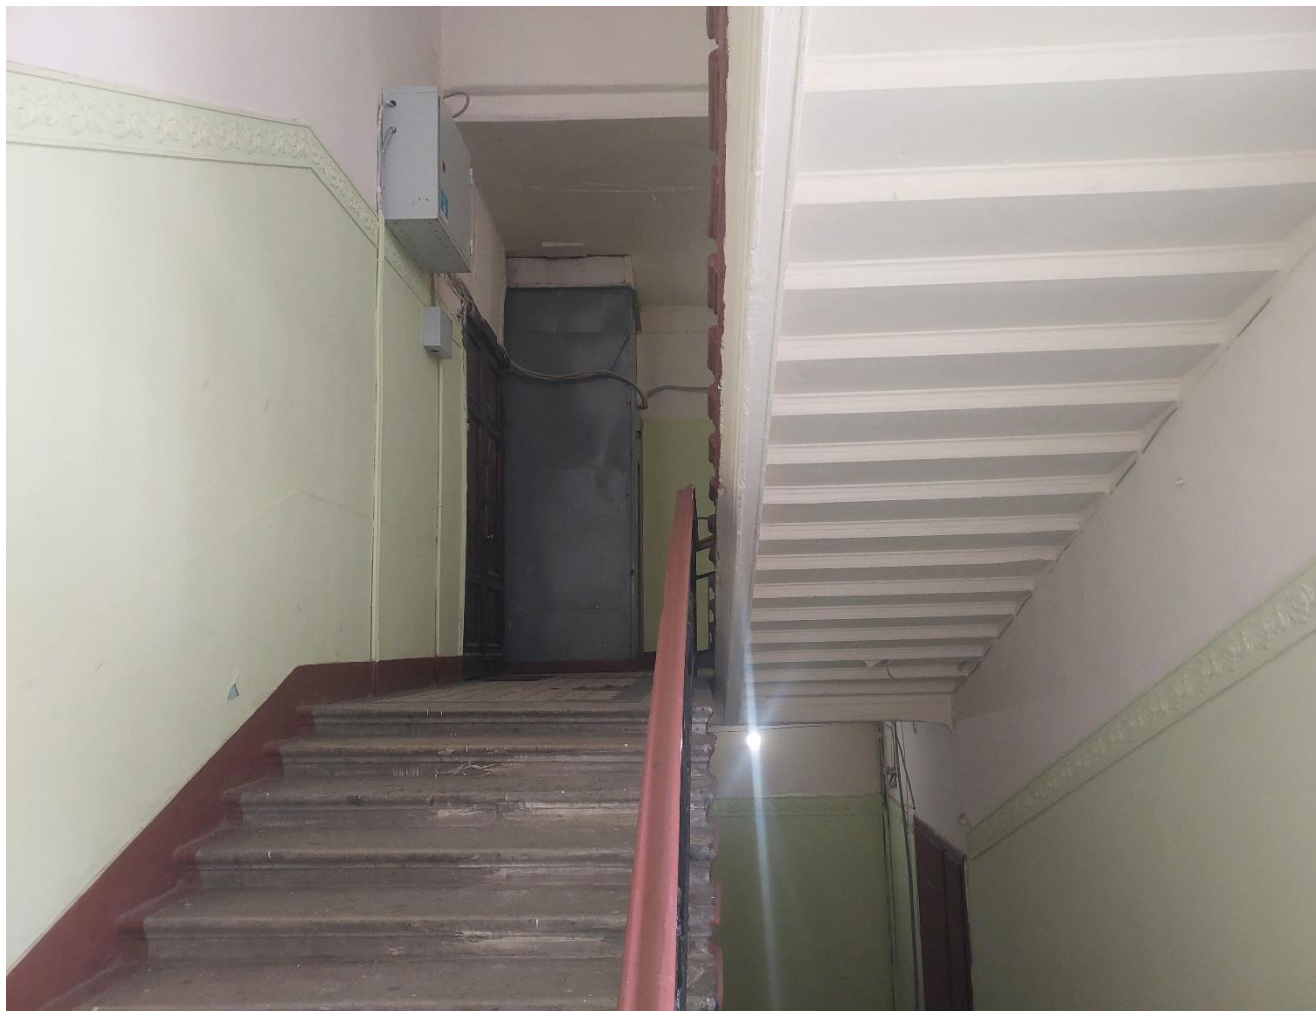
28. Выявленный объект культурного наследия «Дом В.И. Колышко», расположенный по адресу: г. Санкт-Петербург, Петроградский район, Большой пр. П.С., д. 22-24. Общий вид на типовой пролет парадной лестничной клетки. Дата съемки: 06.03.2023 г.
