АКТ

по результатам государственной историко-культурной экспертизы
выявленного объекта культурного наследия «Дом В.И.Кольшко»,
расположенного по адресу: Санкт-Петербург, Большой пр. П.С., 22-24, в целях
обоснования целесообразности включения в Единый государственный реестр
объектов культурного наследия (памятников истории и культуры) народов
Российской Федерации

Обоснование целесообразности включения выявленного объекта культурного наследия «Дом В.И.Колышко», расположенного по адресу: Санкт-Петербург, Большой пр. П.С., 22-24, в Единый государственный реестр объектов культурного наследия (памятников истории и культуры) народов Российской Федерации.

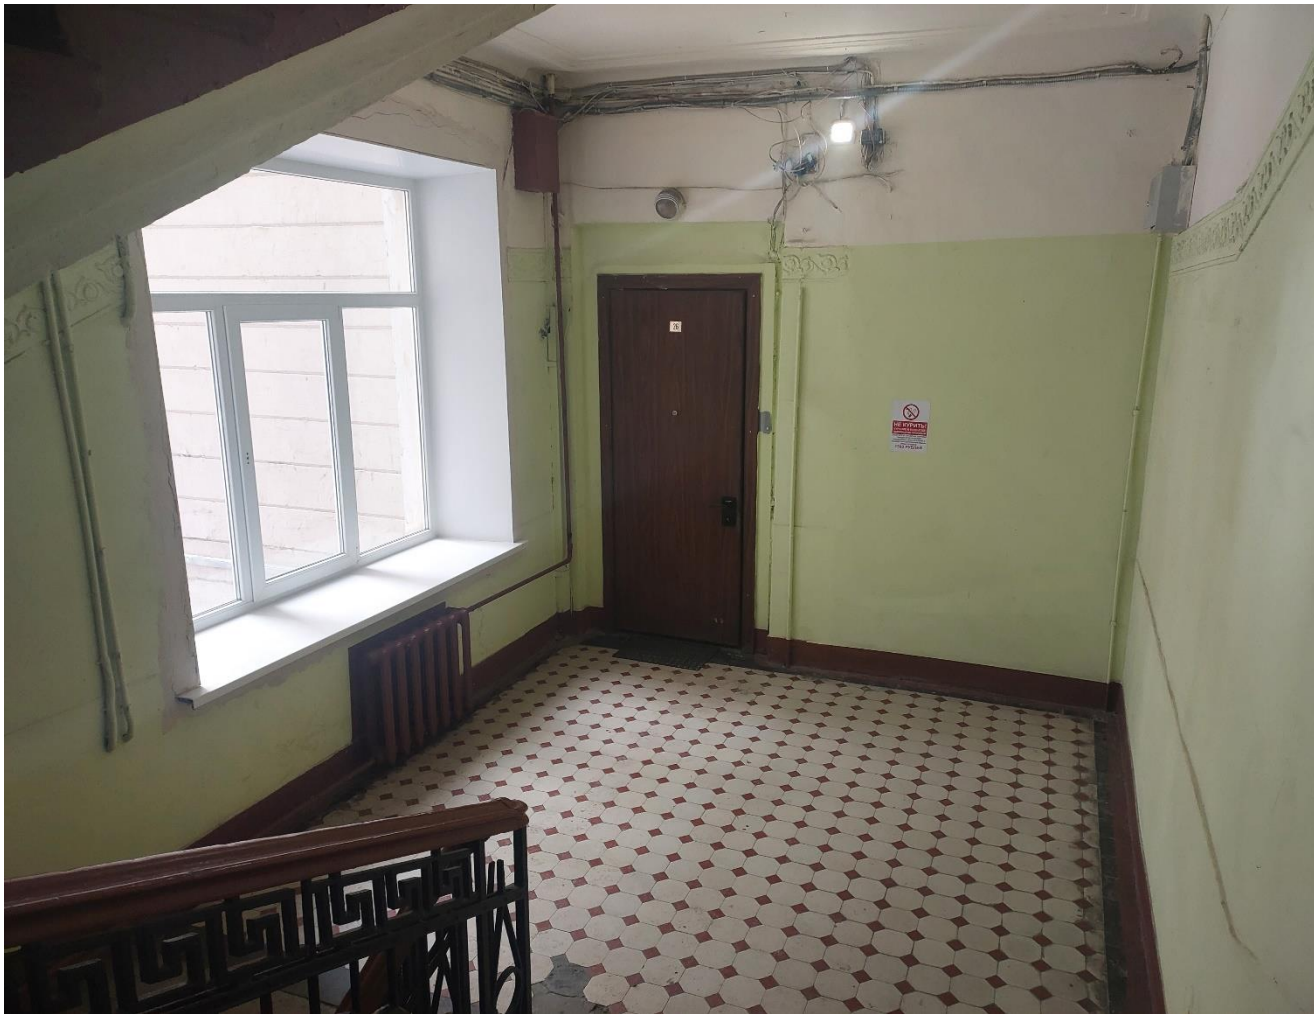
29. Выявленный объект культурного наследия «Дом В.И. Колышко», расположенный по адресу: г. Санкт-Петербург, Петроградский район, Большой пр. П.С., д. 22-24. Общий вид на парадную лестничную клетку. Дата съемки: 06.03.2023 г.

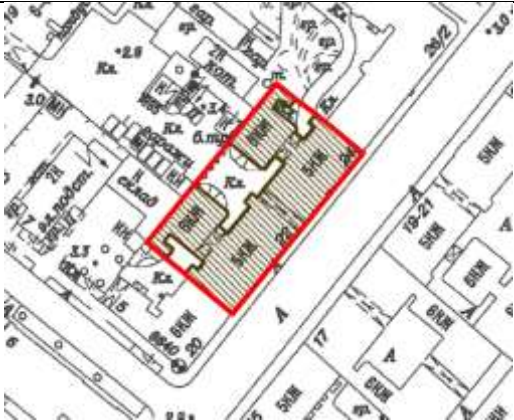
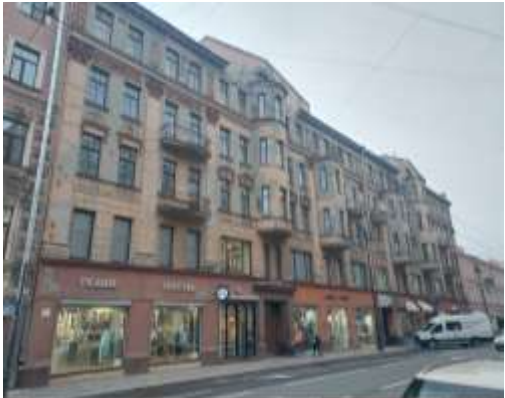
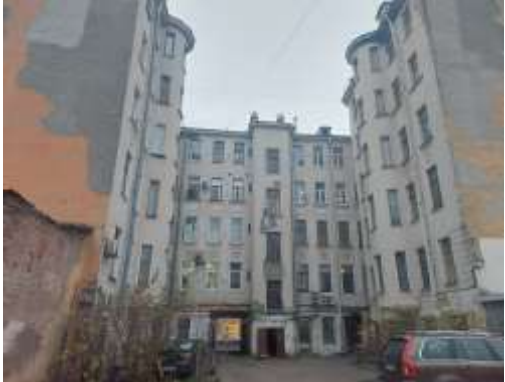
№ п/п	Видовая принадлежность предмета охраны	Предмет охраны	Фотофиксация
1	2	3	4
1	Объемно-пространственное решение:	<p>историческое местоположение, габариты и конфигурация лицевого и дворовых корпусов, включая три воротных проезда с прямоугольными завершениями и плоскими перекрытиями;</p> <p>исторические конфигурация и габариты крыши (скатная);</p> <p>покрытие кровли (металл);</p>

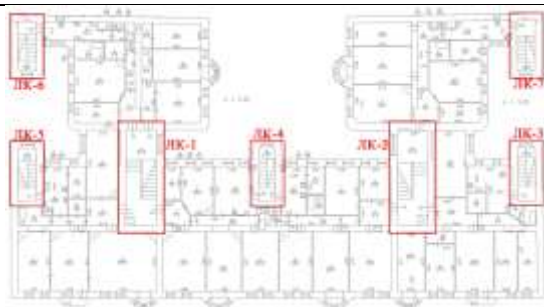
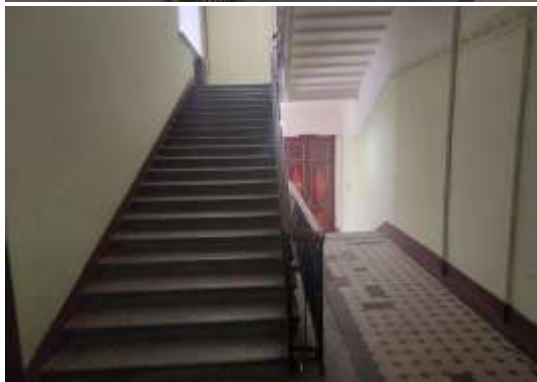
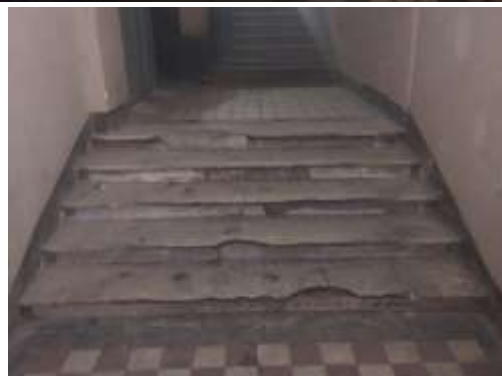
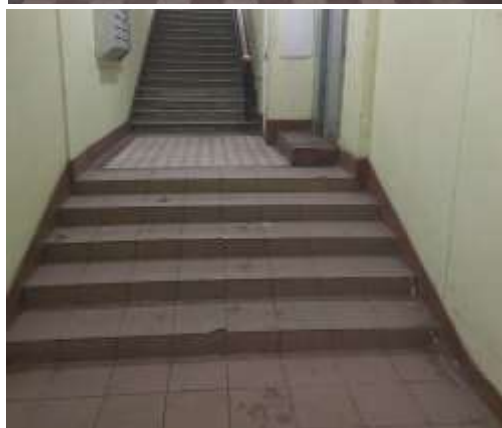
местоположение, тип
(междустенная) и конфигурация,
материал (известняк)
исторической лестницы
вестибюлей*;

*в вестибюле парадной лестничной
клетки ЛК-2 ступени отделаны плиткой;

<p>пять черных лестниц (ЛК-3, ЛК-4, ЛК-5, ЛК-6, ЛК-7) – конструкция (по косоурам), конфигурация (двухмаршевая), материал ступеней (известняк).</p>	 
3	<p>Объемно-планировочное решение:</p>	<p>историческое объемно-планировочное решение в габаритах капитальных стен;</p>	
4	<p>Архитектурно-художественное решение фасадов:</p>	<p>оформление фасадов с использованием приемов неоклассицизма;</p> <p><u>Лицевой фасад:</u></p> <p>материал и характер фасадной поверхности (гранитные гладкие цоколь и парадные порталы, гладкая штукатурка);</p> <p>прямоугольный руст в уровне 2-го этажа;</p> <p>историческое цветовое решение фасада (в два тона: охра и терракота);</p> <p>оконные и дверные* проемы – местоположение, габариты, конфигурация (прямоугольная, полукруглая в уровне полуфронтон);</p> <p>исторический рисунок расстекловки и колер заполнения оконных проемов;</p> <p>*исторические дверные заполнения утрачены</p>

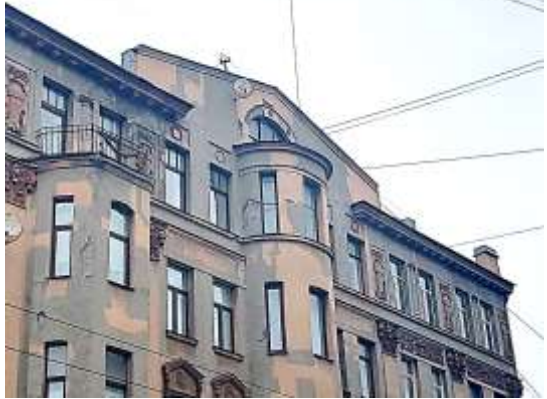
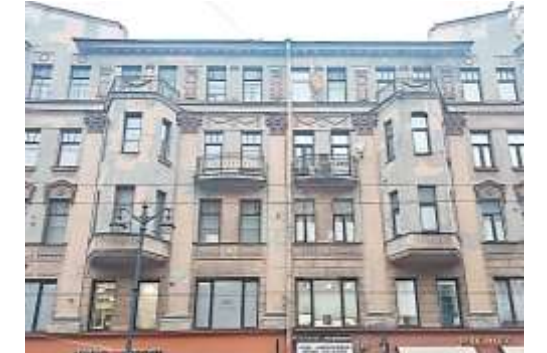
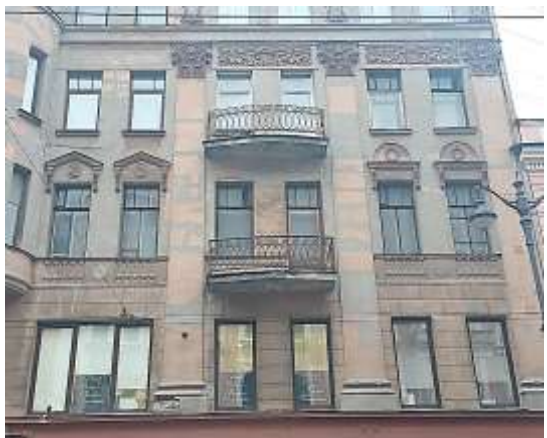
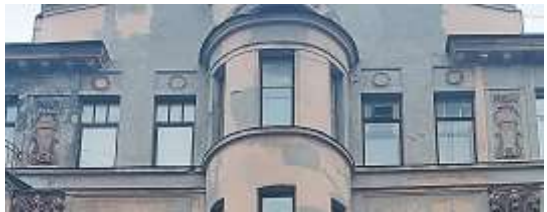
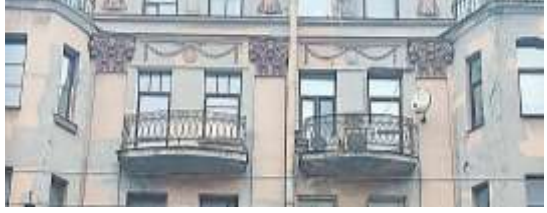
<p>эркеры: два полуциркульных в уровне 3-5-го этажей и два трапециевидных в уровне 3-4-го этажей;</p> <p>два полуфронтона;</p> <p>венчающий профилированный карнизный выступ с модульонами;</p> <p>пилястры композитного ордера в уровне 2-4-го этажей, пилястры ионического ордера в уровне 5-го этажа;</p> <p><u>оформление оконных проемов:</u> полуциркульные филенки с лепным декором в виде лавровых венков над окнами 3-го этажа;</p> <p>линейные и треугольные сандрики на лепных кронштейнах, лепные медальоны в уровне 3-го этажа;</p> <p>ложная балюстрада в подоконном пространстве в уровне 3-го этажа;</p> <p>прямоугольные филенки с лепным декором в виде лавровых венков над окнами 5-го этажа;</p> <p>лепные композиции в виде гирлянд над оконными проемами в уровне 4-го этажа;</p>

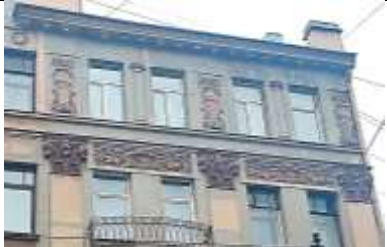
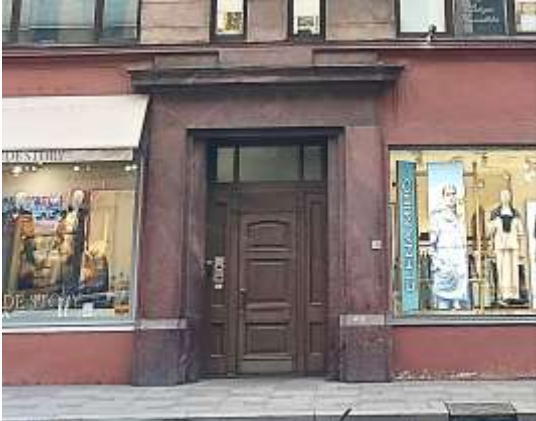
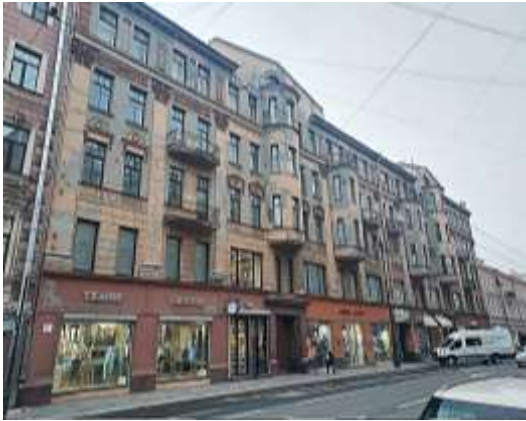
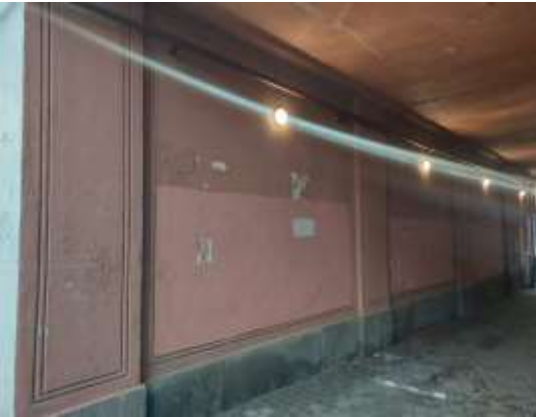
<p>панно над окнами 4-го этажа с рисунком растительного характера;</p> <p>панно с изображением ваз между окнами 5-го этажа;</p> <p>декоративное оформление двух исторических дверных проемов;</p> <p>восемь балконов (в том числе два на эркерах) с историческим ограждением;</p> <p>металлодекор: ограждение балконов;</p> <p>подоконные тяги в уровне 2-го и 5-го этажей;</p> <p>оформление проезда во двор – ниши с профилированным обрамлением;</p>
