Акт

по результатам государственной историко-культурной экспертизы
проектной документации на проведение работ по сохранению выявленного
объекта культурного наследия «Дом А.А. Кушелева» по адресу: г. Санкт-
Петербург, Римского-Корсакова пр., 1: «Проектная документация на проведение
работ по сохранению, квартиры № 11, в части перепланировки и переустройства
с устранением аварийности, в выявленном объекте культурного наследия «Дом
А.А. Кушелева» адрес: г. Санкт-Петербург, пр. Римского-Корсакова д. 1 лит. А
кв. 11», шифр: РК-1-11-2021, разработанной ООО «Стандарт Санкт-Петербург»
в 2021 году

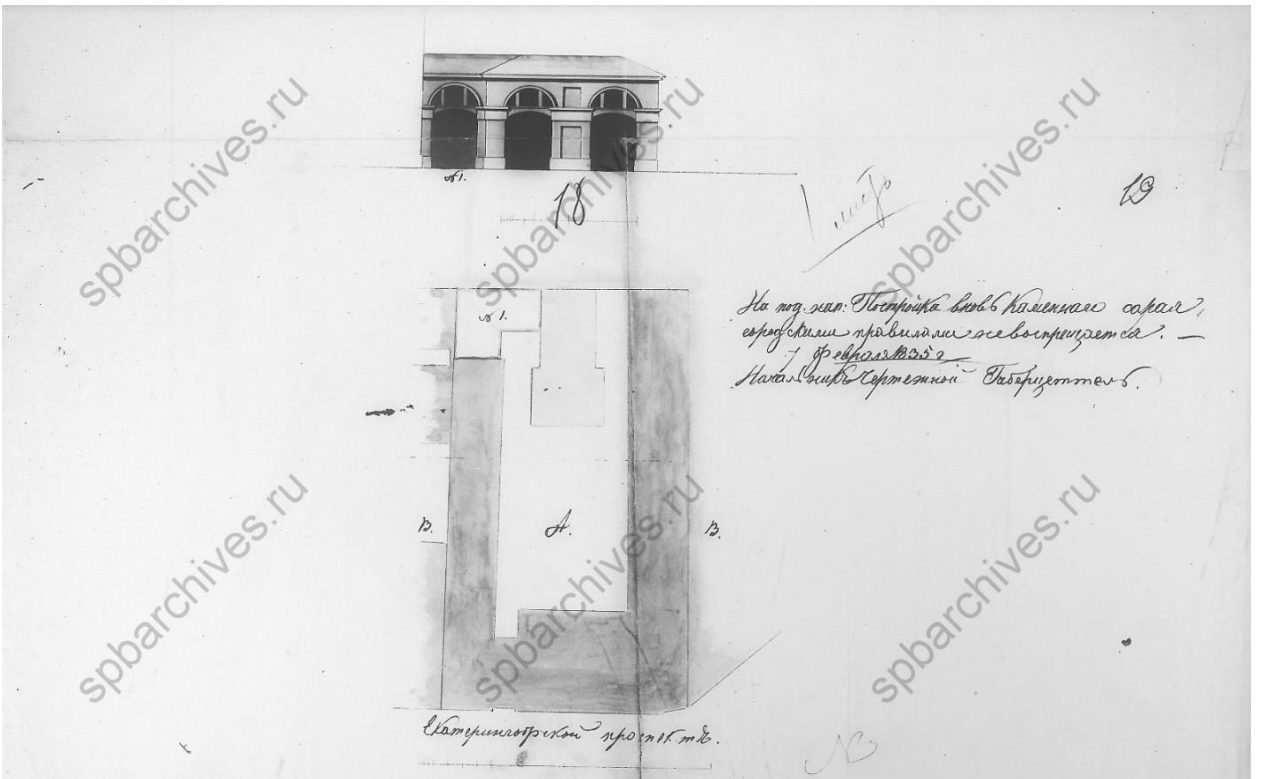
Илл. 10. Проект постройки каменного сарая (литера А). Фасад и план двора. 1835 г. (источник: ЦГИА СПб. Ф. 513. Оп. 102. Д. 9706).

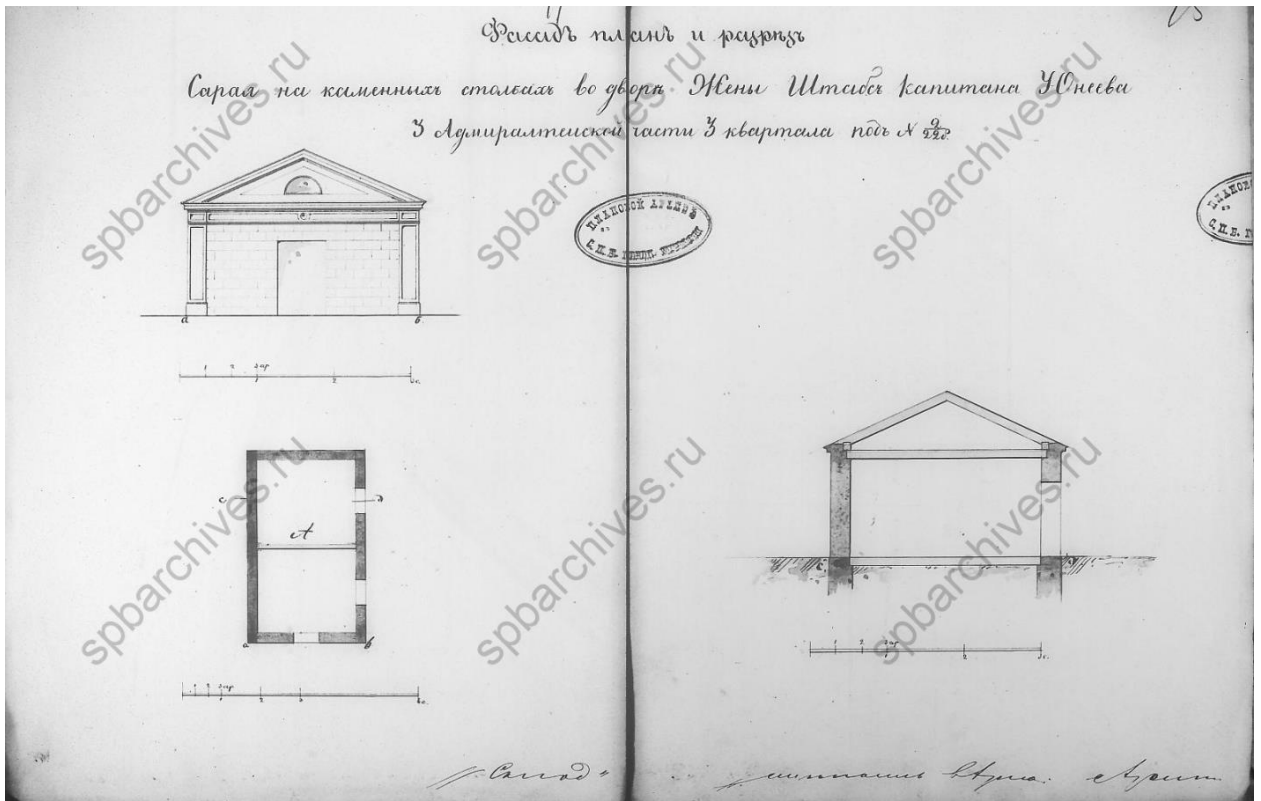
Илл. 12. Фасад план и разрез сарая на каменных столбах по дворе жены Штабс-капитана Юнеева, 1856 г. (источник: ЦГИА СПб. Ф. 513. Оп. 102. Д. 9706).

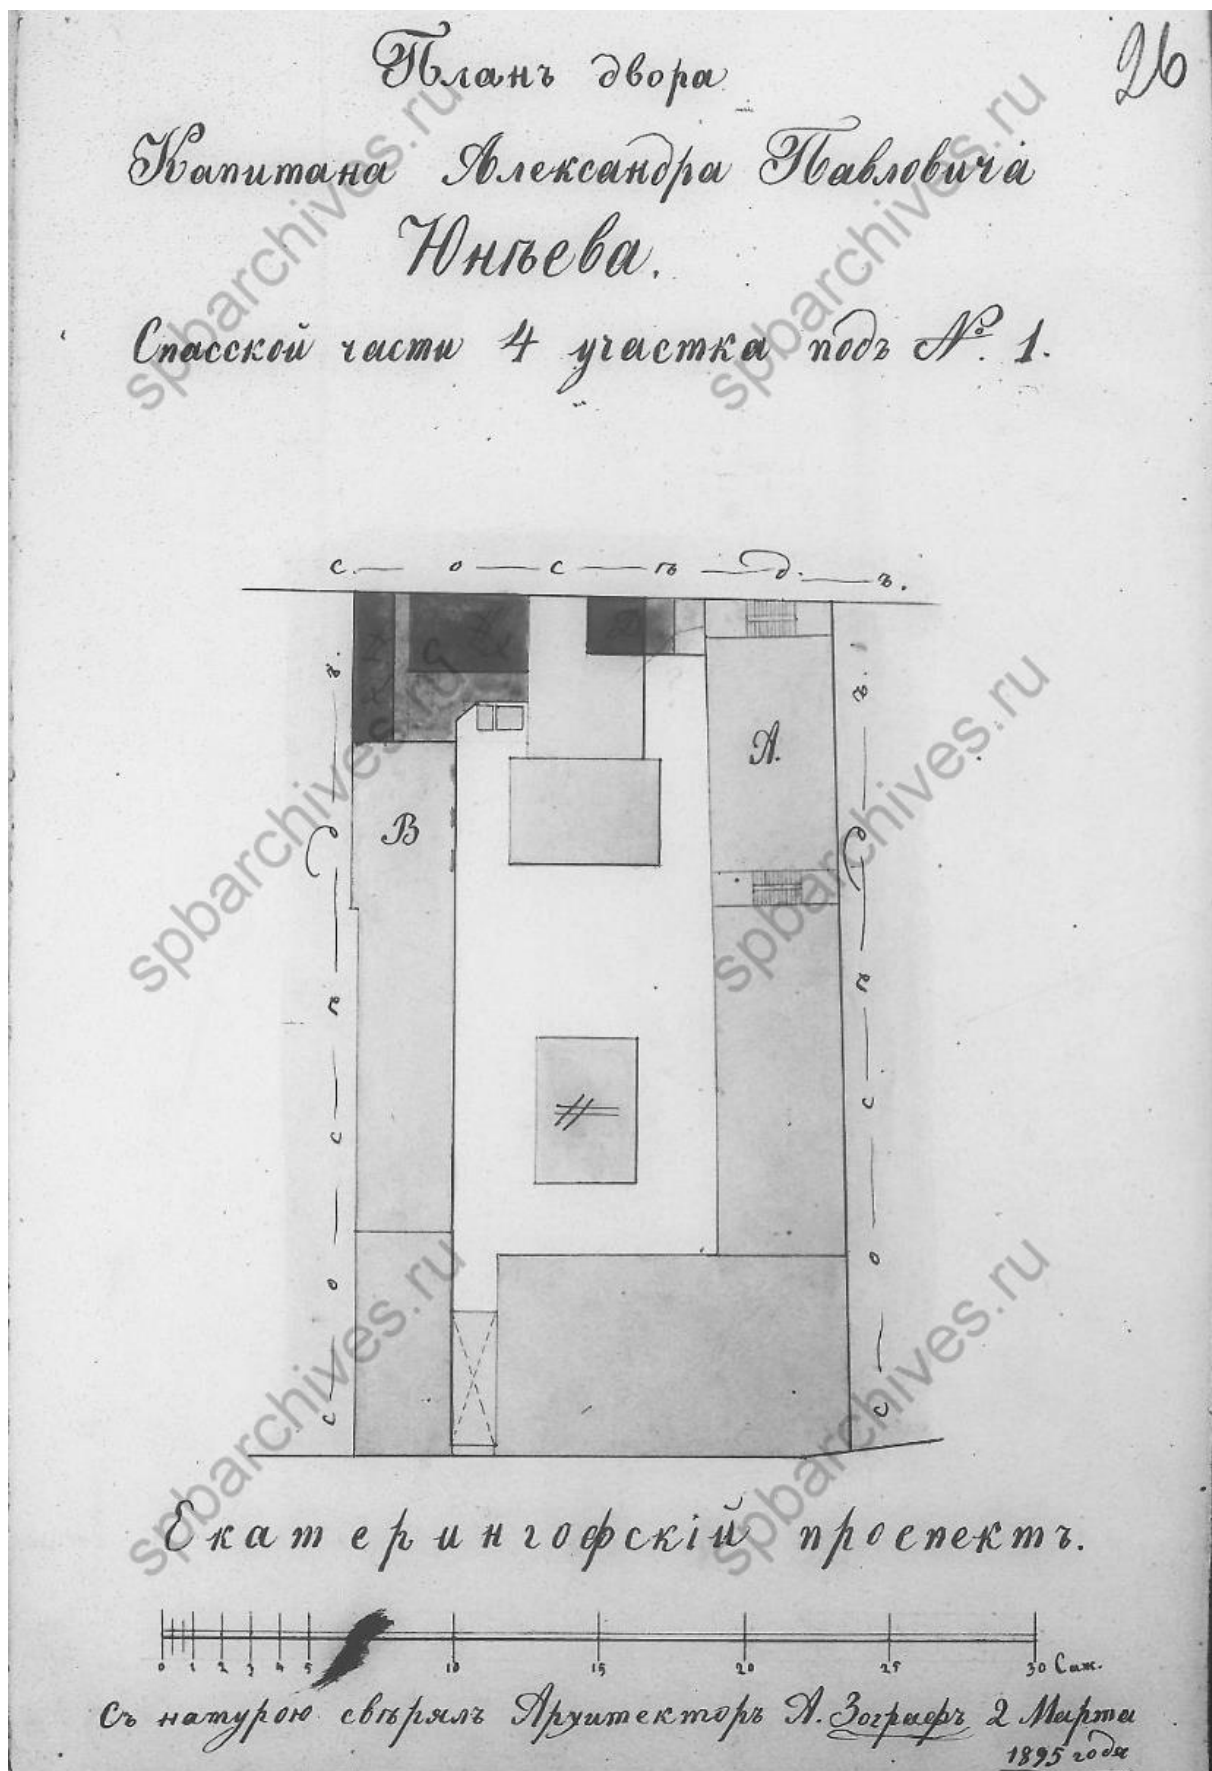
Илл. 16. План двора Капитана Александра Павловича Юнѣева. Проект постройки каменных нежилых служб (литера С) и перестройки лестницы (литера А), 1895 г. Архитектор А. Зограф. (источник: ЦГИА СПб. Ф. 513. Оп. 102. Д. 9706).

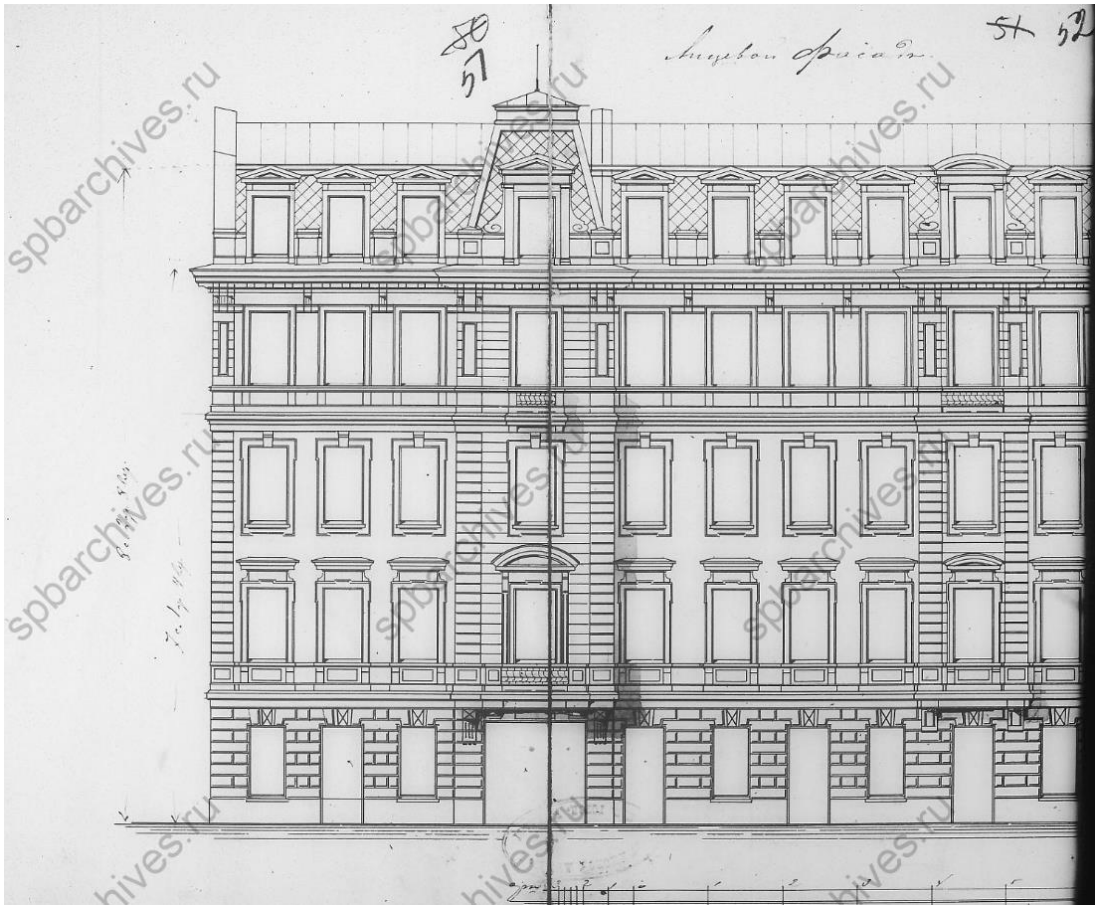
Илл. 19. Фрагмент лицевого фасада с надстройкой 4-го и мансардного этажей.
1899 г. (источник: ЦГИА СПб. Ф. 513. Оп. 102. Д. 9706).

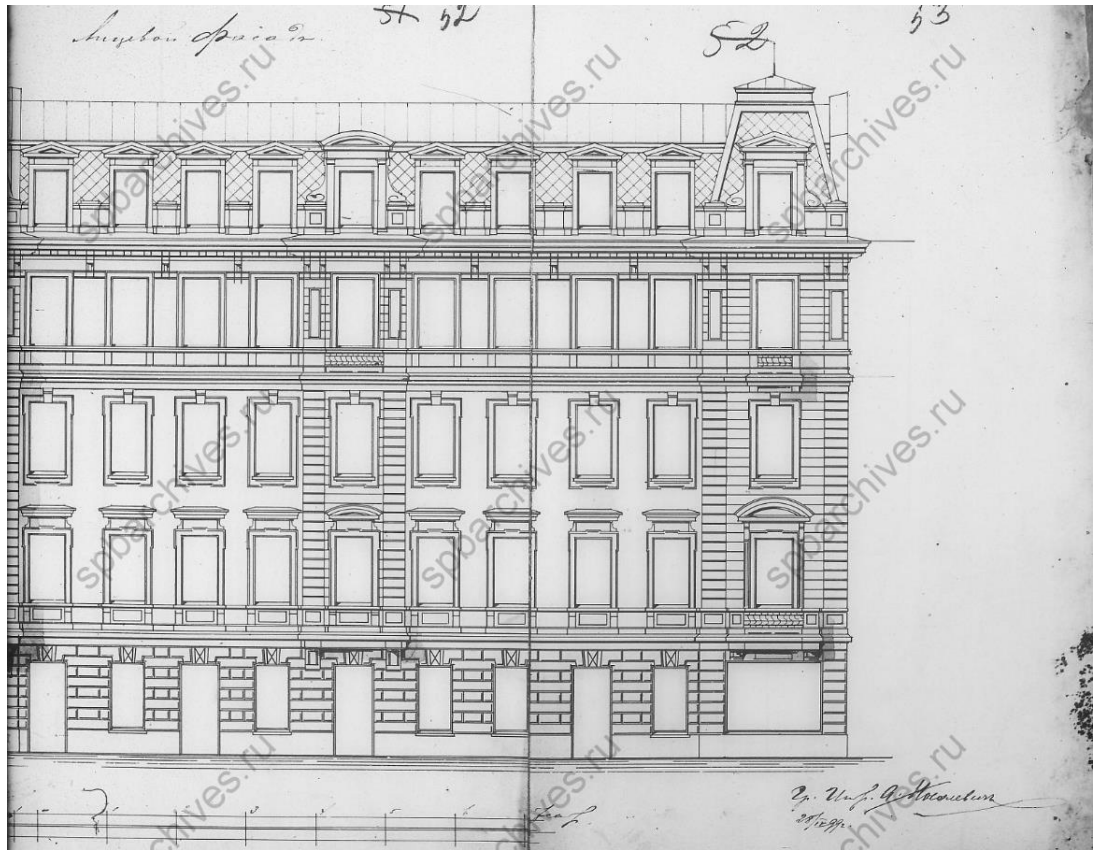
Илл. 20. Фрагмент лицевого фасада с надстройкой 4-го и мансардного этажей.
1899 г. (источник: ЦГИА СПб. Ф. 513. Оп. 102. Д. 9706).

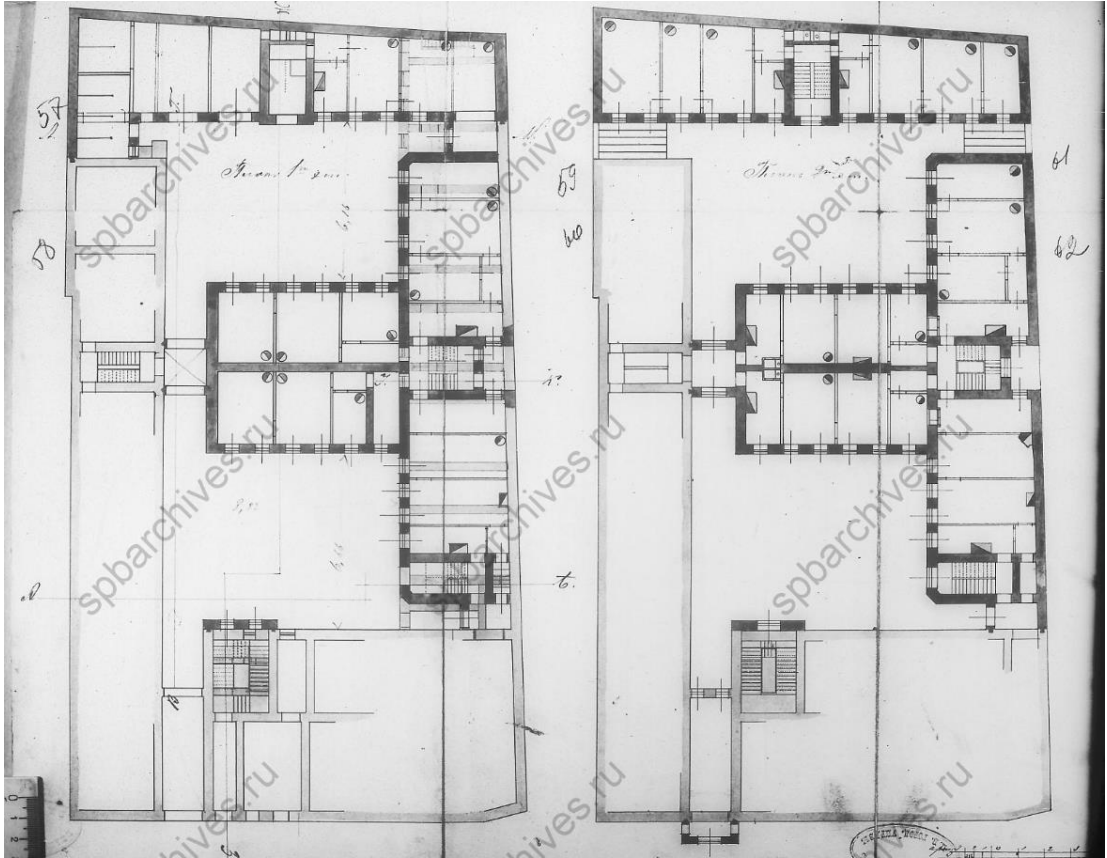
Илл. 23. Планы 1-го и 2-го этажей. 1899 г. (источник: ЦГИА СПб. Ф. 513. Оп. 102. Д. 9706).

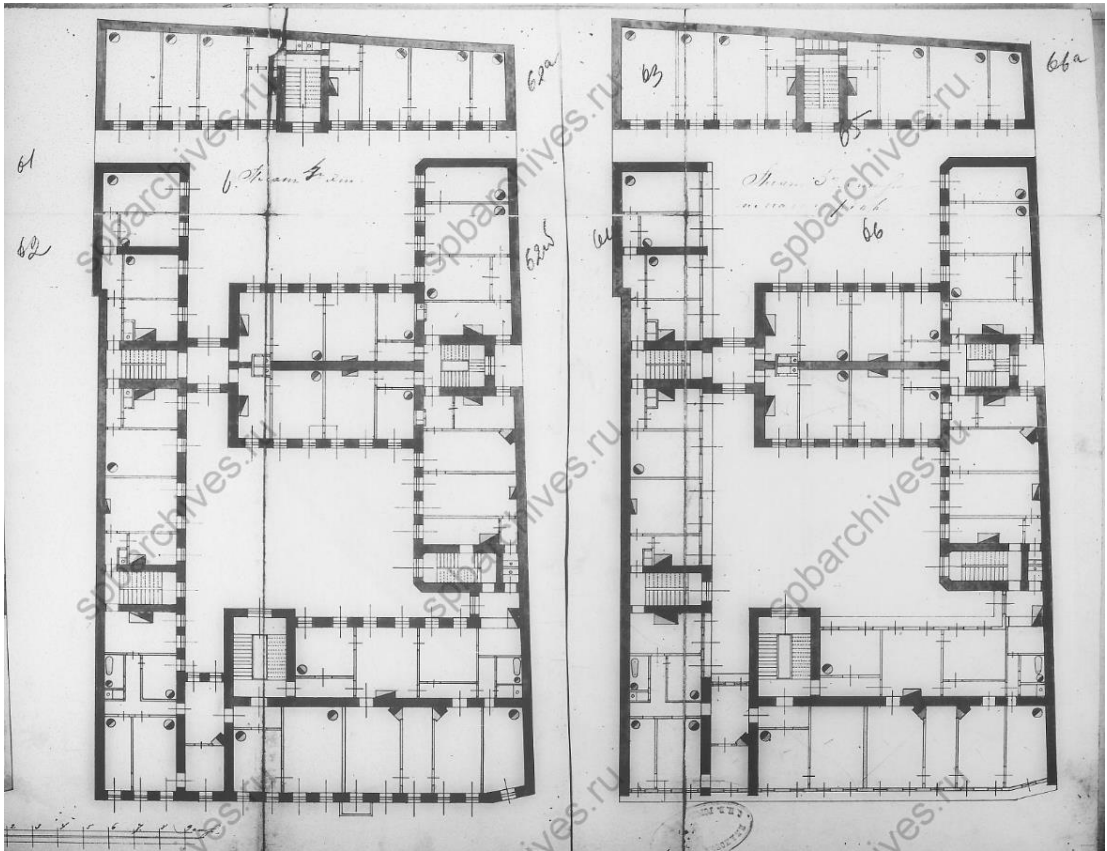
Илл. 24. Планы 4-го и 3-го этажей. 1899 г. (источник: ЦГИА СПб. Ф. 513. Оп. 102. Д. 9706).

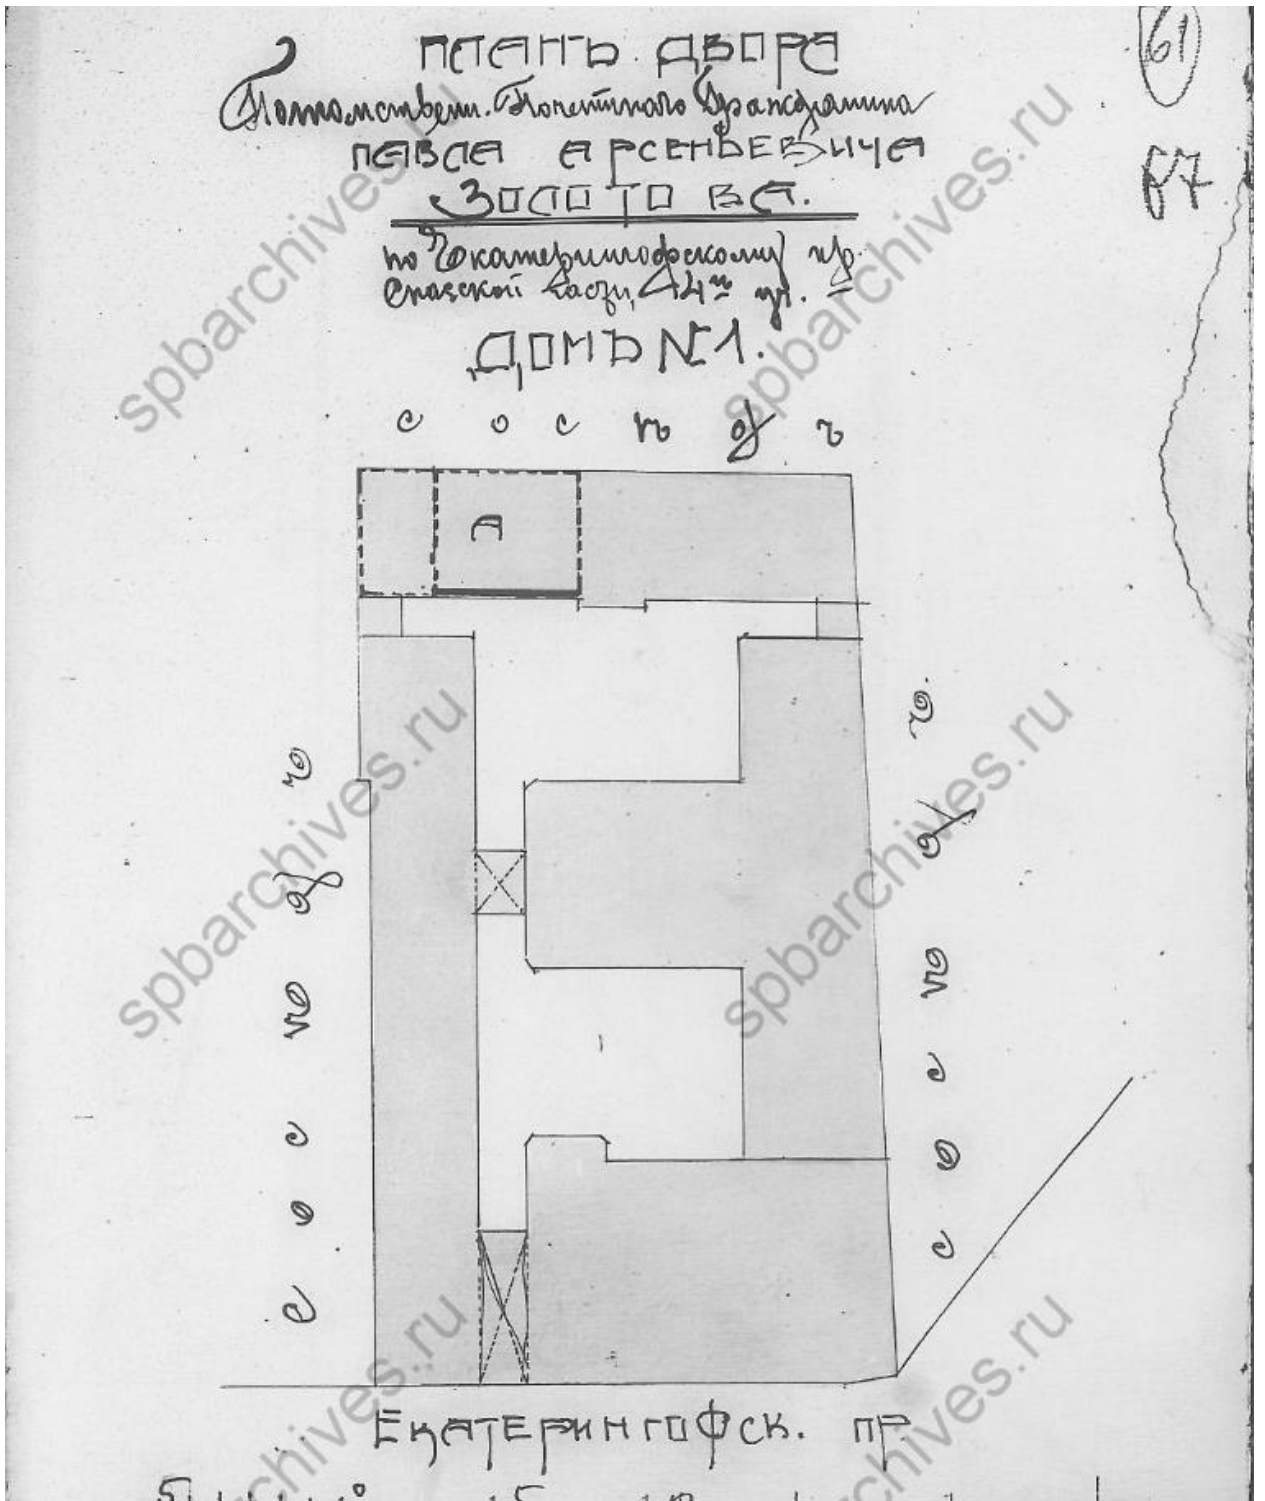
Илл. 25. План двора Потомственного Почетного Гражданина Павла Арсеньевича Золотова, 1911 г. Проект переделки 1-го этажа и подвала каменного флигеля (литера А), переустройства оконных и дверных проемов с бетонированием пола подвала и устройством несгораемого по железным балкам перекрытия (источник: ЦГИА СПб. Ф. 513. Оп. 102. Д. 9706).

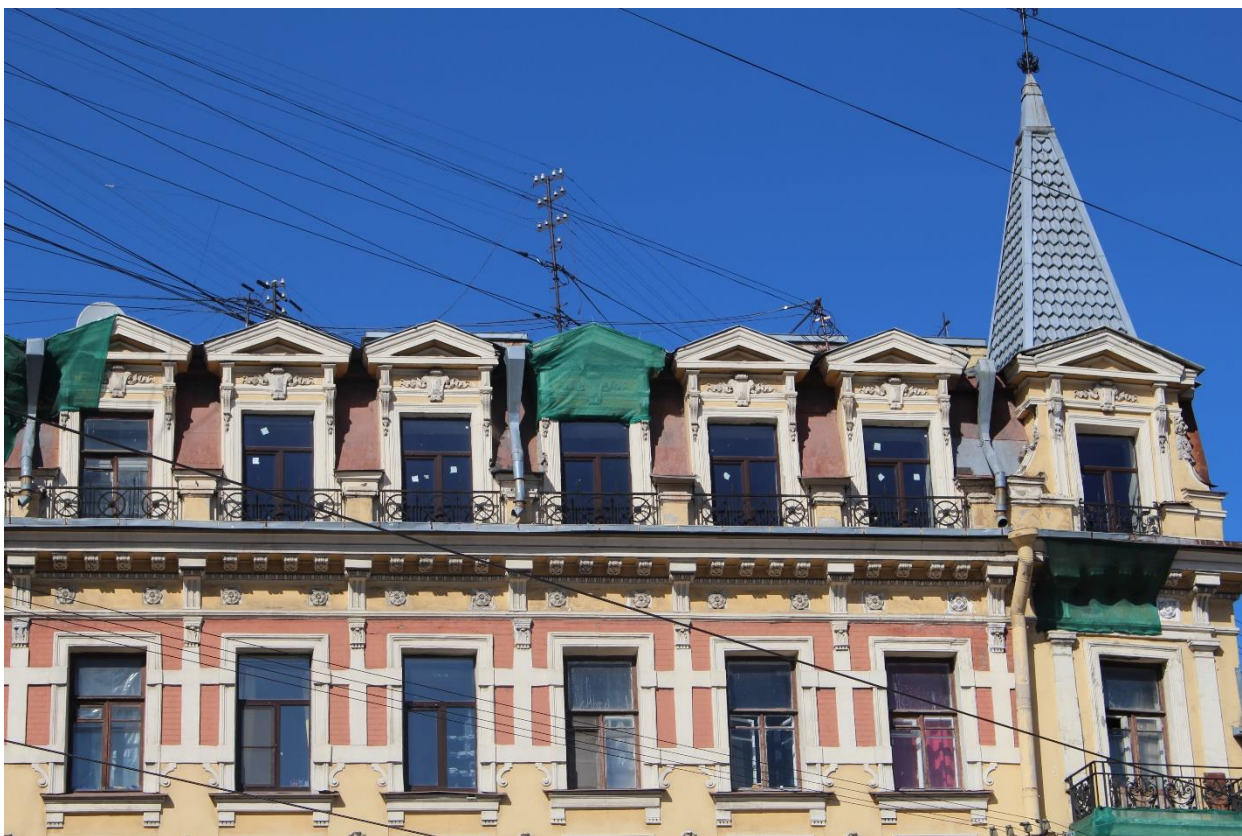
Фото 3. Вид на оконные проемы квартиры № 11 с юга.

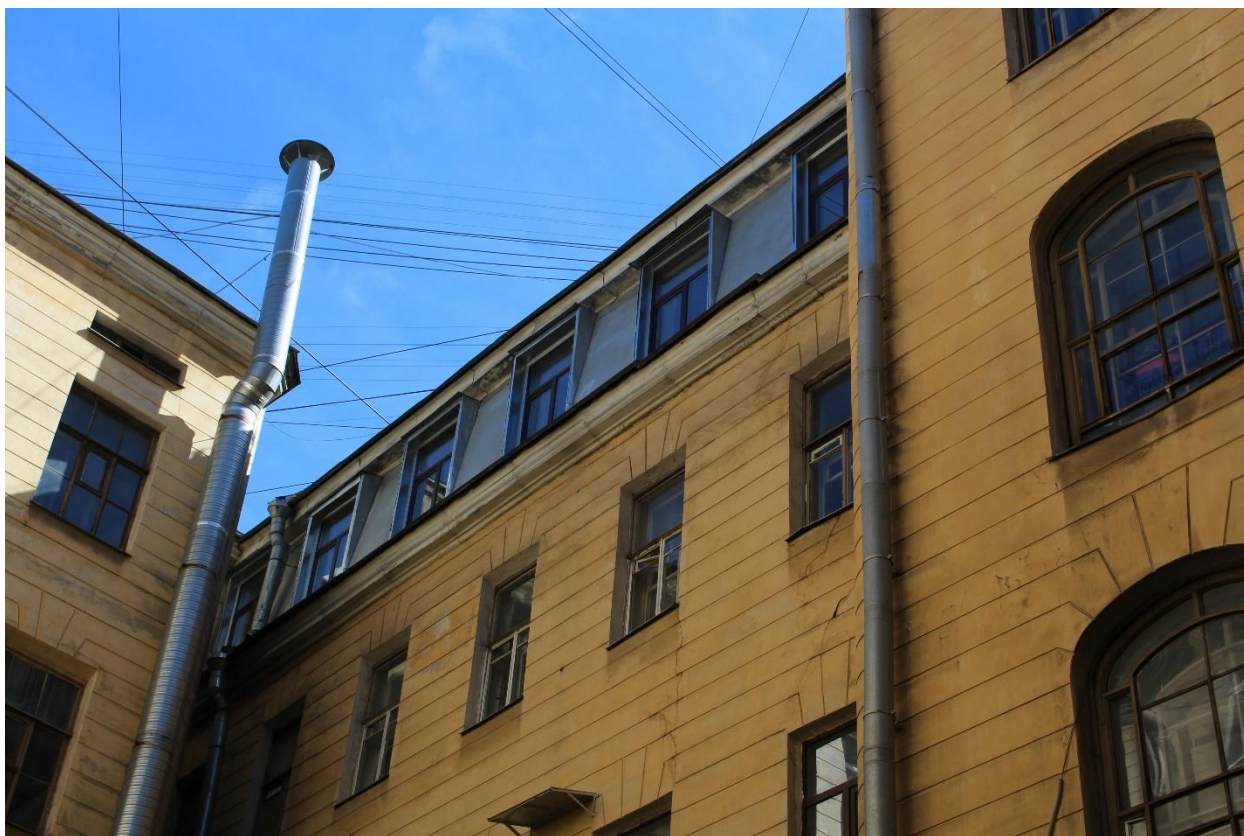
Фото 9. Вид на оконные проемы квартиры № 11 со стороны двора.

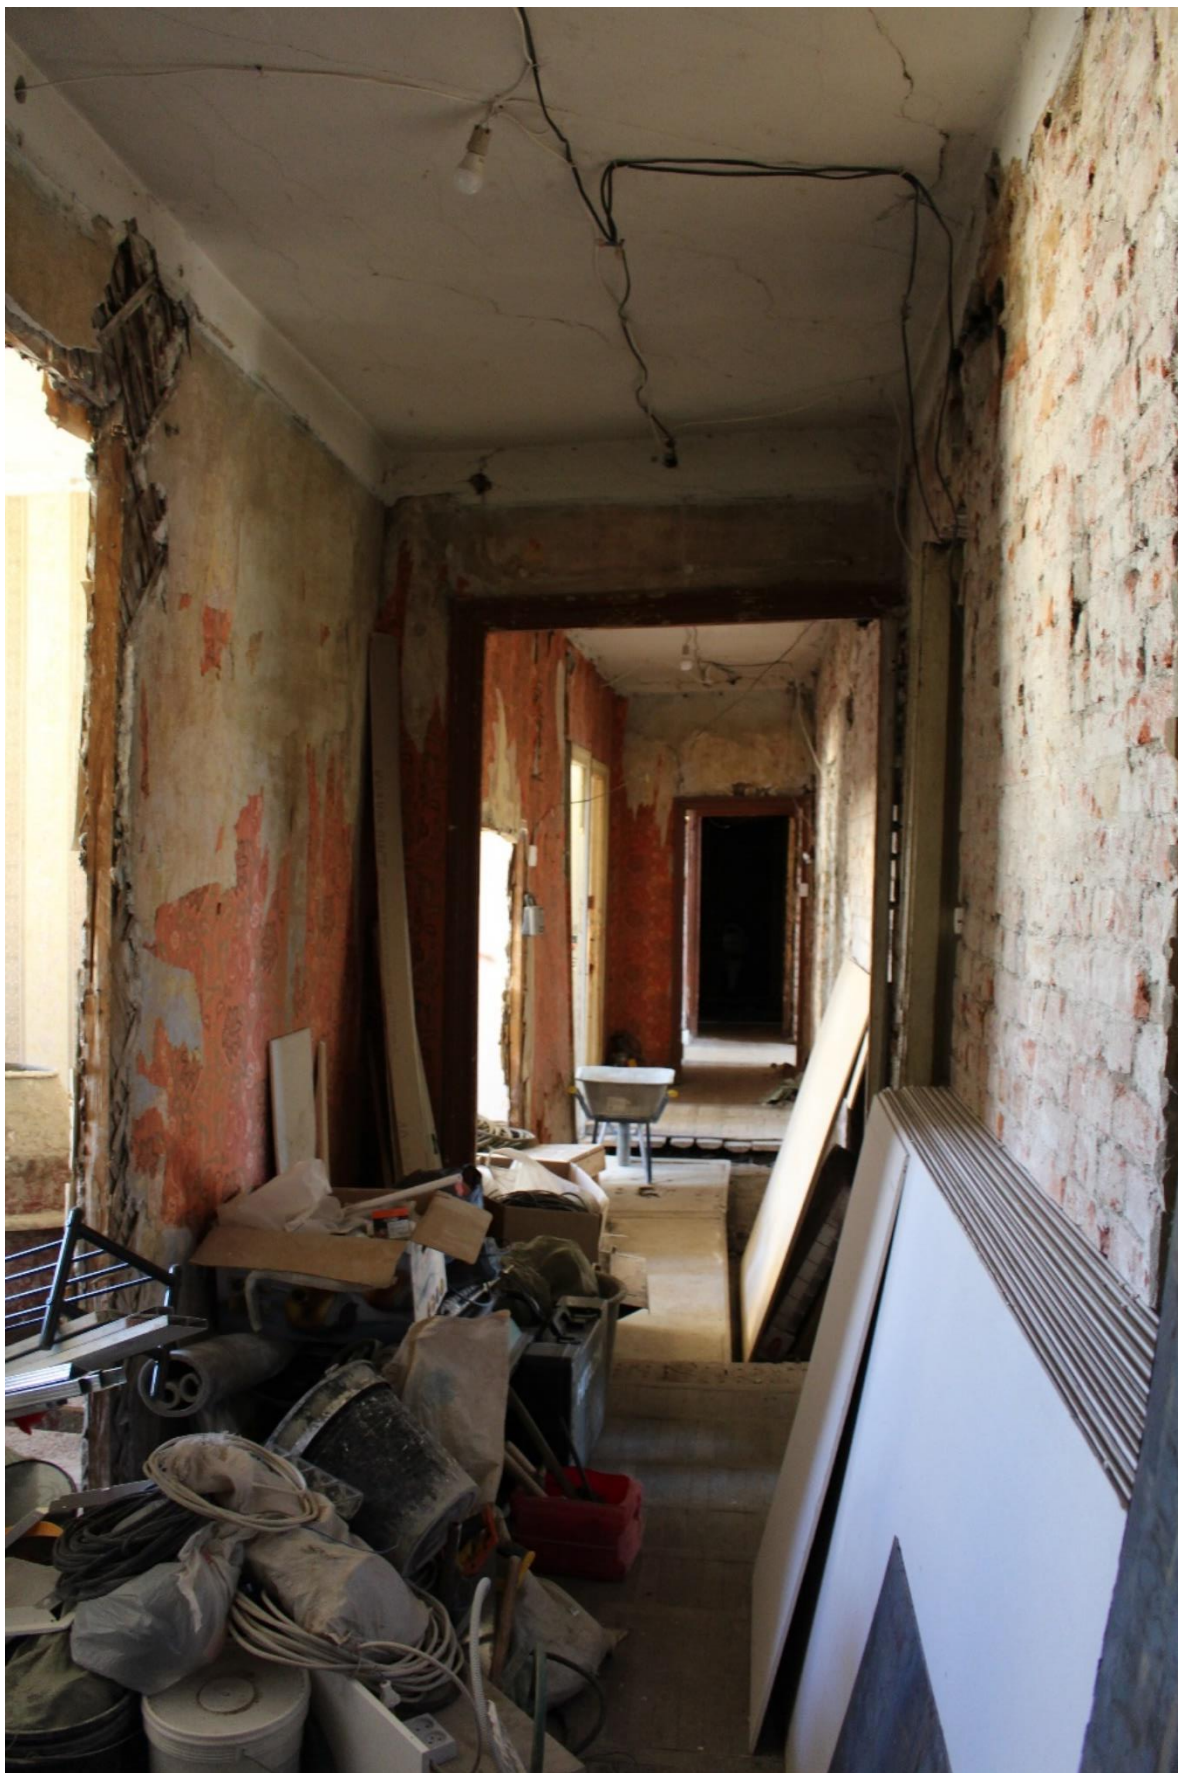
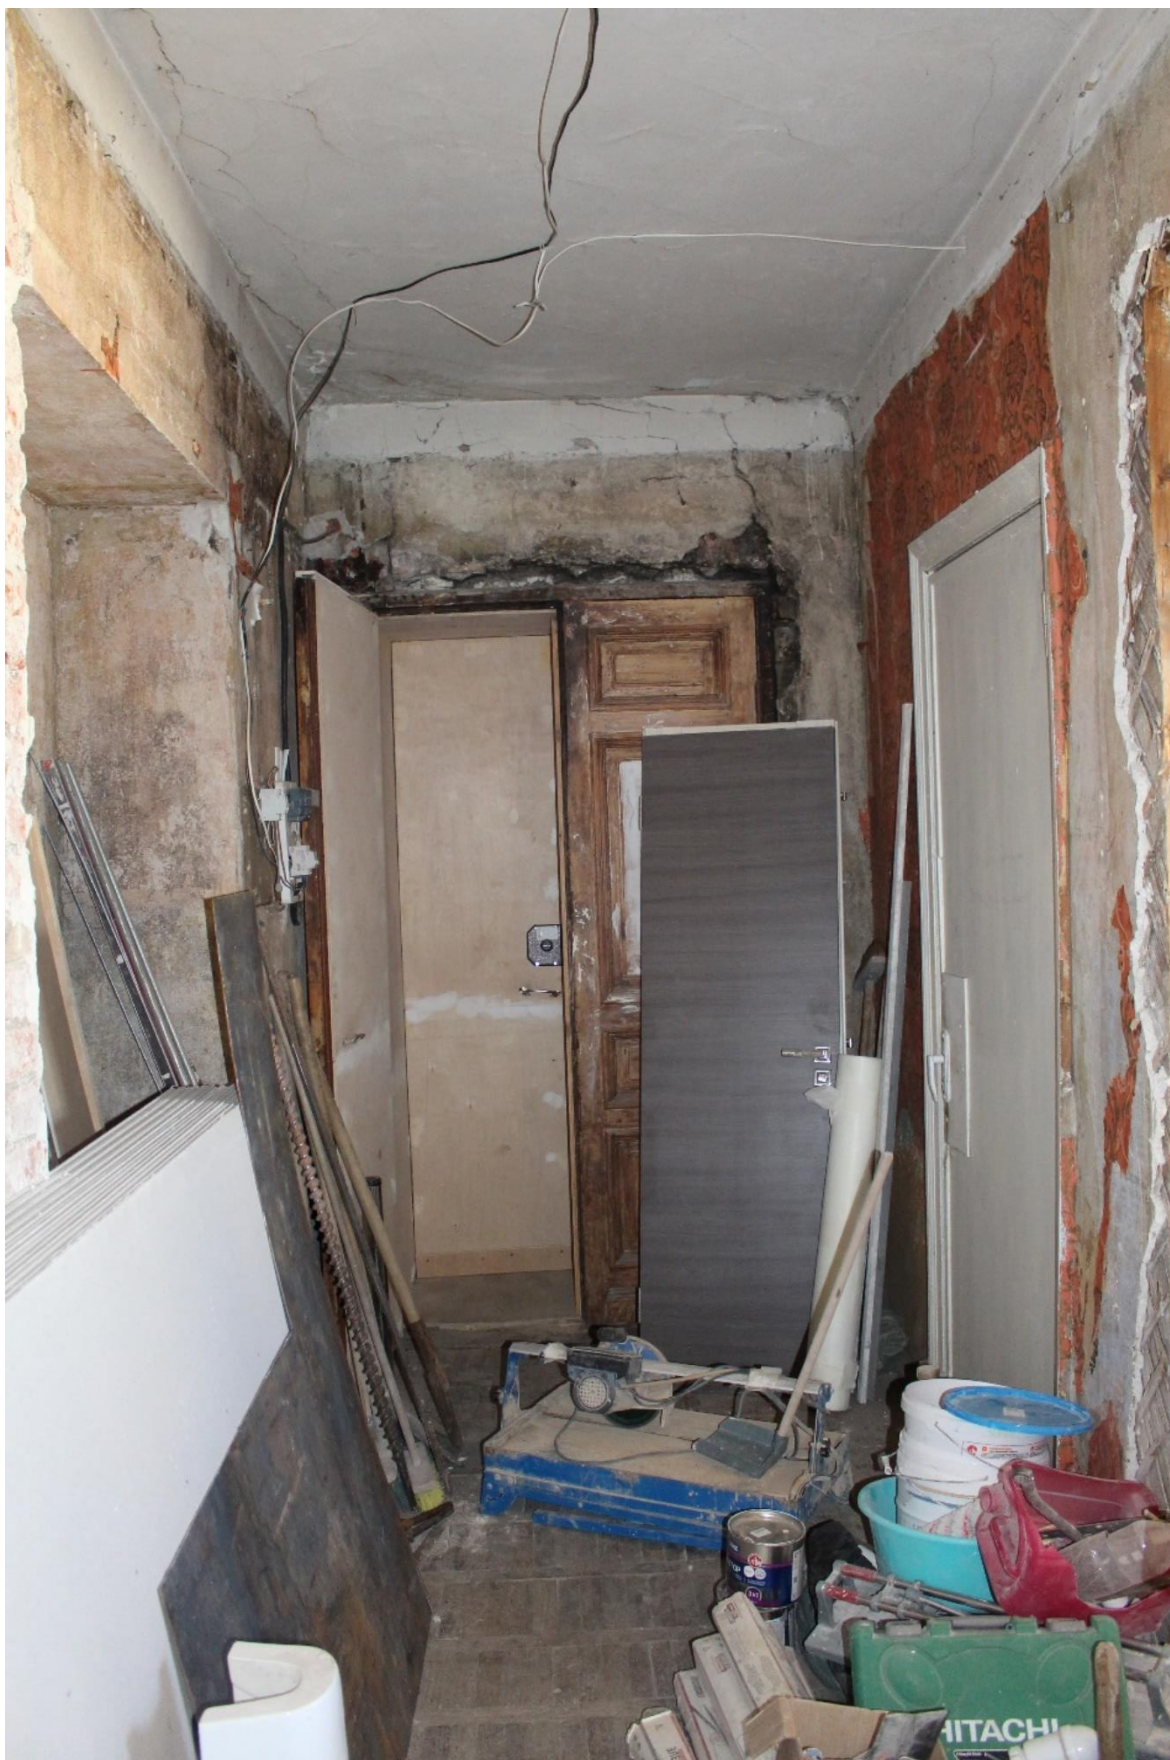
В помещении №1 (здесь и далее нумерация помещений по планам ПИБ) наблюдается утрата отделки стен и пола, в штукатурном слое потолка – трещины. Помещение отделено от помещений № 2, 3 деревянной перегородкой, на поверхности которой утрачена отделка до дранки. Помещение захлавлено бытовым и мусором.

Фото 15. Вид на помещение 1.

Фото 16. Вид на помещение 1.

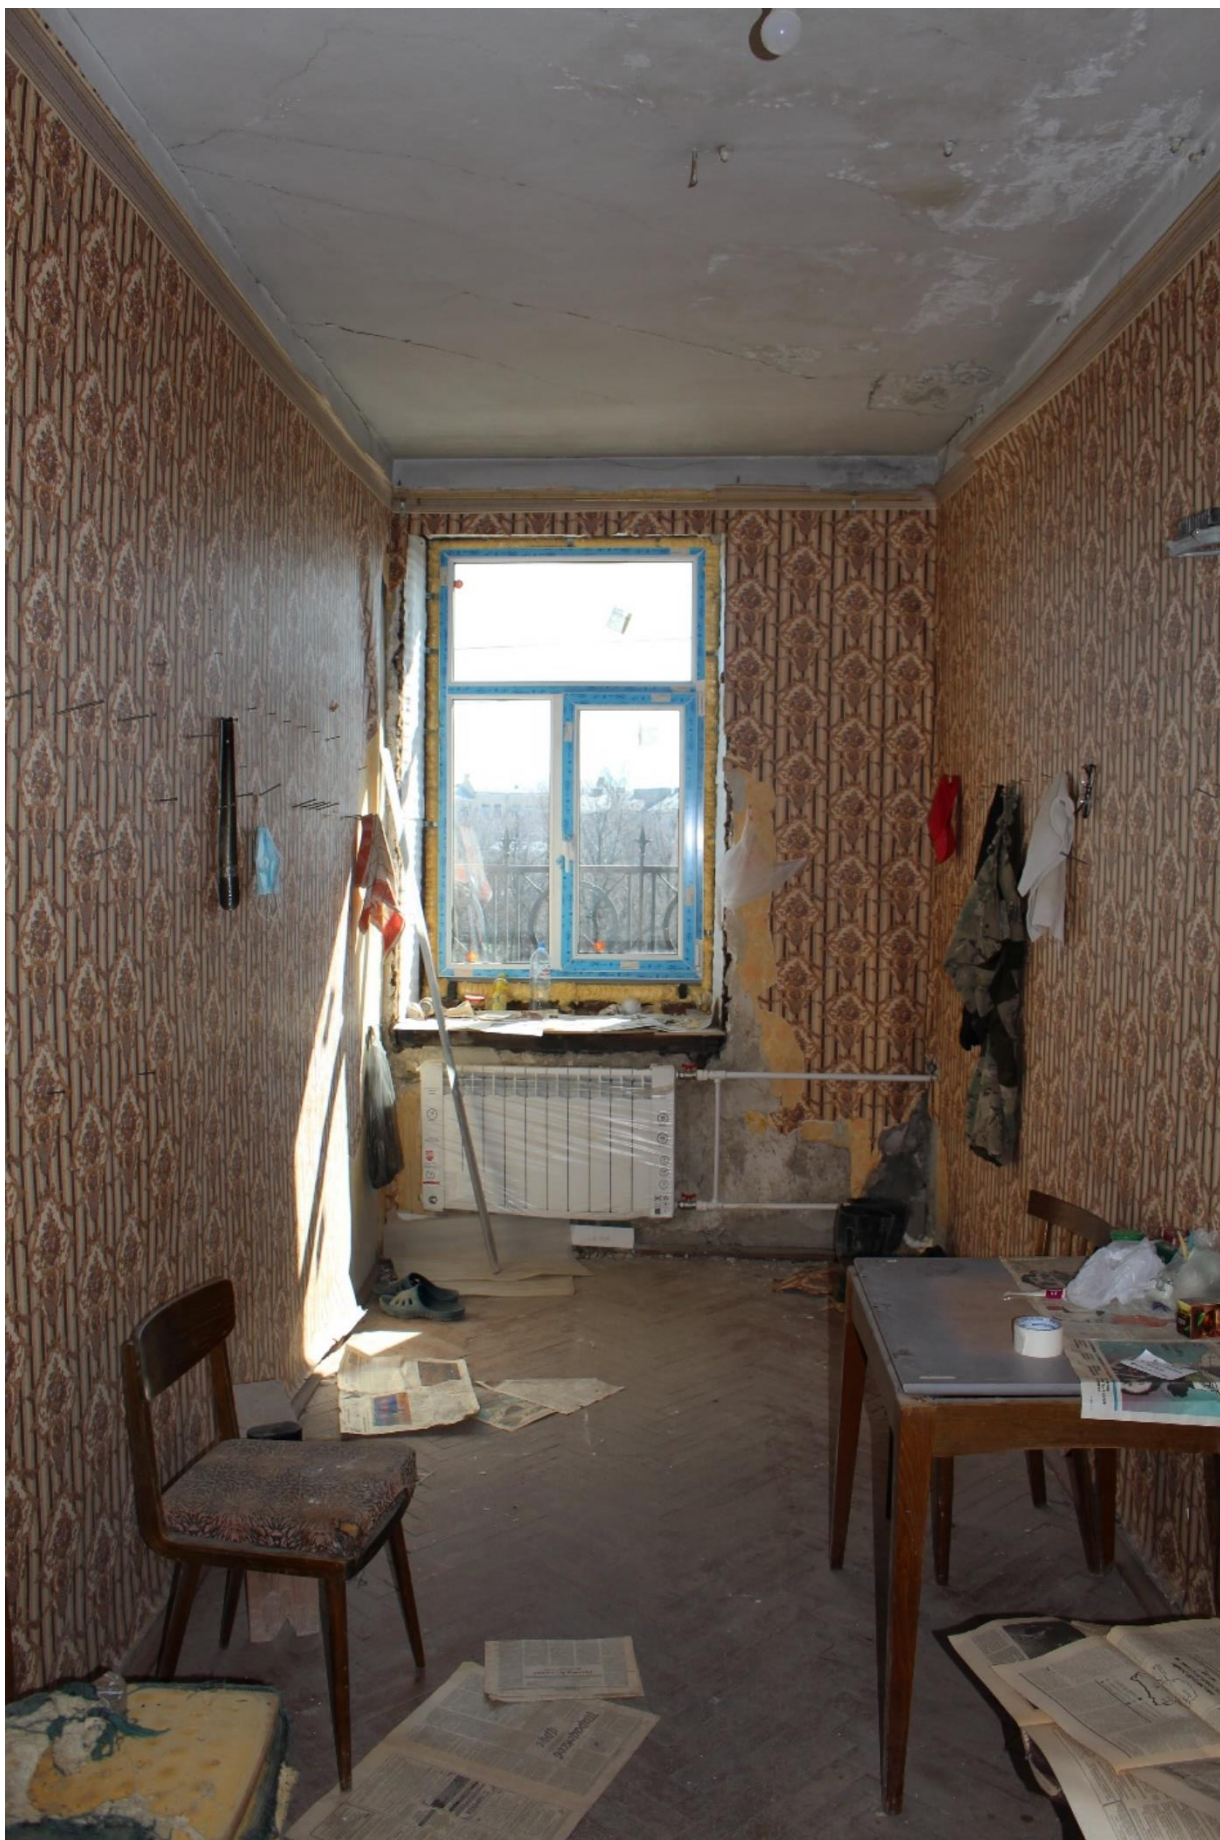
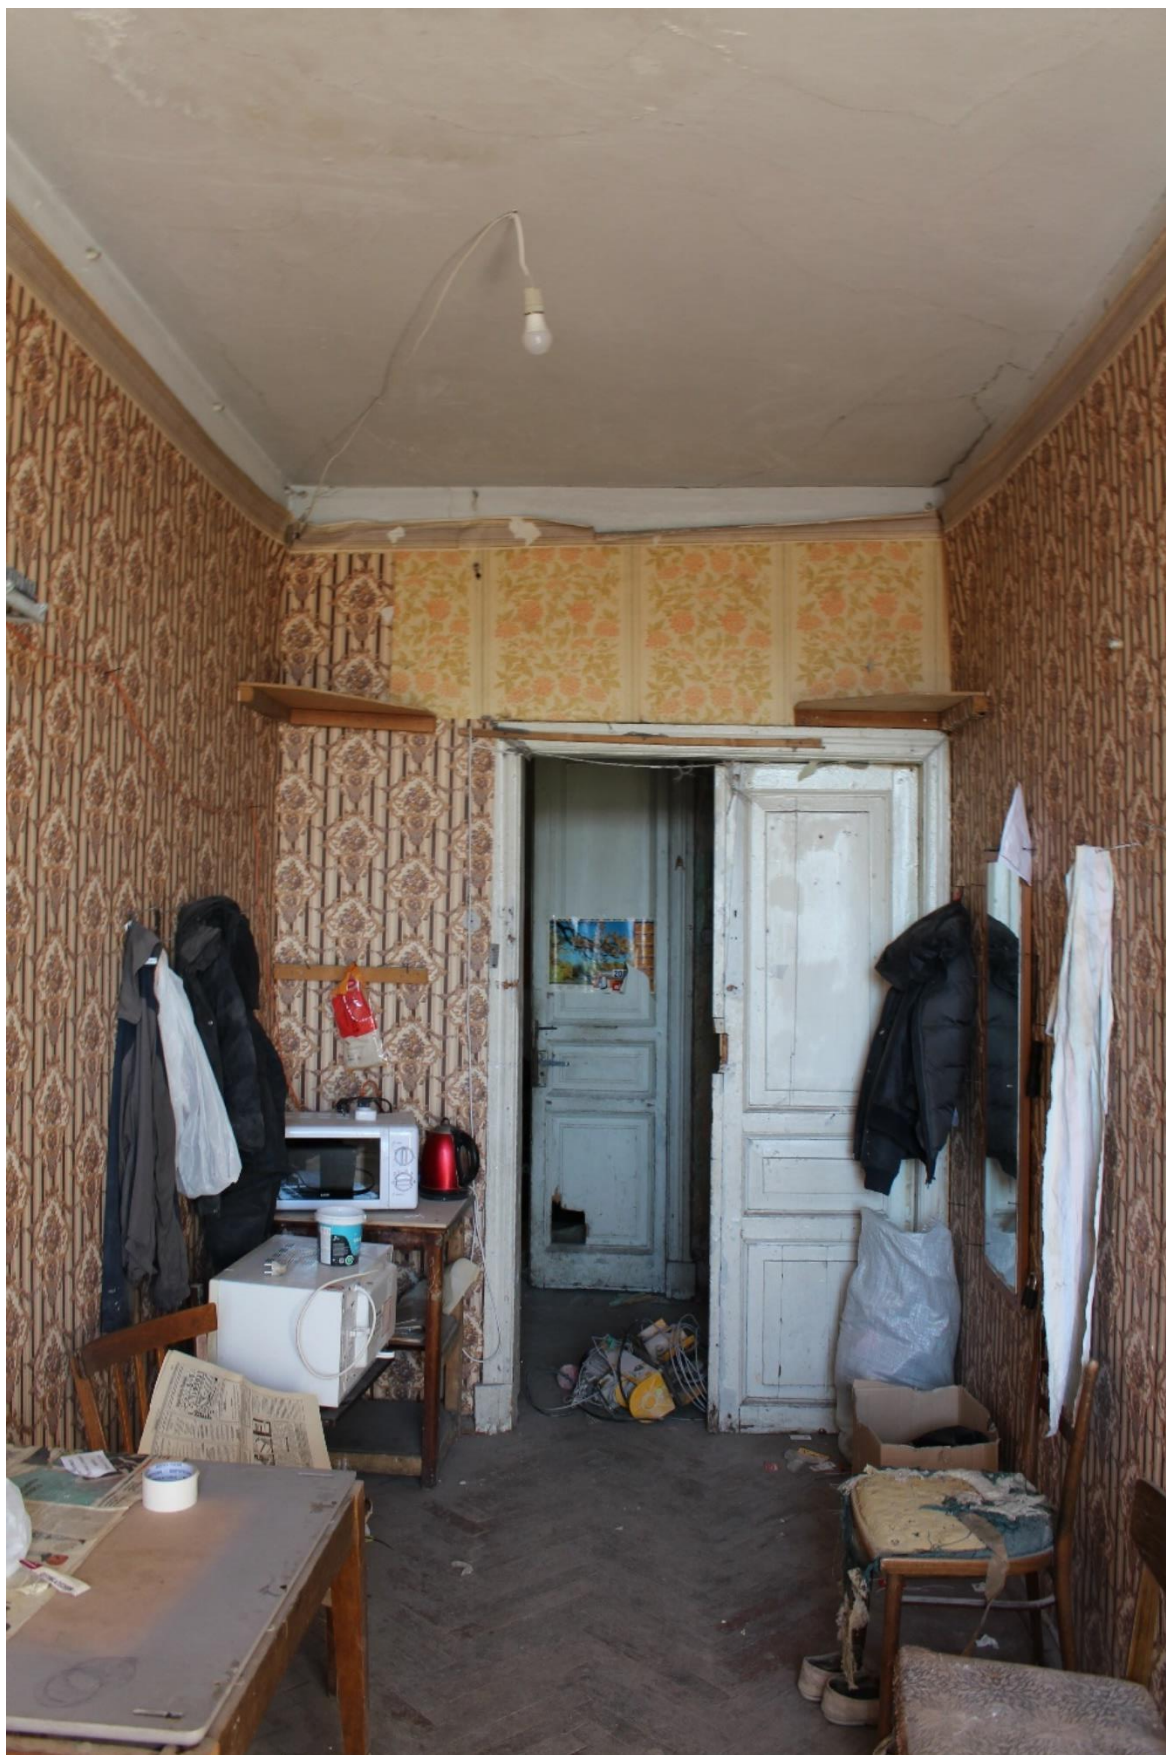
В помещении № 17 на поверхности потолка наблюдаются трещины.

Фото 21. Вид на помещение № 17.

Фото 22. Вид на помещение № 17.
