Акт

по результатам государственной историко-культурной экспертизы
проектной документации на проведение работ по сохранению выявленного
объекта культурного наследия «Дом А.А. Кушелева» по адресу: г. Санкт-
Петербург, Римского-Корсакова пр., 1: «Проектная документация на проведение
работ по сохранению, квартиры № 11, в части перепланировки и переустройства
с устранением аварийности, в выявленном объекте культурного наследия «Дом
А.А. Кушелева» адрес: г. Санкт-Петербург, пр. Римского-Корсакова д. 1 лит. А
кв. 11», шифр: РК-1-11-2021, разработанной ООО «Стандарт Санкт-Петербург»
в 2021 году

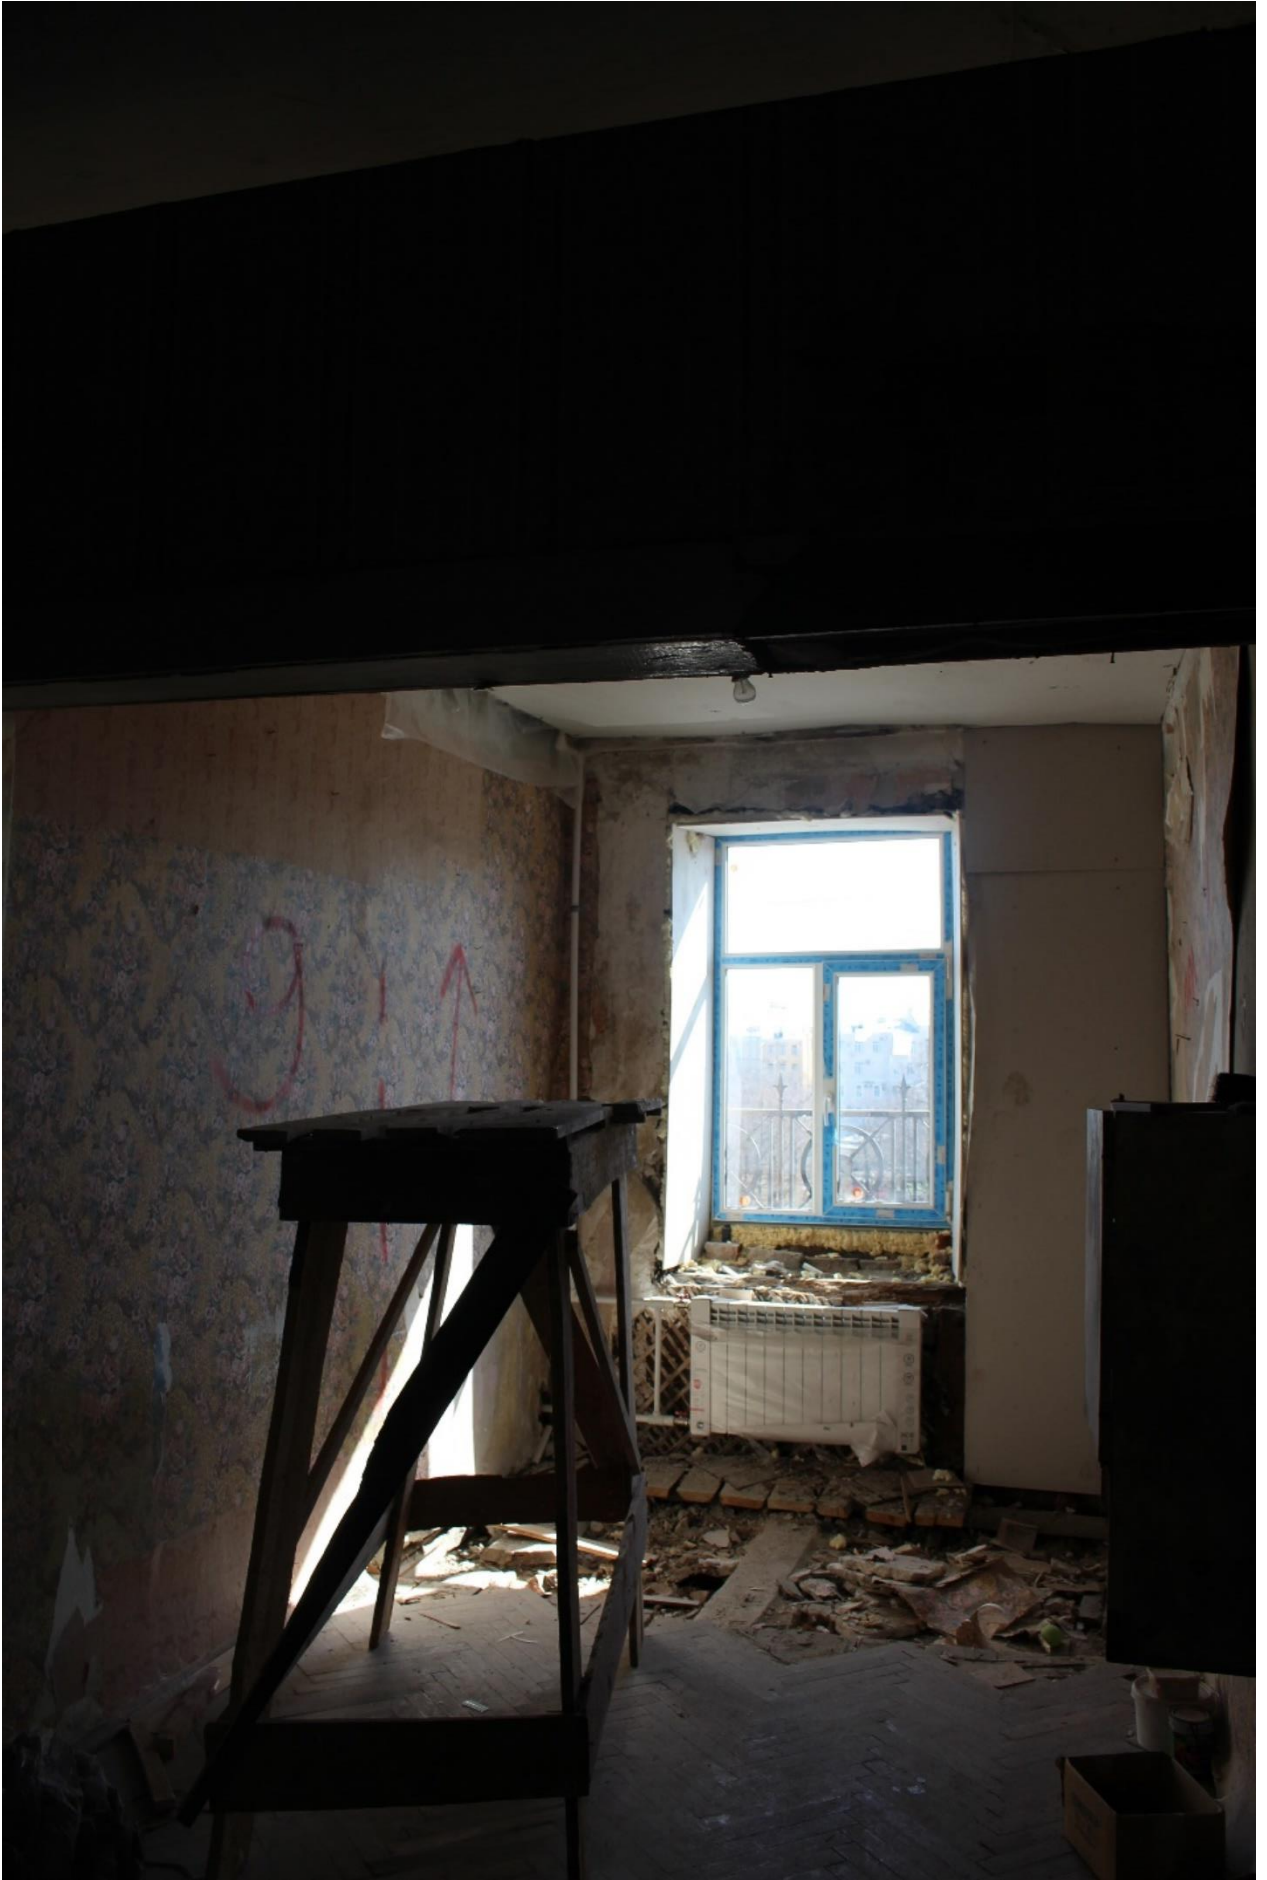
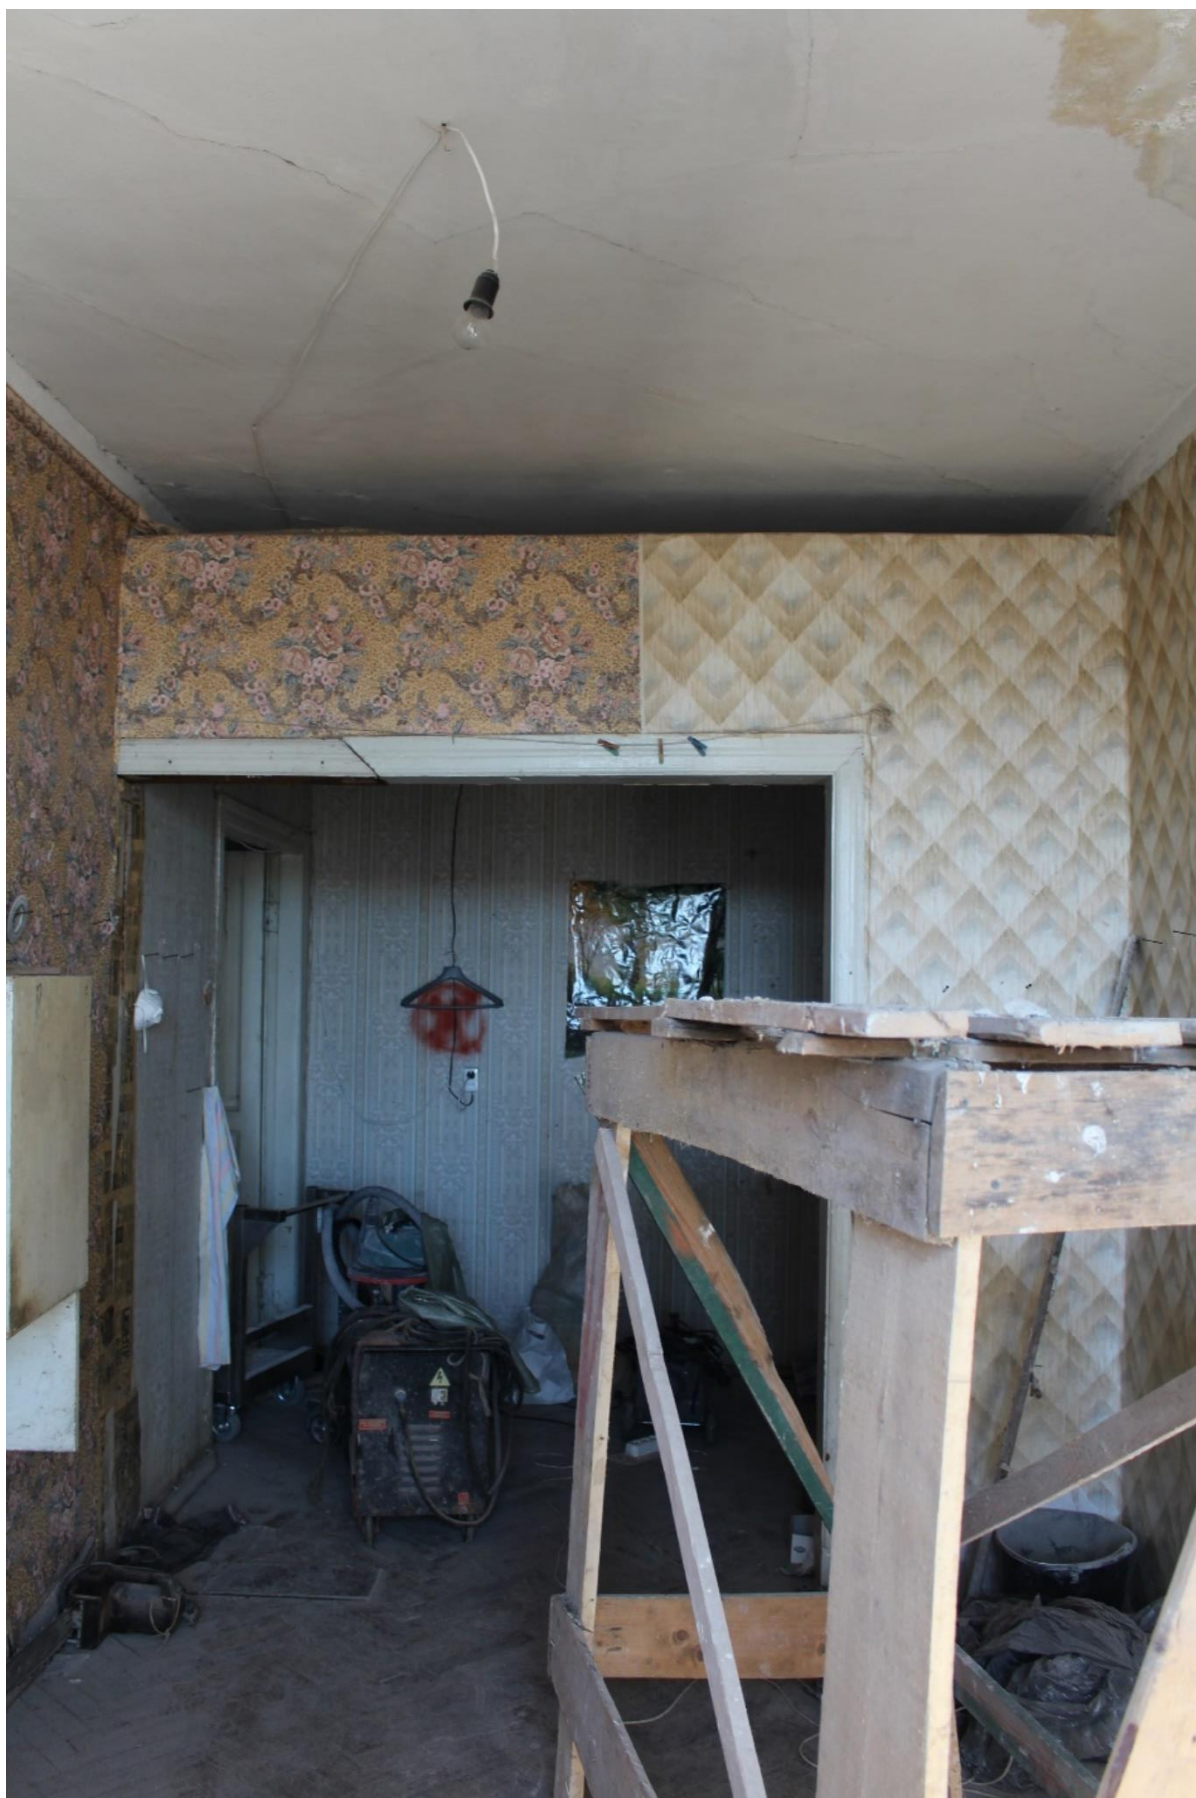
В помещении № 16 часть капитальной стены лицевого фасада закрыта ГКЛ. На поверхности стен наблюдаются локальные утраты отделки до штукатурки и дранки. На поверхности потолка наблюдаются трещины, следы протечек. Часть паркетного напольного покрытия снята и разобрана.

Фото 23. Вид на помещение № 16.

Фото 24. Вид на помещение № 16.

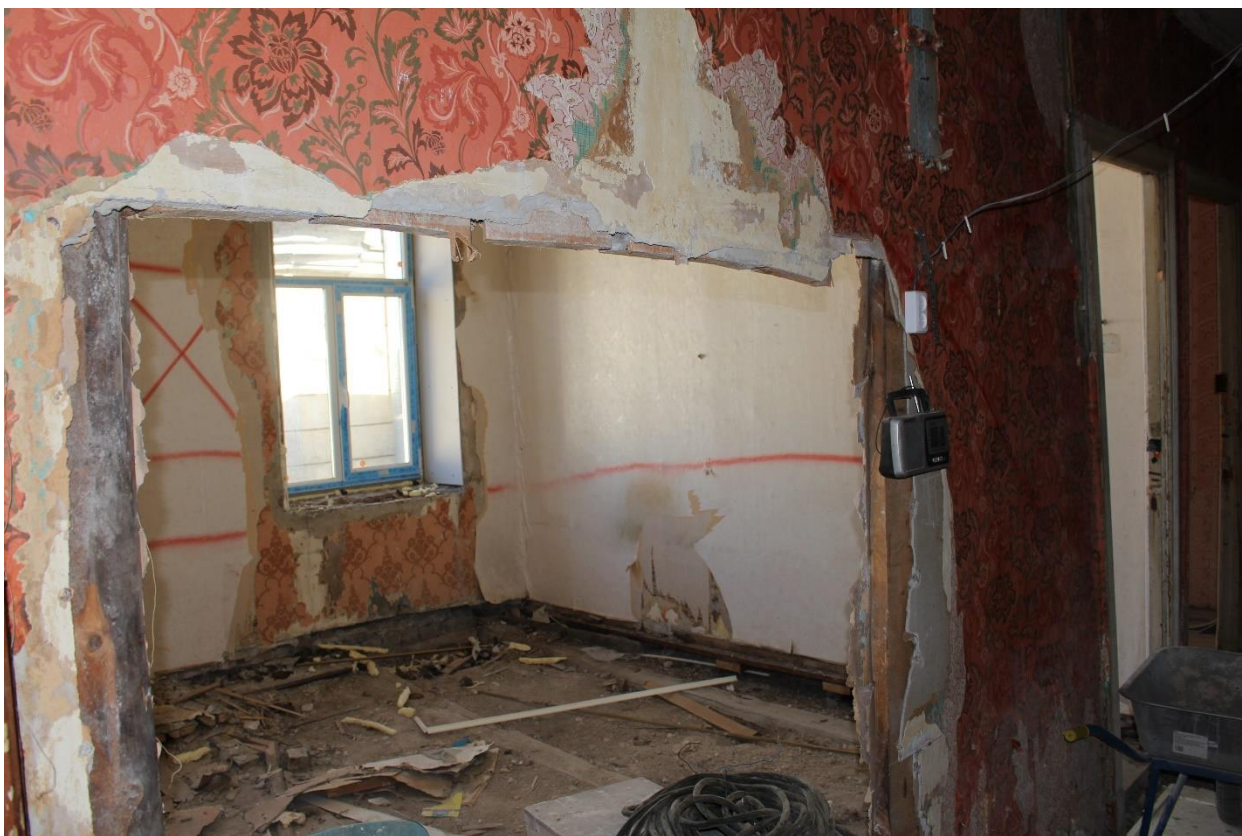
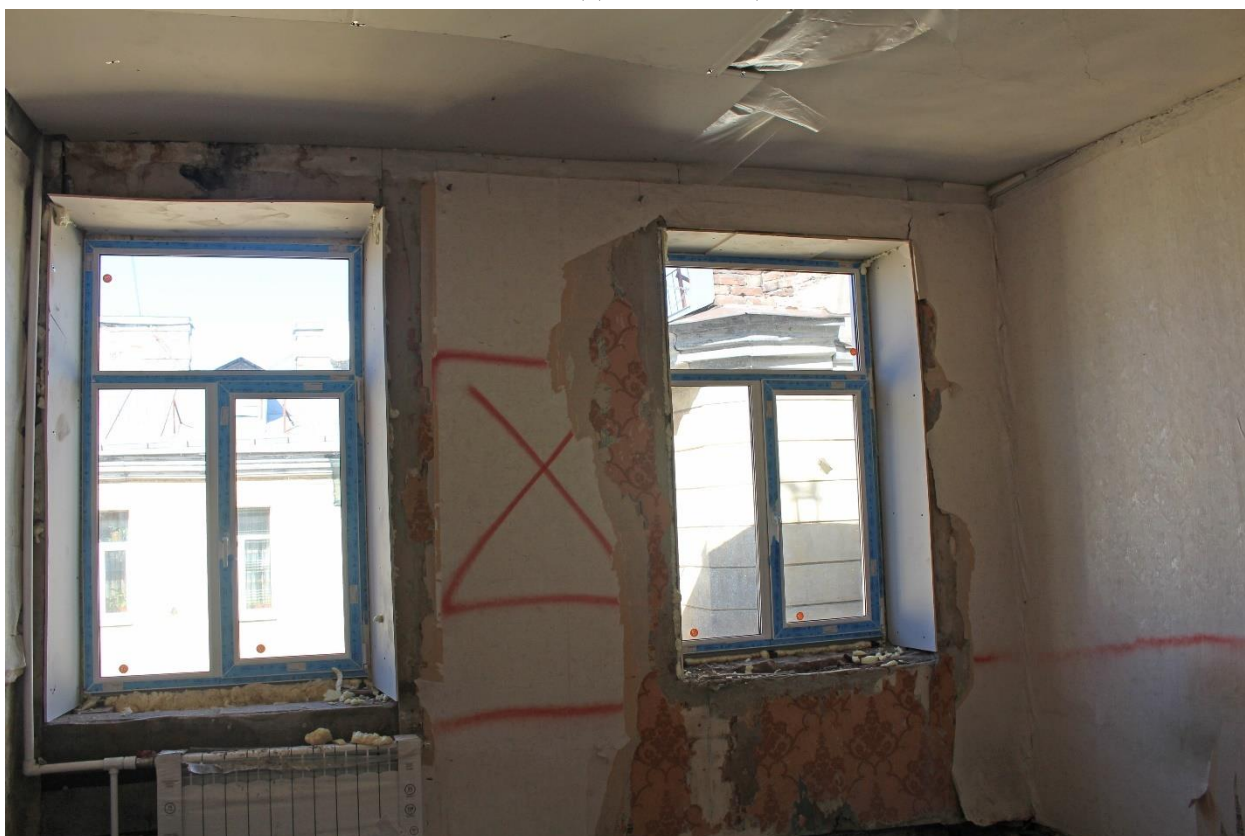
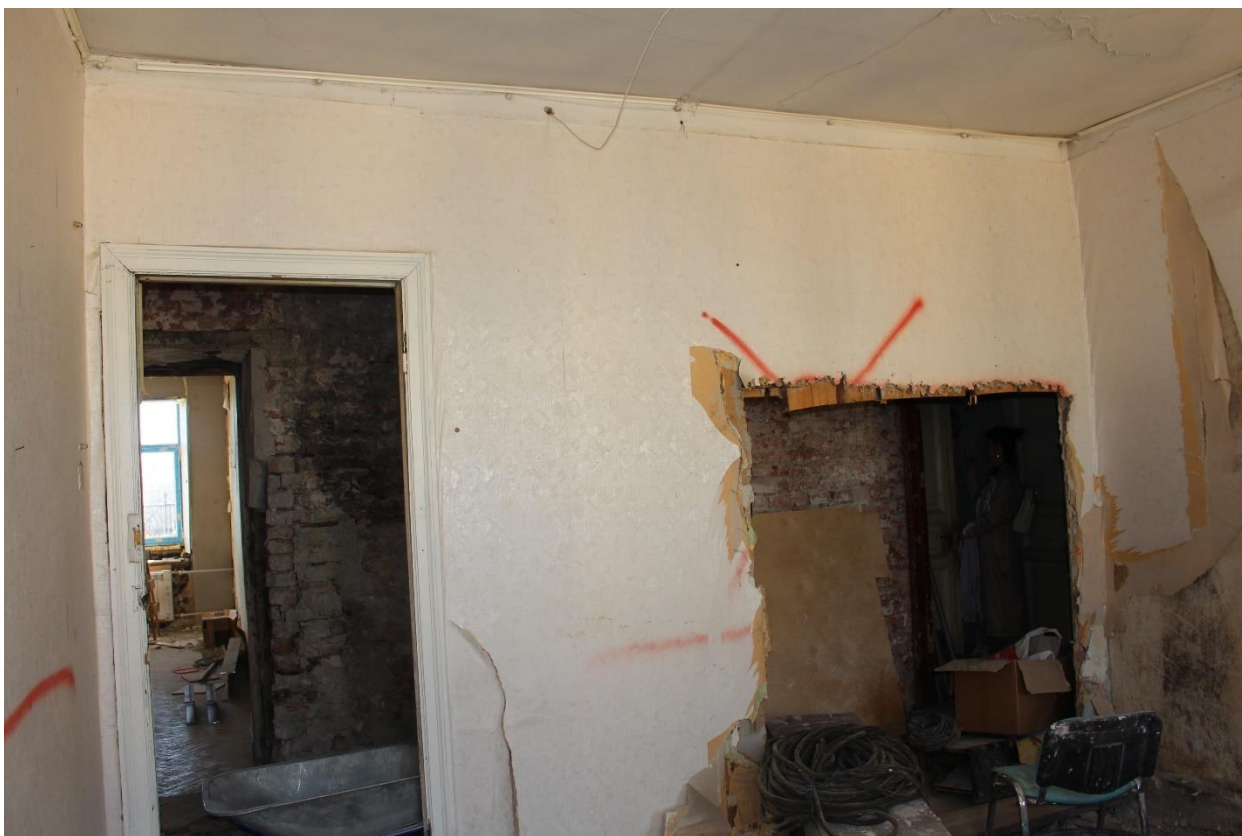
В помещении № 4 на поверхности потолка наблюдаются следы протечек, трещины. Напольное покрытие полностью снято. Часть помещения захлавлена бытовым мусором.

Фото 26. Вид на помещение 4.

Фото 27. Вид на помещение № 4.

Фото 28. Вид на помещение № 4.

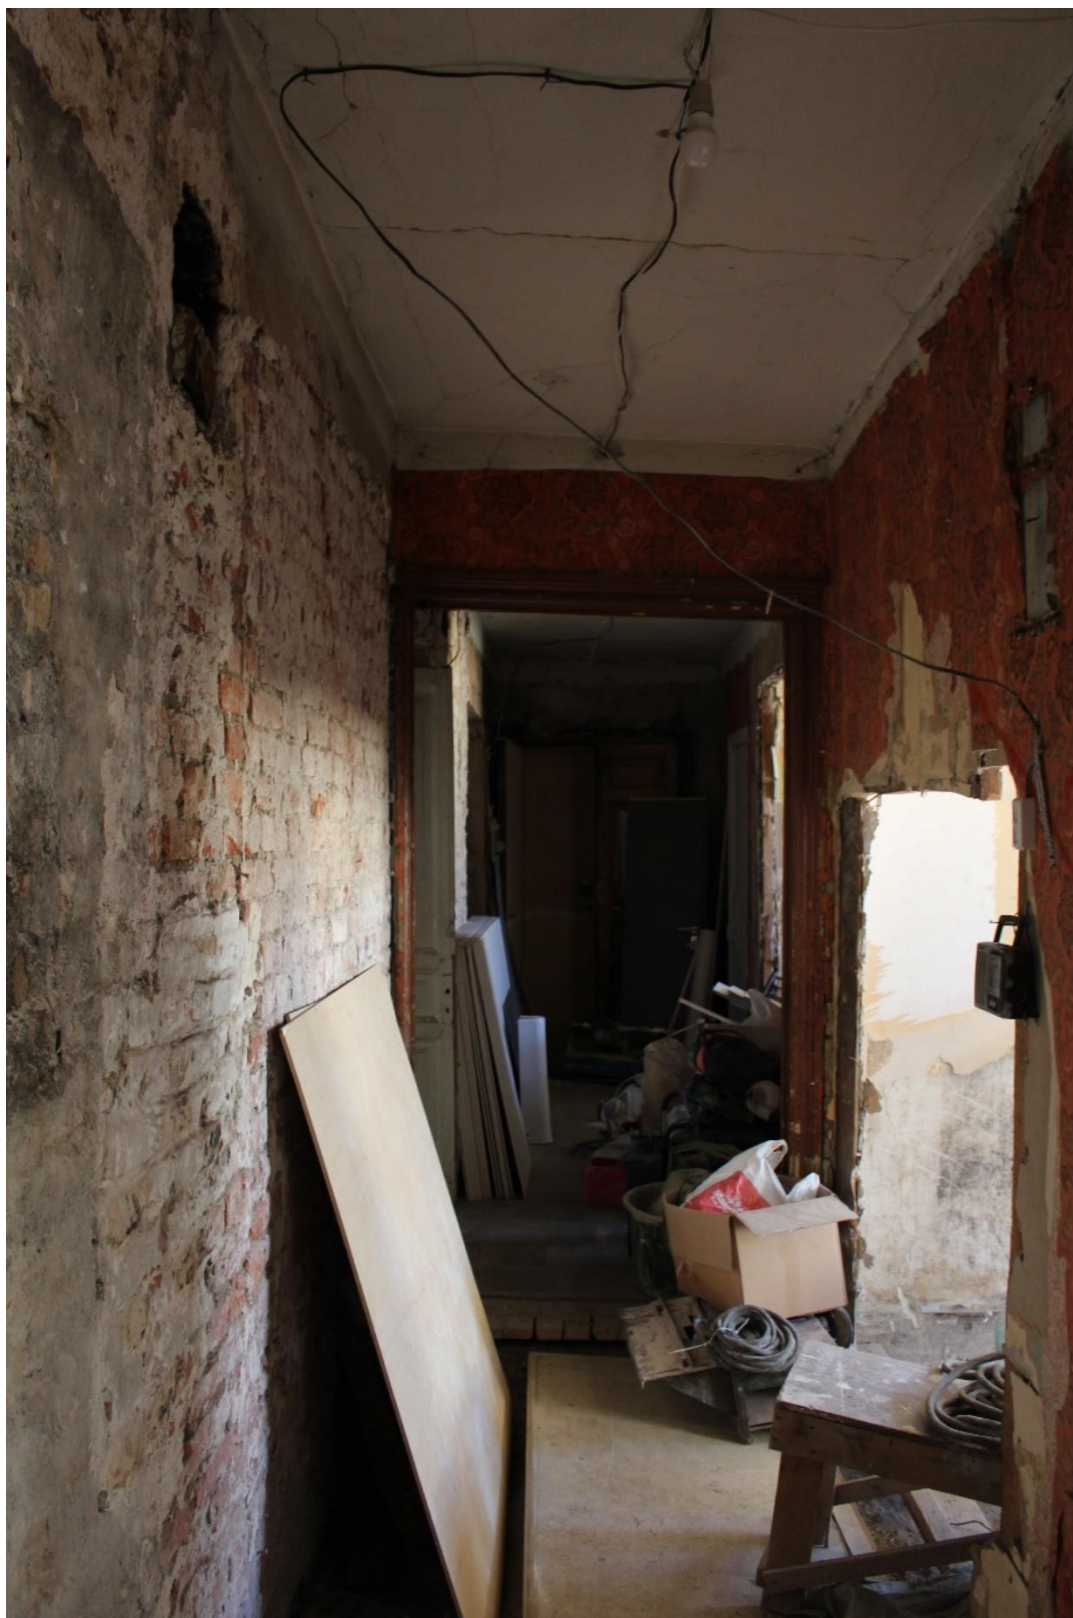
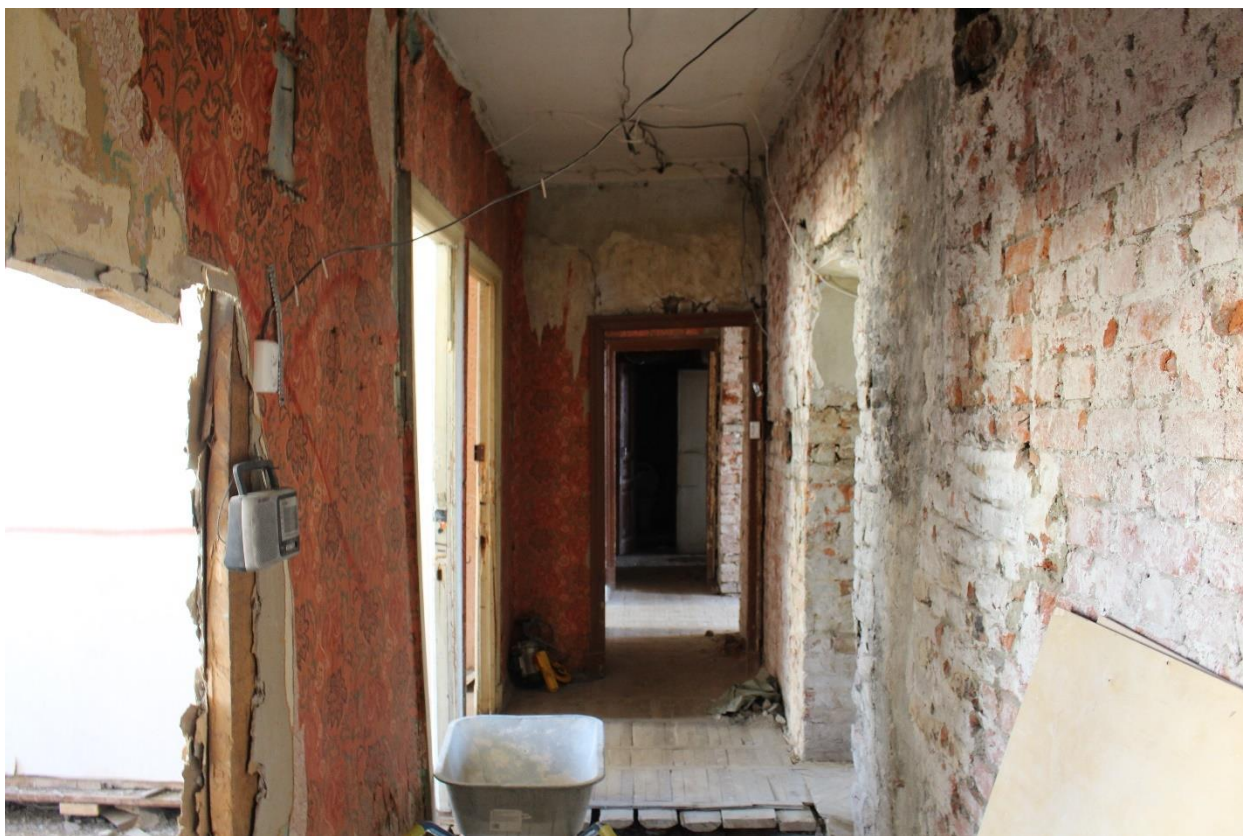
В помещении № 19 снята отделка с капитальных стен. На поверхности потолка наблюдаются трещины. Напольное покрытие снято до перекрытия.

Фото 29. Вид на помещение № 19 в сторону помещения № 1.

Фото 30. Вид на помещение № 19 в сторону помещения № 20.

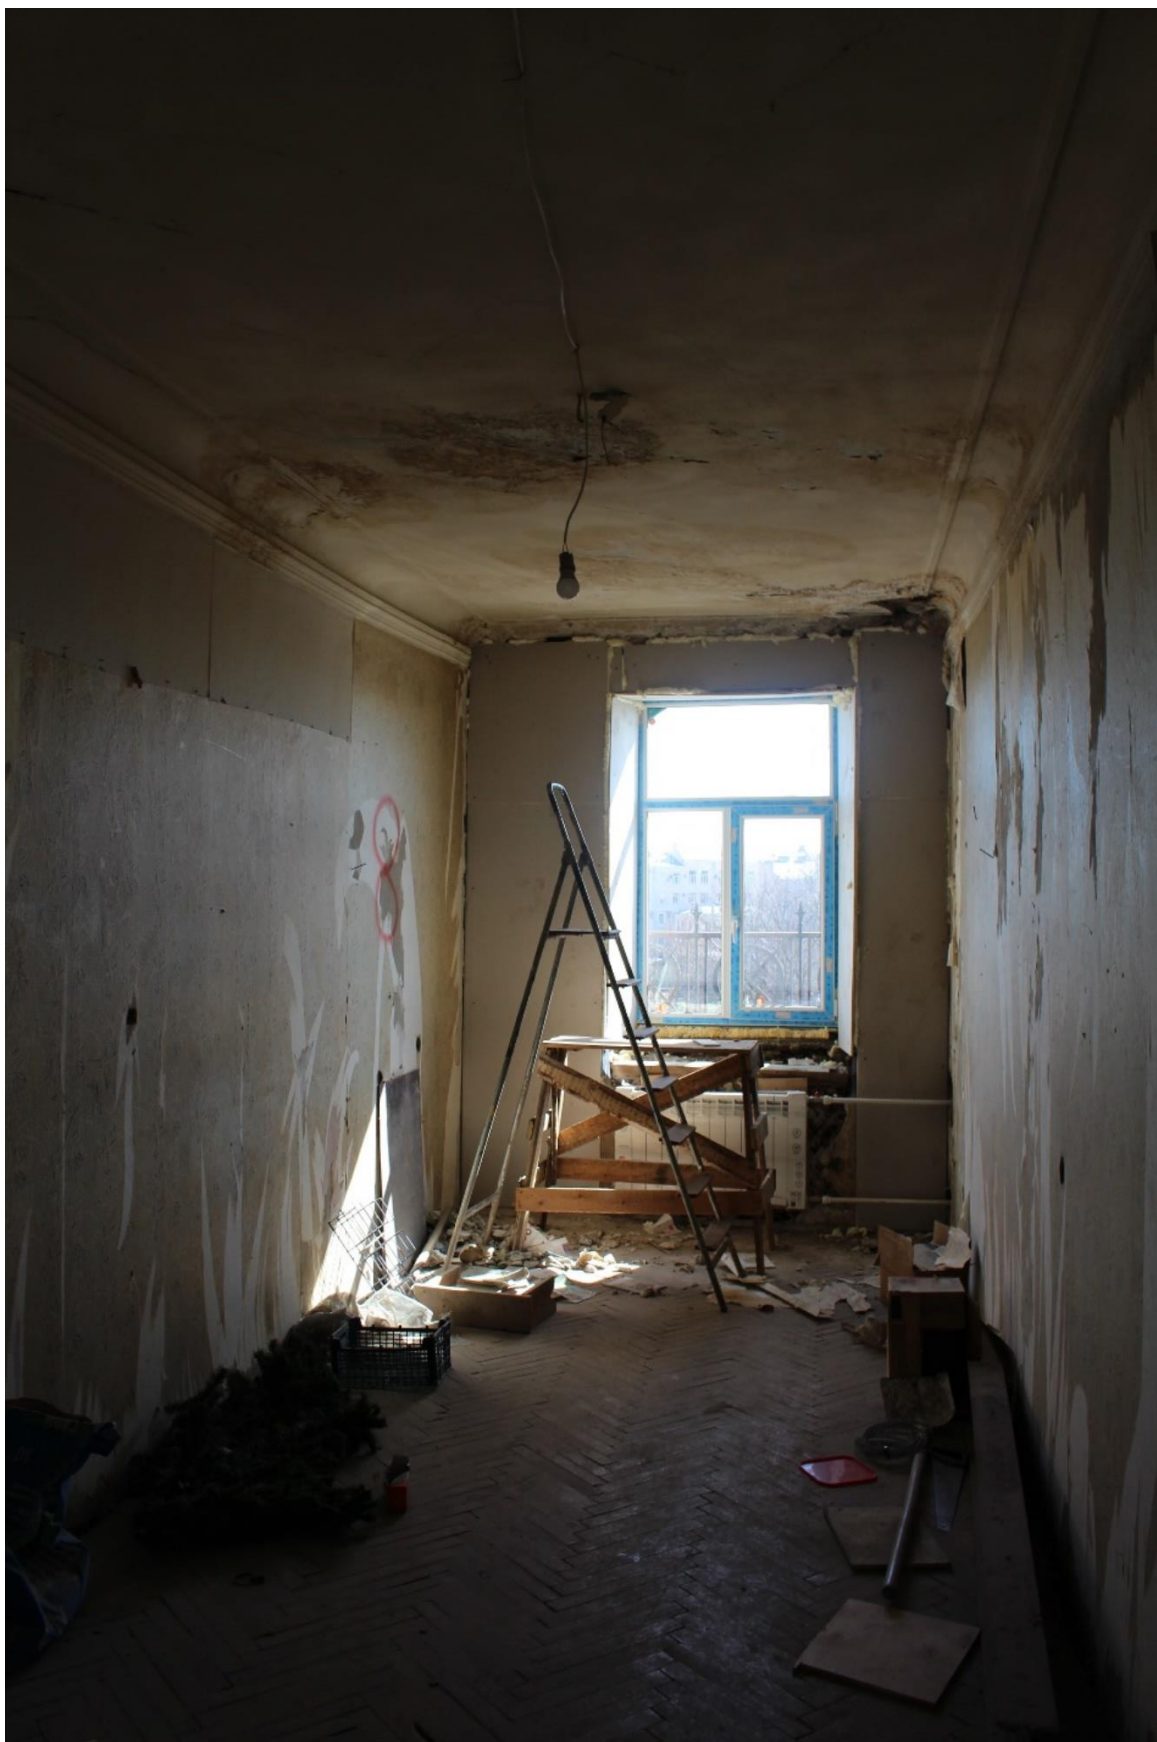
В помещении № 20 частично снята отделка со стен и перегородок. На поверхности потолка наблюдаются трещины.

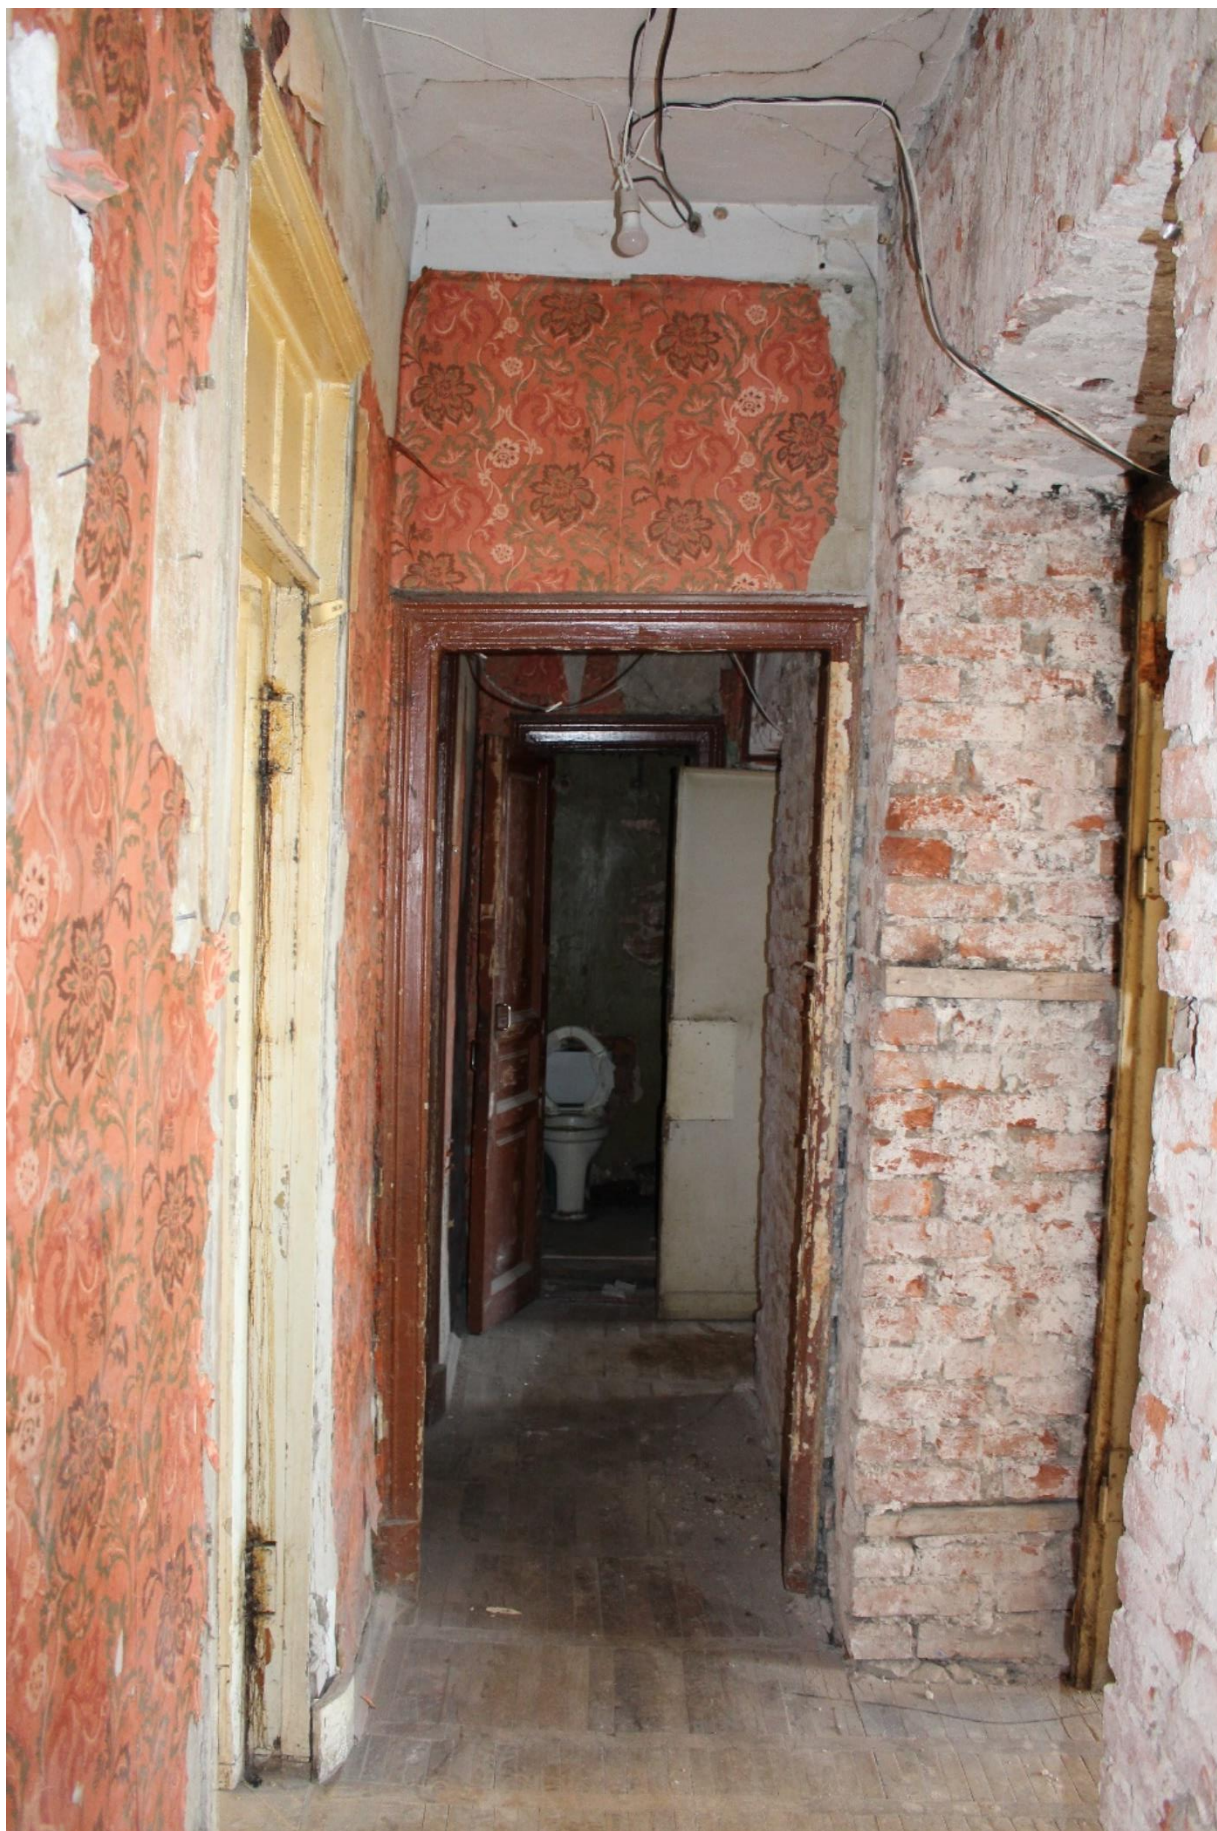
Фото 35. Вид на помещение № 20.

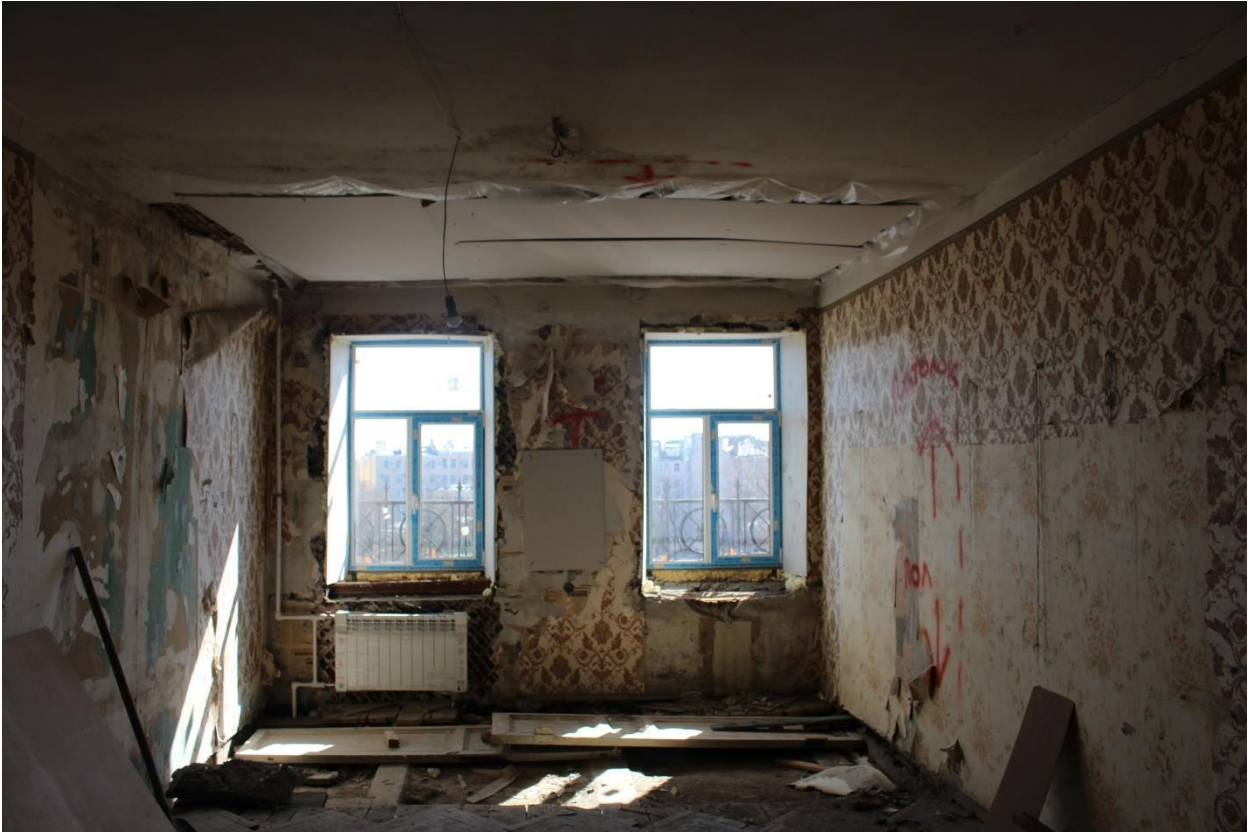
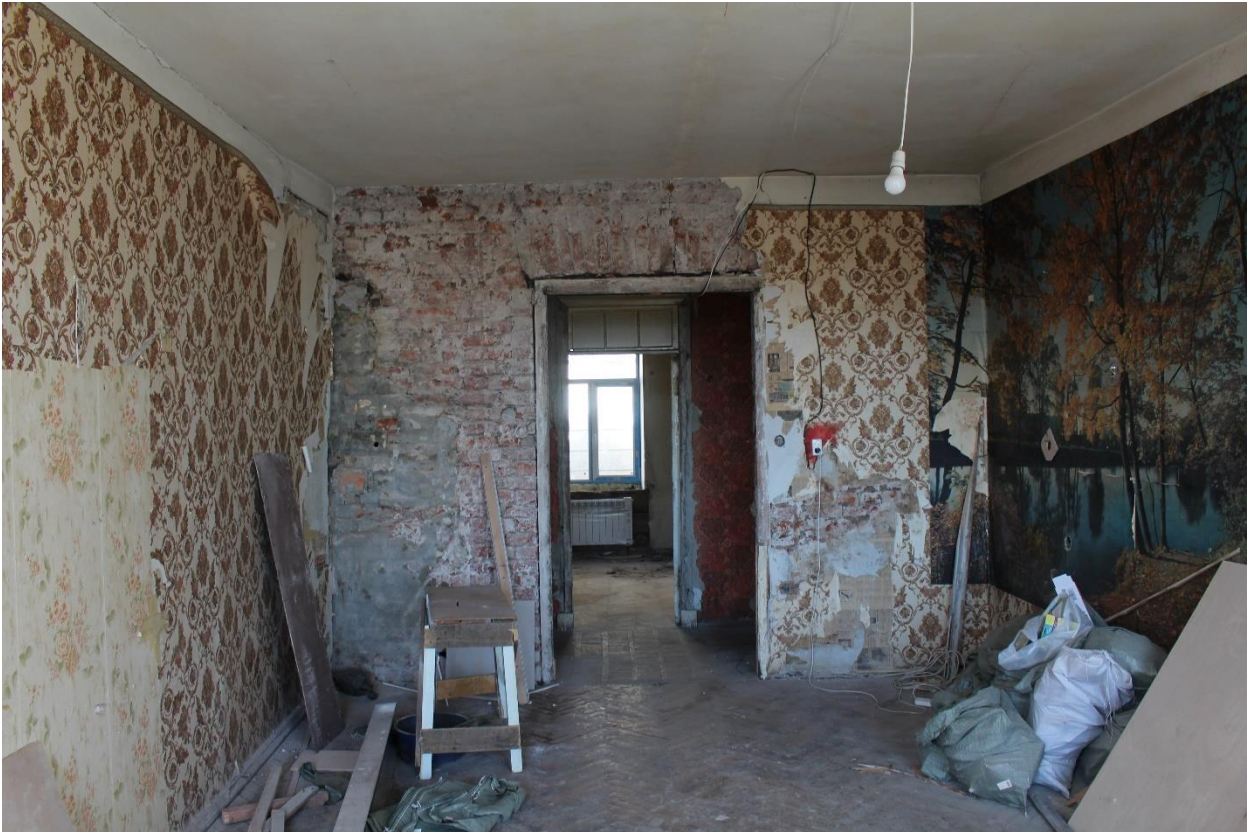
В помещении № 14 часть потолка закрыта ГКЛ. На поверхности потолка наблюдаются трещины, протечки. Обои частично сняты со стен. Напольное паркетное покрытие частично снято и разобрано. Помещение захлавлено строительным мусором.

Фото 36. Вид на помещение № 14.

Фото 37. Вид на помещение № 14.

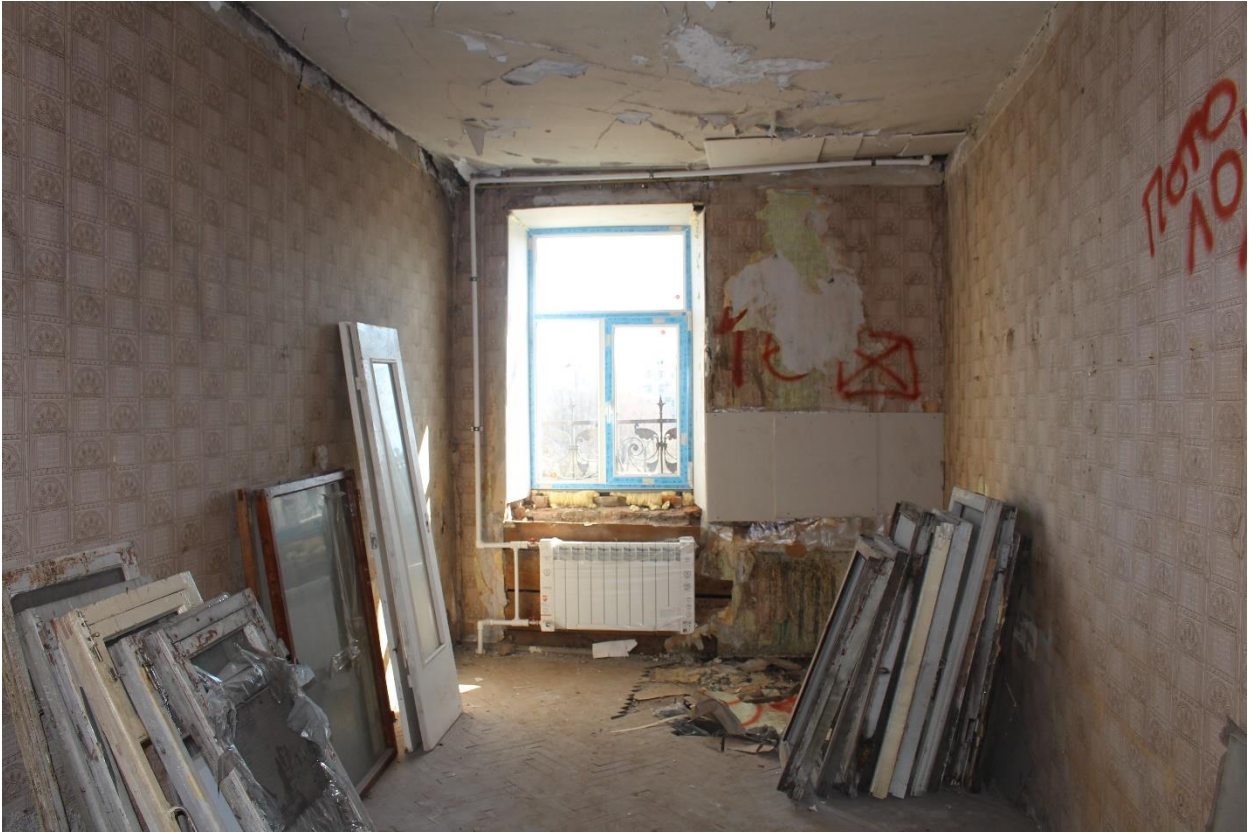
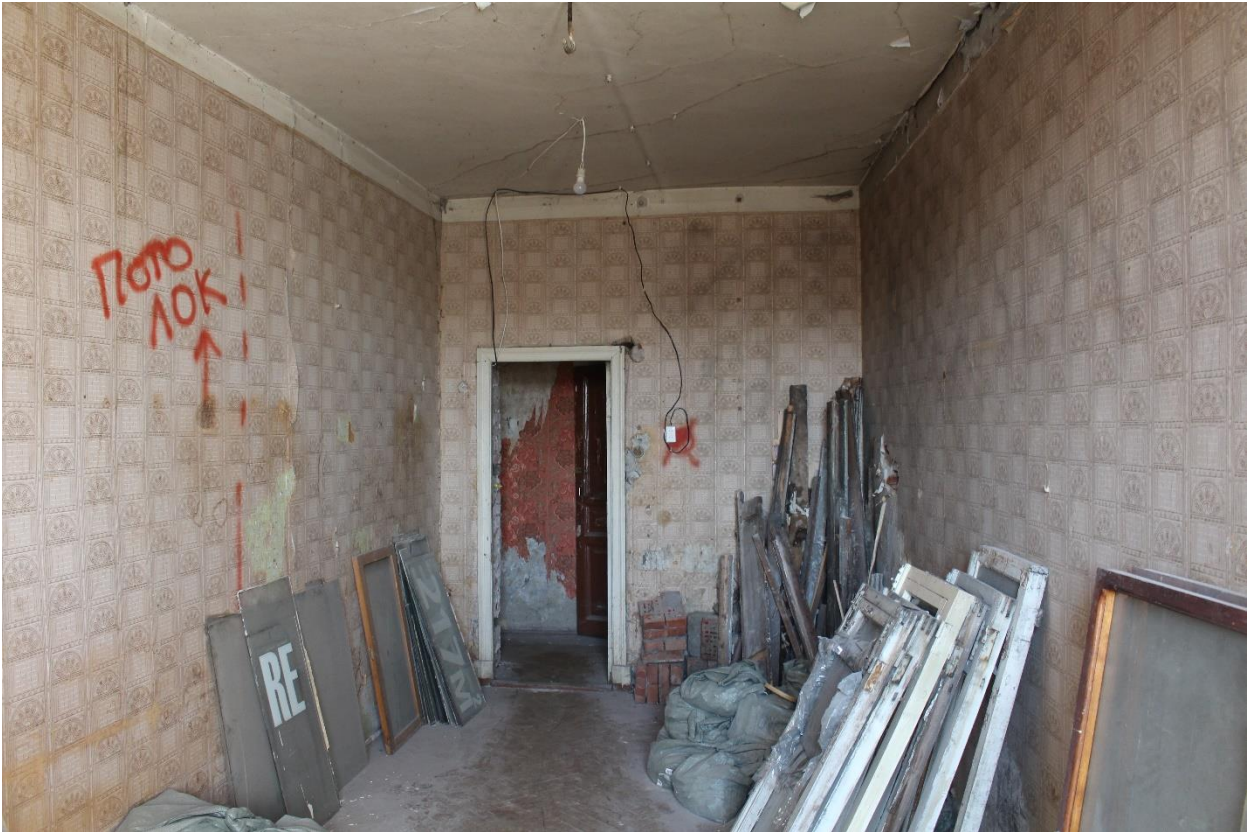
В помещении № 13 на поверхности потолка наблюдается отслоение окрасочного слоя, трещины. Часть потолка закрыта ГКЛ. Часть помещения захлавлена строительными материалами и деревянными оконными заполнениями.

Фото 41. Вид на помещение № 13.

Фото 42. Вид на помещение № 13.

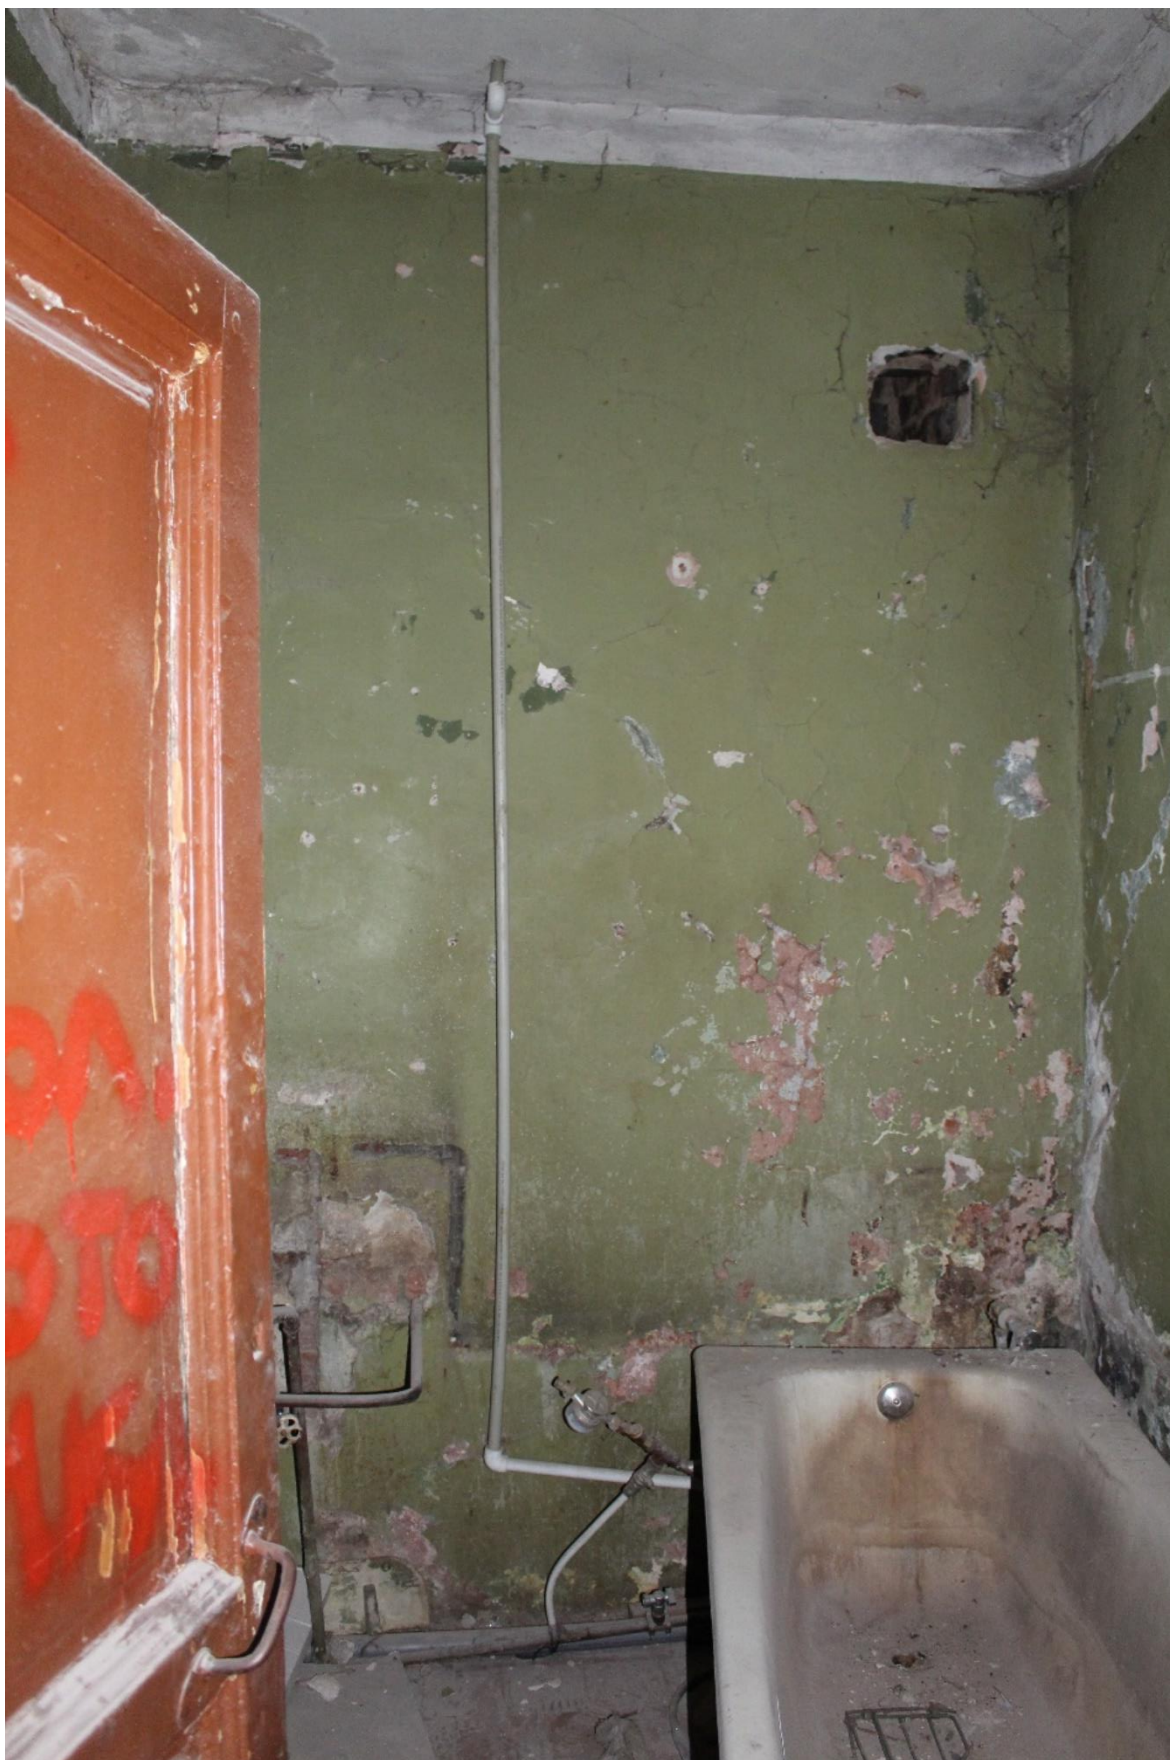
В помещении № 9 (ванная) на поверхности потолка наблюдаются трещины, следы протечек, биопоражения. На поверхности стен наблюдаются трещины, локальные утраты и биопоражения.

Фото 44. Вид на помещение № 9.
