Акт

по результатам государственной историко-культурной экспертизы
проектной документации на проведение работ по сохранению выявленного
объекта культурного наследия «Дом А.А. Кушелева» по адресу: г. Санкт-
Петербург, Римского-Корсакова пр., 1: «Проектная документация на проведение
работ по сохранению, квартиры № 11, в части перепланировки и переустройства
с устранением аварийности, в выявленном объекте культурного наследия «Дом
А.А. Кушелева» адрес: г. Санкт-Петербург, пр. Римского-Корсакова д. 1 лит. А
кв. 11», шифр: РК-1-11-2021, разработанной ООО «Стандарт Санкт-Петербург»
в 2021 году

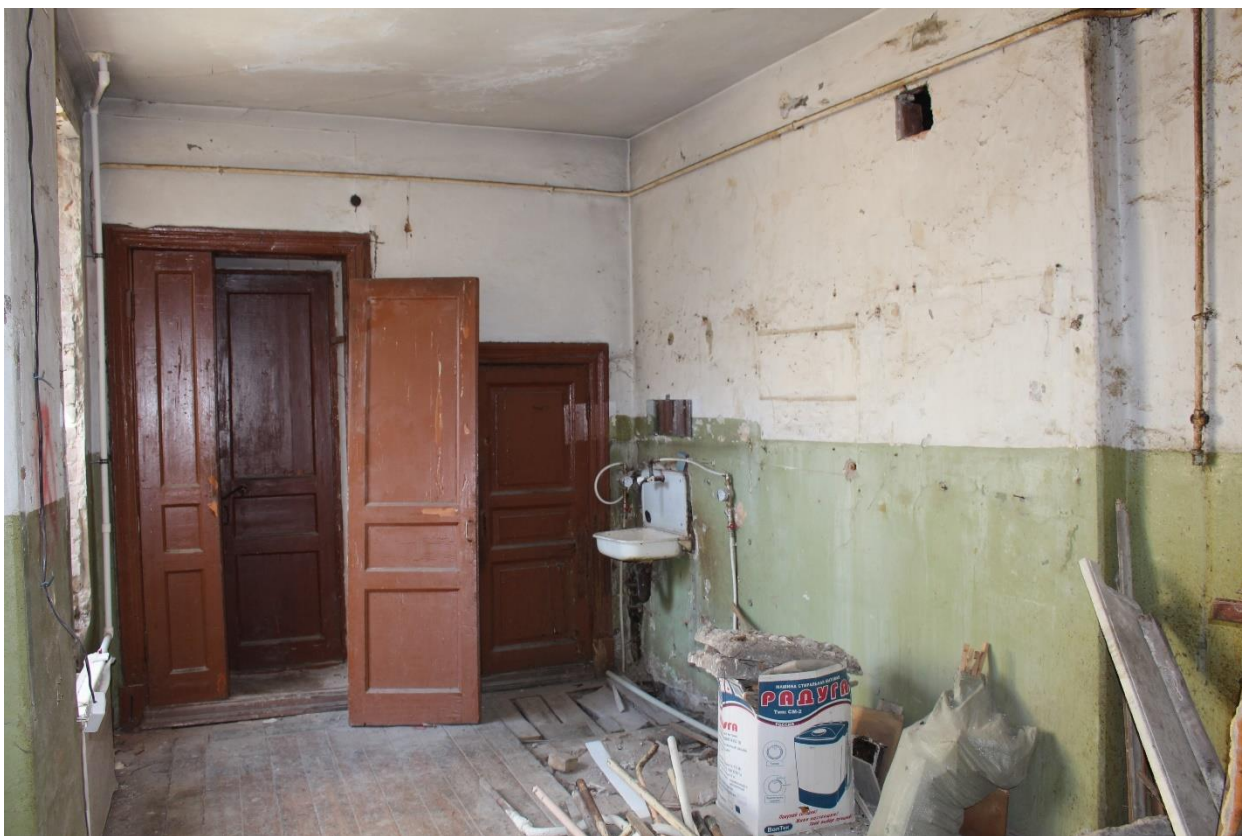
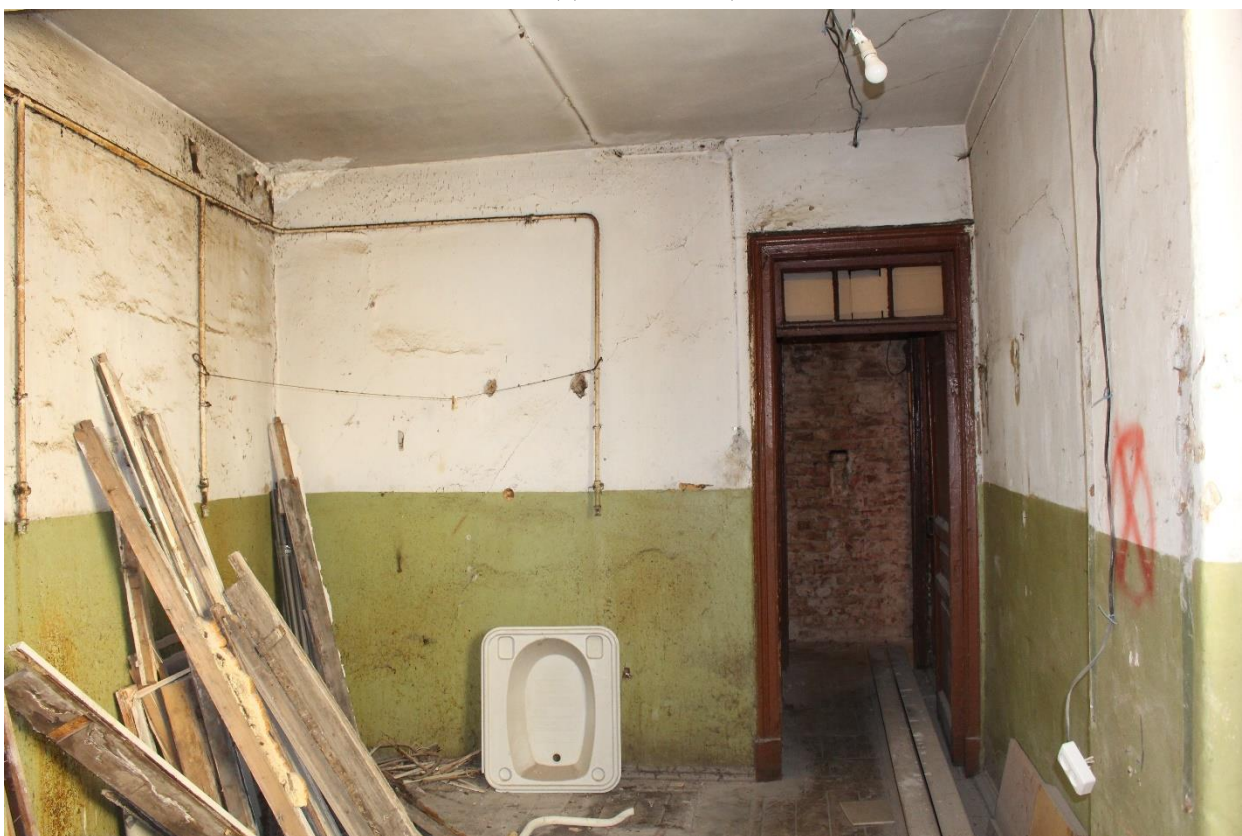
В помещении № 8 (кухня) на поверхности потолка наблюдаются биопоражения, следы протечек. На поверхности стен наблюдаются трещины. Напольное покрытие локально снято. Помещение захлавлено бытовым и строительным мусором.

Фото 45. Вид на помещение № 8.

Фото 46. Вид на помещение № 8.

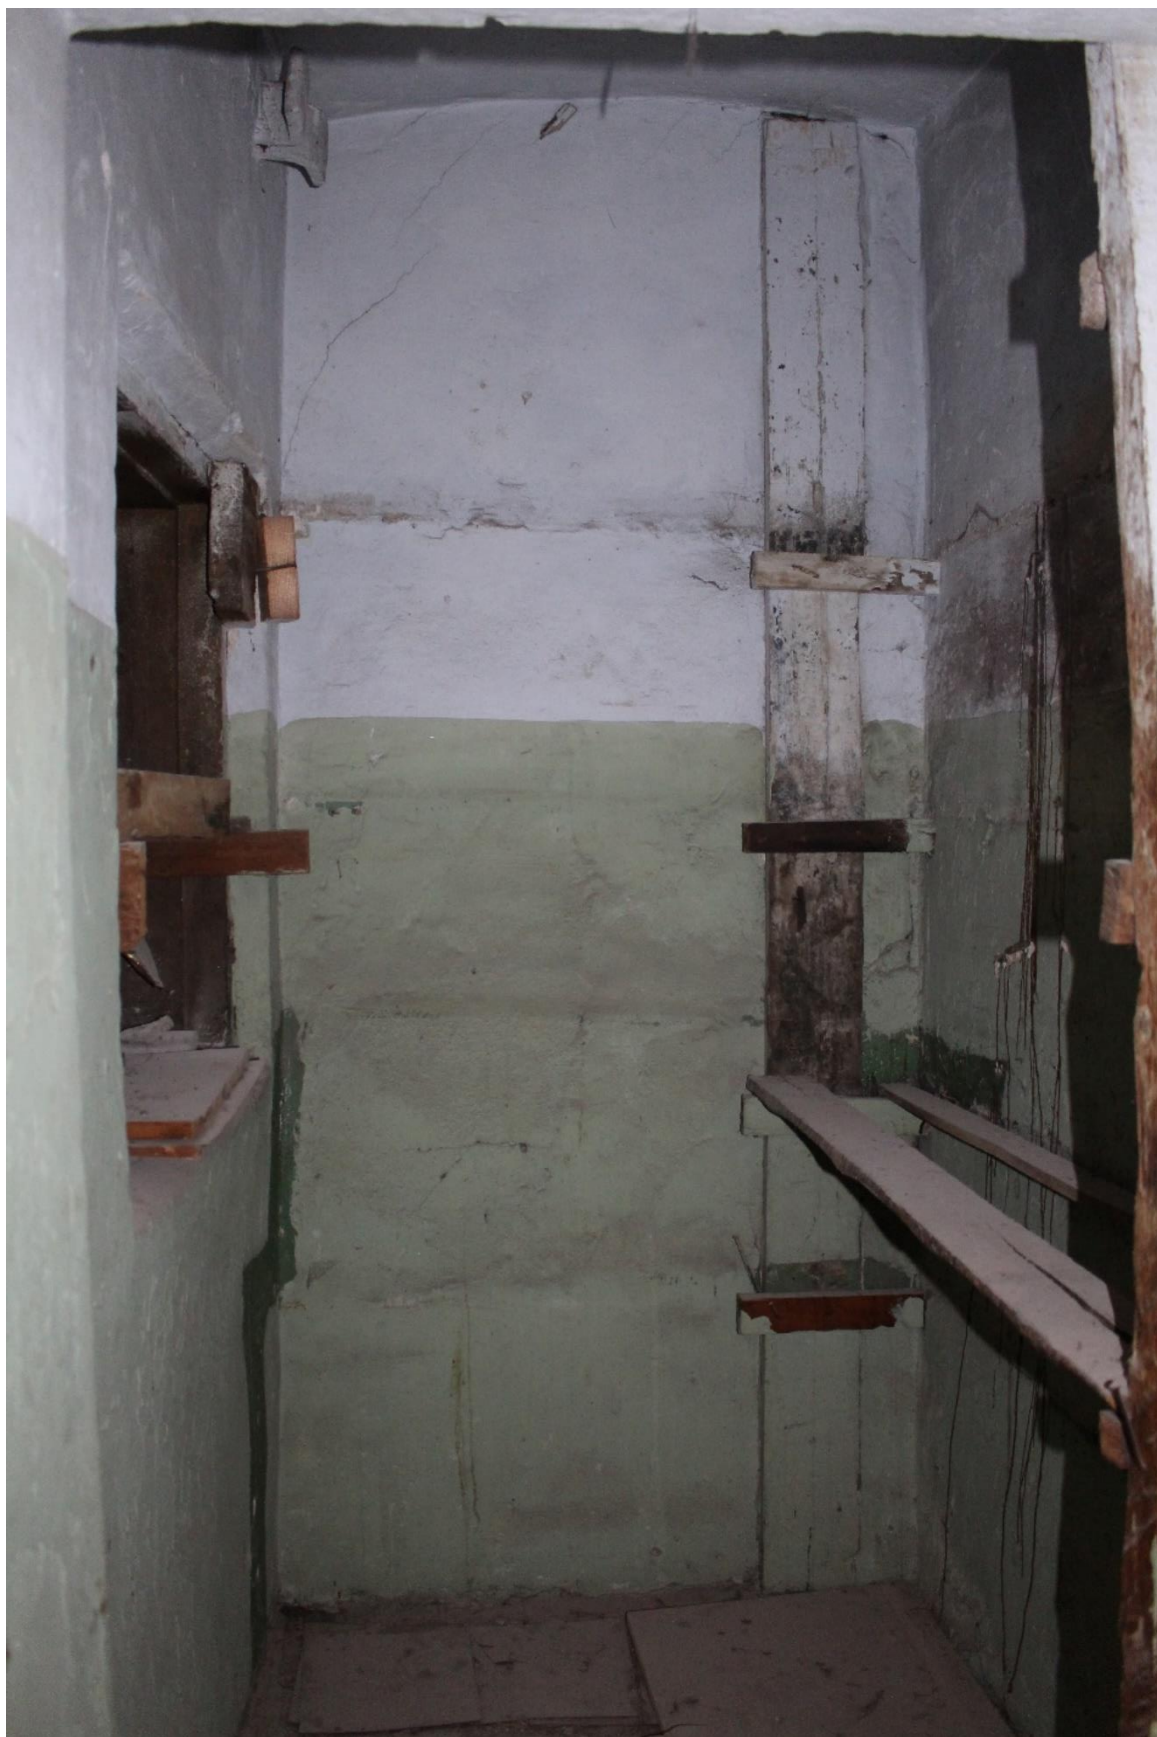
В помещении № 7 поверхность пола и потолка загрязнены, имеются трещины.

Фото 47. Вид на помещение № 7.
