АКТ

по результатам государственной историко-культурной экспертизы

проектной документации на проведение работ по сохранению выявленного объекта культурного наследия «Дом, в котором в 1944-1978 годах жил артист В.В. Меркурьев», расположенного по адресу: Санкт-Петербург, Чайковского ул., д. 33-37, лит. А (Чайковского ул., 33): «Проект приспособления для современного использования выявленного объекта культурного наследия «Дом, в котором в 1944-1978 годах жил артист В.В. Меркурьев», расположенного по адресу: СПб, Центральный район, ул. Чайковского, д.33-37, лит.А, в части перепланировки и приспособления квартиры №8» (шифр: ТМ 66/08- 2022), разработанной ООО «Студия ТМ» в 2022 г.

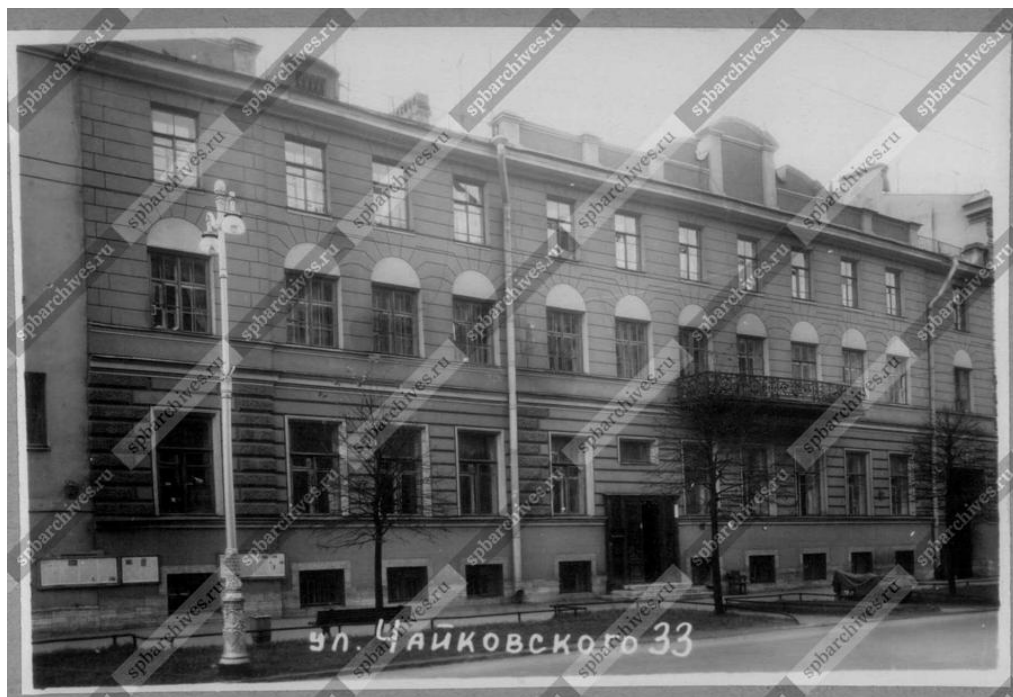
13. Фасад дома №33 на ул. Чайковского. До 1960 г. // ЦГАКФФД СПб Гр 76009.

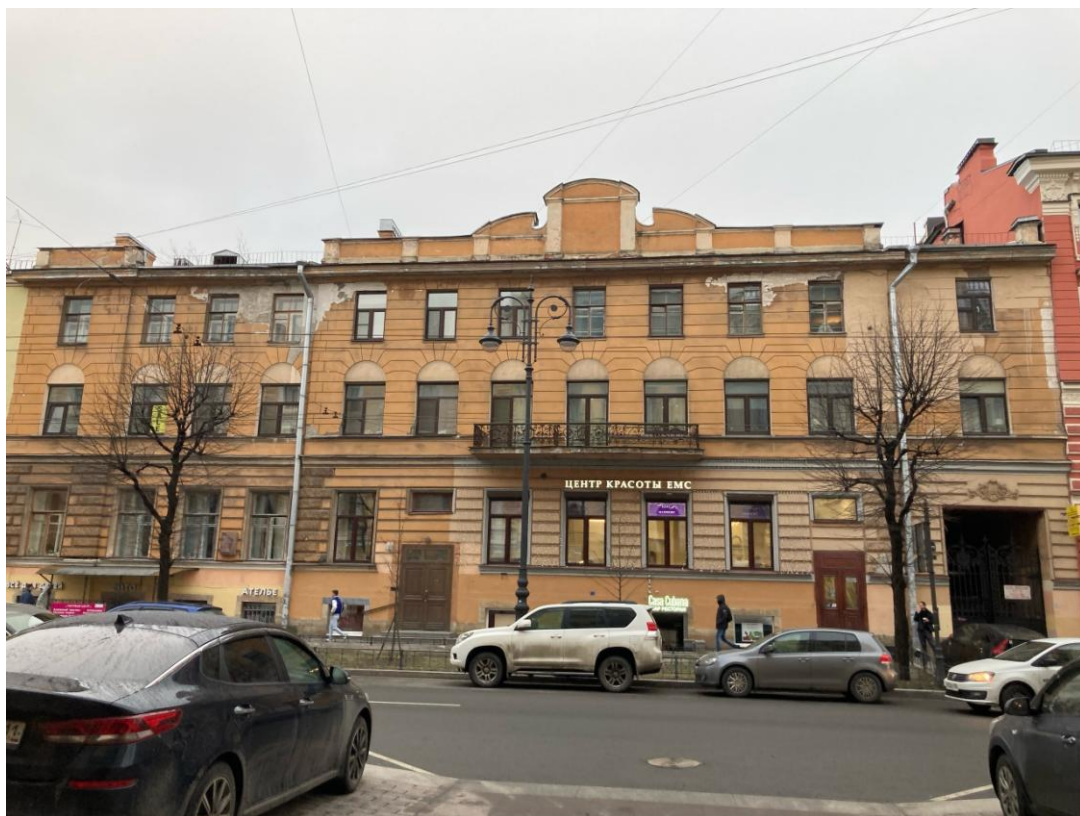
Фото 1. Лицевой фасад выявленного объекта культурного наследия «Дом, в котором в 1944-1978 годах жил артист В.В. Меркурьев»

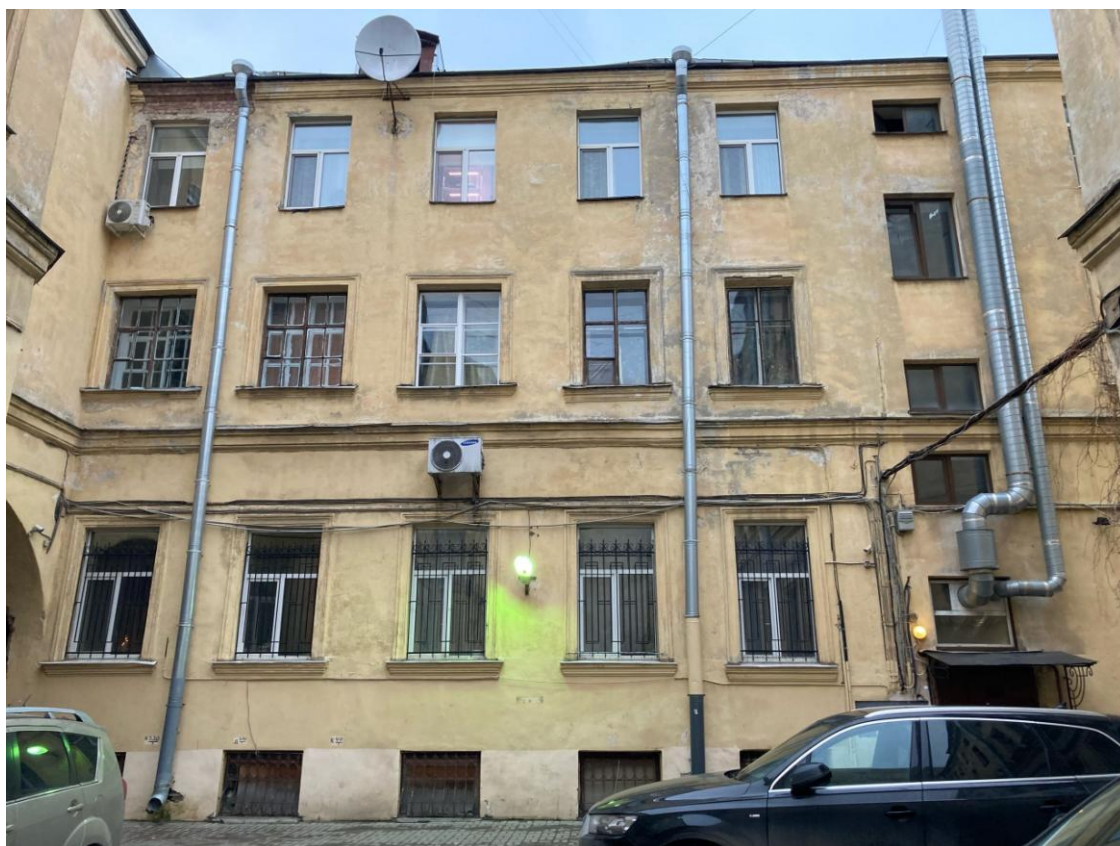
Фото 2. Фрагмент дворового фасада выявленного объекта культурного наследия «Дом, в котором в 1944-1978 годах жил артист В.В. Меркурьев»

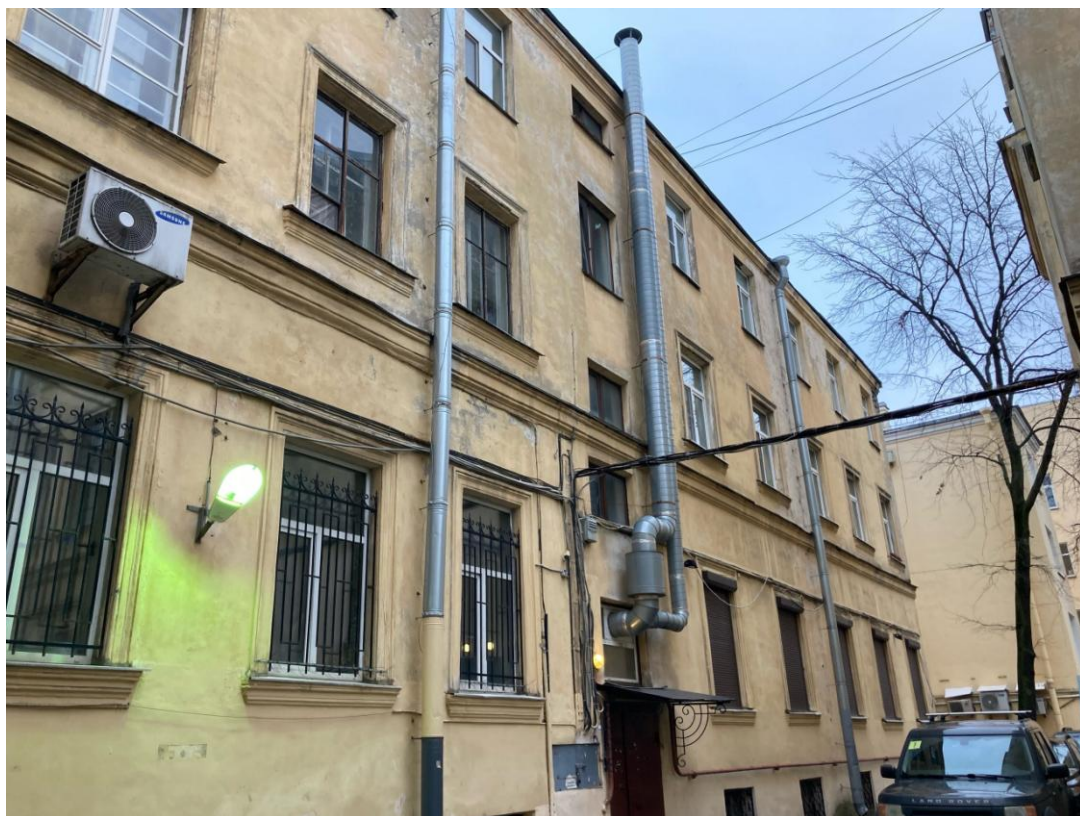
Фото 3. Фрагмент дворового фасада выявленного объекта культурного наследия «Дом, в котором в 1944-1978 годах жил артист В.В. Меркурьев»

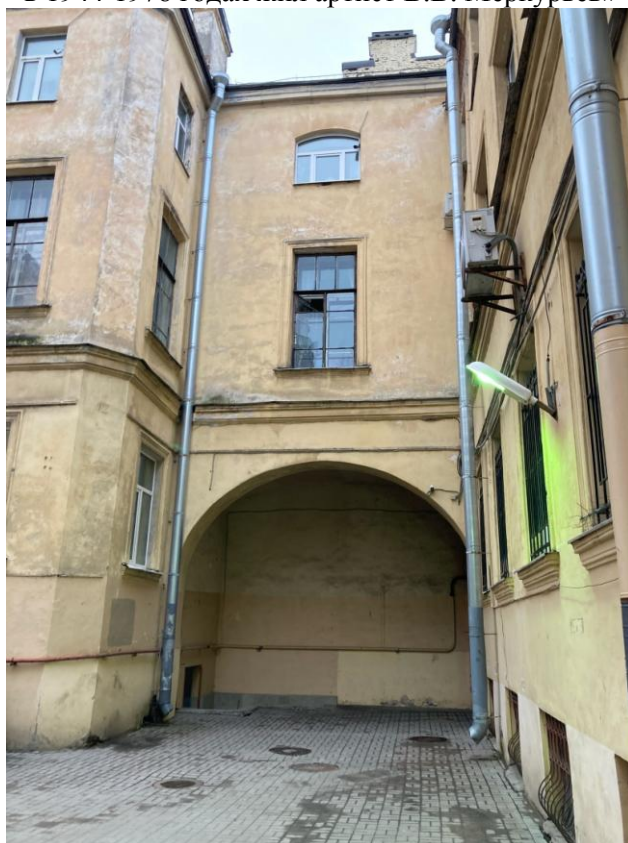
Фото 4. Фрагмент дворового фасада выявленного объекта культурного наследия «Дом, в котором в 1944-1978 годах жил артист В.В. Меркурьев», воротный проезд на ул. Чайковского

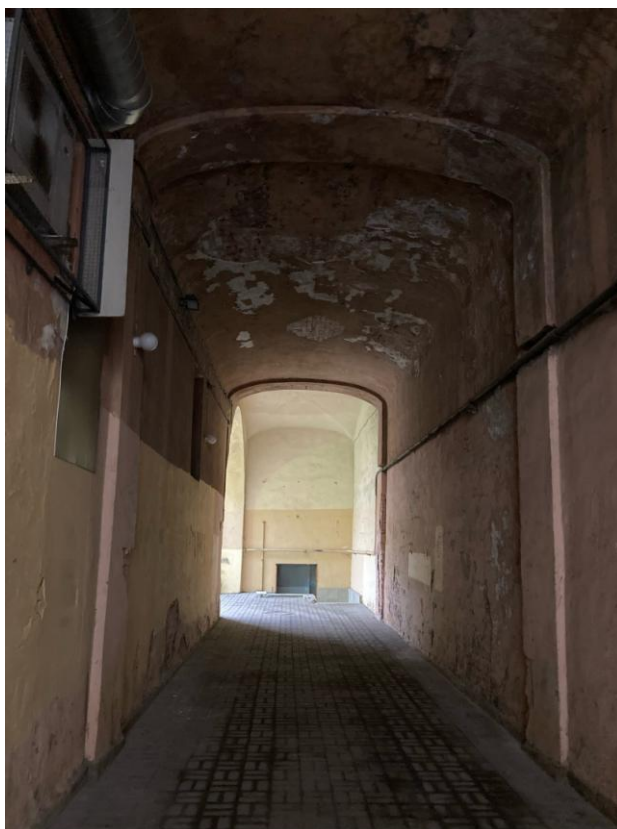
Фото 5. Фрагмент фасада выявленного объекта культурного наследия «Дом, в котором в 1944-1978 годах жил артист В.В. Меркурьев», своды воротного проезда

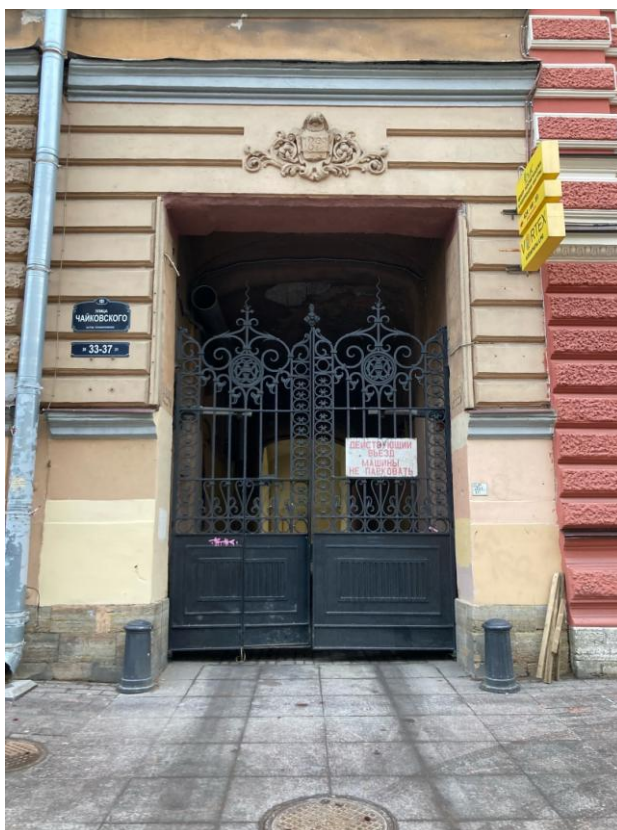
Фото 6. Фрагмент лицевого фасада выявленного объекта культурного наследия «Дом, в котором в 1944-1978 годах жил артист В.В. Меркурьев», воротный проезд

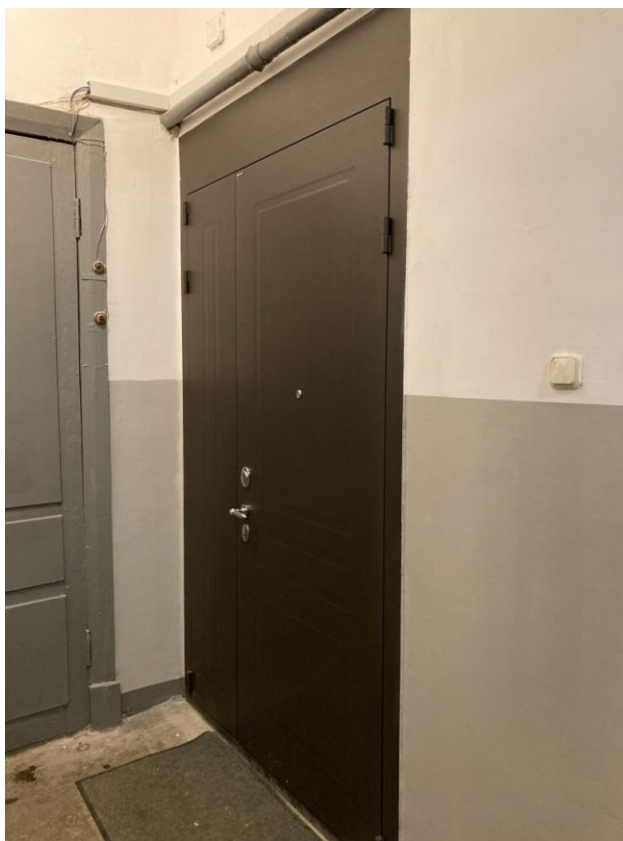
Фото 7. Интерьер квартиры № 8 выявленного объекта культурного наследия «Дом, в котором в 1944-1978 годах жил артист В.В. Меркурьев», вход в квартиру

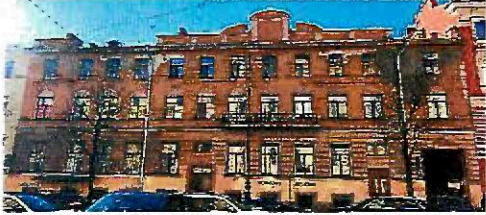
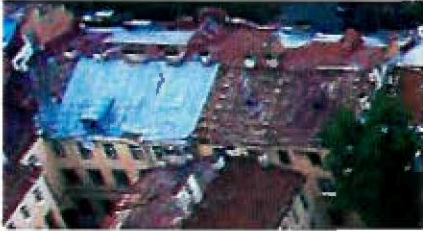
№ п/п	Видовая принадлежность предмета охраны	Предмет охраны	Фотофиксация
1	2	3	4
1	Объемно-пространственное решение:	<p>трехэтажное здание на подвалах (цокольный этаж), его габариты и конфигурация;</p> <p>крыша – историческая конфигурация, габариты, в том числе высотные отметки конька и карнизов; исторический материал кровли – металл;</p> <p>исторический воротный проезд – местоположение (в 12-й световой оси), конфигурация (прямоугольный), габариты.</p>

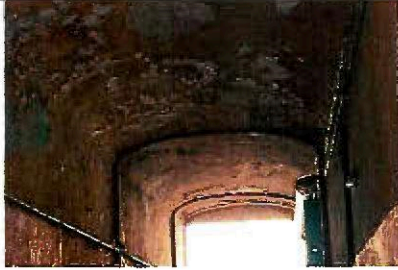
2	Конструктивная система:	<p>исторические наружные капитальные стены;</p> <p>исторические внутренние капитальные стены: местоположение, материал (кирпич);</p> <p>междуэтажные перекрытия – местоположение;</p> <p>своды: коробовые, в том числе, с распалубками, сомкнутые;</p>

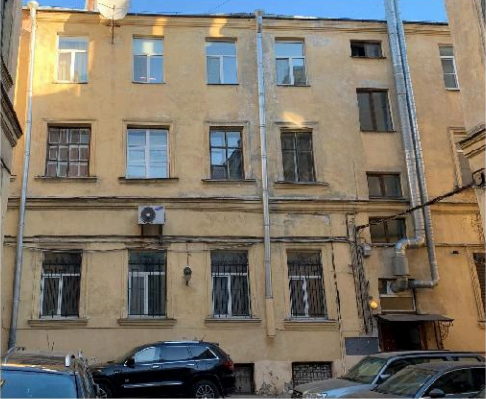
<p>дворовый фасад, его историческое архитектурно-художественное решение;</p> <p>материал и характер обработки фасадной поверхности – гладкая штукатурка;</p> <p>исторический дверной проем – его местоположение, конфигурация (прямоугольный), габариты;</p> <p>исторические оконные проемы цокольного, 1-3-го этажей – местоположение, конфигурация (прямоугольные), габариты, оформление (профилированные штукатурные наличники, профилированные подоконные выступы);</p> <p>межэтажная профилированная тяга; венчающий профилированный карниз.</p>

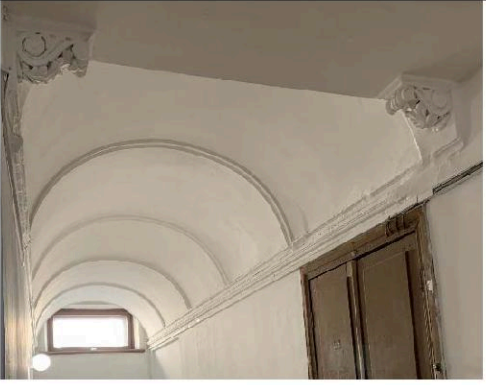
5	<p>Декоративно-художественное оформление интерьеров:</p>	<p>оформление свода вестибюля профилированными тягами;</p> <p>профилированная тяга в верхней части стен вестибюля;</p> <p>декорированные акантовыми листьями кронштейны перехода из вестибюля на площадку 1-го этажа лестницы.</p>
