Акт

по результатам государственной историко-культурной экспертизы проектной документации
на проведение работ по сохранению выявленного объекта культурного наследия «Дом Морского Ведомства (Главного гидрографического управления)», расположенного по адресу: г. Санкт-Петербург, Новочеркасский проспект, дом 1, литера А (Новочеркасский пр., 1, лит. А): «Проект приспособления для современного использования выявленного объекта культурного наследия в части устройства дополнительного входа по адресу: СПб, Красногвардейский район, Новочеркасский проспект, дом №1, лит. А, пом. 1-Н» (шифр: ТМ 102/12-2022), разработанной ООО «Студия ТМ» в 2022 г.

по результатам государственной историко-культурной экспертизы проектной документации на проведение работ по сохранению выявленного объекта культурного наследия «Дом Морского Ведомства (Главного гидрографического управления)», расположенного по адресу: г. Санкт-Петербург, Новочеркасский проспект, дом 1, литера А (Новочеркасский пр., 1, лит. А): «Проект приспособления для современного использования выявленного объекта культурного наследия в части устройства дополнительного входа по адресу: СПб, Красногвардейский район, Новочеркасский проспект, дом №1,

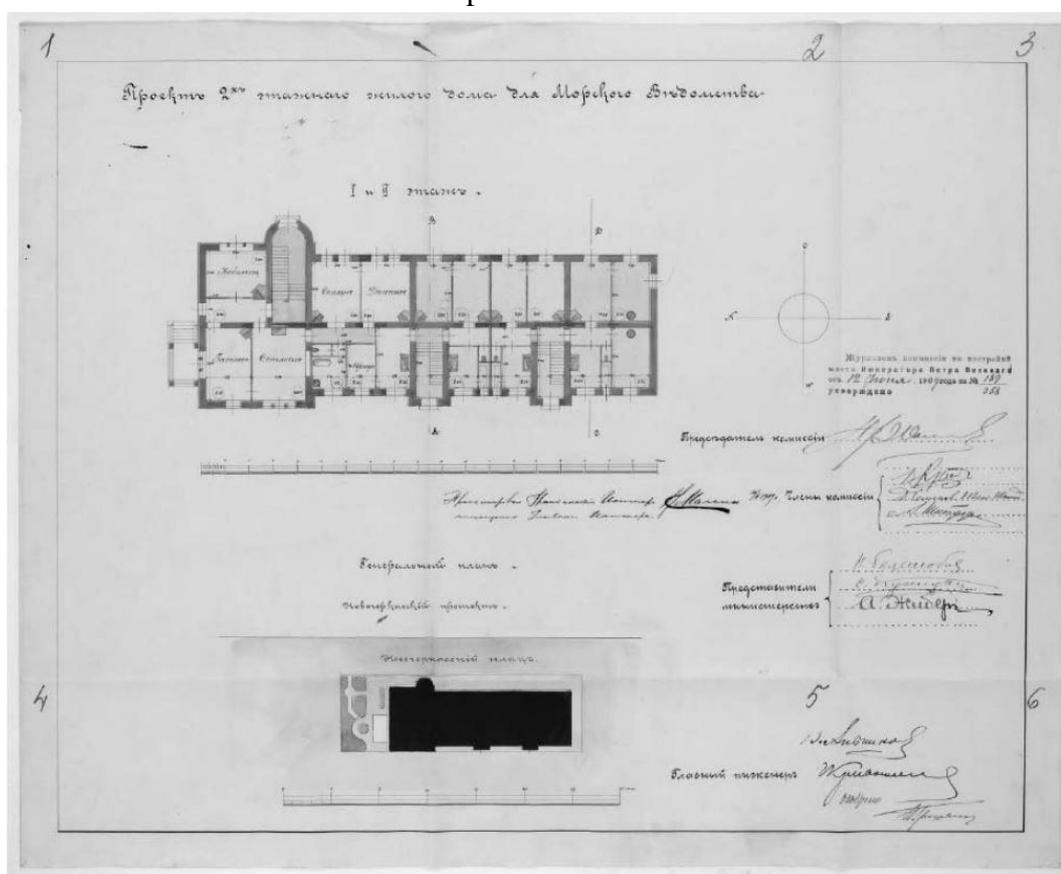
8. Проект двухэтажного жилого дома для Морского ведомства. Генеральный план. 1909 г. // ЦГИА СПб. Ф. 779. Оп. 5. Д. 816.

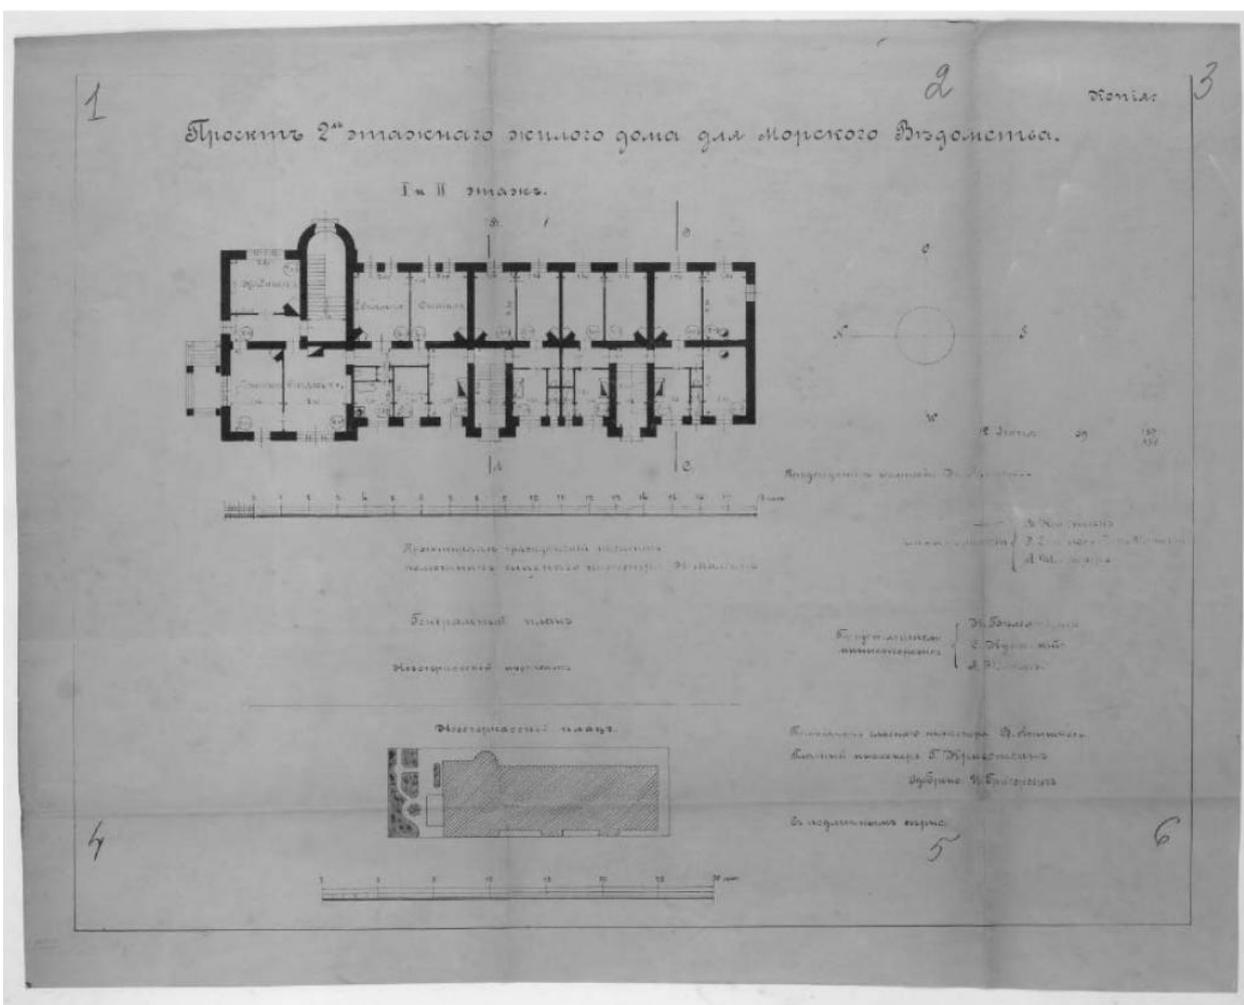
9. Проект двухэтажного жилого дома для Морского ведомства. Генеральный план. 1909 г. // ЦГИА СПб. Ф. 779. Оп. 10. Д. 856.

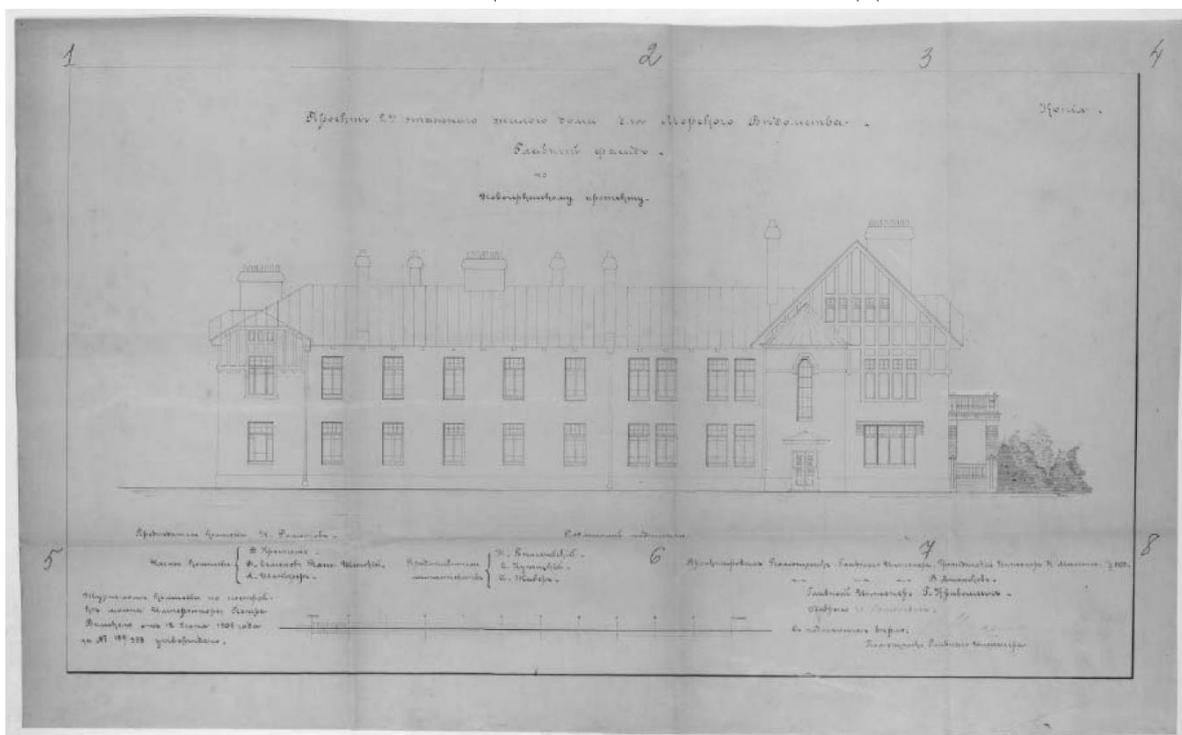
10. Проект двухэтажного жилого дома для Морского ведомства - главный фасад. 1909 г. // ЦГИА СПб. Ф. 779. Оп. 10. Д. 857.

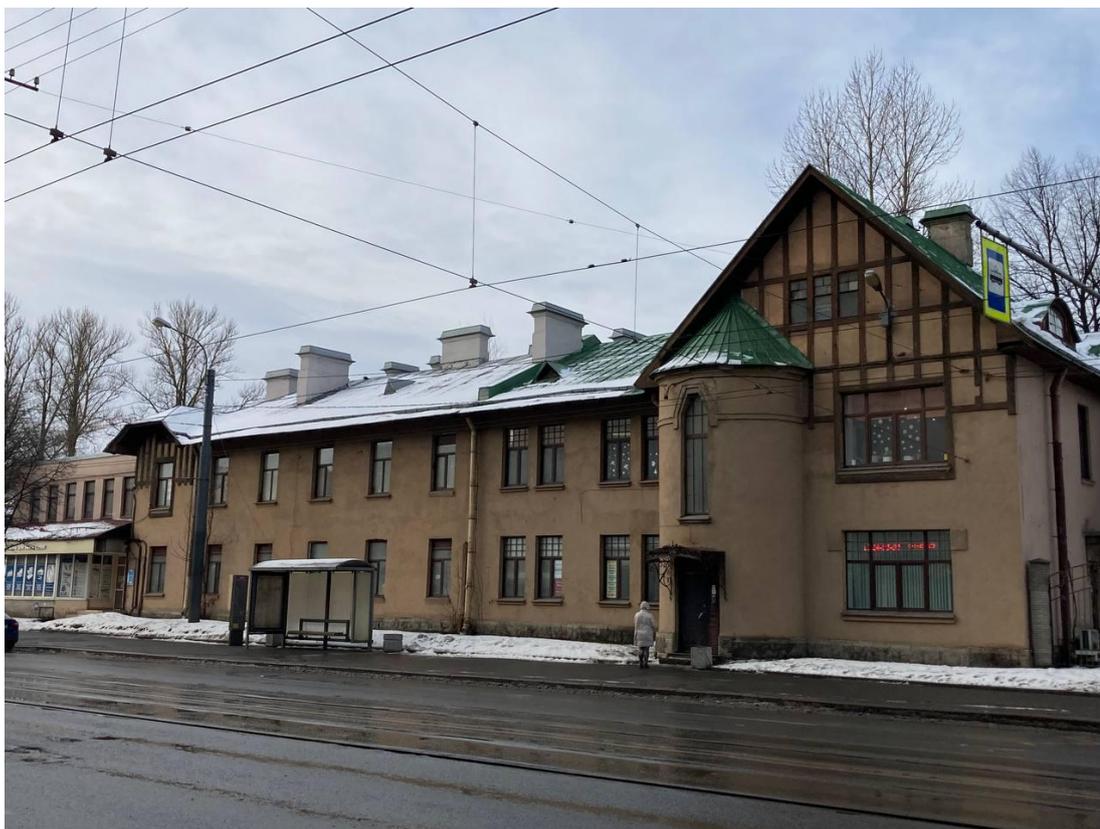
Фото 1. Лицевой фасад выявленного объекта культурного наследия «Дом Морского Водства (Главного гидрографического управления)»

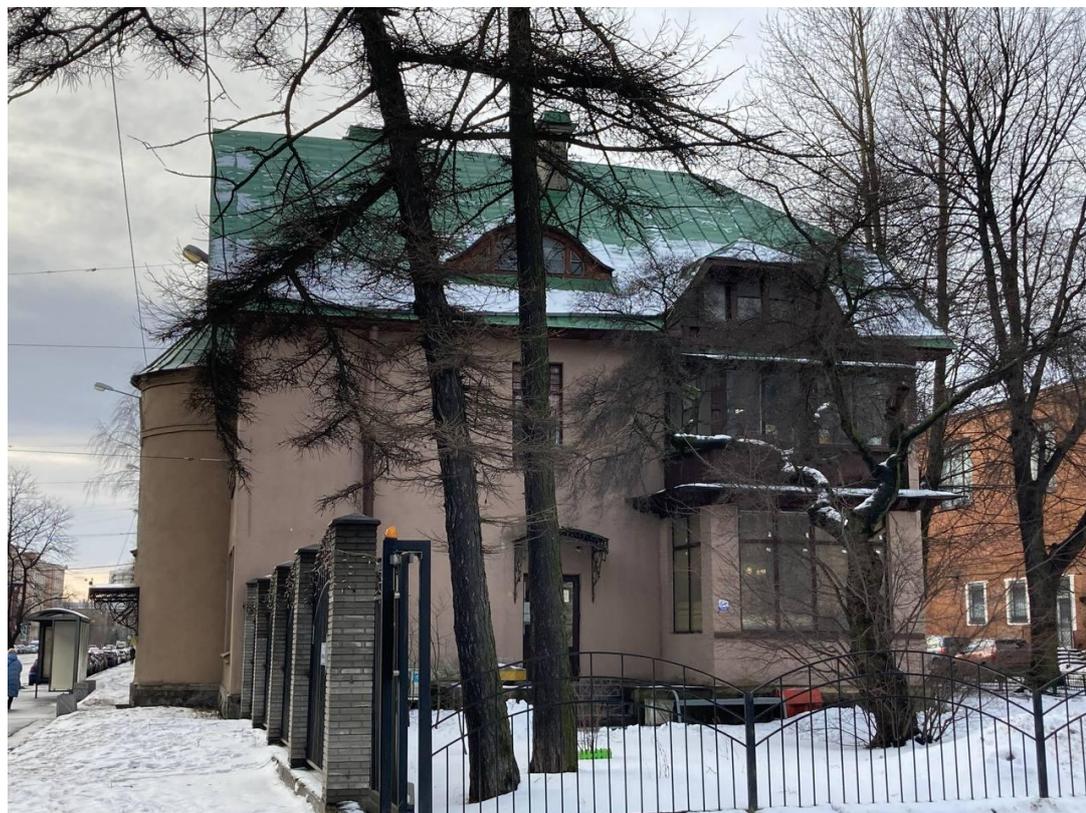
Фото 2. Фрагмент лицевого фасада выявленного объекта культурного наследия «Дом Морского Водства (Главного гидрографического управления)»

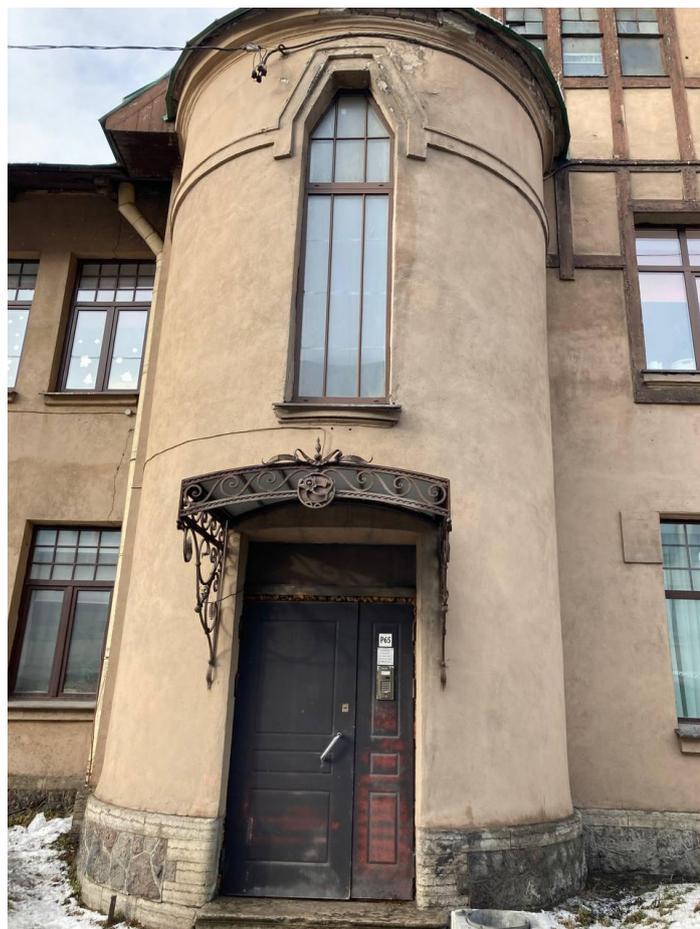
Фото 3. Фрагмент лицевого фасада выявленного объекта культурного наследия «Дом Морского Водомства (Главного гидрографического управления)», вход в здание

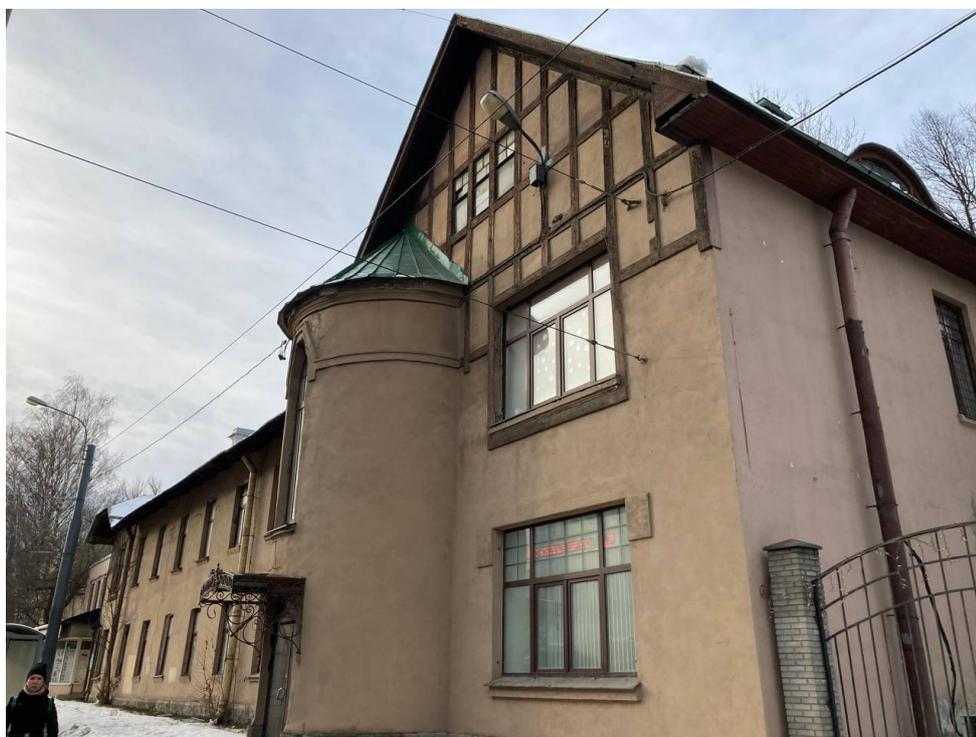
Фото 4. Лицевой фасад выявленного объекта культурного наследия «Дом Морского Водомства (Главного гидрографического управления)»

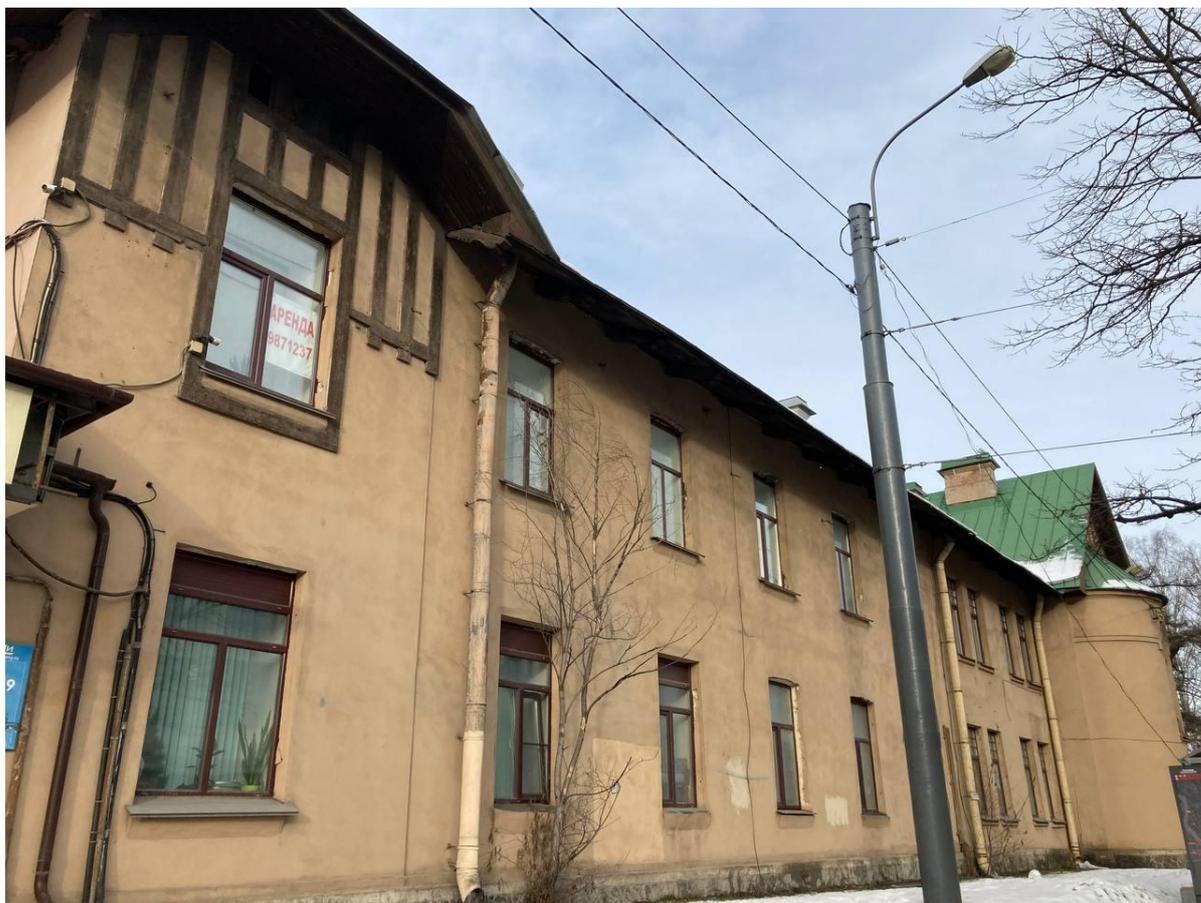
Фото 5. Лицевой фасад выявленного объекта культурного наследия «Дом Морского Водства (Главного гидрографического управления)»

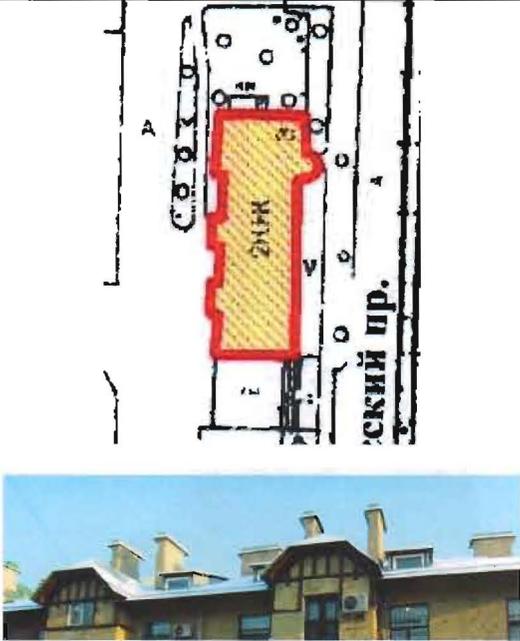
| № п.п. | Видовая принадлежность предмета охраны | Предмет охраны | Фотофиксация |
|---|--|---|--|
| 1 | Объемно-пространственное решение: | <p>местоположение, габариты и конфигурация прямоугольного в плане двухэтажного на подвале здания;</p> <p>габариты и конфигурация крыши (скатная);</p> <p>местоположение, габариты и конфигурация печных труб;</p> <p>высотные отметки крыши.</p> | |

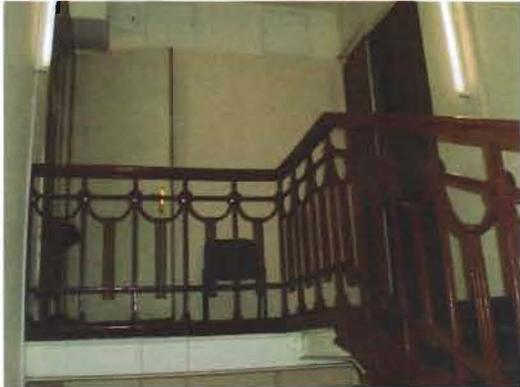
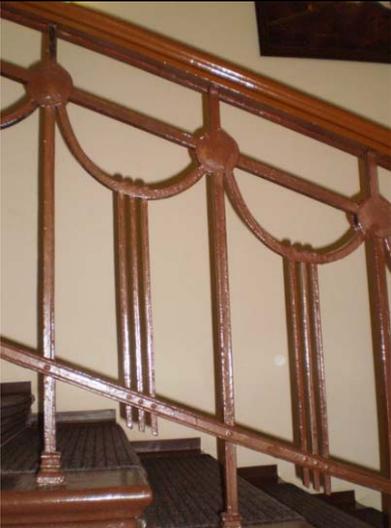
| № п.п. | Видовая принадлежность предмета охраны | Предмет охраны | Фотофиксация |
|---|--|---|--|
| 2 | Конструктивная система: | <p>фундаменты;</p> <p>наружные и внутренние капитальные стены;</p> <p>плоские перекрытия;</p> <p>исторические отметки междуэтажных перекрытий;</p> <p>исторические лестницы и вестибюли;</p> <p>металлическое ограждение лестницы – материал, техника исполнения, рисунок..</p> | |

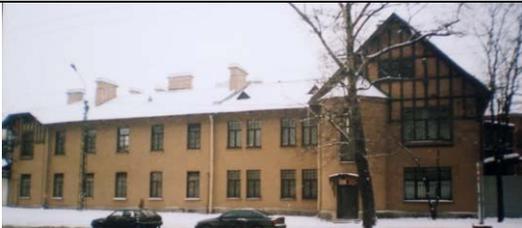
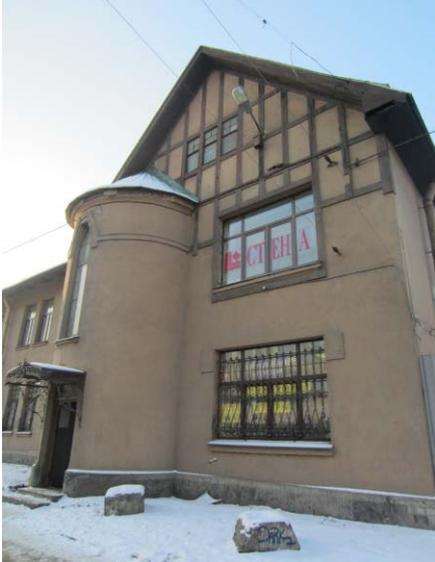
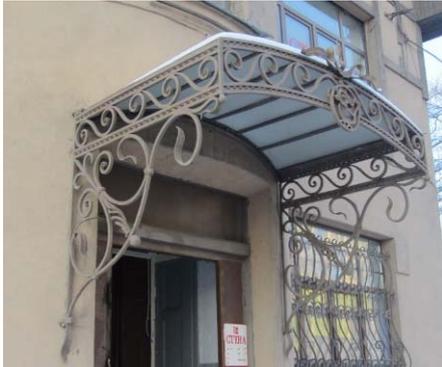
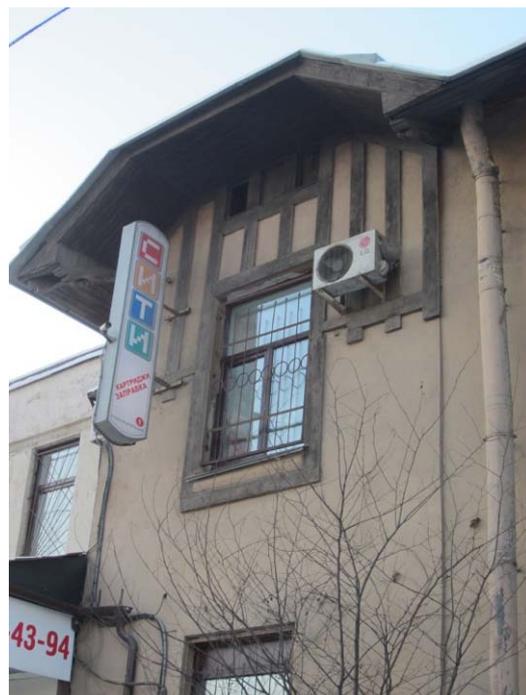
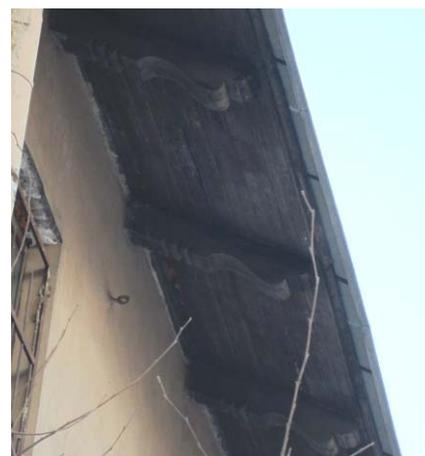
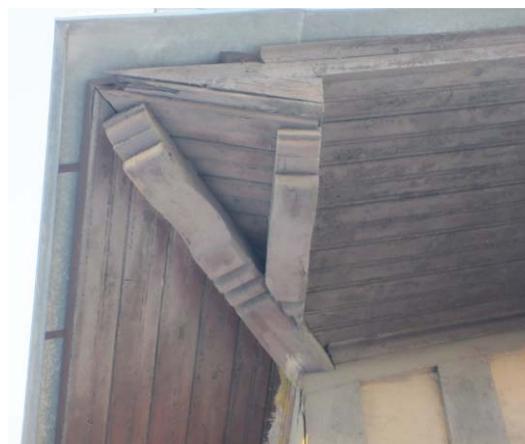
| 4 | <p>Архитектурно-художественное решение фасадов:</p> | <p>архитектурно-художественное решение фасадов в стиле модерн со стилизацией приемов фахверковой архитектуры:</p> <p>лицевой фасад: материал и характер отделки цоколя – известняк со вставками колотого гранита; материал отделки фасада – гладкая штукатурка;</p> <p>башнеобразный выступ на три четверти объема над основной поверхностью фасада, с коническим завершением: декорирован профилированной тягой, с окрытием;</p> <p>дверные и оконные проемы 1-го этажа – отметки высоты и габариты ширины;</p> <p>металлический орнаментированный козырек на ажурных кронштейнах – над дверным проемом башнеобразного выступа;</p> | |

оконные проемы прямоугольной формы, а также сужающийся в верхней части проем 2-го этажа ризалита;

полуциркульный мансардный – боковой части фасада;

единообразное цветовое решение и рисунок расстекловки оконных заполнений;

свес крыши большого выноса с деревянным подзором, на резных деревянных кобылках;

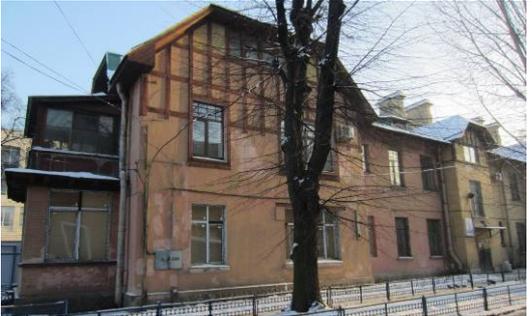
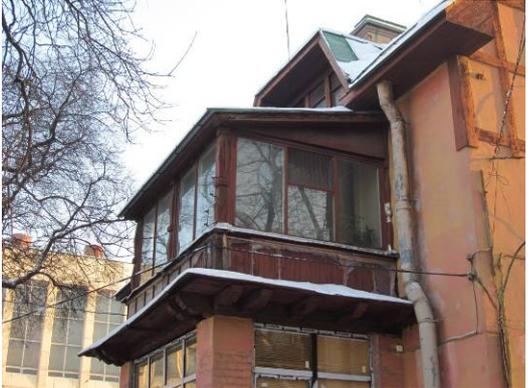
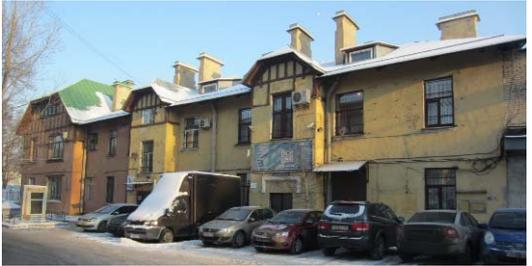
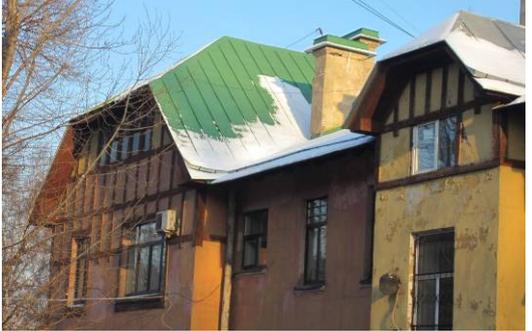
| | <p>северная часть фасада имеет треугольное завершение, южная часть – вальмовое;</p> <p>поле завершений декорированы деревянной решеткой в традициях фахверковой архитектуры;</p> <p>остекленная веранда, расположенная по центральной оси северного фасада в уровне второго этажа, оформлена резными деревянными элементами;</p> <p>деревянный карниз веранды на резных кронштейнах;</p> <p>дворовые фасады: оформление аналогично оформлению лицевого фасада;</p> <p>два ризалита с вальмовым завершением;</p> <p>историческая конфигурация и материалы элементов архитектурно-декоративного оформления фасадов.</p> | |
