АКТ

по результатам государственной историко-культурной экспертизы проектной документации на проведение работ по сохранению объекта культурного наследия регионального значения «Особняк А.М. Бракгаузен (Л.К. Эстеррейха)», расположенного по адресу: Санкт-Петербург, набережная Лейтенанта Шмидта, дом 3, литера А: «Ремонт, реставрация и приспособление для современного использования под гостиницу объекта культурного наследия регионального значения «Особняк А.М. Бракгаузен (Л.К. Эстеррейха)», расположенного по адресу: г. Санкт-Петербург, наб. Лейтенанта Шмидта, д. 3, литера А» (шифр: 207), разработанной ООО «Архитектурная мастерская Апостола» в 2022-2023 годах

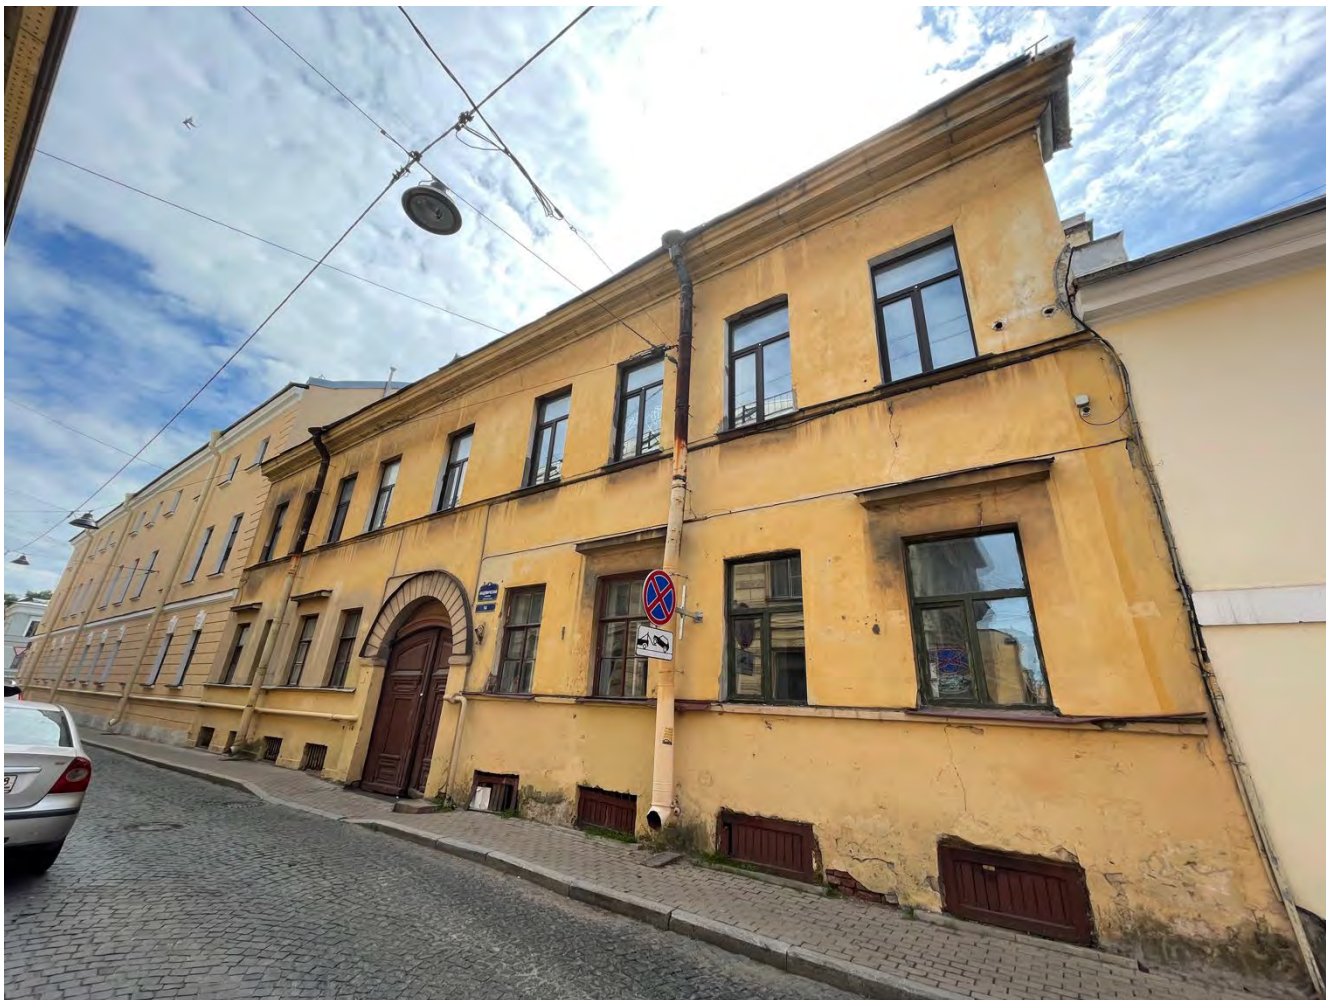
1. Объект культурного наследия регионального значения
 «Особняк А.М.Бракгаузен (Л.К.Эстеррейха)»,
 расположенный по адресу: Санкт-Петербург, набережная
 Лейтенанта Шмидта, дом 3, литера А
 Общий вид фасада с Академического переулка
 Дата съемки: 13 июля 2023 г.

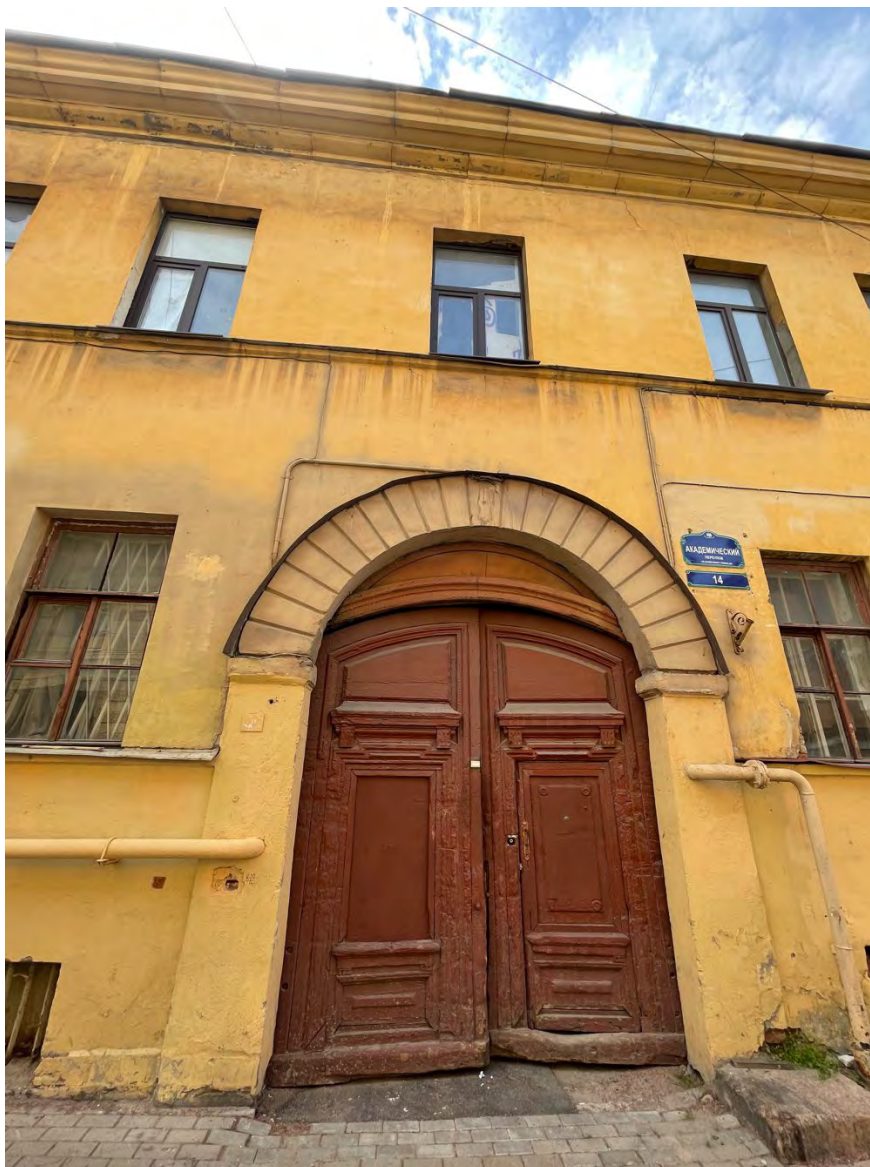
2. Объект культурного наследия регионального значения «Особняк А.М.Бракгаузен (Л.К.Эстеррейха)», расположенный по адресу: Санкт-Петербург, набережная Лейтенанта Шмидта, дом 3, литера А
Общий вид проездных ворот с Академического переулка
Дата съемки: 13 июля 2023 г.

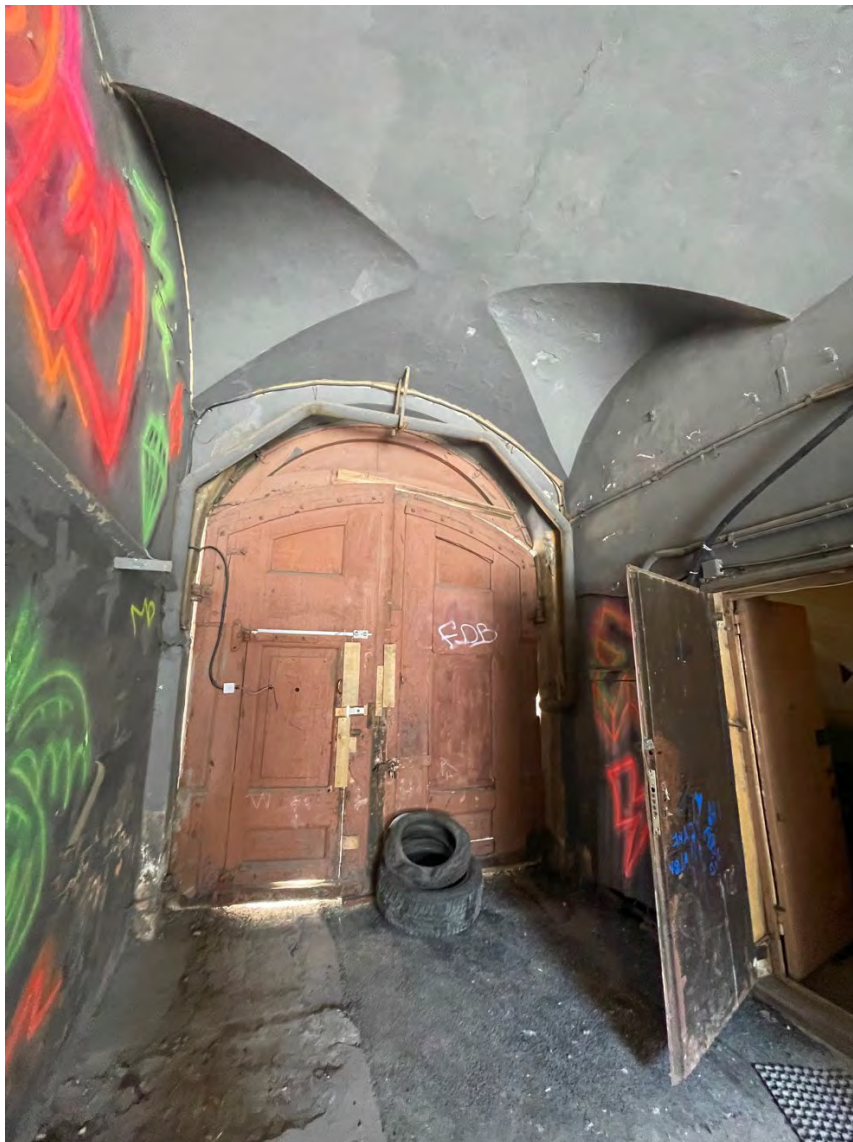
3. Объект культурного наследия регионального значения «Особняк А.М.Бракгаузен (Л.К.Эстеррейха)», расположенный по адресу: Санкт-Петербург, набережная Лейтенанта Шмидта, дом 3, литера А
 Общий вид ворот проездной арки со стороны двора
 Дата съемки: 13 июля 2023 г.

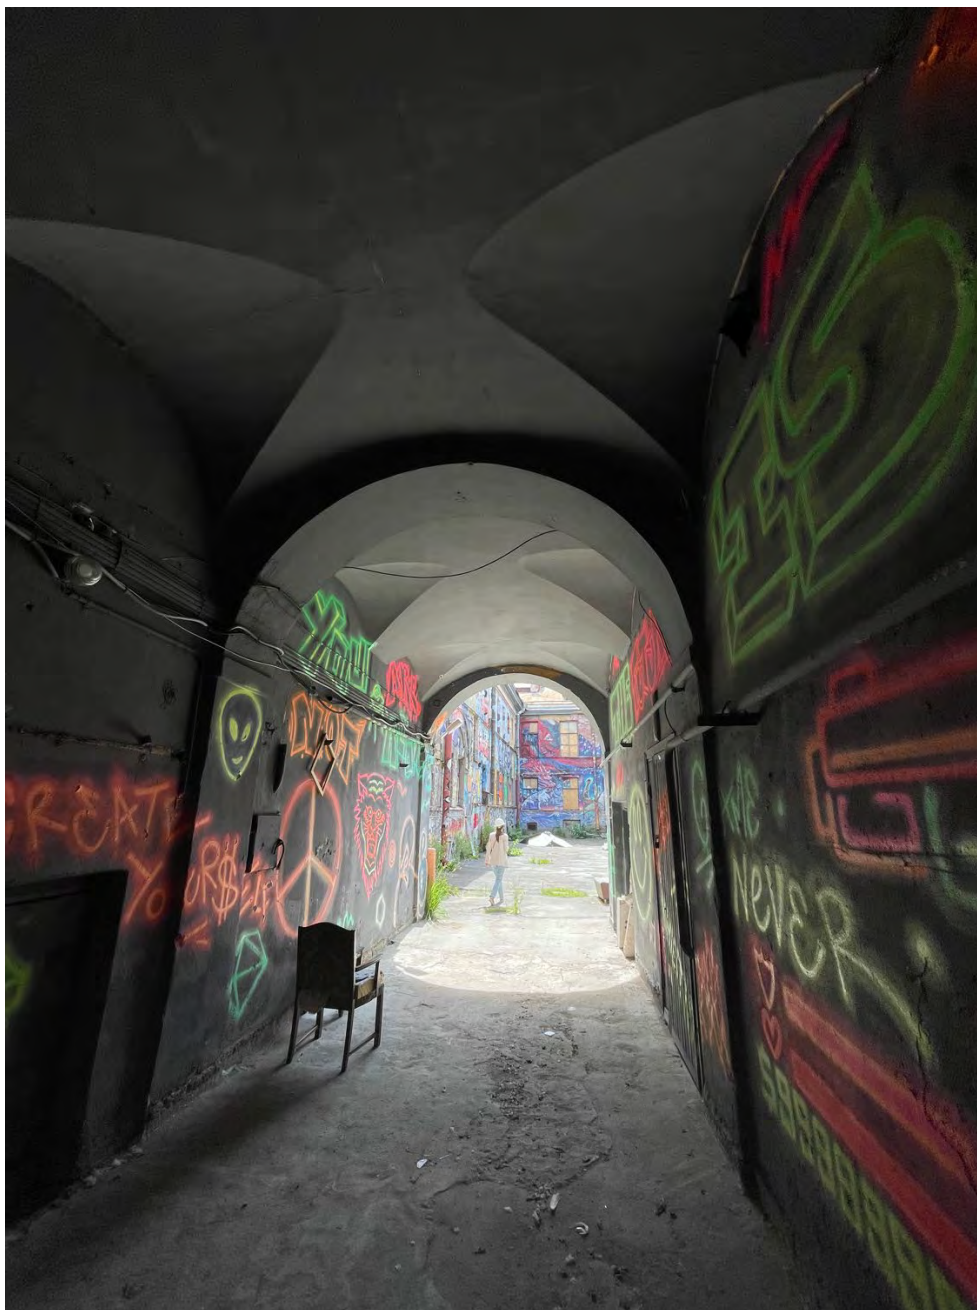
4. Объект культурного наследия регионального значения «Особняк А.М.Бракаузен (Л.К.Эстеррейха)», расположенный по адресу: Санкт-Петербург, набережная Лейтенанта Шмидта, дом 3, литера А
 Общий вид проездной арки
 Дата съемки: 13 июля 2023 г.

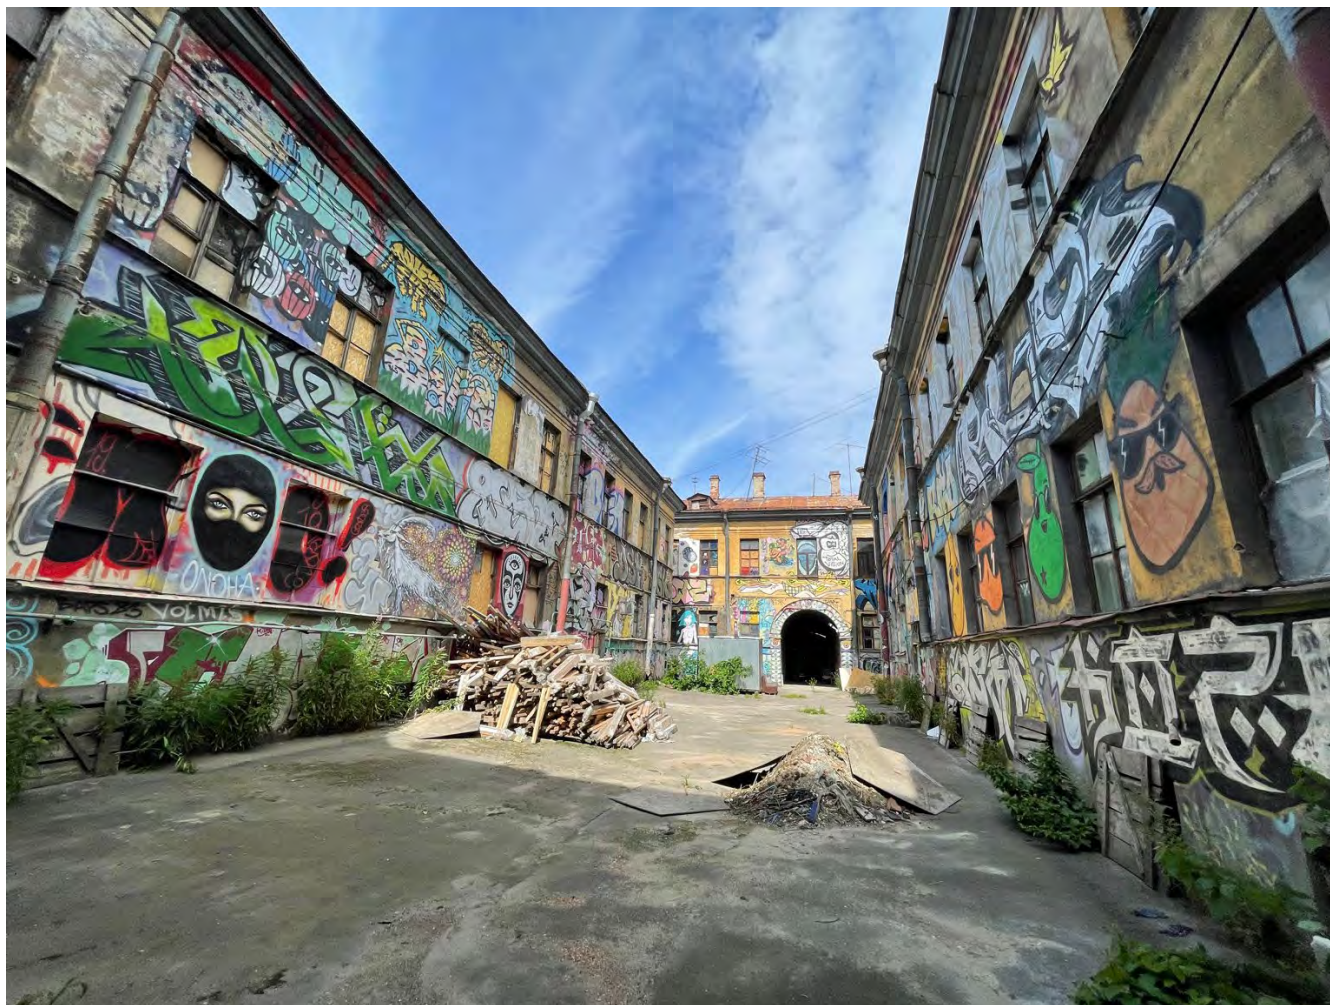
6. Объект культурного наследия регионального значения «Особняк А.М.Бракгаузен (Л.К.Эстеррейха)», расположенный по адресу: Санкт-Петербург, набережная Лейтенанта Шмидта, дом 3, литера А
 Общий вид двора
 Дата съемки: 13 июля 2023 г.

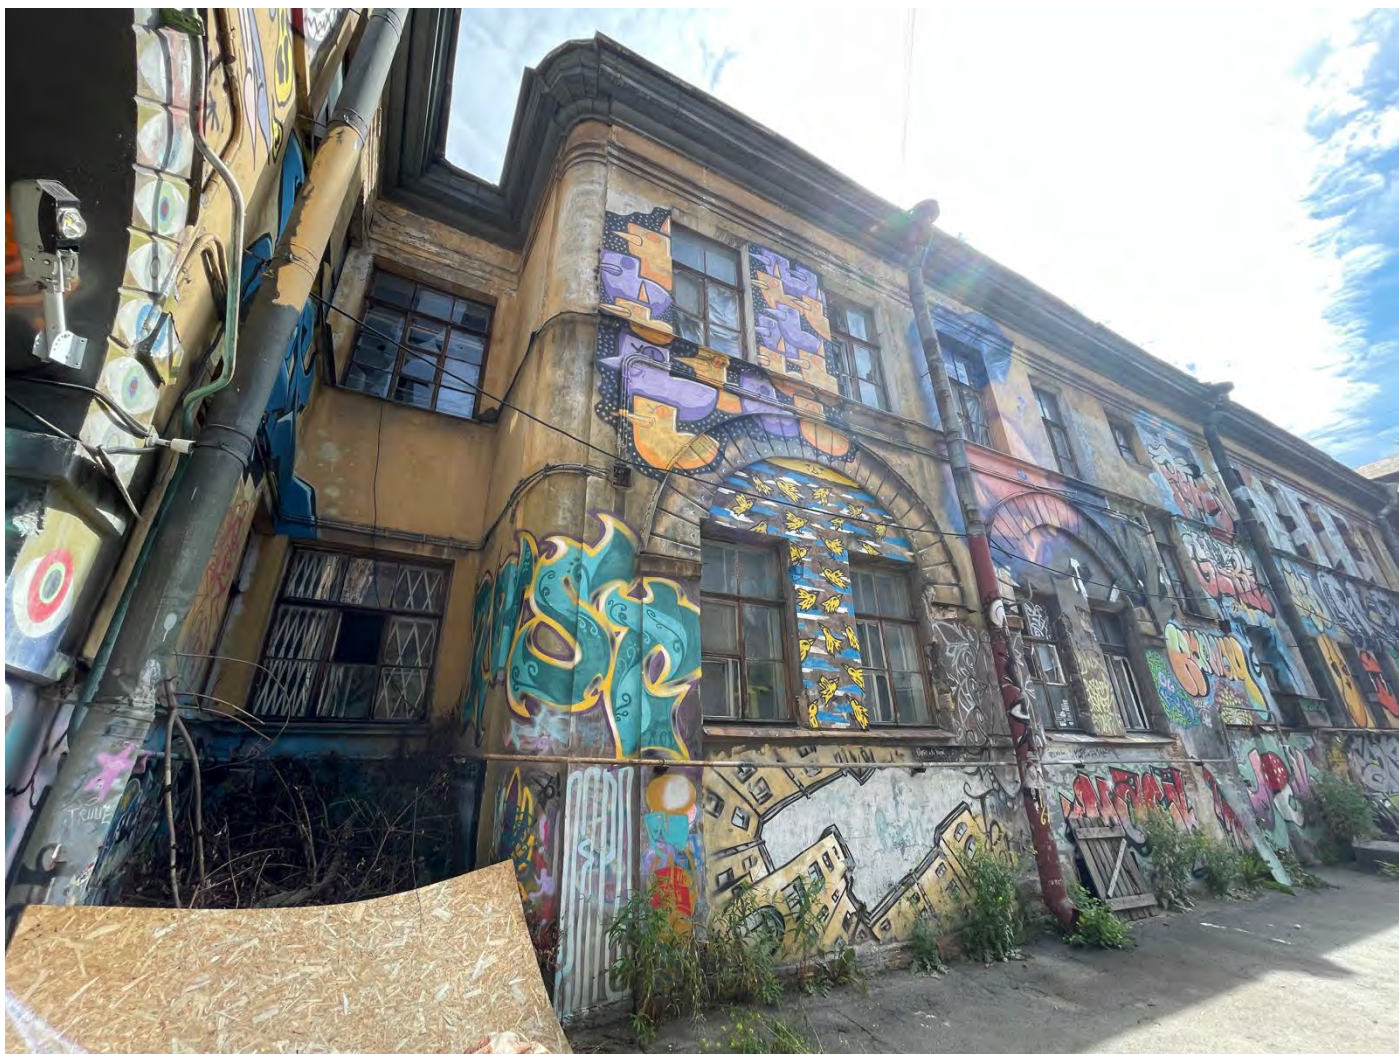
7. Объект культурного наследия регионального значения «Особняк А.М.Бракгаузен (Л.К.Эстеррейха)», расположенный по адресу: Санкт-Петербург, набережная Лейтенанта Шмидта, дом 3, литера А
Фрагмент восточного дворового фасада
Дата съемки: 13 июля 2023 г.

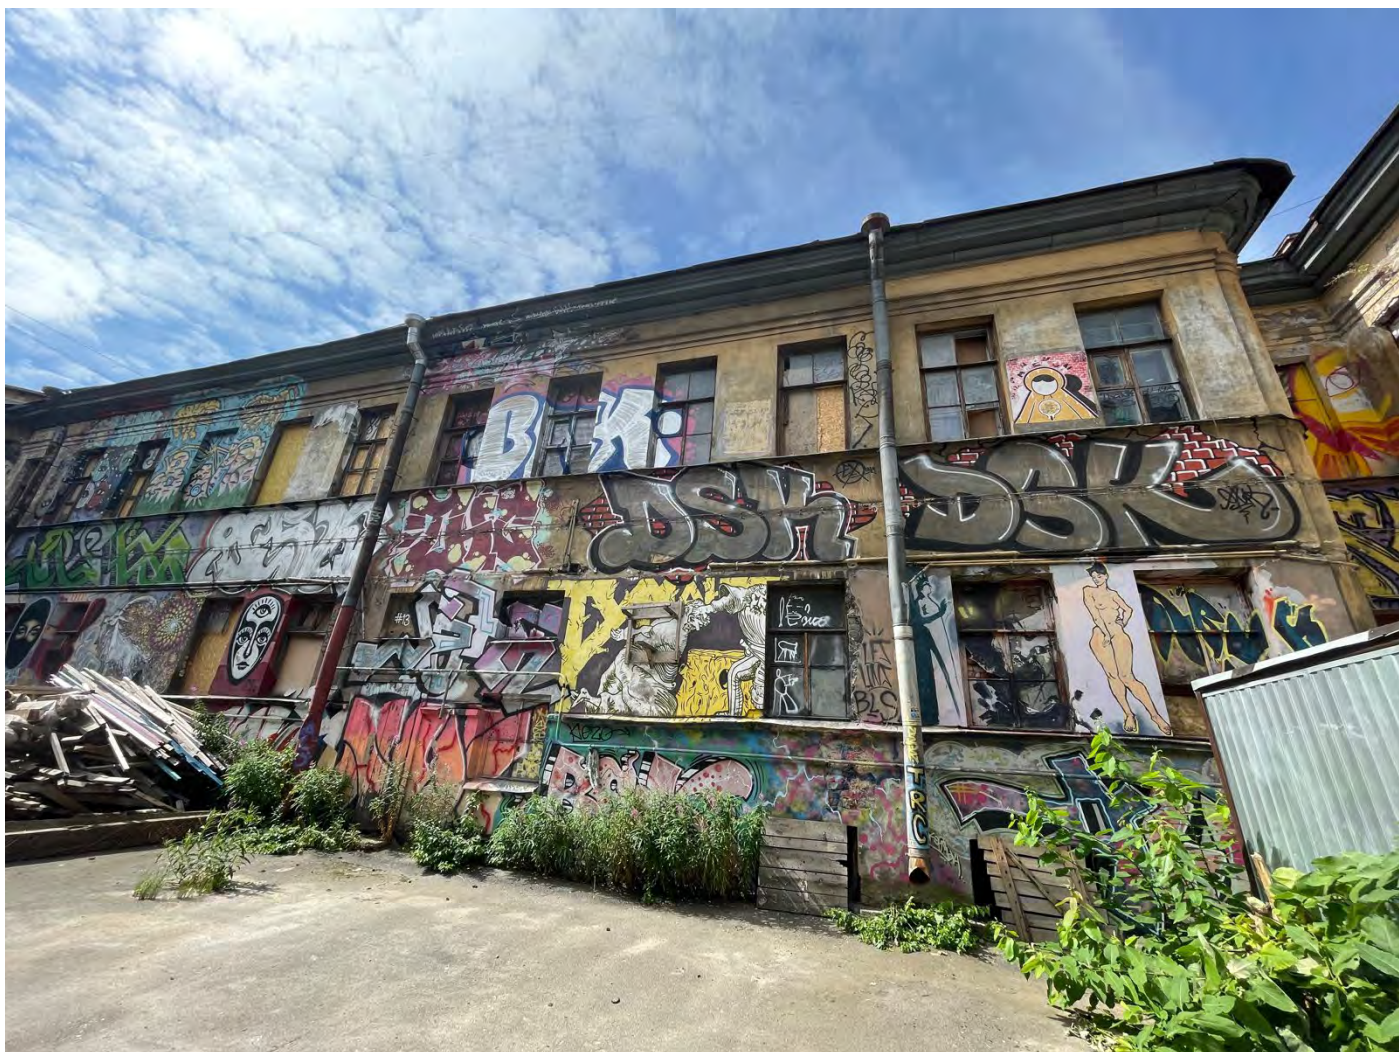
8. Объект культурного наследия регионального значения «Особняк А.М.Бракгаузен (Л.К.Эстеррейха)», расположенный по адресу: Санкт-Петербург, набережная Лейтенанта Шмидта, дом 3, литера А
Фрагмент западного дворового фасада
Дата съемки: 13 июля 2023 г.

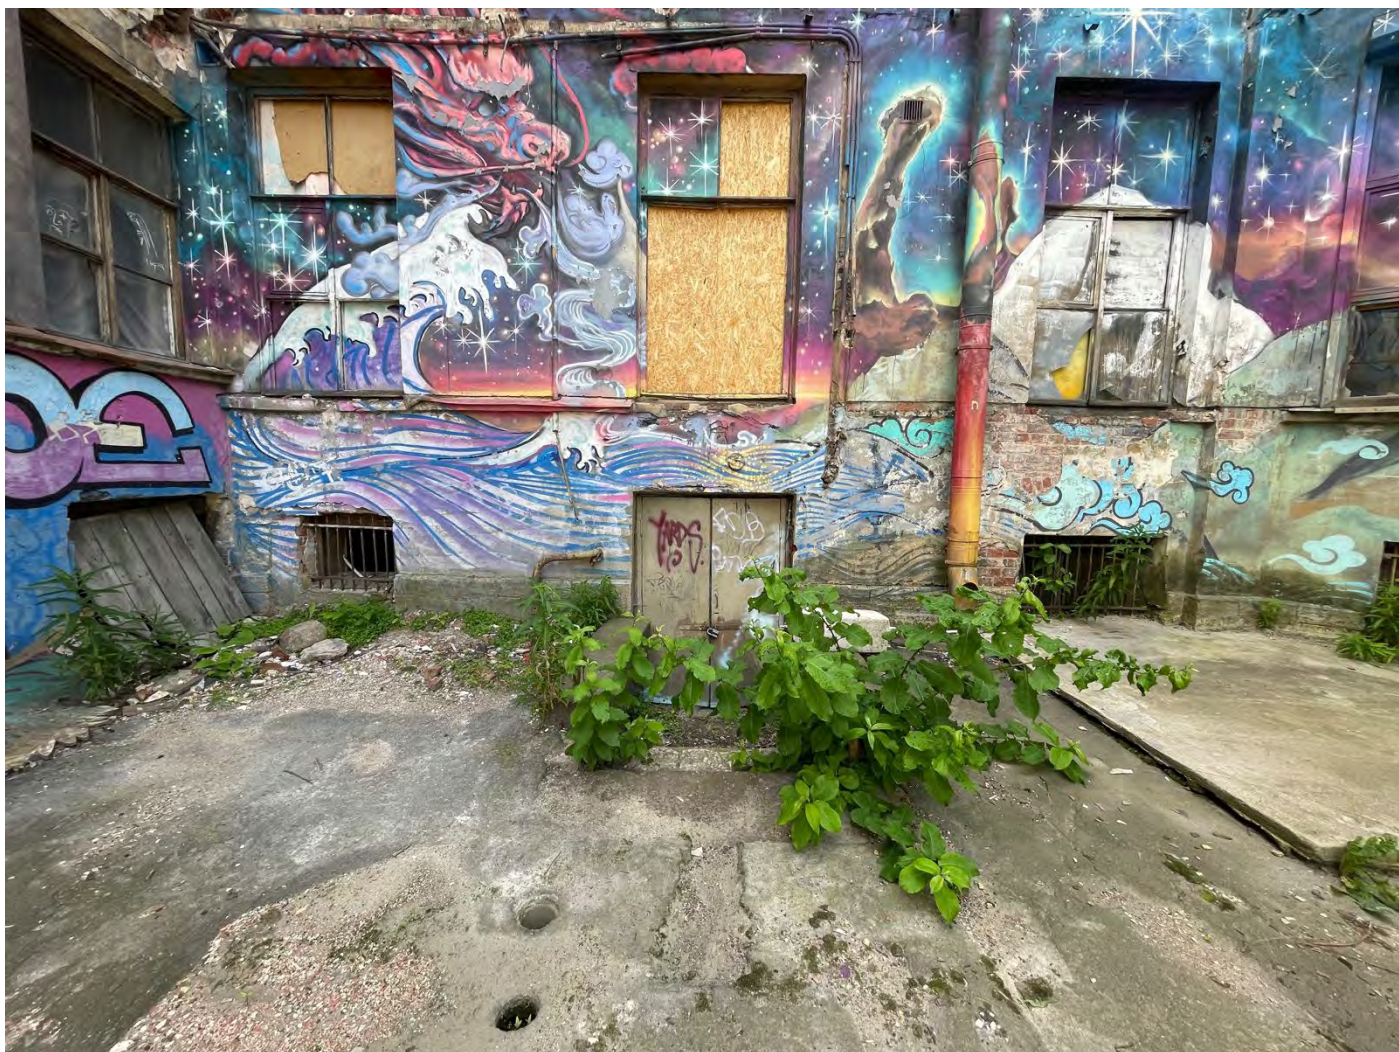
9. Объект культурного наследия регионального значения «Особняк А.М.Бракгаузен (Л.К.Эстеррейха)», расположенный по адресу: Санкт-Петербург, набережная Лейтенанта Шмидта, дом 3, литера А
 Общий вид прямка со стороны дворового фасада лицевого корпуса
 Дата съемки: 13 июля 2023 г.

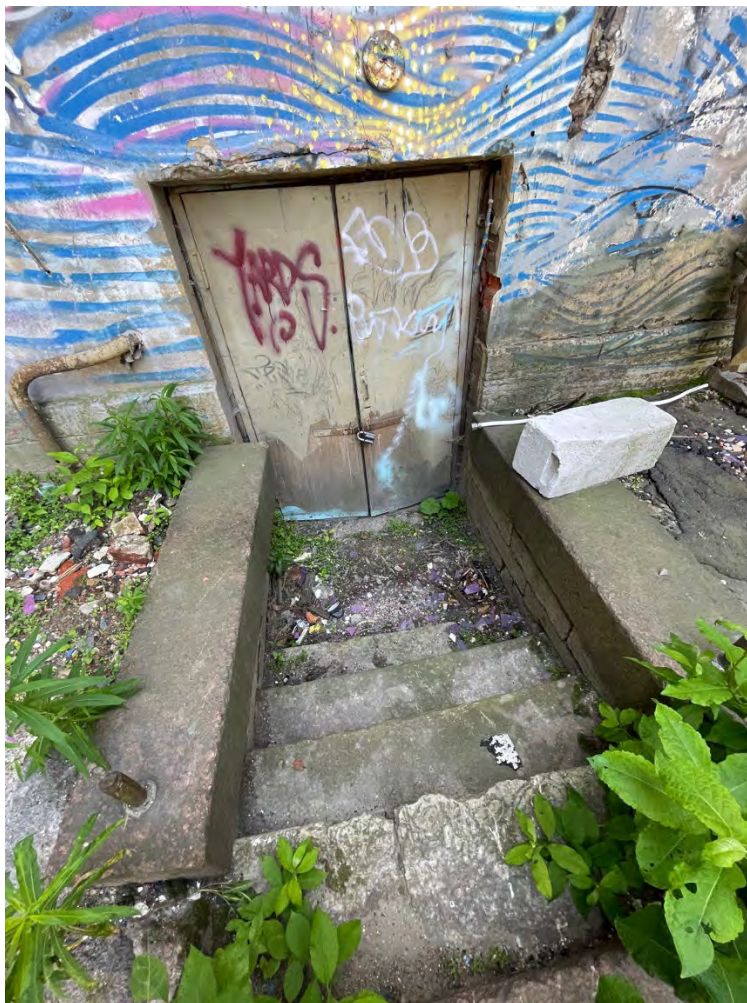
10. Объект культурного наследия регионального значения «Особняк А.М.Бракаузен (Л.К.Эстеррейха)», расположенный по адресу: Санкт-Петербург, набережная Лейтенанта Шмидта, дом 3, литера А
 Общий вид приемки и входа в подвал со стороны дворового фасада лицевого корпуса
 Дата съемки: 13 июля 2023 г.

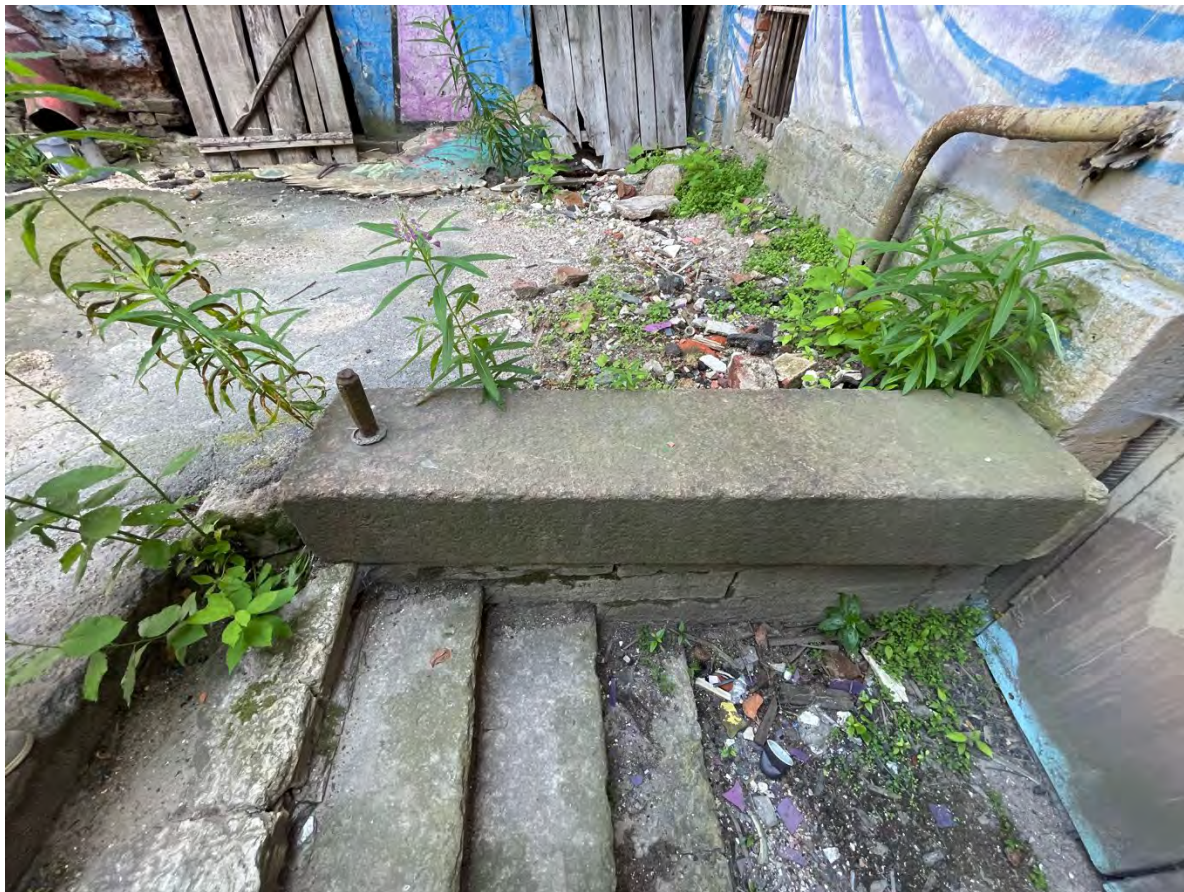
11. Объект культурного наследия регионального значения «Особняк А.М.Бракагаузен (Л.К.Эстеррейха)», расположенный по адресу: Санкт-Петербург, набережная Лейтенанта Шмидта, дом 3, литера А
 Гранитное ограждение приемка со стороны дворового фасада лицевого корпуса
 Дата съемки: 13 июля 2023 г.

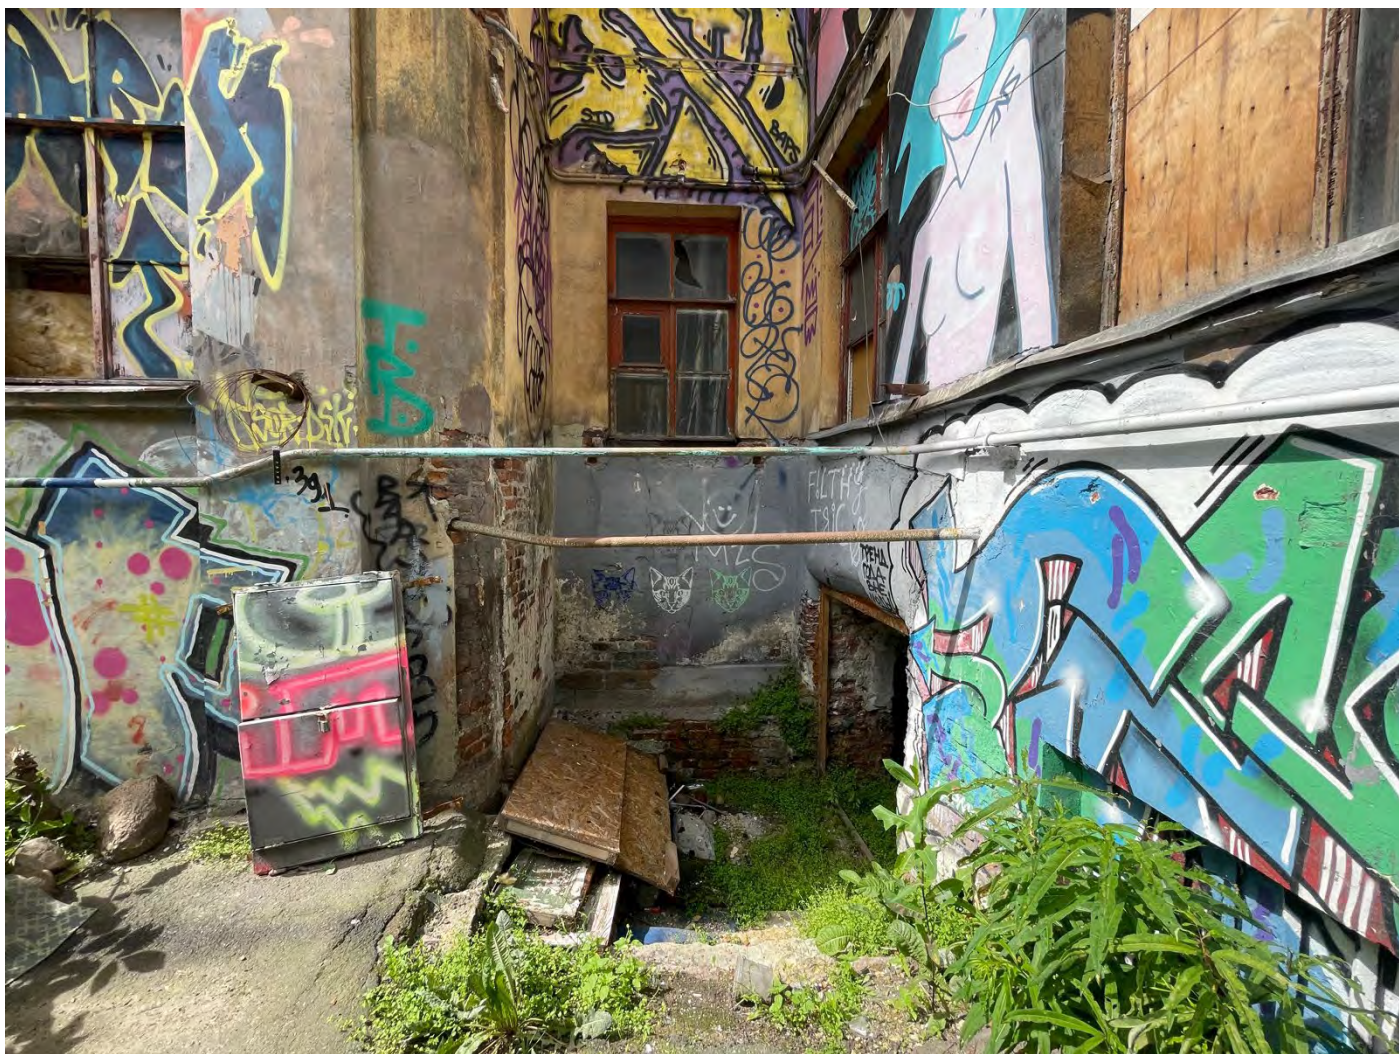
12. Объект культурного наследия регионального значения «Особняк А.М.Бракгаузен (Л.К.Эстеррейха)», расположенный по адресу: Санкт-Петербург, набережная Лейтенанта Шмидта, дом 3, литера А
 Общий вид приямка со стороны западного дворового фасада
 Дата съемки: 13 июля 2023 г.

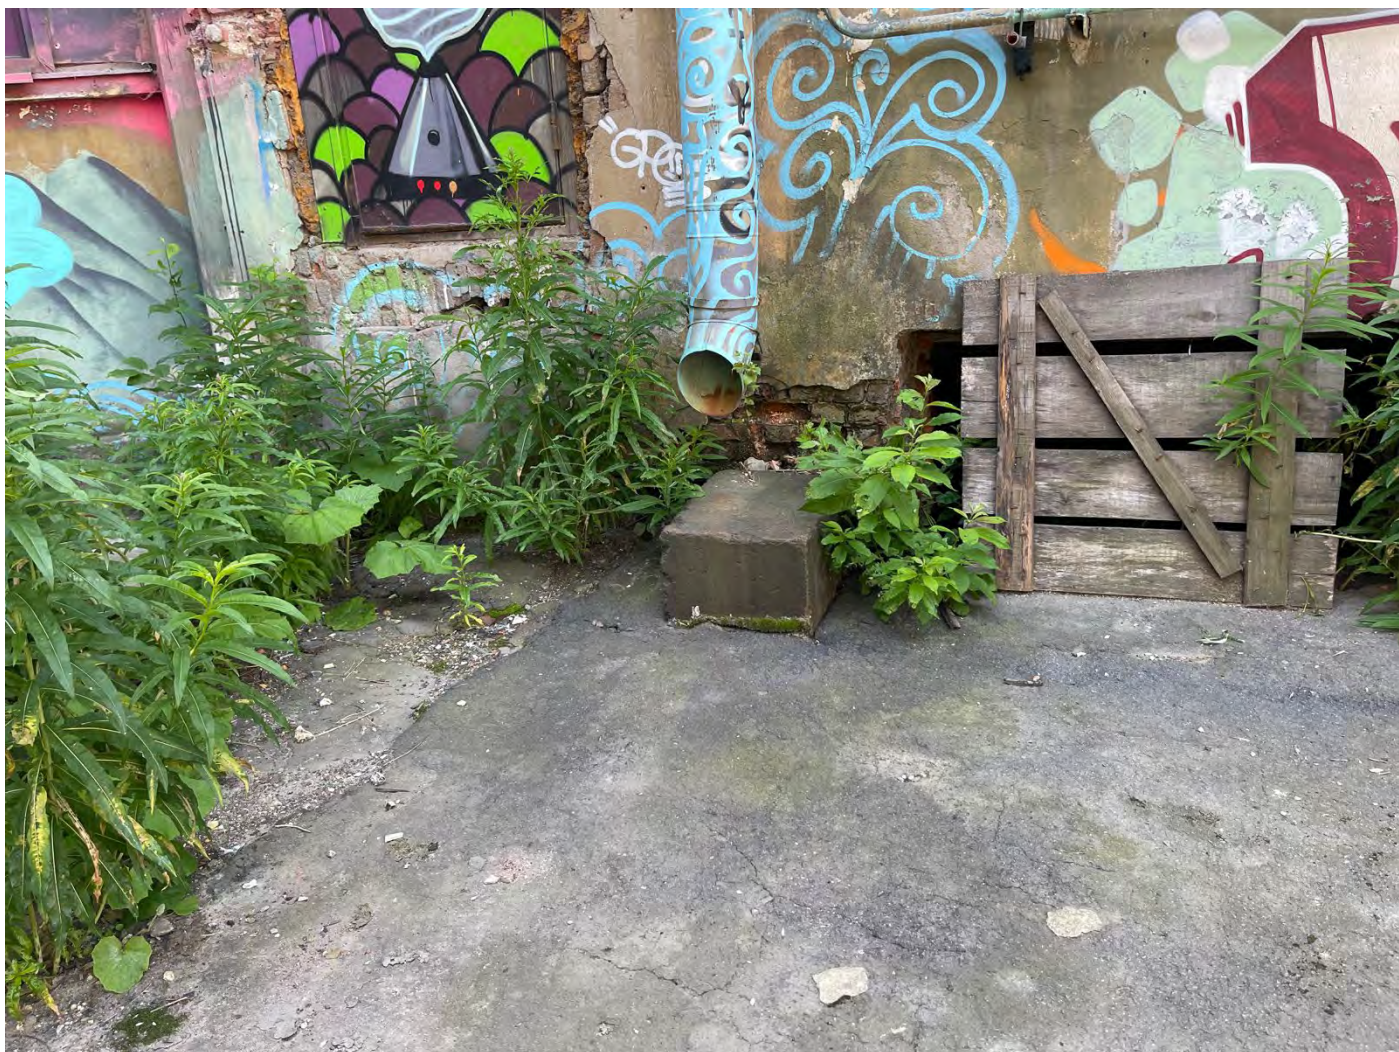
13. Объект культурного наследия регионального значения «Особняк А.М.Бракаузен (Л.К.Эстеррейха)», расположенный по адресу: Санкт-Петербург, набережная Лейтенанта Шмидта, дом 3, литера А
Фрагмент дворового фасада
Дата съемки: 13 июля 2023 г.

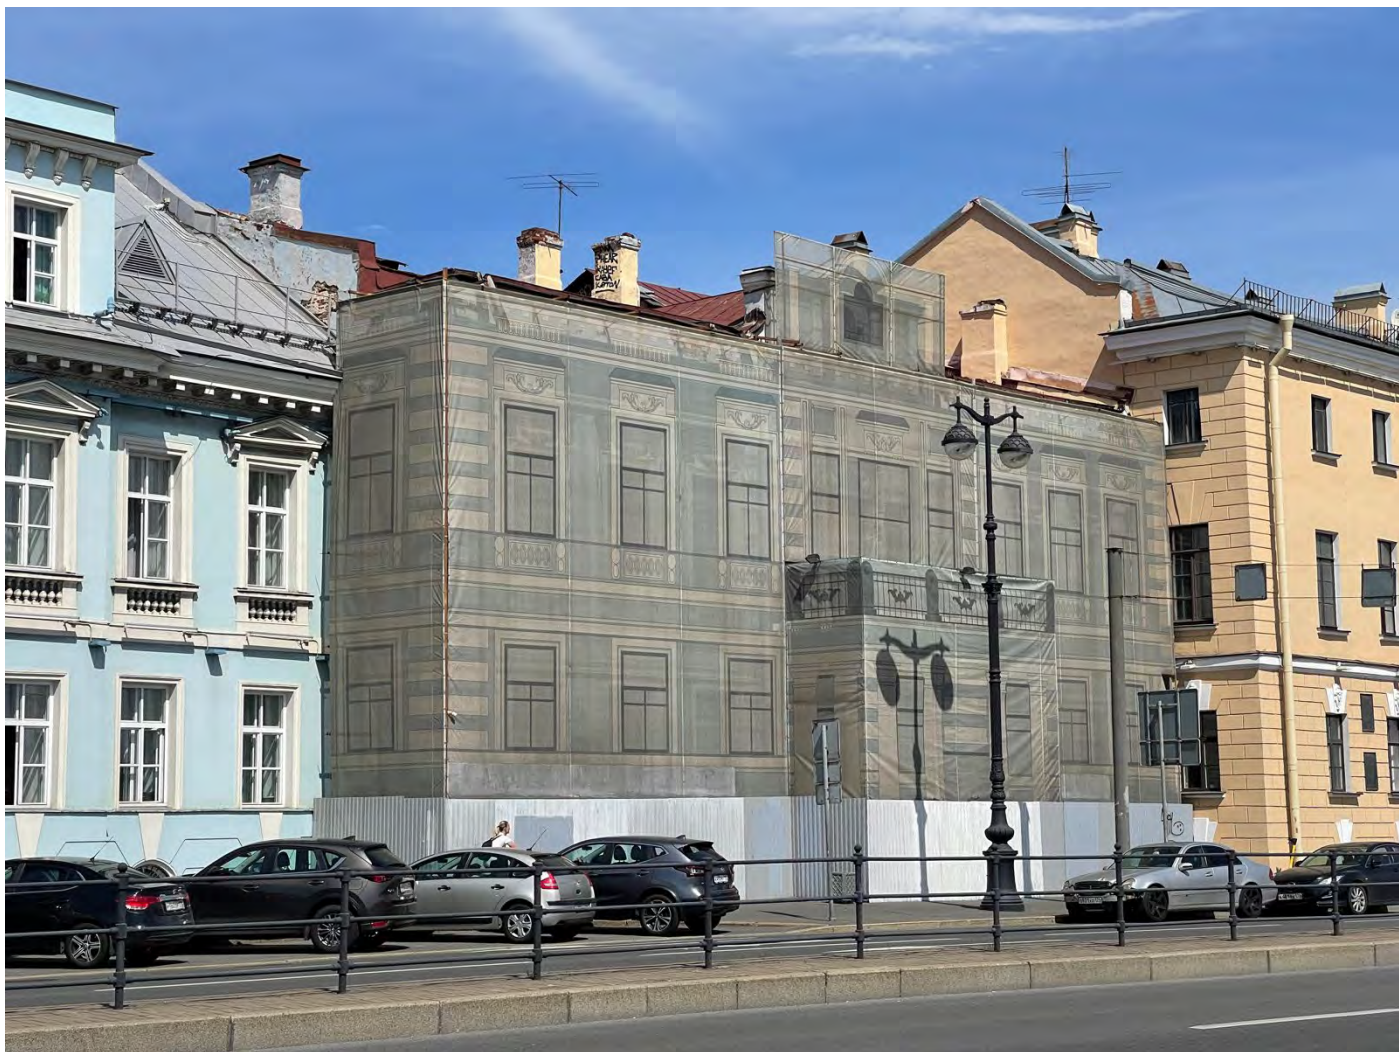
14. Объект культурного наследия регионального значения «Особняк А.М.Бракагузен (Л.К.Эстеррейха)», расположенный по адресу: Санкт-Петербург, набережная Лейтенанта Шмидта, дом 3, литера А
Фрагмент дворового фасада
Дата съемки: 13 июля 2023 г.

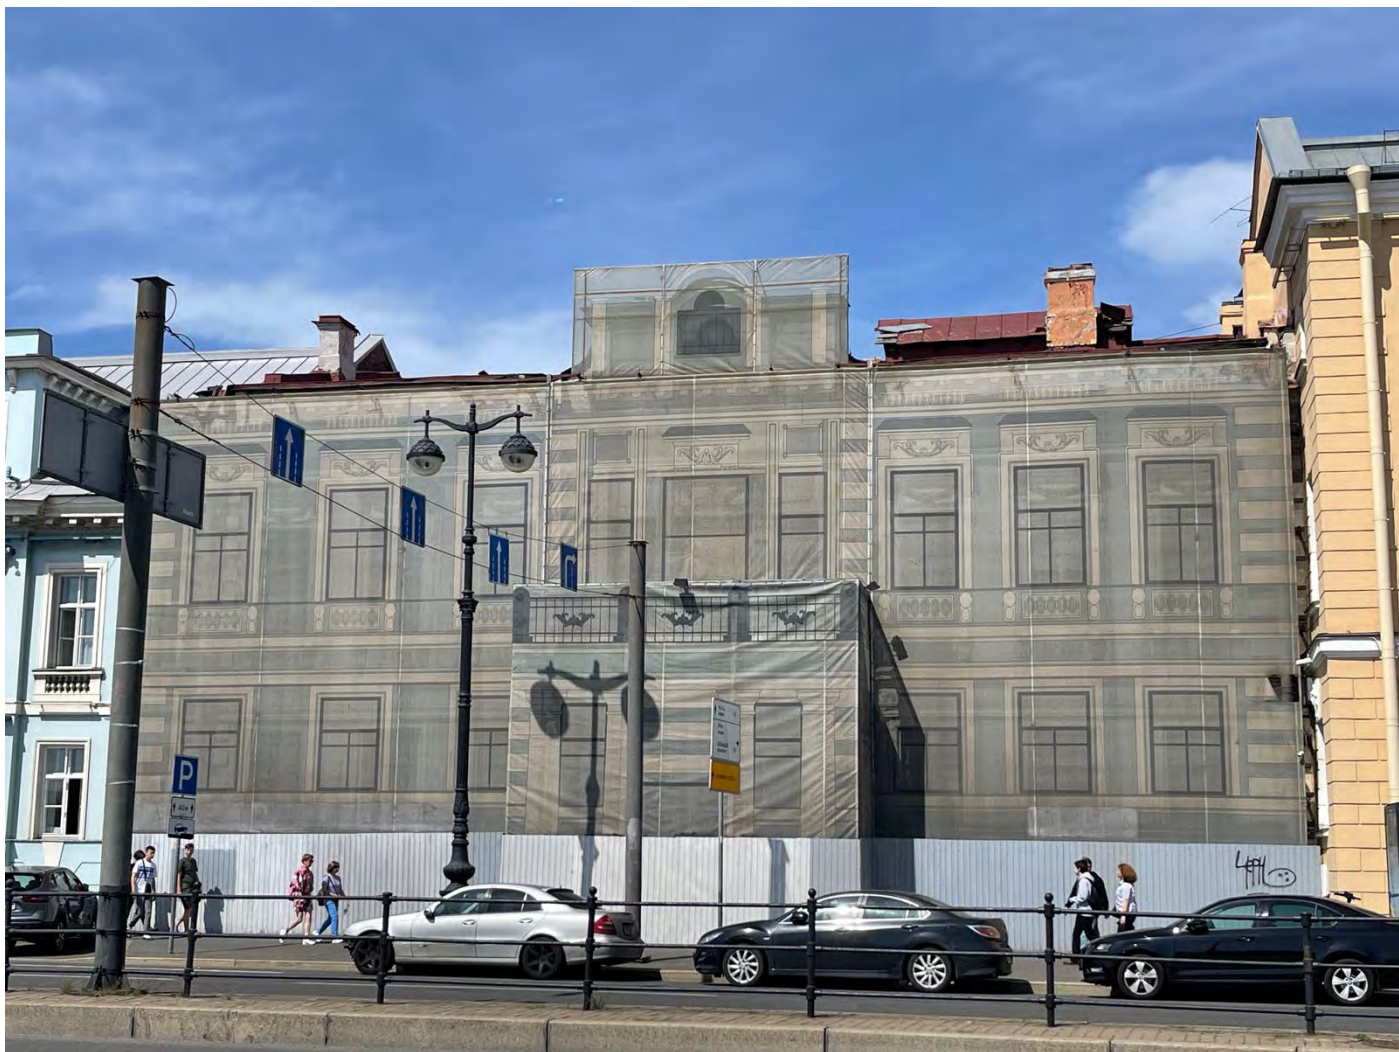
15. Объект культурного наследия регионального значения «Особняк А.М.Бракаузен (Л.К.Эстеррейха)», расположенный по адресу: Санкт-Петербург, набережная Лейтенанта Шмидта, дом 3, литера А
 Общий вид фасада со стороны набережной Лейтенанта Шмидта
 Дата съемки: 13 июля 2023 г.

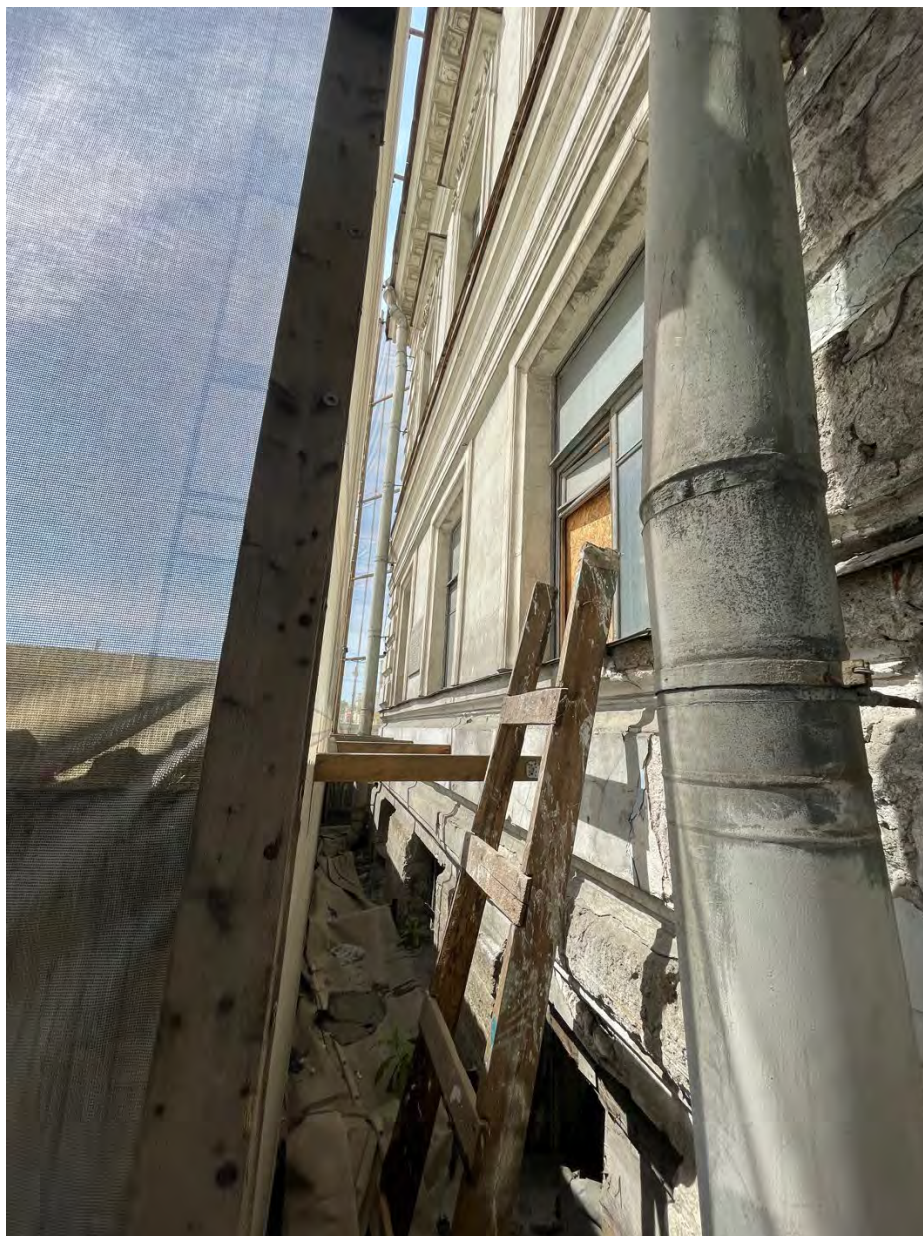
16. Объект культурного наследия регионального значения «Особняк А.М.Бракаузен (Л.К.Эстеррейха)», расположенный по адресу: Санкт-Петербург, набережная Лейтенанта Шмидта, дом 3, литера А
 Общий вид фасада со стороны набережной Лейтенанта Шмидта
 Дата съемки: 13 июля 2023 г.

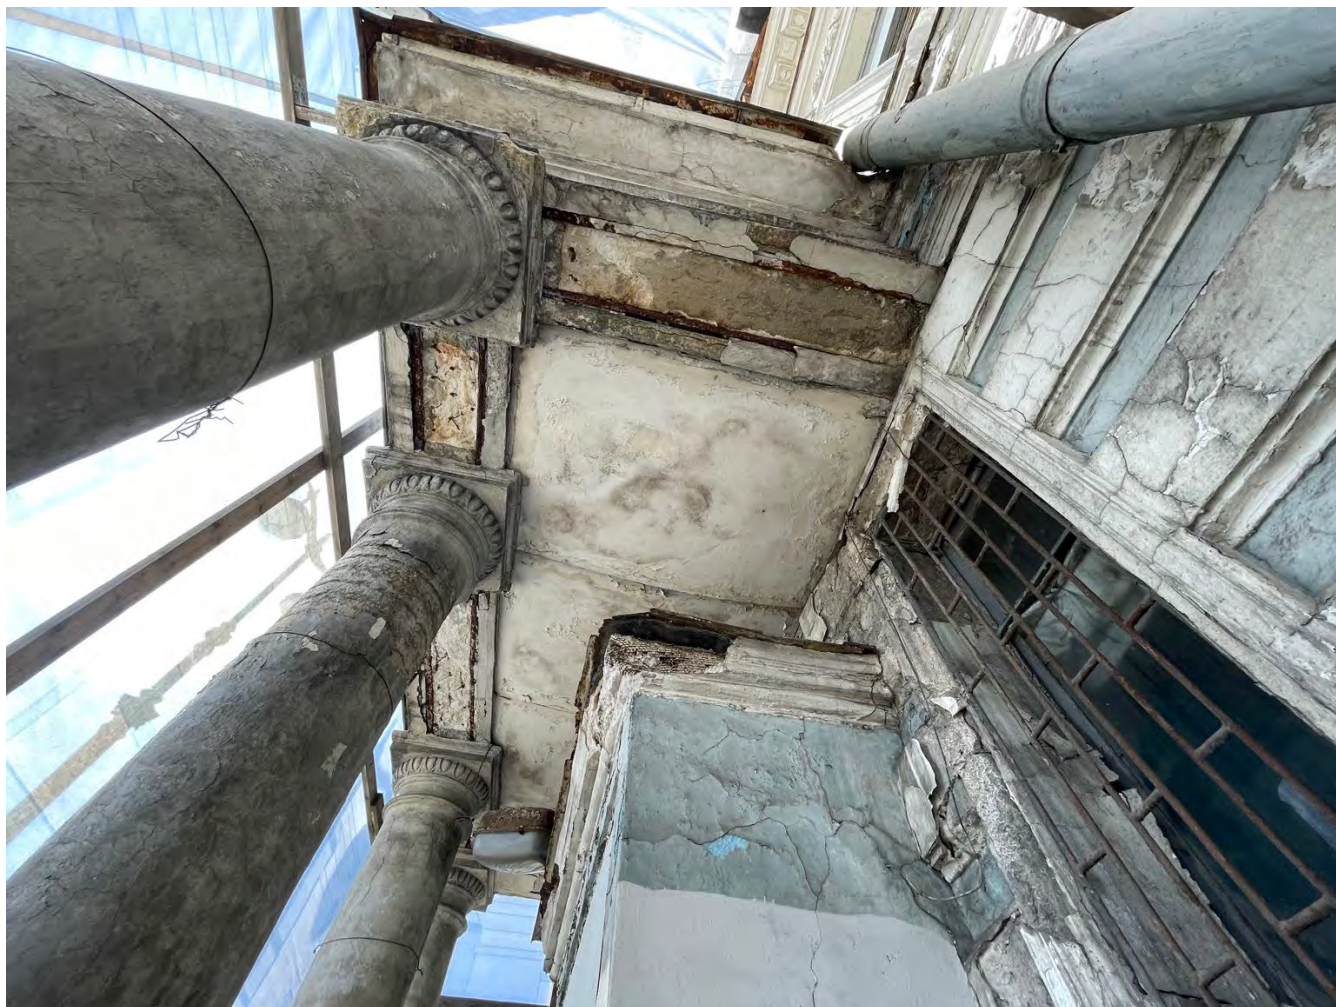
18. Объект культурного наследия регионального значения «Особняк А.М.Бракгаузен (Л.К.Эстеррейха)», расположенный по адресу: Санкт-Петербург, набережная Лейтенанта Шмидта, дом 3, литера А
Фрагмент фасада со стороны набережной Лейтенанта Шмидта
Дата съемки: 13 июля 2023 г.
