АКТ

по результатам государственной историко-культурной экспертизы проектной документации на проведение работ по сохранению объекта культурного наследия регионального значения «Особняк А.М. Бракгаузен (Л.К. Эстеррейха)», расположенного по адресу: Санкт-Петербург, набережная Лейтенанта Шмидта, дом 3, литера А: «Ремонт, реставрация и приспособление для современного использования под гостиницу объекта культурного наследия регионального значения «Особняк А.М. Бракгаузен (Л.К. Эстеррейха)», расположенного по адресу: г. Санкт-Петербург, наб. Лейтенанта Шмидта, д. 3, литера А» (шифр: 207), разработанной ООО «Архитектурная мастерская Апостола» в 2022-2023 годах

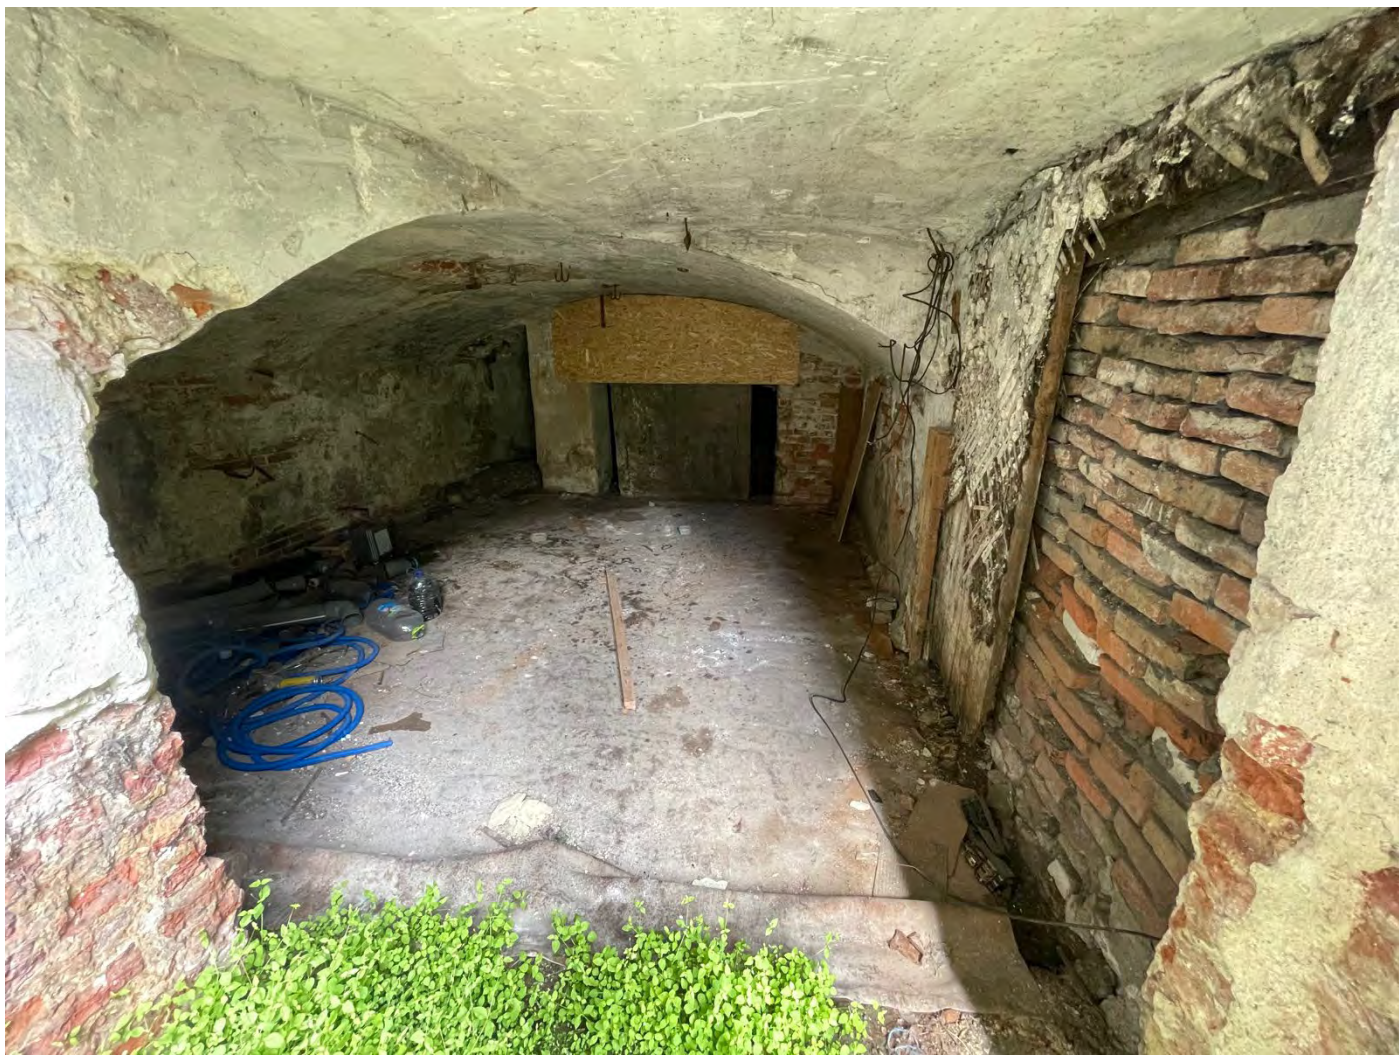
20. Объект культурного наследия регионального значения «Особняк А.М.Бракгаузен (Л.К.Эстеррейха)», расположенный по адресу: Санкт-Петербург, набережная Лейтенанта Шмидта, дом 3, литера А
 Общий вид подвального помещения б/н3 (1).
 Дата съемки: 13 июля 2023 г.

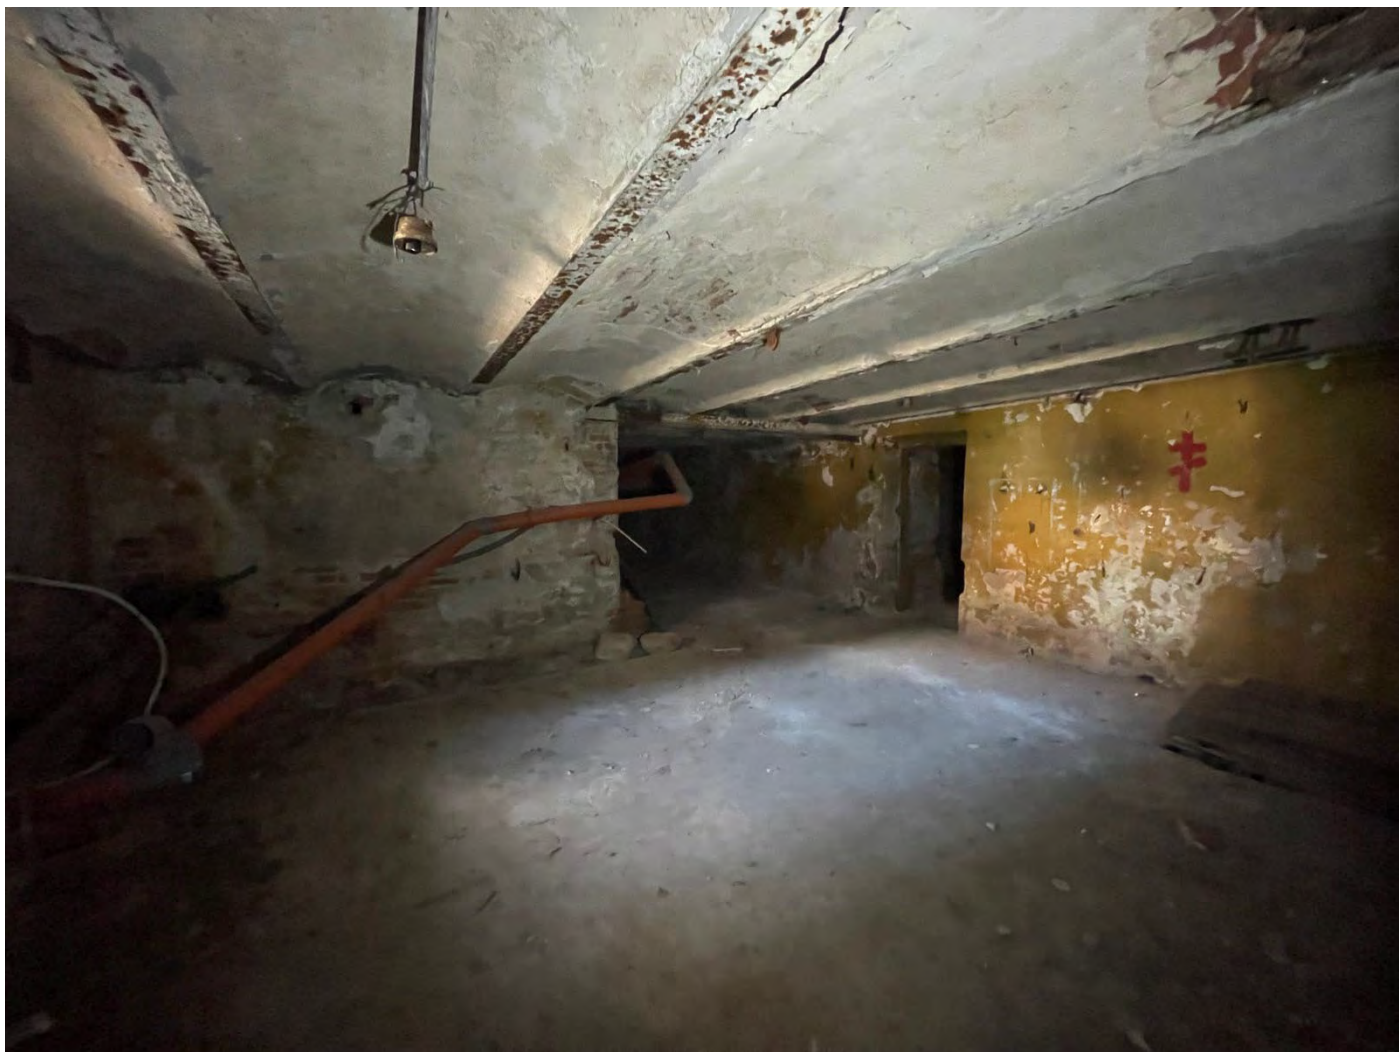
21. Объект культурного наследия регионального значения «Особняк А.М.Бракгаузен (Л.К.Эстеррейха)», расположенный по адресу: Санкт-Петербург, набережная Лейтенанта Шмидта, дом 3, литера А
 Общий вид подвального помещения б/н3 (1).
 Дата съемки: 13 июля 2023 г.

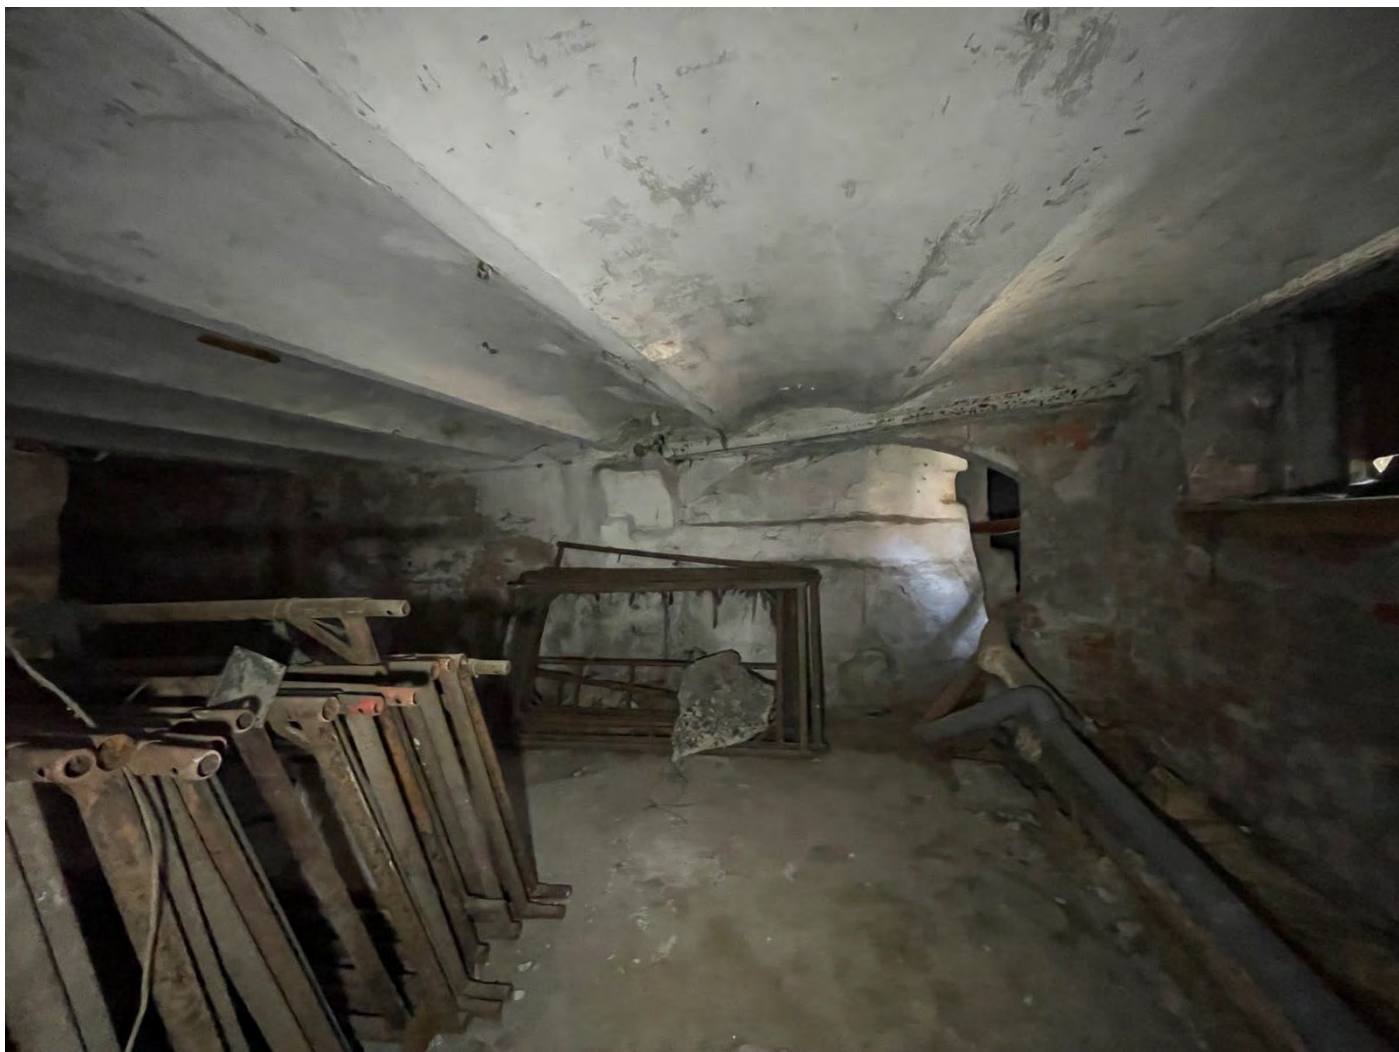
23. Объект культурного наследия регионального значения «Особняк А.М.Бракгаузен (Л.К.Эстеррейха)», расположенный по адресу: Санкт-Петербург, набережная Лейтенанта Шмидта, дом 3, литера А
 Общий вид подвального помещения 1-Н(2).
 Дата съемки: 13 июля 2023 г.

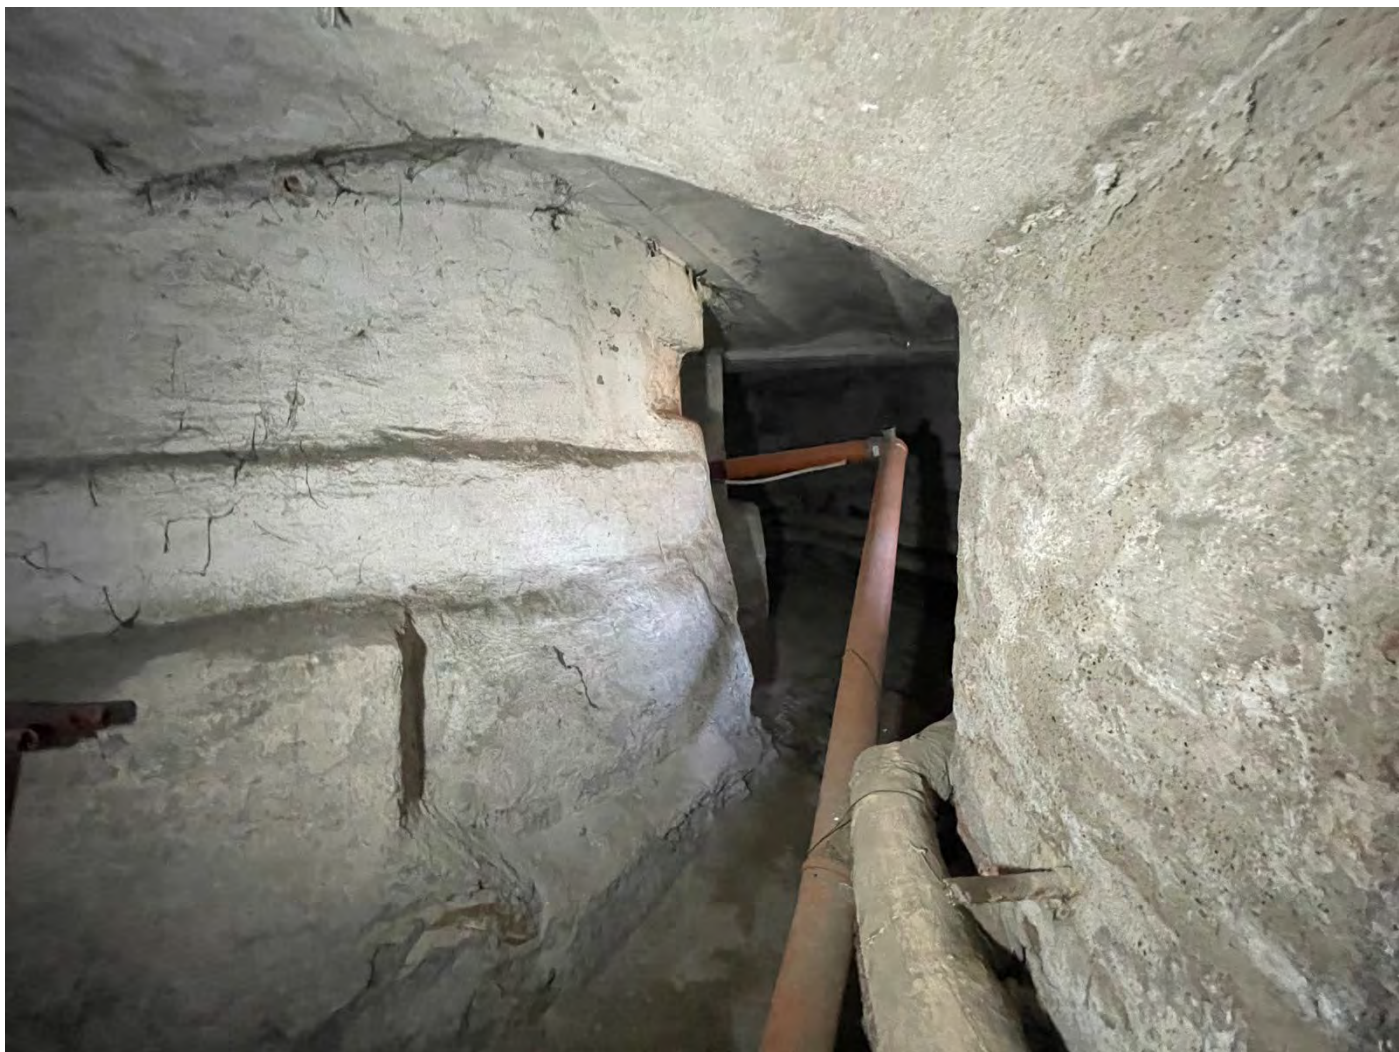
24. Объект культурного наследия регионального значения «Особняк А.М.Бракагузен (Л.К.Эстеррейха)», расположенный по адресу: Санкт-Петербург, набережная Лейтенанта Шмидта, дом 3, литера А
Общий вид подвального помещения 1-Н(54).
Дата съемки: 13 июля 2023 г.

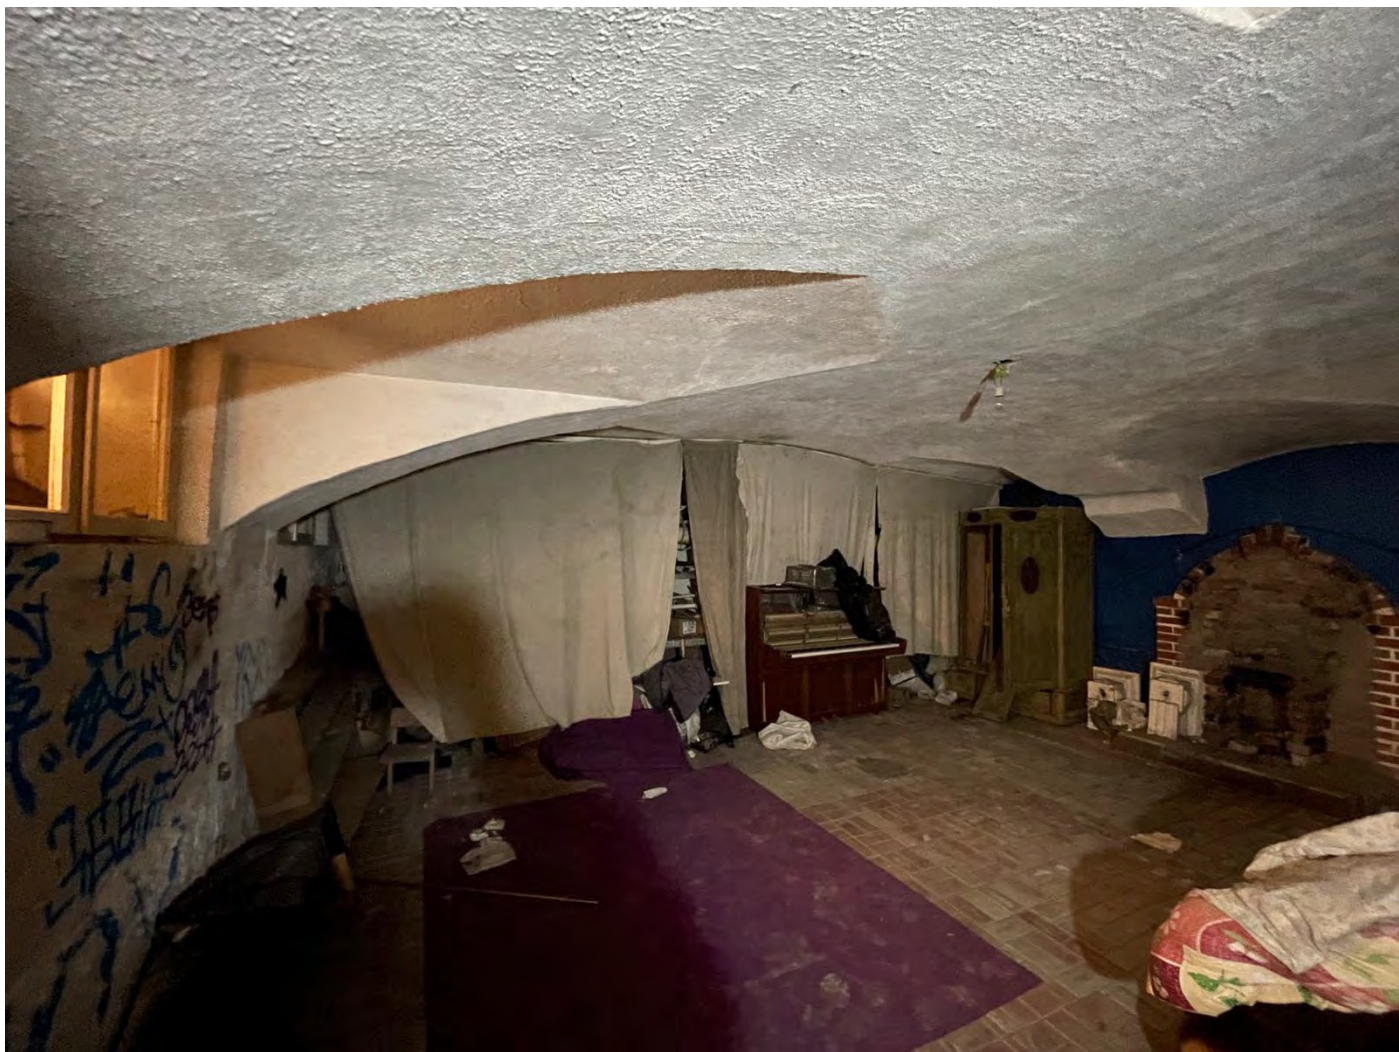
25. Объект культурного наследия регионального значения «Особняк А.М.Бракагузен (Л.К.Эстеррейха)», расположенный по адресу: Санкт-Петербург, набережная Лейтенанта Шмидта, дом 3, литера А
Фрагмент подвального помещения 1-Н(54).
Дата съемки: 13 июля 2023 г.

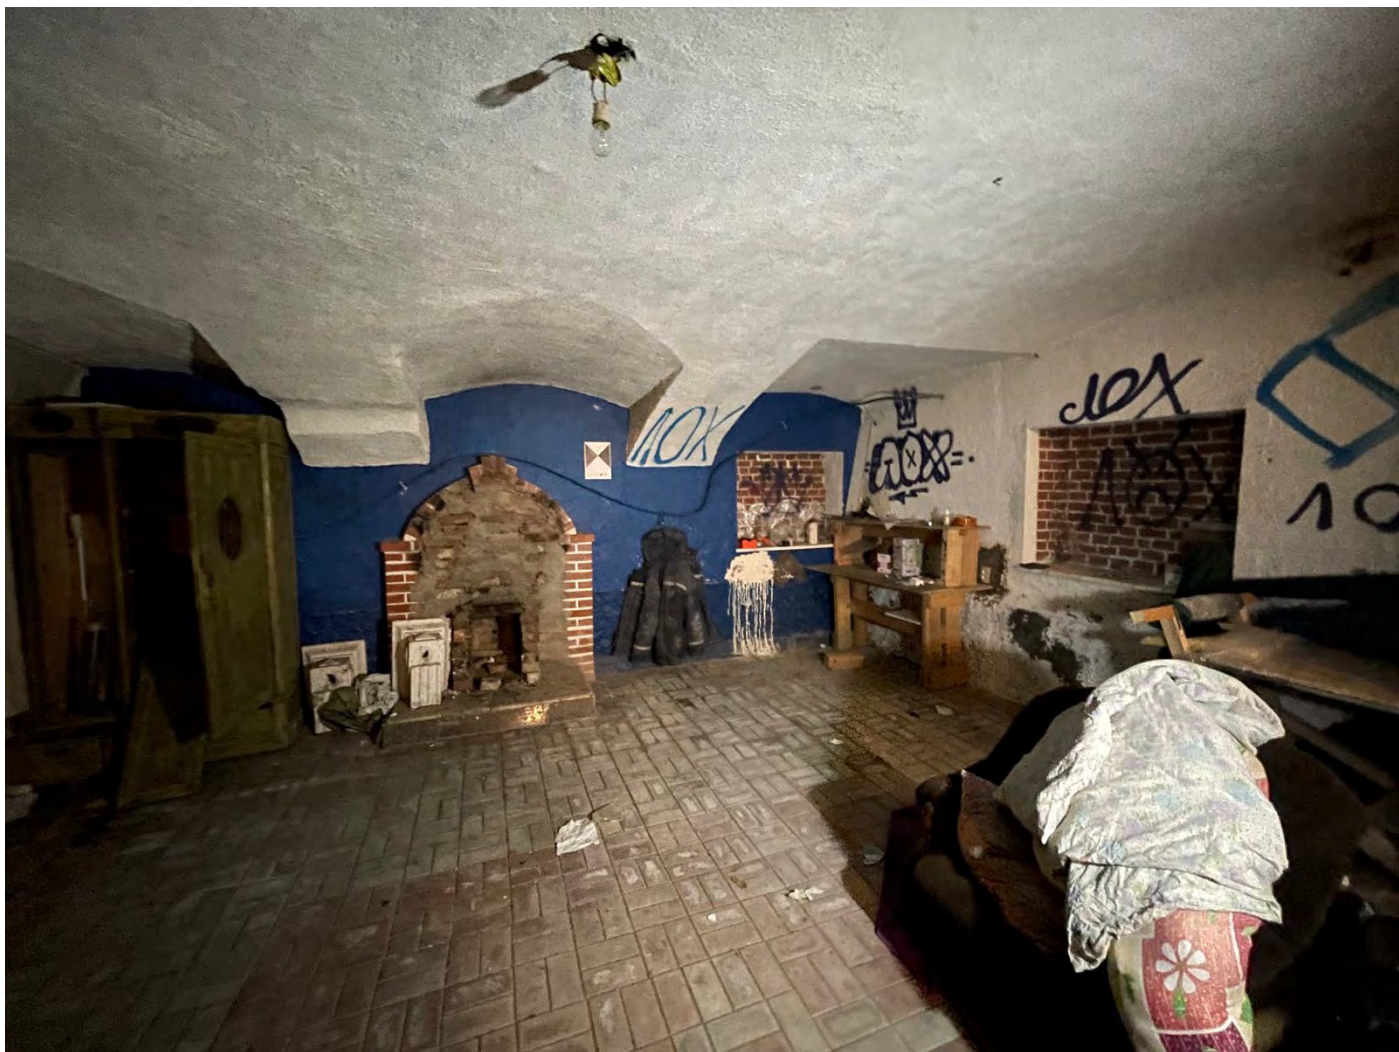
26. Объект культурного наследия регионального значения «Особняк А.М.Бракаузен (Л.К.Эстеррейха)», расположенный по адресу: Санкт-Петербург, набережная Лейтенанта Шмидта, дом 3, литера А
Фрагмент подвального помещения 2-Н(1).
Дата съемки: 13 июля 2023 г.

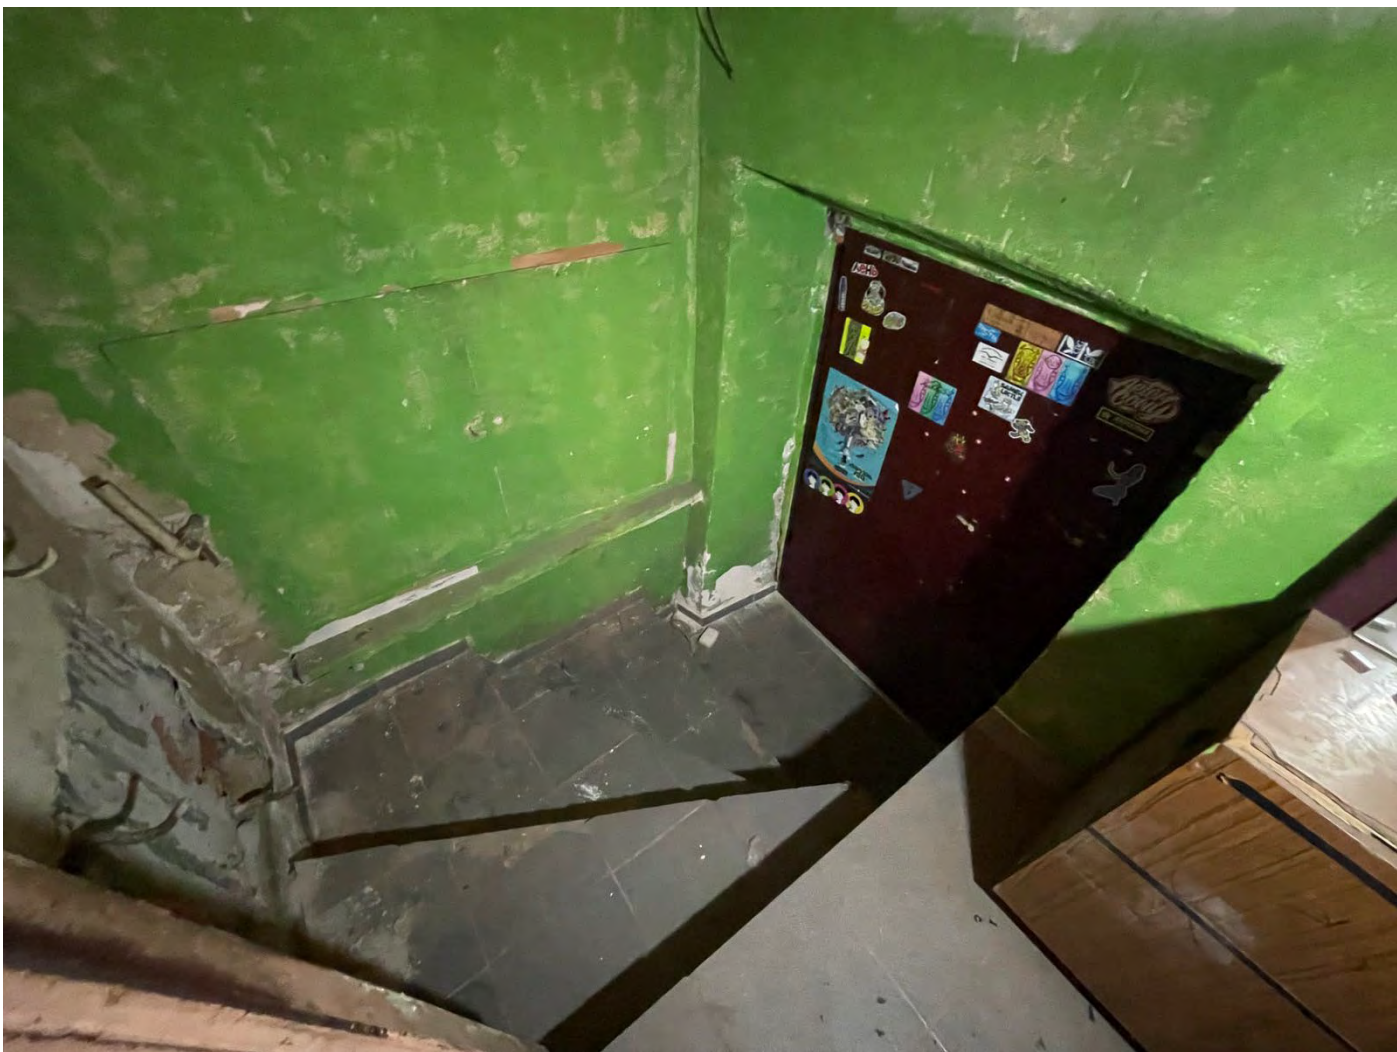
27. Объект культурного наследия регионального значения «Особняк А.М.Бракаузен (Л.К.Эстеррейха)», расположенный по адресу: Санкт-Петербург, набережная Лейтенанта Шмидта, дом 3, литера А
Фрагмент подвального помещения 2-Н(1).
Дата съемки: 13 июля 2023 г.

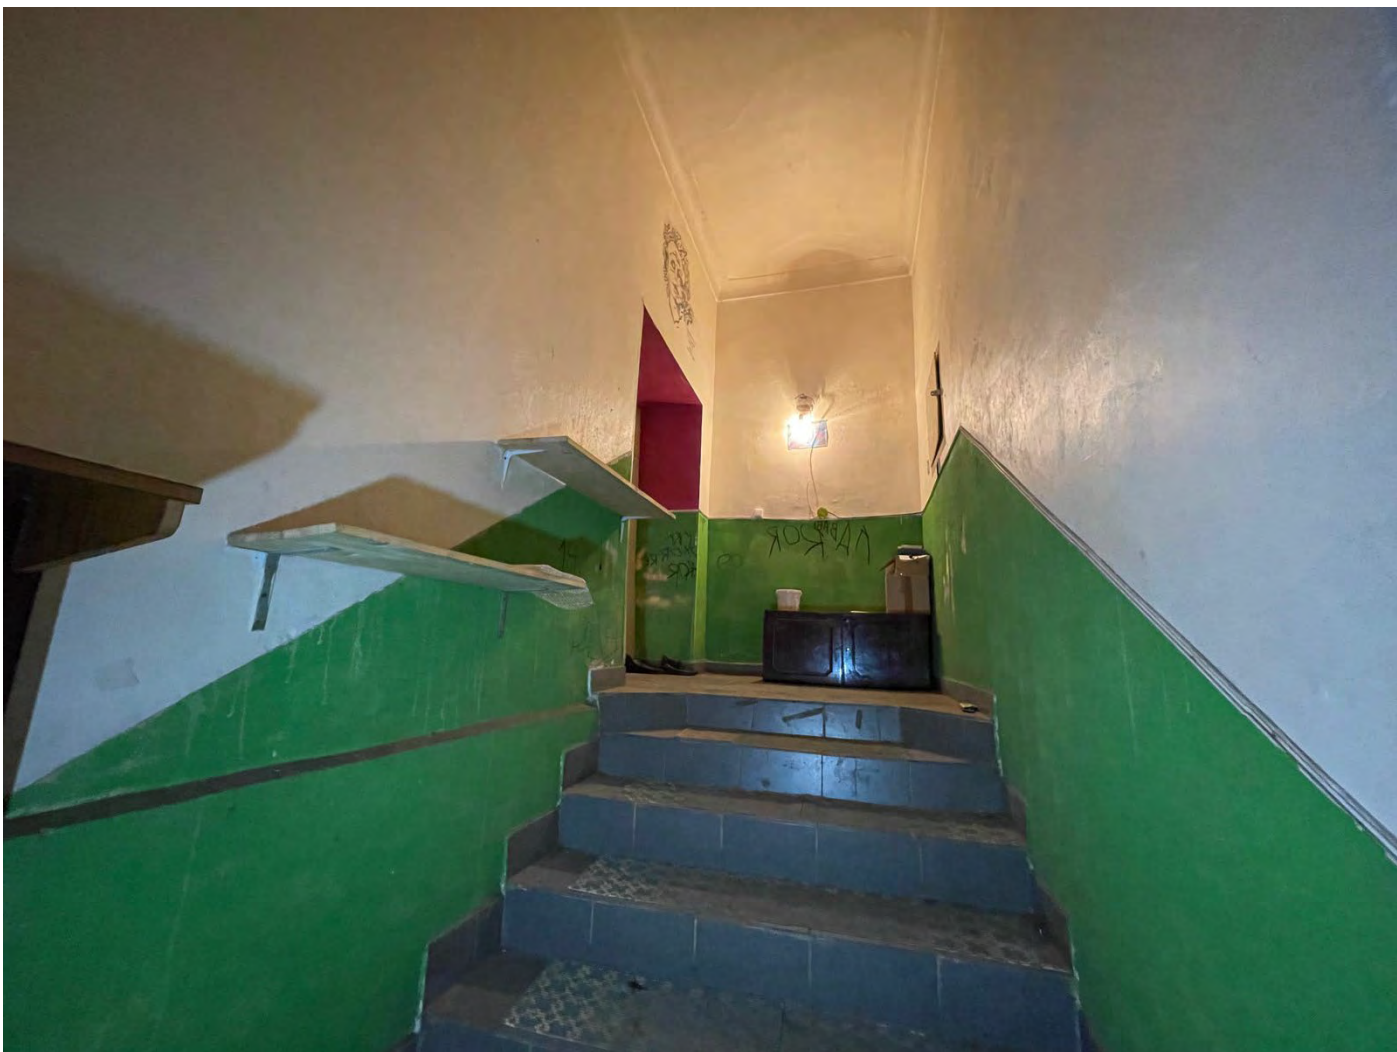
28. Объект культурного наследия регионального значения «Особняк А.М.Бракаузен (Л.К.Эстеррейха)», расположенный по адресу: Санкт-Петербург, набережная Лейтенанта Шмидта, дом 3, литера А
Общий вид лестницы в подвальное помещение 2-Н(1).
Дата съемки: 13 июля 2023 г.

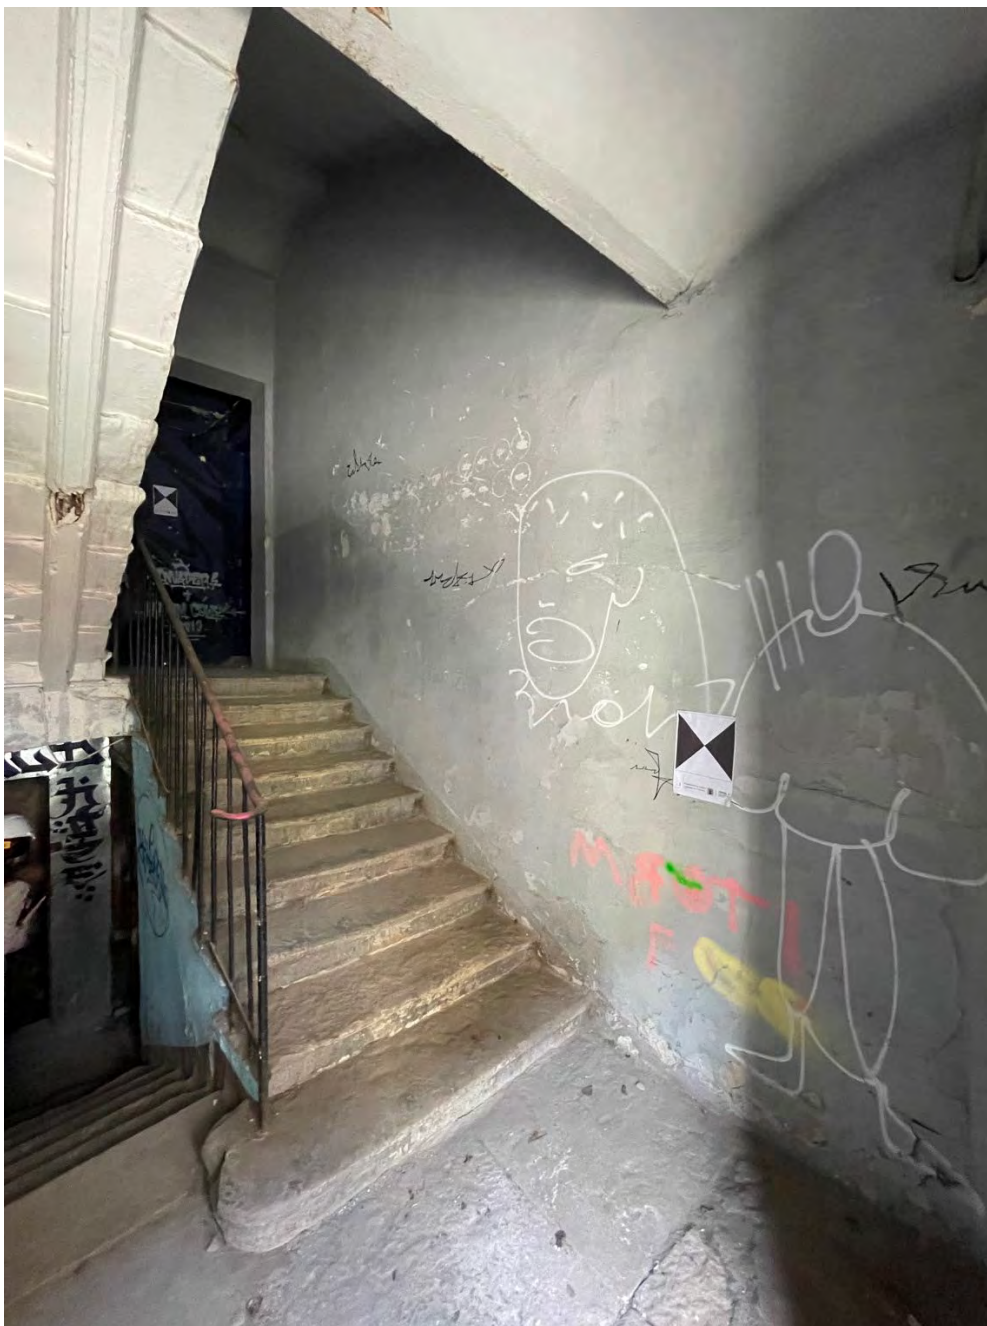
29. Объект культурного наследия регионального значения «Особняк А.М.Бракаузен (Л.К.Эстеррейха)», расположенный по адресу: Санкт-Петербург, набережная Лейтенанта Шмидта, дом 3, литера А
Общий вид лестницы в подвальное помещение 2-Н(1).
Дата съемки: 13 июля 2023 г.

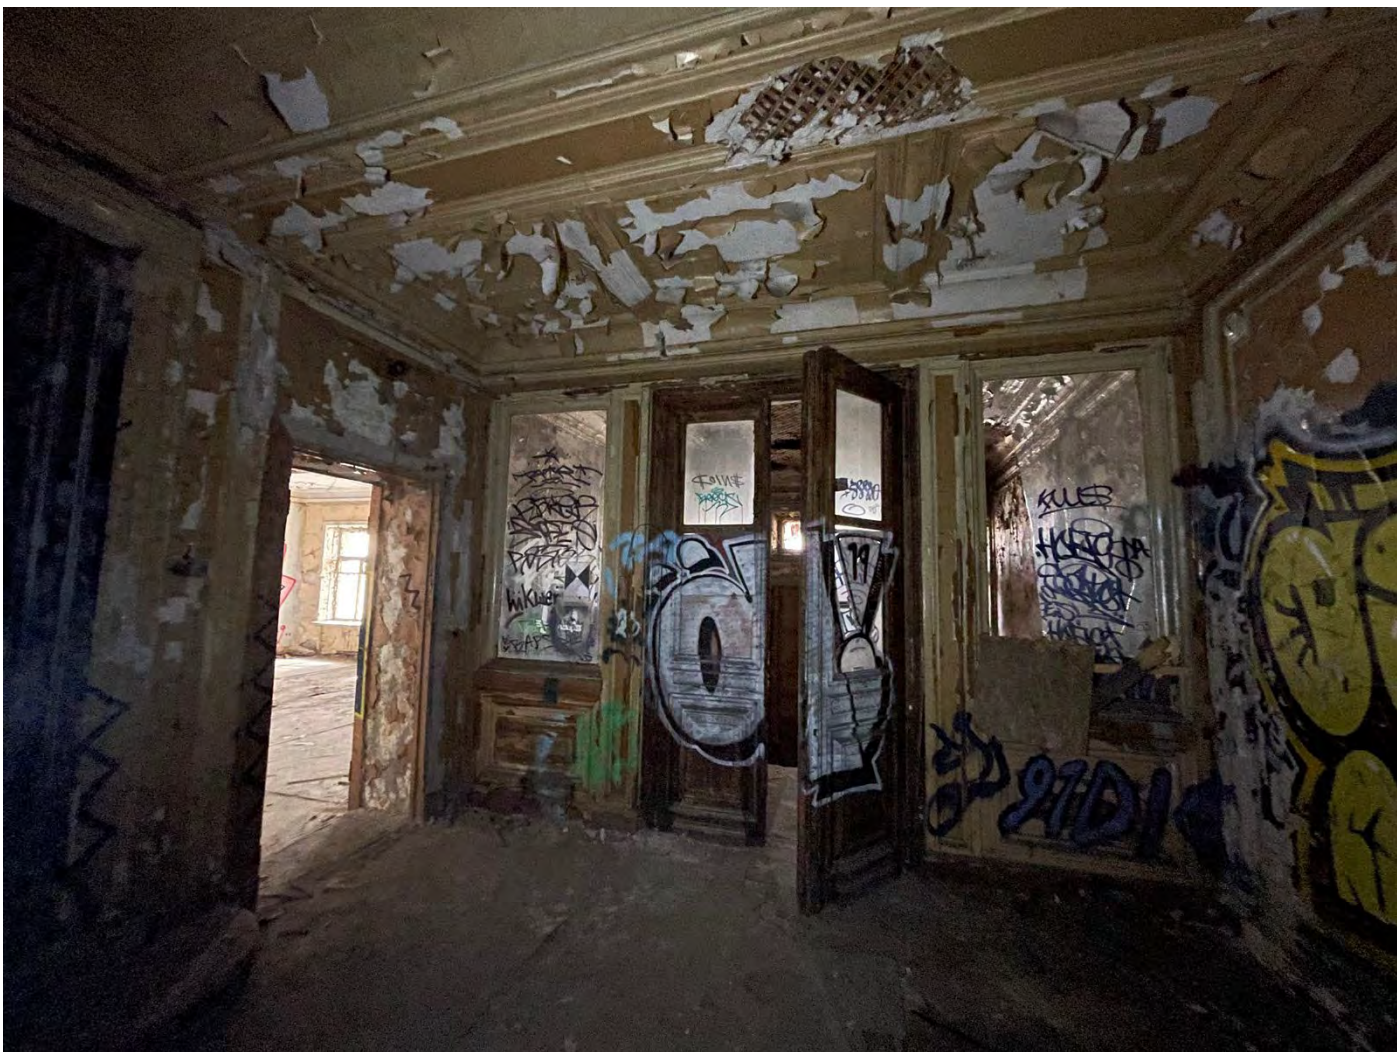
31. Объект культурного наследия регионального значения «Особняк А.М.Бракгаузен (Л.К.Эстеррейха)», расположенный по адресу: Санкт-Петербург, набережная Лейтенанта Шмидта, дом 3, литера А
 Общий вид помещения 1-Н(21), 1 этаж.
 Дата съемки: 13 июля 2023 г.

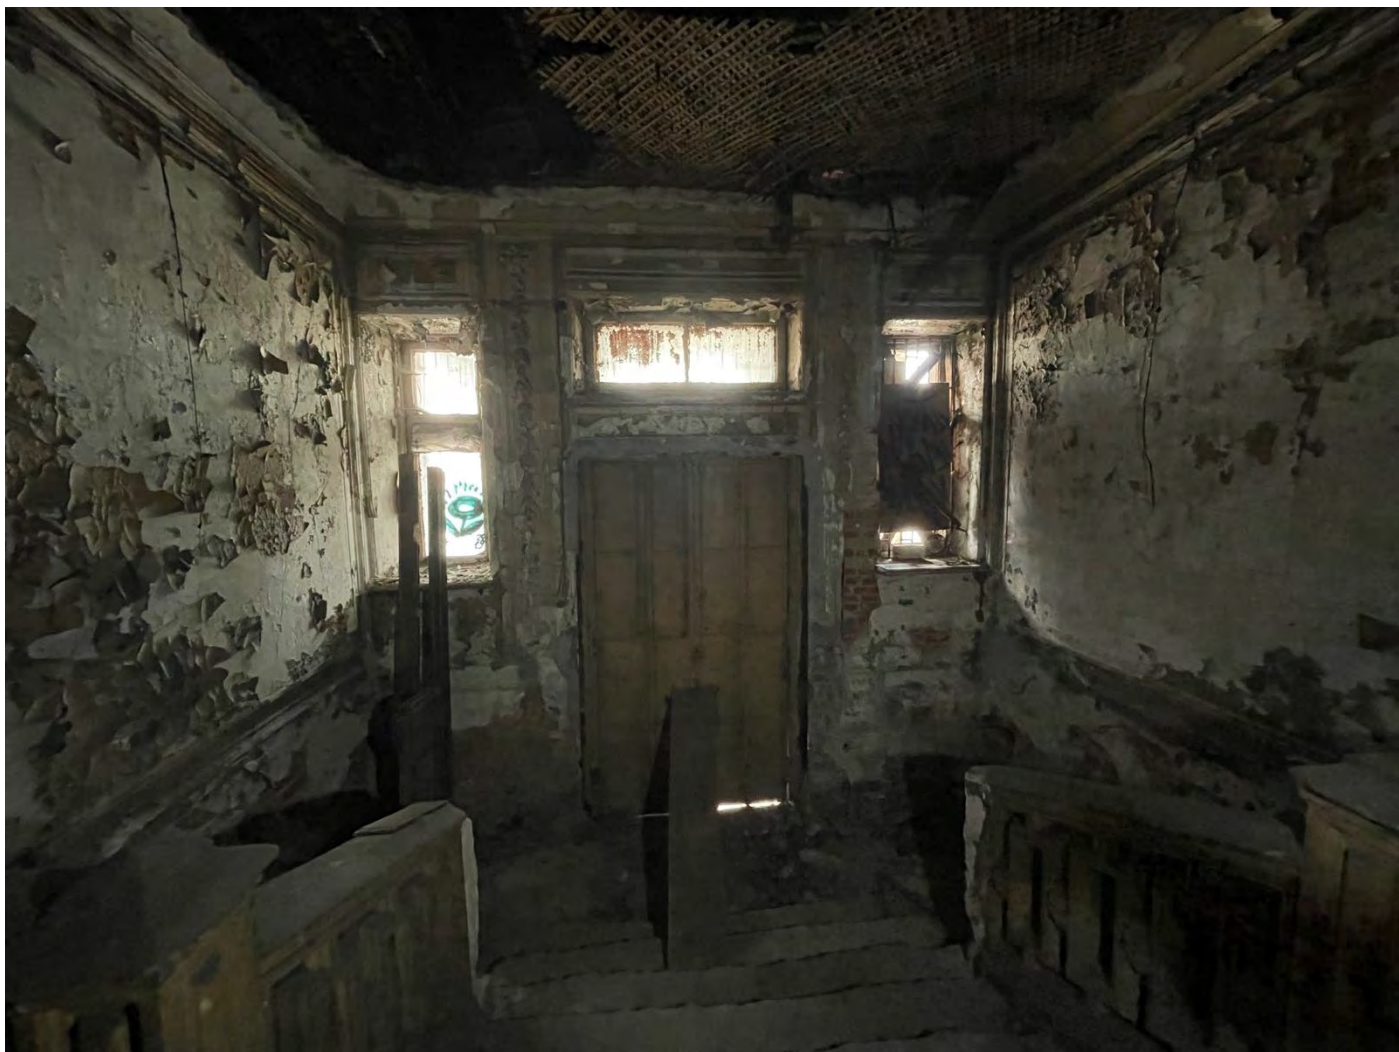
32. Объект культурного наследия регионального значения «Особняк А.М.Бракгаузен (Л.К.Эстеррейха)», расположенный по адресу: Санкт-Петербург, набережная Лейтенанта Шмидта, дом 3, литера А
 Общий вид помещения 1-Н(21), 1 этаж.
 Дата съемки: 13 июля 2023 г.

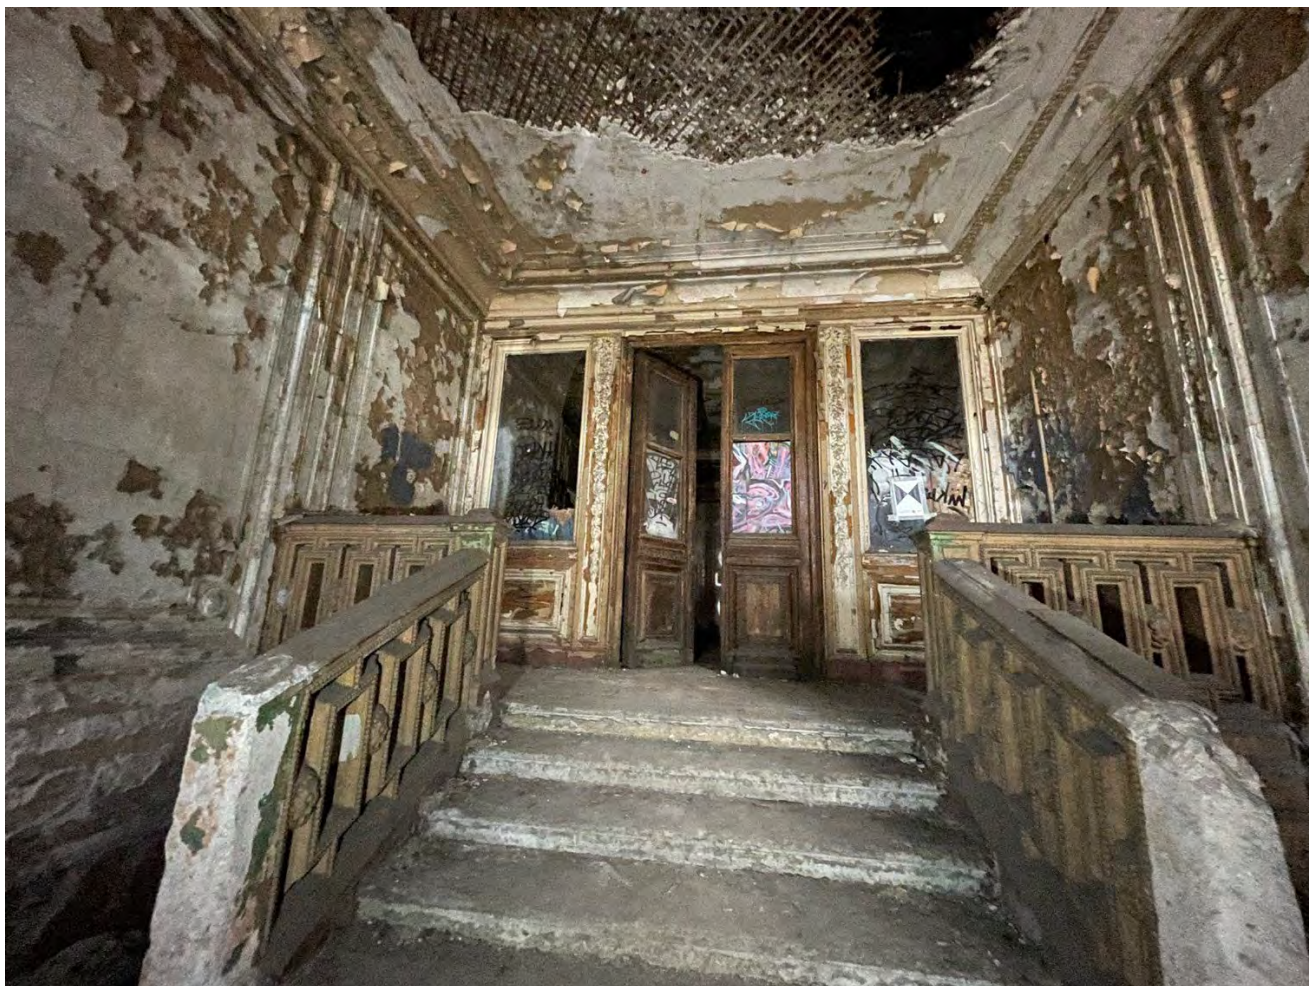
33. Объект культурного наследия регионального значения «Особняк А.М.Бракаузен (Л.К.Эстеррейха)», расположенный по адресу: Санкт-Петербург, набережная Лейтенанта Шмидта, дом 3, литера А
 Общий вид помещения 1-Н(17), 1 этаж.
 Дата съемки: 13 июля 2023 г.

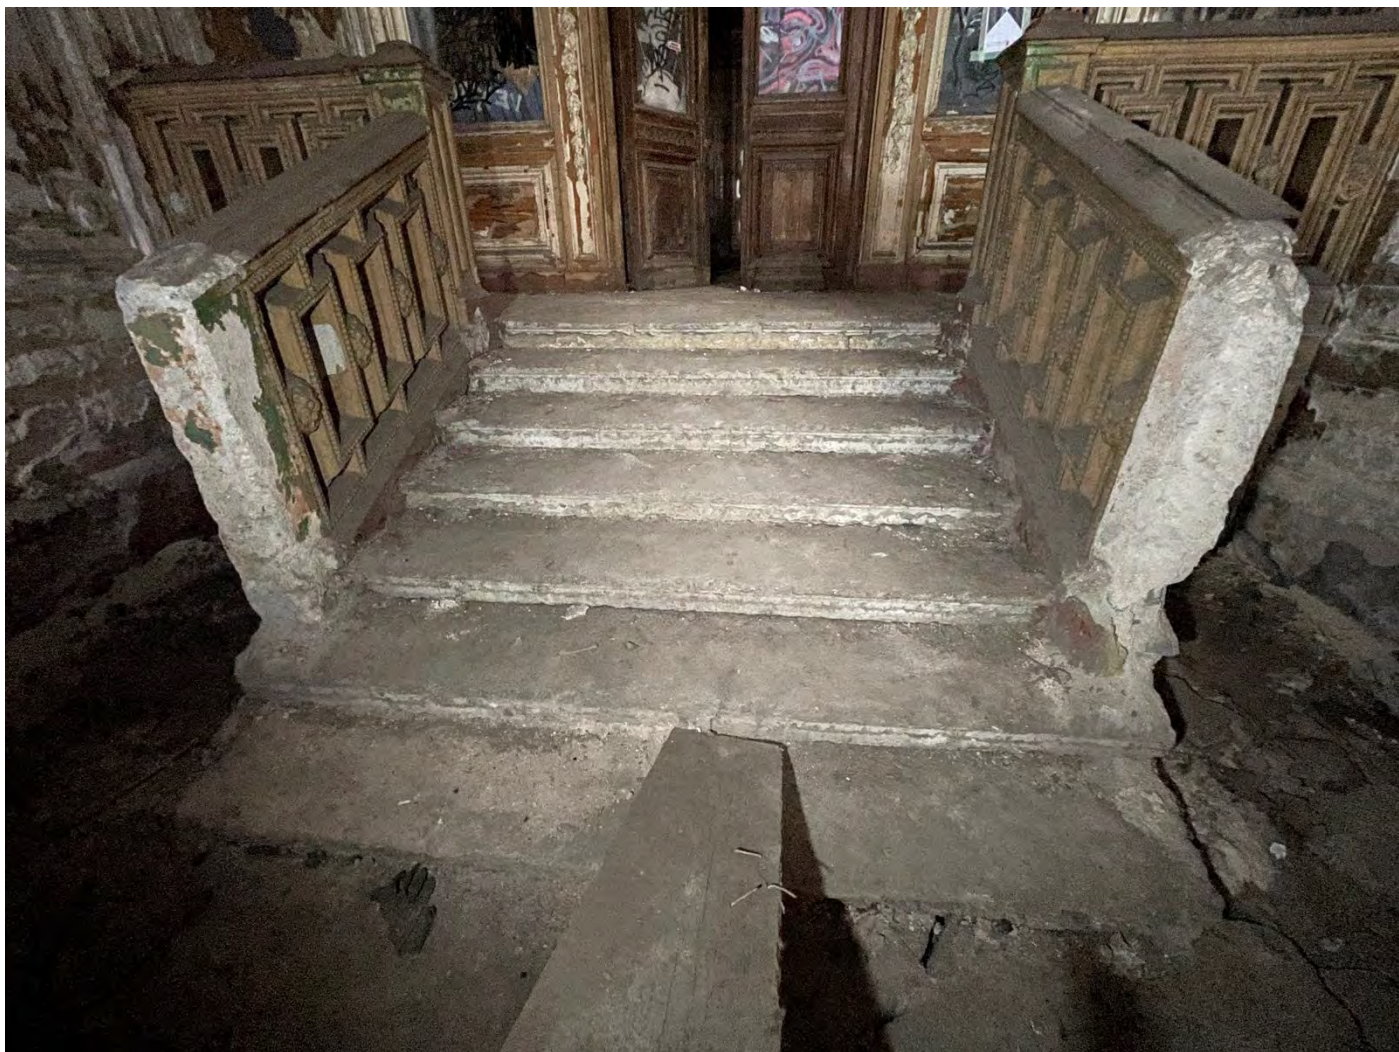
34. Объект культурного наследия регионального значения «Особняк А.М.Бракаузен (Л.К.Эстеррейха)», расположенный по адресу: Санкт-Петербург, набережная Лейтенанта Шмидта, дом 3, литера А
Общий вид помещения 1-Н(17), 1 этаж.
Дата съемки: 13 июля 2023 г.

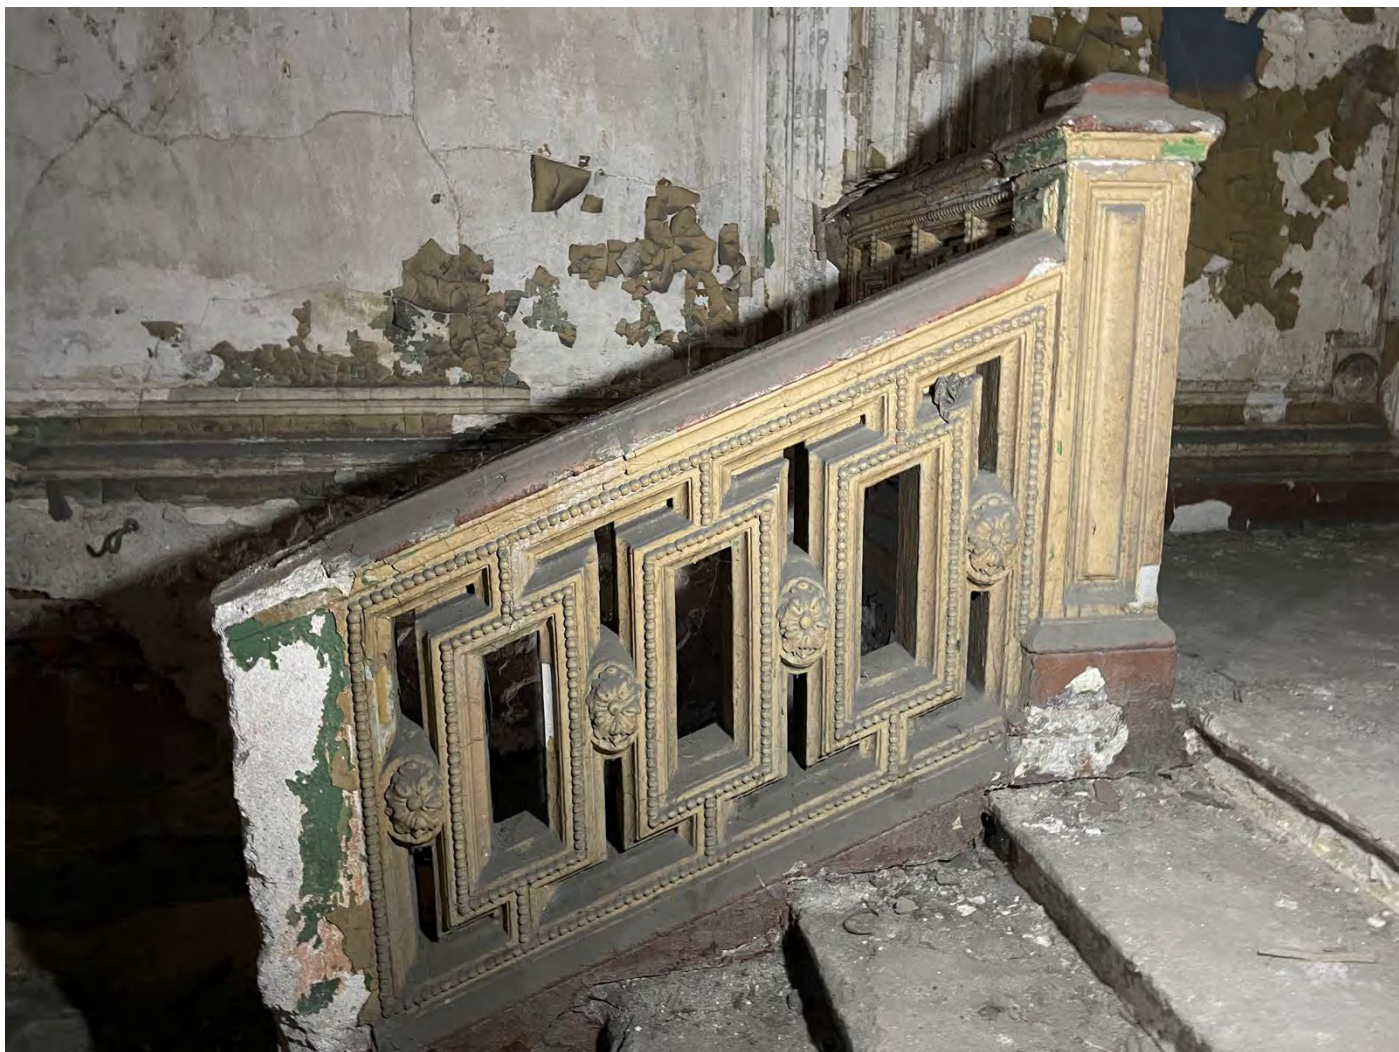
35. Объект культурного наследия регионального значения «Особняк А.М.Бракаузен (Л.К.Эстеррейха)», расположенный по адресу: Санкт-Петербург, набережная Лейтенанта Шмидта, дом 3, литера А
 Общий вид лестницы в помещении 1-Н(17), 1 этаж.
 Дата съемки: 13 июля 2023 г.

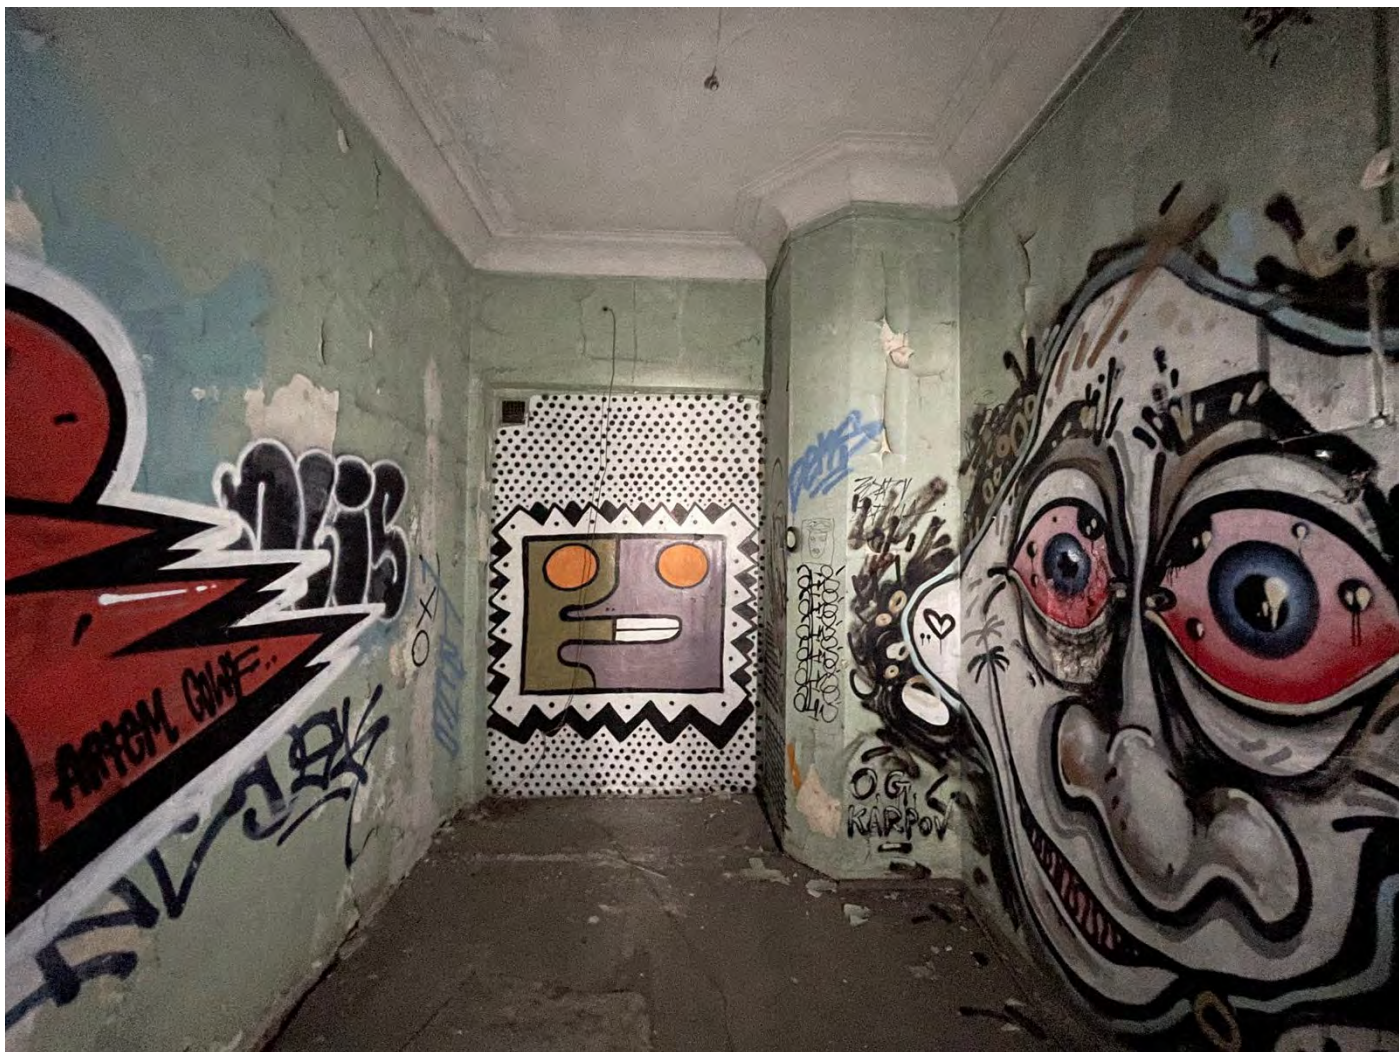
36. Объект культурного наследия регионального значения «Особняк А.М.Бракаузен (Л.К.Эстеррейха)», расположенный по адресу: Санкт-Петербург, набережная Лейтенанта Шмидта, дом 3, литера А
 Общий вид ограждения лестницы в помещении 1-Н(17), 1 этаж.
 Дата съемки: 13 июля 2023 г.
