АКТ

по результатам государственной историко-культурной экспертизы проектной документации на проведение работ по сохранению объекта культурного наследия регионального значения «Особняк А.М. Бракгаузен (Л.К. Эстеррейха)», расположенного по адресу: Санкт-Петербург, набережная Лейтенанта Шмидта, дом 3, литера А: «Ремонт, реставрация и приспособление для современного использования под гостиницу объекта культурного наследия регионального значения «Особняк А.М. Бракгаузен (Л.К. Эстеррейха)», расположенного по адресу: г. Санкт-Петербург, наб. Лейтенанта Шмидта, д. 3, литера А» (шифр: 207), разработанной ООО «Архитектурная мастерская Апостола» в 2022-2023 годах

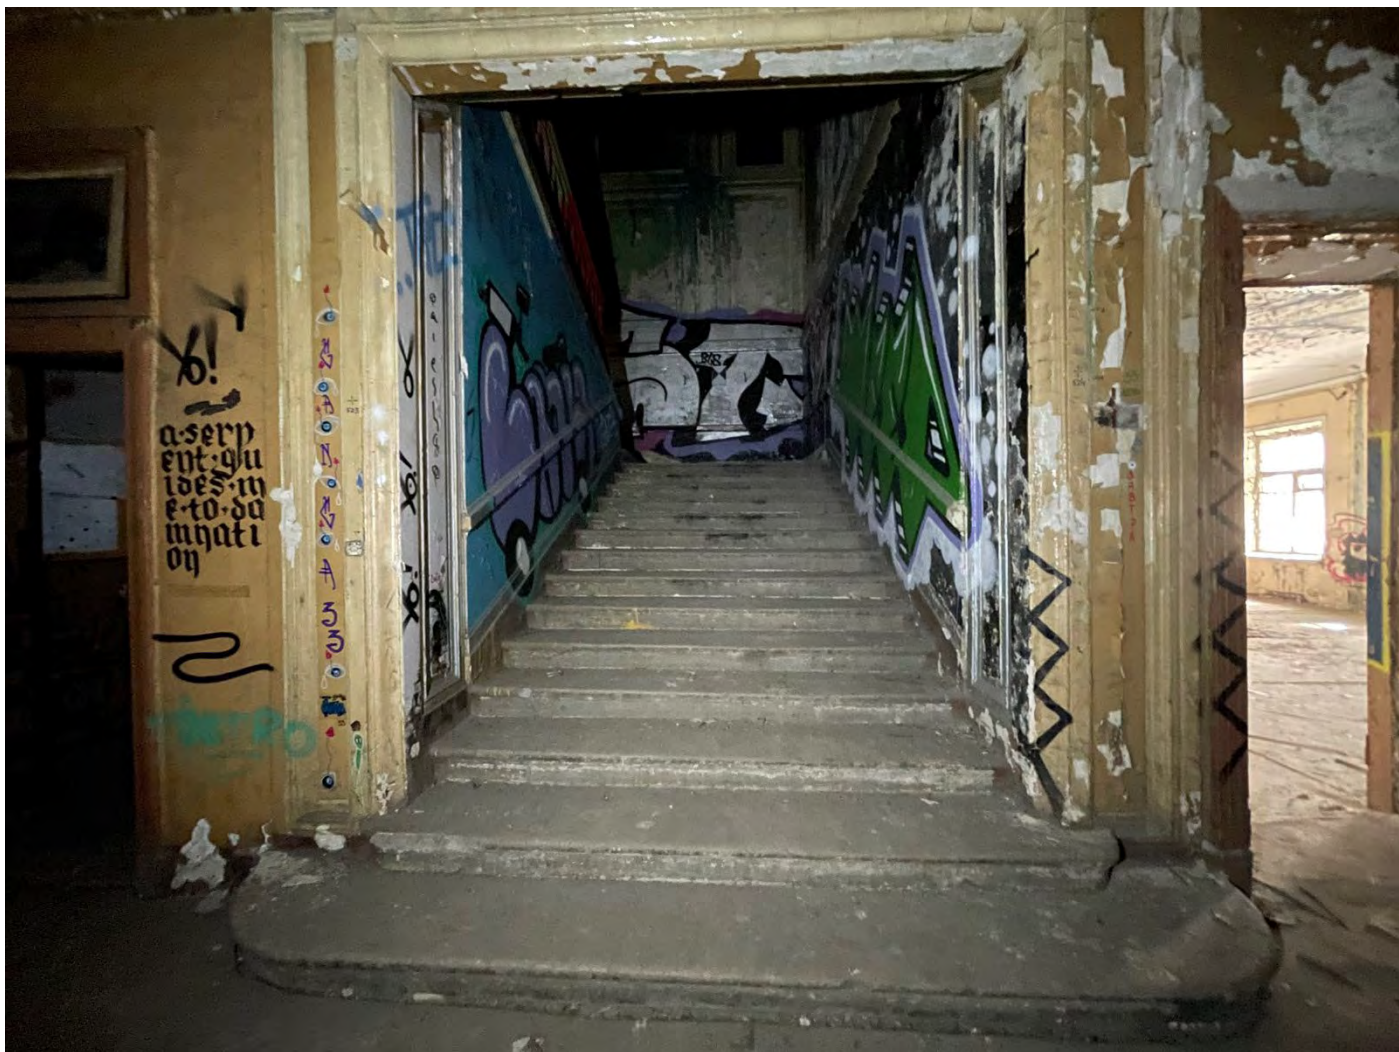
37. Объект культурного наследия регионального значения «Особняк А.М.Бракгаузен (Л.К.Эстеррейха)», расположенный по адресу: Санкт-Петербург, набережная Лейтенанта Шмидта, дом 3, литера А
Общий вид помещения 1-Н(20), 1 этаж.
Дата съемки: 13 июля 2023 г.

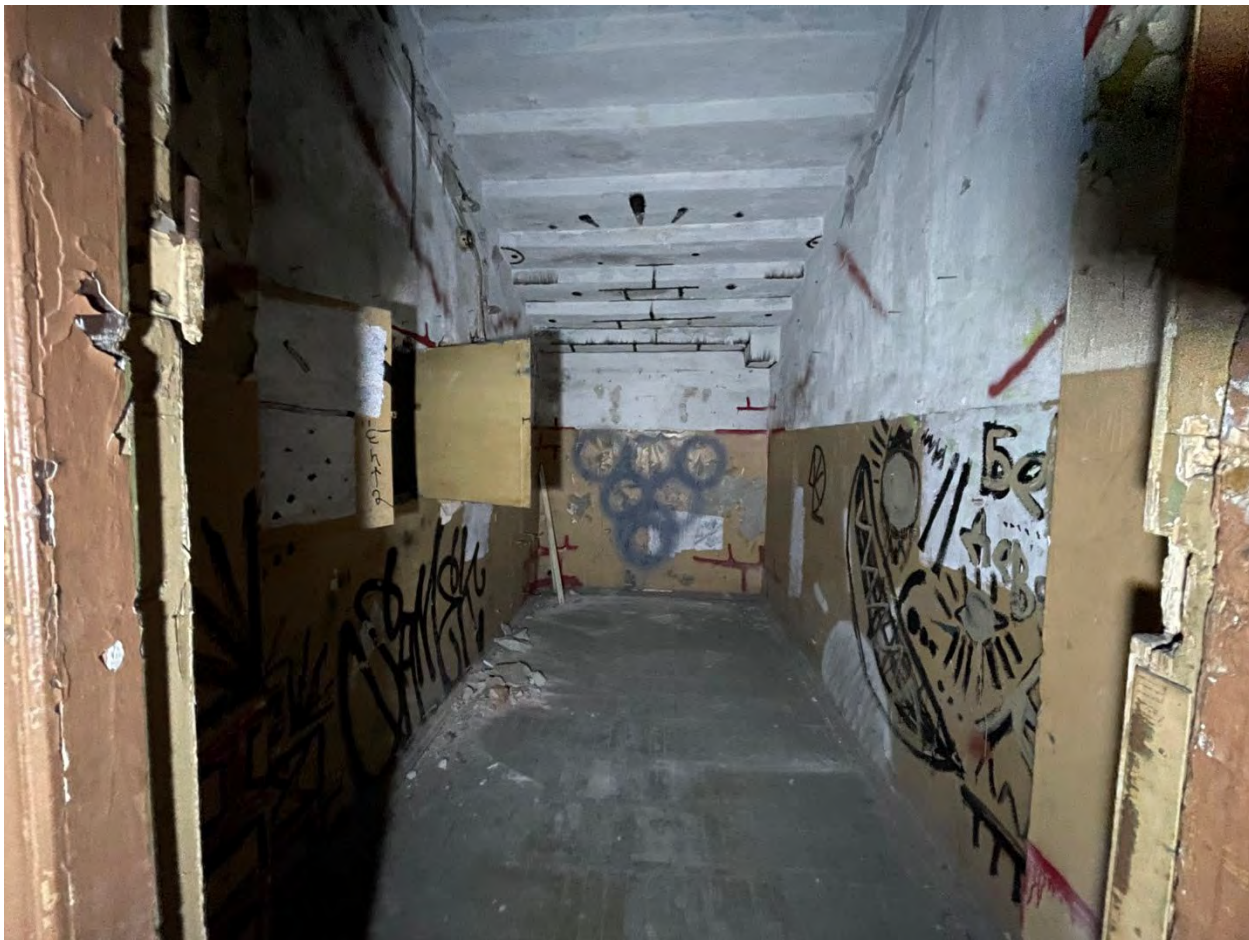
38. Объект культурного наследия регионального значения «Особняк А.М.Бракагузен (Л.К.Эстеррейха)», расположенный по адресу: Санкт-Петербург, набережная Лейтенанта Шмидта, дом 3, литера А
 Общий вид парадной лестницы, помещение 1-Н(21), 1 этаж.
 Дата съемки: 13 июля 2023 г.

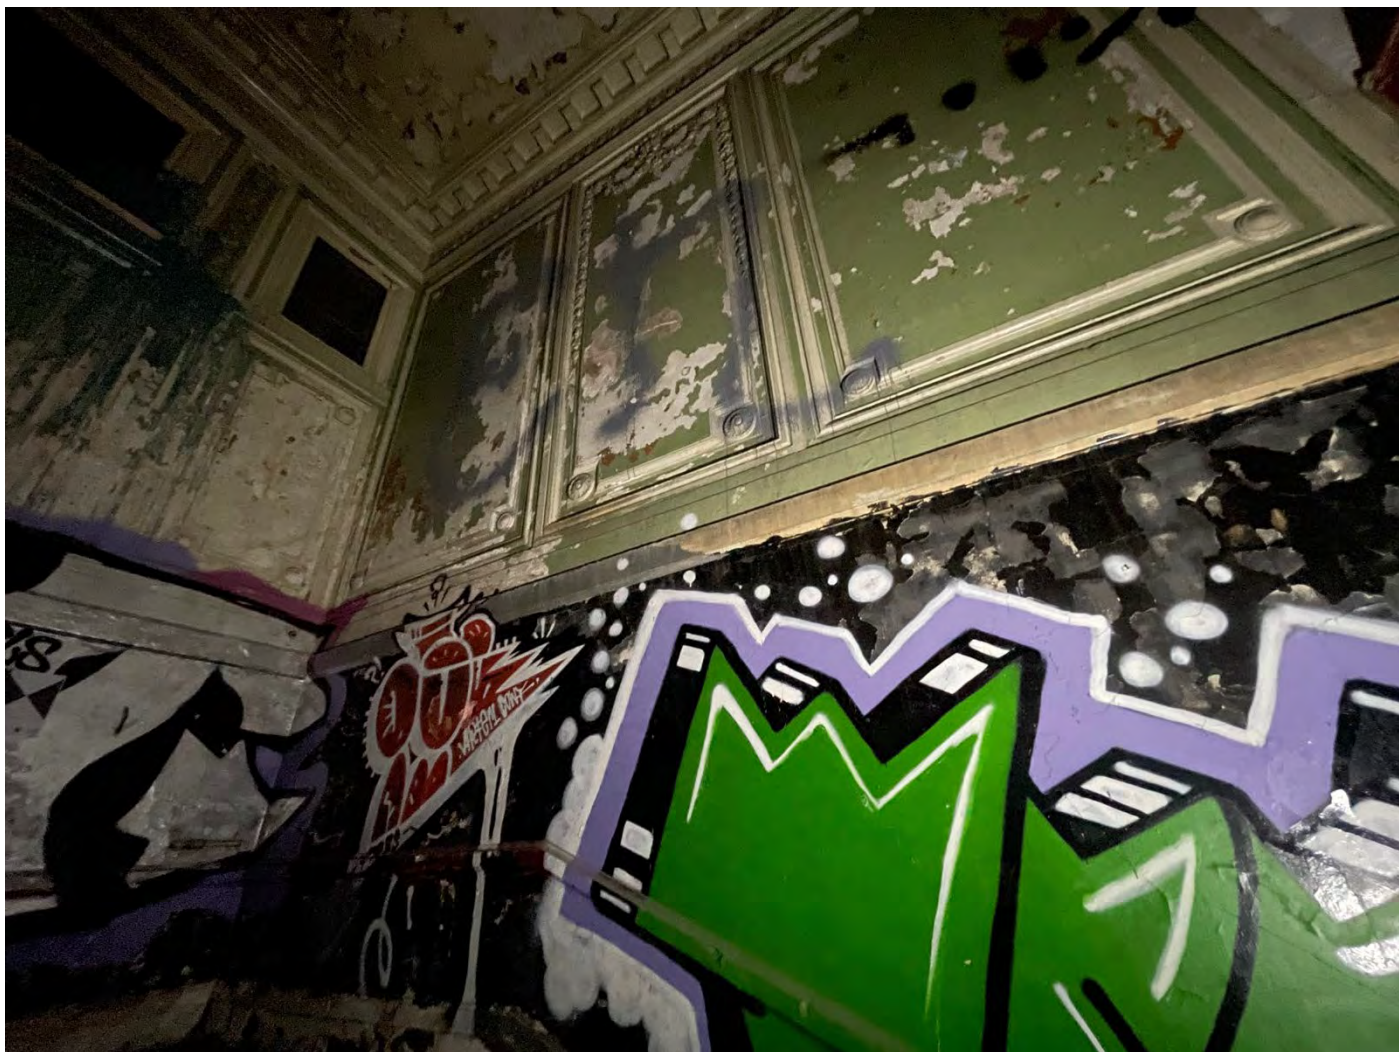
39. Объект культурного наследия регионального значения «Особняк А.М.Бракгаузен (Л.К.Эстеррейха)», расположенный по адресу: Санкт-Петербург, набережная Лейтенанта Шмидта, дом 3, литера А
 Общий вид помещения 1-Н(24), 1 этаж.
 Дата съемки: 13 июля 2023 г.

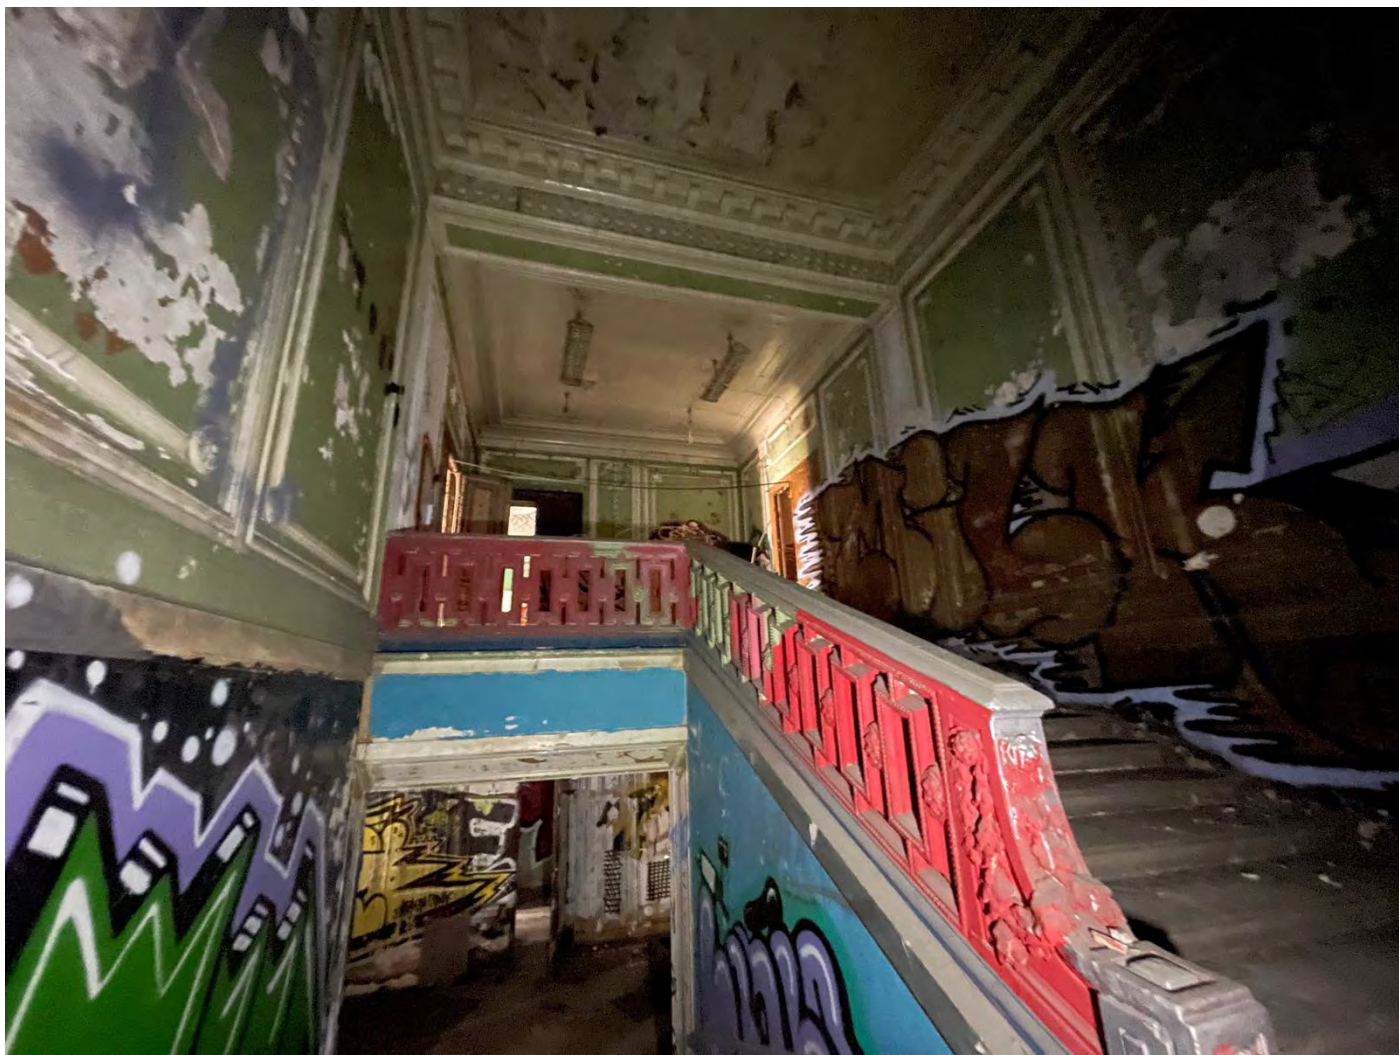
41. Объект культурного наследия регионального значения «Особняк А.М.Бракаузен (Л.К.Эстеррейха)», расположенный по адресу: Санкт-Петербург, набережная Лейтенанта Шмидта, дом 3, литера А
 Общий вид помещения парадной лестницы между 1-м и 2-м этажами.
 Дата съемки: 13 июля 2023 г.

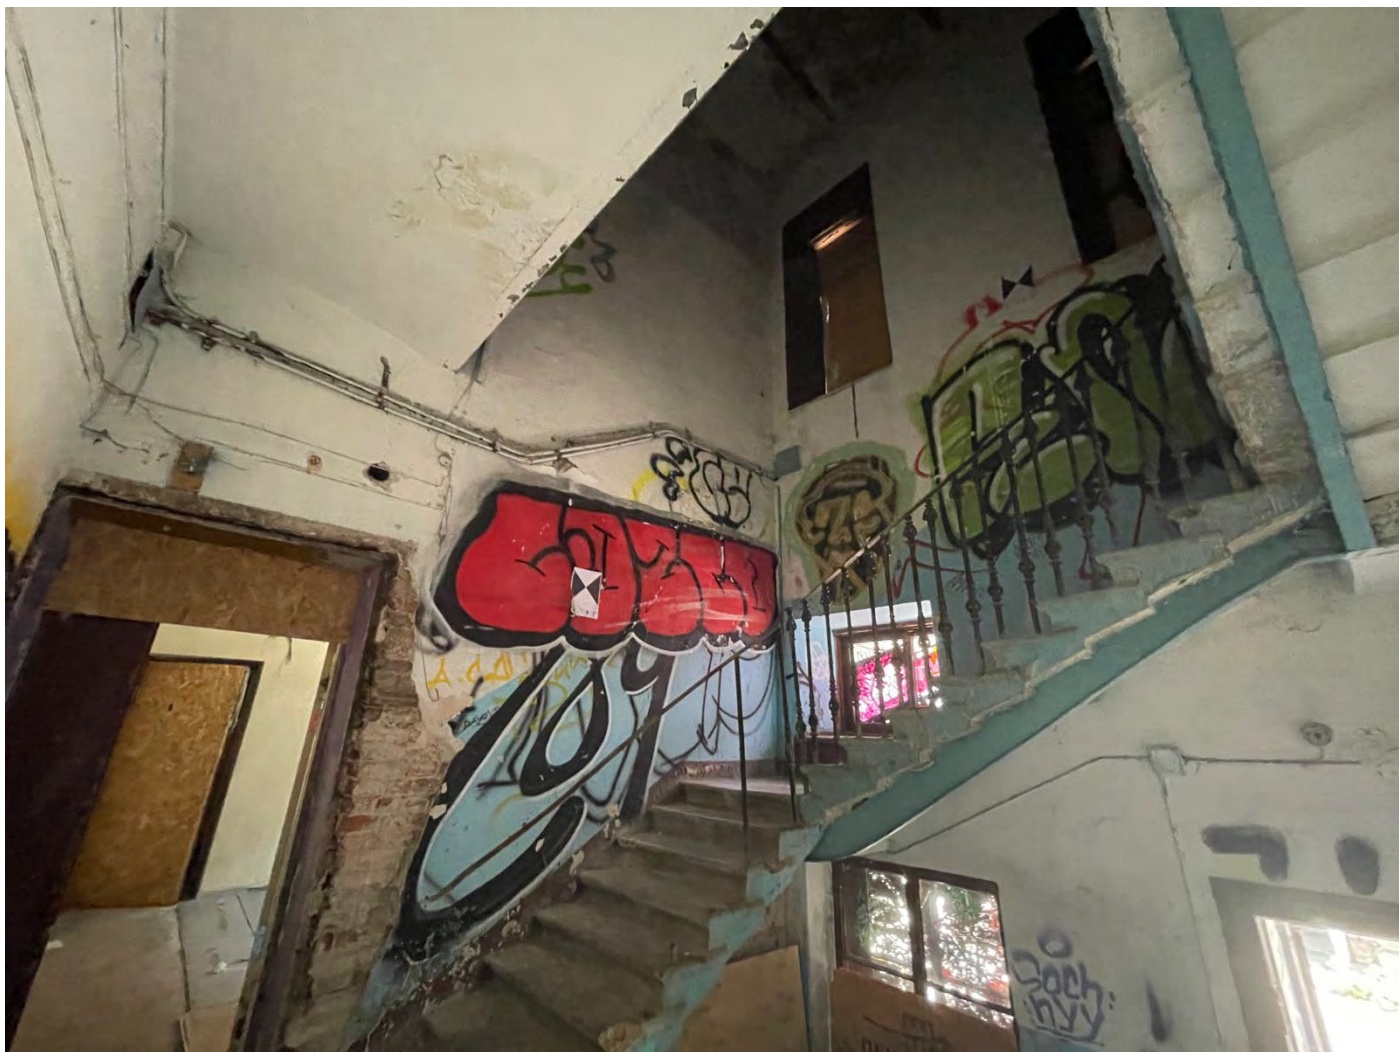
42. Объект культурного наследия регионального значения «Особняк А.М.Бракгаузен (Л.К.Эстеррейха)», расположенный по адресу: Санкт-Петербург, набережная Лейтенанта Шмидта, дом 3, литера А
Общий вид помещения лестницы 4ЛК, 1 этаж.
Дата съемки: 13 июля 2023 г.

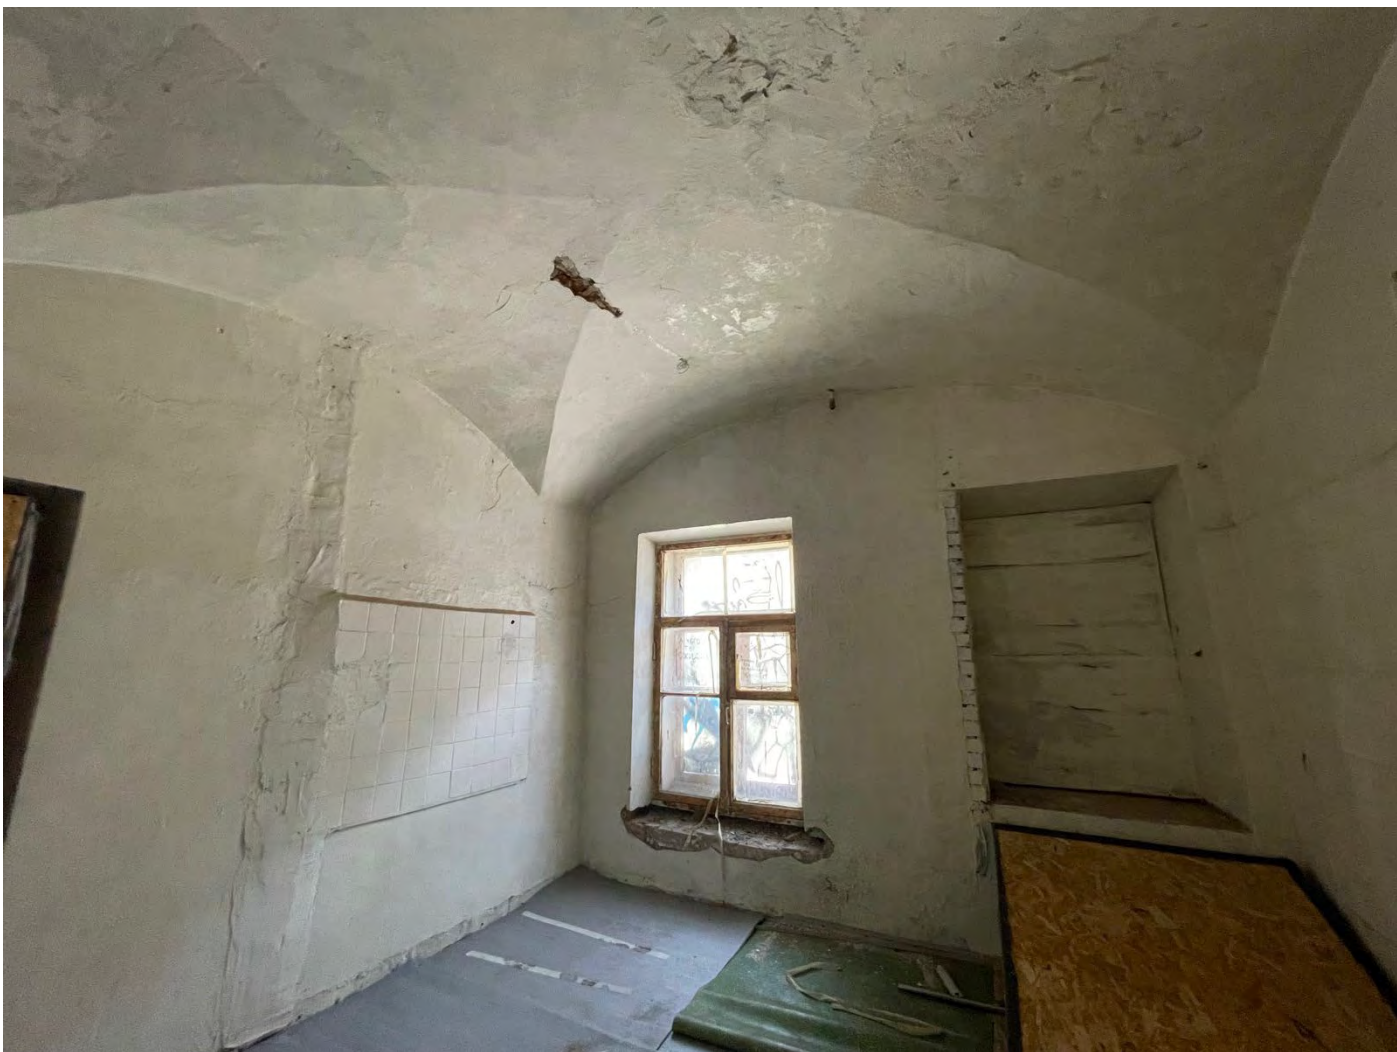
43. Объект культурного наследия регионального значения «Особняк А.М.Бракгаузен (Л.К.Эстеррейха)», расположенный по адресу: Санкт-Петербург, набережная Лейтенанта Шмидта, дом 3, литера А
 Общий вид помещения лестницы 4ЛК, 1 этаж.
 Дата съемки: 13 июля 2023 г.

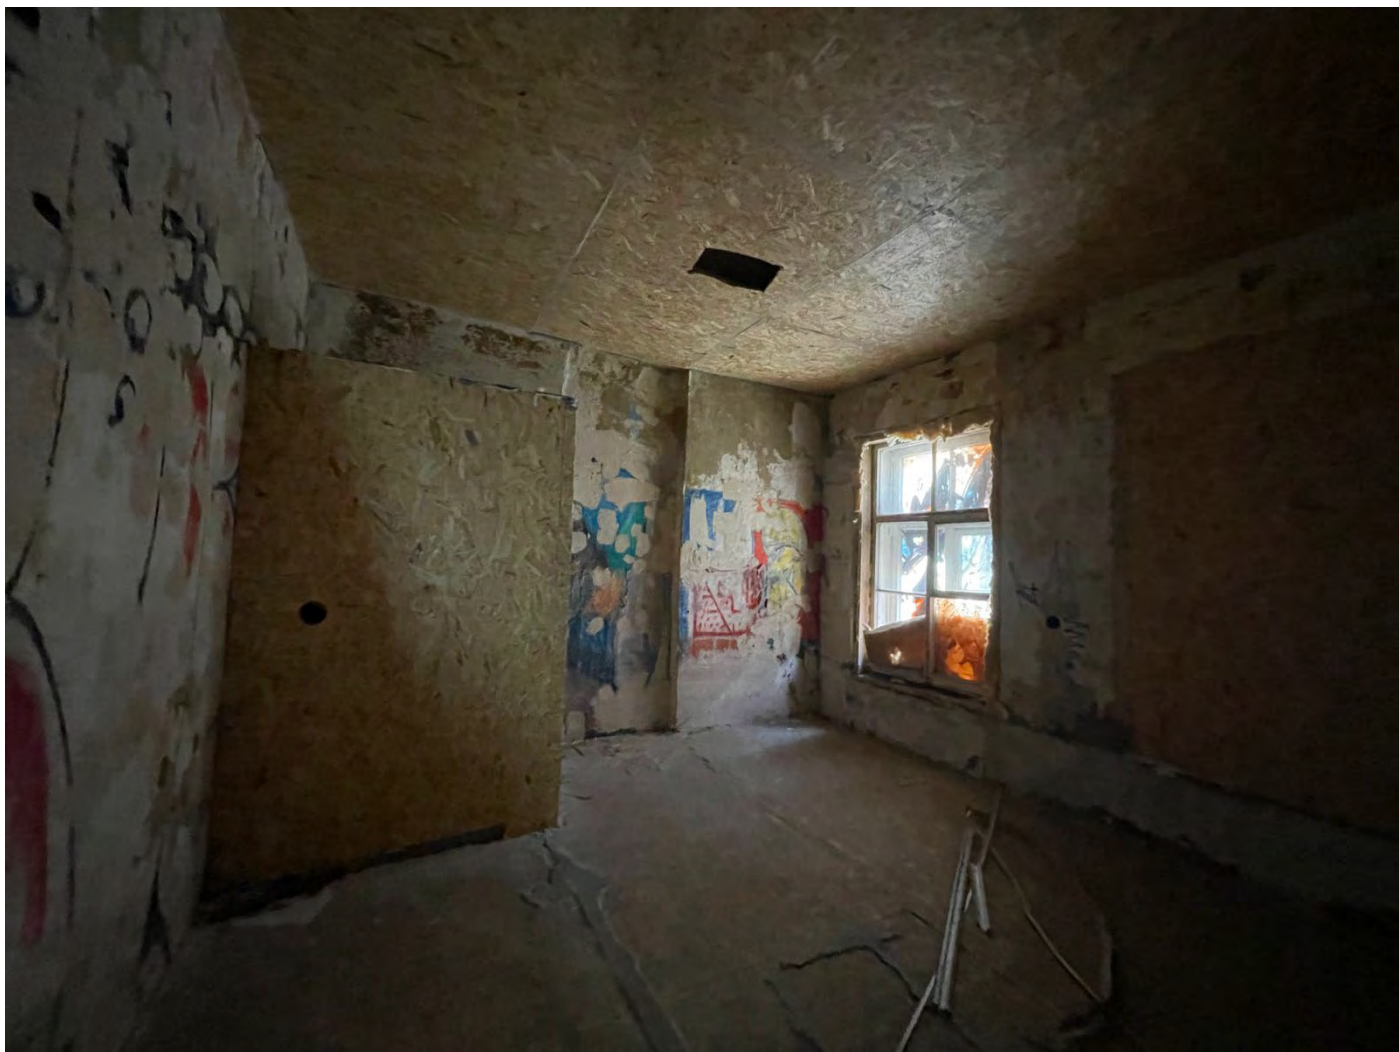
44. Объект культурного наследия регионального значения «Особняк А.М.Бракаузен (Л.К.Эстеррейха)», расположенный по адресу: Санкт-Петербург, набережная Лейтенанта Шмидта, дом 3, литера А
 Общий вид помещения 7-Н(5), 1 этаж.
 Дата съемки: 13 июля 2023 г.

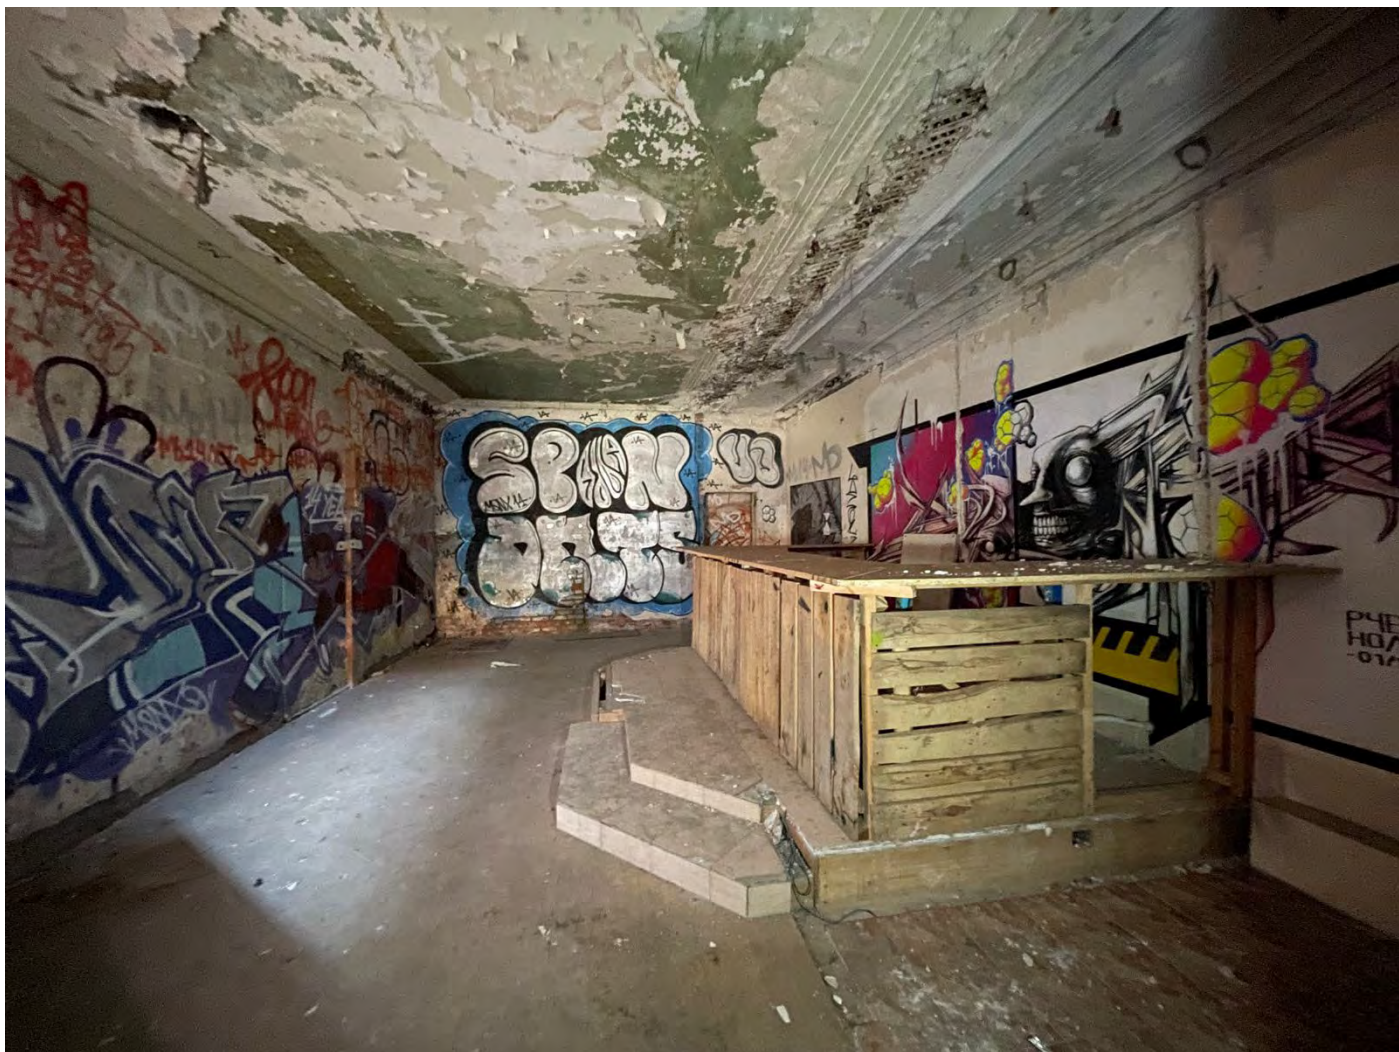
45. Объект культурного наследия регионального значения «Особняк А.М.Бракагузен (Л.К.Эстеррейха)», расположенный по адресу: Санкт-Петербург, набережная Лейтенанта Шмидта, дом 3, литера А
Общий вид помещения 8-Н(4), 1 этаж.
Дата съемки: 13 июля 2023 г.

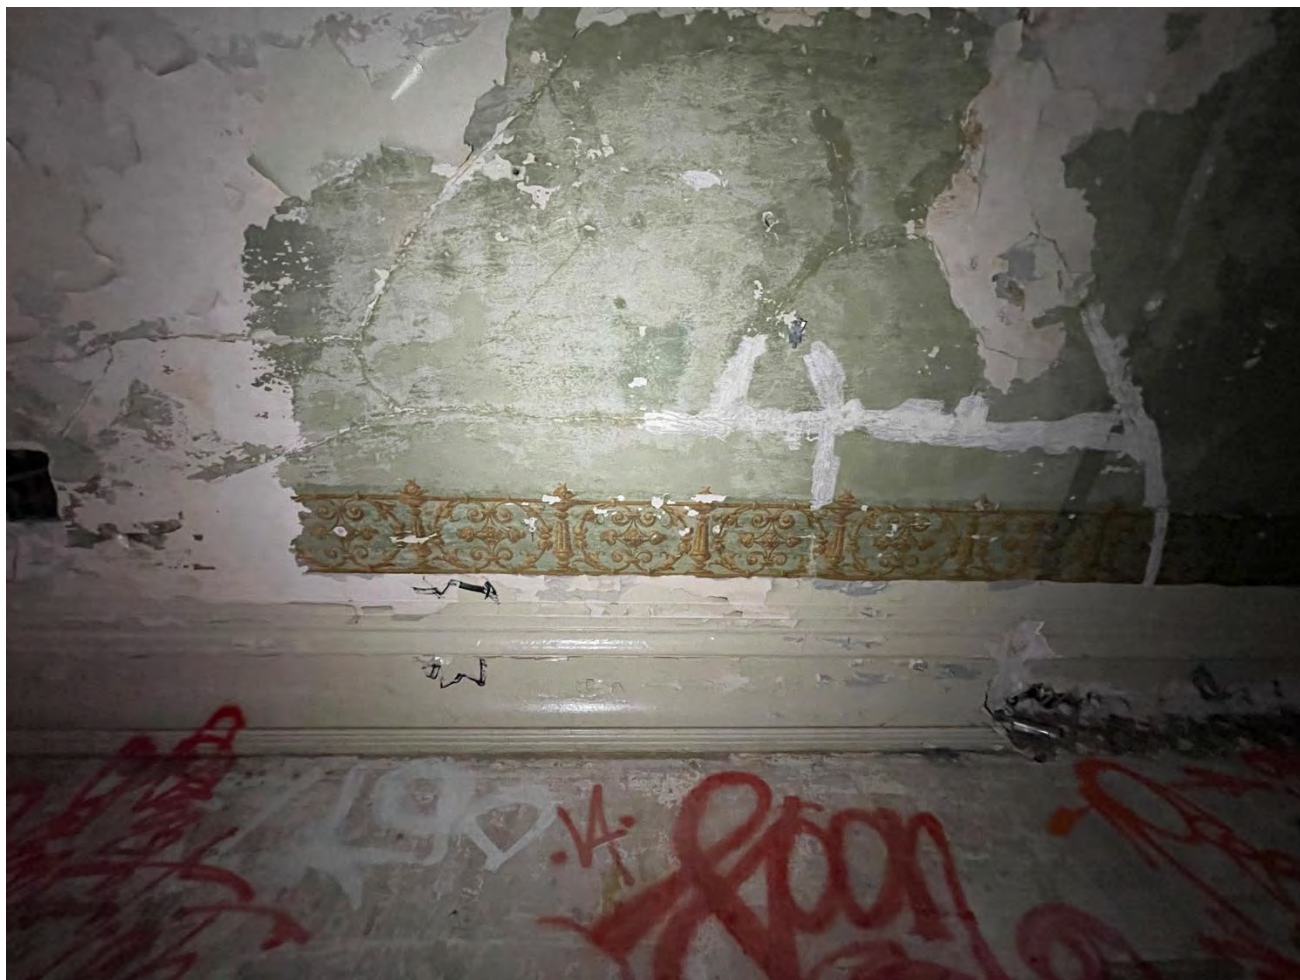
46. Объект культурного наследия регионального значения «Особняк А.М.Бракаузен (Л.К.Эстеррейха)», расположенный по адресу: Санкт-Петербург, набережная Лейтенанта Шмидта, дом 3, литера А. Общий вид помещения 5-Н(4), 1 этаж. Дата съемки: 13 июля 2023 г.

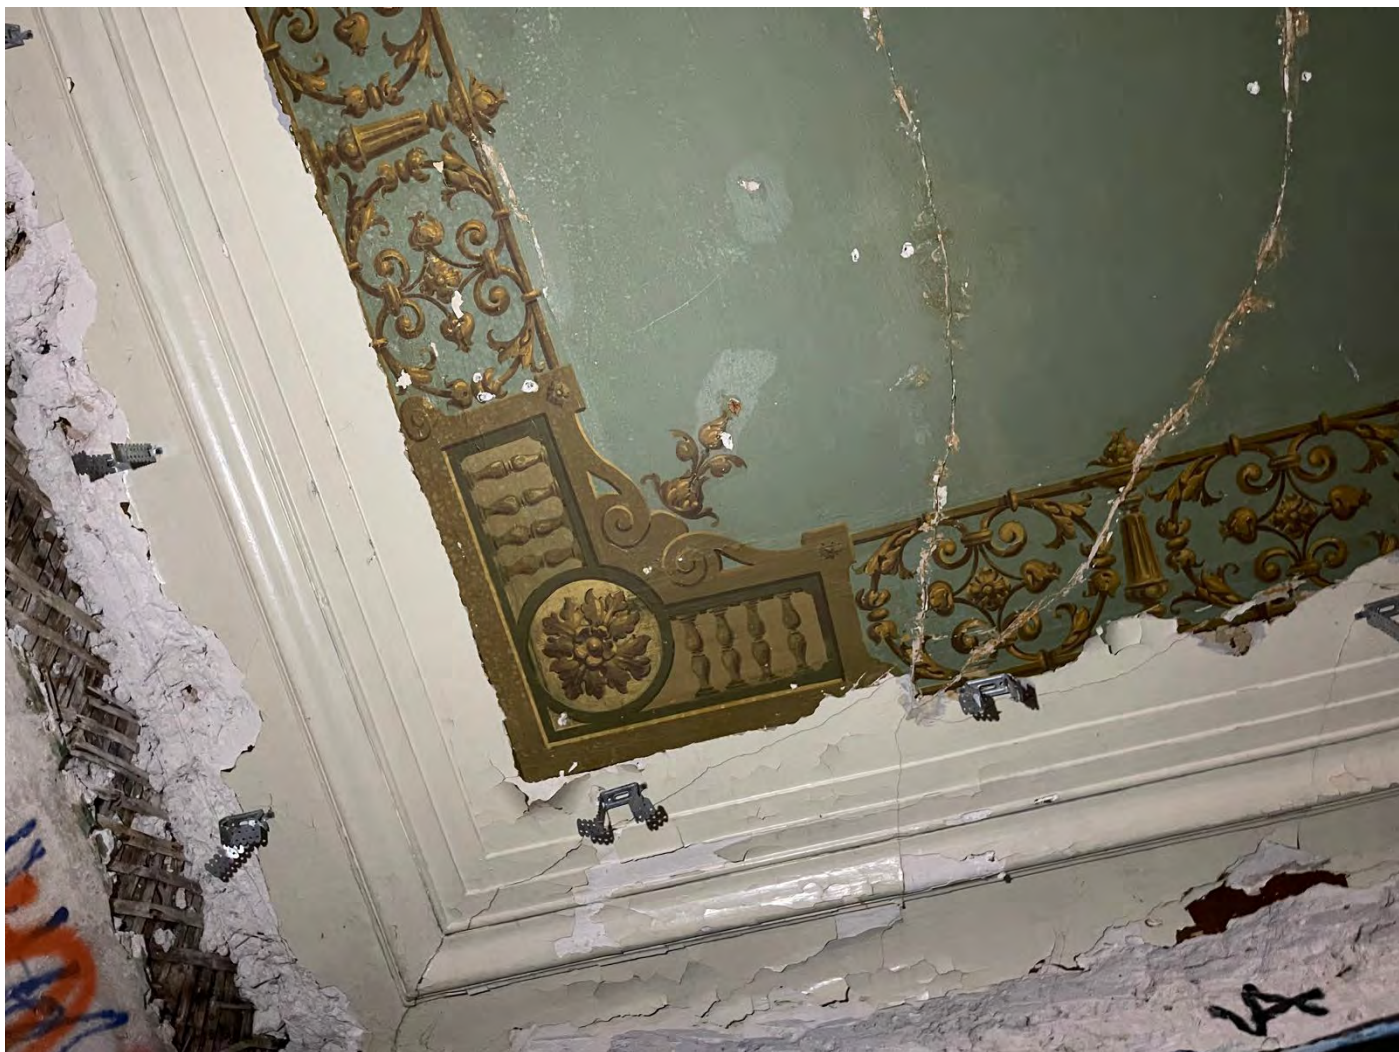
47. Объект культурного наследия регионального значения «Особняк А.М.Бракгаузен (Л.К.Эстеррейха)», расположенный по адресу: Санкт-Петербург, набережная Лейтенанта Шмидта, дом 3, литера А
 Фрагмент росписи потолка в помещении 5-Н(4), 1 этаж.
 Дата съемки: 13 июля 2023 г.

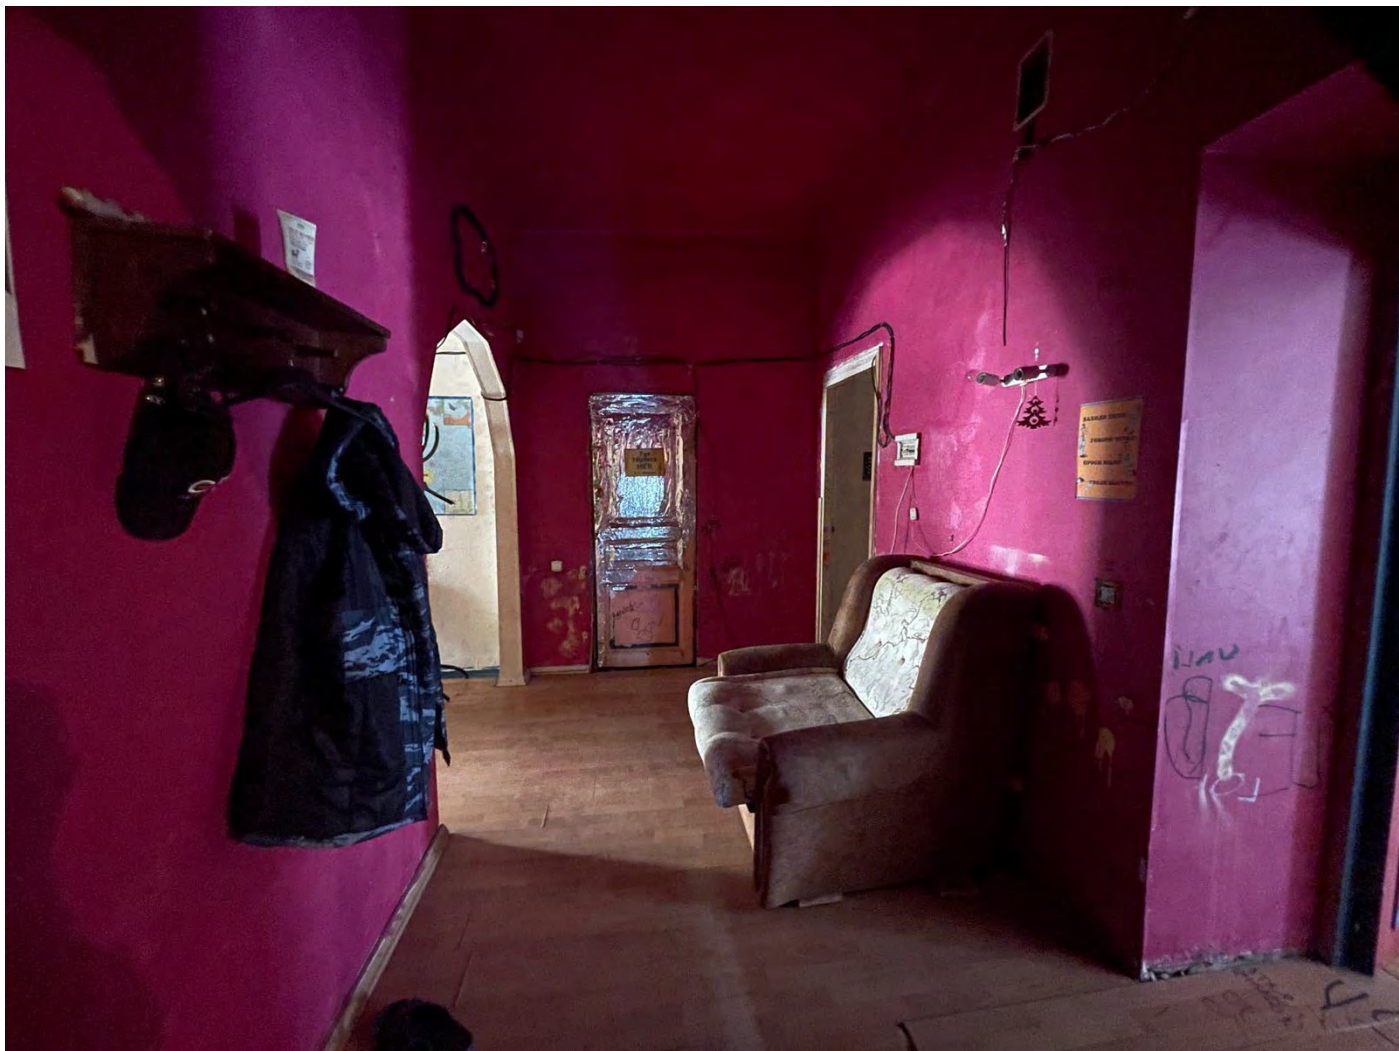
48. Объект культурного наследия регионального значения «Особняк А.М.Бракаузен (Л.К.Эстеррейха)», расположенный по адресу: Санкт-Петербург, набережная Лейтенанта Шмидта, дом 3, литера А
Фрагмент росписи потолка в помещении 5-Н(4), 1 этаж.
Дата съемки: 13 июля 2023 г.

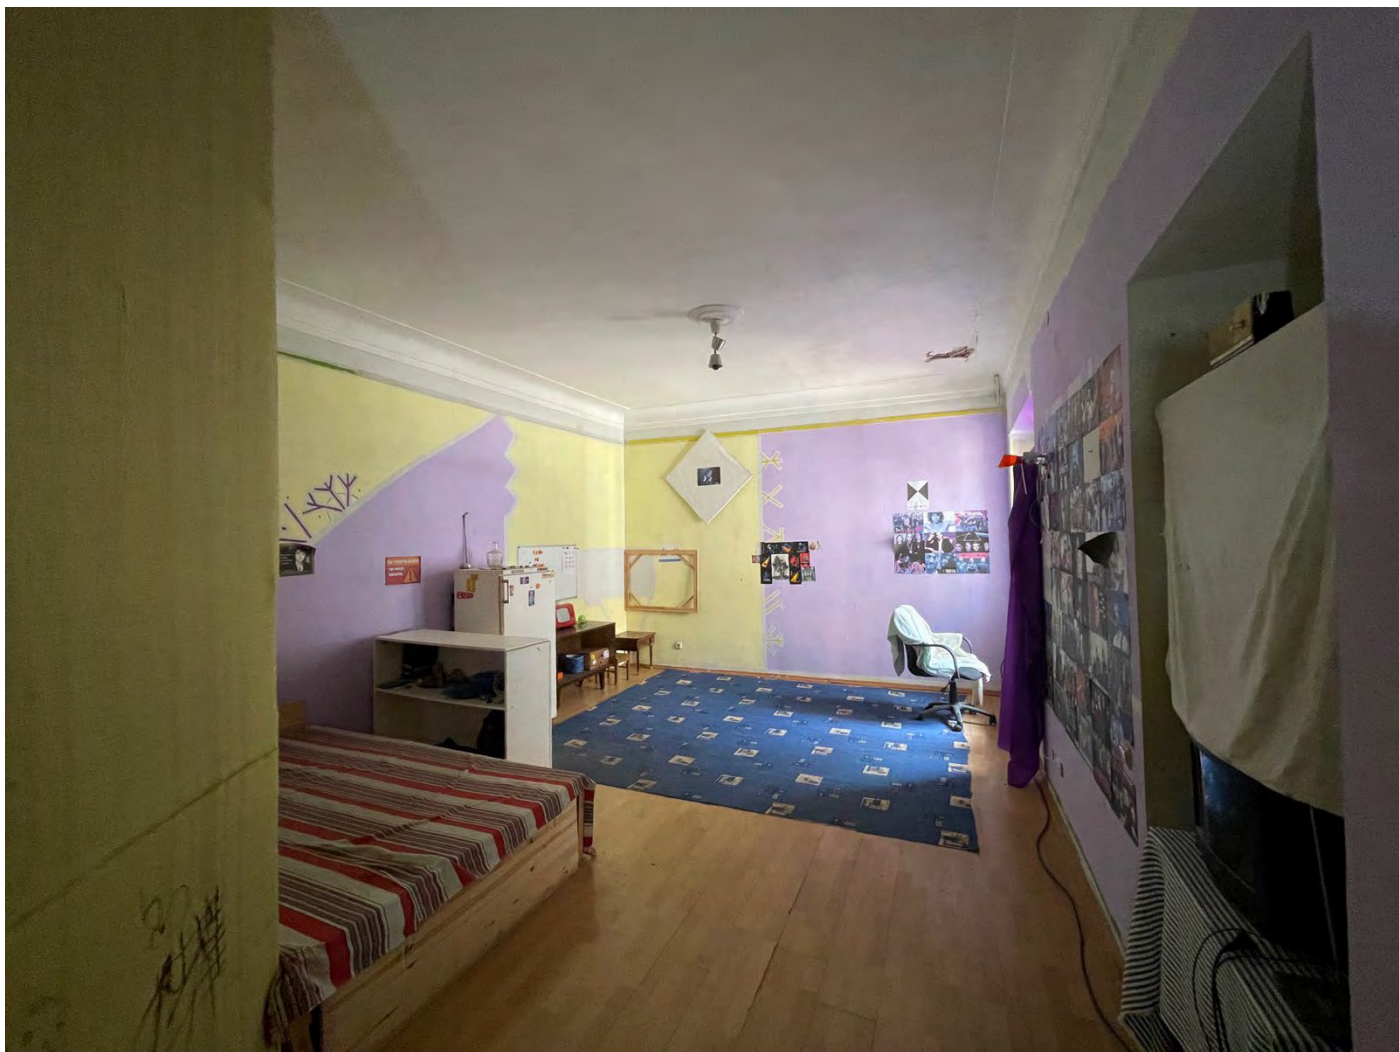
49. Объект культурного наследия регионального значения «Особняк А.М.Бракгаузен (Л.К.Эстеррейха)», расположенный по адресу: Санкт-Петербург, набережная Лейтенанта Шмидта, дом 3, литера А
Общий вид помещения 14-Н(1), 1 этаж.
Дата съемки: 13 июля 2023 г.

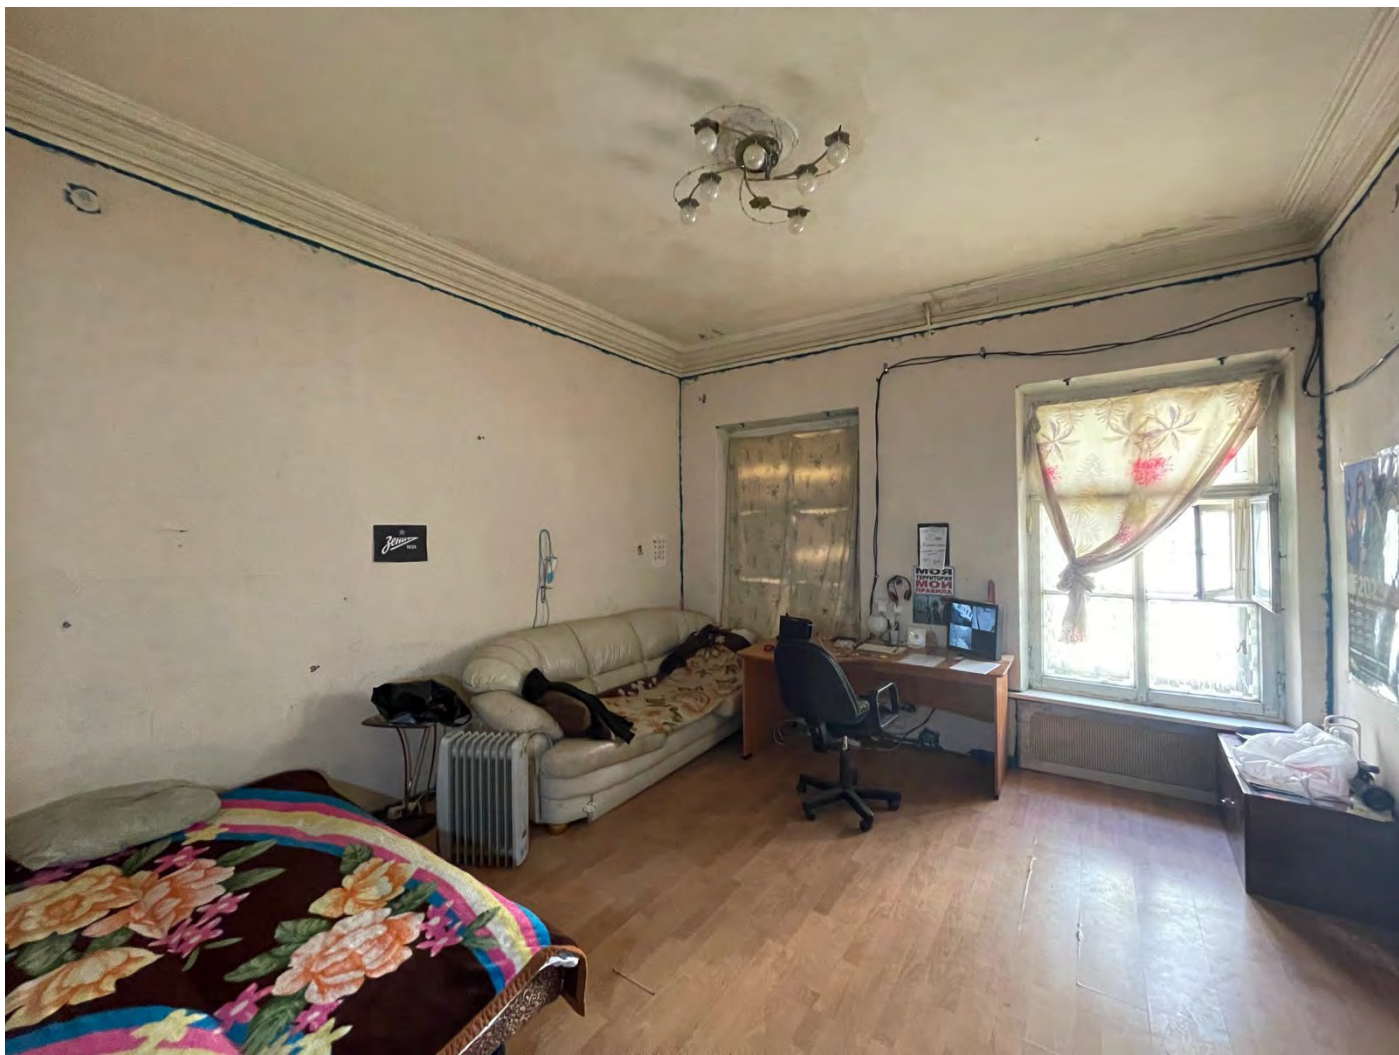
52. Объект культурного наследия регионального значения «Особняк А.М.Бракгаузен (Л.К.Эстеррейха)», расположенный по адресу: Санкт-Петербург, набережная Лейтенанта Шмидта, дом 3, литера А
Общий вид помещения 14-Н(8), 1 этаж.
Дата съемки: 13 июля 2023 г.

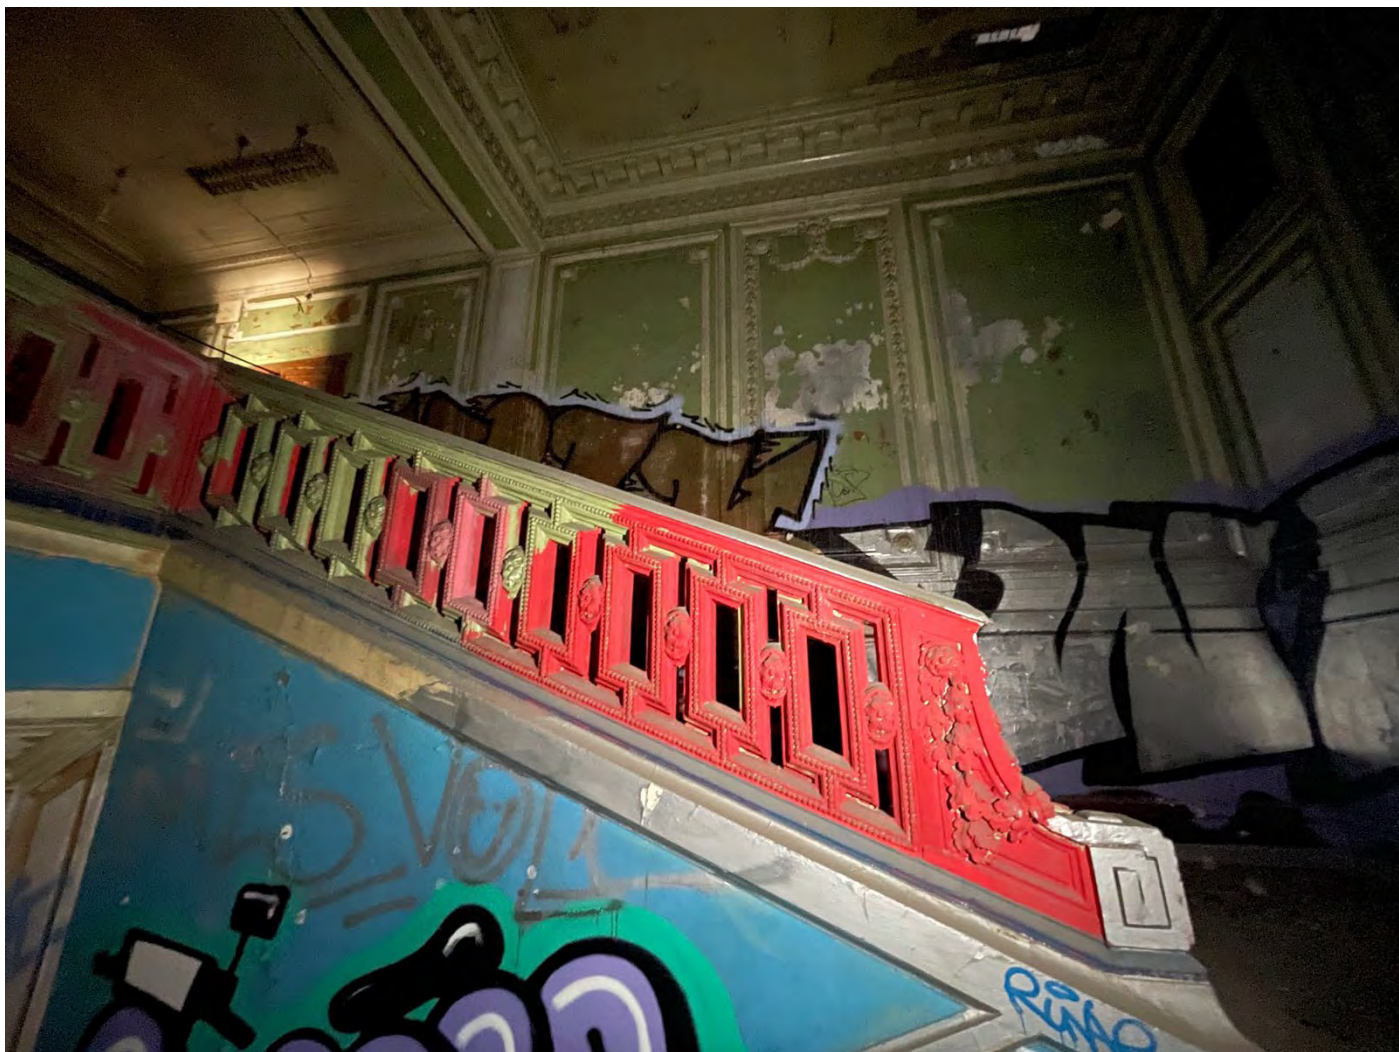
55. Объект культурного наследия регионального значения «Особняк А.М.Бракгаузен (Л.К.Эстеррейха)», расположенный по адресу: Санкт-Петербург, набережная Лейтенанта Шмидта, дом 3, литера А
 Общий вид помещения лестницы 3ЛК, 2 этаж.
 Дата съемки: 13 июля 2023 г.

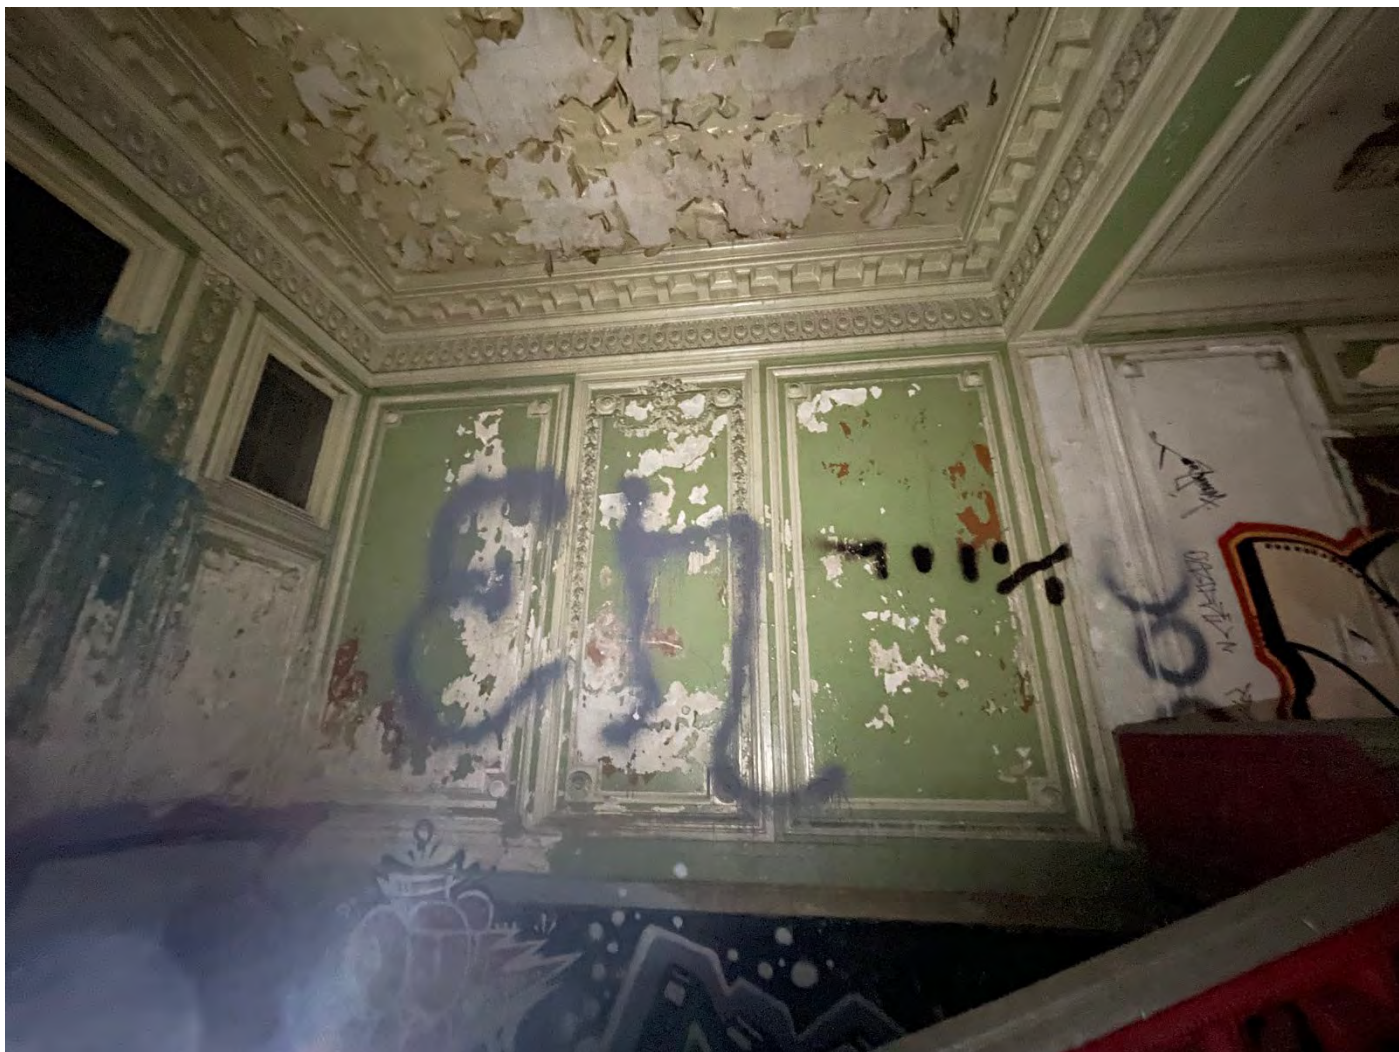
57. Объект культурного наследия регионального значения «Особняк А.М.Бракгаузен (Л.К.Эстеррейха)», расположенный по адресу: Санкт-Петербург, набережная Лейтенанта Шмидта, дом 3, литера А
 Общий вид оформления потолка помещения парадной лестницы, помещение 1-Н(31), 2 этаж.
 Дата съемки: 13 июля 2023 г.
